Pont Champlain, Services de consultant, Inspections Générales, Détailées et Spéciales, de la Section 6 2014-2015 (Contrat 62100)

Rapport d'inspection 2015

N/Réf : MTR-00222987 | P-0007762

22 février 2016

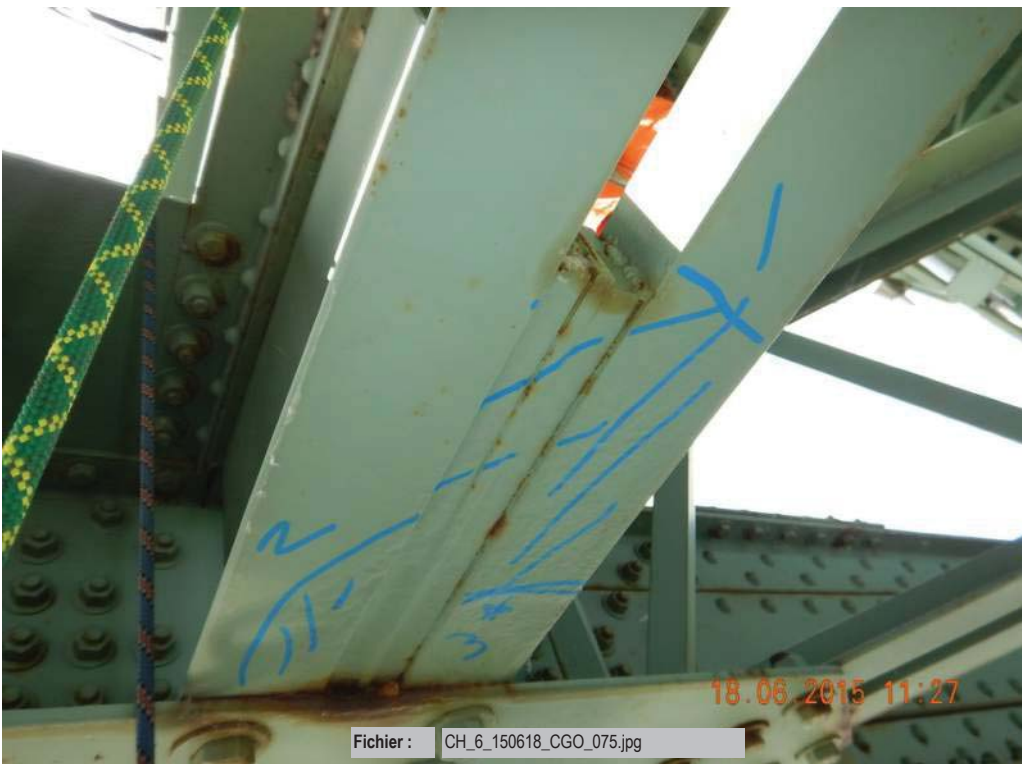
Photo no.: CH_6_150618_CGO_075

Identification	
Élément / Description: S.d'A	
Sous-élément / type : Entretoise inférieure L10	
Localisation	
Travée / axe : 3W-4W	
Localisation :	
Remarques / Observations	
Perte de matériau très importante à la cornière inférieure, panneau amont. Perte de matériau moyenne à importante à la plaque d'assemblage, panneaux amont, central et aval.	
Recomm. no :

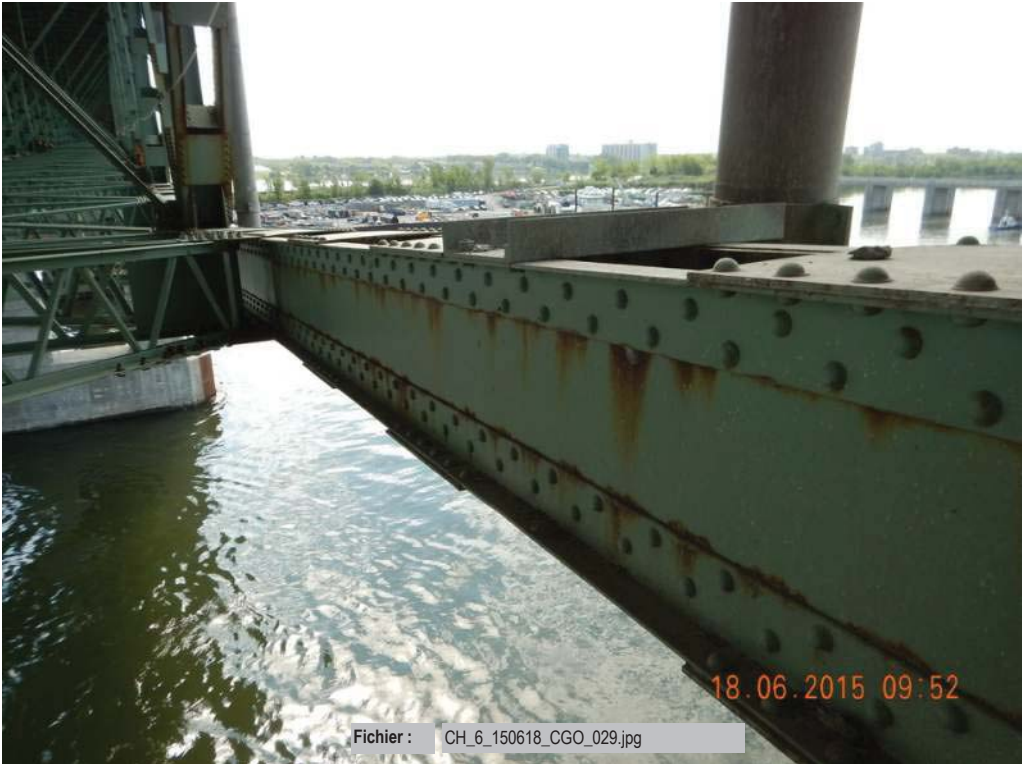
Photo no.: CH_6_150618_CGO_029

Identification	
Élément / Description: Prot. Corr.	
Sous-élément / type : Corde inférieure L00-L02	
Localisation	
Travée / axe : 3W-4W Localisation : Ferme ext. amont	
Remarques / Observations	
Défaut du revêtement léger à très important affectant la protection de façon appréciable.	
Recomm. no : 10252

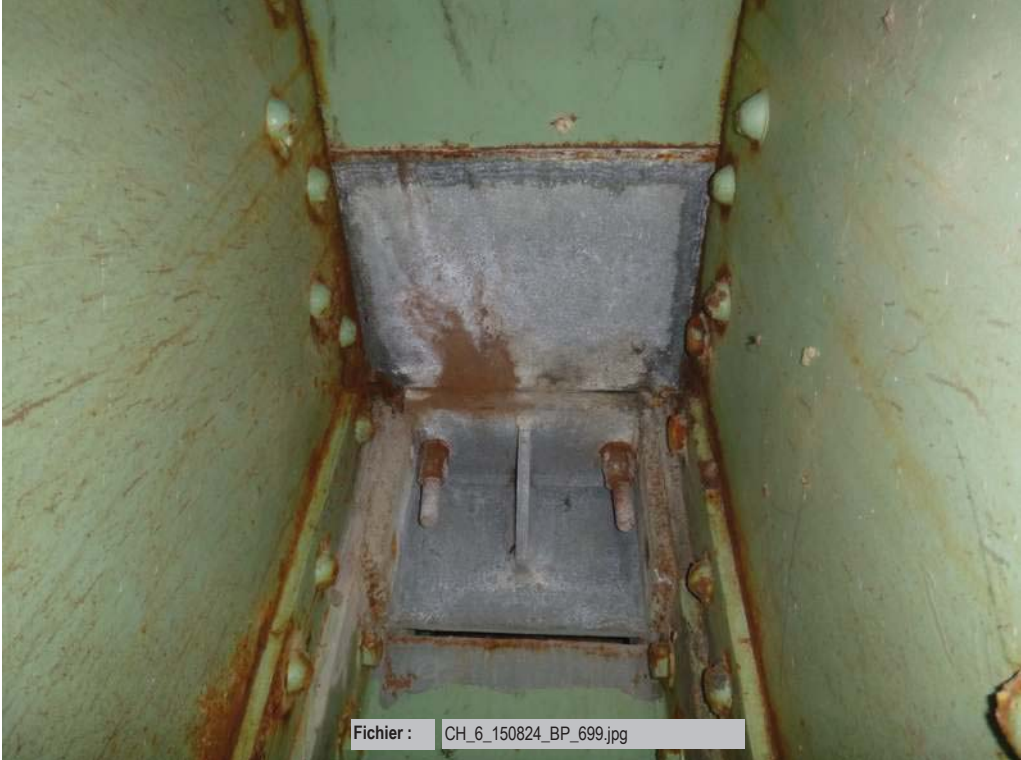
Photo no.: CH_6_150824_BP_699

Identification	
Élément / Description: Prot. Corr.	
Sous-élément / type : Assemblage supérieur U12	
Localisation	
Travée / axe : 3W-4W Localisation : Ferme ext. aval	
Remarques / Observations	
Défaut du revêtement léger à très important affectant la protection de façon appréciable.	
Recomm. no :

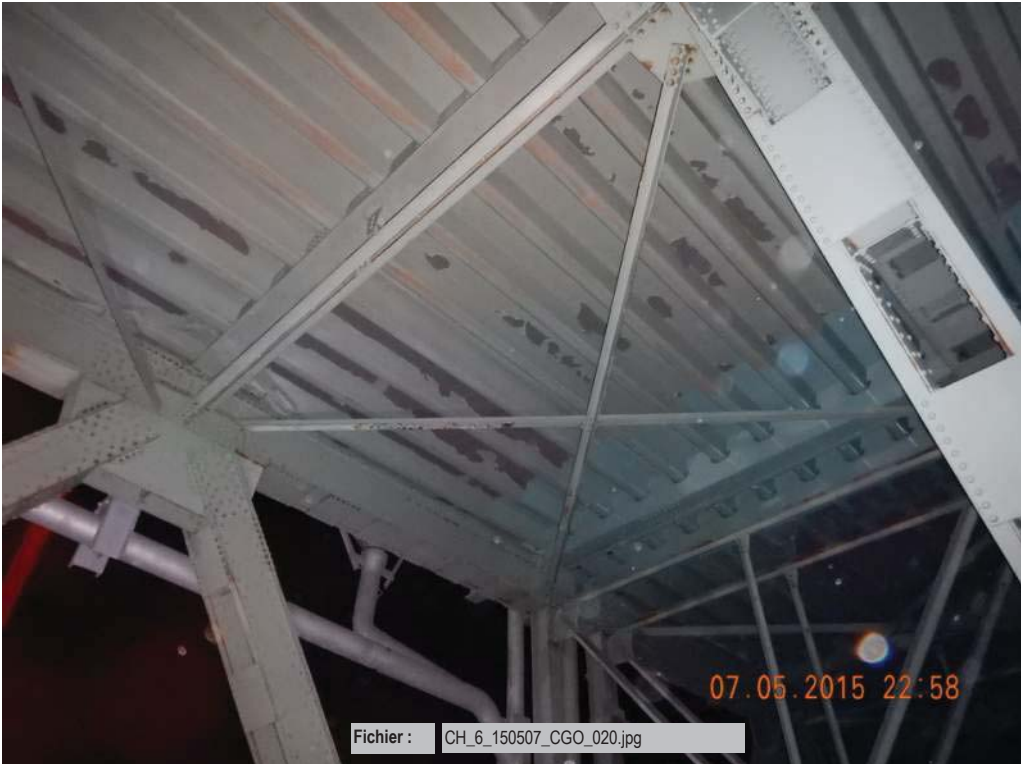
Photo no.: CH_6_150507_CGO_020

Identification	
Élément / Description: Prot. Corr.	
Sous-élément / type : Platelage U11-U12	
Localisation	
Travée / axe : 3W-4W Localisation :	
Remarques / Observations	
Défaut du revêtement léger à très important affectant la protection de façon appréciable.	
Recomm. no :

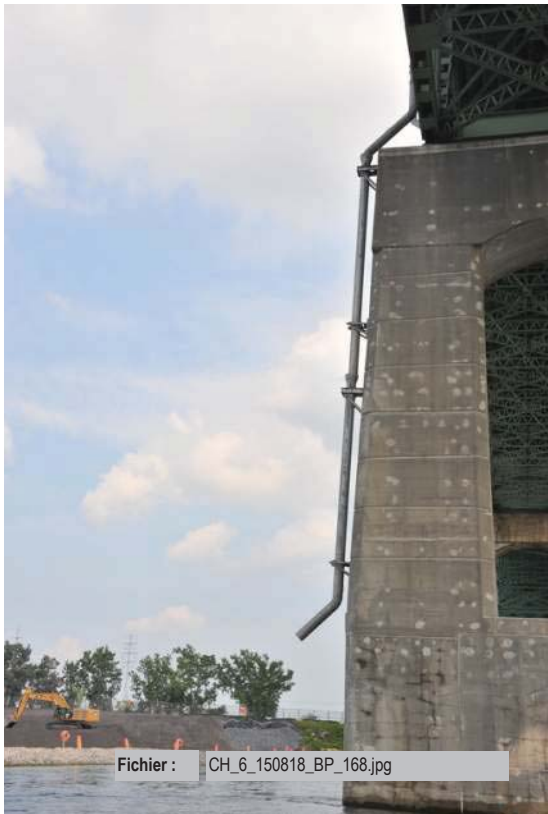
Photo no.: CH_6_150818_BP_168

Identification	
Élément / Description: Plt.	
Sous-élément / type : Système de drainage -	
Localisation	
Travée / axe : 3W-4W Localisation : Aval	
Remarques / Observations	
Drain court se déversant sur le nez de la pile 3W (côté amont). Défauts affectant de façon appréciable le comportement.	
Recomm. no :

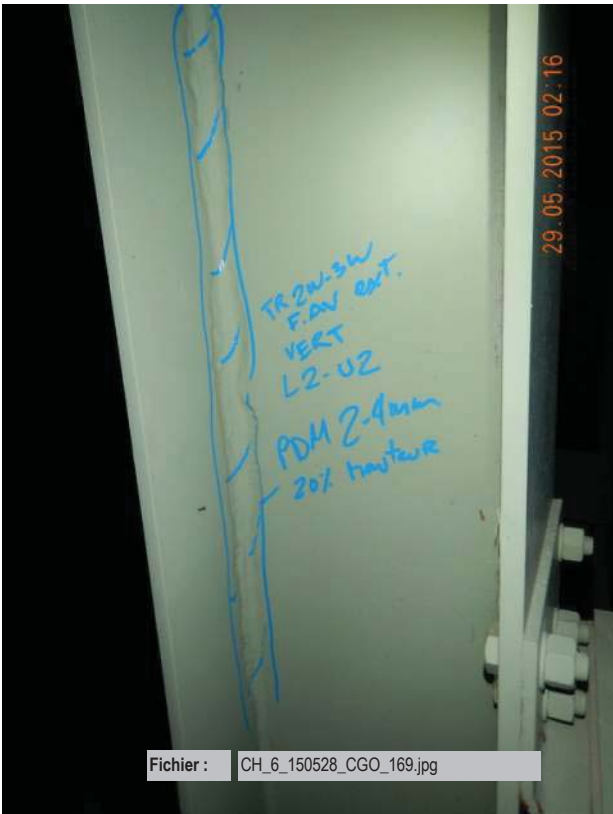
Fichier : CH_6_150528_CGO_169.jpg

Perte de matériau moyenne à importante (2-4mm) à la jonction de l'âme et la semelle, sur 20% de la hauteur, pouvant réduire la capacité à supporter les charges de façon appréciable.

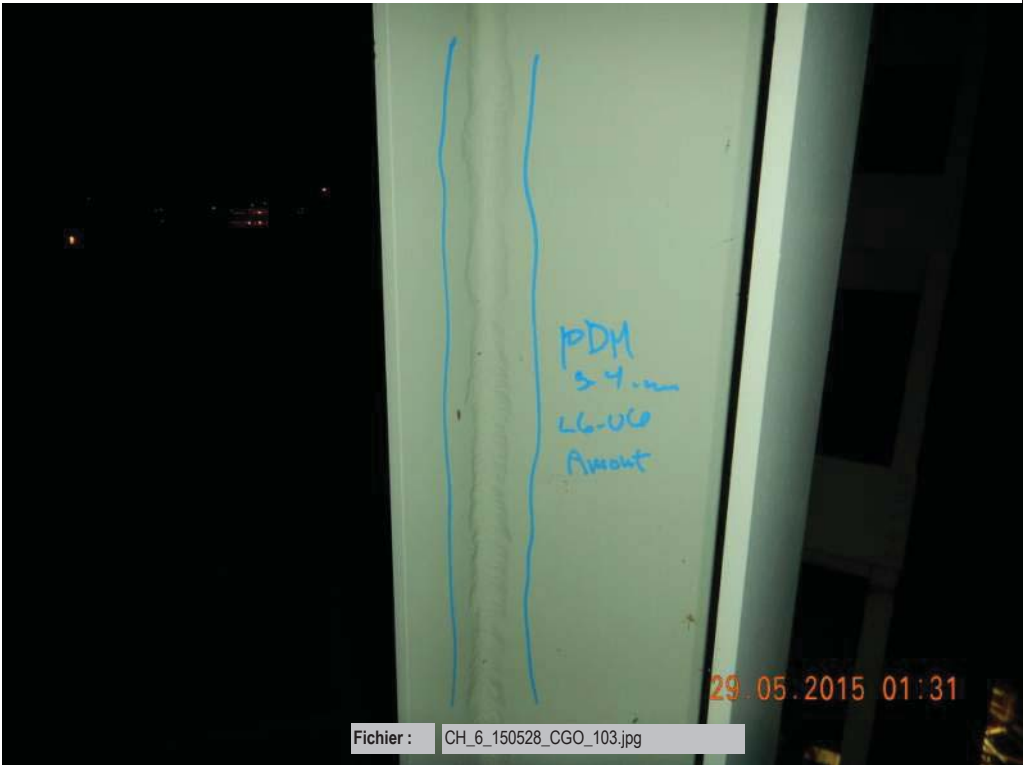
<p>Fichier : CH_6_150528_CGO_103.jpg</p>
--	---

<p>Photo no.: CH_6_150528_CGO_103</p> <p>Identification</p> <p>Élément / Description: S.d'A</p> <p>Sous-élément / type : Montant L06-U06</p> <p>Localisation</p> <p>Travée / axe : 2W-3W</p> <p>Localisation : Ferme ext. amont</p> <p>Remarques / Observations</p> <p>Perte de matériau moyenne à importante (1-4mm) à la plaque d'ame, sur 60% de la hauteur, pouvant réduire la capacité à supporter les charges de façon appréciable.</p> <p>Recomm. no :</p>

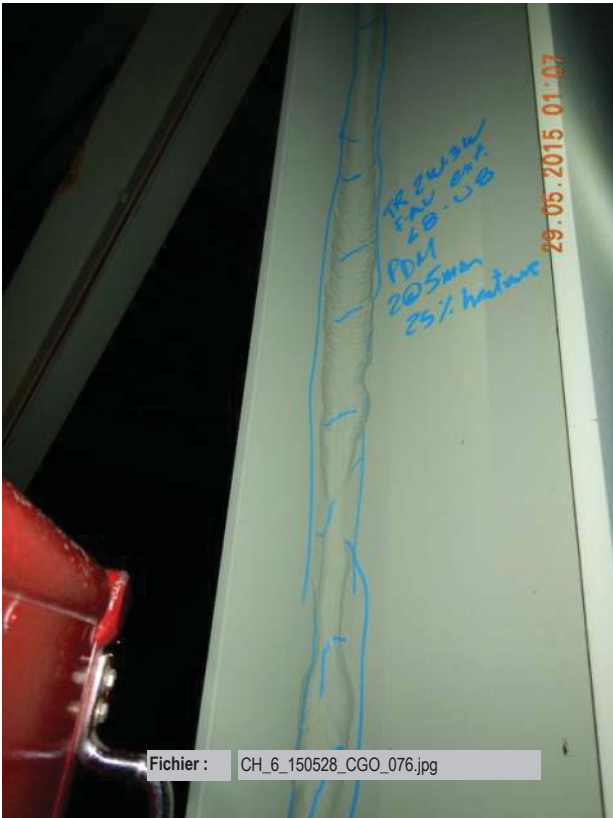
Photo no.: CH_6_150528_CGO_076

Identification	
Élément / Description: S.d'A	
Sous-élément / type : Montant L08-U08	
Localisation	
Travée / axe : 2W-3W Localisation : Ferme ext. amont	
Remarques / Observations	
Perte de matériau moyenne à très importante (2-5mm) à la jonction de l'âme et la semelle, sur 25% de la hauteur, pouvant réduire la capacité à supporter les charges de façon appréciable.	
Recomm. no :	
Fichier : CH_6_150528_CGO_076.jpg

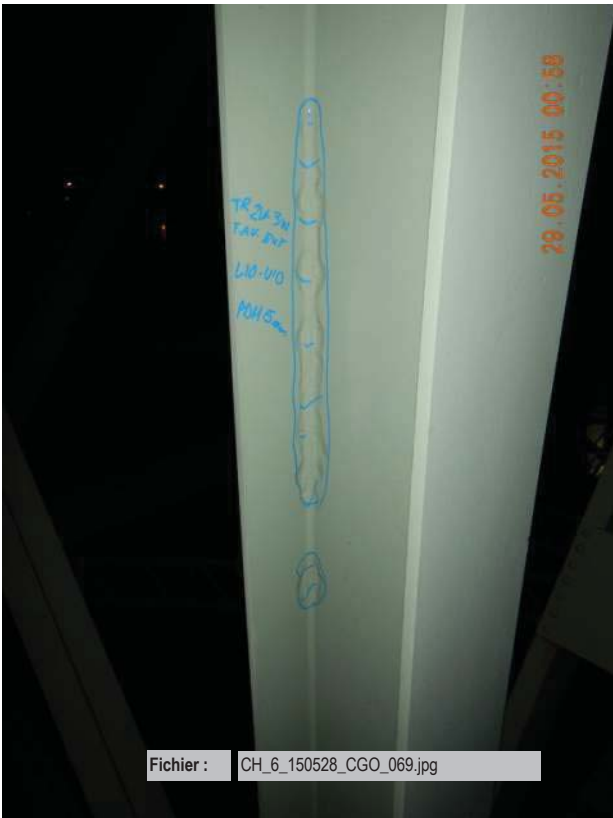
Photo no.: CH_6_150528_CGO_069

Identification	
Élément / Description: S.d'A	
Sous-élément / type : Montant L10-U10	
Localisation	
Travée / axe : 2W-3W Localisation : Ferme ext. amont	
Remarques / Observations	
Perte de matériau moyenne à très importante (5mm) à la jonction de l'âme et la semelle, sur 10% de la hauteur, pouvant réduire la capacité à supporter les charges de façon appréciable.	
Recomm. no :	
Fichier : CH_6_150528_CGO_069.jpg

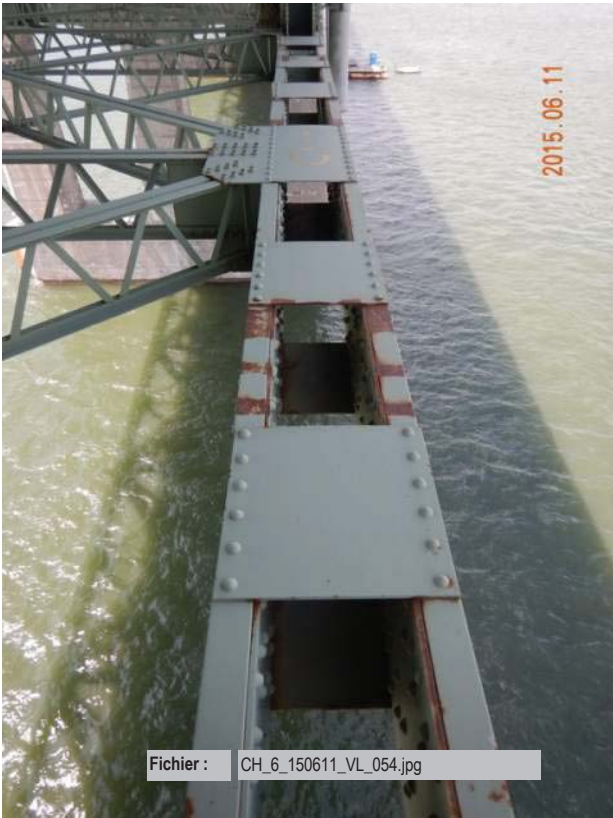
Identification	
Élément / Description: S.d'A	
Sous-élément / type : Corde inférieure L04-L06	
Localisation	
Travée / axe : 2W-3W	
Localisation : Ferme ext. aval	
Remarques / Observations	
Perte de matériau moyenne à importante (1-2mm) à la plaque de liaison pouvant affecter la capacité de façon appréciable. Déformation sous corrosion légère à moyenne (1-5mm) entre les plaques d'âme et les cornières.	
Recomm. no :	
	Fichier : CH_6_150611_VL_054.jpg

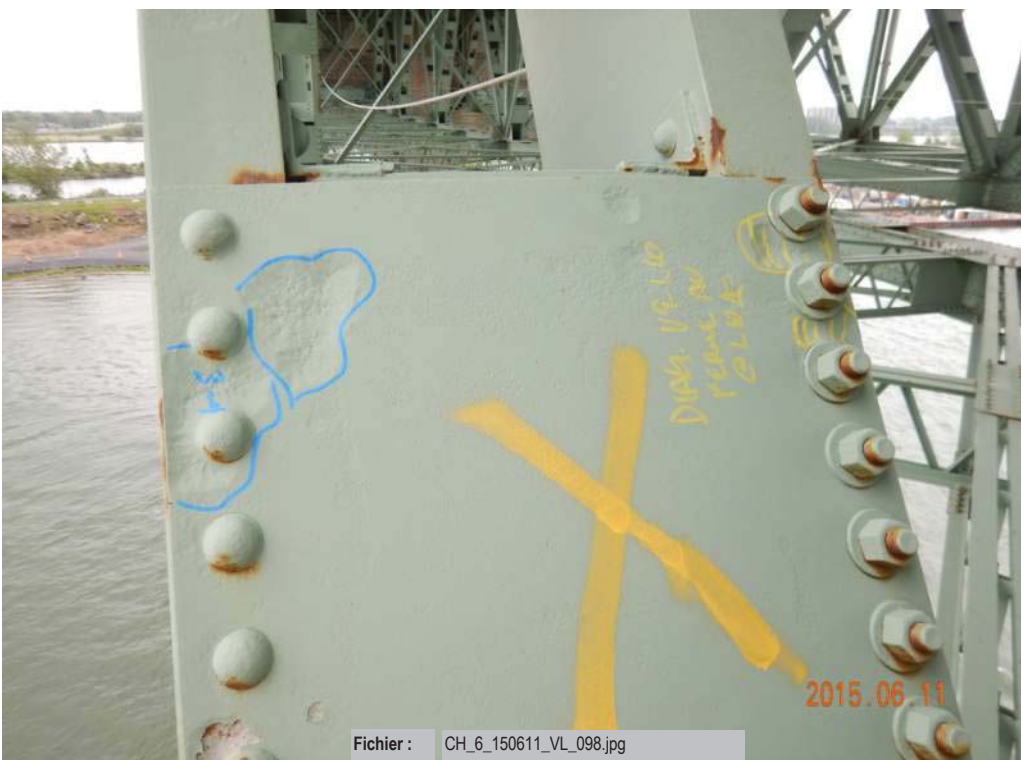
Photo no.: CH_6_150611_VL_098

Identification	
Élément / Description: S.d'A	
Sous-élément / type : Diagonale L10-U09	
Localisation	
Travée / axe : 2W-3W	
Localisation : Ferme ext. aval	
Remarques / Observations	
Perte de matériau moyenne à très importante (3mm) localisée. Corrosion légère à moyenne.	
Recomm. no :

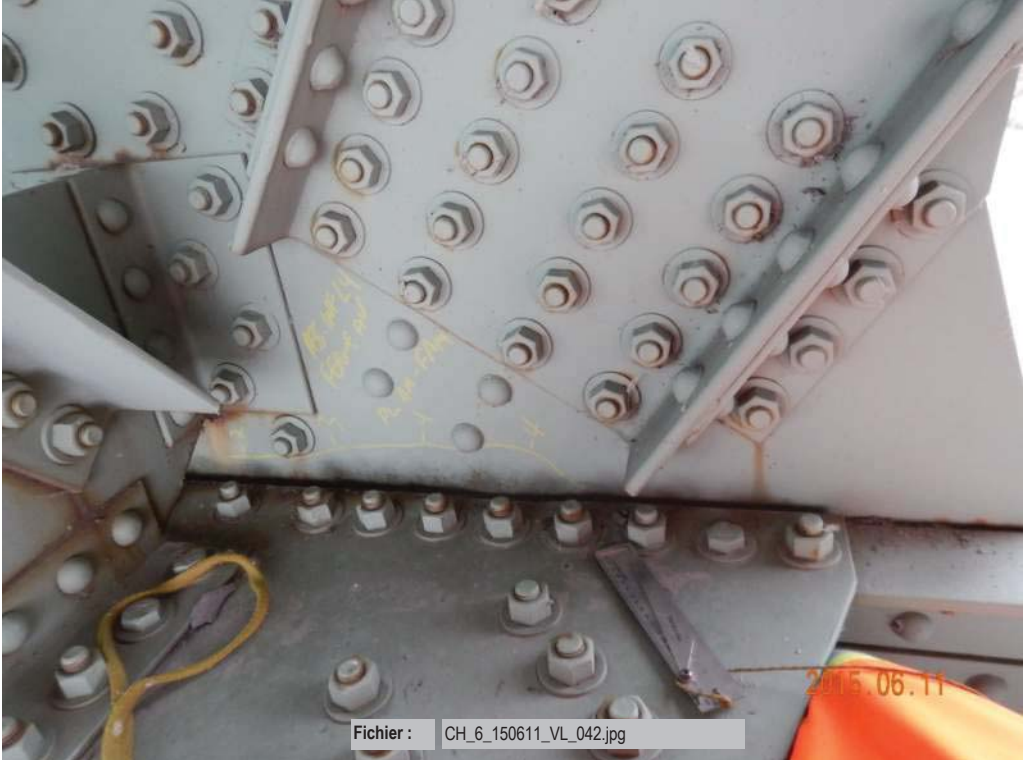
Photo no.: CH_6_150611_VL_042

Identification	
Élément / Description: S.d'A	
Sous-élément / type : Assemblage inférieur L04	
Localisation	
Travée / axe : 2W-3W Localisation : Ferme ext. aval	
Remarques / Observations	
Plaque Amont: perte de matériau moyenne (1-2mm) à importante (4mm) à la face amont et sur la face aval pouvant réduire la capacité à supporter les charges de façon appréciable.	
Recomm. no :

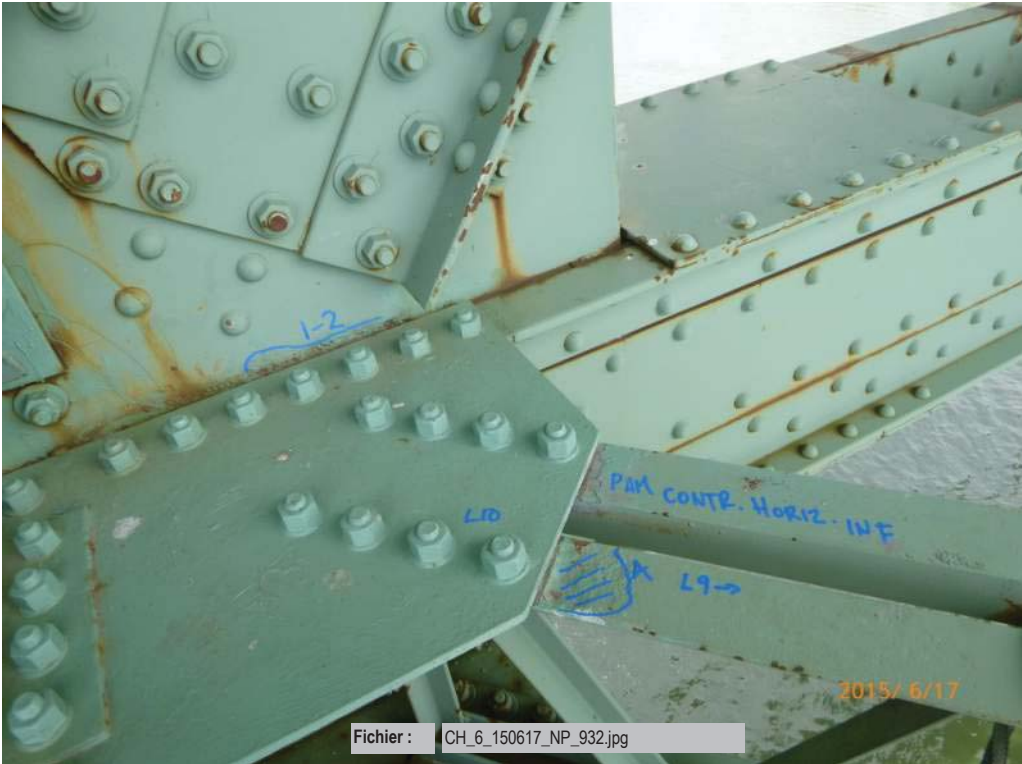
Photo no.: CH_6_150617_NP_932

Identification	
Élément / Description: S.d'A	
Sous-élément / type : Contrev. horizontal inférieur L09-L10	
Localisation	
Travée / axe : 2W-3W	
Localisation :	
Remarques / Observations	
Perte de matériau très importante localisée sur la semelle supérieure au panneau amont. Perte de matériau très importante à la plaque de gousset aval au panneau aval. Perte de matériau moyenne sous la plaque de gousset supérieure amont. Perte de matériau moyenne à l'assemblage amont.	
Recomm. no :	
Fichier : CH_6_150617_NP_932.jpg

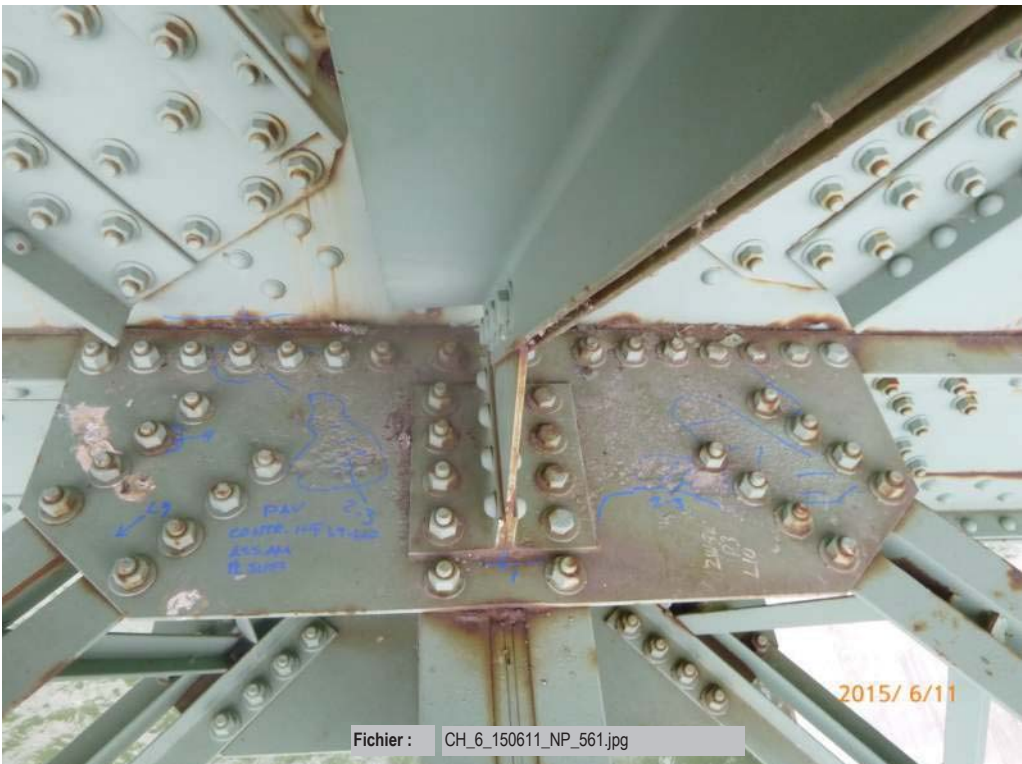
Photo no.: CH_6_150611_NP_561

Identification	
Élément / Description: S.d'A	
Sous-élément / type : Contrev. horizontal inférieur L10-L11	
Localisation	
Travée / axe : 2W-3W	
Localisation :	
Remarques / Observations	
Perte de matériau légère à très importante (1-4mm) à l'assemblage amont au panneau aval. Perte de matériau moyenne sous la plaque de gousset amont au panneau amont.	
Recomm. no :	
Fichier : CH_6_150611_NP_561.jpg

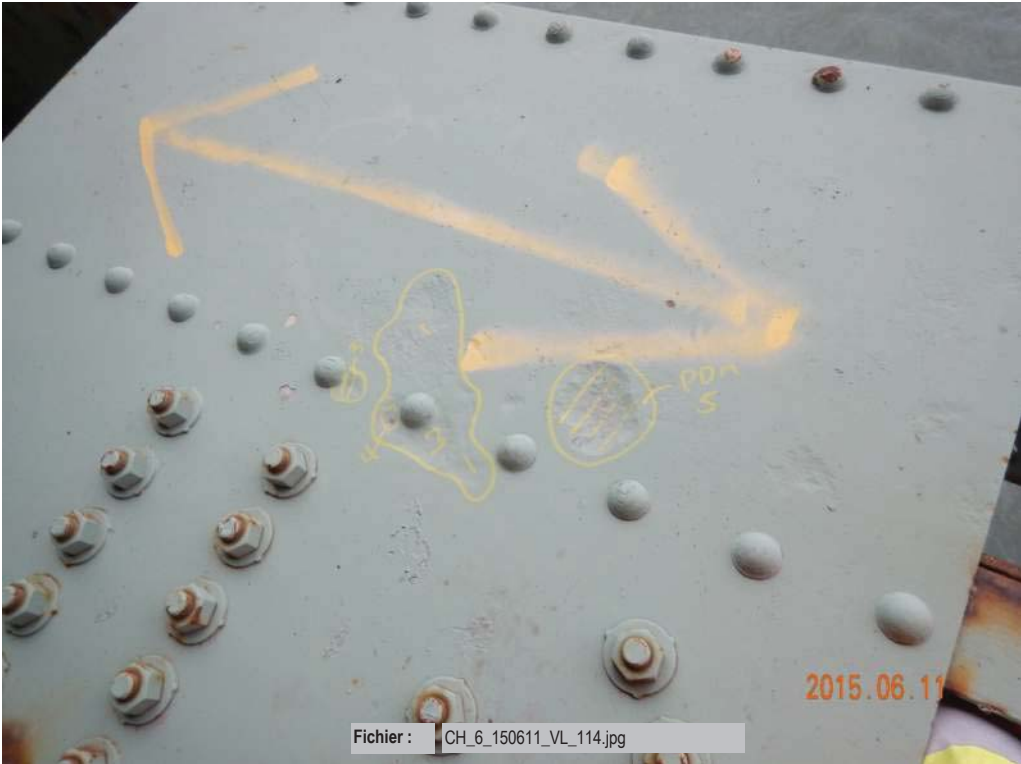
Photo no.: CH_6_150611_VL_114

Identification	
Élément / Description: S.d'A	
Sous-élément / type : Contrev. horizontal inférieur L11-L12	
Localisation	
Travée / axe : 2W-3W	
Localisation :	
Remarques / Observations	
Perte de matériau moyenne à importante (1-5mm) à la plaque de gousset aval.	
Recomm. no :

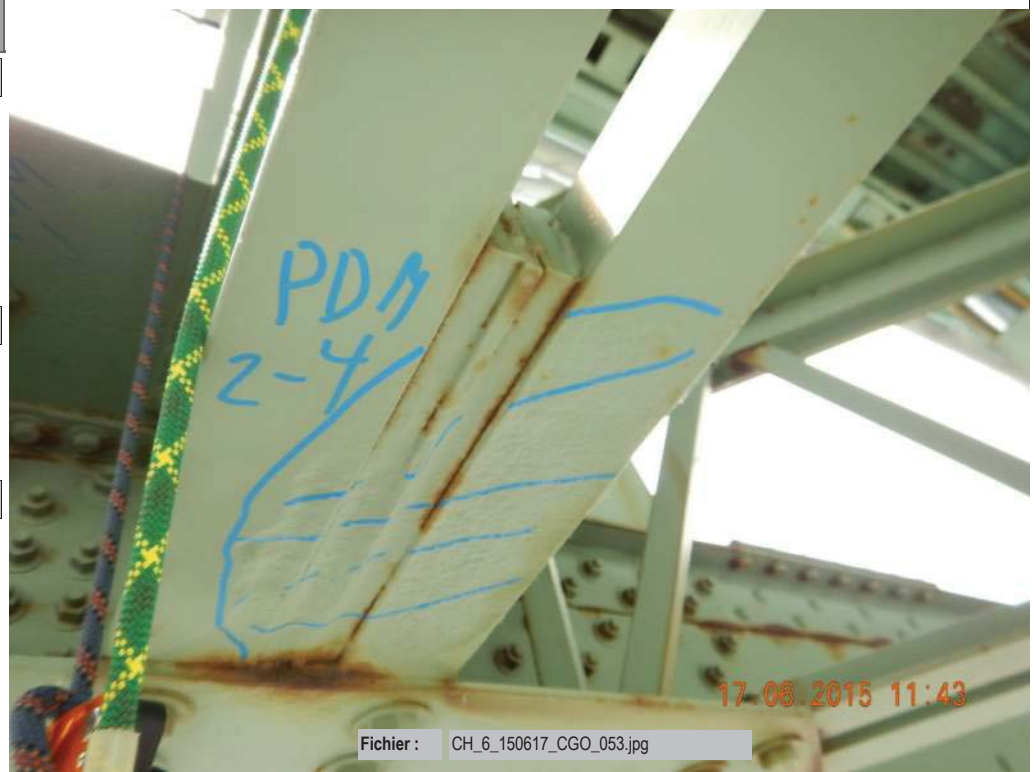
Photo no.: CH_6_150617_CGO_053
Identification
Élément / Description: S.d'A
Sous-élément / type : Entretoise inférieure L10
Localisation
Travée / axe : 2W-3W
Localisation :
Remarques / Observations
Perte de matériau moyenne à très importante (2-4mm) sous la cornière inférieure amont. Perte de matériau moyenne sous la cornière supérieure amont. Corrosion moyenne des boulons. Corrosion légère à importante.
Recomm. no :

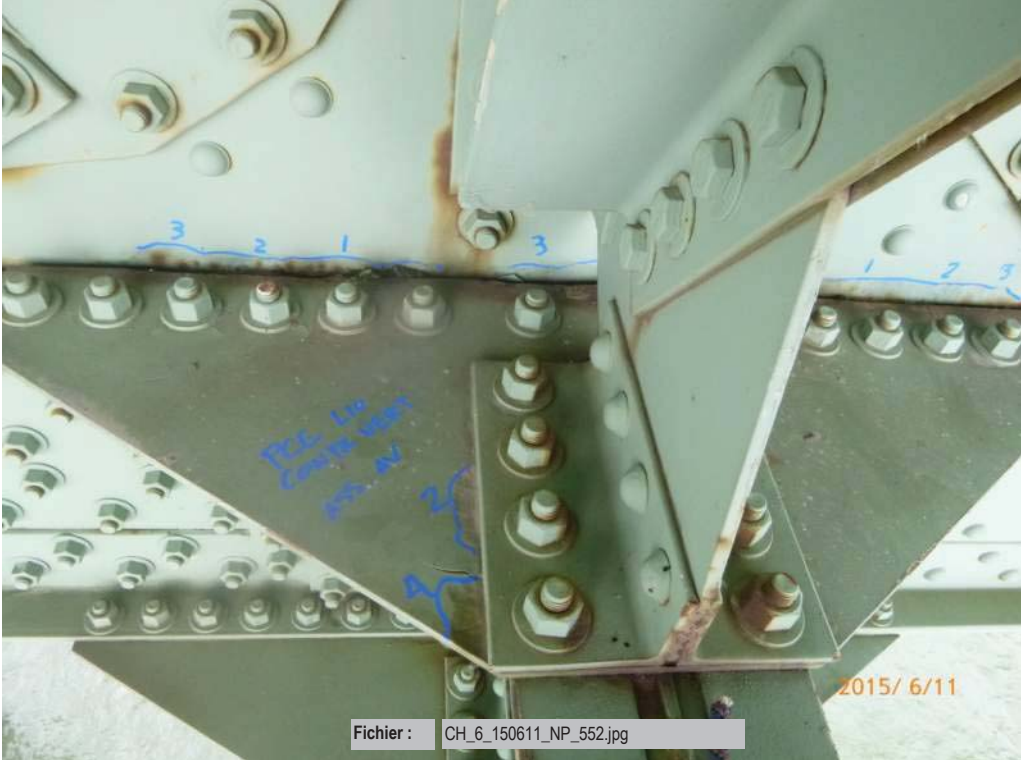
Photo no.: CH_6_150611_NP_552

Identification	
Élément / Description: S.d'A	
Sous-élément / type : Contreventement vertical L10-U10	
Localisation	
Travée / axe : 2W-3W	
Localisation :	
Remarques / Observations	
Perte de matériau moyenne à très importante (2-4mm) à l'assemblage inférieur aval du panneau central.	
Recomm. no :

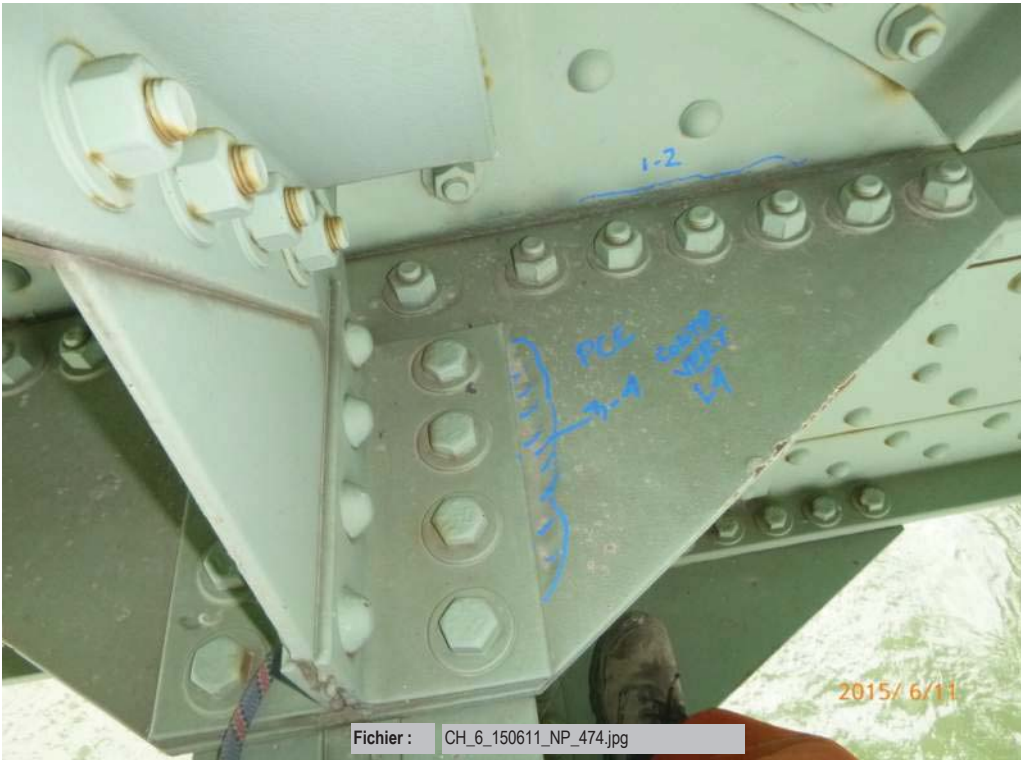
Photo no.: CH_6_150611_NP_474

Identification	
Élément / Description: S.d'A	
Sous-élément / type : Contreventement vertical L04-U04	
Localisation	
Travée / axe : 2W-3W	
Localisation :	
Remarques / Observations	
Perte de matériau moyenne à très importante à l'assemblage aval du panneau aval. Perte de matériau moyenne à la plaque de gousset inférieure amont du panneau amont.	
Recomm. no :

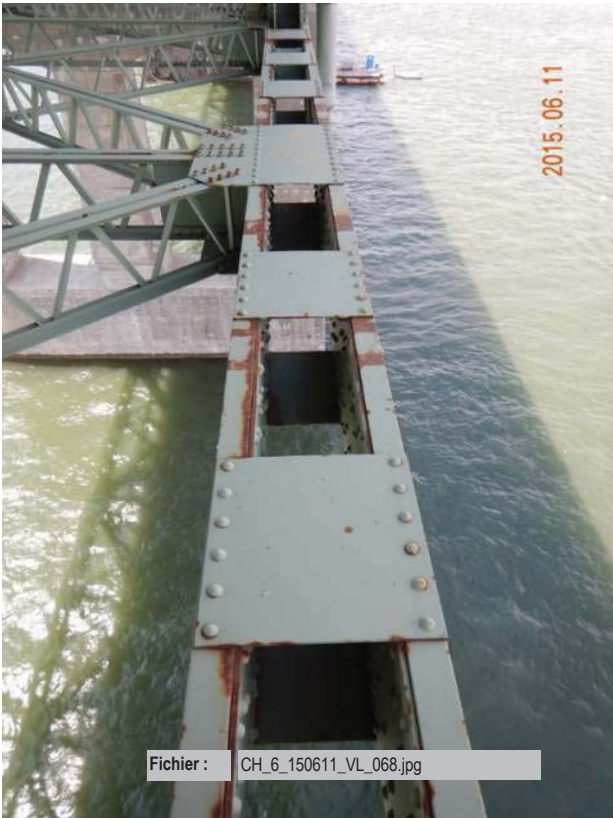
Photo no.: CH_6_150611_VL_068

Identification	
Élément / Description: Prot. Corr.	
Sous-élément / type : Corde inférieure L06-L08	
Localisation	
Travée / axe : 2W-3W	
Localisation : Ferme ext. aval	
Remarques / Observations	
Défaut du revêtement léger à très important affectant la protection de façon appréciable.	
Recomm. no :

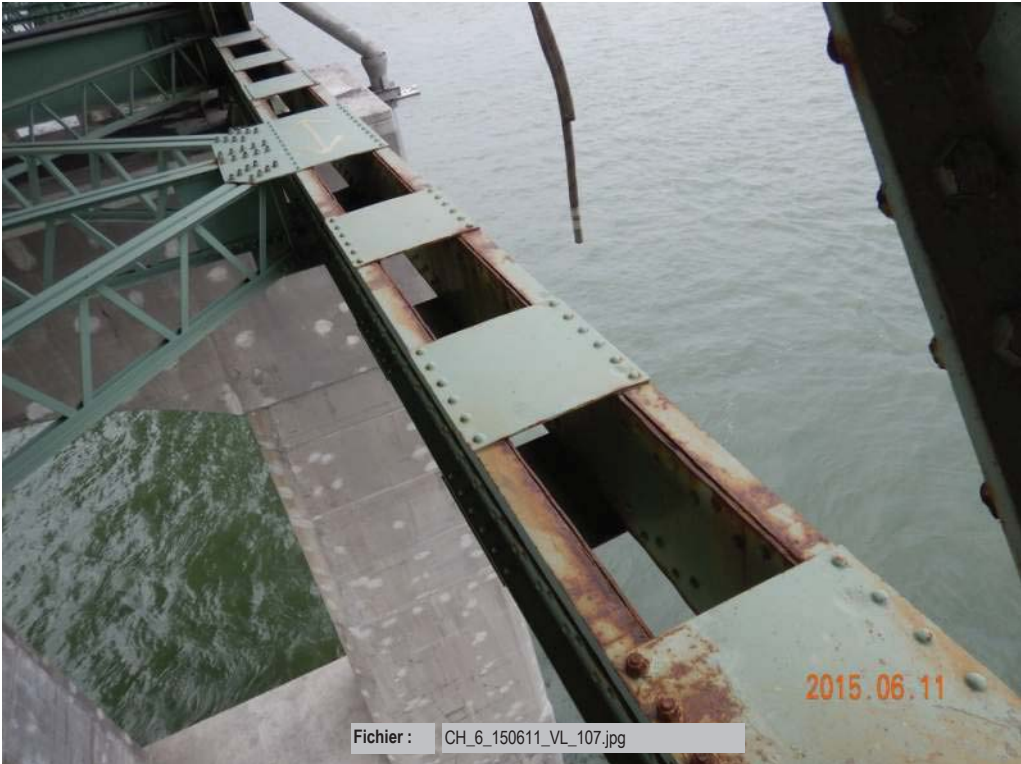
Photo no.: CH_6_150611_VL_107

Identification	
Élément / Description: Prot. Corr.	
Sous-élément / type : Corde inférieure L10-L12	
Localisation	
Travée / axe : 2W-3W	
Localisation : Ferme ext. aval	
Remarques / Observations	
Défaut du revêtement léger à très important affectant la protection de façon appréciable.	
Recomm. no :

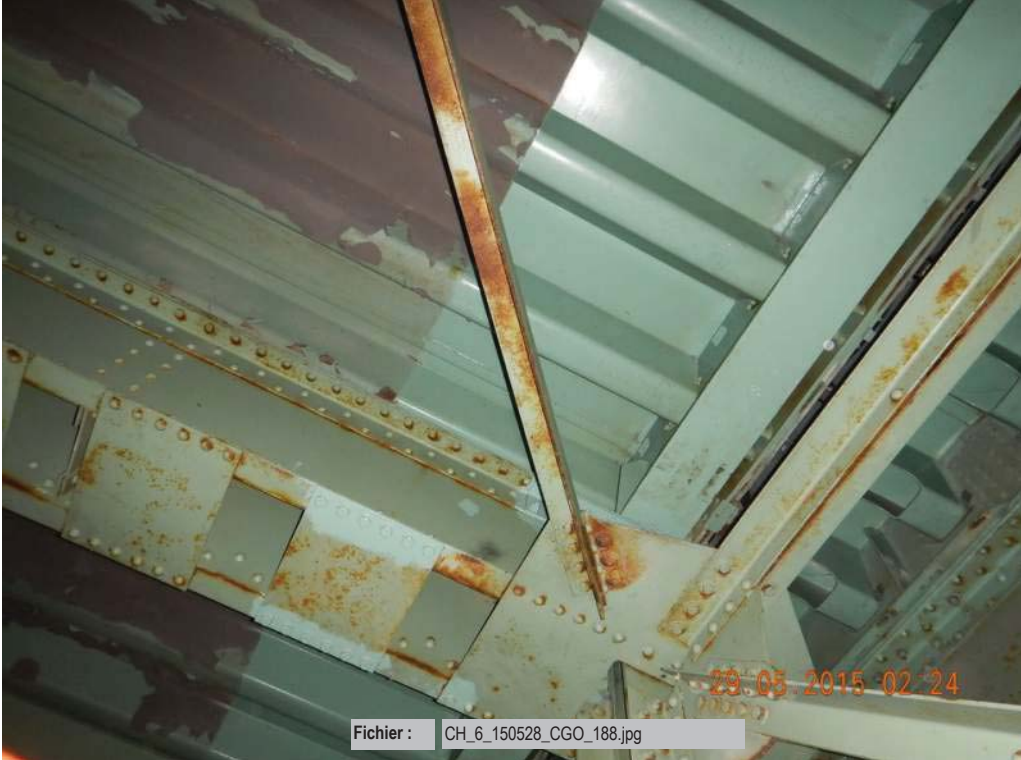
Photo no.: CH_6_150528_CGO_188

Identification	
Élément / Description: Prot. Corr.	
Sous-élément / type : Contrev. horizontal supérieur U00-U01	
Localisation	
Travée / axe : 2W-3W	
Localisation :	
Remarques / Observations	
Défaut du revêtement léger à très important affectant la protection de façon appréciable.	
Recomm. no :

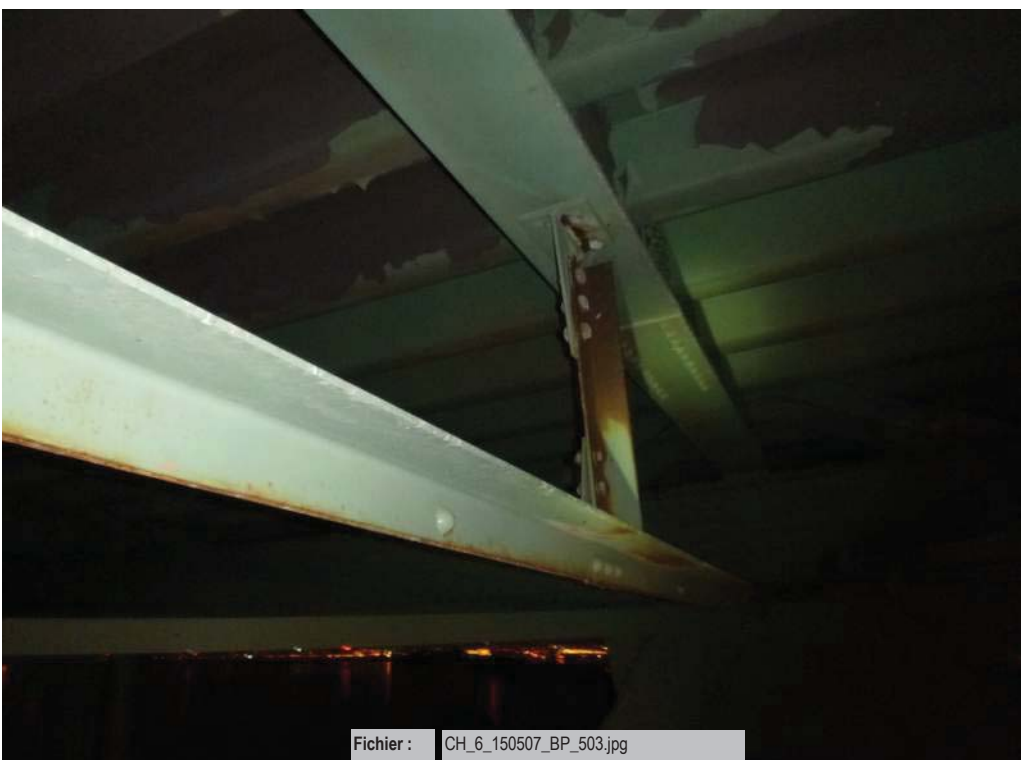
Photo no.: CH_6_150507_BP_503

Identification	
Élément / Description: S.d'A	
Sous-élément / type : Contreventement horizontal supéri U00-U01	
Localisation	
Travée / axe : 2W-3W	
Localisation :	
Remarques / Observations	
Défaut du revêtement léger à très important.	
Recomm. no :

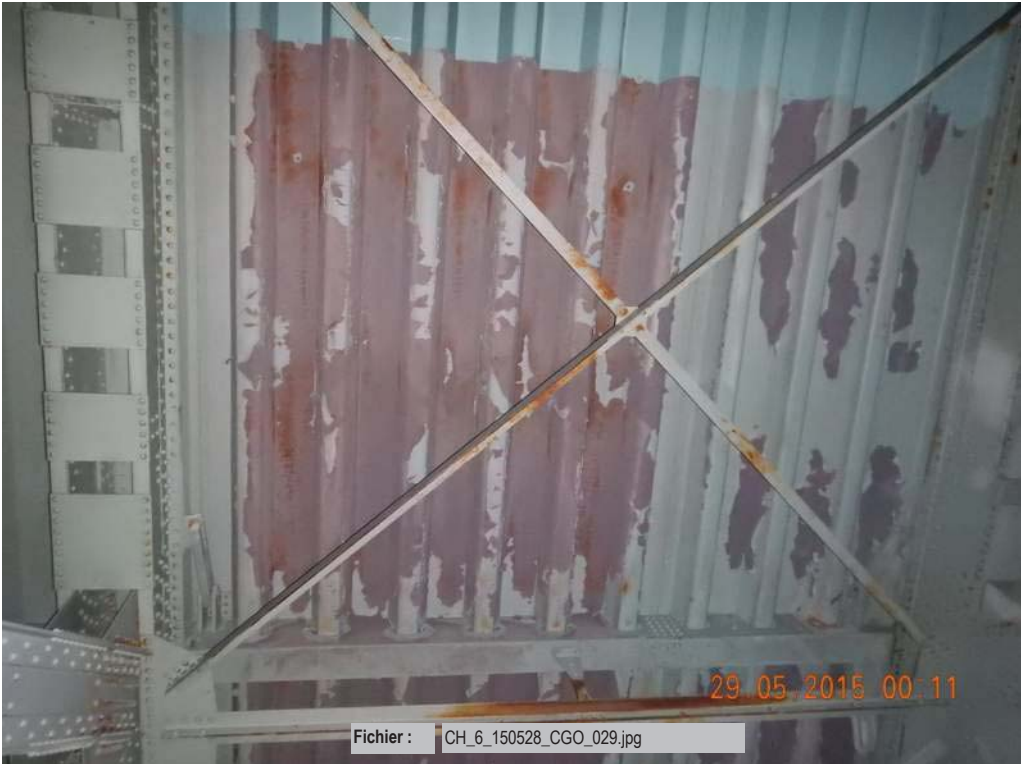
Photo no.: CH_6_150528_CGO_029

Identification	
Élément / Description: Prot. Corr.	
Sous-élément / type : Platelage U11-U12	
Localisation	
Travée / axe : 2W-3W Localisation :	
Remarques / Observations	
Défaut du revêtement léger à très important affectant la protection de façon appréciable.	
Recomm. no :

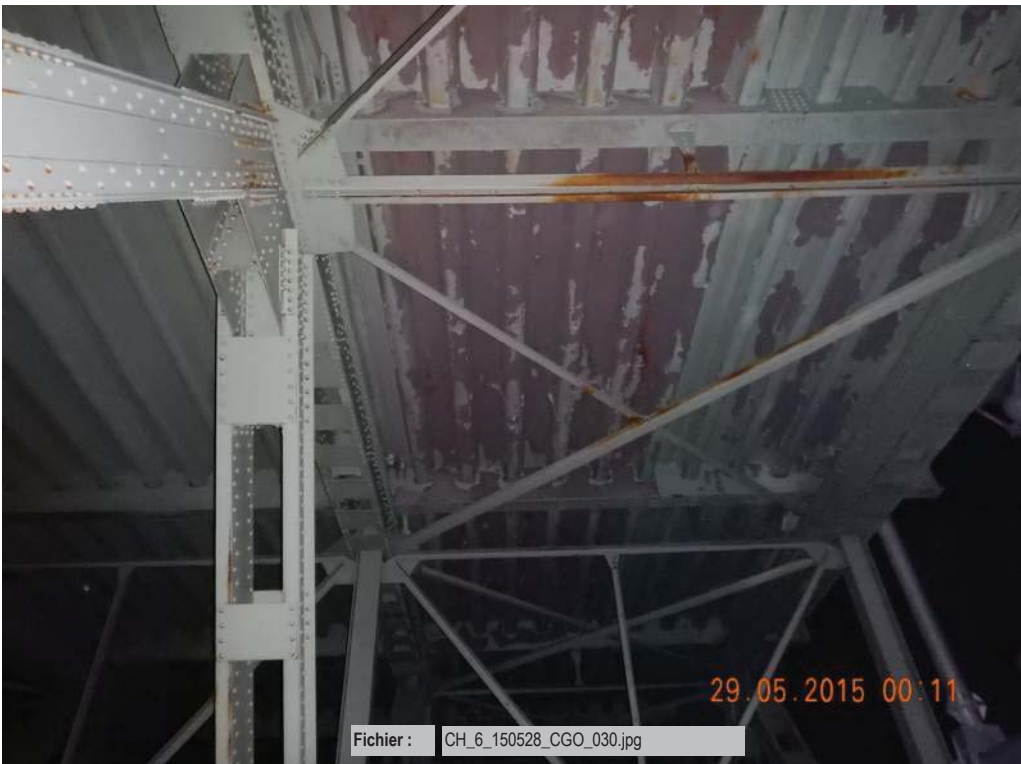
Photo no.: CH_6_150528_CGO_030

Identification	
Élément / Description: Prot. Corr.	
Sous-élément / type : Platelage U10-U11	
Localisation	
Travée / axe : 2W-3W Localisation :	
Remarques / Observations	
Défaut du revêtement léger à très important.	
Recomm. no :

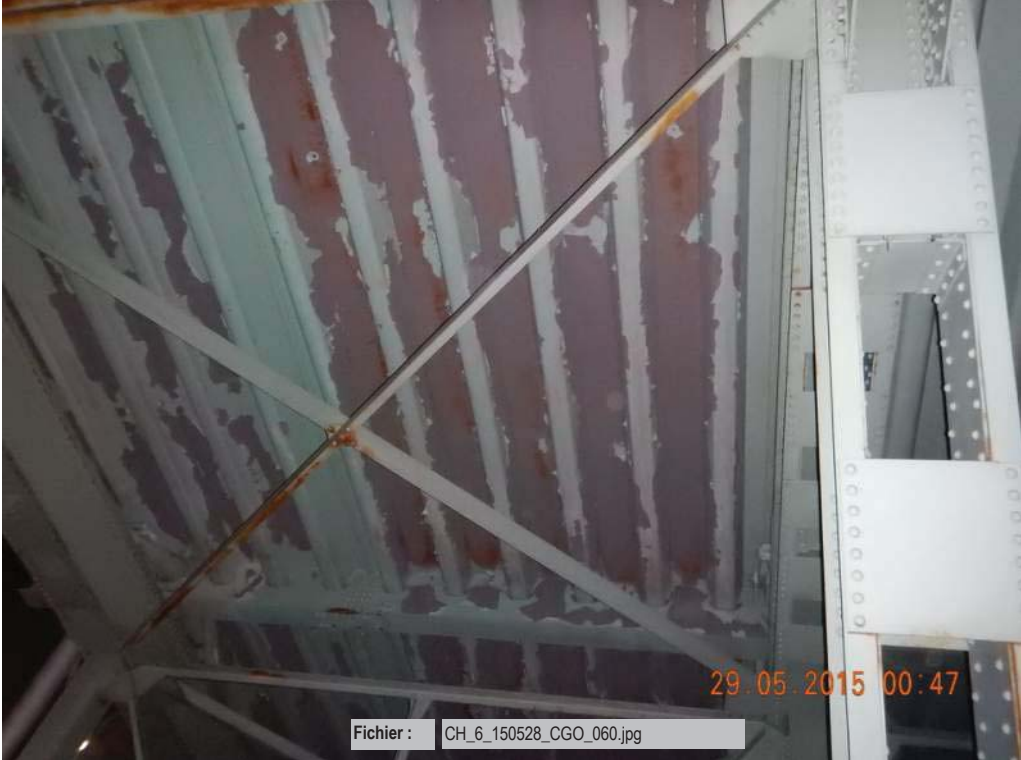
Photo no.: CH_6_150528_CGO_060

Identification	
Élément / Description: Prot. Corr.	
Sous-élément / type : Platelage U09-U10	
Localisation	
Travée / axe : 2W-3W Localisation :	
Remarques / Observations	
Défaut du revêtement léger à très important affectant la protection de façon appréciable.	
Recomm. no :

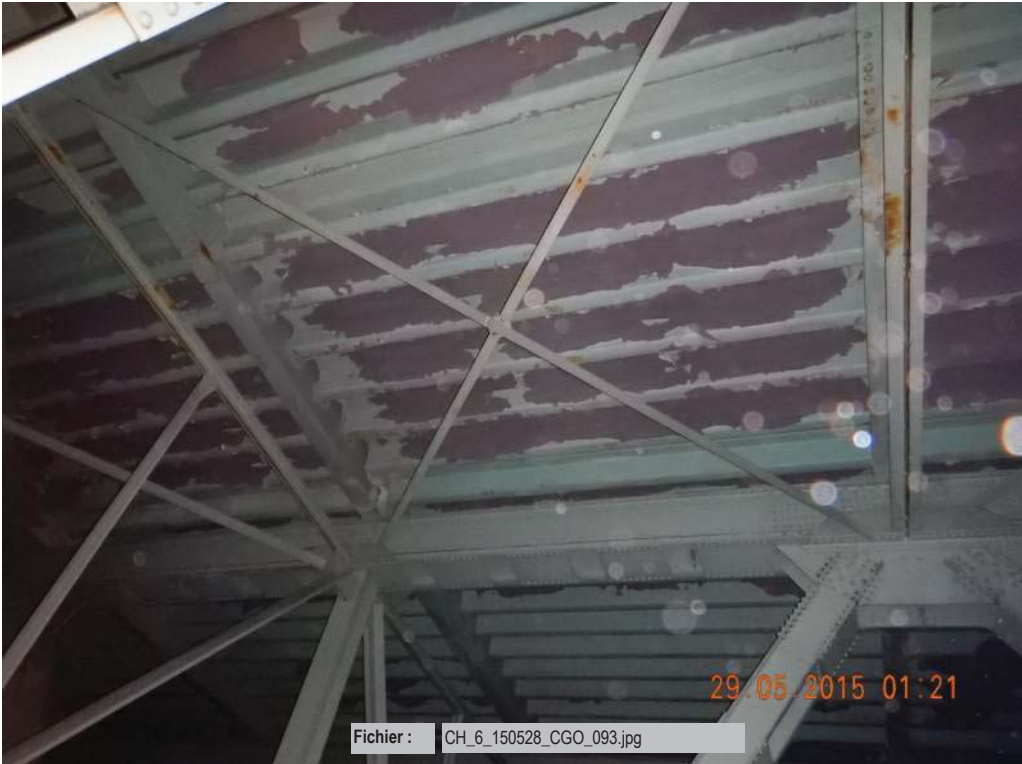
Photo no.: CH_6_150528_CGO_093

Identification	
Élément / Description: Prot. Corr.	
Sous-élément / type : Platelage U07-U08	
Localisation	
Travée / axe : 2W-3W Localisation :	
Remarques / Observations	
Défaut du revêtement léger à très important affectant la protection de façon appréciable.	
Recomm. no :

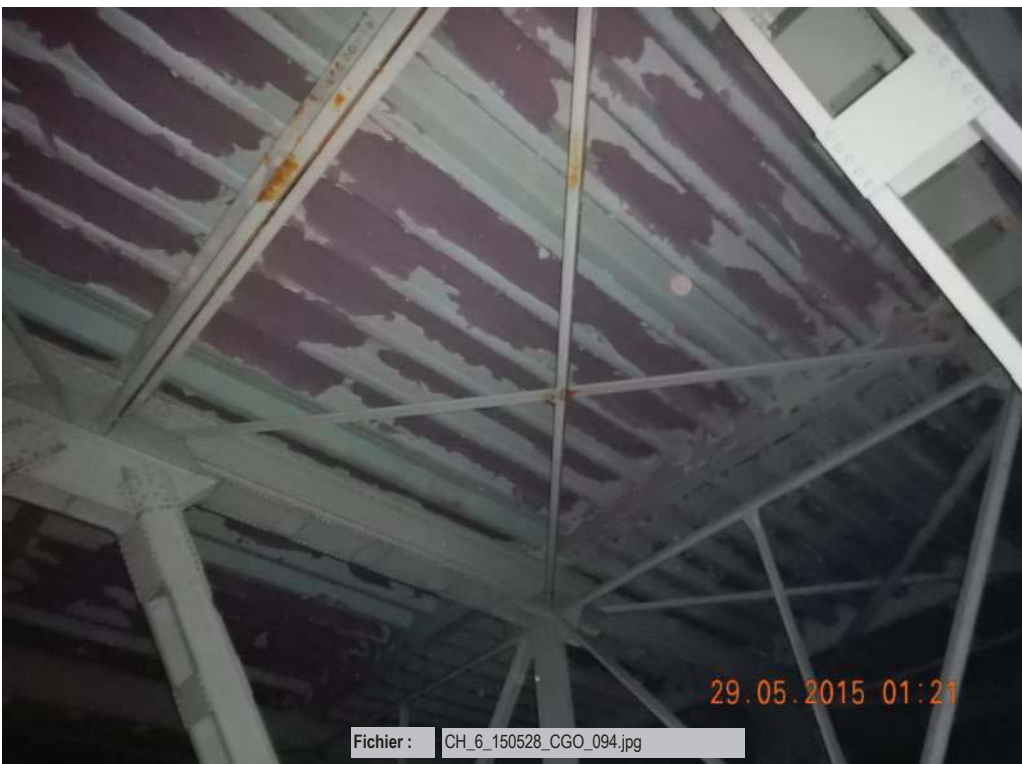
Photo no.: CH_6_150528_CGO_094

Identification	
Élément / Description: Prot. Corr.	
Sous-élément / type : Platelage U06-U07	
Localisation	
Travée / axe : 2W-3W Localisation :	
Remarques / Observations	
Défaut du revêtement léger à très important affectant la protection de façon importante.	
Recomm. no :

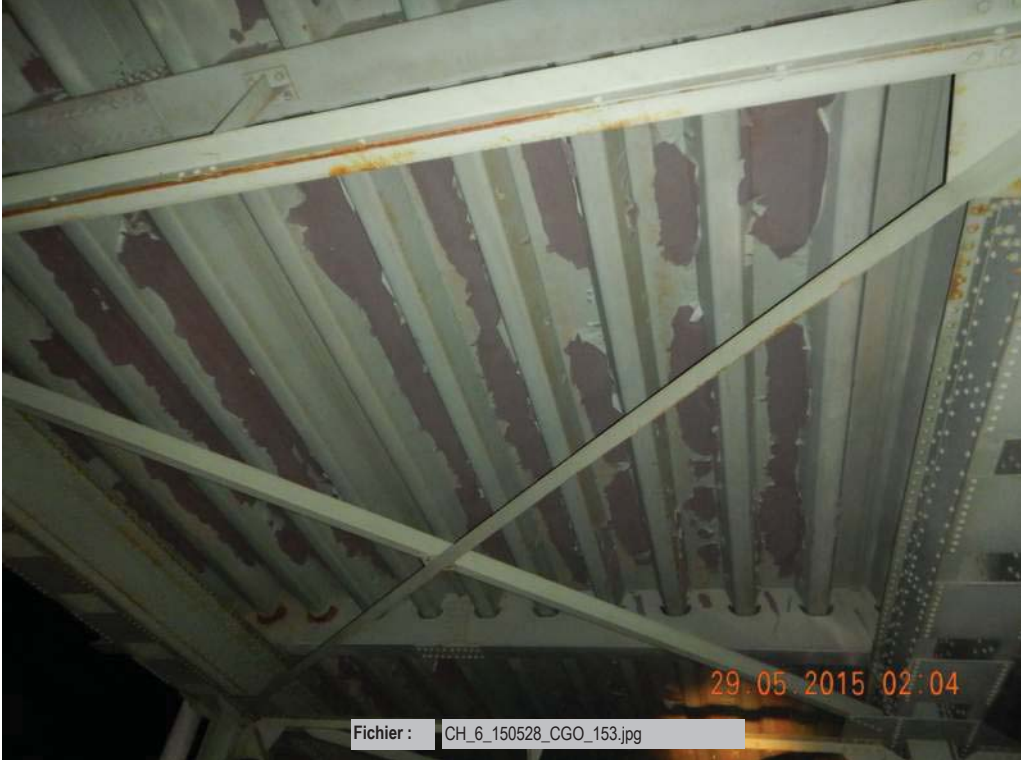
Photo no.: CH_6_150528_CGO_153

Identification	
Élément / Description: Prot. Corr.	
Sous-élément / type : Platelage U03-U04	
Localisation	
Travée / axe : 2W-3W Localisation :	
Remarques / Observations	
Défaut du revêtement léger à très important.	
Recomm. no :
