Pont Champlain, Services de consultant, Inspections Générales, Détailées et Spéciales, de la Section 6 2014-2015 (Contrat 62100)

Rapport d'inspection 2015

N/Réf : MTR-00222987 | P-0007762

22 février 2016

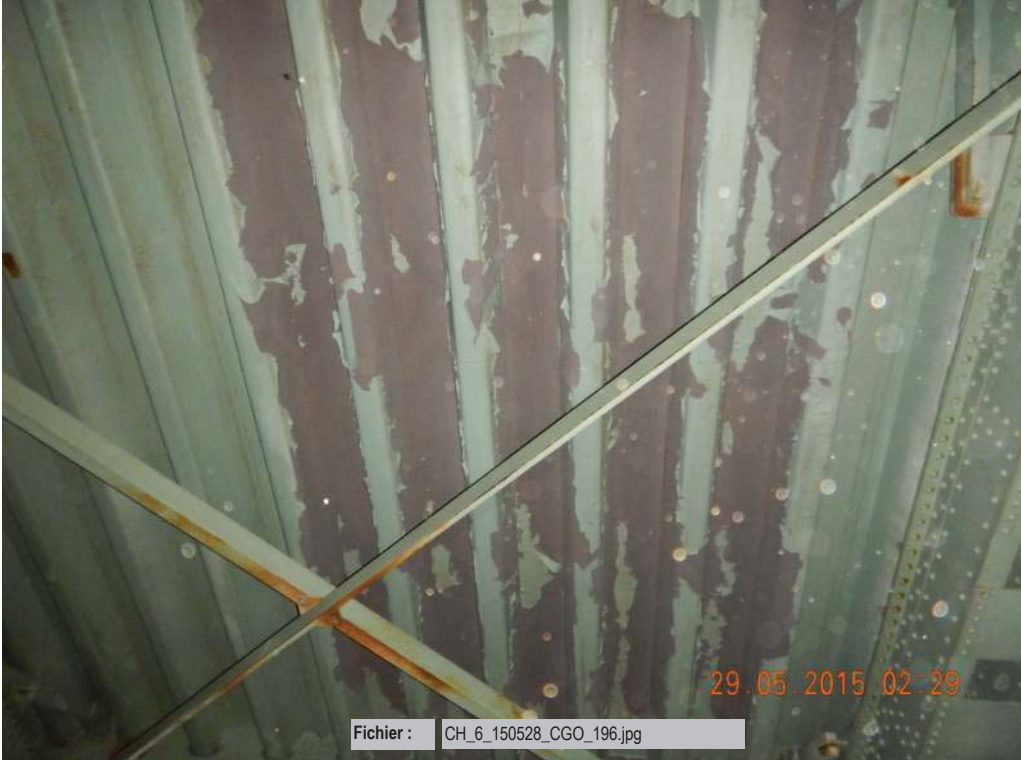
Photo no.: CH_6_150528_CGO_196

Identification	
Élément / Description: Prot. Corr.	
Sous-élément / type : Platelage U01-U02	
Localisation	
Travée / axe : 2W-3W Localisation :	
Remarques / Observations	
Défaut du revêtement léger à très important affectant la protection de façon appréciable.	
Recomm. no :

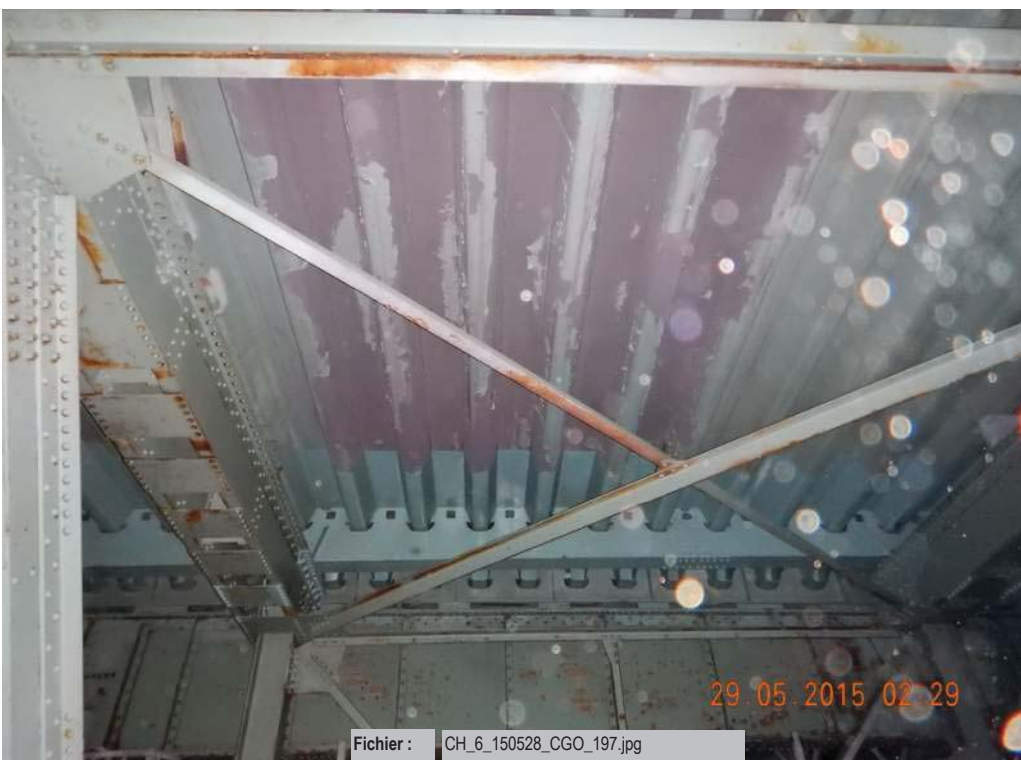
Photo no.: CH_6_150528_CGO_197

Identification	
Élément / Description: Prot. Corr.	
Sous-élément / type : Platelage U00-U01	
Localisation	
Travée / axe : 2W-3W Localisation :	
Remarques / Observations	
Défaut du revêtement léger à très important affectant la protection de façon importante.	
Recomm. no :

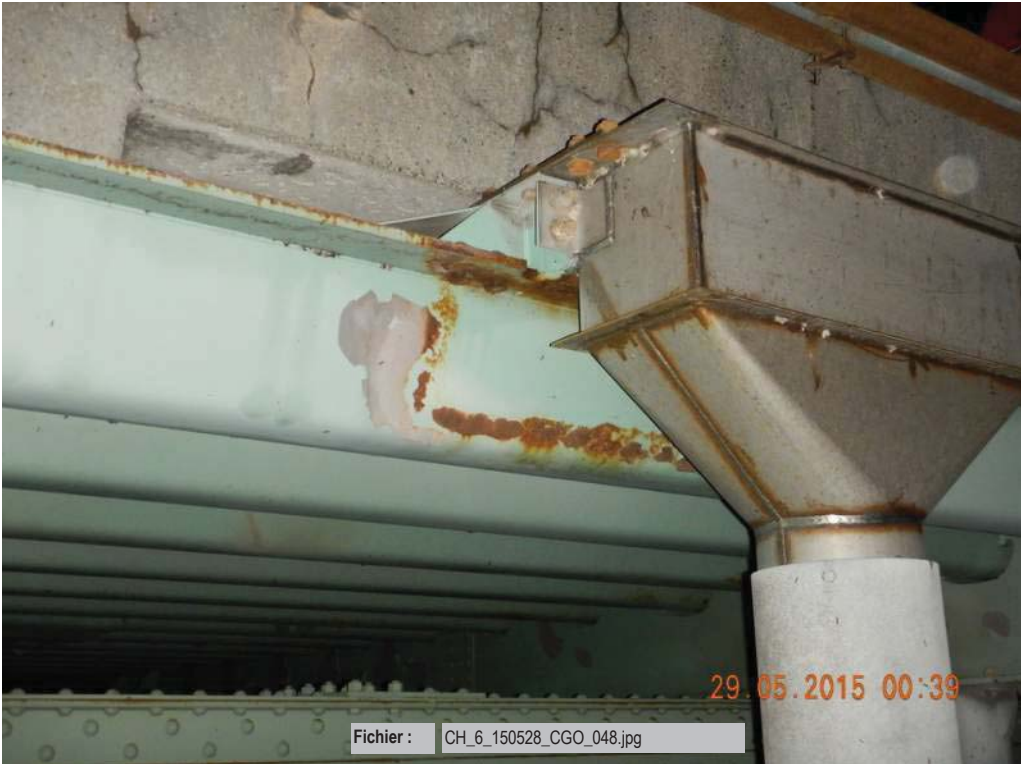
Photo no.: CH_6_150528_CGO_048

Identification	
Élément / Description: Prot. Corr.	
Sous-élément / type : Auge U09-U10	
Localisation	
Travée / axe : 2W-3W Localisation :	
Remarques / Observations	
Défaut du revêtement léger à très important.	
Recomm. no :

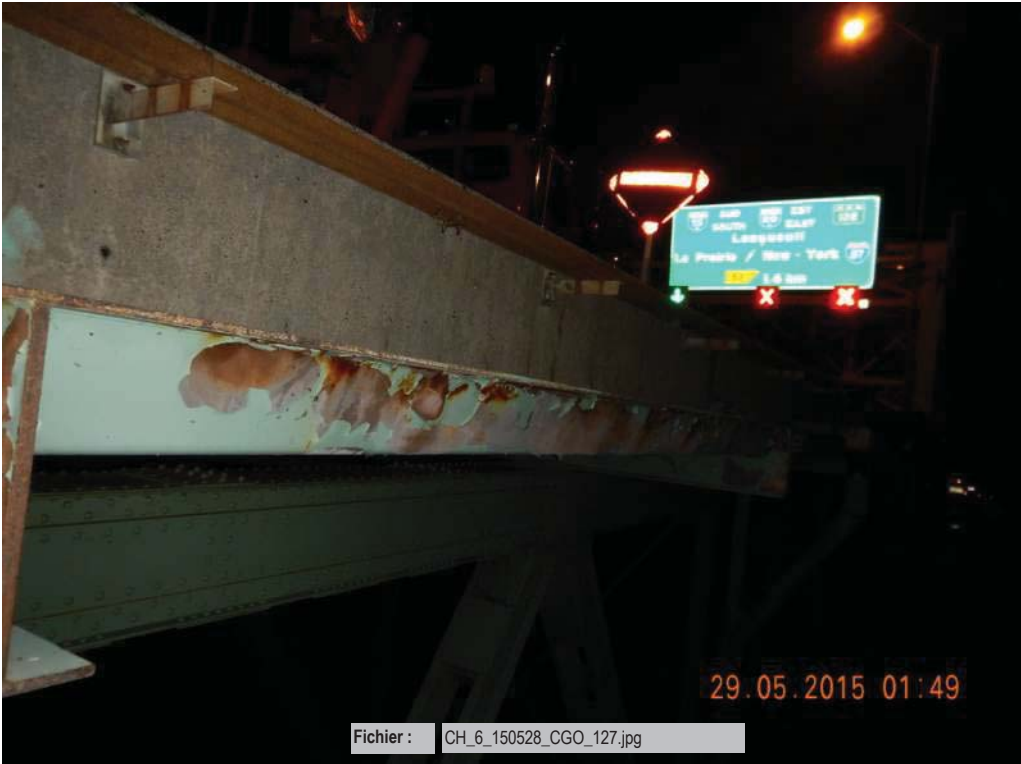
Photo no.: CH_6_150528_CGO_127

Identification	
Élément / Description: Prot. Corr.	
Sous-élément / type : Auge U03-U04	
Localisation	
Travée / axe : 2W-3W Localisation :	
Remarques / Observations	
Défaut du revêtement léger à très important.	
Recomm. no :

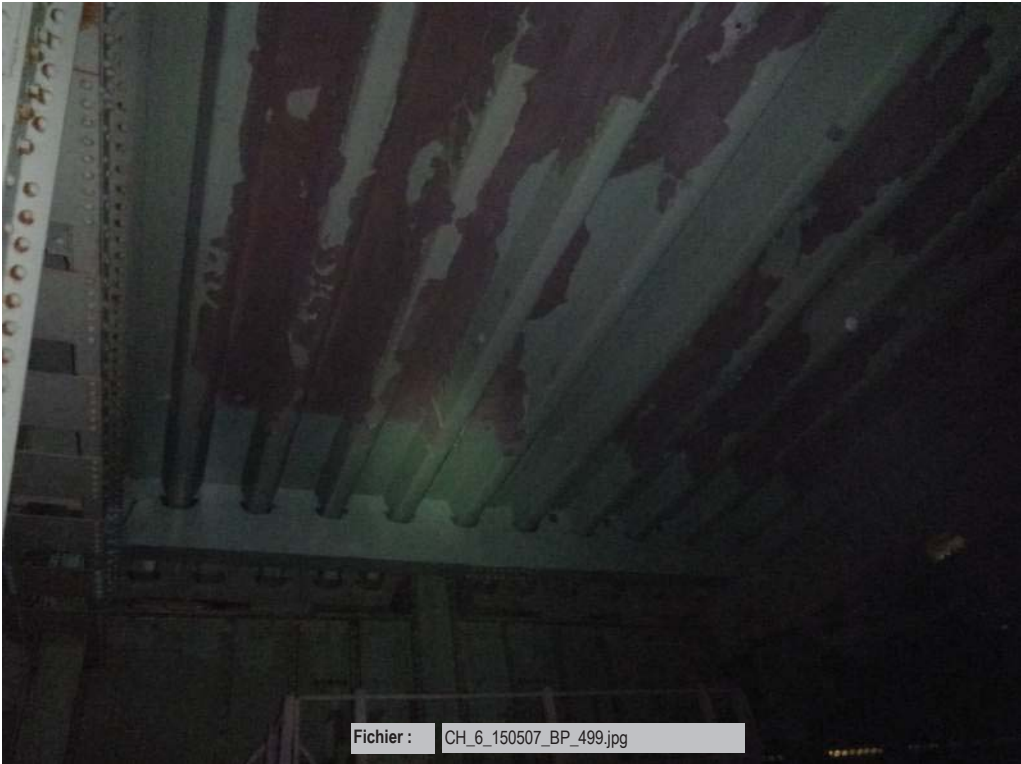
Photo no.: CH_6_150507_BP_499

Identification	
Élément / Description: Prot. Corr.	
Sous-élément / type : Auge U00-U01	
Localisation	
Travée / axe : 2W-3W Localisation :	
Remarques / Observations	
Défaut du revêtement léger à très important affectant la protection de façon importante.	
Recomm. no :

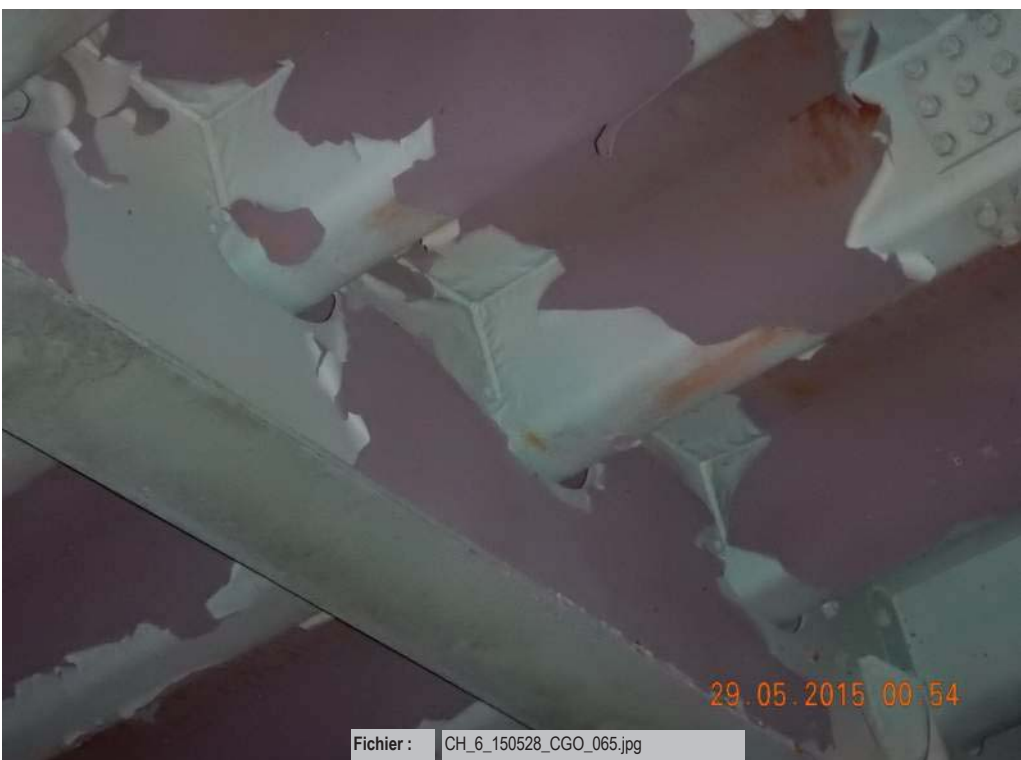
Photo no.: CH_6_150528_CGO_065

Identification	
Élément / Description: Prot. Corr.	
Sous-élément / type : Entretoise de tablier U09	
Localisation	
Travée / axe : 2W-3W Localisation :	
Remarques / Observations	
Défaut du revêtement léger à très important.	
Recomm. no :

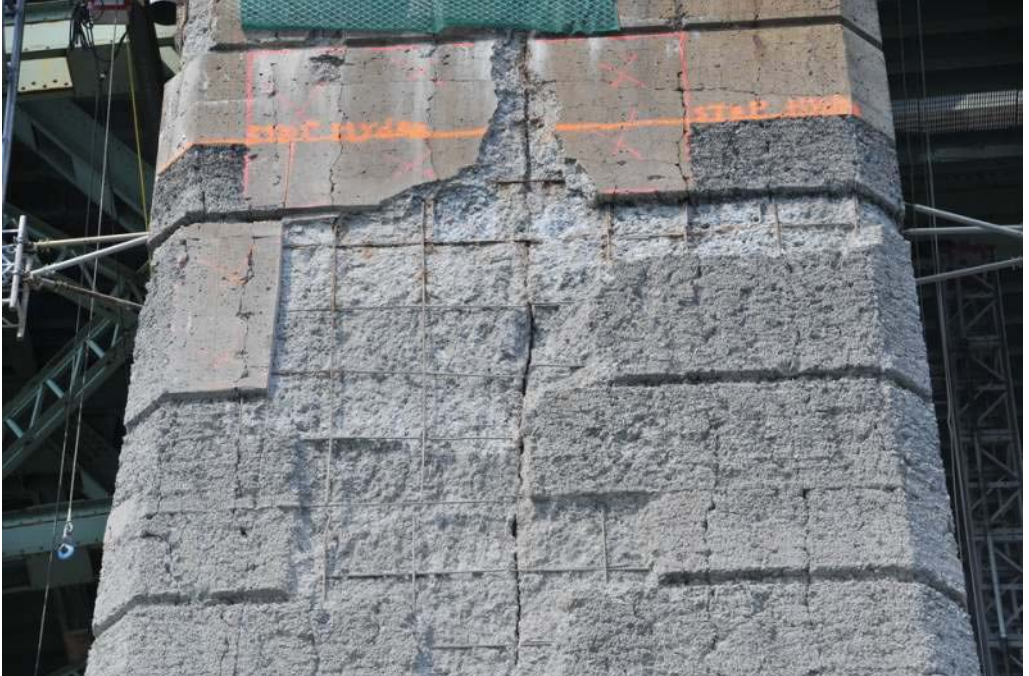
Photo no.: CH_6_150818_BP_193	
Identification	
Élément / Description: Pile	
Sous-élément / type : Colonne & Banc	
-	
Localisation	
Travée / axe : 2W	
Localisation : Amont	
Remarques / Observations

Fissures très importantes sur la surface dégarnie. Traces de rouille généralisées; Fissures verticales supérieures à 3,5 mm; Délaminage et éclatement avec armatures corrodées visibles et sectionnées. Défauts affectant la capacité de façon appréciable. Réparation en cours.	
Recomm. no :	
	Fichier : CH_6_150818_BP_193.jpg

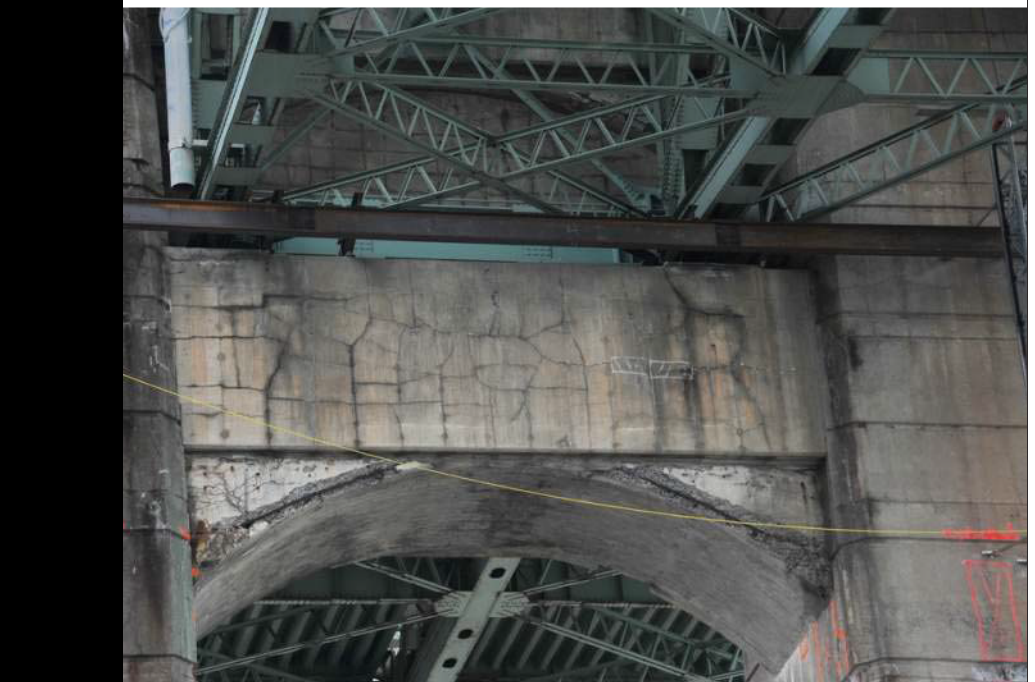
Photo no.: CH_6_150818_BP_181

Identification	
Élément / Description: Pile	
Sous-élément / type : Arche Inférieur	
Localisation	
Travée / axe : 2W	
Localisation : Aval	
Remarques / Observations	
Fissures polygonales avec traces de rouille et efflorescence; Éclatement avec armatures corrodées visibles, localisé au coin inférieur de l'arche; Fissures longitudinales supérieures à 1,5mm entre l'arche et le mur. La méthode d'inspection ne permet pas de valider les cotes.	
Recomm. no :	
	Fichier : CH_6_150818_BP_181.jpg

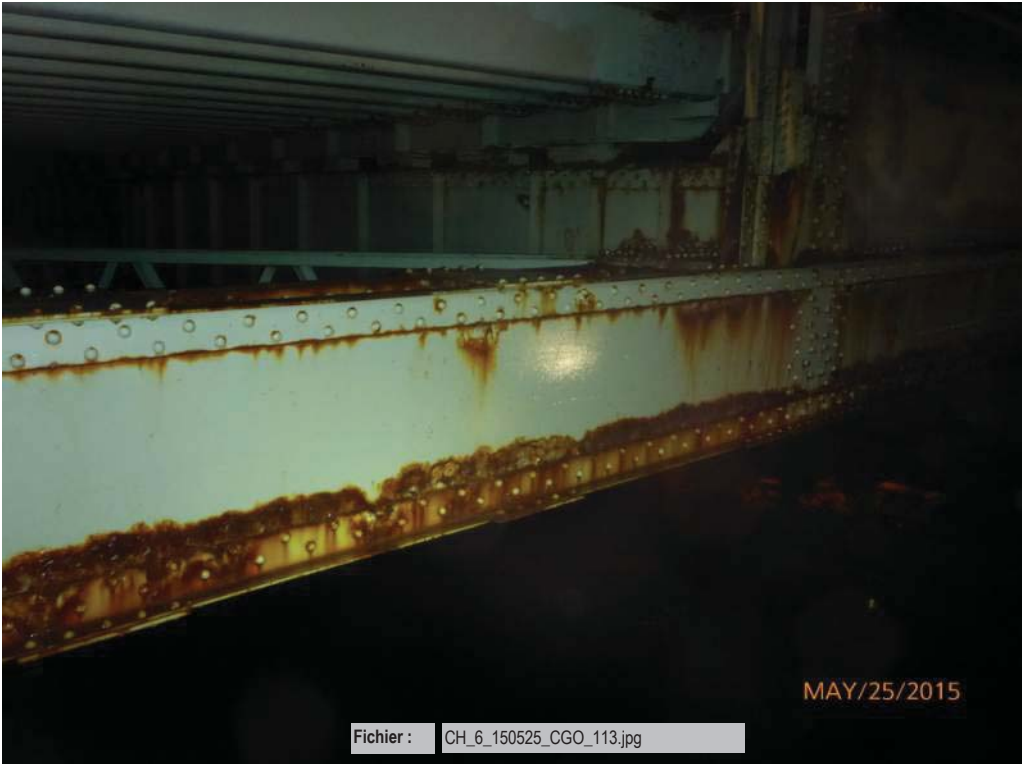
Photo no.: CH_6_150525_CGO_113

Identification	
Élément / Description: S.d'A	
Sous-élément / type : Corde inférieure L00-L01	
Localisation	
Travée / axe : 1W-2W	
Localisation : Ferme amont	
Remarques / Observations	
Déformation sous corrosion moyenne à très importante (15-20mm) entre les plaques d'âme et les cornières. Accumulation d'eau et de débris importante à l'intérieur de membrures et aux assemblages.	
Recomm. no :	
	MAY/25/2015
	Fichier : CH_6_150525_CGO_113.jpg

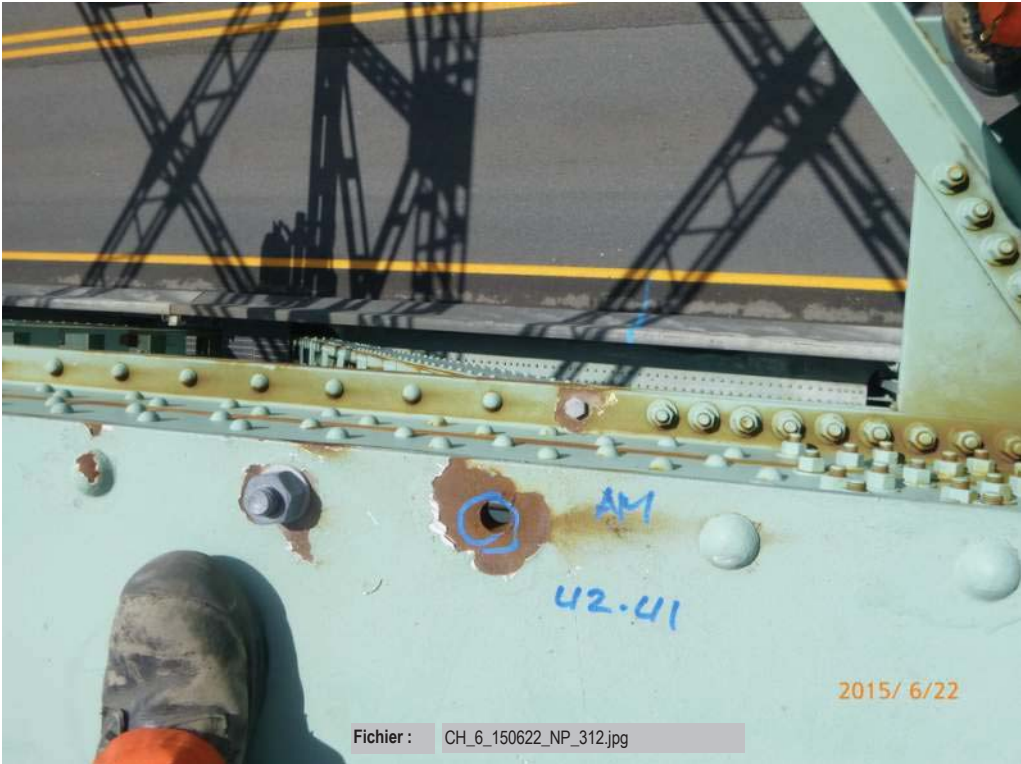
Photo no.: CH_6_150622_NP_312

Identification	
Élément / Description: S.d'A	
Sous-élément / type : Corde supérieure U01-U02	
Localisation	
Travée / axe : 1W-2W	
Localisation : Ferme centrale	
Remarques / Observations	
Semelle supérieure, côté amont : un rivet manquant. Corrosion très légère à moyenne locale. Déformation sous corrosion légère entre les plaques d'âme et les cornières.	
Recomm. no :

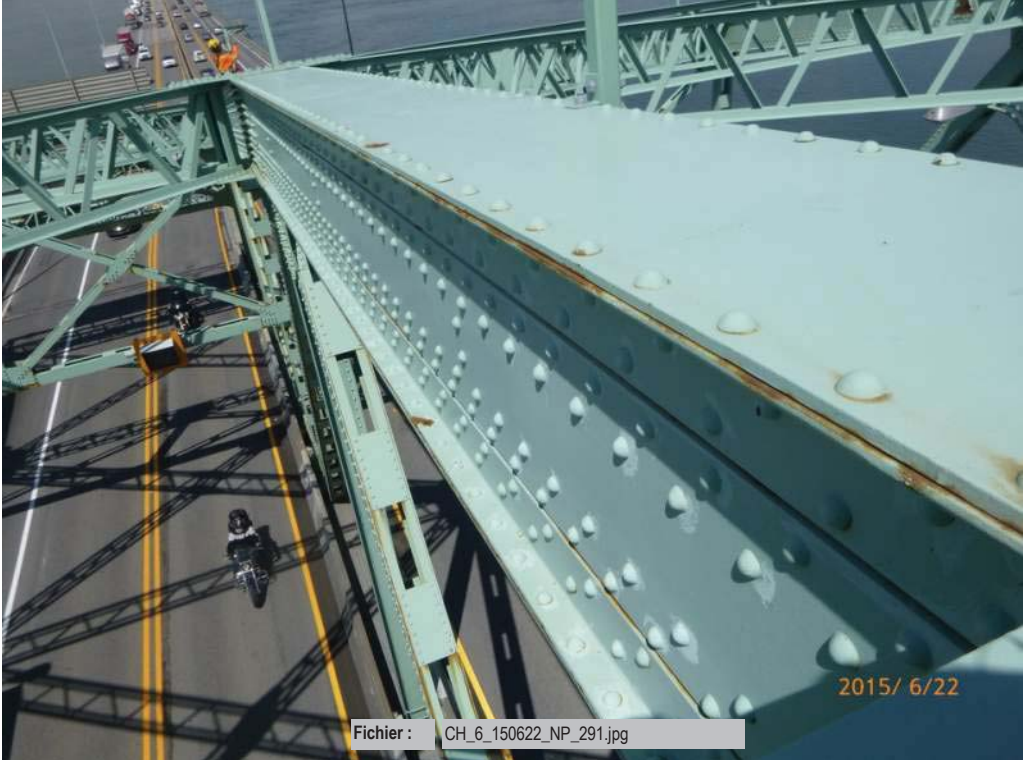
Photo no.: CH_6_150622_NP_291

Identification	
Élément / Description: S.d'A	
Sous-élément / type : Corde supérieure U03-U04	
Localisation	
Travée / axe : 1W-2W	
Localisation : Ferme centrale	
Remarques / Observations	
Semelle inférieure et supérieure, côté amont: un rivet manquant. Corrosion très légère à moyenne locale. Début du forage pour rivet à la plaque supérieure.	
Recomm. no :

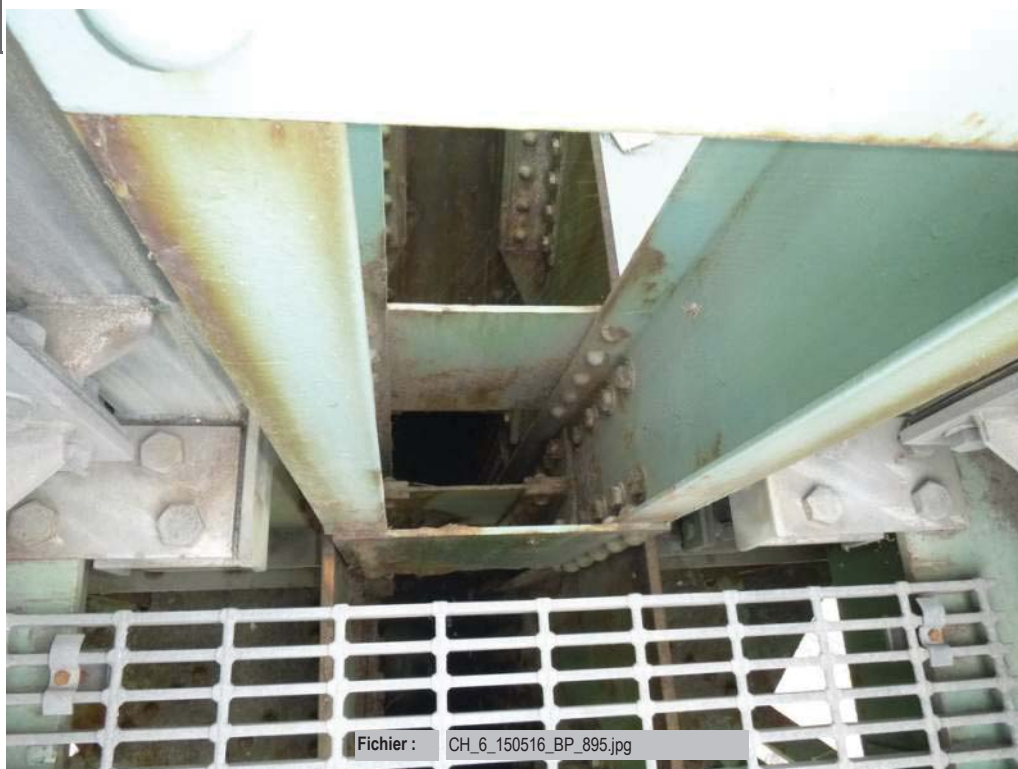
Corrosion légère à très importante localisée. Perte de matériau à moyenne à importante localisé au bas à l'assemblage.

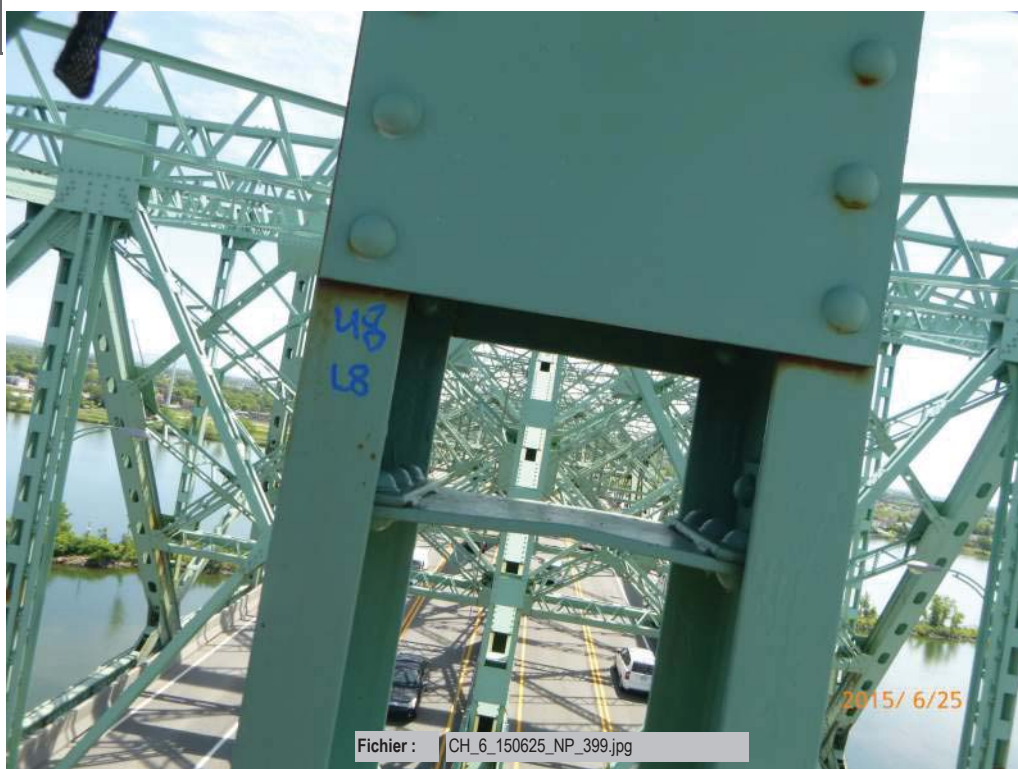
Déformation locale à la plaque du diaphragme dans la partie supérieure. Corrosion légère à importante localisée au bas de l'âme.

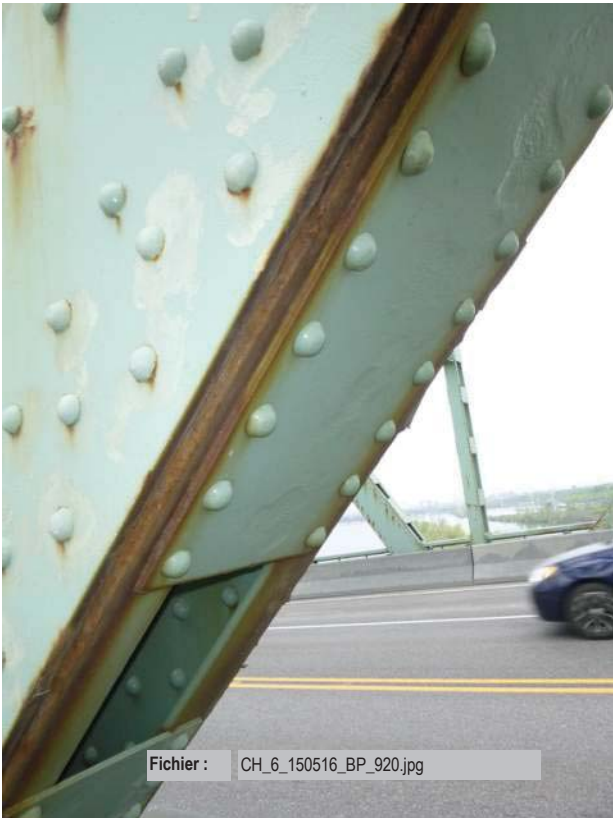
Photo no.: CH_6_150516_BP_920

Identification	
Élément / Description: S.d'A	
Sous-élément / type : Diagonale L08-M09	
Localisation	
Travée / axe : 1W-2W Localisation : Ferme centrale	
Remarques / Observations	
Perte de section moyenne à très importante localisé à la plaque de liaison. Corrosion légère à moyenne, défauts pouvant réduire la capacité à supporter les charges de façon appréciable. Perte de matériau locale aux assemblages et déformation sous corrosion.	
Recomm. no :

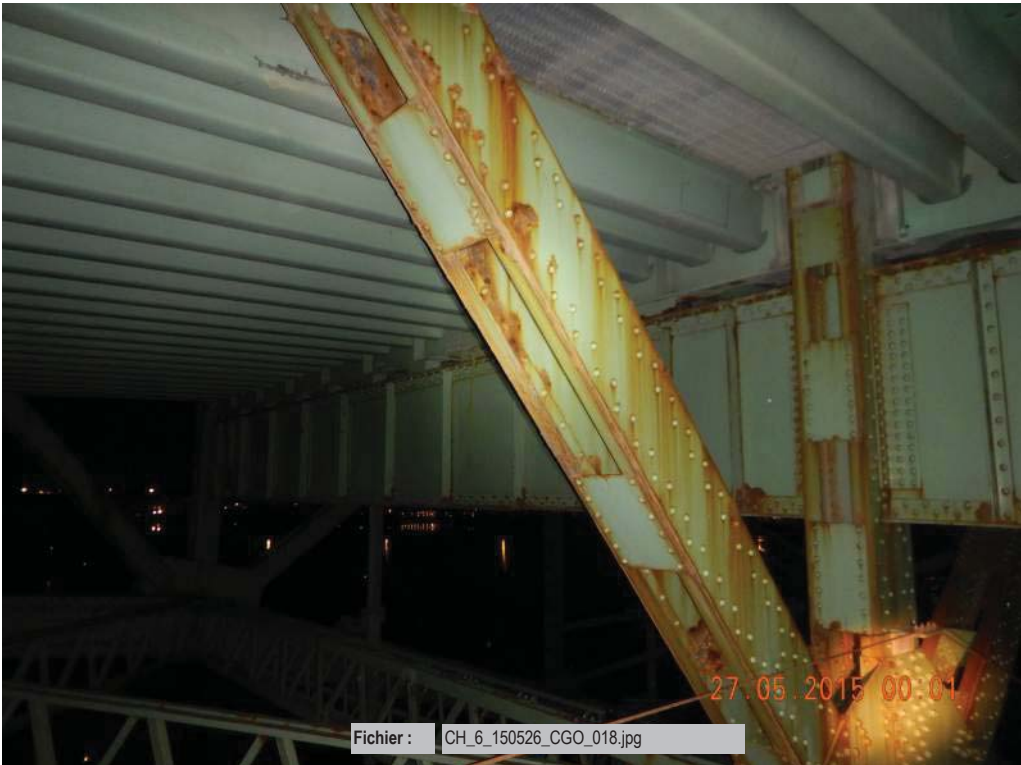
Photo no.: CH_6_150526_CGO_018

Identification	
Élément / Description: S.d'A	
Sous-élément / type : Diagonale M09-U10	
Localisation	
Travée / axe : 1W-2W Localisation : Ferme centrale	
Remarques / Observations	
Corrosion légère à très importante localisée.	
Recomm. no :

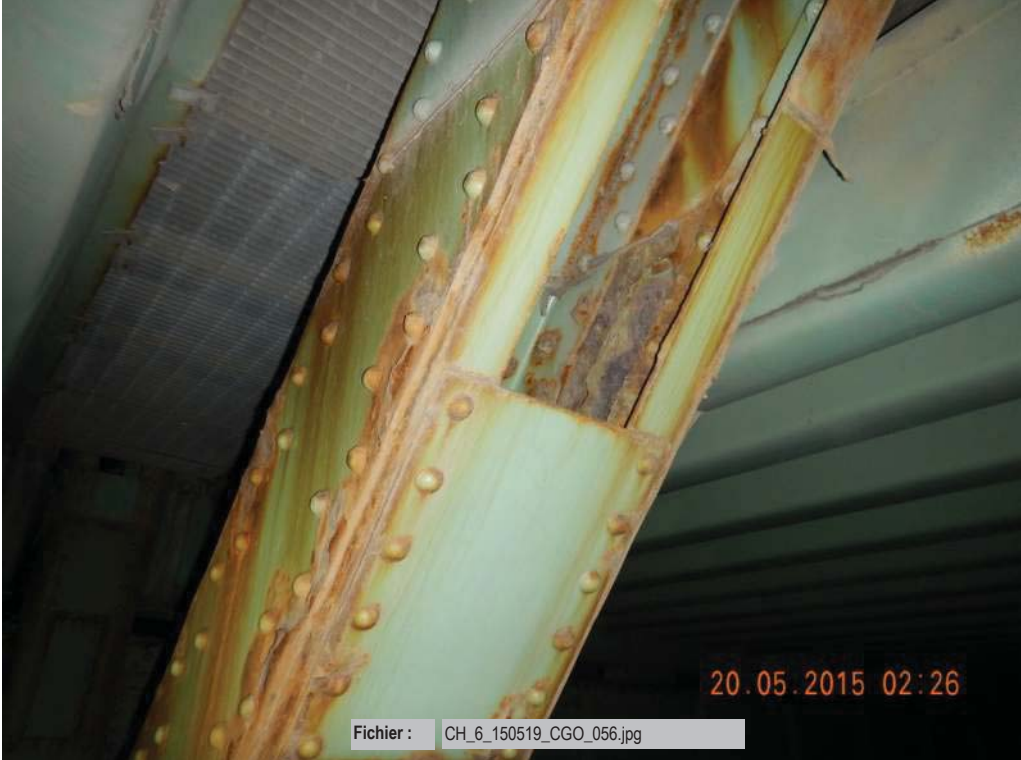
Photo no.: CH_6_150519_CGO_056

Identification	
Élément / Description: S.d'A	
Sous-élément / type : Diagonale M09-L10	
Localisation	
Travée / axe : 1W-2W Localisation : Ferme centrale	
Remarques / Observations	
Corrosion légère à moyenne très importante, déformation sous corrosion moyenne à importante (1-3mm) aux plaques d'âmes, perte de matériau locale aux assemblages et déformation sous corrosion moyenne à très importante (10-20mm) entre les plaques d'âme et les cornières.	
Recomm. no :

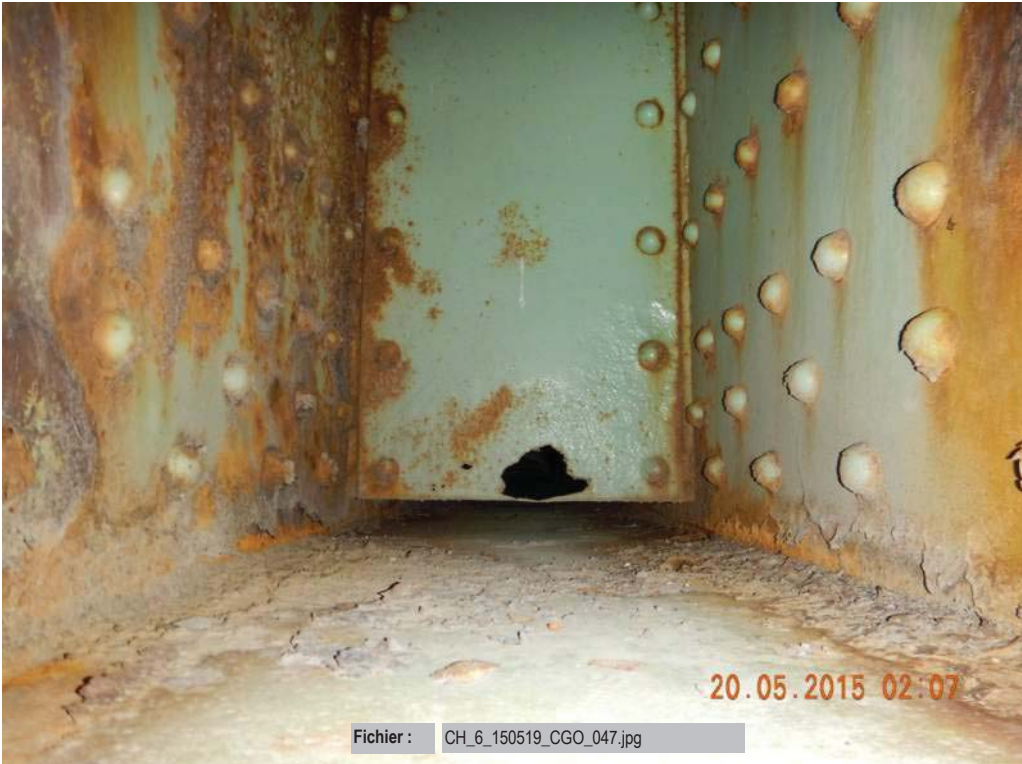
Photo no.: CH_6_150519_CGO_047

Identification	
Élément / Description: S.d'A	
Sous-élément / type : Corde inférieure L09-L10	
Localisation	
Travée / axe : 1W-2W Localisation : Ferme aval	
Remarques / Observations	
Perforation de 100mm à la plaque diaphragme. Corrosion légère à très importante. Déformation sous corrosion locale. Accumulation de débris importante à l'intérieur de membrures et aux assemblages.	
Recomm. no :

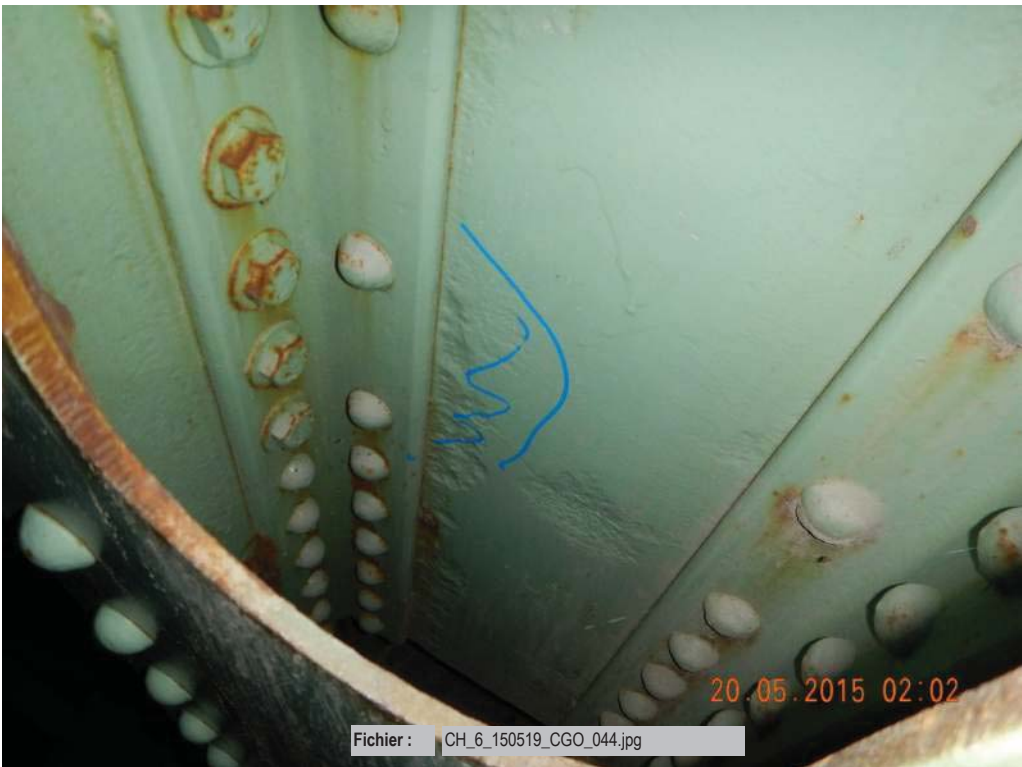
Photo no.: CH_6_150519_CGO_044

Identification	
Élément / Description: S.d'A	
Sous-élément / type : Montant L10-U10	
Localisation	
Travée / axe : 1W-2W Localisation : Ferme aval	
Remarques / Observations	
Perte de matériau légère à très importante (5mm) à la plaque d'âme et perte de matériau légère à moyenne (1-2mm) du tablier jusqu'à l'intérieur de la plaque d'âme.	
Recomm. no :

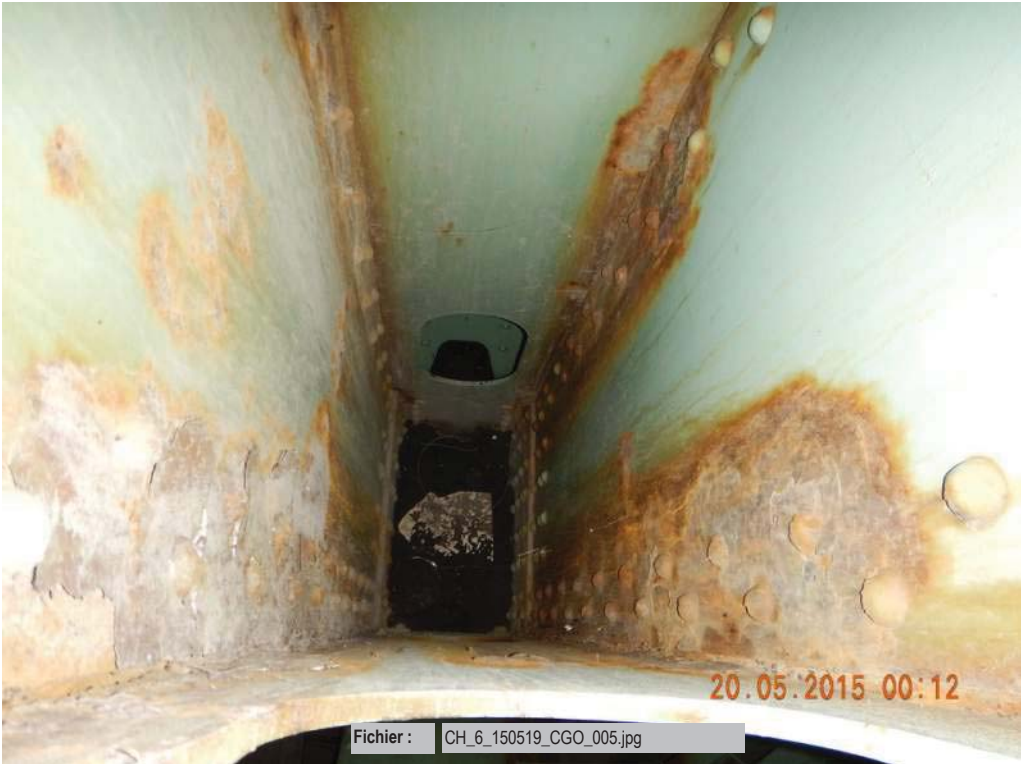
Photo no.: CH_6_150519_CGO_005

Identification	
Élément / Description: S.d'A	
Sous-élément / type : Montant L12-M12	
Localisation	
Travée / axe : 1W-2W	
Localisation : Ferme aval	
Remarques / Observations	
Corrosion importante à l'intérieur des montants aux 3 premiers mètres. Perte de matériau moyenne à la jonction des plaques d'âme et cornières sur toute la hauteur.	
Recomm. no :

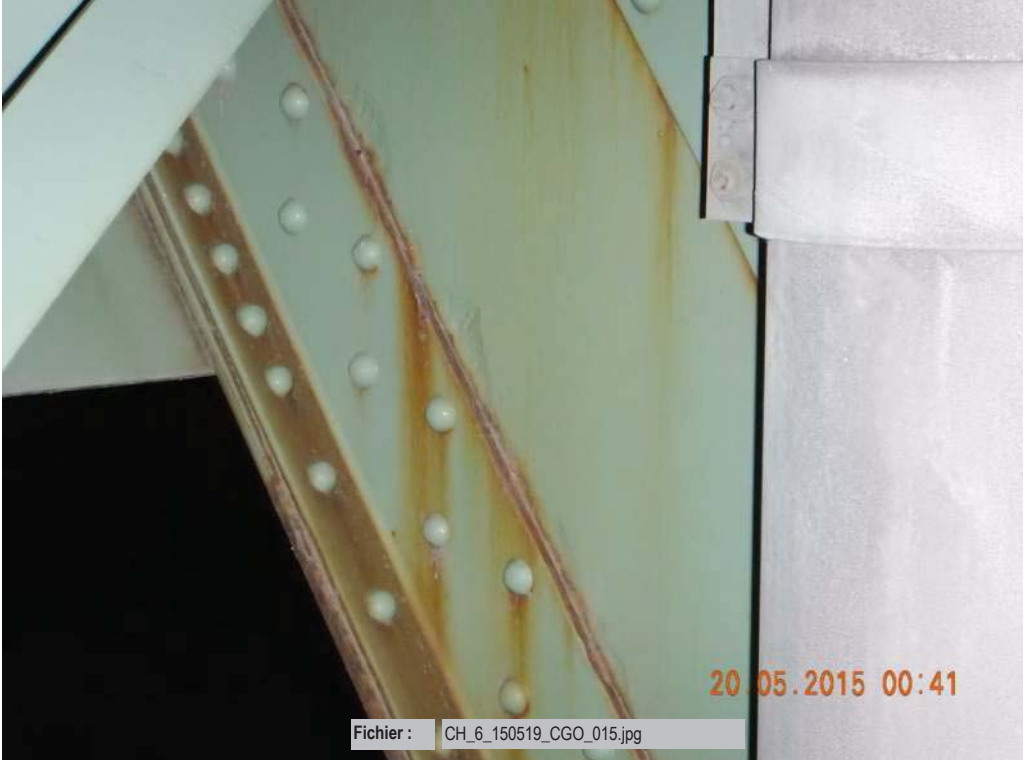
Photo no.: CH_6_150519_CGO_015

Identification	
Élément / Description: S.d'A	
Sous-élément / type : Diagonale M11-L12	
Localisation	
Travée / axe : 1W-2W	
Localisation : Ferme aval	
Remarques / Observations	
Perte de matériau moyenne à très importante (1-3mm) à la jonction des plaques d'âmes et des cornières sur toute la longueur pouvant réduire la capacité de façon appréciable. Perte de matériau importante localisée au côté amont.	
Recomm. no :

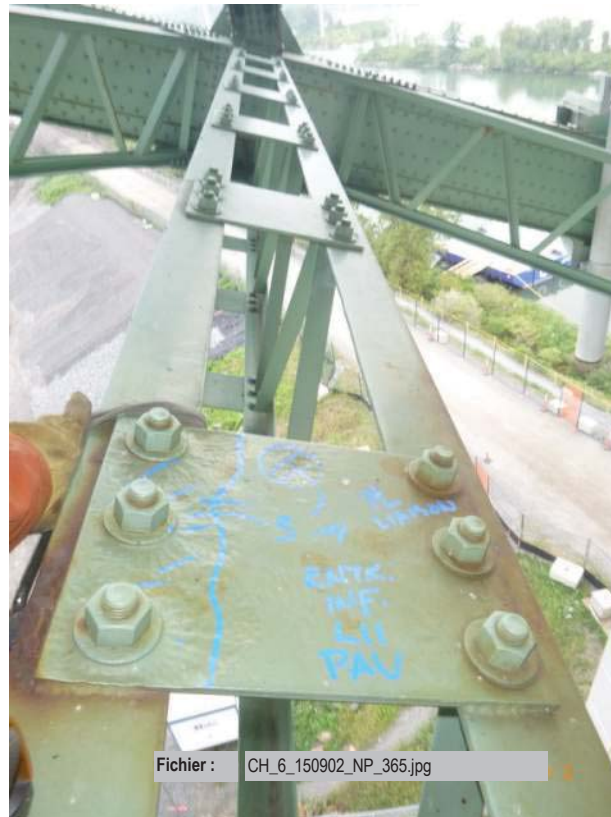
Perte de matériau importante à très importante à un plaque de liaison.
Perte de matériau légère à moyenne localisée.

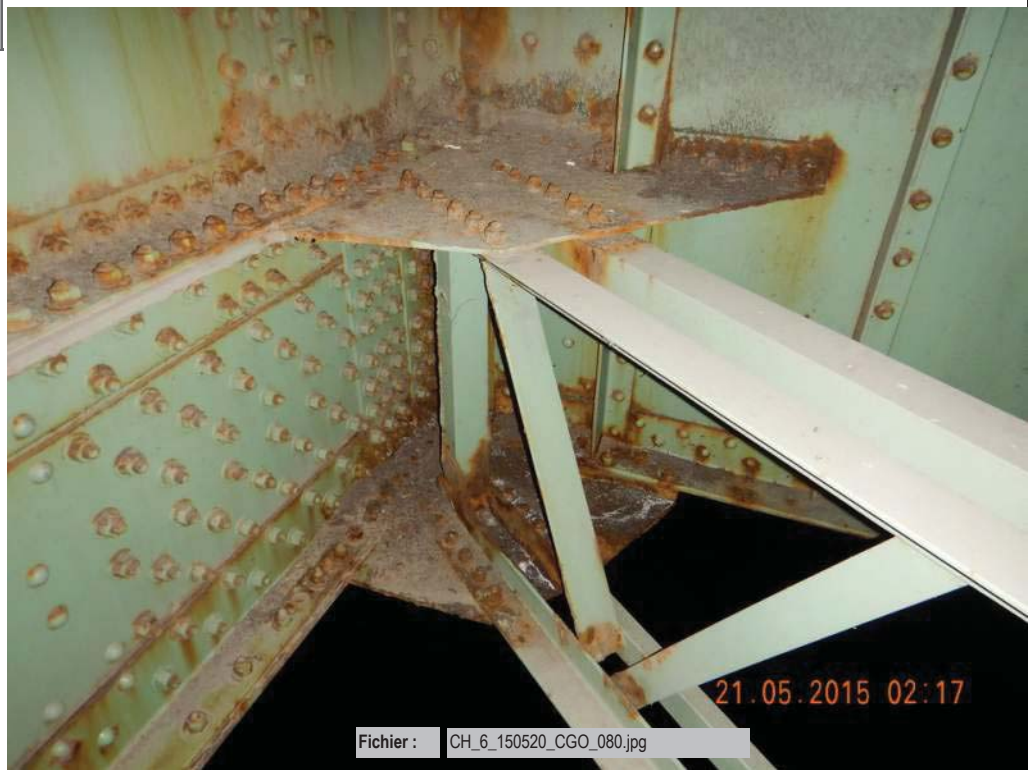
Photo no.:
CH_6_150520_CGO_080

Perte de section importante à très importante (30%) de la plaque d'assemblage au centre de L4, au panneau aval pouvant réduire la capacité de façon importante.
Corrosion moyenne sur 100% de la plaque de gousset avec perte de section.

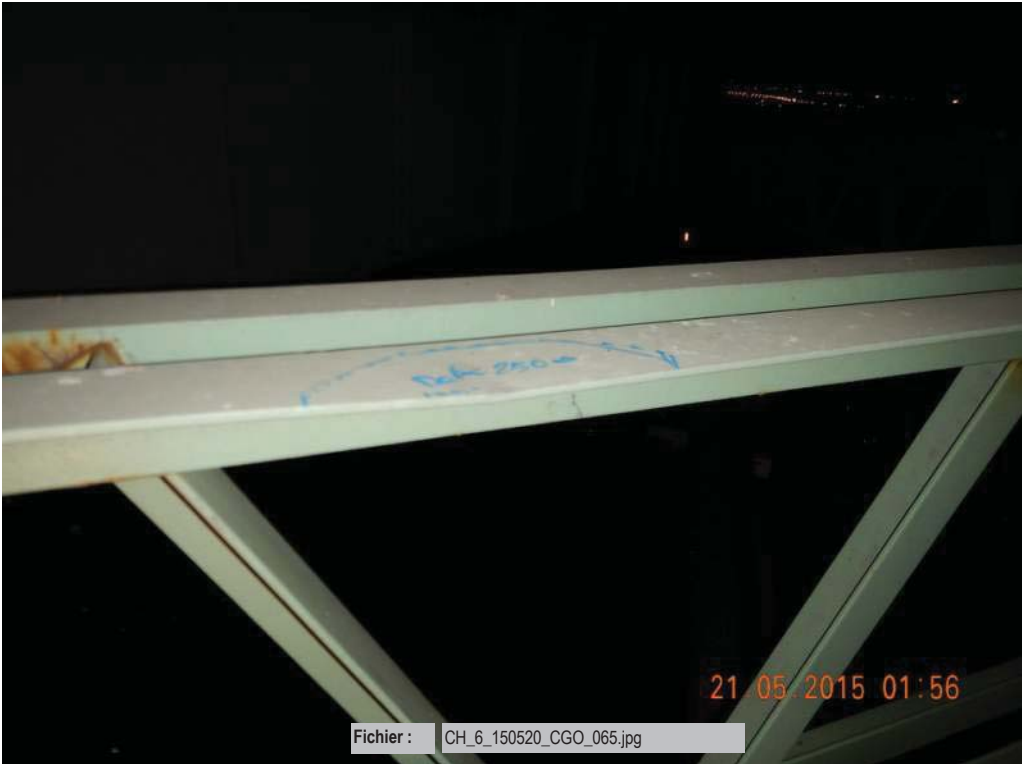
Photo no.: CH_6_150520_CGO_065

Identification	
Élément / Description: S.d'A	
Sous-élément / type : Contrev. horizontal inférieur L05-L06	
Localisation	
Travée / axe : 1W-2W Localisation :	
Remarques / Observations	
Déformation locale de 5-10mm sur 210mm. Corrosion moyenne sur 100% de la plaque de gousset avec perte de section. Corrosion légère à importante et accumulation de débris.	
Recomm. no :

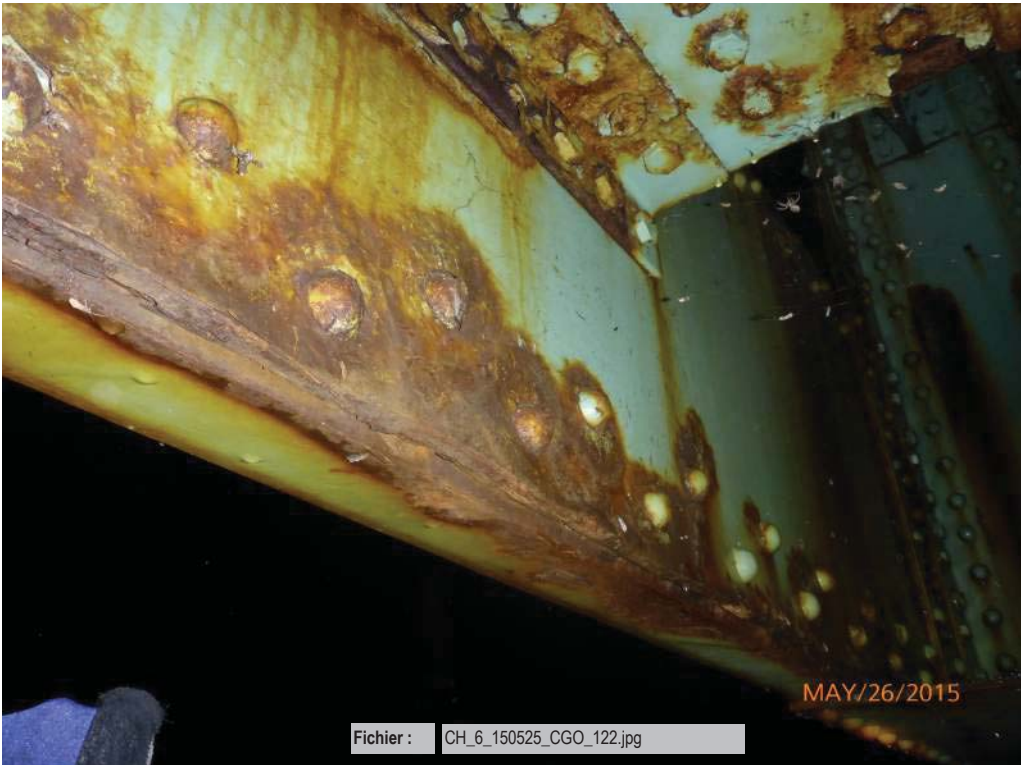
Photo no.: CH_6_150525_CGO_122

Identification	
Élément / Description: Prot. Corr.	
Sous-élément / type : Corde inférieure L01-L02	
Localisation	
Travée / axe : 1W-2W Localisation : Ferme amont	
Remarques / Observations	
Défaut du revêtement léger à très important affectant la protection de façon appréciable.	
Recomm. no :

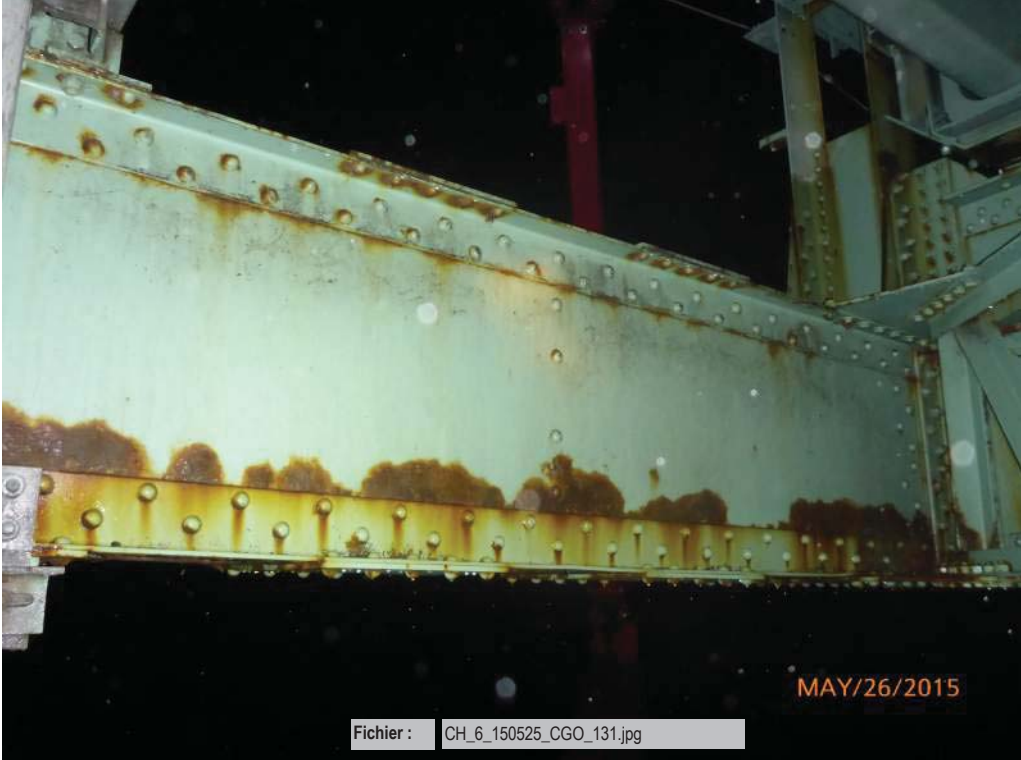
Photo no.: CH_6_150525_CGO_131

Identification	
Élément / Description: Prot. Corr.	
Sous-élément / type : Corde inférieure L03-L04	
Localisation	
Travée / axe : 1W-2W	
Localisation : Ferme amont	
Remarques / Observations	
Défaut du revêtement léger à très important affectant la protection de façon appréciable.	
Recomm. no :

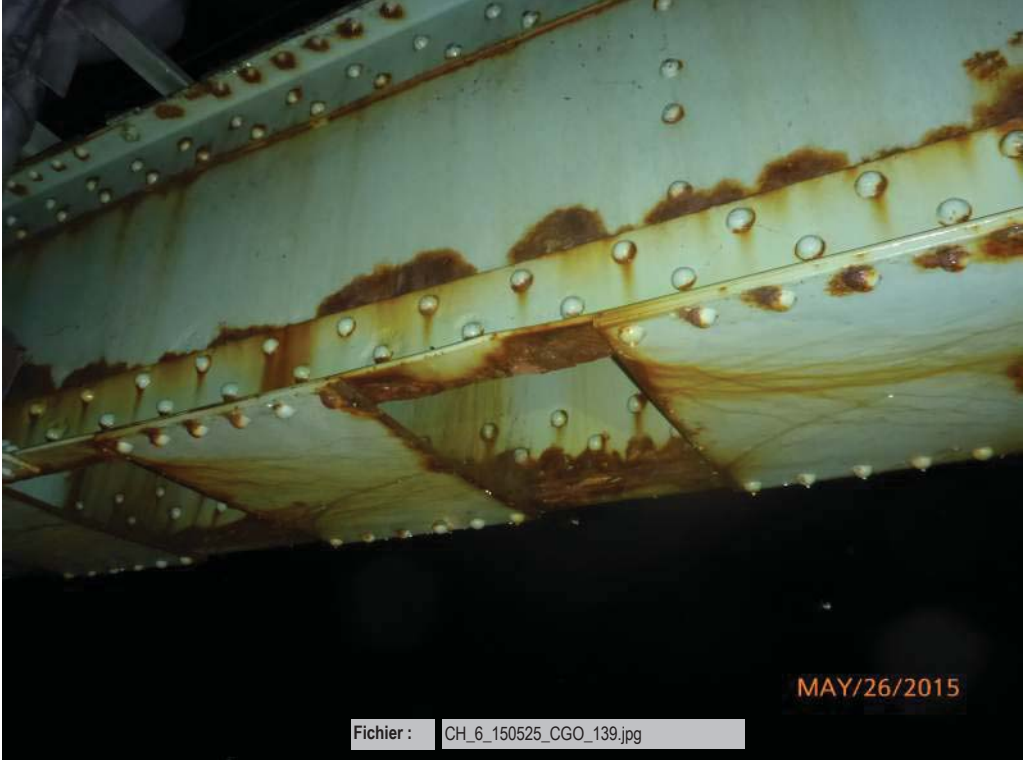
Photo no.: CH_6_150525_CGO_139

Identification	
Élément / Description: Prot. Corr.	
Sous-élément / type : Corde inférieure L05-L06	
Localisation	
Travée / axe : 1W-2W Localisation : Ferme amont	
Remarques / Observations	
Défaut du revêtement léger à très important affectant la protection de façon importante.	
Recomm. no :

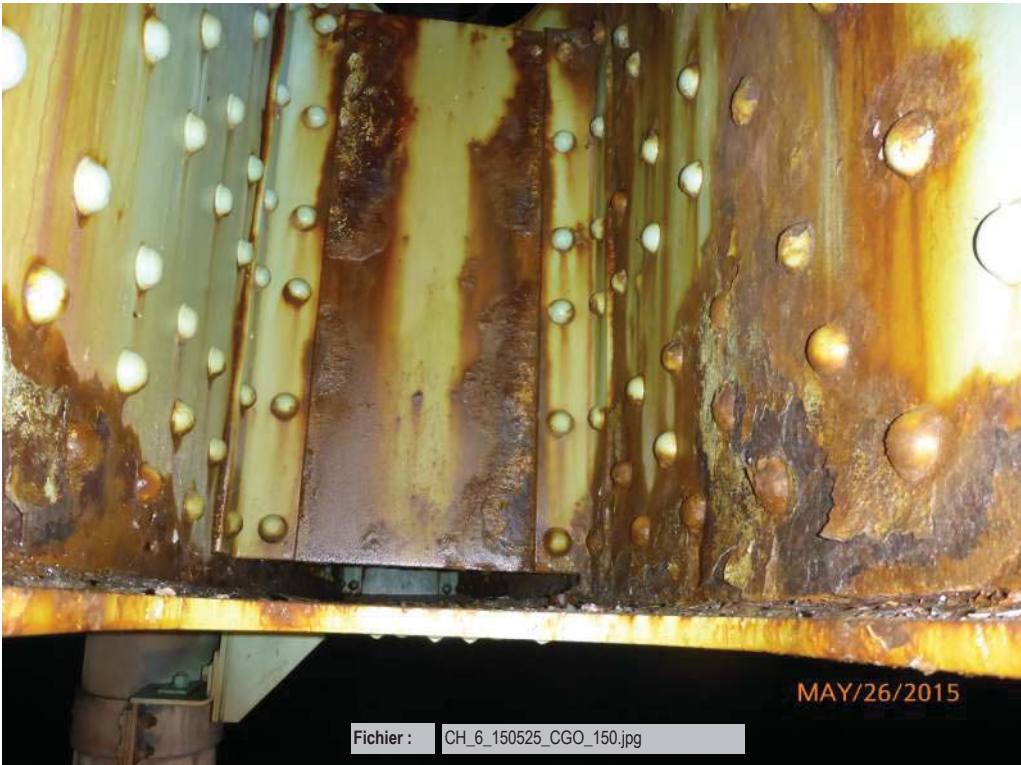
Photo no.: CH_6_150525_CGO_150

Identification	
Élément / Description: Prot. Corr.	
Sous-élément / type : Corde inférieure L08-L09	
Localisation	
Travée / axe : 1W-2W Localisation : Ferme amont	
Remarques / Observations	
Défaut du revêtement léger à très important affectant la protection de façon appréciable.	
Recomm. no :
