Pont Champlain, Services de consultant, Inspections Générales, Détailées et Spéciales, de la Section 6 2014-2015 (Contrat 62100)

Rapport d'inspection 2015

N/Réf : MTR-00222987 | P-0007762

22 février 2016

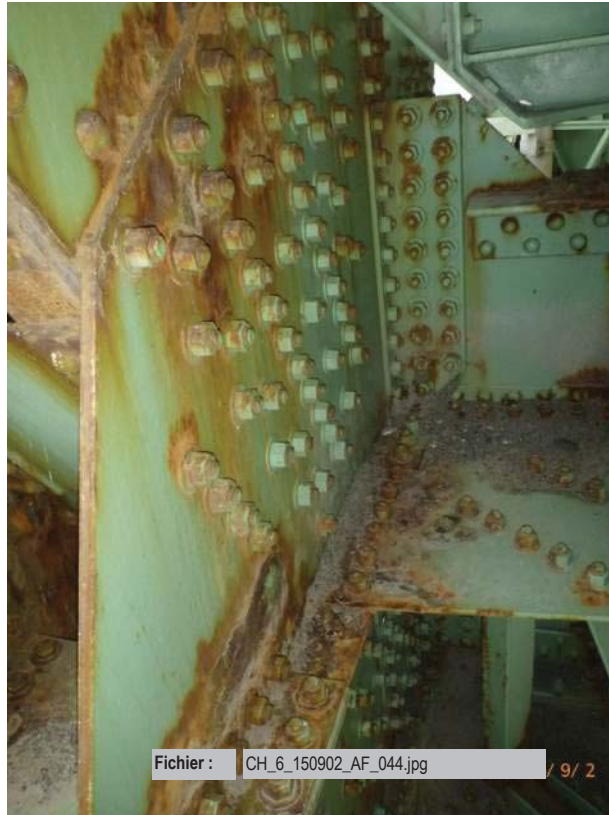
Défaut du revêtement léger à très important.

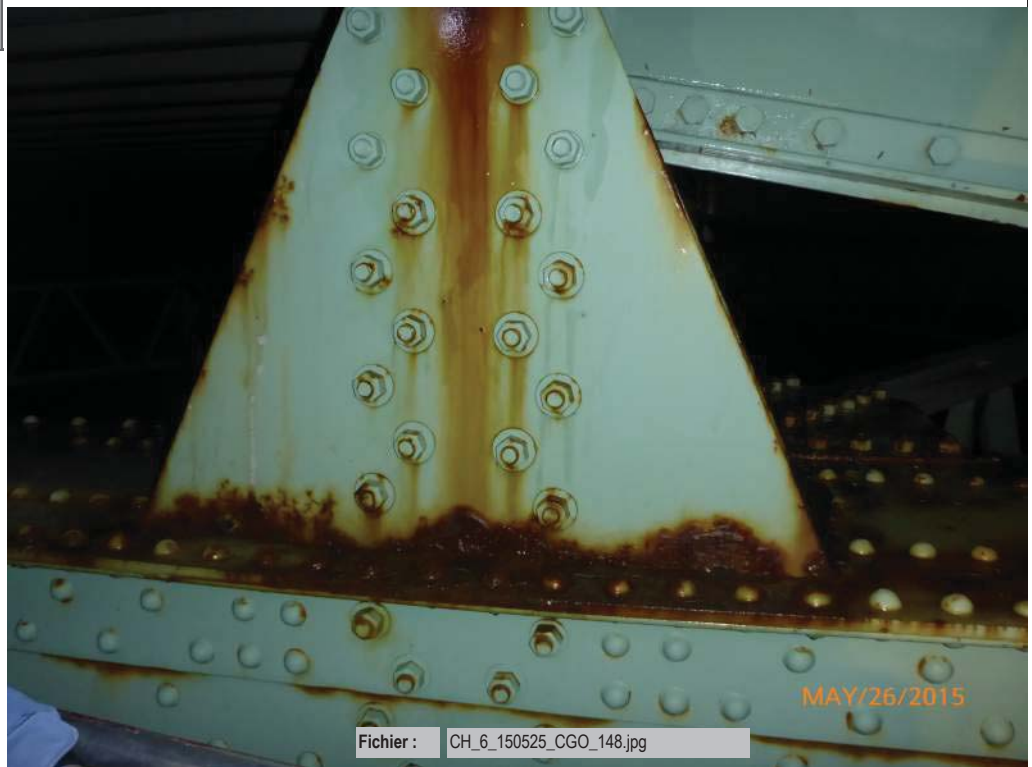
Défaut du revêtement léger à très important affectant la protection de façon importante.

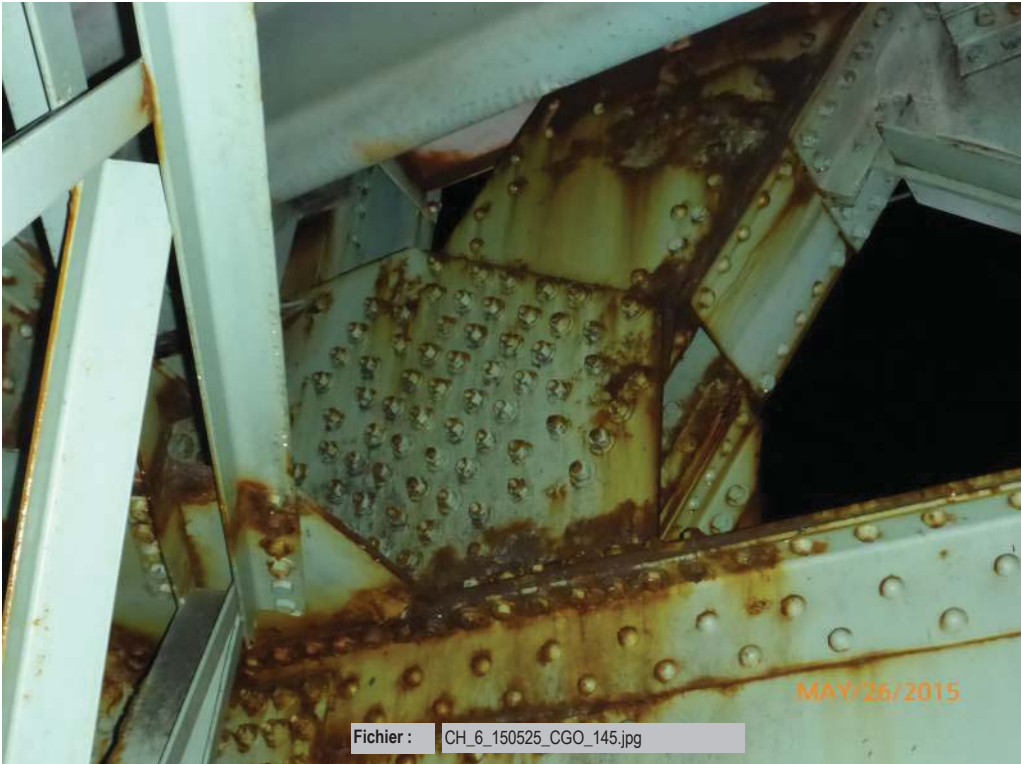
Photo no.: CH_6_150525_CGO_145

Identification	
Élément / Description: Prot. Corr.	
Sous-élément / type : Assemblage inférieur L08	
Localisation	
Travée / axe : 1W-2W Localisation : Ferme amont	
Remarques / Observations	
Défaut du revêtement léger à très important affectant la protection de façon importante.	
Recomm. no :

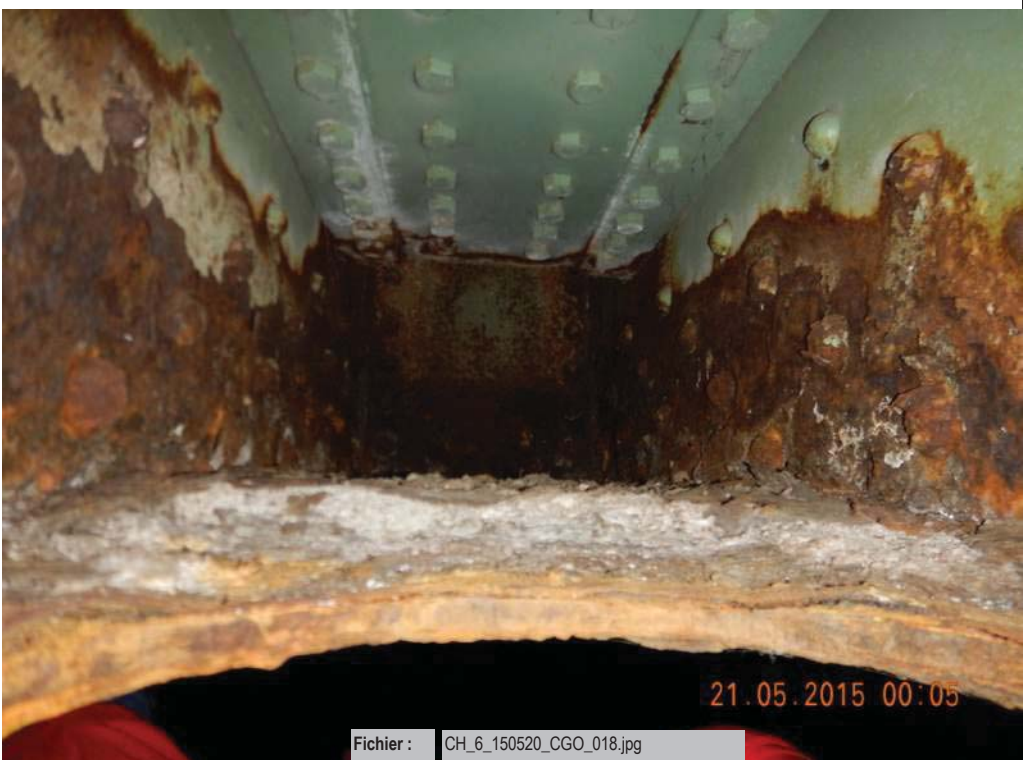
Photo no.: CH_6_150520_CGO_018

Identification	
Élément / Description: Prot. Corr.	
Sous-élément / type : Corde inférieure L07-L08	
Localisation	
Travée / axe : 1W-2W Localisation : Ferme centrale	
Remarques / Observations	
Défaut du revêtement léger à très important affectant la protection de façon importante.	
Recomm. no :

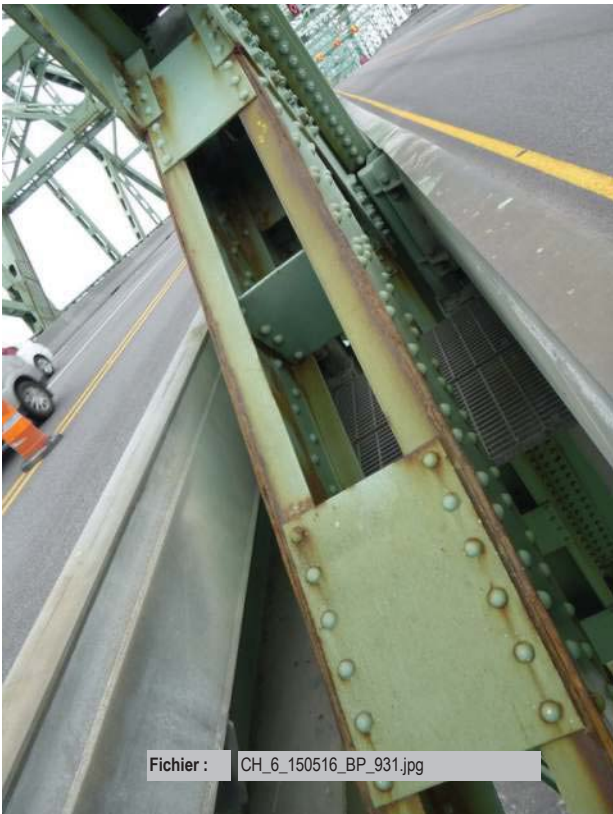
Photo no.: CH_6_150516_BP_931

Identification	
Élément / Description: S.d'A	
Sous-élément / type : Diagonale L10-M11	
Localisation	
Travée / axe : 1W-2W Localisation : Ferme centrale	
Remarques / Observations	
Défaut du revêtement léger à très important affectant la protection de façon appréciable.	
Recomm. no :

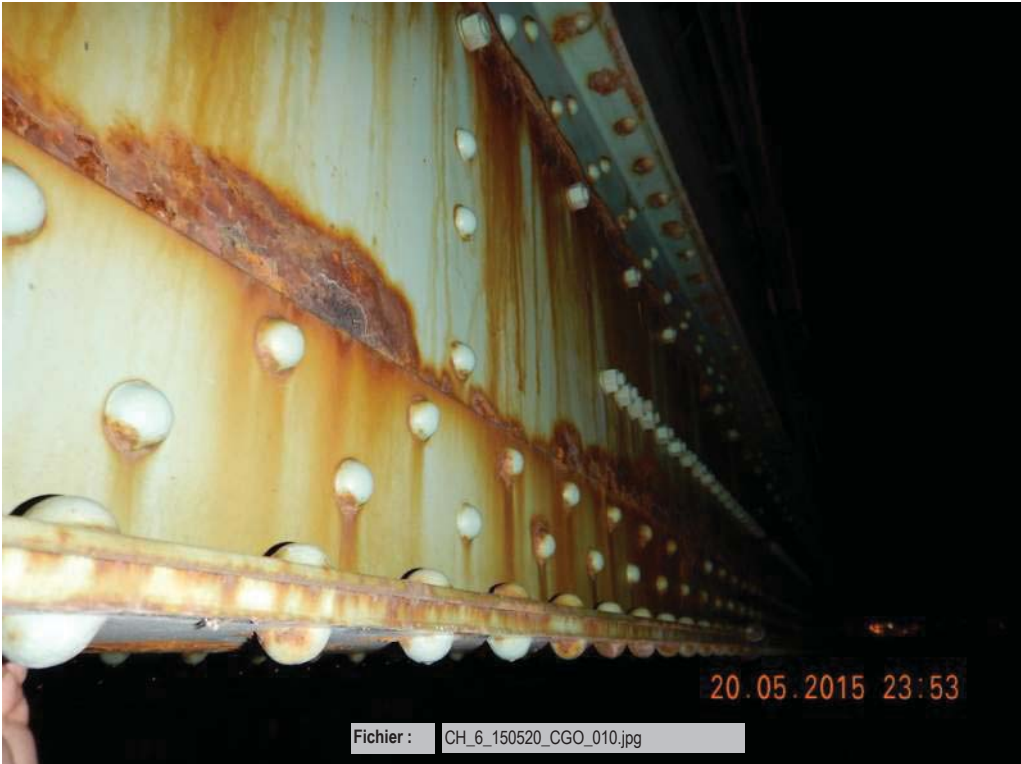
Photo no.: CH_6_150520_CGO_010

Identification	
Élément / Description: Prot. Corr.	
Sous-élément / type : Corde inférieure L07-L08	
Localisation	
Travée / axe : 1W-2W Localisation : Ferme aval	
Remarques / Observations	
Défaut du revêtement léger à très important affectant la protection de façon appréciable.	
Recomm. no :

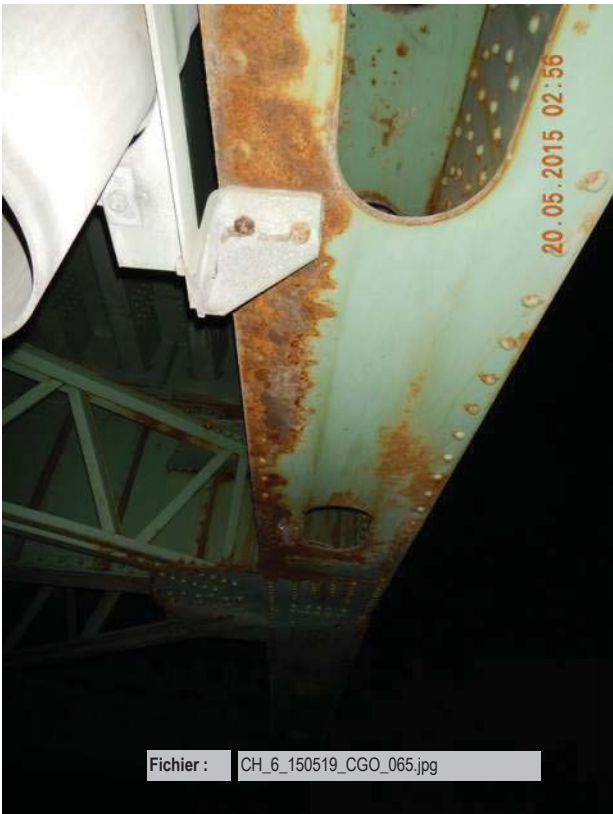
Photo no.: CH_6_150519_CGO_065

Identification	
Élément / Description: Prot. Corr.	
Sous-élément / type : Corde inférieure L08-L09	
Localisation	
Travée / axe : 1W-2W Localisation : Ferme aval	
Remarques / Observations	
Défaut du revêtement léger à très important.	
Recomm. no :

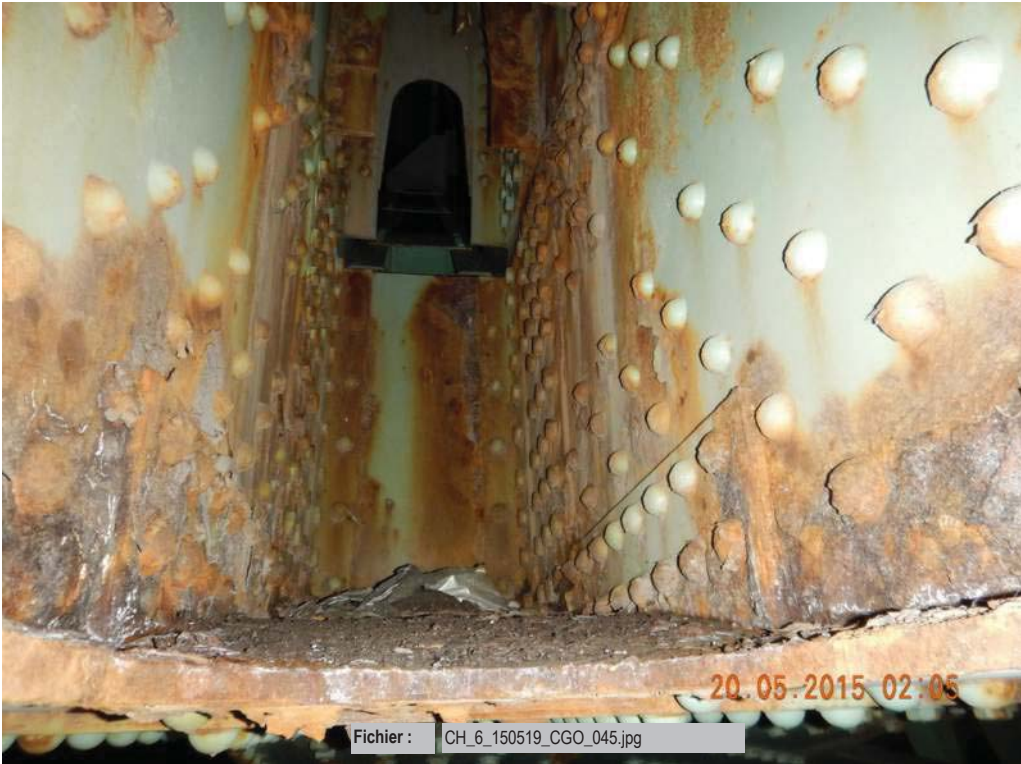
Photo no.: CH_6_150519_CGO_045

Identification	
Élément / Description: Prot. Corr.	
Sous-élément / type : Corde inférieure L09-L10	
Localisation	
Travée / axe : 1W-2W Localisation : Ferme aval	
Remarques / Observations	
Défaut du revêtement léger à très important affectant la protection de façon appréciable.	
Recomm. no :

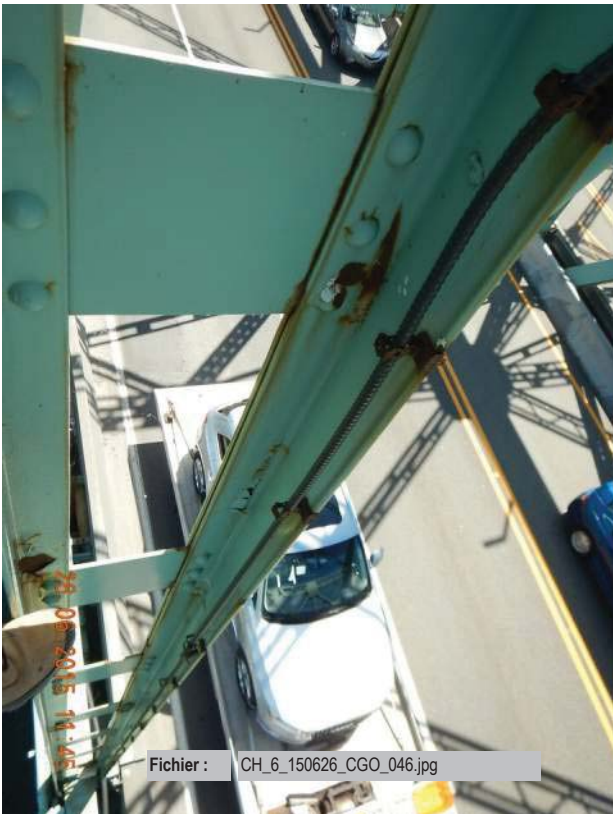
Photo no.: CH_6_150626_CGO_046

Identification	
Élément / Description: Prot. Corr.	
Sous-élément / type : Montant L03-U03	
Localisation	
Travée / axe : 1W-2W Localisation : Ferme aval	
Remarques / Observations	
Défaut du revêtement léger à très important affectant la protection de façon appréciable.	
Recomm. no :

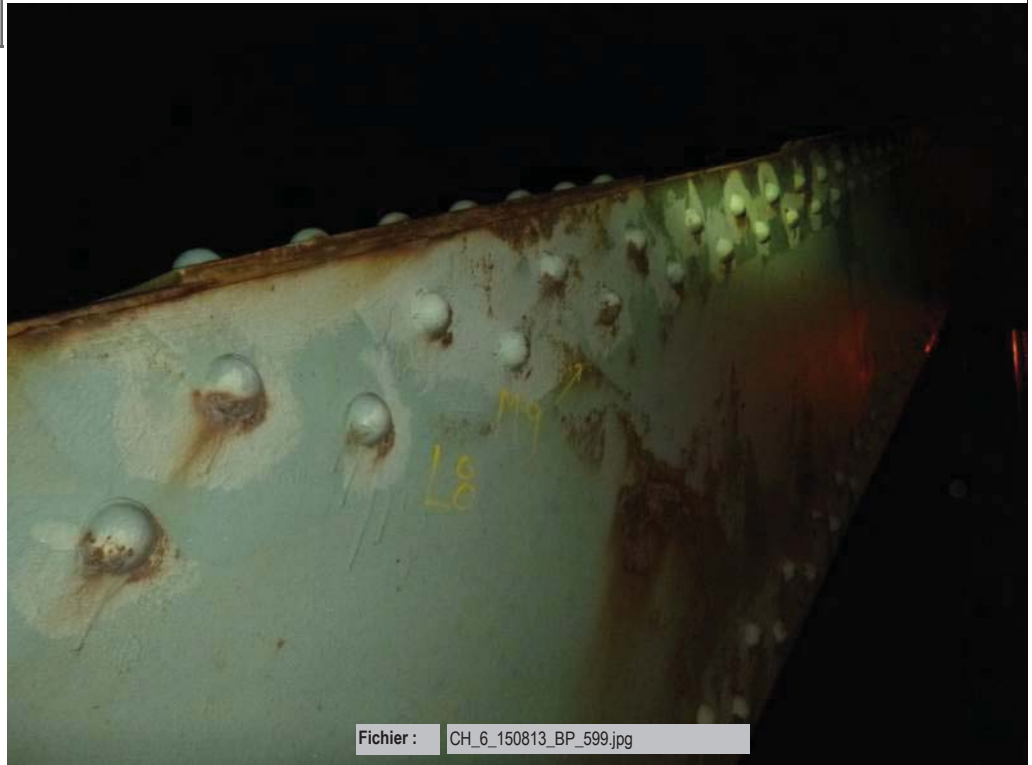
Fichier : CH_6_150813_BP_599.jpg

Défaut du revêtement léger à très important.

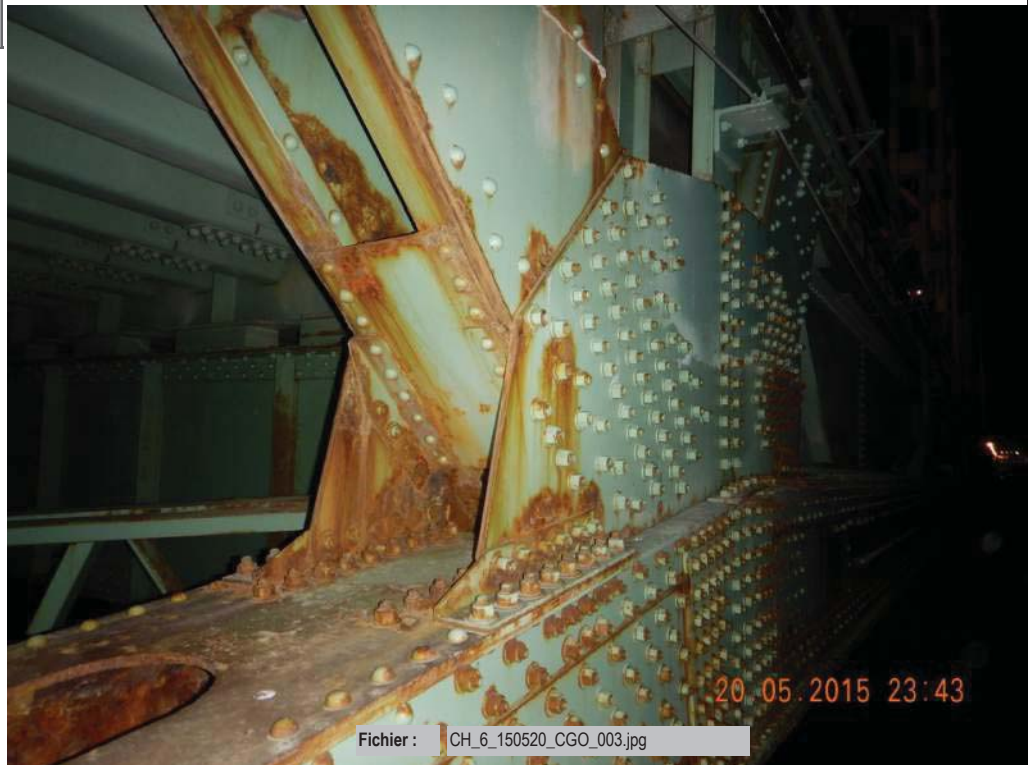
Fichier : CH_6_150520_CGO_003.jpg

Défaut du revêtement léger à très important affectant la protection de façon appréciable.

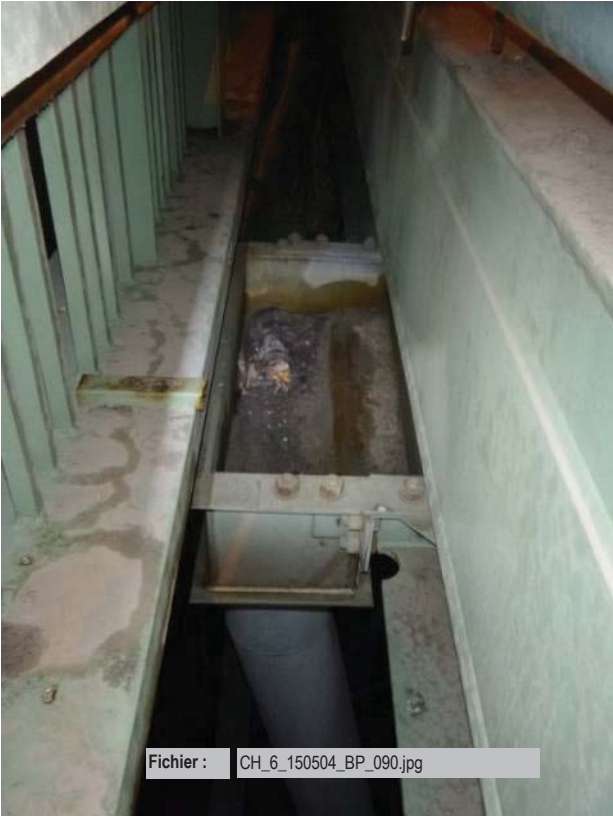
Photo no.: CH_6_150504_BP_090

Identification	
Élément / Description: Plt.	
Sous-élément / type : Système de drainage -	
Localisation	
Travée / axe : 0.5W-1W	
Localisation : Amont	
Remarques / Observations	
Un drain bouché sur 4 au côté Amont. Défauts affectant de façon appréciable le comportement.	
Recomm. no :

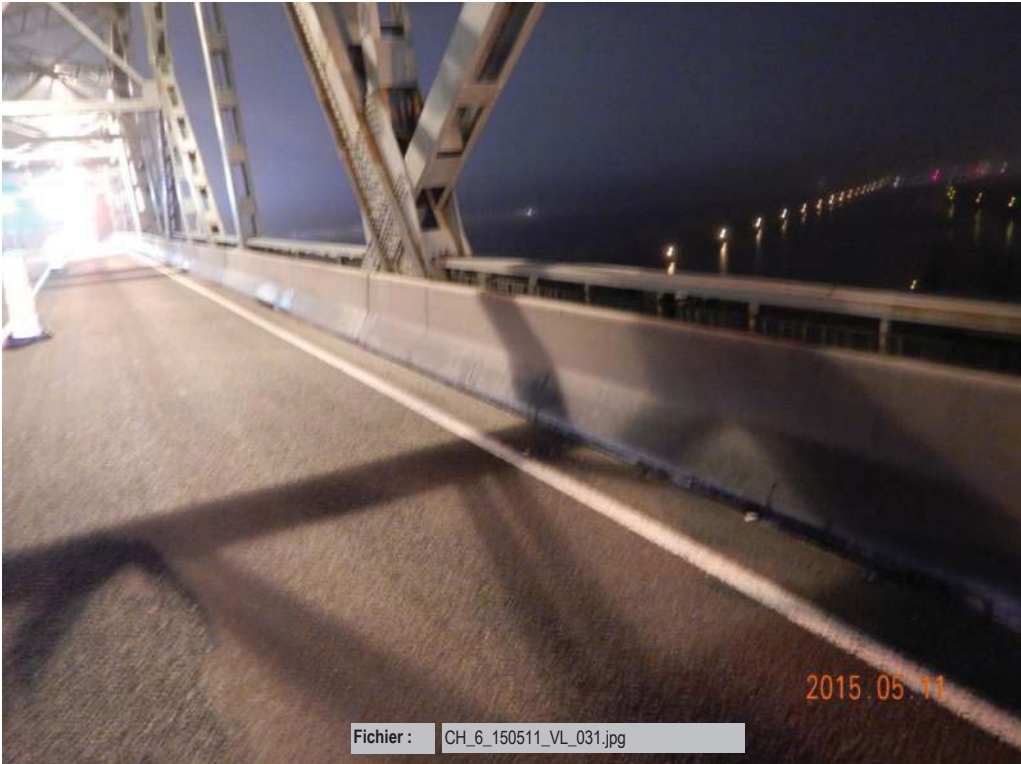
Photo no.: CH_6_150511_VL_031

Identification	
Élément / Description: DR	
Sous-élément / type : Glissière latérale -	
Localisation	
Travée / axe : 0.5E-1E Localisation : Aval	
Remarques / Observations	
Valider l'élément	
Recomm. no :

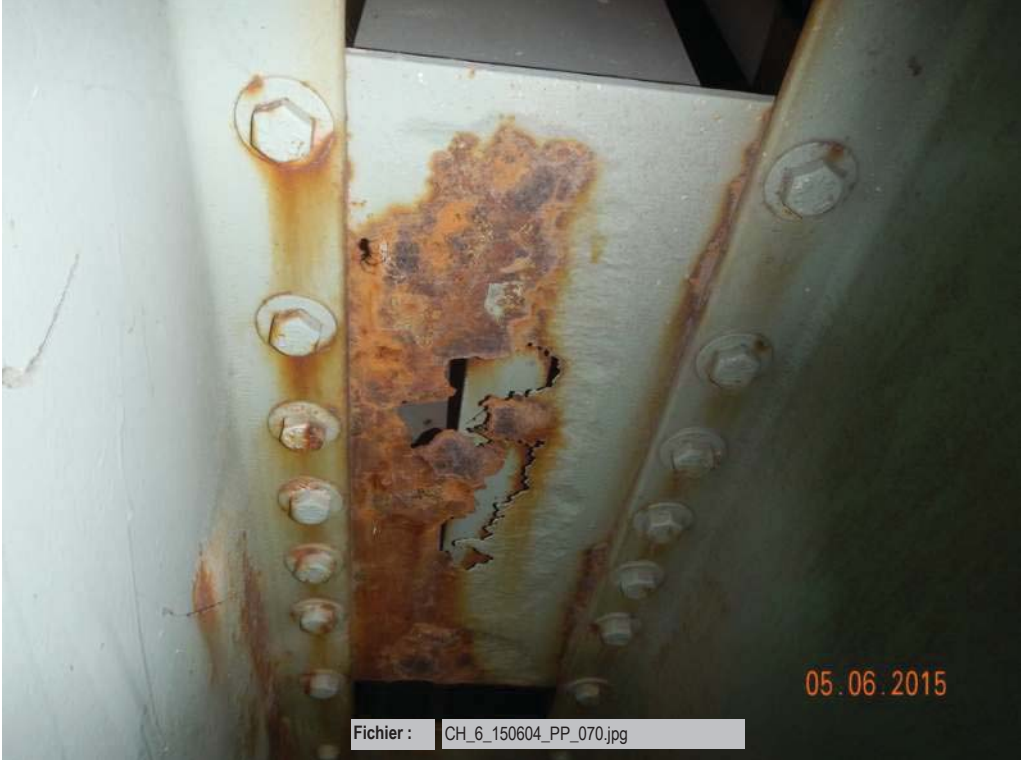
Photo no.: CH_6_150604_PP_070

Identification	
Élément / Description: S.d'A	
Sous-élément / type : Montant L14-U14	
Localisation	
Travée / axe : 0.5E-1E	
Localisation : Ferme amont	
Remarques / Observations	
Corrosion très importante jusqu'à perforation à la plaque de liaison. Corrosion légère locale avec perte de matériau 1 à 2 mm à l'assemblage inférieur. La méthode d'inspection ne permet pas de valider les cotes.	
Recomm. no :

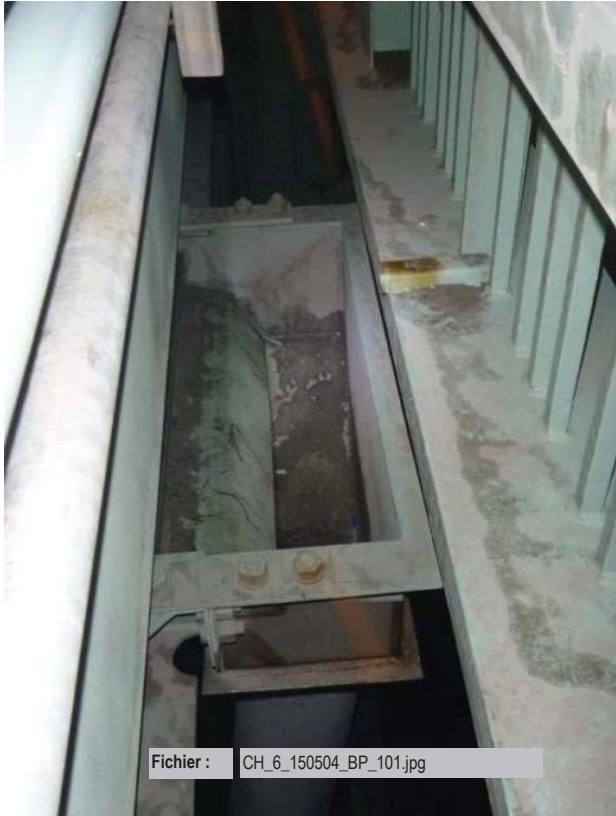
Photo no.: CH_6_150504_BP_101

Identification	
Élément / Description: Plt.	
Sous-élément / type : Système de drainage -	
Localisation	
Travée / axe : 0.5E-1E Localisation : Amont	
Remarques / Observations	
Deux drains bouchés (un amont et un aval). Défauts affectant de façon appréciable le comportement.	
Recomm. no :	
	Fichier : CH_6_150504_BP_101.jpg

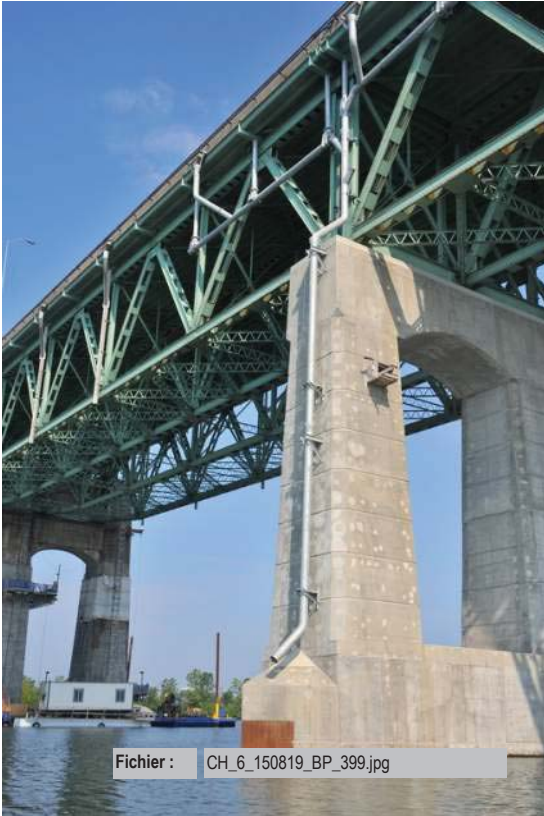
Photo no.: CH_6_150819_BP_399

Identification	
Élément / Description: Pile	
Sous-élément / type : Colonne & Banc -	
Localisation	
Travée / axe : 3E	
Localisation : Amont	
Remarques / Observations	
Travaux réalisés en 2014. Fissures polygonales inférieures à 0,8 mm. La méthode d'inspection ne permet pas de valider les cotes.	
Recomm. no :

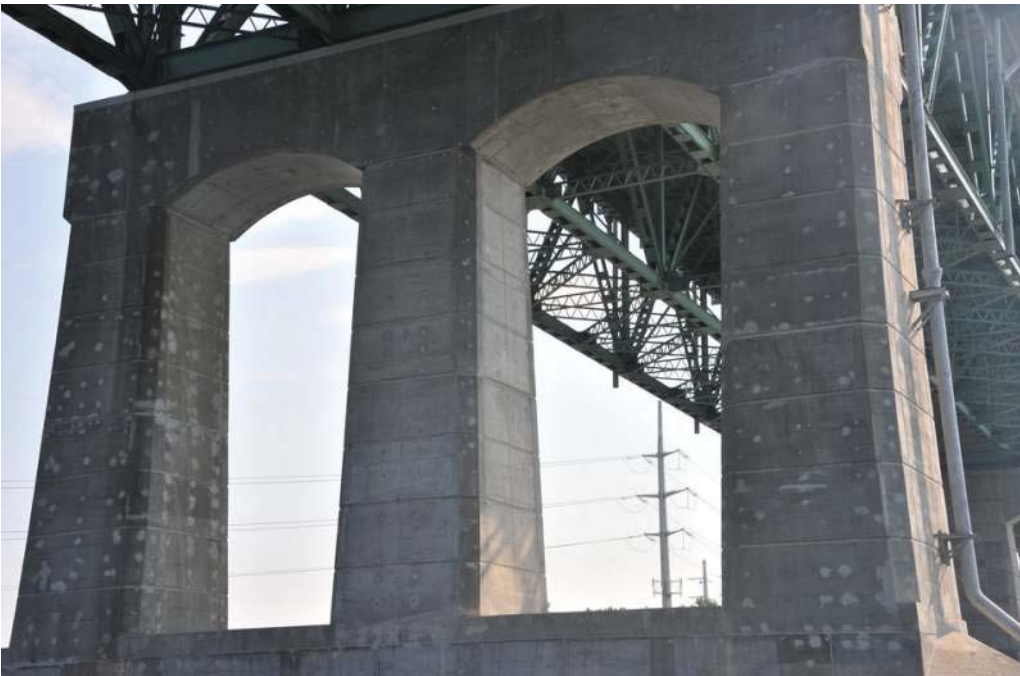
Photo no.: CH_6_150819_BP_402

Identification	
Élément / Description: Pile	
Sous-élément / type : Colonne & Banc -	
Localisation	
Travée / axe : 3E	
Localisation : Centre	
Remarques / Observations	
Travaux réalisés en 2014. Fissures polygonales inférieures à 0,8 mm. La méthode d'inspection ne permet pas de valider les cotes.	
Recomm. no :

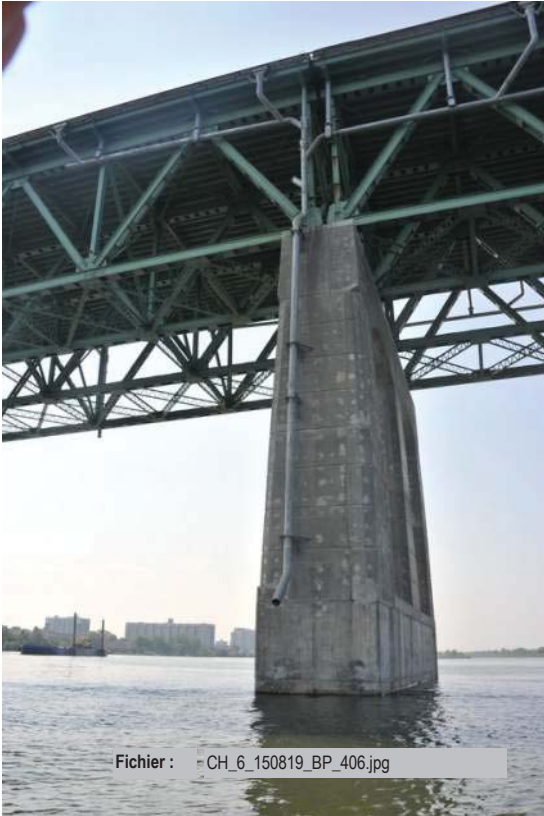
Photo no.: CH_6_150819_BP_406

Identification	
Élément / Description: Pile	
Sous-élément / type : Colonne & Banc -	
Localisation	
Travée / axe : 3E Localisation : Aval	
Remarques / Observations	
Travaux réalisés en 2014. Fissures polygonales inférieures à 0,8 mm. La méthode d'inspection ne permet pas de valider les cotes.	
Recomm. no :

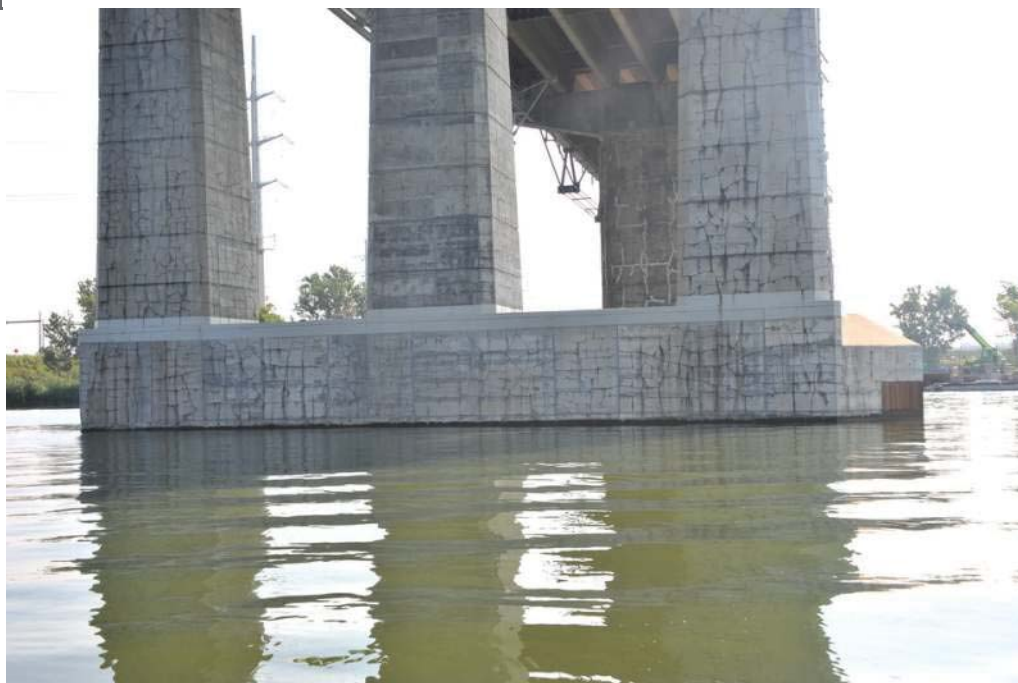
Fichier : CH_6_150819_BP_390.jpg

Travaux de réparation finalisés en 2013. Fissures polygonales inférieures à 0,8 mm. La méthode d'inspection ne permet pas de valider les cotes.

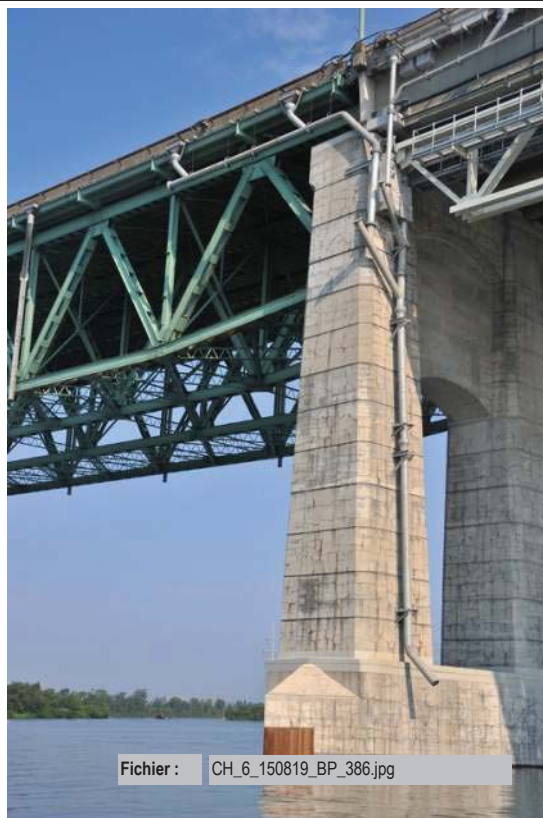
Fichier : CH_6_150819_BP_386.jpg

Travaux de réparation finalisés en 2013. Bon état général. Fissures polygonales inférieures à 0,8 mm. La méthode d'inspection ne permet pas de valider les cotes.

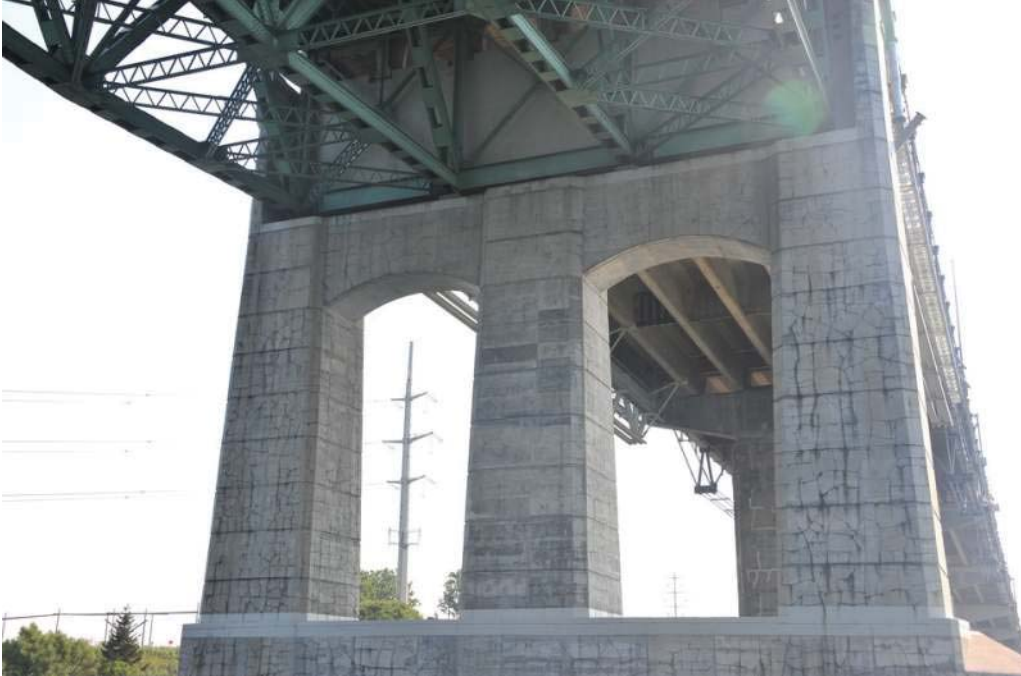
Photo no.: CH_6_150819_BP_389

Identification	
Élément / Description: Pile	
Sous-élément / type : Colonne & Banc -	
Localisation	
Travée / axe : 4E	
Localisation : Centre	
Remarques / Observations	
Travaux de réparation finalisés en 2013. Bon état général. Fissures polygonales inférieures à 0,8 mm. La méthode d'inspection ne permet pas de valider les cotes.	
Recomm. no :	
	Fichier : CH_6_150819_BP_389.jpg

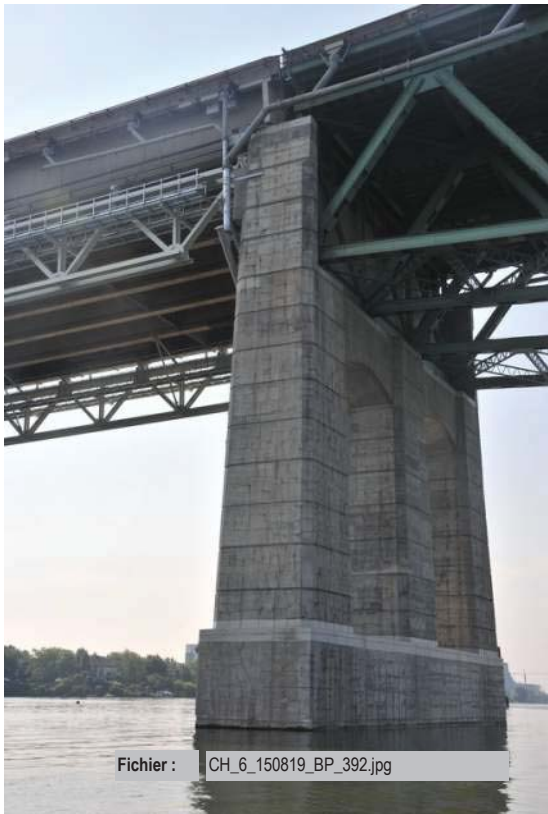
Photo no.: CH_6_150819_BP_392

Identification	
Élément / Description: Pile	
Sous-élément / type : Colonne & Banc -	
Localisation	
Travée / axe : 4E	
Localisation : Aval	
Remarques / Observations	
Travaux de réparation finalisés en 2013. Bon état général. Fissures polygonales inférieures à 0,8 mm. La méthode d'inspection ne permet pas de valider les cotes.	
Recomm. no :	
	Fichier : CH_6_150819_BP_392.jpg

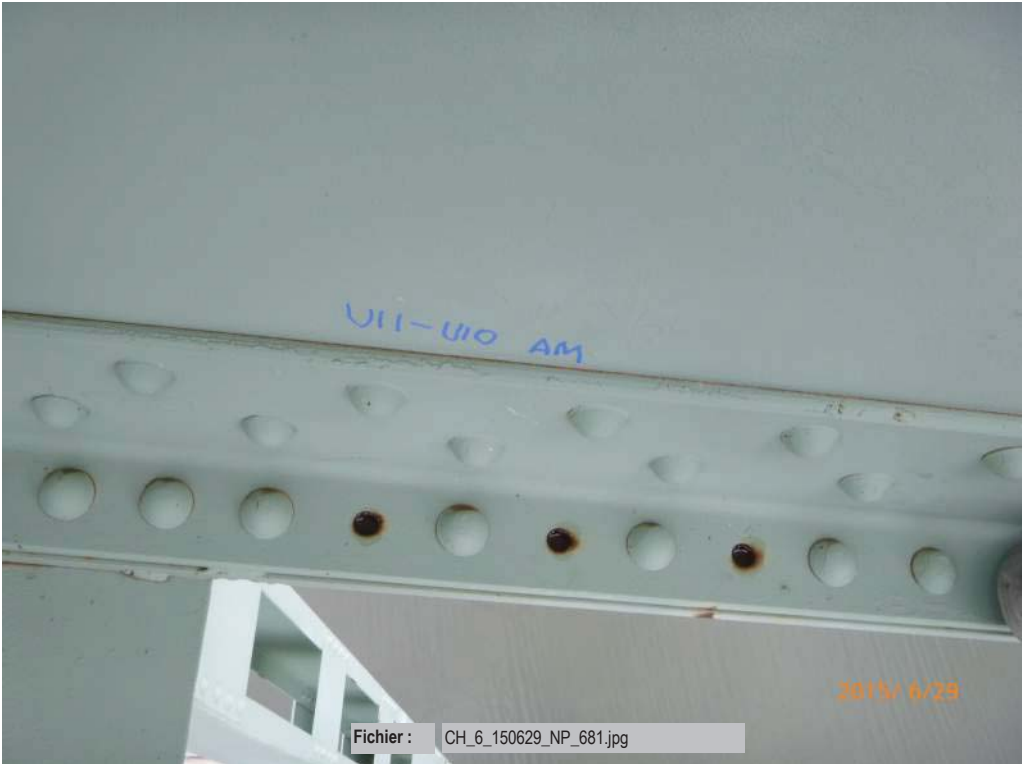
Photo no.: CH_6_150629_NP_681

Identification	
Élément / Description: S.d'A	
Sous-élément / type : Corde supérieure U10-U11	
Localisation	
Travée / axe : 1E-2E Localisation : Ferme aval	
Remarques / Observations	
3 rivets manquants sur la semelle aval près de U11.	
Recomm. no :

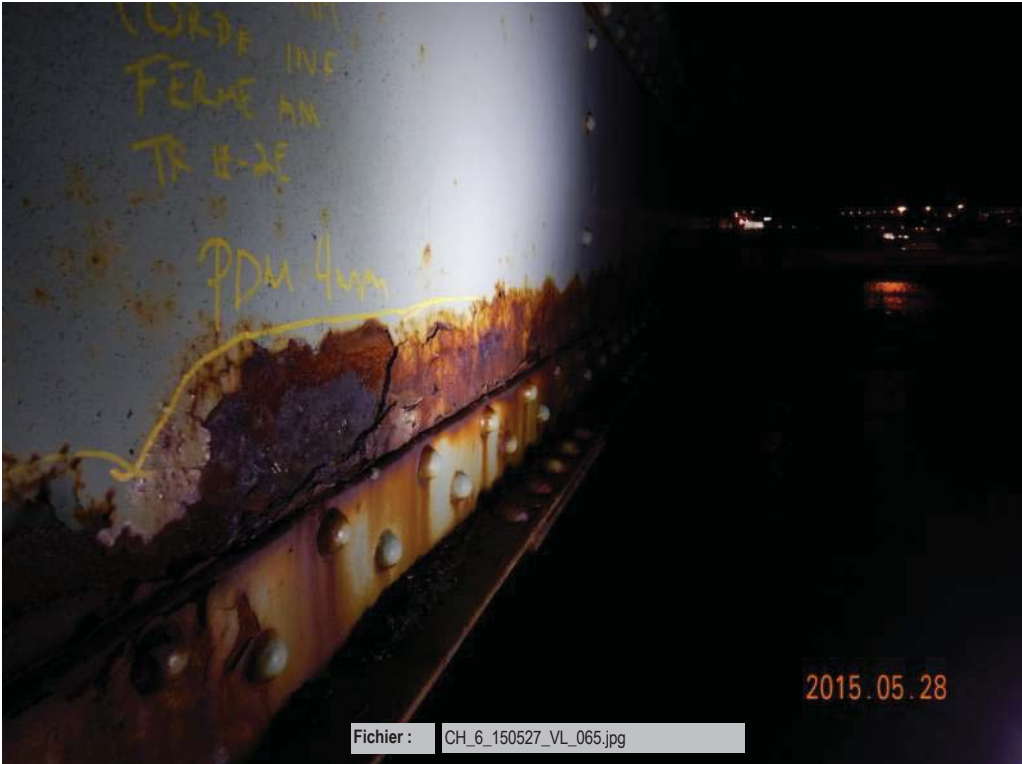
Photo no.: CH_6_150527_VL_065

Identification	
Élément / Description: S.d'A	
Sous-élément / type : Corde inférieure L02-L03	
Localisation	
Travée / axe : 1E-2E Localisation : Ferme amont	
Remarques / Observations	
Déformation sous corrosion jusqu'à 12 mm des cornières, des plaques de liaison, des plaques de diaphragmes et des semelles supérieures et inférieures affectant de façon importante sa capacité. Perte de matériaux de 4 mm de l'âme amont. Corrosion moyenne à importante.	
Recomm. no :

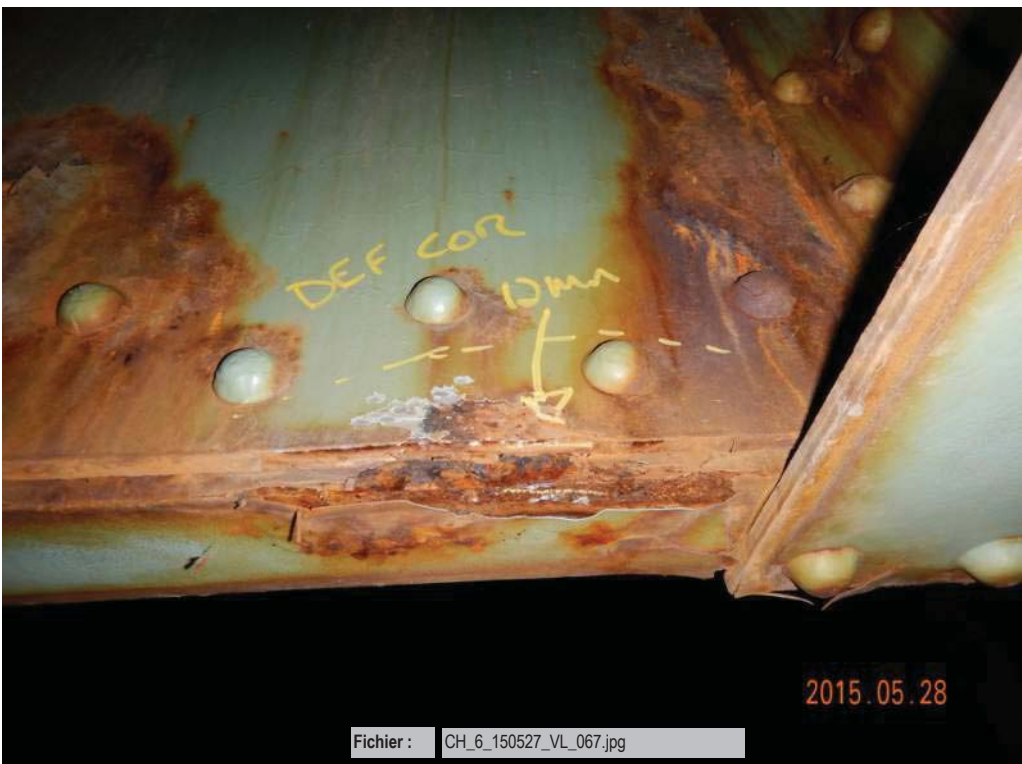
Photo no.: CH_6_150527_VL_067

Identification	
Élément / Description: S.d'A	
Sous-élément / type : Corde inférieure L02-L03	
Localisation	
Travée / axe : 1E-2E Localisation : Ferme amont	
Remarques / Observations	
Déformation sous corrosion jusqu'à 12 mm des cornières, des plaques de liaison, des plaques de diaphragmes et des semelles supérieures et inférieures affectant de façon importante sa capacité. Perte de matériaux de 4 mm de l'âme amont. Corrosion moyenne à importante.	
Recomm. no :

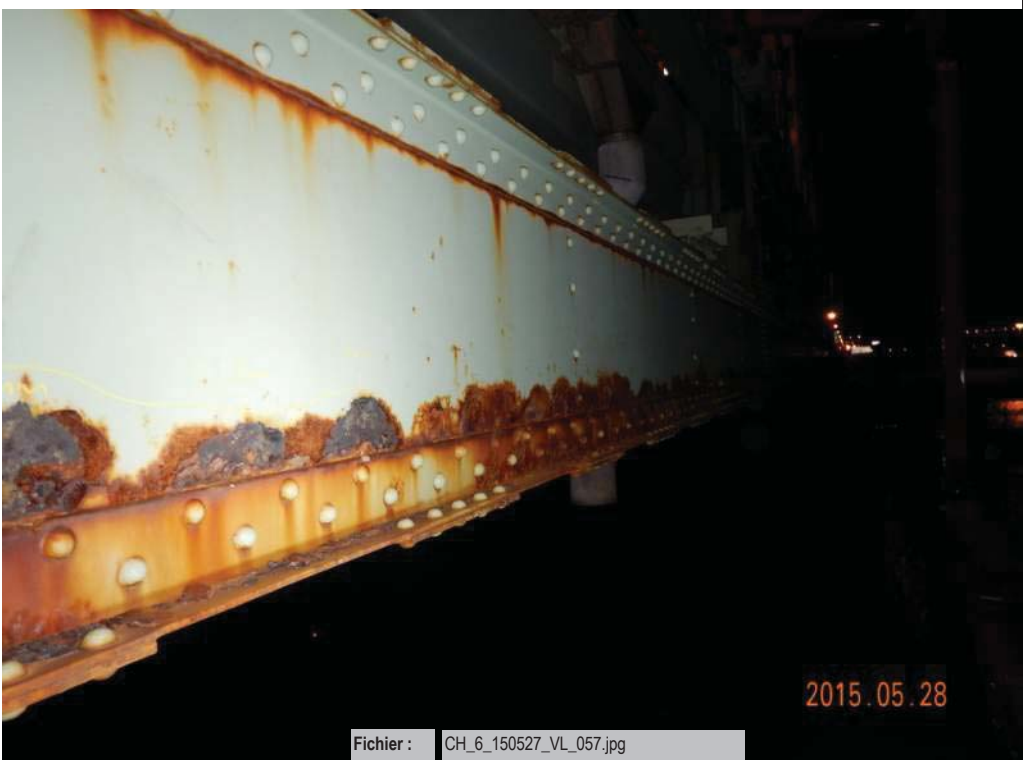
Photo no.: CH_6_150527_VL_057

Identification	
Élément / Description: S.d'A	
Sous-élément / type : Corde inférieure L03-L04	
Localisation	
Travée / axe : 1E-2E	
Localisation : Ferme amont	
Remarques / Observations	
Déformation sous corrosion de 5 à 25 mm de l'âme aval à L4 et des semelles supérieures affectant de façon importante sa capacité. Perte de matériaux de 3 mm de l'âme amont en bas. Déformation permanente de la semelle inférieure amont.	
Recomm. no :	
	Fichier : CH_6_150527_VL_057.jpg

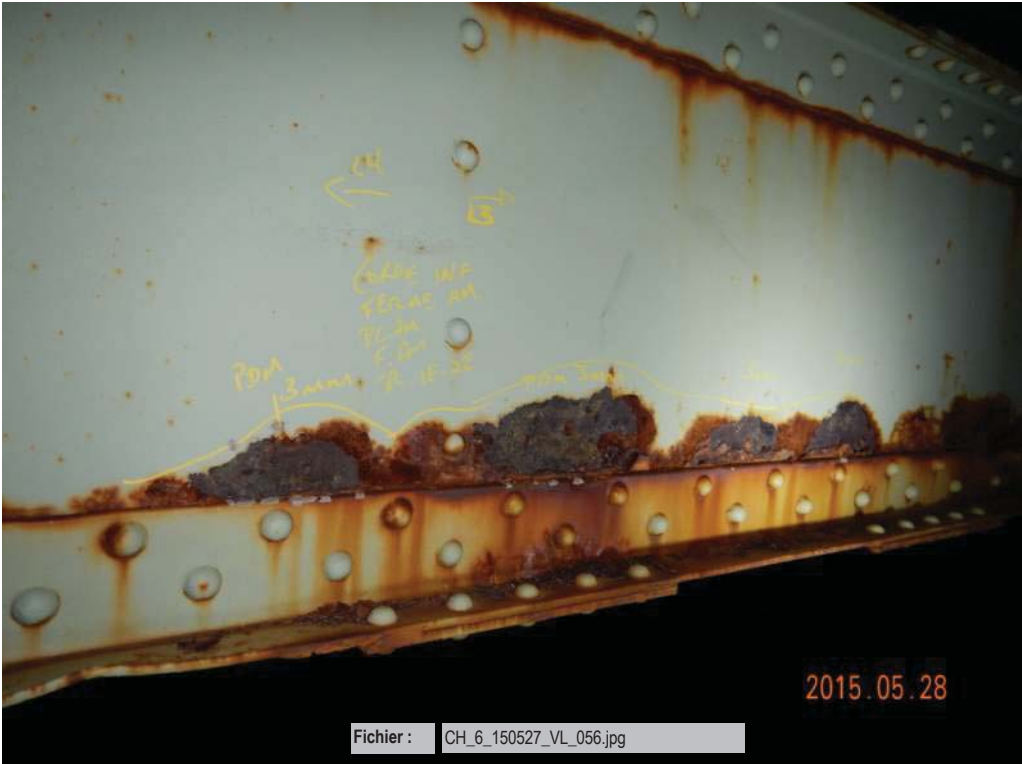
Photo no.: CH_6_150527_VL_056

Identification	
Élément / Description: S.d'A	
Sous-élément / type : Corde inférieure L03-L04	
Localisation	
Travée / axe : 1E-2E	
Localisation : Ferme amont	
Remarques / Observations	
Déformation sous corrosion de 5 à 25 mm de l'âme aval à L4 et des semelles supérieures affectant de façon importante sa capacité. Perte de matériaux de 3 mm de l'âme amont en bas. Déformation permanente de la semelle inférieure amont.	
Recomm. no :

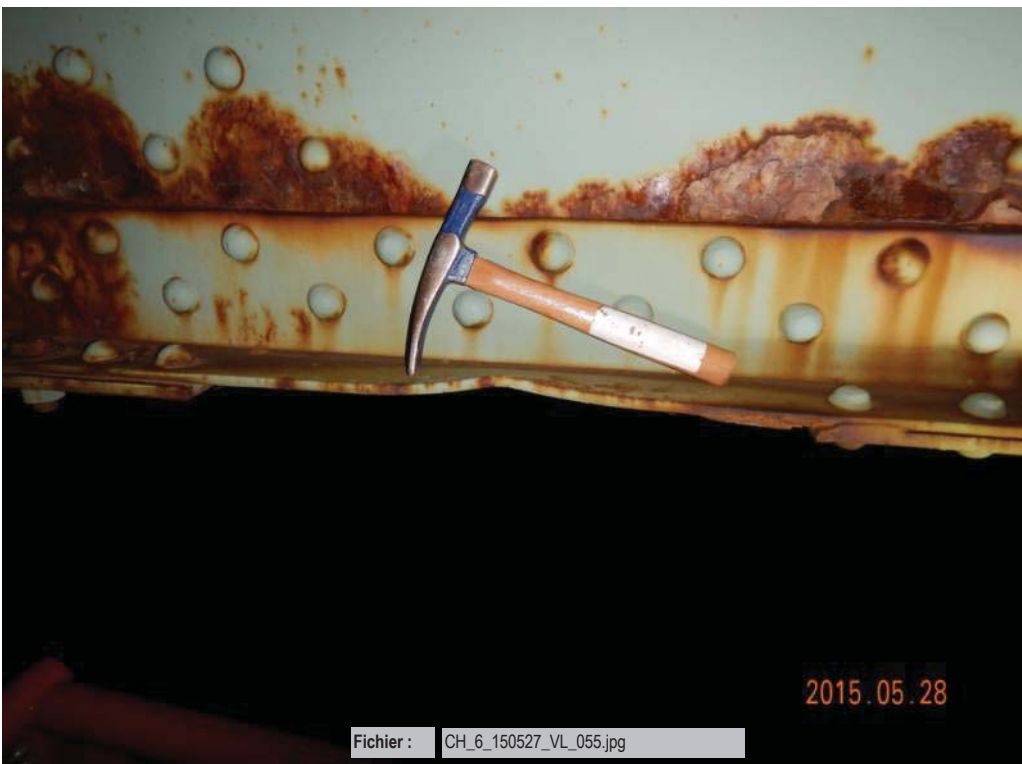
Photo no.: CH_6_150527_VL_055

Identification	
Élément / Description: S.d'A	
Sous-élément / type : Corde inférieure L03-L04	
Localisation	
Travée / axe : 1E-2E	
Localisation : Ferme amont	
Remarques / Observations	
Déformation sous corrosion de 5 à 25 mm de l'âme aval à L4 et des semelles supérieures affectant de façon importante sa capacité. Perte de matériaux de 3 mm de l'âme amont en bas. Corrosion importante. Corrosion moyenne plaques diaphragme. Déformation permanente de la semelle	
Recomm. no :

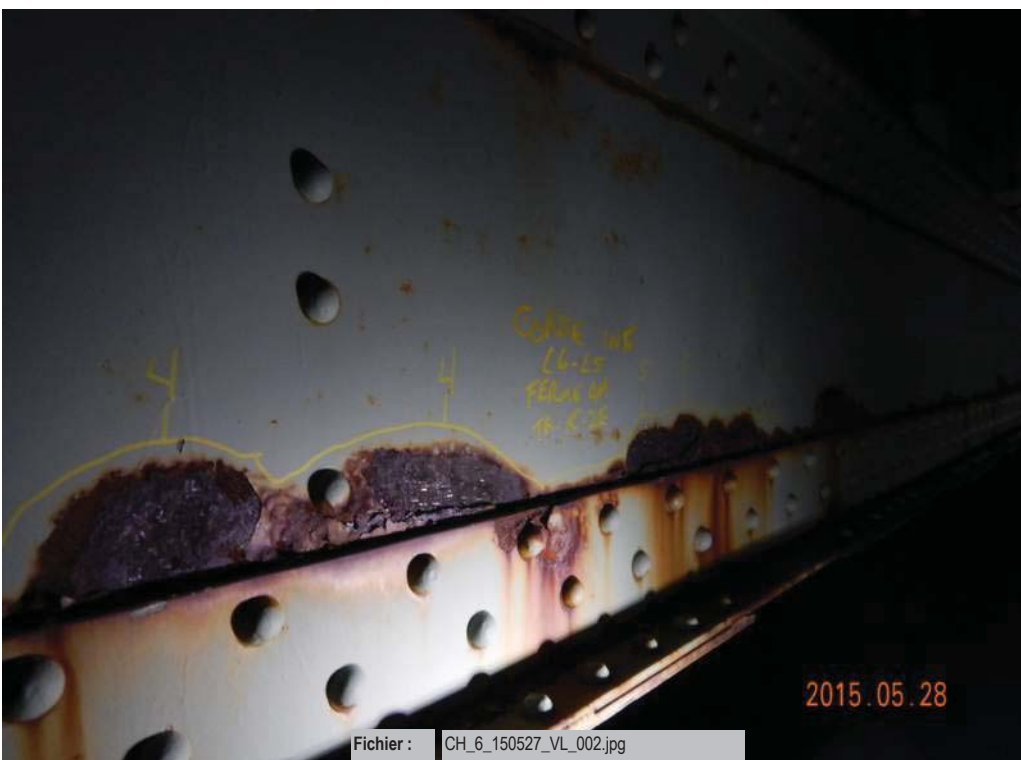
Photo no.: CH_6_150527_VL_002

Identification	
Élément / Description: S.d'A	
Sous-élément / type : Corde inférieure L05-L06	
Localisation	
Travée / axe : 1E-2E	
Localisation : Ferme amont	
Remarques / Observations	
Déformation sous corrosion de 25 mm du dessous à la jonction âme-semelle, des 2 côtés affectant de façon appréciable sa capacité. Perte de matériaux de 4 à 5 mm de l'âme amont sur la face extérieur et de 3 mm sur la face intérieure. Perte de matériaux de 2 à 3 mm de l'âme aval au centre.	
Recomm. no :

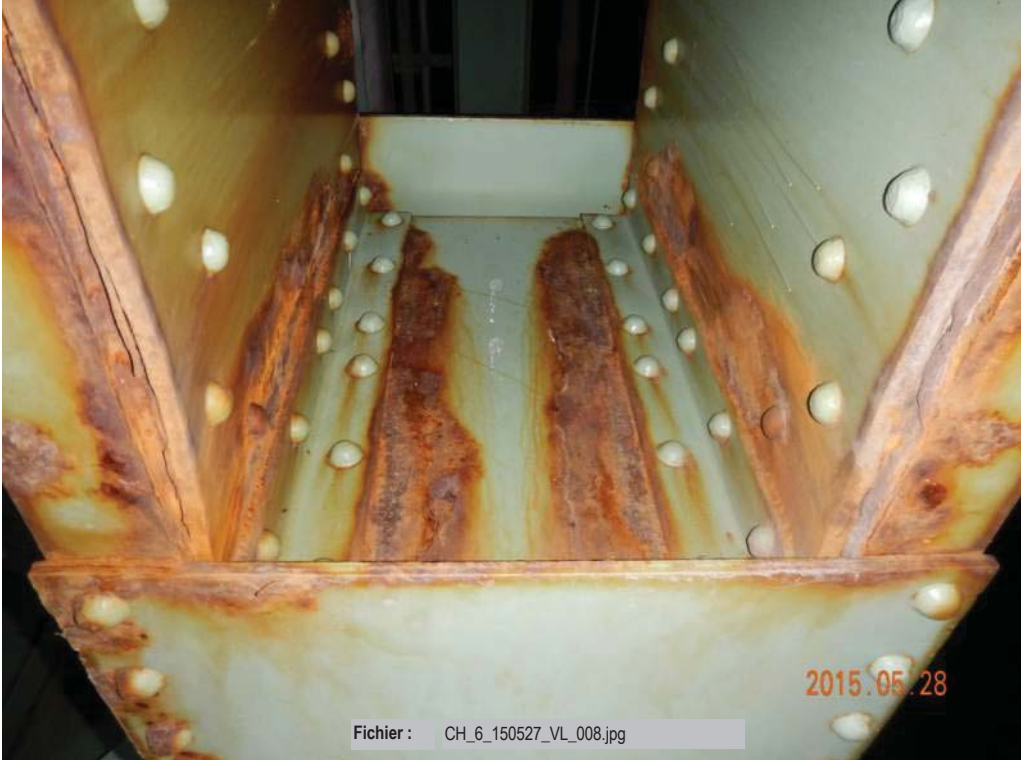
Photo no.: CH_6_150527_VL_008

Identification	
Élément / Description: S.d'A	
Sous-élément / type : Corde inférieure L05-L06	
Localisation	
Travée / axe : 1E-2E Localisation : Ferme amont	
Remarques / Observations	
Déformation sous corrosion de 25 mm du dessous à la jonction âme-semelle, des 2 côtés affectant de façon appréciable sa capacité. Perte de matériaux de 4 à 5 mm de l'âme amont sur la face extérieur et de 3 mm sur la face intérieure. Perte de matériaux de 2 à 3 mm de l'âme aval au centre.	
Recomm. no :
