Pont Champlain, Services de consultant, Inspections Générales, Détailées et Spéciales, de la Section 6 2014-2015 (Contrat 62100)

Rapport d'inspection 2015

N/Réf : MTR-00222987 | P-0007762

22 février 2016

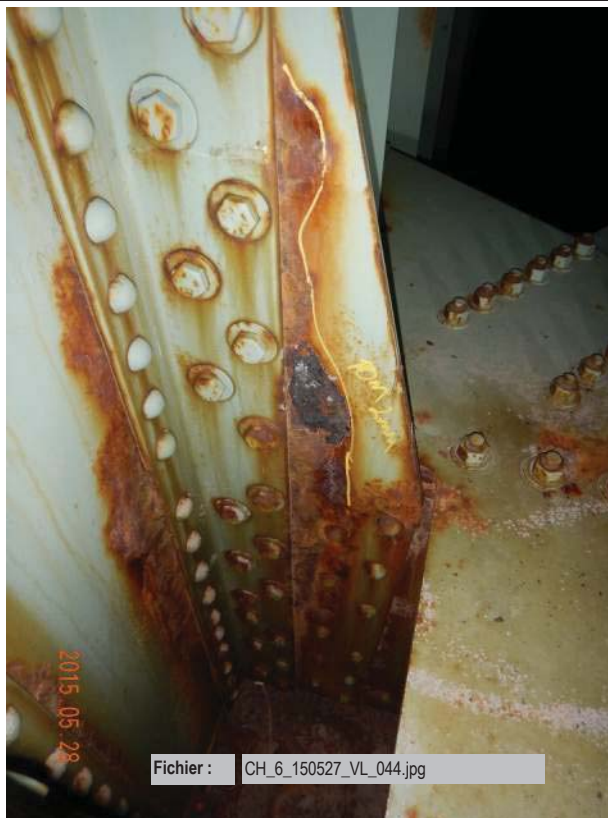
Fichier : CH_6_150527_VL_044.jpg

Corrosion légère locale. Perte de matériaux de 2 mm sur la plaque aval, face intérieure, à la section de transfert avec le montant affectant de façon appréciable sa capacité. Corrosion moyenne à importante.

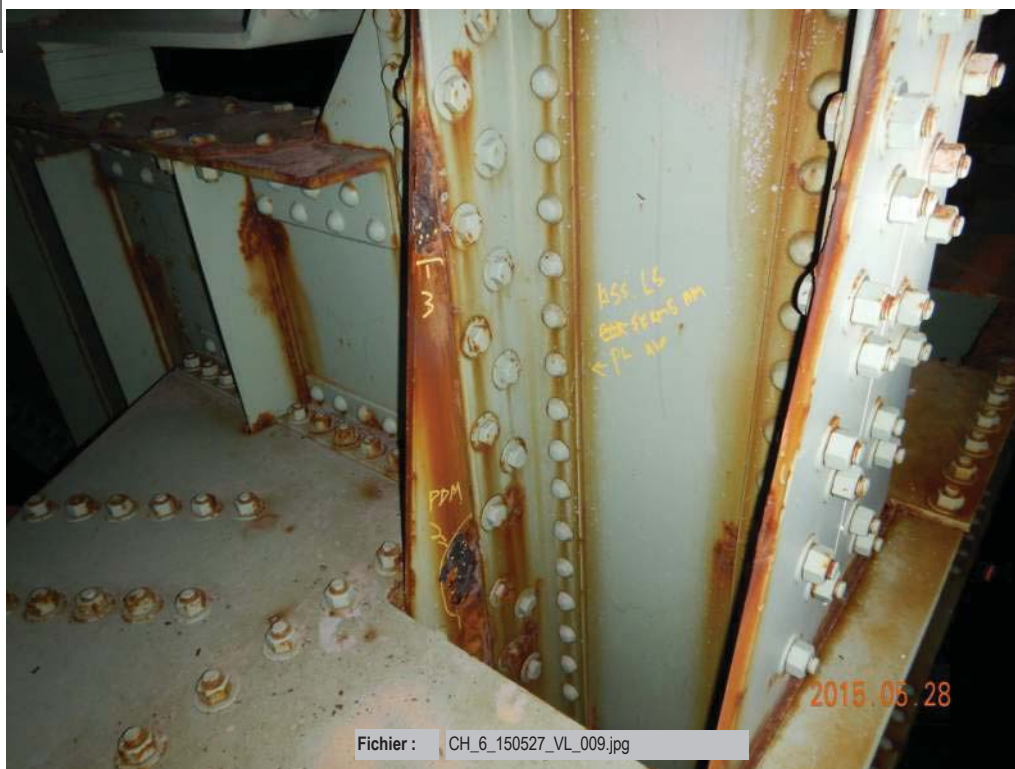
Fichier : CH_6_150527_VL_009.jpg

Perte de matériaux de 2 mm à la section de transfert de la plaque aval, côté ouest et de 3 mm dans la partie haute le long du montant L5-U5 affectant de façon importante sa capacité.

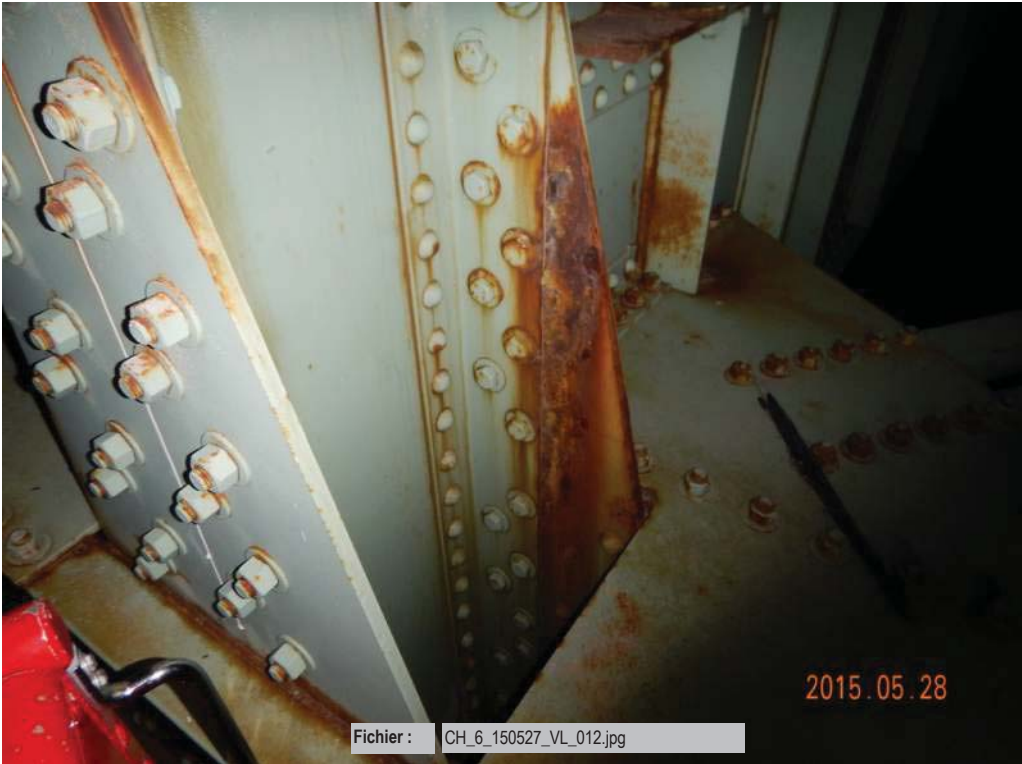
Photo no.: CH_6_150527_VL_012

Identification	
Élément / Description: S.d'A	
Sous-élément / type : Assemblage inférieur L04	
Localisation	
Travée / axe : 1E-2E Localisation : Ferme amont	
Remarques / Observations	
Perte de matériaux de 2 mm à la section de transfert de la plaque aval, côté ouest et de 3 mm dans la partie haute le long du montant L5-U5 affectant de façon importante sa capacité.	
Recomm. no :

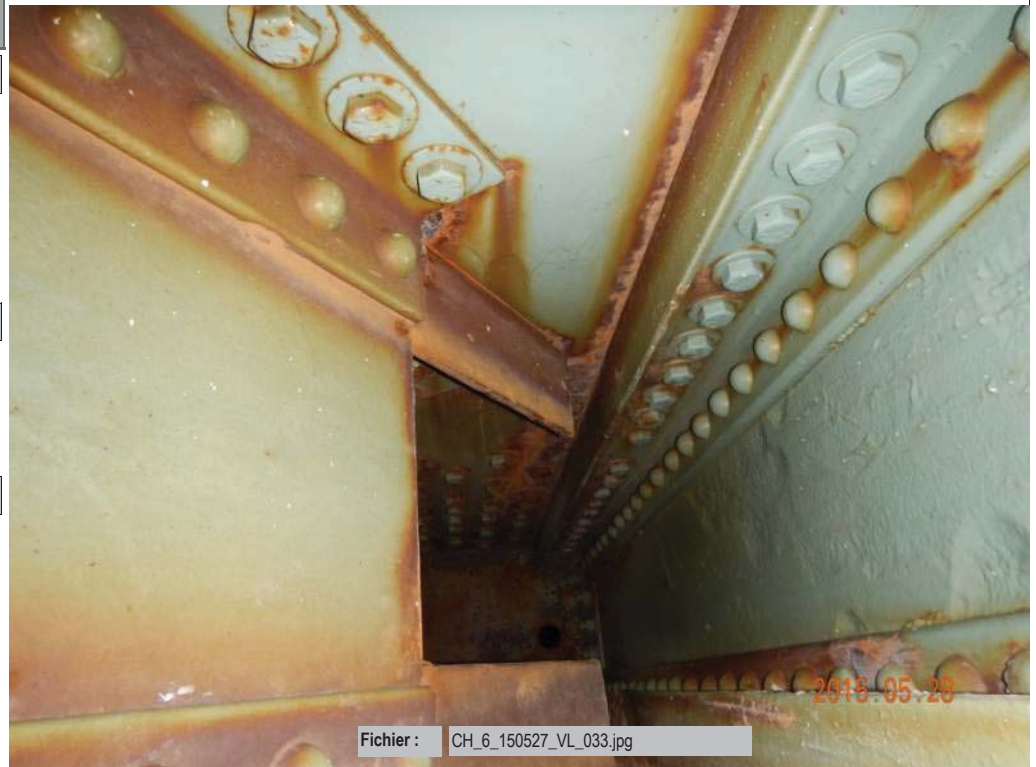
Perte de matériaux de 1 mm généralisée sur la plaque amont et aval affectant de façon appréciable sa capacité.

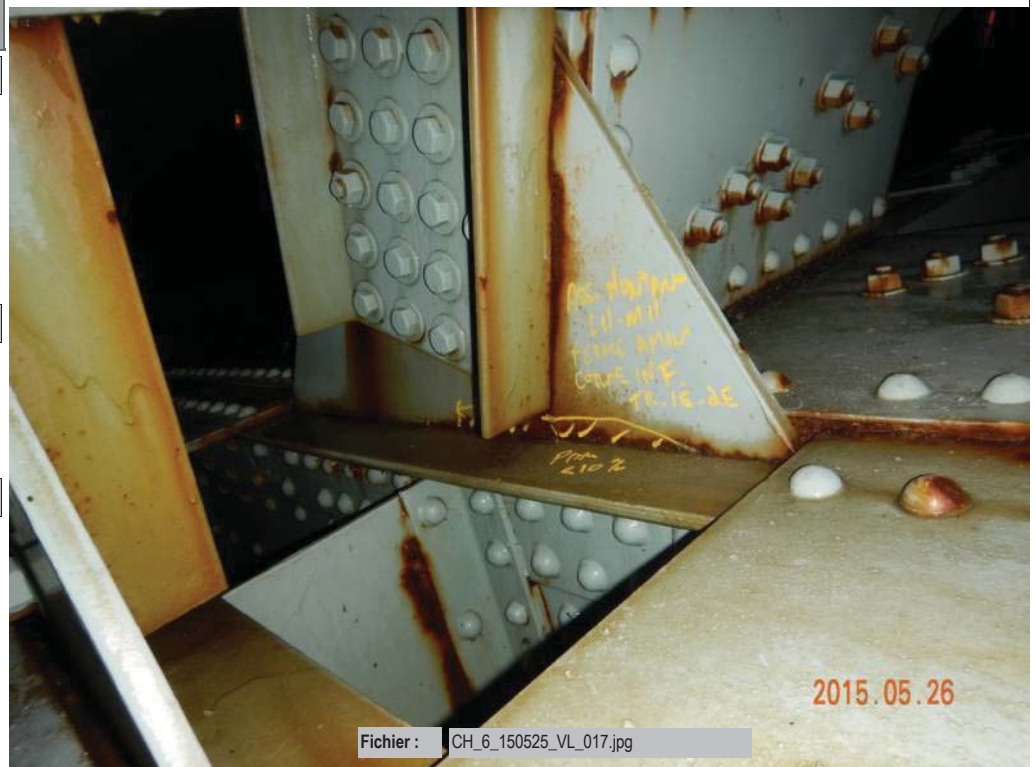
Perte de section inférieure à 10% à la section de transfert affectant de façon appréciable sa capacité. Perte de matériaux localisé de 8 mm.

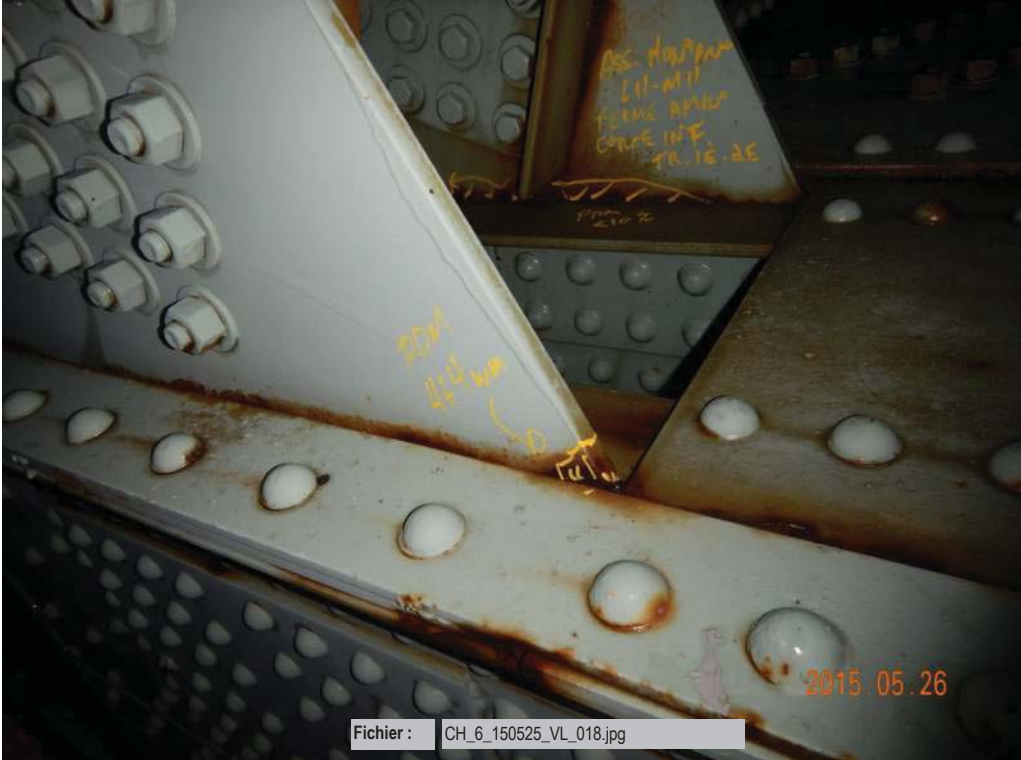
Photo no.: CH_6_150525_VL_018

Identification	
Élément / Description: S.d'A	
Sous-élément / type : Assemblage inférieur L11	
Localisation	
Travée / axe : 1E-2E	
Localisation : Ferme amont	
Remarques / Observations	
Perte de section inférieure à 10% à la section de transfert affectant de façon appréciable sa capacité. Perte de matériaux localisé de 8 mm.	
Recomm. no :

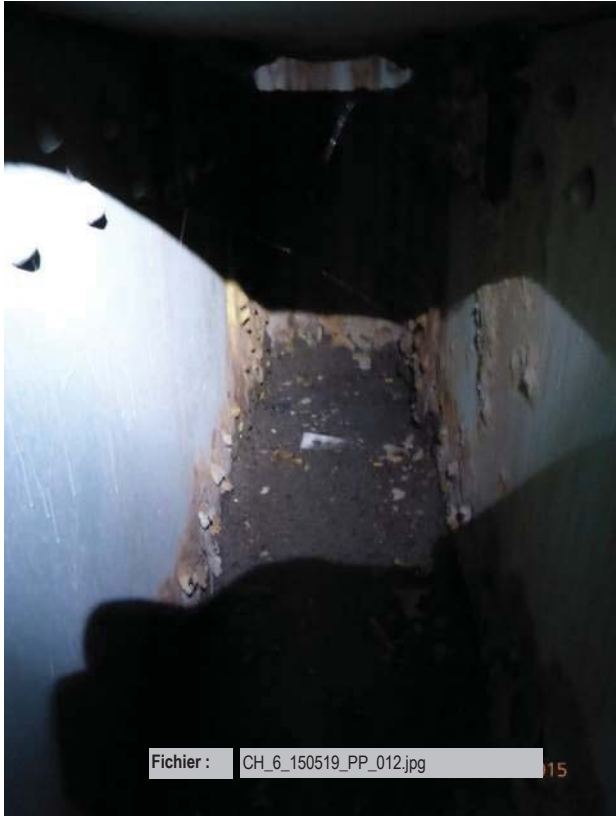
Photo no.: CH_6_150519_PP_012

Identification	
Élément / Description: S.d'A	
Sous-élément / type : Corde inférieure L00-L01	
Localisation	
Travée / axe : 1E-2E Localisation : Ferme centrale	
Remarques / Observations	
Déformation sous corrosion importante à très importante des deux côtés. Accumulation de débris sur la semelle inférieure.	
Recomm. no :

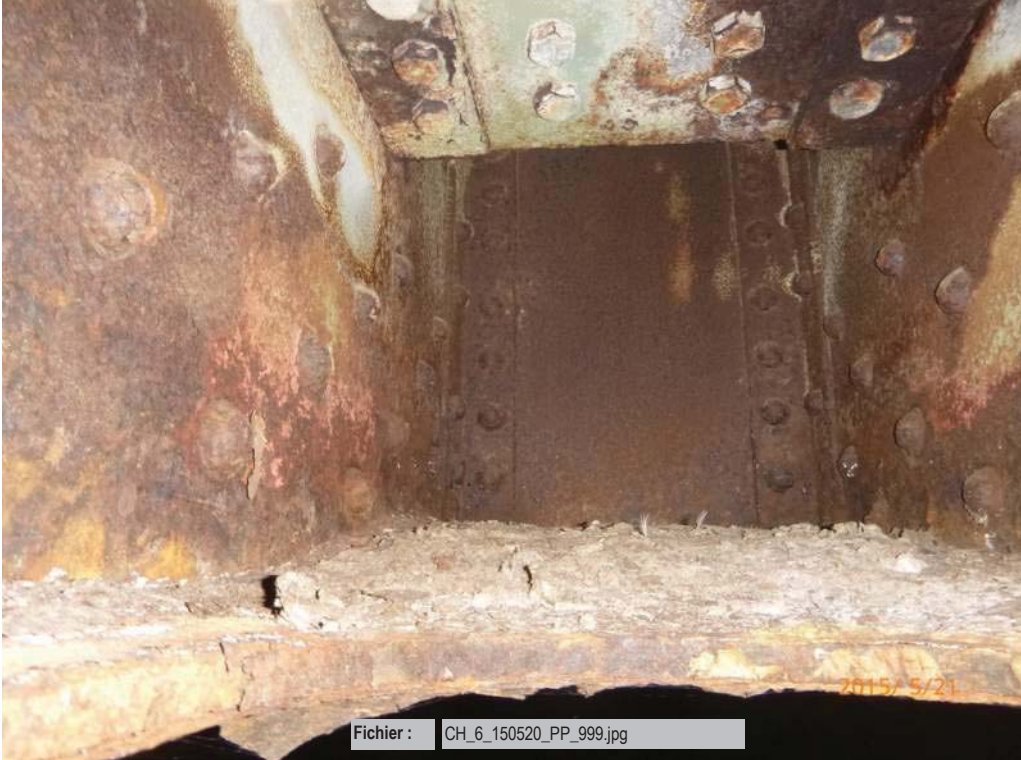
Photo no.: CH_6_150520_PP_999

Identification	
Élément / Description: S.d'A	
Sous-élément / type : Corde inférieure L07-L08	
Localisation	
Travée / axe : 1E-2E Localisation : Ferme centrale	
Remarques / Observations	
Corrosion légère à importante. Accumulation de débris.	
Recomm. no :

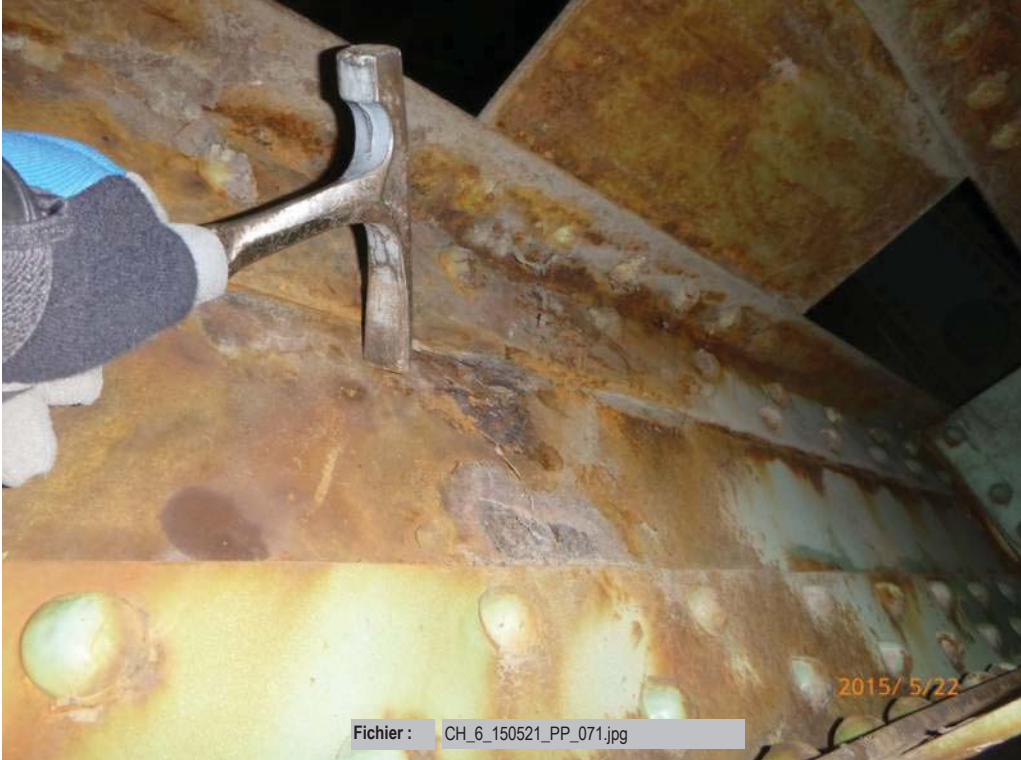
Photo no.: CH_6_150521_PP_071

Identification	
Élément / Description: S.d'A	
Sous-élément / type : Diagonale L10-M11	
Localisation	
Travée / axe : 1E-2E	
Localisation : Ferme centrale	
Remarques / Observations	
Corrosion moyenne à importante. Déformation sous corrosion au droit du tablier. Perte de matériaux importante à très importante des plaques d'âme.	
Recomm. no :

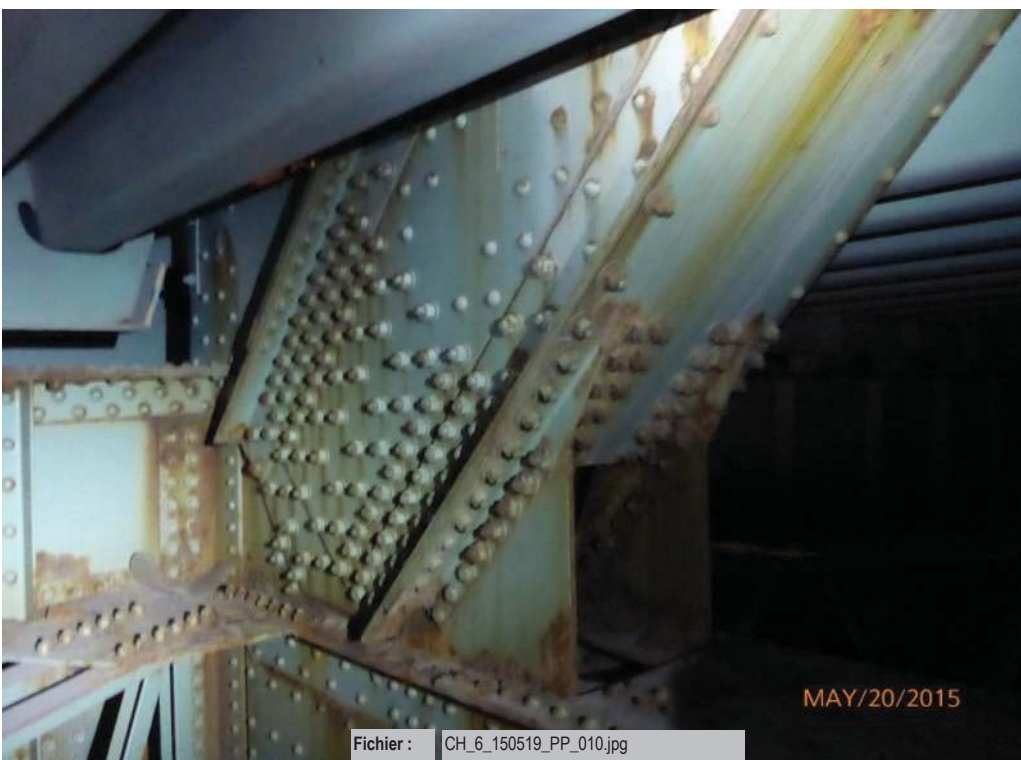
Photo no.: CH_6_150519_PP_010

Identification	
Élément / Description: S. d'A	
Sous-élément / type : Assemblage inférieur L00	
Localisation	
Travée / axe : 1E-2E	
Localisation : Ferme centrale	
Remarques / Observations	
Perte de section importante. 3 rivets manquants.	
Recomm. no :

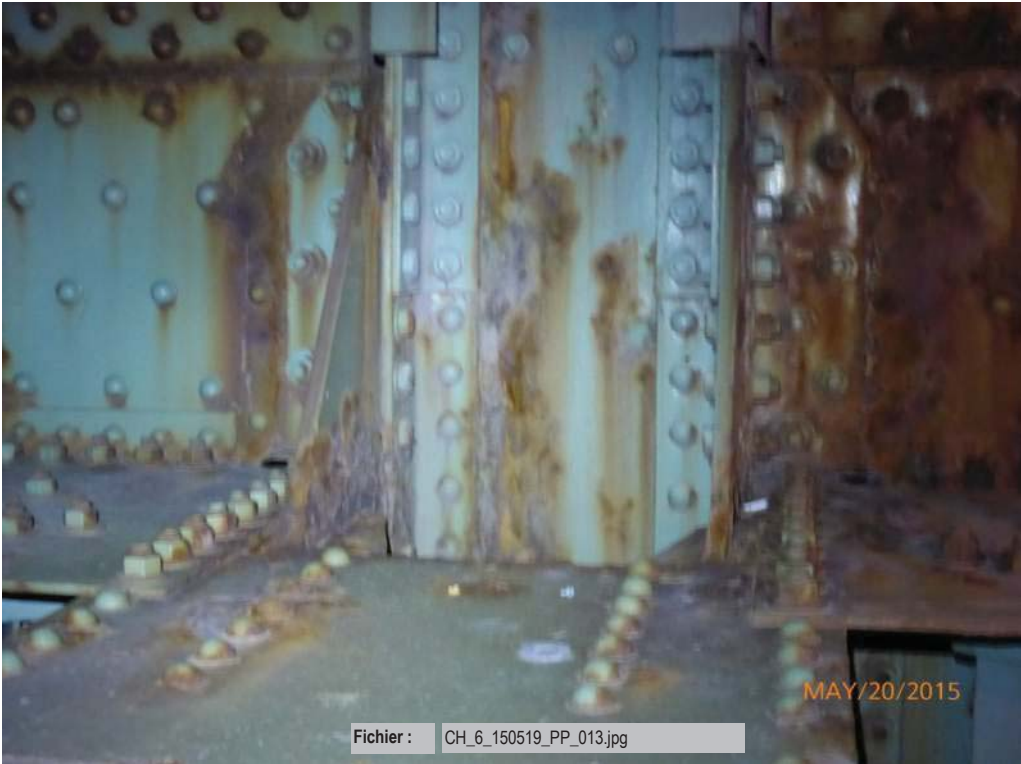
Photo no.: CH_6_150519_PP_013

Identification	
Élément / Description: S.d'A	
Sous-élément / type : Assemblage inférieur L01	
Localisation	
Travée / axe : 1E-2E Localisation : Ferme centrale	
Remarques / Observations	
Déformation sous corrosion de la plaque aval est. Corrosion moyenne à importante. Accumulation de débris.	
Recomm. no :

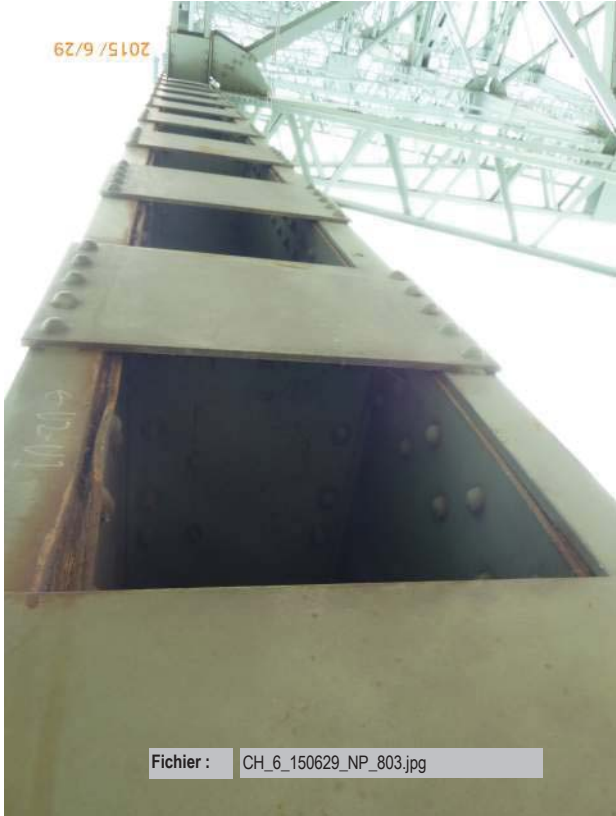
Photo no.: CH_6_150629_NP_803

Identification	
Élément / Description: S.d'A	
Sous-élément / type : Corde supérieure U01-U02	
Localisation	
Travée / axe : 1E-2E	
Localisation : Ferme aval	
Remarques / Observations	
Déformation sous corrosion affectant de façon appréciable sa capacité. Corrosion moyenne.	
Recomm. no :	
	Fichier : CH_6_150629_NP_803.jpg

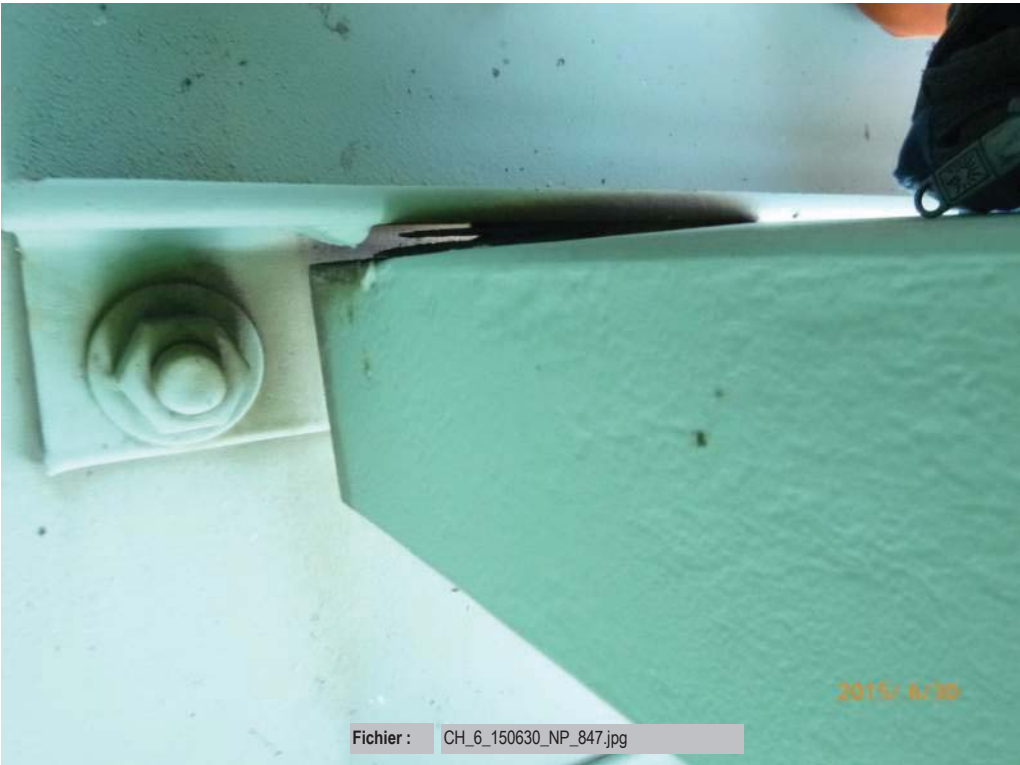
Photo no.: CH_6_150630_NP_847

Identification	
Élément / Description: S.d'A	
Sous-élément / type : Entretoise supérieure U11	
Localisation	
Travée / axe : 1E-2E Localisation :	
Remarques / Observations	
Fissure dans les premières plaques verticales près de U11.	
Recomm. no :

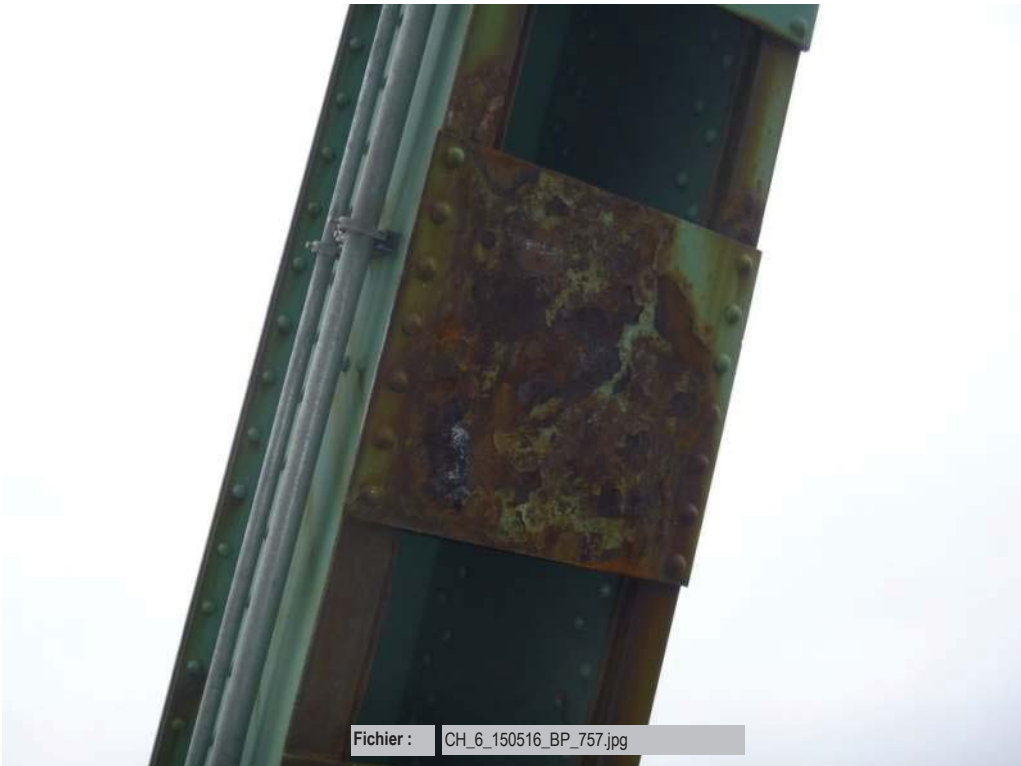
Photo no.: CH_6_150516_BP_757

Identification	
Élément / Description: Prot. Corr.	
Sous-élément / type : Corde supérieure L00-U01	
Localisation	
Travée / axe : 1E-2E Localisation : Ferme amont	
Remarques / Observations	
Défauts importants à très importants du revêtement de protection affectant de façon appréciable la protection des surfaces métalliques.	
Recomm. no :

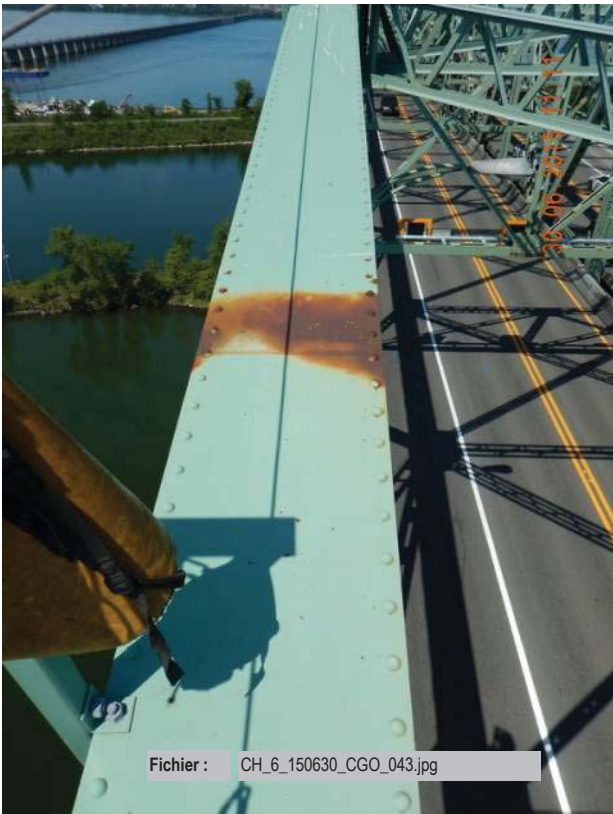
Photo no.: CH_6_150630_CGO_043

Identification	
Élément / Description: Prot. Corr.	
Sous-élément / type : Corde supérieure U02-U03	
Localisation	
Travée / axe : 1E-2E Localisation : Ferme amont	
Remarques / Observations	
Défauts importants à très importants du revêtement de protection.	
Recomm. no :

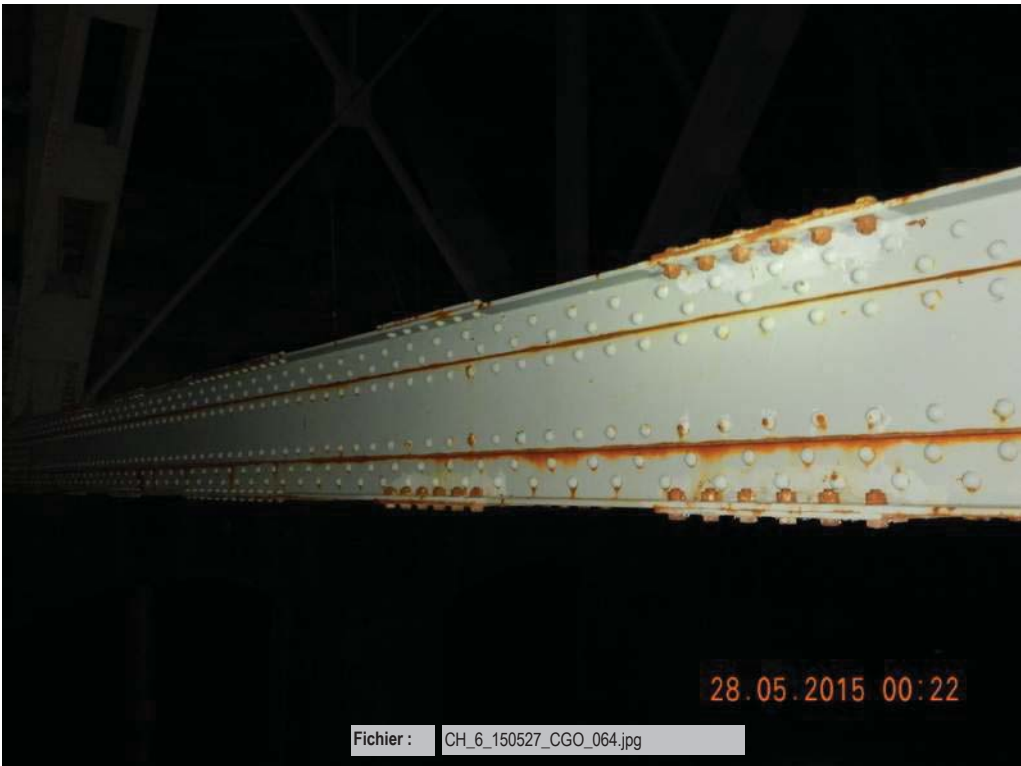
Photo no.: CH_6_150527_CGO_064

Identification	
Élément / Description: Prot. Corr.	
Sous-élément / type : Corde inférieure L02-L03	
Localisation	
Travée / axe : 1E-2E	
Localisation : Ferme amont	
Remarques / Observations	
Défauts importants à très importants du revêtement de protection affectant de façon très importante la protection.	
Recomm. no :

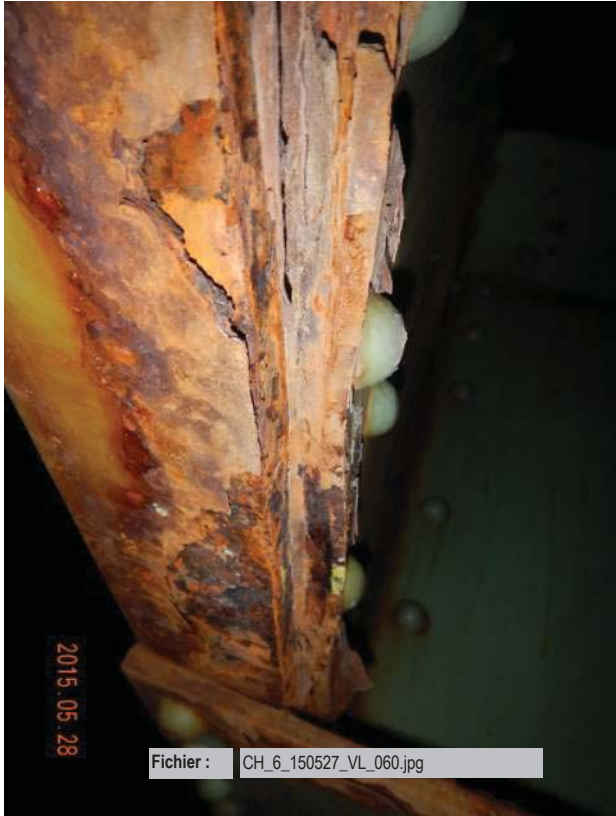
Photo no.: CH_6_150527_VL_060

Identification	
Élément / Description: Prot. Corr.	
Sous-élément / type : Corde inférieure L03-L04	
Localisation	
Travée / axe : 1E-2E Localisation : Ferme amont	
Remarques / Observations	
Défauts importants à très importants du revêtement de protection affectant de façon très importante la protection des surfaces métalliques.	
Recomm. no :

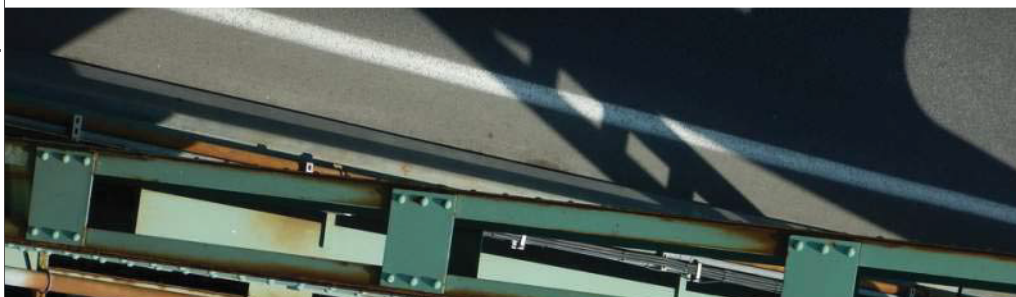
Défauts importants à très importants du revêtement de protection affectant de façon appréciable la protection des surfaces métalliques.

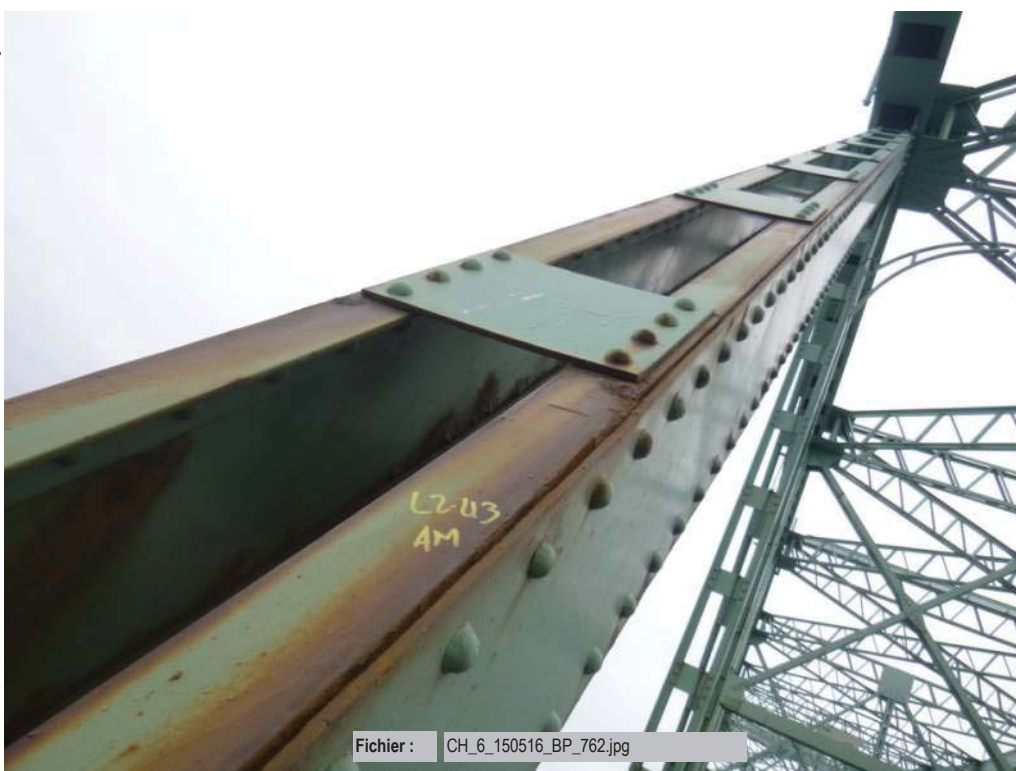
Défauts importants à très importants du revêtement de protection affectant de façon appréciable la protection des surfaces métalliques.

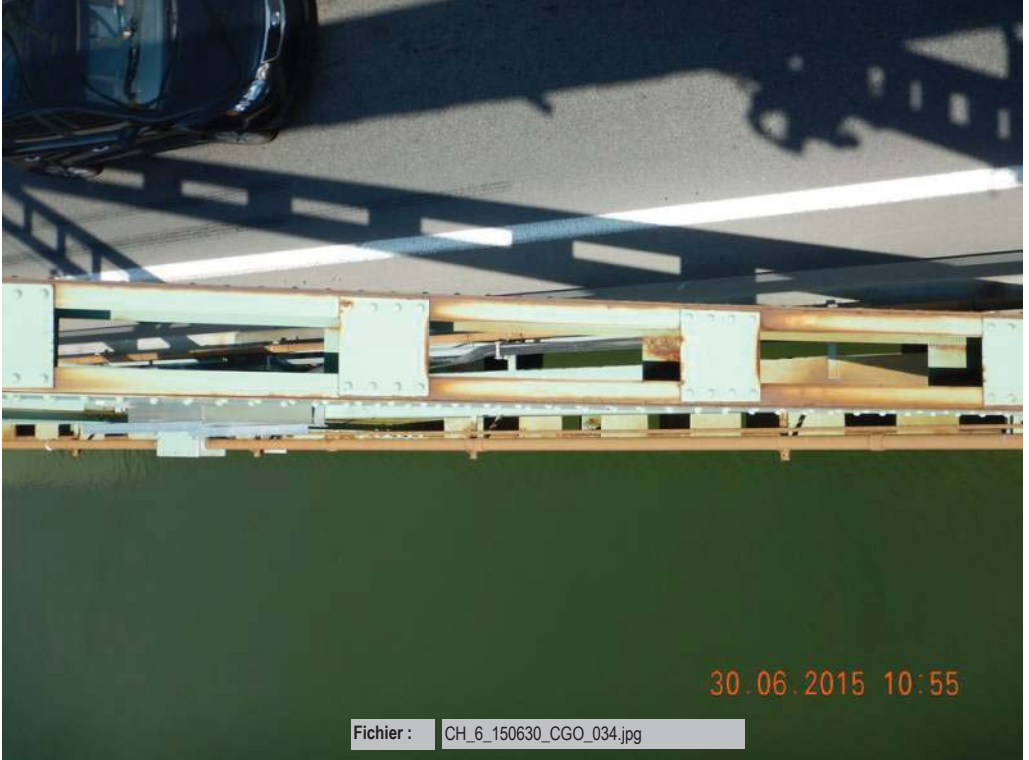
Photo no.: CH_6_150630_CGO_034

Identification	
Élément / Description: Prot. Corr.	
Sous-élément / type : Diagonale L02-U03	
Localisation	
Travée / axe : 1E-2E	
Localisation : Ferme amont	
Remarques / Observations	
Défauts importants à très importants du revêtement de protection affectant de façon appréciable la protection des surfaces métalliques.	
Recomm. no :

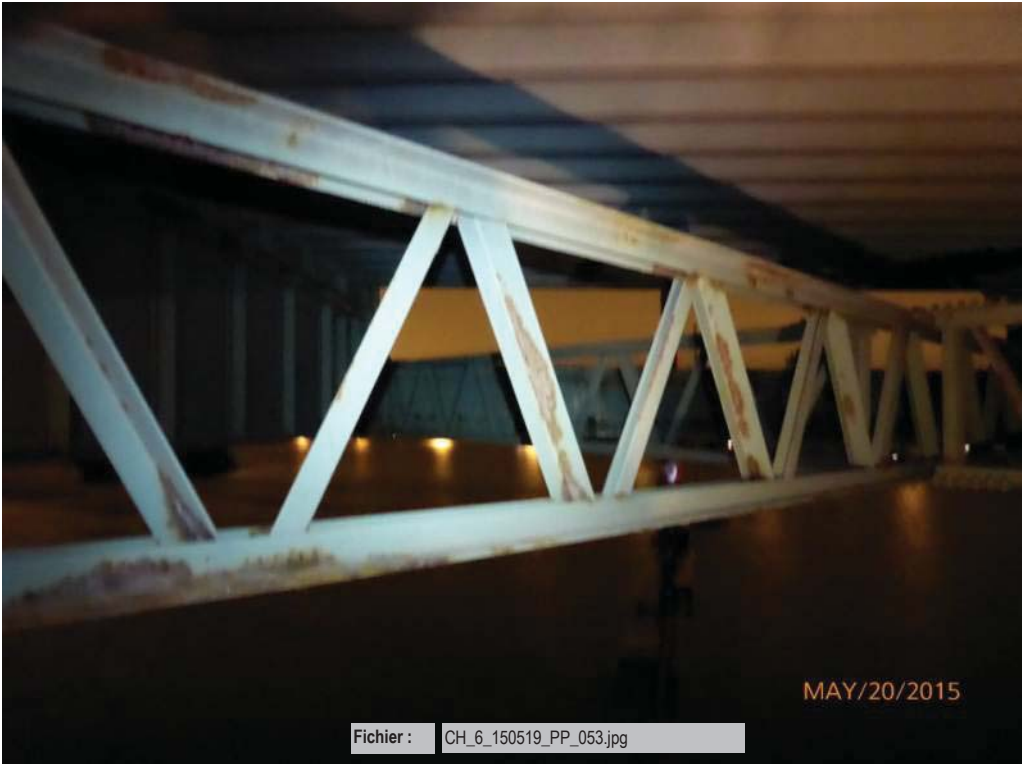
Photo no.: CH_6_150519_PP_053

<p>MAY/20/2015</p> <p>Fichier : CH_6_150519_PP_053.jpg</p>
Identification	
Élément / Description: Prot. Corr.	
Sous-élément / type : Corde inférieure L04-L05	
Localisation	
Travée / axe : 1E-2E Localisation : Ferme centrale	
Remarques / Observations	
Défauts importants à très importants du revêtement de protection affectant de façon appréciable la protection des surfaces métalliques.	
Recomm. no :

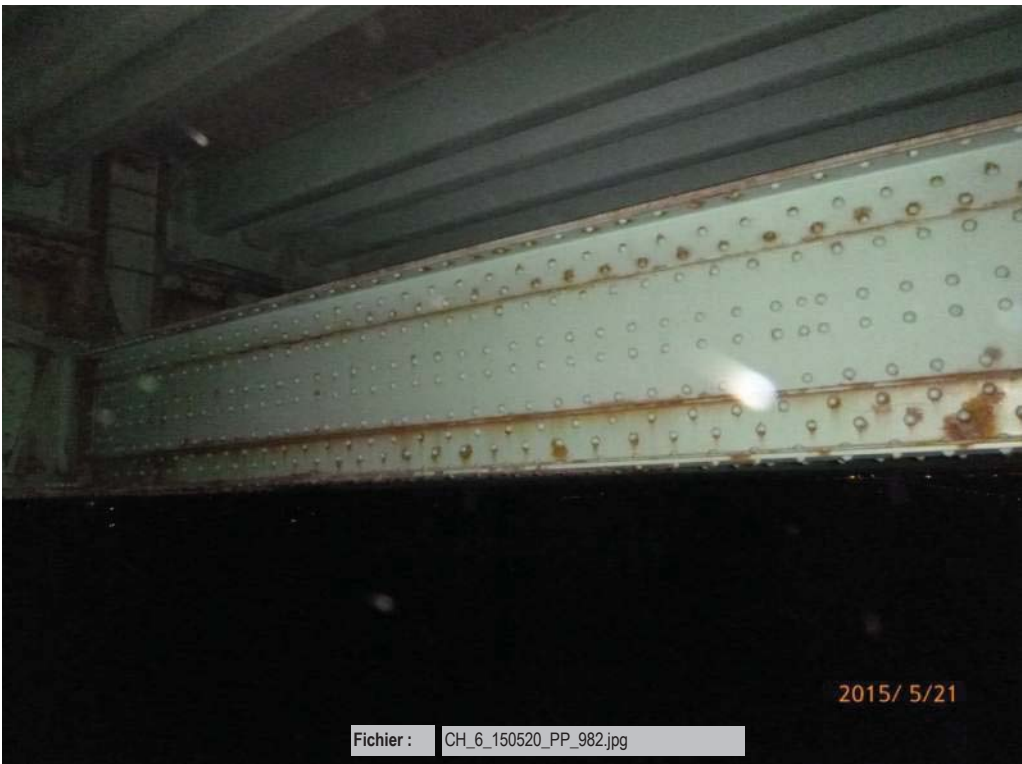
Photo no.: CH_6_150520_PP_982

<p>2015/ 5/21</p> <p>Fichier : CH_6_150520_PP_982.jpg</p>
Identification	
Élément / Description: Prot. Corr.	
Sous-élément / type : Corde inférieure L05-L06	
Localisation	
Travée / axe : 1E-2E Localisation : Ferme centrale	
Remarques / Observations	
Défauts importants à très importants du revêtement de protection affectant de façon appréciable la protection des surfaces métalliques.	
Recomm. no :

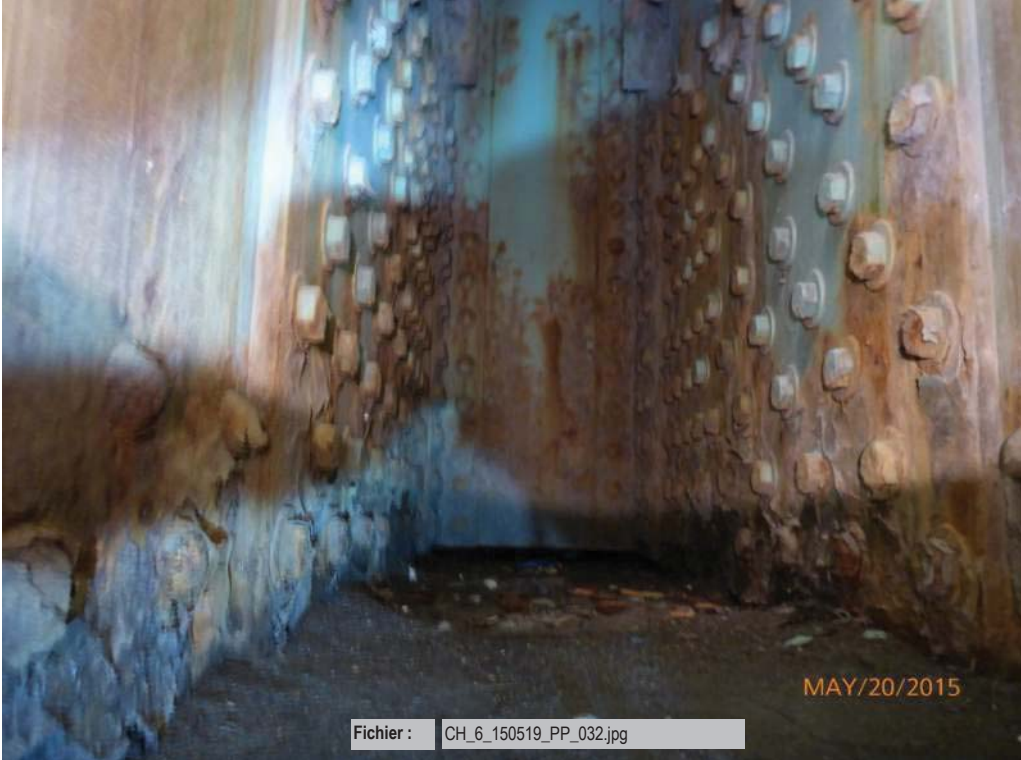
Identification	
Élément / Description: Prot. Corr.	
Sous-élément / type : Assemblage inférieur L02	
Localisation	
Travée / axe : 1E-2E Localisation : Ferme centrale	
Remarques / Observations	
Défauts importants à très importants du revêtement de protection affectant de façon importante la protection des surfaces métalliques.	
Recomm. no :

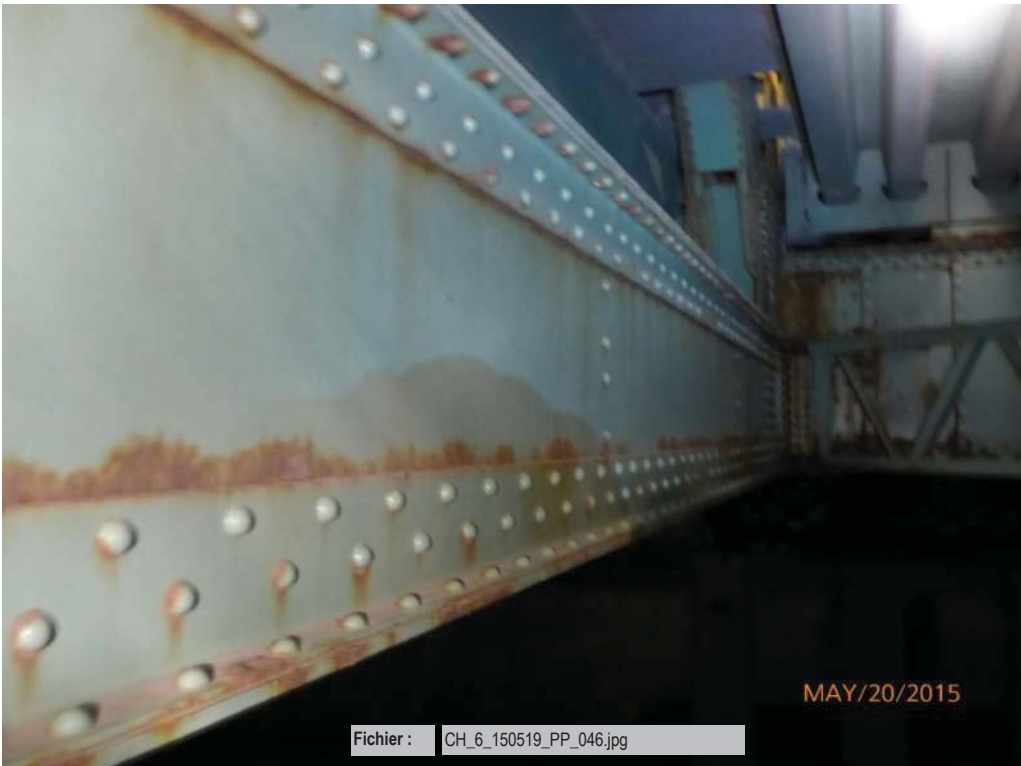
Photo no.: CH_6_150519_PP_046

Identification	
Élément / Description: Prot. Corr.	
Sous-élément / type : Assemblage inférieur L04	
Localisation	
Travée / axe : 1E-2E	
Localisation : Ferme centrale	
Remarques / Observations	
Défauts importants à très importants du revêtement de protection affectant de façon appréciable la protection des surfaces métalliques.	
Recomm. no :

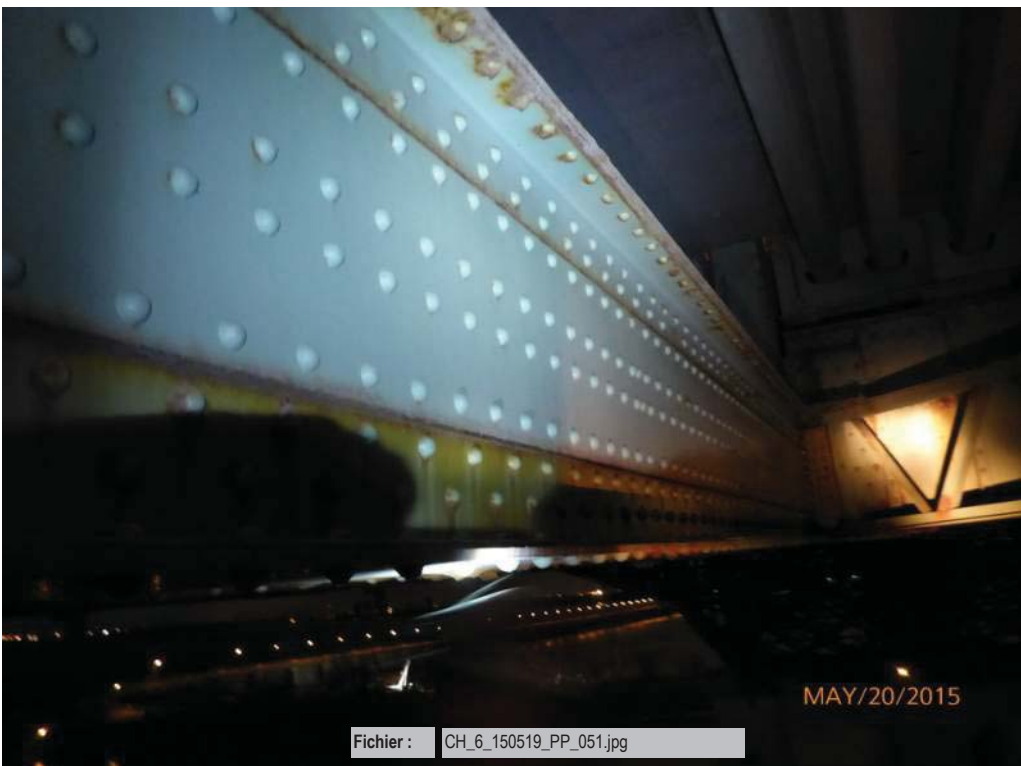
Photo no.: CH_6_150519_PP_051

Identification	
Élément / Description: Prot. Corr.	
Sous-élément / type : Assemblage inférieur L05	
Localisation	
Travée / axe : 1E-2E	
Localisation : Ferme centrale	
Remarques / Observations	
Défauts importants à très importants du revêtement de protection affectant de façon importante la protection des surfaces métalliques.	
Recomm. no :

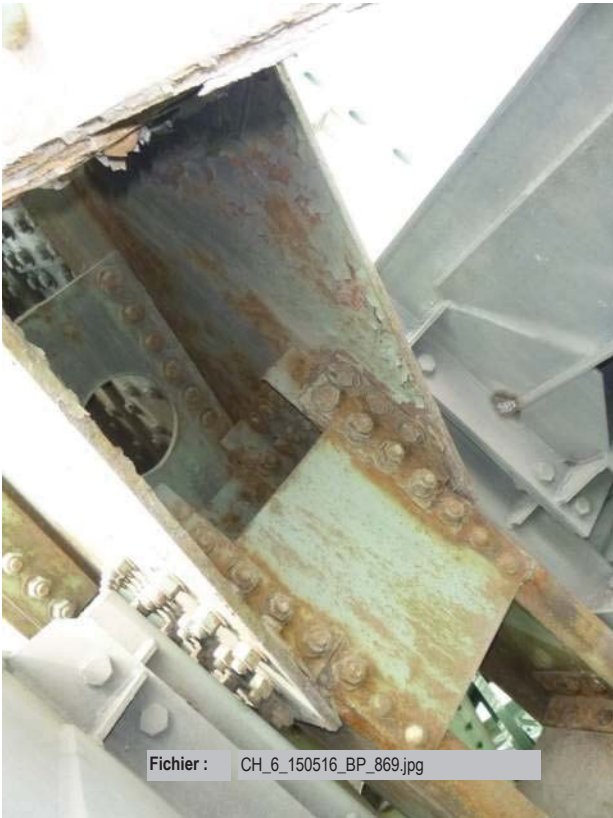
Photo no.: CH_6_150516_BP_869

Identification	
Élément / Description: Prot. Corr.	
Sous-élément / type : Assemblage intermédiaire M11	
Localisation	
Travée / axe : 1E-2E Localisation : Ferme centrale	
Remarques / Observations	
Défauts importants à très importants du revêtement de protection affectant de façon importante la protection des surfaces métalliques.	
Recomm. no :

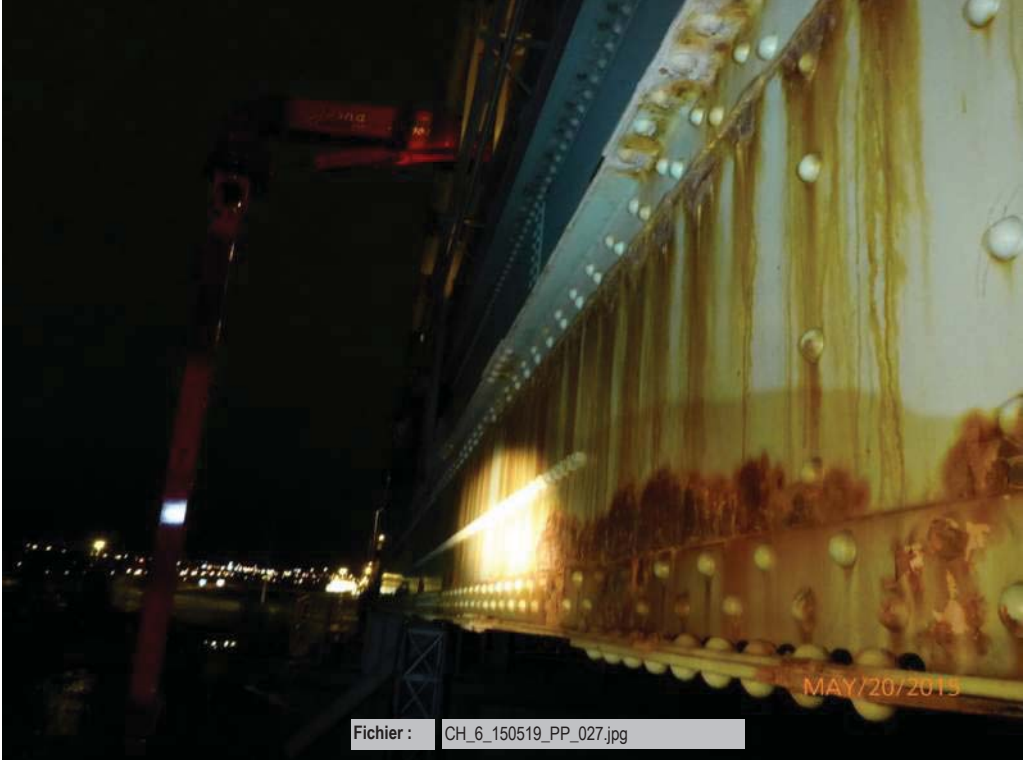
Photo no.: CH_6_150519_PP_027

Identification	
Élément / Description: Prot. Corr.	
Sous-élément / type : Corde inférieure L01-L02	
Localisation	
Travée / axe : 1E-2E Localisation : Ferme aval	
Remarques / Observations	<p>Défauts importants à très importants du revêtement de protection affectant de façon appréciable la protection des surfaces métalliques.</p>
Recomm. no :	<p>Fichier : CH_6_150519_PP_027.jpg</p>

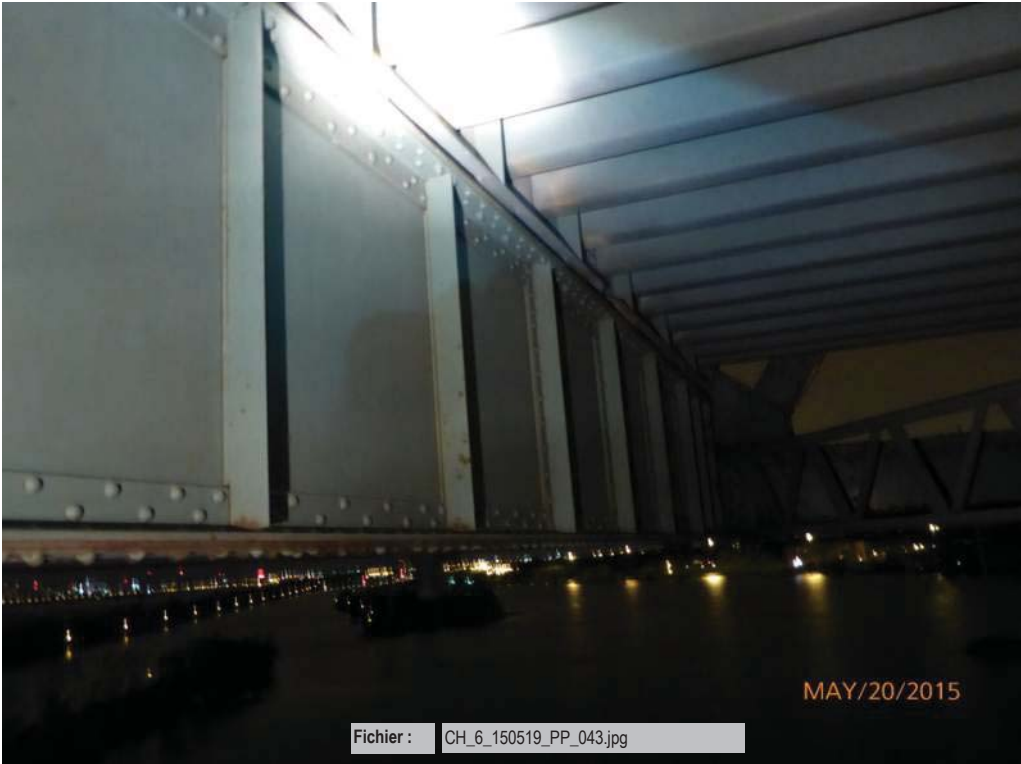
Photo no.: CH_6_150519_PP_043

Identification	
Élément / Description: Prot. Corr.	
Sous-élément / type : Corde inférieure L03-L04	
Localisation	
Travée / axe : 1E-2E	
Localisation : Ferme aval	
Remarques / Observations	
Défauts importants à très importants du revêtement de protection affectant de façon appréciable la protection des surfaces métalliques.	
Recomm. no :

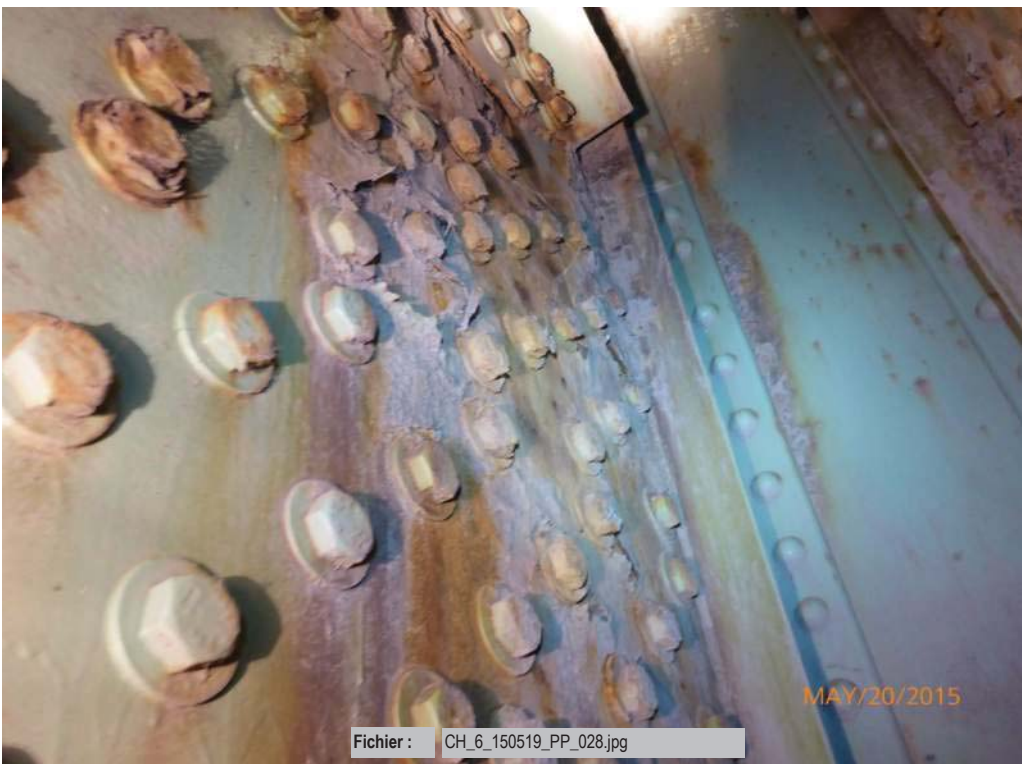
Photo no.: CH_6_150519_PP_028

Identification	
Élément / Description: Prot. Corr.	
Sous-élément / type : Assemblage inférieur L02	
Localisation	
Travée / axe : 1E-2E Localisation : Ferme aval	
Remarques / Observations Défauts importants à très importants du revêtement de protection affectant de façon importante la protection des surfaces métalliques.	
Recomm. no :	Fichier : CH_6_150519_PP_028.jpg
