Pont Champlain, Services de consultant, Inspections Générales, Détailées et Spéciales, de la Section 6 2014-2015 (Contrat 62100)

Rapport d'inspection 2015

N/Réf : MTR-00222987 | P-0007762

22 février 2016

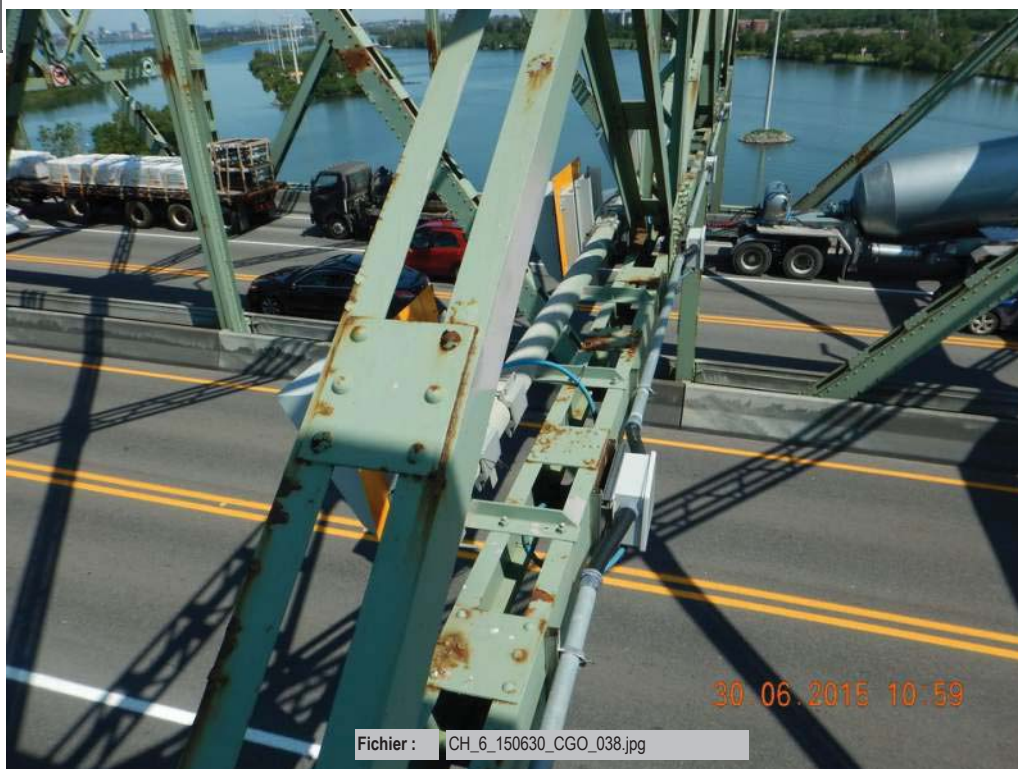
Défauts importants à très importants du revêtement de protection affectant de façon appréciable la protection des surfaces métalliques.

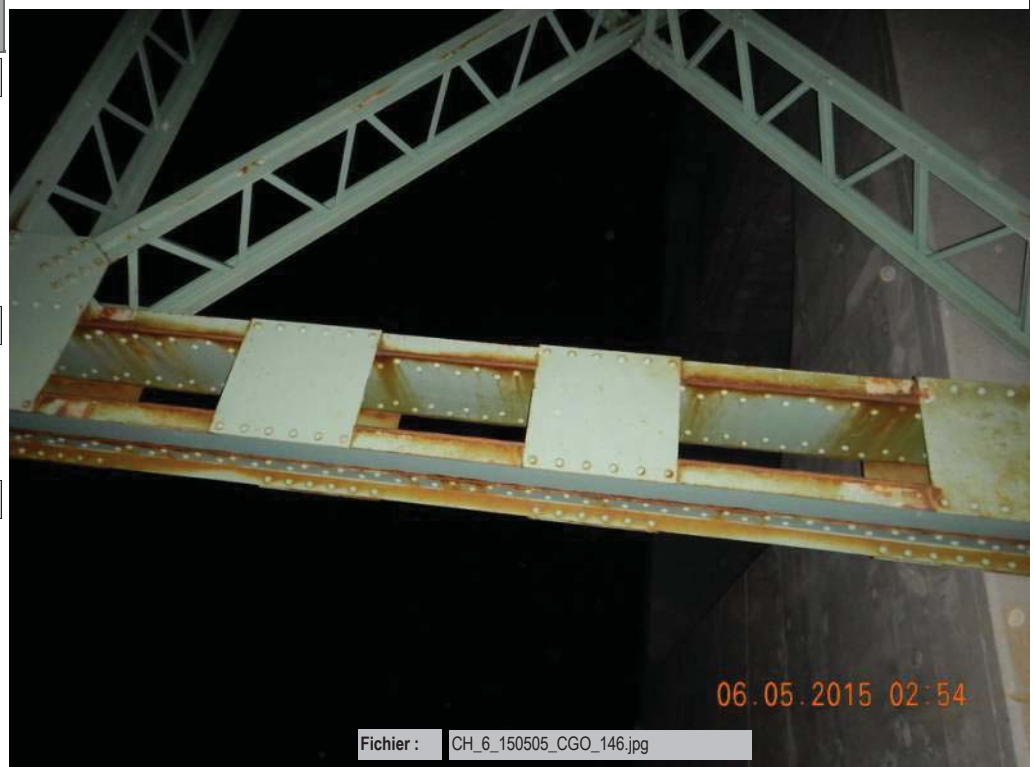
Photo no.: CH_6_150505_CGO_076

Photo no.: CH_6_150505_CGO_146
Identification
Élément / Description: S.d'A
Sous-élément / type : Corde inférieure L10-L12
Localisation
Travée / axe : 2E-3E
Localisation : Ferme ext. amont
Remarques / Observations
Déformation sous corrosion de 10 à 15 mm des plaques d'âme vis-à-vis la semelle inférieure. Déformation sous corrosion de 5 à 10 mm des plaques d'âme vis-à-vis la semelle supérieure. Déformation sous corrosion inférieure à 5 mm de la semelle inférieure.
Recomm. no :

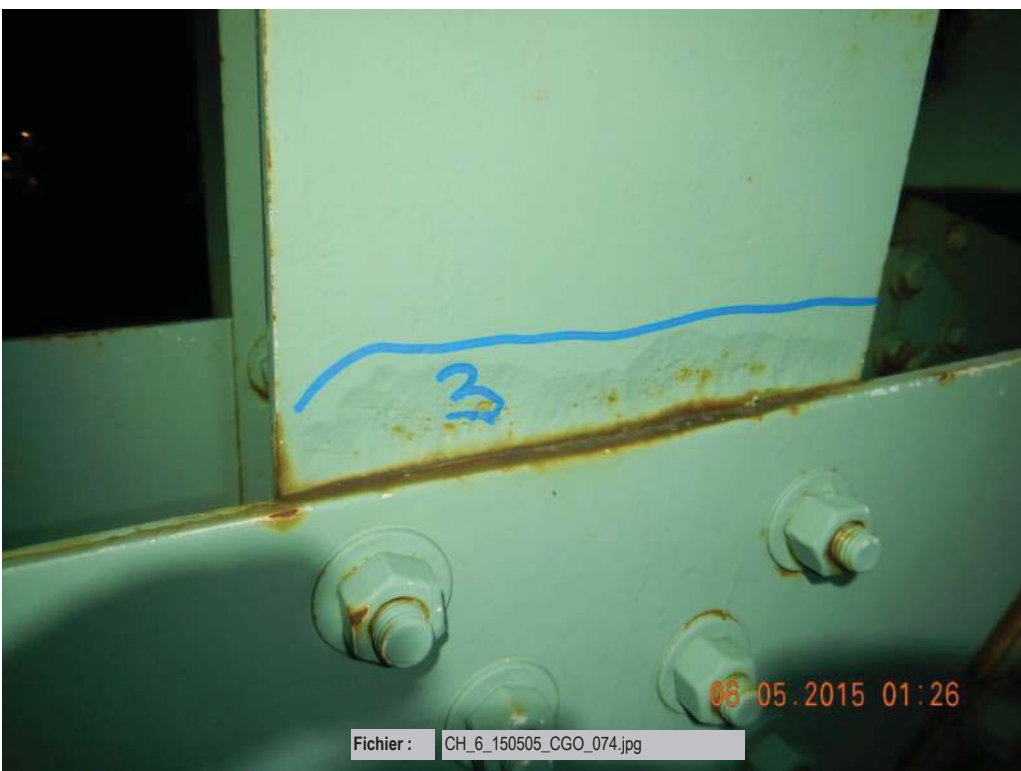
Photo no.: CH_6_150505_CGO_074

Identification	
Élément / Description: S.d'A	
Sous-élément / type : Montant L10-U10	
Localisation	
Travée / axe : 2E-3E Localisation : Ferme ext. amont	
Remarques / Observations	
Perte de matériaux de 5 mm au coin âme-semelle. Perte de matériaux de 3 mm à la section de transfert avec l'assemblage inférieur.	
Recomm. no :

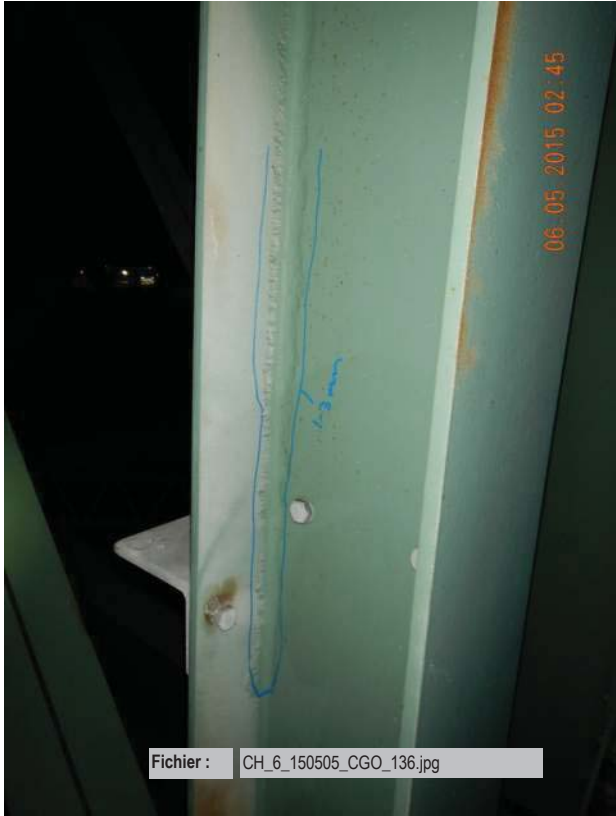
Photo no.: CH_6_150505_CGO_136

Identification	
Élément / Description: S.d'A	
Sous-élément / type : Montant L12-U12	
Localisation	
Travée / axe : 2E-3E Localisation : Ferme ext. amont	
Remarques / Observations	
Perte de matériaux de 3 mm coin âme-semelle. Perte de matériaux de 1 mm à la section de transfert avec l'assemblage inférieur.	
Recomm. no :

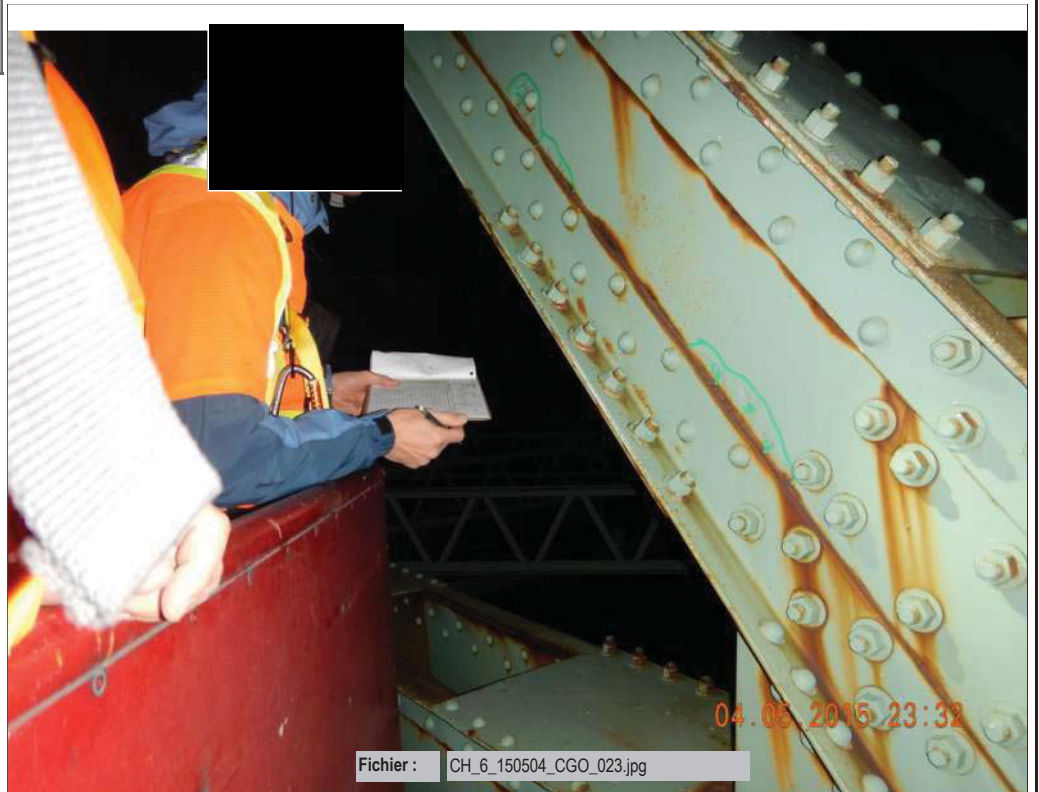
Fichier : CH_6_150504_CGO_023.jpg

Photo no.: CH_6_150504_CGO_023
Identification
Élément / Description: S.d'A
Sous-élément / type : Diagonale L02-U01
Localisation
Travée / axe : 2E-3E
Localisation : Ferme ext. amont
Remarques / Observations
Déformation sous corrosion de 10 à 20 mm entre les plaques d'âme et les cornières. Perte de matériaux de 1 à 3 mm des âmes au droit des cornières. Perte de matériaux importante à très importante des plaques de liaison.
Recomm. no :

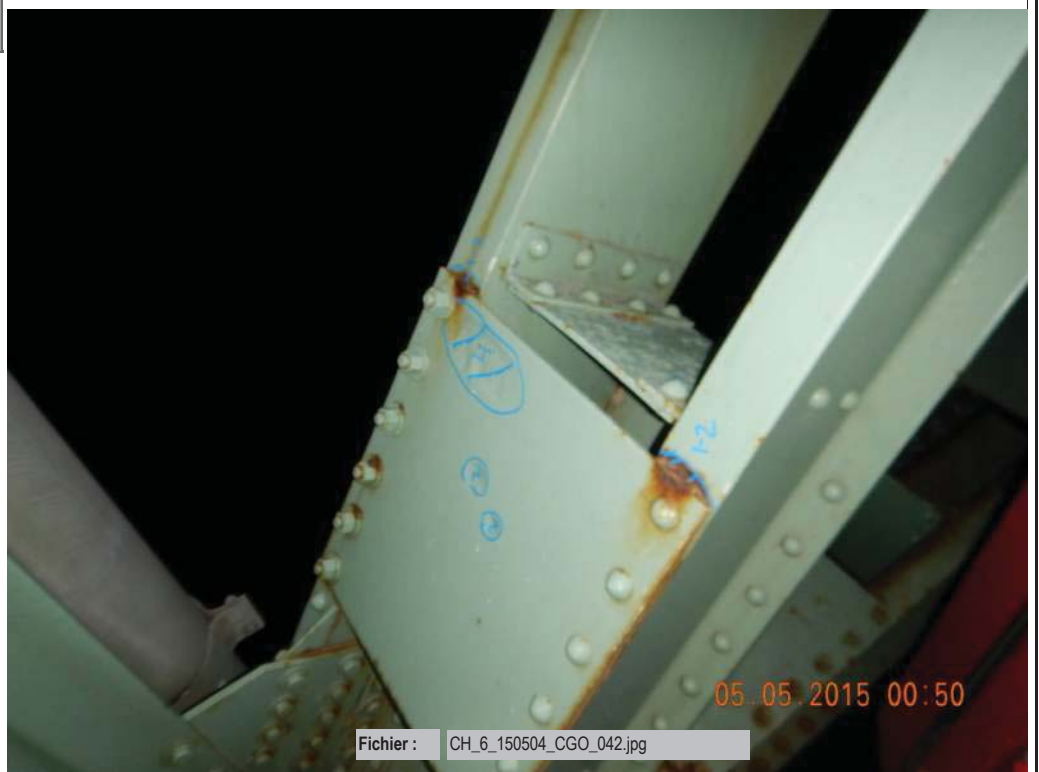
Fichier : CH_6_150504_CGO_042.jpg

Photo no.: CH_6_150504_CGO_042
Identification
Élément / Description: S.d'A
Sous-élément / type : Diagonale L04-U03
Localisation
Travée / axe : 2E-3E
Localisation : Ferme ext. Amont
Remarques / Observations
Perte de matériaux de 4 mm des plaques de liaison. Perte de matériaux de 1 à 2 mm locale de la semelle supérieure.
Recomm. no :

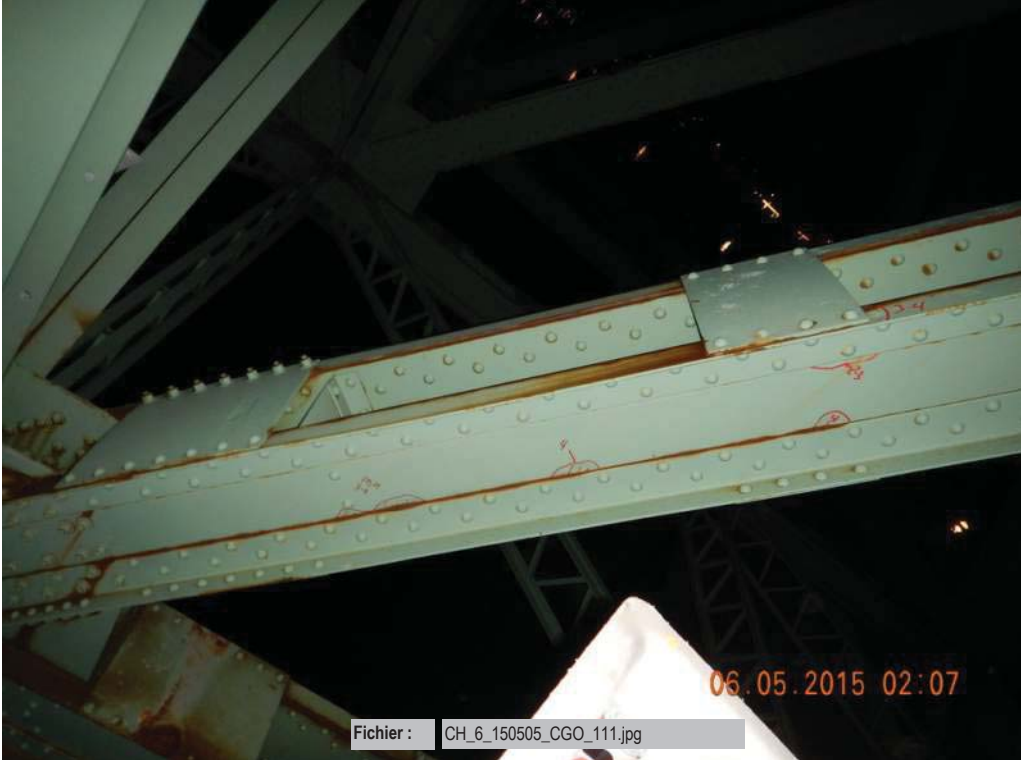
Photo no.: CH_6_150505_CGO_111

Identification	
Élément / Description: S.d'A	
Sous-élément / type : Diagonale L10-U11	
Localisation	
Travée / axe : 2E-3E Localisation : Ferme ext. amont	
Remarques / Observations	
Déformation sous corrosion de 5 à 15 mm entre les plaques d'âme et les cornières inférieures. Déformation sous corrosion de 5 à 10 mm entre les plaques d'âme et les cornières supérieures. Perte de matériaux de 3 à 4 mm locale de l'âme et de la semelle supérieure.	
Recomm. no :

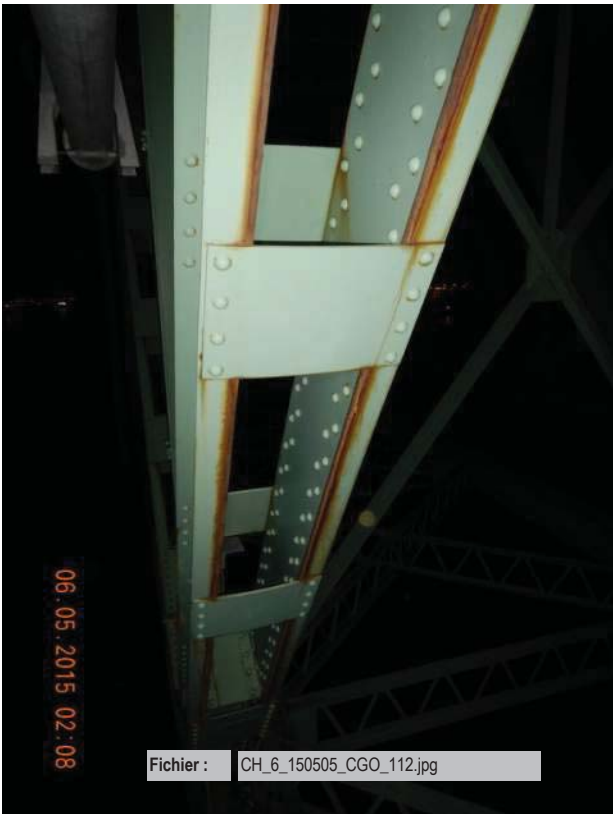
Photo no.: CH_6_150505_CGO_112

Identification	
Élément / Description: S.d'A	
Sous-élément / type : Diagonale L10-U11	
Localisation	
Travée / axe : 2E-3E Localisation : Ferme ext. amont	
Remarques / Observations	
Déformation sous corrosion de 5 à 15 mm entre les plaques d'âme et les cornières inférieures. Déformation sous corrosion de 5 à 10 mm entre les plaques d'âme et les cornières supérieures. Perte de matériaux de 3 à 4 mm locale de l'âme et de la semelle supérieure.	
Recomm. no :

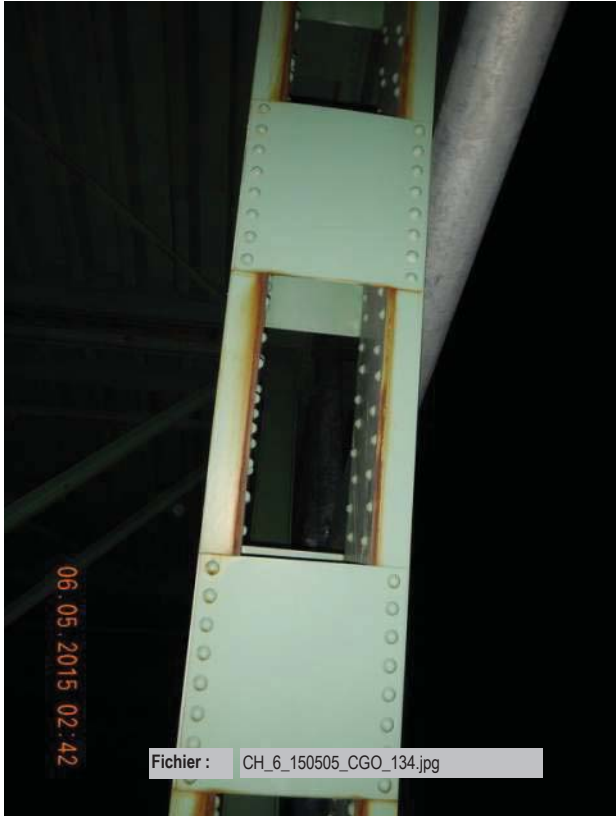
Photo no.: CH_6_150505_CGO_134

Identification	
Élément / Description: S.d'A	
Sous-élément / type : Diagonale L12-U11	
Localisation	
Travée / axe : 2E-3E Localisation : Ferme ext. amont	
Remarques / Observations	
Déformation sous corrosion de 5 à 10 mm entre les plaques d'âme et les cornières inférieures. Déformation sous corrosion de 5 à 10 mm entre les plaques d'âme et les cornières supérieures. Perte de matériaux de 1 à 2 mm à quelques endroits.	
Recomm. no :

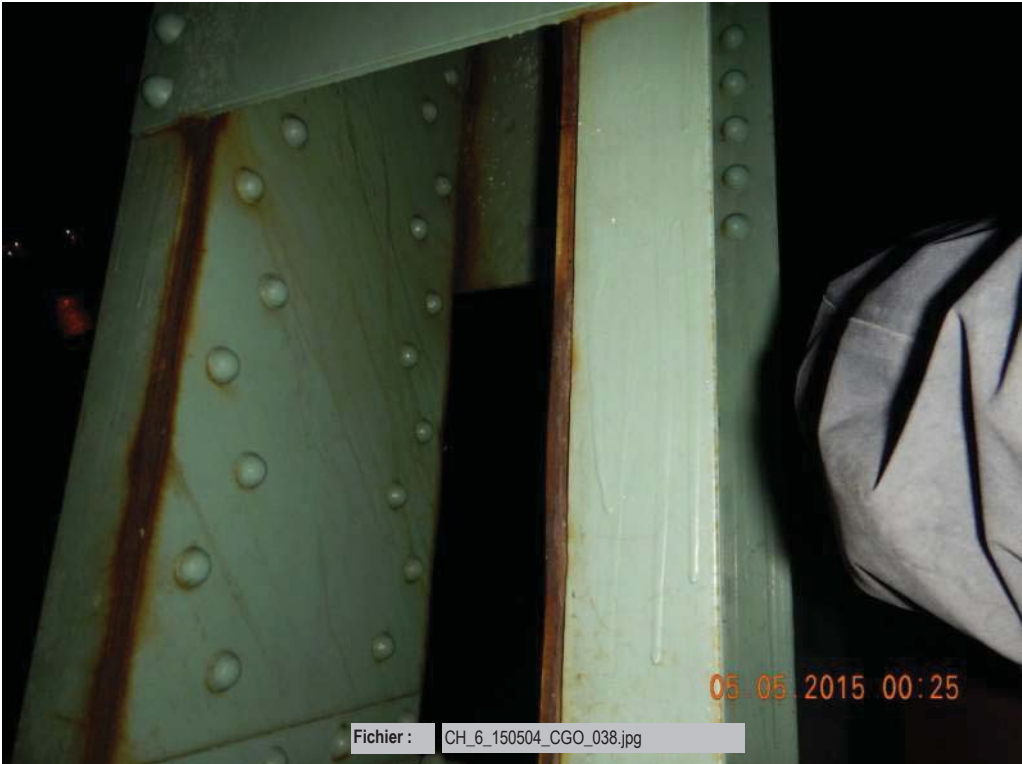
Photo no.: CH_6_150504_CGO_038

Identification	
Élément / Description: S.d'A	
Sous-élément / type : Diagonale L02-U03	
Localisation	
Travée / axe : 2E-3E Localisation : Ferme int. amont	
Remarques / Observations	
Perte de matériaux de 6 à 7 mm de la plaque de liaison. Déformation sous corrosion de 5 à 10 mm entre les plaques d'âme et les cornières. Perte de matériaux de 1 à 2 mm des âmes au droit des cornières.	
Recomm. no :

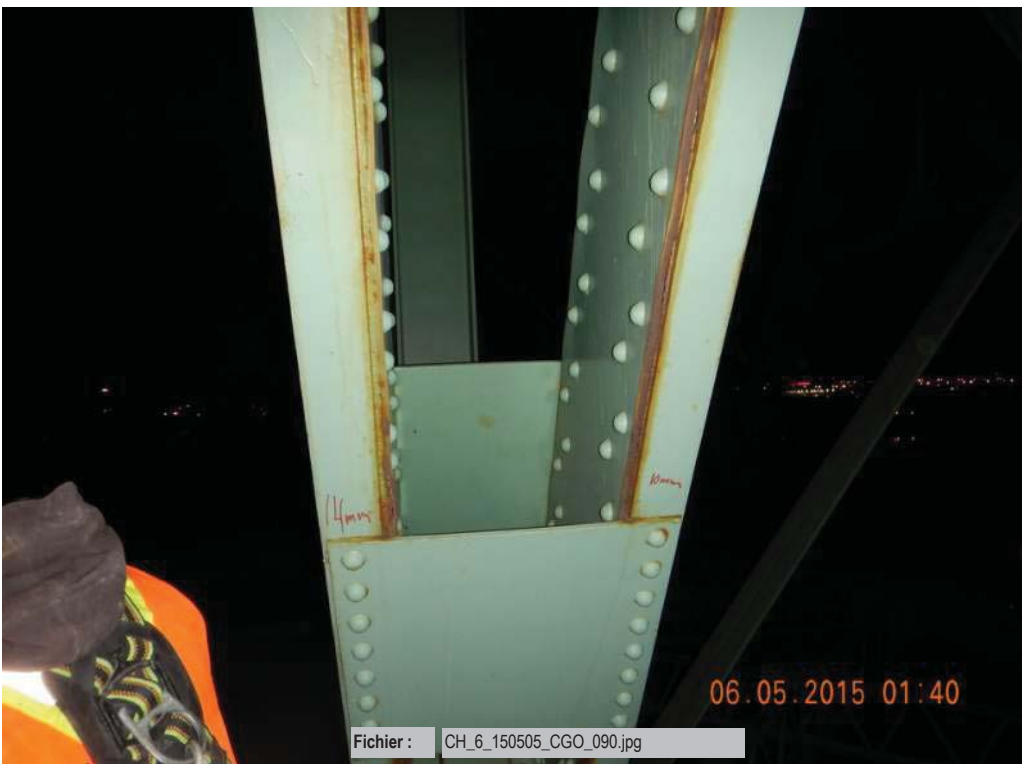
Photo no.: CH_6_150505_CGO_090

Identification	
Élément / Description: S.d'A	
Sous-élément / type : Diagonale L10-U09	
Localisation	
Travée / axe : 2E-3E Localisation : Ferme int. amont	
Remarques / Observations	
Déformation sous corrosion de 10 à 14 mm entre les plaques d'âme et les semelles inférieures. Corrosion moyenne.	
Recomm. no :

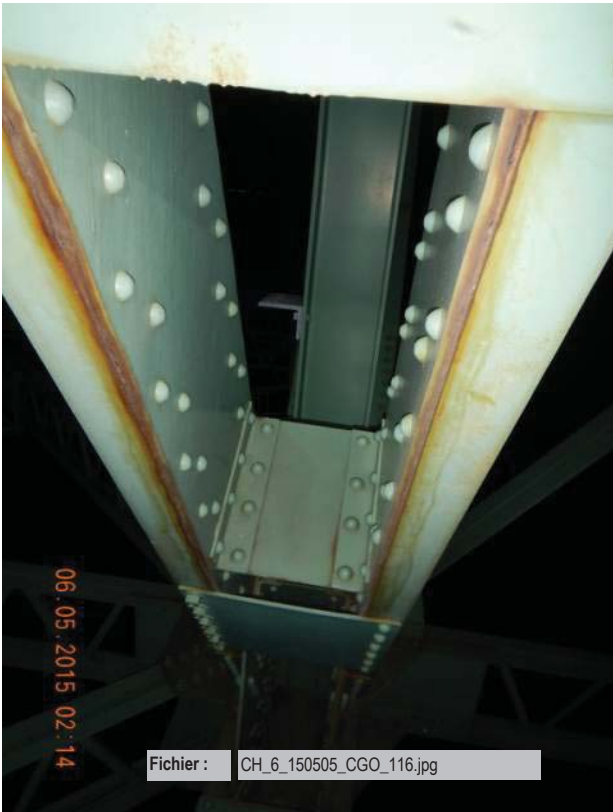
Photo no.: CH_6_150505_CGO_116

Identification	
Élément / Description: S.d'A	
Sous-élément / type : Diagonale L10-U11	
Localisation	
Travée / axe : 2E-3E	
Localisation : Ferme int. amont	
Remarques / Observations	
Déformation sous corrosion de 10 mm entre les plaques d'âme et les semelles supérieures et inférieures. Perte de matériaux de 1 à 4 mm des plaques de liaison.	
Recomm. no :	
	Fichier : CH_6_150505_CGO_116.jpg

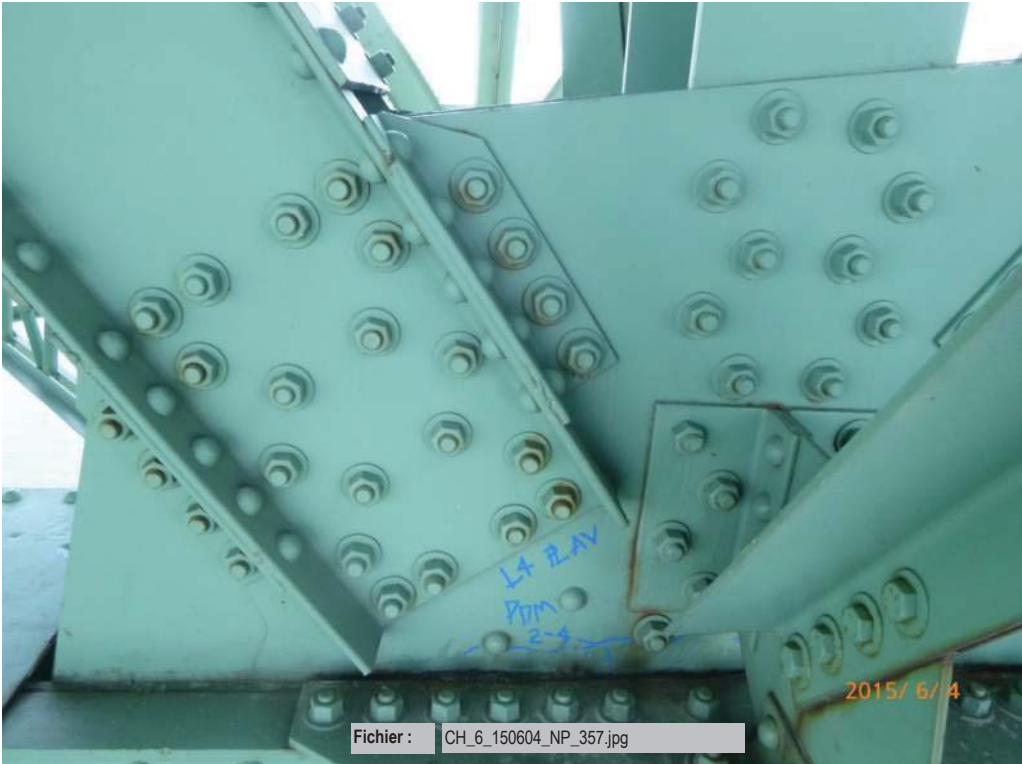
Photo no.: CH_6_150604_NP_357

Identification	
Élément / Description: S.d'A	
Sous-élément / type : Assemblage inférieur L04	
Localisation	
Travée / axe : 2E-3E Localisation : Ferme int. amont	
Remarques / Observations	
Perte de matériaux de 4 mm à la section de transfert aval.	
Recomm. no :

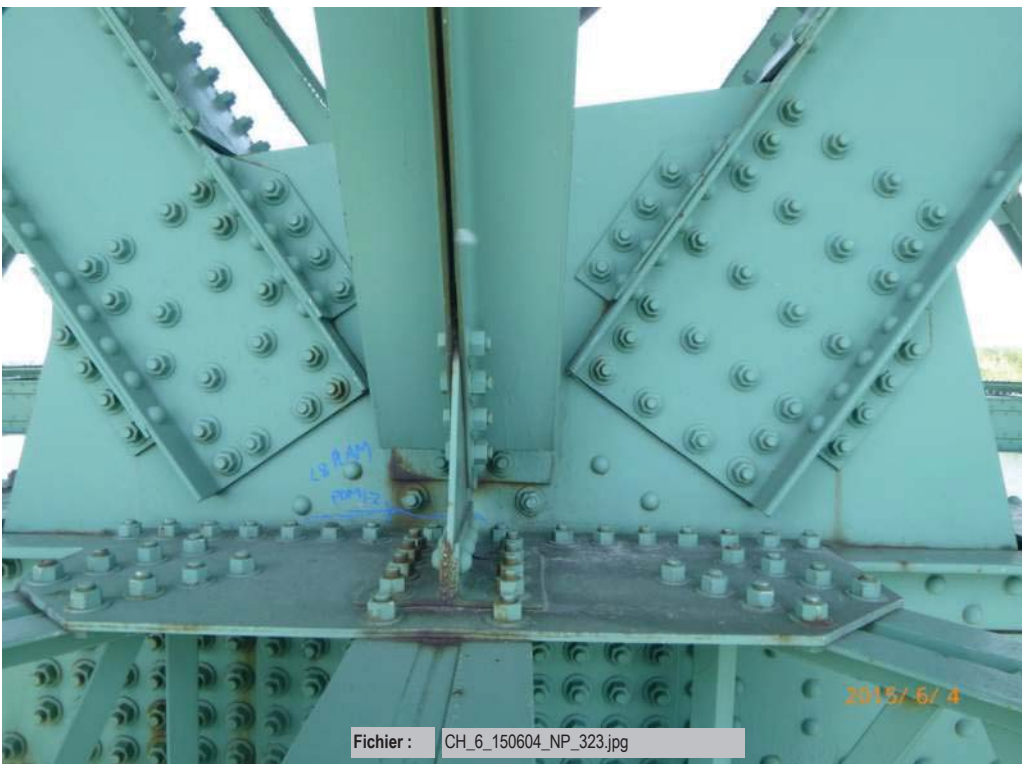
Photo no.: CH_6_150604_NP_323

Identification	
Élément / Description: S.d'A	
Sous-élément / type : Assemblage inférieur L08	
Localisation	
Travée / axe : 2E-3E Localisation : Ferme int. amont	
Remarques / Observations	
Perte de matériaux de 2 à 3 mm à la section de transfert aval. Perte de matériaux de 1 à 2 mm à la section de transfert amont.	
Recomm. no :

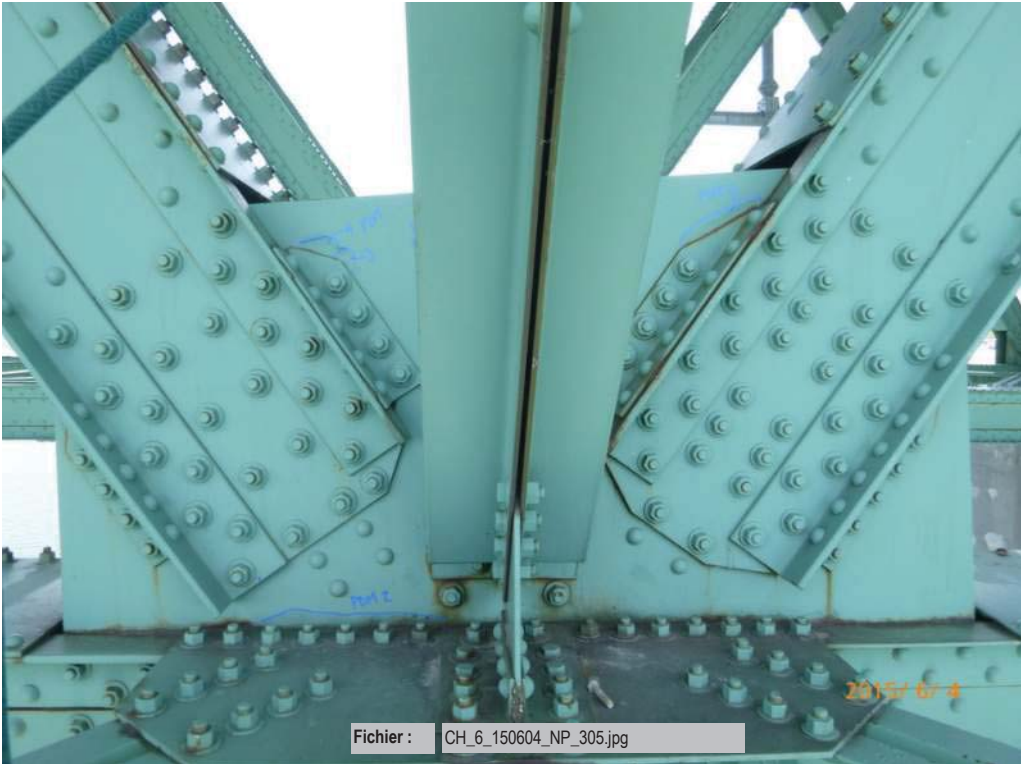
Photo no.: CH_6_150604_NP_305

Identification	
Élément / Description: S.d'A	
Sous-élément / type : Assemblage inférieur L10	
Localisation	
Travée / axe : 2E-3E Localisation : Ferme int. amont	
Remarques / Observations	
Perte de matériaux de 2 à 4 mm à la section de transfert aval. Perte de matériaux de 2 à 3 mm à la section de transfert amont.	
Recomm. no :

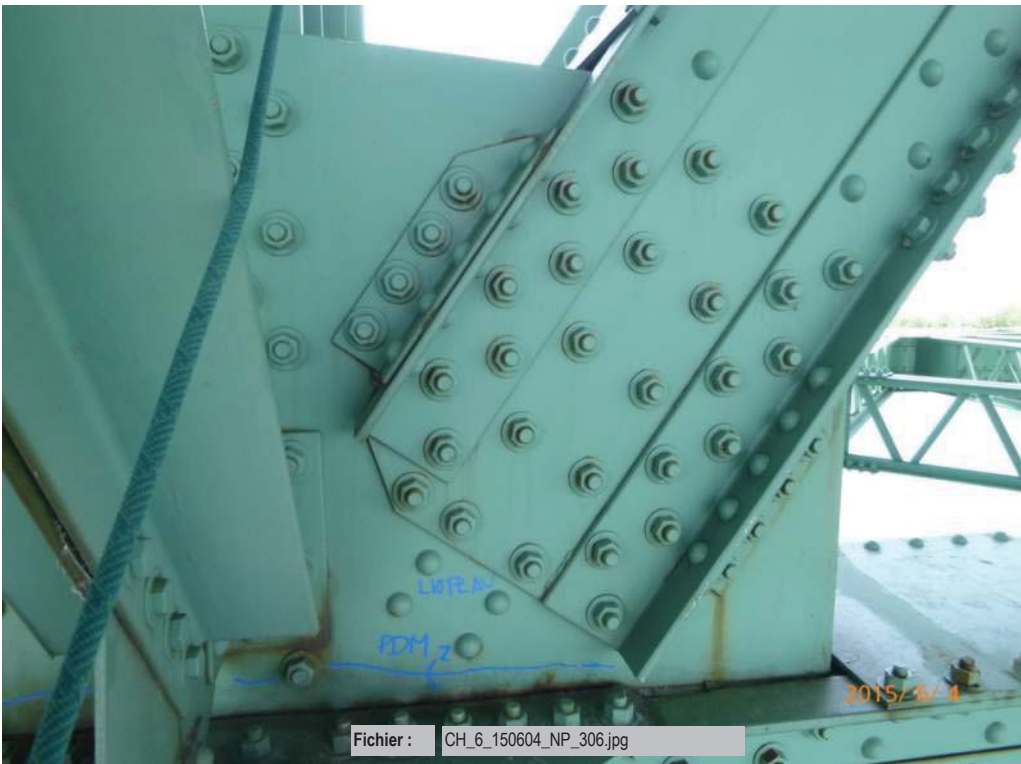
Photo no.: CH_6_150604_NP_306

Identification	
Élément / Description: S.d'A	
Sous-élément / type : Assemblage inférieur L10	
Localisation	
Travée / axe : 2E-3E Localisation : Ferme int. amont	
Remarques / Observations	
Perte de matériaux de 2 à 4 mm à la section de transfert aval. Perte de matériaux de 2 à 3 mm à la section de transfert amont.	
Recomm. no :

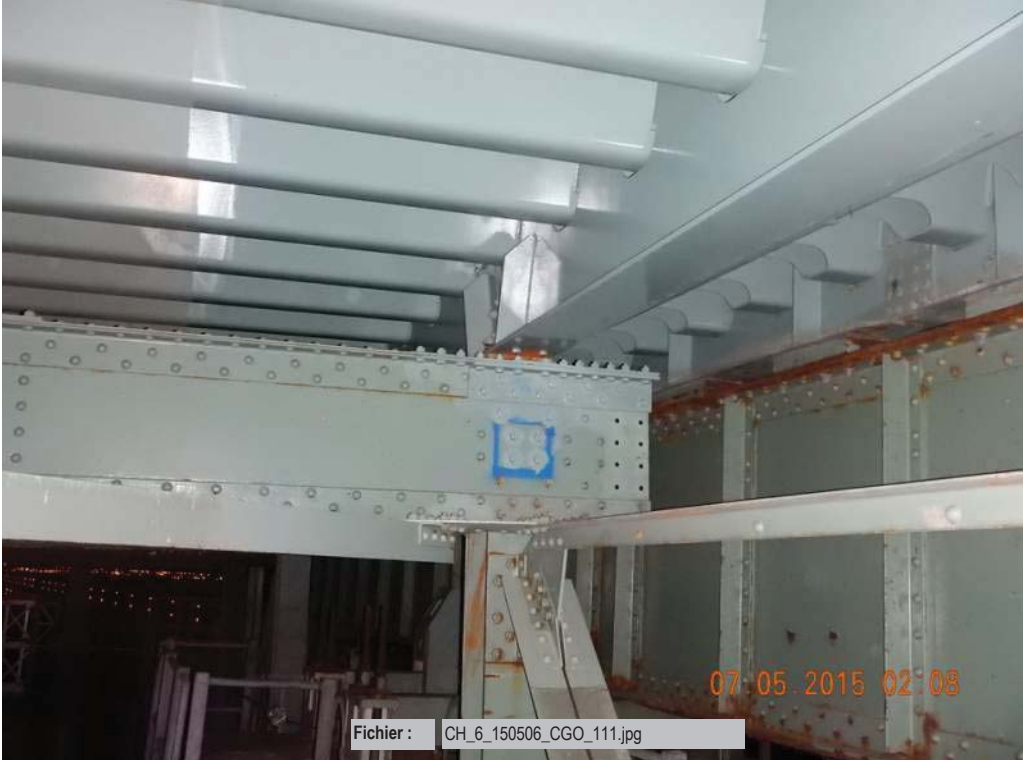
Photo no.: CH_6_150506_CGO_111

Identification	
Élément / Description: S.d'A	
Sous-élément / type : Corde supérieure U00-U02	
Localisation	
Travée / axe : 2E-3E Localisation : Ferme int. aval	
Remarques / Observations	
Travaux en cours. Présence de renfort sous l'appareil d'appuis à U0.	
Recomm. no :

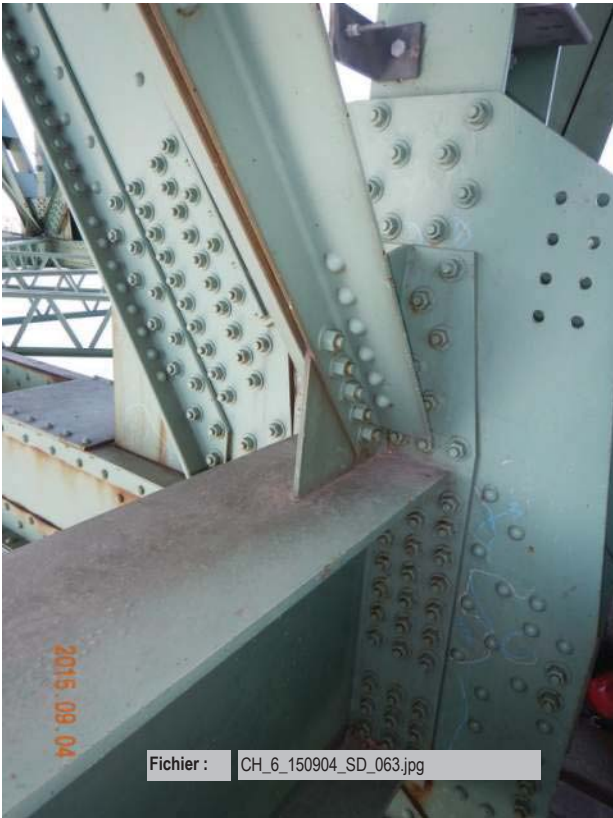
Photo no.: CH_6_150904_SD_063

Identification	
Élément / Description: S.d'A	
Sous-élément / type : Assemblage inférieur L12	
Localisation	
Travée / axe : 2E-3E Localisation : Ferme int. aval	
Remarques / Observations	
Perte de matériaux de 2 à 3 mm de la section de transfert.	
Recomm. no :

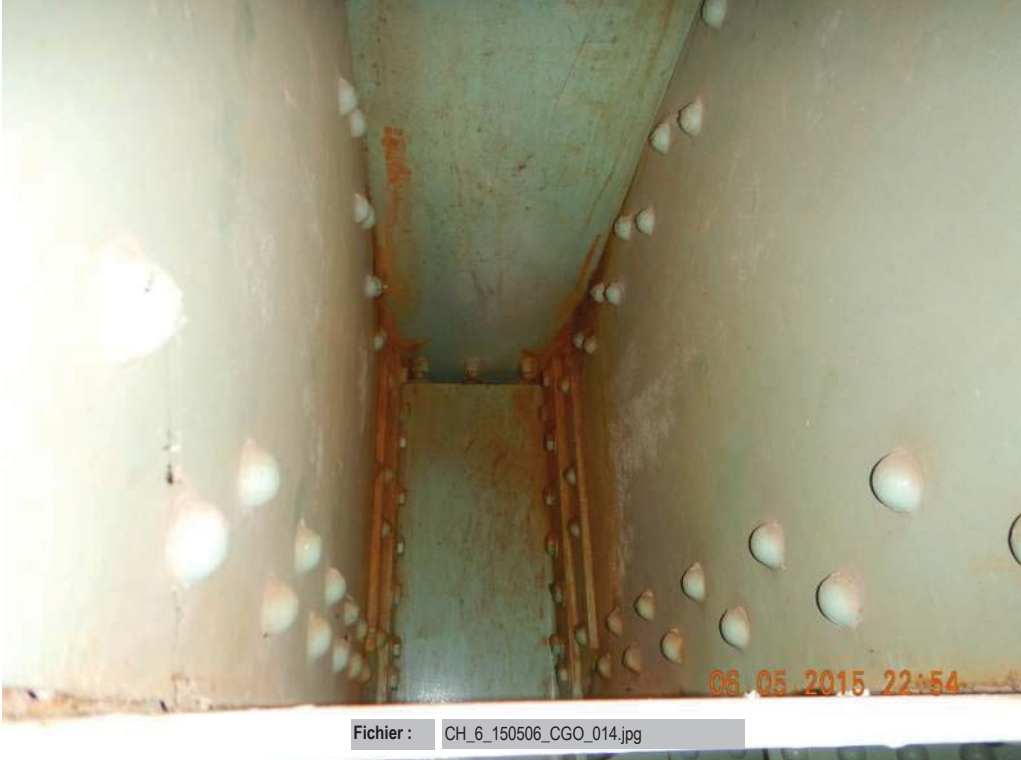
Photo no.: CH_6_150506_CGO_014

Identification	
Élément / Description: S.d'A	
Sous-élément / type : Corde supérieure U10-U12	
Localisation	
Travée / axe : 2E-3E Localisation : Ferme ext. aval	
Remarques / Observations	
Fissures dans la plaque de liaison de la corde supérieure engendré par l'appareil d'appui à U12 pouvant réduire la capacité de la plaque de liaison à supporter les charges de façon appréciable sans toutefois réduire la capacité générale de la corde supérieure.	
Recomm. no :

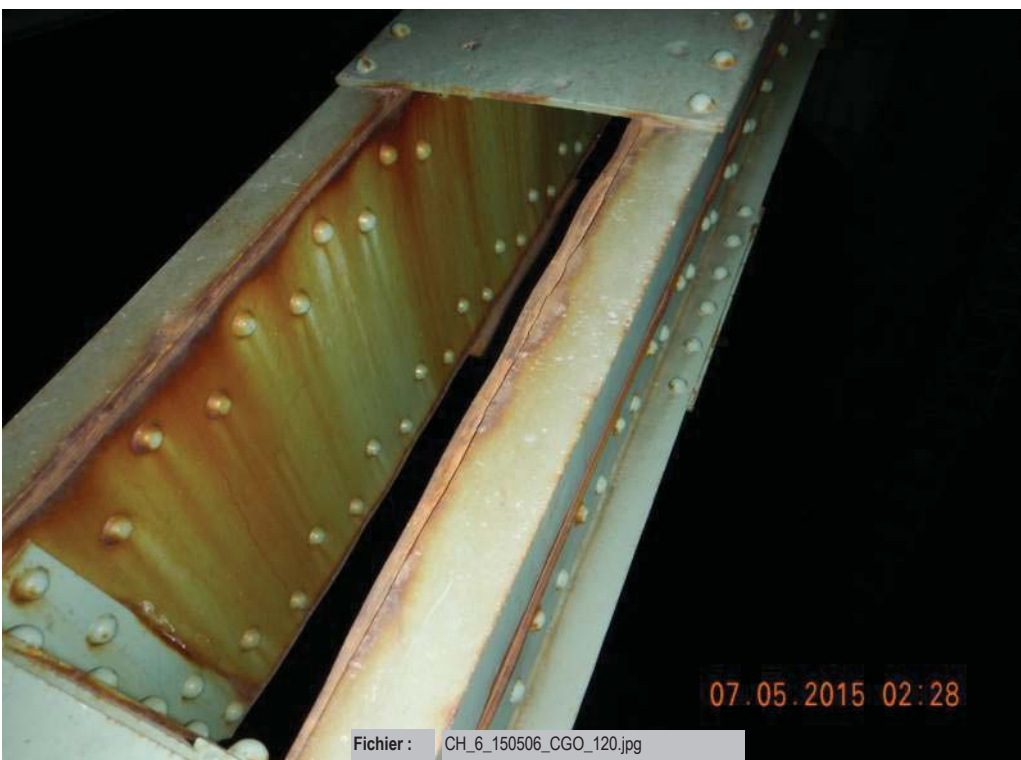
Photo no.: CH_6_150506_CGO_120

Identification	
Élément / Description: S.d'A	
Sous-élément / type : Corde inférieure L00-L02	
Localisation	
Travée / axe : 2E-3E Localisation : Ferme ext. aval	
Remarques / Observations	
Déformation sous corrosion de 10 à 20 mm entre les plaques d'âmes et les cornières inférieures et de 10 à 15 mm entre les plaques d'âmes et les cornières supérieures. Perte de matériaux de 1 à 2 mm des âmes au droit des cornières.	
Recomm. no :

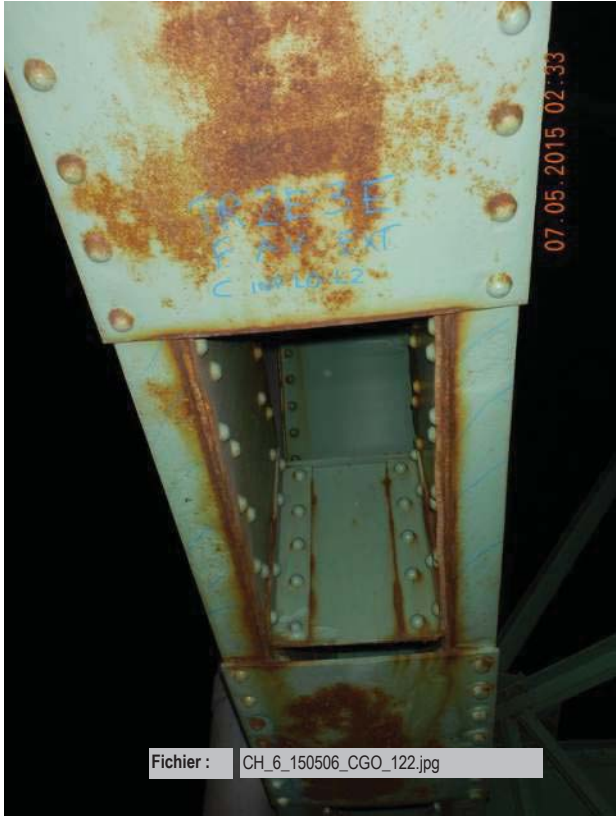
Photo no.: CH_6_150506_CGO_122

Identification	
Élément / Description: S.d'A	
Sous-élément / type : Corde inférieure L00-L02	
Localisation	
Travée / axe : 2E-3E Localisation : Ferme ext. aval	
Remarques / Observations	
Déformation sous corrosion de 10 à 20 mm entre les plaques d'âmes et les cornières inférieures et de 10 à 15 mm entre les plaques d'âmes et les cornières supérieures. Perte de matériaux de 1 à 2 mm des âmes au droit des cornières.	
Recomm. no :

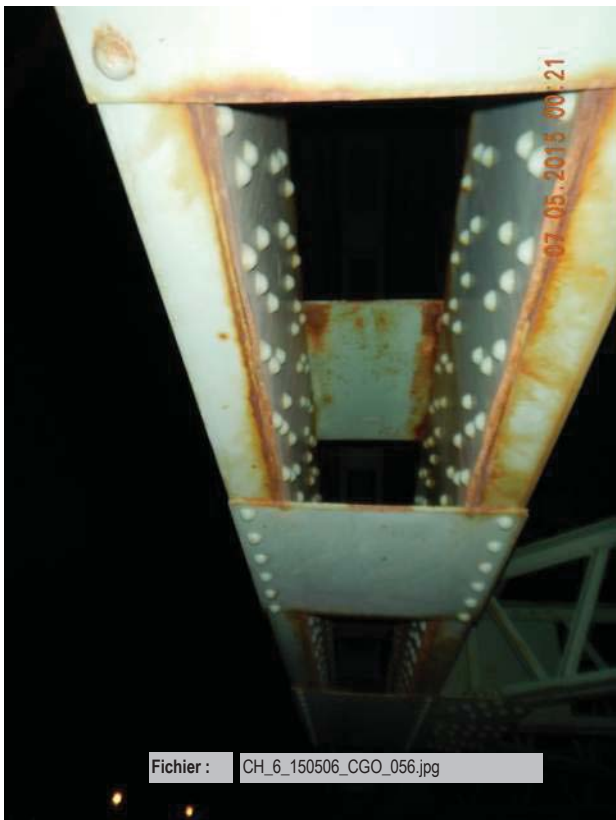
Photo no.: CH_6_150506_CGO_056

Identification	
Élément / Description: S.d'A	
Sous-élément / type : Corde inférieure L08-L10	
Localisation	
Travée / axe : 2E-3E Localisation : Ferme ext. aval	
Remarques / Observations	
Déformation sous corrosion de 10 à 15 mm entre les plaques d'âmes et les cornières inférieures et de 5 à 10 mm entre les plaques d'âmes et les cornières supérieures. Perte de matériaux de 2 à 5 mm généralisée sur les plaques de liaison.	
Recomm. no :

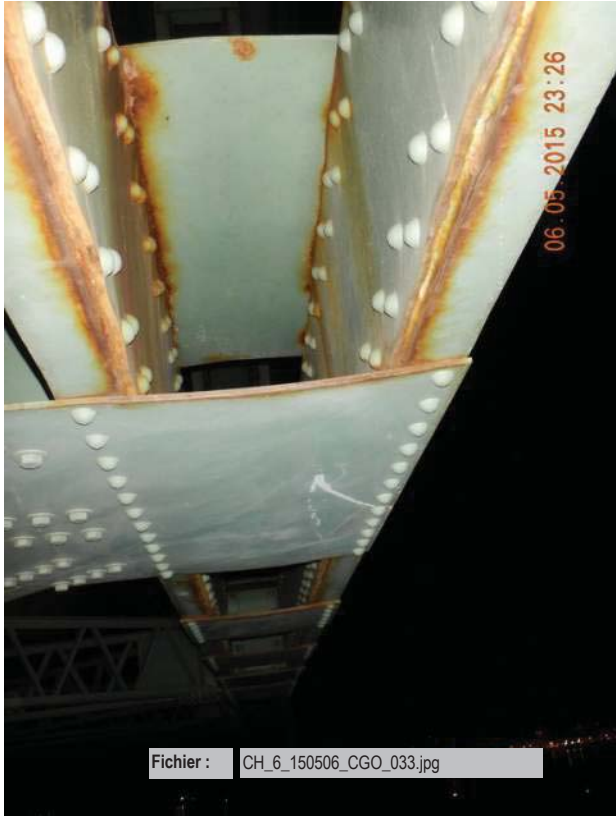
Photo no.: CH_6_150506_CGO_033

Identification	
Élément / Description: S.d'A	
Sous-élément / type : Corde inférieure L10-L12	
Localisation	
Travée / axe : 2E-3E Localisation : Ferme ext. aval	
Remarques / Observations	
Déformation sous corrosion de 10 à 20 mm entre les plaques d'âmes et les cornières inférieures et de 5 à 10 mm entre les plaques d'âmes et les cornières supérieures. Perte de matériaux de 2 à 5 mm généralisée sur les plaques de liaison.	
Recomm. no :

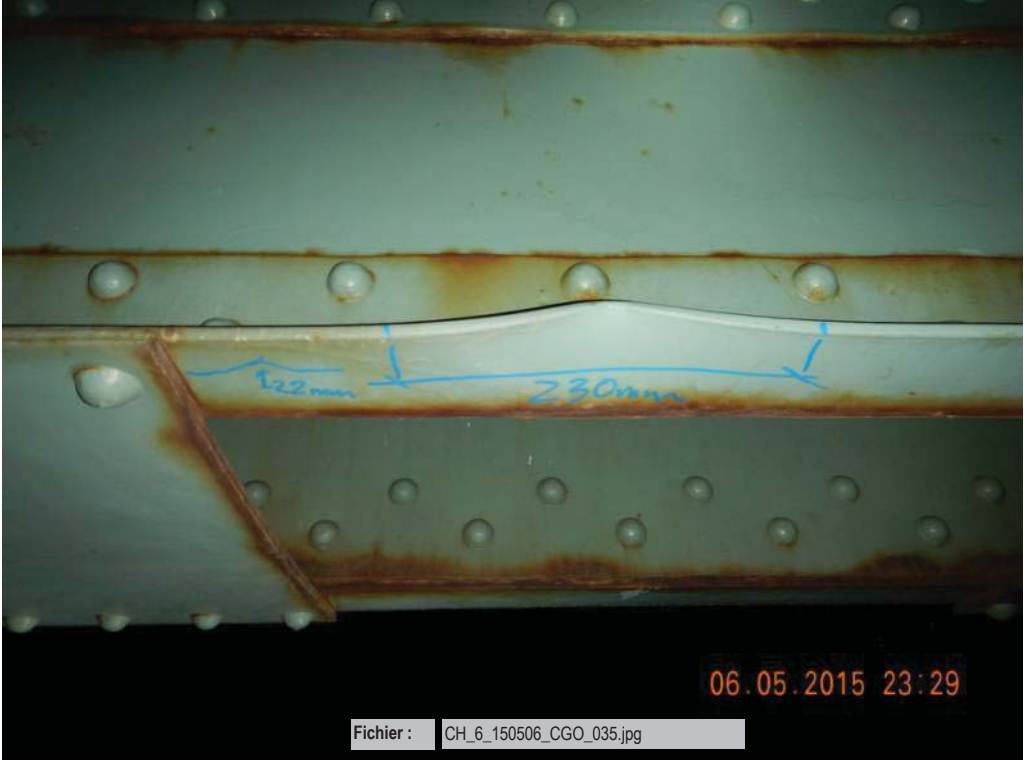
Photo no.: CH_6_150506_CGO_035

Identification	
Élément / Description: S.d'A	
Sous-élément / type : Corde inférieure L10-L12	
Localisation	
Travée / axe : 2E-3E Localisation : Ferme ext. aval	
Remarques / Observations	
Déformation sous corrosion de 10 à 20 mm entre les plaques d'âmes et les cornières inférieures et de 5 à 10 mm entre les plaques d'âmes et les cornières supérieures. Déformation des cornières inférieures (230 de longueur et 22 de hauteur).	
Recomm. no :

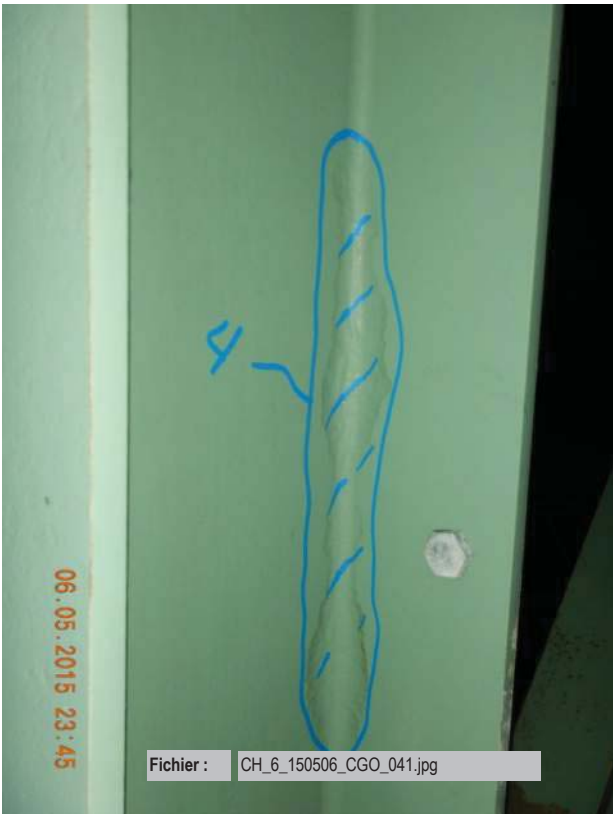
Photo no.: CH_6_150506_CGO_041

Identification	
Élément / Description: S.d'A	
Sous-élément / type : Montant L10-U10	
Localisation	
Travée / axe : 2E-3E Localisation : Ferme extérieure aval	
Remarques / Observations	
Corrosion moyenne à très importante au coin âme-semelle et à la section de transfert avec l'assemblage inférieur. Défauts affectant de façon appréciable le comportement.	
Recomm. no :

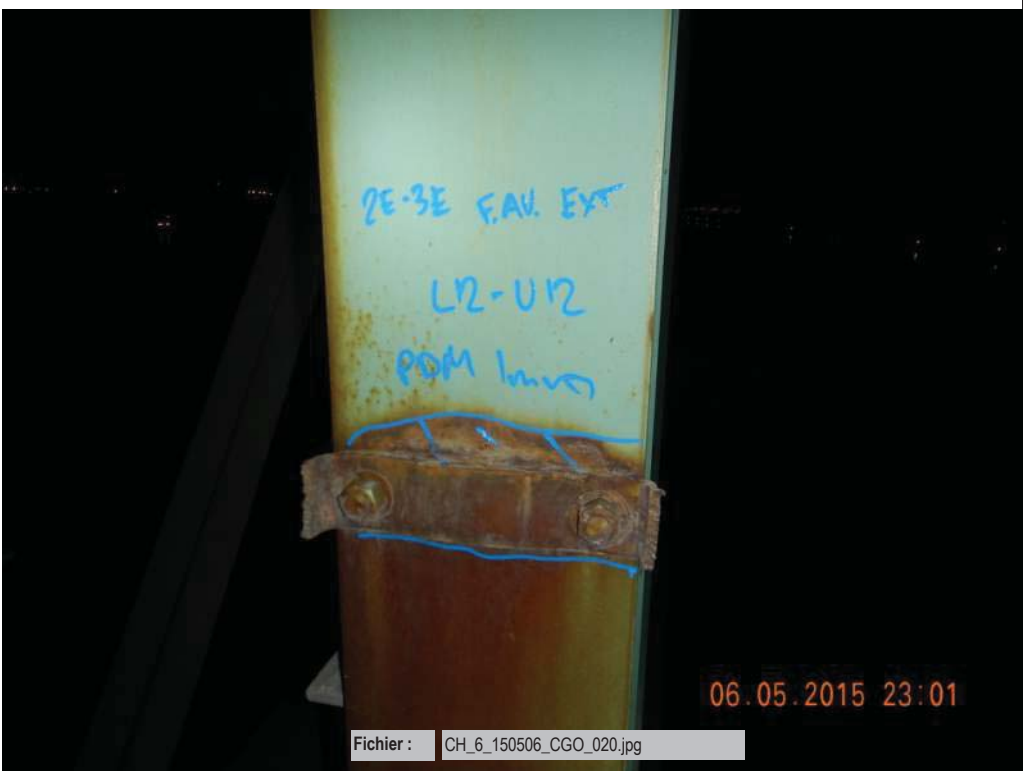
Perte de matériaux de 2 à 3 mm coin inférieur âme-semelle sur toute la hauteur. Perte de matériaux de 1 mm. Corrosion moyenne à importante.

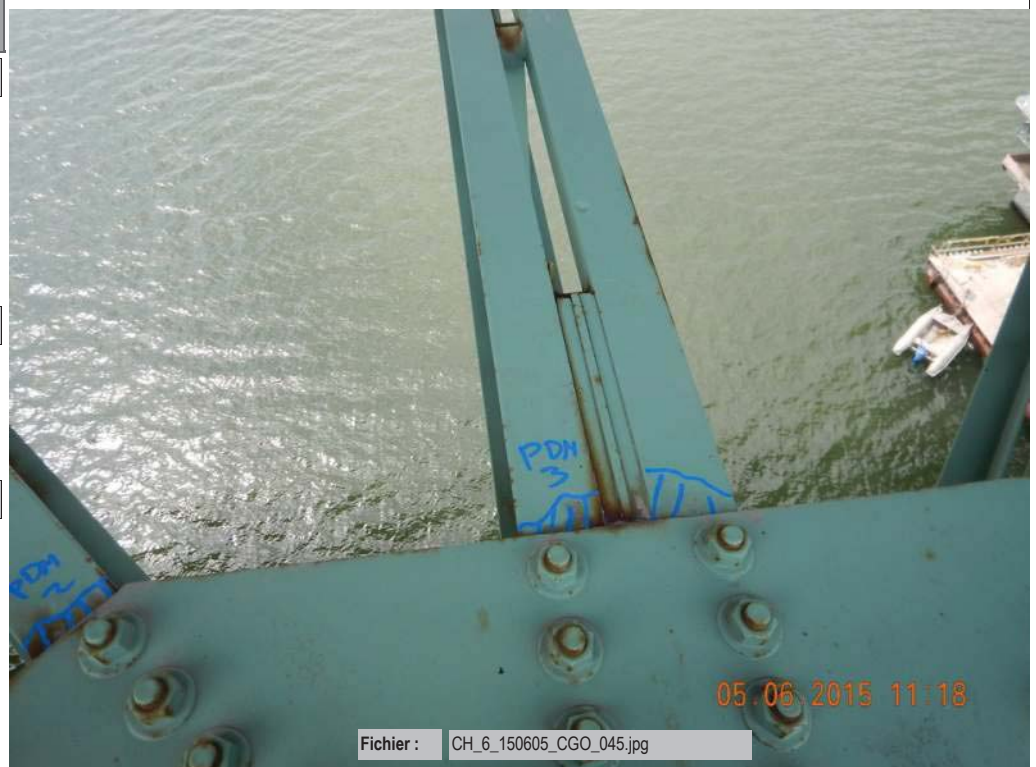
Photo no.: CH_6_150605_CGO_045
Identification
Élément / Description: S.d'A
Sous-élément / type : Contrev. horizontal inférieur L04-L05
Localisation
Travée / axe : 2E-3E
Localisation :
Remarques / Observations
Perte de matériaux 1 à 2 mm locale. Perte de matériaux importante à très importante localisée de la plaque de gousset axe 5.
Recomm. no :

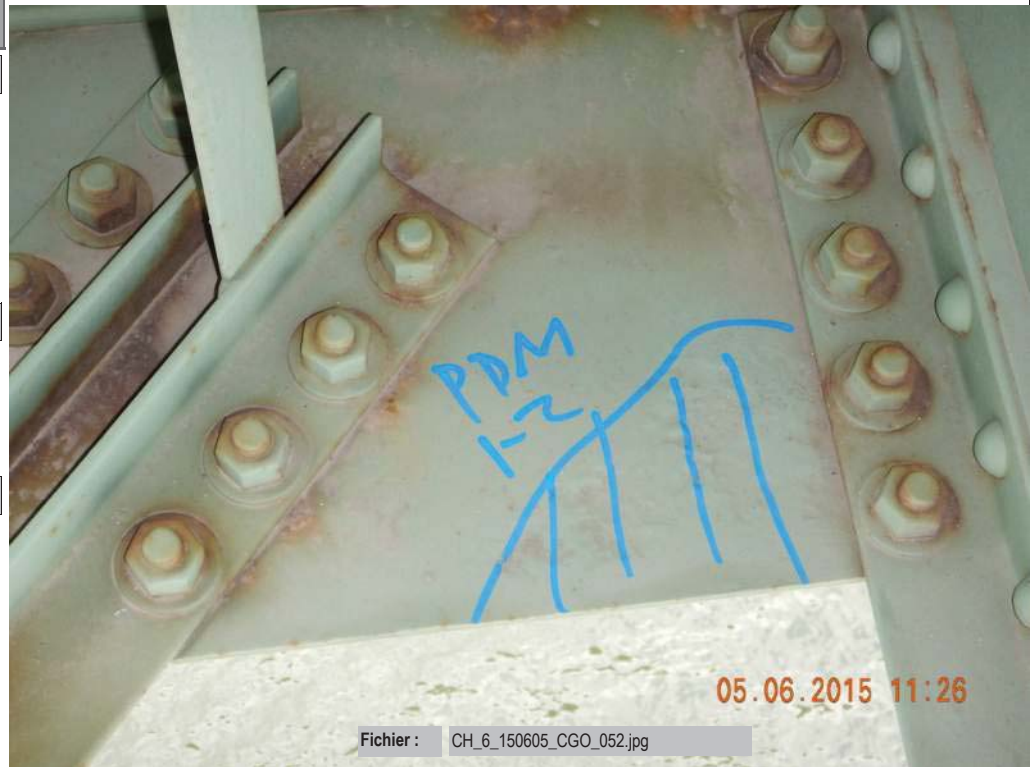
Photo no.: CH_6_150605_CGO_052
Identification
Élément / Description: S.d'A
Sous-élément / type : Contrev. horizontal inférieur L05-L06
Localisation
Travée / axe : 2E-3E
Localisation :
Remarques / Observations
Perte de matériaux de 1 à 4 mm de la plaque de gousset supérieure au nœud 5. Perte de matériaux de 2 mm de la cornière supérieure. Perte de matériaux de 1 à 2 mm de la plaque de gousset inférieure au nœud 6.
Recomm. no :
