Pont Champlain, Services de consultant, Inspections Générales, Détailées et Spéciales, de la Section 6 2014-2015 (Contrat 62100)

Rapport d'inspection 2015

N/Réf : MTR-00222987 | P-0007762

22 février 2016

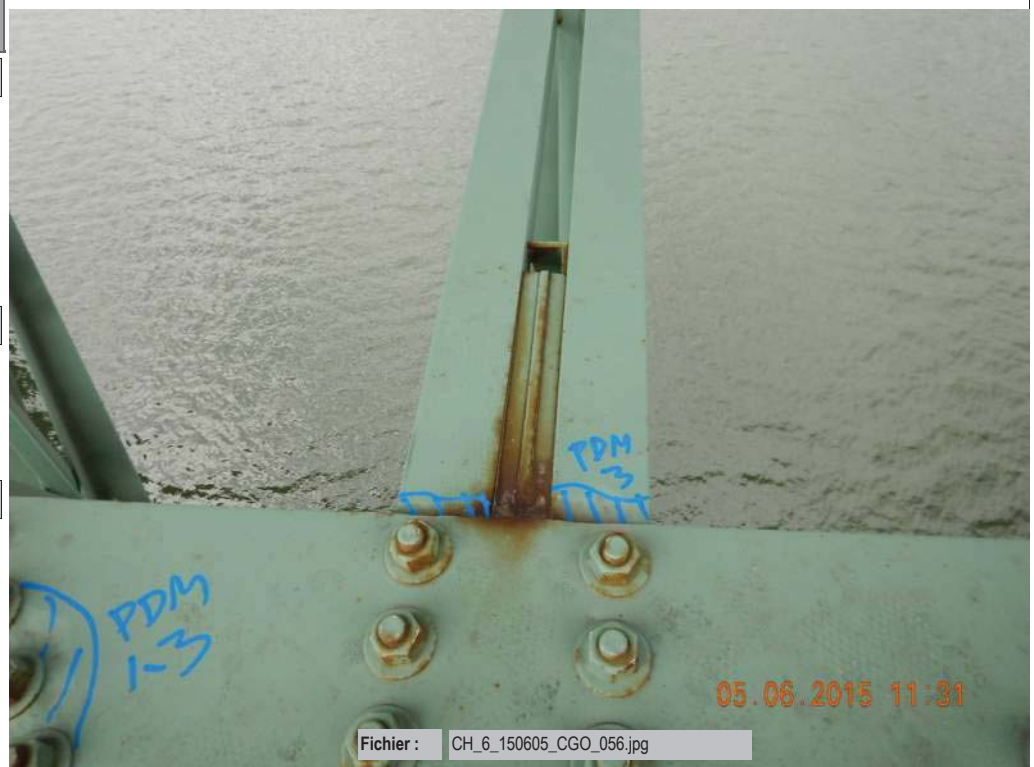
Photo no.: CH_6_150605_CGO_056
Identification
Élément / Description: S.d'A
Sous-élément / type : Contrev. horizontal inférieur L06-L07
Localisation
Travée / axe : 2E-3E
Localisation :
Remarques / Observations
Perte de matériaux de 3 mm de la cornière supérieure extérieure aval. Perte de matériaux de 1 à 3 mm de la plaque de gousset inférieure.
Recomm. no :

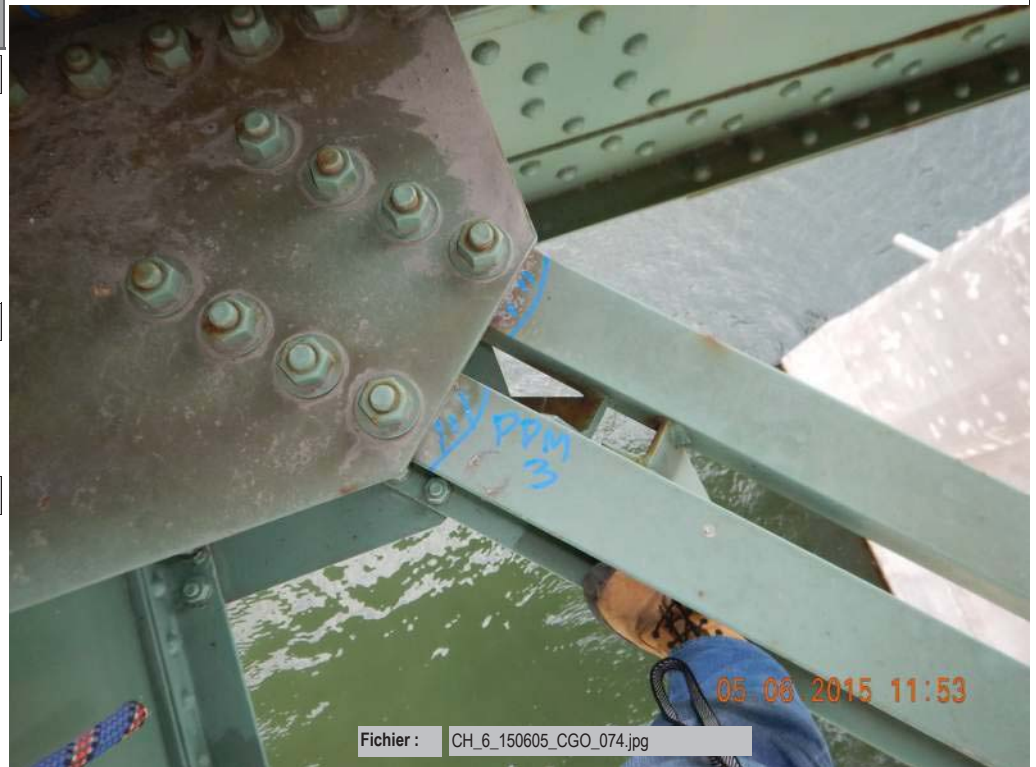
Photo no.: CH_6_150605_CGO_074
Identification
Élément / Description: S.d'A
Sous-élément / type : Contrev. horizontal inférieur L10-L11
Localisation
Travée / axe : 2E-3E
Localisation :
Remarques / Observations
Perte de matériaux de 1 à 4 mm généralisée de la plaque de gousset à l'assemblage 10 avec perforation. Perte de matériaux de 3 mm de la cornière supérieure.
Recomm. no :

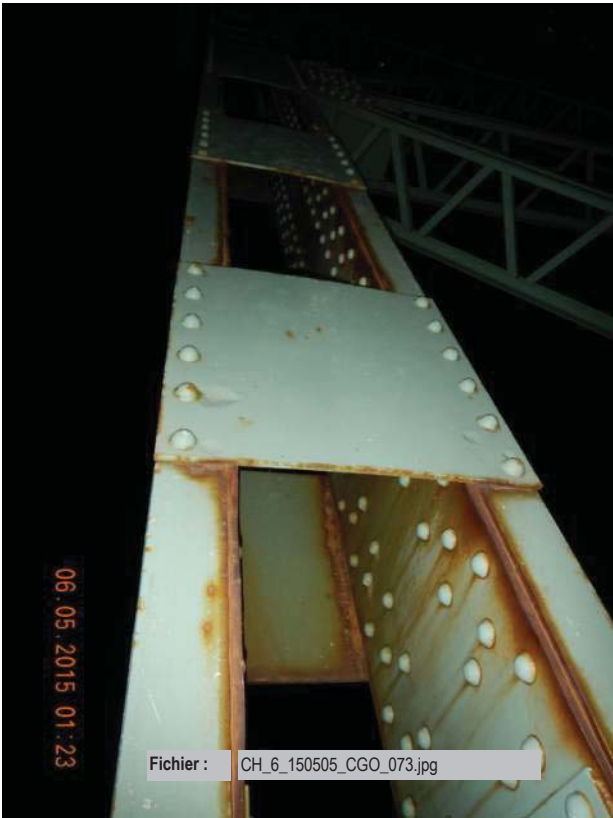
Photo no.: CH_6_150505_CGO_073

Identification	
Élément / Description: Prot. Corr.	
Sous-élément / type : Corde inférieure L08-L10	
Localisation	
Travée / axe : 2E-3E Localisation : Ferme ext. amont	
Remarques / Observations	
Défauts importants à très importants du revêtement de protection.	
Recomm. no :

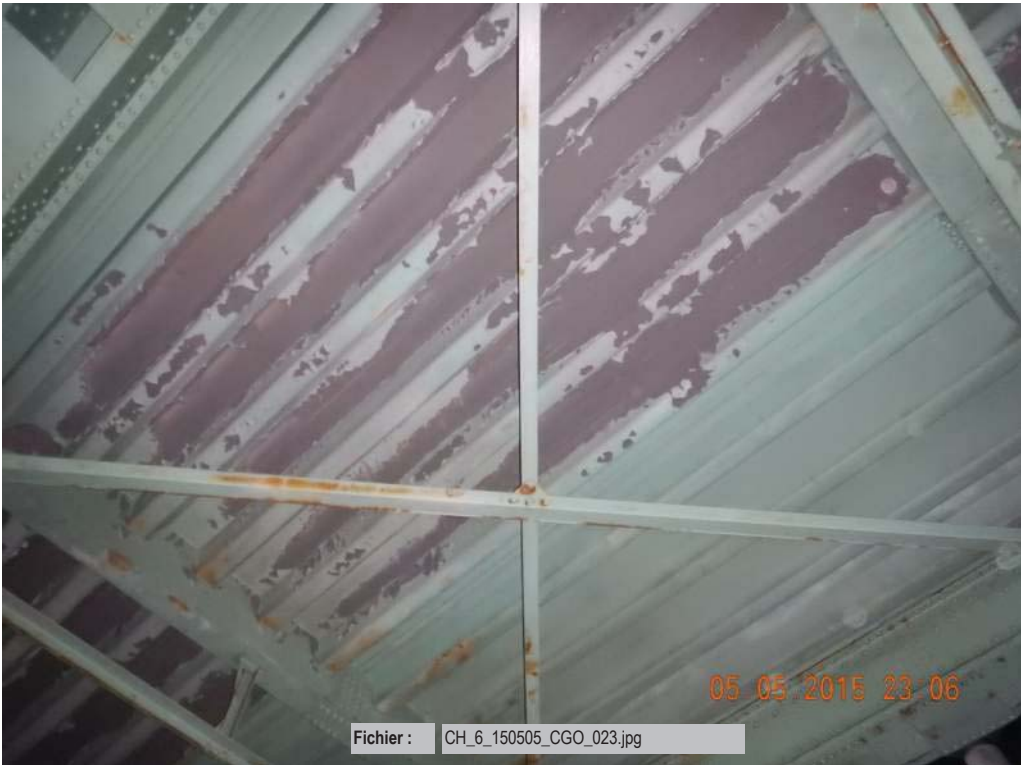
Photo no.: CH_6_150505_CGO_023

Identification	
Élément / Description: Prot. Corr.	
Sous-élément / type : Platelage U04-U05	
Localisation	
Travée / axe : 2E-3E Localisation :	
Remarques / Observations	
Défauts très importants (pelage et absence de revêtement) du revêtement de protection.	
Recomm. no :

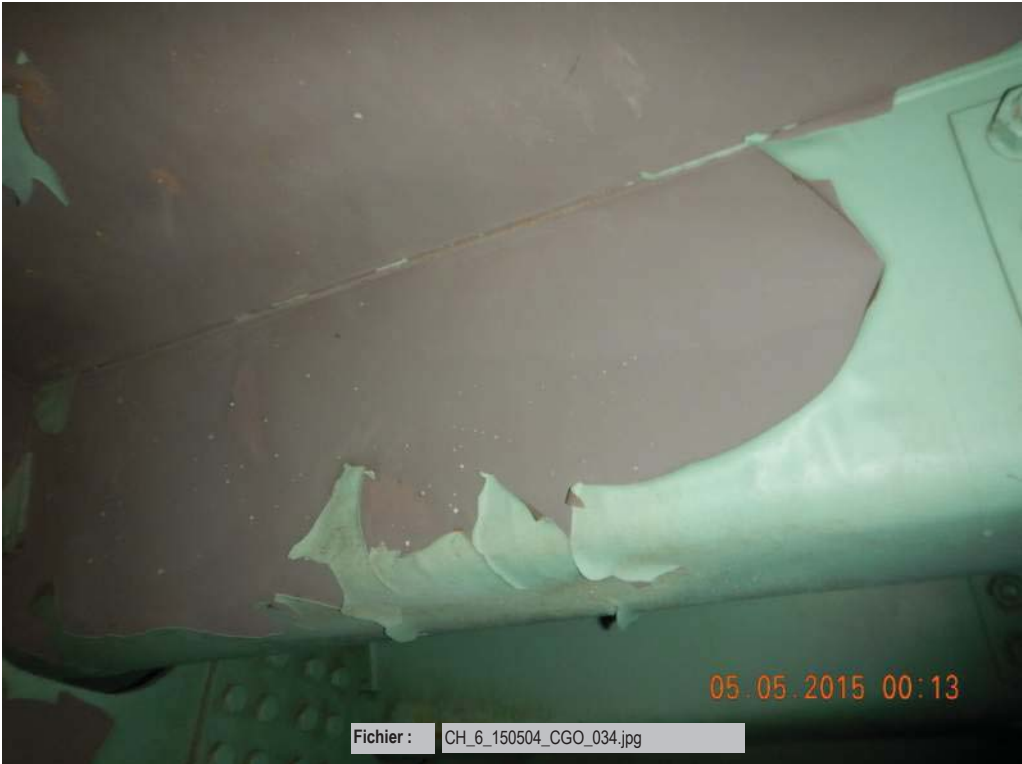
Photo no.: CH_6_150504_CGO_034

Identification	
Élément / Description: Prot. Corr.	
Sous-élément / type : Auge U02-U03	
Localisation	
Travée / axe : 2E-3E Localisation :	
Remarques / Observations	
Défauts très importants (pelage et absence de revêtement) du revêtement de protection.	
Recomm. no :

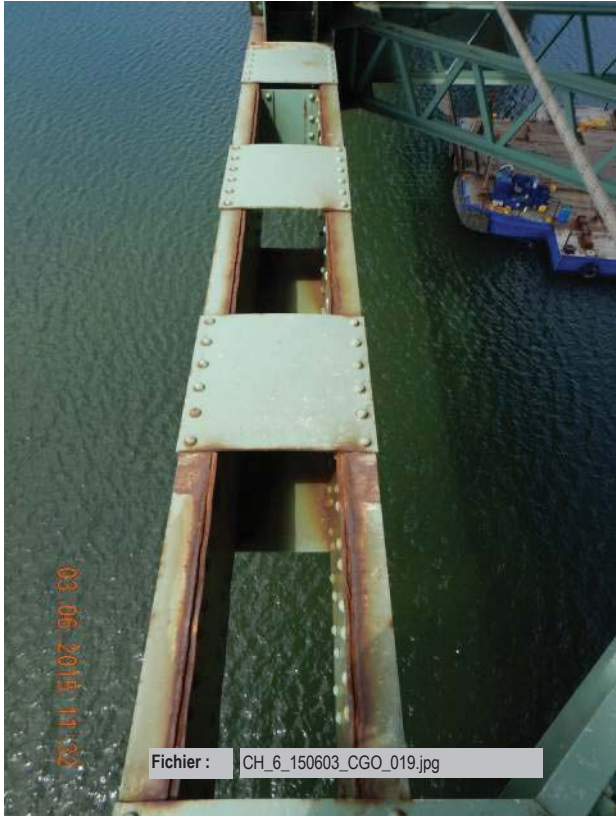
Photo no.: CH_6_150603_CGO_019

Identification	
Élément / Description: S.d'A	
Sous-élément / type : Corde inférieure L00-L02	
Localisation	
Travée / axe : 3E-4E Localisation : Ferme ext. amont	
Remarques / Observations	
Déformation sous corrosion de 20 mm entre les plaques d'âme et les cornières supérieures et inférieures.	
Recomm. no :

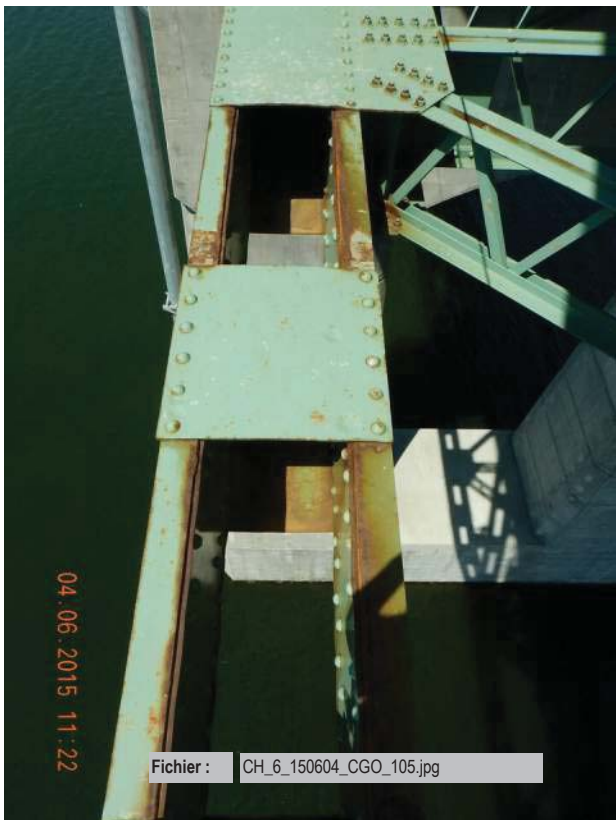
Photo no.: CH_6_150604_CGO_105

Identification	
Élément / Description: S.d'A	
Sous-élément / type : Corde inférieure L10-L12	
Localisation	
Travée / axe : 3E-4E Localisation : Ferme ext. amont	
Remarques / Observations	
Déformation sous corrosion de 10 à 15 mm des plaques d'âme supérieures et inférieures. Perte de matériaux de 3 mm de la cornière supérieure. Déformation sous corrosion de 2 à 3 mm des cornières supérieures et inférieures.	
Recomm. no :

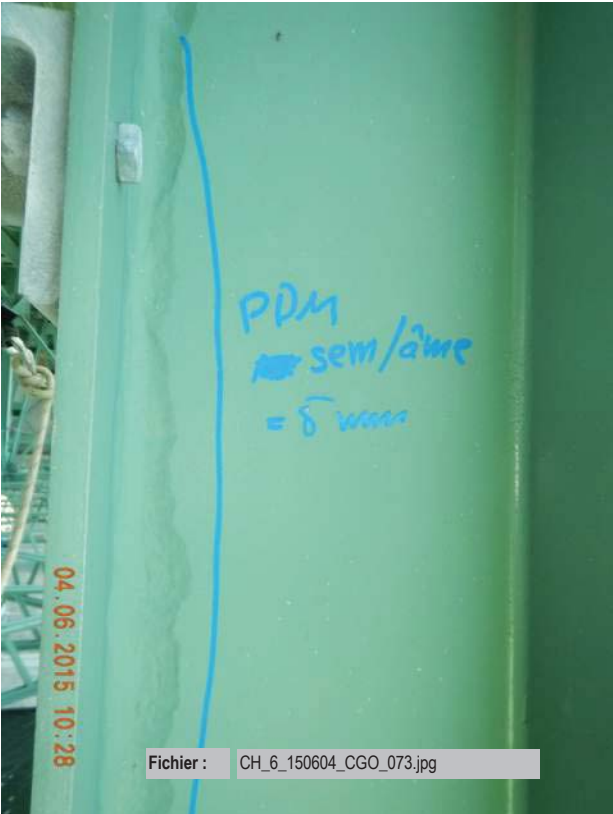
Photo no.: CH_6_150604_CGO_073

Identification	
Élément / Description: S.d'A	
Sous-élément / type : Montant L08-U08	
Localisation	
Travée / axe : 3E-4E Localisation : Ferme ext. amont	
Remarques / Observations	
Perte de matériaux 5 mm à la jonction âme-semelle face ouest.	
Recomm. no :

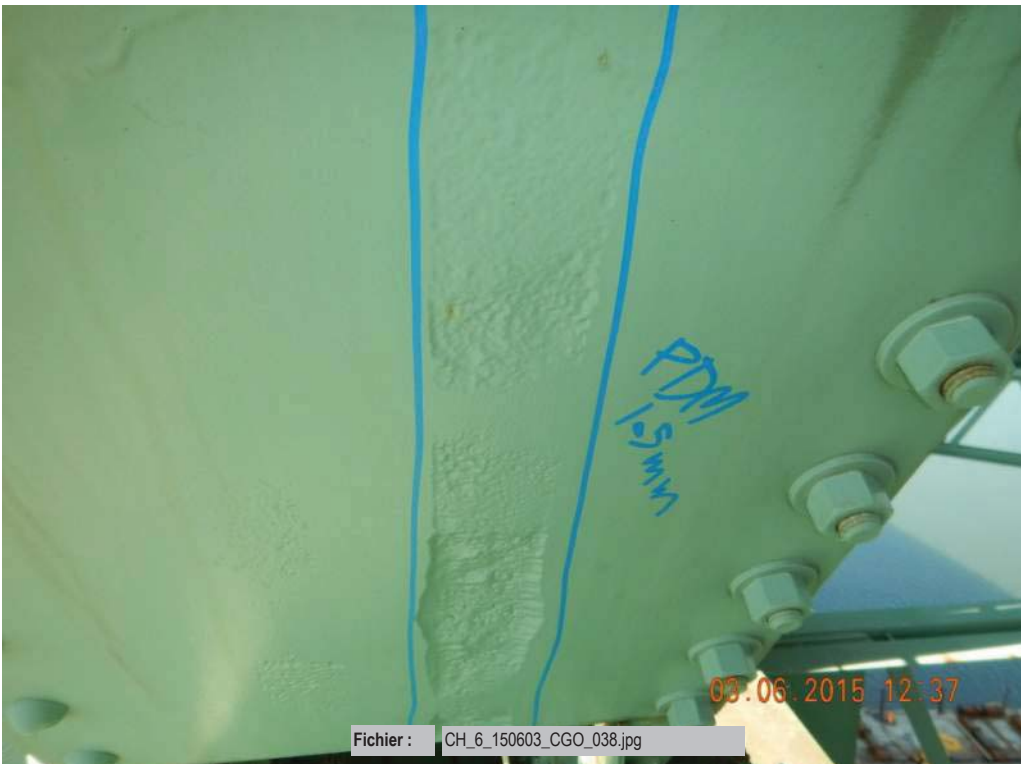
Photo no.: CH_6_150603_CGO_038

Identification	
Élément / Description: S.d'A	
Sous-élément / type : Diagonale L04-U03	
Localisation	
Travée / axe : 3E-4E	
Localisation : Ferme ext. amont	
Remarques / Observations	
Perte de matériaux de 1 à 5 mm des plaques de liaison inférieures. Corrosion légère à moyenne à quelques endroits.	
Recomm. no :

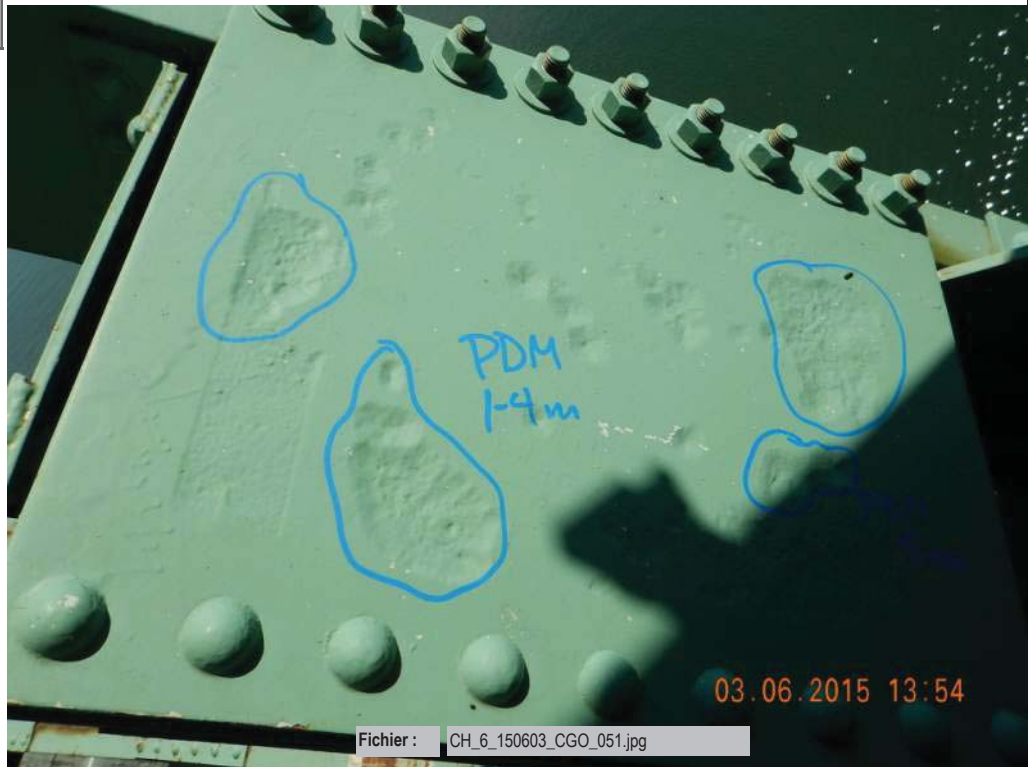
Photo no.:
CH_6_150603_CGO_051

Perte de matériaux jusqu'à 5 mm des plaques de liaison. Perte de matériaux de 4 mm semelle. Corrosion légère à moyenne à quelques endroits.

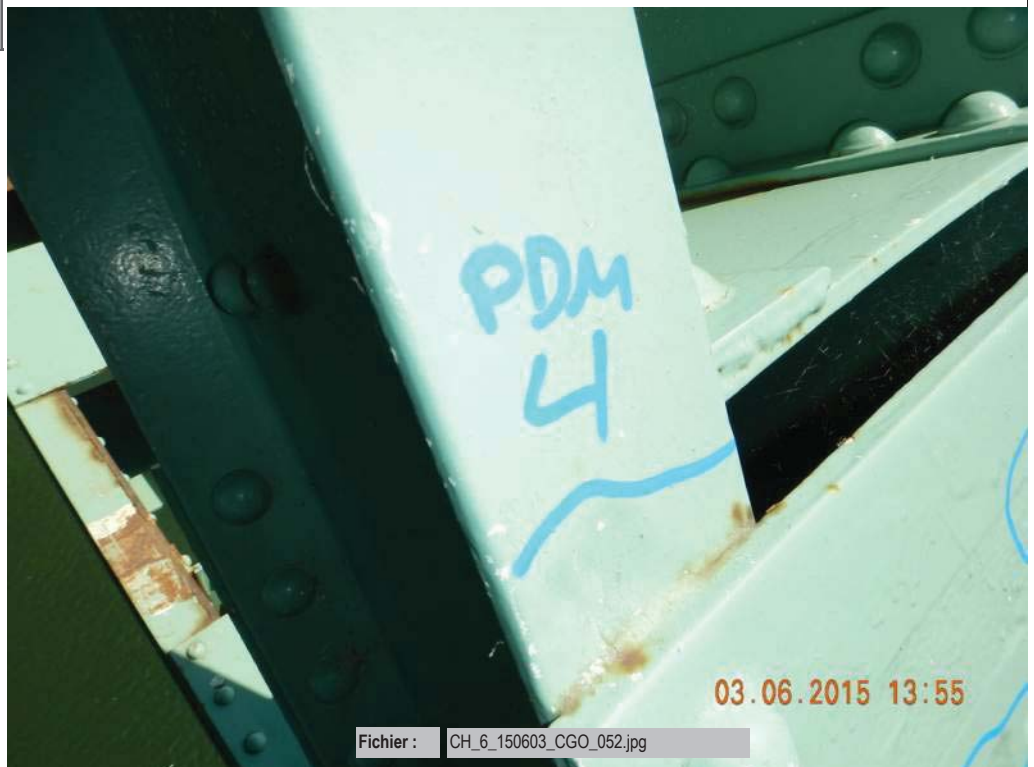
Photo no.:
CH_6_150603_CGO_052

Perte de matériaux jusqu'à 5 mm des plaques de liaison. Perte de matériaux de 4 mm semelle. Corrosion légère à moyenne à quelques endroits.

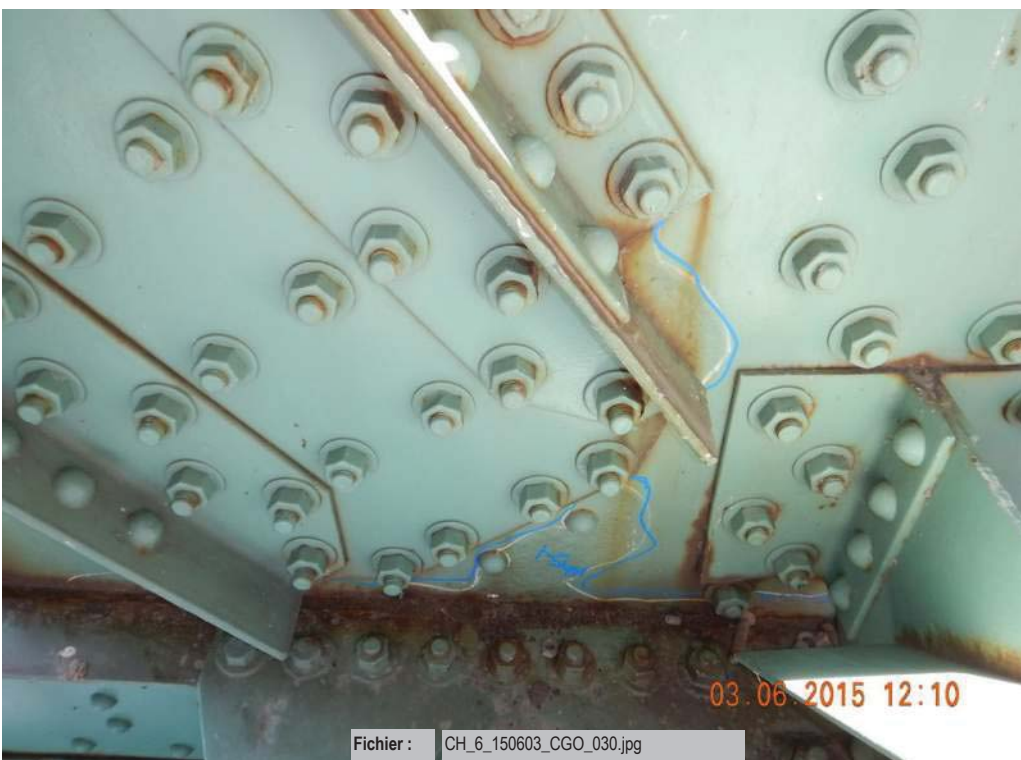
Photo no.: CH_6_150603_CGO_030

Identification	
Élément / Description: S.d'A	
Sous-élément / type : Assemblage inférieur L02	
Localisation	
Travée / axe : 3E-4E	
Localisation : Ferme ext. amont	
Remarques / Observations	
Perte de matériaux de 1 à 5 mm à la section de transfert de la corde inférieure du côté aval.	
Recomm. no :

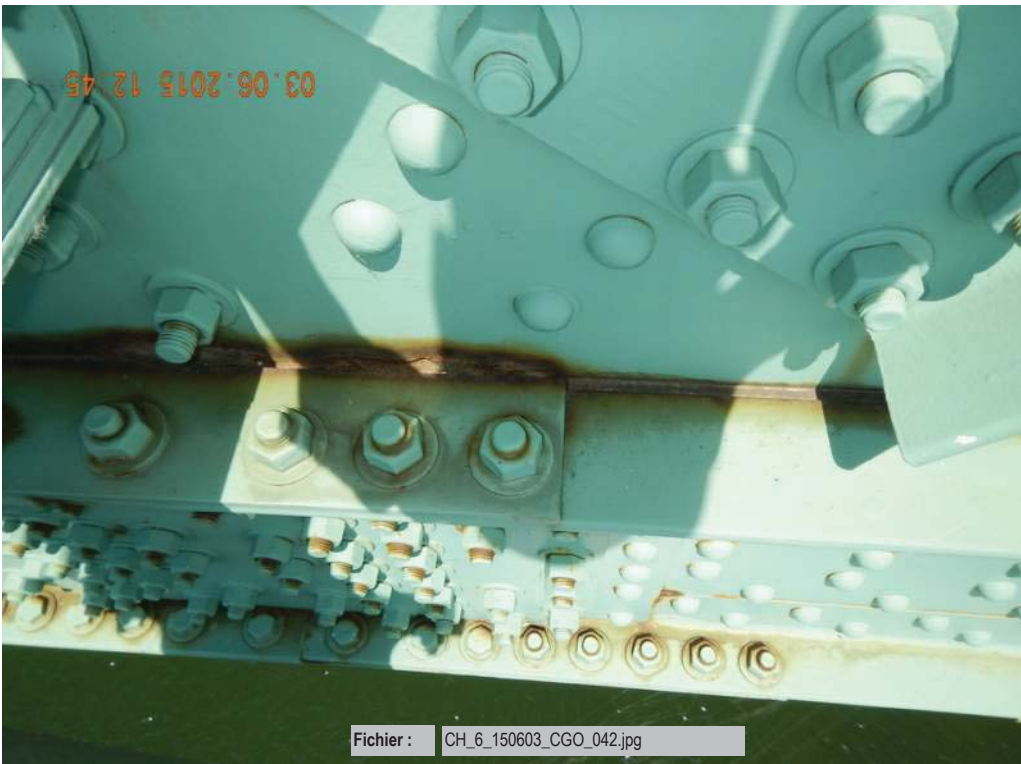
Photo no.: CH_6_150603_CGO_042

Identification	
Élément / Description: S.d'A	
Sous-élément / type : Assemblage inférieur L04	
Localisation	
Travée / axe : 3E-4E Localisation : Ferme ext. amont	
Remarques / Observations	
Perte de matériaux de 1 à 5 mm à la section de transfert face intérieure et extérieure base.	
Recomm. no :

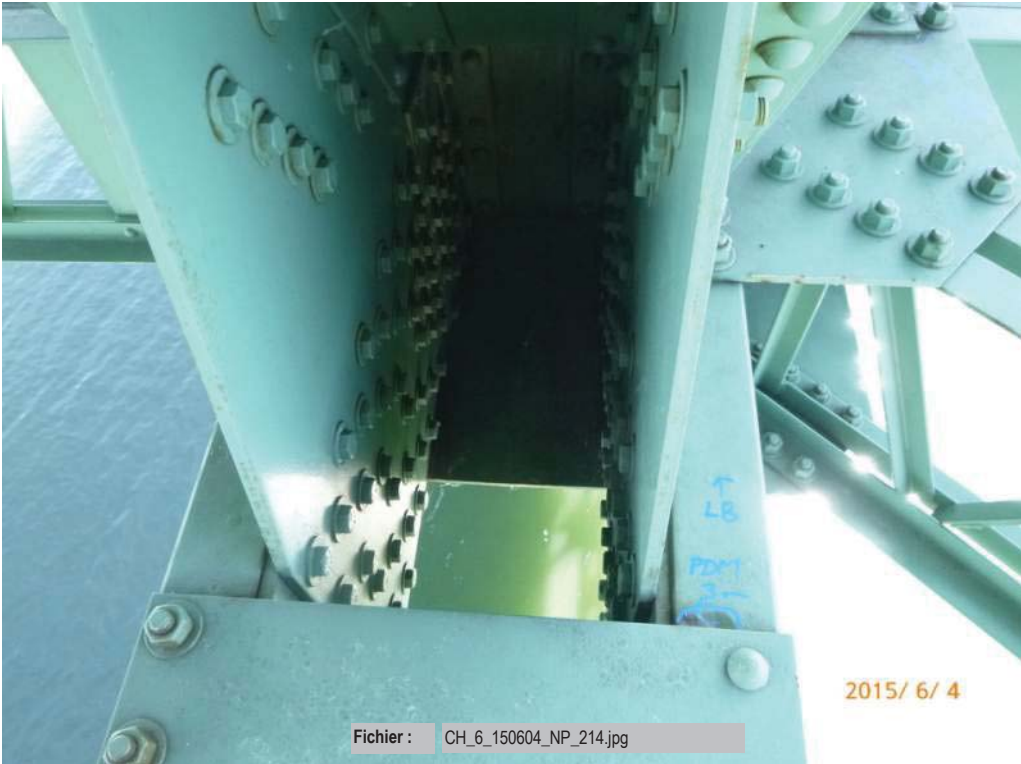
Photo no.: CH_6_150604_NP_214

Identification	
Élément / Description: S.d'A	
Sous-élément / type : Corde inférieure L08-L10	
Localisation	
Travée / axe : 3E-4E Localisation : Ferme int. amont	
Remarques / Observations	
Perte de matériaux de 4 mm de la semelle amont près de L10. Perte de matériaux de 3 mm de la semelle amont près de L8. Perte de matériaux de 2 mm de la semelle aval près de L9.	
Recomm. no :

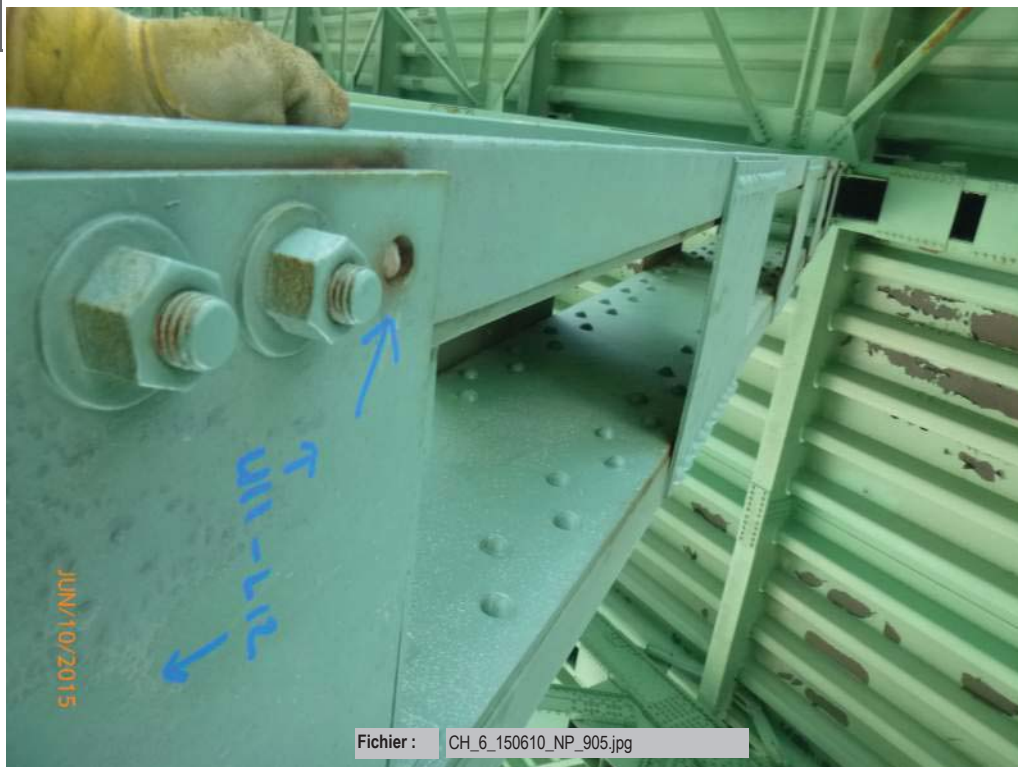
Fichier : CH_6_150610_NP_905.jpg

Déformation sous corrosion entre les plaques d'âme et les cornières. Boulon manquant.

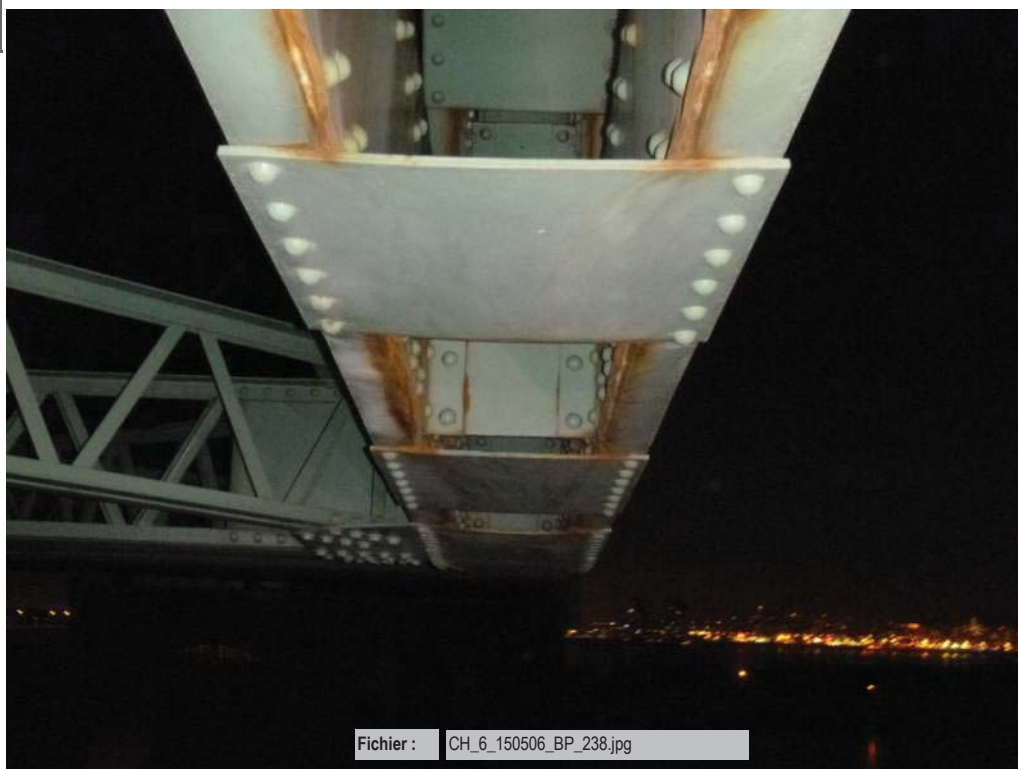
Fichier : CH_6_150506_BP_238.jpg

Déformation sous corrosion de 15 mm des plaques d'âme supérieures et inférieures sur 100% de la longueur. Perte de matériaux de 5 mm sur la semelle supérieure, la plaque de liaison. Déformation sous corrosion inférieure à 5 mm des cornières supérieures et inférieures.

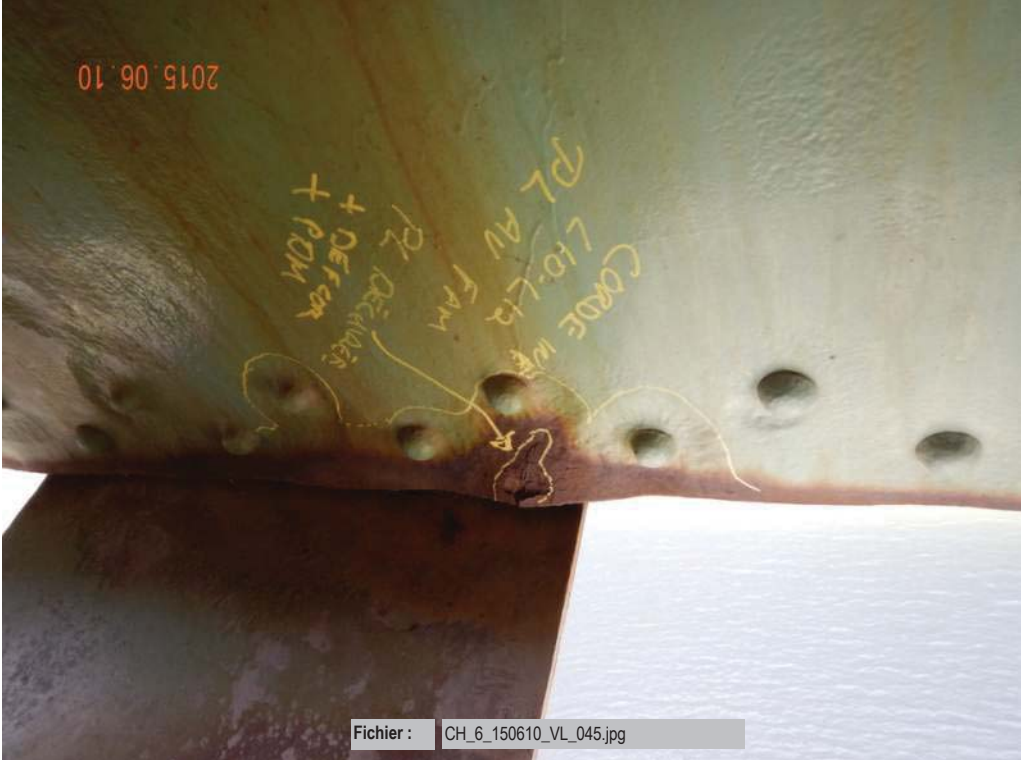
Photo no.: CH_6_150610_VL_045

Identification	
Élément / Description: S.d'A	
Sous-élément / type : Corde inférieure L10-L12	
Localisation	
Travée / axe : 3E-4E	Fichier : CH_6_150610_VL_045.jpg
Localisation : Ferme ext. aval	
Remarques / Observations	
Fissure de 70 mm de long dans la plaque d'âme amont affectant de façon très importante la capacité à supporter les charges. Déformation sous corrosion et corrosion moyenne à importante.	
Recomm. no :

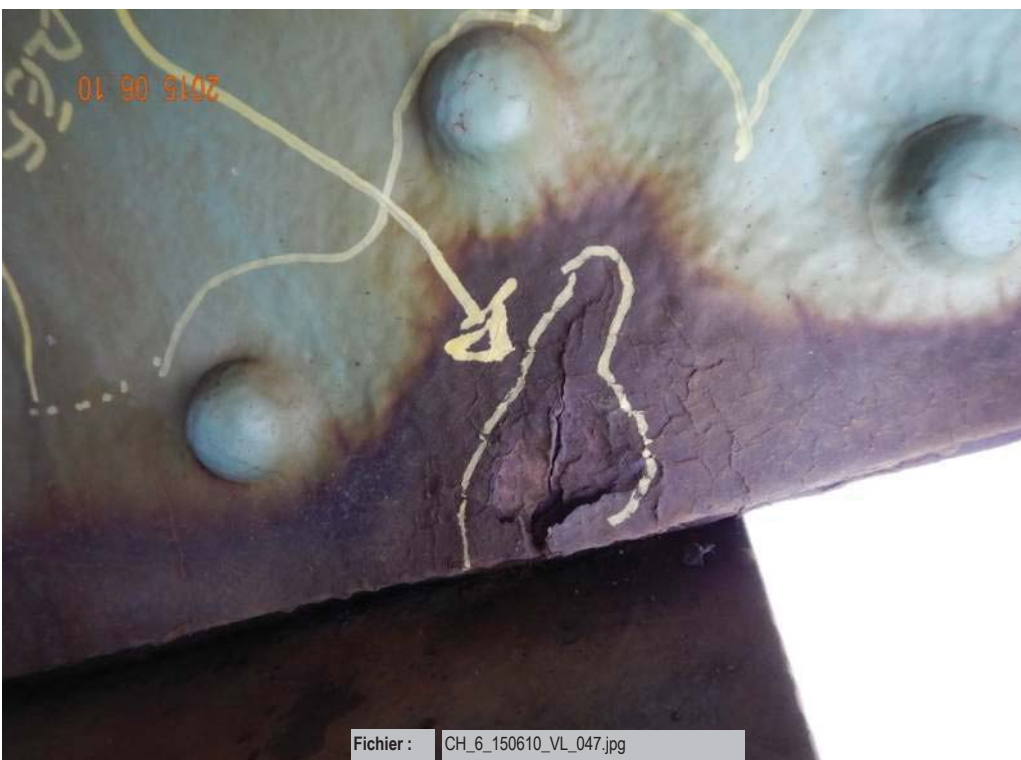
Photo no.: CH_6_150610_VL_047

Identification	
Élément / Description: S.d'A	
Sous-élément / type : Corde inférieure L10-L12	
Localisation	
Travée / axe : 3E-4E	Fichier : CH_6_150610_VL_047.jpg
Localisation : Ferme ext. aval	
Remarques / Observations	
Fissure de 70 mm de long dans la plaque d'âme amont affectant de façon très importante la capacité à supporter les charges. Déformation sous corrosion et corrosion moyenne à importante.	
Recomm. no :

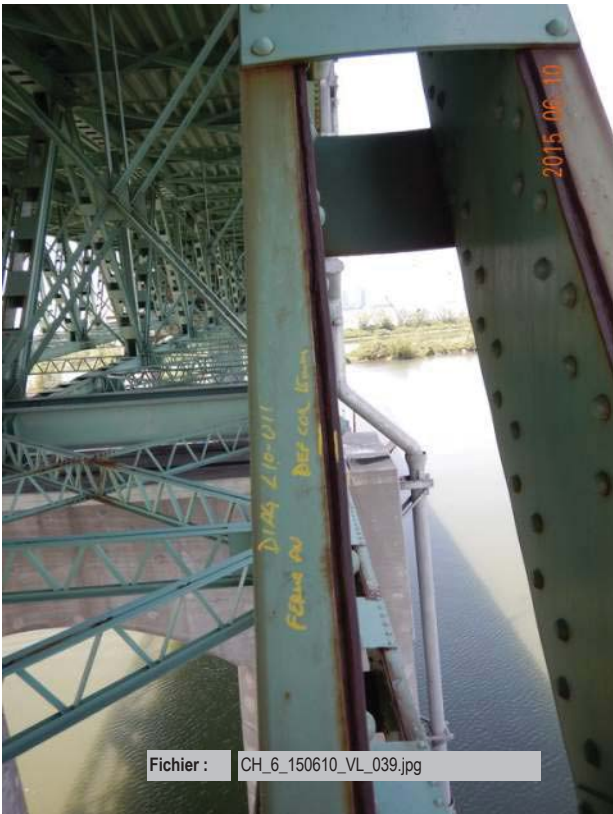
Photo no.: CH_6_150610_VL_039

Identification	
Élément / Description: S.d'A	
Sous-élément / type : Diagonale L10-U11	
Localisation	
Travée / axe : 3E-4E Localisation : Ferme ext. Aval	
Remarques / Observations	
Déformation sous corrosion de 15 mm entre les plaques d'âme et les semelles. Perte de matériaux de 1 à 2 mm de la plaque d'âme.	
Recomm. no :

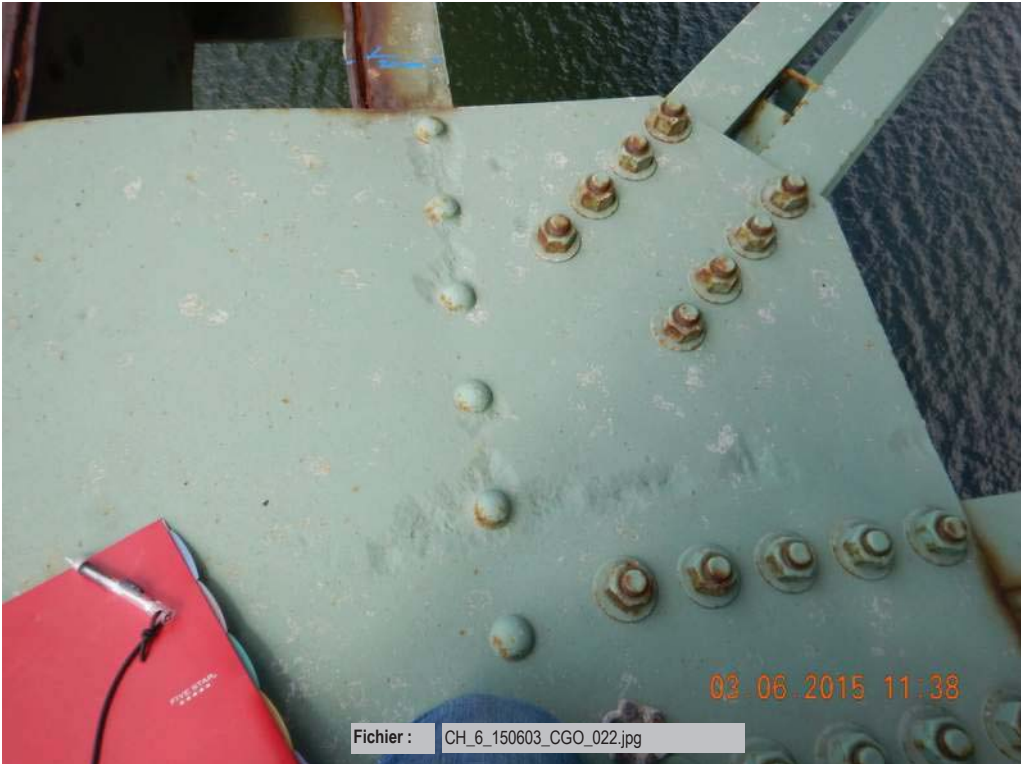
Photo no.: CH_6_150603_CGO_022

Identification	
Élément / Description: S.d'A	
Sous-élément / type : Contrev. horizontal inférieur L01-L02	
Localisation	
Travée / axe : 3E-4E	
Localisation :	
Remarques / Observations	
Perte de matériaux de 5 mm cornière supérieure. Perte de matériaux de 3 mm au panneau aval à l'assemblage L1. Perte de matériaux de 1 à 2 mm de la plaque de gousset supérieure. Perte de matériaux de 1 mm sur les membrures près de L1.	
Recomm. no :

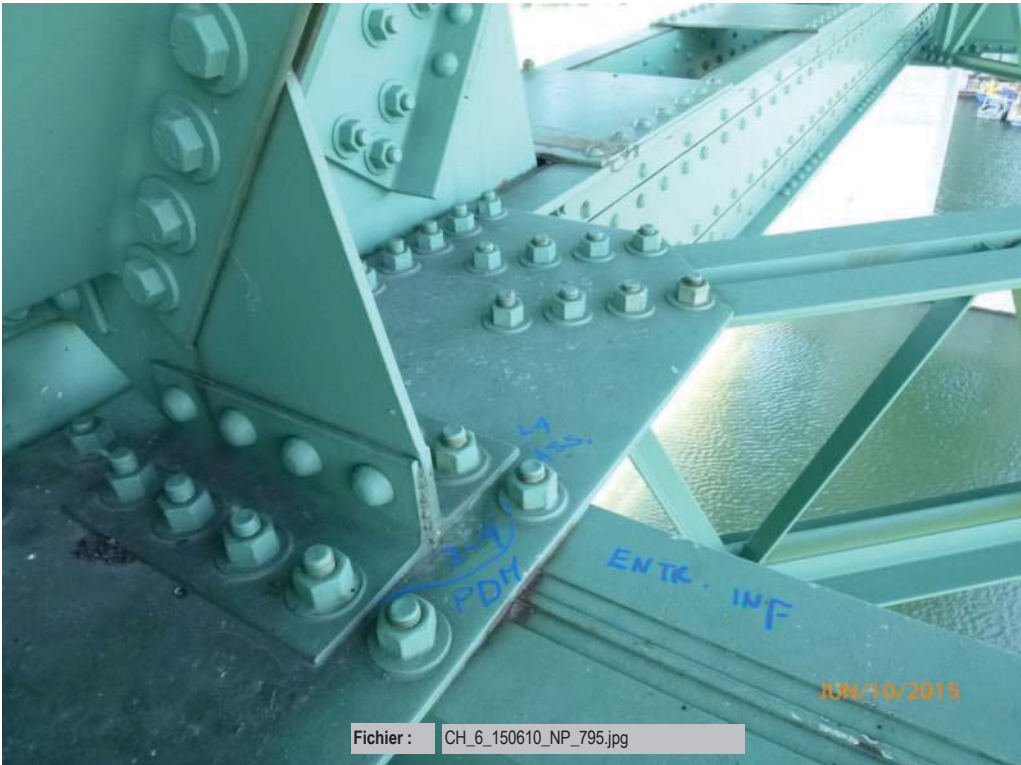
Photo no.: CH_6_150610_NP_795

Identification	
Élément / Description: S.d'A	
Sous-élément / type : Contrev. horizontal inférieur L04-L05	
Localisation	
Travée / axe : 3E-4E	
Localisation :	
Remarques / Observations	
Perte de matériaux de 4 mm cornière supérieure au nœud 4. Perte de matériaux moyenne à importante à l'assemblage L4 du panneau aval.	
Recomm. no :

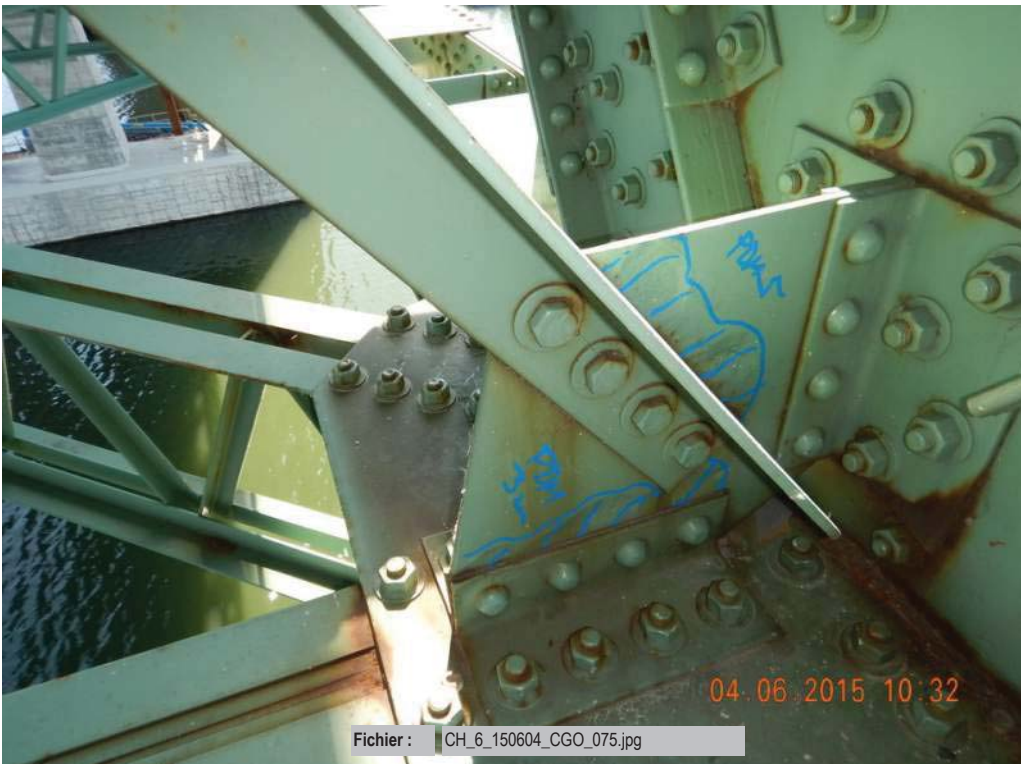
Photo no.: CH_6_150604_CGO_075

Identification	
Élément / Description: S.d'A	
Sous-élément / type : Contreventement vertical L08-U08	
Localisation	
Travée / axe : 3E-4E	
Localisation :	
Remarques / Observations	
Perte de matériaux de la plaque de gousset. Perte de matériaux de 6 mm gousset inférieur amont.	
Recomm. no :

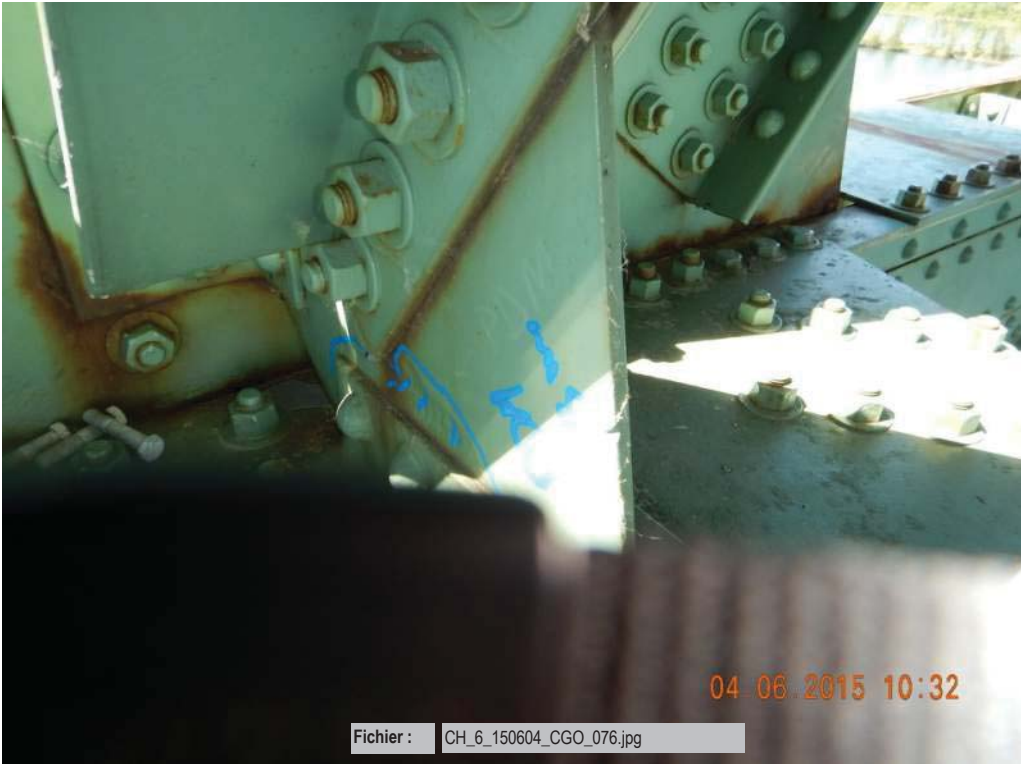
Photo no.: CH_6_150604_CGO_076

Identification	
Élément / Description: S.d'A	
Sous-élément / type : Contreventement vertical L08-U08	
Localisation	
Travée / axe : 3E-4E Localisation :	
Remarques / Observations	
Perte de matériaux de la plaque de gousset. Perte de matériaux de 6 mm gousset inférieur amont.	
Recomm. no :

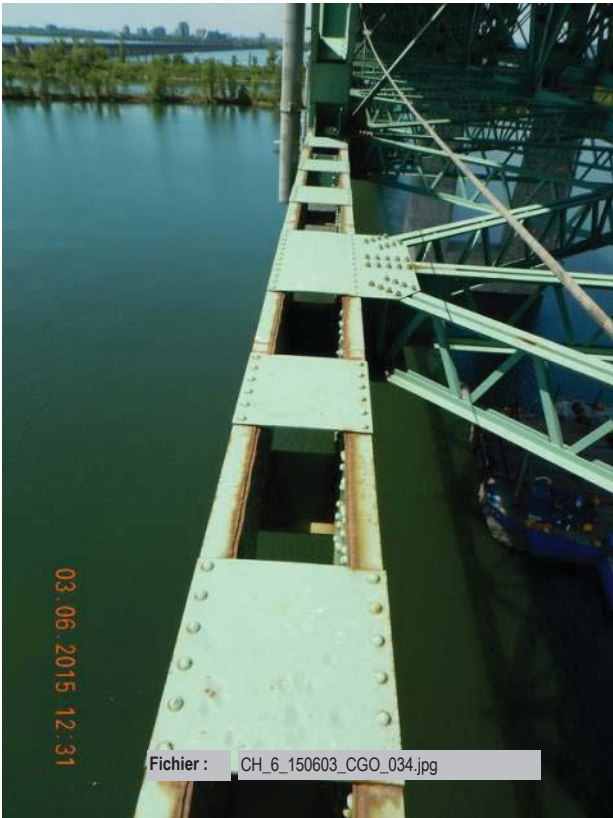
Photo no.: CH_6_150603_CGO_034

Identification	
Élément / Description: Prot. Corr.	
Sous-élément / type : Corde inférieure L02-L04	
Localisation	
Travée / axe : 3E-4E Localisation : Ferme ext. amont	
Remarques / Observations	
Défauts importants à très importants du revêtement de protection.	
Recomm. no :

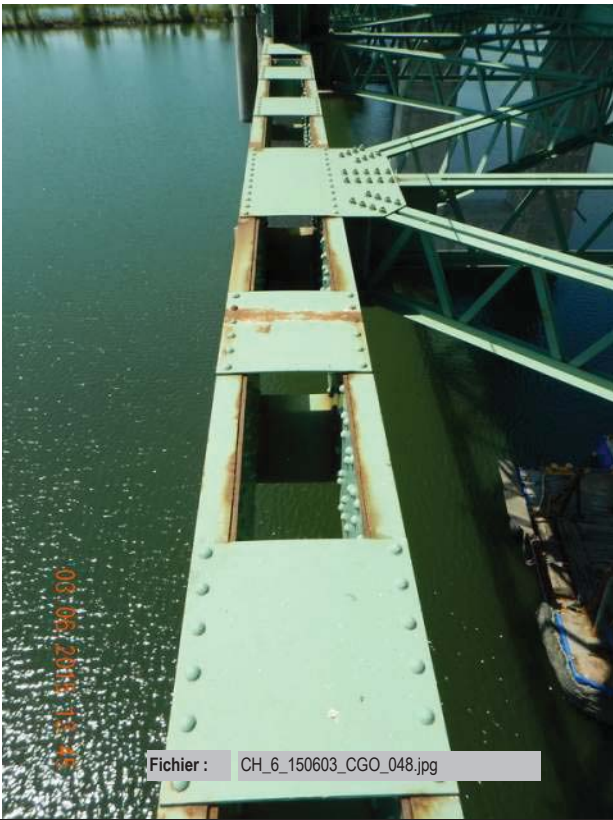
Photo no.: CH_6_150603_CGO_048

Identification	
Élément / Description: Prot. Corr.	
Sous-élément / type : Corde inférieure L04-L06	
Localisation	
Travée / axe : 3E-4E Localisation : Ferme ext. amont	
Remarques / Observations	
Défauts importants à très importants du revêtement de protection.	
Recomm. no :

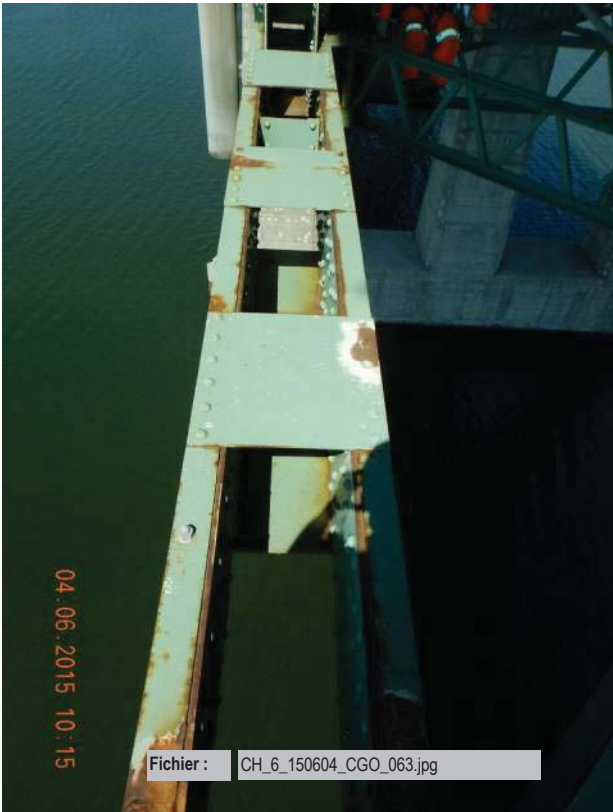
Photo no.: CH_6_150604_CGO_063

Identification	
Élément / Description: Prot. Corr	
Sous-élément / type : Corde inférieure L06-L08	
Localisation	
Travée / axe : 3E-4E Localisation : Ferme ext. amont	
Remarques / Observations	
Défauts importants à très importants du revêtement de protection.	
Recomm. no :

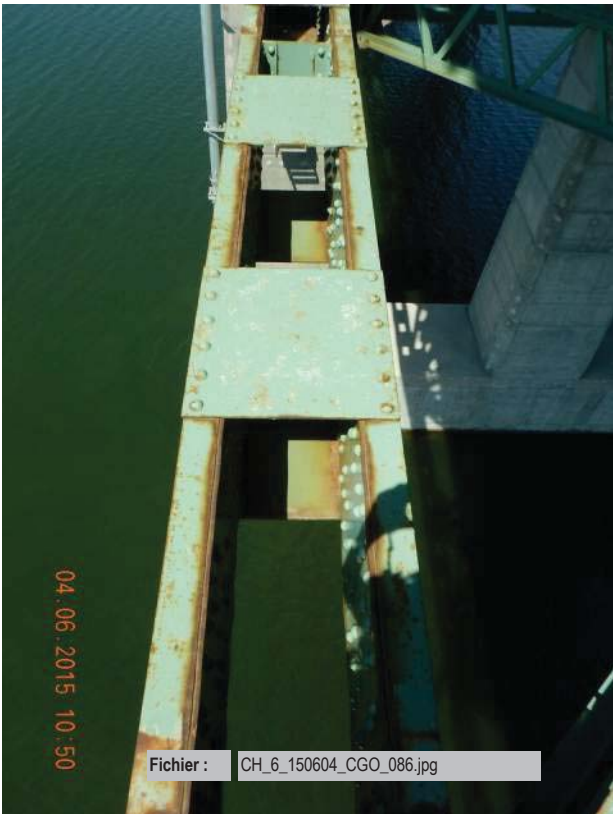
Photo no.: CH_6_150604_CGO_086

Identification	
Élément / Description: Prot. Corr	
Sous-élément / type : Corde inférieure L08-L10	
Localisation	
Travée / axe : 3E-4E Localisation : Ferme ext. amont	
Remarques / Observations	
Défauts importants à très importants du revêtement de protection.	
Recomm. no :

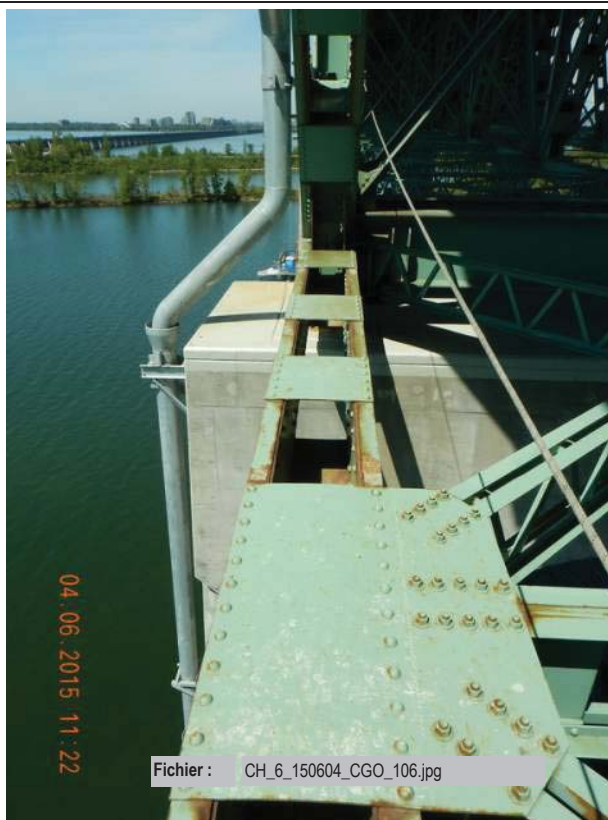
Photo no.:
CH_6_150604_CGO_106

Défauts importants à très importants
du revêtement de protection.

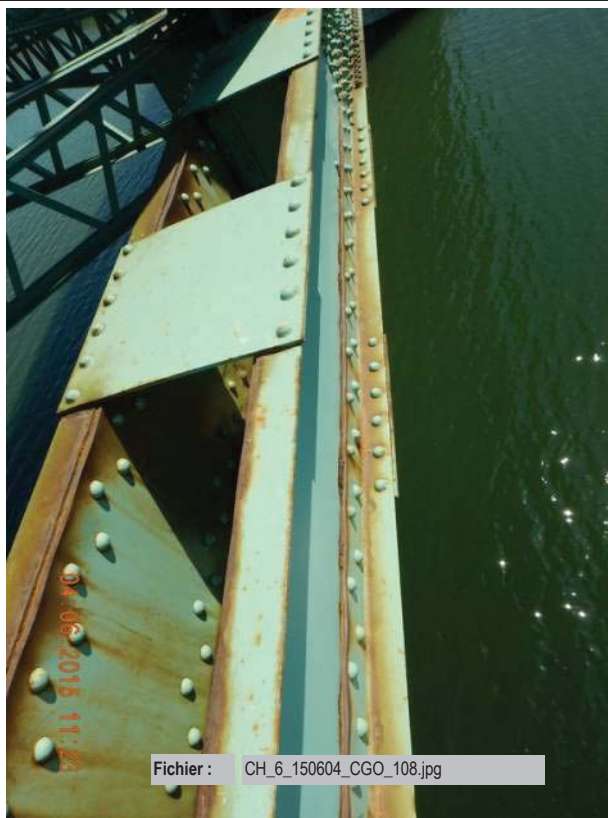
Photo no.:
CH_6_150604_CGO_108

Défauts importants à très importants
du revêtement de protection.

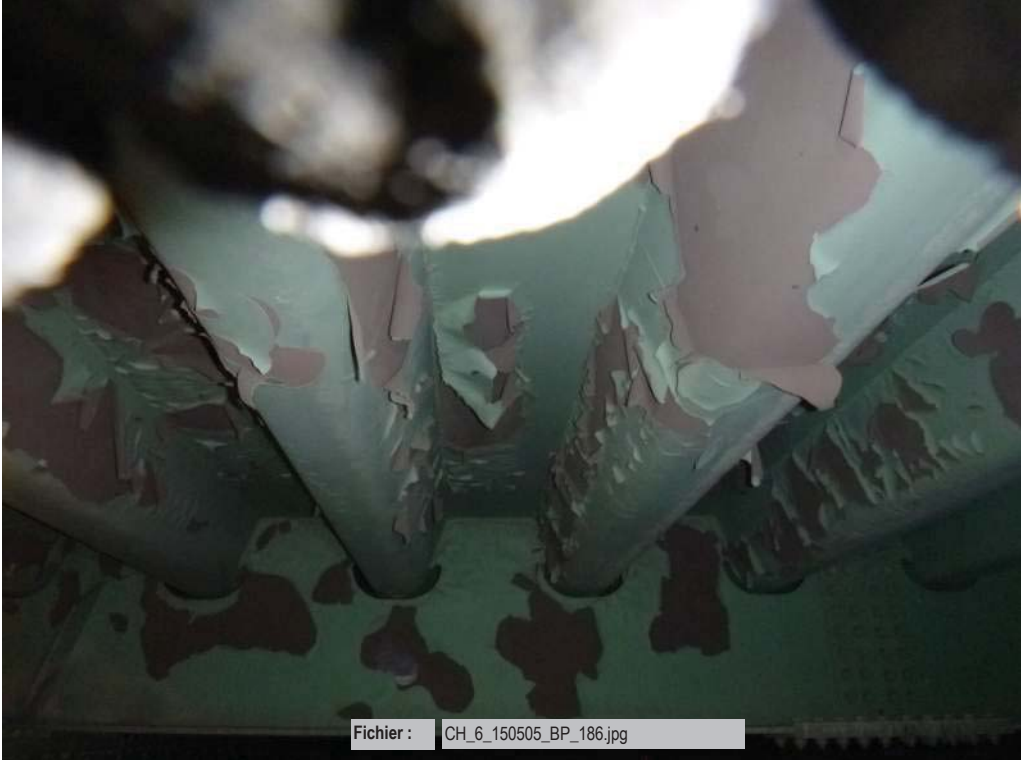
Photo no.: CH_6_150505_BP_186

Identification	
Élément / Description: Prot. Corr.	
Sous-élément / type : Platelage U07-U08	
Localisation	
Travée / axe : 3E-4E Localisation :	
Remarques / Observations	
Défauts importants à très importants (perte de revêtement) du revêtement de protection affectant de façon très importante la protection des surfaces métalliques.	
Recomm. no : 10251	Fichier : CH_6_150505_BP_186.jpg
