Pont Champlain, Services de consultant, Inspections Générales, Détailées et Spéciales, de la Section 6 2014-2015 (Contrat 62100)

Rapport d'inspection 2015

N/Réf : MTR-00222987 | P-0007762

22 février 2016

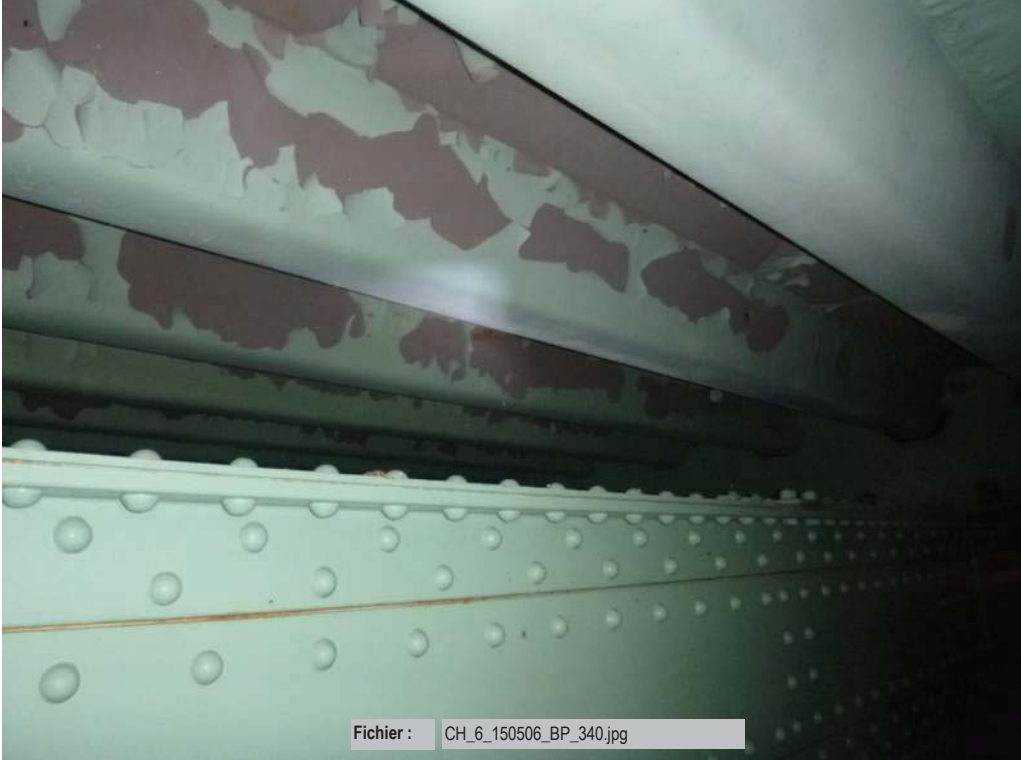
Photo no.: CH_6_150506_BP_340

Identification	
Élément / Description: Prot. Corr.	
Sous-élément / type : Platelage U06-U07	
Localisation	
Travée / axe : 3E-4E Localisation :	
Remarques / Observations	
Défauts importants à très importants (perte de revêtement) du revêtement de protection affectant de façon très importante la protection des surfaces métalliques.	
Recomm. no : 10251

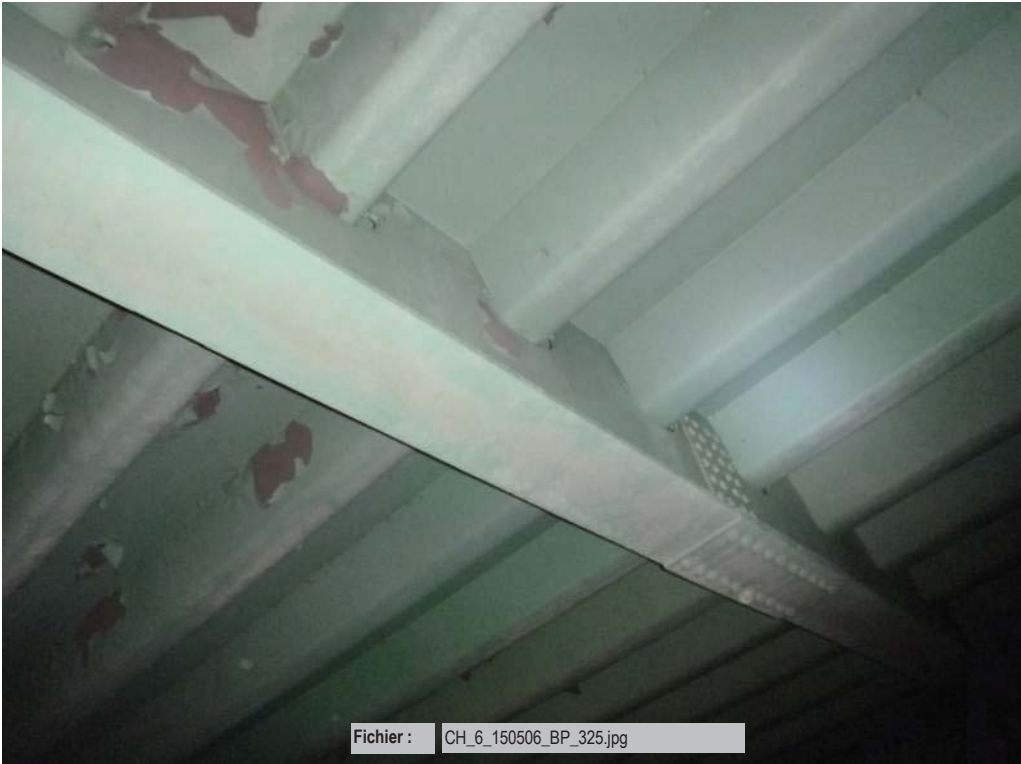
Photo no.: CH_6_150506_BP_325

Identification	
Élément / Description: Prot. Corr.	
Sous-élément / type : Platelage U05	
Localisation	
Travée / axe : 3E-4E Localisation :	
Remarques / Observations	
Défauts importants à très importants (pelade) du revêtement de protection.	
Recomm. no : 10251	Fichier : CH_6_150506_BP_325.jpg

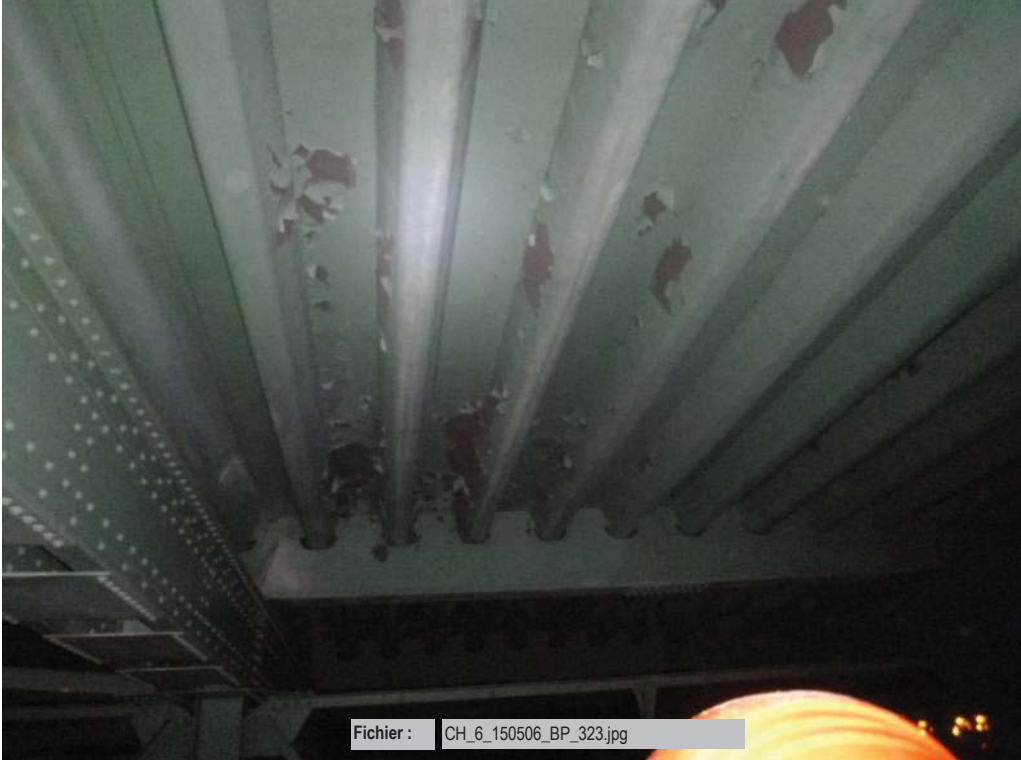
Photo no.: CH_6_150506_BP_323

Identification	
Élément / Description: Prot. Corr.	
Sous-élément / type : Platelage U04-U05	
Localisation	
Travée / axe : 3E-4E Localisation :	
Remarques / Observations	
Défauts importants à très importants (pelade) du revêtement de protection.	
Recomm. no : 10251

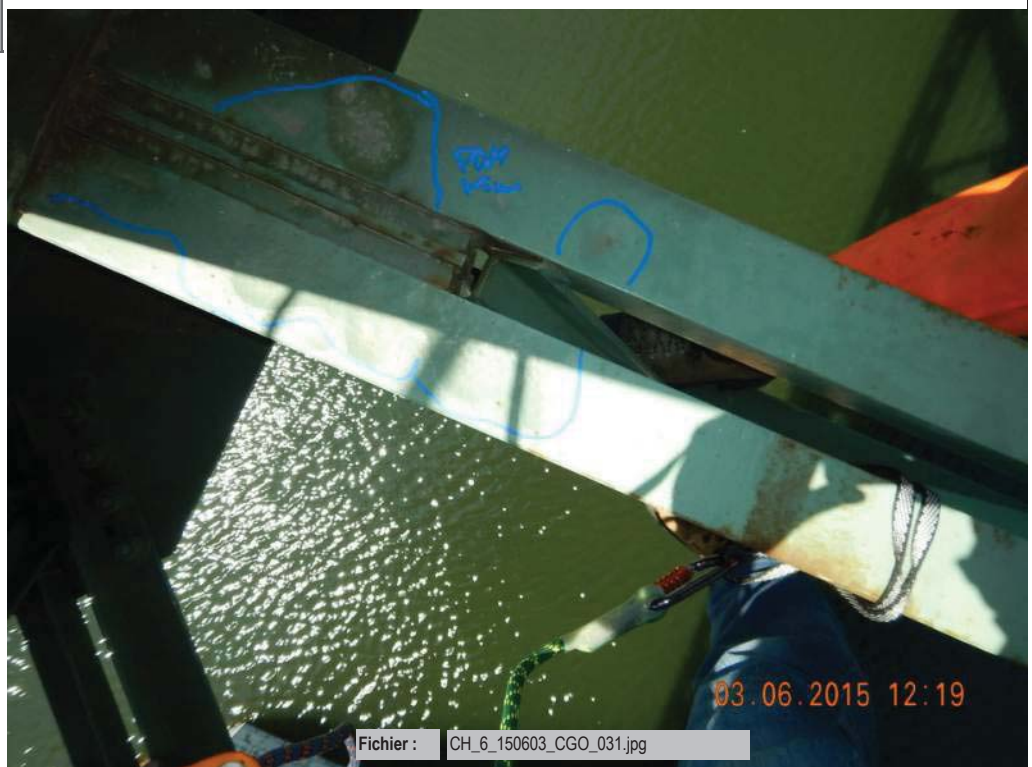
Perte de matériaux de 6 à 7 mm de la plaque de gousset inférieure. Perte de matériaux de 1 à 5 mm dessus près assemblage amont.

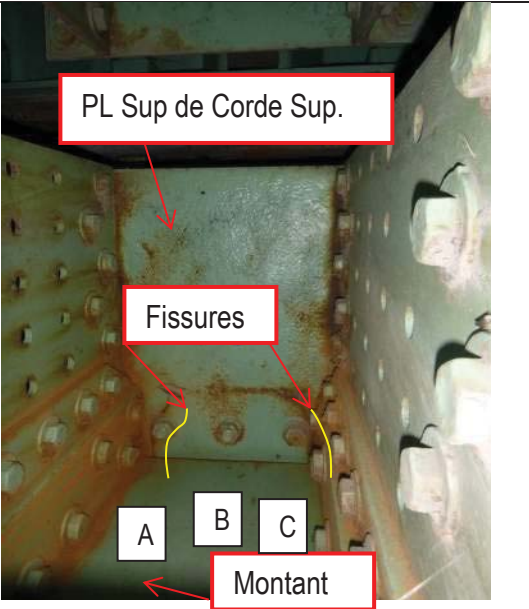
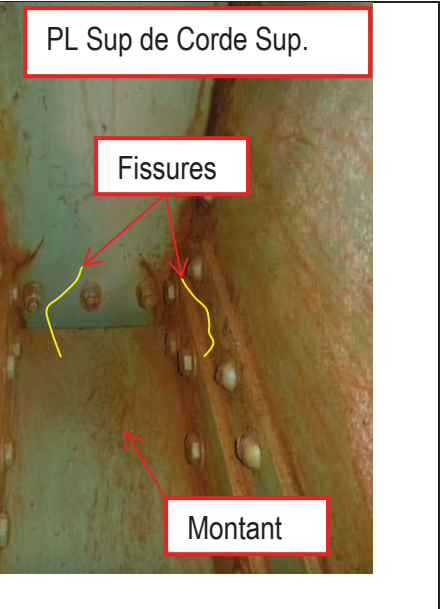
Travée 2E-3E, appui supérieur 3E aval-extérieur

<p>PL Sup de Corde Sup.</p> <p>Fissures</p> <p>Montant</p>
<p>Face Est, vue du dessous</p>	<p>2 fissures présentes dans la plaque supérieure de la corde supérieure. Les marques rouges ont été faites en 2014, des marques bleues ont été faites en 2015 pour suivre l'évolution. Aucune évolution n'a été remarquée.</p>	<p>Face Ouest, vue du dessous</p>	<p>2 fissures présentes dans la plaque supérieure de la corde supérieure. Les marques rouges ont été faites en 2014, des marques bleues ont été faites en 2015 pour suivre l'évolution. Aucune évolution n'a été remarquée.</p>

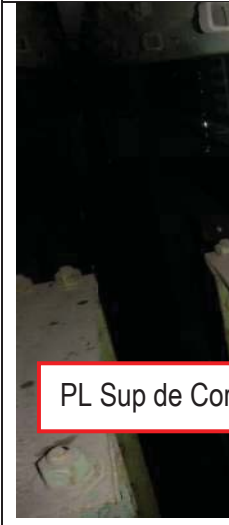
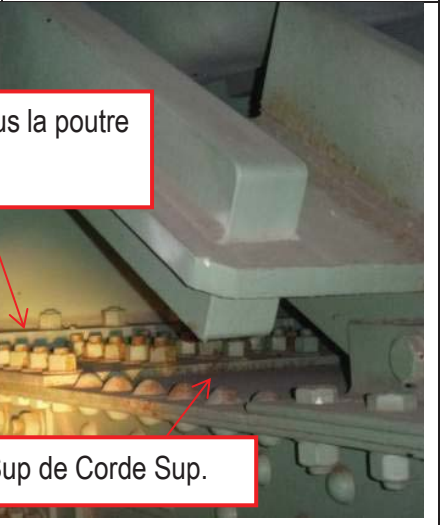
<p>PL d'appui sous la poutre transversale</p> <p>PL Sup de Corde Sup.</p>
<p>Face Est, vue du dessus</p>	<p>Présence de débris, mais aucun signe de fissure vue du dessus : fissures cachées sous la plaque d'appui.</p>	<p>Face Ouest, vue du dessus</p>	<p>Aucun signe de fissure vue du dessus : fissures présentes cachées sous la plaque d'appui.</p>

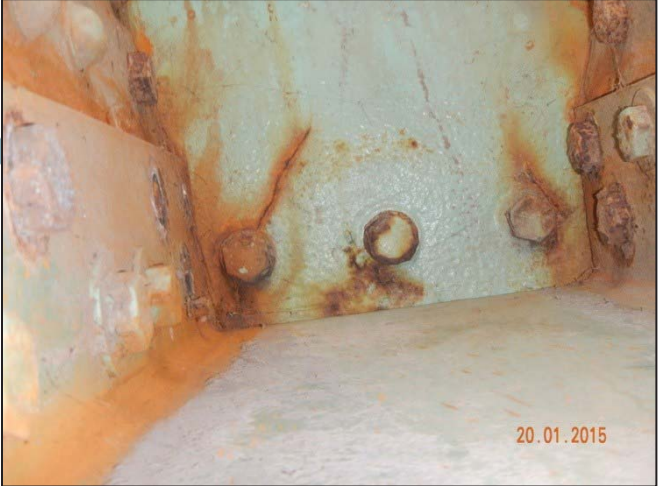
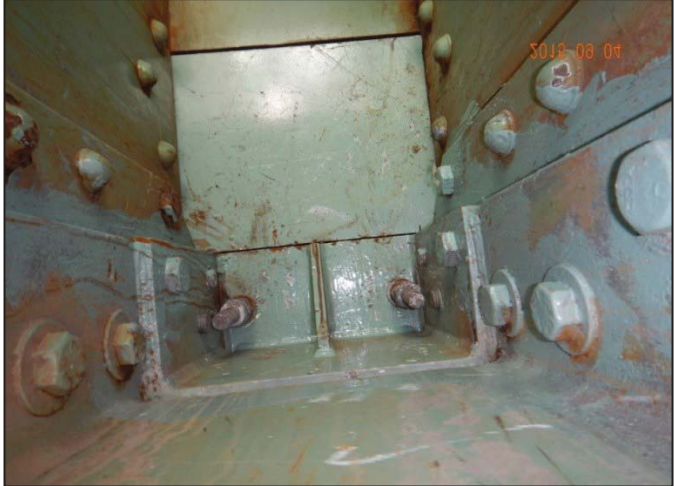
Travée 2E-3E, appui supérieur 2E amont-extérieur

<p>Face Est, vue du dessous</p> <p>2014</p>	<p>2 fissures présentes dans la plaque supérieure de la corde supérieure. Absence de marque-repère permettant d'apprécier leur évolution.</p>	<p>Face Est, vue du dessous</p> <p>2015</p>	<p>Élément réparé par ajout d'une console avec raidisseur au centre. Utilisation de 2 boulons au lieu de 3.</p>

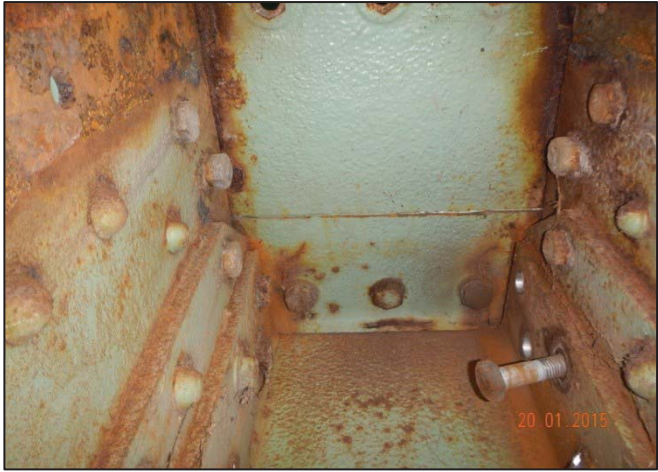
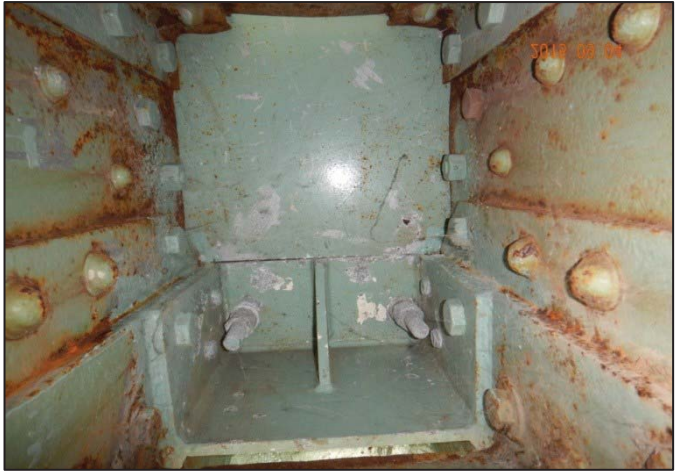
<p>Face Ouest, vue du dessous</p> <p>2014</p>	<p>2 fissures présentes dans la plaque supérieure de la corde supérieure. Absence de marque-repère permettant d'apprécier leur évolution. Un boulon pas encore fixé, en cours de travaux.</p>	<p>Face Ouest, vue du dessous</p> <p>2015</p>	<p>Élément réparé, vue générale.</p>

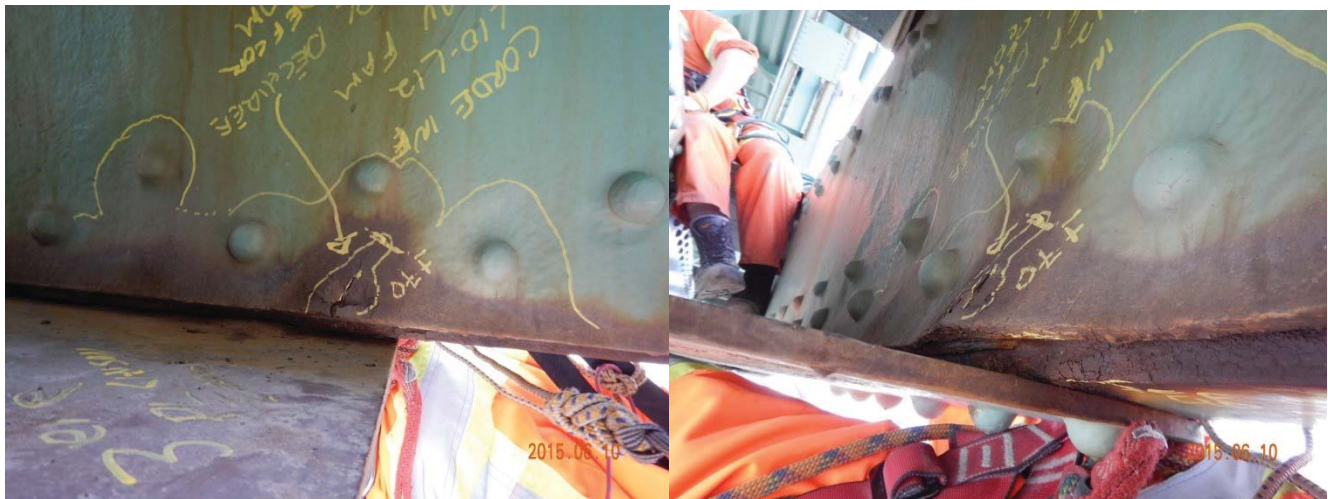
Lors de l'inspection détaillée du 10 juin 2015, nous avons relevé une fissure au niveau de l'âme d'une corde inférieure. Nous avons noté que la fissure, d'une longueur d'environ 70 mm présentait des signes de corrosion au pourtour, celle-ci n'est donc pas apparue de façon brusque dans les derniers temps. Elle a une orientation oblique qui semble se diriger entre deux rivets. Une déformation par corrosion jusqu'à 40 mm se trouve à cet endroit et la fissure semble suivre la progression de cette corrosion.

Une deuxième intervention a été effectuée le 3 juillet 2015 afin de réaliser un relevé de dommage complet de la membrure. Lors de cette intervention, aucune évolution de ce défaut n'a été observée.

10347	PONT CHAMPLAIN	6	STRUCTURE ACIER	Structure de tablier	Corde inférieure	2015-06-10	Traverse 3E-4E, L10-L12, aval; Renforcement de la plaque d'âme présentant des fissures avec pertes de matériau très importantes et perforations.	D	2015	A	A	I	CH_6_150610_VL_060 CH_6_150610_VL_062 CH_6_150610_VL_064 CH_6_150610_VL_065	3221	Réparation / remplacement d'élément défectueux	Uh.	REPARATION	Nouvelle	CEC 1	Action requise à court terme - 2 à 3 mois	
10346	PONT CHAMPLAIN	6	STRUCTURE ACIER	Structure de tablier	Corde inférieure	2015-06-10	Traverse 3E-4E, L10-L12, aval; Inspections de suivi à fréquence mensuelle de la plaque d'âme fissurée avec pertes de matériau très importantes et perforations.	D	2015	A	A	I	CH_6_150610_VL_060 CH_6_150610_VL_062 CH_6_150610_VL_064 CH_6_150610_VL_065	9001	Expertise - Suivi	Uh.	EXPERTISE	Nouvelle	CEC 1	Élément sensible avec fréquence de suivi de 1 mois. Mise à jour de l'avis technique requis à chaque suivi.

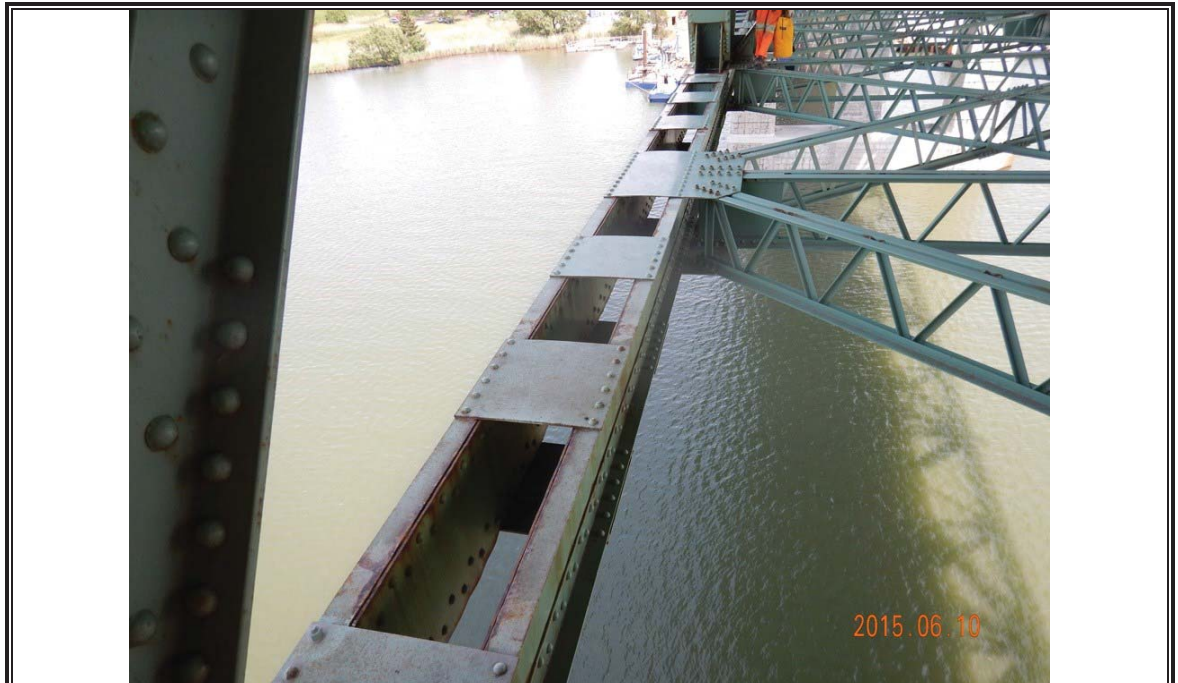
Photo n° :
CH_6_150610_VL_002

Vue générale de la
corde inférieure L10-
L12 (Ferme aval)

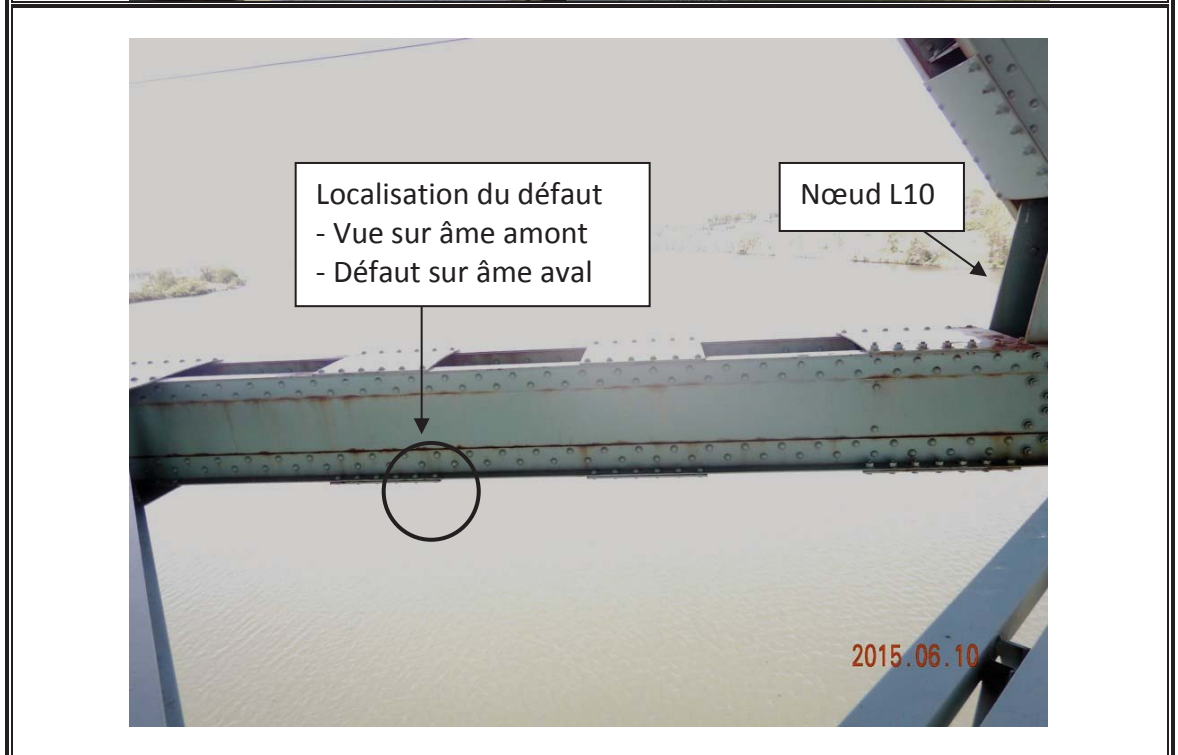
Le défaut se trouve à
environ 4,250 m du
centre du nœud L10
sur l'âme aval
directement au-
dessus de la plaque
de liaison inférieure.

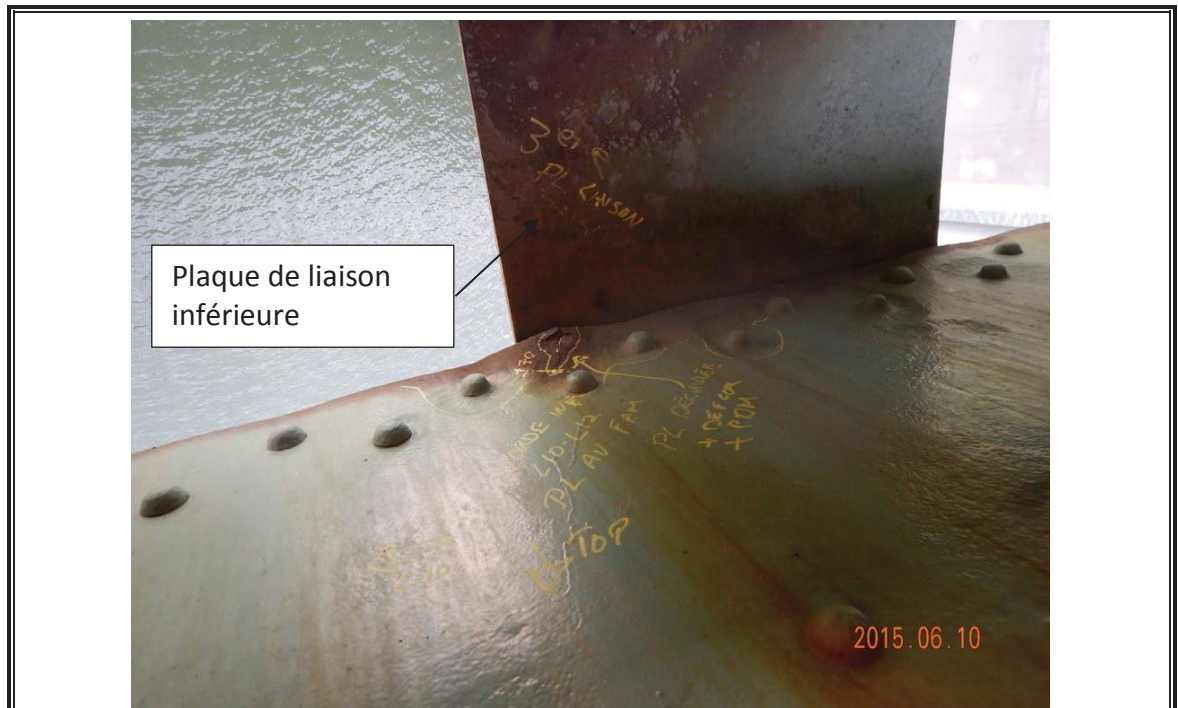
Photo n° :
CH_6_150610_VL_004

Vue intérieure de la
corde. Localisation du
défaut.

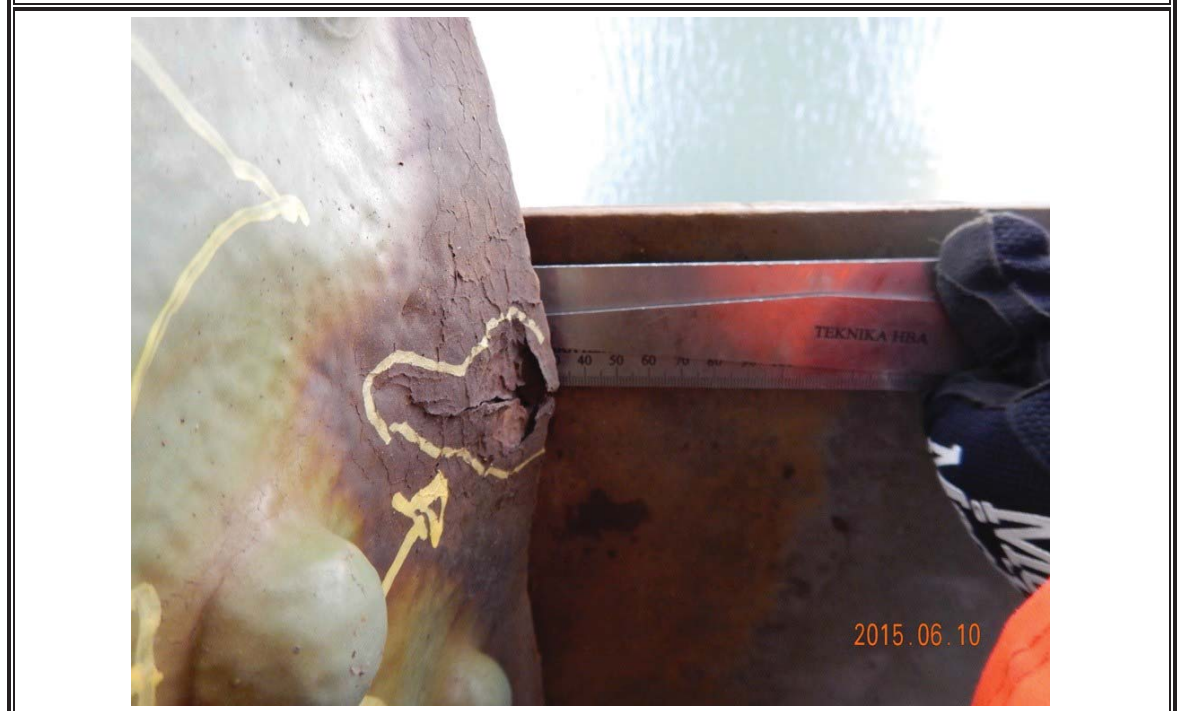
Vue rapprochée du
défaut. DEF COR
d'environ 40 mm à
cet endroit.

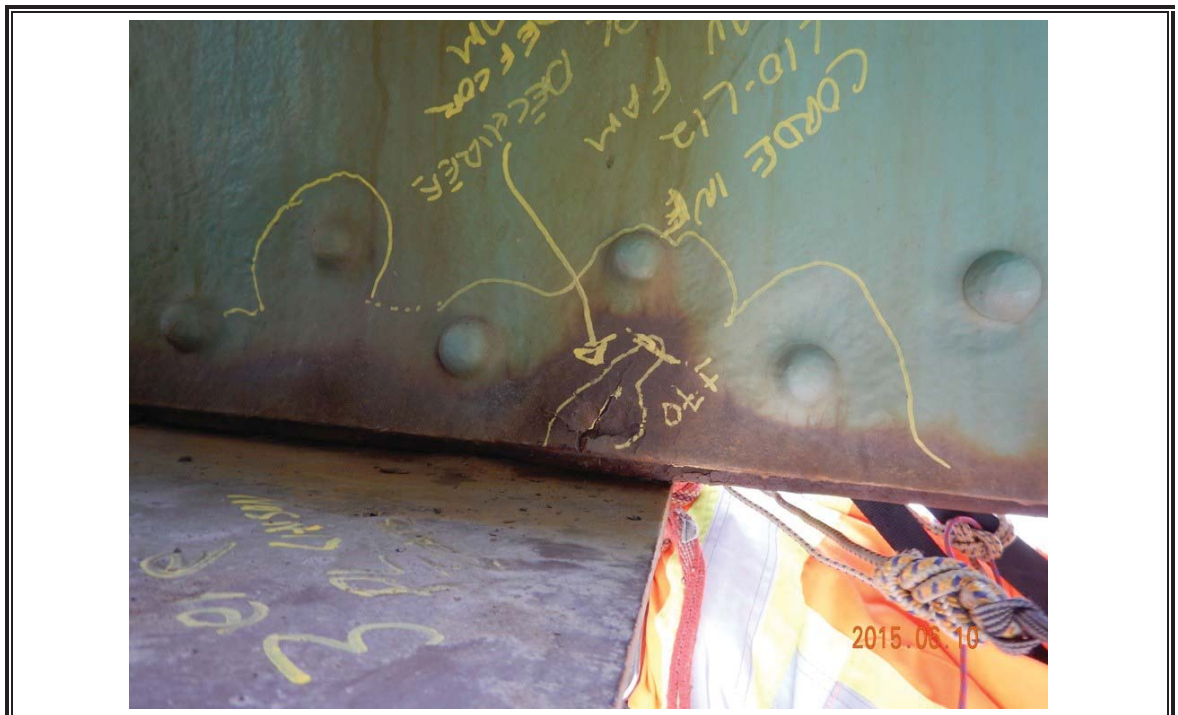
Vue de face
Fissure d'environ
70 mm de longueur
d'orientation oblique.

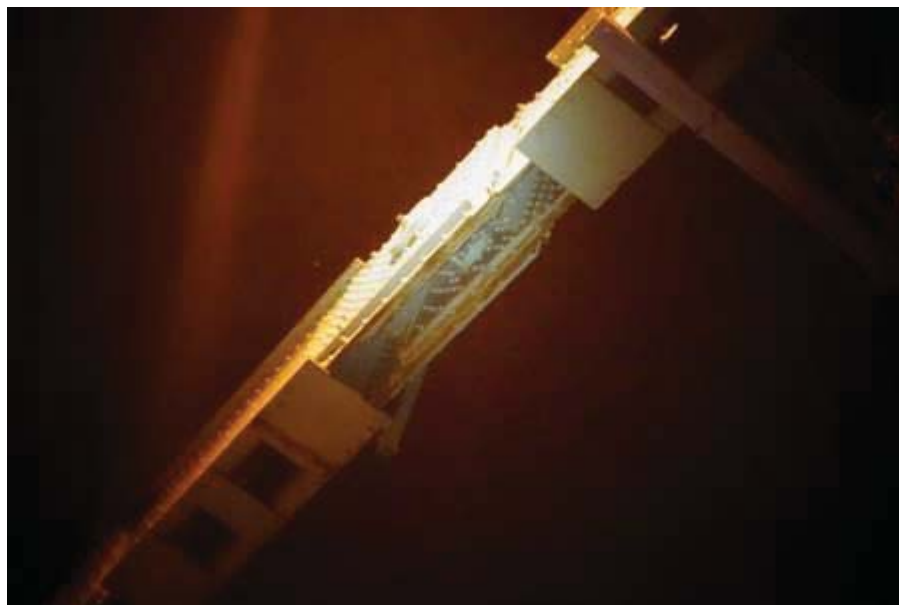
Exemple de membrure U17-U18 sur la ferme Amont bien visible sur cette photo. Dans le cas présent c'est la membrure U17-U18 de la ferme Centrale qui est affectée, difficilement distinguable sur la photo, car dans l'ombre à gauche. Les photos détaillées du tourillon sont présentées à l'annexe 2.

Les dommages qui attirent l'attention ne concernent pas tant les rivets, l'écrou ou le capuchon, mais plutôt les encoches créées sur la plaque sous-jacente (au tourillon 12N : plaque d'âme de la membrure; au tourillon 12D : plaque de gousset). Les plaques en question étant très épaisses, la perte de section est très faible, mais c'est la création d'un point faible pour la fatigue qui attire l'attention. Les encoches créées par ce meulage montrent des arêtes vives et représentent donc un endroit privilégié pour l'amorce de fissuration par fatigue.

La membrure U17-U18, endommagée lors de l'inspection des tourillons, ne reprend que très peu d'effort. Comme les dommages importants survenant par fatigue apparaissent après plusieurs millions de cycles d'efforts, et vu l'effort très faible dans la membrure, le risque à court terme est négligeable. **En raison du remplacement du pont prévu pour 2018 et compte tenu du peu d'effort repris par cette membrure, nous recommandons aucune mesure corrective pour ce dommage.**

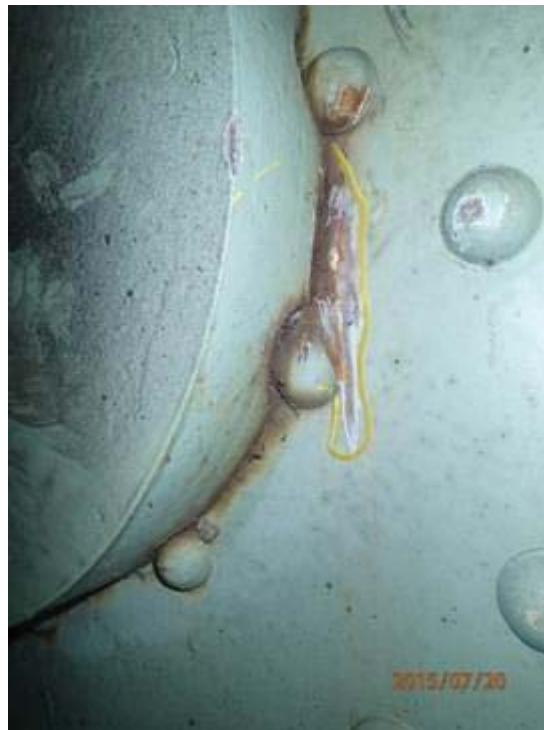
Vue générale au
tourillon 12N Ouest –
vue rapprochée.

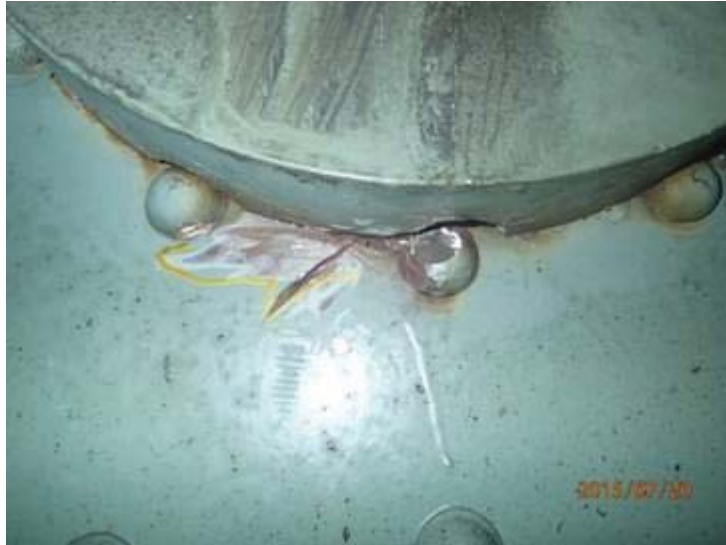
Vue générale au
tourillon 12N Ouest –
vue rapprochée.

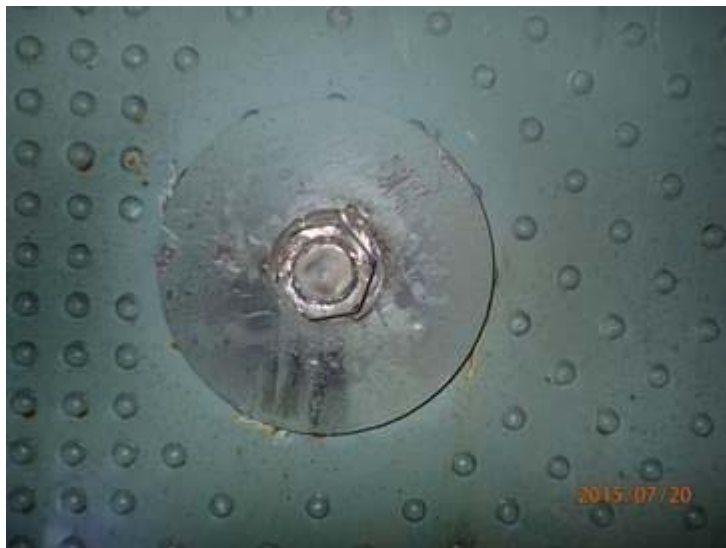
Photo n°:
CH_6_150719_VD_004

Vue générale au
tourillon 12N Ouest –
vue générale

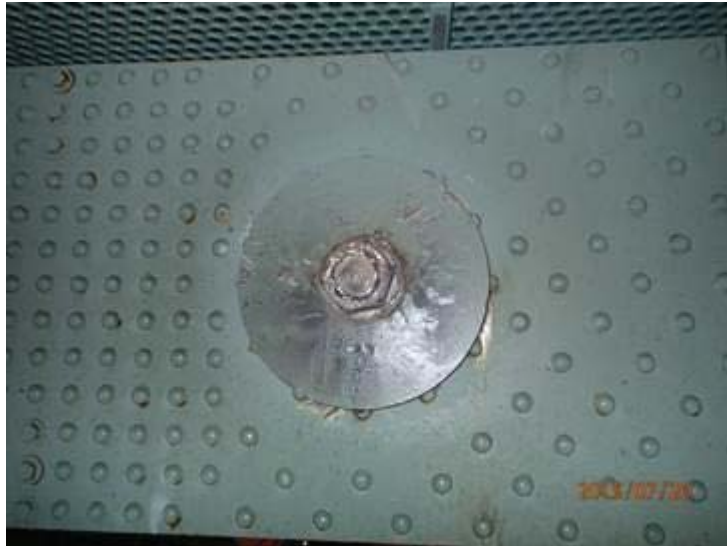
Vue générale au
tourillon 12N Ouest –
vue générale

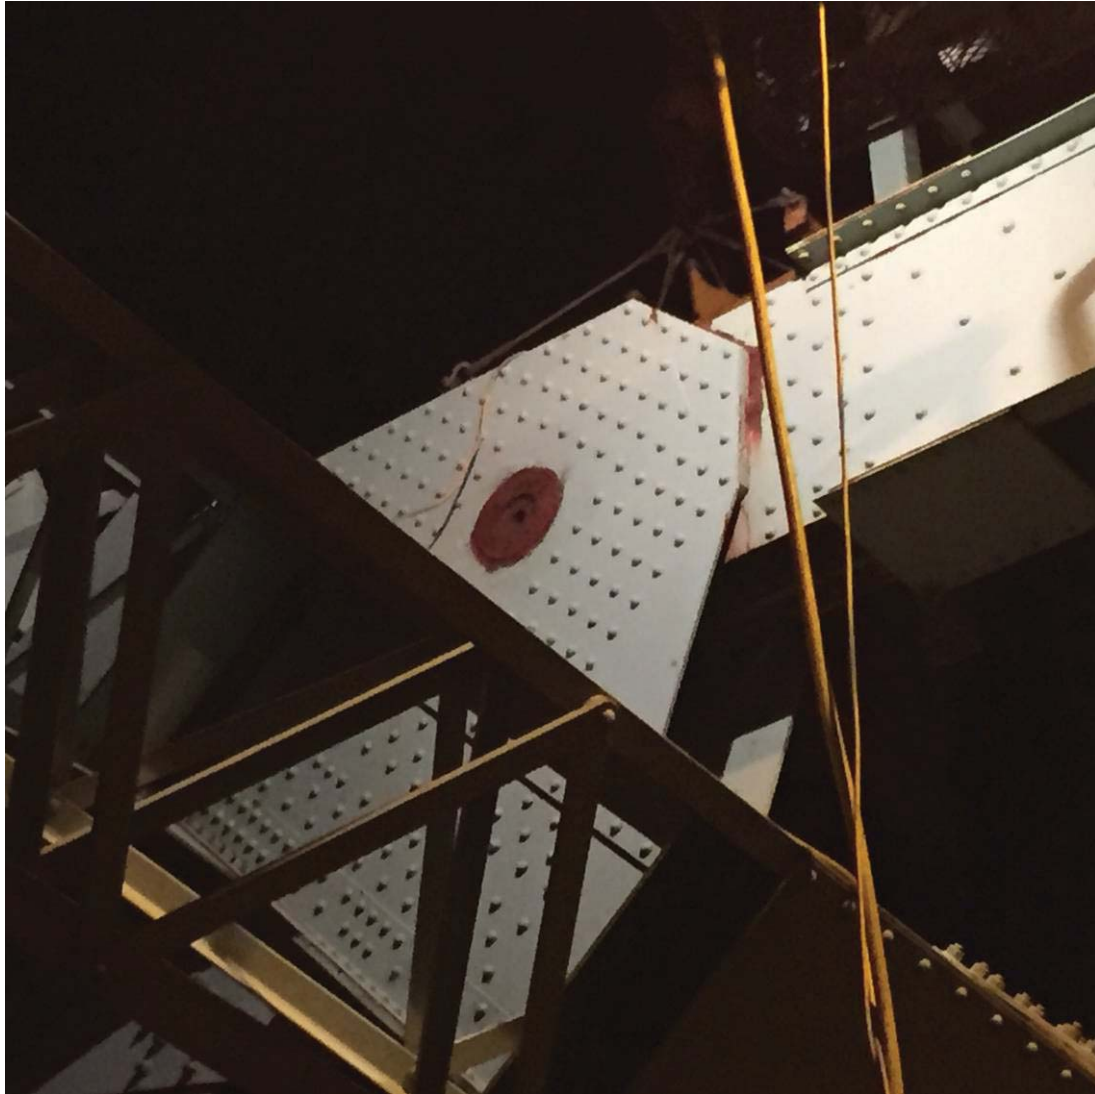
Photo 1 – Vue générale d'un tourillon typique

Les inspections réalisées n'ont révélé aucun dommage ou corrosion significative sur les surfaces des tourillons, des tiges et des capuchons. L'inspection par ultrasons n'a révélé aucune indication de fissure dans les tourillons inspectés. A notre avis et selon les techniques d'inspection utilisées, les tourillons sont en bon état pour demeurer en service sans intervention aditionnelle.

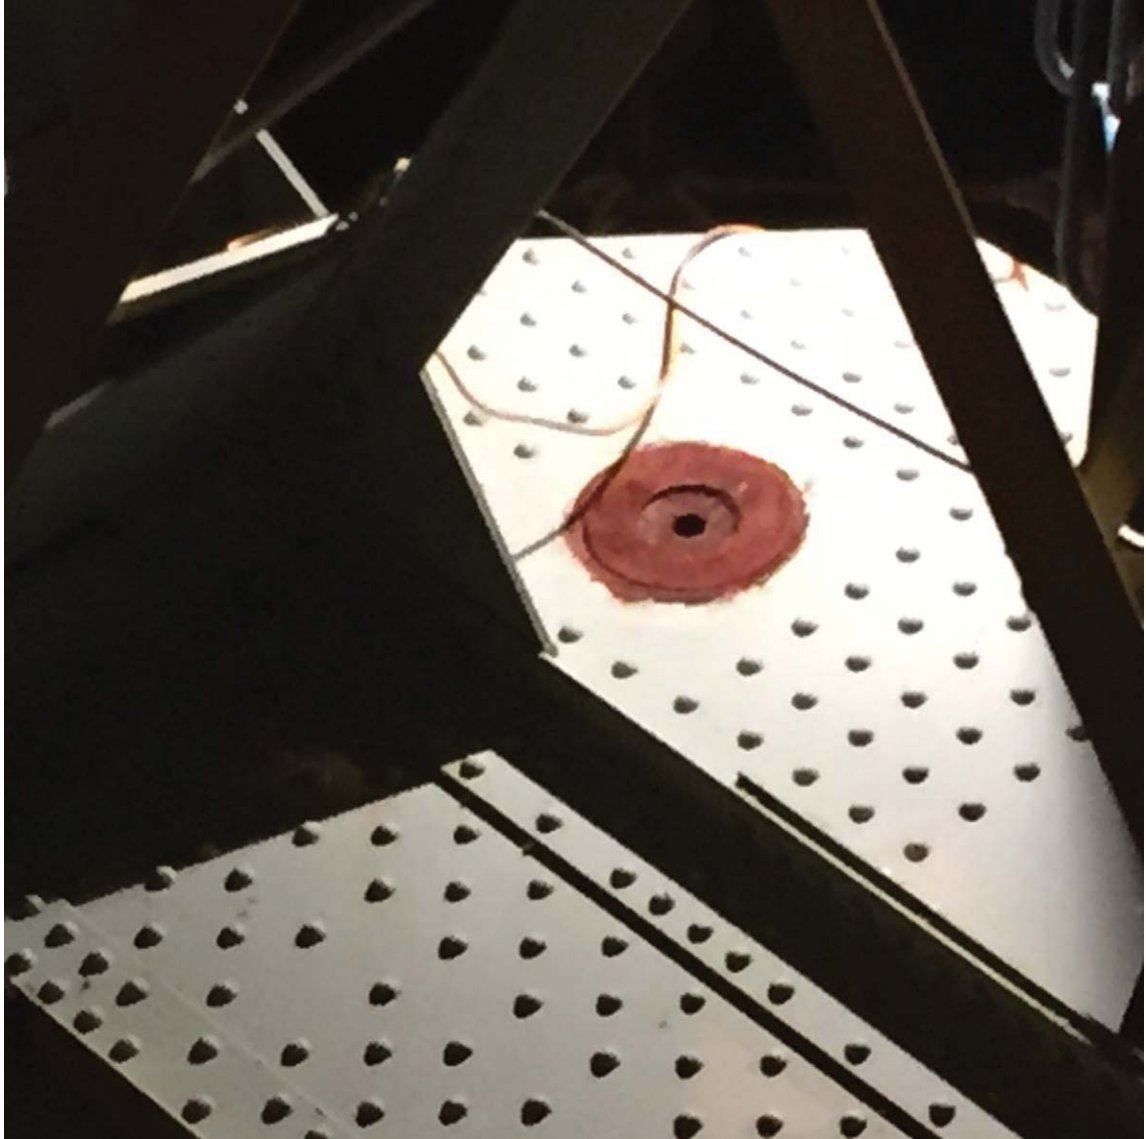
Photo 2 – Vue rapprochée d'un tourillon typique

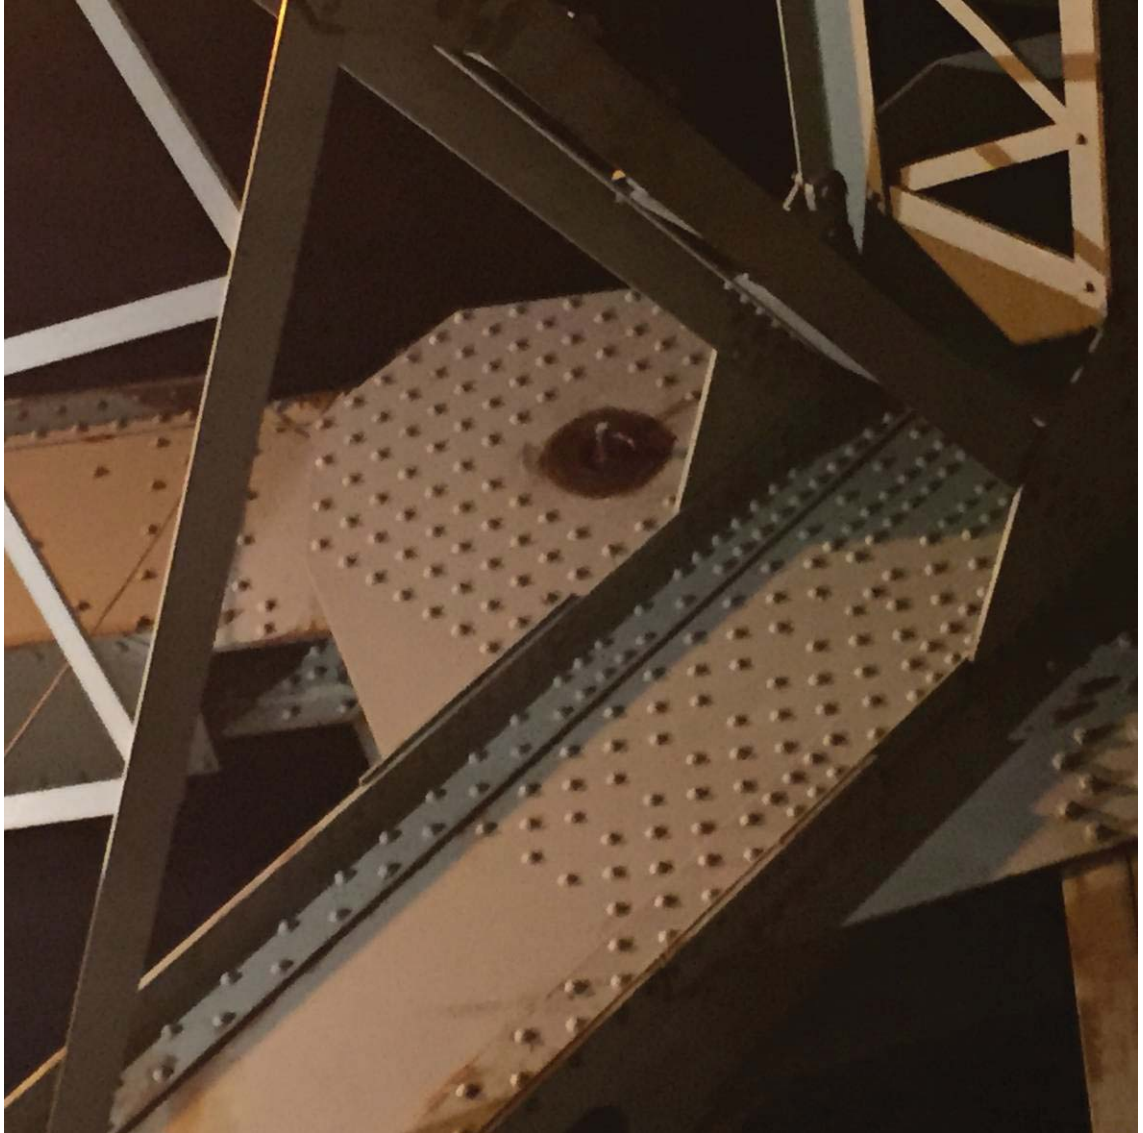
Photo 3 : Tourillon avec capuchon démonté et tige en place

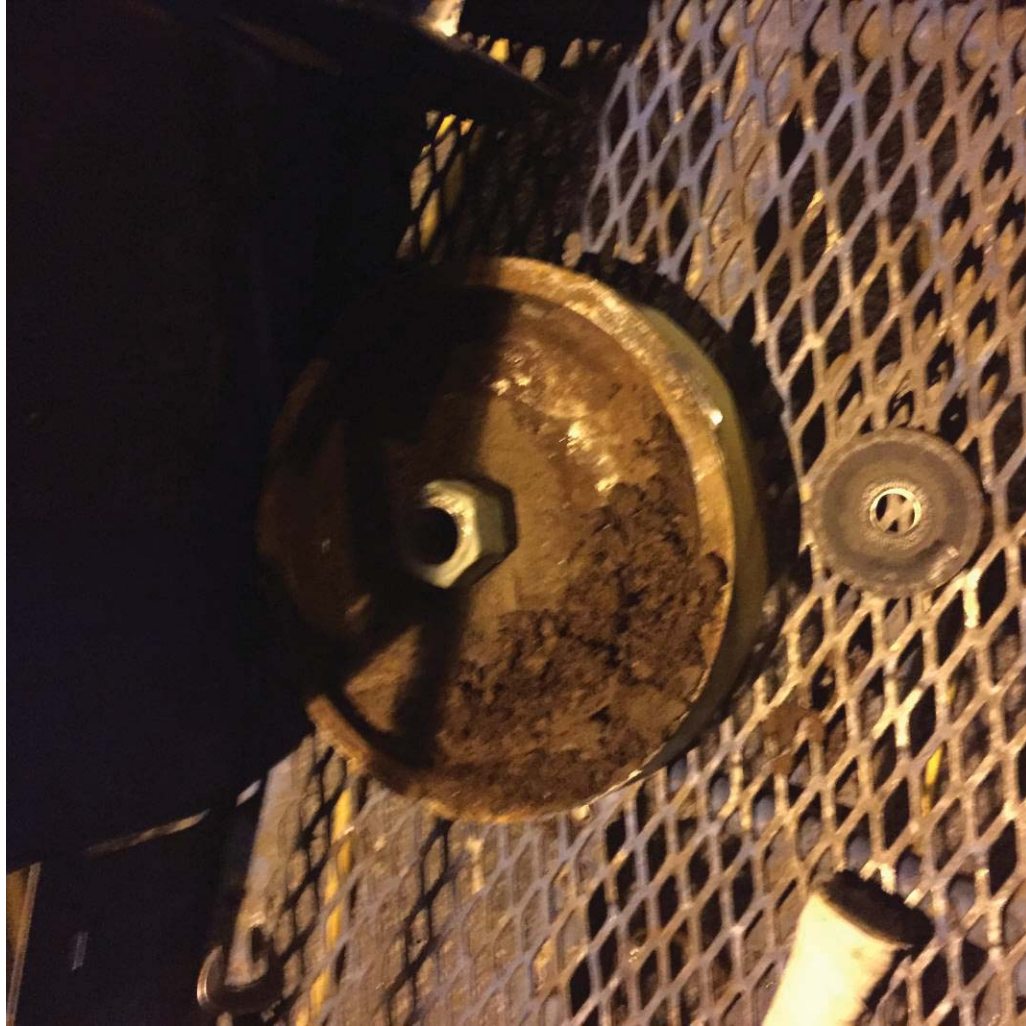
Photo 4 : Capuchon démonté typique avec graisse séchée (avant nettoyage)

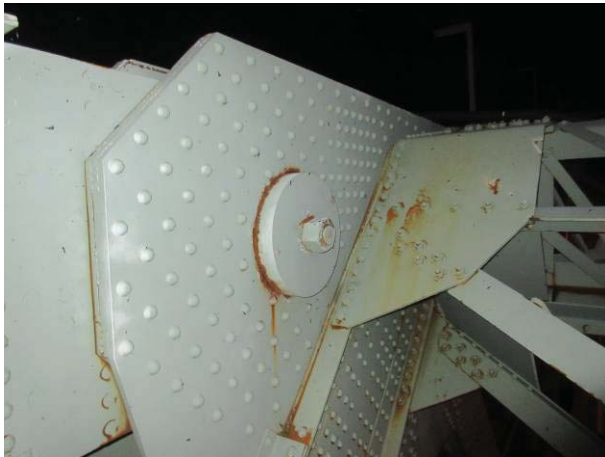
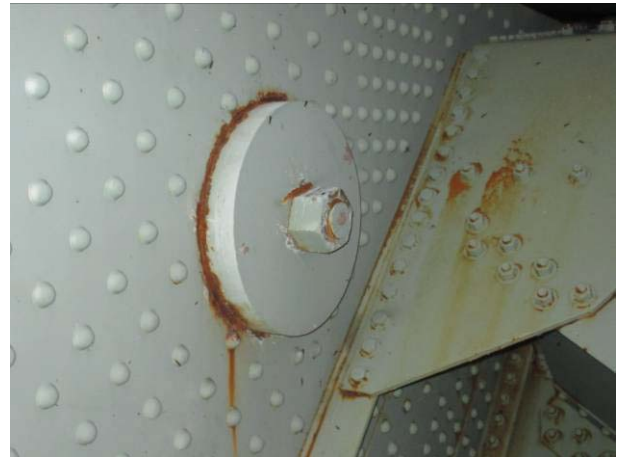
**Tourillon 12D Ferme Centrale
Côté Brossard (Joint 0.5W)**

- L'inspection visuelle ne révèle aucun dommage sur la face du tourillon.
- L'inspection ultrasonique ne révèle aucune fissuration du tourillon.
- Après inspection, le tourillon a été lubrifié pour protection contre la corrosion, les capuchons de protection installés. Le boulon a été serré au couple plus un quart de tour (90°). Un joint de protection de silicone fut appliqué entre la plaque de protection du tourillon et la structure du pont sur une circonférence de 270° (225° - 135°). Pour terminer, la surface de travail fut enduite d'une couche de protection de peinture.

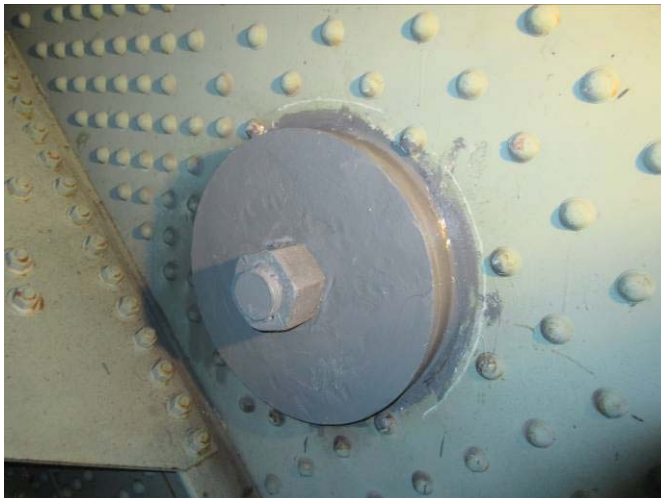
**Tourillon 12D Ferme Centrale
Côté Brossard (Joint 0.5W) après peinture**

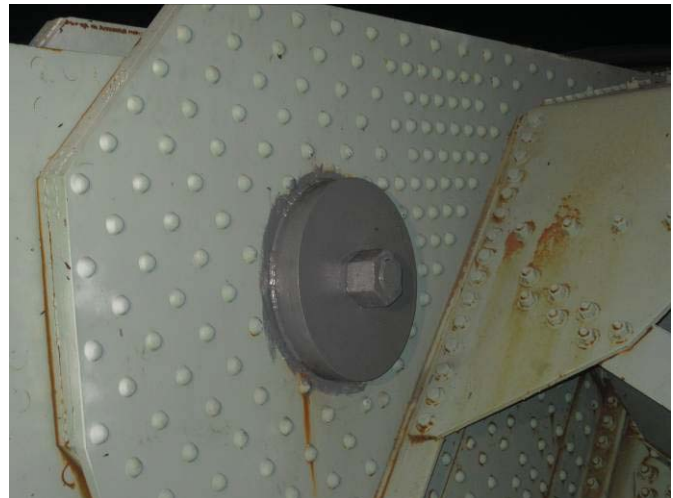
**Tourillon 12D Ferme Centrale
Côté Brossard (Joint 0.5W) après peinture**

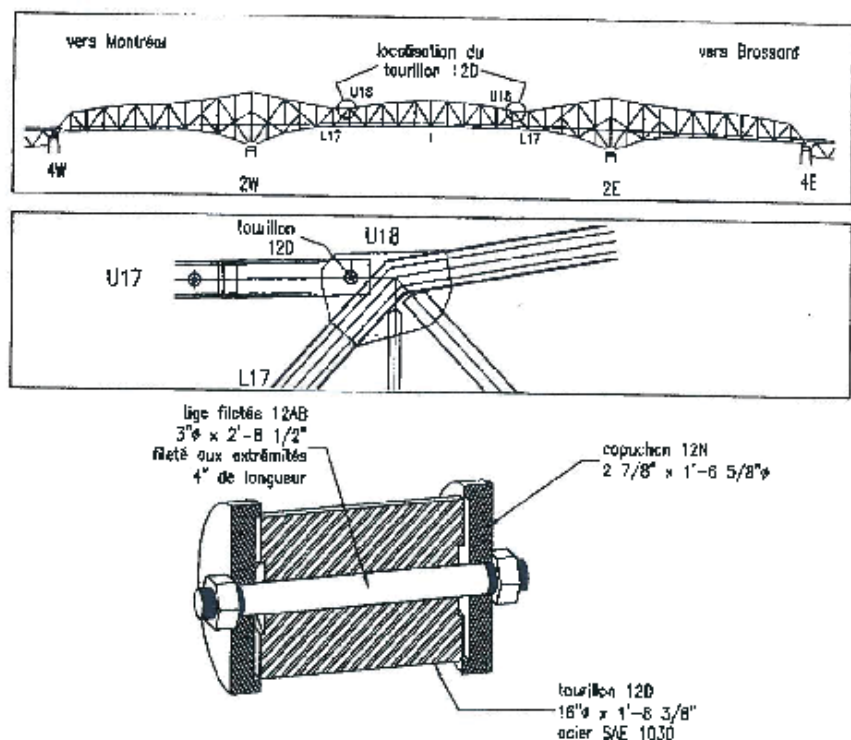
Pont Champlain - travée principale - Inspection des tourillons de connexion en acier
 commentaires: dessin de référence: DB 2942-F12, Prot 138-1
tourillon 12D, ferme centrale, Brossard
 Après démontement, inspection à l'ultrason,
 ré-assemlage, graissage, serrage à bloc plus
 1/4 tour d'écrou. Brossage/mettage de festo
 à mettre Sikol 1A et peinture (primer).
 2) Tackweld ont été faits en haut et en bas de l'écrou.
 Tourillon 12D axe 0.5E, 0.5W
 Inspection CH 128114
 date: 17/02/2016 inspecteur: [Redacted]
 2015

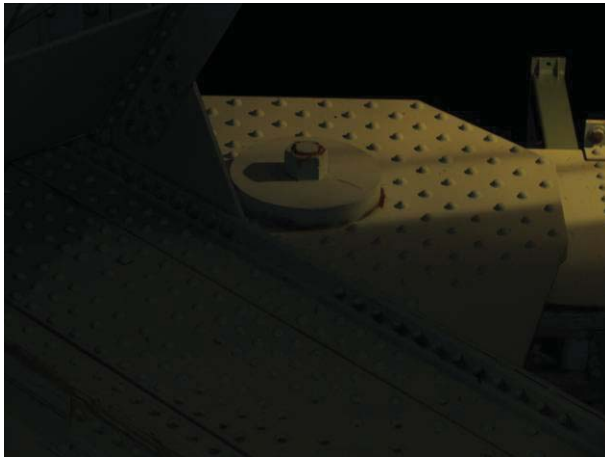
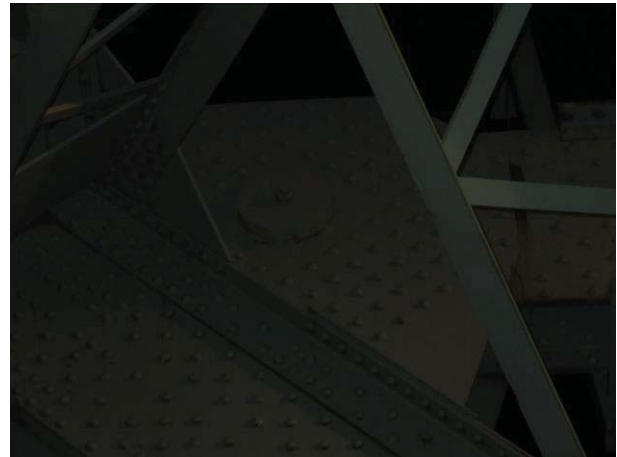
Tourillon 12D Ferme Centrale
Côté Brossard (Joint 0.5E)

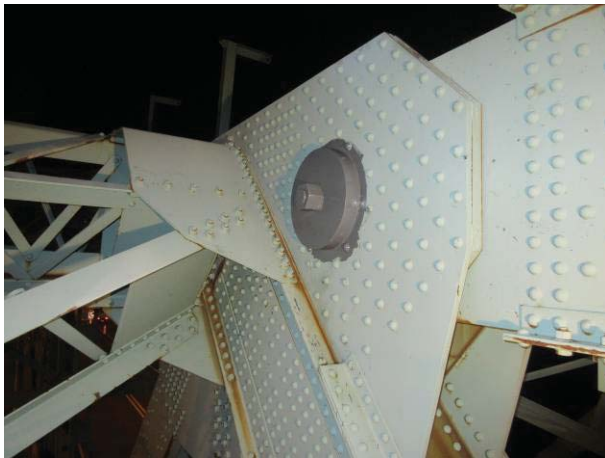
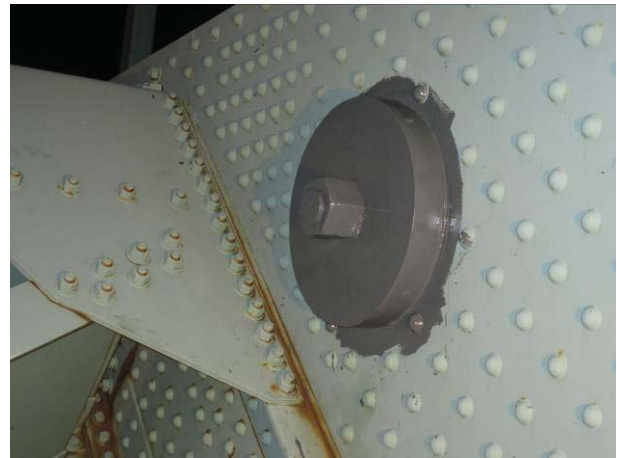
Tourillon 12D Ferme Centrale
Côté Brossard (Joint 0.5E) après peinture

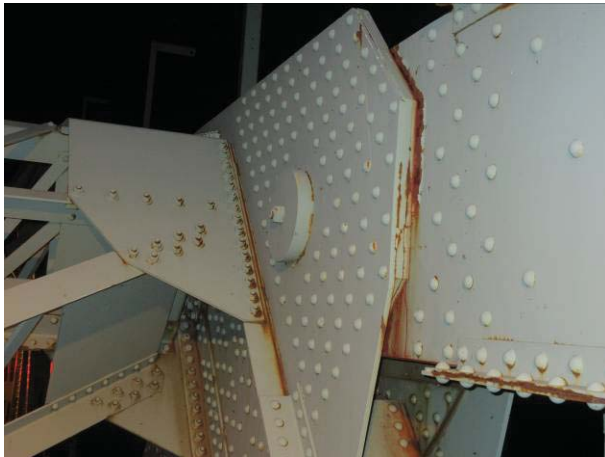
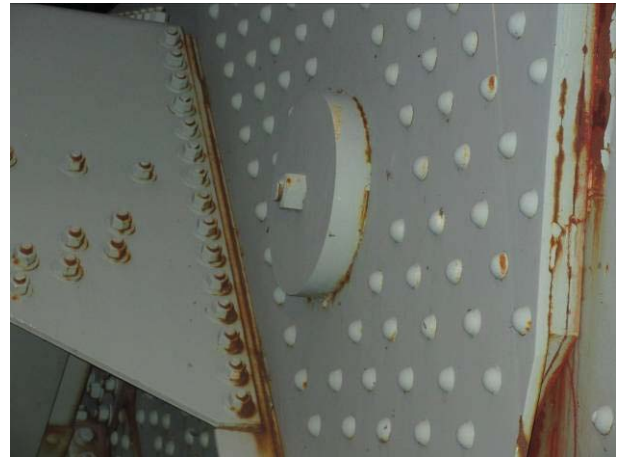
Tourillon 12K Ferme Aval
Côté Brossard (Joint 0.5E)
