Pont Champlain, Services de consultant, Inspections Générales, Détailées et Spéciales, de la Section 6 2014-2015 (Contrat 62100)

Rapport d'inspection 2015

N/Réf : MTR-00222987 | P-0007762

22 février 2016

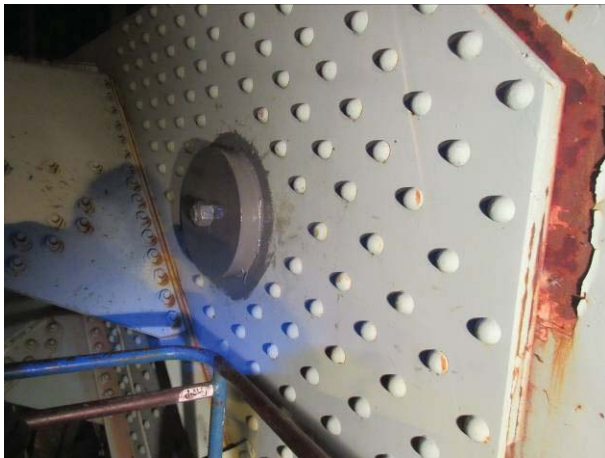
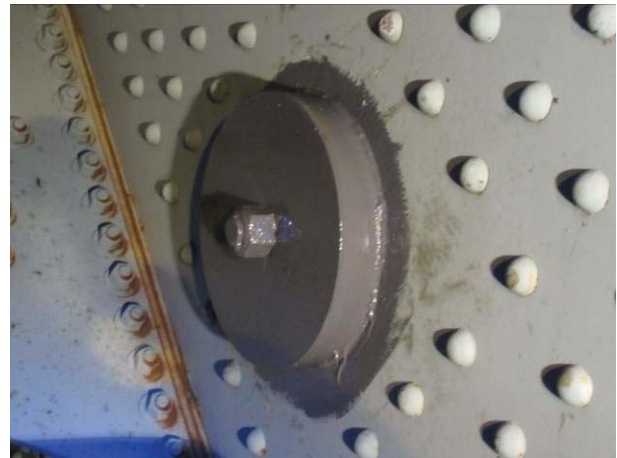
Tourillon 12K Ferme Aval
Côté Brossard (Joint 0.5E) - après peinture

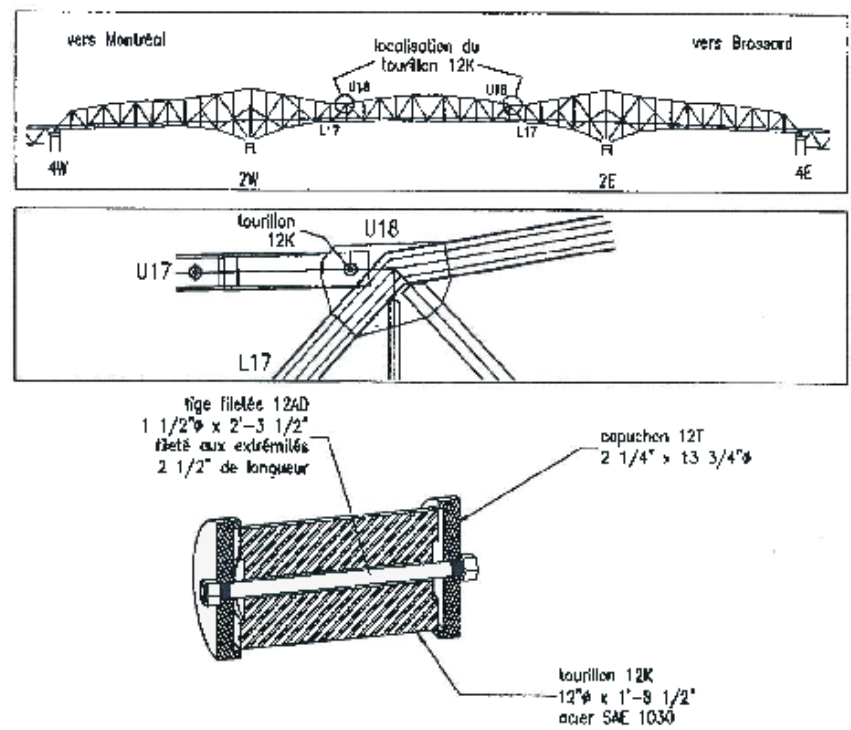
Pont Champlain - travée principale - Inspection des tourillons de connexion en acier
 commentaires: dessin de référence: DB 12942-F12, Pratt 136-1
 tourillon 12K, ferme extérieure (aval) Brossard
 Après démantèlement, inspection à l'ultrason,
 ré-assemblage, graissage, serrage à bloc plus 1/4 tour
 d'écrou. Brossage/nettoyage et joint de
 silica 1A. * Reste peinture seulement sur les
 2 tourillons 12K (à 0.5E et 0.5W)
 2 "touchup" ont été faits en haut et en bas de l'écrou
 date: 2021 juillet 2015 inspecteur: [REDACTED]

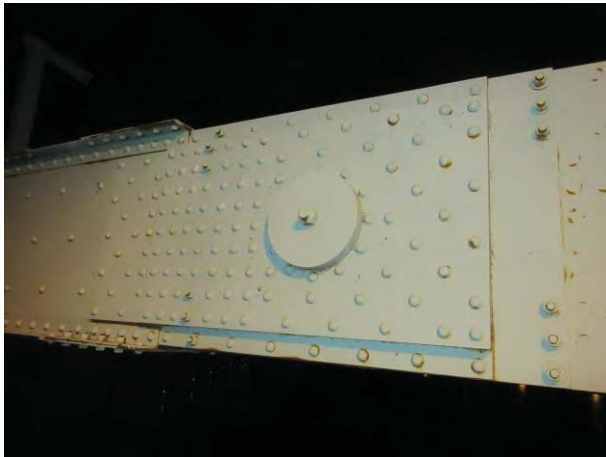
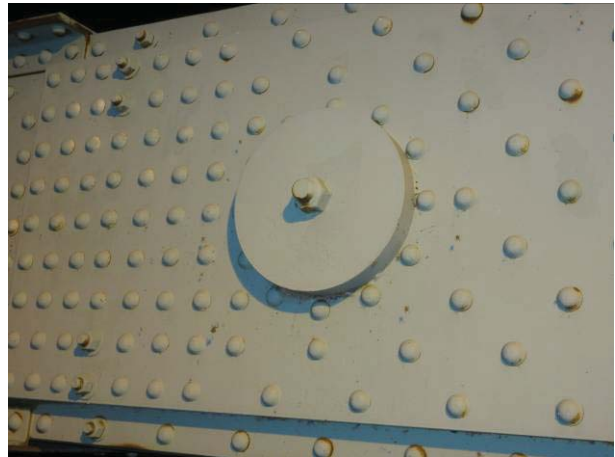
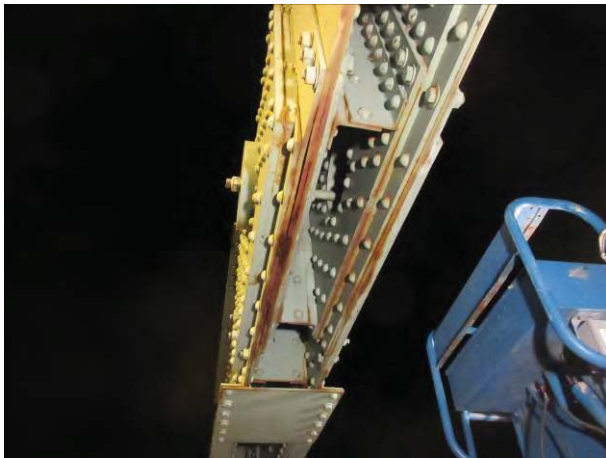
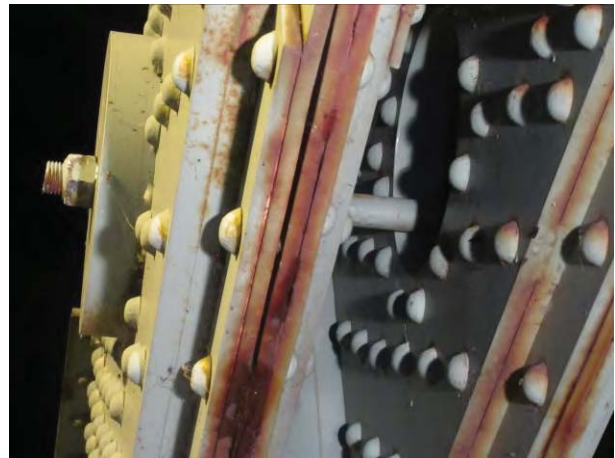
Tourillon 12T Ferme Aval – Tige filetée
Côté Brossard (Joint 0.5E)

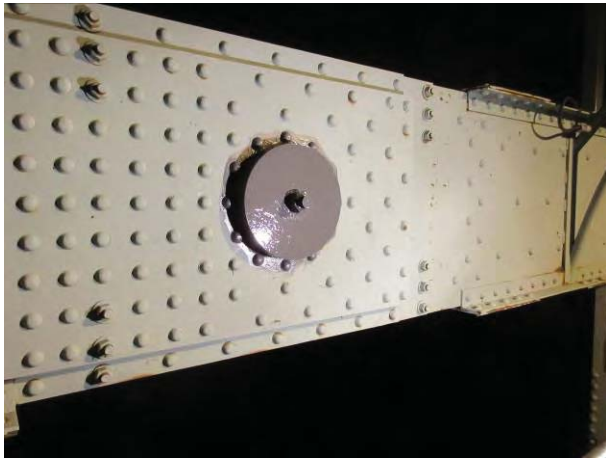
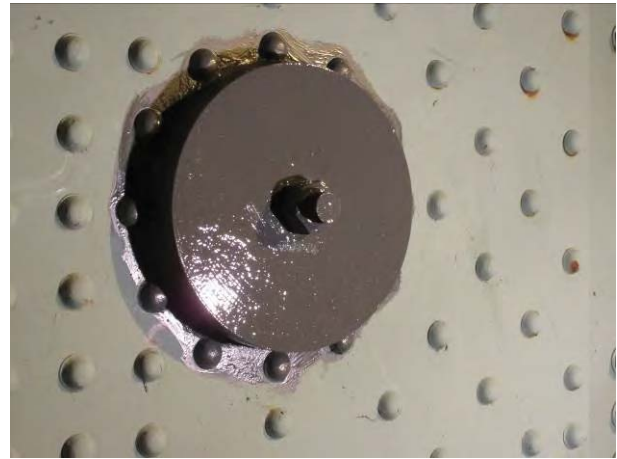
Tourillon 12T Ferme Aval – Tige filetée
Côté Brossard (Joint 0.5E) - après peinture

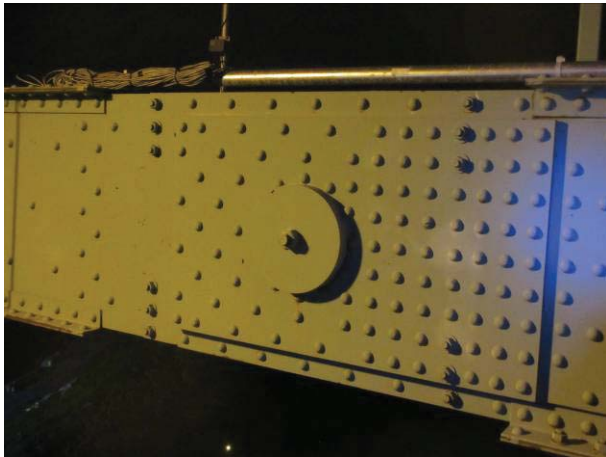
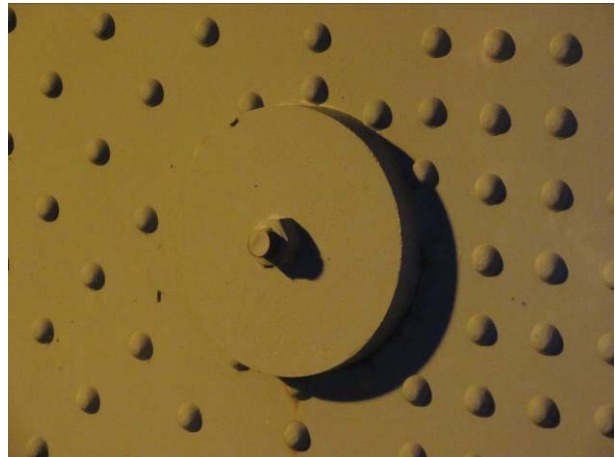
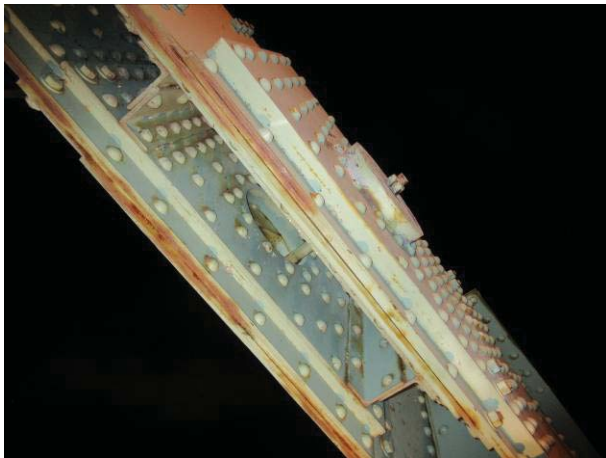
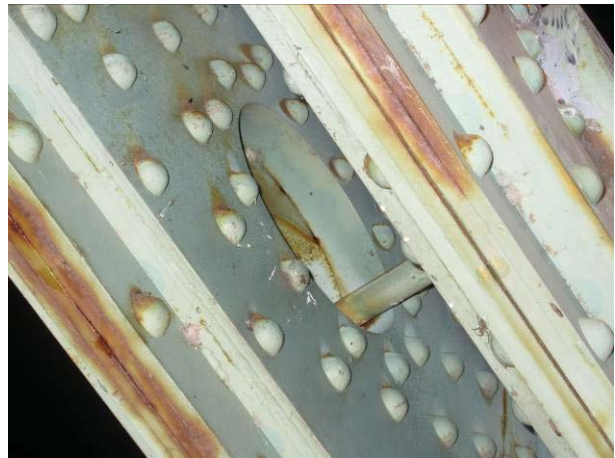
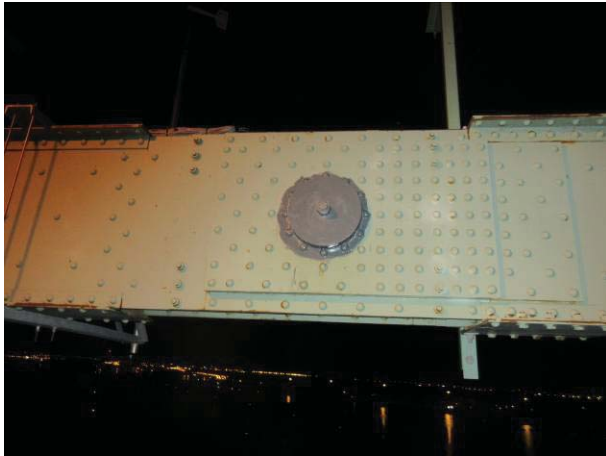
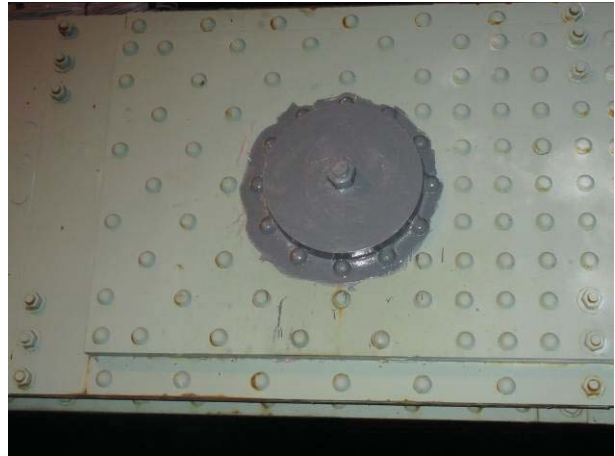
Tourillon 12T Ferme Aval – Tige filetée
Côté Montréal (Joint 0.5W)

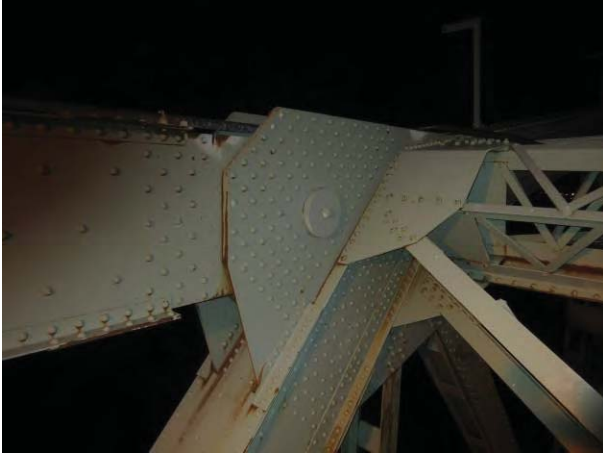
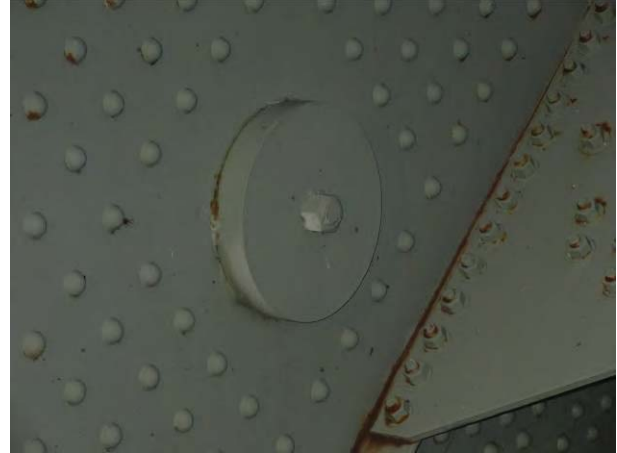
**Tourillon 12K Ferme Aval
Côté Montréal (Joint 0.5W)**

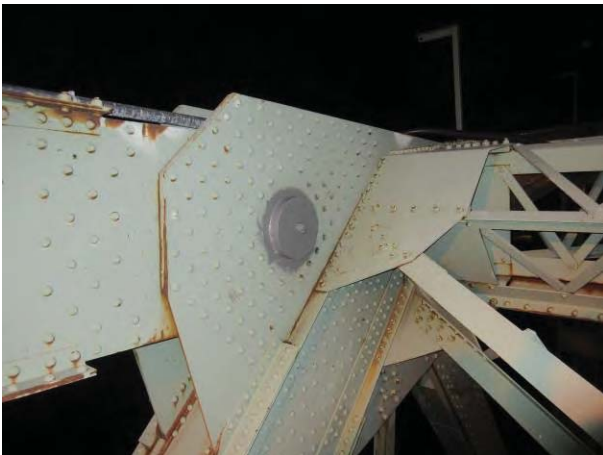
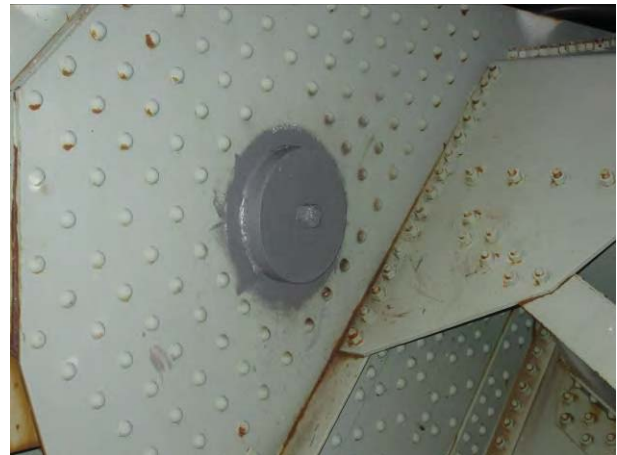
**Tourillon 12K Ferme Aval
Côté Montréal (Joint 0.5W) - après peinture**

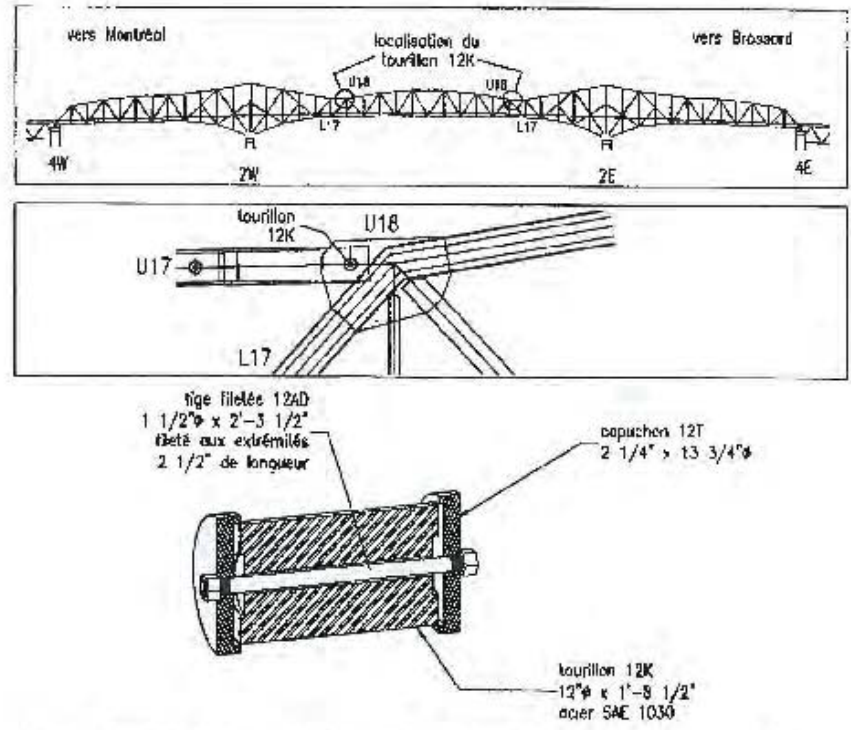
Pont Champlain - travée principale - Inspection des tourillons de connexion en acier
 commentaires: dessin de référence: DB 12942-F12, Pratt 136-7
 tourillon 12K, ferme extérieure (aval) Brossard
 Après démantèlement, inspection à l'ultrason,
 ré-assemblage, graissage, serrage à bloc plus 1/4 tour
 d'écrou, Brossage/nettoyage et gainé de
 silica 1A. * Reste peinture seulement sur les
 2 tourillons 12K (à 0.5E et 0.5W)
 2 "touchup" ont été faits en haut et en bas de l'écrou
 date: 2021 juillet 2015
 inspecteur: [REDACTED]

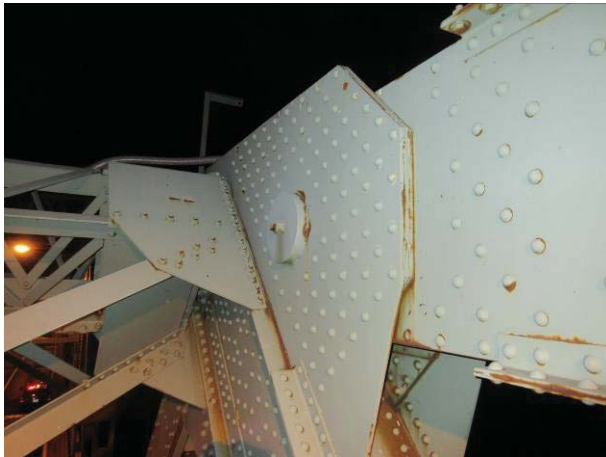
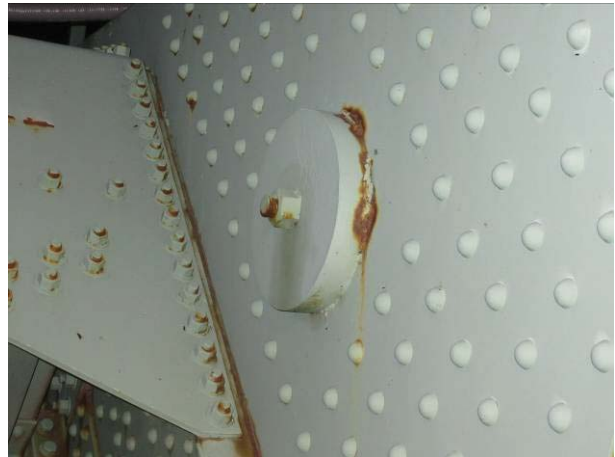
Tourillon 12K Ferme Amont
Côté Montréal (Joint 0.5W)

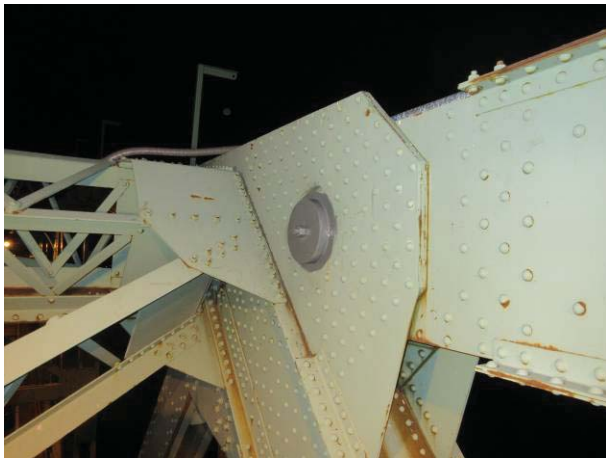
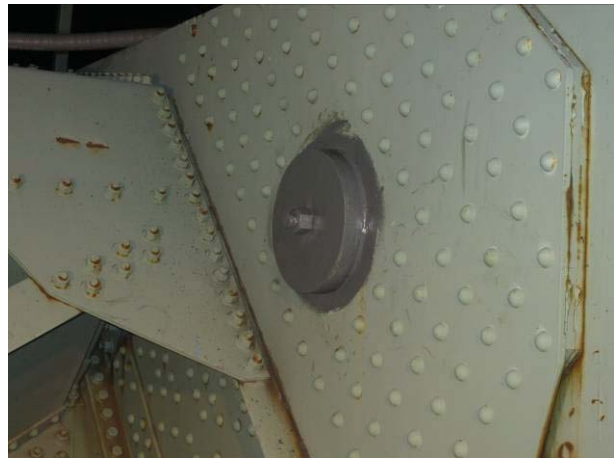
Tourillon 12K Ferme Amont
Côté Montréal (Joint 0.5W) - après peinture

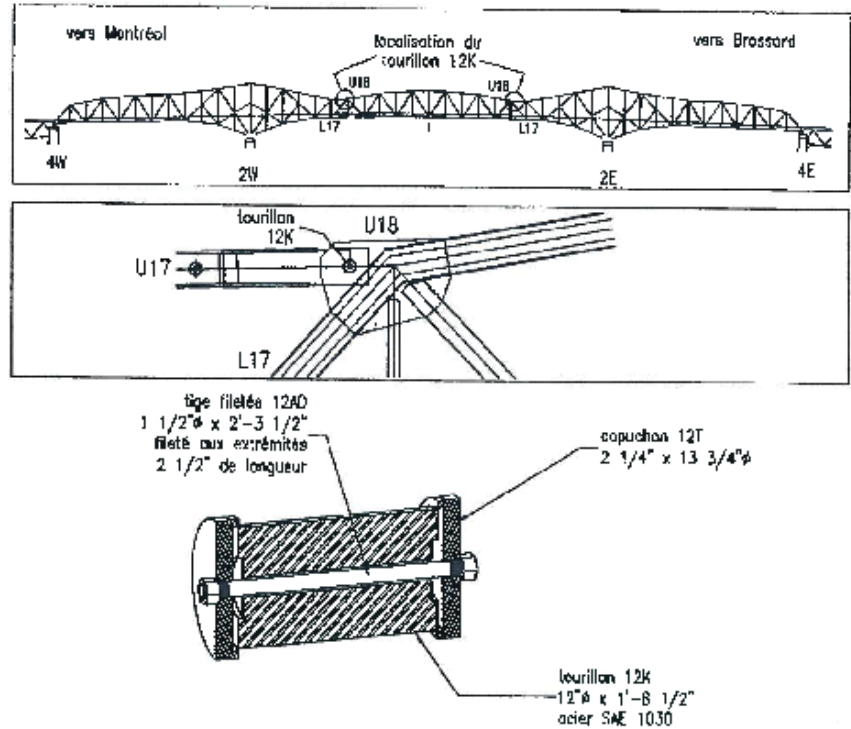
Pont Champlain - travée principale - Inspection des tourillons de connexion en acier
 documentaires: amont dessin de référence: DB 12942-F12, Profil 136-1
 tourillon 12K, ferme extérieure ~~amont~~ Brossard

Après démontèlement, inspection à l'ultrason,
 ré-assemlage, graissage, serrage à bloc plus
 1/4 tour d'érou. Brossage/mettage et faire
 joint sika 1A et peinture "primer" sur tourillons
 12K axes O.5 E et O.5 W. 2 "tachés" ont été faits
 en haut et en bas des érous.

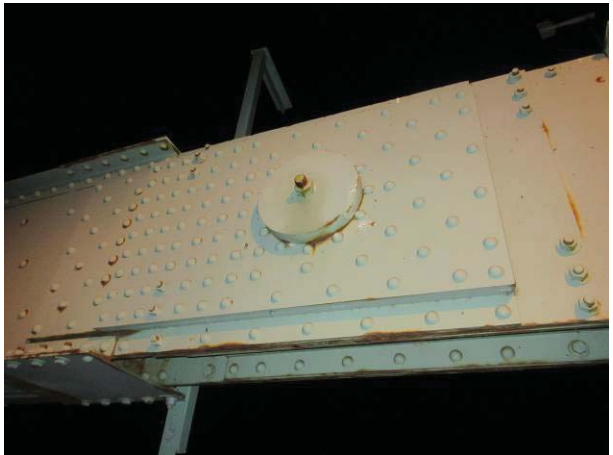
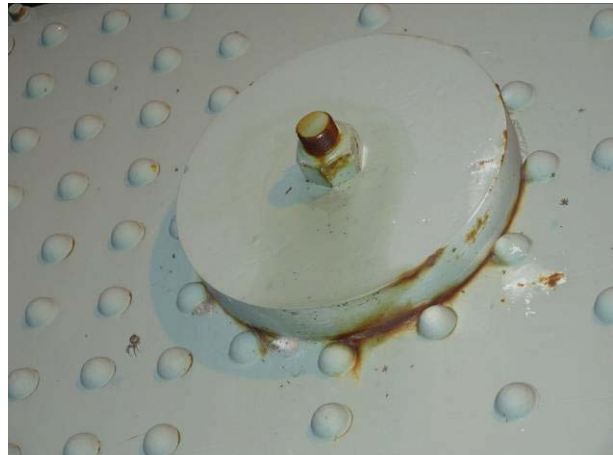
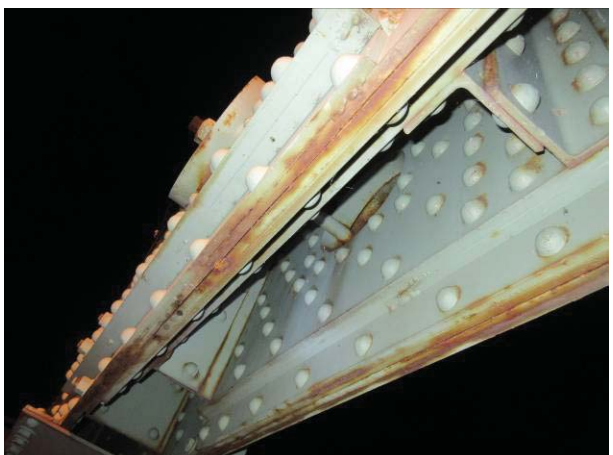
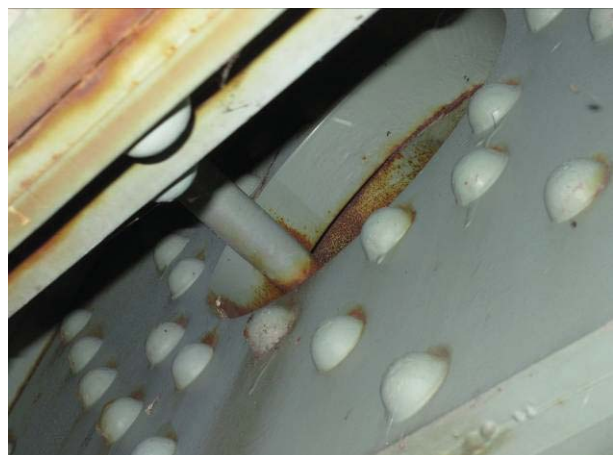
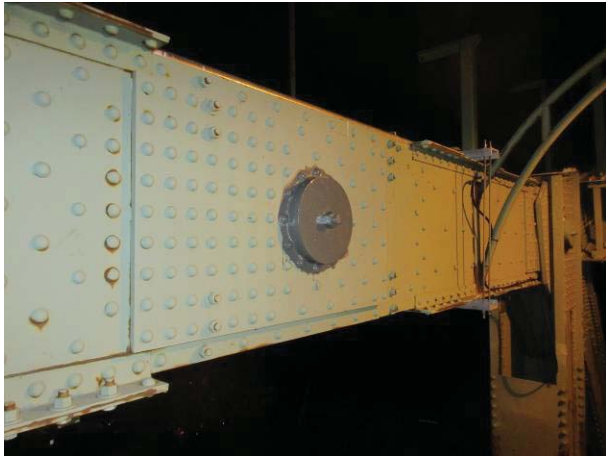
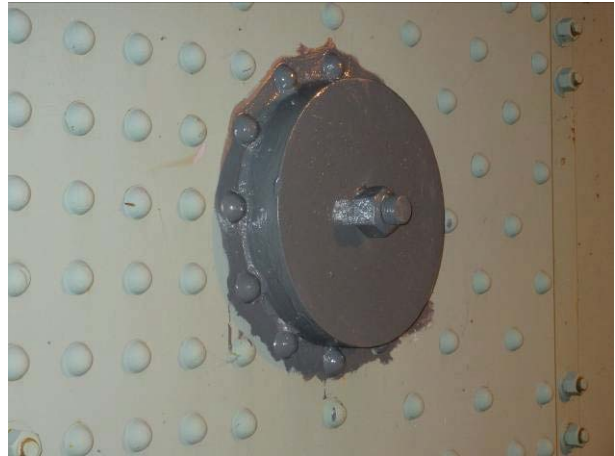
Tourillon 12T Ferme Amont – Tige filetée
Côté Montréal (Joint 0.5W)

- L'inspection visuelle ne révèle aucun dommage sur la face du tourillon.
- L'inspection ultrasonique ne révèle aucune fissuration du tourillon.
- Après inspection, le tourillon a été lubrifié pour protection contre la corrosion, les capuchons de protection installés. Le boulon a été serré au couple plus un quart de tour (90°). Un joint de protection de silicone fut appliqué entre la plaque de protection du tourillon et la structure du pont sur une circonférence de 270° (225° - 135°). Pour terminer, la surface de travail fut enduite d'une couche de protection de peinture.

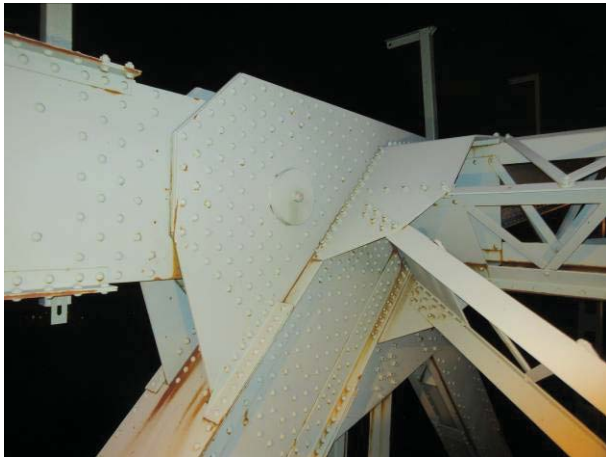
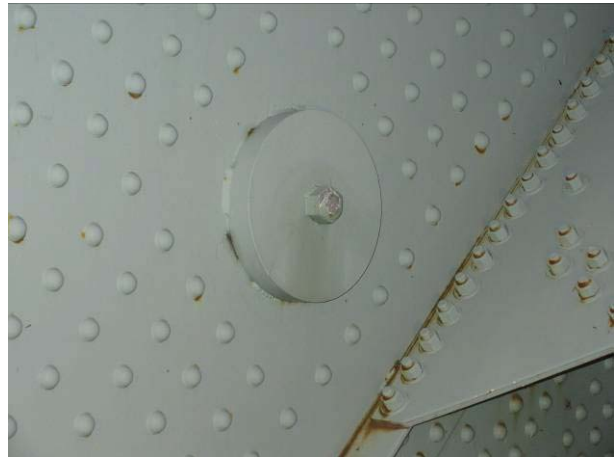
**Tourillon 12K Ferme Amont
Côté Brossard (Joint 0.5E)**

- L'inspection visuelle ne révèle aucun dommage sur la face du tourillon.
- L'inspection ultrasonique ne révèle aucune fissuration du tourillon.
- Après inspection, le tourillon a été lubrifié pour protection contre la corrosion, les capuchons de protection installés. Le boulon a été serré au couple plus un quart de tour (90°). Un joint de protection de silicone fut appliqué entre la plaque de protection du tourillon et la structure du pont sur une circonférence de 270° (225° - 135°). Pour terminer, la surface de travail fût enduite d'une couche de protection de peinture.

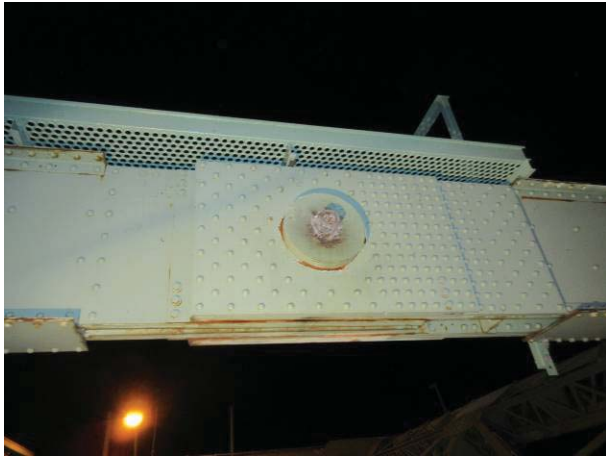
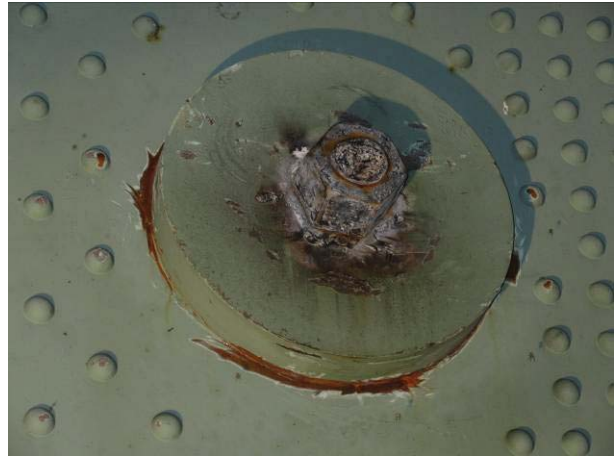
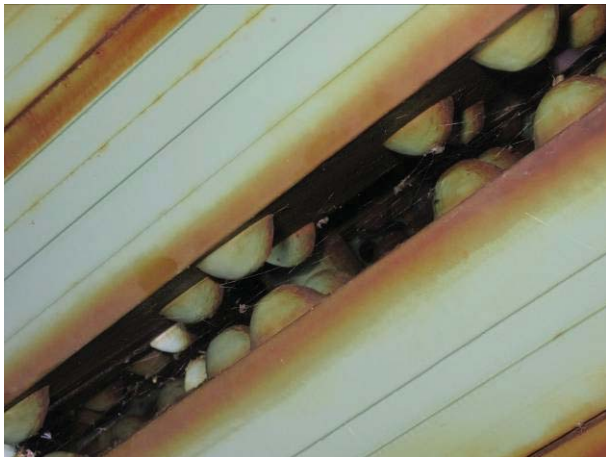
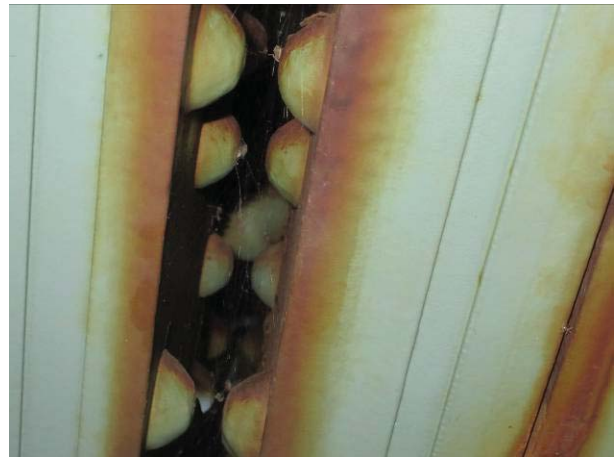
Tourillon 12N Ferme Centrale – Tige filetée
Côté Montréal (Joint 0.5W)

- L'inspection révèle une tige fileté au lieu d'un tourillon. Étant donné la configuration, l'assemblage n'a pas été défait. Une inspection par ultrasons a été performée sur le bout de la tige fileté.
- L'inspection visuelle ne révèle aucun dommage sur la face du capuchon.
- L'inspection ultrasonique ne révèle aucune fissuration du tourillon.
- Après inspection, un joint de protection de silicone fut appliqué entre le capuchon et la structure du pont sur une circonférence de 270° (225° - 135°). Pour terminer, la surface de travail fut enduite d'une couche de protection de peinture.

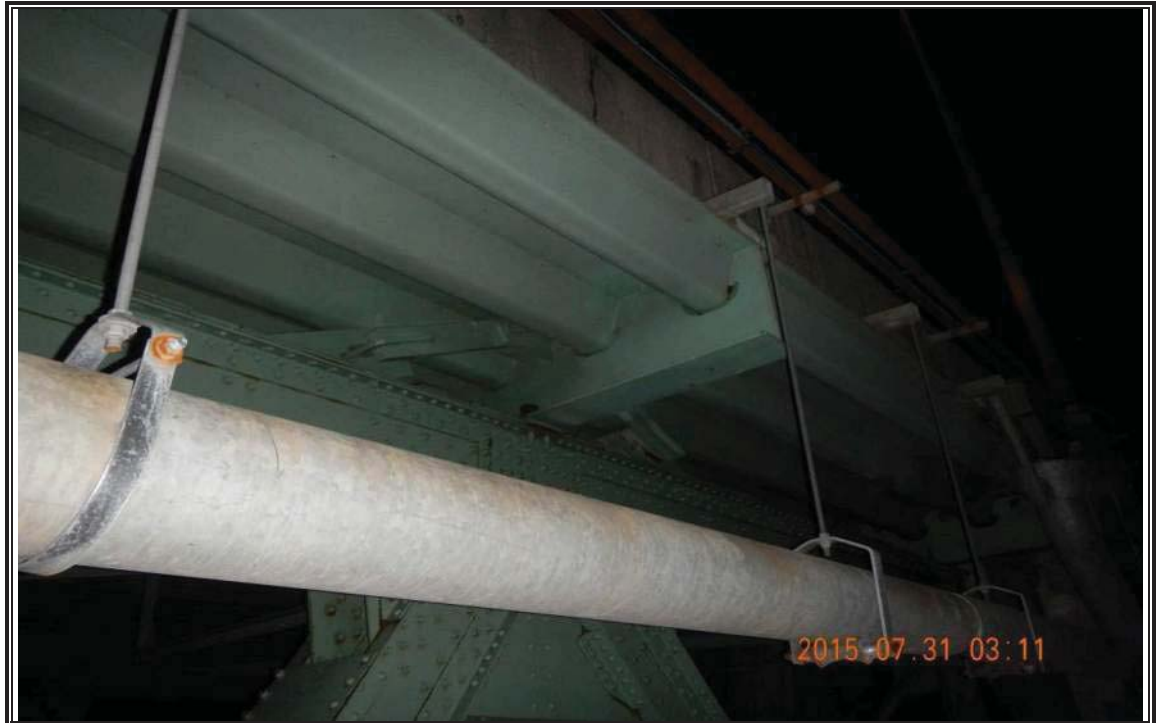
Photo n° : 05

Description : Accès limité sur certaines sections en porte-à-faux – présence d'une conduite

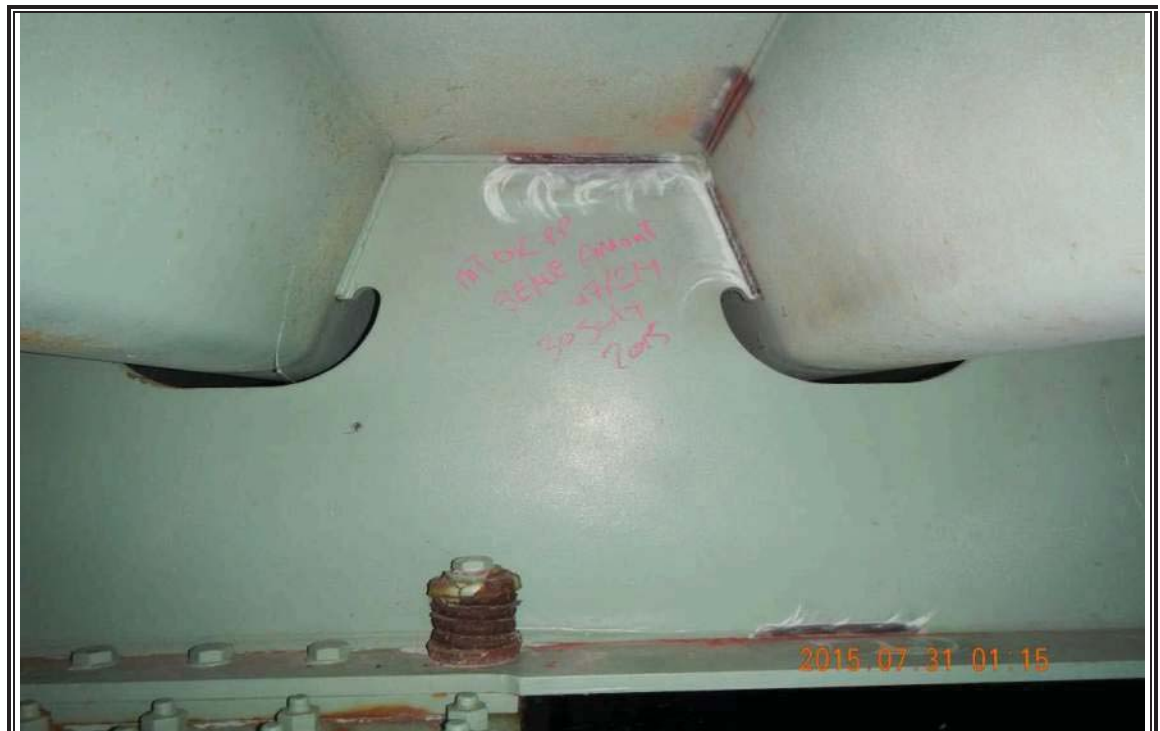
Photo n° : 08

Description : Inspection typique sur une auge. Travée 3E-4E montant U7 côté amont

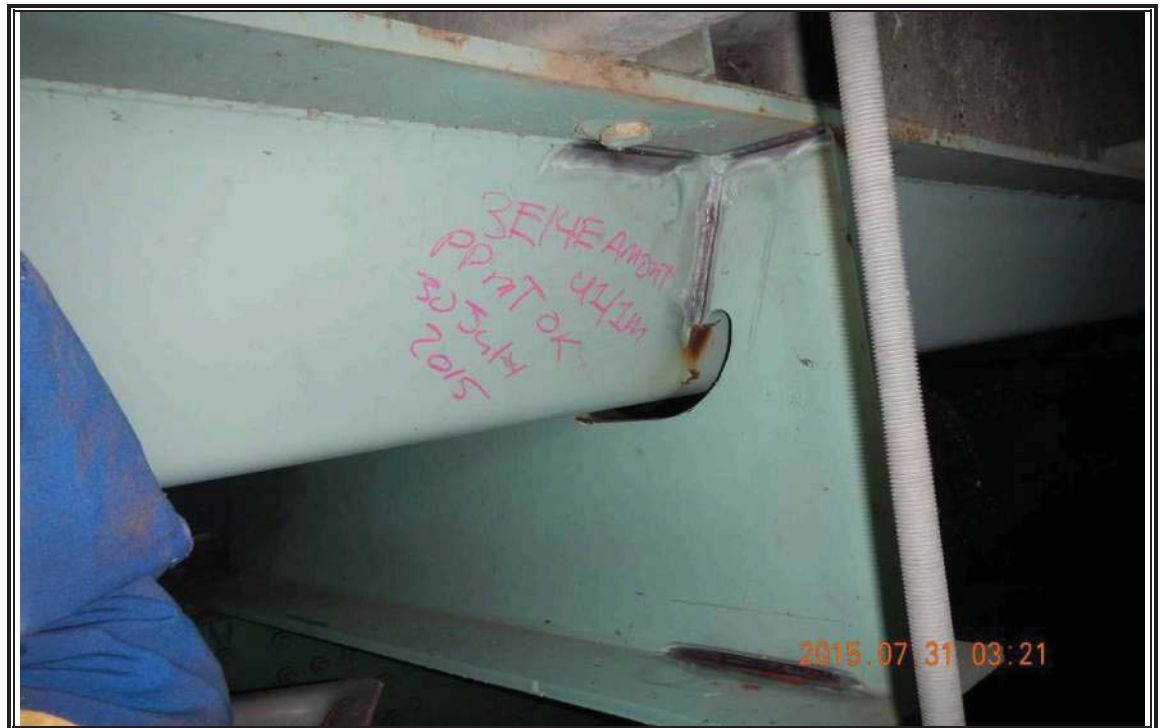
Photo n° : 09

Description : Inspection typique sur une auge. Travée 3E-4E montant U1 côté amont

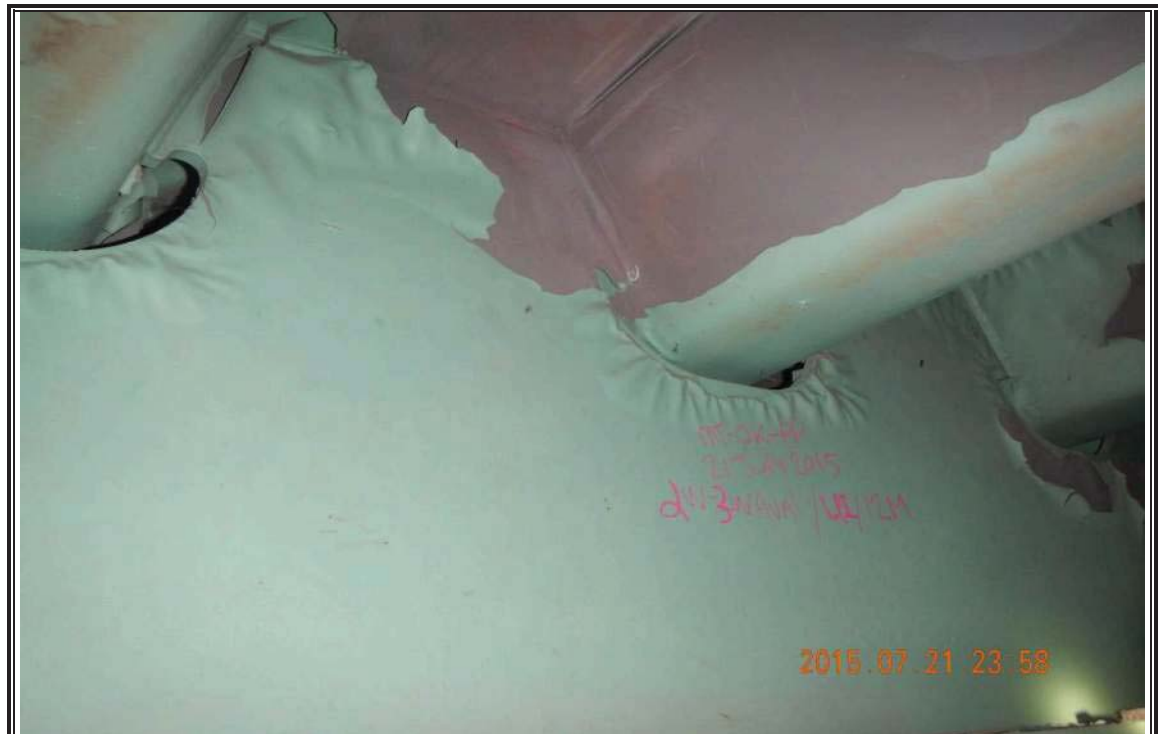
Photo n° : 10

Description : Inspection typique sur une auge. Travée 2W-3W montant U1 côté aval

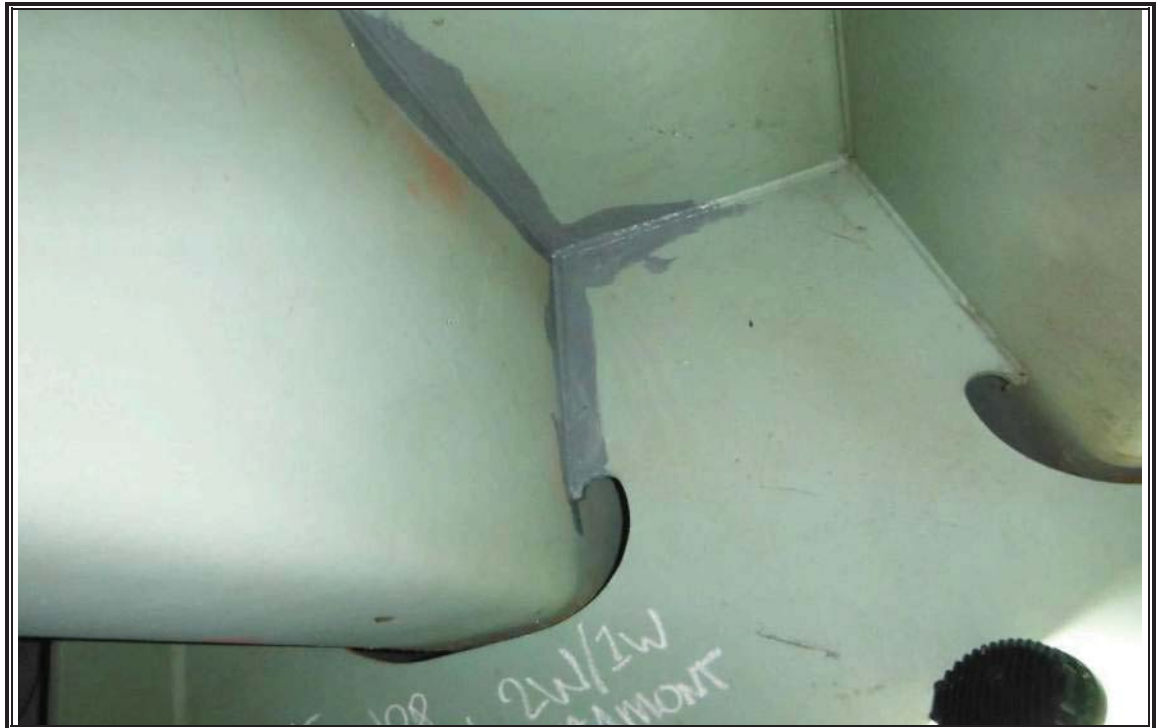
Photo n° : 11

Description : Soudures d'auge retouchées à l'aide de peinture riche en zinc.

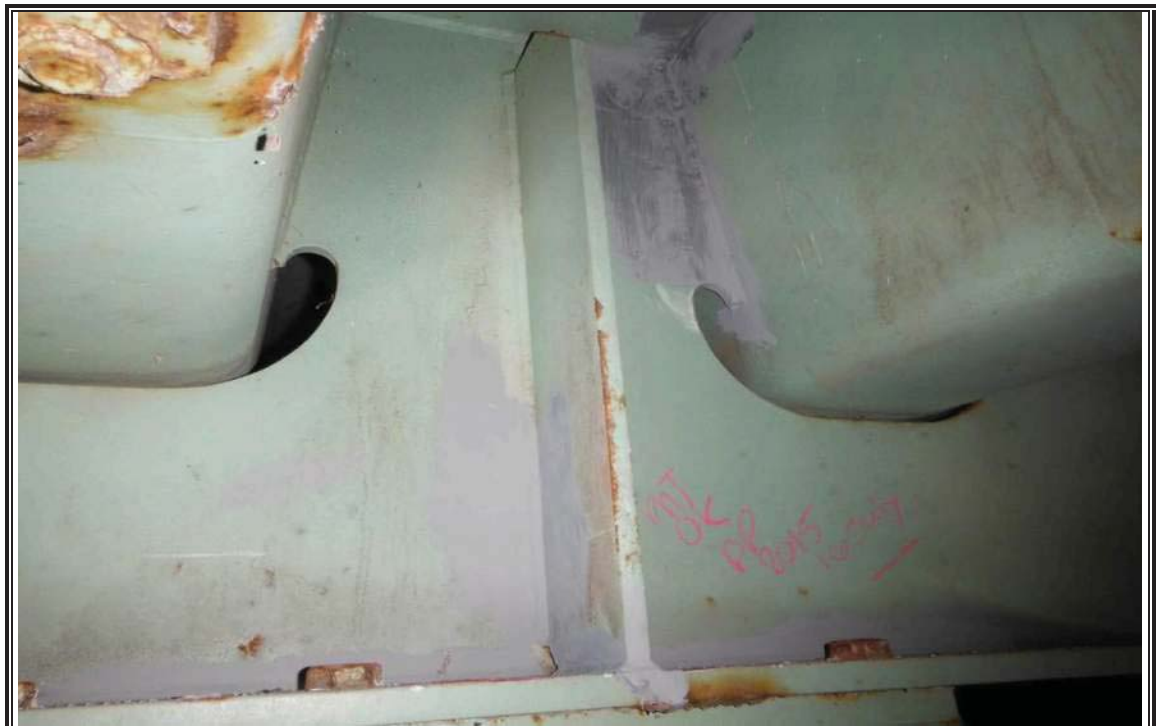
Photo n° : 12

Description : Inspection typique sur les soudures de raidisseur et âme-semelle. Soudures retouchées à l'aide de peinture riche en zinc.

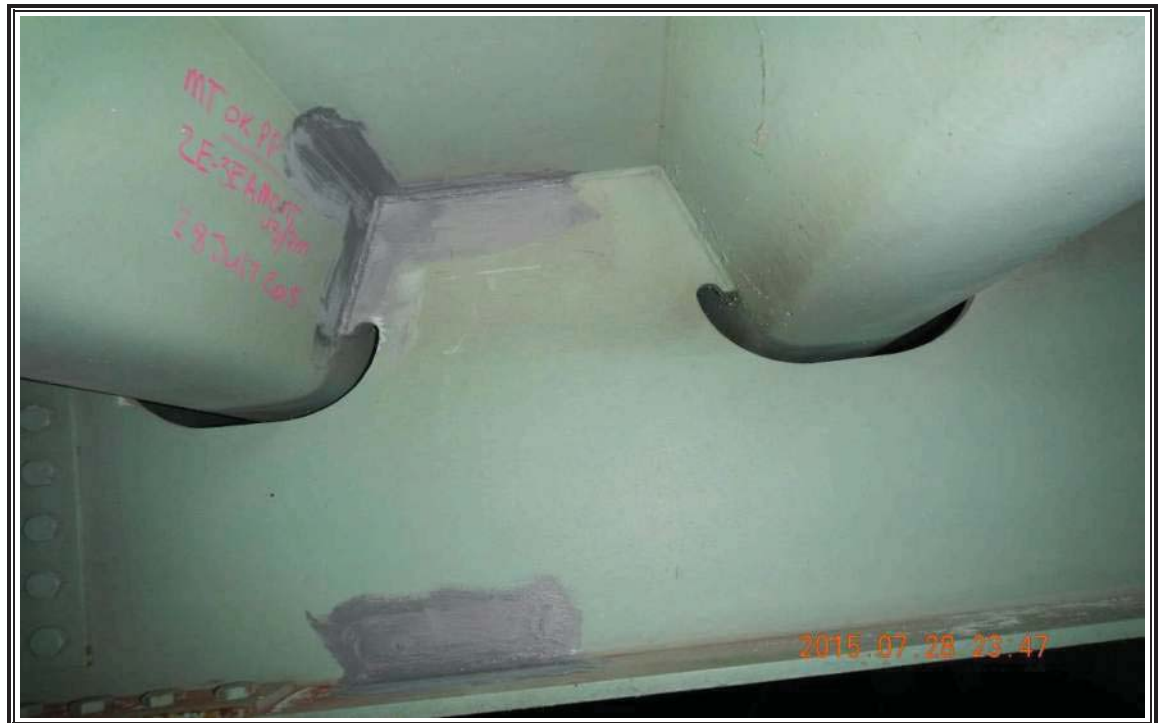
Photo n° : 13

Description : Soudures d'auge et âme-semelle retouchées à l'aide de peinture riche en zinc. Travée 2E-3E au montant U3 côté amont

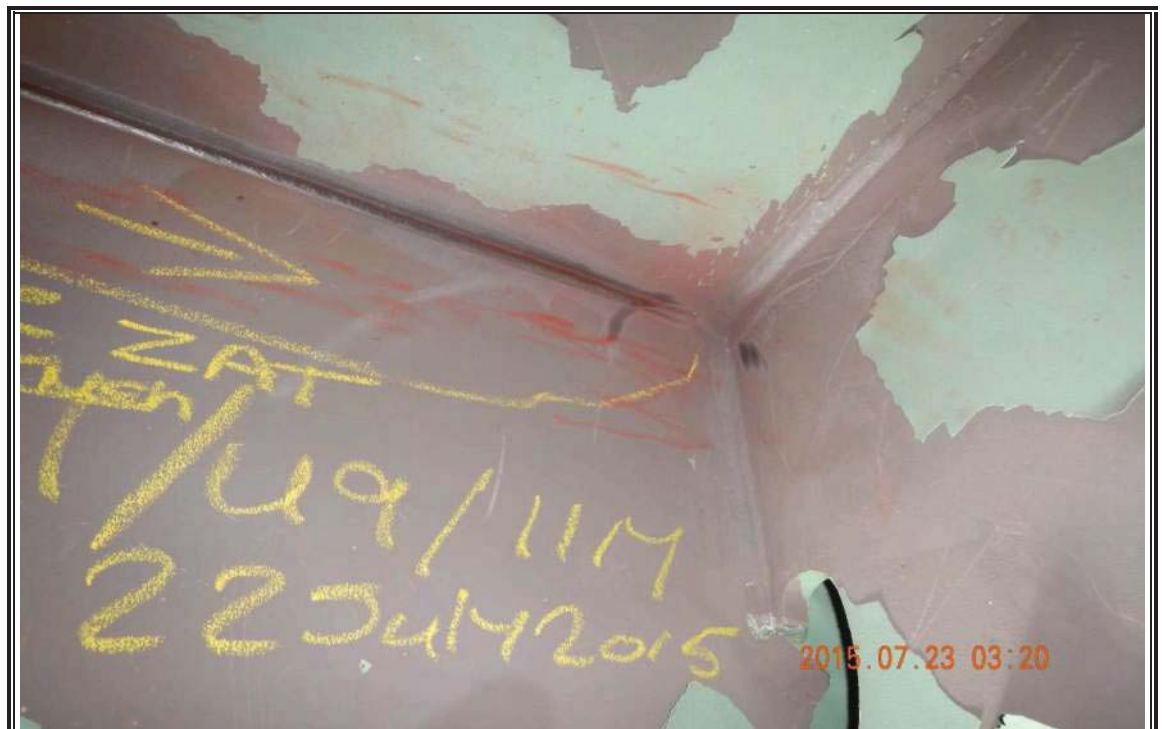
Photo n° : 14

Description : Indication de nature géométrique / présence de caniveaux. Travée 3W-4W montant U9 côté amont

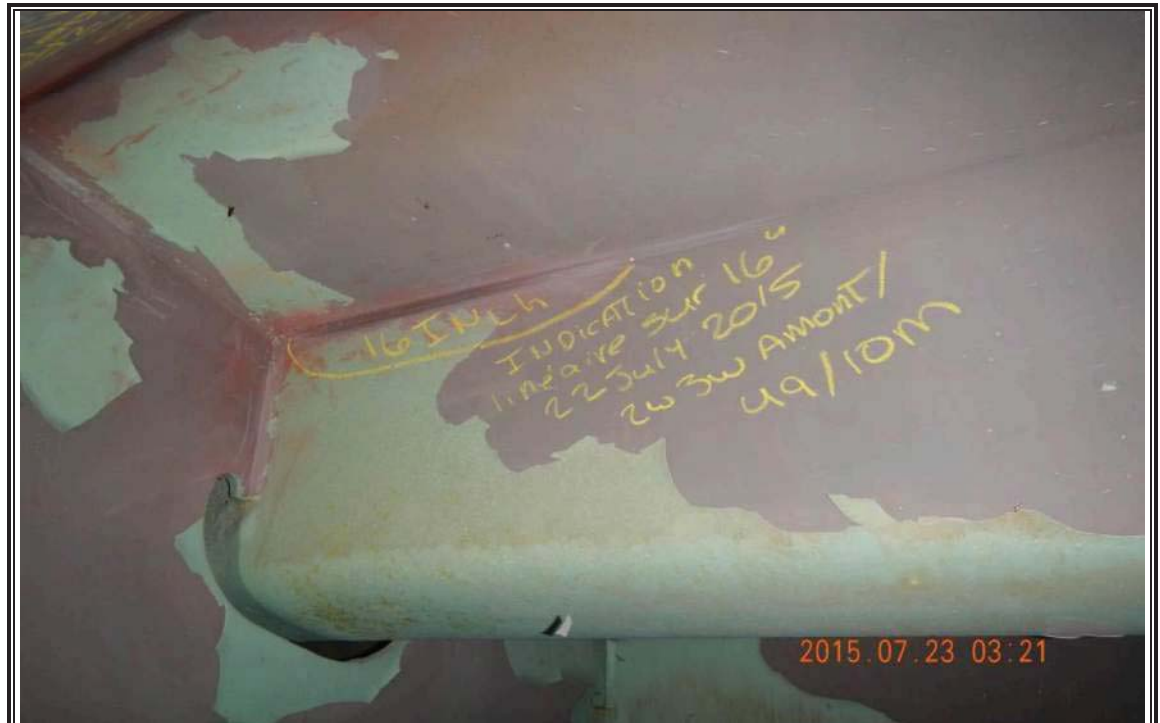
Photo n° : 15

Description : Indication de nature géométrique / présence de caniveaux. Travée 3W-4W montant U9 côté amont

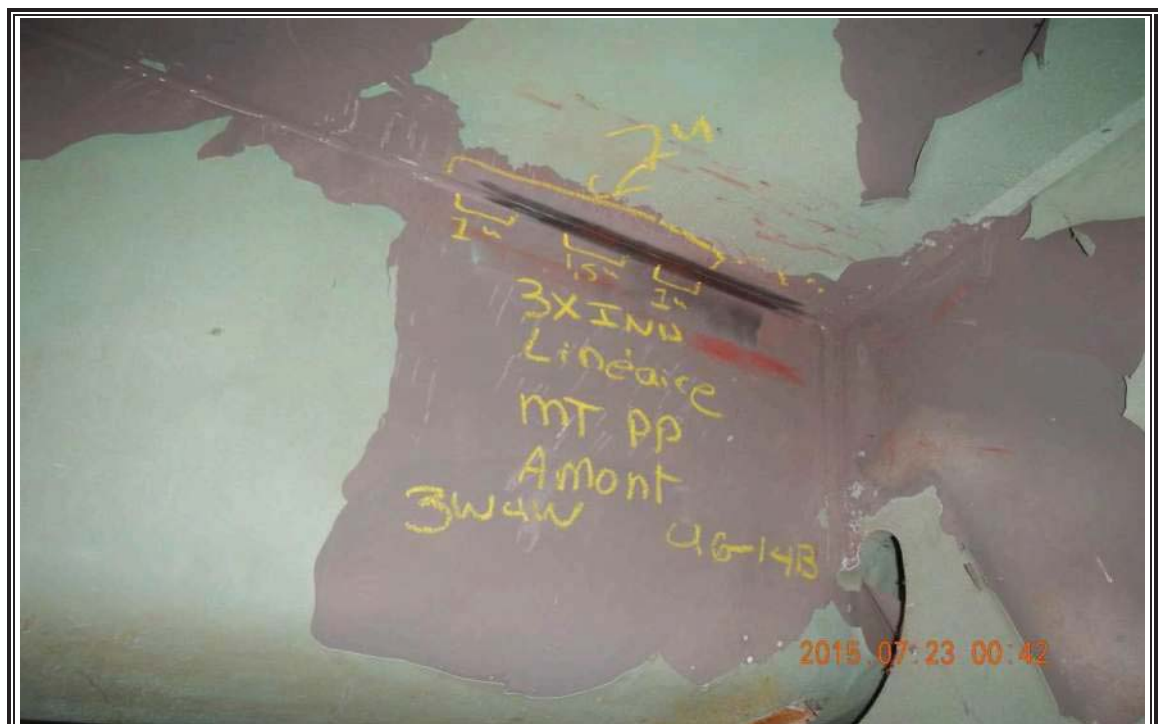
Photo n° : 16

Description : Indication de nature géométrique / présence de caniveaux. Travée 3W-4W montant U6 côté amont

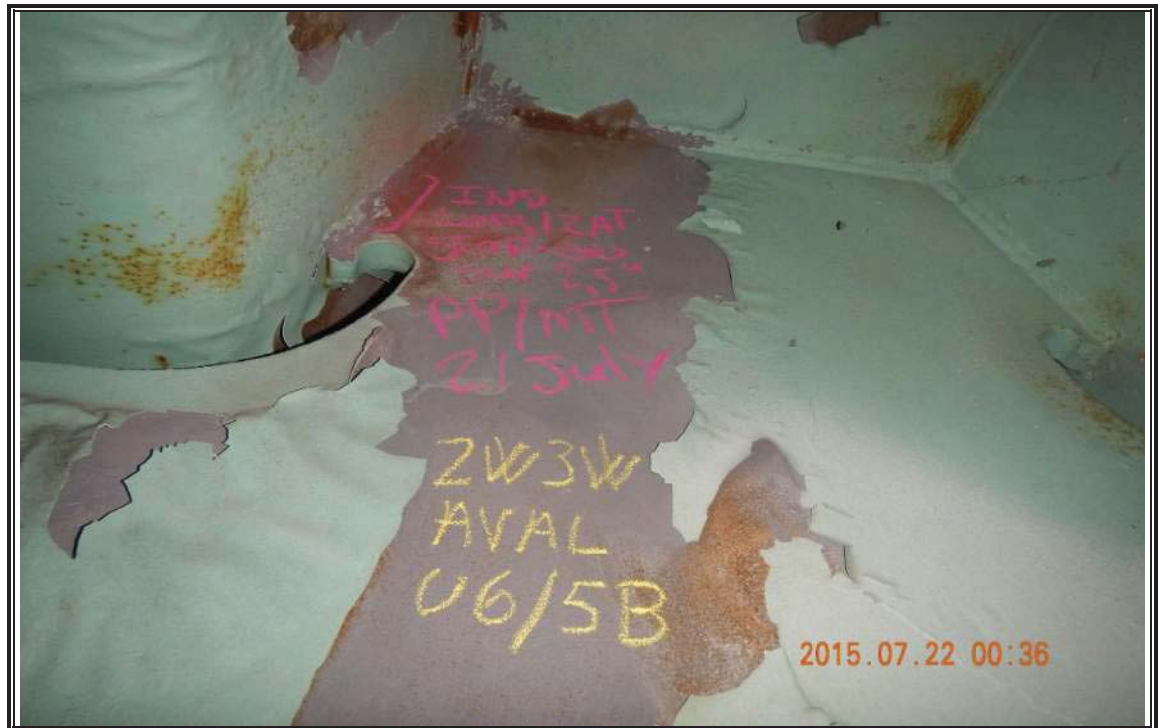
Photo n° : 17

Description : Indication de nature géométrique / présence de caniveaux. Travée 2W-3W montant U6 côté aval

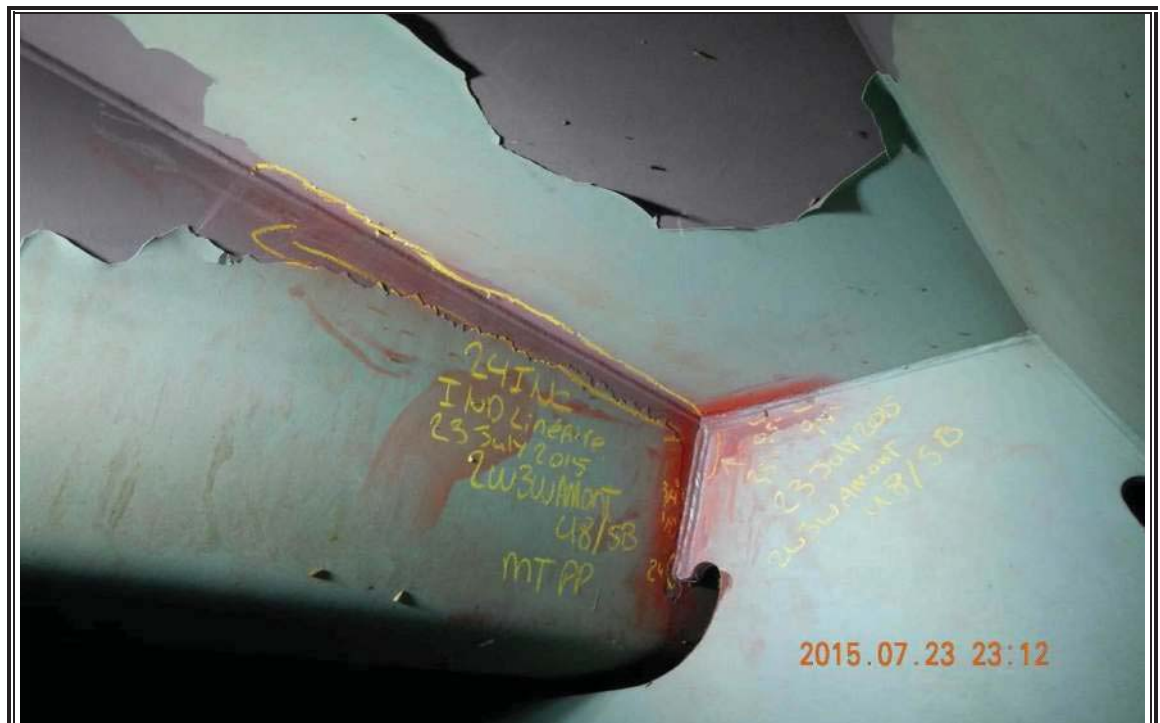
Photo n° : 18

Description : Indication due à la présence de caniveaux discontinus. Travée 2W-3W montant U8 côté amont
