Pont Champlain, Services de consultant, Inspections Générales, Détailées et Spéciales, de la Section 6 2014-2015 (Contrat 62100)

Rapport d'inspection 2015

N/Réf : MTR-00222987 | P-0007762

22 février 2016

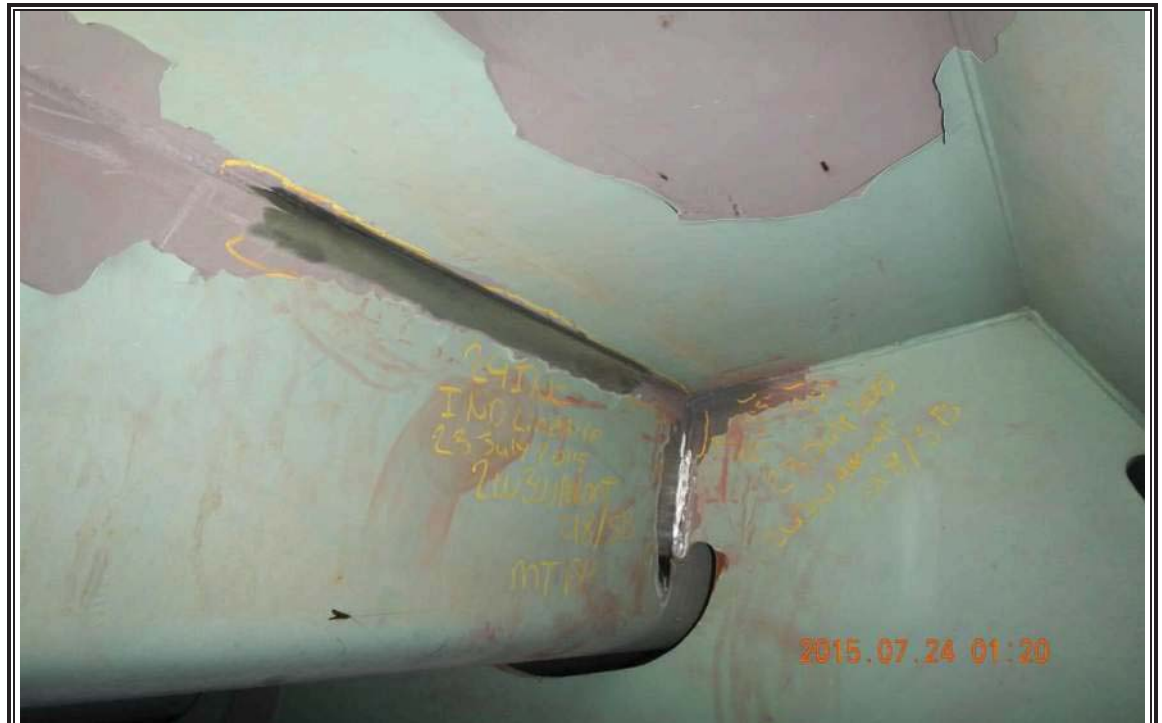
Photo n° : 19

Description : Meulage pour second examen par magnétoscopie suite à la détection d'indications.
Travée 2W-3W montant U8 côté amont

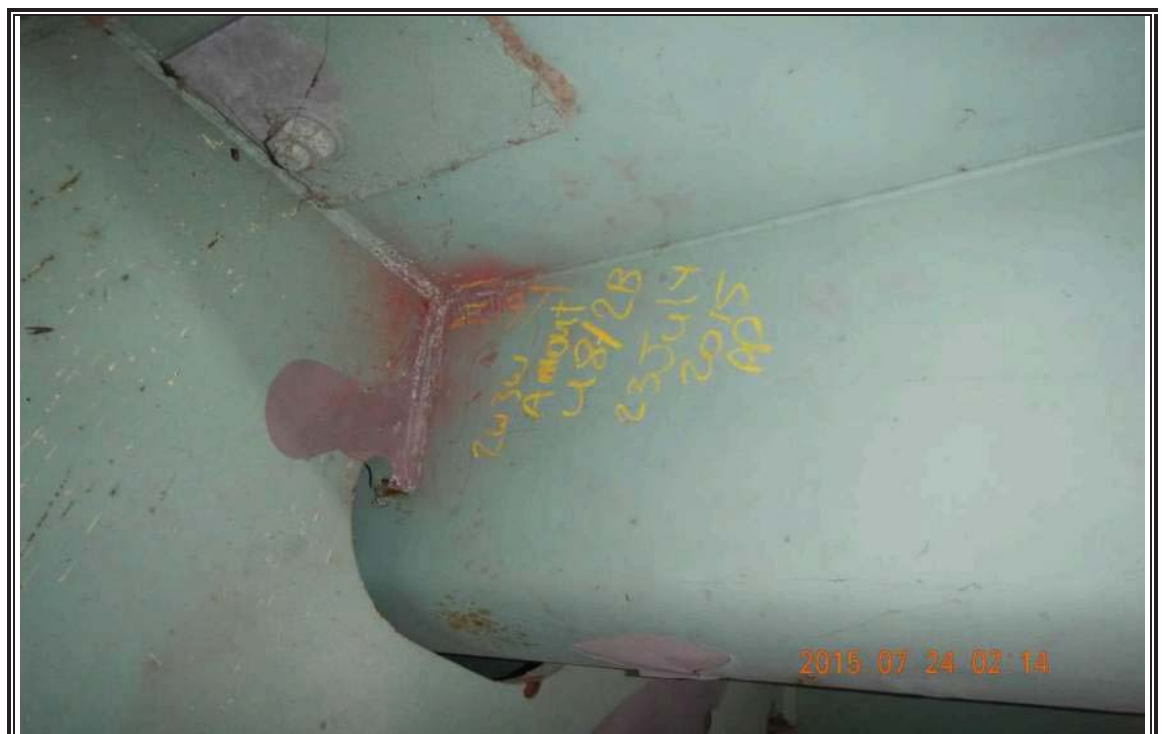
Photo n° : 20

Description : Indication de nature géométrique / présence de caniveaux.
Travée 2W-3W montant U8 côté amont

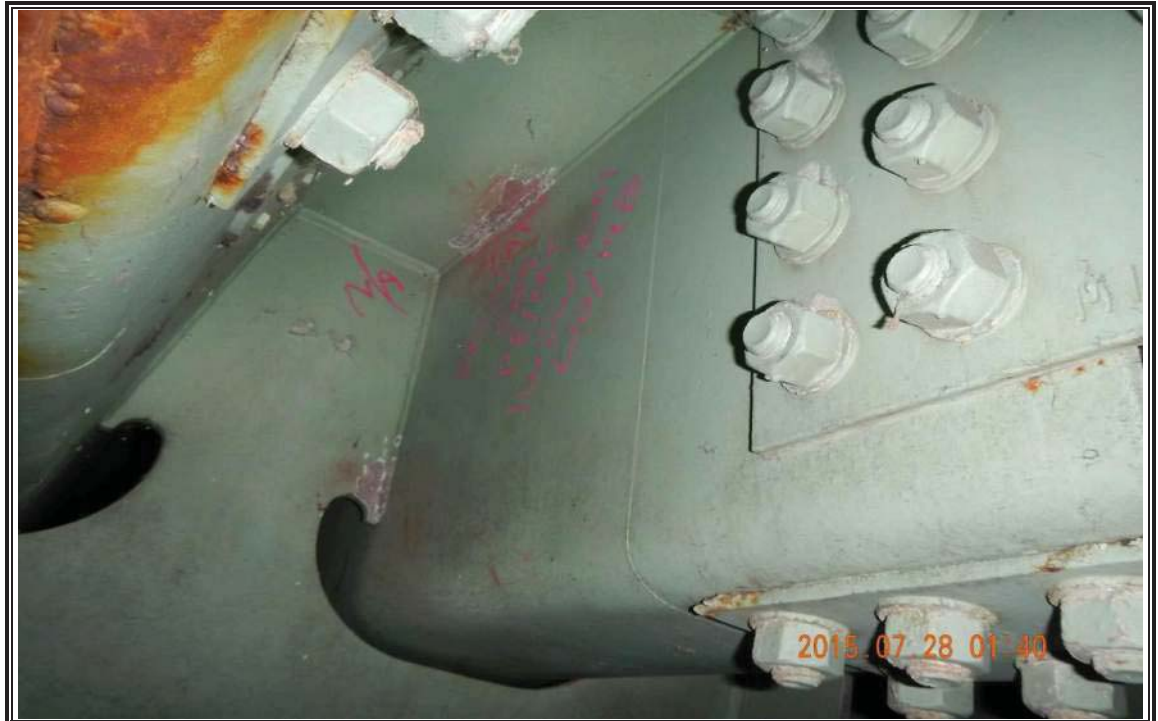
Photo n° : 21

Description : Indication de nature géométrique / présence de caniveaux..
Travée 1W-2W montant L10 côté aval

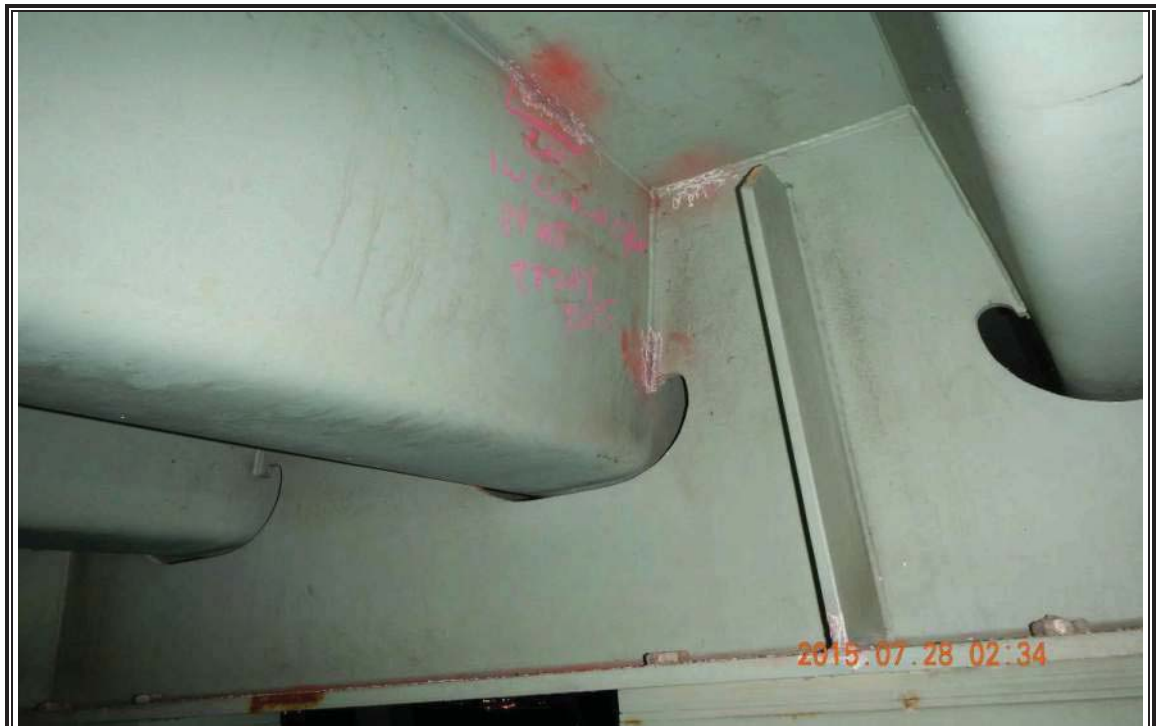
Photo n° : 22

Description : Indication de nature géométrique / présence de caniveaux.
Travée 1W-2W montant L9 côté aval

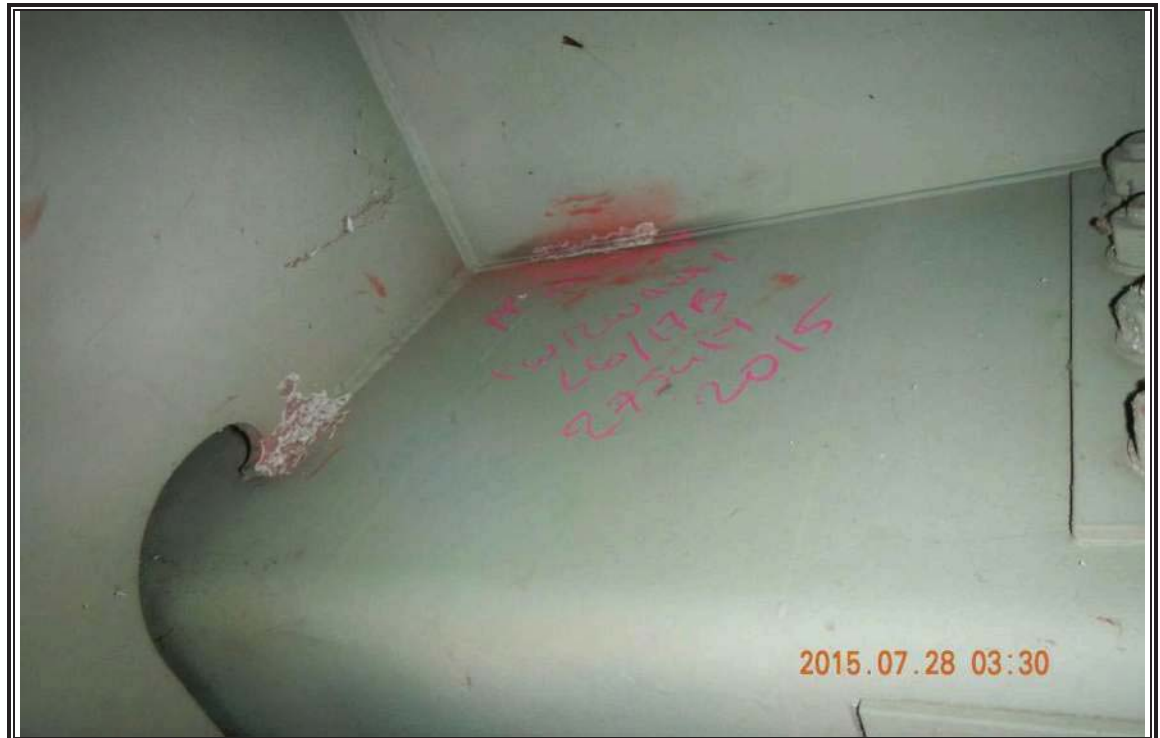
Photo n° : 23

Description : Indication de nature géométrique / présence de caniveaux.
Travée 1W-2W montant L6 côté aval

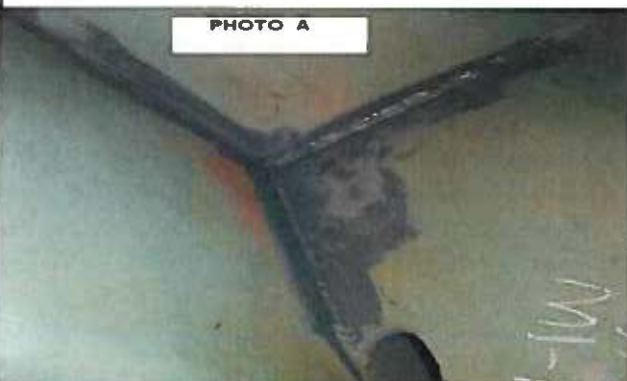
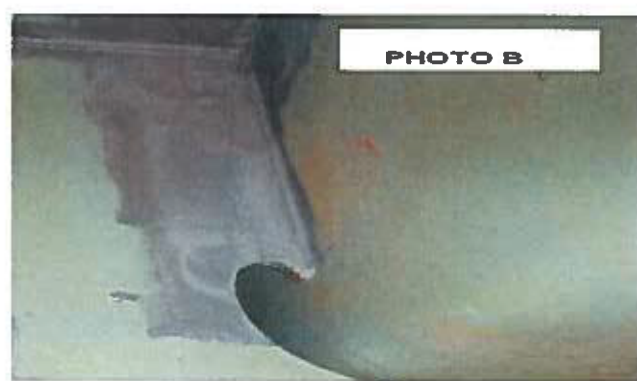
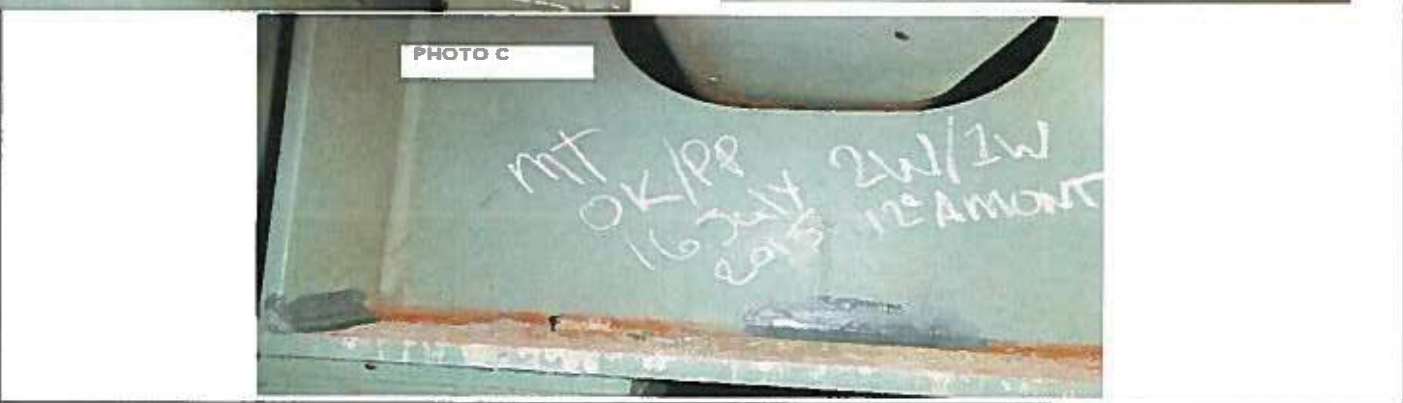
IDENTIFICATION DES PIÈCES EXAMINÉES / DESCRIPTION OF PIECES EXAMINED:
Les photos sont pour illustrées les sections qui ont été meulées, inspectées et repeinturées.
