Les Ponts Jacques Cartier et Champlain Incorporée
The Jacques Cartier and Champlain Bridges Incorporated

Pont Champlain Inspections générales et détaillées des sections 5 et 7 (2014)

Volume 3

Volume 3 – Chapitre 4 : Photographies des inspections

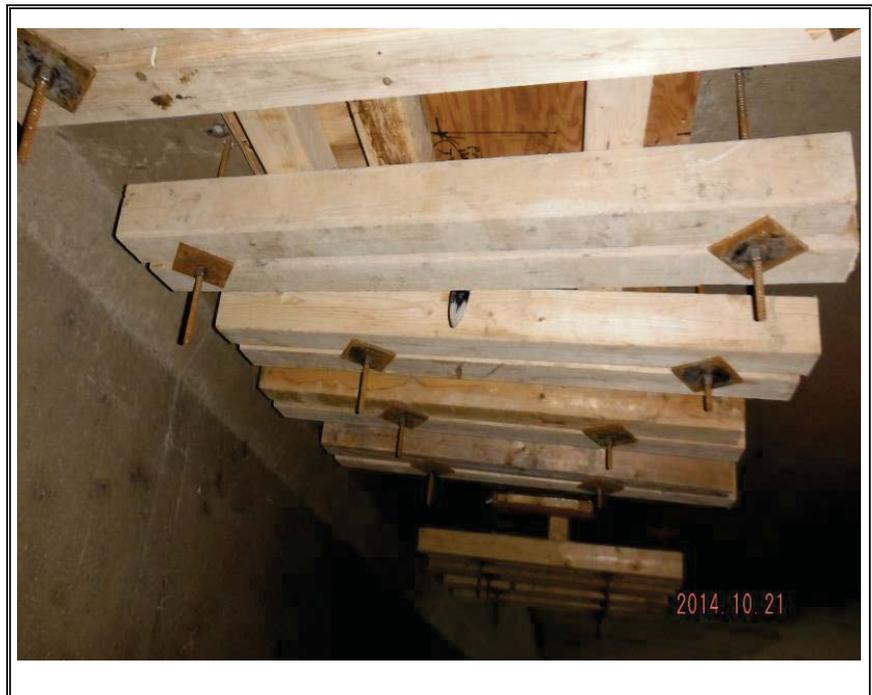
No photo	20141021_MAPJD_0392
Section : 5 Travée/Axe: 4W-5W Groupe : Plt. Élément : Platelage	
Commentaires : • Travaux en cours	
Recommandations : 10100

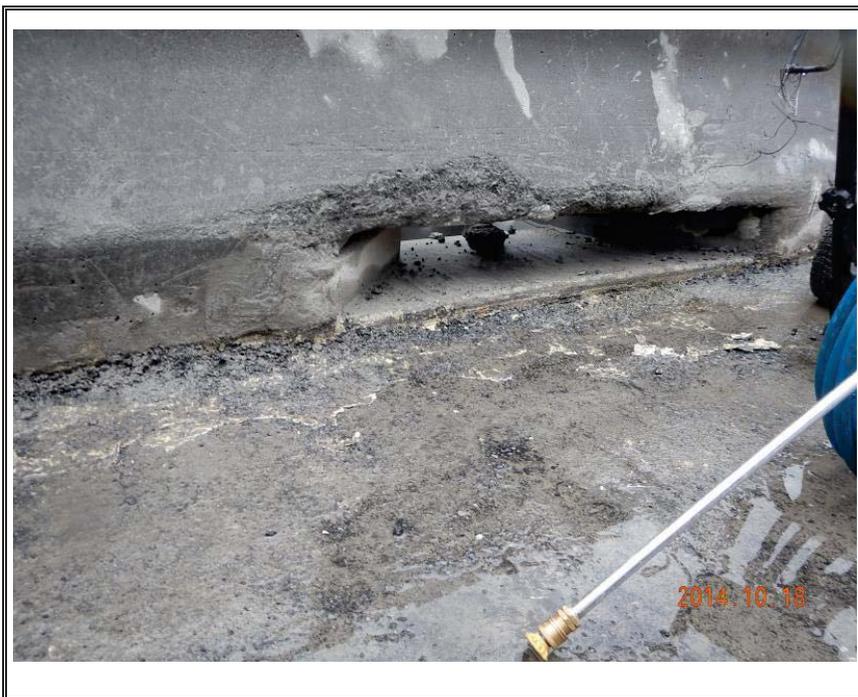
No photo	20141018_HBJV_8431
Section : 5 Travée/Axe: 4W-5W Groupe : DR Élément : Glissière latérale aval	
Commentaires : • Éclatement local.	
Recommandations : 10113

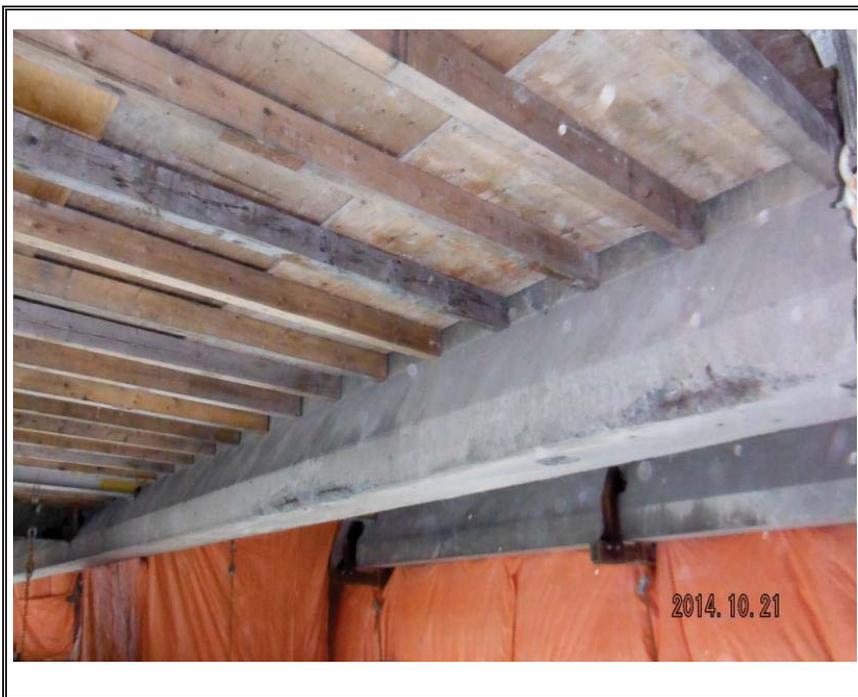
No photo	20141021_MAPJD_0383
Section : 5 Travée/Axe: 4W-5W Groupe : SS Élément : Poutre P1	
Commentaires : • Travaux en cours.	
Recommandations :

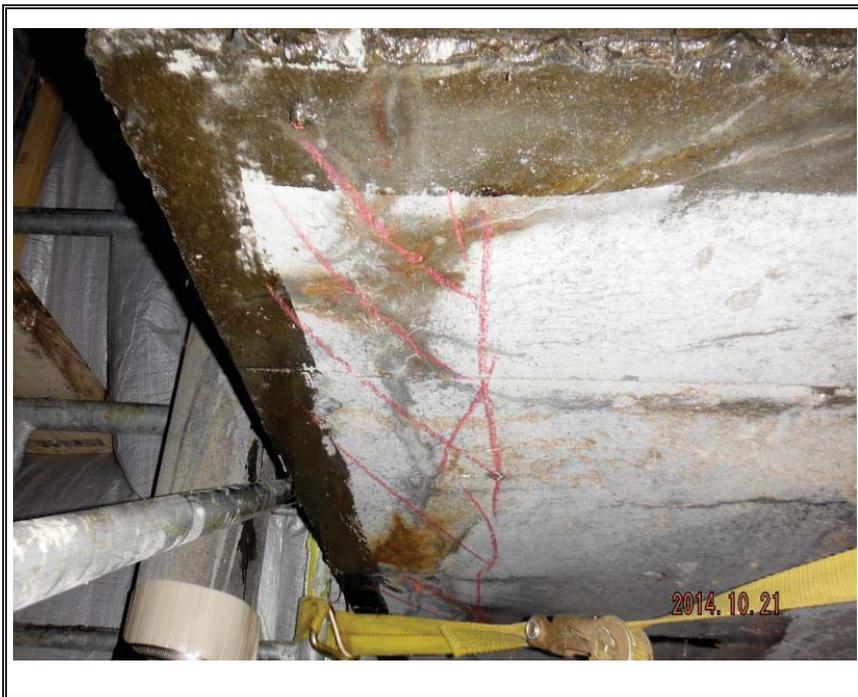
No photo	20141021_MAPJD_0379
Section : 5 Travée/Axe: 4W-5W Groupe : SS-R Élément : Renfort - PTE P1	
Commentaires : • Délaminage	
Recommandations :

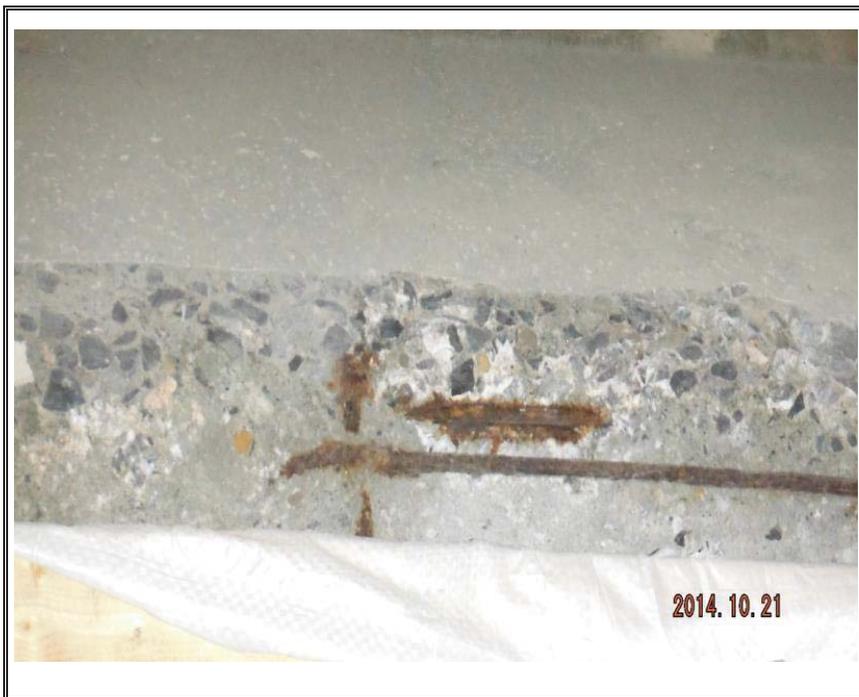
No photo	20141021_MAPJD_0378
Section : 5 Travée/Axe: 4W-5W Groupe : SS Élément : Poutre P2	
Commentaires : • Délaminage et éclatement avec armatures et torons visibles corrodés avec perte de section allant jusqu'à 15%	
Recommandations : 10091

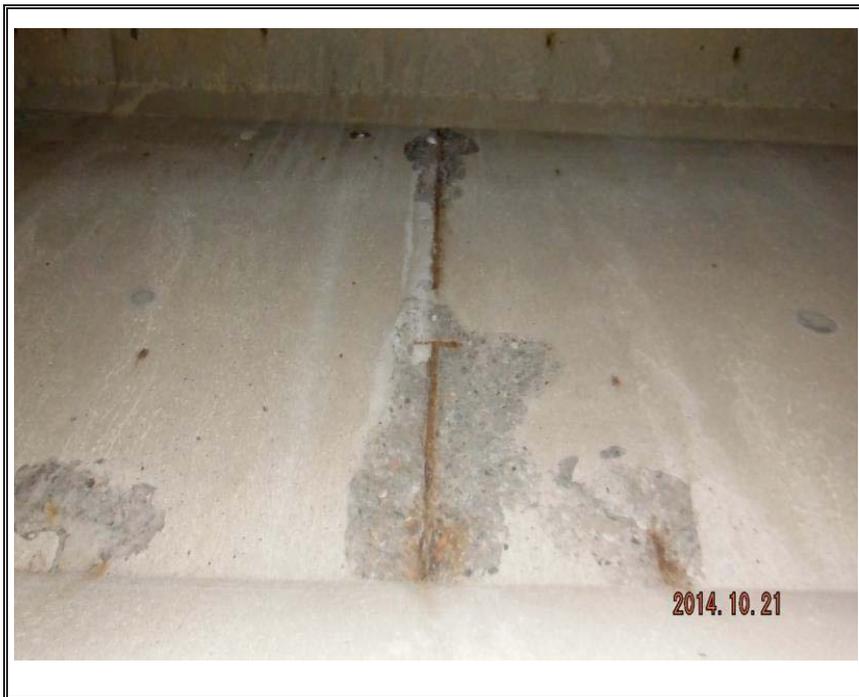
No photo	20141021_MAPJD_0380
Section : 5 Travée/Axe: 4W-5W Groupe : SS Élément : Poutre P3	
Commentaires : • Délaminage et éclatement avec armatures visibles corrodées	
Recommandations : 10091

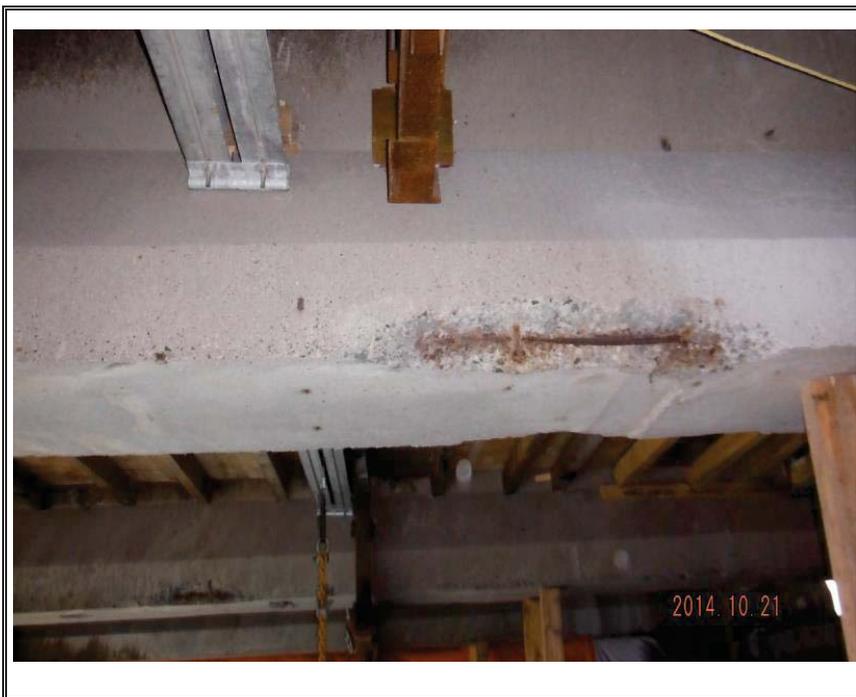
No photo	20141021_MAPJD_0385
Section : 5 Travée/Axe: 4W-5W Groupe : SS Élément : Poutre P4	
Commentaires : • Délaminage et éclatement avec armatures et torons visibles corrodés avec perte de section allant jusqu'à 50% (2 fils)	
Recommandations : 10091

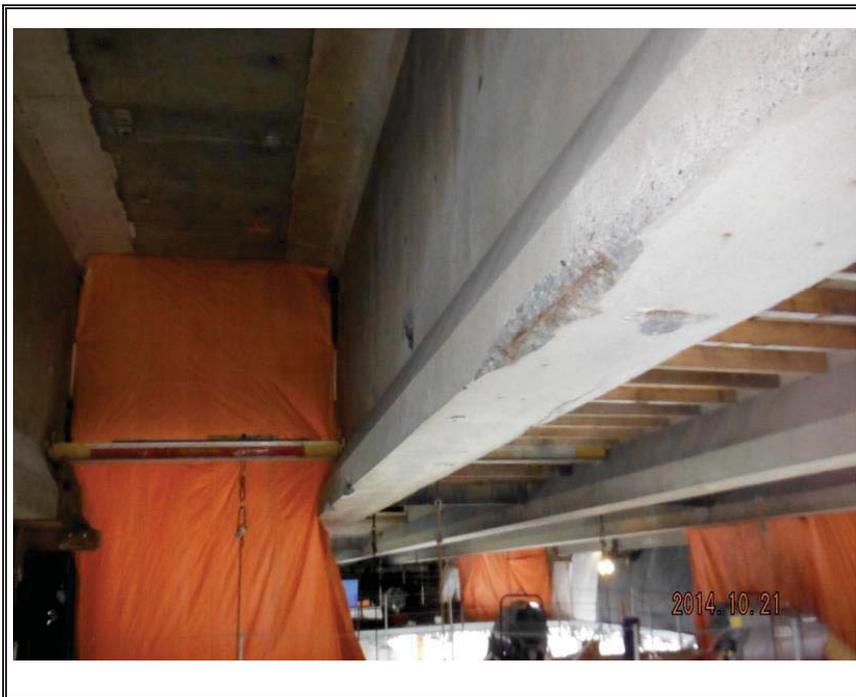
No photo	20141021_MAPJD_0386
Section : 5 Travée/Axe: 4W-5W Groupe : SS Élément : Poutre P5	
Commentaires : • Délaminage et éclatement avec armatures et torons visibles corrodés	
Recommandations : 10091

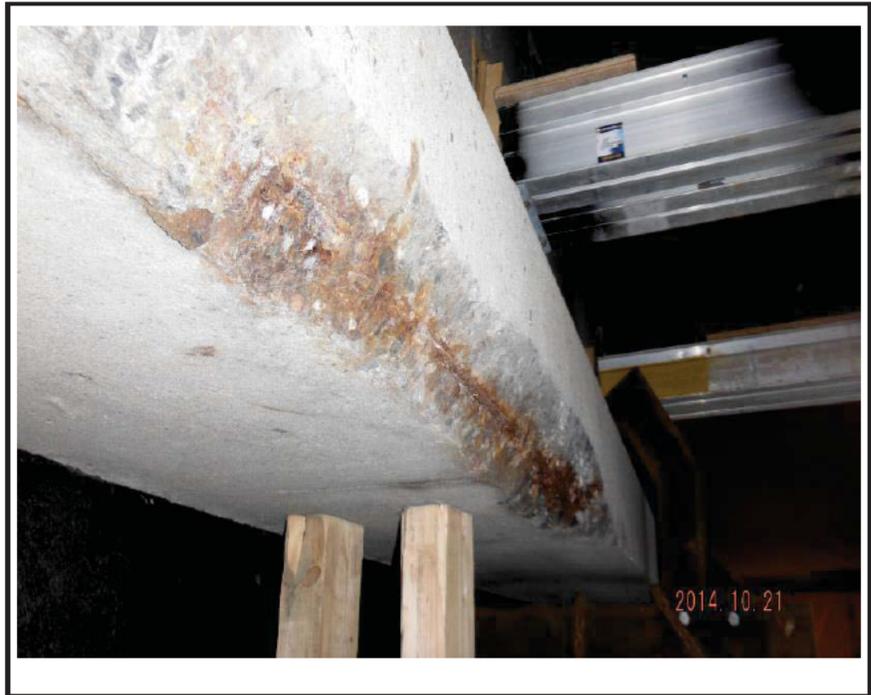
No photo	20141021_MAPJD_0387
Section : 5 Travée/Axe: 4W-5W Groupe : SS Élément : Poutre P6	
Commentaires : • Délaminage et éclatement avec armatures et torons visibles corrodés avec perte de section supérieure à 30% (1 armature et trois fils sectionnés)	
Recommandations : 10091

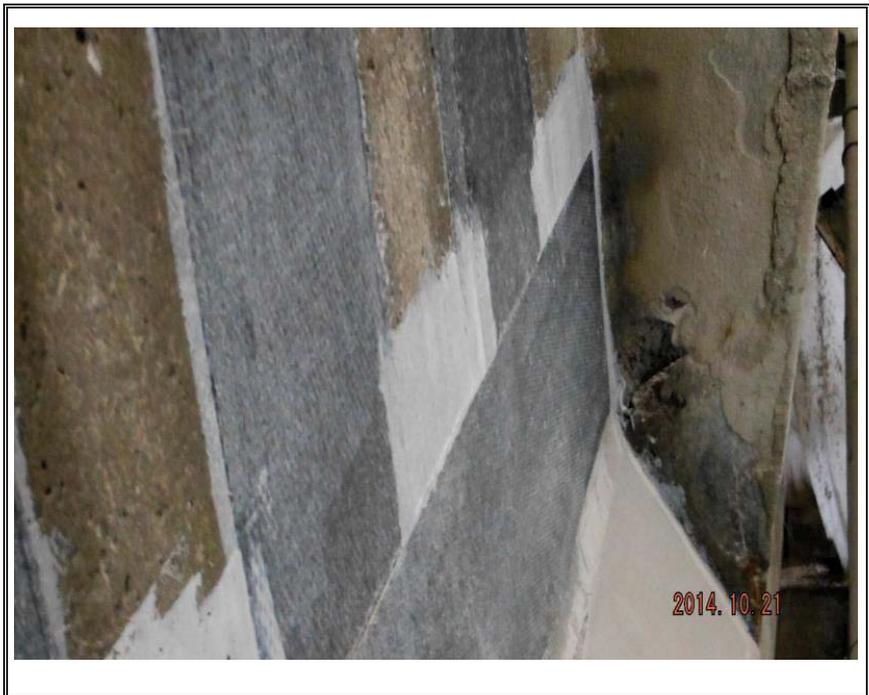
No photo	20141021_MAPJD_0391
Section : 5 Travée/Axe: 4W-5W Groupe : SS Élément : Poutre P7	
Commentaires : • Pose de PRFC en cours.	
Recommandations : 7667;10091

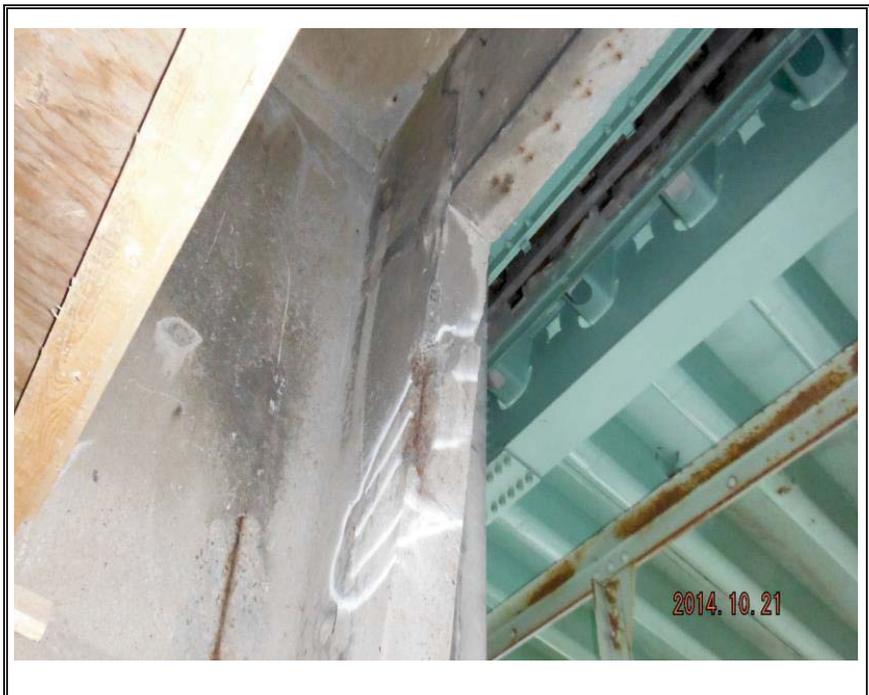
No photo	20141021_MAPJD_0382
Section : 5 Travée/Axe: 4W-5W Groupe : Ctr Élément : Diaphragme 4	
Commentaires : • Délaminage et éclatement	
Recommandations : 10102

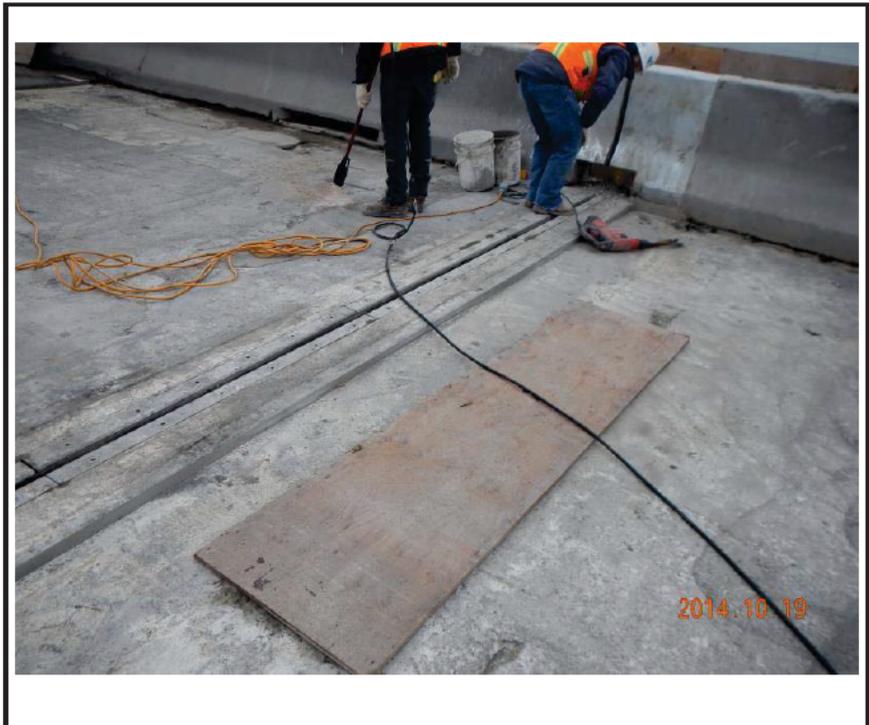
No photo	20141019_HBJV_9111
Section : 5 Travée/Axe: 5W Groupe : Jt Élément : Joint de dilatation - Garniture de joint	
Commentaires : • 2014 : Remplacement de joint en cours, données de l'inspection précédente reportées.	
Recommandations :

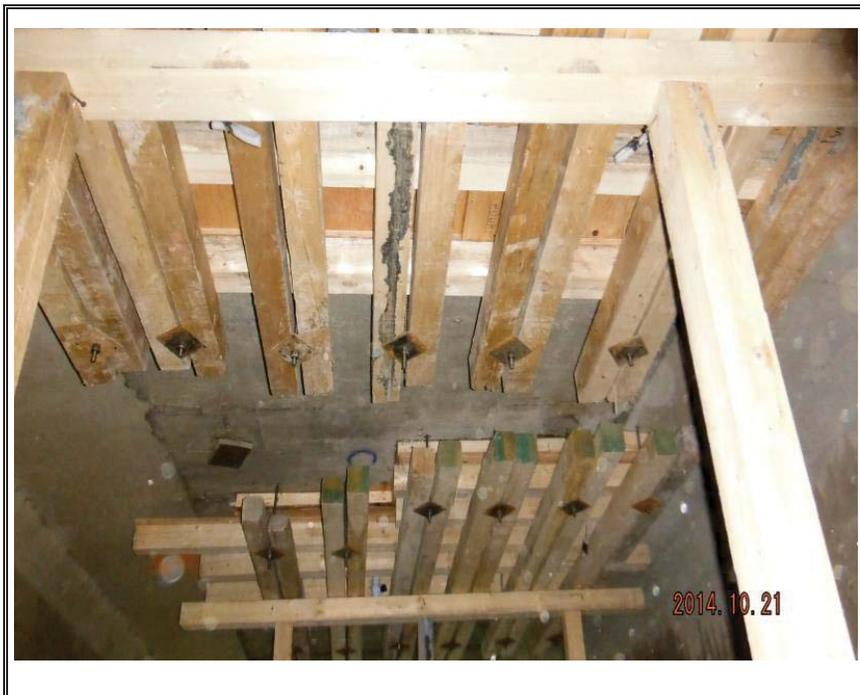
No photo	20141021_MAPJD_0363
Section : 5 Travée/Axe: 5W-6W Groupe : Plt. Élément : Platelage	
Commentaires : • Travaux en cours	
Recommandations : 10100

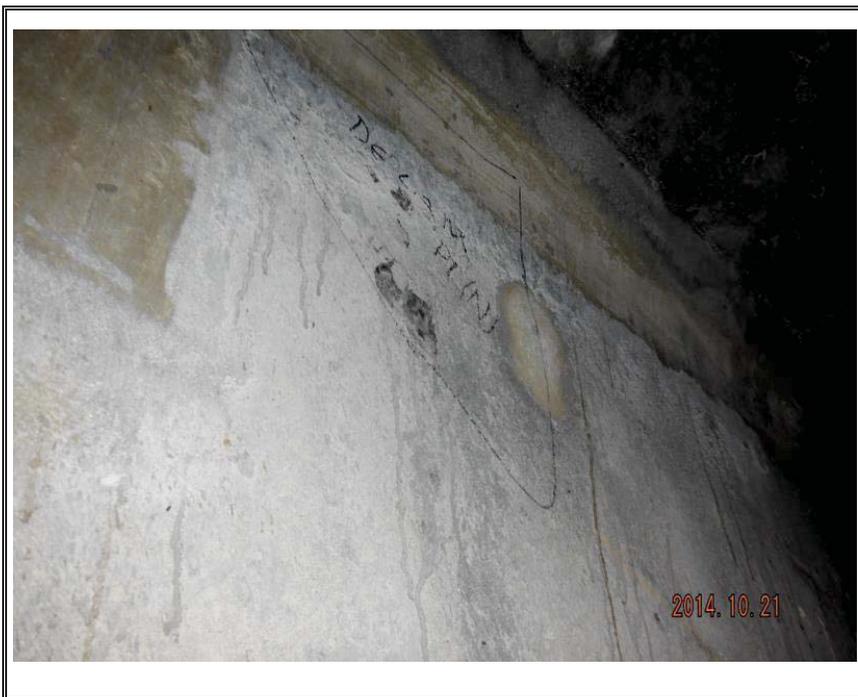
No photo	20141021_MAPJD_0353
Section : 5 Travée/Axe: 5W-6W Groupe : SS Élément : Poutre P1	
Commentaires : • Délaminage et éclatement avec armatures visibles corrodées	
Recommandations : 10091

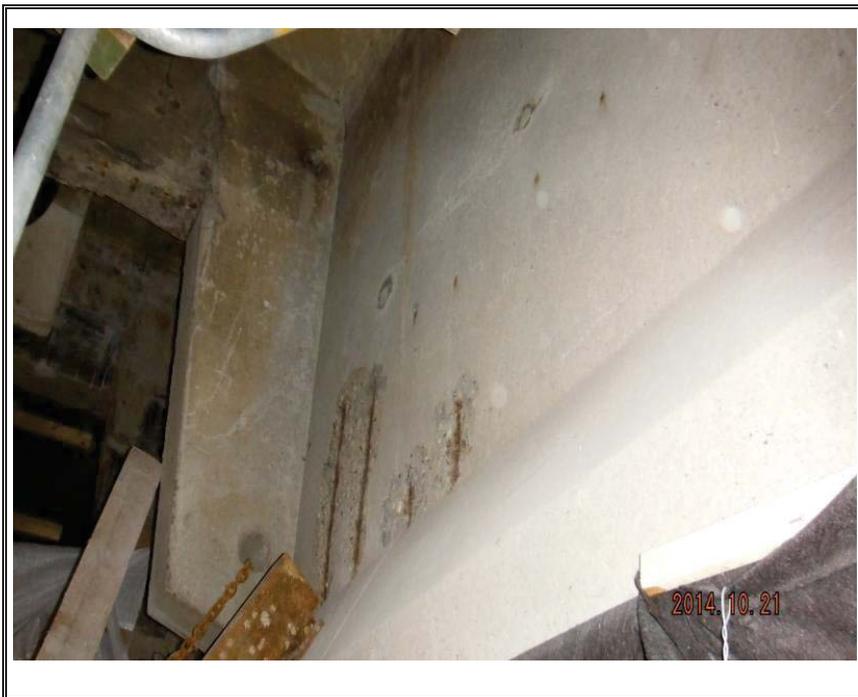
No photo	20141021_MAPJD_0356
Section : 5 Travée/Axe: 5W-6W Groupe : SS Élément : Poutre P2	
Commentaires : • Délaminage et éclatement avec armatures visibles corrodées	
Recommandations : 10091

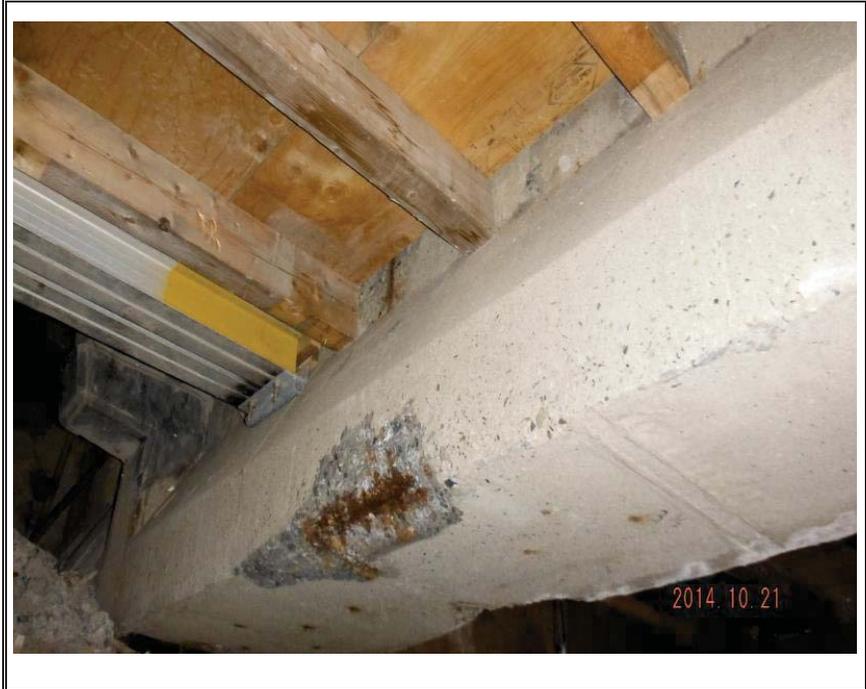
No photo	20141021_MAPJD_0359
Section : 5 Travée/Axe: 5W-6W Groupe : SS Élément : Poutre P3	
Commentaires : • Délaminage et éclatement avec armatures visibles corrodées	
Recommandations : 10091

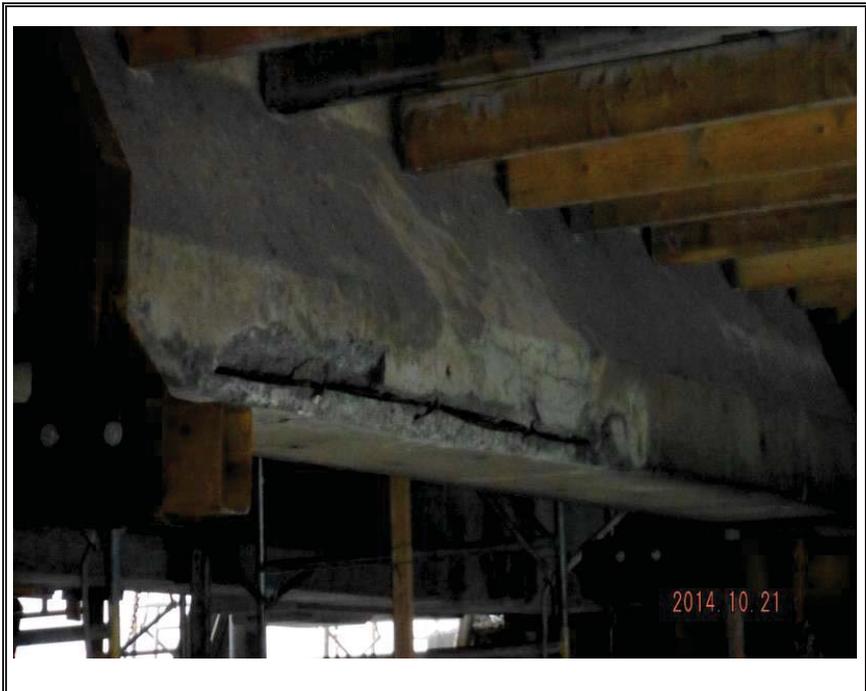
No photo	20141021_MAPJD_0373
Section : 5 Travée/Axe: 5W-6W Groupe : SS Élément : Poutre P4	
Commentaires : • Délaminage et éclatement avec armatures visibles corrodées	
Recommandations : 10091

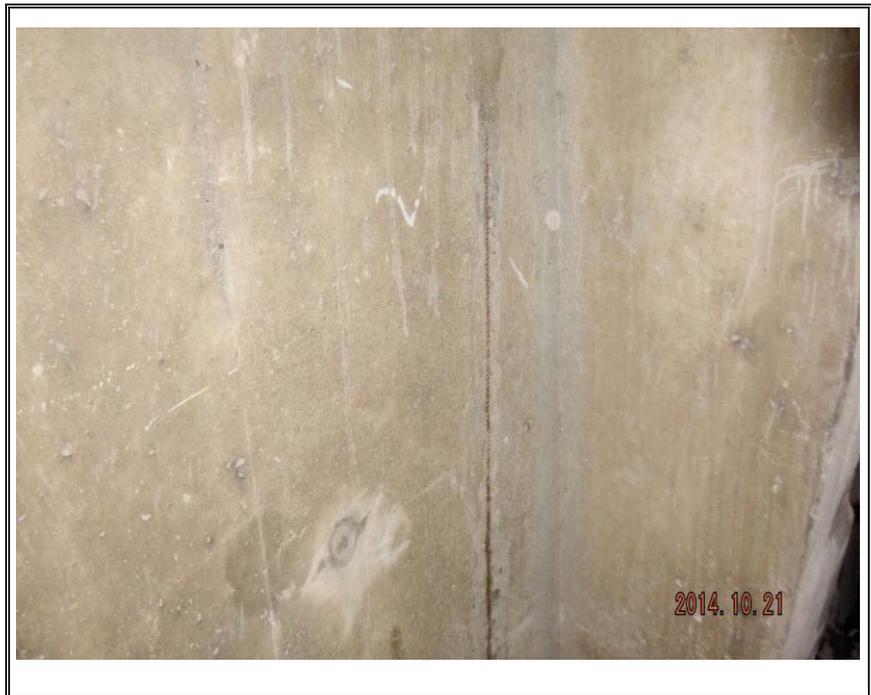
No photo	20141021_MAPJD_0364
Section : 5 Travée/Axe: 5W-6W Groupe : SS Élément : Poutre P5	
Commentaires : • Délaminage et éclatement avec armatures visibles corrodées	
Recommandations : 10091

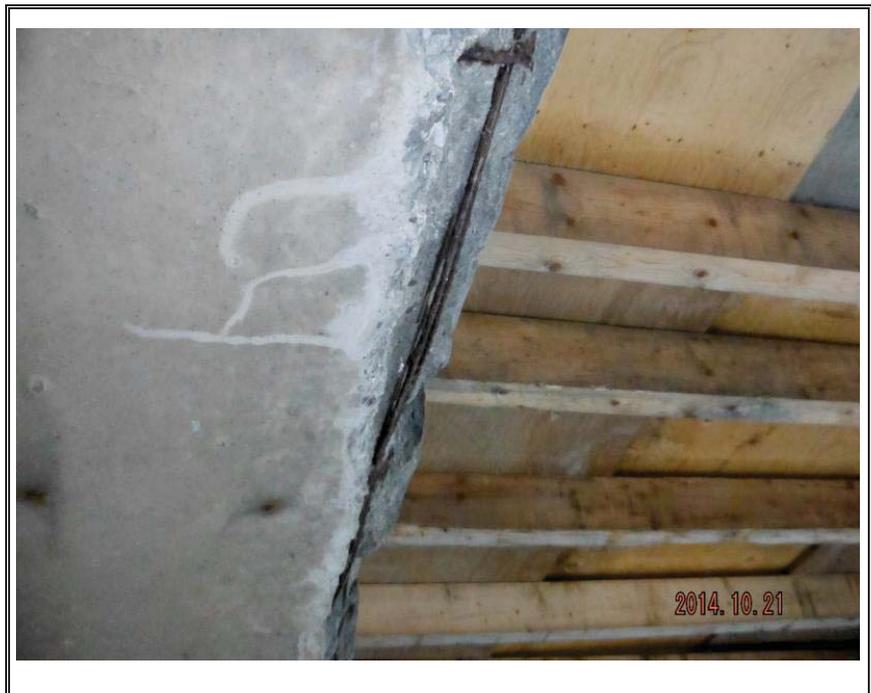
No photo	20141021_MAPJD_0375
Section : 5 Travée/Axe: 5W-6W Groupe : SS Élément : Poutre P6	
Commentaires : • Délaminage et éclatement avec armatures et torons visibles corrodées	
Recommandations : 10091

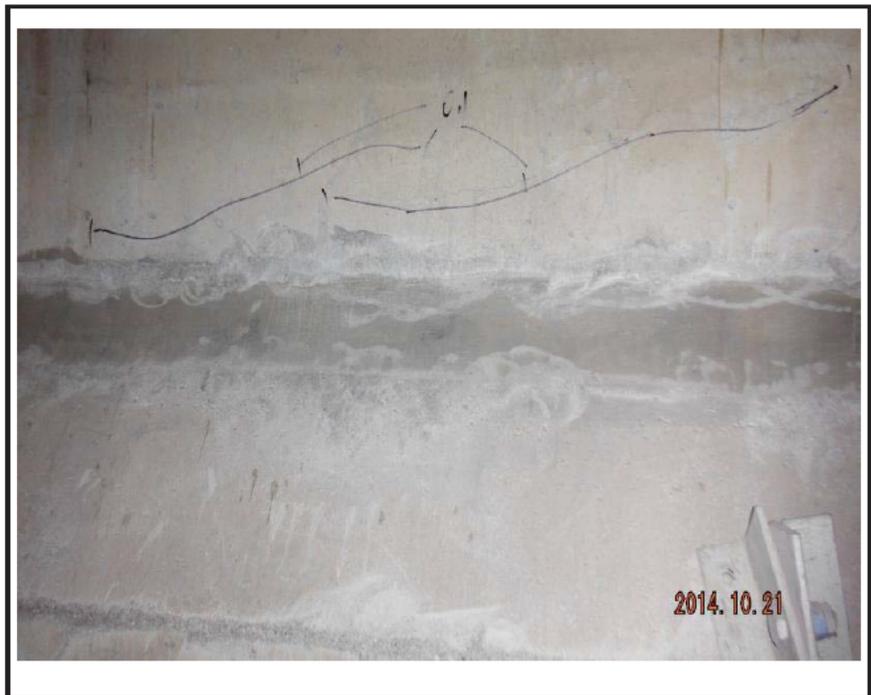
No photo	20141021_MAPJD_0367
Section : 5 Travée/Axe: 5W-6W Groupe : SS Élément : Poutre P7	
Commentaires : • CEC = 1, minimum de dix (10) câbles affectés par la corrosion pouvant affecter sa capacité à supporter les charges de façon très importante	
Recommandations : 10091

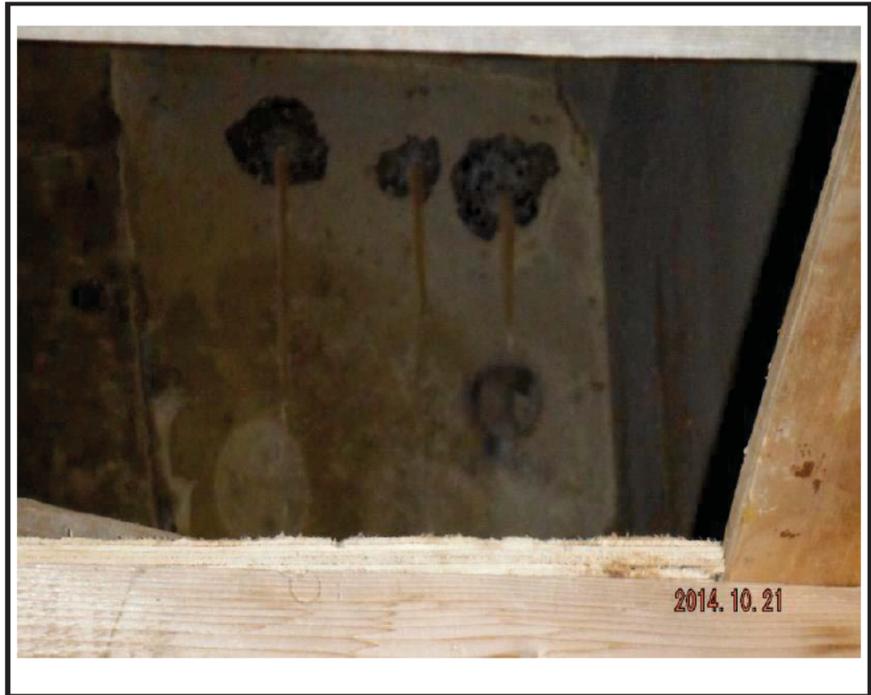
No photo	20141021_MAPJD_0362
Section : 5 Travée/Axe: 5W-6W Groupe : Ctr Élément : Diaphragme 4	
Commentaires : • Éclatement	
Recommandations :

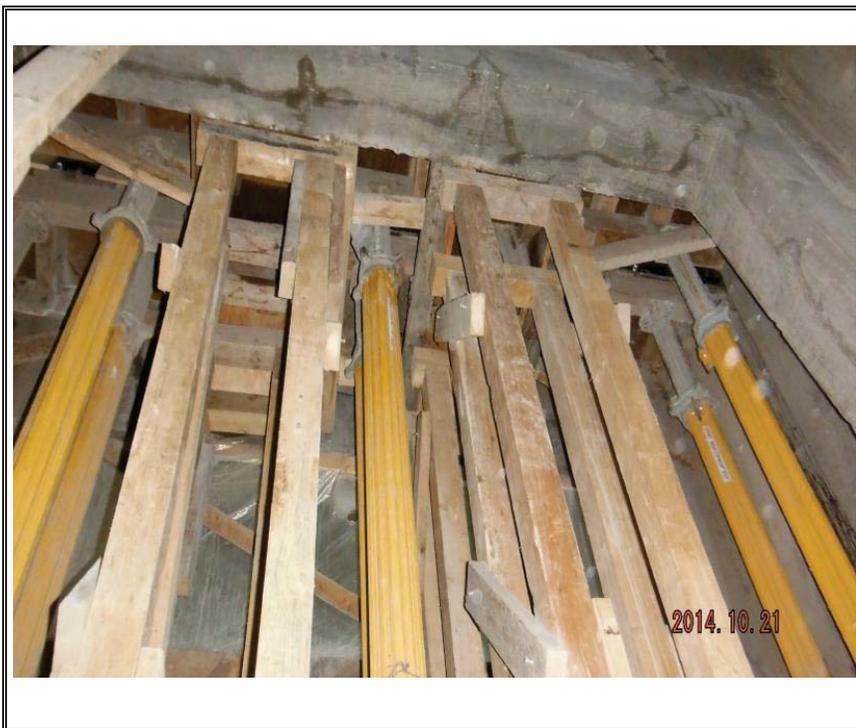
No photo	20141021_MAPJD_0369
Section : 5 Travée/Axe: 6W Groupe : Jt Élément : Joint de dilatation - Garniture de joint	
Commentaires : • 2014 : Remplacement de joint en cours, données de l'inspection précédente reportées.	
Recommandations :

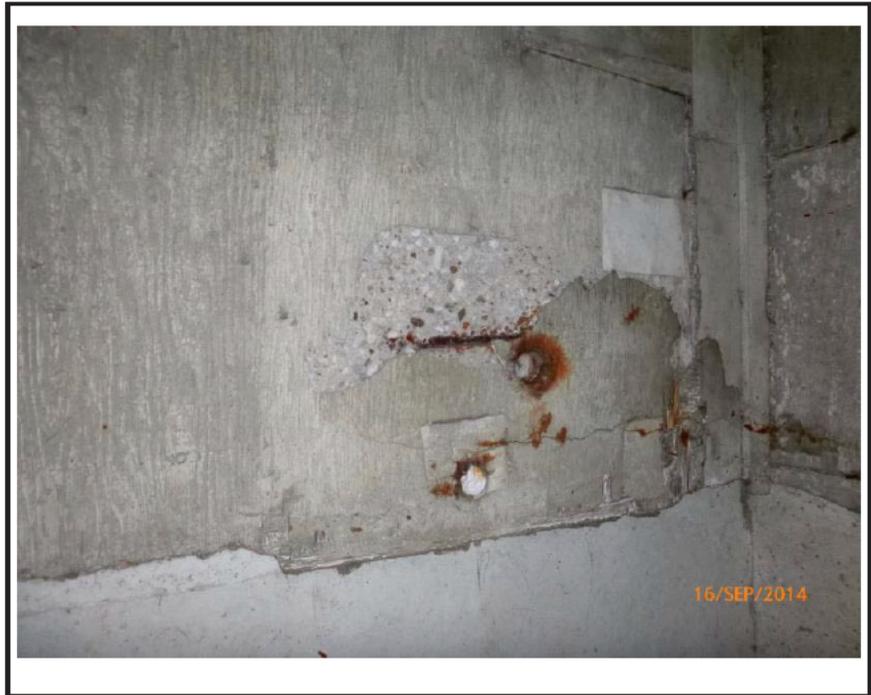
No photo	20140916_MAPAF_0828
Section : 5 Travée/Axe: 6W-7W Groupe : PIt. Élément : Platelage	
Commentaires : • Délaminage et éclatement avec armatures visibles corrodées.	
Recommandations : 10098

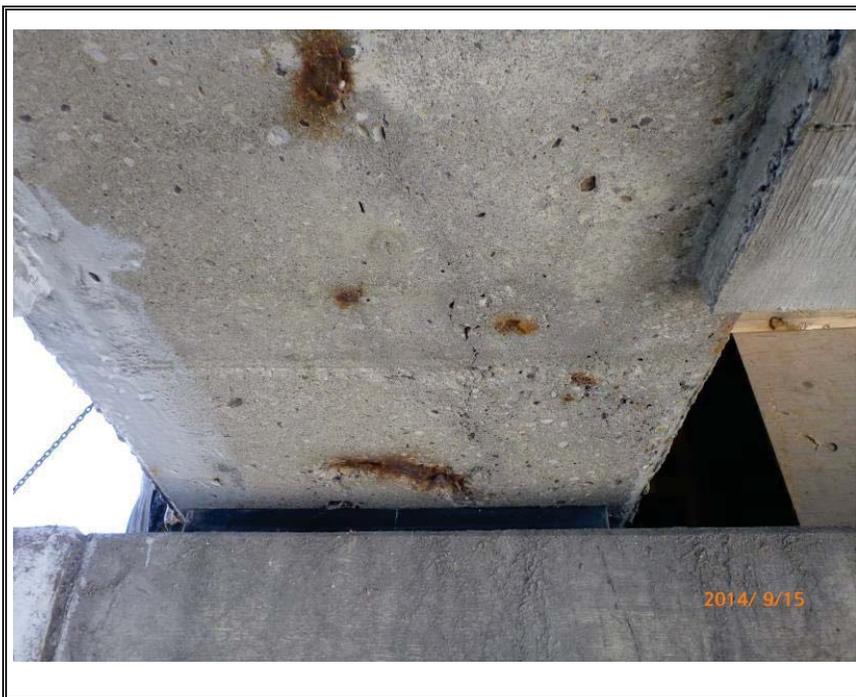
No photo	20140915_MAPAF_0385
Section : 5 Travée/Axe: 6W-7W Groupe : SS Élément : Poutre P1	
Commentaires : • Délaminage et éclatement avec armatures visibles corrodées	
Recommandations : 10091

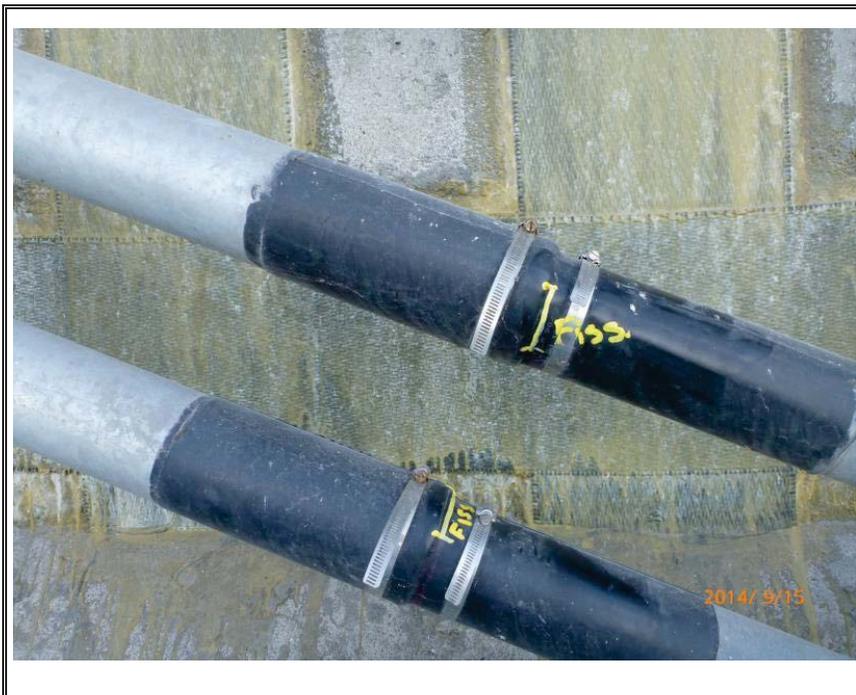
No photo	20140915_MAPAF_0387
Section : 5 Travée/Axe: 6W-7W Groupe : SS-R Élément : Renfort - QP1.0 P1	
Commentaires : • Joints thermoplastiques fissurés	
Recommandations :

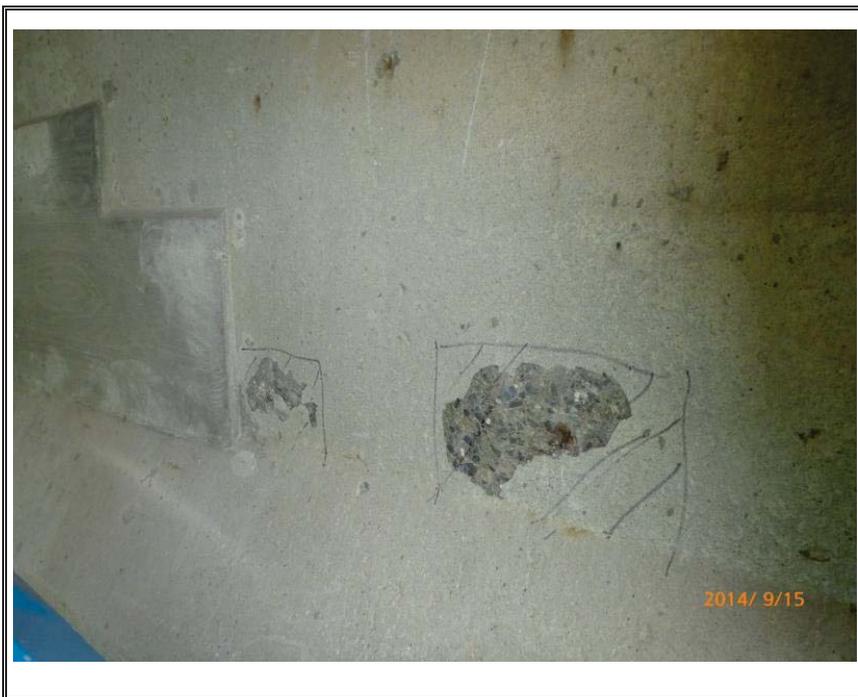
No photo	20140915_MAPAF_0382
Section : 5 Travée/Axe: 6W-7W Groupe : SS Élément : Poutre P2	
Commentaires : • Délaminage et éclatement avec armatures visibles corrodées localement sur la semelle inférieure et l'âme	
Recommandations : 10091

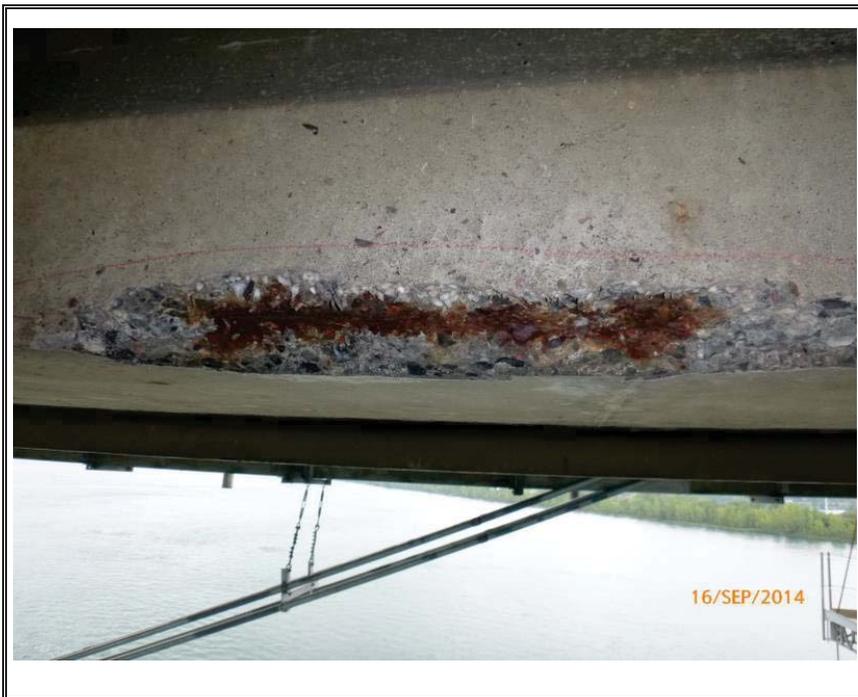
No photo	20140916_MAPAF_0832
Section : 5 Travée/Axe: 6W-7W Groupe : SS Élément : Poutre P3	
Commentaires : • Délaminage et éclatement avec armatures visibles corrodées localement sur la semelle inférieure et l'âme	
Recommandations : 10091

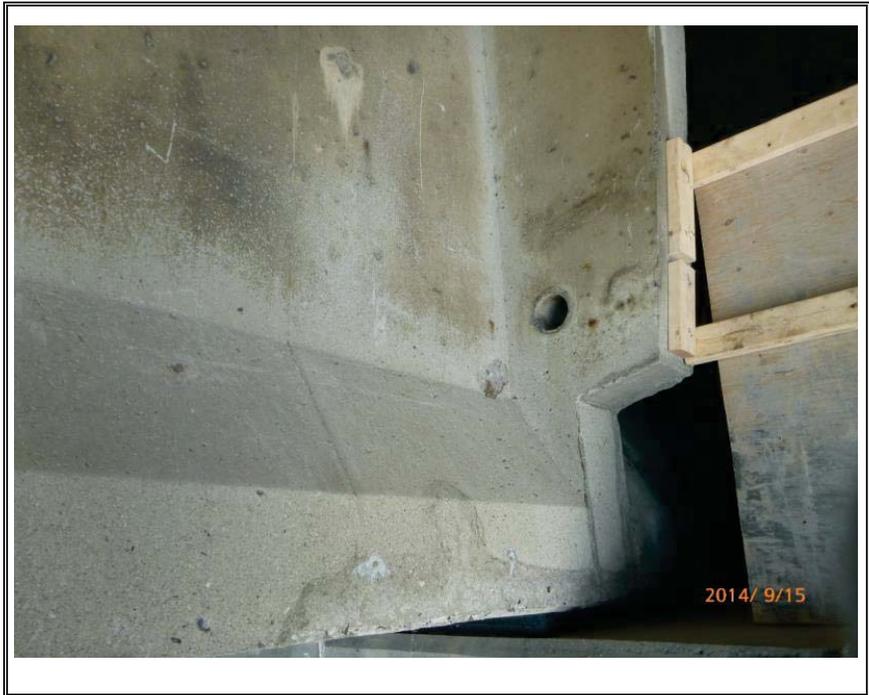
No photo	20140915_MAPAF_0380
Section : 5 Travée/Axe: 6W-7W Groupe : SS Élément : Poutre P4	
Commentaires : • Délaminage et éclatement localement sur la semelle inférieure et l'âme	
Recommandations : 10091

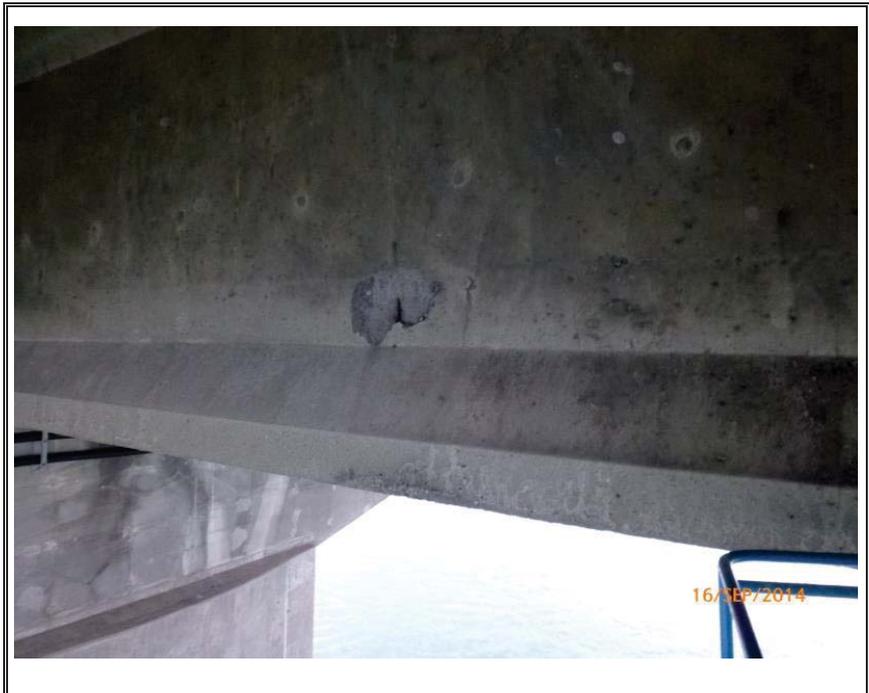
No photo	20140916_MAPAF_0837
Section : 5 Travée/Axe: 6W-7W Groupe : SS Élément : Poutre P5	
Commentaires : • Délaminage et éclatement avec armatures visibles corrodées localement	
Recommandations : 10091

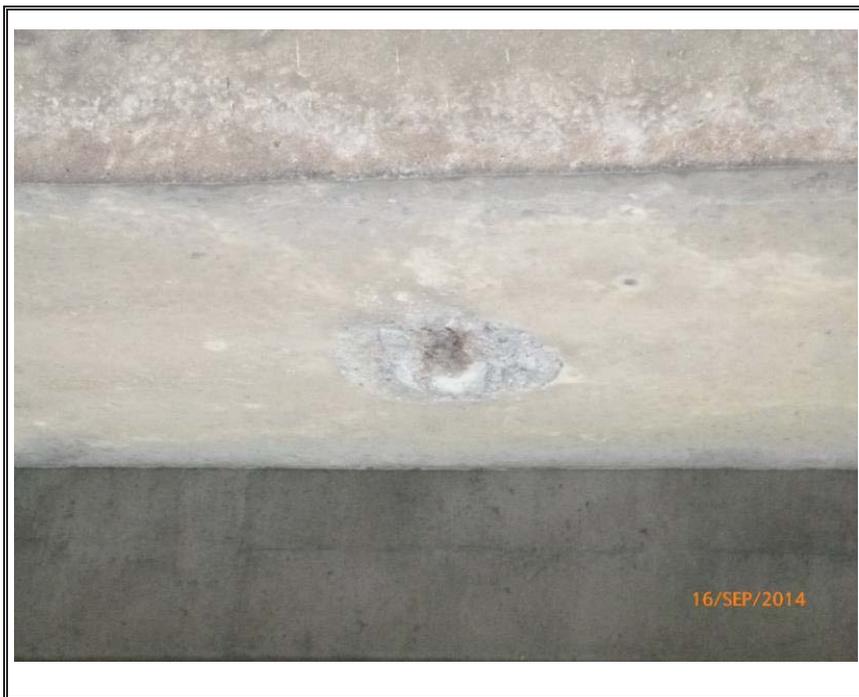
No photo	20140916_MAPAF_0831
Section : 5 Travée/Axe: 6W-7W Groupe : SS Élément : Poutre P6	
Commentaires : • Délaminage et éclatement avec armatures visibles corrodées localement sur la semelle inférieure et l'âme	
Recommandations : 10091

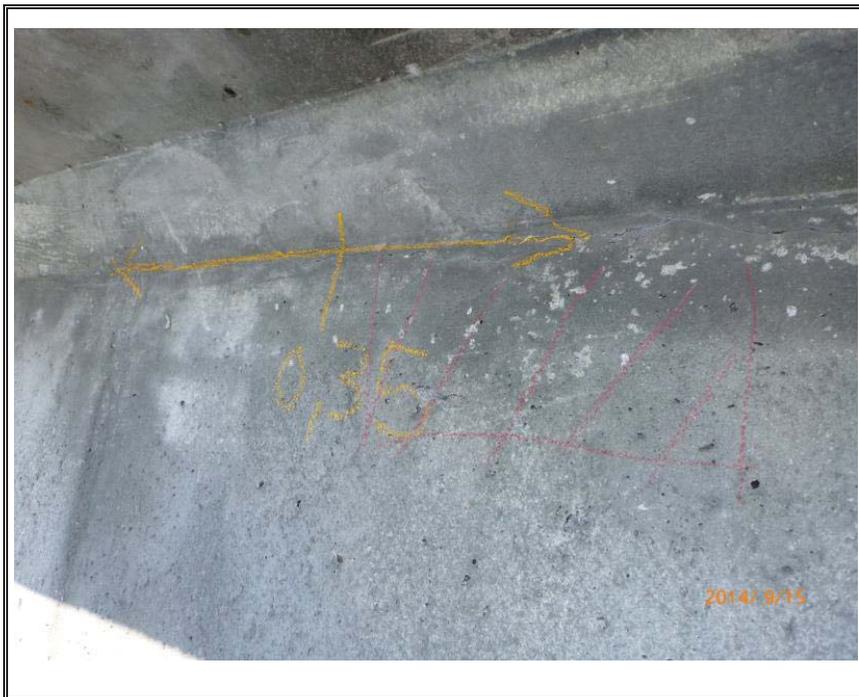
No photo	20140915_MAPAF_0368
Section : 5 Travée/Axe: 6W-7W Groupe : SS Élément : Poutre P7	
Commentaires : • Délaminage localement sur les semelles et l'âme	
Recommandations : 10091, 10093

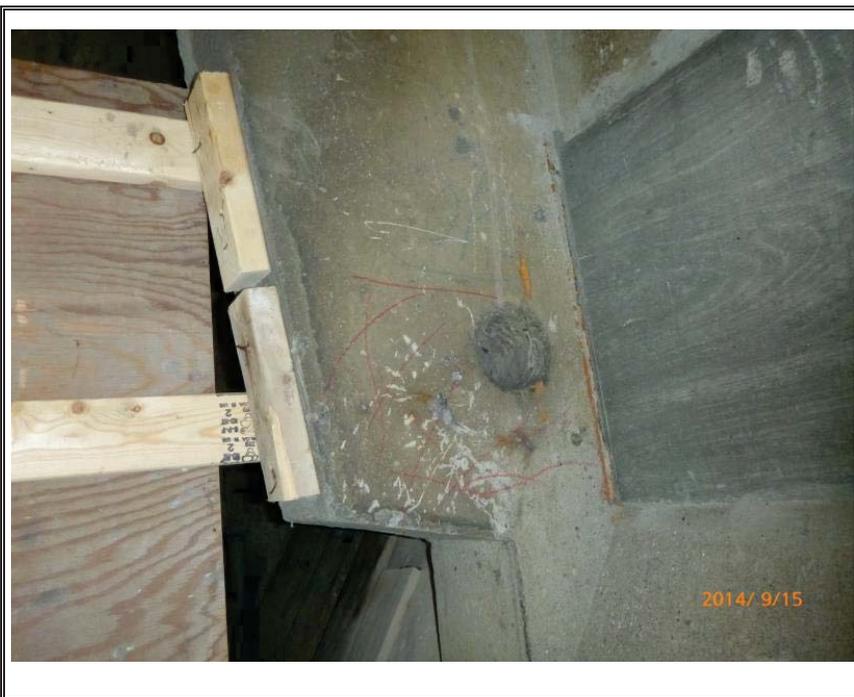
No photo	20140915_MAPAF_0378
Section : 5 Travée/Axe: 6W-7W Groupe : Ctr Élément : Diaphragme 1	
Commentaires : • Délaminage et éclatement avec armatures visibles corrodées.	
Recommandations : 10102

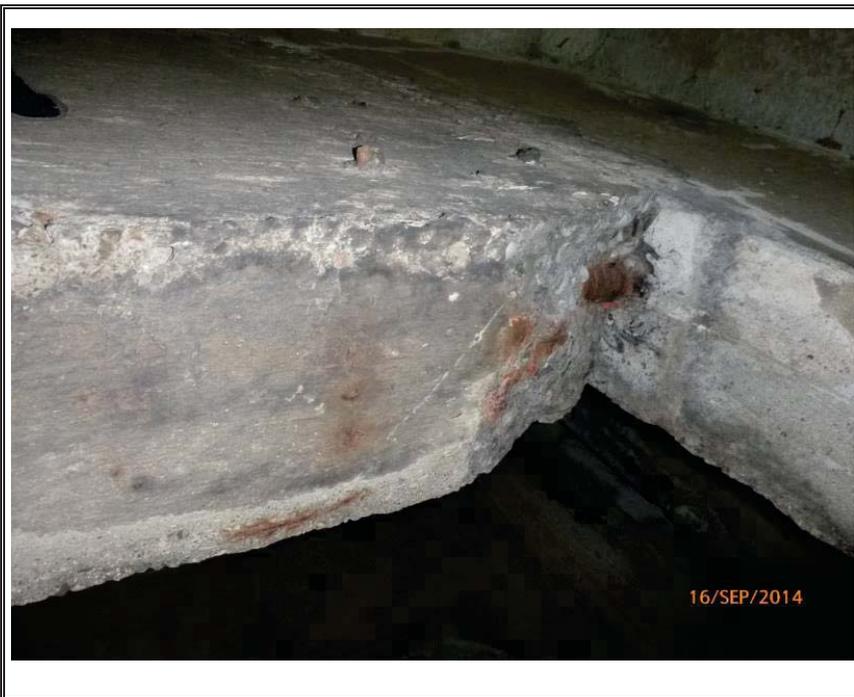
No photo	20140916_MAPAF_0838
Section : 5 Travée/Axe: 6W-7W Groupe : Ctr Élément : Diaphragme 4	
Commentaires : • Délaminage et éclatement avec armatures visibles corrodées.	
Recommandations : 10102

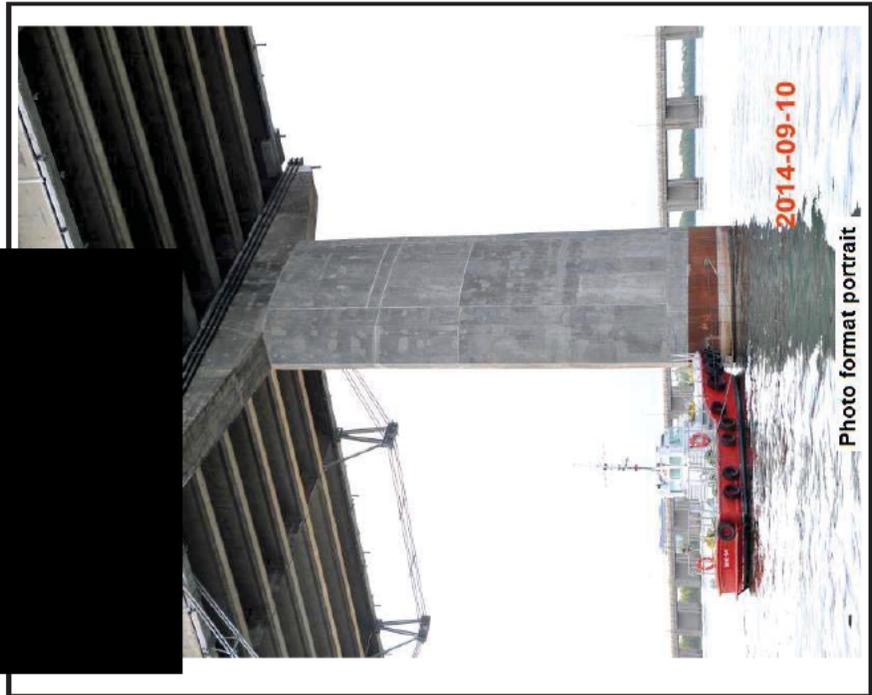
No photo	20140910_BPJD_6801
Section : 5 Travée/Axe: 7W Groupe : Pile Élément : Fût	
Commentaires : VUE GÉNÉRALE <ul style="list-style-type: none"> • Travaux de réparation effectués 2012; • Fissuration polygonale généralisée. 	
Recommandations :

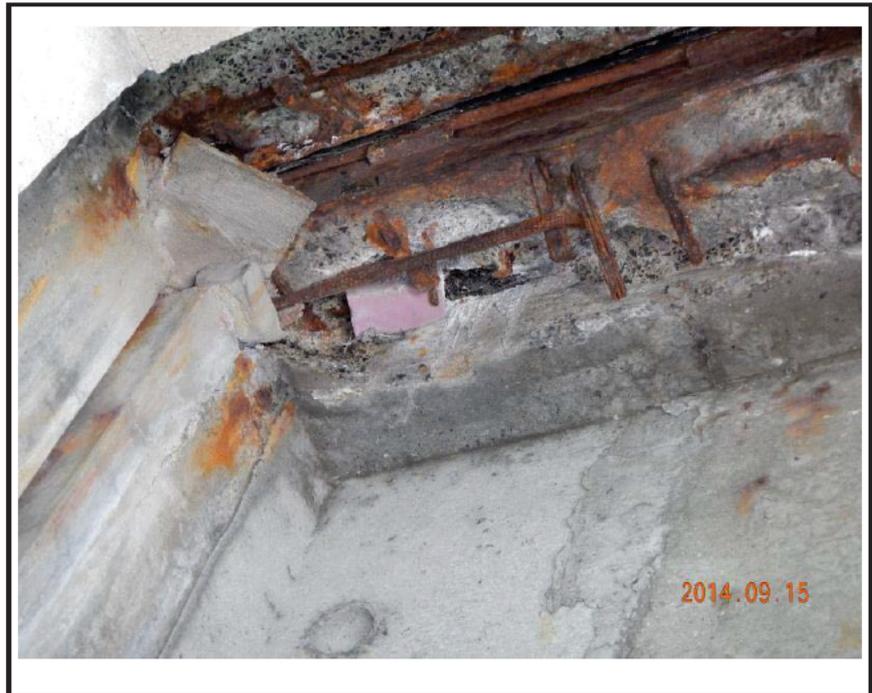
No photo	20140915_HBJV_6315
Section : 5 Travée/Axe: 7W Groupe : Jt Élément : Joint de dilatation - Profilé	
Commentaires : <ul style="list-style-type: none"> • Corrosion moyenne à importante des profilés d'enclenchement. 	
Recommandations :
