Les Ponts Jacques Cartier et Champlain Incorporée
The Jacques Cartier and Champlain Bridges Incorporated

Pont Champlain Inspections générales et détaillées des sections 5 et 7 (2014)

Volume 3

Volume 3 – Chapitre 4 : Photographies des inspections

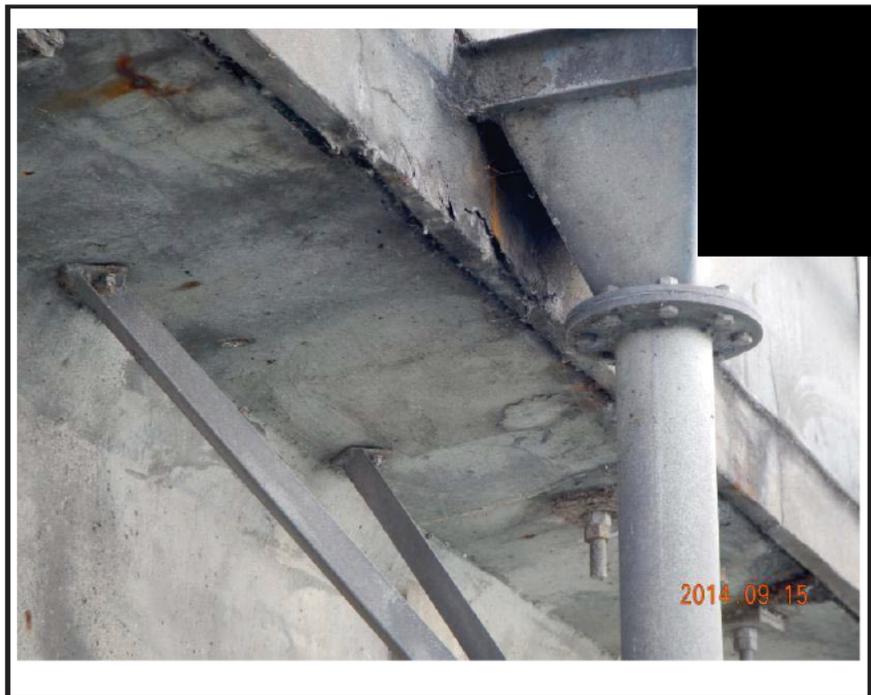
No photo	20140915_HBJV_6336
Section : 5 Travée/Axe: 7W-8W Groupe : PIt. Élément : Côté extérieur aval	
Commentaires : • Délaminage et éclatement	
Recommandations : 10096

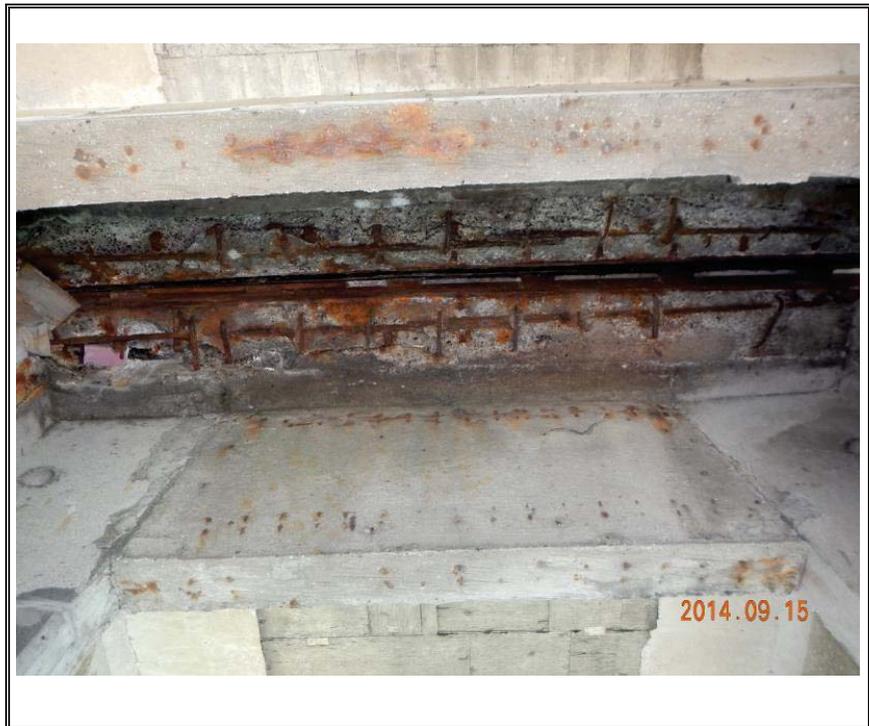
No photo	20140915_HBJV_6314
Section : 5 Travée/Axe: 7W Groupe : Jt Élément : Joint de dilatation - Extrémité de dalle	
Commentaires : • Délaminage, éclatement et désagrégation très importante sur 30% affectant sa capacité à supporter et à distribuer les charges de façon importante	
Recommandations : 10107

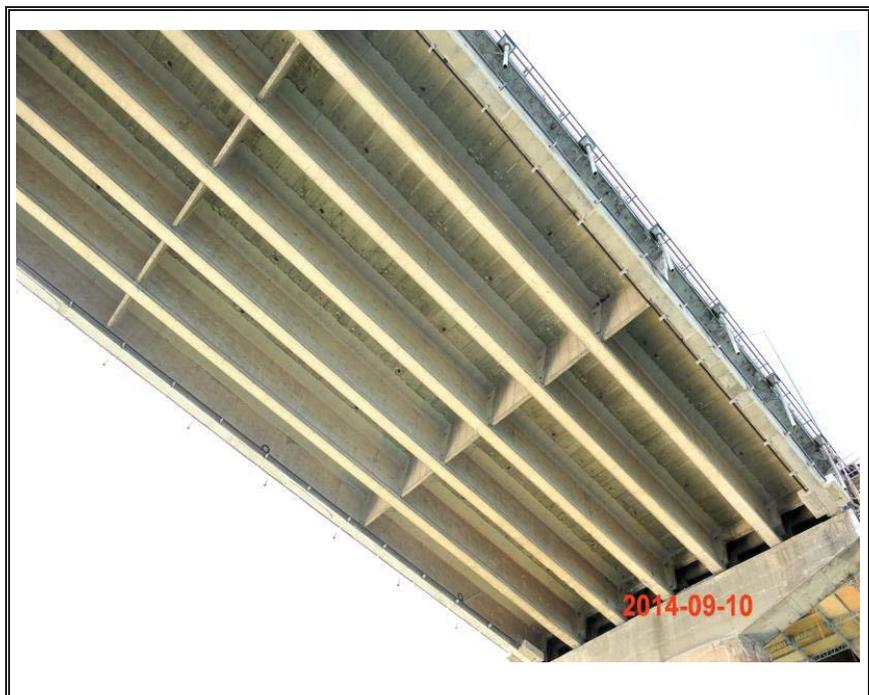
No photo	20140910_BPJD_7108
Section : 5 Travée/Axe: 7W-8W Groupe : Plt. Élément : Platelage	
Commentaires : VUE GÉNÉRALE	
Recommandations :

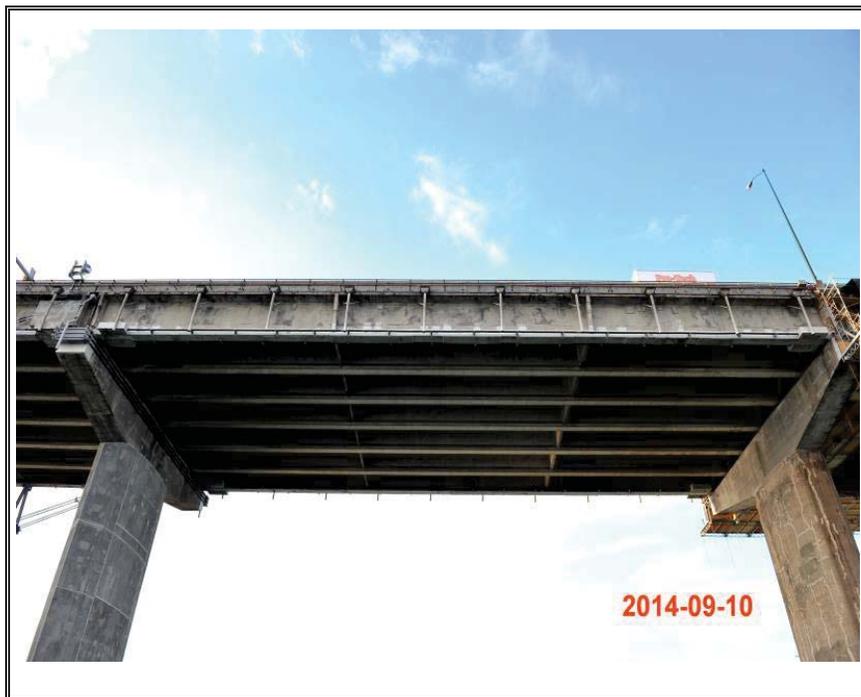
No photo	20140910_BPJD_6802
Section : 5 Travée/Axe: 7W-8W Groupe : SS Élément : Poutre P1	
Commentaires : VUE GÉNÉRALE	
Recommandations : 10091

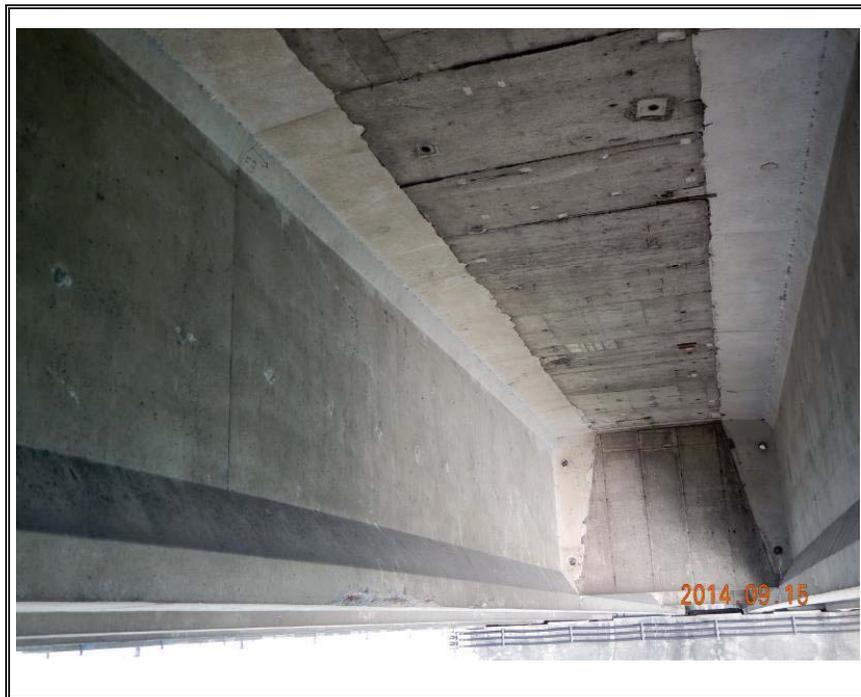
No photo	20140915_HBJV_6378
Section : 5 Travée/Axe: 7W-8W Groupe : SS Élément : Poutre P4	
Commentaires : • Délaminage et éclatement avec armatures visibles corrodées	
Recommandations : 10091

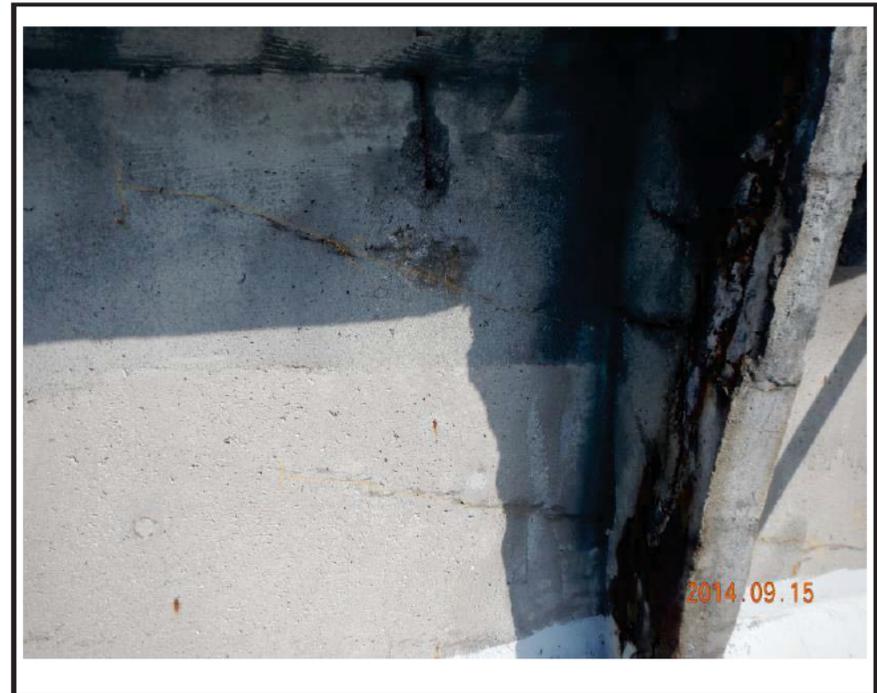
No photo	20140915_HBJV_6248
Section : 5 Travée/Axe: 7W-8W Groupe : SS Élément : Poutre P7	
Commentaires : • CEC = 1, minimum de six (6) câbles affectés par la corrosion pouvant affecter sa capacité à supporter les charges de façon très importante	
Recommandations : 10091

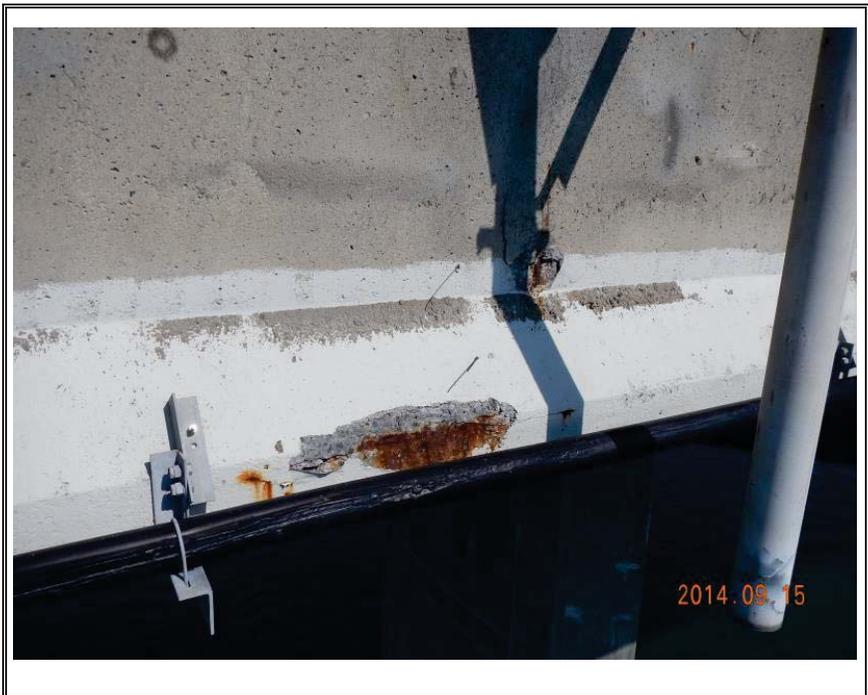
No photo	20140915_HBJV_6282
Section : 5 Travée/Axe: 7W-8W Groupe : SS Élément : Poutre P7	
Commentaires : • Délaminage et éclatement avec armatures visibles corrodées	
Recommandations : 10091

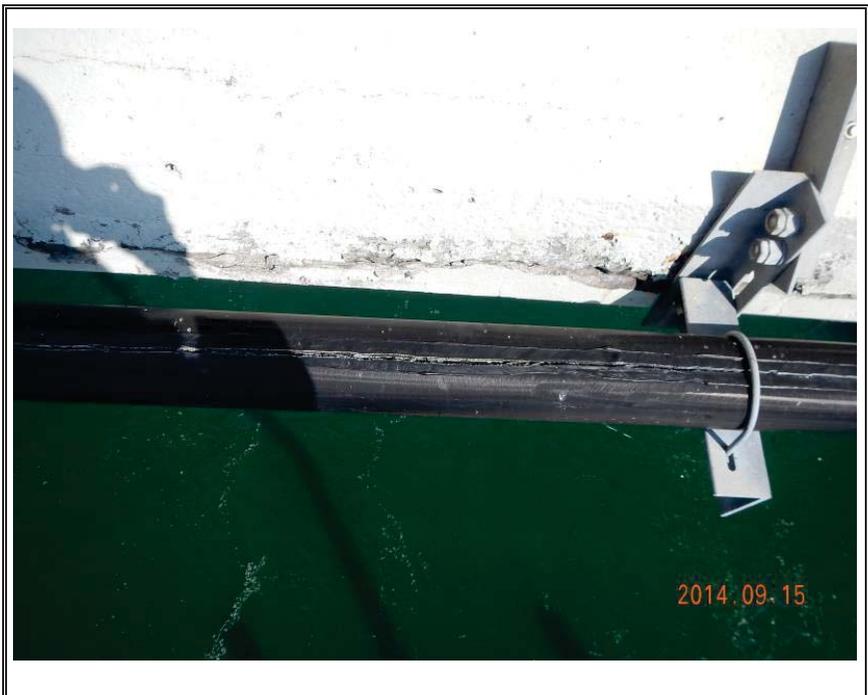
No photo	20140915_HBJV_6253
Section : 5 Travée/Axe: 7W-8W Groupe : SS-R Élément : Renfort - PTE P7	
Commentaires : • Gaine amont fendue localement	
Recommandations : 10095

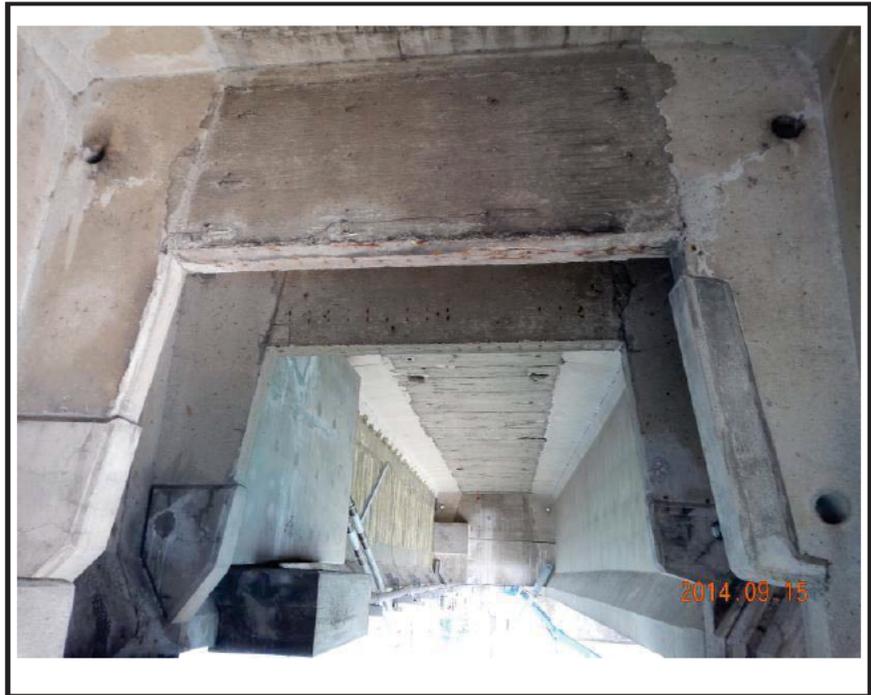
No photo	20140915_HBJV_6326
Section : 5 Travée/Axe: 7W-8W Groupe : Ctr Élément : Diaphragme 4	
Commentaires : • Délaminage localement.	
Recommandations : 10102

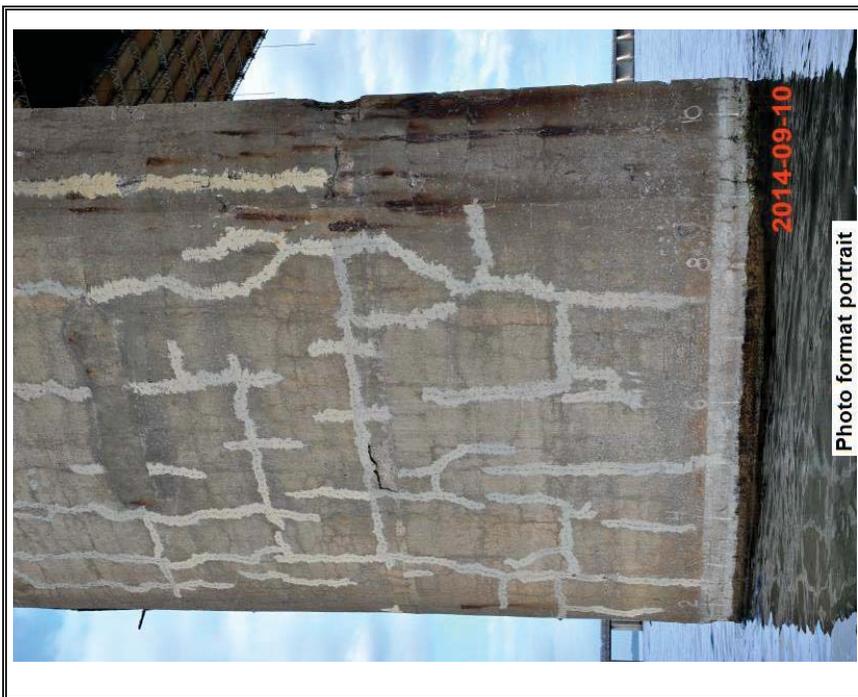
No photo	20140910_BPJD_6805
Section : 5 Travée/Axe: 8W Groupe : Pile Élément : Fût	
Commentaires : • Zones de délaminage et éclatements avec armatures visibles corrodées et taches de rouille	
Recommandations : 4054

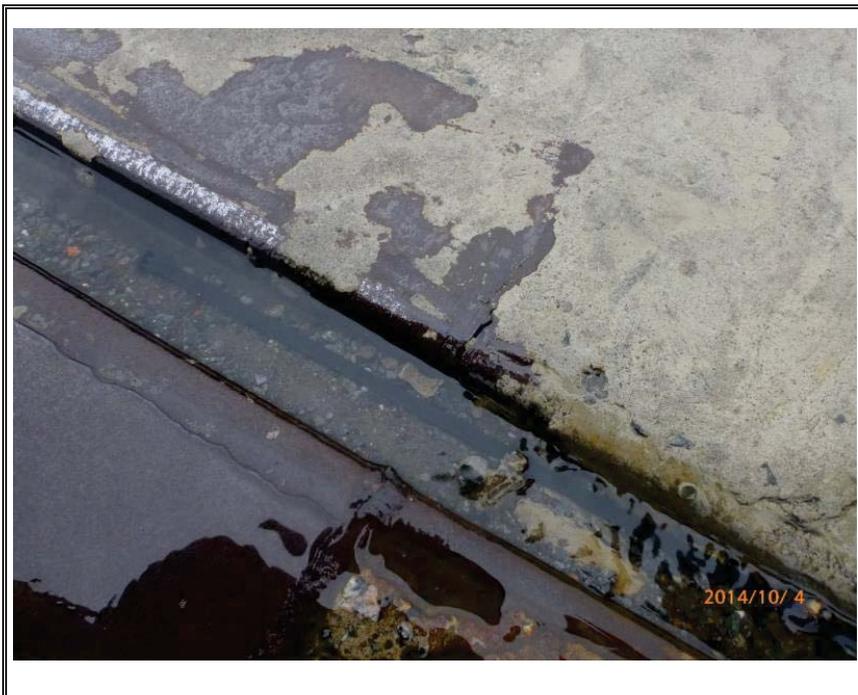
No photo	20141004_MAPAF_0625
Section : 5 Travée/Axe: 8W Groupe : Jt Élément : Joint de dilatation - Profilé	
Commentaires : • Fissure dans le profilé	
Recommandations :

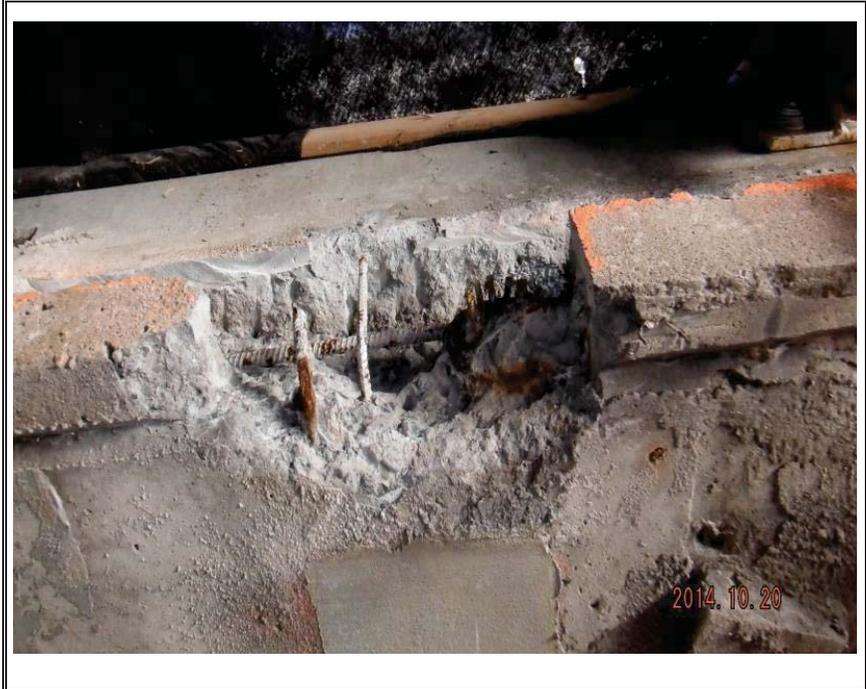
No photo	20141020_MAPJD_0325
Section : 5 Travée/Axe: 8W-9W Groupe : Plt. Élément : Côté extérieur amont	
Commentaires : • Délaminage et éclatement avec armatures visibles corrodées.	
Recommandations : 10096

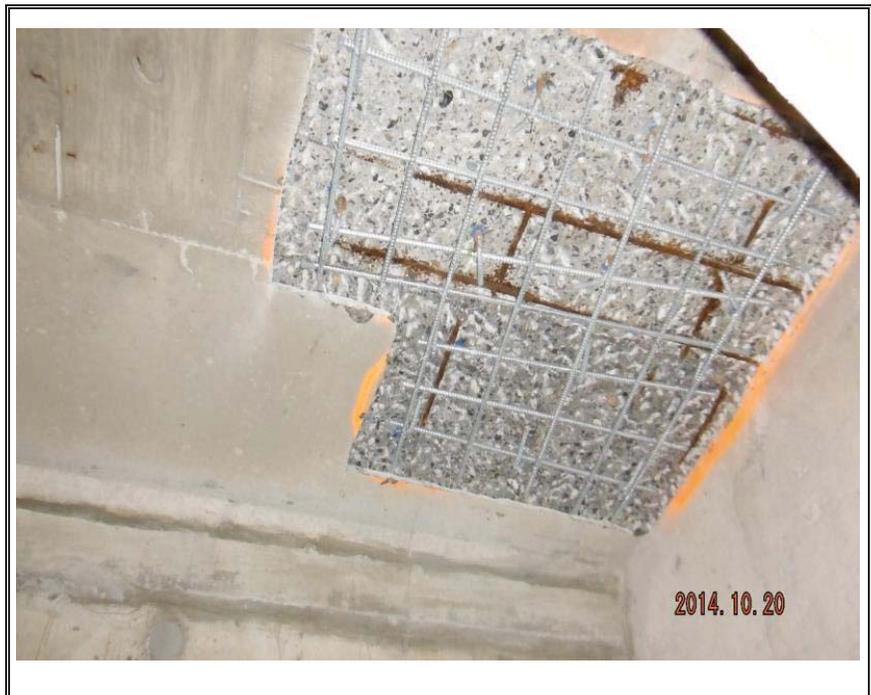
No photo	20141020_MAPJD_0313
Section : 5 Travée/Axe: 8W-9W Groupe : Plt. Élément : Platelage	
Commentaires : • Zone du platelage en réparation avec armatures passives visibles corrodées par endroits.	
Recommandations :

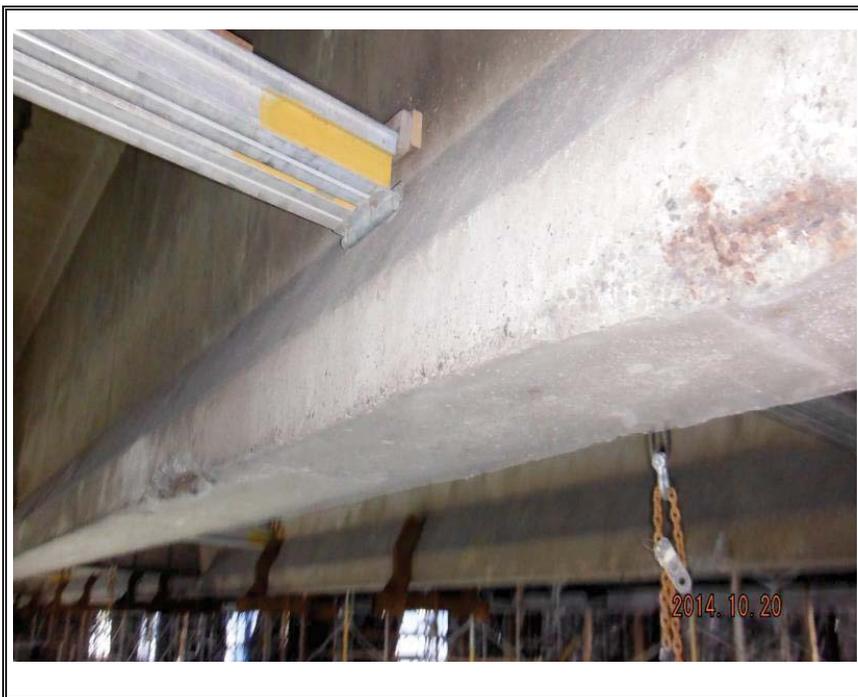
No photo	20141020_MAPJD_0315
Section : 5 Travée/Axe: 8W-9W Groupe : SS Élément : Poutre P3	
Commentaires : • Délaminage et éclatement avec armatures visibles corrodées	
Recommandations : 10091

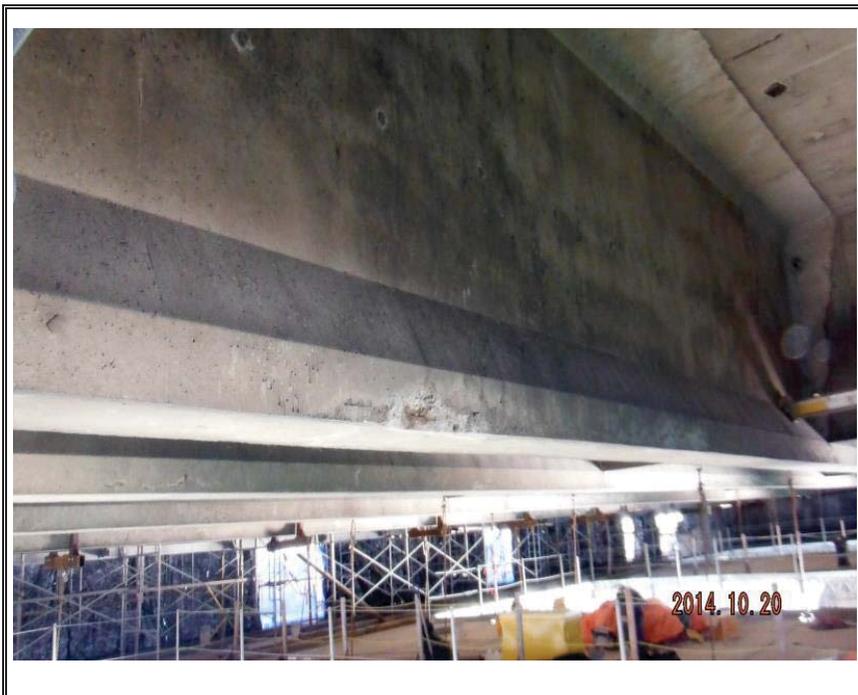
No photo	20141020_MAPJD_0329
Section : 5 Travée/Axe: 8W-9W Groupe : SS Élément : Poutre P5	
Commentaires : • Délaminage et éclatement avec armatures visibles corrodées	
Recommandations : 10091

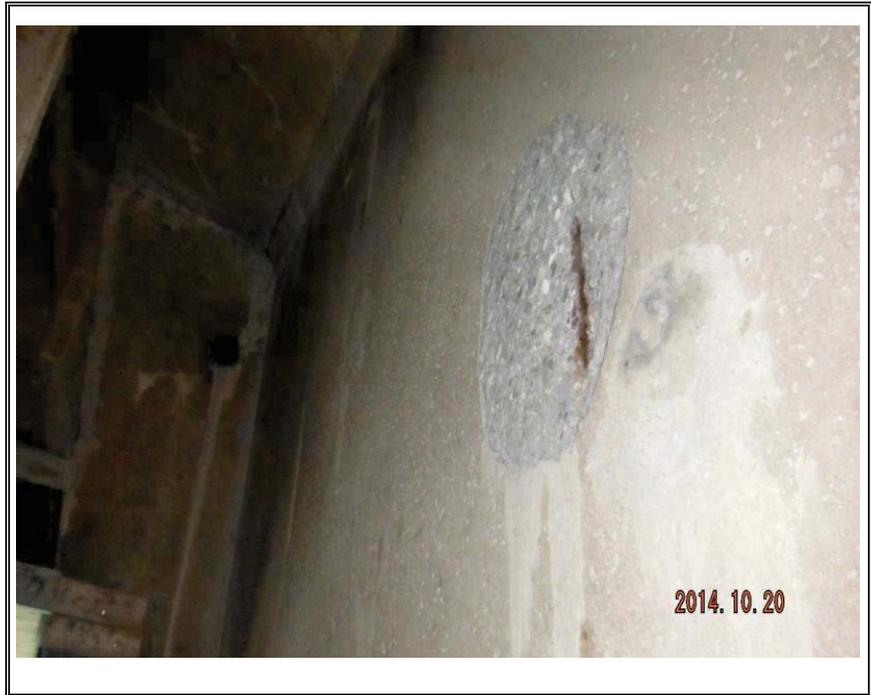
No photo	20141020_MAPJD_0323
Section : 5 Travée/Axe: 8W-9W Groupe : SS Élément : Poutre P6	
Commentaires : • Délaminage et éclatement avec armatures visibles corrodées	
Recommandations : 10091

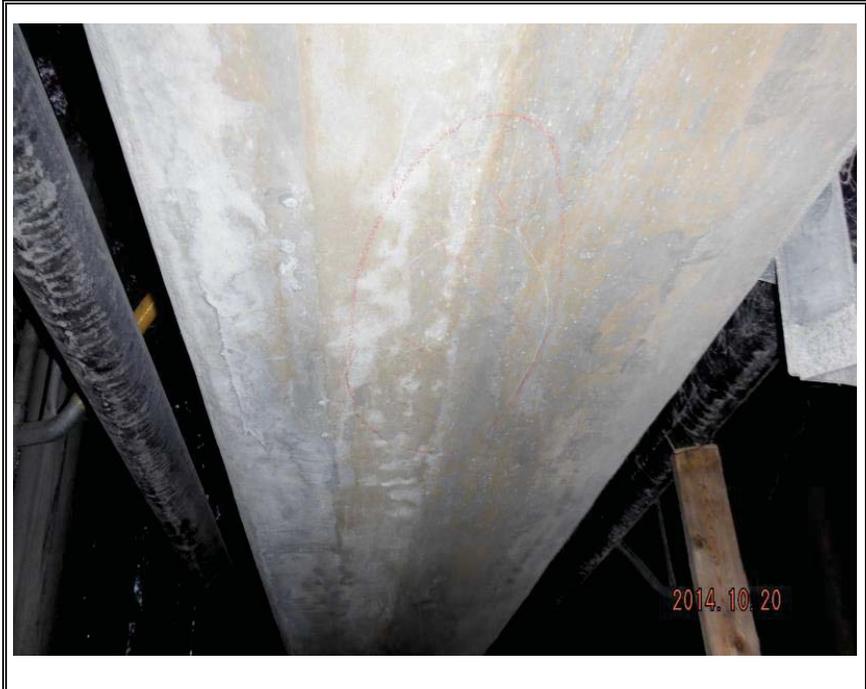
No photo	20141020_MAPJD_0318
Section : 5 Travée/Axe: 8W-9W Groupe : SS Élément : Poutre P7	
Commentaires : • Délaminage	
Recommandations : 10091, 10093

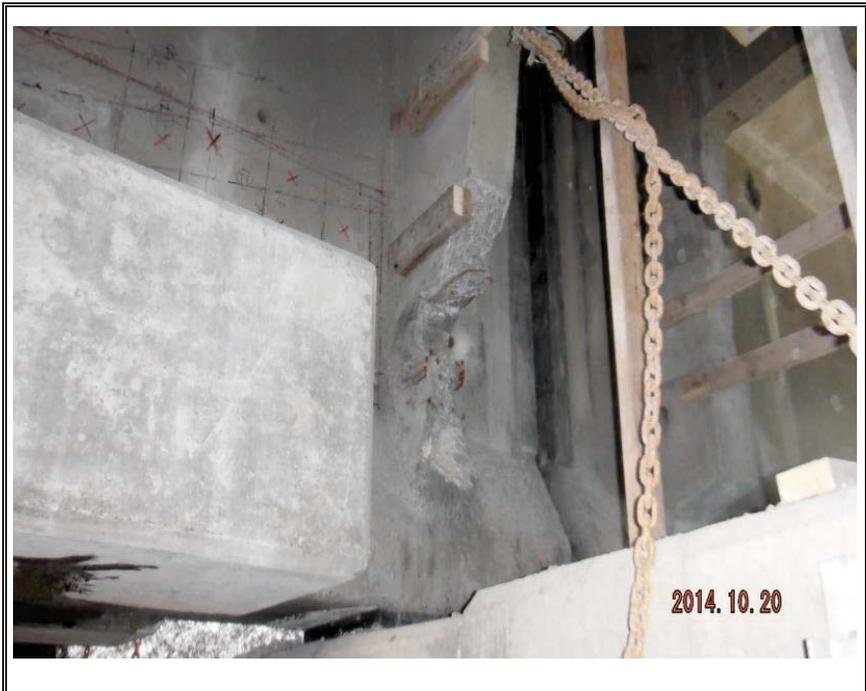
No photo	20141020_MAPJD_0324
Section : 5 Travée/Axe: 8W-9W Groupe : Ctr Élément : Diaphragme 1	
Commentaires : • Démolition partielle du raidisseur d'extrémité.	
Recommandations : 10102

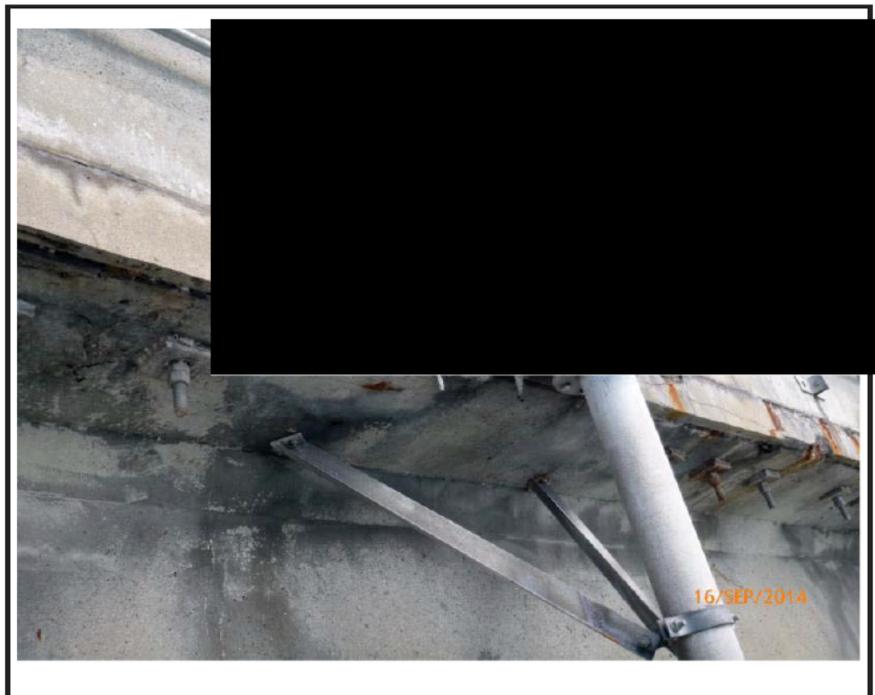
No photo	20140916_MAPAF_0849
Section : 5 Travée/Axe: 9W-10W Groupe : PIt. Élément : Côté extérieur amont	
Commentaires : • Délaminage et éclatement avec armatures visibles corrodées et quatre (4) ancrages de précontrainte de dalle visibles.	
Recommandations : 10096

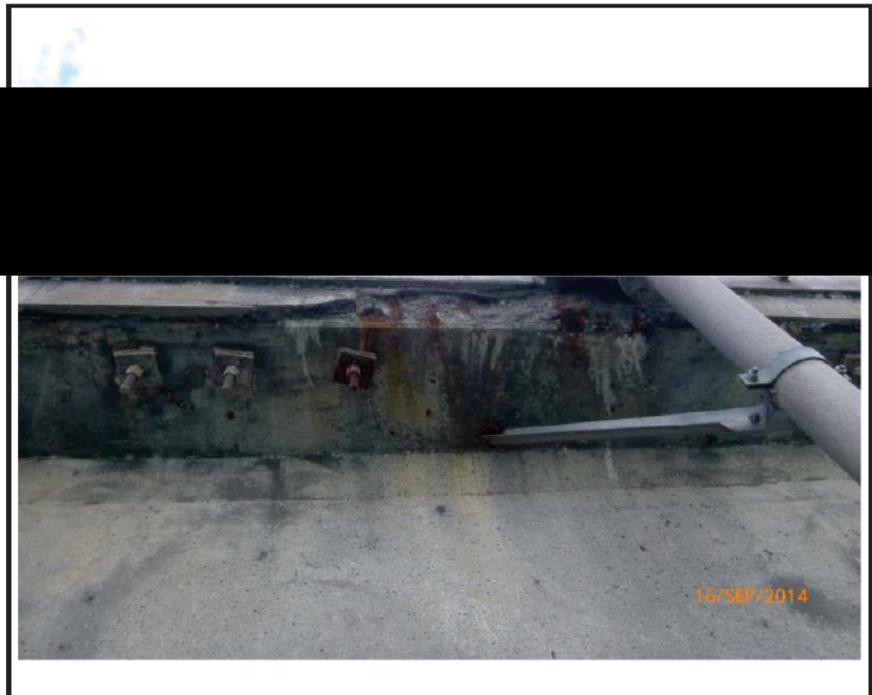
No photo	20140916_MAPAF_0868
Section : 5 Travée/Axe: 9W-10W Groupe : PIt. Élément : Côté extérieur aval	
Commentaires : • Délaminage et éclatement avec armatures visibles corrodées et huit (8) ancrages de précontrainte de dalle visibles.	
Recommandations : 10096

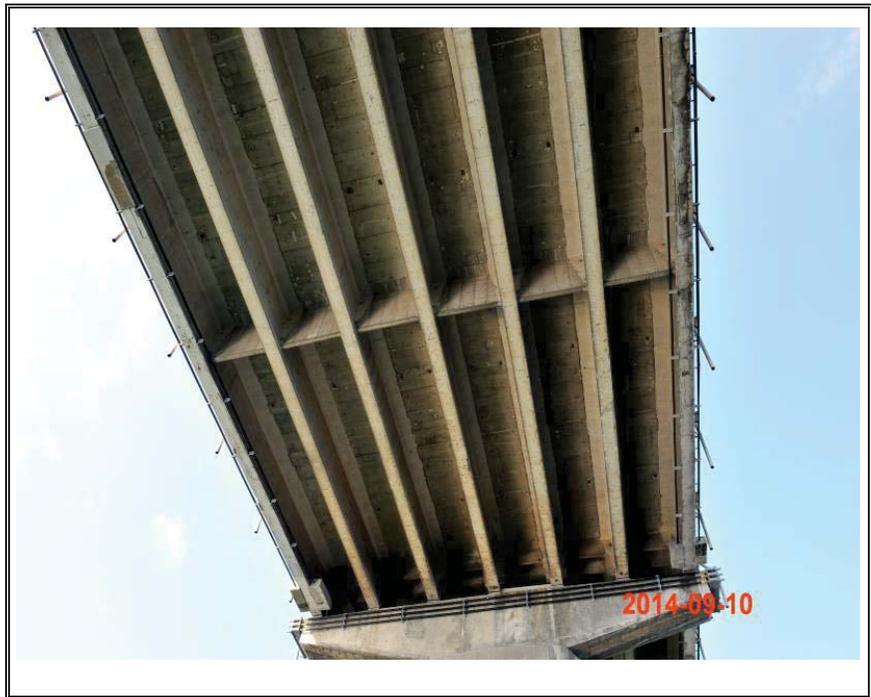
No photo	20140910_BPJD_7104
Section : 5 Travée/Axe: 9W-10W Groupe : Plt. Élément : Platelage	
Commentaires : VUE GÉNÉRALE	
Recommandations : 10098

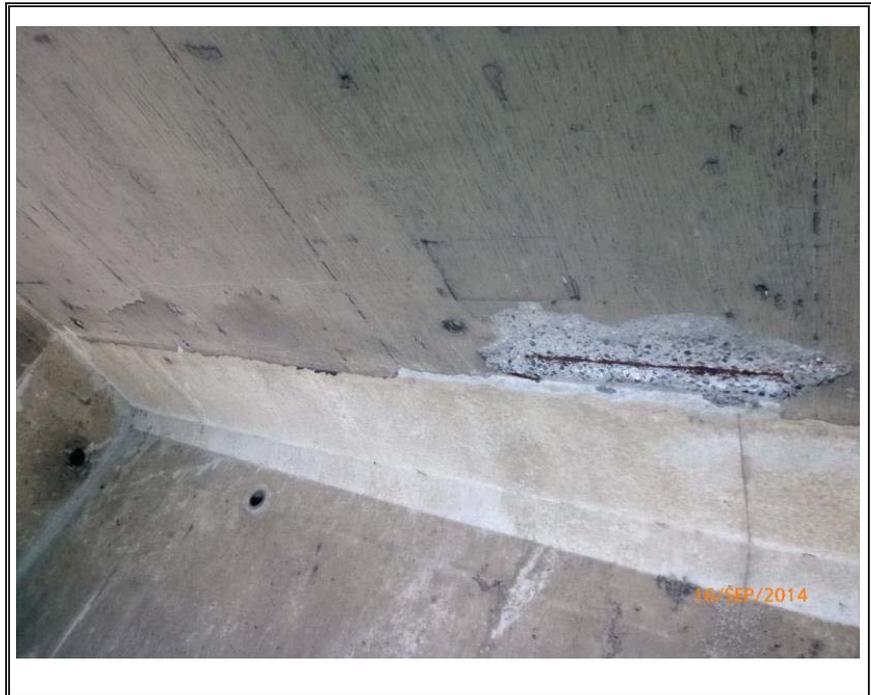
No photo	20140916_MAPAF_0858
Section : 5 Travée/Axe: 9W-10W Groupe : Plt. Élément : Platelage	
Commentaires : • Délaminage et éclatement avec armatures visibles corrodées	
Recommandations : 10098

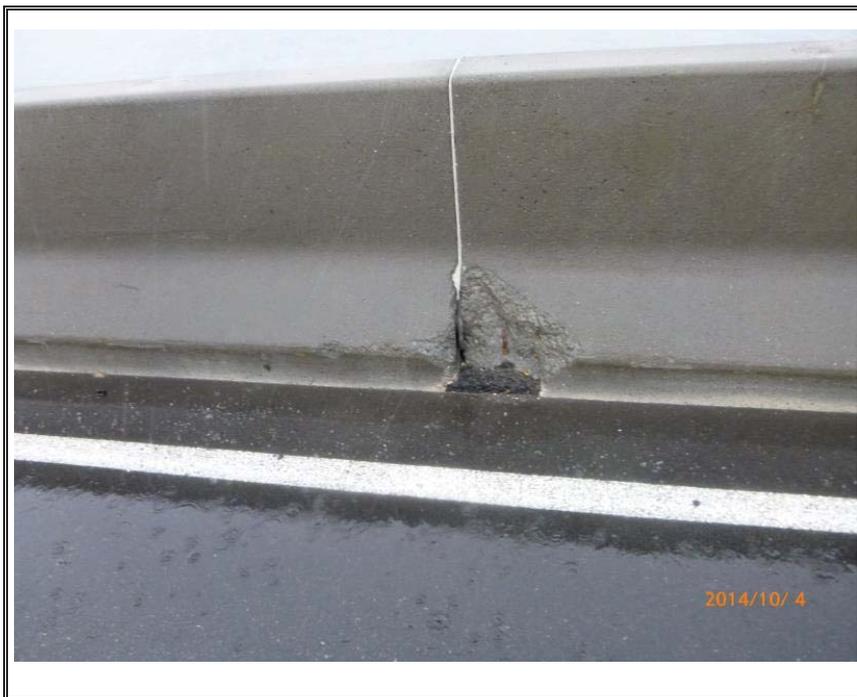
No photo	20141004_MAPAF_0622
Section : 5 Travée/Axe: 9W-10W Groupe : DR Élément : Glissière latérale aval	
Commentaires : • Éclatement.	
Recommandations : 10113

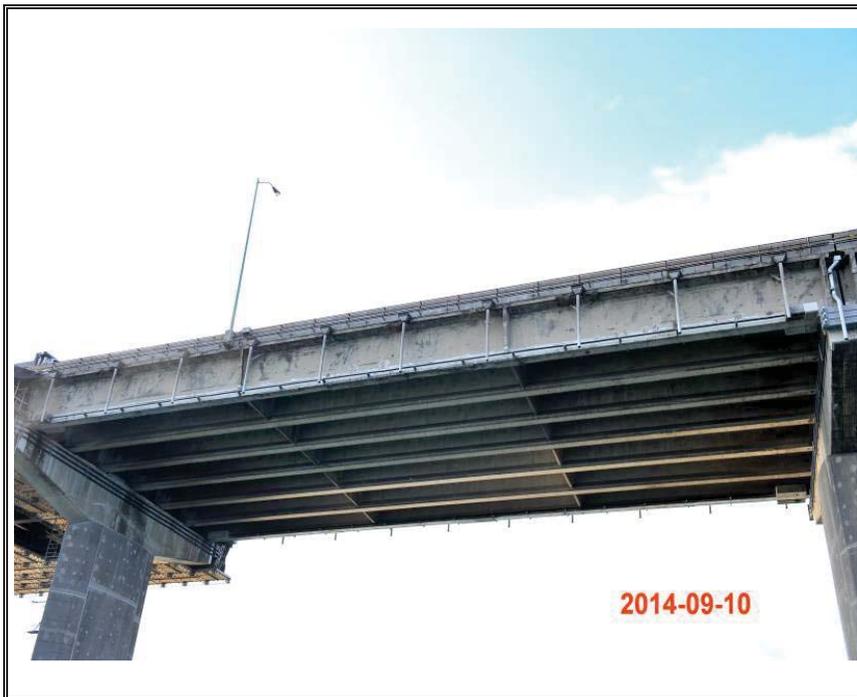
No photo	20140910_BPJD_6815
Section : 5 Travée/Axe: 9W-10W Groupe : SS Élément : Poutre P1	
Commentaires : VUE GÉNÉRALE	
Recommandations : 10091

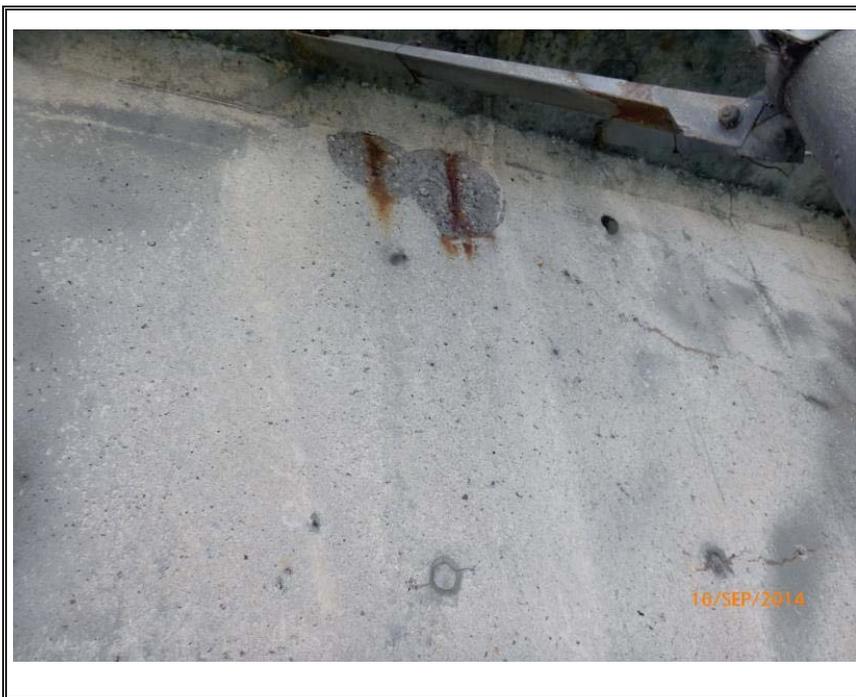
No photo	20140916_MAPAF_0870
Section : 5 Travée/Axe: 9W-10W Groupe : SS Élément : Poutre P1	
Commentaires : • CEC = 2, minimum de quatre (4) câbles affectés par la corrosion pouvant affecter la capacité à supporter les charges de façon importante	
Recommandations : 10091

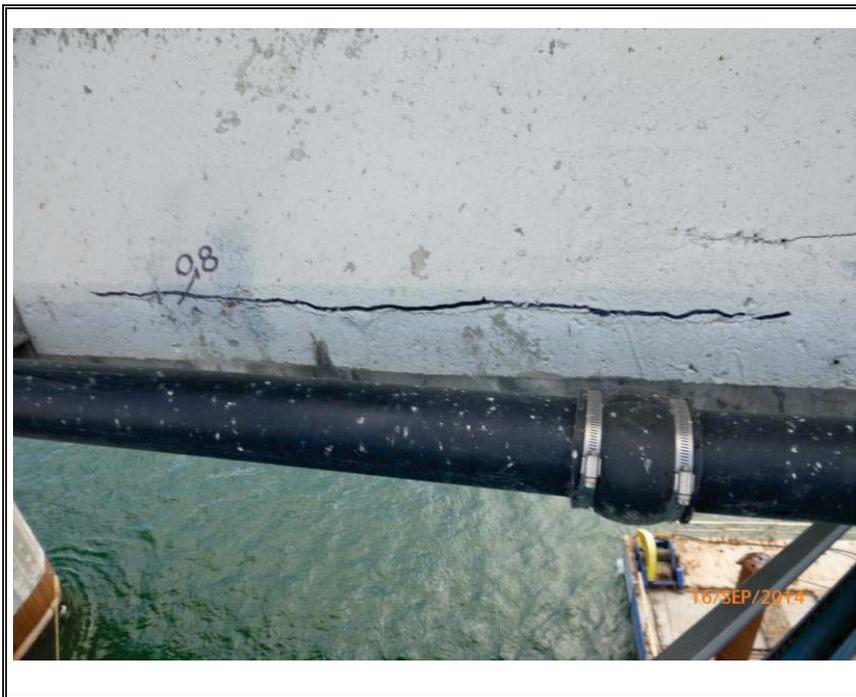
No photo	20140916_MAPAF_0869
Section : 5 Travée/Axe: 9W-10W Groupe : SS Élément : Poutre P1	
Commentaires : • Fissures longitudinales allant jusqu'à 0,8 mm au soffite	
Recommandations : 10091

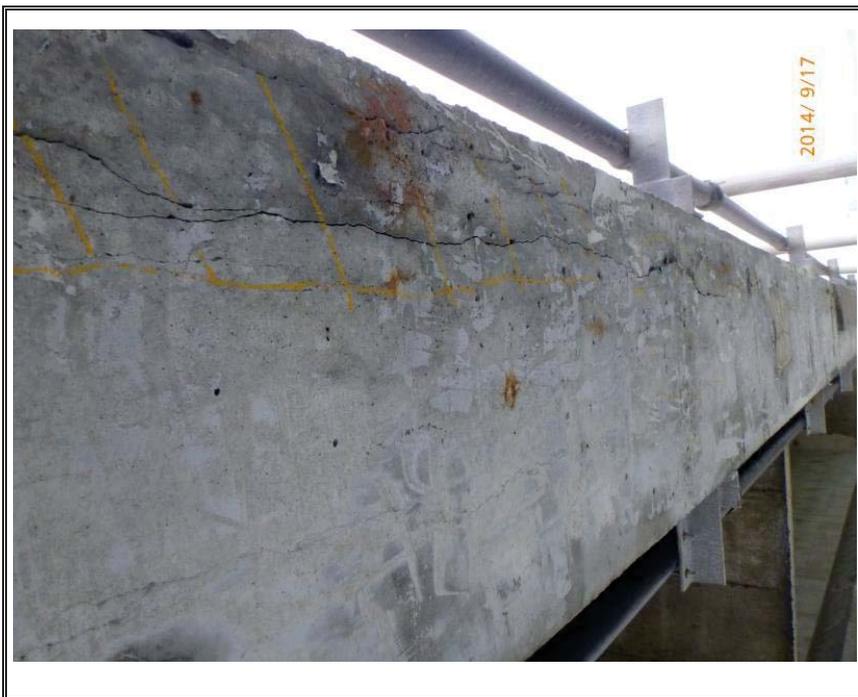
No photo	20140917_MAPAF_0411
Section : 5 Travée/Axe: 9W-10W Groupe : SS Élément : Poutre P1	
Commentaires : • Délaminage et éclatement avec armatures visibles corrodées	
Recommandations : 10091

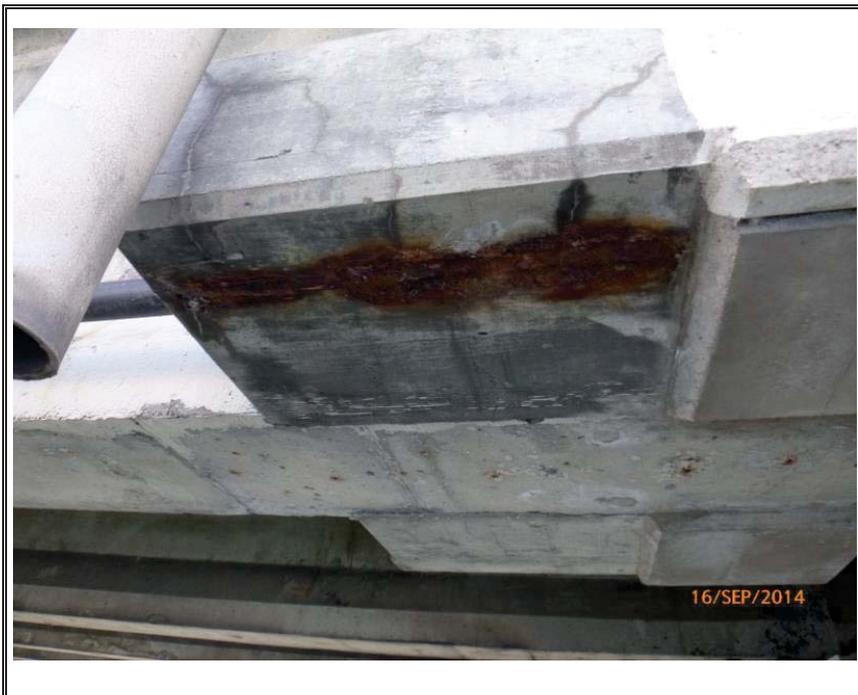
No photo	20140916_MAPAF_0871
Section : 5 Travée/Axe: 9W-10W Groupe : SS-R Élément : Renfort - PTE P1	
Commentaires : • Éclatement avec armatures visibles corrodées.	
Recommandations :

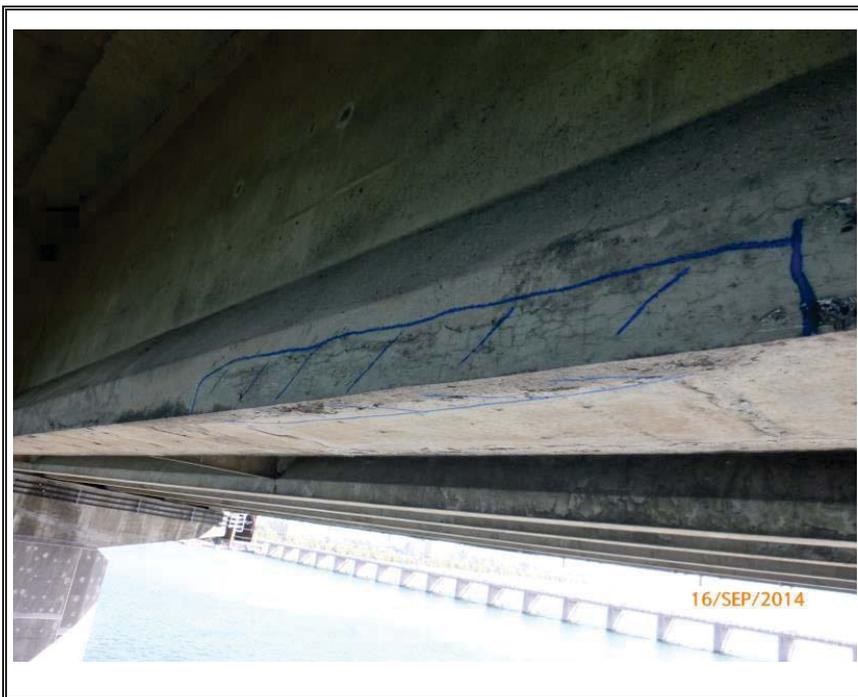
No photo	20140916_MAPAF_0867
Section : 5 Travée/Axe: 9W-10W Groupe : SS Élément : Poutre P2	
Commentaires : • Délaminage et éclatement	
Recommandations : 10091

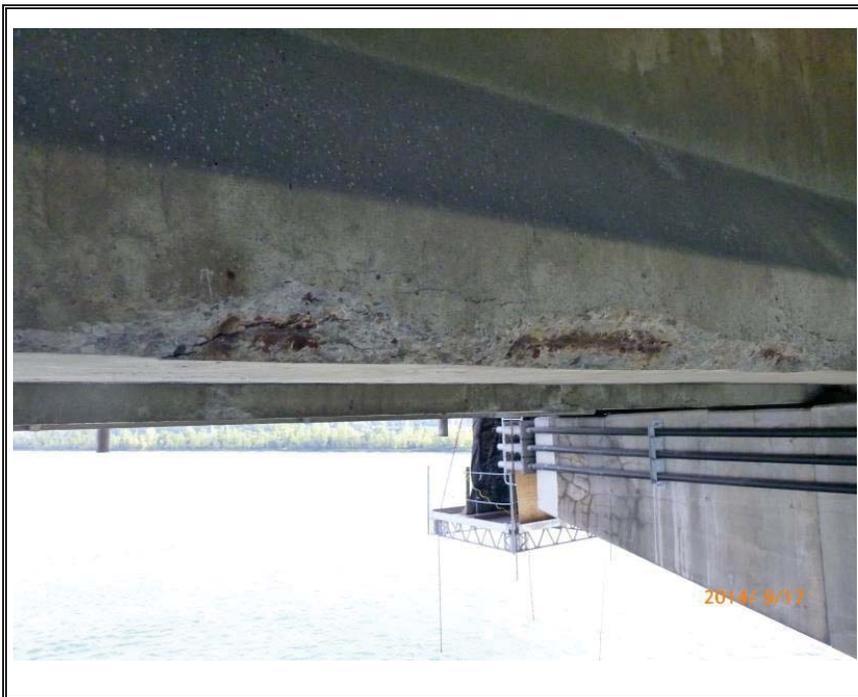
No photo	20140917_MAPAF_0407
Section : 5 Travée/Axe: 9W-10W Groupe : SS Élément : Poutre P3	
Commentaires : • Délaminage et éclatement avec armatures visibles corrodées	
Recommandations : 10091

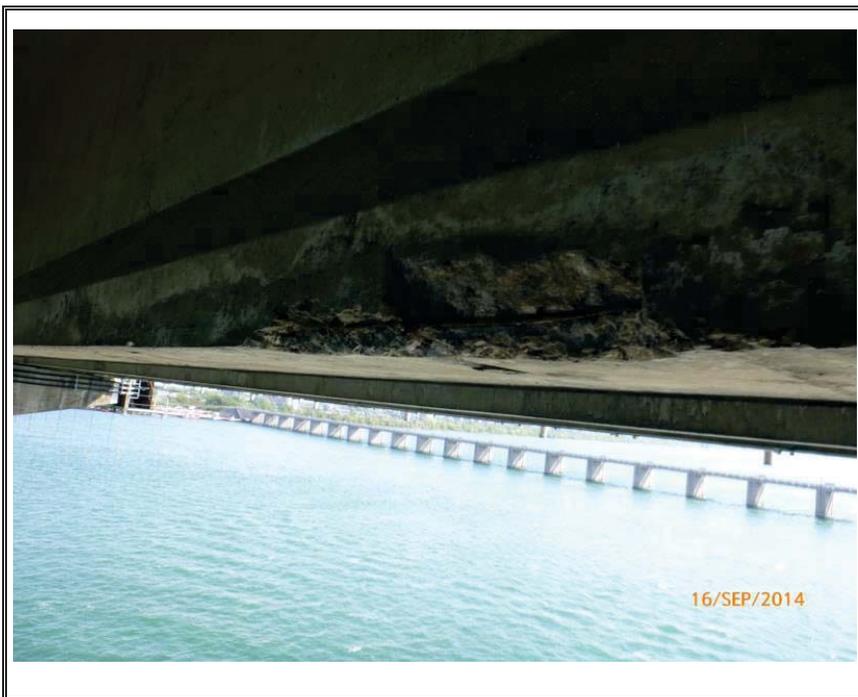
No photo	20140916_MAPAF_0863
Section : 5 Travée/Axe: 9W-10W Groupe : SS Élément : Poutre P4	
Commentaires : • Délaminage et éclatement avec armatures visibles corrodées	
Recommandations : 10091

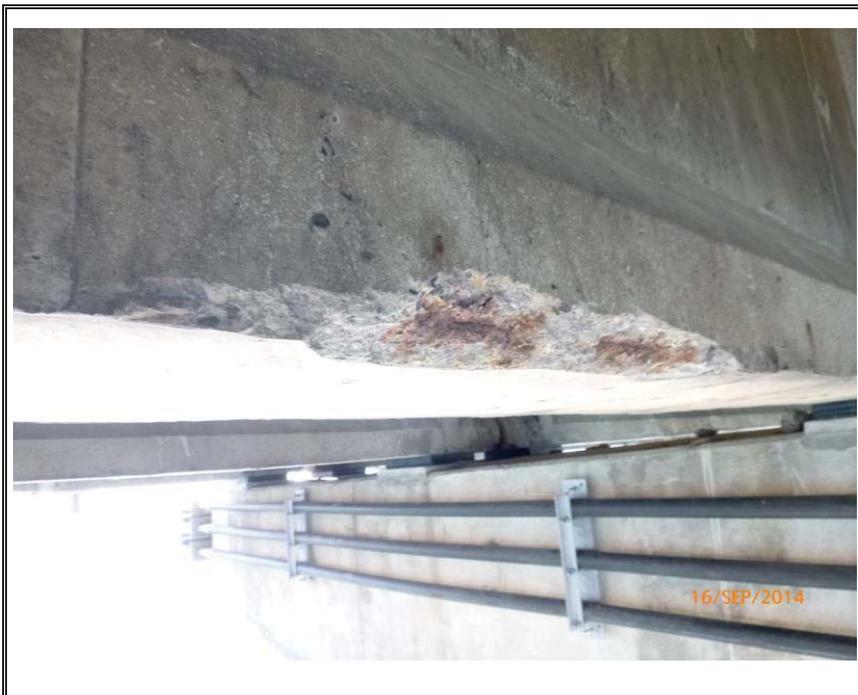
No photo	20140916_MAPAF_0860
Section : 5 Travée/Axe: 9W-10W Groupe : SS Élément : Poutre P5	
Commentaires : • Délaminage et éclatement avec armatures visibles corrodées	
Recommandations : 10091

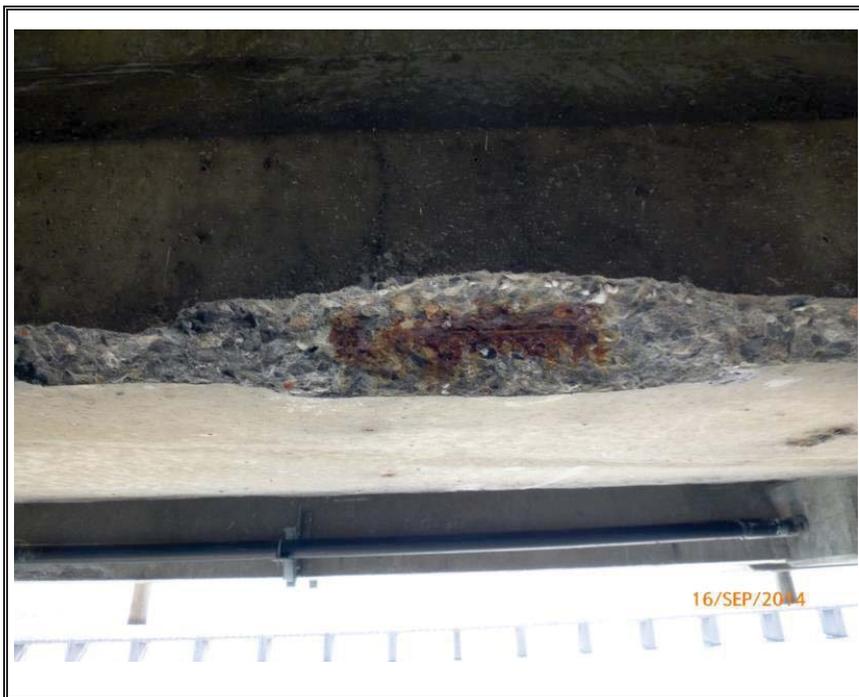
No photo	20140910_BPJD_6813
Section : 5 Travée/Axe: 9W-10W Groupe : SS Élément : Poutre P7	
Commentaires : VUE GÉNÉRALE	
Recommandations : 10091

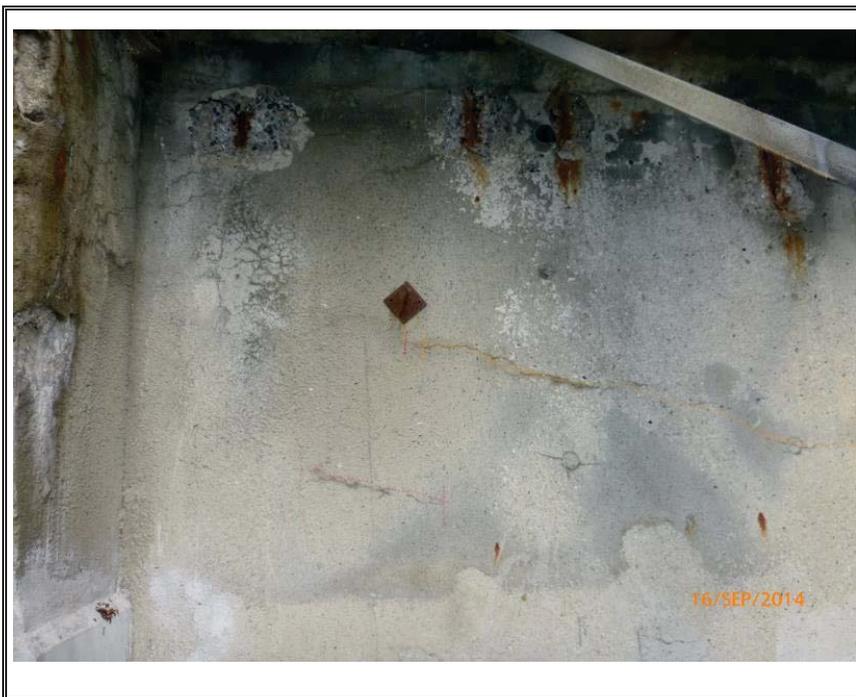
No photo	20140916_MAPAF_0853
Section : 5 Travée/Axe: 9W-10W Groupe : SS Élément : Poutre P7	
<p>Commentaires :</p> <ul style="list-style-type: none"> • Délaminage et éclatement avec armatures visibles corrodées 	
<p>Recommandations :</p> <p>10091</p>

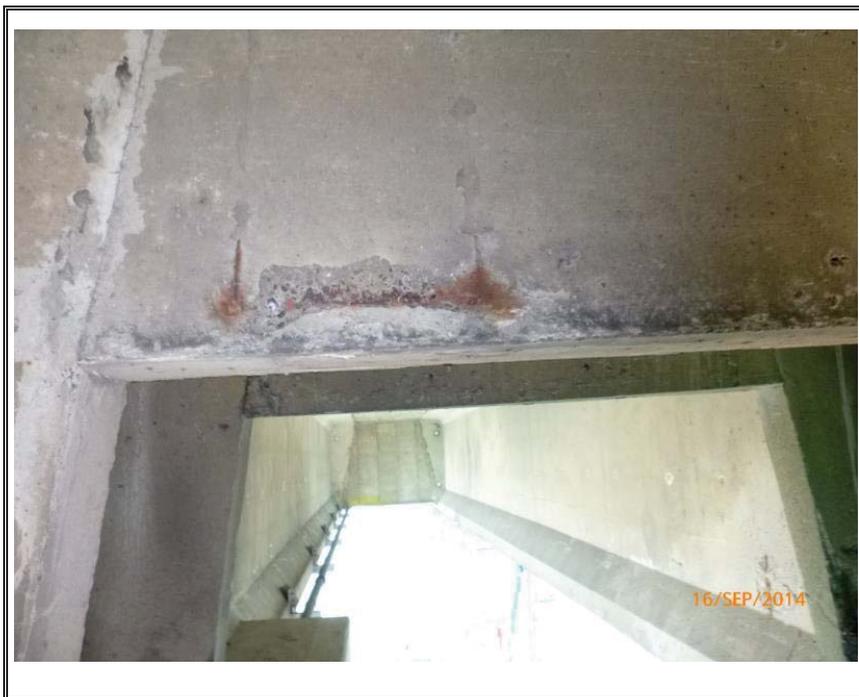
No photo	20140917_MAPAF_0410
Section : 5 Travée/Axe: 9W-10W Groupe : Ctr Élément : Diaphragme 4	
Commentaires : • Délaminage et éclatement avec armatures visibles corrodées.	
Recommandations : 10102
