Les Ponts Jacques Cartier et Champlain Incorporée
The Jacques Cartier and Champlain Bridges Incorporated

Pont Champlain Inspections générales et détaillées des sections 5 et 7 (2014)

Volume 3

Volume 3 – Chapitre 4 : Photographies des inspections

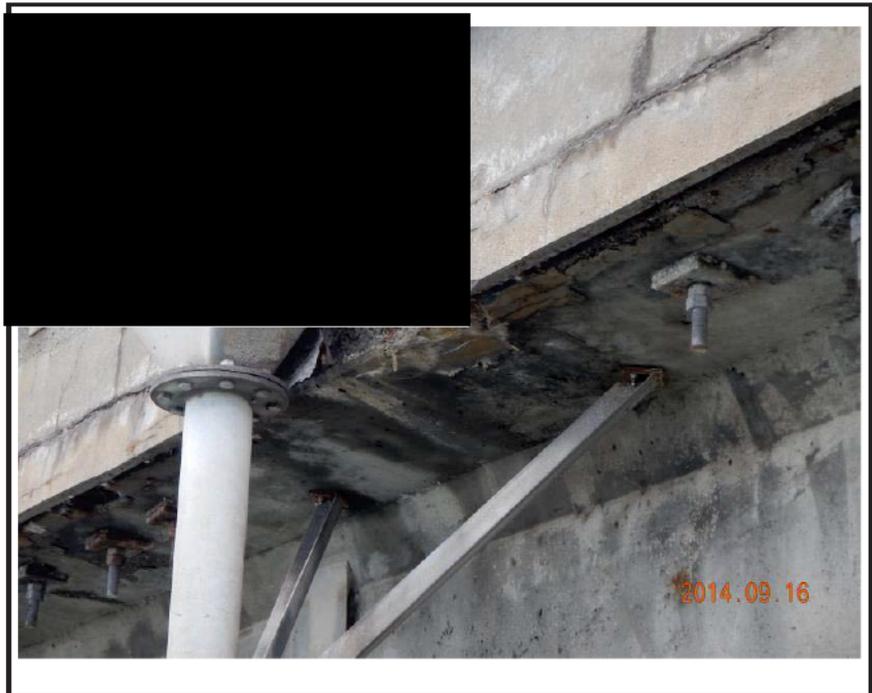
No photo	20140916_HBJV_6427
Section : 5 Travée/Axe: 10W-11W Groupe : PIt. Élément : Côté extérieur aval	
Commentaires : • Délaminage et éclatement par endroits	
Recommandations : 10096

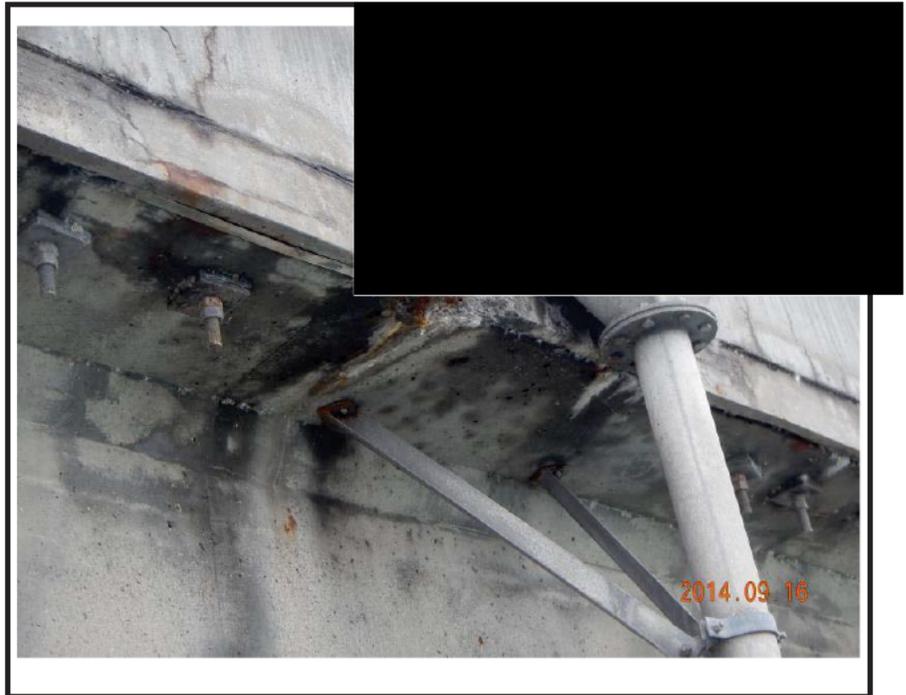
No photo	20140916_HBJV_6449
Section : 5 Travée/Axe: 10W Groupe : Jt Élément : Joint de dilatation - Extrémité de dalle	
Commentaires : • Délaminage et éclatement sur 50% de la surface affectant la capacité du platelage à supporter et à distribuer les charges de façon importante	
Recommandations : 10107

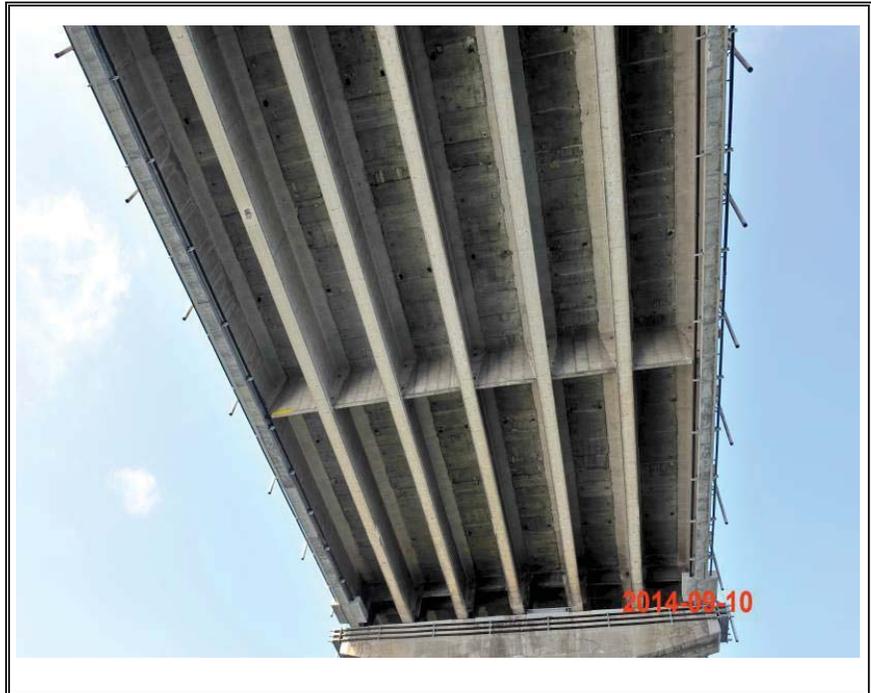
No photo	20140916_HBJV_6476
Section : 5 Travée/Axe: 10W-11W Groupe : Plt. Élément : Platelage	
Commentaires : • Délaminage et éclatement avec armature passive corrodée visible par endroits	
Recommandations : 10098

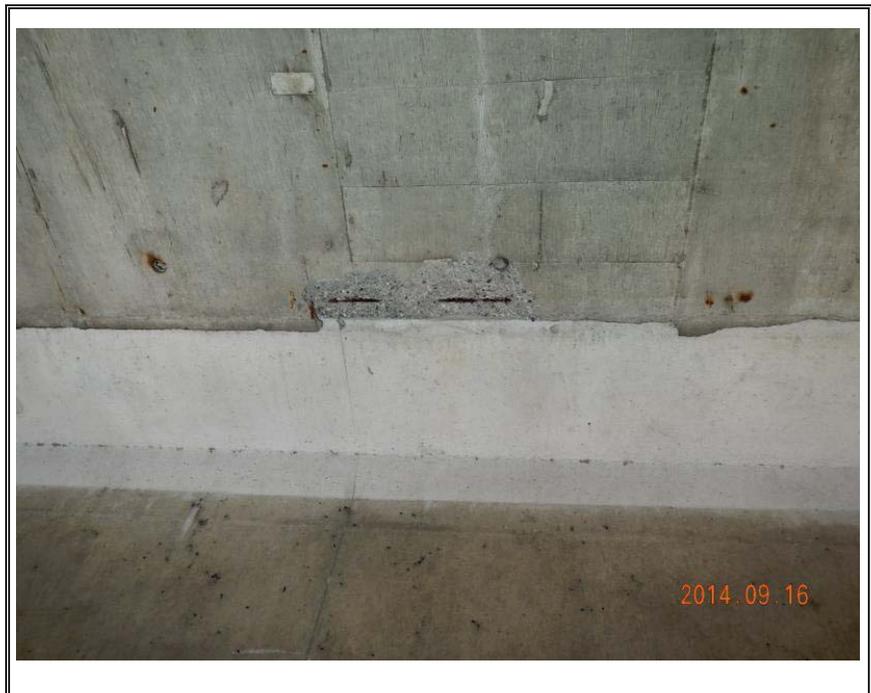
No photo	20140910_BPJD_6822
Section : 5 Travée/Axe: 10W-11W Groupe : SS Élément : Poutre P1	
Commentaires : VUE GÉNÉRALE	
Recommandations : 10091

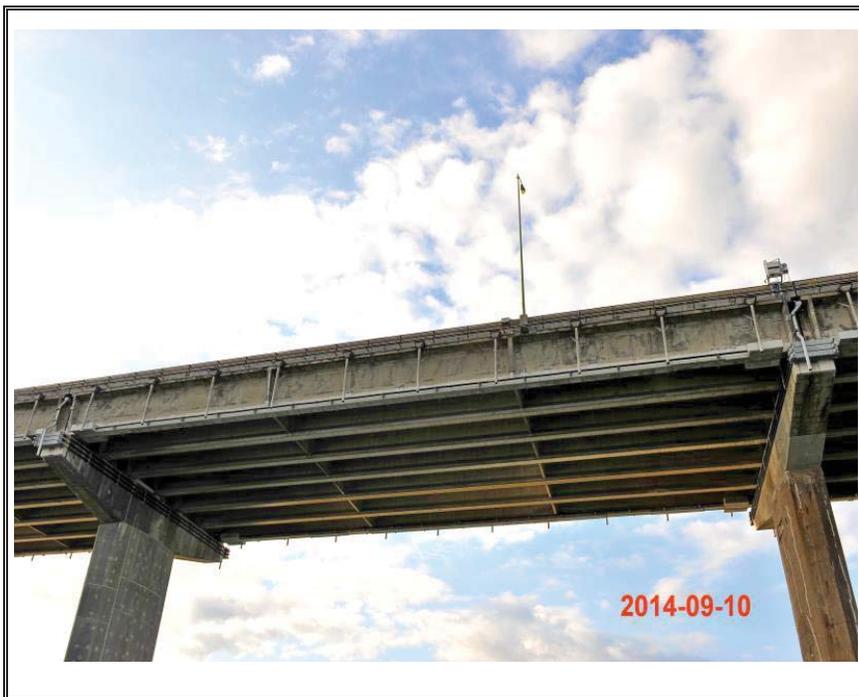
No photo	20140916_HBJV_6430
Section : 5 Travée/Axe: 10W-11W Groupe : SS Élément : Poutre P1	
Commentaires : • Délaminage et éclatement avec armatures corrodées avec perte de section supérieure à 30% localement	
Recommandations : 10091

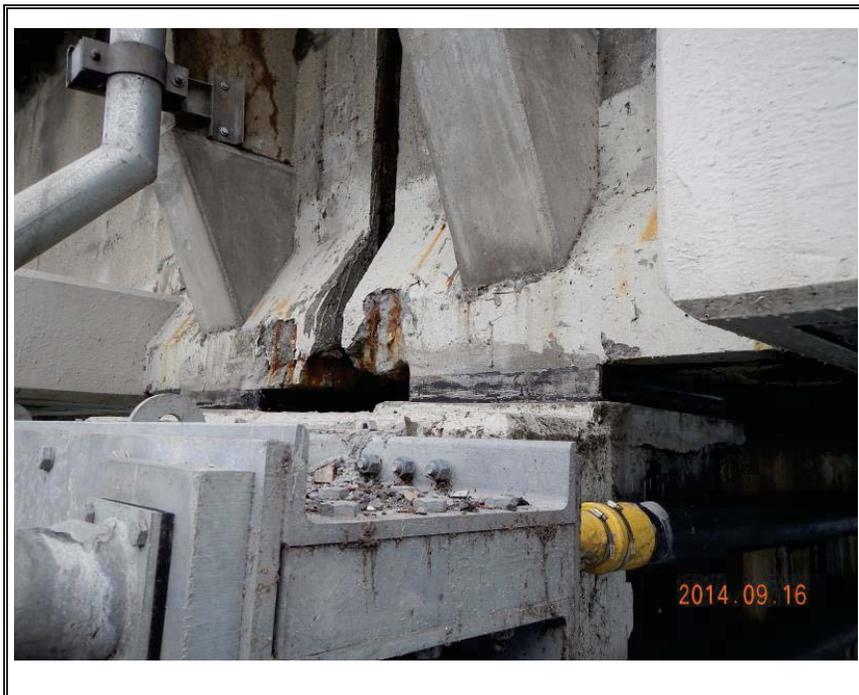
No photo	20140916_HBJV_6502
Section : 5 Travée/Axe: 10W-11W Groupe : SS Élément : Poutre P2	
Commentaires : • Délaminage et éclatement avec armatures visibles corrodées par endroits	
Recommandations : 10091

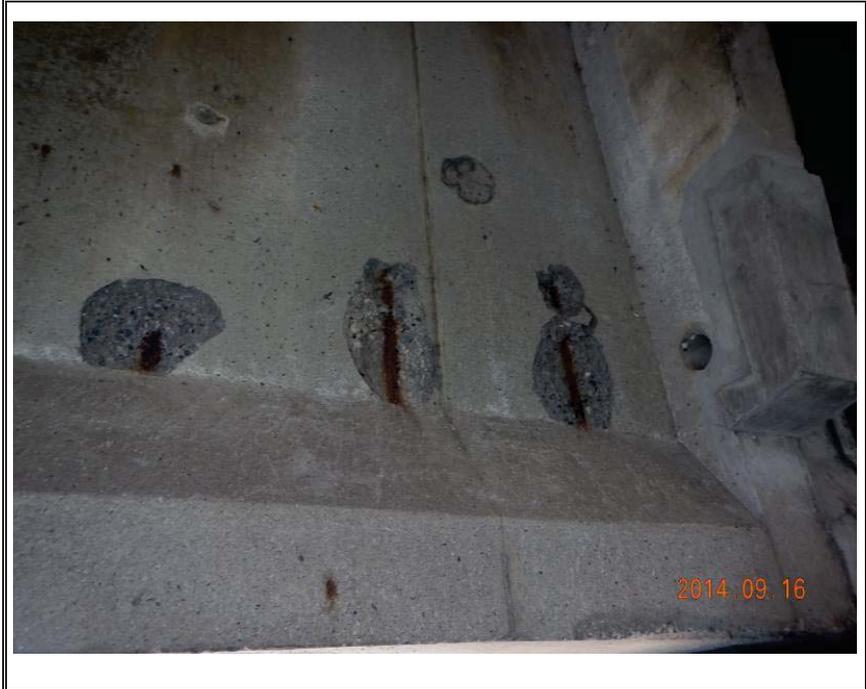
No photo	20140916_HBJV_6438
Section : 5 Travée/Axe: 10W-11W Groupe : SS Élément : Poutre P3	
Commentaires : • Délaminage et éclatement avec armatures visibles corrodées par endroits,	
Recommandations : 10091

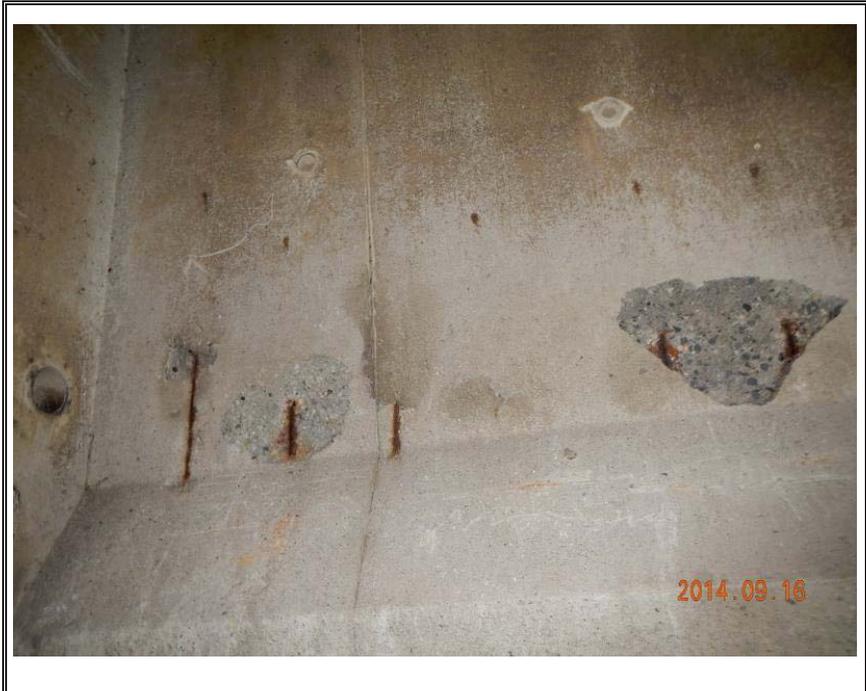
No photo	20140916_HBJV_6443
Section : 5 Travée/Axe: 10W-11W Groupe : SS Élément : Poutre P4	
Commentaires : • Délaminage et éclatement avec armatures visibles corrodées par endroits,	
Recommandations : 10091

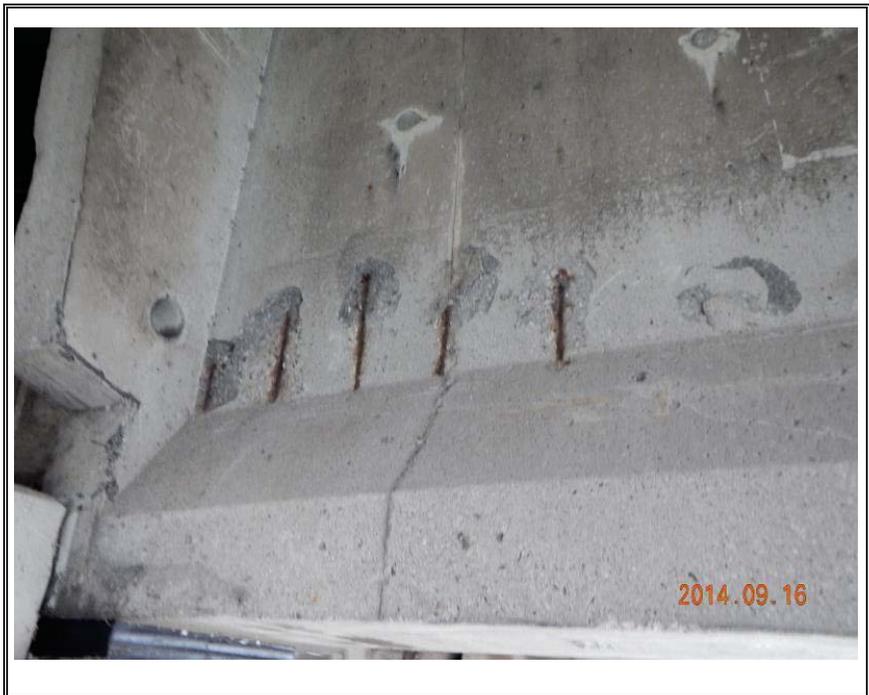
No photo	20140916_HBJV_6484
Section : 5 Travée/Axe: 10W-11W Groupe : SS Élément : Poutre P5	
Commentaires : • Délaminage et éclatement avec armatures visibles corrodées par endroits,	
Recommandations : 10091

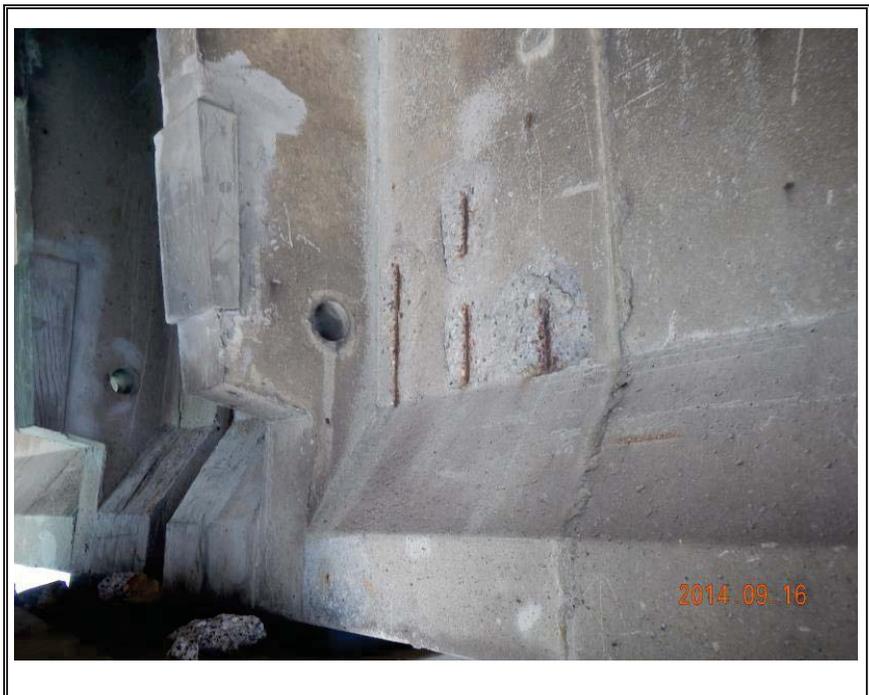
No photo	20140916_HBJV_6455
Section : 5 Travée/Axe: 10W-11W Groupe : SS Élément : Poutre P6	
Commentaires : • Délaminage et éclatement avec armatures visibles corrodées par endroits,	
Recommandations : 10091

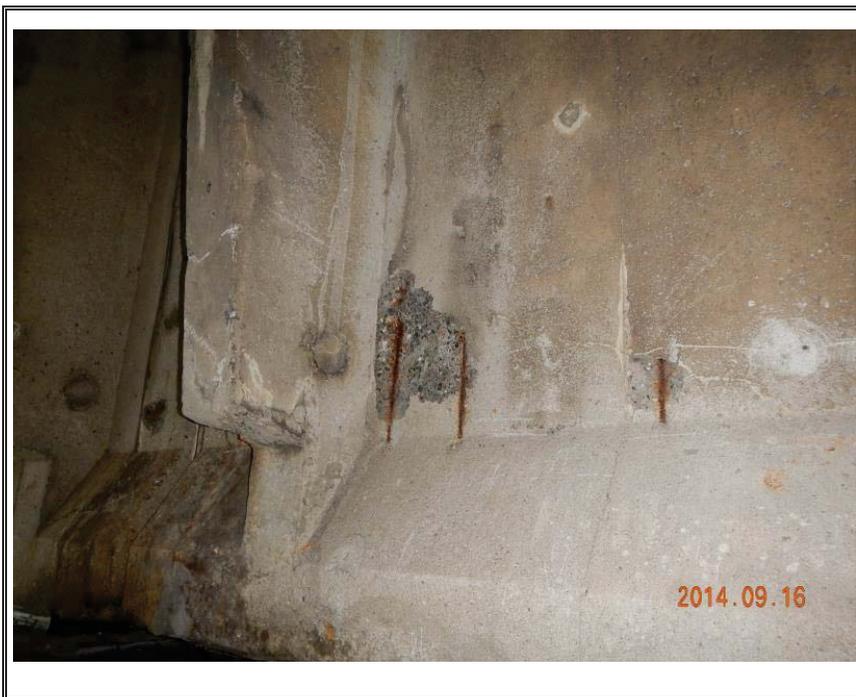
No photo	20140910_BPJD_6819
Section : 5 Travée/Axe: 10W-11W Groupe : SS Élément : Poutre P7	
Commentaires : VUE GÉNÉRALE	
Recommandations : 10091

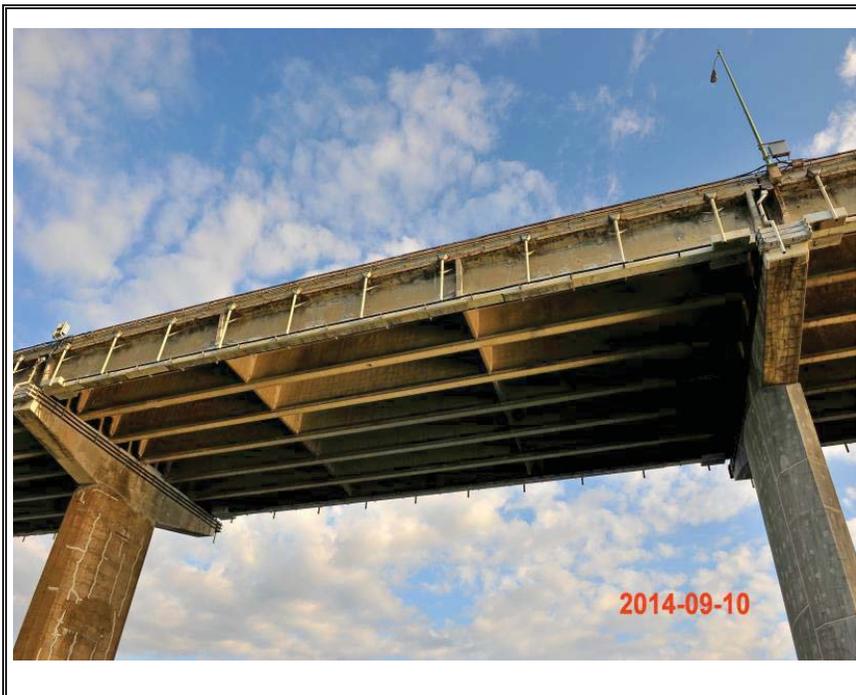
No photo	20140916_HBJV_6398
Section : 5 Travée/Axe: 10W-11W Groupe : SS Élément : Poutre P7	
<p>Commentaires :</p> <ul style="list-style-type: none"> • CEC = 1, probabilités de détérioration : minimum de sept (7) câbles affectés par la corrosion pouvant affecter sa capacité à supporter les charges de façon très importante 	
Recommandations : 10091

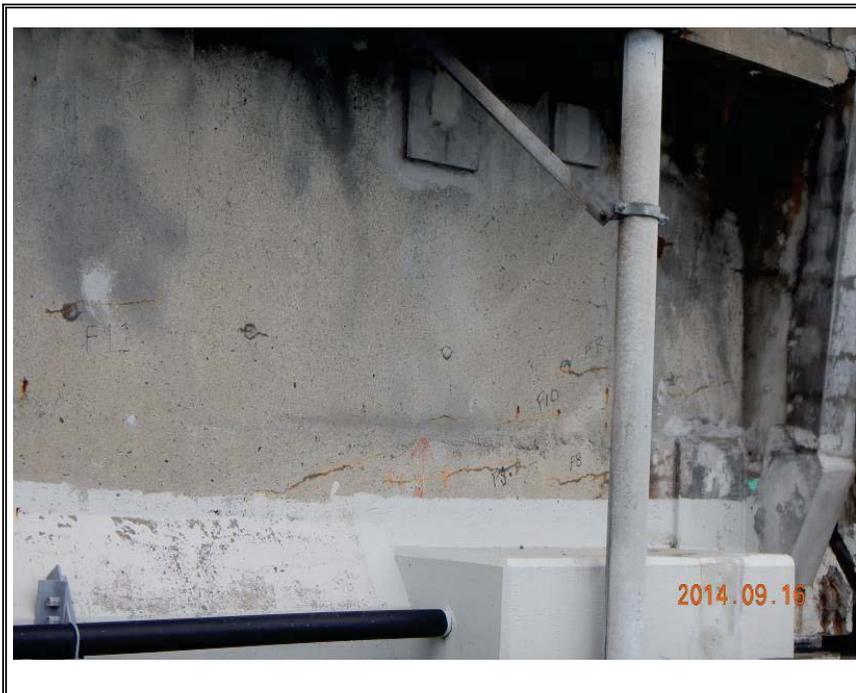
No photo	20140916_HBJV_6391
Section : 5 Travée/Axe: 10W-11W Groupe : SS Élément : Poutre P7	
<p>Commentaires :</p> <ul style="list-style-type: none"> • Délaminage et éclatement avec armatures visibles corrodées avec perte de section supérieure à 30% (un étrier sectionné) 	
Recommandations : 10091

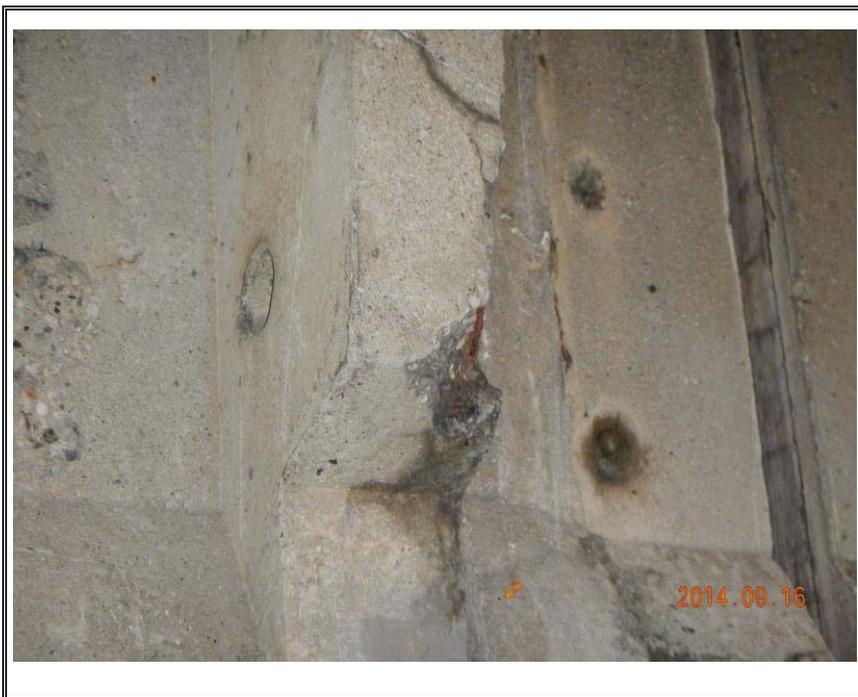
No photo	20140910_BPJD_6823
Section : 5 Travée/Axe: 11W Groupe : Pile Élément : Fût	
Commentaires : VUE GÉNÉRALE • Zones de délaminage et éclatements avec taches de rouille; • Fissures dont plusieurs injectées; • Zones d'éclatement et de délaminage avec armatures corrodées visibles au niveau des nez; • Érosion par abrasion très importante dans la zone de marnage.	
Recommandations :

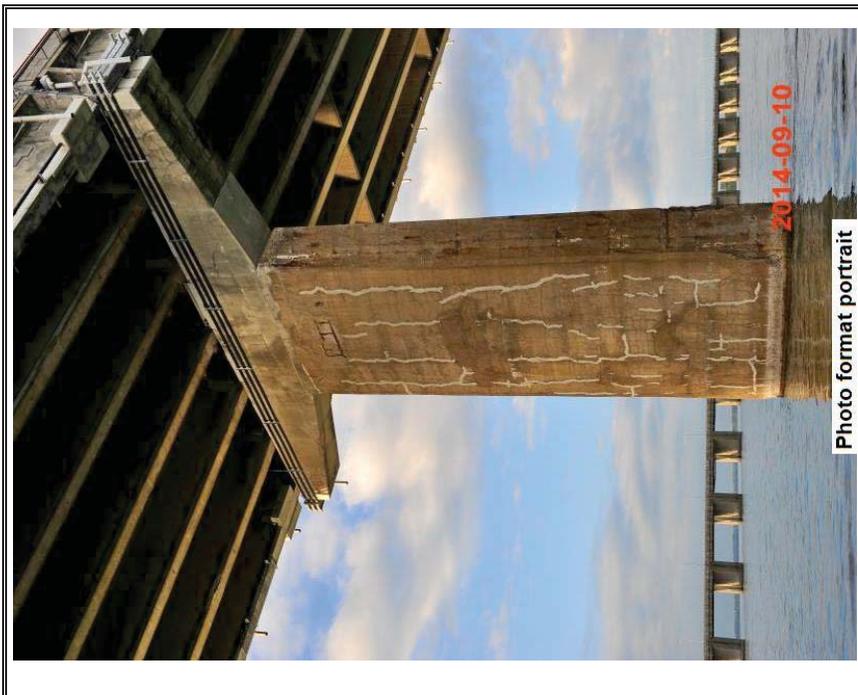
No photo	20140918_HBJV_6704
Section : 5 Travée/Axe: 11W-12W Groupe : PIt. Élément : Côté extérieur amont	
Commentaires : • Délaminage et éclatements par endroits	
Recommandations : 10096

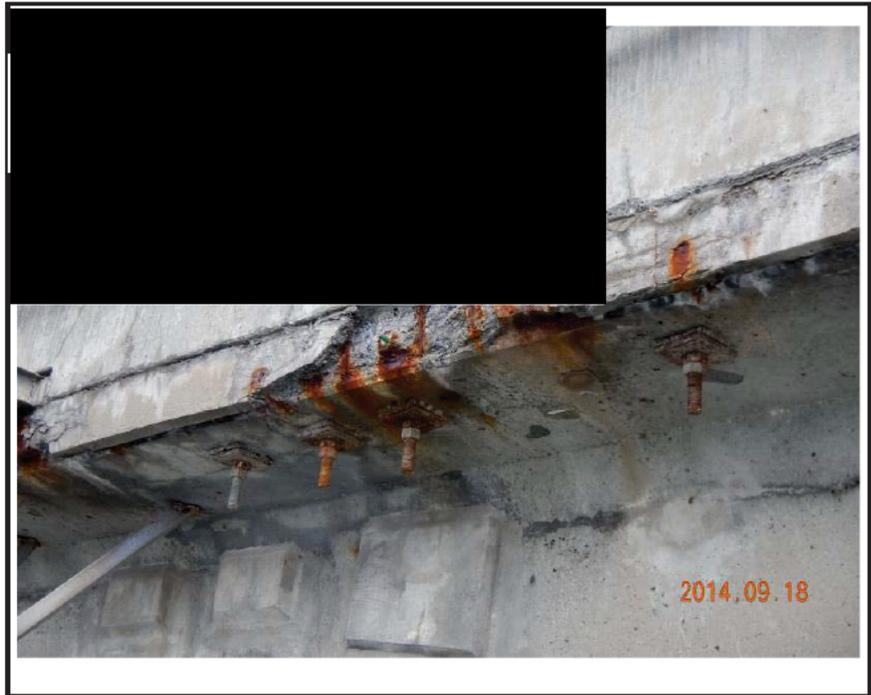
No photo	20140918_HBJV_6732
Section : 5 Travée/Axe: 11W-12W Groupe : PIt. Élément : Côté extérieur aval	
Commentaires : • Délaminage et éclatements par endroits	
Recommandations : 10096

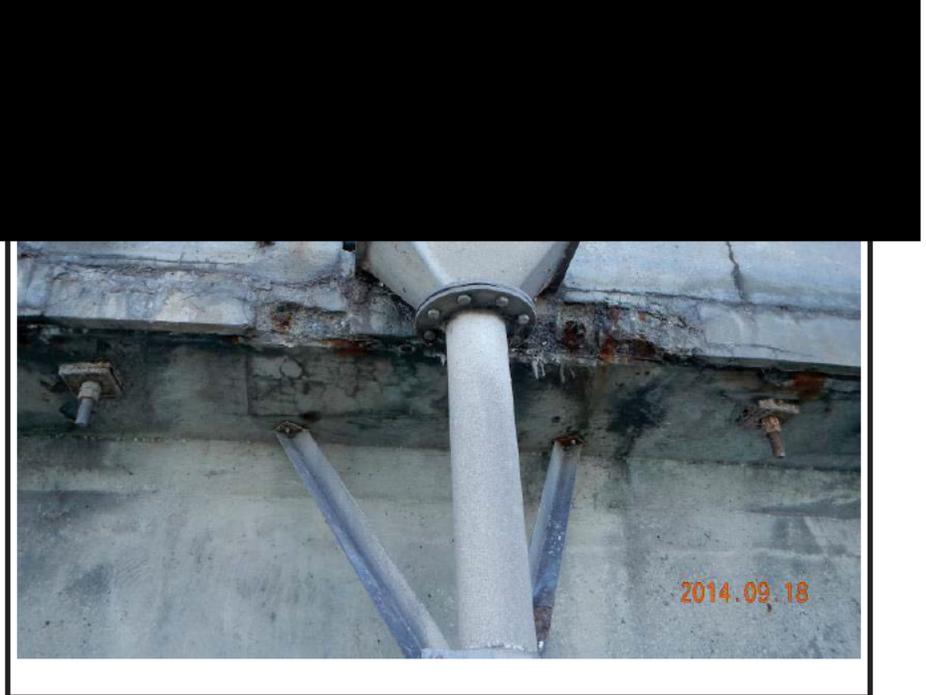
No photo	20140916_HBJV_6497
Section : 5 Travée/Axe: 11W Groupe : Jt Élément : Joint de dilatation - Extrémité de dalle	
Commentaires : • Délaminage et éclatement avec armatures visibles corrodées sur 70% affectant la capacité du platelage à supporter et à distribuer les charges de façon importante	
Recommandations : 10107

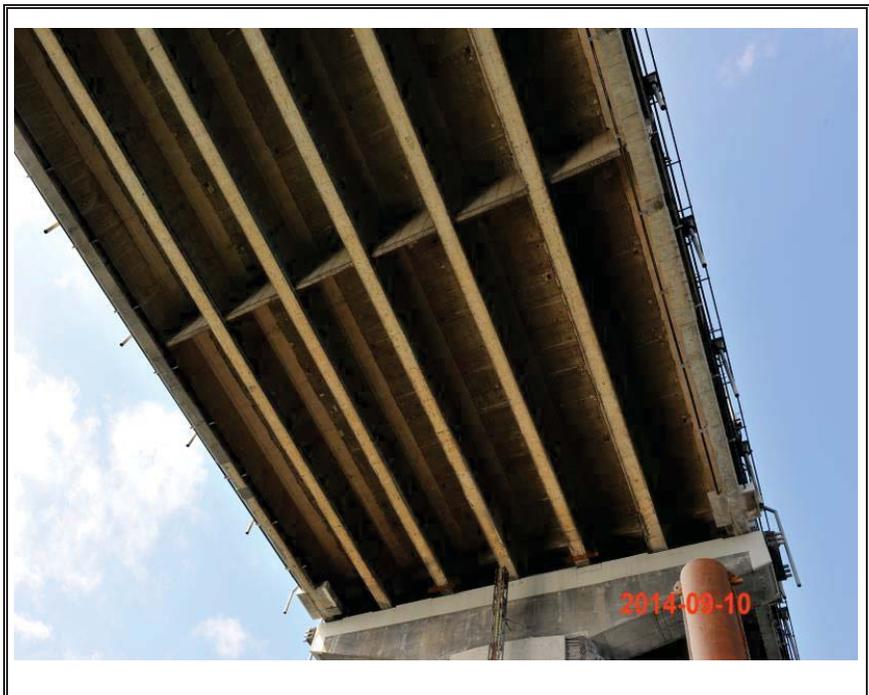
No photo	20140918_HBJV_6716
Section : 5 Travée/Axe: 11W-12W Groupe : PIt. Élément : Platelage	
<p>Commentaires :</p> <ul style="list-style-type: none"> • Zones de délaminage et éclatement au droit des câbles de post-tension avec armatures, gaines et fils de précontrainte corrodés visibles ainsi que des fissures, traces de corrosion et d'efflorescence 	
Recommandations : 10098, 10100

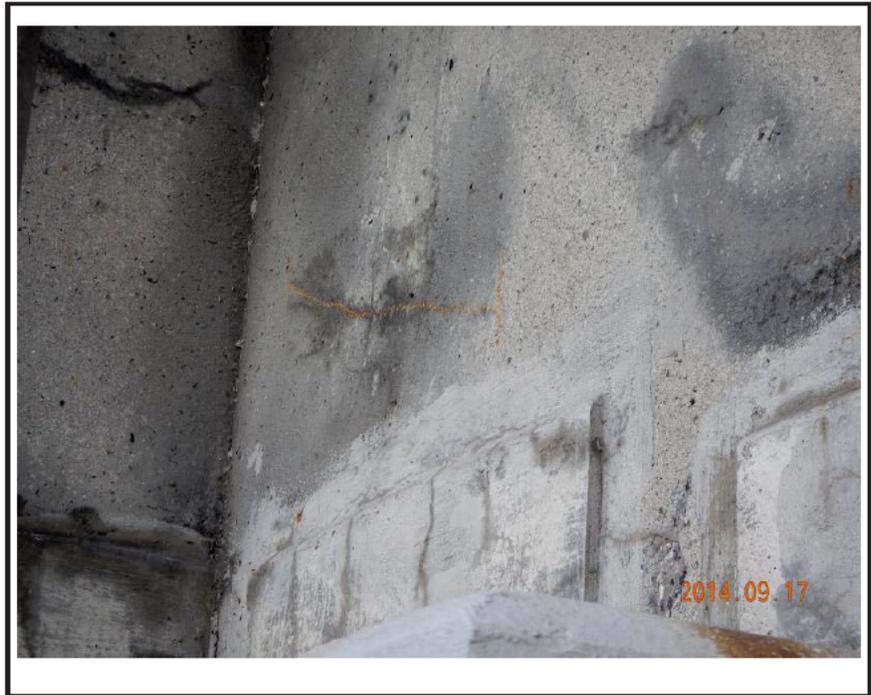
No photo	20140918_HBJV_6731
Section : 5 Travée/Axe: 11W-12W Groupe : SS Élément : Poutre P1	
Commentaires : • Délaminage et éclatements par endroits	
Recommandations : 10091

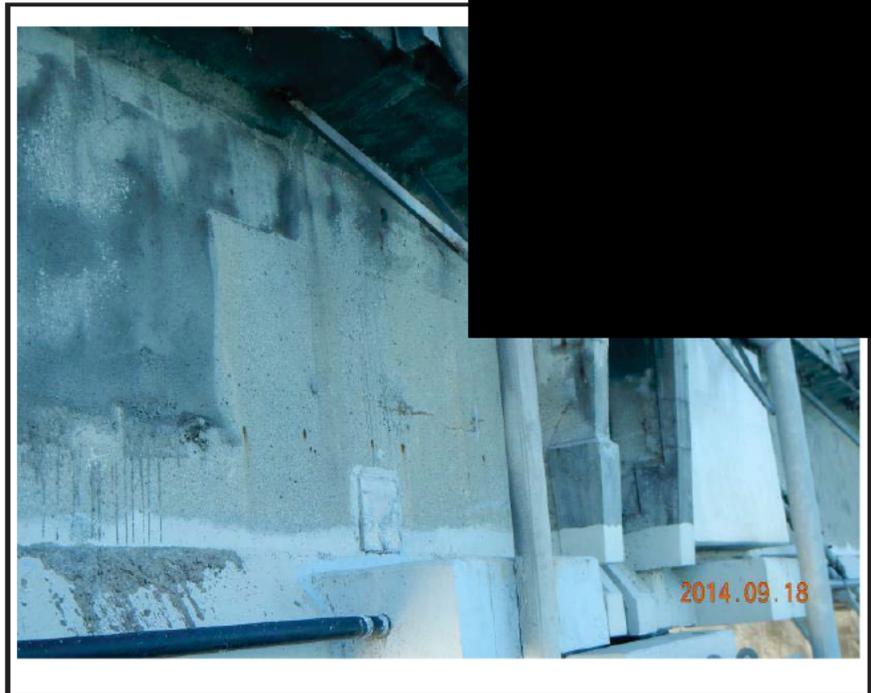
No photo	20140917_HBJV_6670
Section : 5 Travée/Axe: 11W-12W Groupe : SS-R Élément : Renfort - PTE P1	
Commentaires : • Gaine déconnectée.	
Recommandations :

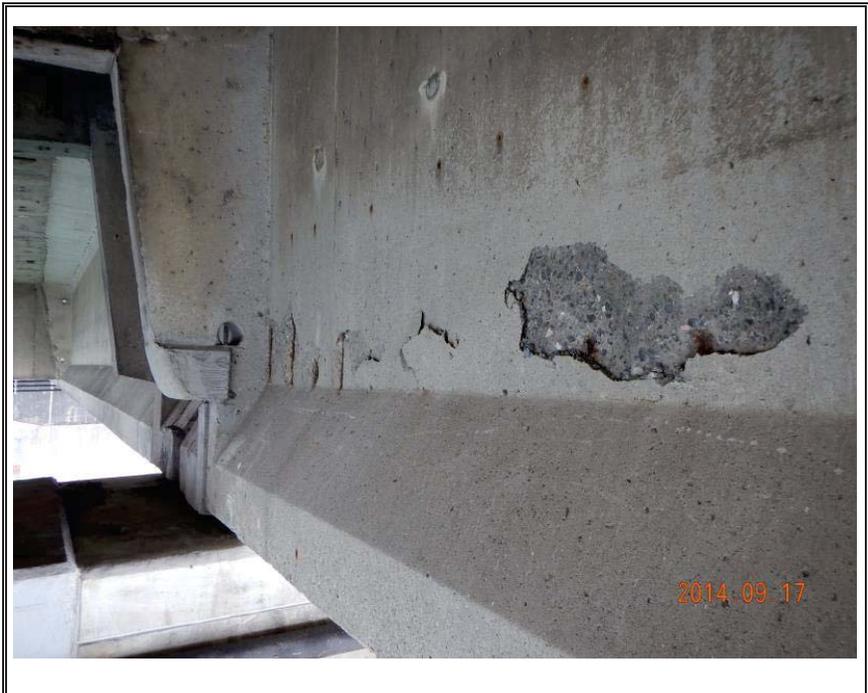
No photo	20140918_HBJV_6734
Section : 5 Travée/Axe: 11W-12W Groupe : SS Élément : Poutre P4	
Commentaires : • Délaminage et éclatement avec armatures visibles corrodées par endroits,	
Recommandations : 10091

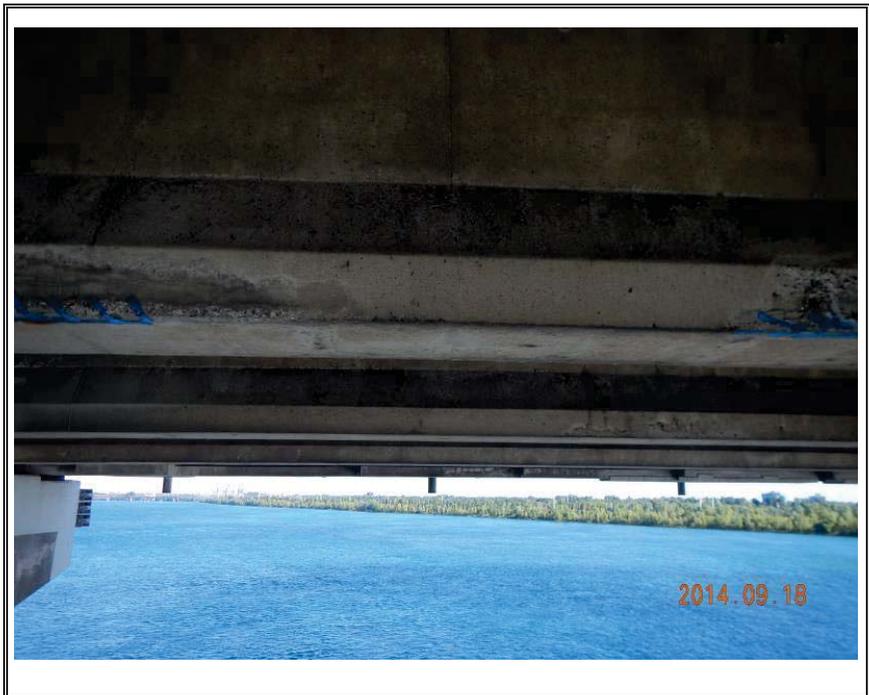
No photo	20140918_HBJV_6724
Section : 5 Travée/Axe: 11W-12W Groupe : SS Élément : Poutre P5	
Commentaires : • Délaminage et éclatement avec armatures visibles corrodées par endroits,	
Recommandations : 10091

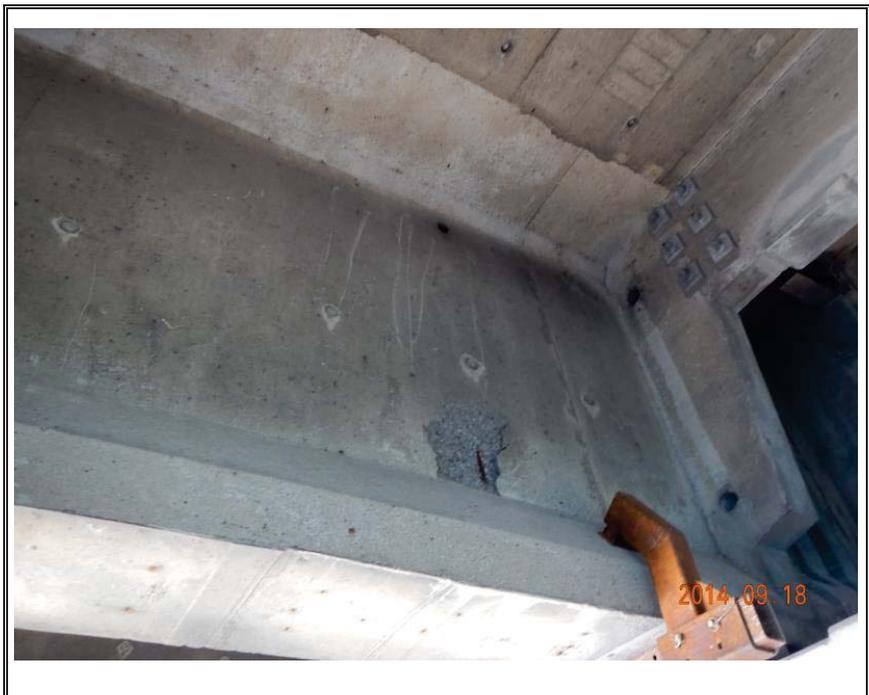
No photo	20140917_HBJV_6657
Section : 5 Travée/Axe: 11W-12W Groupe : SS Élément : Poutre P6	
Commentaires : • Délaminage et éclatement avec armatures visibles corrodées	
Recommandations : 10091

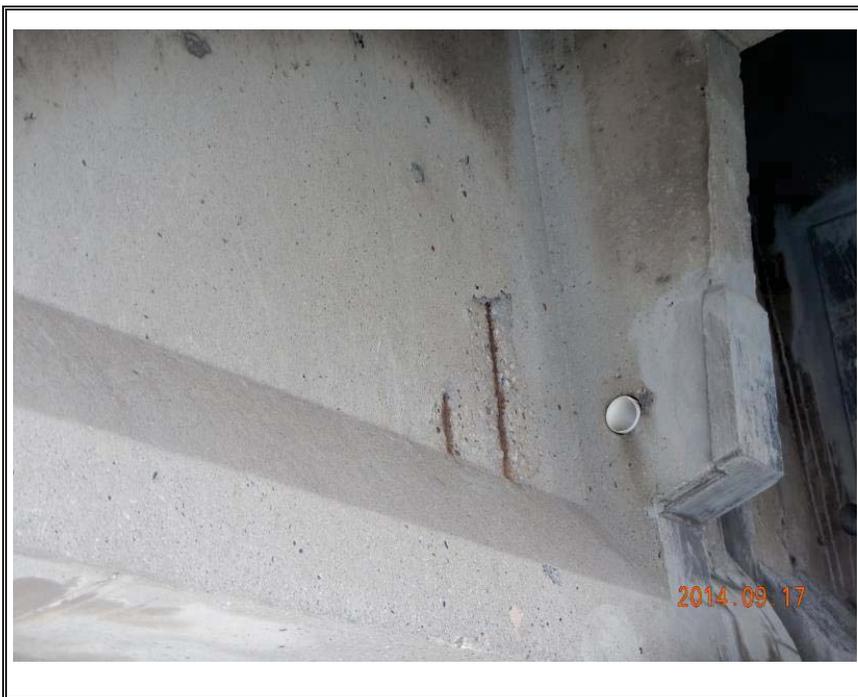
No photo	20140910_BPJD_6830
Section : 5 Travée/Axe: 11W-12W Groupe : SS Élément : Poutre P7	
Commentaires : VUE GÉNÉRALE	
Recommandations :

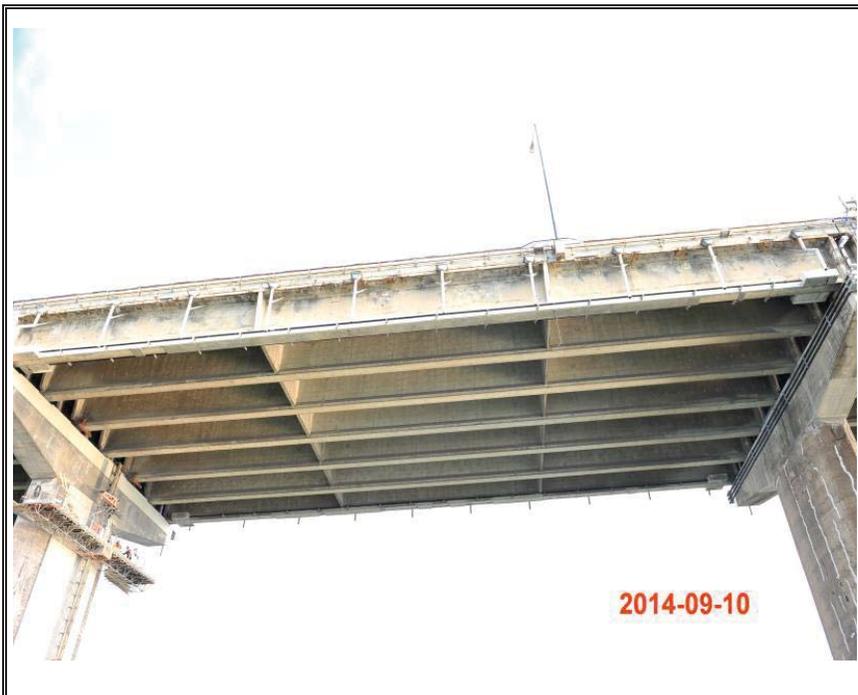
No photo	20140917_HBJV_6648
Section : 5 Travée/Axe: 11W-12W Groupe : SS Élément : Poutre P7	
Commentaires : • CEC = 1, probabilités de détérioration : minimum de sept (7) câbles affectés par la corrosion pouvant affecter sa capacité à supporter les charges de façon très importante	
Recommandations :

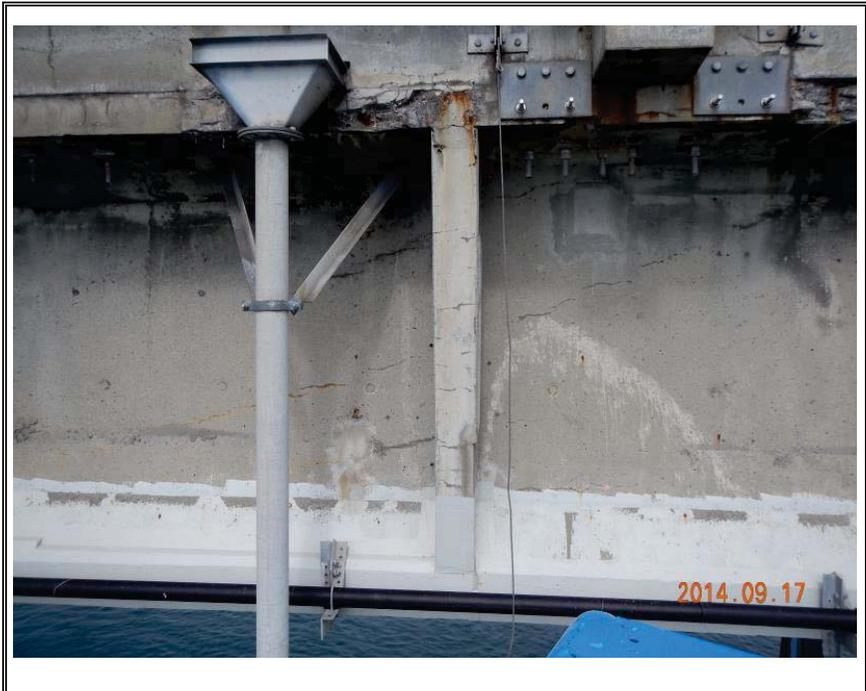
No photo	20140917_HBJV_6666
Section : 5 Travée/Axe: 11W-12W Groupe : Ctr Élément : Diaphragme 4	
Commentaires : • Délaminage	
Recommandations : 10102

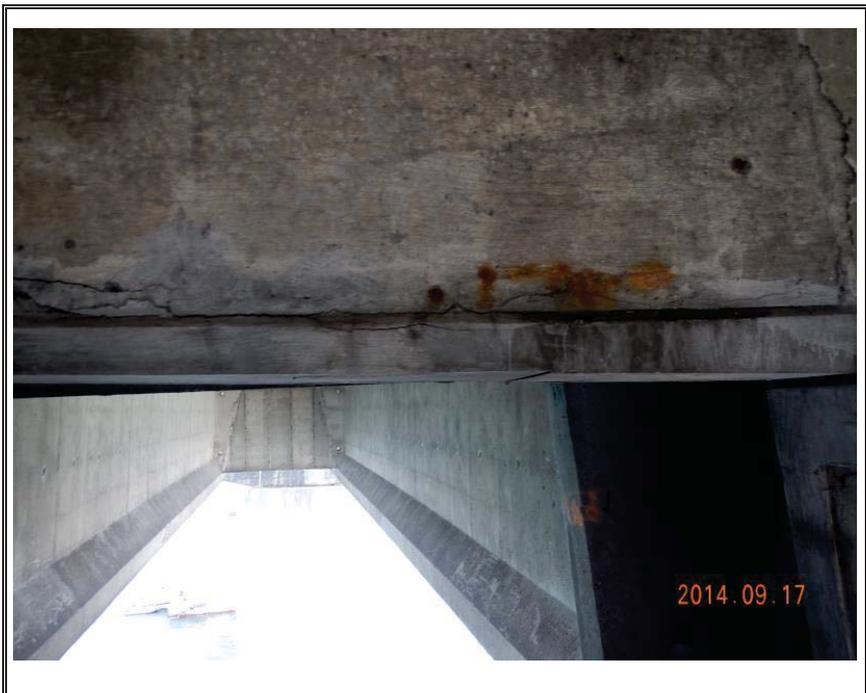
No photo	20140910_BPJD_6831
Section : 5 Travée/Axe: 12W Groupe : Pile Élément : Fût	
Commentaires : VUE GÉNÉRALE <ul style="list-style-type: none"> • Fissures polygonales généralisées; • Réparation locale en surface; • Zones de délaminage et éclatements avec taches de rouille et efflorescence; • Réparation en cours lors de l'inspection. 	
Recommandations :

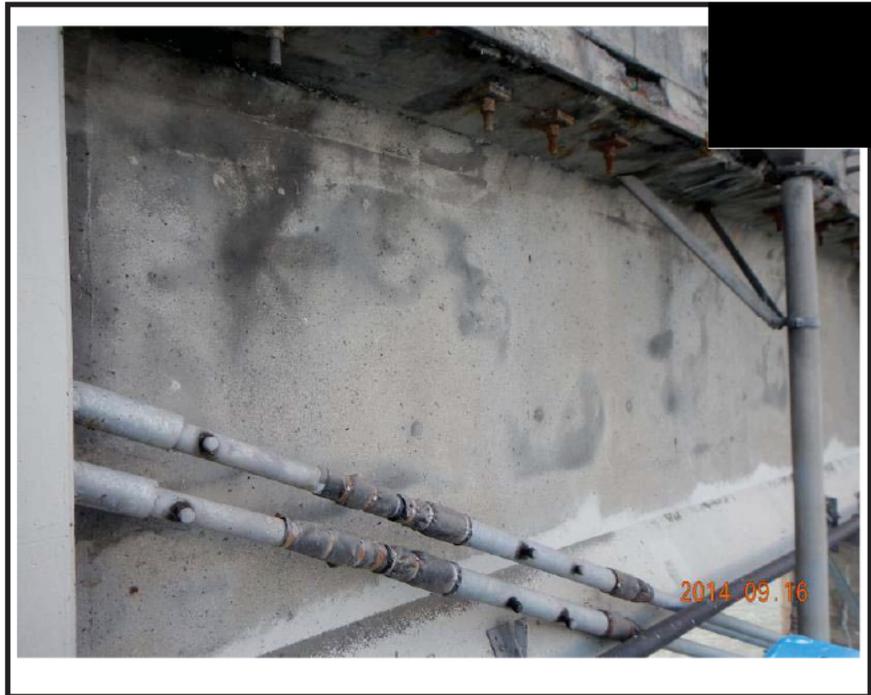
No photo	20140910_BPJD_7098
Section : 5 Travée/Axe: 12W-13W Groupe : PIt. Élément : Platelage	
Commentaires : VUE GÉNÉRALE	
Recommandations : 10096, 10098, 10100

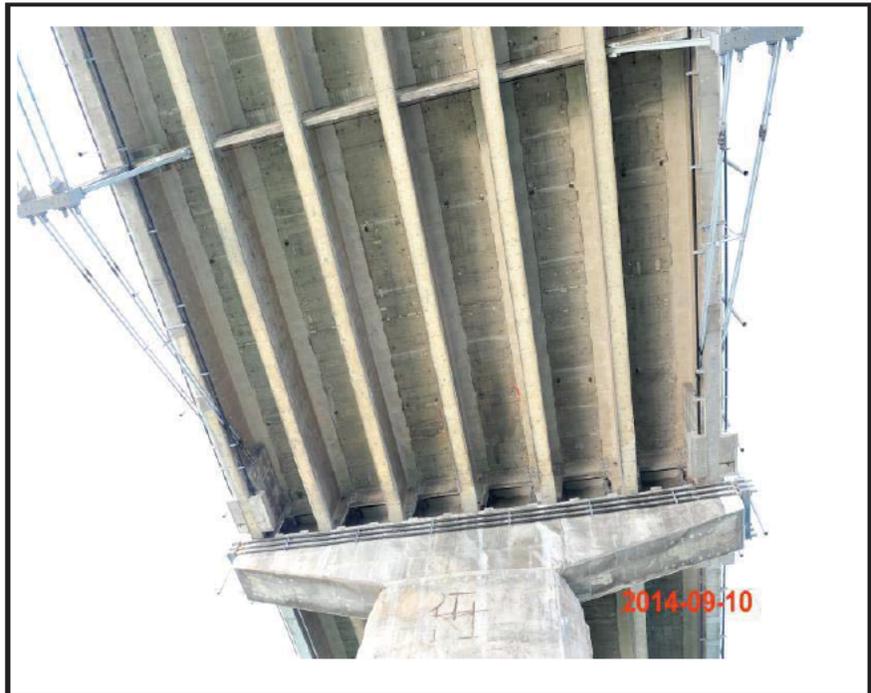
No photo	20140917_HBJV_6639
Section : 5 Travée/Axe: 12W-13W Groupe : Plt. Élément : Platelage	
Commentaires : • Délaminage au droit des torons avec fissures transversales	
Recommandations : 10096, 10098, 10100

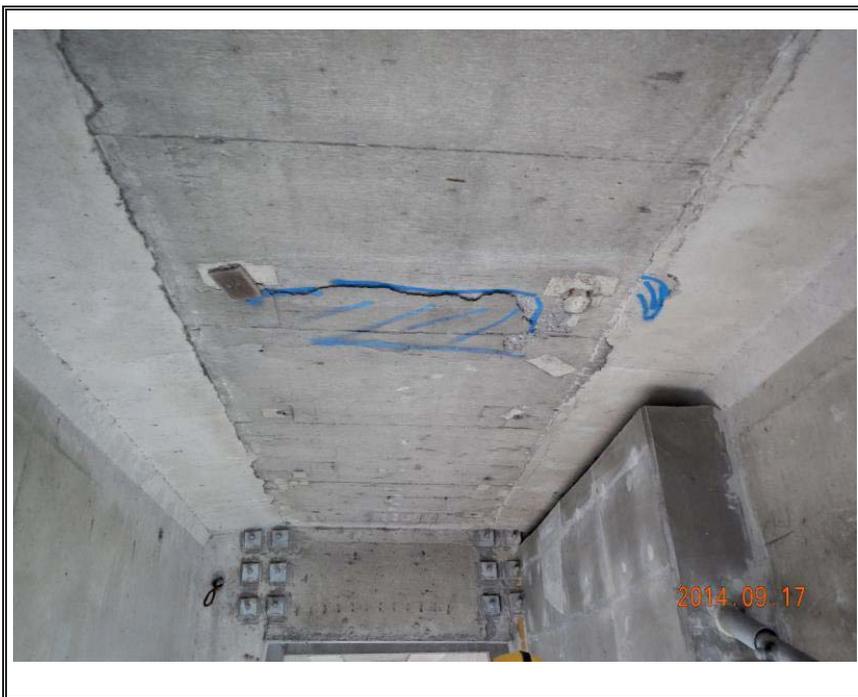
No photo	20140910_BPJD_6836
Section : 5 Travée/Axe: 12W-13W Groupe : SS Élément : Poutre P1	
Commentaires : VUE GÉNÉRALE	
Recommandations : 10091

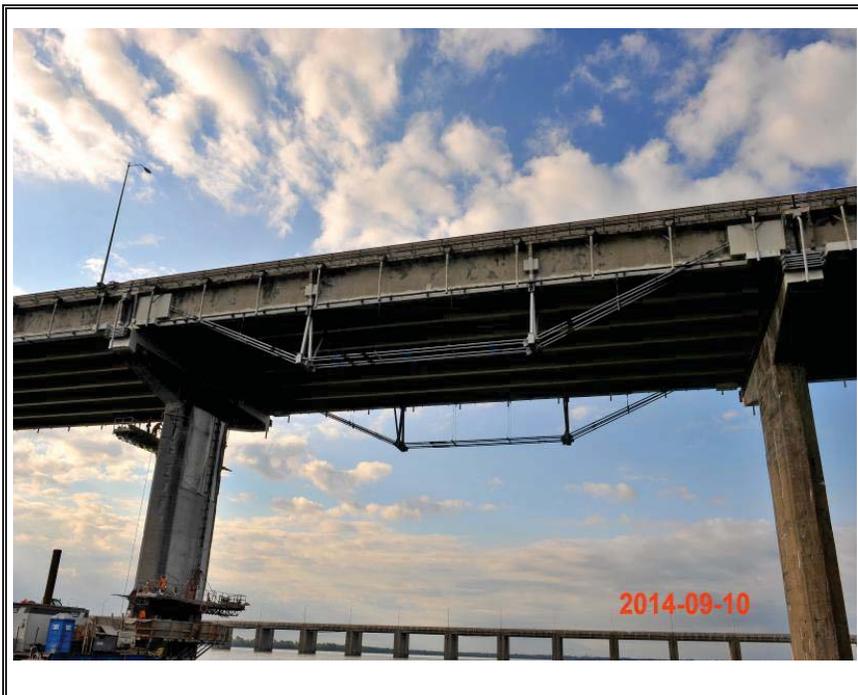
No photo	20140917_HBJV_6605
Section : 5 Travée/Axe: 12W-13W Groupe : SS Élément : Poutre P1	
<p>Commentaires :</p> <ul style="list-style-type: none"> • CEC = 1, basée sur l'historique des interventions selon les données fournies par le propriétaire: minimum de sept (7) câbles affectés par la corrosion pouvant affecter la capacité à supporter les charges de façon très importante 	
Recommandations : 10091

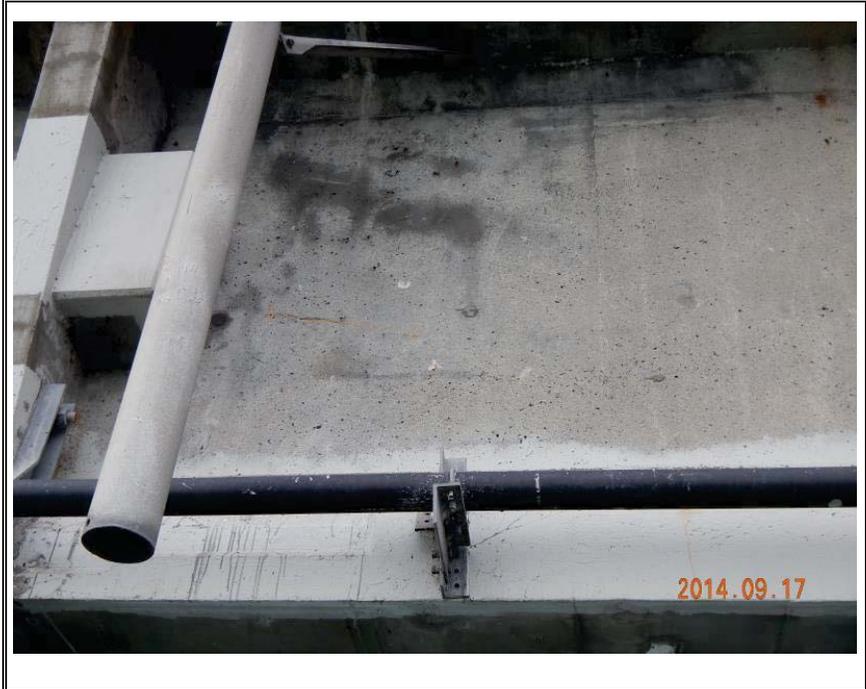
No photo	20140916_HBJV_6537
Section : 5 Travée/Axe: 12W-13W Groupe : SS Élément : Poutre P1	
<p>Commentaires :</p> <ul style="list-style-type: none"> • CEC = 1, basée sur l'historique des interventions selon les données fournies par le propriétaire: minimum de sept (7) câbles affectés par la corrosion pouvant affecter la capacité à supporter les charges de façon très importante 	
Recommandations : 10091

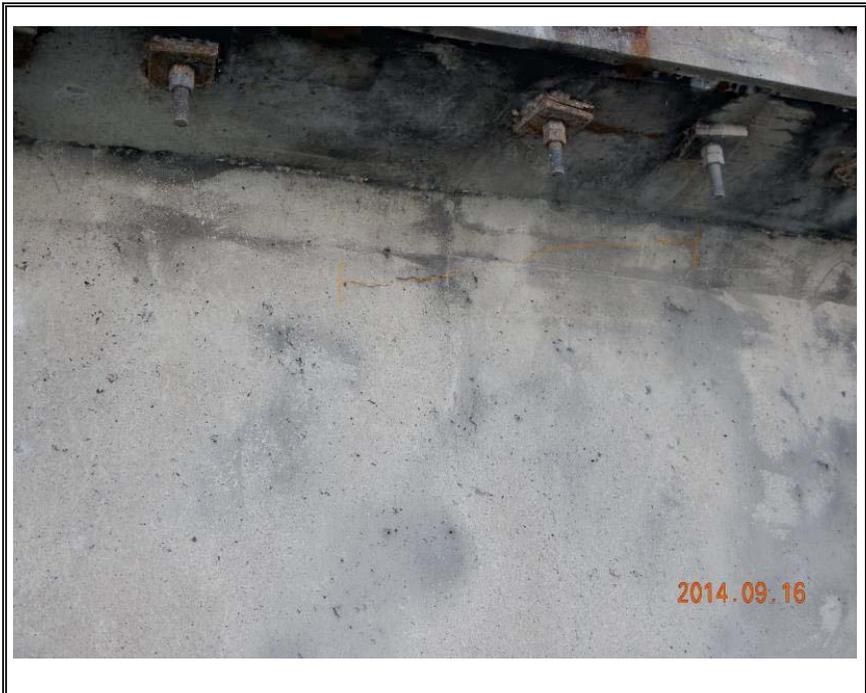
No photo	20140916_HBJV_6516
Section : 5 Travée/Axe: 12W-13W Groupe : SS Élément : Poutre P1	
Commentaires : • Délaminage et éclatements avec armatures corrodées visibles par endroits	
Recommandations : 10091

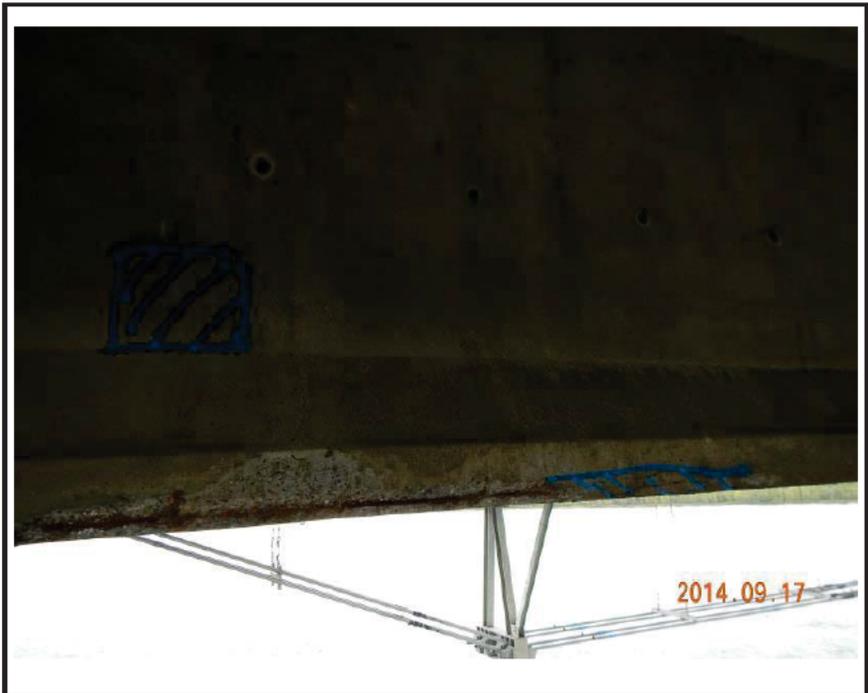
No photo	20140917_HBJV_6630
Section : 5 Travée/Axe: 12W-13W Groupe : SS Élément : Poutre P6	
Commentaires : • Éclatement avec armatures visibles corrodées	
Recommandations : 10091
