Les Ponts Jacques Cartier et Champlain Incorporée
The Jacques Cartier and Champlain Bridges Incorporated

Pont Champlain Inspections générales et détaillées des sections 5 et 7 (2014)

Volume 3

Volume 3 – Chapitre 4 : Photographies des inspections

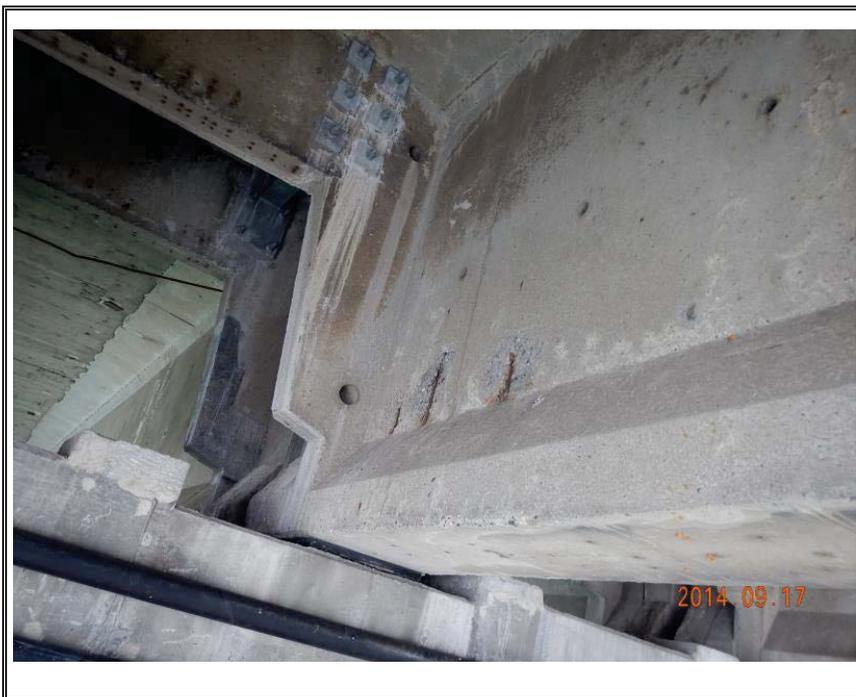
No photo	20140917_HBJV_6615
Section : 5 Travée/Axe: 12W-13W Groupe : SS Élément : Poutre P7	
Commentaires : • Fissuration inférieure à 0,8 mm le long des câbles de précontrainte,	
Recommandations : 10091

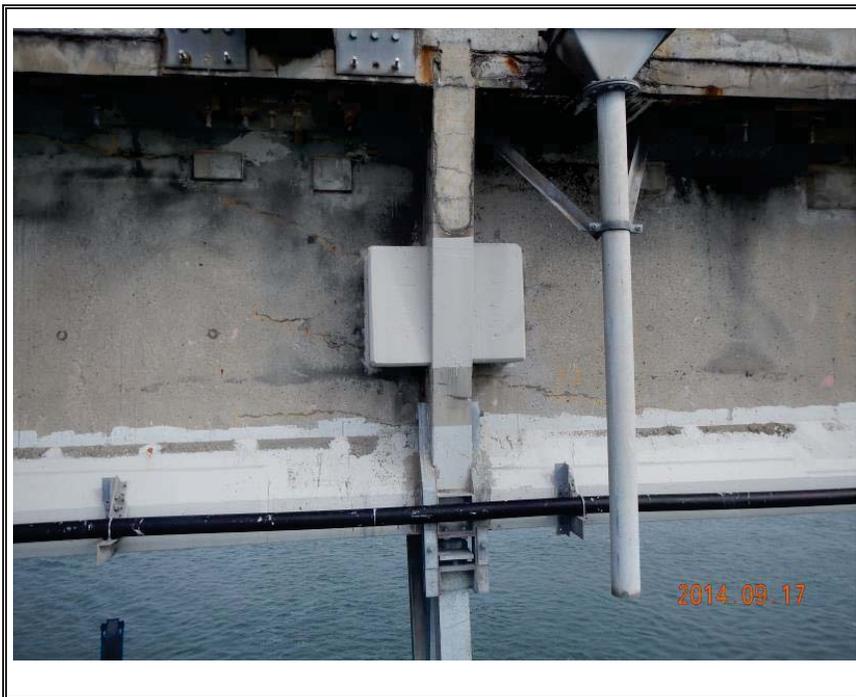
No photo	20140917_HBJV_6622
Section : 5 Travée/Axe: 12W-13W Groupe : SS Élément : Poutre P7	
Commentaires : Délaminage et éclatement avec armatures visibles corrodées.	
Recommandations : 10091

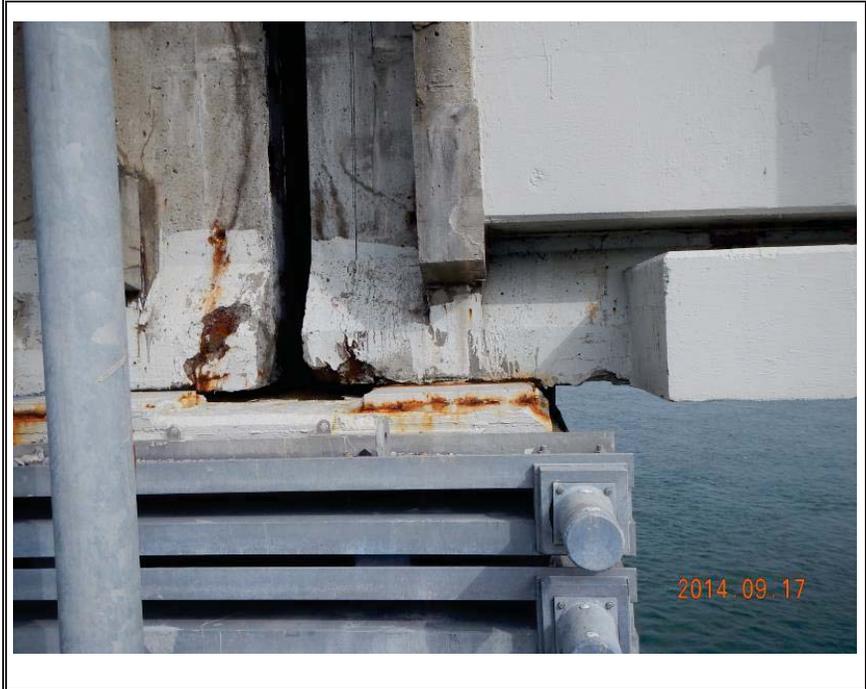
No photo	20140910_BPJD_6837
Section : 5 Travée/Axe: 13W Groupe : Pile Élément : Fût	
Commentaires : VUE GÉNÉRALE <ul style="list-style-type: none"> • Zone d'éclatement avec armatures visibles corrodées et sectionnées sur la face est, dans le haut du fût; • Zones d'éclatement et de délaminage au niveau des nez avec armatures corrodées visibles; • Fissures étroites à larges dont quelques-unes injectées; • Érosion par abrasion dans la zone de marnage. 	
Recommandations : 10096

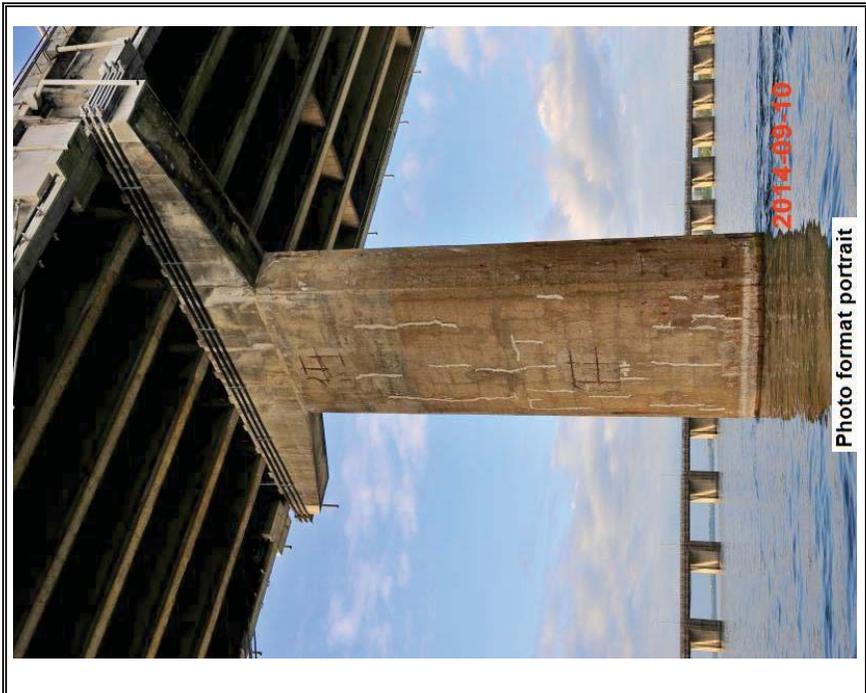
No photo	20140917_MAPAF_0420
Section : 5 Travée/Axe: 13W-14W Groupe : PIt. Élément : Côté extérieur amont	
Commentaires : • Délaminage et éclatement avec armatures visibles corrodées	
Recommandations : 10096

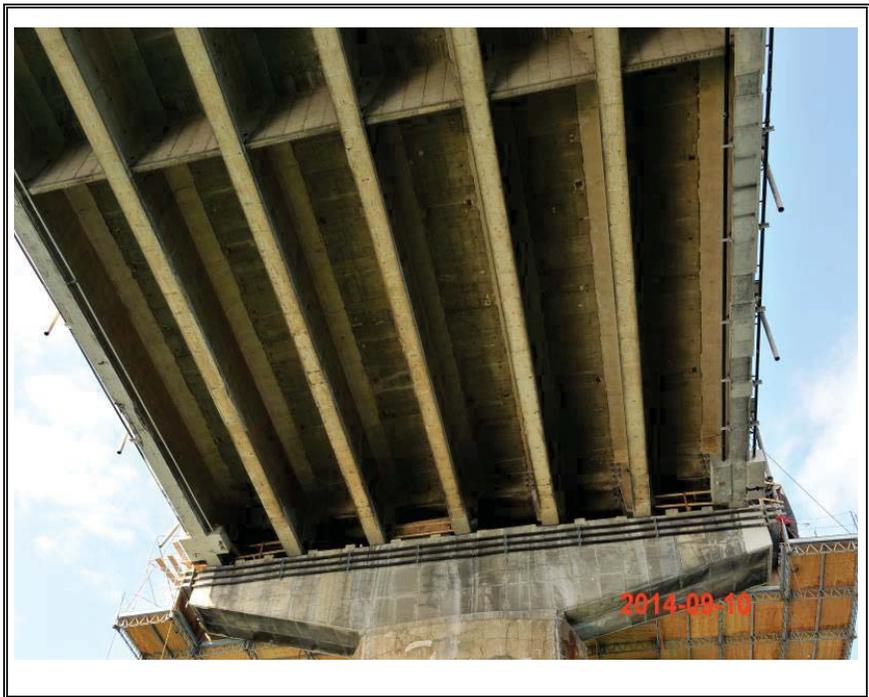
No photo	20140918_MAPAF_0878
Section : 5 Travée/Axe: 13W-14W Groupe : Plt. Élément : Platelage	
Commentaires : • Zones de délaminage au droit des câbles de post-tension ainsi que des fissures, traces de corrosion et d'efflorescence	
Recommandations : 10098, 10100

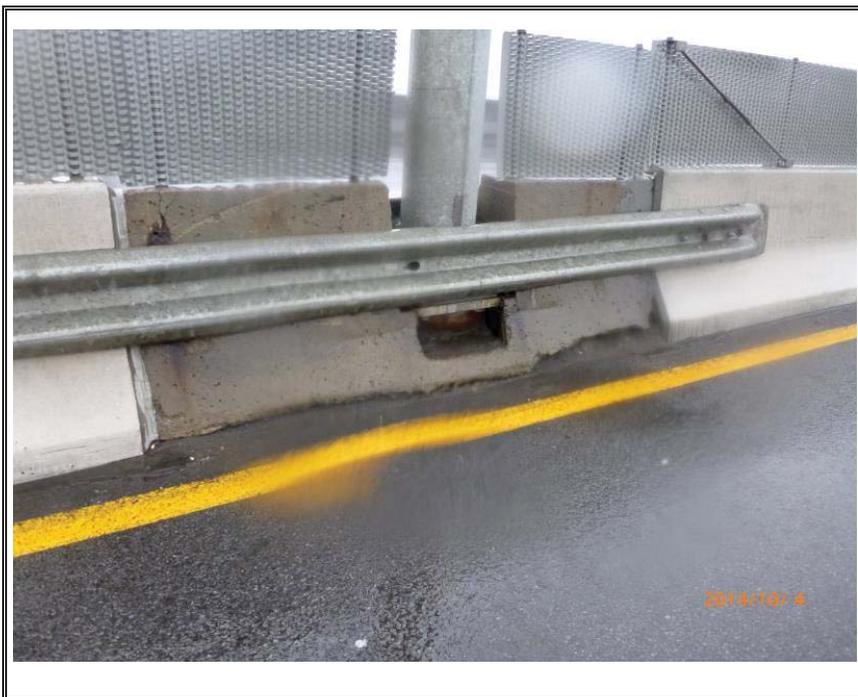
No photo	20141004_MAPAF_0664
Section : 5 Travée/Axe: 13W-14W Groupe : DR Élément : Glissière médiane	
Commentaires : • Éclatement avec armatures visibles corrodées.	
Recommandations : 10113

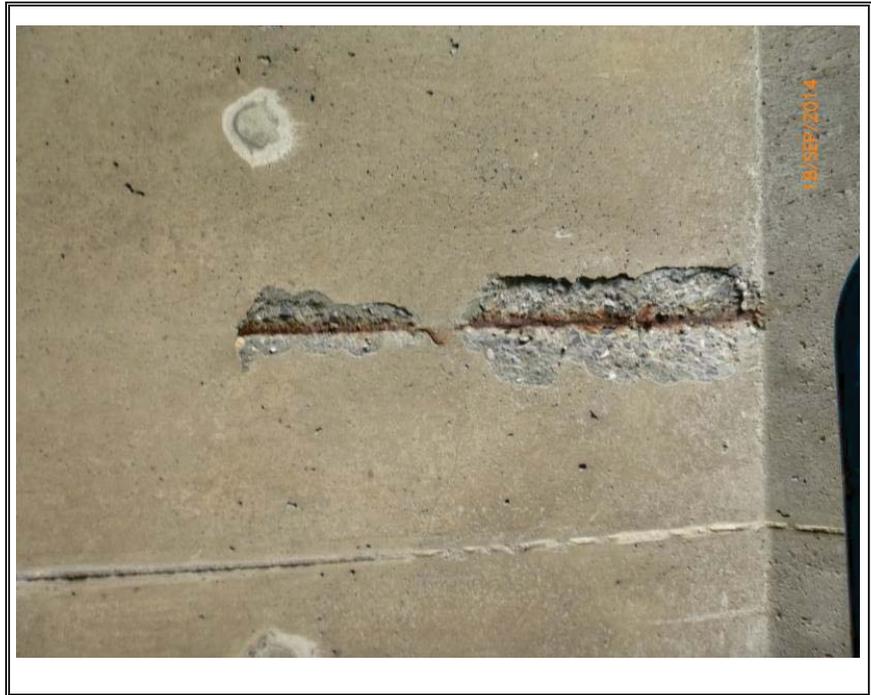
No photo	20140917_MAPAF_0428
Section : 5 Travée/Axe: 13W-14W Groupe : SS Élément : Poutre P3	
Commentaires : • Délaminage et éclatement avec armatures visibles corrodées	
Recommandations : 10096

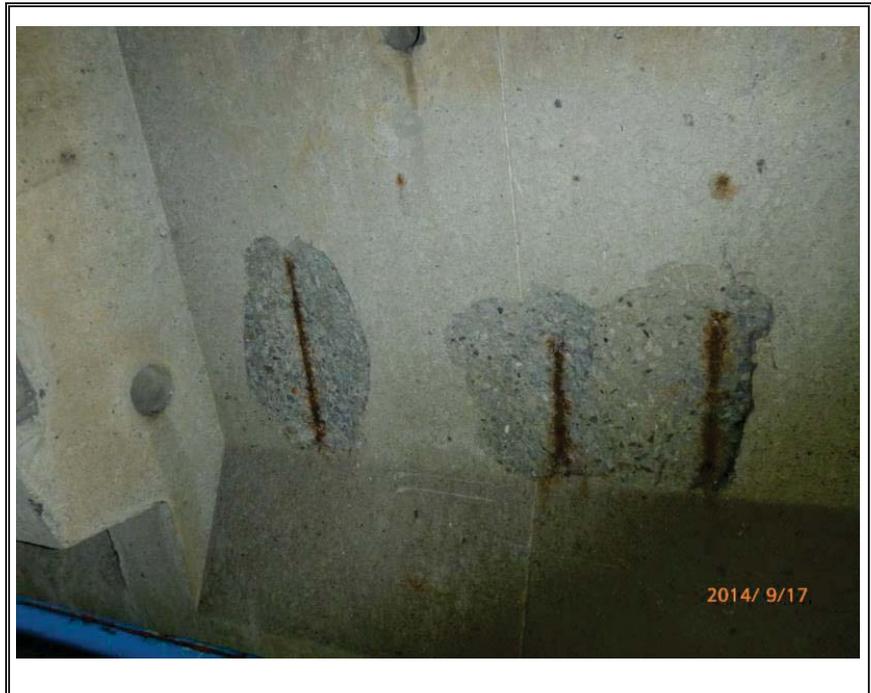
No photo	20140917_MAPAF_0430
Section : 5 Travée/Axe: 13W-14W Groupe : SS Élément : Poutre P4	
Commentaires : • Délaminage et éclatements par endroits avec armatures visibles corrodées	
Recommandations : 10096

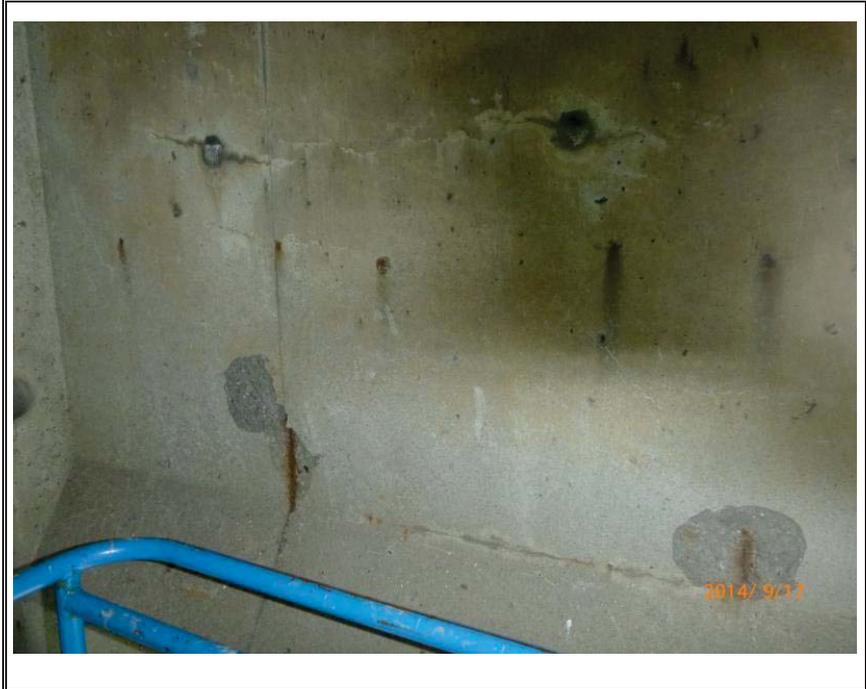
No photo	20140917_MAPAF_0434
Section : 5 Travée/Axe: 13W-14W Groupe : SS Élément : Poutre P5	
Commentaires : • Délaminage et éclatement par endroits avec armatures visibles corrodées avec perte de section supérieure à 30% (1 armature sectionnée)	
Recommandations : 10096

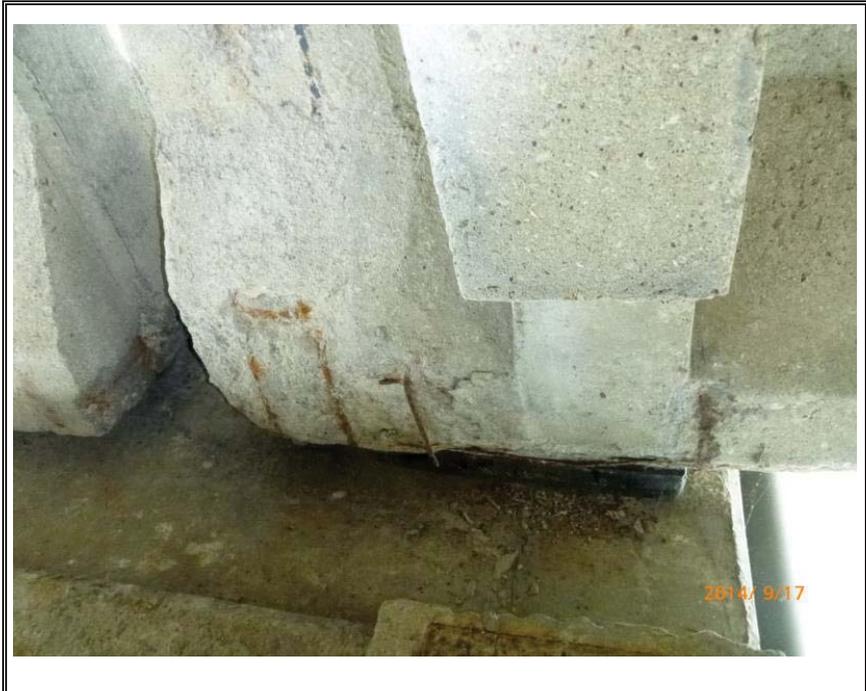
No photo	20140918_MAPAF_0881
Section : 5 Travée/Axe: 13W-14W Groupe : SS Élément : Poutre P6	
Commentaires : • Délaminage et éclatement avec armatures visibles corrodées sur la semelle inférieure et l'âme	
Recommandations : 10096

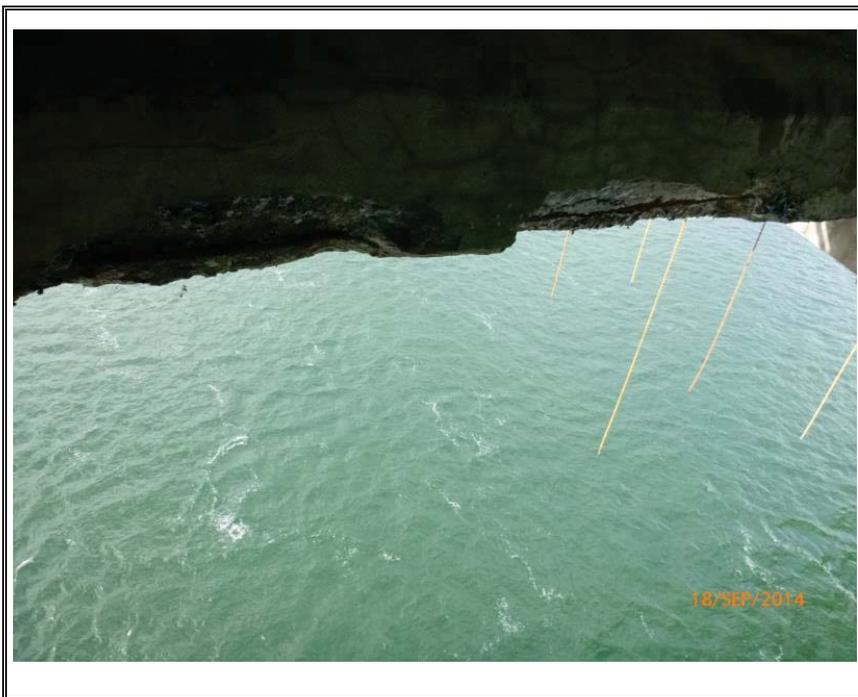
No photo	20140910_BPJD_6839
Section : 5 Travée/Axe: 13W-14W Groupe : SS Élément : Poutre P7	
Commentaires : VUE GÉNÉRALE	
Recommandations : 10096

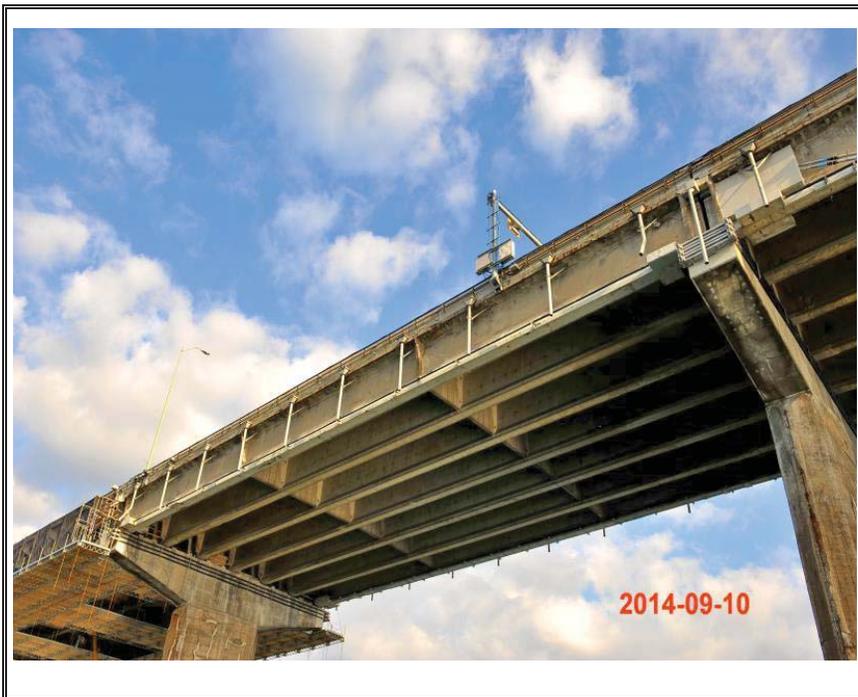
No photo	20140918_MAPAF_0872
Section : 5 Travée/Axe: 13W-14W Groupe : SS Élément : Poutre P7	
<p>Commentaires :</p> <ul style="list-style-type: none"> • CEC = 1, probabilités de détérioration : minimum de cinq (5) câbles affectés par la corrosion pouvant affecter sa capacité à supporter les charges de façon très importante 	
Recommandations : 10096

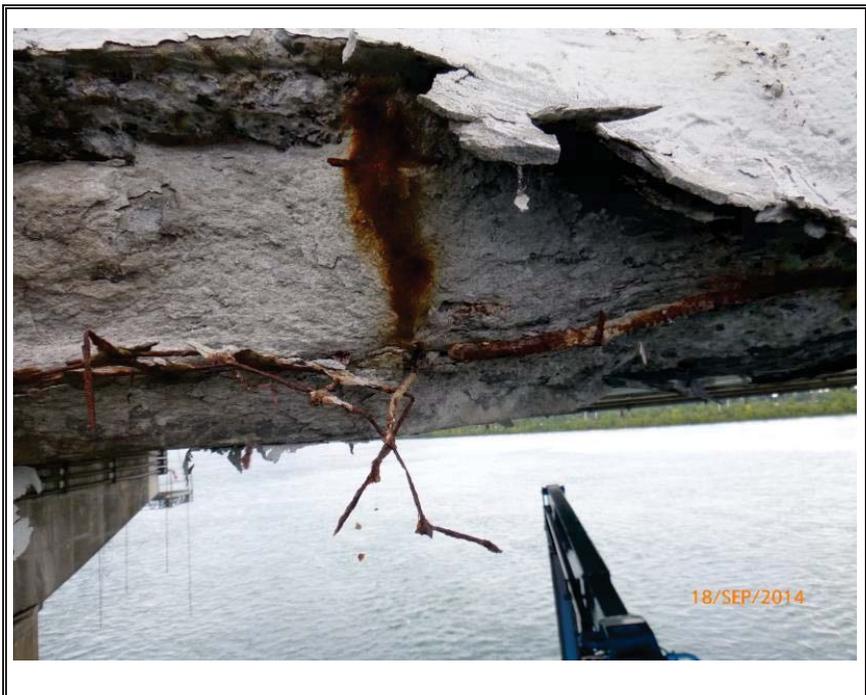
No photo	20140918_MAPAF_0876
Section : 5 Travée/Axe: 13W-14W Groupe : SS Élément : Poutre P7	
Commentaires : • Fissuration horizontale allant jusqu'à 3,0 mm dans la réparation sous la semelle inférieure	
Recommandations : 10096

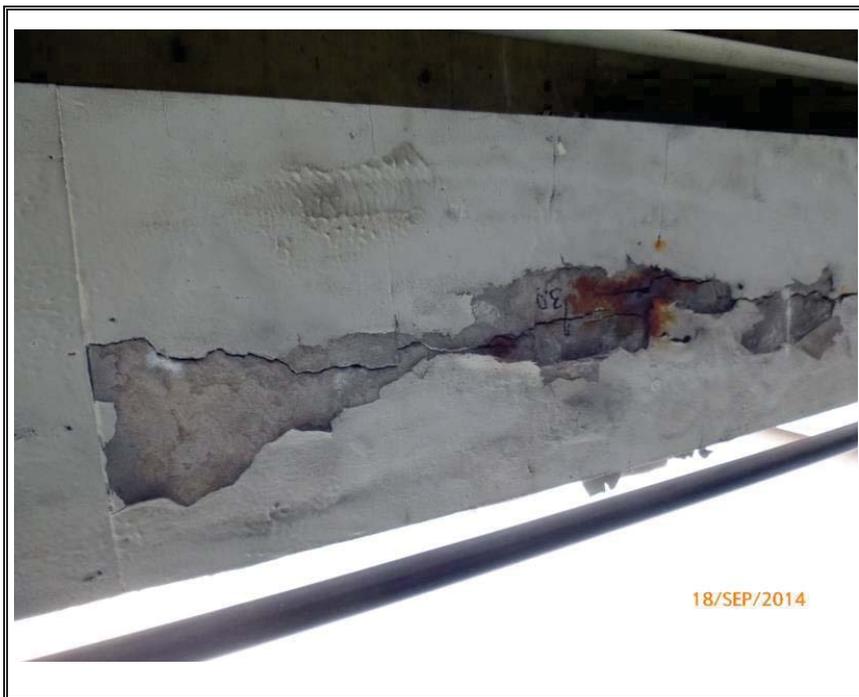
No photo	20140917_MAPAF_0426
Section : 5 Travée/Axe: 13W-14W Groupe : SS-R Élément : Renfort - PTE P7	
Commentaires : • Délaminage et éclatement avec armatures visibles corrodées.	
Recommandations : 10096

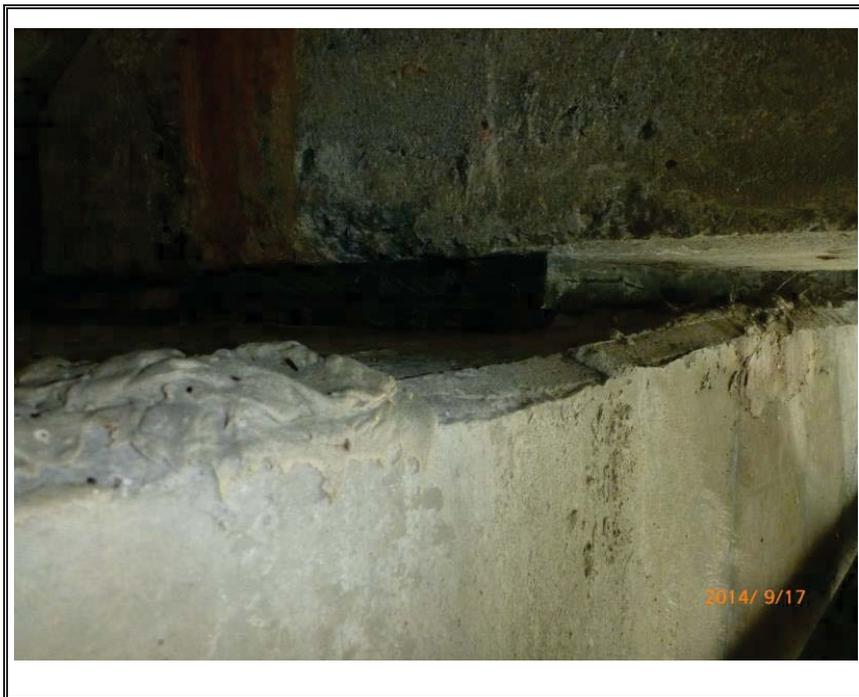
No photo	20140917_MAPAF_0431
Section : 5 Travée/Axe: 13W-14W Groupe : Ctr Élément : Diaphragme 4	
Commentaires : • Délaminage et éclatement avec armatures visibles corrodées.	
Recommandations : 10102

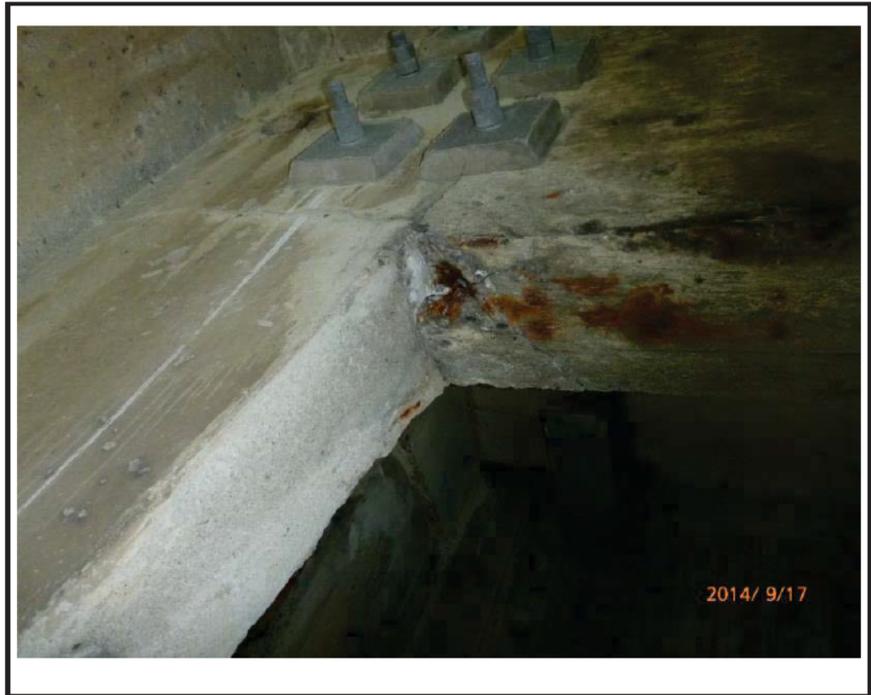
No photo	20140910_BPJD_6843
Section : 5 Travée/Axe: 14W Groupe : Pile Élément : Fût	
Commentaires : VUE GÉNÉRALE • Zones de délaminages avec traces de rouille; • Zones d'éclatement avec armatures corrodées visibles; • Fissures étroites à larges dont plusieurs injectées; • Érosion par abrasion importante à très importante dans la zone de marnage.	
Recommandations :

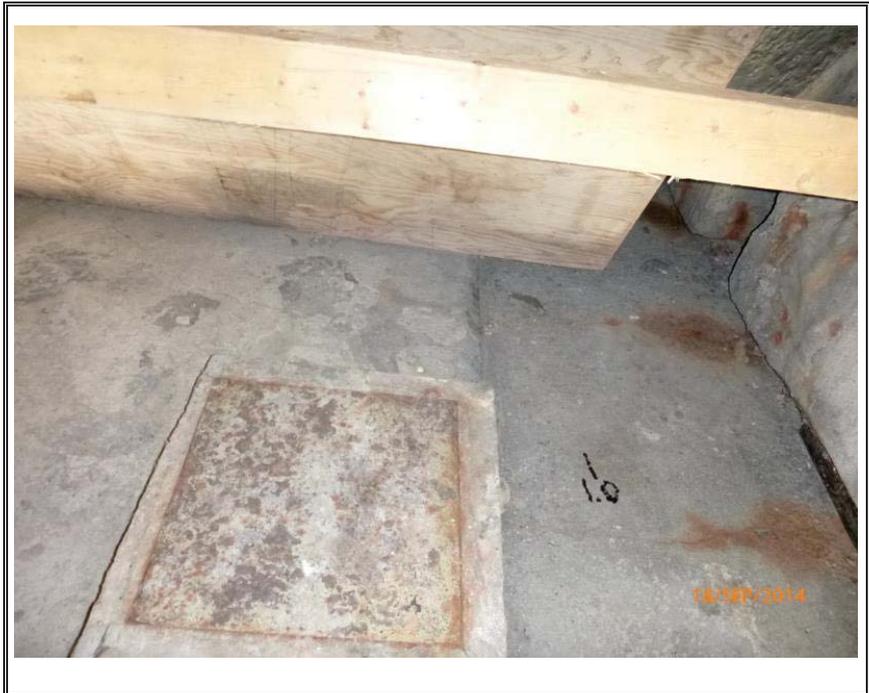
No photo	20140918_MAPAF_0883
Section : 5 Travée/Axe: 14W Groupe : Pile Élément : Butoir	
Commentaires : • Délaminage.	
Recommandations :

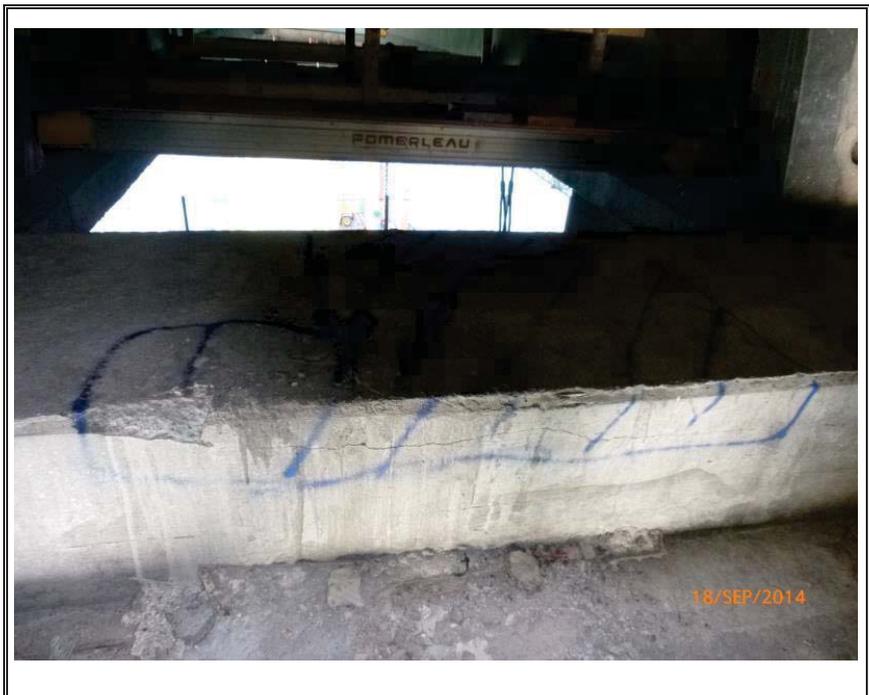
No photo	20141020_HBJV_9385
Section : 5 Travée/Axe: 14W-15W Groupe : PIt. Élément : Côté extérieur amont	
Commentaires : • Délaminage et éclatement avec armatures visibles corrodées.	
Recommandations :

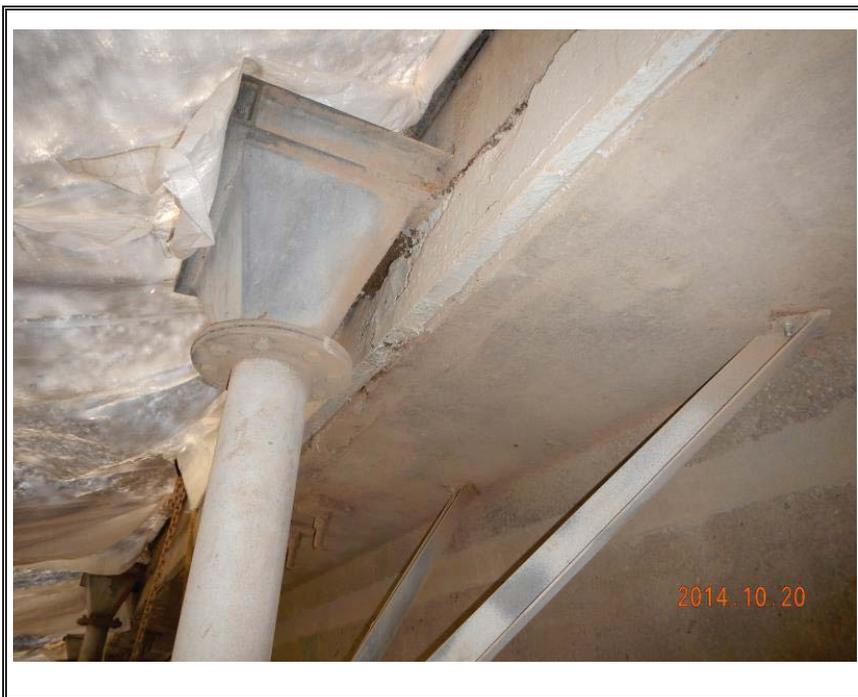
No photo	20140910_BPJD_7092
Section : 5 Travée/Axe: 14W-15W Groupe : PIt. Élément : Platelage	
Commentaires : VUE GÉNÉRALE	
Recommandations : 10100

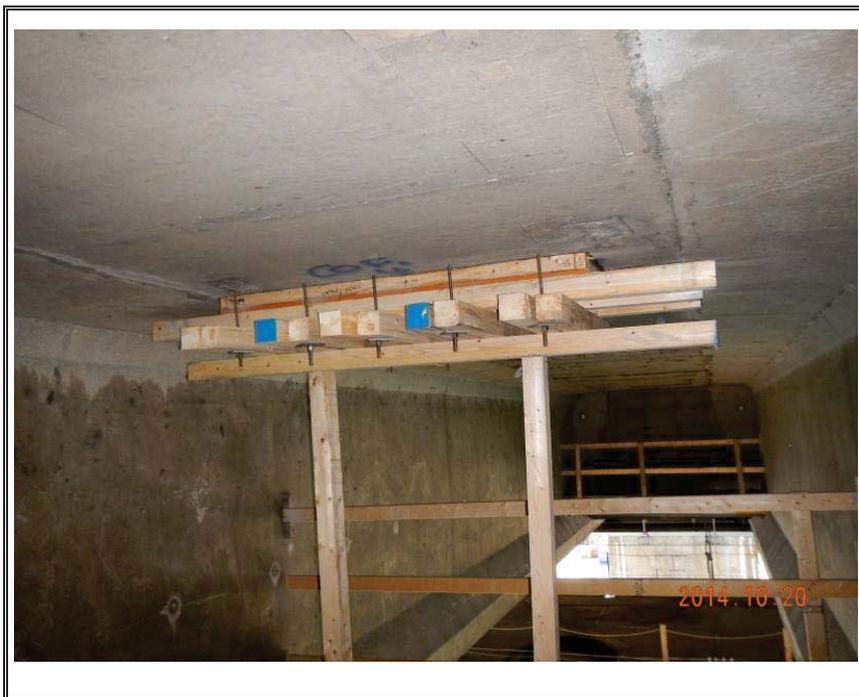
No photo	20140910_BPID_6852
Section : 5 Travée/Axe: 14W-15W Groupe : SS Élément : Poutre P1	
Commentaires : VUE GÉNÉRALE	
Recommandations : 10091

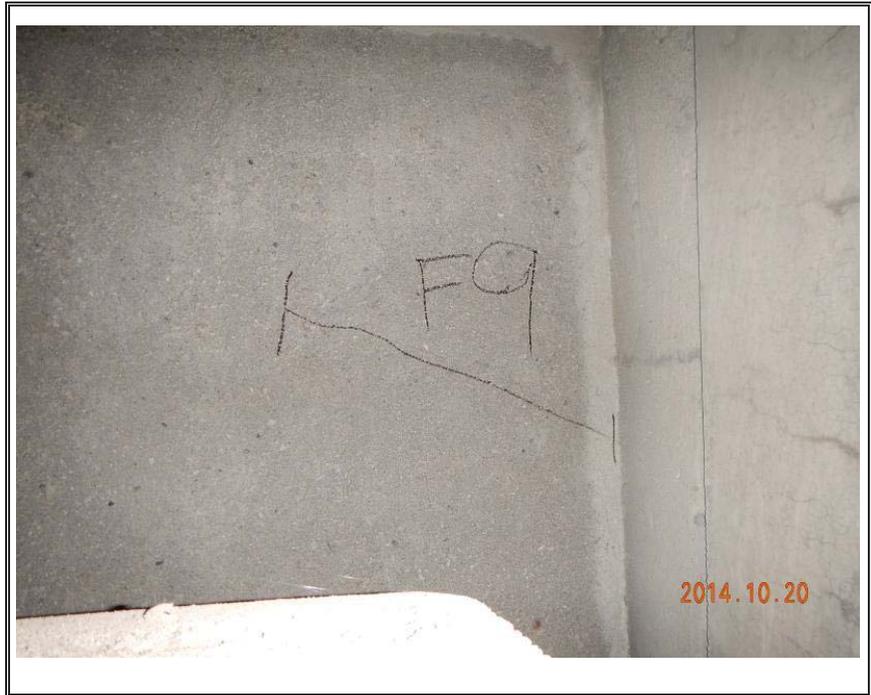
No photo	20141020_HBJV_9364
Section : 5 Travée/Axe: 14W-15W Groupe : SS Élément : Poutre P4	
Commentaires : • Délaminage et éclatement • Fissures inférieures à 0,8 mm le long des câbles de précontrainte.	
Recommandations : 10091

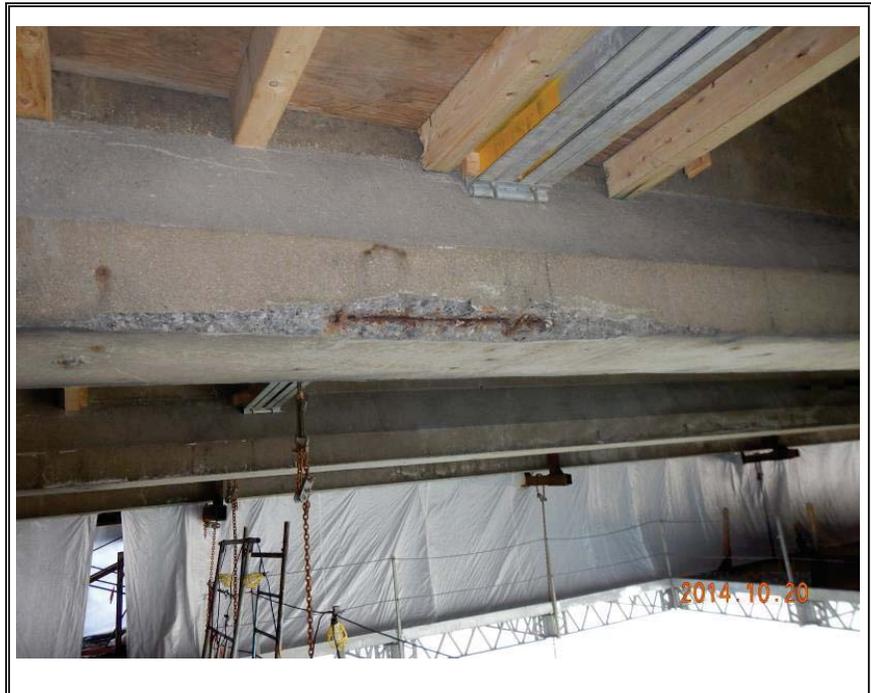
No photo	20141020_HBJV_9365
Section : 5 Travée/Axe: 14W-15W Groupe : SS Élément : Poutre P5	
Commentaires : • Délaminage local	
Recommandations : 10091

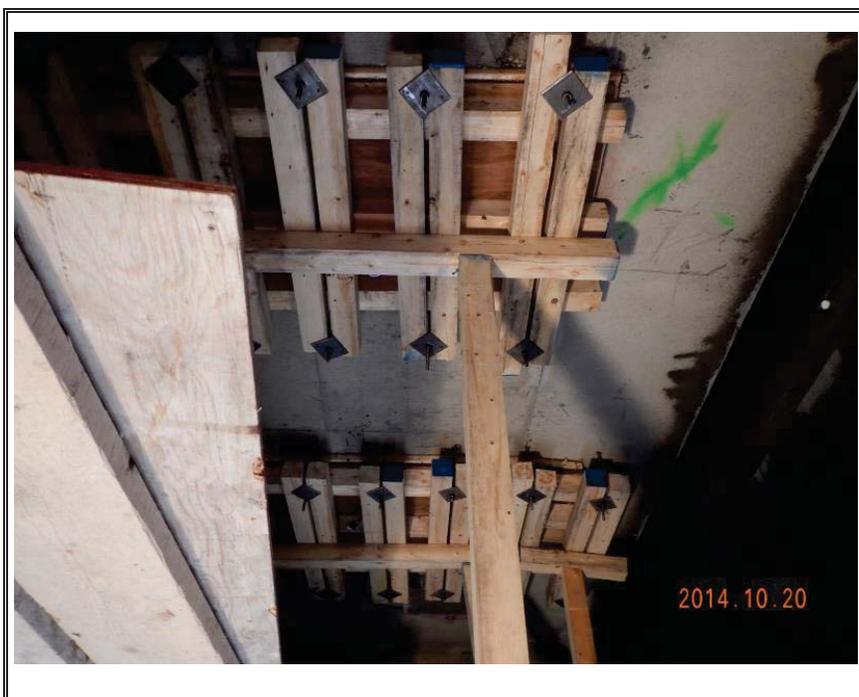
No photo	20141020_HBJV_9436
Section : 5 Travée/Axe: 15W-16W Groupe : Plt. Élément : Platelage	
Commentaires : • 2014, travaux en cours	
Recommandations : 10100

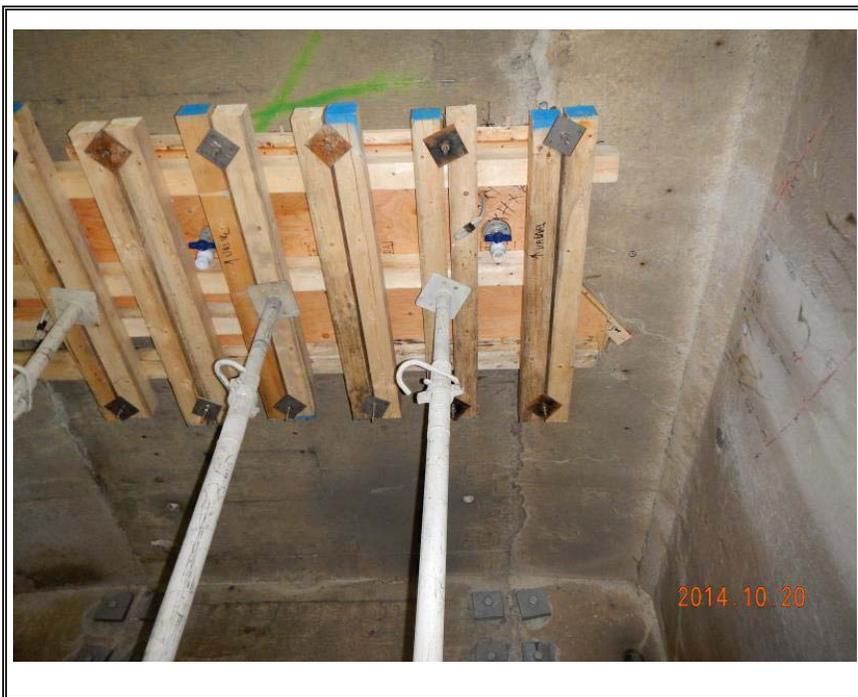
No photo	20140910_BPJD_6861
Section : 5 Travée/Axe: 15W-16W Groupe : SS Élément : Poutre P1	
Commentaires : VUE GÉNÉRALE	
Recommandations : 10091

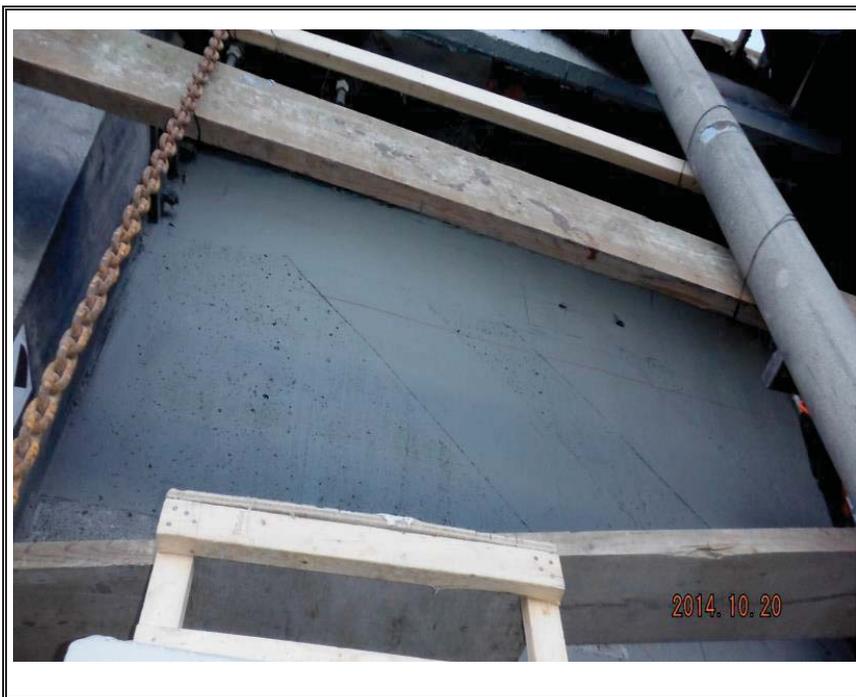
No photo	20141020_MAPJD_0335
Section : 5 Travée/Axe: 15W-16W Groupe : SS-R Élément : Renfort - PTE P1	
Commentaires : • Éclatement avec armatures visibles corrodées local	
Recommandations :

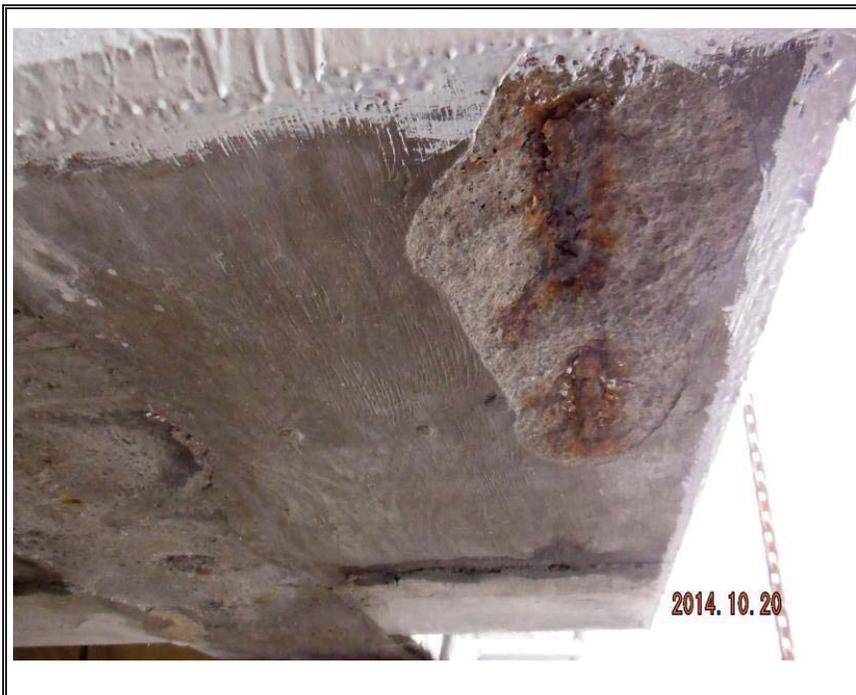
No photo	20141020_MAPJD_0338
Section : 5 Travée/Axe: 15W-16W Groupe : SS Élément : Poutre P2	
Commentaires : • Éclatement	
Recommandations : 10091

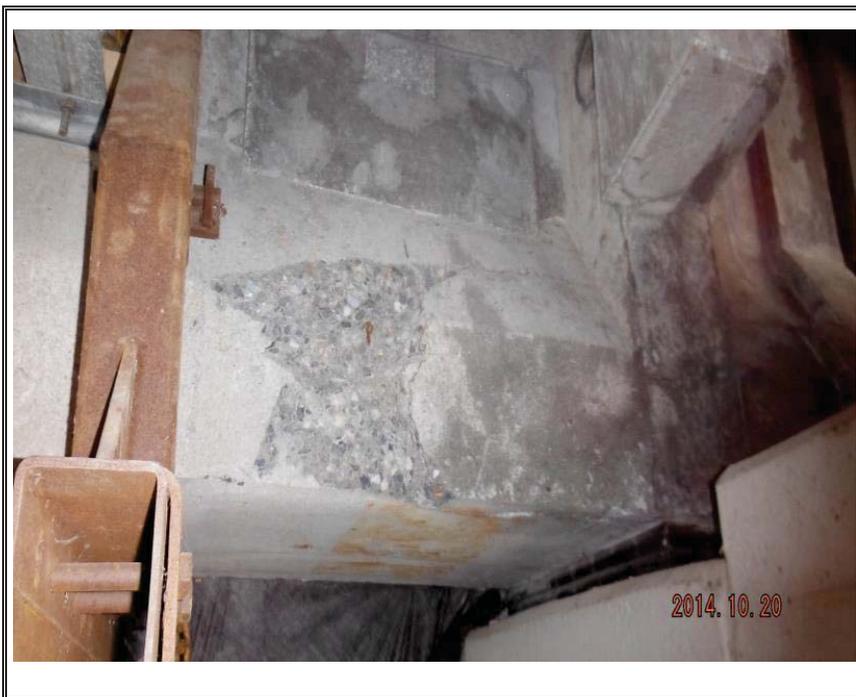
No photo	20141020_MAPJD_0339
Section : 5 Travée/Axe: 15W-16W Groupe : SS Élément : Poutre P3	
Commentaires : • Délaminage et éclatement avec armatures visibles corrodées	
Recommandations : 10091

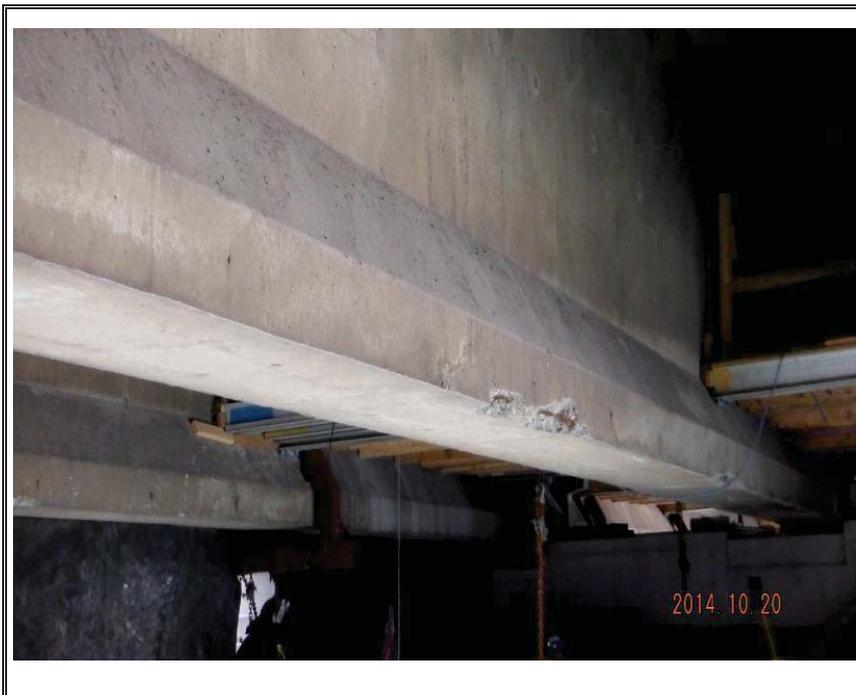
No photo	20141020_HBJV_9442
Section : 5 Travée/Axe: 15W-16W Groupe : SS Élément : Poutre P4	
Commentaires : • Éclatement avec armatures visibles corrodées	
Recommandations : 10091

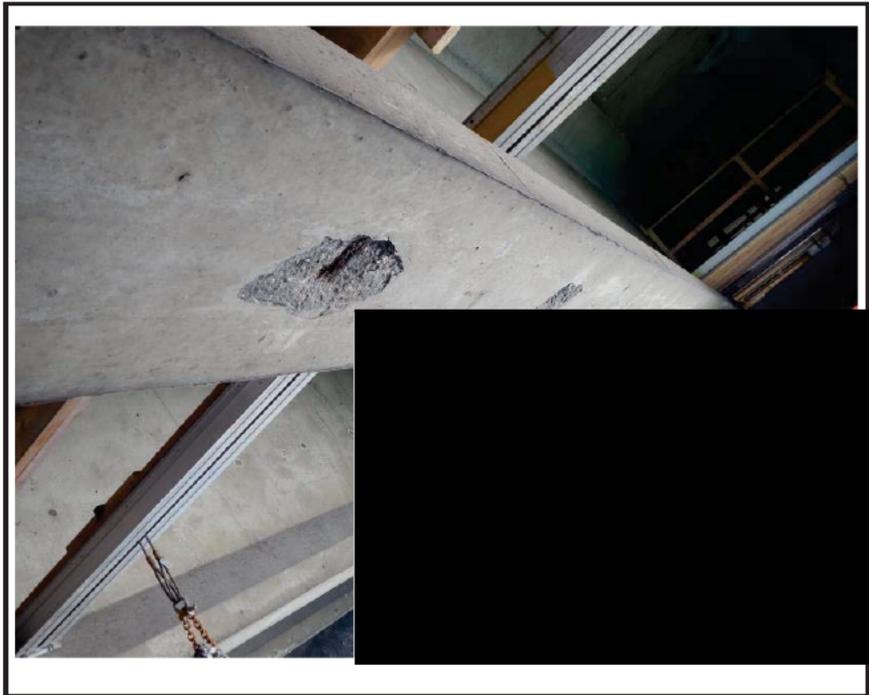
No photo	20141020_HBJV_9441
Section : 5 Travée/Axe: 15W-16W Groupe : SS Élément : Poutre P5	
Commentaires : • Délaminage et éclatement avec armatures visibles corrodées	
Recommandations : 10091

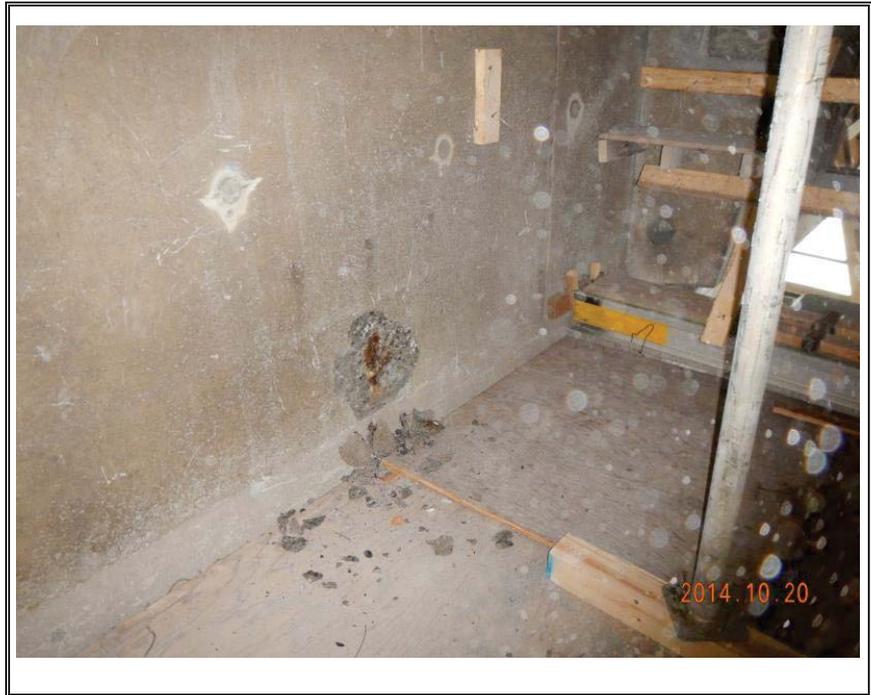
No photo	20141020_HBJV_9425
Section : 5 Travée/Axe: 15W-16W Groupe : SS Élément : Poutre P7	
Commentaires : • CEC=1, minimum de cinq (5) câbles affectés par la corrosion pouvant affecter la capacité à supporter les charges de façon très importante	
Recommandations :

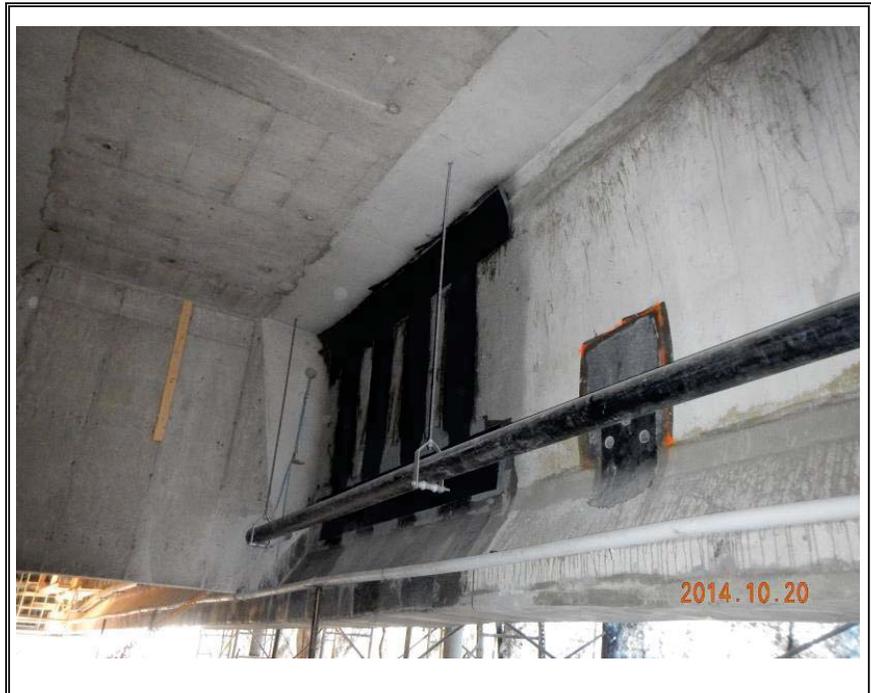
No photo	20141020_MAPJD_0337
Section : 5 Travée/Axe: 15W-16W Groupe : Ctr Élément : Diaphragme 4	
Commentaires : • Éclatement.	
Recommandations :

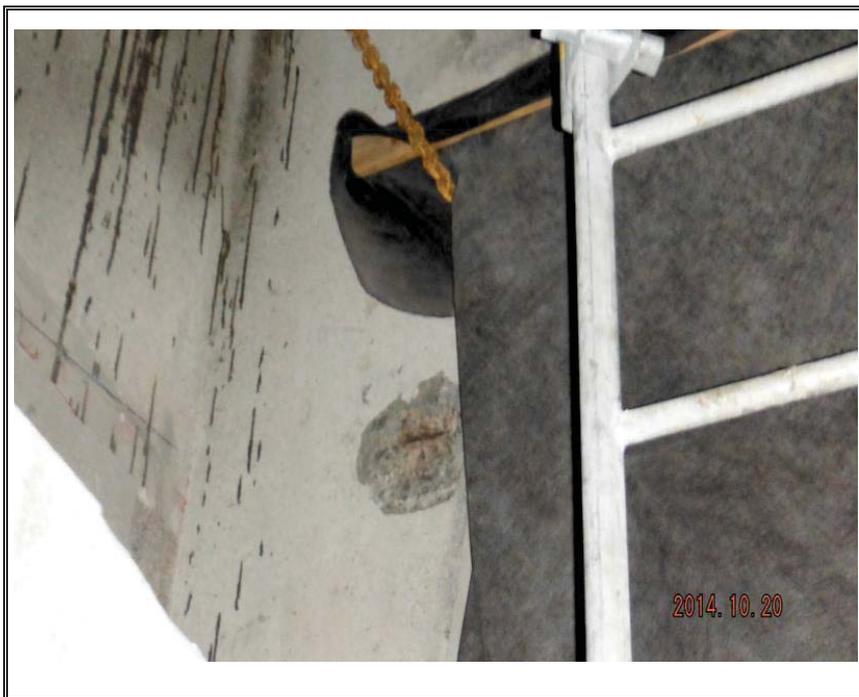
No photo	20140910_BPJD_6862
Section : 5 Travée/Axe: 16W Groupe : Pile Élément : Fût	
Commentaires : VUE GÉNÉRALE • Réparation locale en surface; • Fissures polygonales généralisées; • Zones de délaminage sur 12% de la superficie totale avec taches de rouille et efflorescence; • Érosion par abrasion très importante à la base du fût.	
Recommandations :

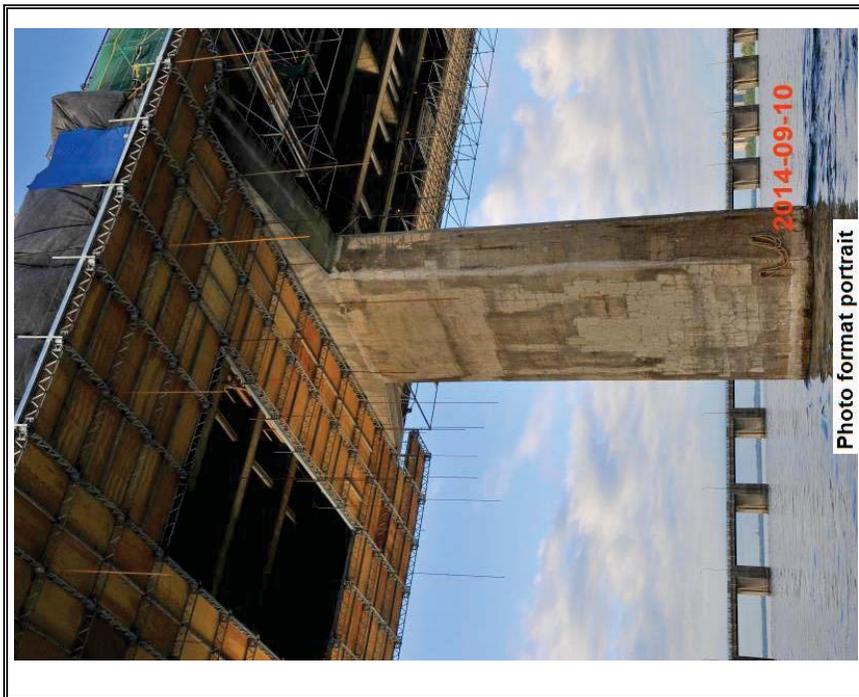
No photo	20140910_BPJD_6863
Section : 5 Travée/Axe: 16W Groupe : Pile Élément : Fût	
Commentaires : • Érosion par abrasion très importante à la base du fût.	
Recommandations :

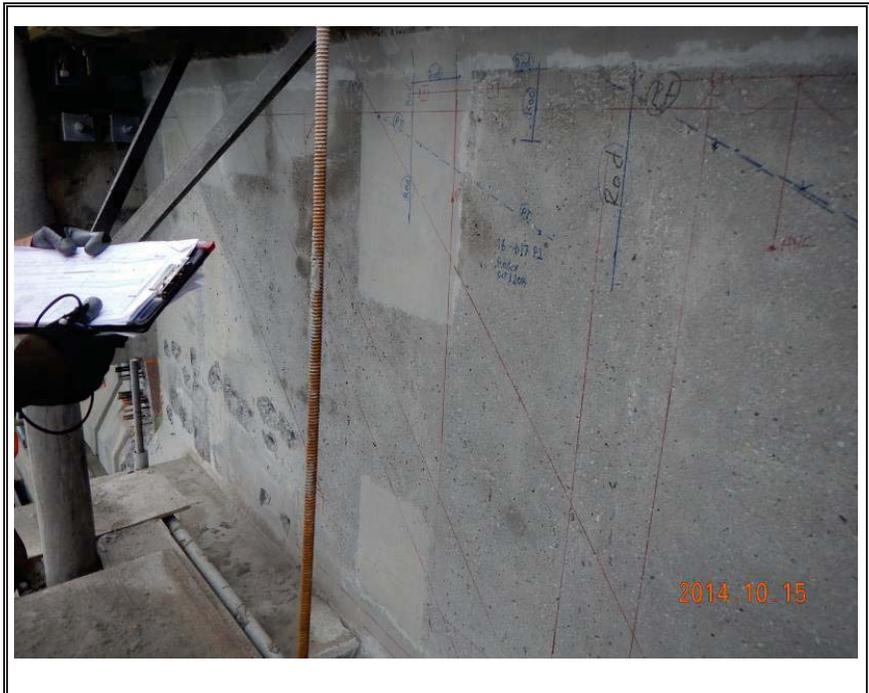
No photo	20141015_HBJV_7845
Section : 5 Travée/Axe: 16W-17W Groupe : SS Élément : Poutre P3	
Commentaires : • Délaminage et éclatement avec armatures visibles corrodées	
Recommandations : 10091

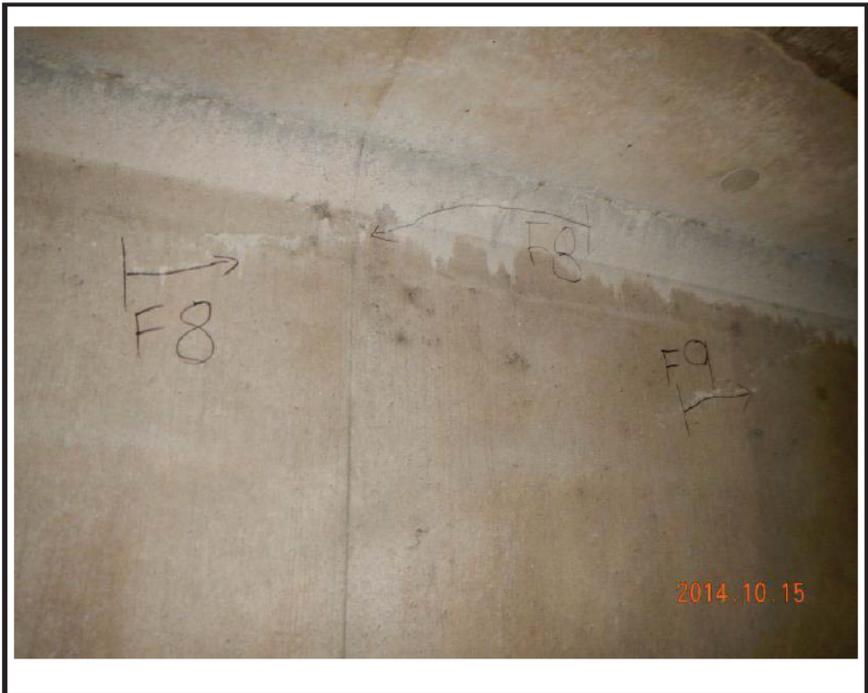
No photo	20141015_HBJV_7832
Section : 5 Travée/Axe: 16W-17W Groupe : SS Élément : Poutre P4	
Commentaires : • CEC = 2, minimum de quatre (4) câbles affectés par la corrosion pouvant affecter la capacité à supporter les charges de façon importante	
Recommandations : 10091
