Les Ponts Jacques Cartier et Champlain Incorporée
The Jacques Cartier and Champlain Bridges Incorporated

Pont Champlain Inspections générales et détaillées des sections 5 et 7 (2014)

Volume 3

Volume 3 – Chapitre 4 : Photographies des inspections

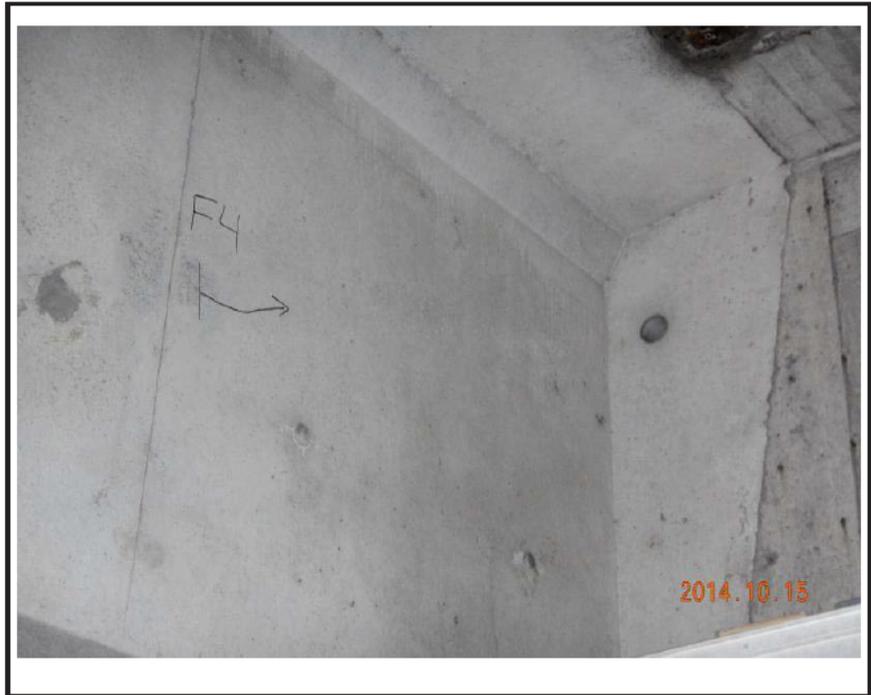
No photo	20141015_HBJV_7824
Section : 5 Travée/Axe: 16W-17W Groupe : SS Élément : Poutre P5	
Commentaires : • Délaminage	
Recommandations : 10091

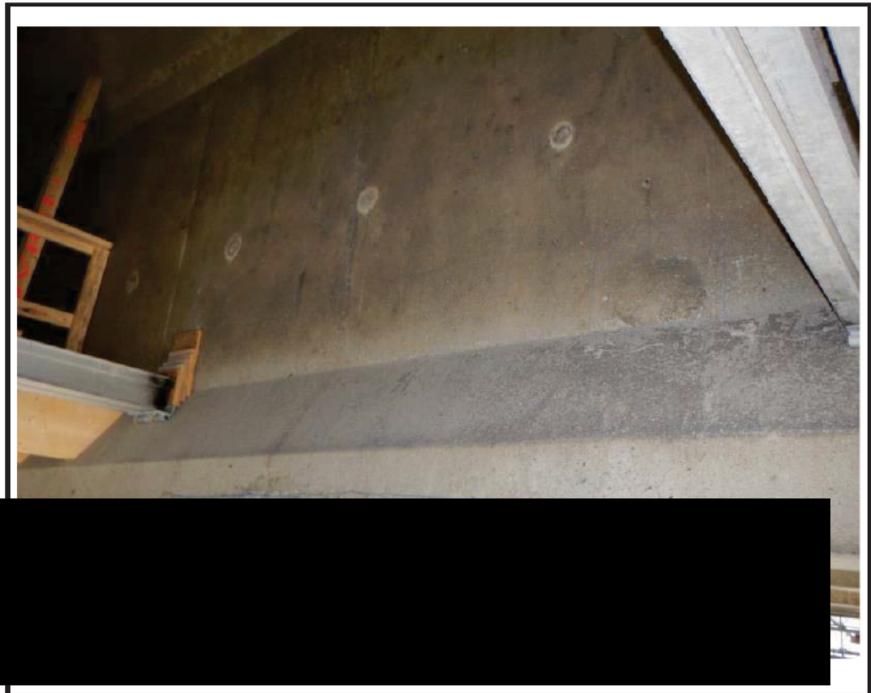
No photo	20141015_HBJV_7883
Section : 5 Travée/Axe: 16W-17W Groupe : SS Élément : Poutre P6	
Commentaires : • Délaminage et éclatement	
Recommandations : 10091

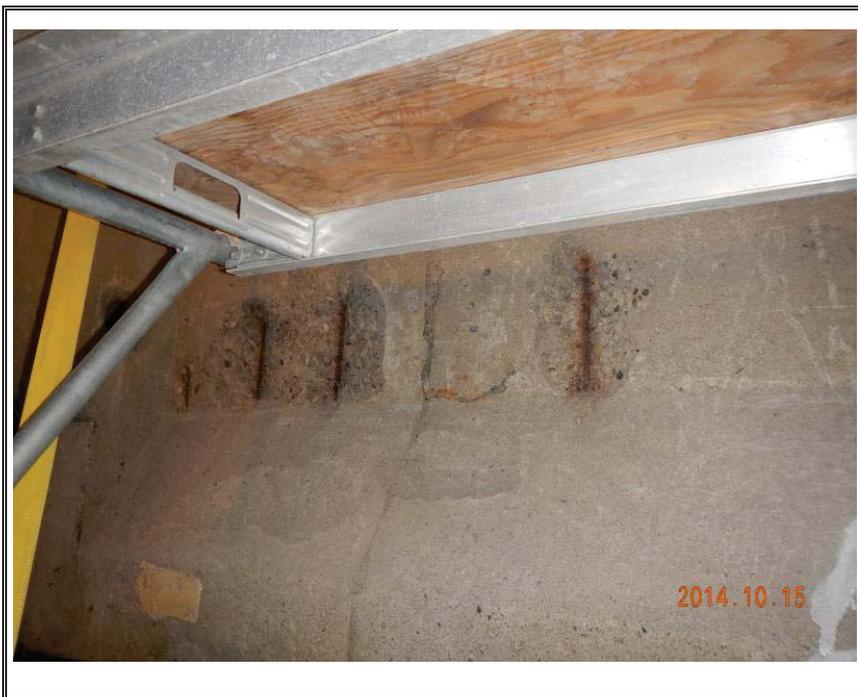
No photo	20140910_BPJD_6866
Section : 5 Travée/Axe: 16W-17W Groupe : SS Élément : Poutre P7	
Commentaires : VUE GÉNÉRALE	
Recommandations : 10091

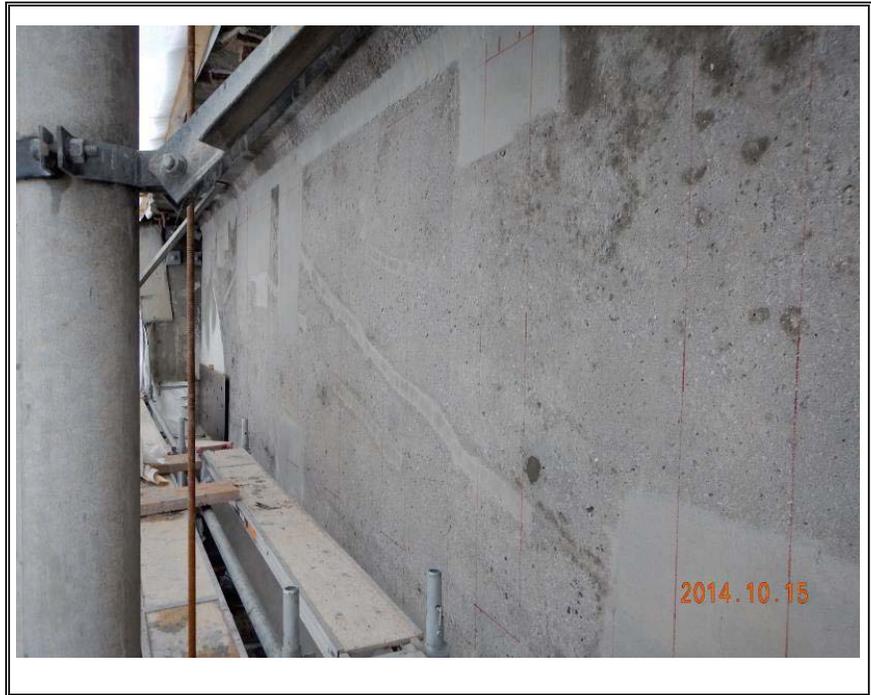
No photo	20141015_HBJV_7892
Section : 5 Travée/Axe: 16W-17W Groupe : SS Élément : Poutre P7	
Commentaires : • CEC=1, minimum de onze (11) câbles affectés par la corrosion pouvant affecter la capacité à supporter les charges de façon très importante	
Recommandations : 10091

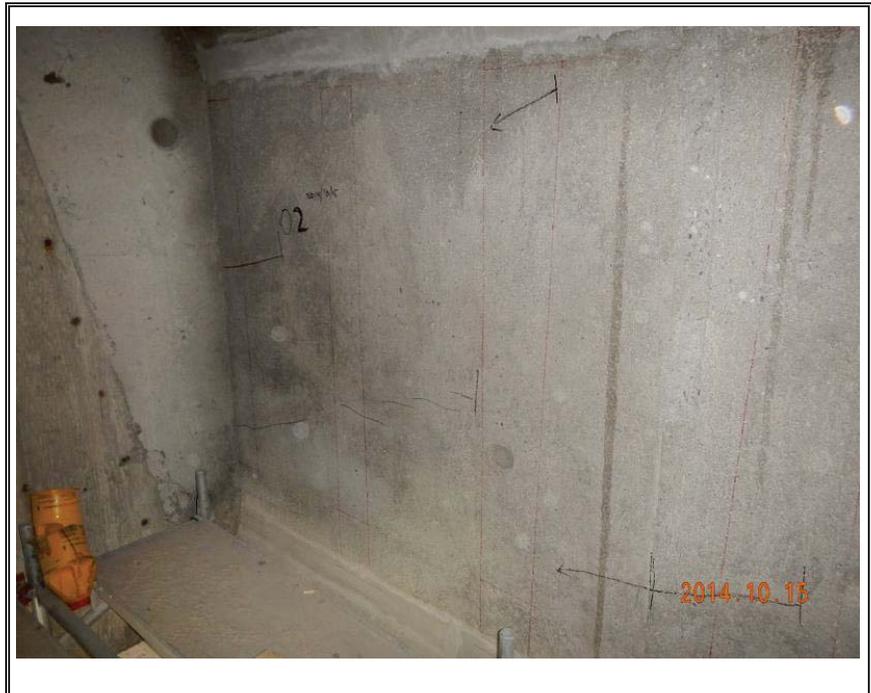
No photo	20140910_BPJD_6870
Section : 5 Travée/Axe: 17W Groupe : Pile Élément : Fût	
Commentaires : VUE GÉNÉRALE • Fût réparé; • Fissuration polygonale.	
Recommandations :

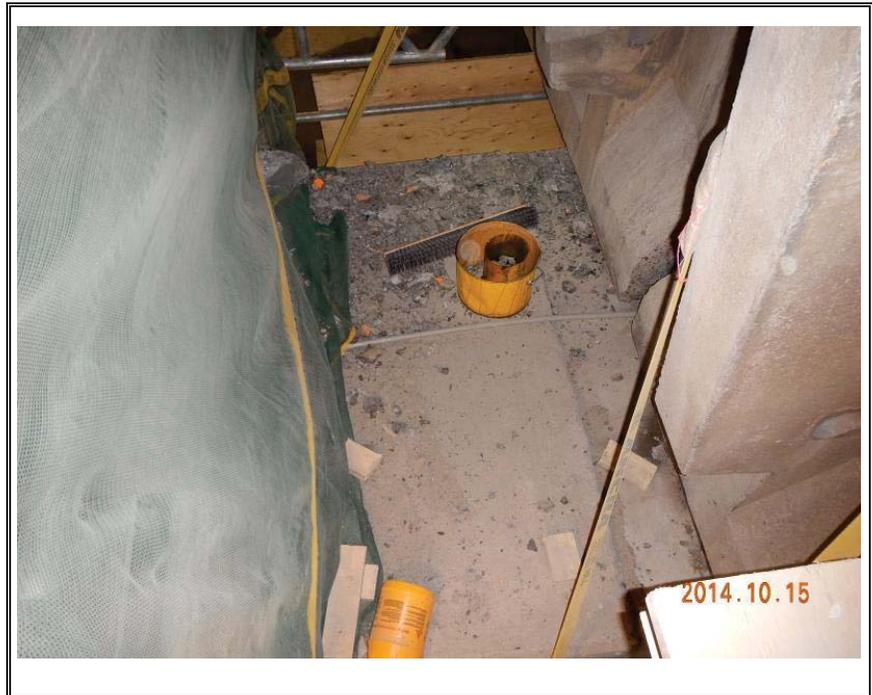
No photo	20141014_MAPAF_0792
Section : 5 Travée/Axe: 17W-18W Groupe : PIt. Élément : Côté extérieur amont	
Commentaires : • Délaminage, éclatement et désagrégation allant jusqu'à très importante exposant par endroits les ancrages de précontrainte de la dalle.	
Recommandations : 10096

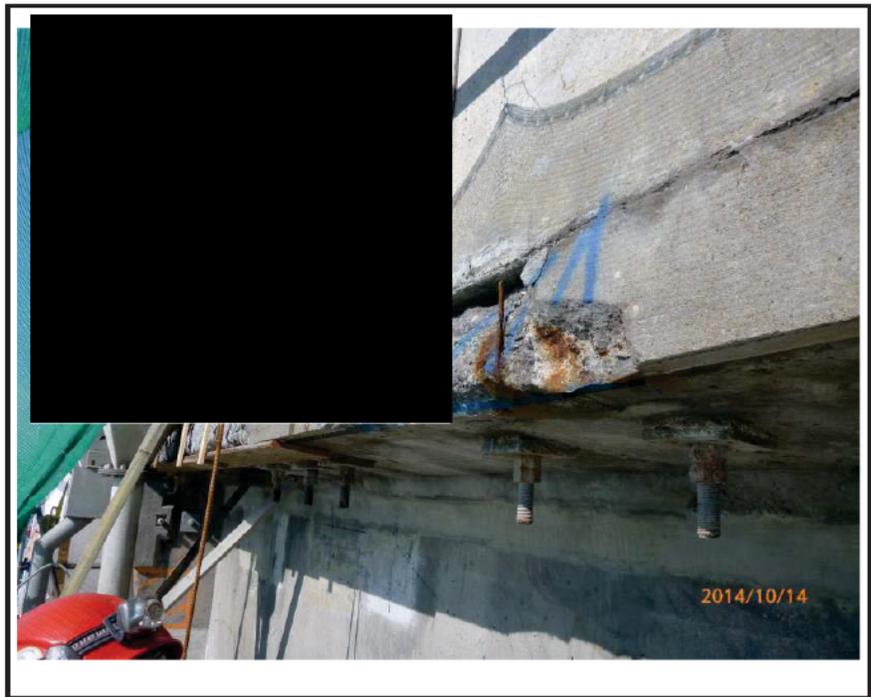
No photo	20141014_MAPAF_0783
Section : 5 Travée/Axe: 17W-18W Groupe : PIt. Élément : Côté extérieur aval	
Commentaires : • Délaminage, éclatement et désagrégation allant jusqu'à très importante exposant par endroits les ancrages de précontrainte de la dalle.	
Recommandations : 10096

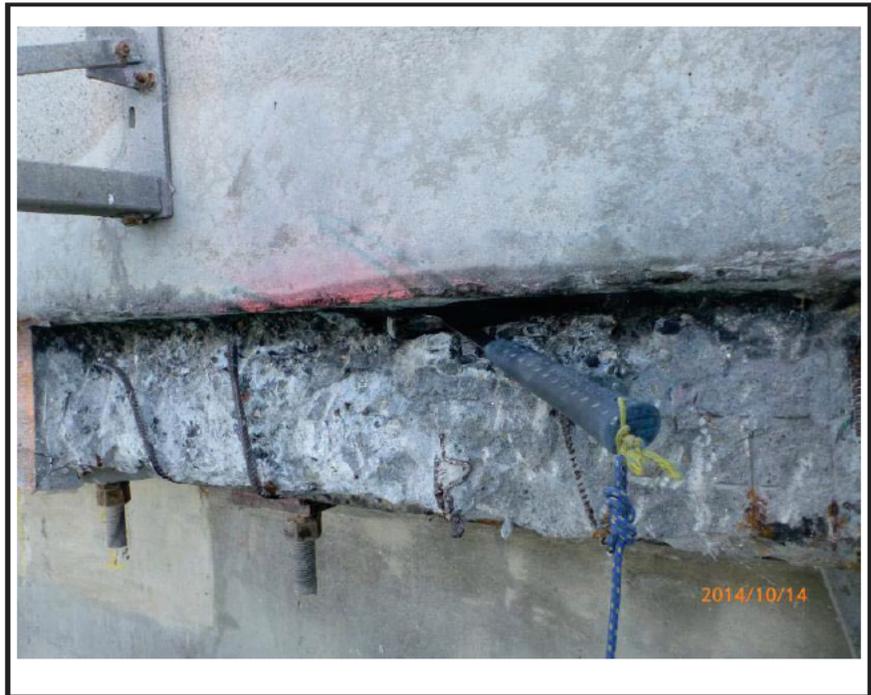
No photo	20140910_BPJD_7087
Section : 5 Travée/Axe: 17W-18W Groupe : Plt. Élément : Platelage	
Commentaires : VUE GÉNÉRALE	
Recommandations : 10100

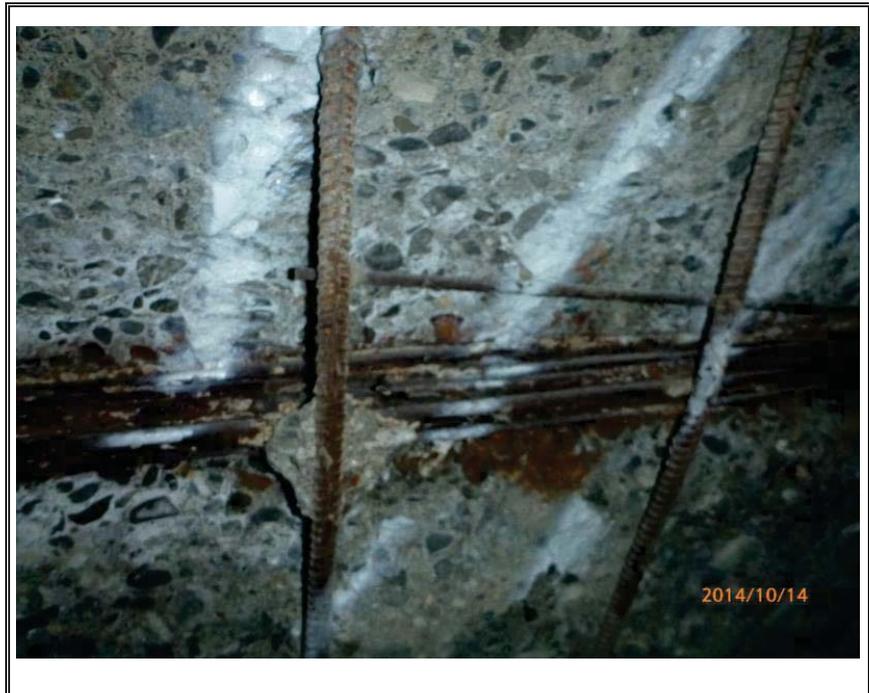
No photo	20141014_MAPAF_0797
Section : 5 Travée/Axe: 17W-18W Groupe : Plt. Élément : Platelage	
Commentaires : • Réparation en cours	
Recommandations : 10100

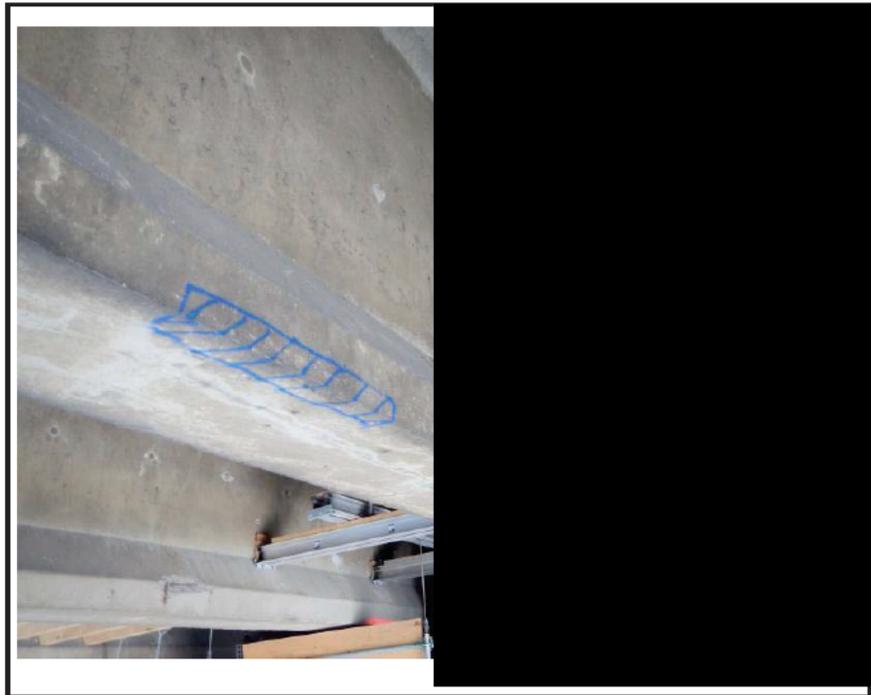
No photo	20141014_HBJV_7819
Section : 5 Travée/Axe: 17W-18W Groupe : SS Élément : Poutre P4	
Commentaires : • Délaminage et éclatement avec armatures visibles corrodées par endroits.	
Recommandations : 10091

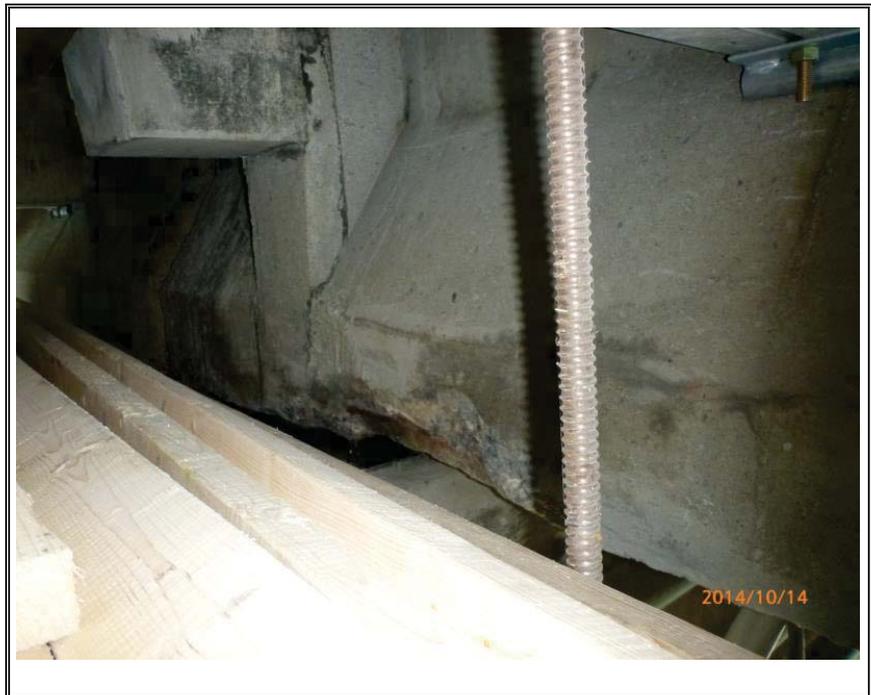
No photo	20141014_MAPAF_0790
Section : 5 Travée/Axe: 17W-18W Groupe : SS Élément : Poutre P5	
Commentaires : • Délaminage et éclatement avec armatures visibles corrodées par endroits.	
Recommandations : 10091

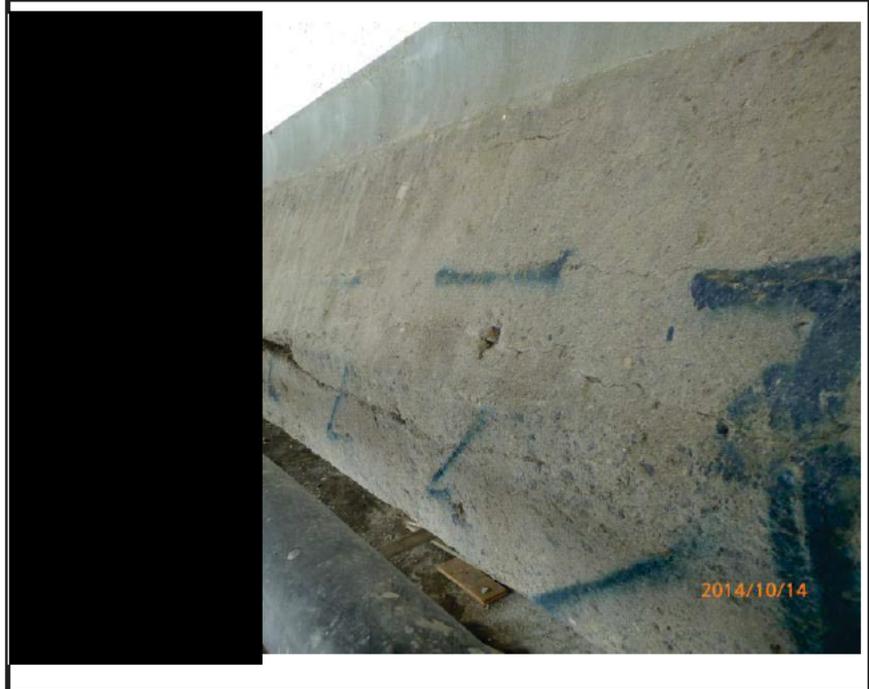
No photo	20141014_MAPAF_0793
Section : 5 Travée/Axe: 17W-18W Groupe : SS Élément : Poutre P7	
Commentaires : • Délaminage	
Recommandations : 10091, 10093

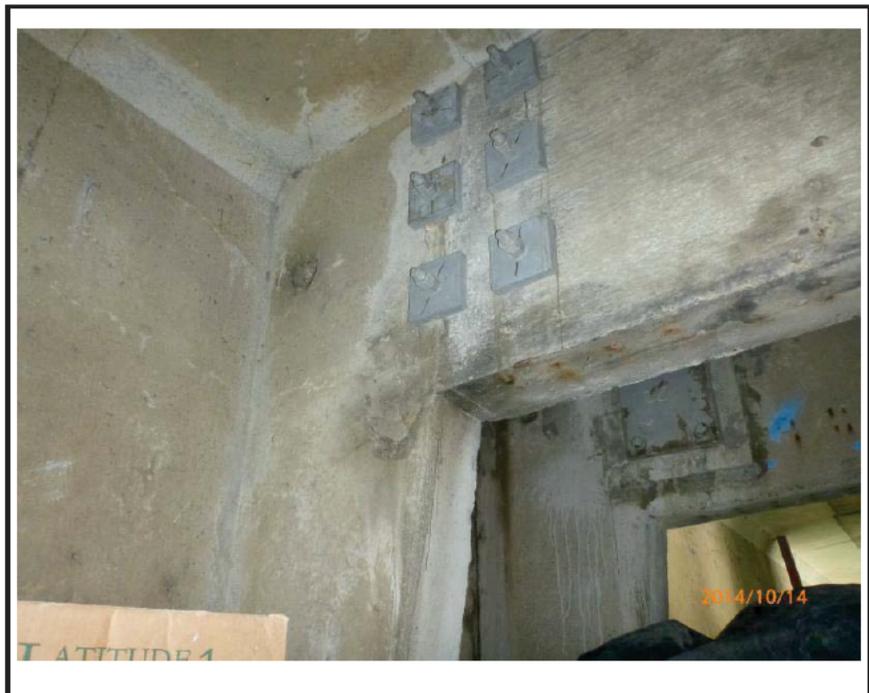
No photo	20141014_MAPAF_0787
Section : 5 Travée/Axe: 17W-18W Groupe : Ctr Élément : Diaphragme 4	
Commentaires : • Délaminage.	
Recommandations : 10102

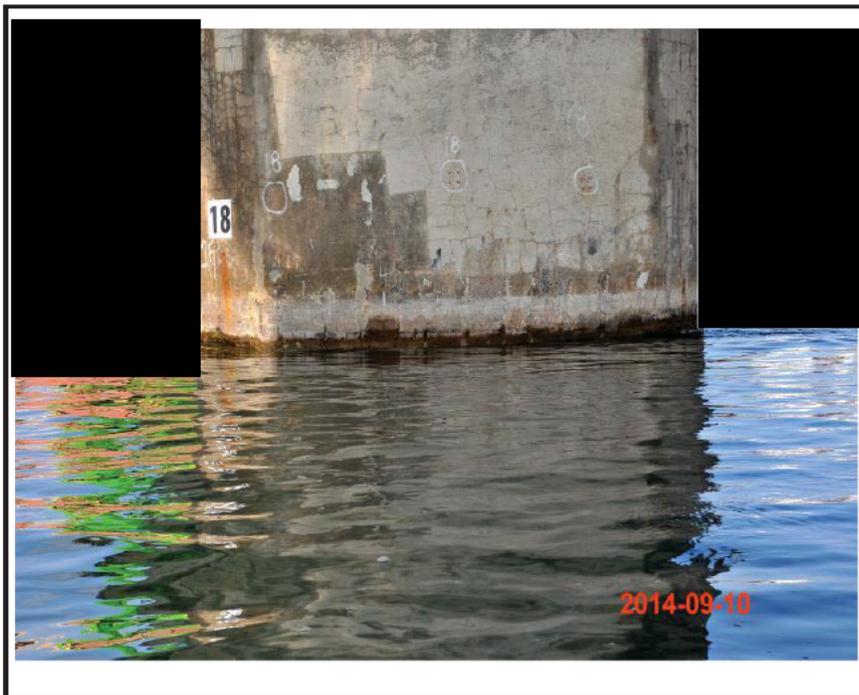
No photo	20140910_BPJD_6880
Section : 5 Travée/Axe: 18W Groupe : Pile Élément : Fût	
Commentaires : <ul style="list-style-type: none"> • Délaminage 	
Recommandations :

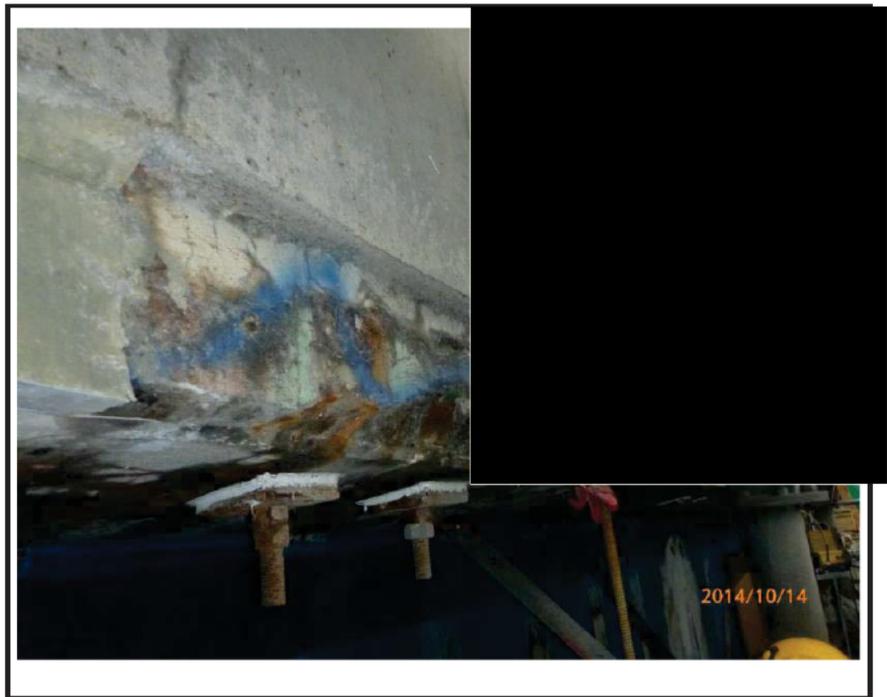
No photo	20141014_MAPAF_0763
Section : 5 Travée/Axe: 18W-19W Groupe : PIt. Élément : Côté extérieur aval	
Commentaires : • Délaminage et éclatements exposant à deux (2) endroits les ancrages de précontrainte de la dalle.	
Recommandations : 10096

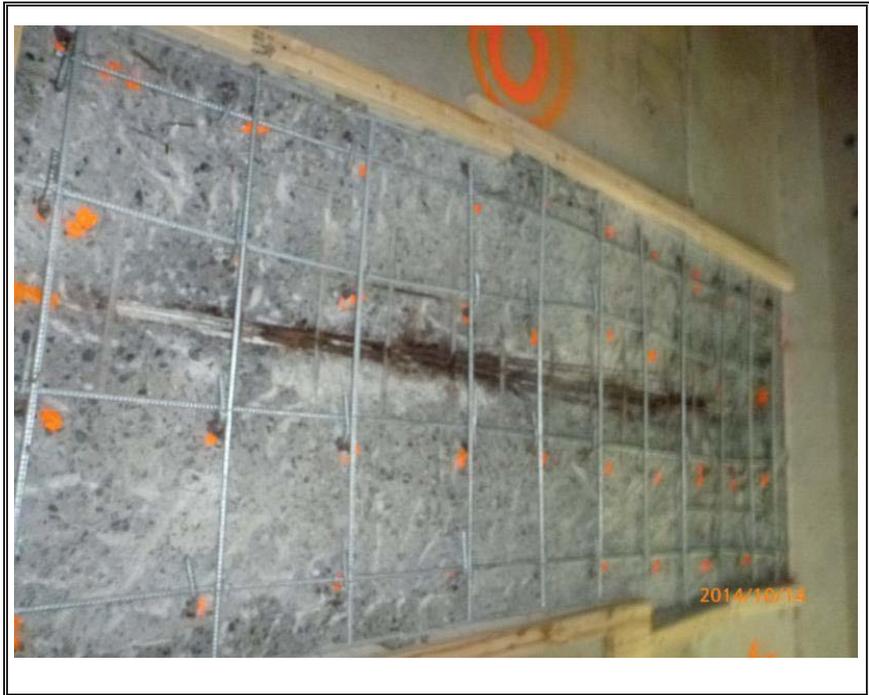
No photo	20141014_MAPAF_0771
Section : 5 Travée/Axe: 18W-19W Groupe : Plt. Élément : Platelage	
Commentaires : • Réparation en cours	
Recommandations : 10098, 10100

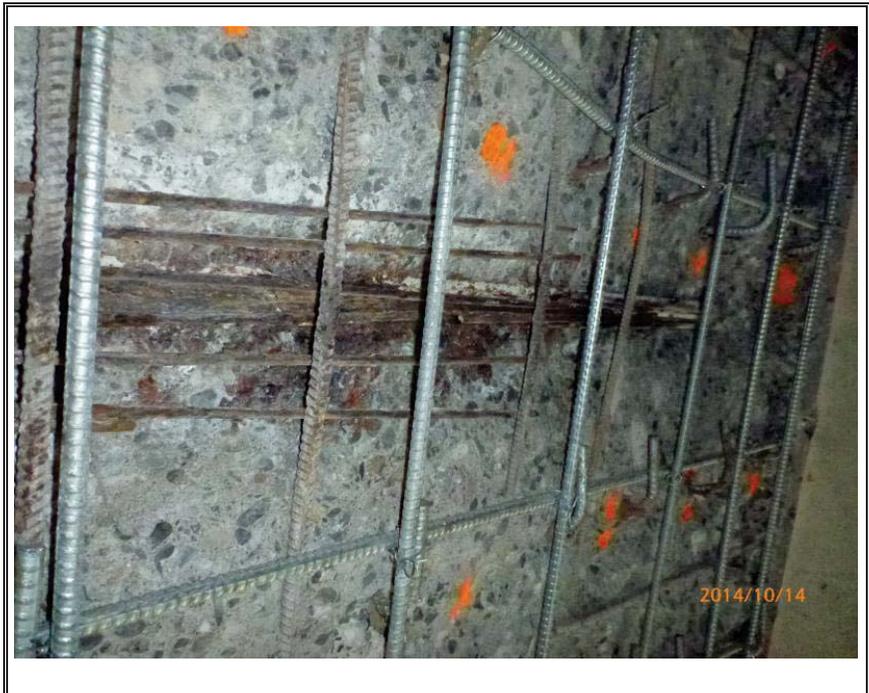
No photo	20141014_MAPAF_0772
Section : 5 Travée/Axe: 18W-19W Groupe : Plt. Élément : Platelage	
Commentaires : défauts localisés généralement aux extrémités ouest et est de la travée	
Recommandations : 10098, 10100

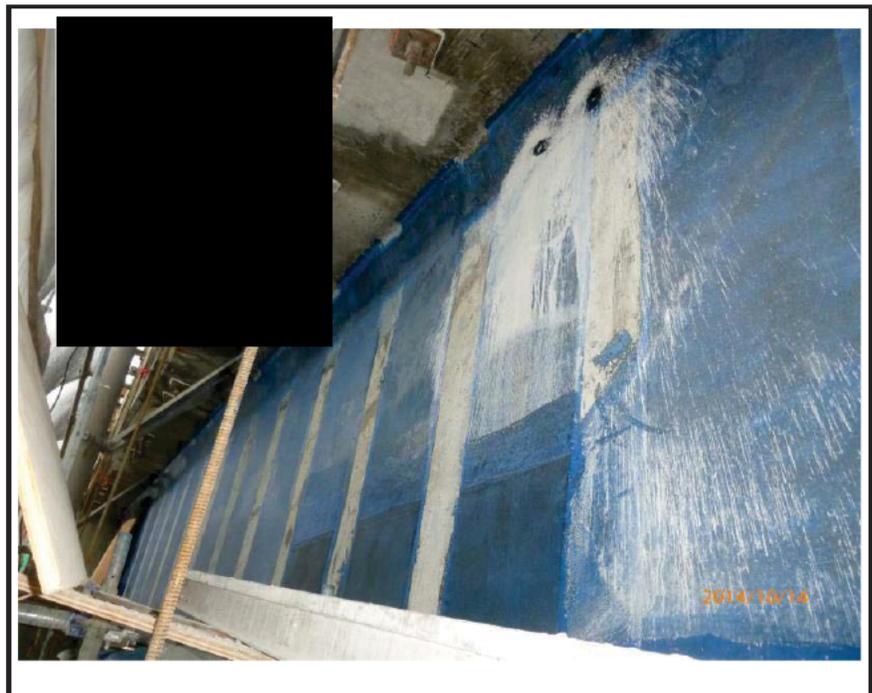
No photo	20141014_MAPAF_0761
Section : 5 Travée/Axe: 18W-19W Groupe : SS Élément : Poutre P1	
Commentaires : Travaux en cours	
Recommandations : 10091, 10093

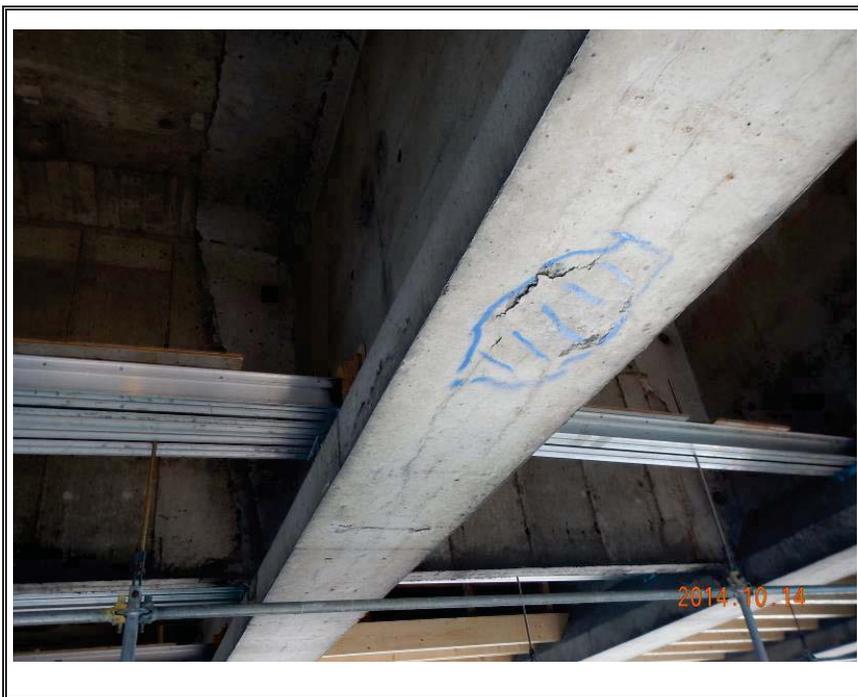
No photo	20141014_HBJV_7777
Section : 5 Travée/Axe: 18W-19W Groupe : SS Élément : Poutre P3	
Commentaires : • Délaminage et éclatement;	
Recommandations : 10091

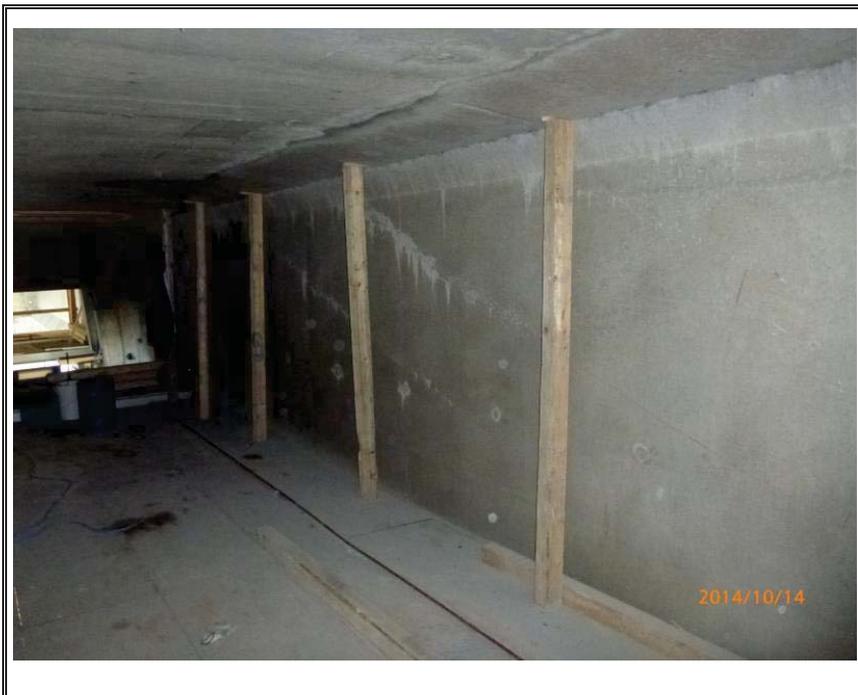
No photo	20141014_MAPAF_0779
Section : 5 Travée/Axe: 18W-19W Groupe : SS Élément : Poutre P4	
Commentaires : • CEC=1, minimum de sept (7) câbles affectés par la corrosion pouvant affecter la capacité à supporter les charges de façon très importante	
Recommandations : 10091

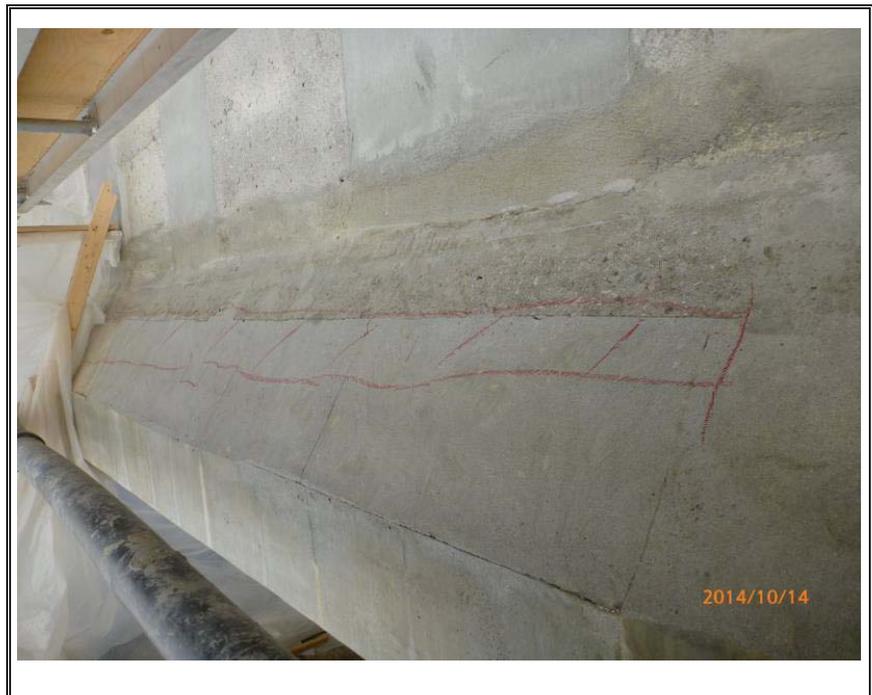
No photo	20141014_MAPAF_0775
Section : 5 Travée/Axe: 18W-19W Groupe : SS Élément : Poutre P7	
Commentaires : • Délaminage	
Recommandations : 10091, 10093

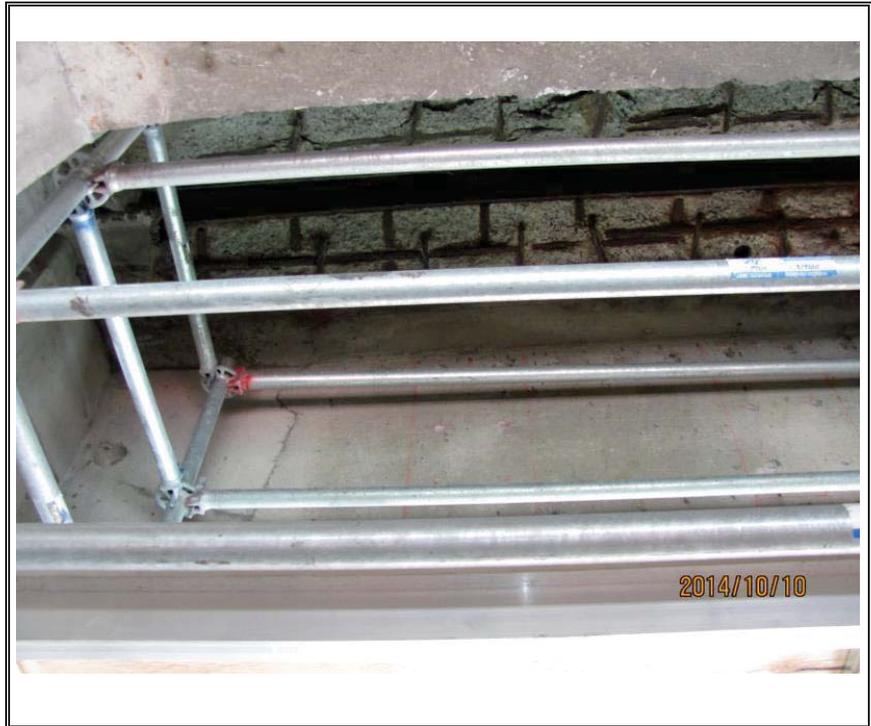
No photo	20141010_BPAF_2787
Section : 5 Travée/Axe: 19W Groupe : Jt Élément : Joint de dilatation - Extrémité de dalle	
Commentaires : • Délaminage et éclatement avec armatures visibles corrodées et désagrégation très importante sur 70% de la surface affectant la capacité du platelage à supporter et à distribuer les charges de façon très importante	
Recommandations :

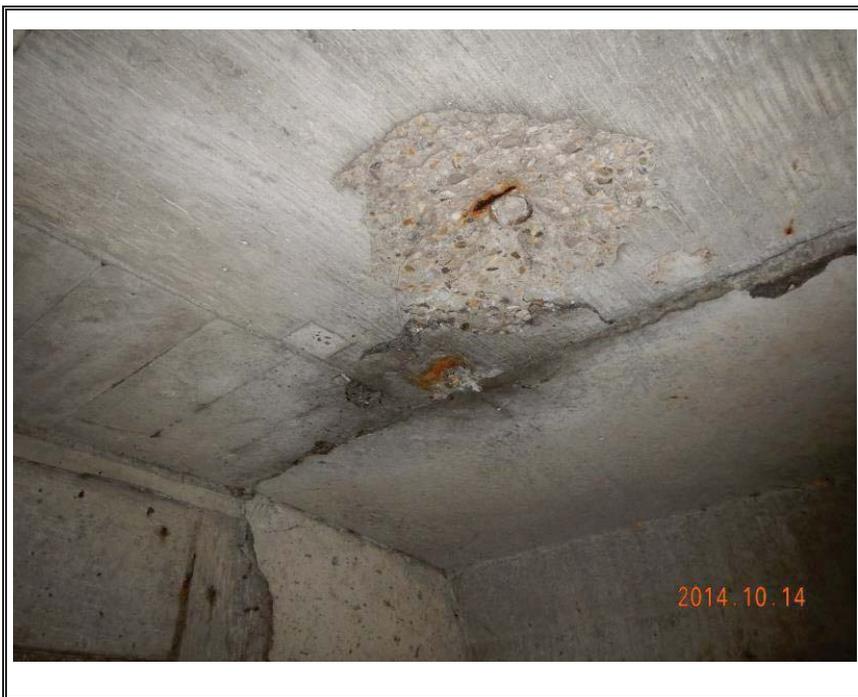
No photo	20141014_HBJV_7741
Section : 5 Travée/Axe: 19W-20W Groupe : Plt. Élément : Platelage	
Commentaires : • Délaminage ou éclatement avec armatures passives visibles corrodées par endroits.	
Recommandations : 10098

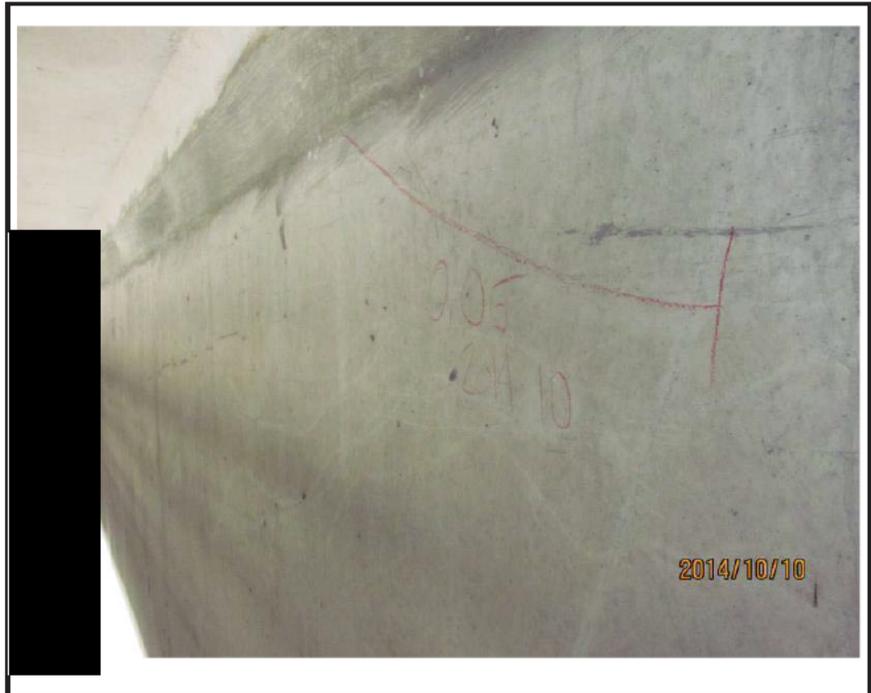
No photo	20141010_BPAF_2697
Section : 5 Travée/Axe: 19W-20W Groupe : SS Élément : Poutre P1	
Commentaires : • CEC=2, minimum de quatre (4) câbles affectés par la corrosion pouvant affecter la capacité à supporter les charges de façon importante	
Recommandations : 10091

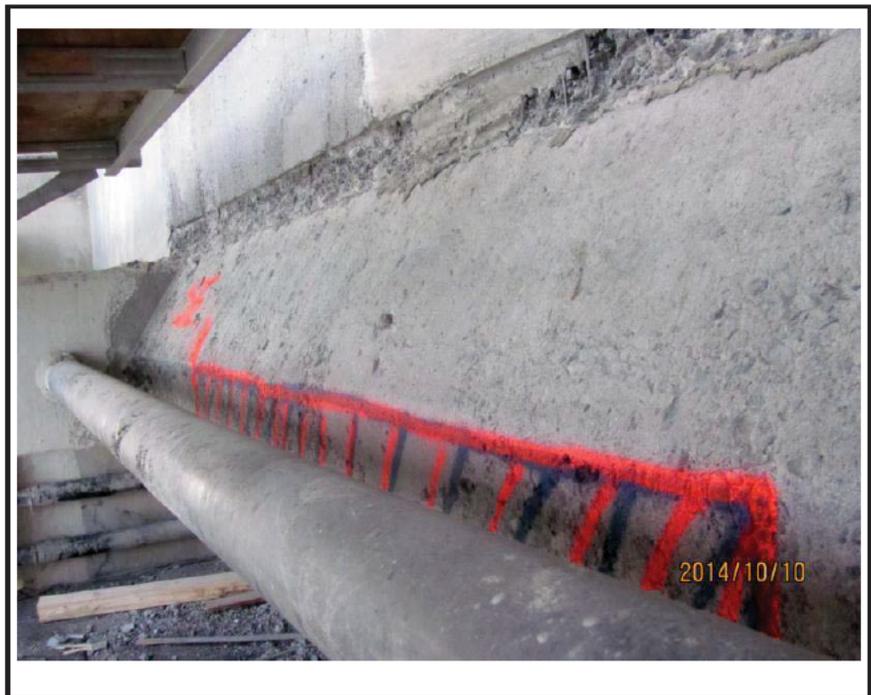
No photo	20141010_BPAF_2675
Section : 5 Travée/Axe: 19W-20W Groupe : SS Élément : Poutre P1	
Commentaires : • Délaminage	
Recommandations : 10091

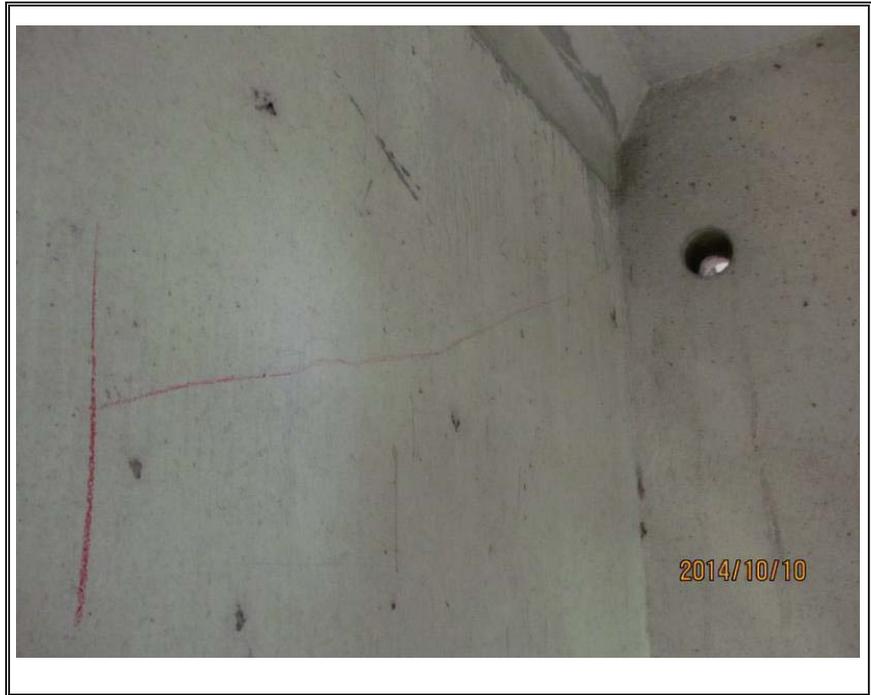
No photo	20141010_BPAF_2693
Section : 5 Travée/Axe: 19W-20W Groupe : SS Élément : Poutre P1	
<p>Commentaires :</p> <ul style="list-style-type: none"> • CEC=2, minimum de quatre (4) câbles affectés par la corrosion pouvant affecter la capacité à supporter les charges de façon importante 	
Recommandations : 10091

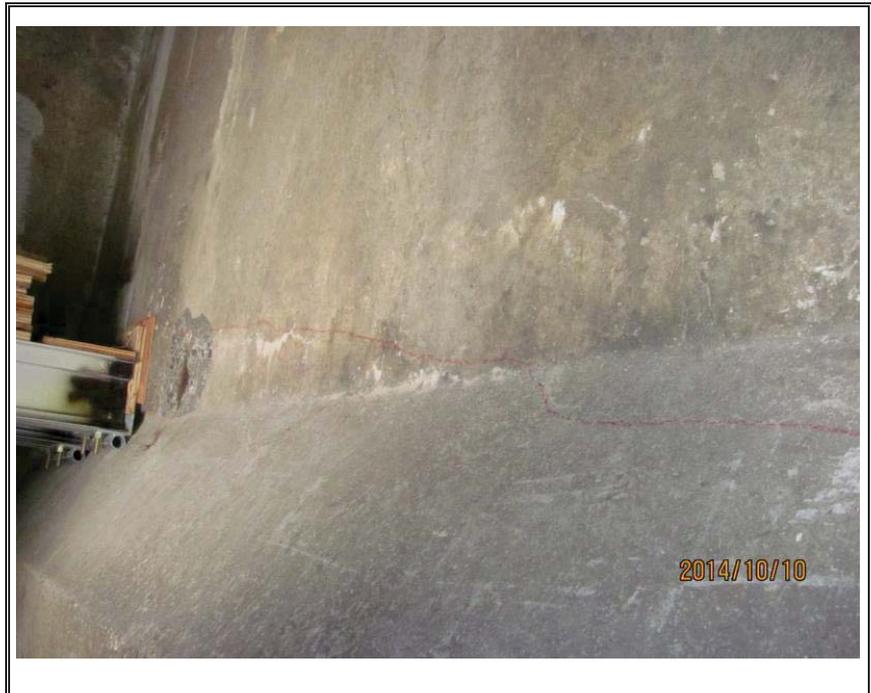
No photo	20141010_BPAF_2702
Section : 5 Travée/Axe: 19W-20W Groupe : SS Élément : Poutre P2	
<p>Commentaires :</p> <ul style="list-style-type: none"> • Délaminage et éclatement avec armatures visibles corrodées 	
Recommandations : 10091

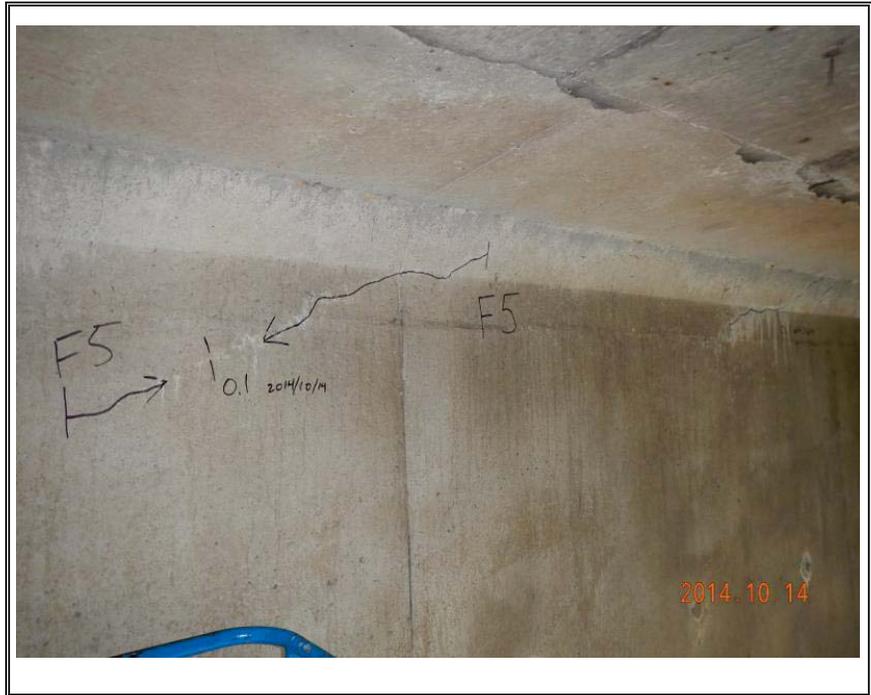
No photo	20141014_HBJV_7748
Section : 5 Travée/Axe: 19W-20W Groupe : SS Élément : Poutre P4	
Commentaires : • CEC=2, minimum de quatre (4) câbles affectés par la corrosion pouvant affecter la capacité à supporter les charges de façon importante	
Recommandations : 10091

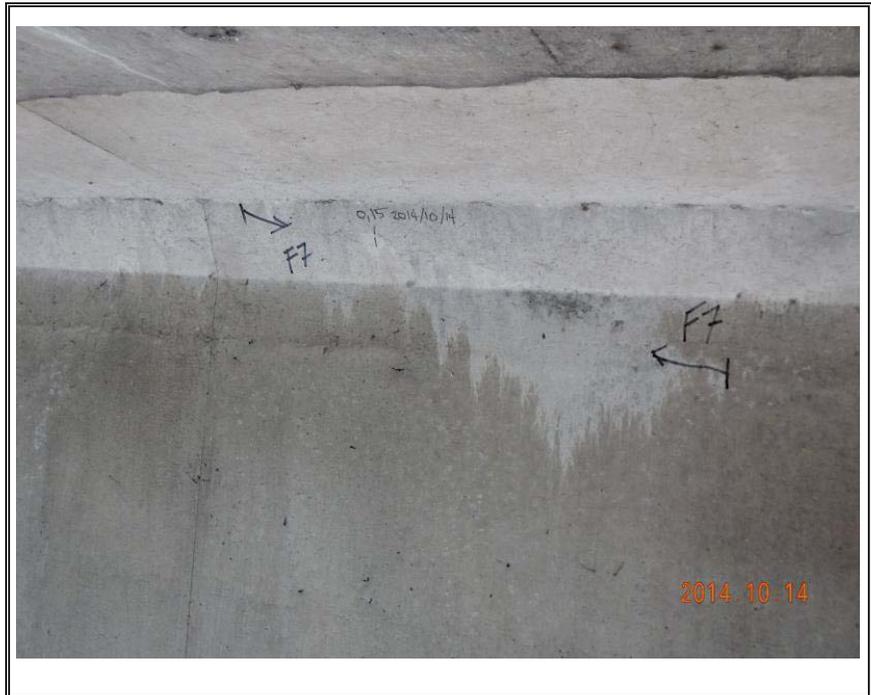
No photo	20141014_HBJV_7754
Section : 5 Travée/Axe: 19W-20W Groupe : SS Élément : Poutre P4	
Commentaires : • CEC=2, minimum de quatre (4) câbles affectés par la corrosion pouvant affecter la capacité à supporter les charges de façon importante	
Recommandations : 10091

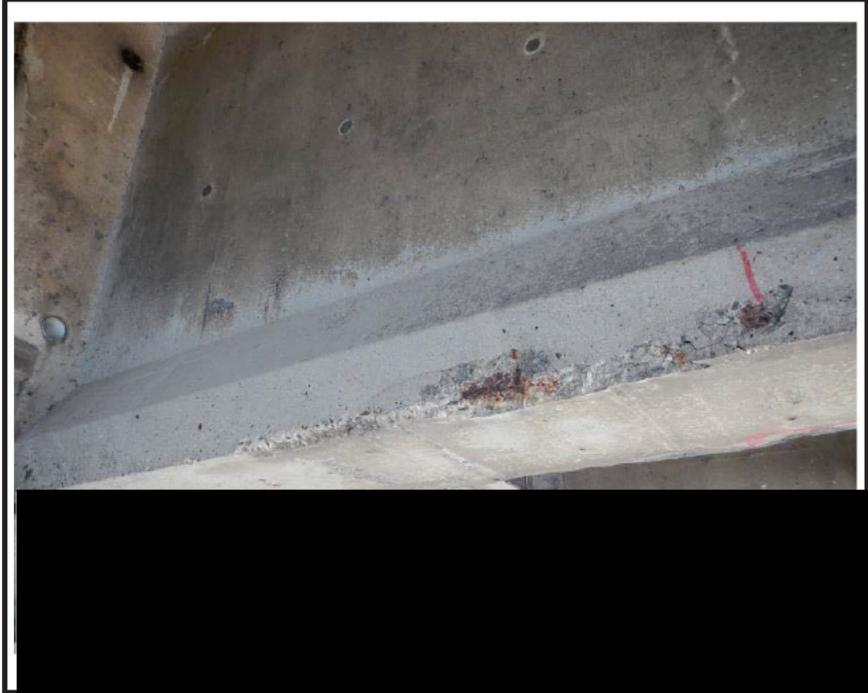
No photo	20141014_HBJV_7756
Section : 5 Travée/Axe: 19W-20W Groupe : SS Élément : Poutre P5	
Commentaires : • Délaminage et éclatement	
Recommandations : 10091

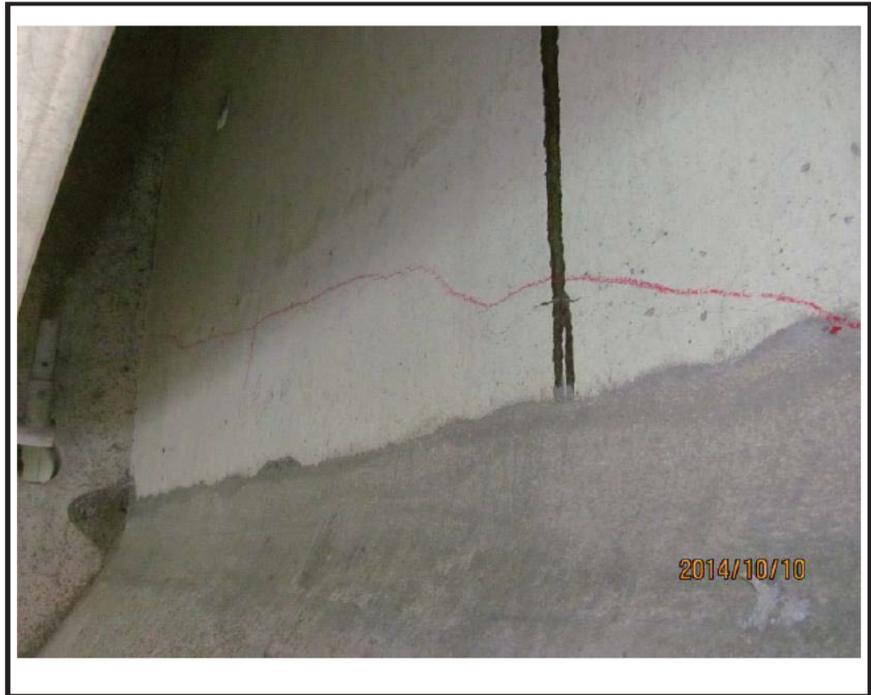
No photo	20141010_BPAF_2730
Section : 5 Travée/Axe: 19W-20W Groupe : SS Élément : Poutre P7	
Commentaires : • CEC=1, minimum de sept (7) câbles affectés par la corrosion pouvant affecter la capacité à supporter les charges de façon très importante	
Recommandations : 10091, 10093

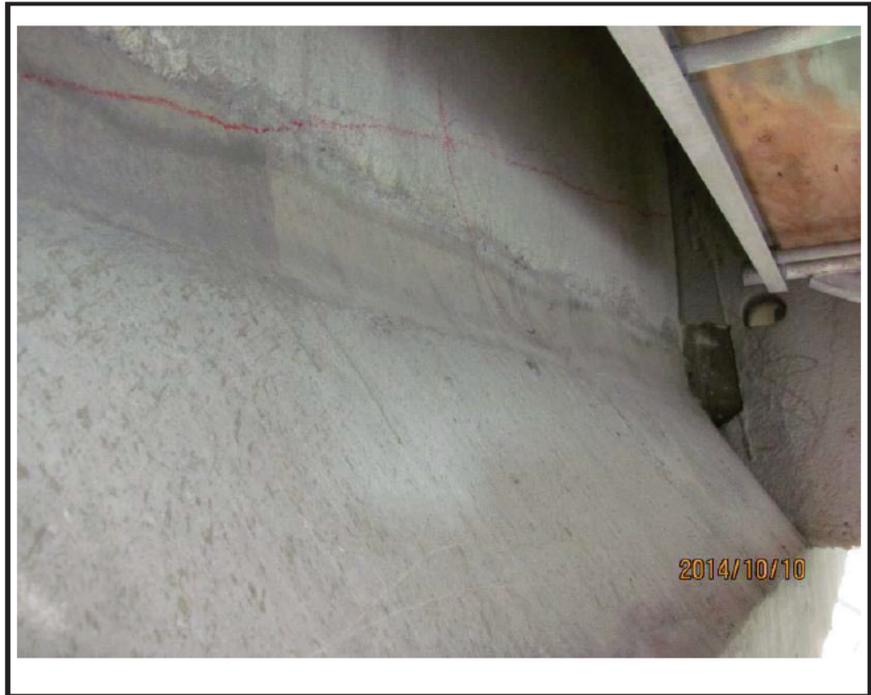
No photo	20141010_BPAF_2739
Section : 5 Travée/Axe: 19W-20W Groupe : SS Élément : Poutre P7	
Commentaires : • CEC=1, minimum de sept (7) câbles affectés par la corrosion pouvant affecter la capacité à supporter les charges de façon très importante	
Recommandations : 10091, 10093

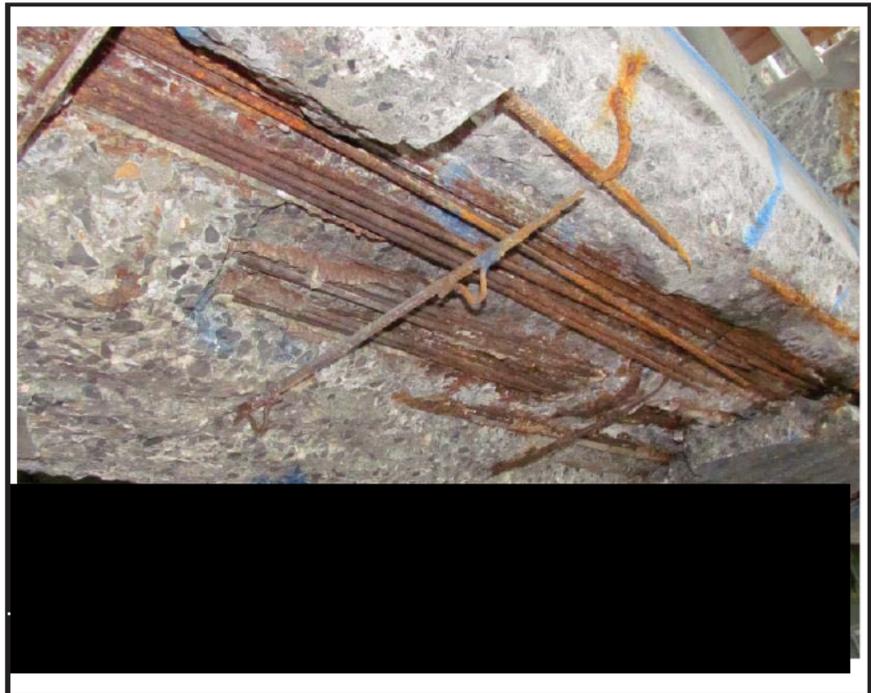
No photo	20141010_BPAF_2732
Section : 5 Travée/Axe: 19W-20W Groupe : SS Élément : Poutre P7	
Commentaires : • Délaminage et éclatements avec armatures visibles corrodées avec perte de section supérieure à 30% (2 étriers sect.) localement	
Recommandations : 10091, 10093

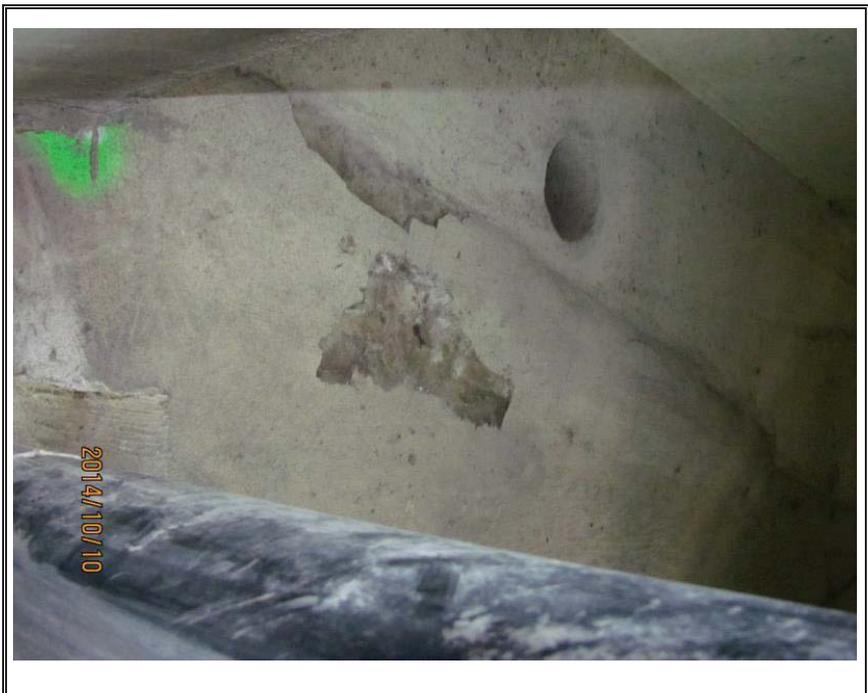
No photo	20141010_BPAF_2683
Section : 5 Travée/Axe: 19W-20W Groupe : Ctr Élément : Diaphragme 2	
Commentaires : • Délaminage et éclatement.	
Recommandations : 10102
