Les Ponts Jacques Cartier et Champlain Incorporée
The Jacques Cartier and Champlain Bridges Incorporated

Pont Champlain Inspections générales et détaillées des sections 5 et 7 (2014)

Volume 3

Volume 3 – Chapitre 4 : Photographies des inspections

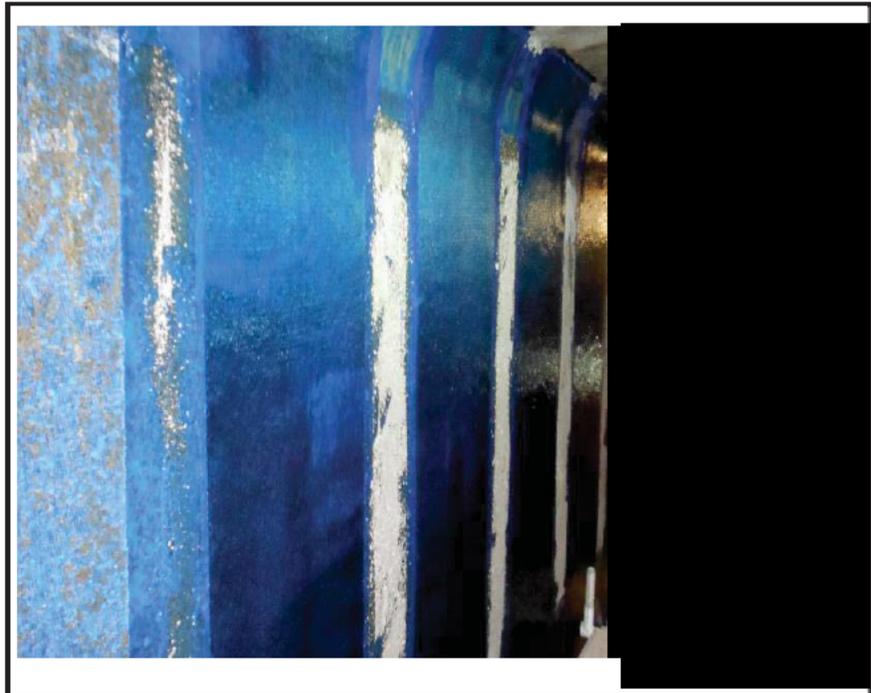
No photo	20141023_HBJD_0431
Section : 5 Travée/Axe: 20W-21W Groupe : PIt. Élément : Côté extérieur amont	
Commentaires : • Travaux en cours, élément inaccessible.	
Recommandations :

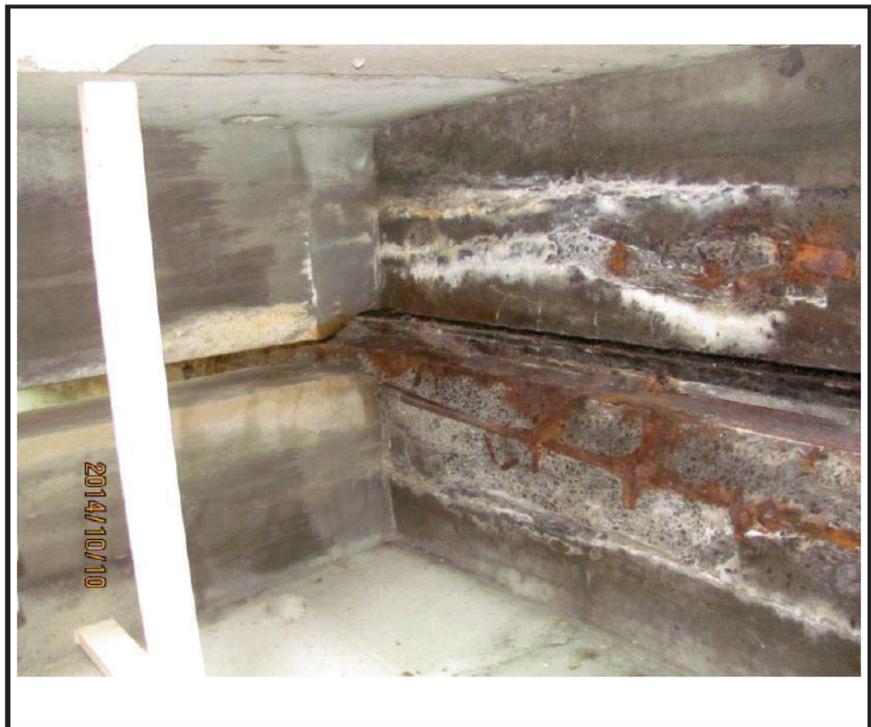
No photo	20141010_BPAF_2777
Section : 5 Travée/Axe: 20W Groupe : Jt Élément : Joint de dilatation - Extrémité de dalle	
Commentaires : • Délaminage et éclatement avec armatures visibles corrodées sur 60% affectant la capacité du platelage à supporter et à distribuer les charges de façon très importante	
Recommandations : 10107

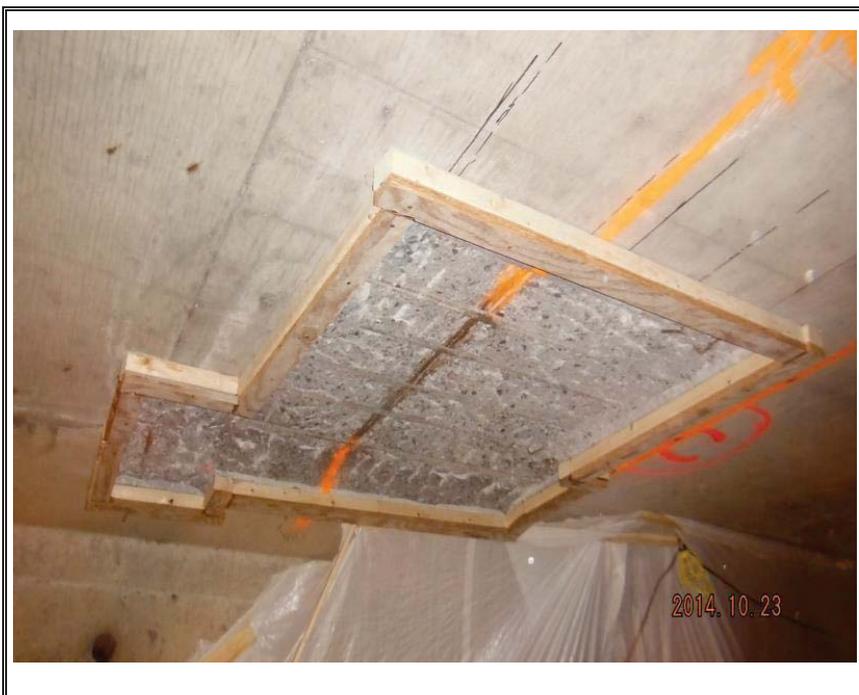
No photo	20141023_HBJD_0417
Section : 5 Travée/Axe: 20W-21W Groupe : Plt. Élément : Platelage	
Commentaires : • Délaminage le long des câbles de précontrainte	
Recommandations : 10098, 10100

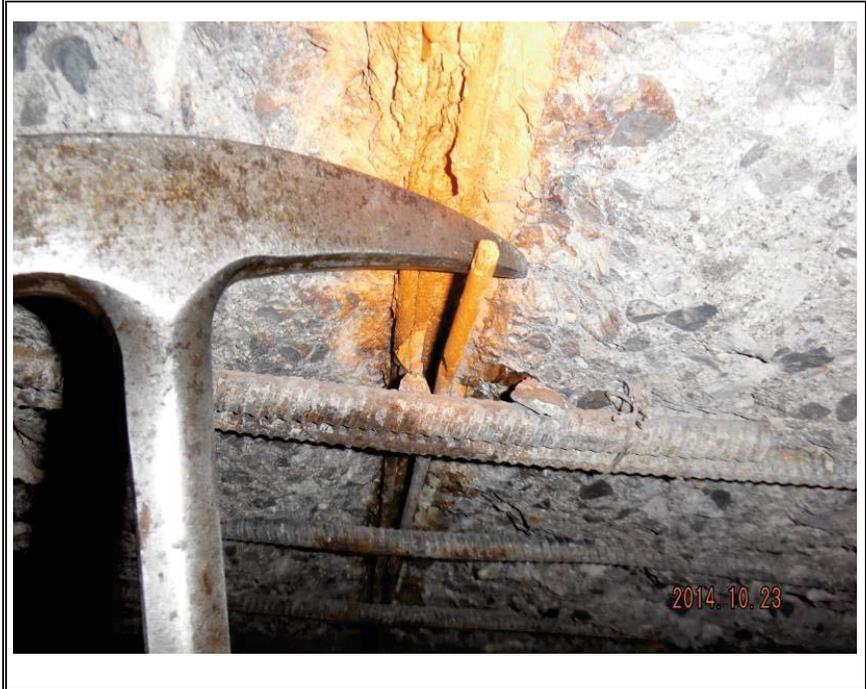
No photo	20141023_HBJD_0416
Section : 5 Travée/Axe: 20W-21W Groupe : Plt. Élément : Platelage	
Commentaires : Délaminage ou éclatement avec armatures et torons visibles corrodées avec perte de section supérieure à 30% (1 fil sectionné)	
Recommandations : 10098, 10100

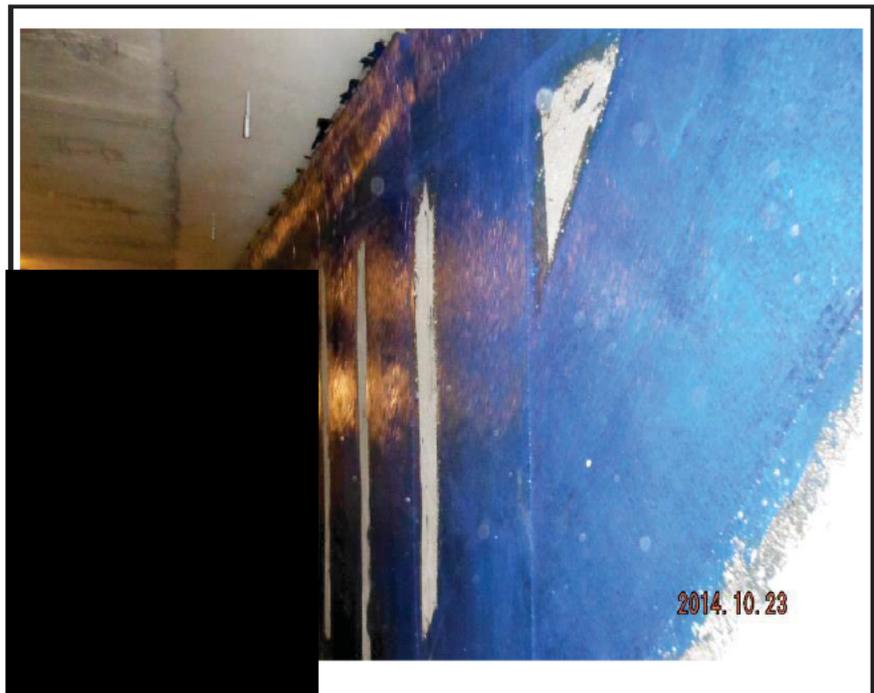
No photo	20141014_MAPAF_0802
Section : 5 Travée/Axe: 20W-21W Groupe : SS Élément : Poutre P3	
Commentaires : • Délaminage et éclatement par endroits.	
Recommandations : 10091

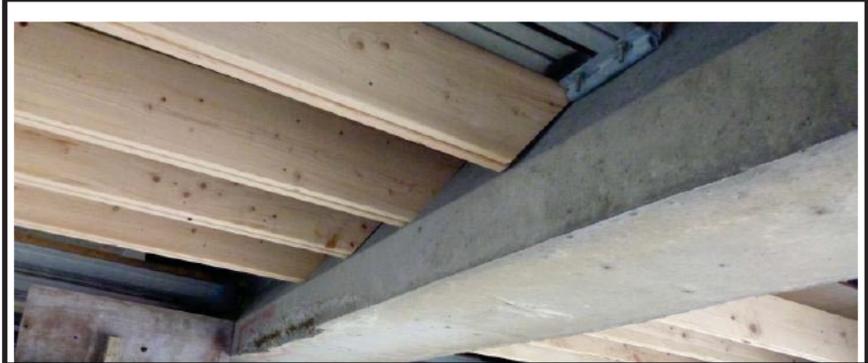
No photo	20141014_MAPAF_0805
Section : 5 Travée/Axe: 20W-21W Groupe : SS Élément : Poutre P4	
Commentaires : • Délaminage et éclatement par endroits.	
Recommandations : 10091

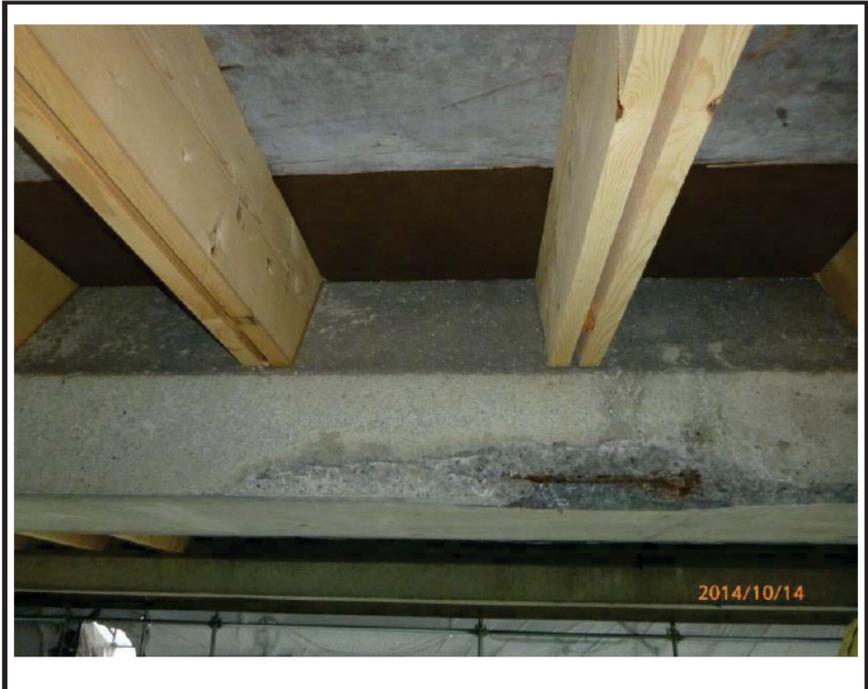
No photo	20141014_MAPAF_0804
Section : 5 Travée/Axe: 20W-21W Groupe : SS Élément : Poutre P5	
Commentaires : • Délaminage et éclatement par endroits.	
Recommandations : 10091

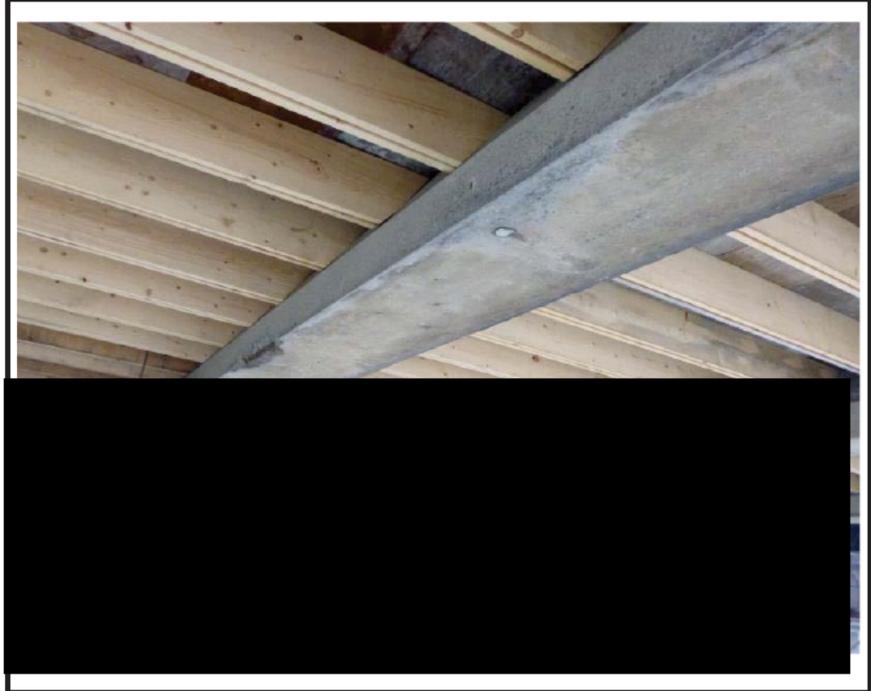
No photo	20141014_MAPAF_0803
Section : 5 Travée/Axe: 20W-21W Groupe : SS Élément : Poutre P6	
Commentaires : • Délaminage et éclatement par endroits.	
Recommandations : 10091

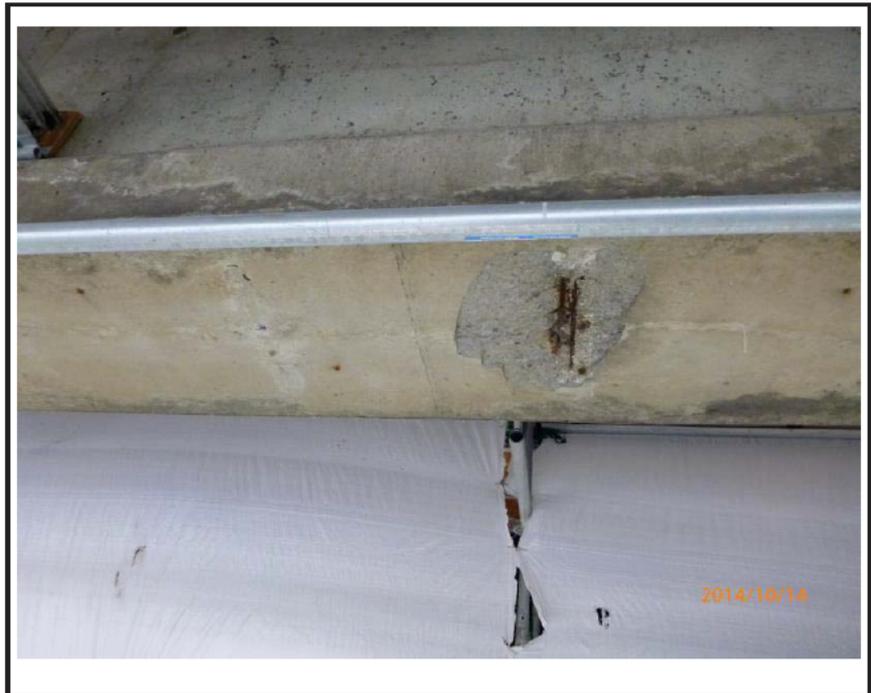
No photo	20140910_BPJD_6899
Section : 5 Travée/Axe: 20W-21W Groupe : SS Élément : Poutre P7	
Commentaires : VUE GÉNÉRALE	
Recommandations : 10091, 10093

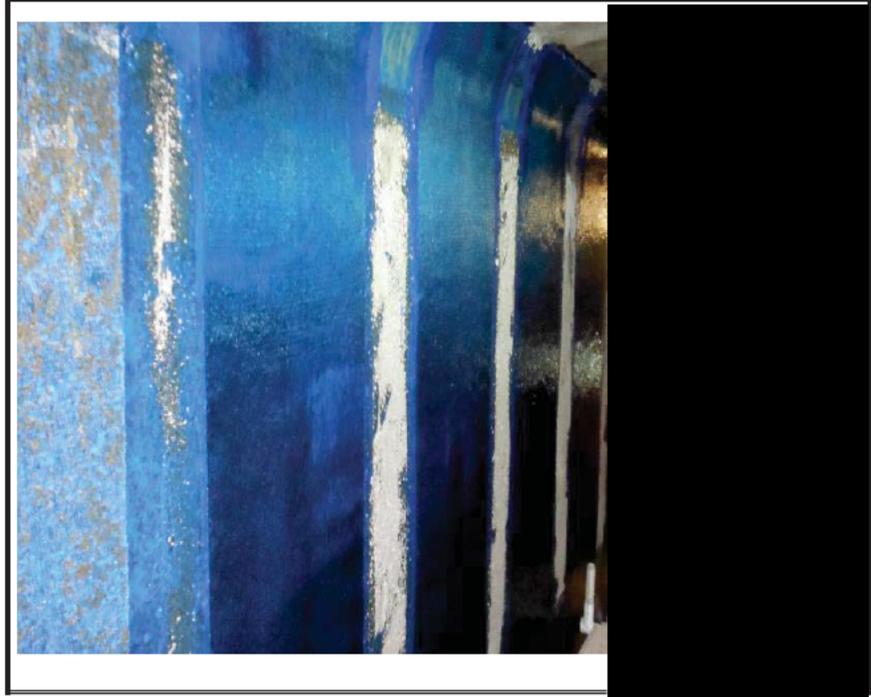
No photo	20141023_HBJD_0445
Section : 5 Travée/Axe: 20W-21W Groupe : SS-R Élément : Renfort - PTE P7	
Commentaires : • Un support de gaine déboulonné avec des ancrages d'attache arrachés pouvant affecter sa capacité à supporter les charges de façon appréciable.	
Recommandations : 10095

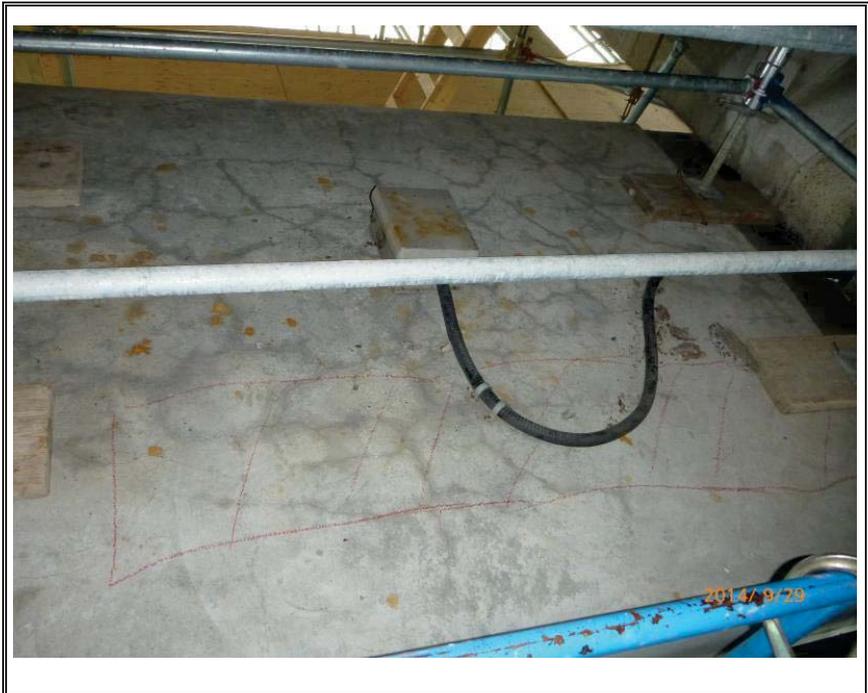
No photo	20140929_MAPAF_0523
Section : 5 Travée/Axe: 21W Groupe : Pile Élément : Assise	
Commentaires : • Fissuration polygonale allant jusqu'à 1,0 mm	
Recommandations : 10105

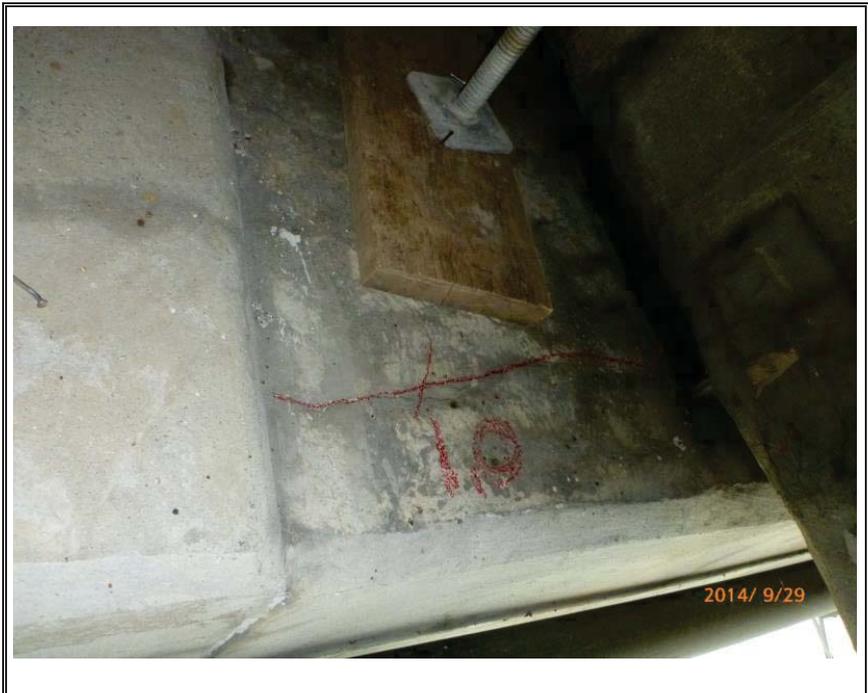
No photo	20141023_HBJD_0436
Section : 5 Travée/Axe: 21W Groupe : Jt Élément : Joint de dilatation - Garniture de joint	
Commentaires : • 2014 : Remplacement de joint en cours, données de l'inspection précédente reportées.	
Recommandations :

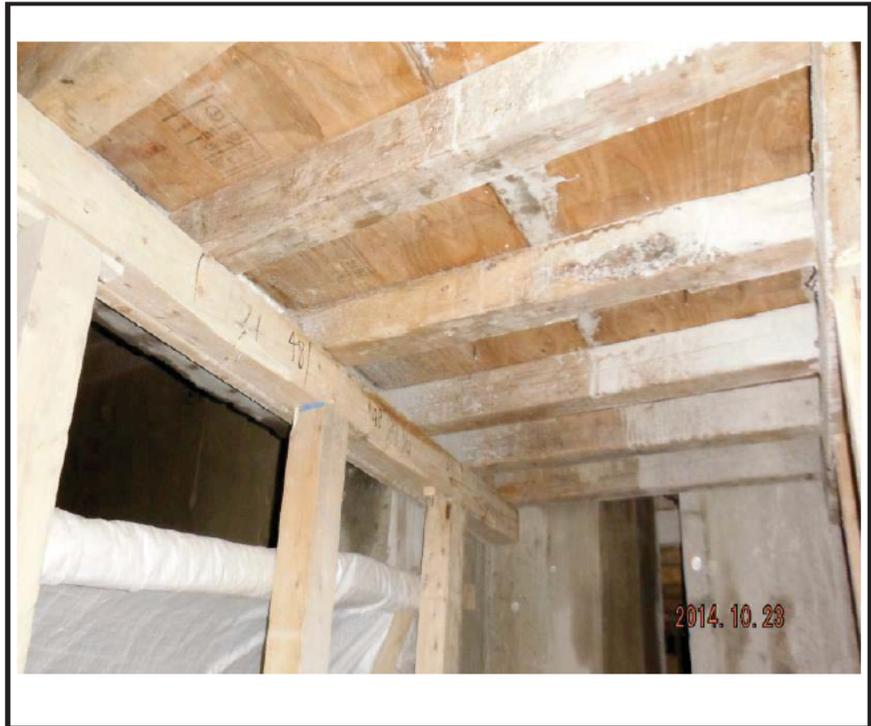
No photo	20140918_MAPAF_0890
Section : 5 Travée/Axe: 21W-22W Groupe : PIt. Élément : Côté extérieur amont	
Commentaires : • Délaminage.	
Recommandations : 10096

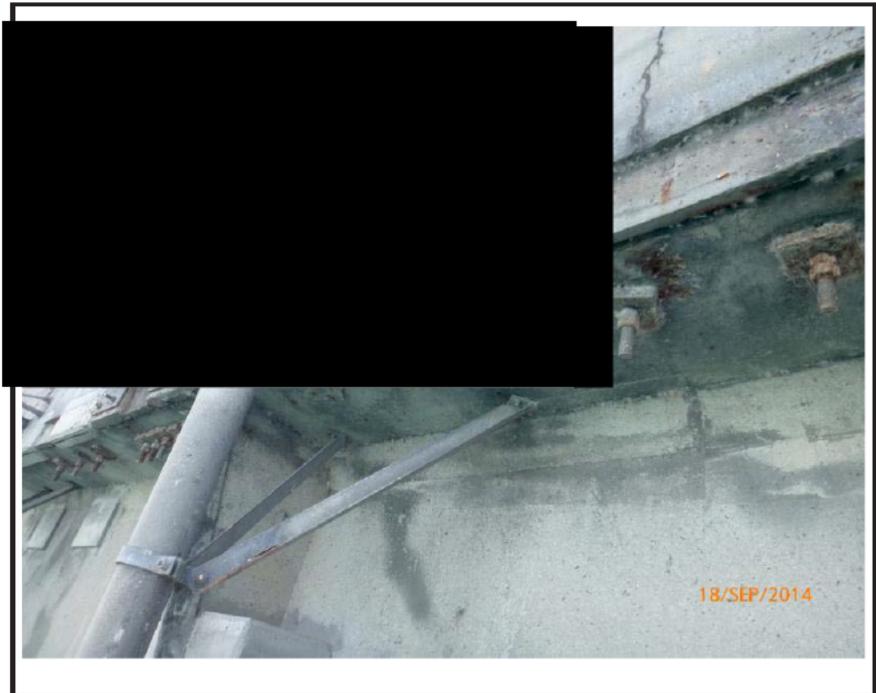
No photo	20140918_MAPAF_0901
Section : 5 Travée/Axe: 21W-22W Groupe : PIt. Élément : Côté extérieur aval	
Commentaires : • Délaminage.	
Recommandations : 10096

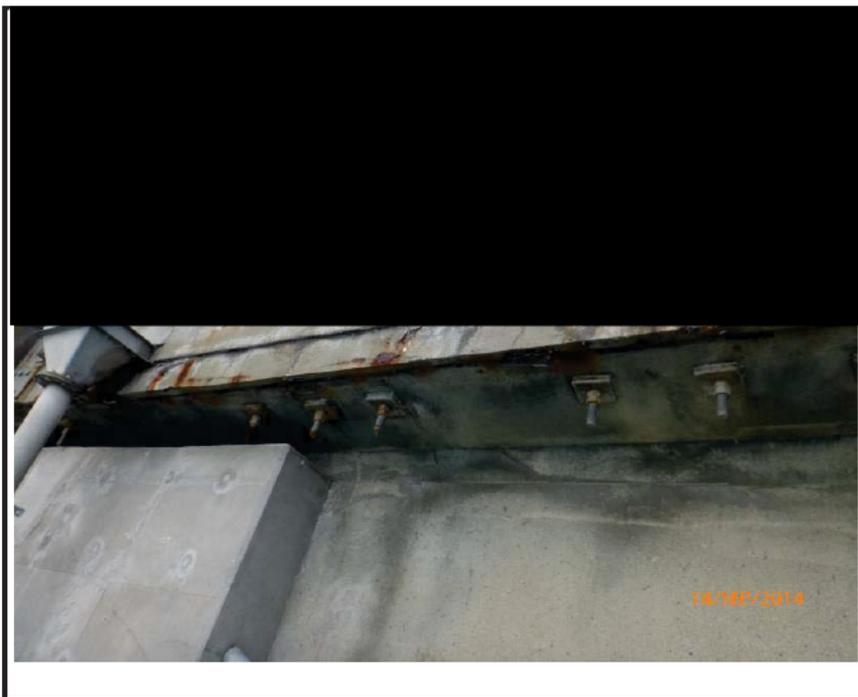
No photo	20141023_HBJD_0451
Section : 5 Travée/Axe: 21W Groupe : Jt Élément : Joint de dilatation - Extrémité de dalle	
Commentaires : • 2014 : Remplacement de joint en cours, données de l'inspection précédente reportées.	
Recommandations :

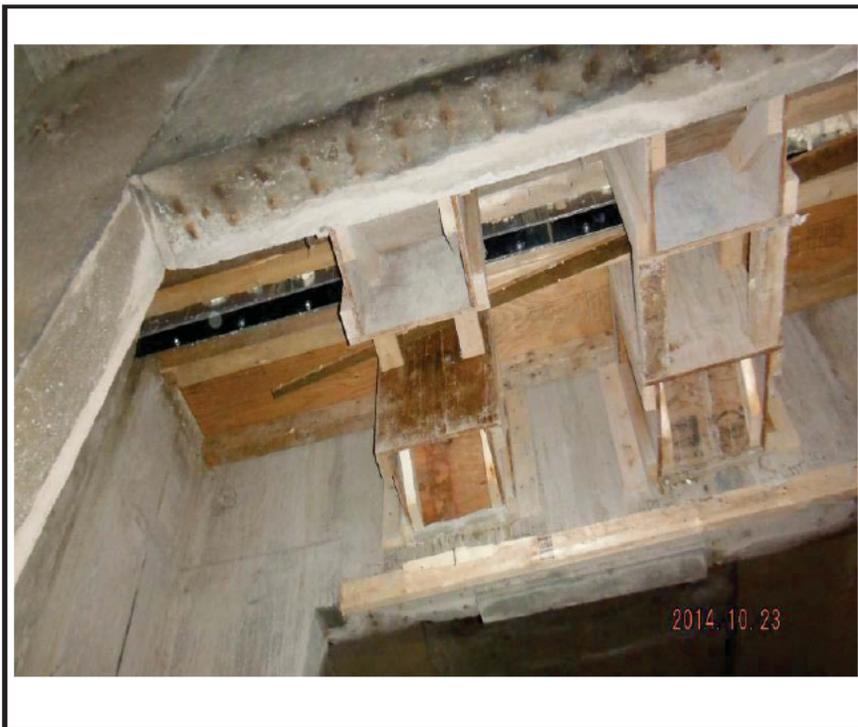
No photo	20140910_BPJD_7078
Section : 5 Travée/Axe: 21W-22W Groupe : Plt. Élément : Platelage	
Commentaires : VUE GÉNÉRALE	
Recommandations : 10098

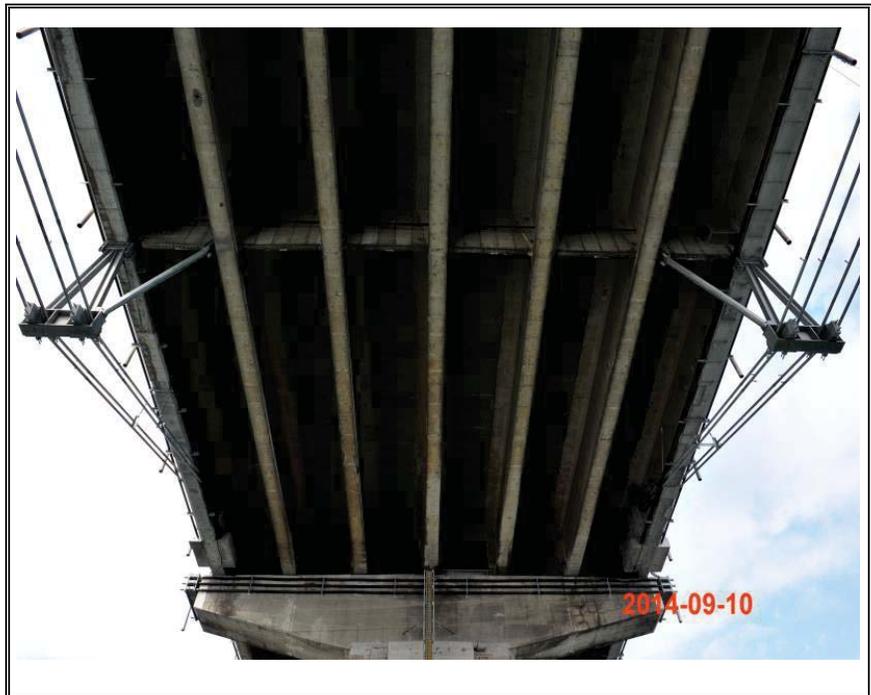
No photo	20140918_MAPAF_0894
Section : 5 Travée/Axe: 21W-22W Groupe : Plt. Élément : Platelage	
Commentaires : • Délaminage et éclatement avec armatures passives visibles corrodées par endroits.	
Recommandations : 10098

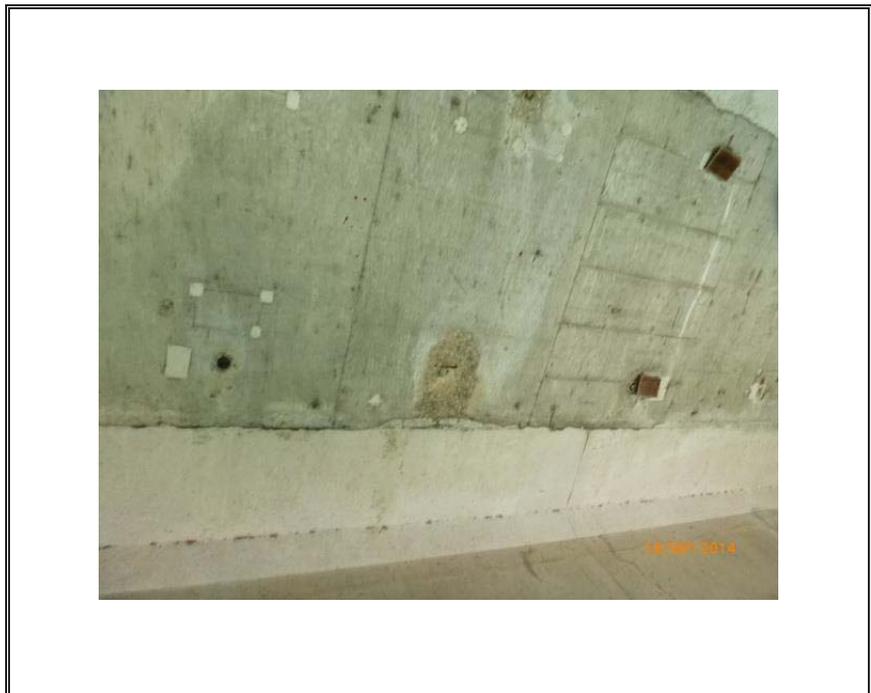
No photo	20140910_BPJD_6913
Section : 5 Travée/Axe: 21W-22W Groupe : SS Élément : Poutre P1	
Commentaires : VUE GÉNÉRALE	
Recommandations : 10091

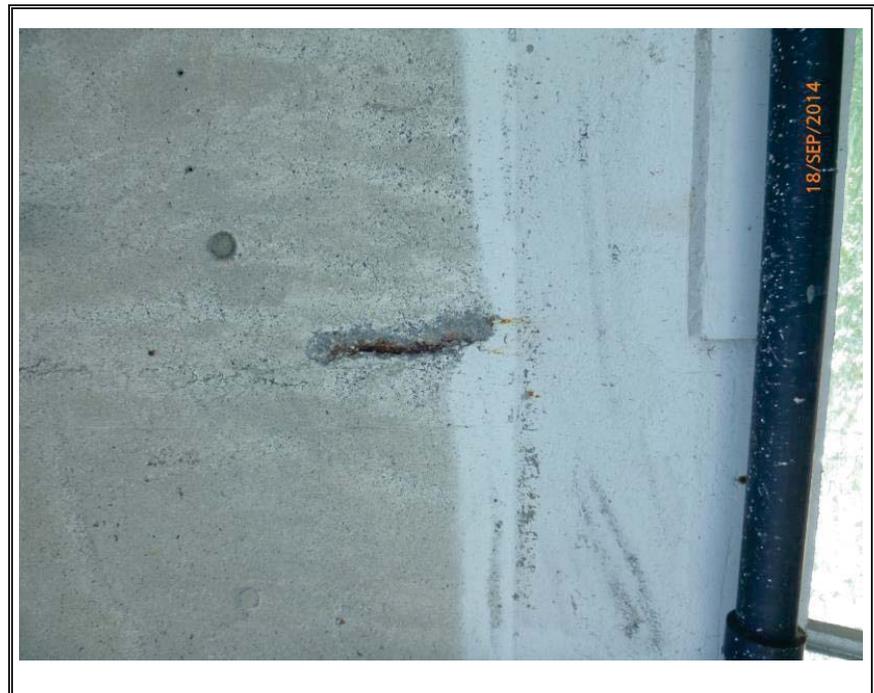
No photo	20140929_MAPAF_0525
Section : 5 Travée/Axe: 21W-22W Groupe : SS Élément : Poutre P2	
Commentaires : • Délaminage et éclatements avec armatures visibles corrodées • Fissures longitudinales inférieures à 0,8 mm sur la semelle et l'âme des poutres.	
Recommandations : 10091

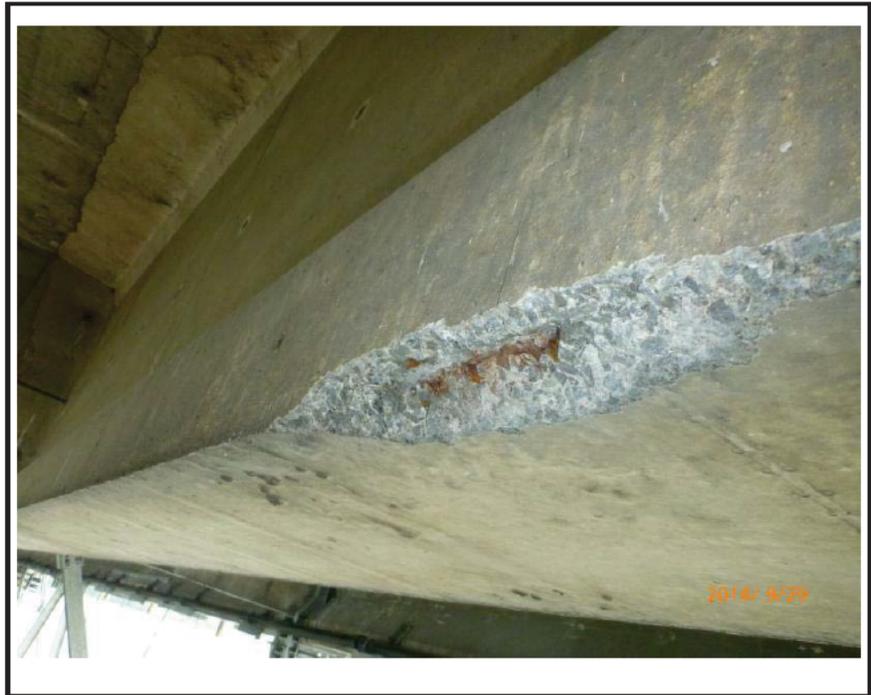
No photo	20140929_MAPAF_0524
Section : 5 Travée/Axe: 21W-22W Groupe : SS Élément : Poutre P3	
Commentaires : • Délaminage et éclatement avec armatures visibles corrodées	
Recommandations : 10091

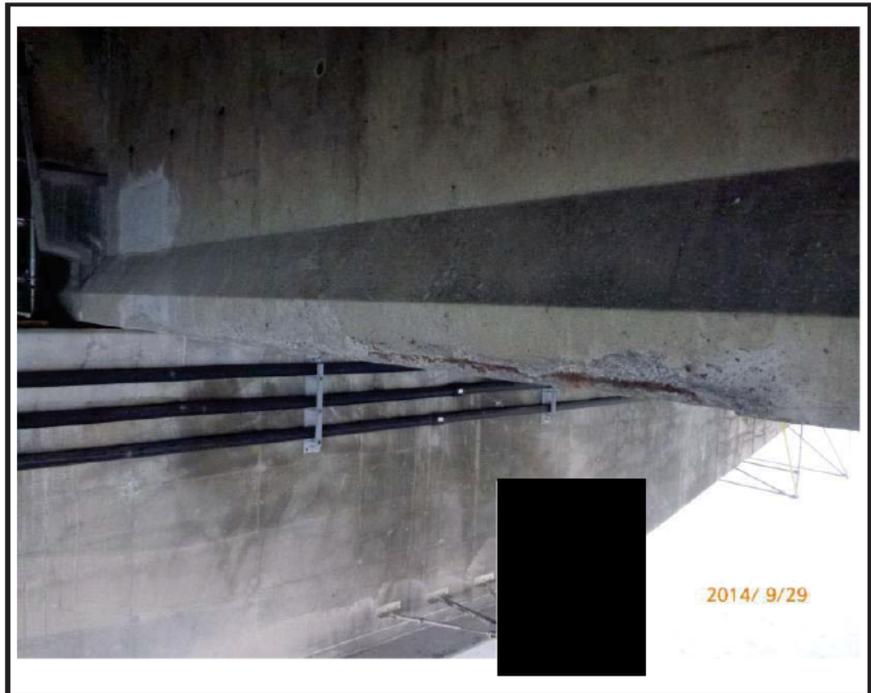
No photo	20140929_MAPAF_0521
Section : 5 Travée/Axe: 21W-22W Groupe : SS Élément : Poutre P4	
Commentaires : • Délaminage et éclatements avec armatures visibles corrodées	
Recommandations : 10091

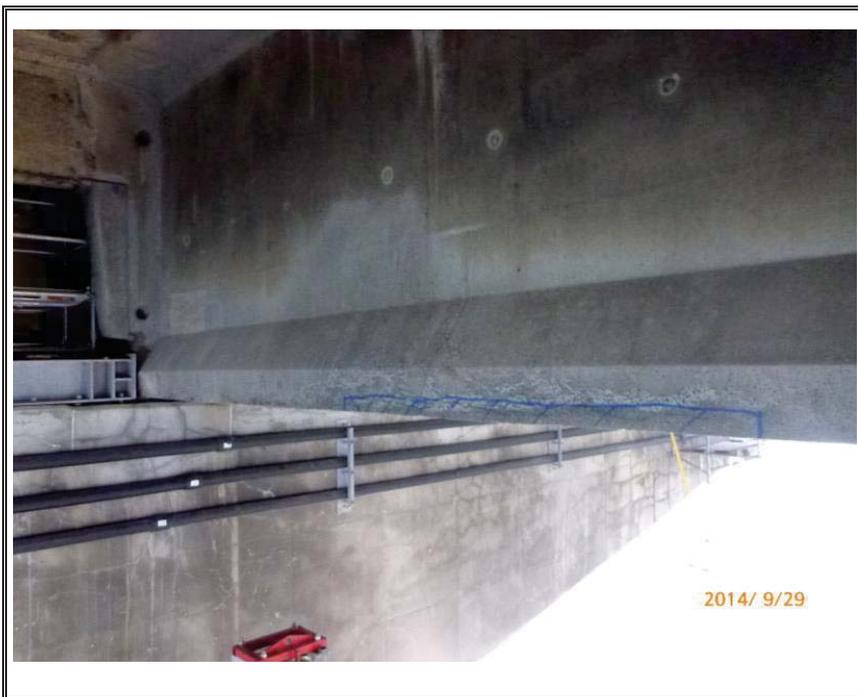
No photo	20140918_MAPAF_0893
Section : 5 Travée/Axe: 21W-22W Groupe : SS Élément : Poutre P5	
Commentaires : • Délaminage et éclatements avec armatures visibles corrodées	
Recommandations : 10091

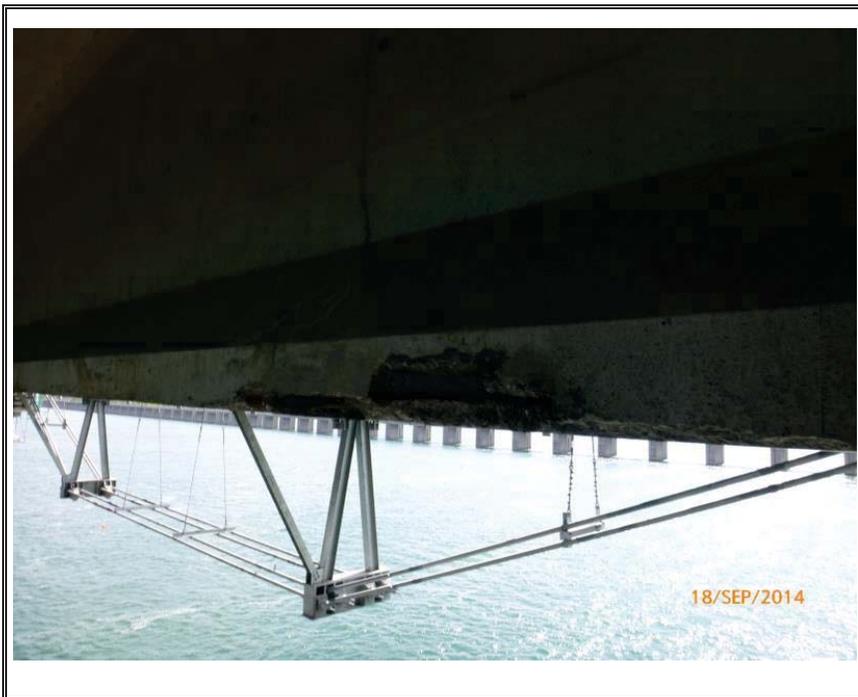
No photo	20140929_MAPAF_0519
Section : 5 Travée/Axe: 21W-22W Groupe : SS Élément : Poutre P6	
Commentaires : • Délaminage et éclatements avec armatures visibles corrodées par endroits	
Recommandations : 10091

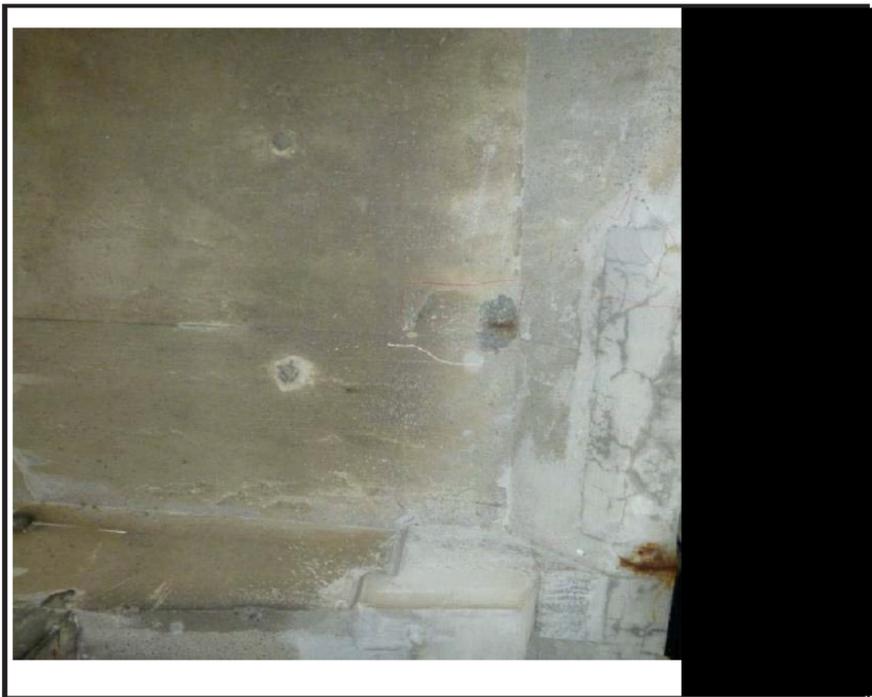
No photo	20140910_BPJD_6909
Section : 5 Travée/Axe: 21W-22W Groupe : SS Élément : Poutre P7	
Commentaires : VUE GÉNÉRALE	
Recommandations : 10091

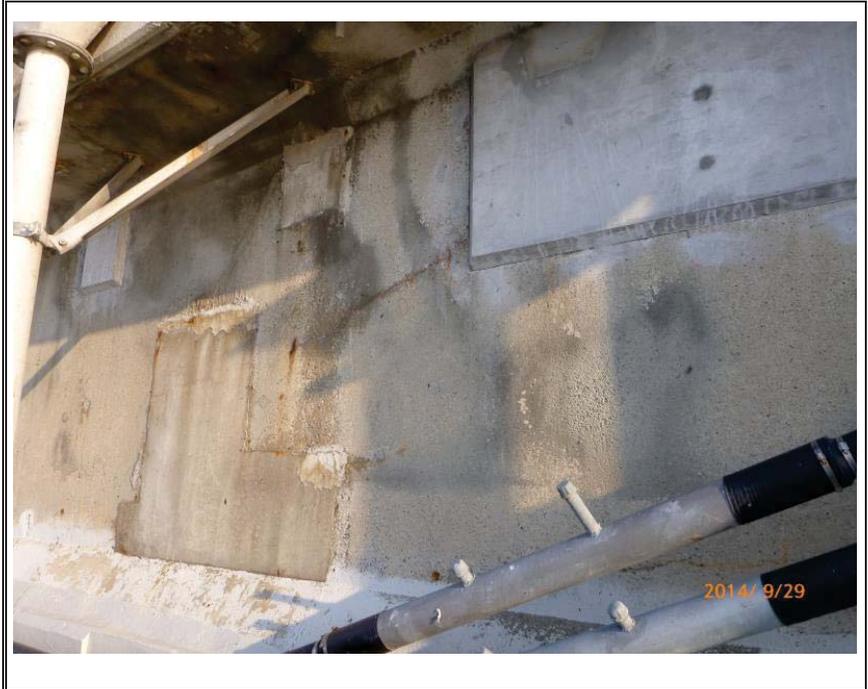
No photo	20140918_MAPAF_0895
Section : 5 Travée/Axe: 21W-22W Groupe : SS Élément : Poutre P7	
Commentaires : • Délaminage et éclatements par endroits	
Recommandations : 10091

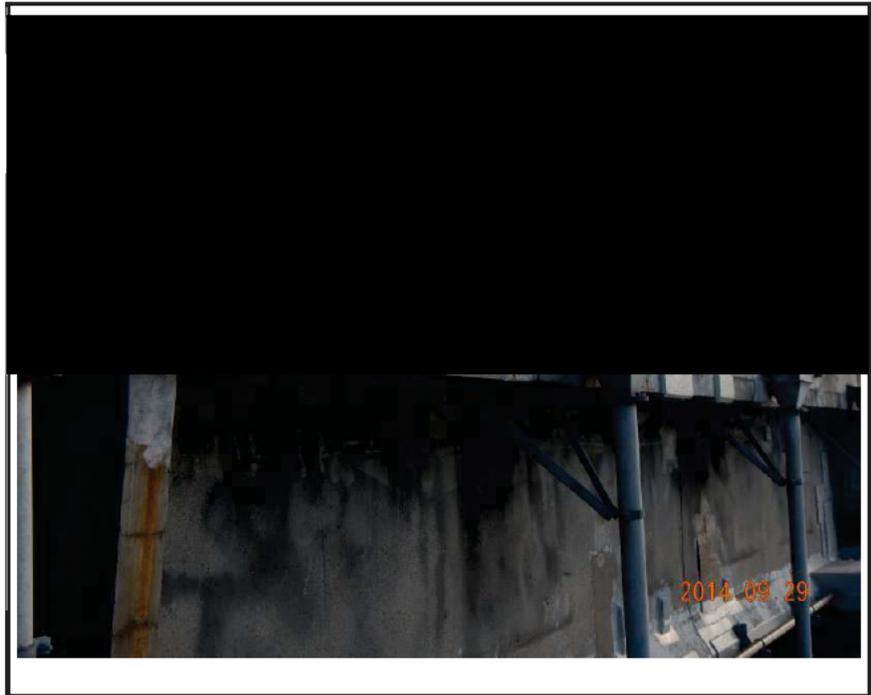
No photo	20140929_HBJV_7186
Section : 5 Travée/Axe: 22W-23W Groupe : PIt. Élément : Côté extérieur aval	
Commentaires : • Délaminage	
Recommandations : 10096

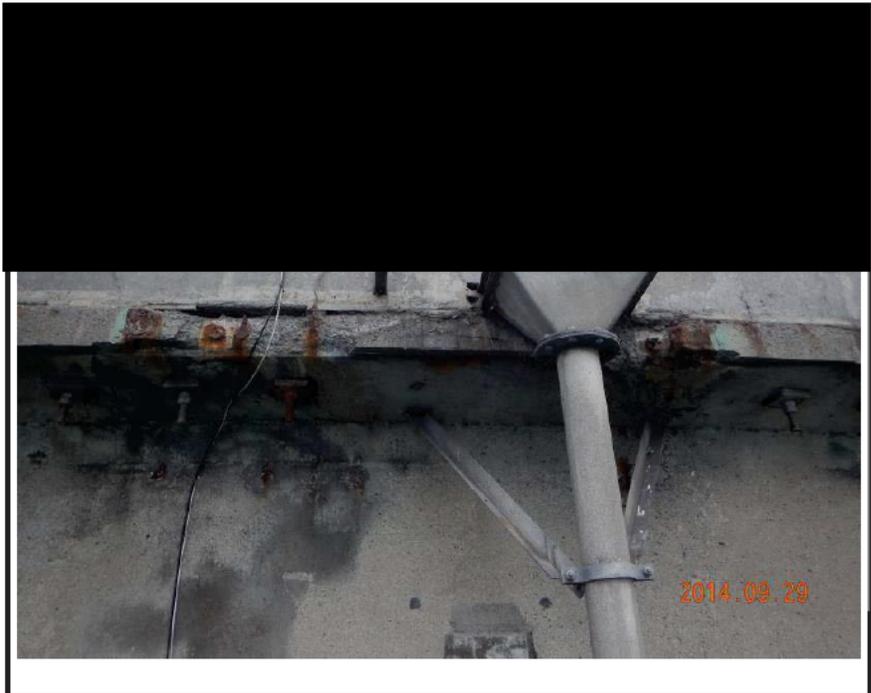
No photo	20140918_MAPAF_0905
Section : 5 Travée/Axe: 22W Groupe : Jt Élément : Joint de dilatation - Extrémité de dalle	
Commentaires : • Délaminage et éclatement avec armatures visibles corrodées sur 67% affectant la capacité du platelage à supporter et à distribuer les charges de façon très importante	
Recommandations : 10107

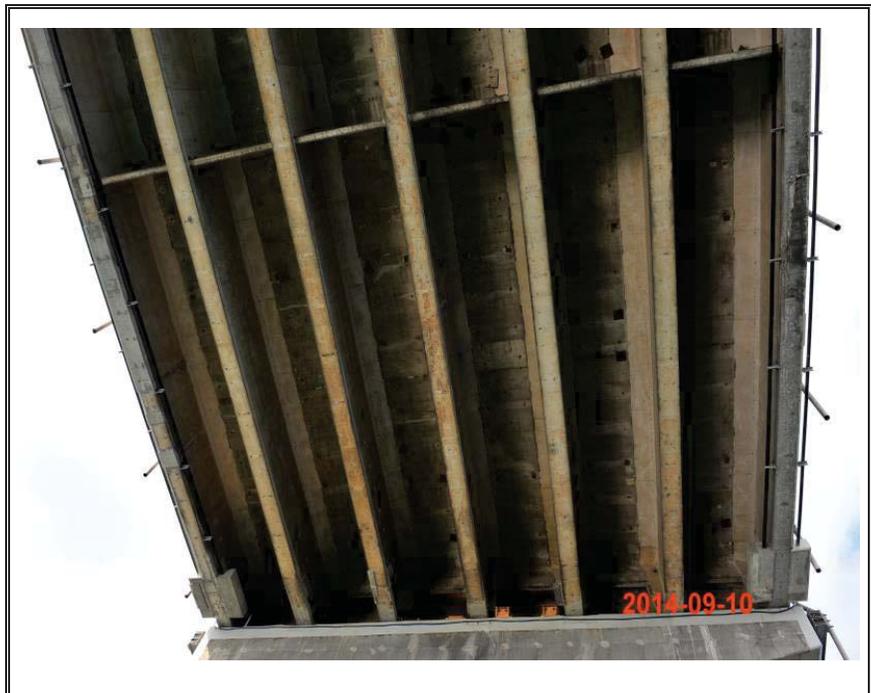
No photo	20140929_HBJV_7156
Section : 5 Travée/Axe: 22W-23W Groupe : Plt. Élément : Platelage	
Commentaires : • Délaminage et éclatement avec armatures passives visibles corrodées parendroits	
Recommandations : 10098

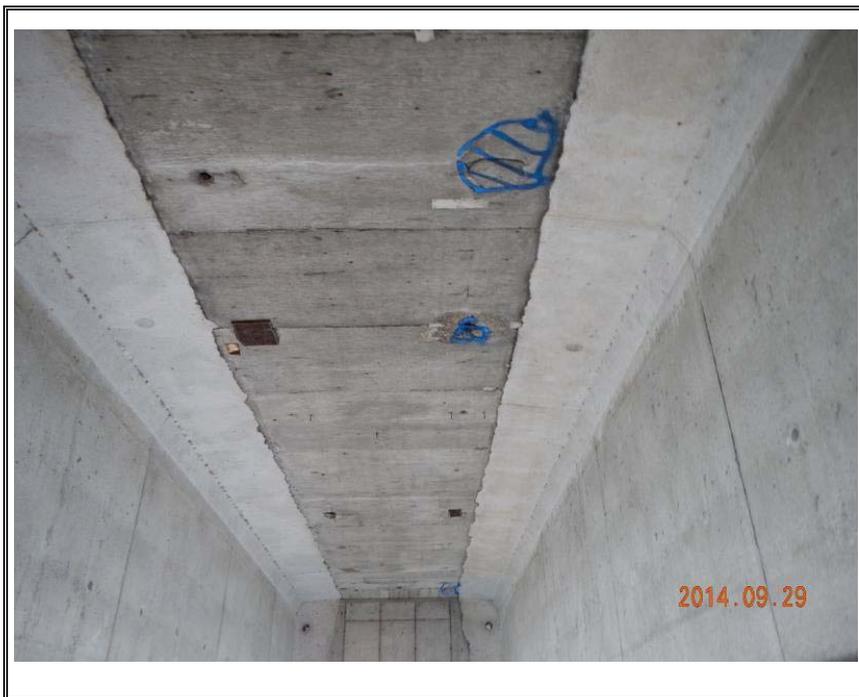
No photo	20140910_BPJD_6923
Section : 5 Travée/Axe: 22W-23W Groupe : SS Élément : Poutre P1	
Commentaires : VUE GÉNÉRALE	
Recommandations : 10091

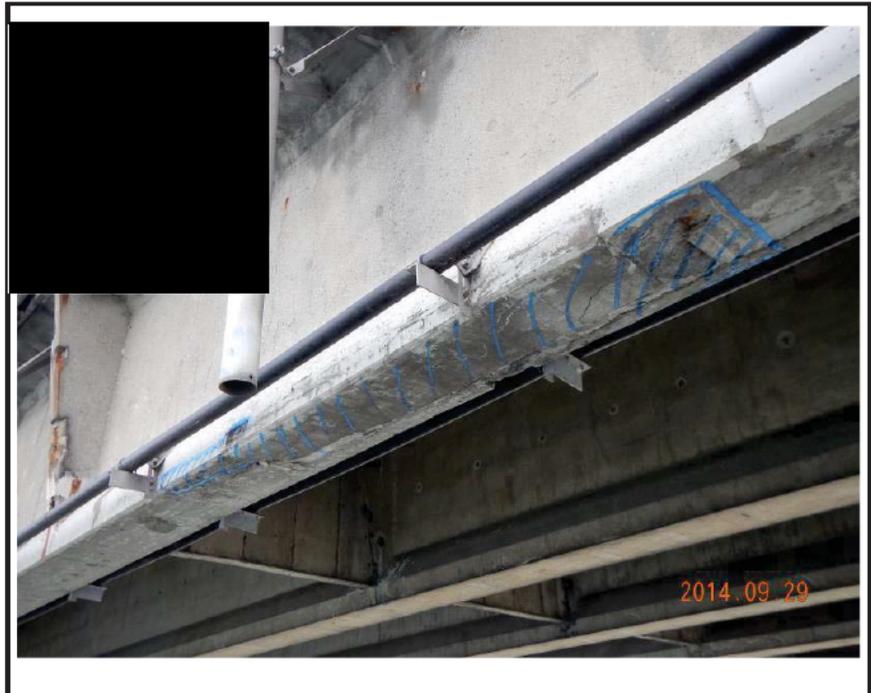
No photo	20140929_HBJV_7191
Section : 5 Travée/Axe: 22W-23W Groupe : SS Élément : Poutre P2	
Commentaires : • Délaminage et éclatement avec armatures visibles corrodées • Fissures longitudinales inférieures à 0,8 mm au soffite	
Recommandations : 10091

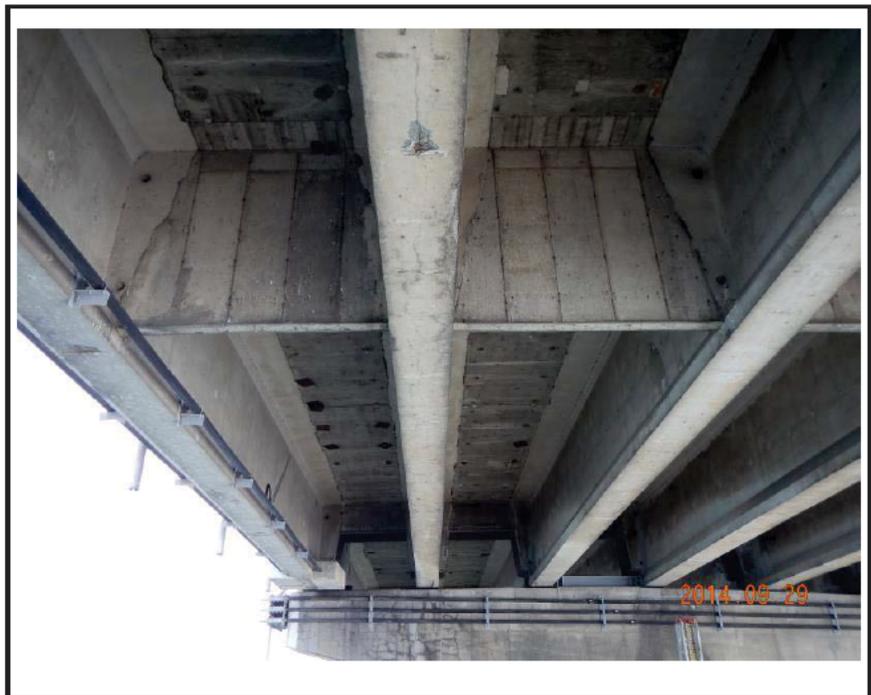
No photo	20140929_HBJV_7140
Section : 5 Travée/Axe: 22W-23W Groupe : SS Élément : Poutre P3	
Commentaires : • Délaminage	
Recommandations : 10091

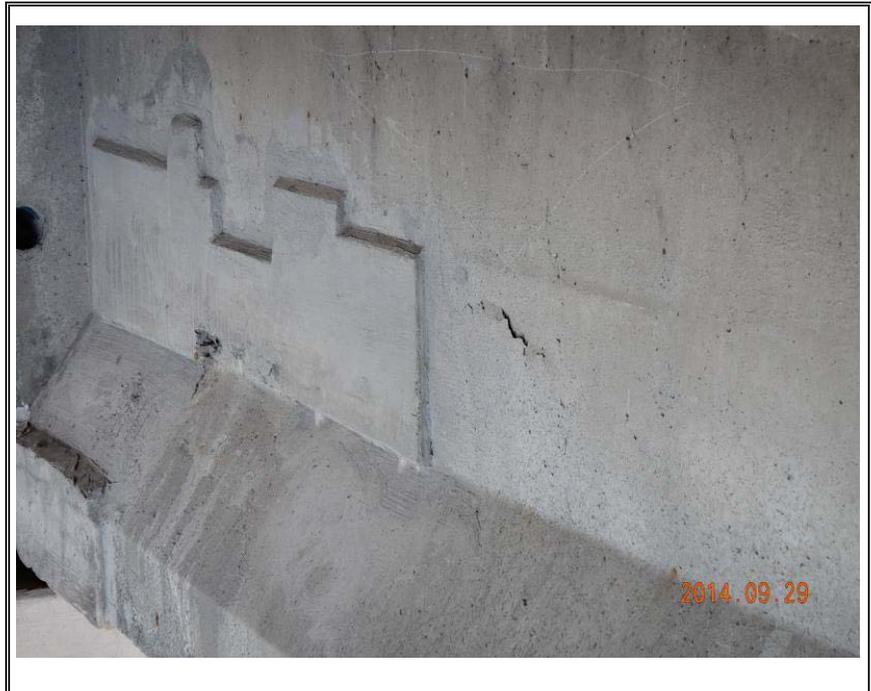
No photo	20140929_HBJV_7167
Section : 5 Travée/Axe: 22W-23W Groupe : SS Élément : Poutre P5	
Commentaires : • Délaminage	
Recommandations : 10091

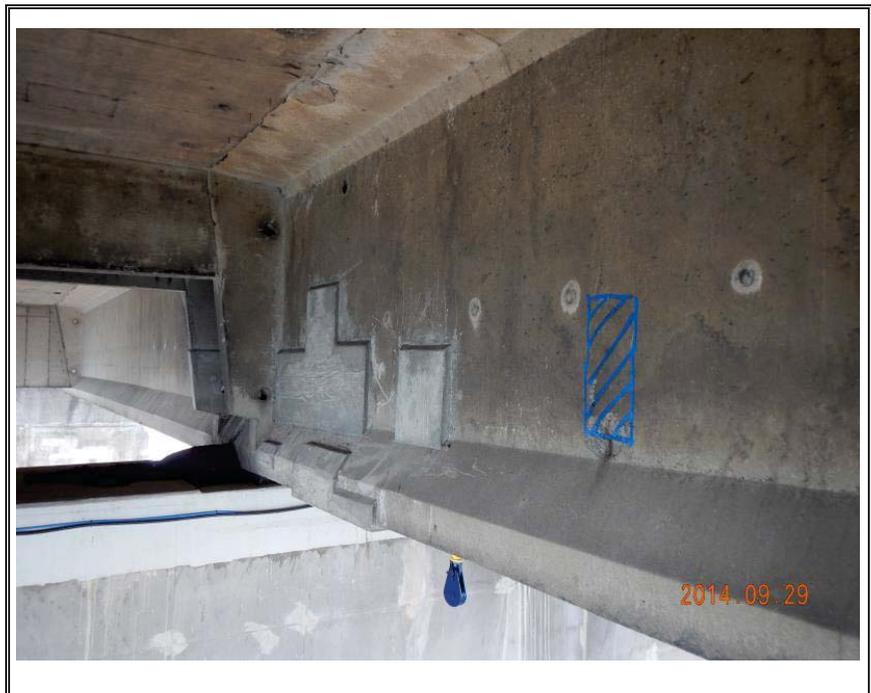
No photo	20140929_HBJV_7155
Section : 5 Travée/Axe: 22W-23W Groupe : SS Élément : Poutre P6	
Commentaires : • Délaminage	
Recommandations : 10091

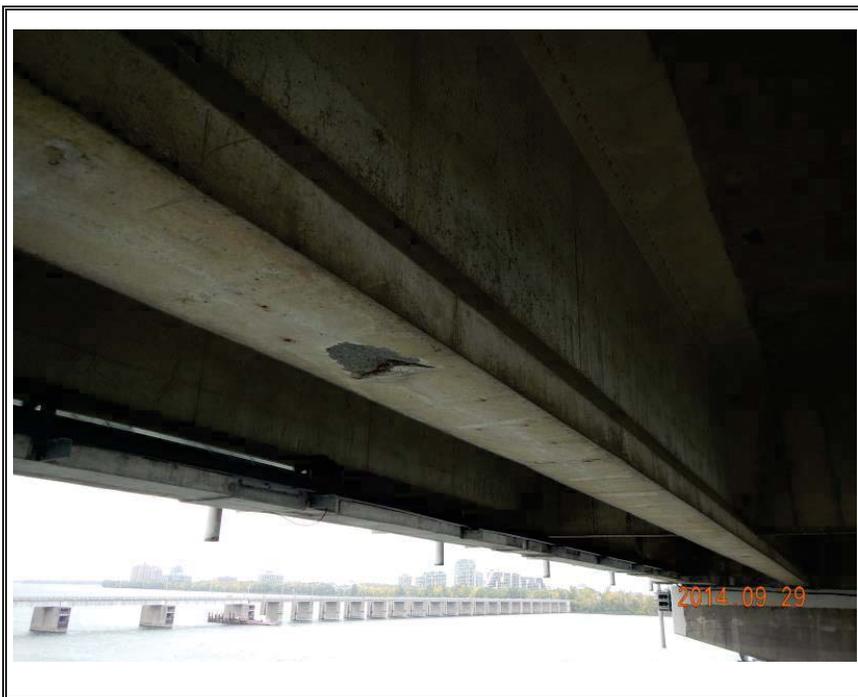
No photo	20140910_BPJD_6921
Section : 5 Travée/Axe: 22W-23W Groupe : SS Élément : Poutre P7	
Commentaires : VUE GÉNÉRALE	
Recommandations : 10091

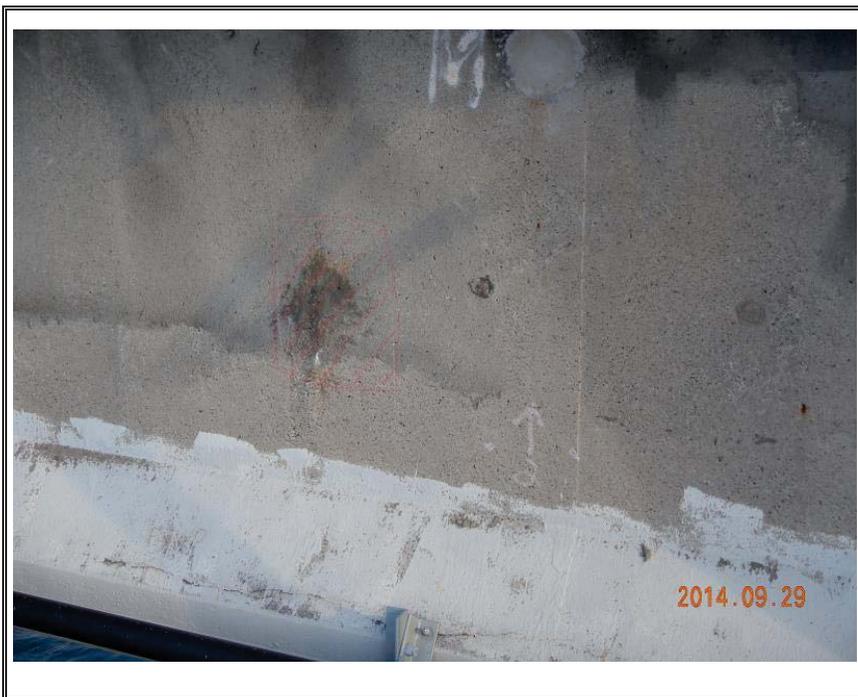
No photo	20140910_BPJD_6924
Section : 5 Travée/Axe: 23W Groupe : Pile Élément : Fût	
Commentaires : VUE GÉNÉRALE • Réparation locale en surface; • Fissures polygonales généralisées; • Zones de délaminage sur 24% de la superficie totale avec taches de rouille et efflorescence; • Érosion par abrasion très importante à la base du fût.	
Recommandations : 7129
