Les Ponts Jacques Cartier et Champlain Incorporée
The Jacques Cartier and Champlain Bridges Incorporated

Pont Champlain Inspections générales et détaillées des sections 5 et 7 (2014)

Volume 3

Volume 3 – Chapitre 4 : Photographies des inspections

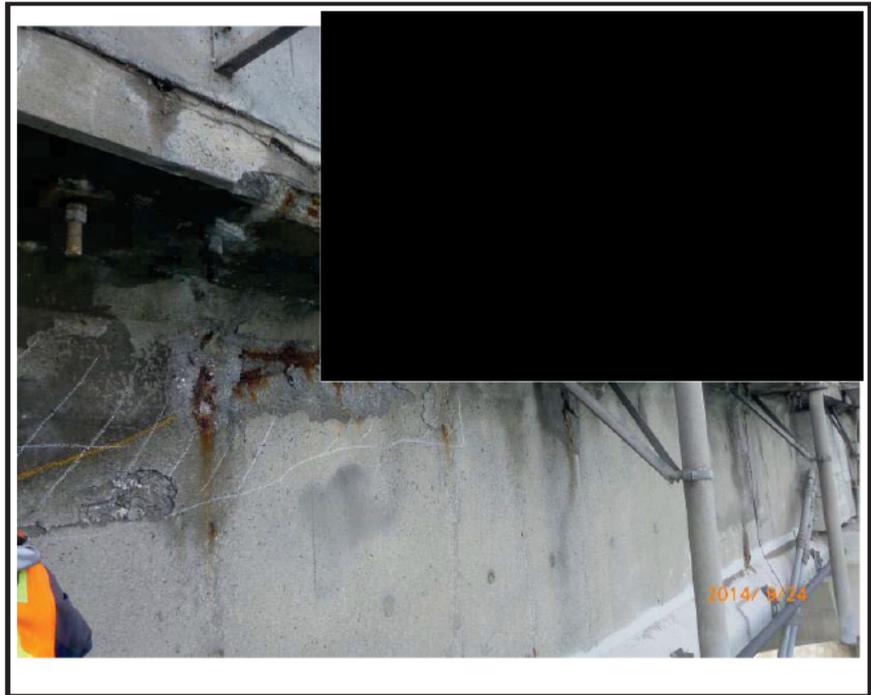
No photo	20140924_MAPAF_0481
Section : 5 Travée/Axe: 23W-24W Groupe : PIt. Élément : Côté extérieur aval	
Commentaires : • Délaminage et éclatements exposant par endroits les ancrages de précontrainte de la dalle (6)	
Recommandations : 10096

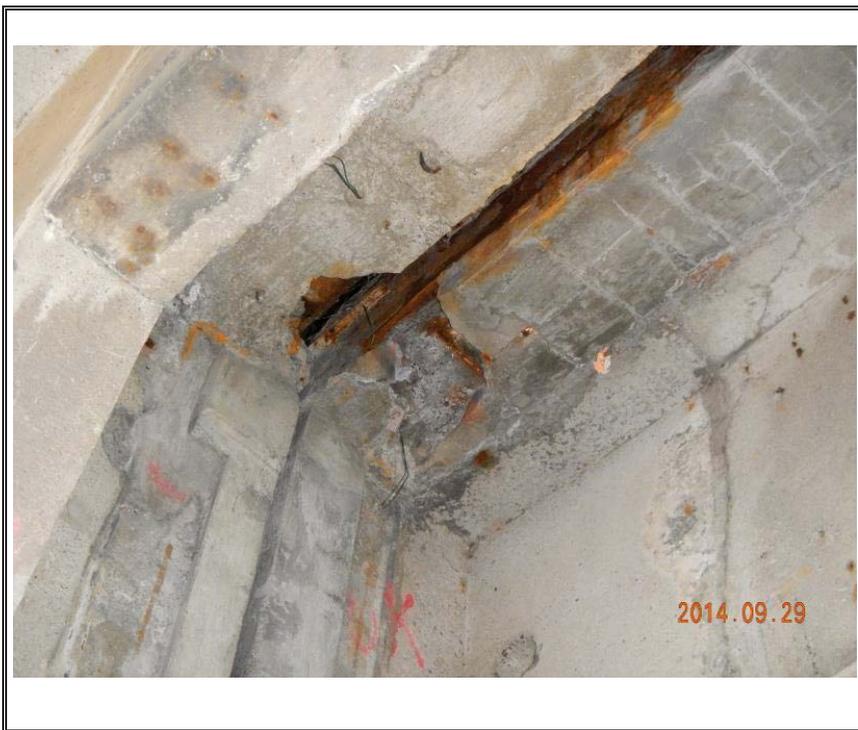
No photo	20140910_BPJD_7072
Section : 5 Travée/Axe: 23W-24W Groupe : Plt. Élément : Platelage	
Commentaires : VUE GÉNÉRALE	
Recommandations : 10098

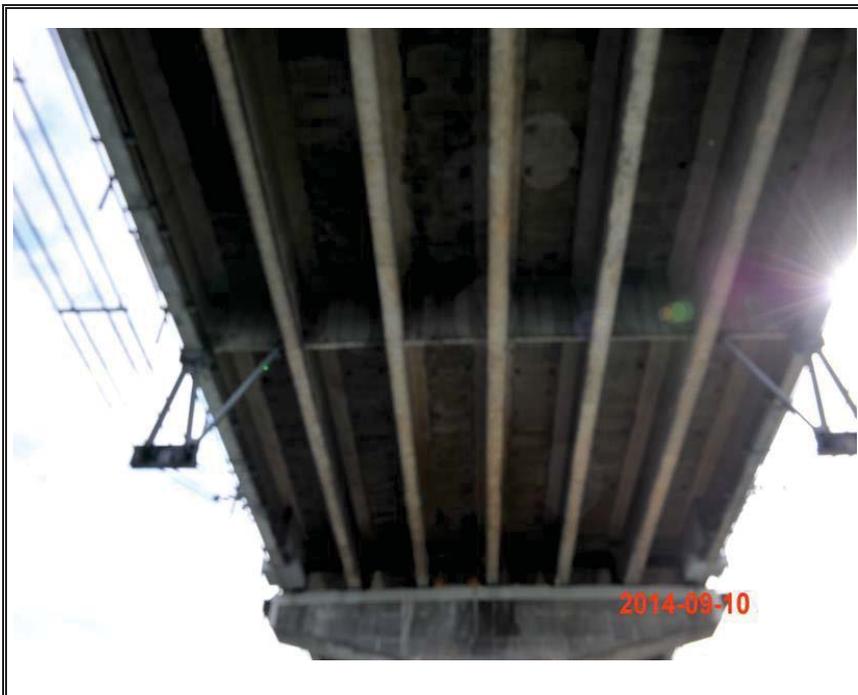
No photo	20140924_MAPAF_0488
Section : 5 Travée/Axe: 23W-24W Groupe : PIt. Élément : Platelage	
Commentaires : • Délaminage ou éclatement avec armature passive corrodée visible par endroits	
Recommandations : 10098

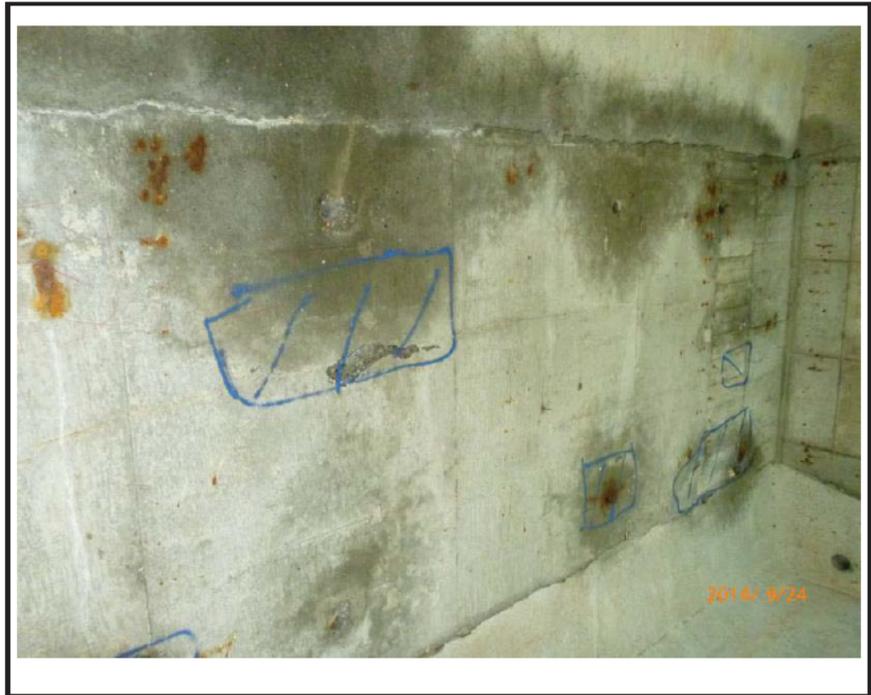
No photo	20140910_BPJD_6931
Section : 5 Travée/Axe: 23W-24W Groupe : SS Élément : Poutre P1	
Commentaires : VUE GÉNÉRALE	
Recommandations : 10091

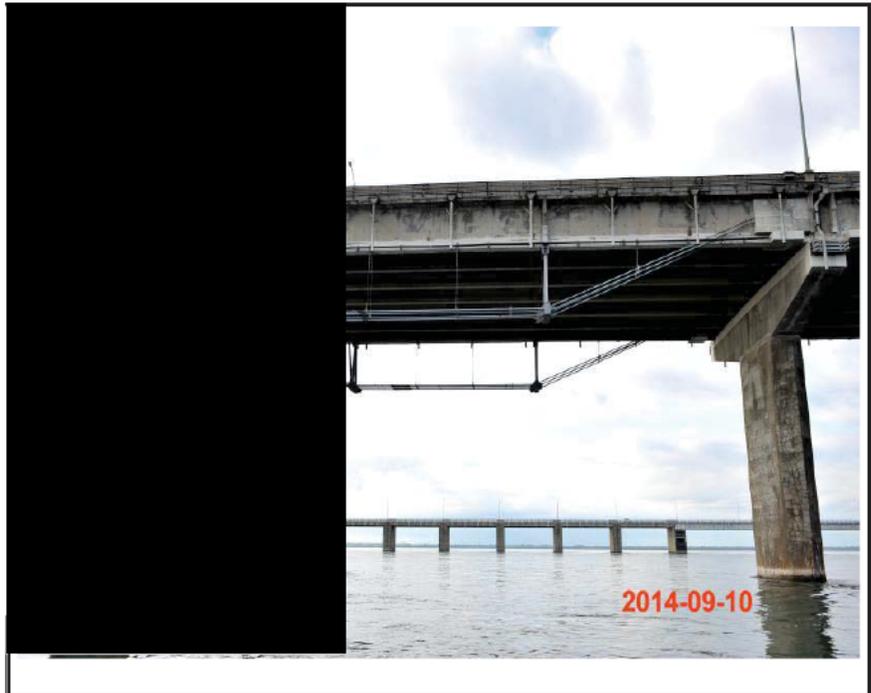
No photo	20140924_MAPAF_0497
Section : 5 Travée/Axe: 23W-24W Groupe : SS Élément : Poutre P1	
Commentaires : • Délaminage et éclatements avec armatures visibles corrodées et 3 fils de torons sectionnés	
Recommandations : 10091

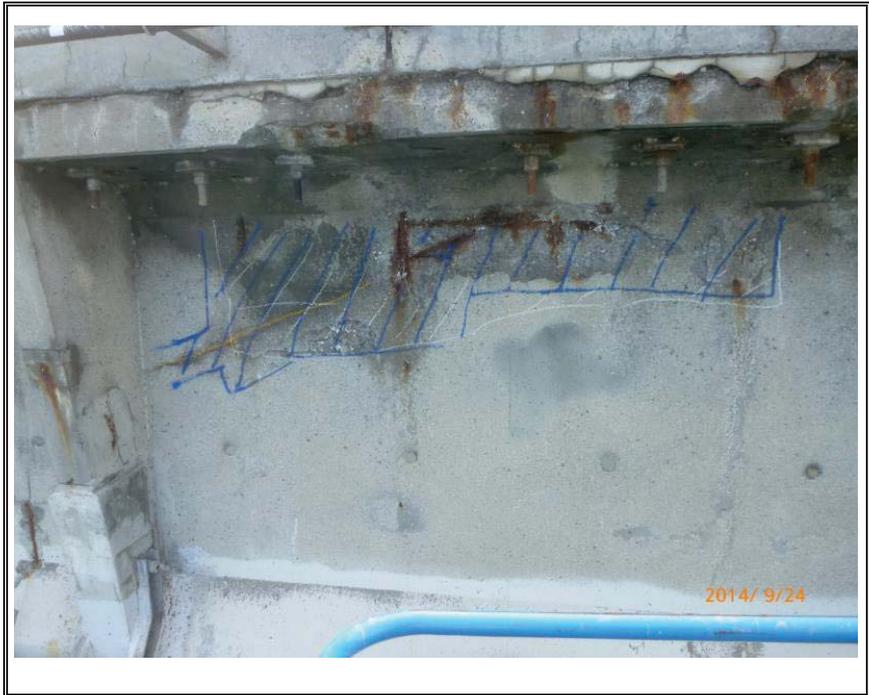
No photo	20140929_MAPAF_0545
Section : 5 Travée/Axe: 23W-24W Groupe : SS Élément : Poutre P2	
Commentaires : • CEC = 1, minimum de six (6) câbles affectés par la corrosion pouvant affecter la capacité à supporter les charges de façon très importante	
Recommandations : 10091

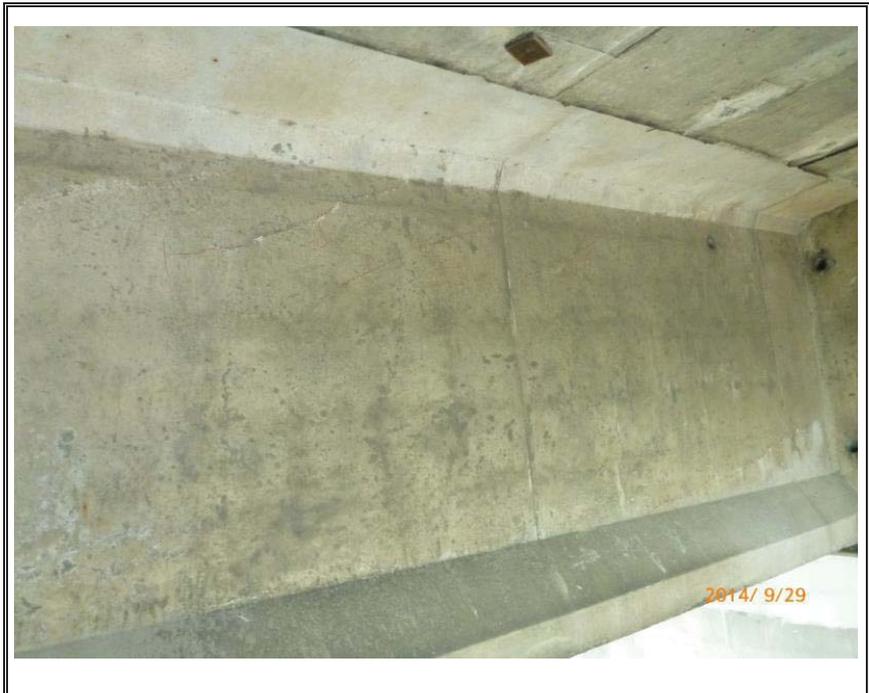
No photo	20140929_MAPAF_0546
Section : 5 Travée/Axe: 23W-24W Groupe : SS Élément : Poutre P2	
Commentaires : • Délaminage et éclatement avec armatures visibles corrodées avec perte de section supérieure à 30% par endroits	
Recommandations : 10091

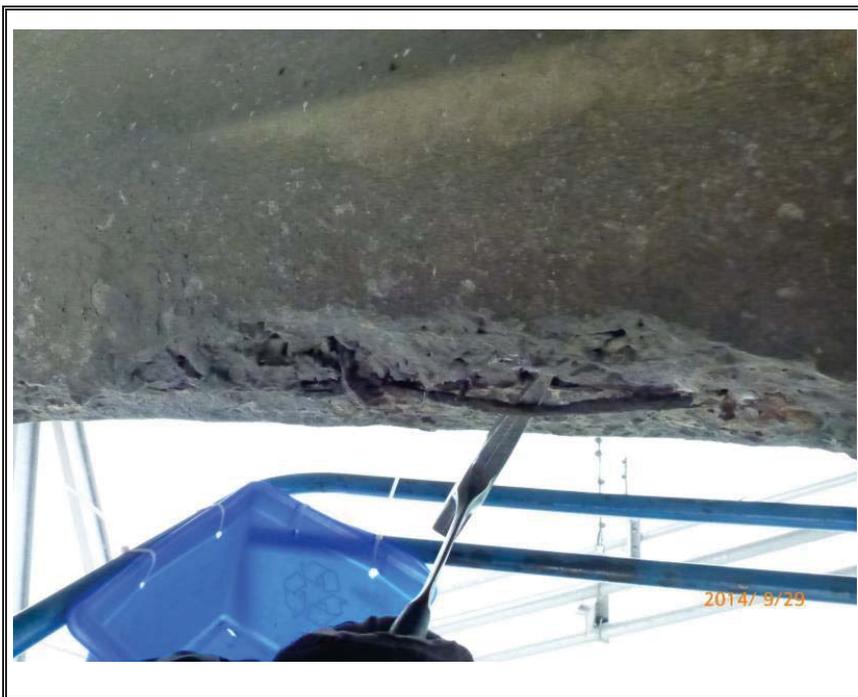
No photo	20140924_MAPAF_0503
Section : 5 Travée/Axe: 23W-24W Groupe : SS Élément : Poutre P3	
Commentaires : • Délaminage et éclatement avec armatures corrodées visibles par endroits	
Recommandations : 10091

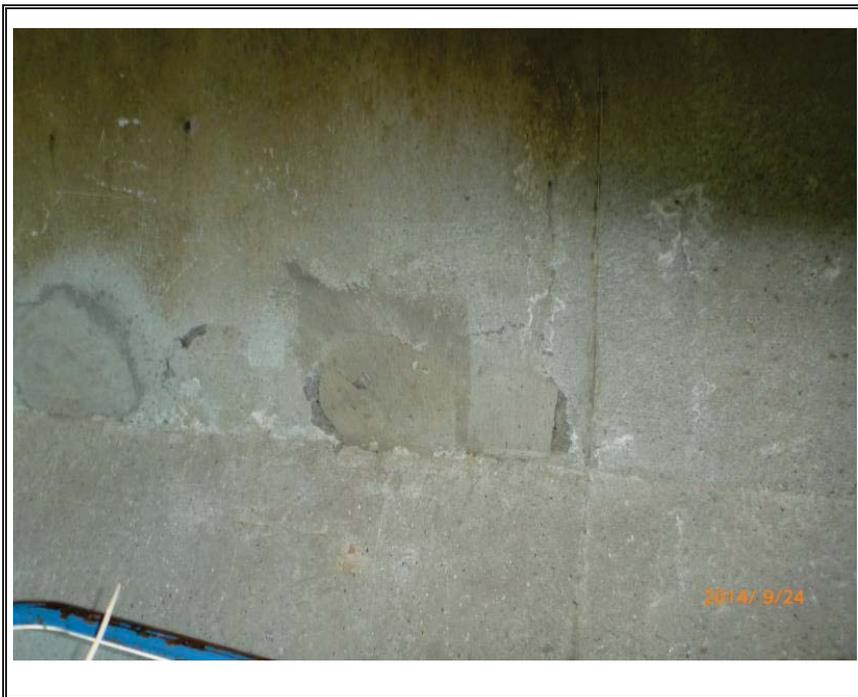
No photo	20140924_MAPAF_0485
Section : 5 Travée/Axe: 23W-24W Groupe : SS Élément : Poutre P5	
Commentaires : • Délaminage et éclatement avec armatures corrodées visibles par endroits	
Recommandations : 10091

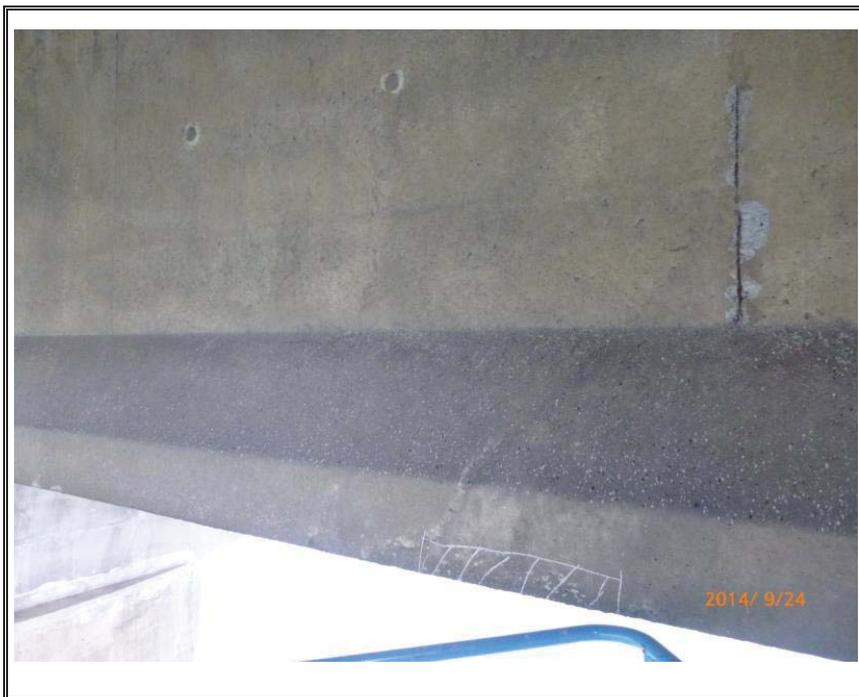
No photo	20140924_MAPAF_0484
Section : 5 Travée/Axe: 23W-24W Groupe : SS Élément : Poutre P6	
Commentaires : • Délaminages et éclatements avec armatures visibles corrodées par endroits • Fissures longitudinales inférieures à 0,8 mm sur la semelle et l'âme des poutres. • Instrumentation installée et monitoring pour la flexion.	
Recommandations : 10091

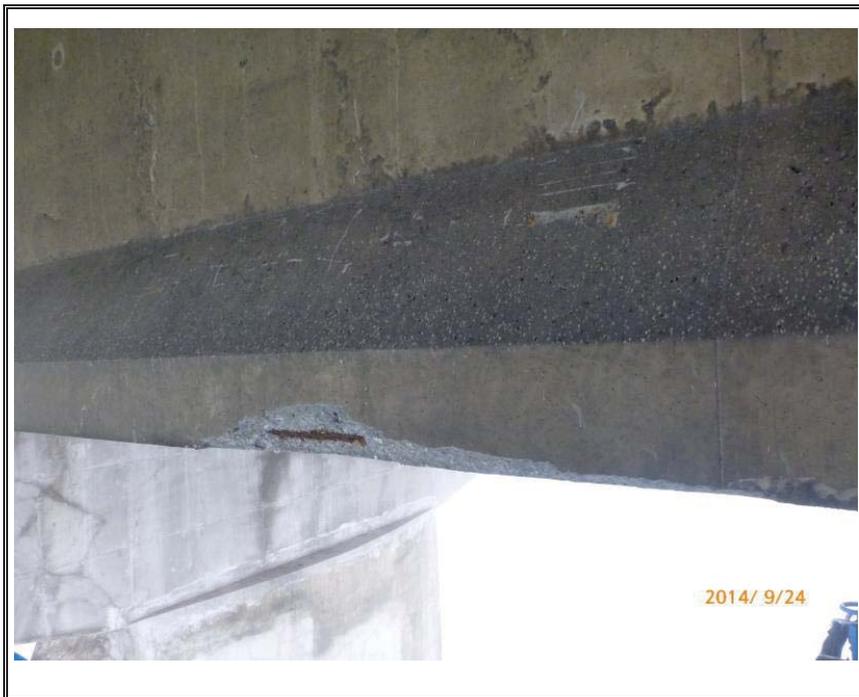
No photo	20140910_BPJD_6927
Section : 5 Travée/Axe: 23W-24W Groupe : SS Élément : Poutre P7	
Commentaires : VUE GÉNÉRALE	
Recommandations : 10091

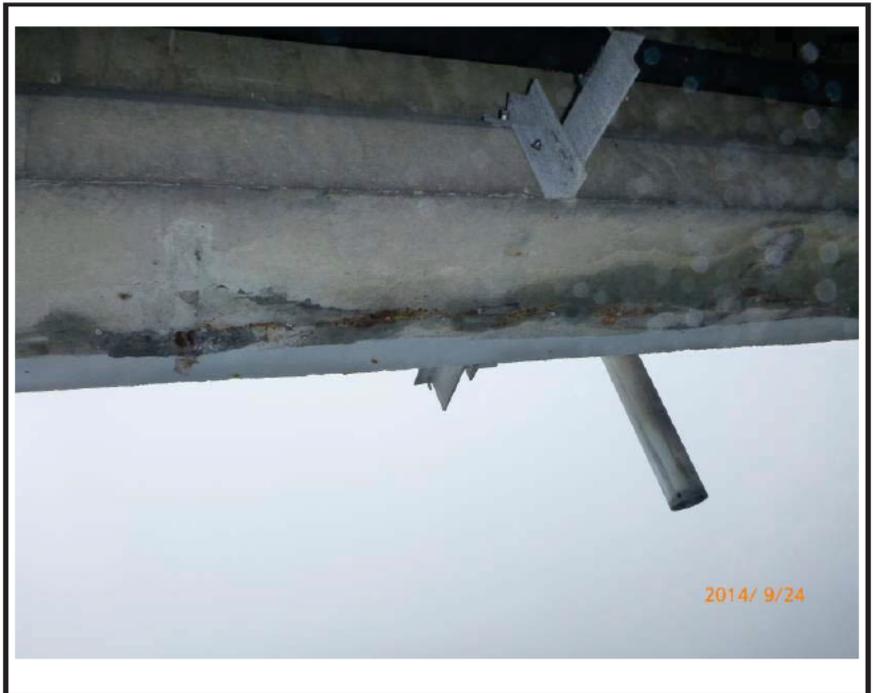
No photo	20140924_MAPAF_0509
Section : 5 Travée/Axe: 23W-24W Groupe : Ctr Élément : Diaphragme 3	
Commentaires : • Délaminage.	
Recommandations : 10102

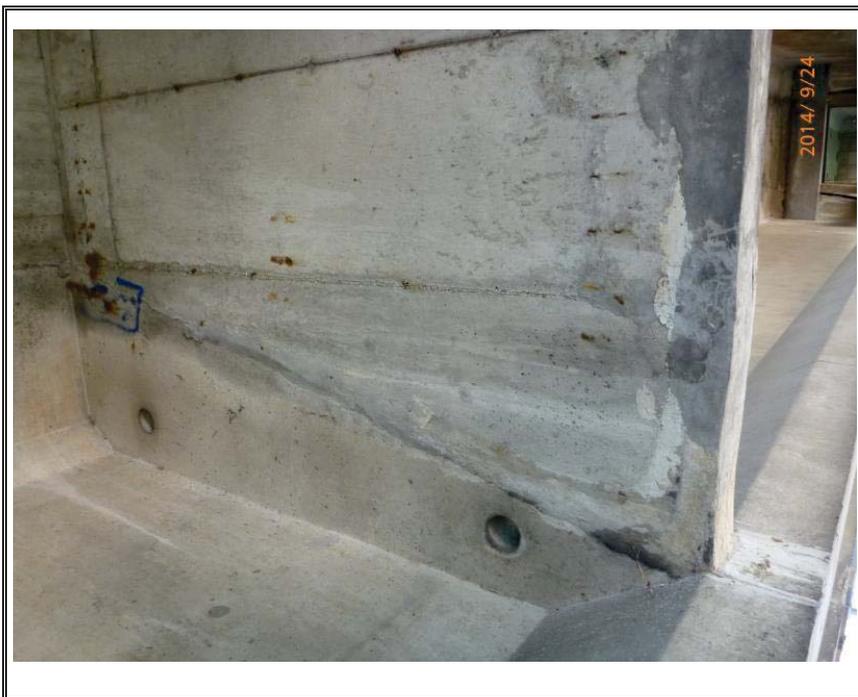
No photo	20140910_BPJD_6932
Section : 5 Travée/Axe: 24W Groupe : Pile Élément : Fût	
Commentaires : VUE GÉNÉRALE • Réparation locale en surface; • Fissures polygonales généralisées; • Zones de délaminage avec taches de rouille et efflorescence; • Érosion par abrasion très importante dans le bas du fût.	
Recommandations :

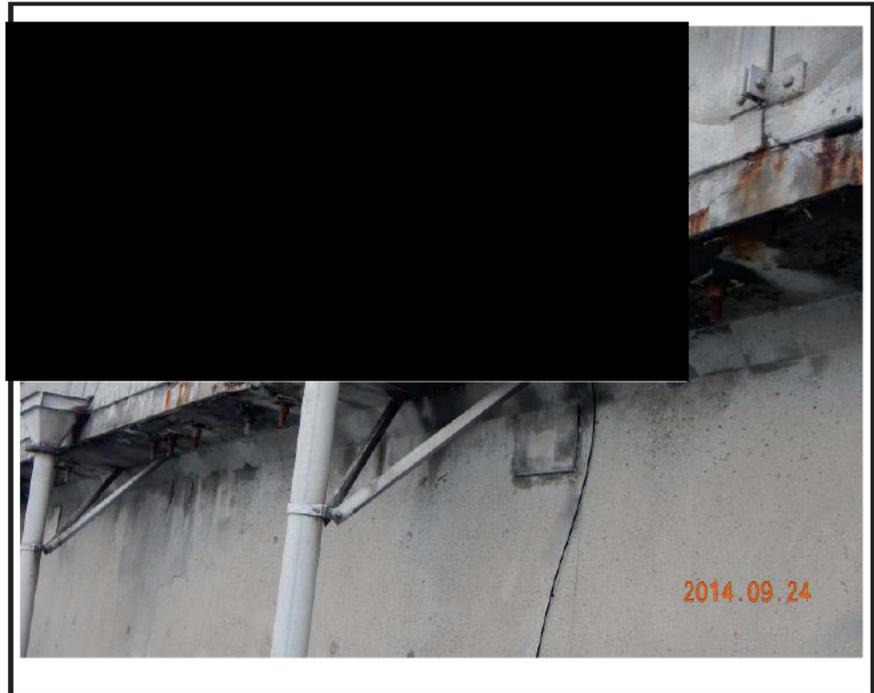
No photo	20140924_HBJV_6924
Section : 5 Travée/Axe: 24W Groupe : Jt Élément : Joint de dilatation - Extrémité de dalle	
Commentaires : • Fissure de délaminage de 2,0 mm d'ouverture entre les poutres 4 et 5	
Recommandations : 10107

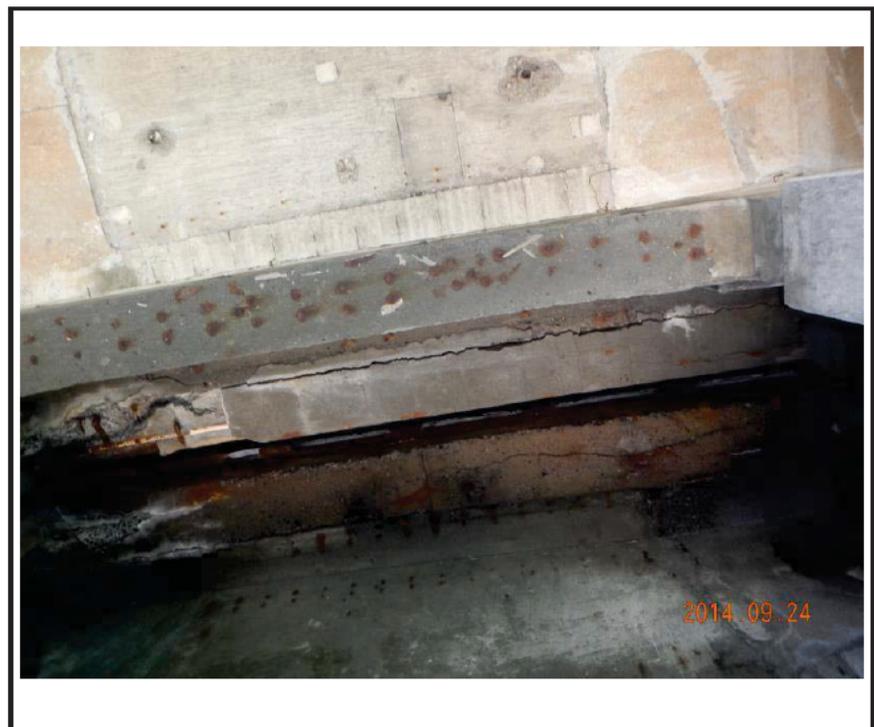
No photo	20140910_BPJD_7071
Section : 5 Travée/Axe: 24W-25W Groupe : Plt. Élément : Platelage	
Commentaires : VUE GÉNÉRALE	
Recommandations : 10098

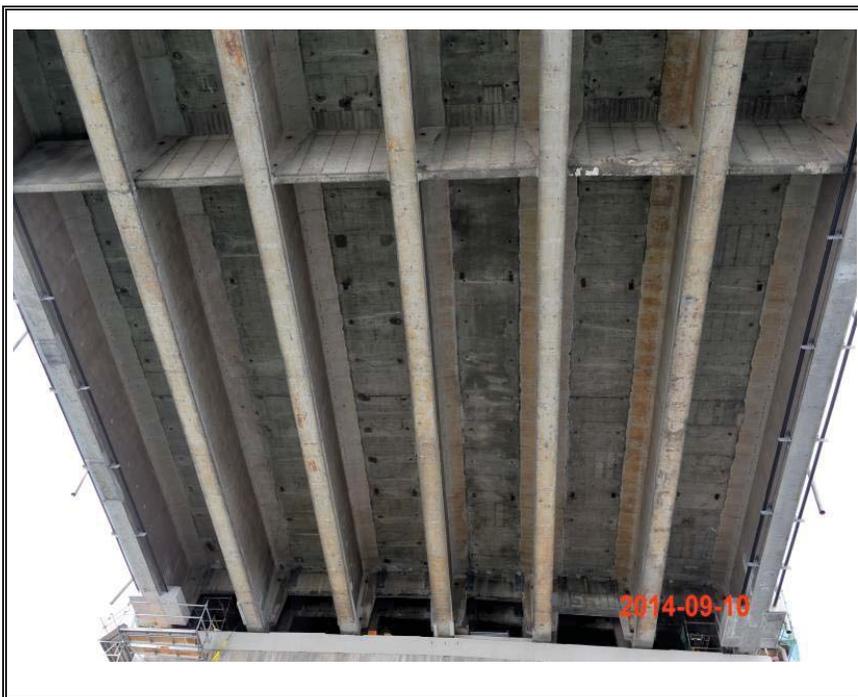
No photo	20140924_HBJV_6892
Section : 5 Travée/Axe: 24W-25W Groupe : Plt. Élément : Platelage	
Commentaires : • Délaminage et éclatement avec armatures passive corrodées visibles avec perte de section supérieure à 30% par endroits	
Recommandations : 10098

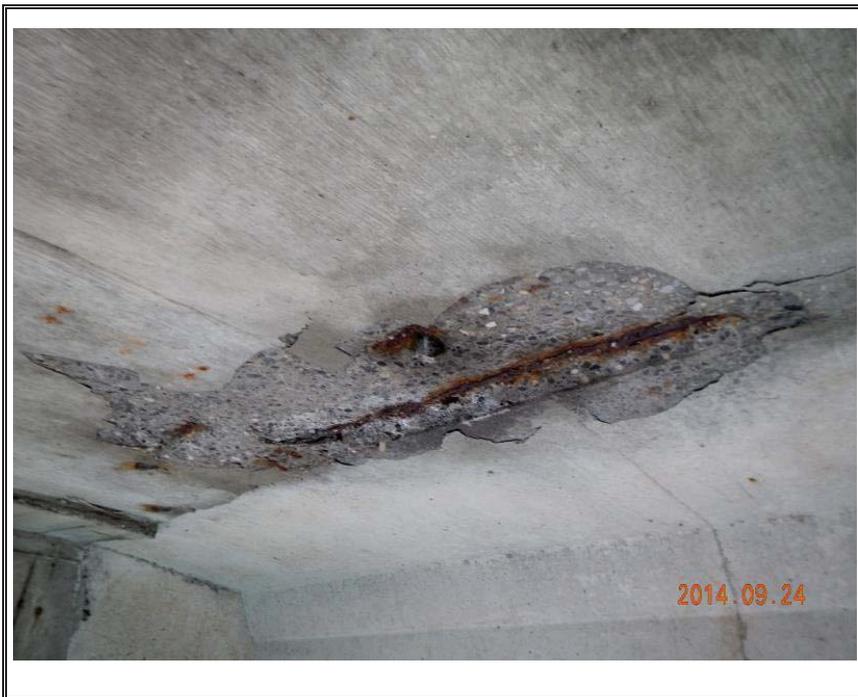
No photo	20140910_BPJD_6938
Section : 5 Travée/Axe: 24W-25W Groupe : SS Élément : Poutre P1	
Commentaires : VUE GÉNÉRALE	
Recommandations :

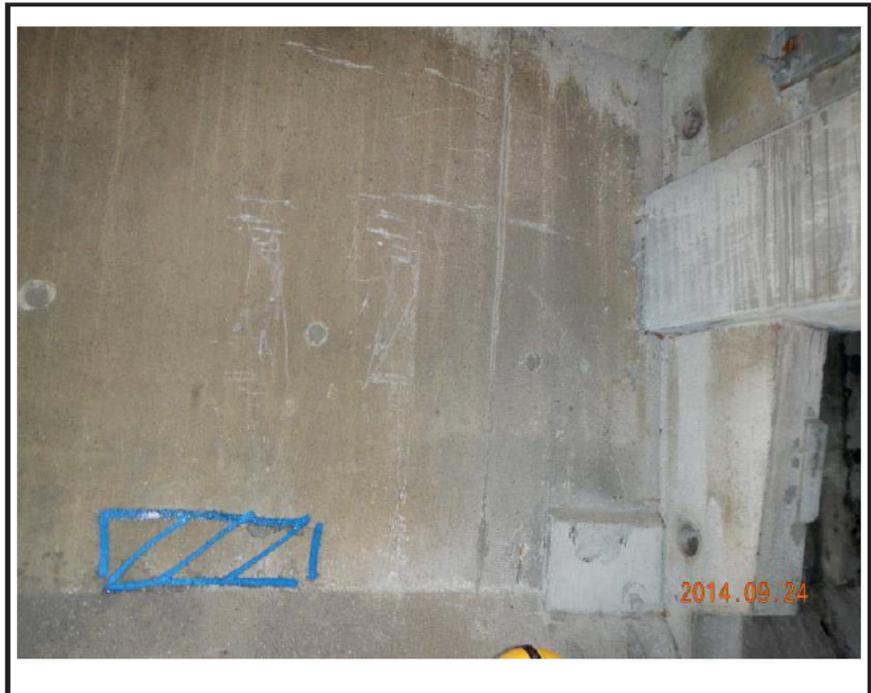
No photo	20140924_HBJV_6919
Section : 5 Travée/Axe: 24W-25W Groupe : SS Élément : Poutre P4	
Commentaires : • Délaminage ou éclatement avec armature passive visible corrodée avec perte de section supérieure à 30% par endroits	
Recommandations : 10091

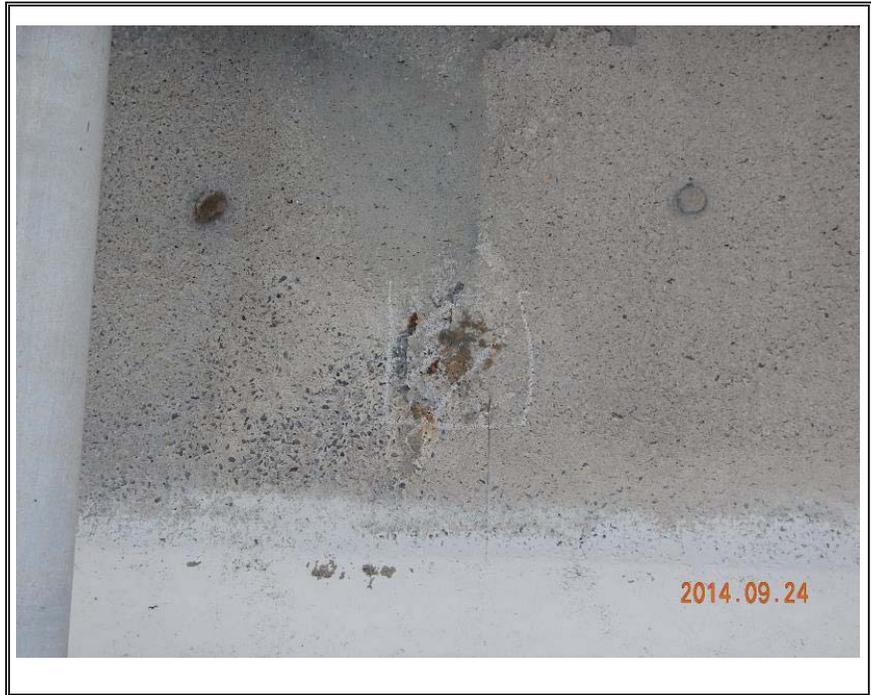
No photo	20140910_BPJD_6939
Section : 5 Travée/Axe: 25W Groupe : Pile Élément : Fût	
Commentaires : VUE GÉNÉRALE • Réparation locale en surface; • Fissures polygonales généralisées; • Zones de délaminage sur 16% de la superficie totale avec taches de rouille et efflorescence; • Érosion par abrasion très importante dans le bas du fût.	
Recommandations :

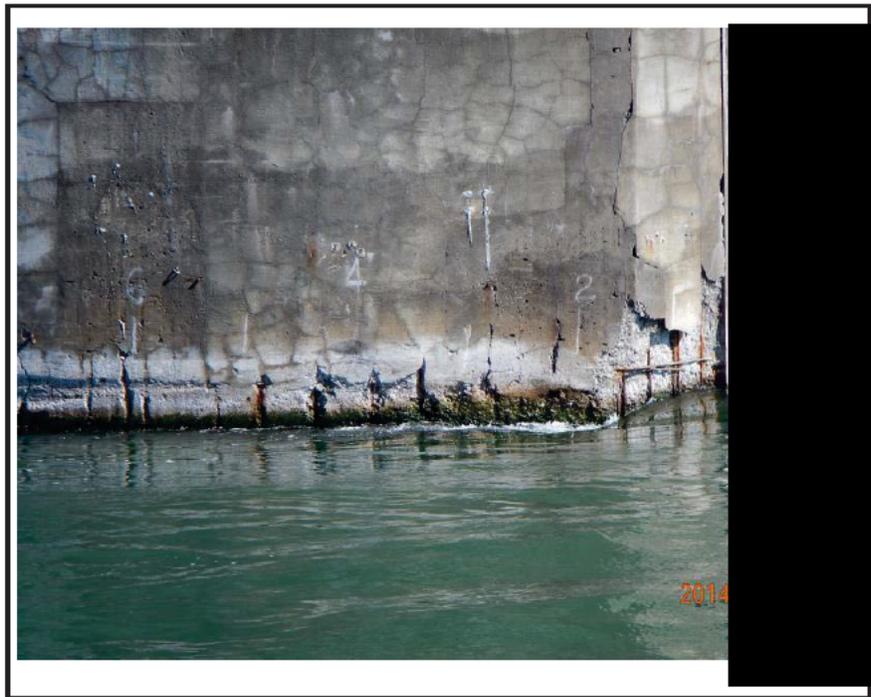
No photo	20140910_BPJD_7068
Section : 5 Travée/Axe: 25W-26W Groupe : Plt. Élément : Platelage	
Commentaires : VUE GÉNÉRALE	
Recommandations :

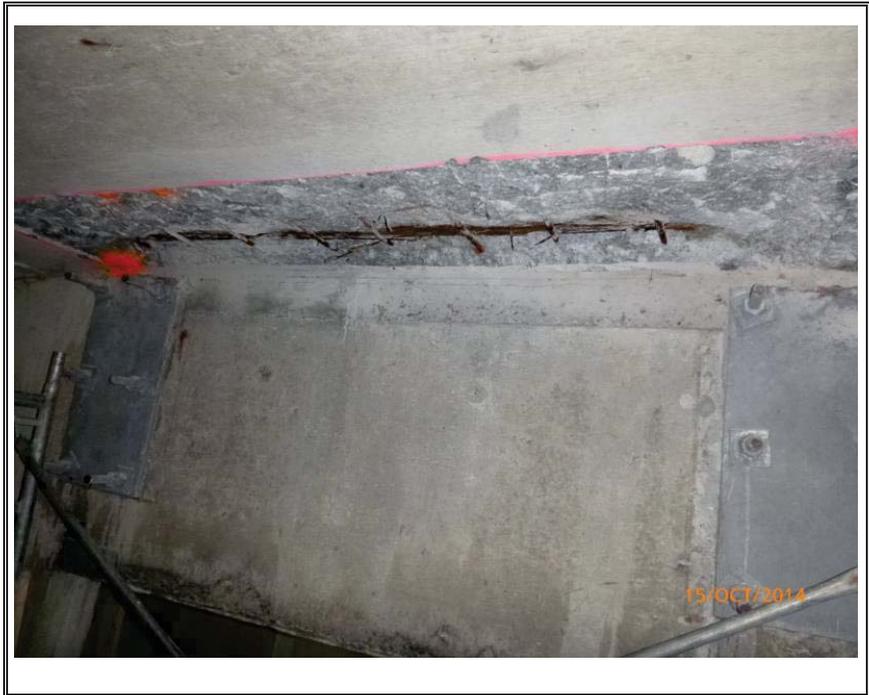
No photo	20141015_MAPAF_0133
Section : 5 Travée/Axe: 25W-26W Groupe : Plt. Élément : Platelage	
Commentaires : • Délaminage ou éclatement avec armatures passives et torons visibles corrodées avec perte de section supérieure à 30% (plusieurs fils sectionnés)	
Recommandations :

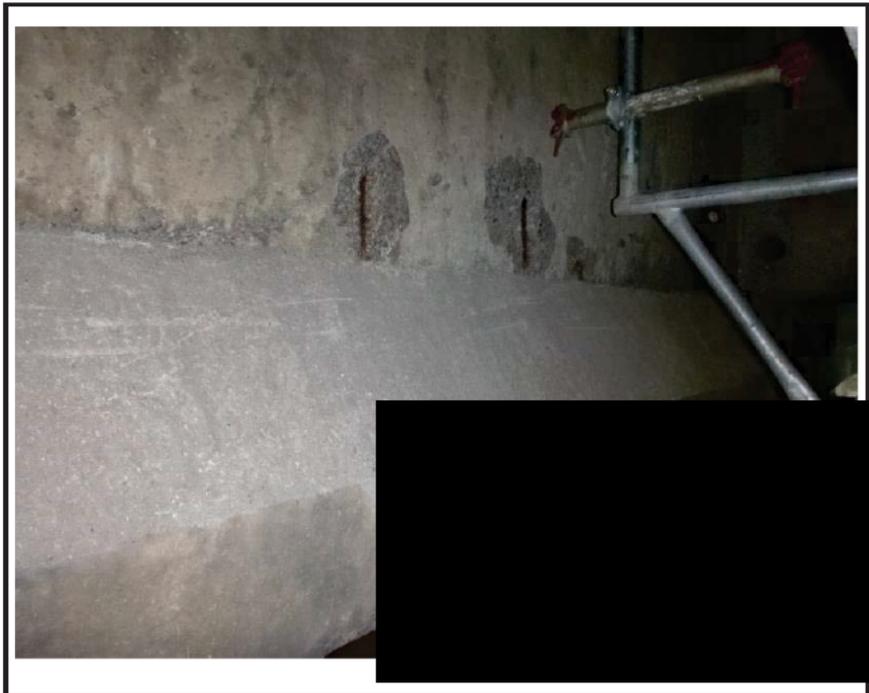
No photo	20141015_MAPAF_0118
Section : 5 Travée/Axe: 25W-26W Groupe : SS Élément : Poutre P3	
Commentaires : • Délaminage et éclatement par endroits.	
Recommandations : 10091

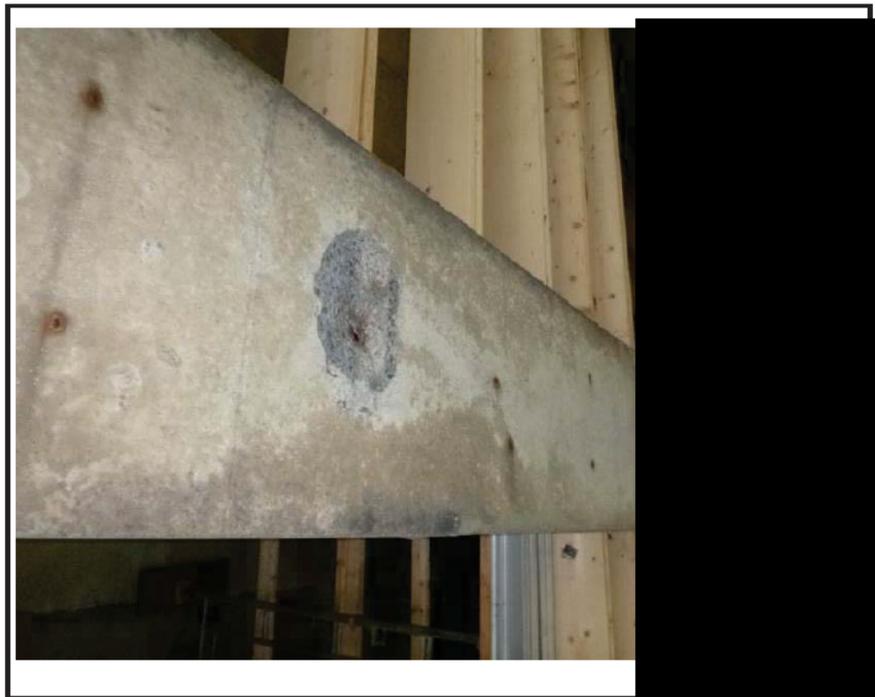
No photo	20141015_MAPAF_0137
Section : 5 Travée/Axe: 25W-26W Groupe : SS Élément : Poutre P5	
Commentaires : • Délaminage et éclatement par endroits.	
Recommandations : 10091

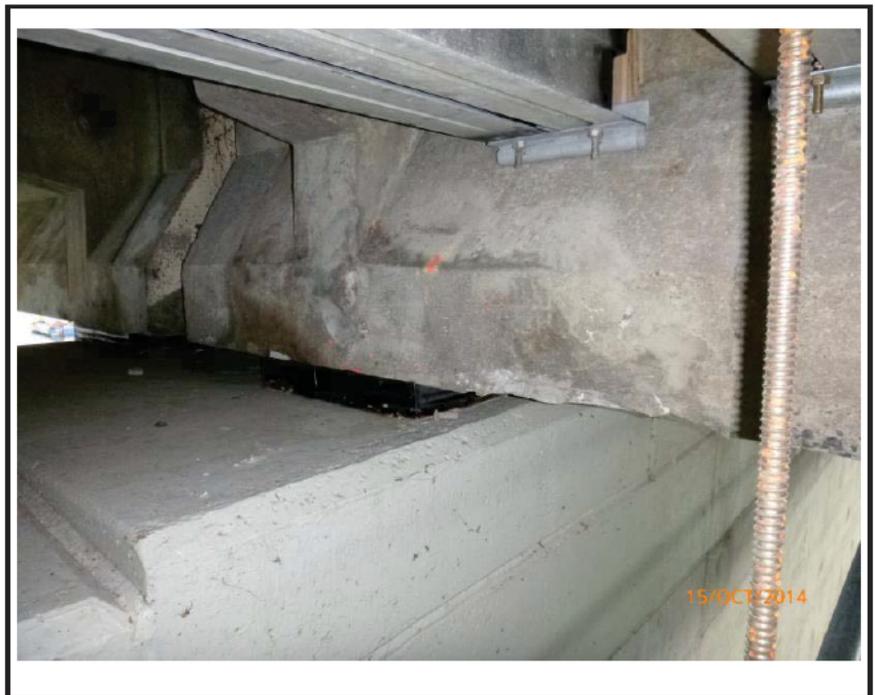
No photo	20140910_BPJD_6942
Section : 5 Travée/Axe: 25W-26W Groupe : SS Élément : Poutre P7	
Commentaires : VUE GÉNÉRALE	
Recommandations : 10091

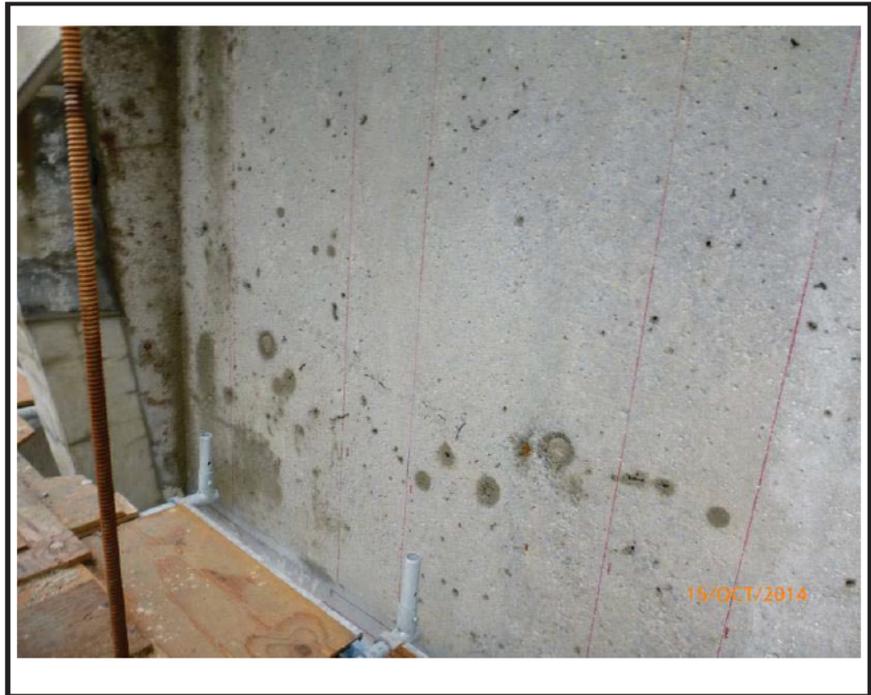
No photo	20140910_BPJD_6947
Section : 5 Travée/Axe: 26W Groupe : Pile Élément : Fût	
Commentaires : VUE GÉNÉRALE • Travaux de réfection exécutés en 2013; • Fissuration polygonale de retrait généralisée.	
Recommandations :

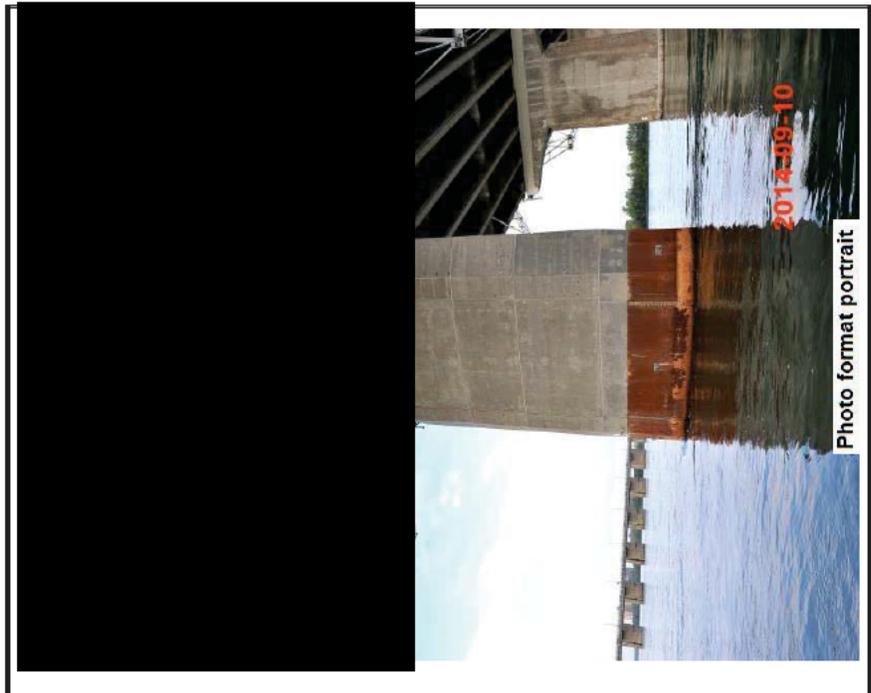
No photo	20140924_HBJV_7045
Section : 5 Travée/Axe: 26W-27W Groupe : PIt. Élément : Côté extérieur aval	
Commentaires : • Délaminage et éclatement par endroits	
Recommandations : 10096

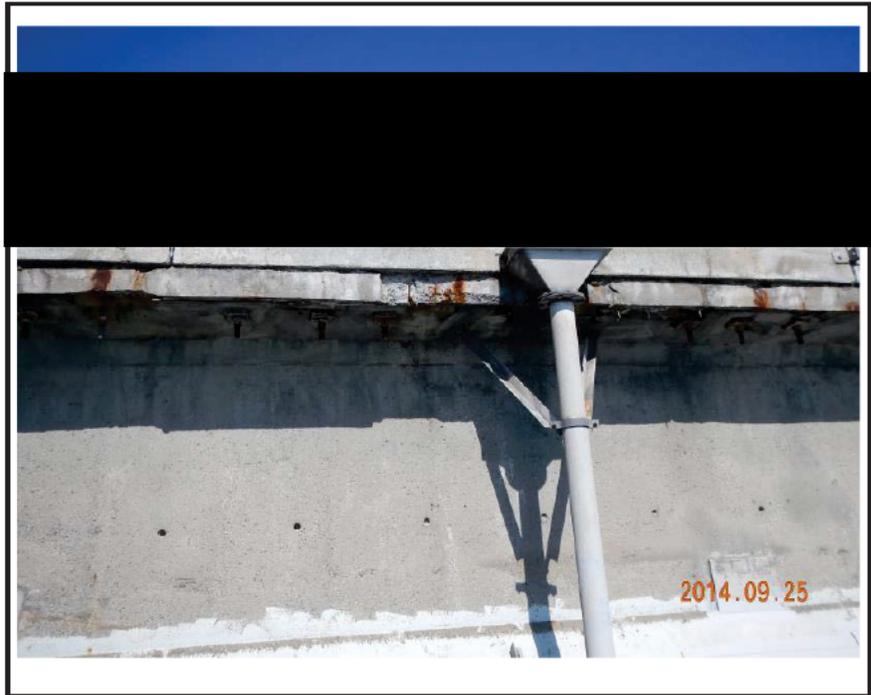
No photo	20140910_BPJD_7066
Section : 5 Travée/Axe: 26W-27W Groupe : PIt. Élément : Platelage	
Commentaires : VUE GÉNÉRALE	
Recommandations : 10098, 10100

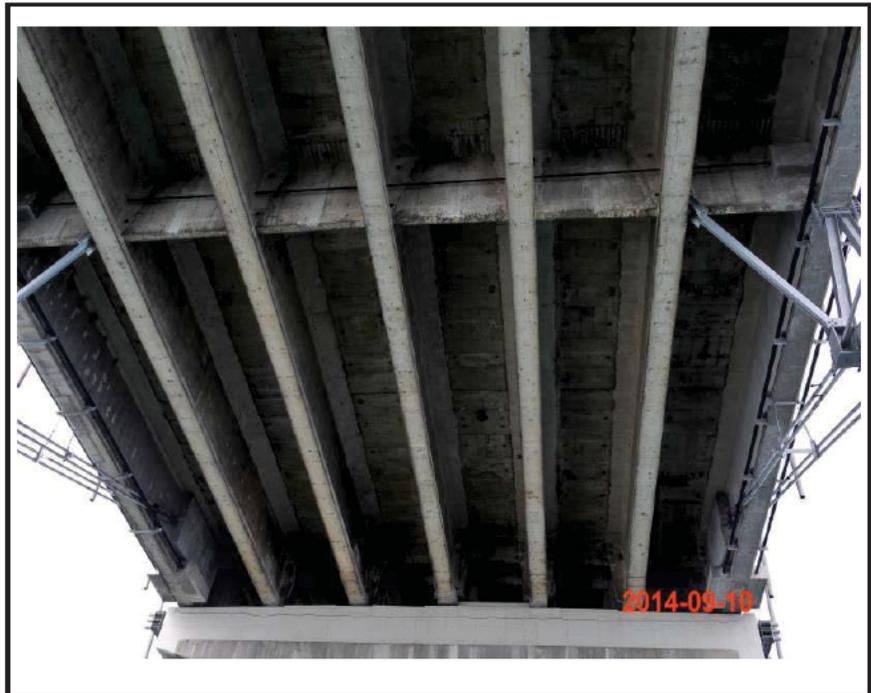
No photo	20140925_HBJV_7085
Section : 5 Travée/Axe: 26W-27W Groupe : PIt. Élément : Platelage	
Commentaires : • Délaminage ou éclatement avec armature corrodée visible, gaines visibles ou torons exposés avec fils coupés ou perte importante de la section, défauts localisés à l'extrémité ouest de la travée	
Recommandations : 10098, 10100

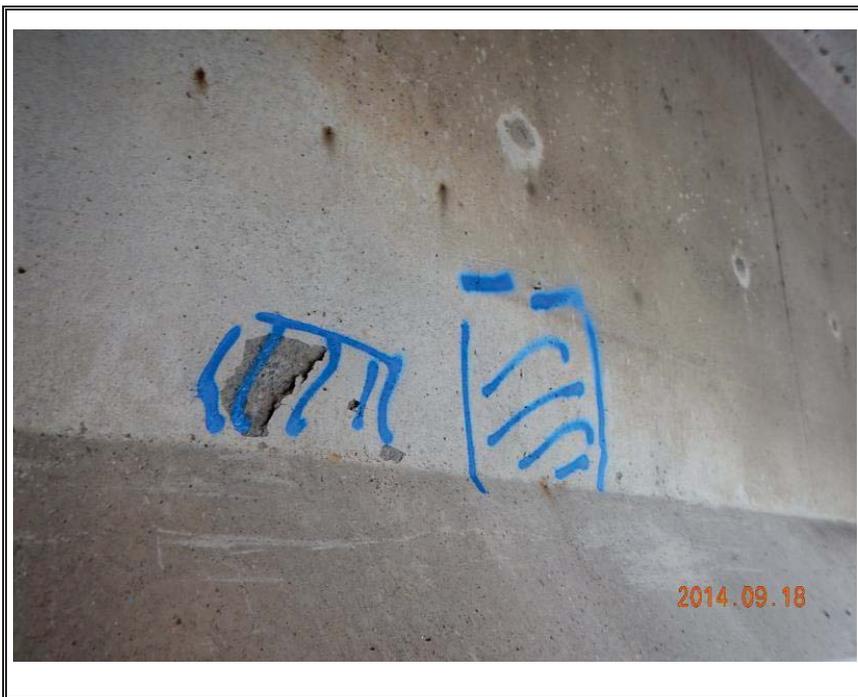
No photo	20140924_HBJV_7028
Section : 5 Travée/Axe: 26W-27W Groupe : SS Élément : Poutre P3	
Commentaires : • Délaminage	
Recommandations : 10091

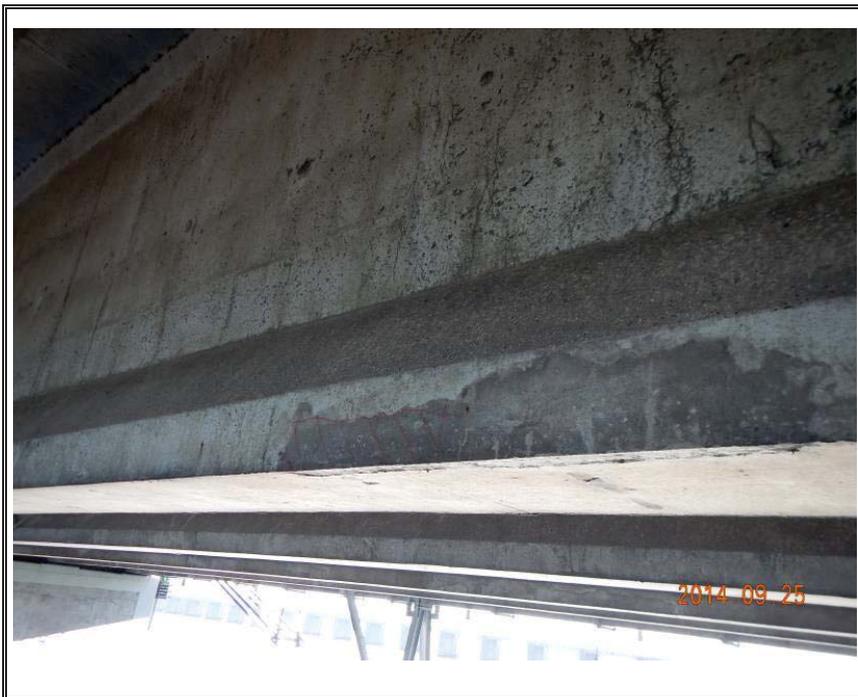
No photo	20140918_HBJV_6794
Section : 5 Travée/Axe: 26W-27W Groupe : SS Élément : Poutre P4	
Commentaires : • Délaminage et éclatement avec armatures visibles corrodées	
Recommandations : 10091

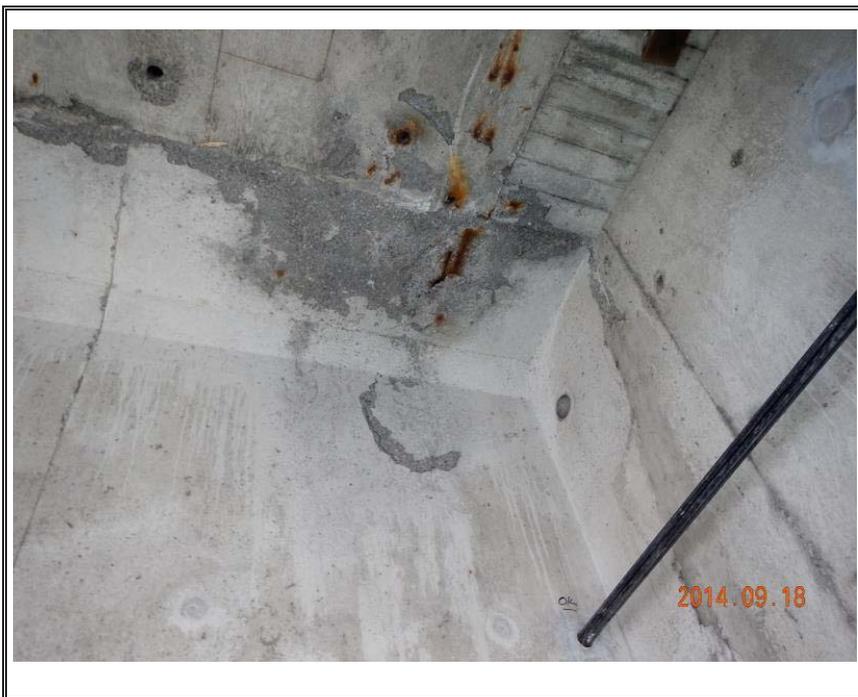
No photo	20140924_HBJV_7026
Section : 5 Travée/Axe: 26W-27W Groupe : SS Élément : Poutre P5	
Commentaires : • Délaminage	
Recommandations : 10091

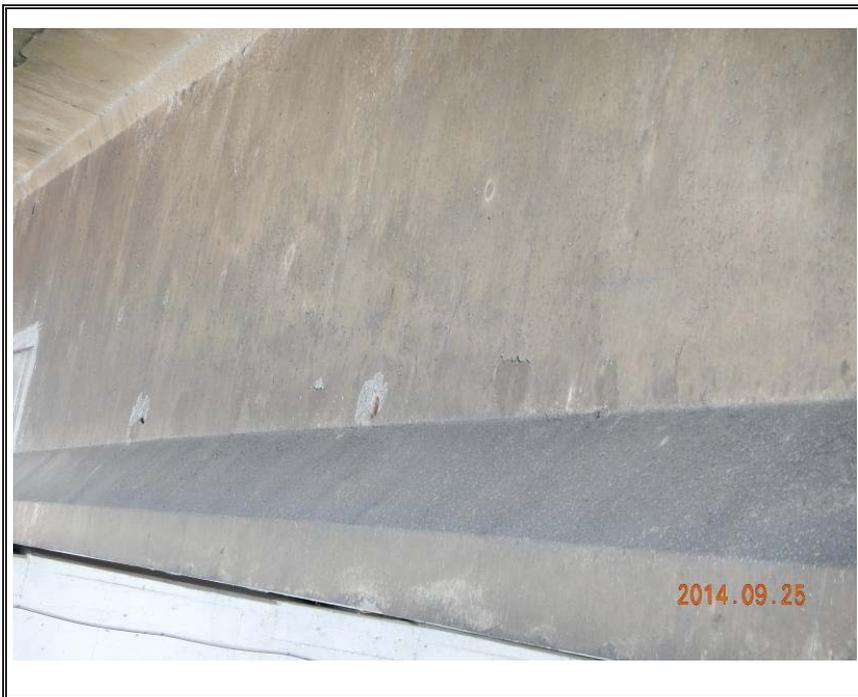
No photo	20140924_HBJV_7046
Section : 5 Travée/Axe: 26W-27W Groupe : SS Élément : Poutre P7	
Commentaires : • CEC = 1, basée sur l'historique des interventions : six (6) câbles affectés par la corrosion pouvant affecter sa capacité à supporter les charges de façon très importante	
Recommandations : 10091

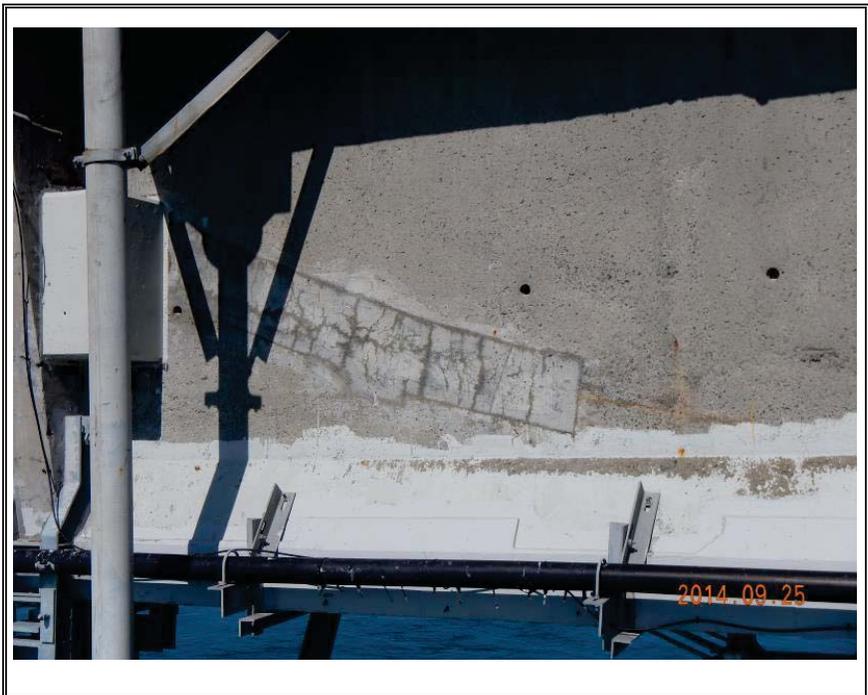
No photo	20140925_HBJV_7113
Section : 5 Travée/Axe: 26W-27W Groupe : SS Élément : Poutre P7	
Commentaires : • Délaminage et éclatement par endroits	
Recommandations : 10091

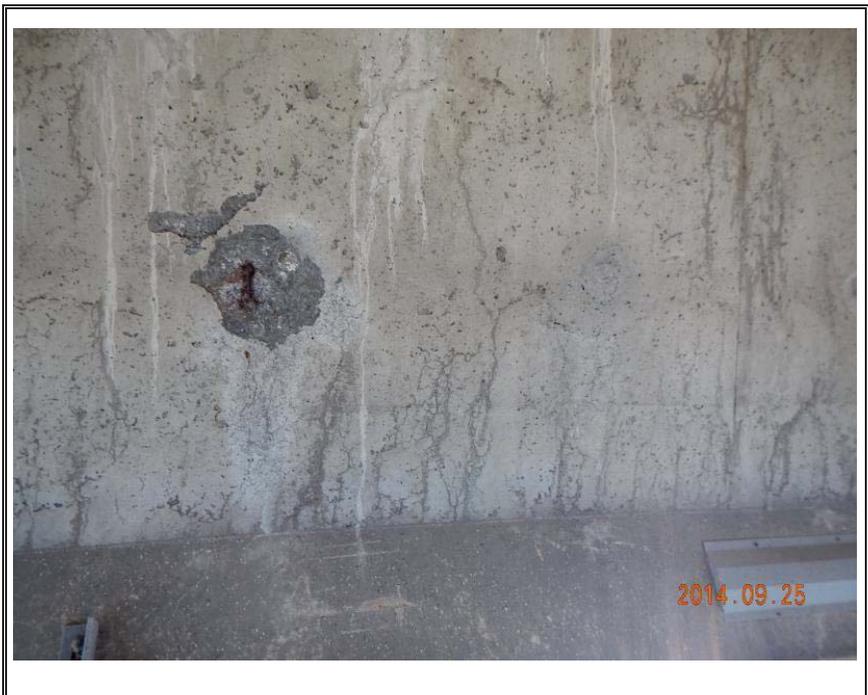
No photo	20140925_HBJV_7063
Section : 5 Travée/Axe: 26W-27W Groupe : SS-R Élément : Renfort - PRFC P7	
Commentaires : • CEC = 2, décollement de 6000 mm ² d'une bande horizontale de PRFC pouvant affecter sa capacité à supporter les charges de façon importante.	
Recommandations : 10117
