Les Ponts Jacques Cartier et Champlain Incorporée
The Jacques Cartier and Champlain Bridges Incorporated

Pont Champlain Inspections générales et détaillées des sections 5 et 7 (2014)

Volume 3

Volume 3 – Chapitre 4 : Photographies des inspections

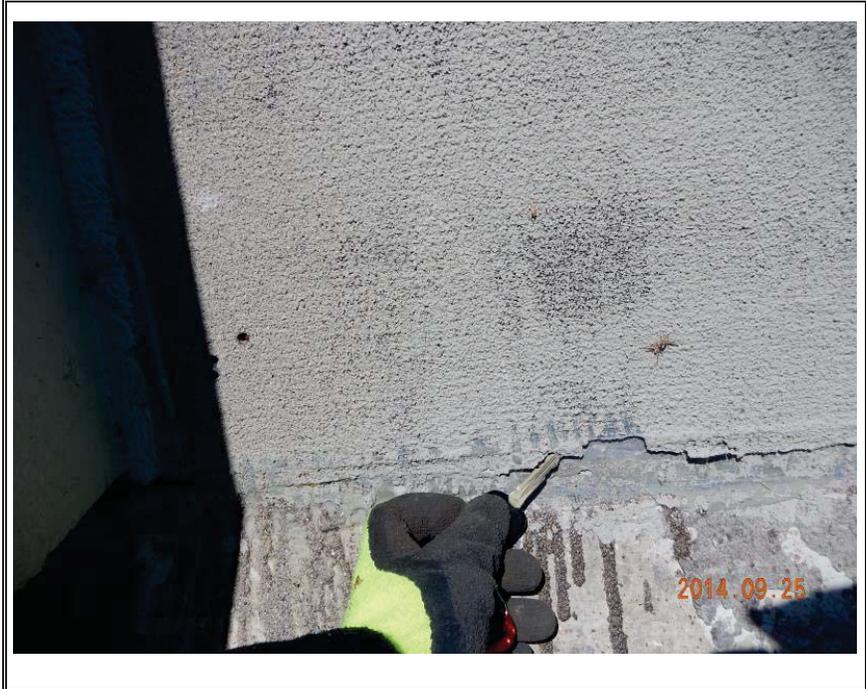
No photo	20140925_HBJV_7080
Section : 5 Travée/Axe: 26W-27W Groupe : Ctr Élément : Diaphragme 1	
Commentaires : • Éclatement avec gaine visible corrodée.	
Recommandations : 10102

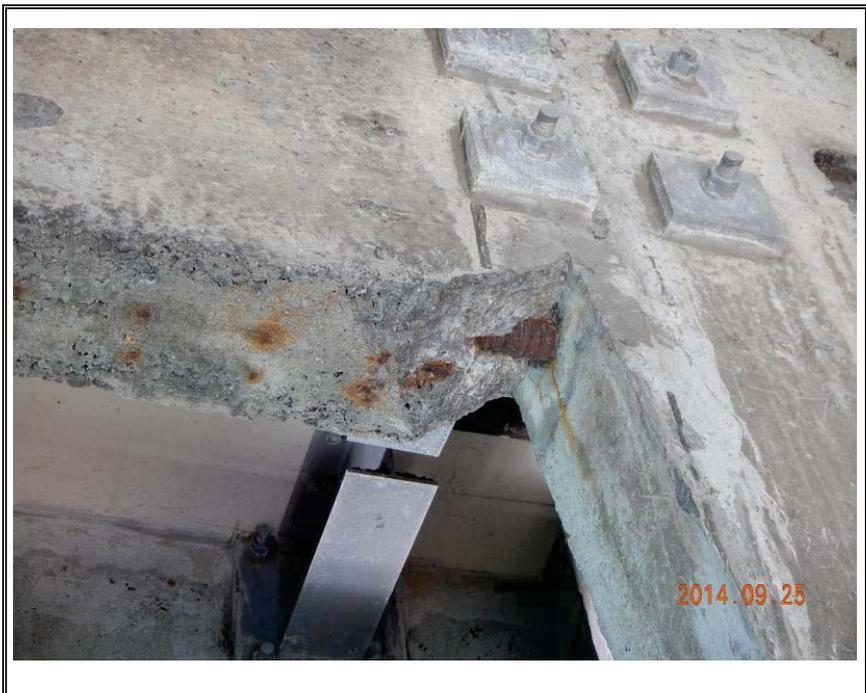
No photo	20140918_HBJV_6795
Section : 5 Travée/Axe: 26W-27W Groupe : Ctr Élément : Diaphragme 3	
Commentaires : • Délaminage et éclatement.	
Recommandations : 10102

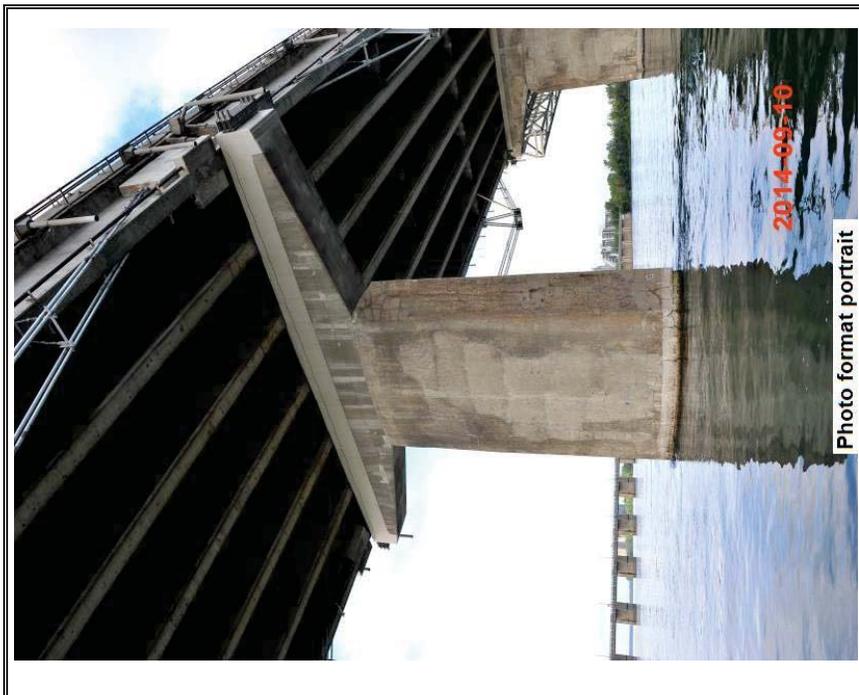
No photo	20140910_BPJD_6961
Section : 5 Travée/Axe: 27W Groupe : Pile Élément : Fût	
Commentaires : • Érosion par abrasion très importante dans le bas du fût.	
Recommandations :

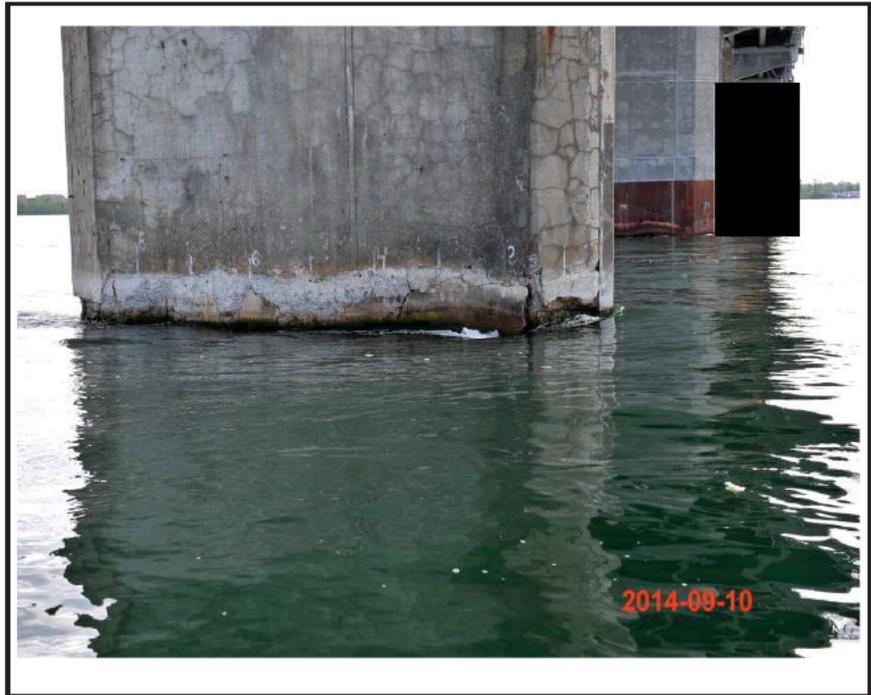
No photo	20140925_MAPAF_0911
Section : 5 Travée/Axe: 27W-28W Groupe : Pile Élément : Côté extérieur amont	
Commentaires : • Délaminage et éclatement avec armatures et une extrémité de toron visible corrodée.	
Recommandations : 10096

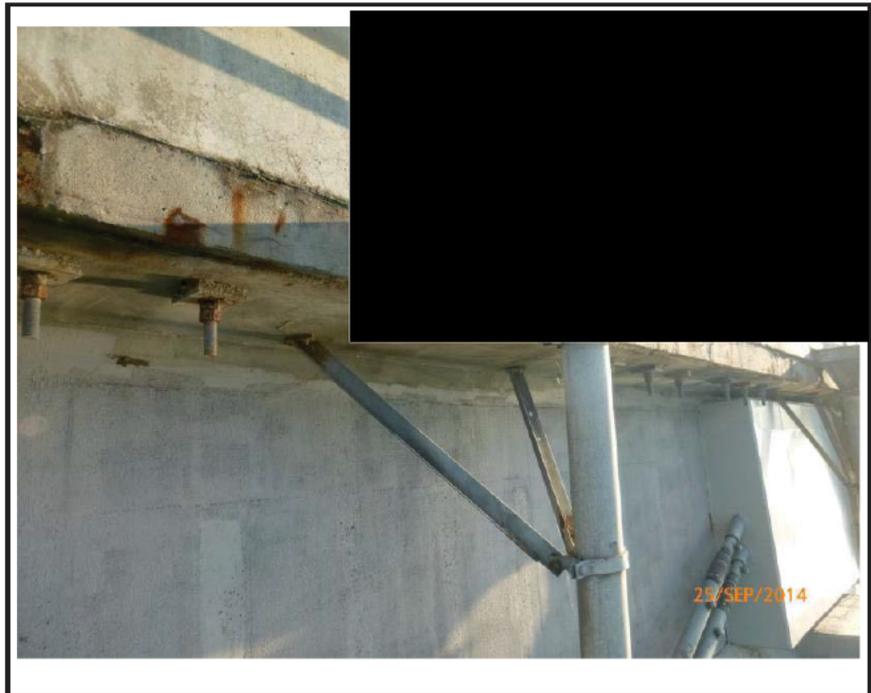
No photo	20140925_MAPAF_0932
Section : 5 Travée/Axe: 27W-28W Groupe : PIt. Élément : Côté extérieur aval	
Commentaires : • Délaminage et éclatement avec armatures visibles corrodées.	
Recommandations : 10096

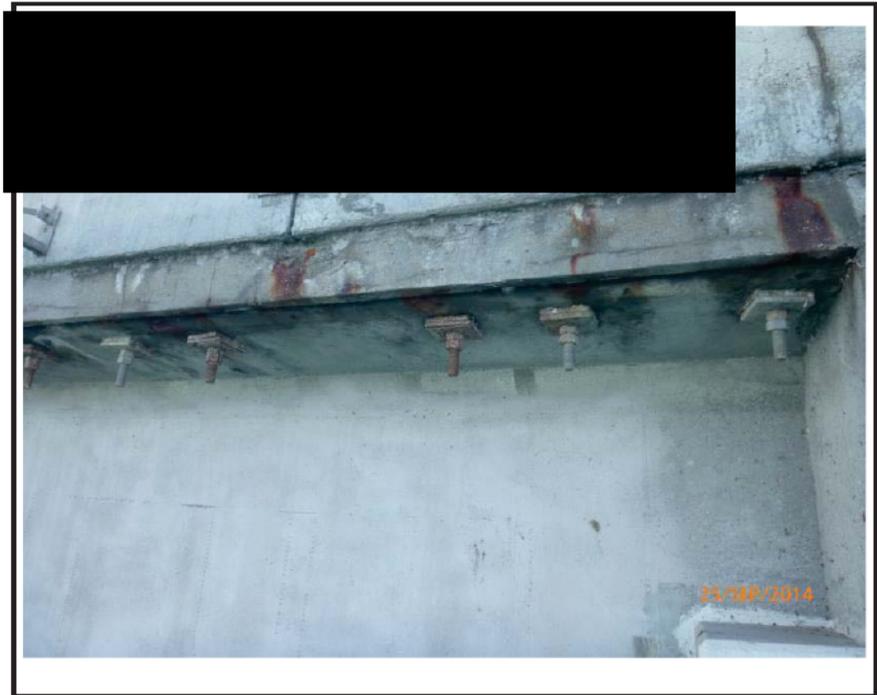
No photo	20140910_BPJD_7063
Section : 5 Travée/Axe: 27W-28W Groupe : PIt. Élément : Platelage	
Commentaires : VUE GÉNÉRALE	
Recommandations : 10098, 10100

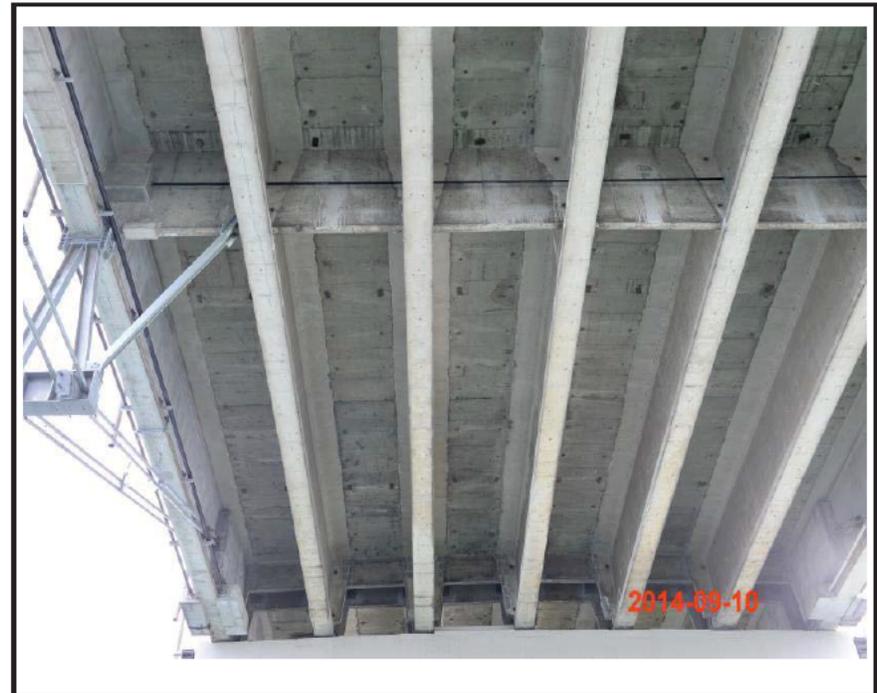
No photo	20140925_MAPAF_0962
Section : 5 Travée/Axe: 27W-28W Groupe : Plt. Élément : Platelage	
Commentaires : • Délaminage et éclatement le long des câbles de précontrainte avec perte de section allant jusqu'à 80%	
Recommandations : 10098, 10100

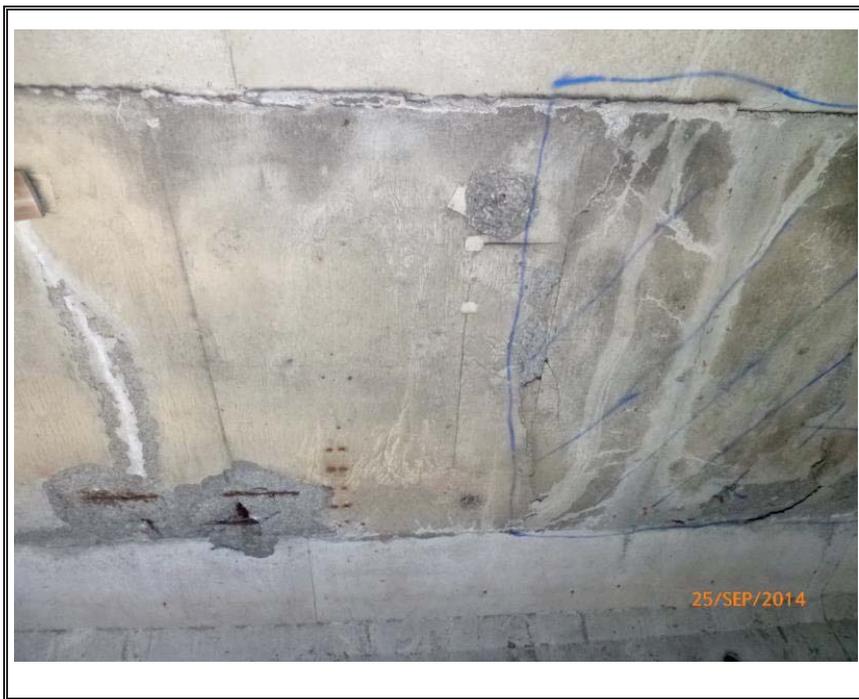
No photo	20140925_MAPAF_0952
Section : 5 Travée/Axe: 27W-28W Groupe : Plt. Élément : Platelage	
Commentaires : • Délaminage et éclatement le long des câbles de précontrainte avec perte de section allant jusqu'à 80%	
Recommandations : 10098, 10100

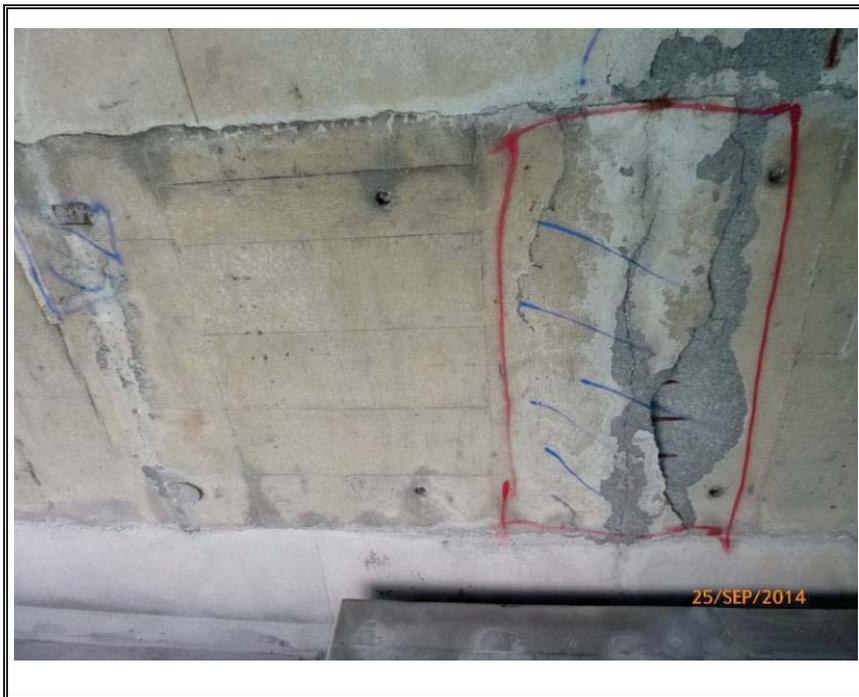
No photo	20140910_BPJD_6963
Section : 5 Travée/Axe: 27W-28W Groupe : SS Élément : Poutre P1	
Commentaires : VUE GÉNÉRALE	
Recommandations : 10091

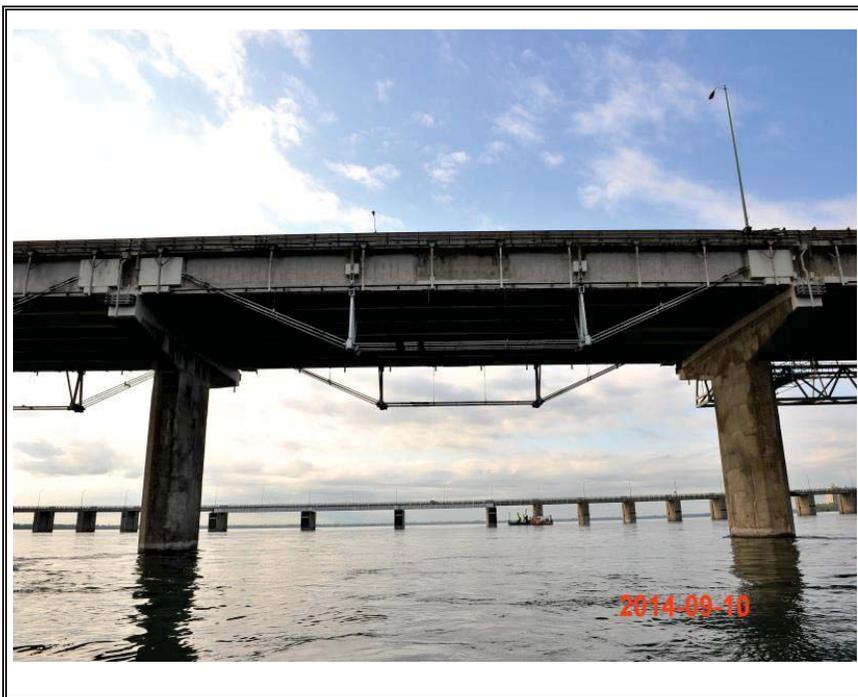
No photo	20140925_MAPAF_0928
Section : 5 Travée/Axe: 27W-28W Groupe : SS Élément : Poutre P1	
Commentaires : • Délaminage	
Recommandations : 10091

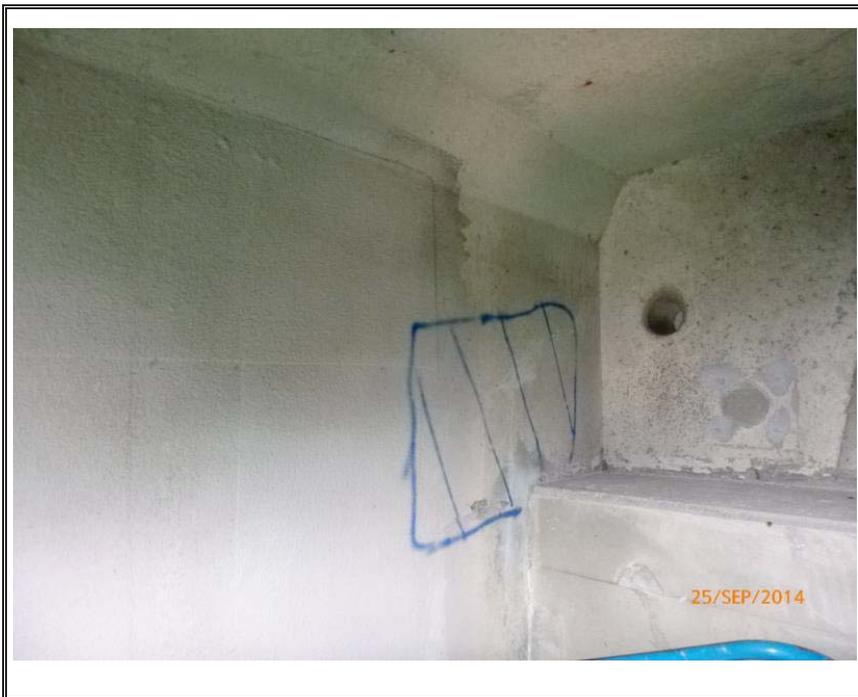
No photo	20140925_MAPAF_0924
Section : 5 Travée/Axe: 27W-28W Groupe : SS Élément : Poutre P4	
Commentaires : • Délaminage et éclatement localement	
Recommandations : 10091

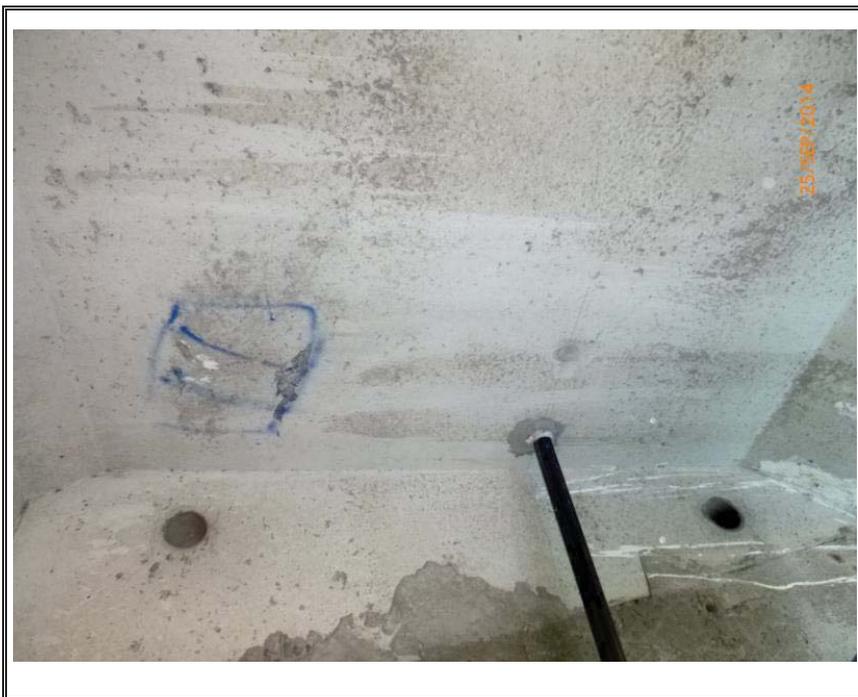
No photo	20140925_MAPAF_0946
Section : 5 Travée/Axe: 27W-28W Groupe : SS Élément : Poutre P5	
Commentaires : • Délaminage	
Recommandations : 10091

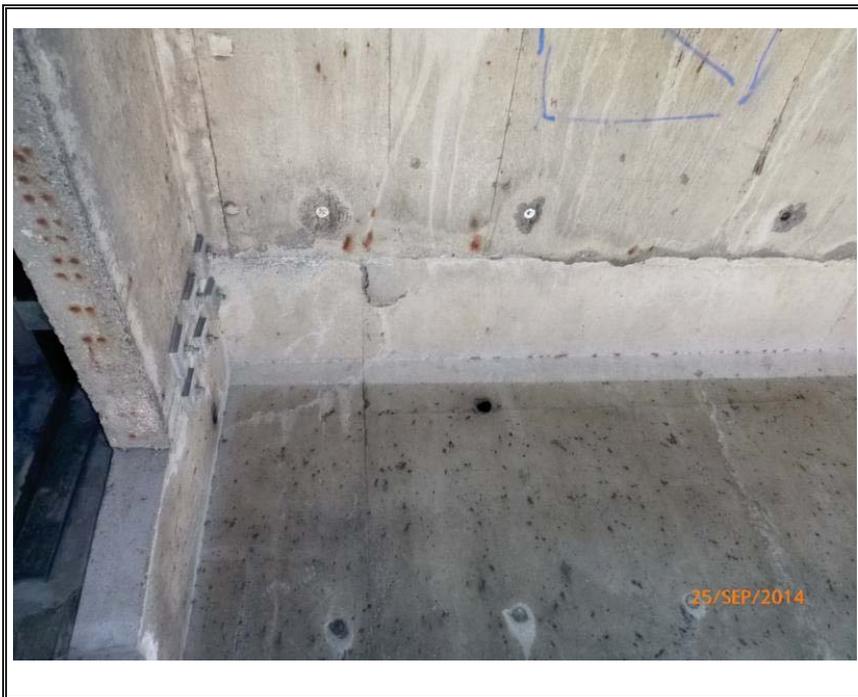
No photo	20140925_MAPAF_0951
Section : 5 Travée/Axe: 27W-28W Groupe : SS Élément : Poutre P6	
Commentaires : • Délaminage et éclatement avec armatures visibles corrodées localement	
Recommandations : 10091

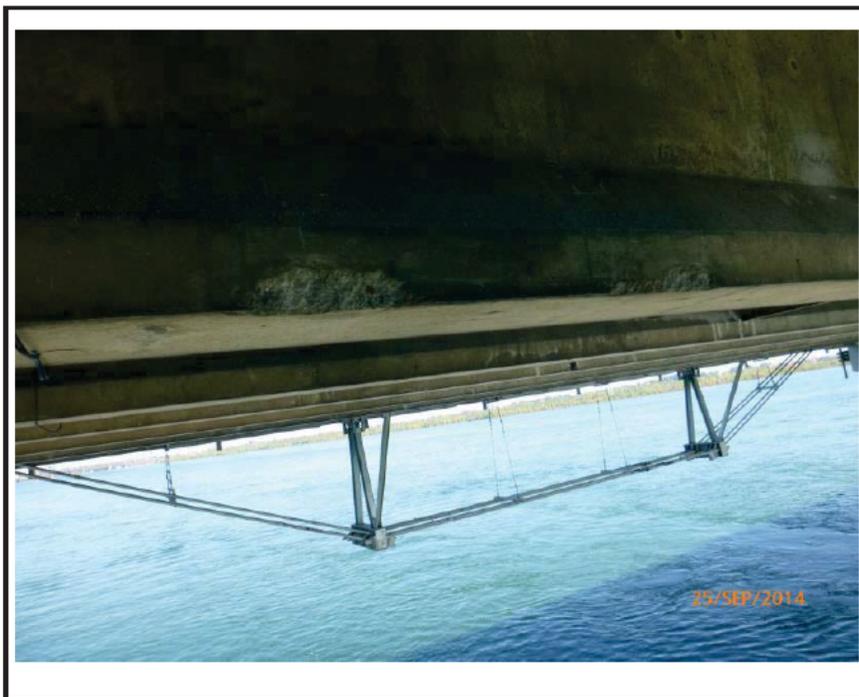
No photo	20140910_BPJD_6958
Section : 5 Travée/Axe: 27W-28W Groupe : SS Élément : Poutre P7	
Commentaires : VUE GÉNÉRALE	
Recommandations : 10091, 10093

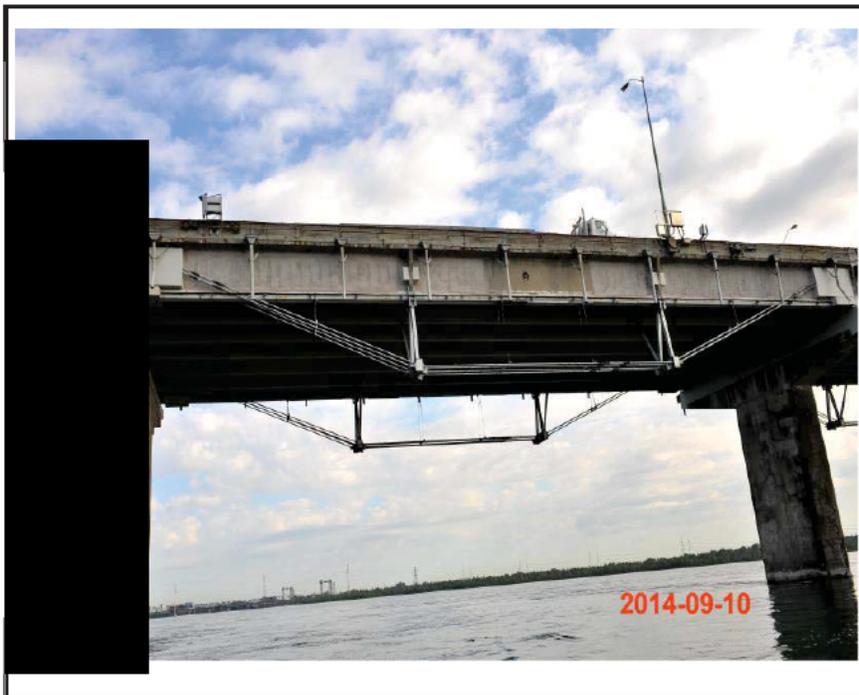
No photo	20140925_MAPAF_0950
Section : 5 Travée/Axe: 27W-28W Groupe : SS Élément : Poutre P7	
<p>Commentaires :</p> <ul style="list-style-type: none"> • CEC = 1, basée sur l'historique des interventions : six (6) câbles affectés par la corrosion pouvant affecter sa capacité à supporter les charges de façon très importante 	
Recommandations : 10091, 10093

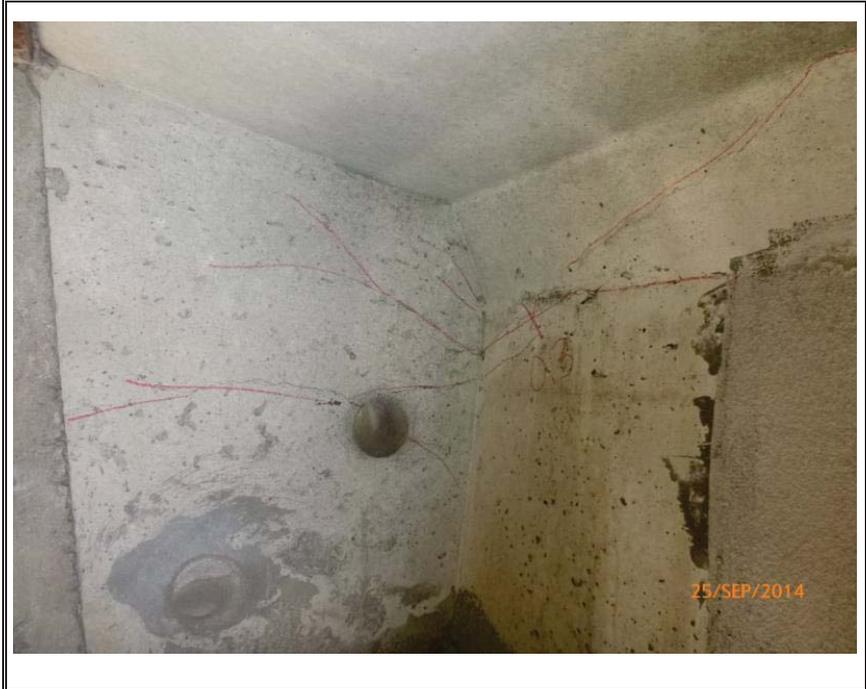
No photo	20140925_MAPAF_0913
Section : 5 Travée/Axe: 27W-28W Groupe : SS Élément : Poutre P7	
<p>Commentaires :</p> <ul style="list-style-type: none"> • Délaminage et éclatements avec armatures corrodées visibles 	
Recommandations : 10091, 10093

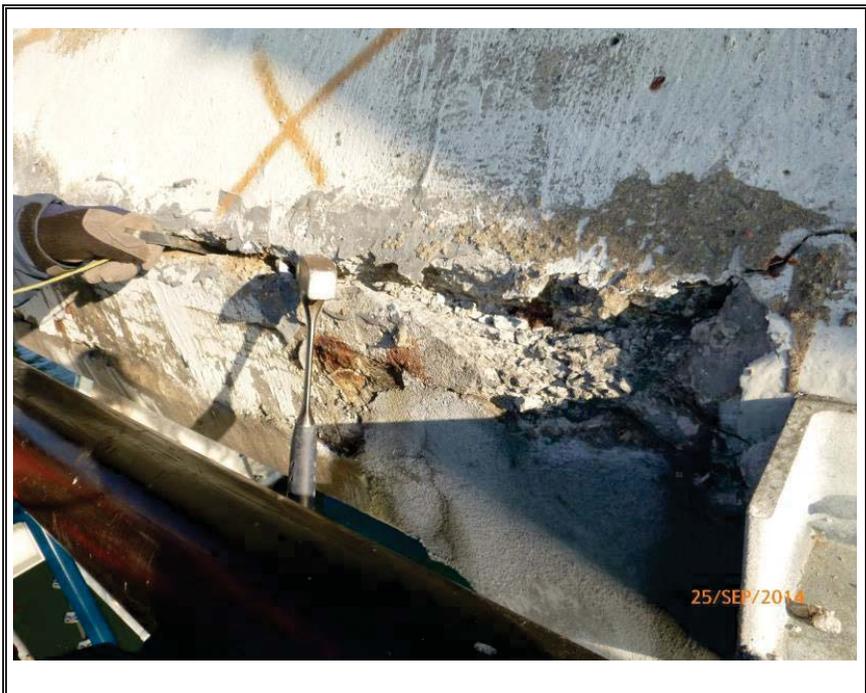
No photo	20140925_MAPAF_0944
Section : 5 Travée/Axe: 27W-28W Groupe : Ctr Élément : Diaphragme 3	
Commentaires : • Délaminage et éclatements avec armatures corrodées visibles par endroits.	
Recommandations : 10102

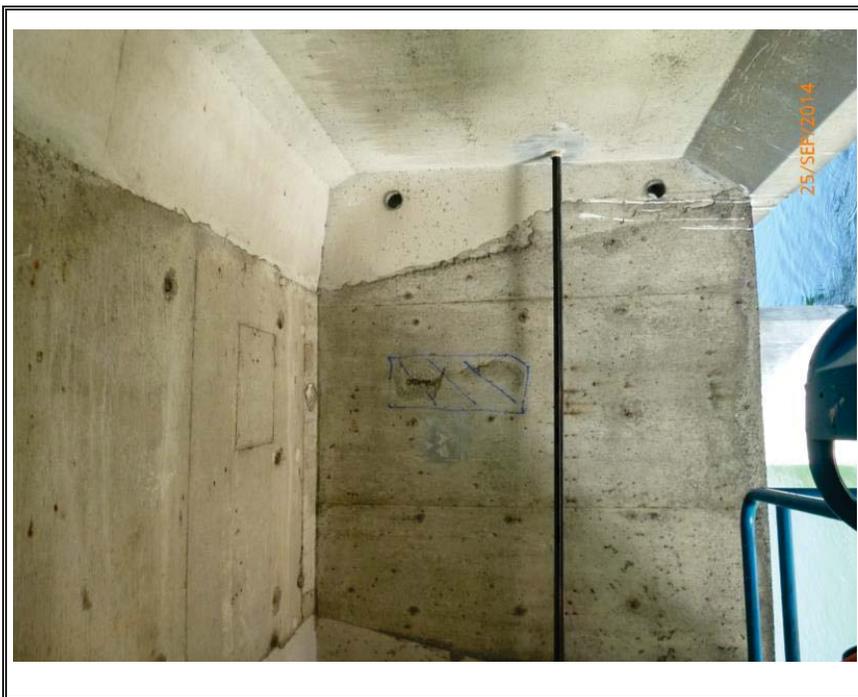
No photo	20140910_BPJD_6964
Section : 5 Travée/Axe: 28W Groupe : Pile Élément : Fût	
Commentaires : VUE GÉNÉRALE • Réparation locale en surface; (*) • Fissures polygonales généralisées; • Zones de délaminage sur 7% de la superficie totale avec taches de rouille et efflorescence; • Érosion par abrasion très impotante dans le bas du fût.	
Recommandations :

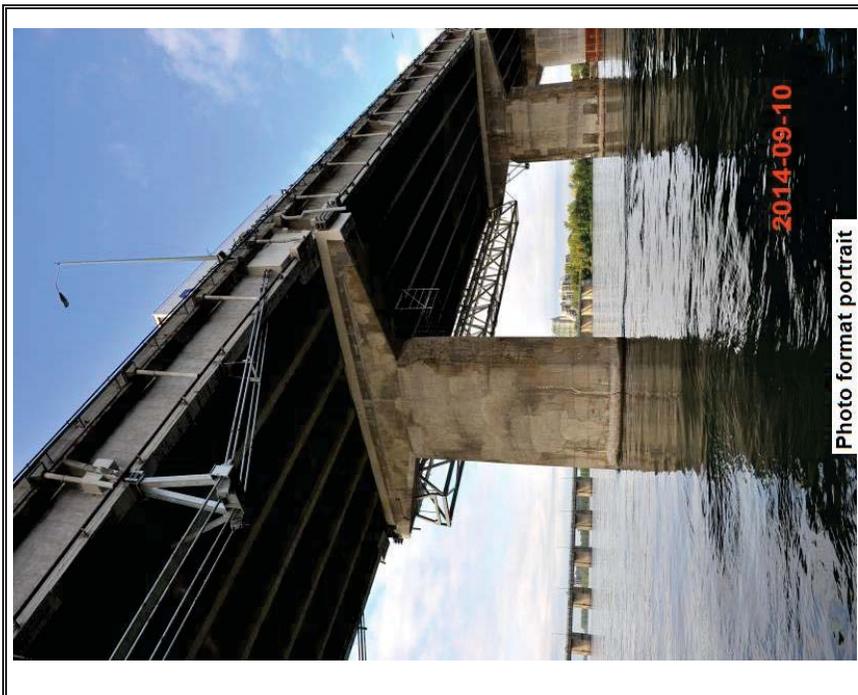
No photo	20140910_BPJD_6971
Section : 5 Travée/Axe: 28W Groupe : Pile Élément : Fût	
Commentaires : • Érosion par abrasion très importante dans le bas du fût.	
Recommandations :

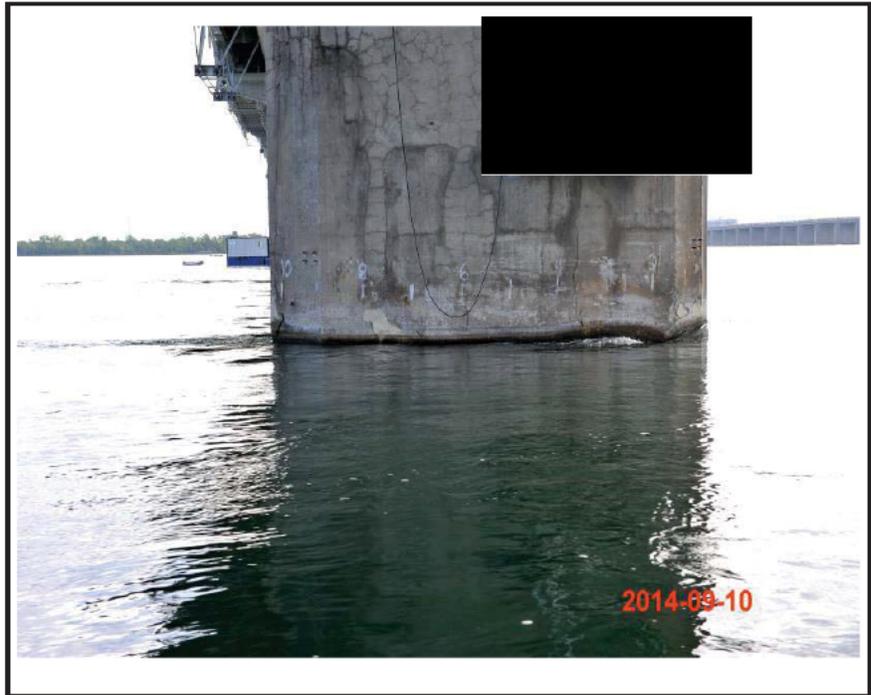
No photo	20141006_MAPAF_0063
Section : 5 Travée/Axe: 28W-29W Groupe : Pile Élément : Côté extérieur amont	
Commentaires : • Délaminage et éclatement avec armatures visibles corrodées.	
Recommandations : 10096

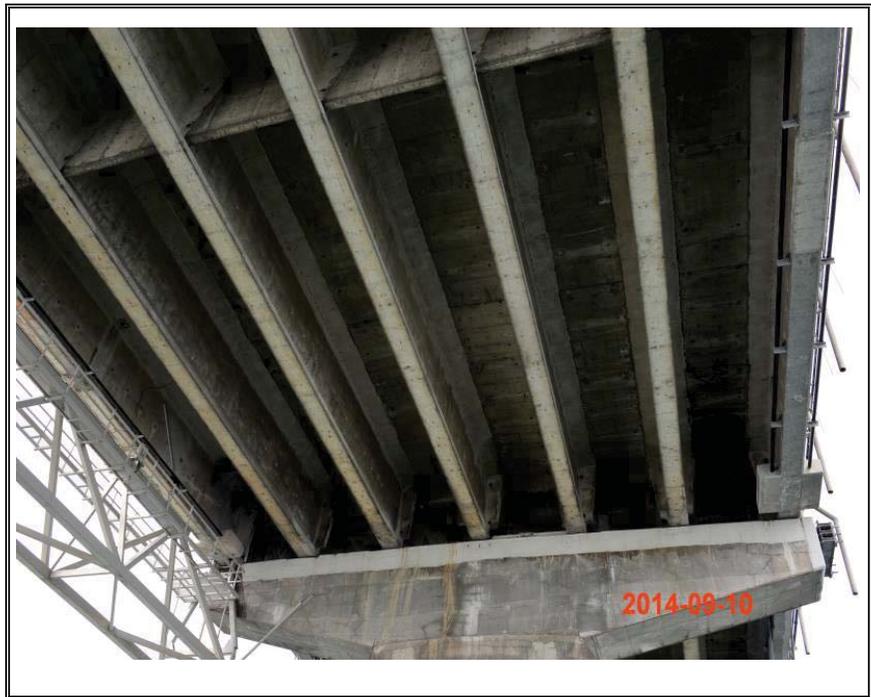
No photo	20141008_MAPAF_0730
Section : 5 Travée/Axe: 28W-29W Groupe : Plt. Élément : Platelage	
Commentaires : • Délaminage le long des câbles de précontrainte	
Recommandations : 10098, 10100

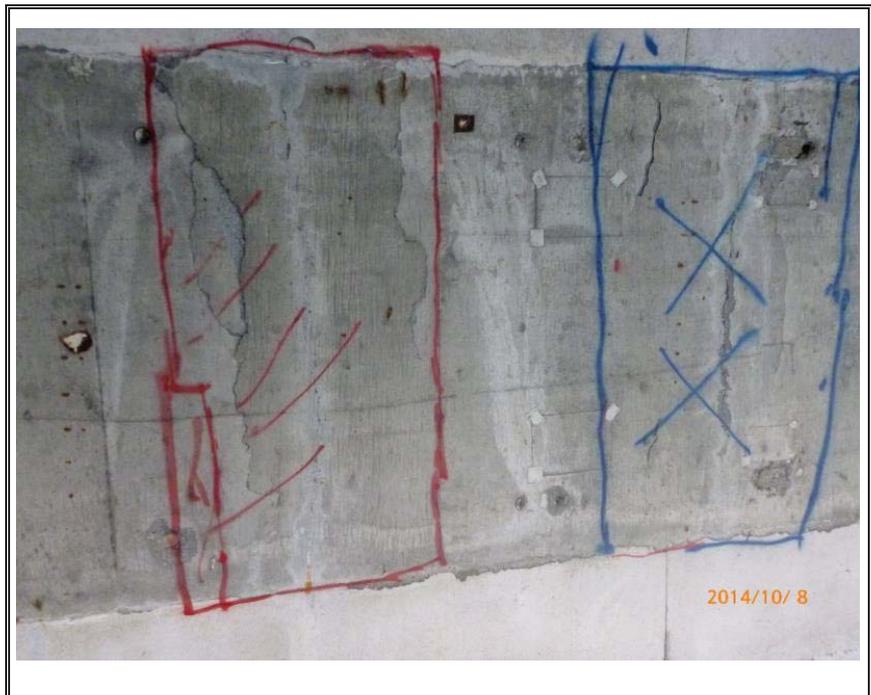
No photo	20140910_BPJD_6972
Section : 5 Travée/Axe: 28W-29W Groupe : SS Élément : Poutre P1	
Commentaires : VUE GÉNÉRALE	
Recommandations : 10091

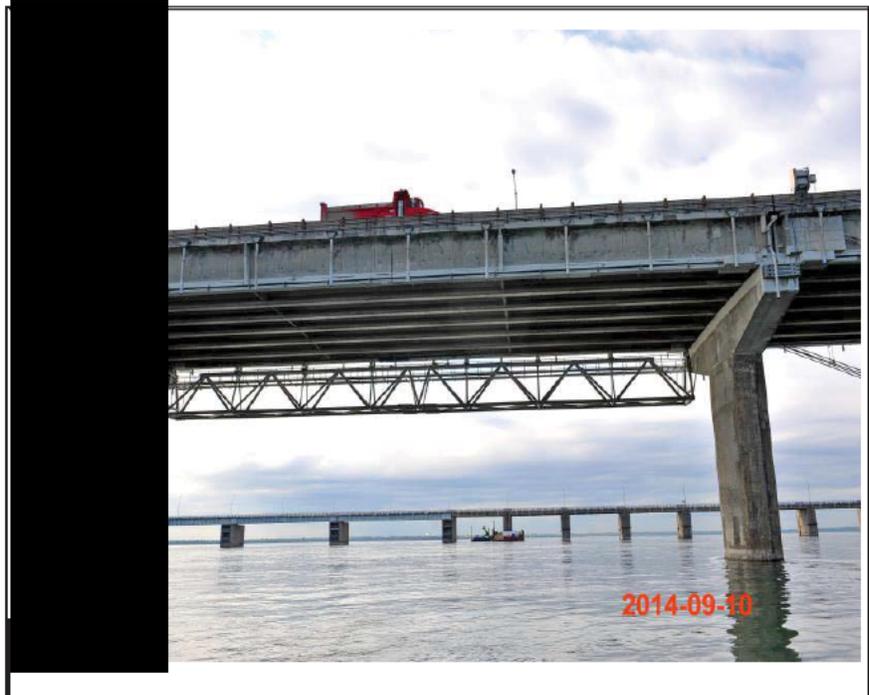
No photo	20141008_MAPAF_0695
Section : 5 Travée/Axe: 28W-29W Groupe : SS Élément : Poutre P4	
Commentaires : <ul style="list-style-type: none"> • CEC = 3, minimum de trois (3) câbles affectés par la corrosion pouvant affecter sa capacité à supporter les charges de façon appréciable; • Fissuration inférieure à 0,8mm le long des câbles de précontrainte; • Fissures longitudinales inférieure à 0,8mm sur la semelle et l'âme des poutres; ; • Délaminage et éclatement avec armatures visibles corrodées. ; 	
Recommandations : 10091

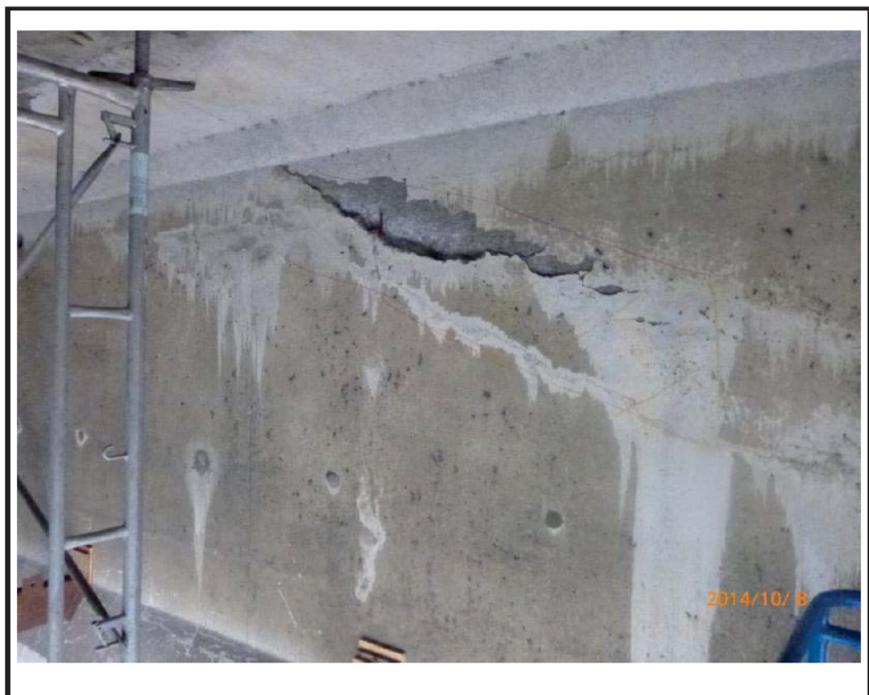
No photo	20140910_BPJD_6967
Section : 5 Travée/Axe: 28W-29W Groupe : SS Élément : Poutre P7	
Commentaires : VUE GÉNÉRALE	
Recommandations : 10091, 10093

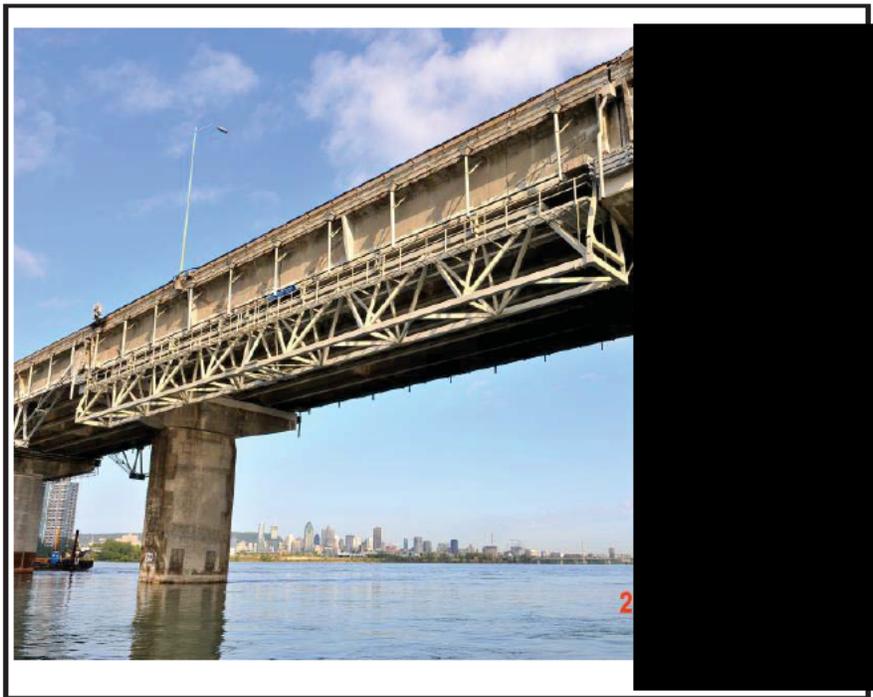
No photo	20141006_MAPAF_0068
Section : 5 Travée/Axe: 28W-29W Groupe : SS Élément : Poutre P7	
Commentaires : • Mauvaise réparation causant une cavité de 150 mm de profondeur	
Recommandations : 10091, 10093

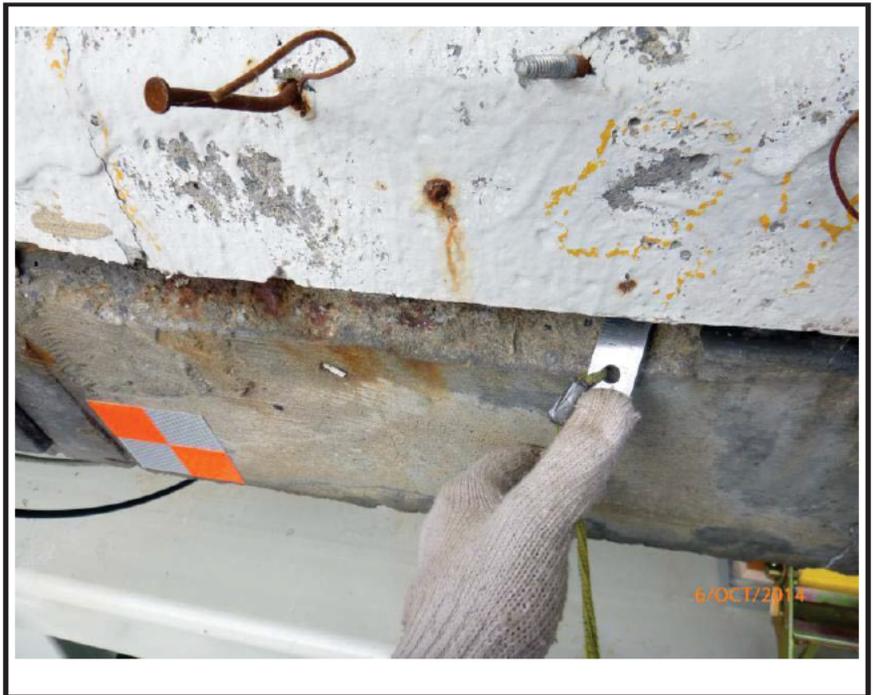
No photo	20140929_MAPAF_0548
Section : 5 Travée/Axe: 28W-29W Groupe : SS Élément : Poutre P7	
Commentaires : • Fissuration allant jusqu'à 1,5 mm avec traces de corrosion le long des câbles de précontrainte	
Recommandations : 10091, 10093

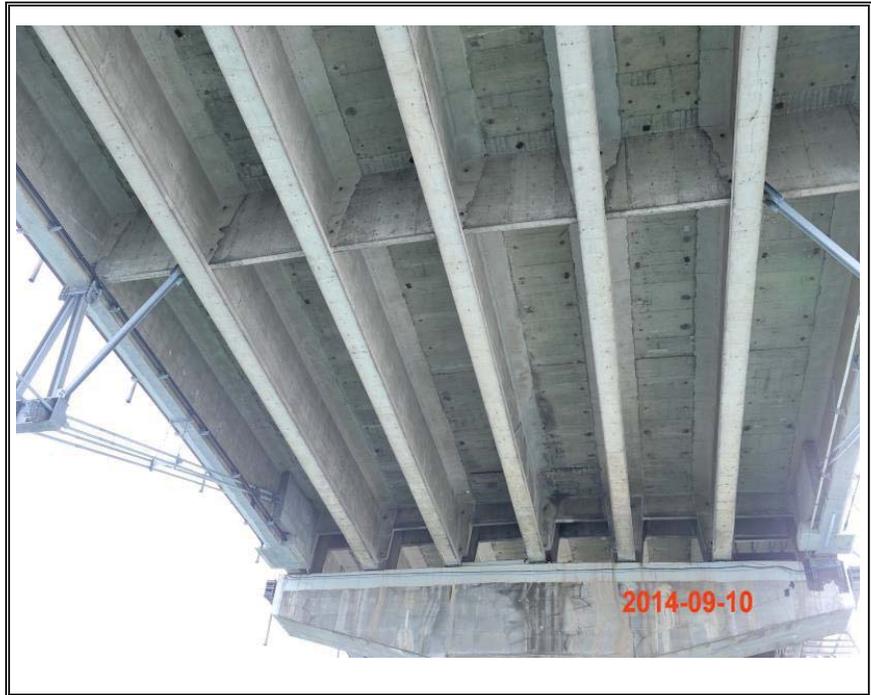
No photo	20141010_HBJV_7718
Section : 5 Travée/Axe: 29W-30W Groupe : Plt. Élément : Platelage	
Commentaires : • Délaminage ou éclatement avec armatures visibles corrodées, gaines visibles ou torons exposés avec fils coupés ou perte importante de la section, défauts localisés généralement aux extrémités ouest et est de la travée	
Recommandations : 10098, 10100

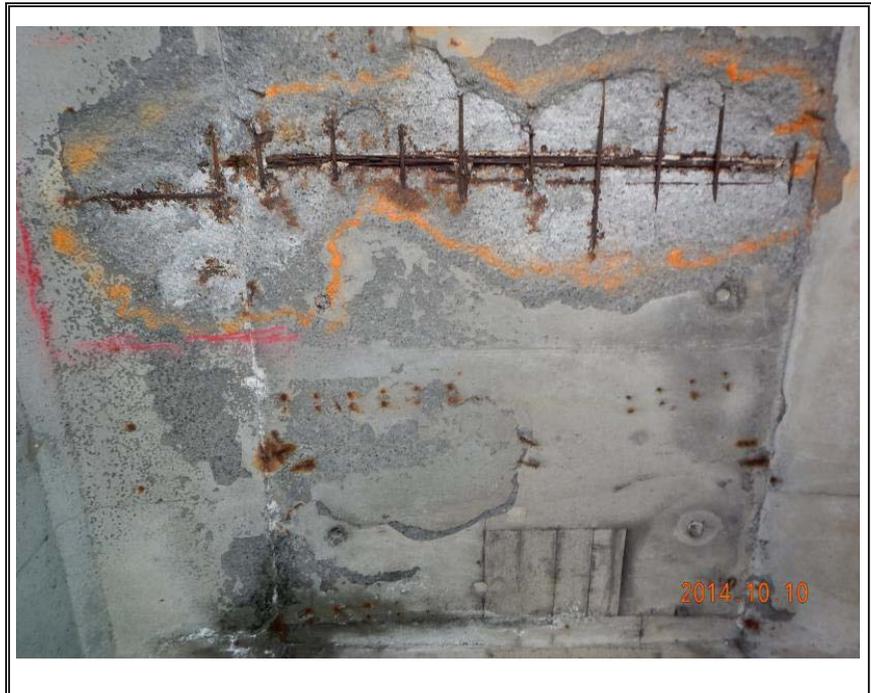
No photo	20141010_HBJV_7710
Section : 5 Travée/Axe: 29W-30W Groupe : Plt. Élément : Platelage	
<p>Commentaires :</p> <ul style="list-style-type: none"> • Délaminage ou éclatement avec armatures visibles corrodées, gaines visibles ou torons exposés avec fils coupés ou perte importante de la section, défauts localisés généralement aux extrémités ouest et est de la travée 	
Recommandations : 10098, 10100

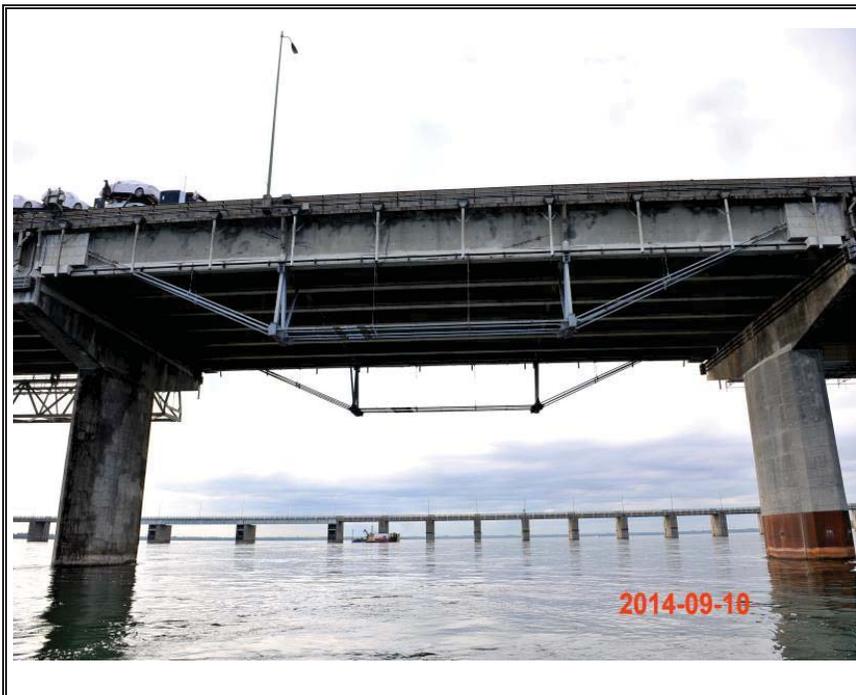
No photo	20141010_HBJV_7700
Section : 5 Travée/Axe: 29W-30W Groupe : SS Élément : Poutre P1	
Commentaires : • Éclatement avec toron corrodé visible et fils sectionnés	
Recommandations : 10091, 10093

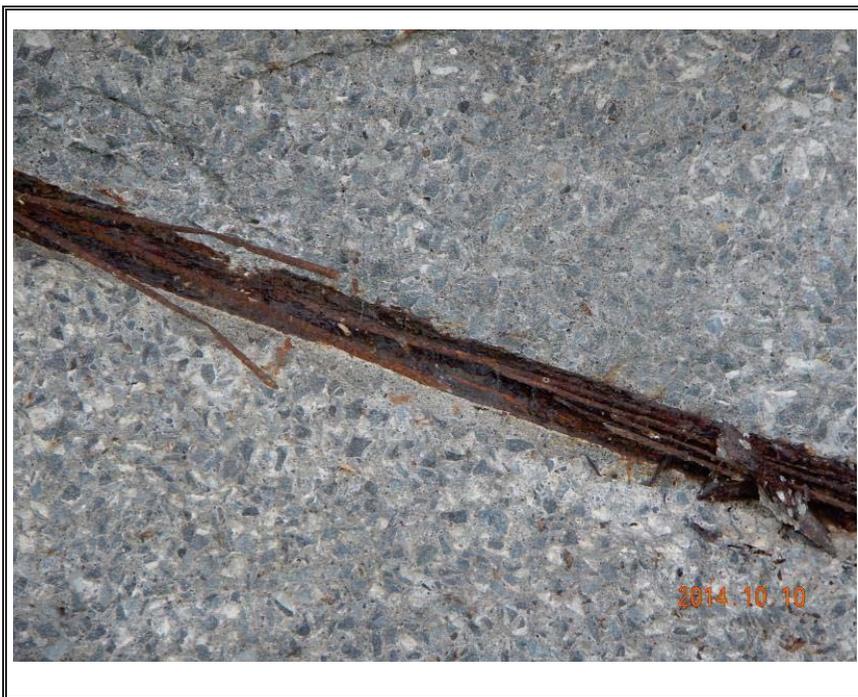
No photo	20141010_HBJV_7701
Section : 5 Travée/Axe: 29W-30W Groupe : SS Élément : Poutre P1	
Commentaires : • Éclatement avec toron corrodé visible et fils sectionnés	
Recommandations : 10091, 10093

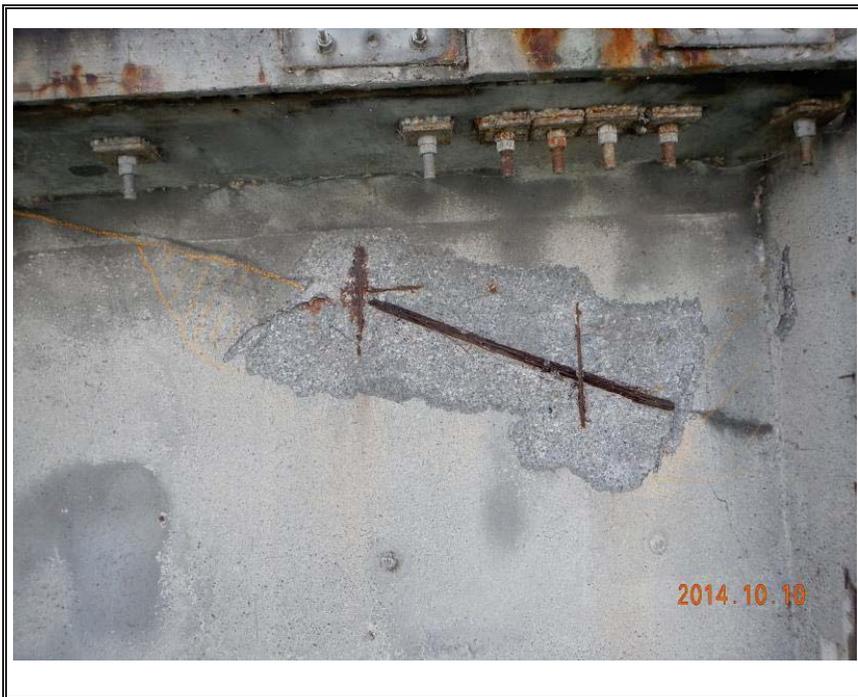
No photo	20141010_HBJV_7724
Section : 5 Travée/Axe: 29W-30W Groupe : SS Élément : Poutre P4	
Commentaires : • CEC=2, minimum de quatre (4) câbles affectés par la corrosion pouvant affecter la capacité à supporter les charges de façon importante	
Recommandations : 10091

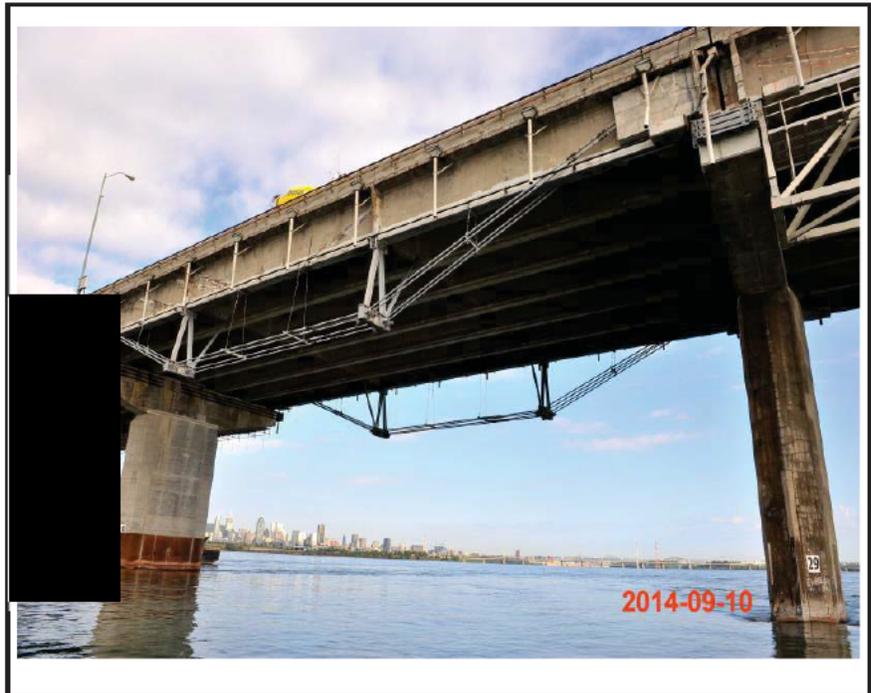
No photo	20141010_HBJV_7692
Section : 5 Travée/Axe: 29W-30W Groupe : SS Élément : Poutre P7	
Commentaires : • CEC=1, minimum de cinq (5) câbles affectés par la corrosion pouvant affecter la capacité à supporter les charges de façon très importante	
Recommandations : 10091, 10093

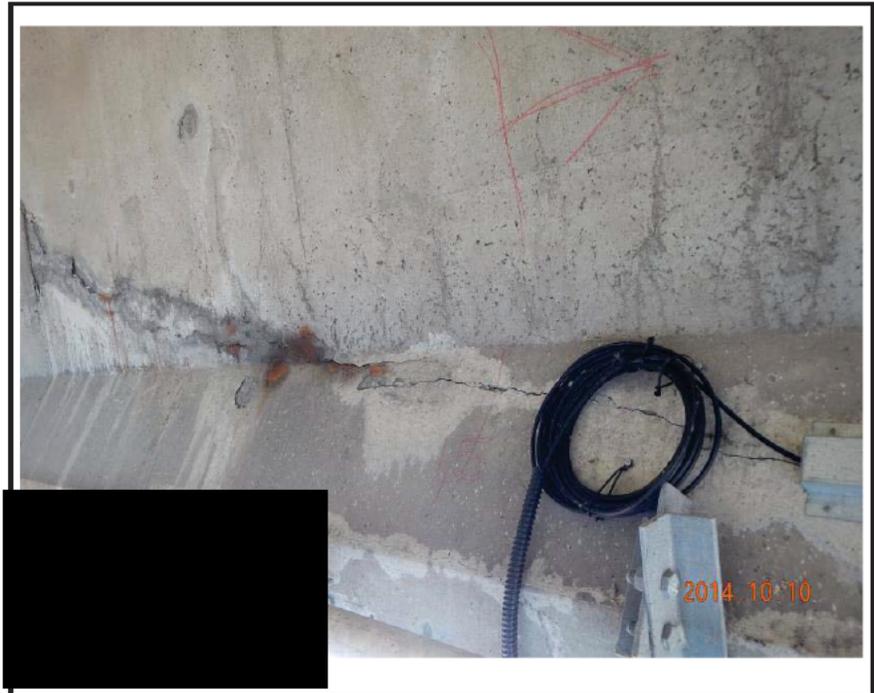
No photo	20141009_MAPAF_0100
Section : 5 Travée/Axe: 29W-30W Groupe : SS Élément : Poutre P7	
Commentaires : • Délaminage et éclatement avec armatures visibles corrodées	
Recommandations : 10091, 10093

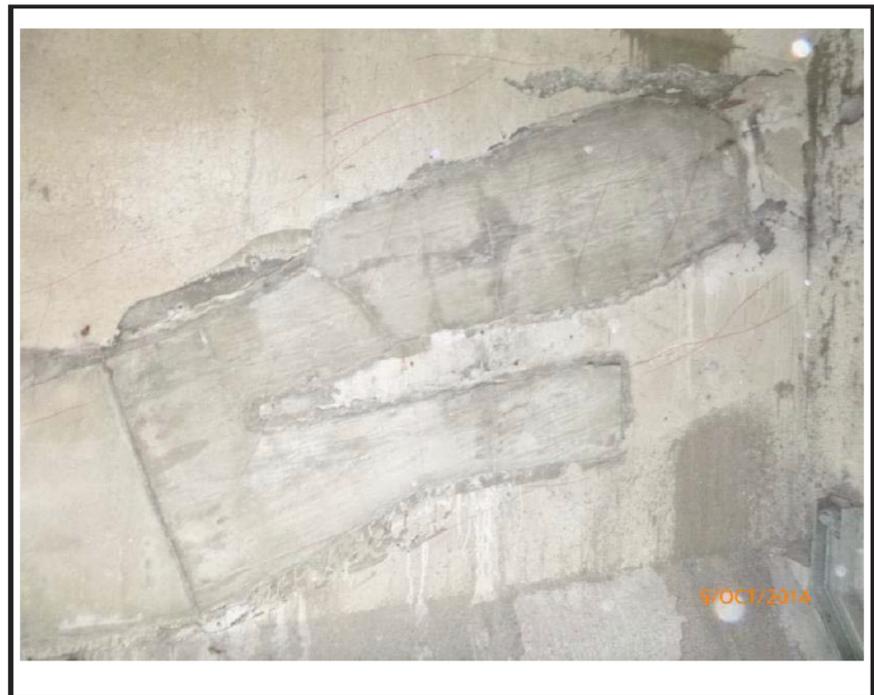
No photo	20141009_MAPAF_0094
Section : 5 Travée/Axe: 29W-30W Groupe : SS-R Élément : Renfort - PTE P7	
Commentaires : • Délaminage et éclatement avec armatures visibles corrodées.	
Recommandations :
