Les Ponts Jacques Cartier et Champlain Incorporée
The Jacques Cartier and Champlain Bridges Incorporated

Pont Champlain Inspections générales et détaillées des sections 5 et 7 (2014)

Volume 3

Volume 3 – Chapitre 4 : Photographies des inspections

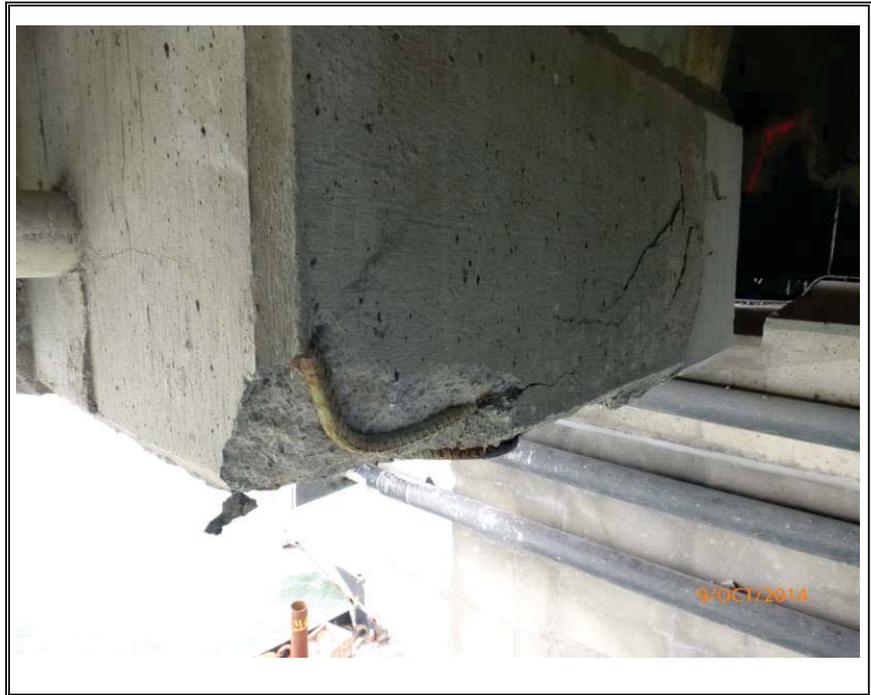
No photo	20140910_BPJD_6980
Section : 5 Travée/Axe: 30W Groupe : Pile Élément : Fût	
Commentaires : VUE GÉNÉRALE • Travaux de réparation exécutés en 2013; • Fissuration polygonale de retrait généralisée.	
Recommandations :

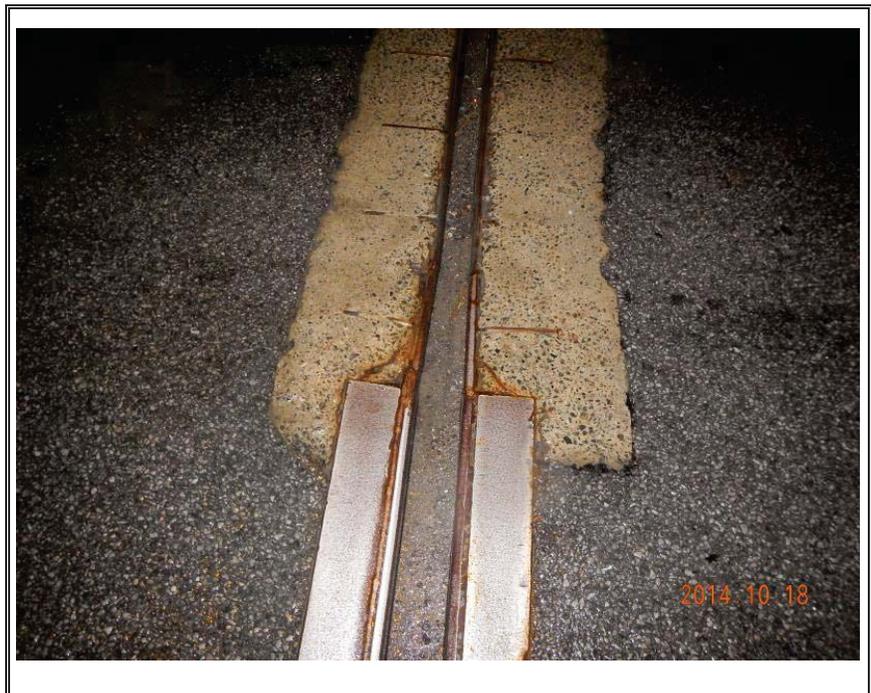
No photo	20141009_MAPAF_0108
Section : 5 Travée/Axe: 30W Groupe : Jt Élément : Joint de dilatation - Extrémité de dalle	
Commentaires : • Éclatement avec armatures visibles corrodées et désagrégation très importante sur 30% de la surface affectant la capacité du platelage à supporter et à distribuer les charges de façon très importante	
Recommandations : 10107

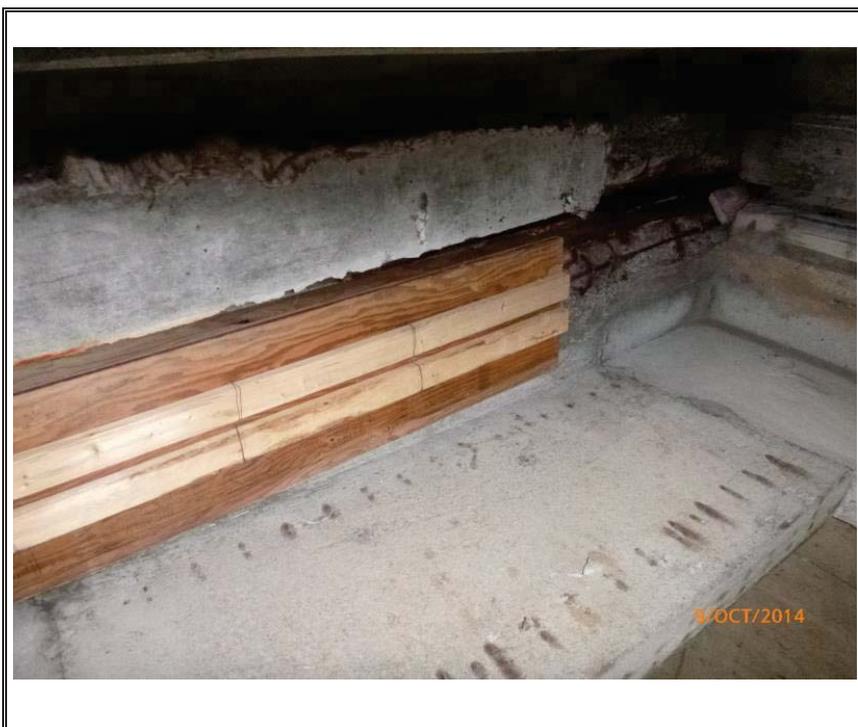
No photo	20141009_MAPAF_0105
Section : 5 Travée/Axe: 30W Groupe : Jt Élément : Joint de dilatation - Extrémité de dalle	
Commentaires : • Éclatement avec armatures visibles corrodées et désagrégation très importante sur 30% de la surface affectant la capacité du platelage à supporter et à distribuer les charges de façon très importante	
Recommandations : 10107

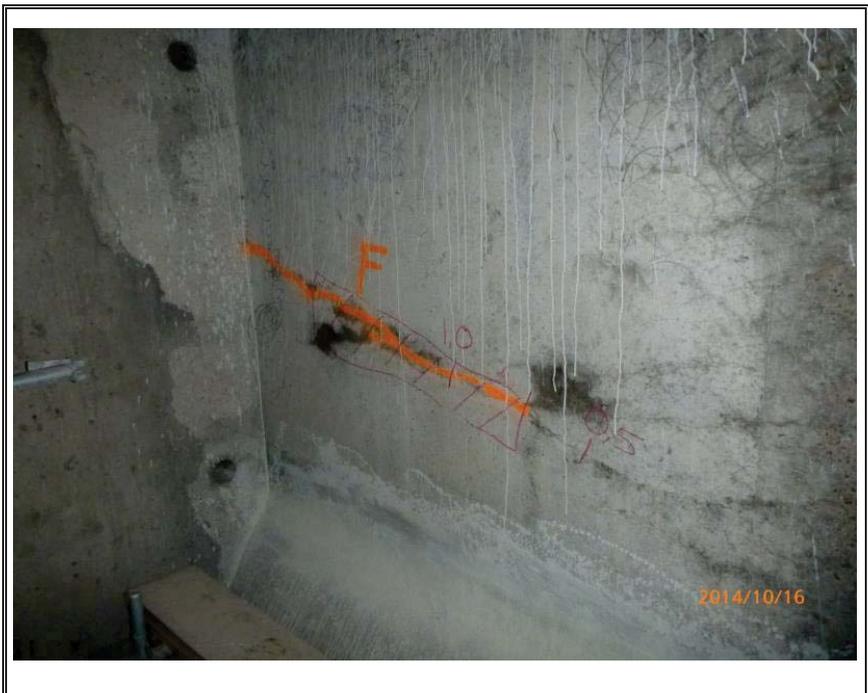
No photo	20141016_MAPAF_0832
Section : 5 Travée/Axe: 30W-31W Groupe : SS Élément : Poutre P1	
Commentaires : • Délaminage	
Recommandations : 10091, 10093

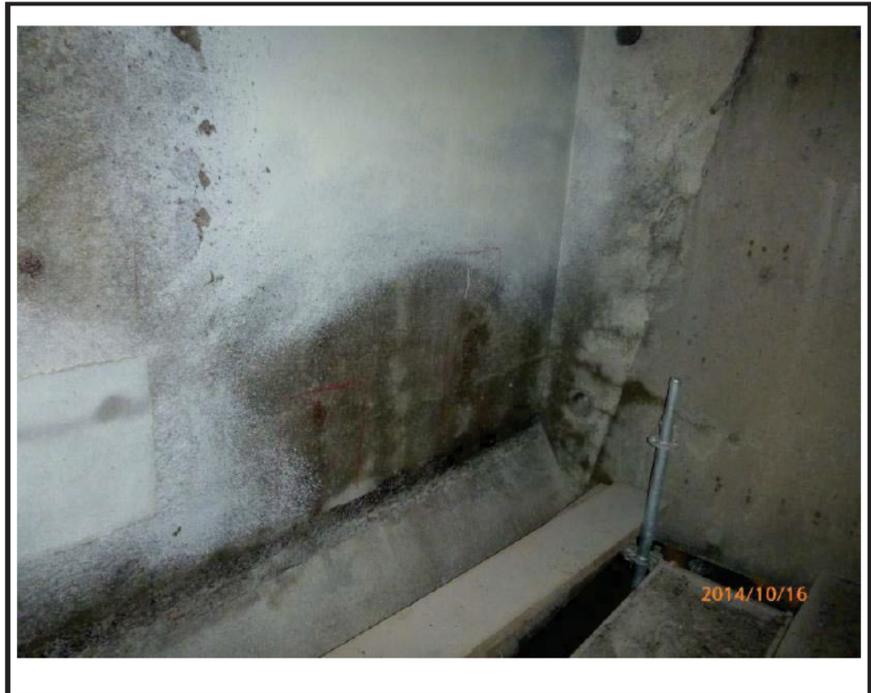
No photo	20141016_MAPAF_0833
Section : 5 Travée/Axe: 30W-31W Groupe : SS Élément : Poutre P2	
Commentaires : • Délaminage et éclatement par endroits	
Recommandations : 10091

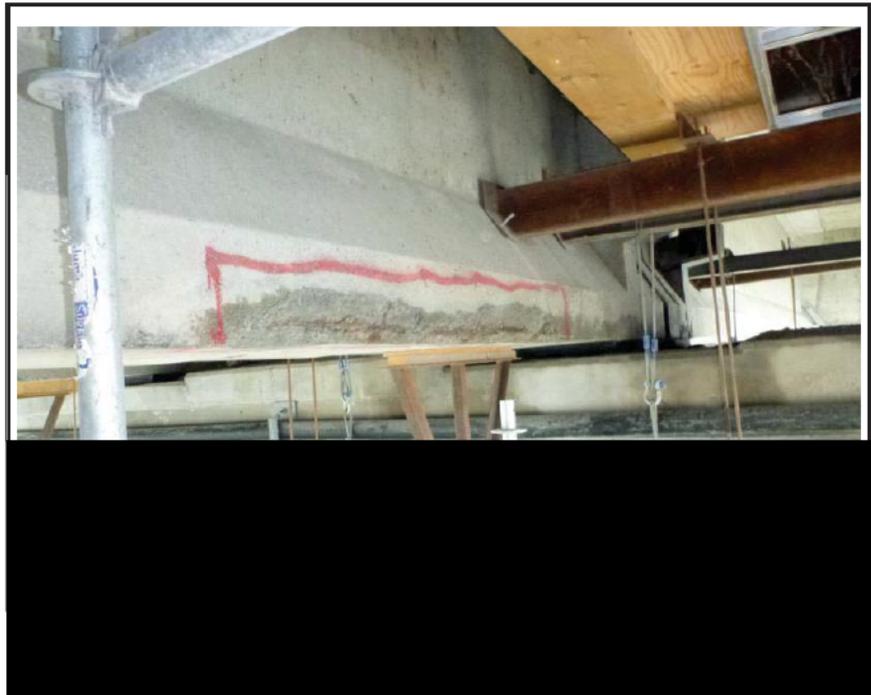
No photo	20141016_MAPAF_0844
Section : 5 Travée/Axe: 30W-31W Groupe : SS Élément : Poutre P4	
Commentaires : • CEC = 1, minimum cinq (5) câbles affectés par la corrosion pouvant affecter sa capacité à supporter les charges de façon très importante	
Recommandations : 10091

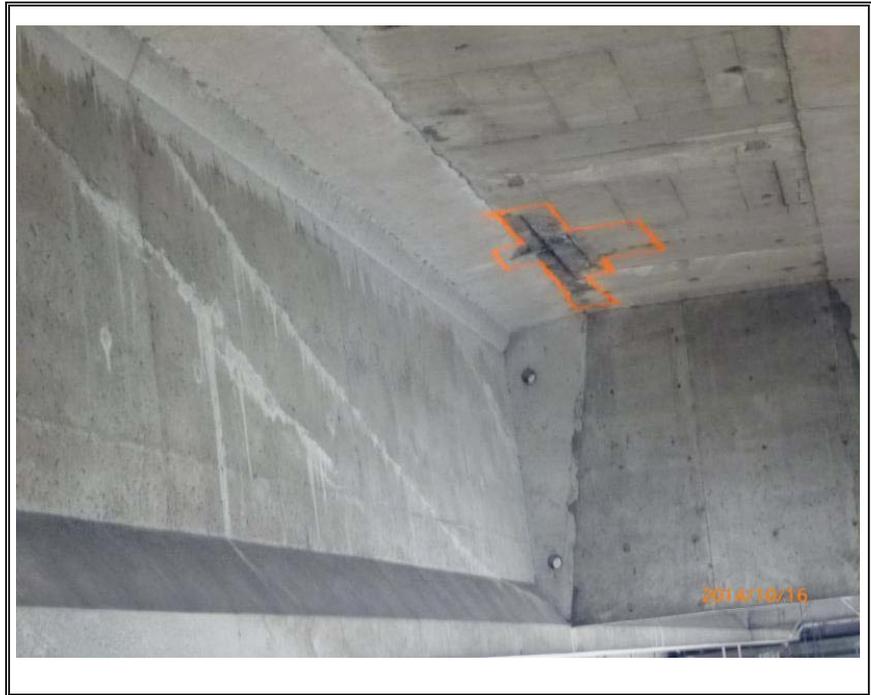
No photo	20141016_MAPAF_0809
Section : 5 Travée/Axe: 30W-31W Groupe : SS Élément : Poutre P5	
Commentaires : • Fissures longitudinales allant jusqu'à à 0,6mm sur la semelle et l'âme des poutres	
Recommandations : 10091

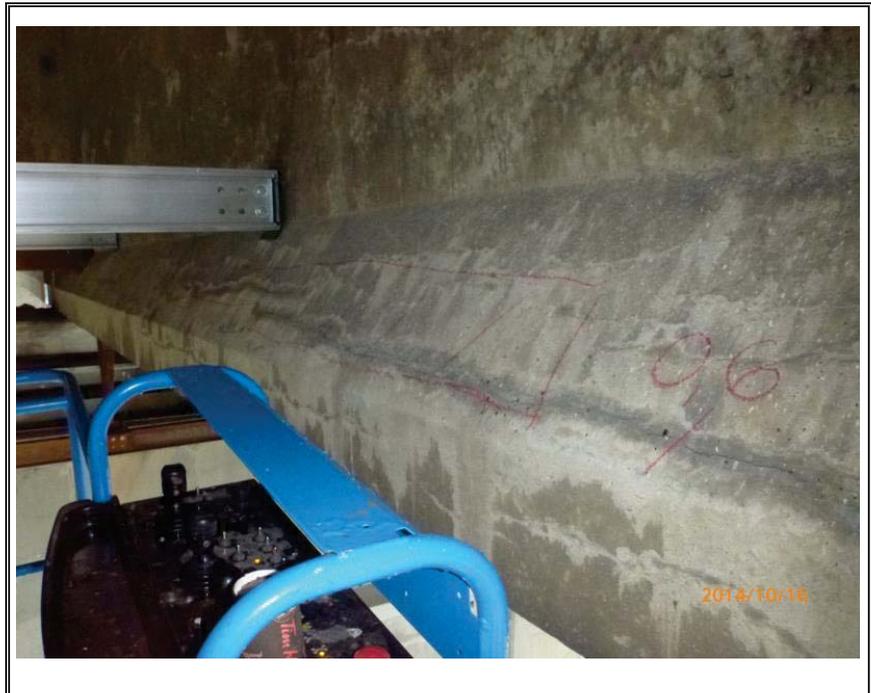
No photo	20141016_MAPAF_0807
Section : 5 Travée/Axe: 30W-31W Groupe : SS Élément : Poutre P6	
Commentaires : • Délaminage et éclatement par endroits	
Recommandations : 10091

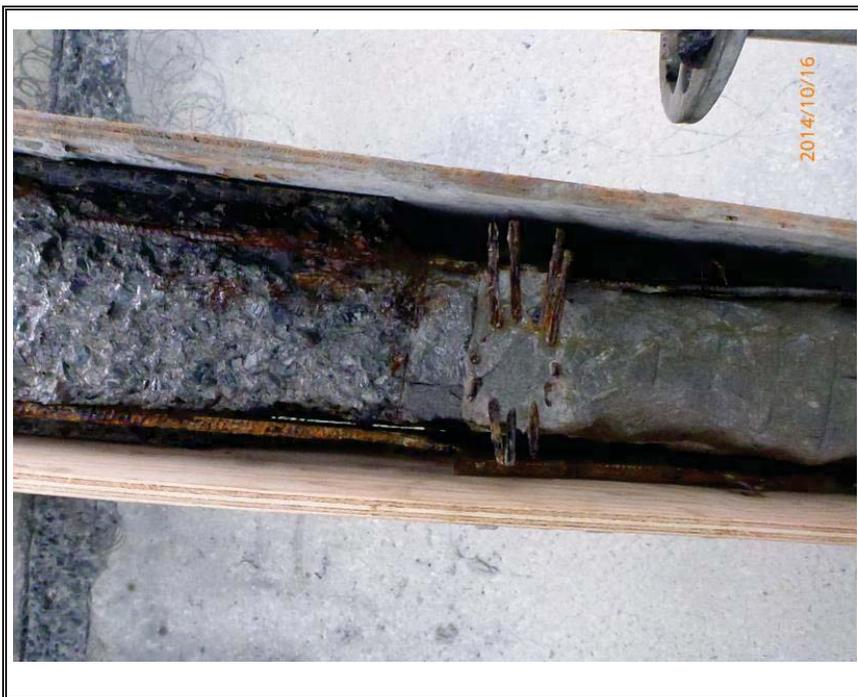
No photo	20141016_MAPAF_0846
Section : 5 Travée/Axe: 30W-31W Groupe : SS-R Élément : Renfort - PTE P7	
Commentaires : • Éclatement avec armatures visibles corrodées.	
Recommandations :

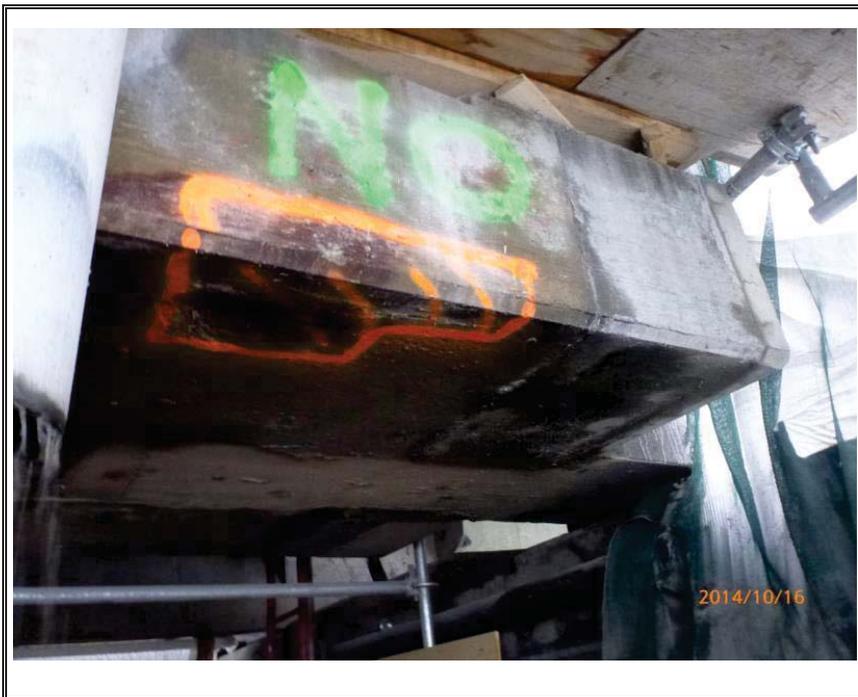
No photo	20141016_MAPAF_0831
Section : 5 Travée/Axe: 30W-31W Groupe : Ctr Élément : Diaphragme 1	
Commentaires : • Délaminage.	
Recommandations : 10102

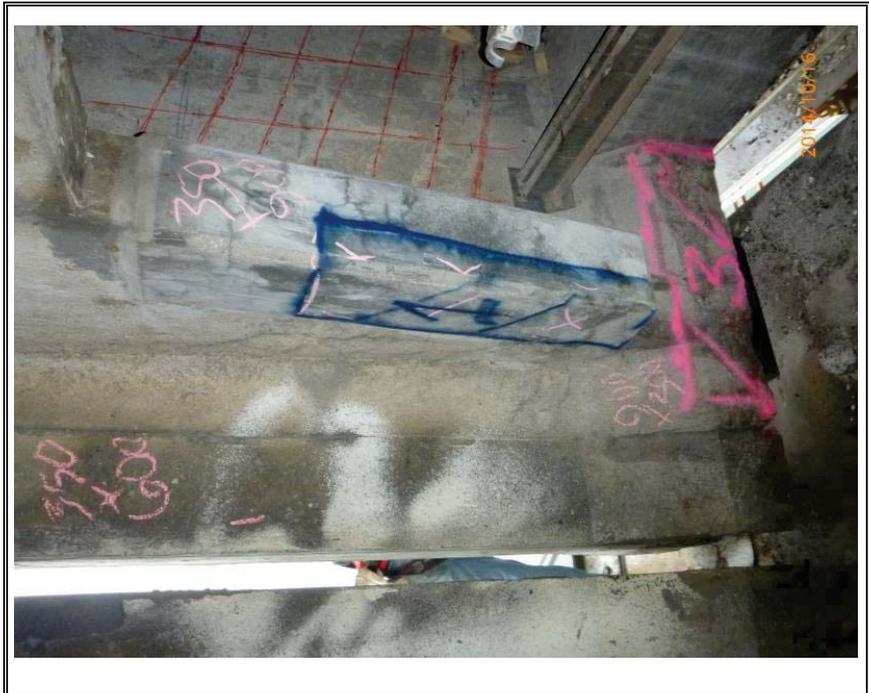
No photo	20140910_BPJD_6987
Section : 5 Travée/Axe: 31W Groupe : Pile Élément : Fût	
Commentaires : • 2014 : En réparation.	
Recommandations : 7129

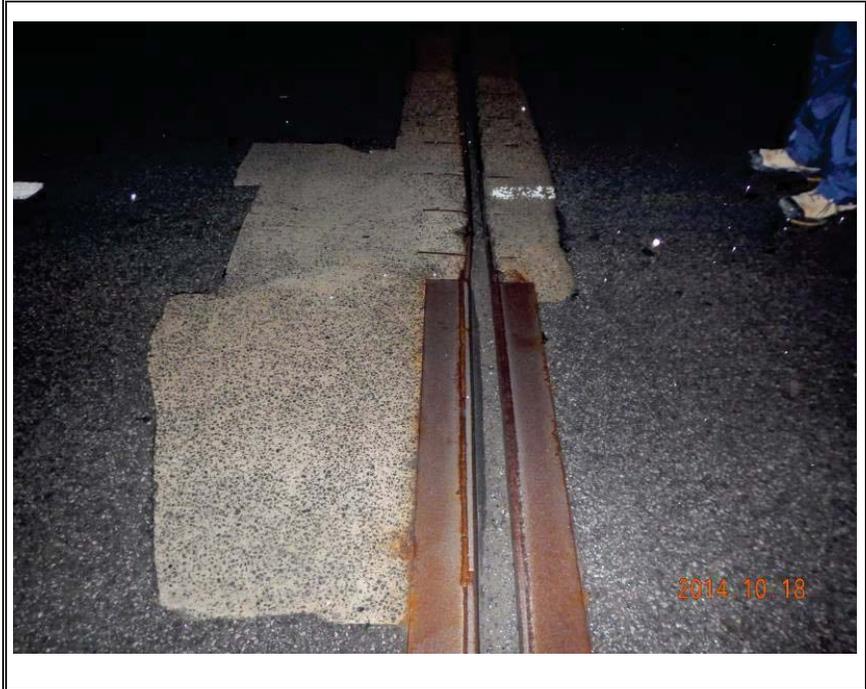
No photo	20141002_MAPJV_0018
Section : 5 Travée/Axe: 31W-32W Groupe : Plt. Élément : Côté extérieur amont	
Commentaires : • Délaminage et désagrégation moyenne à importante.	
Recommandations : 10096

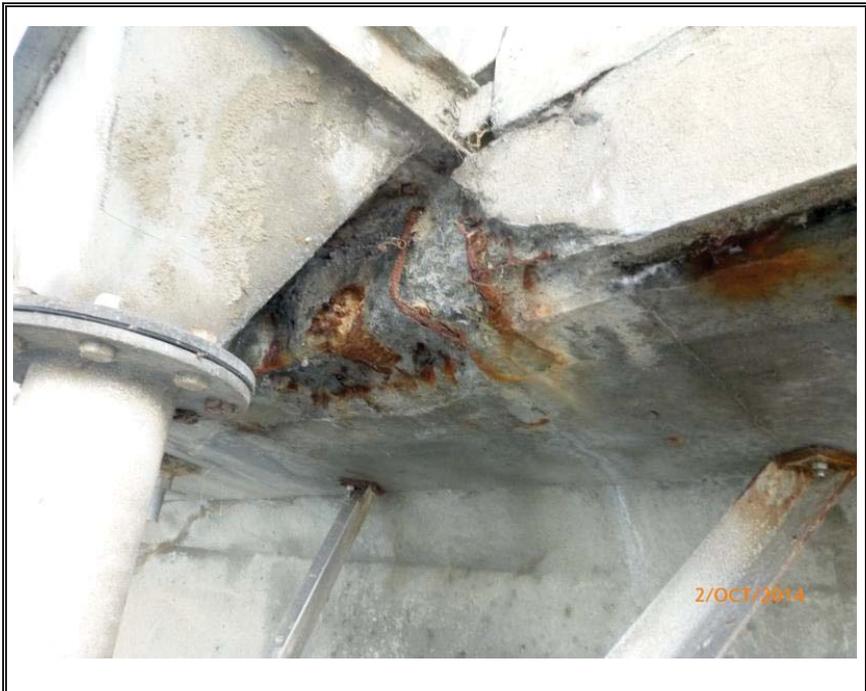
No photo	20140930_HBJV_7271
Section : 5 Travée/Axe: 31W-32W Groupe : Plt. Élément : Côté extérieur aval	
Commentaires : • Délaminage et éclatement exposant par endroits les ancrages de précontrainte de la dalle	
Recommandations : 10096

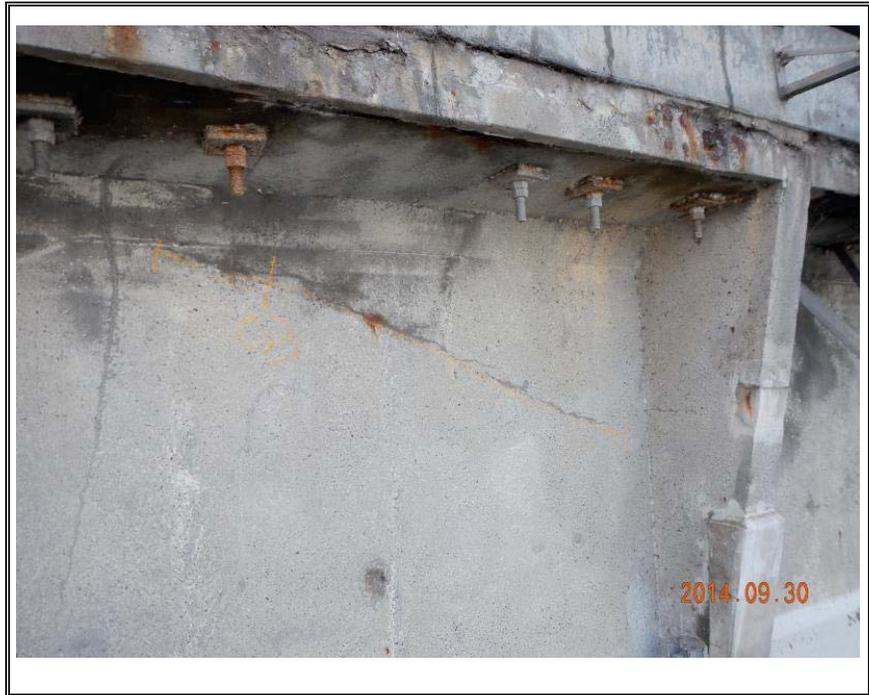
No photo	20141016_MAPAF_0811
Section : 5 Travée/Axe: 31W Groupe : Jt Élément : Joint de dilatation - Extrémité de dalle	
Commentaires : • Éclatement avec armatures visibles corrodées sur 35% de la surface affectant la capacité du platelage à supporter et à distribuer les charges de façon très importante	
Recommandations : 10107

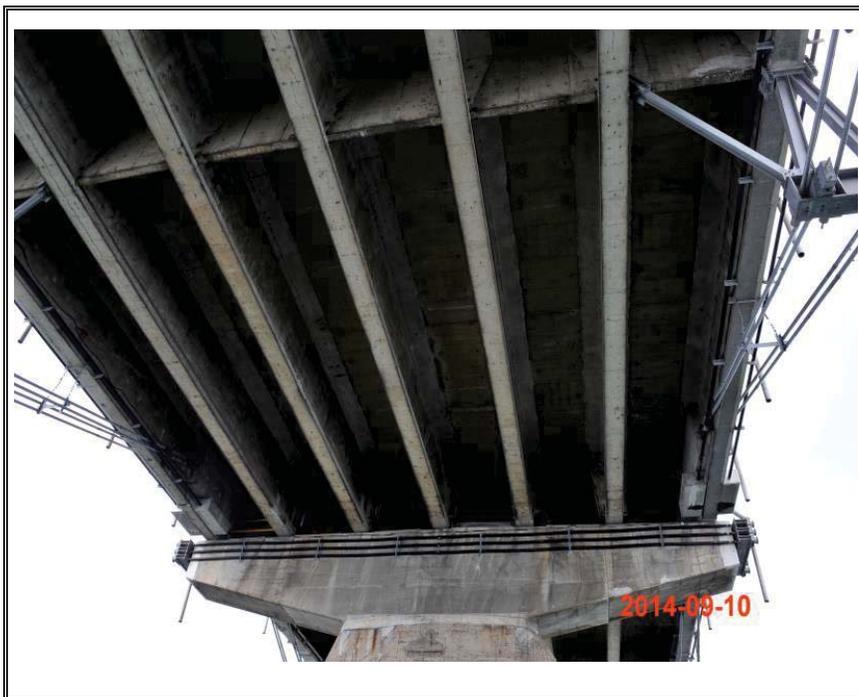
No photo	20140930_HBJV_7262
Section : 5 Travée/Axe: 31W-32W Groupe : Plt. Élément : Platelage	
Commentaires : ; • Délaminage le long des câbles de précontrainte	
Recommandations : 10098

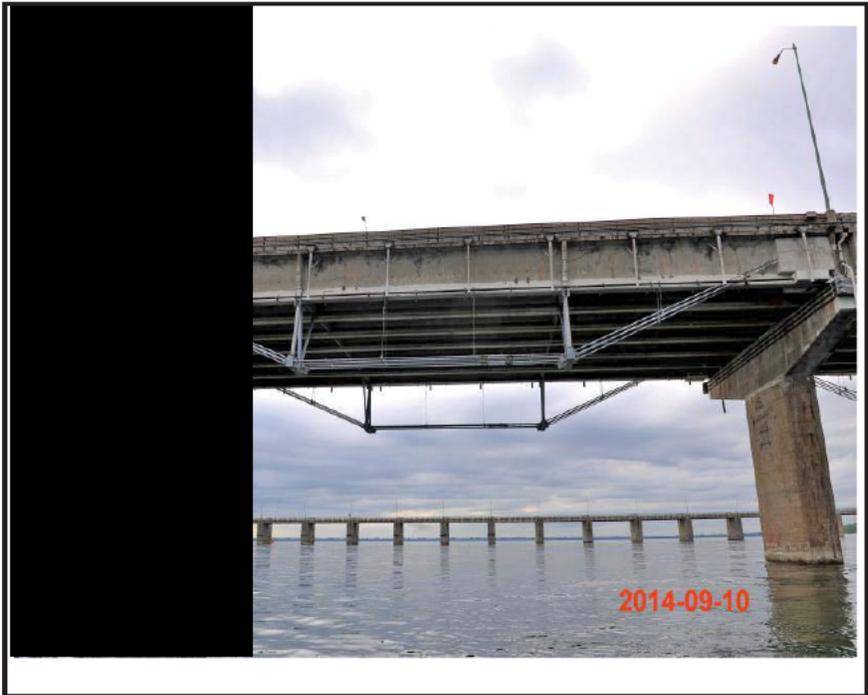
No photo	20140930_HBJV_7206
Section : 5 Travée/Axe: 31W-32W Groupe : SS Élément : Poutre P1	
Commentaires : • Délaminage et éclatements avec armatures visibles corrodées	
Recommandations : 10091

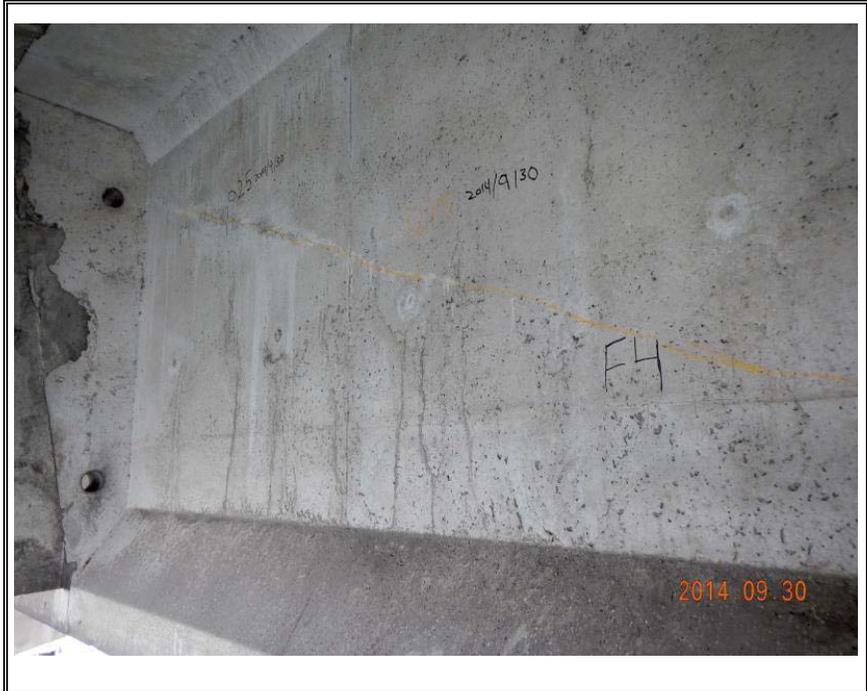
No photo	20140930_HBJV_7244
Section : 5 Travée/Axe: 31W-32W Groupe : SS Élément : Poutre P4	
Commentaires : • CEC=1, minimum six (6) câbles affectés par la corrosion pouvant affecter sa capacité à supporter les charges de façon très importante	
Recommandations : 10091

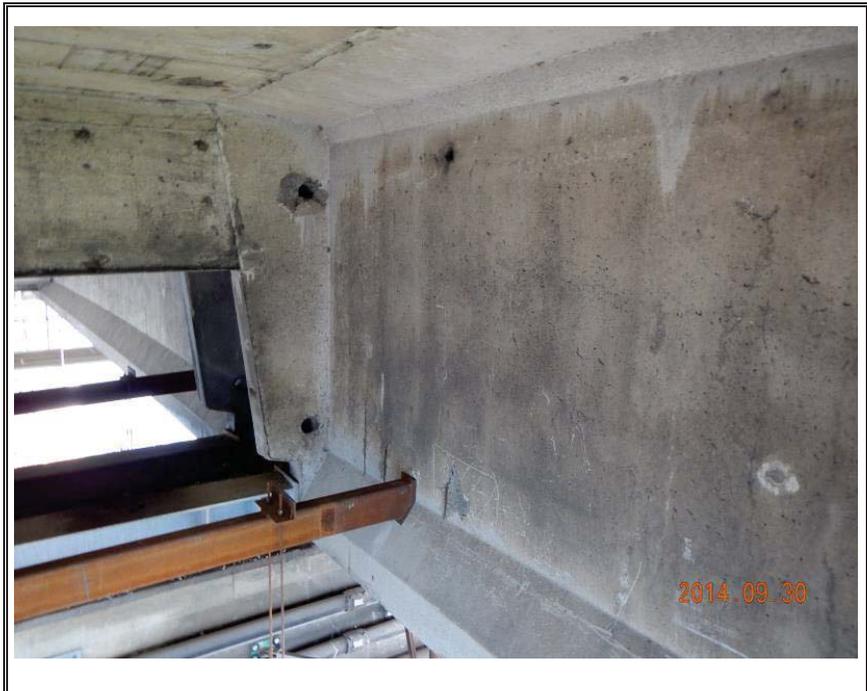
No photo	20140930_HBJV_7304
Section : 5 Travée/Axe: 31W-32W Groupe : SS Élément : Poutre P4	
Commentaires : • Éclatement avec armatures visibles corrodées	
Recommandations : 10091

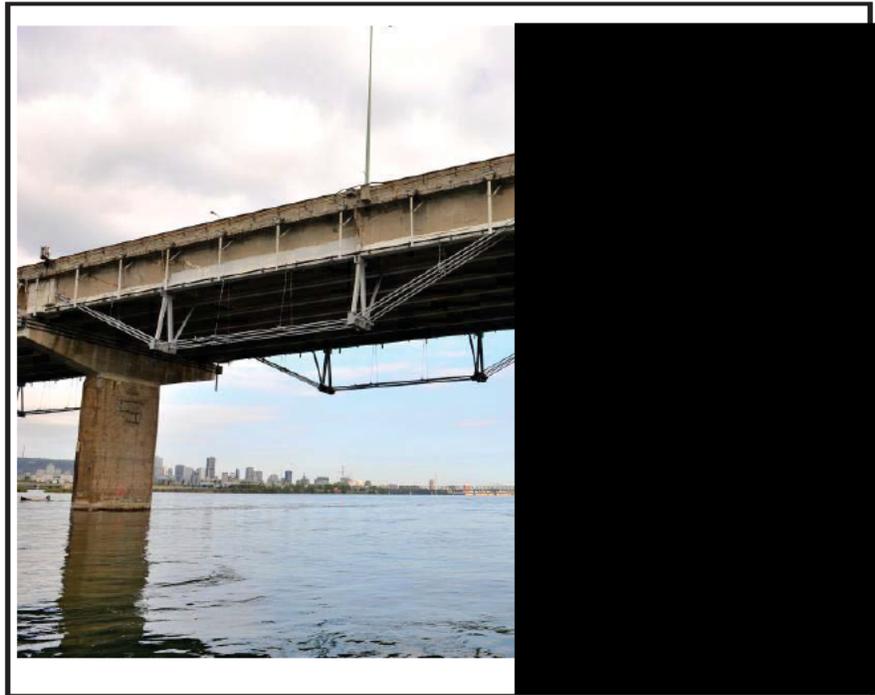
No photo	20140910_BPJD_6990
Section : 5 Travée/Axe: 31W-32W Groupe : SS Élément : Poutre P7	
Commentaires : VUE GÉNÉRALE	
Recommandations : 10091, 10093

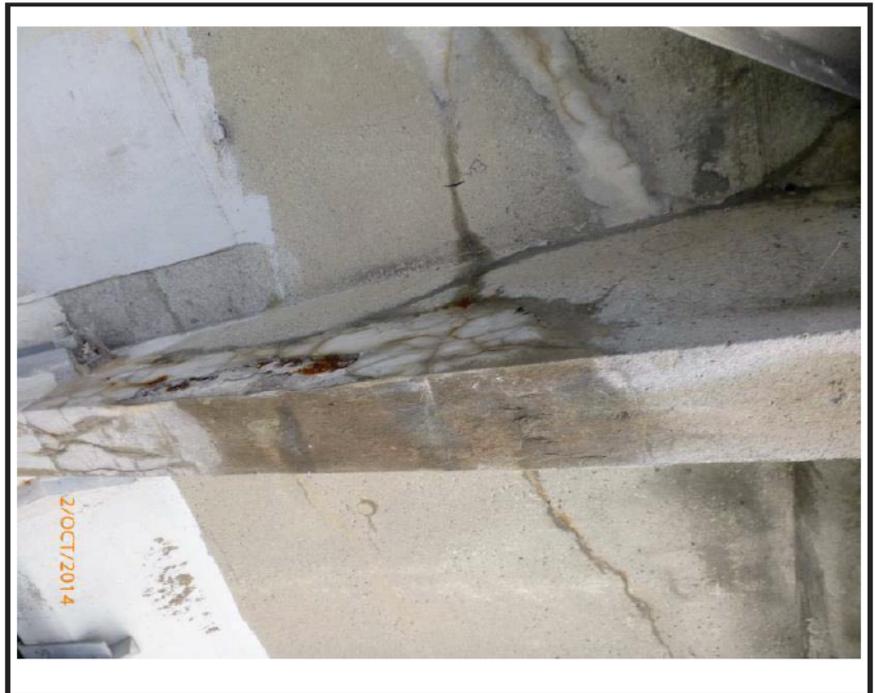
No photo	20141002_MAPJV_0019
Section : 5 Travée/Axe: 31W-32W Groupe : SS Élément : Poutre P7	
Commentaires : • CEC = 1, minimum de cinq (5) câbles affectés par la corrosion pouvant affecter sa capacité à supporter les charges de façon très importante	
Recommandations : 10091, 10093

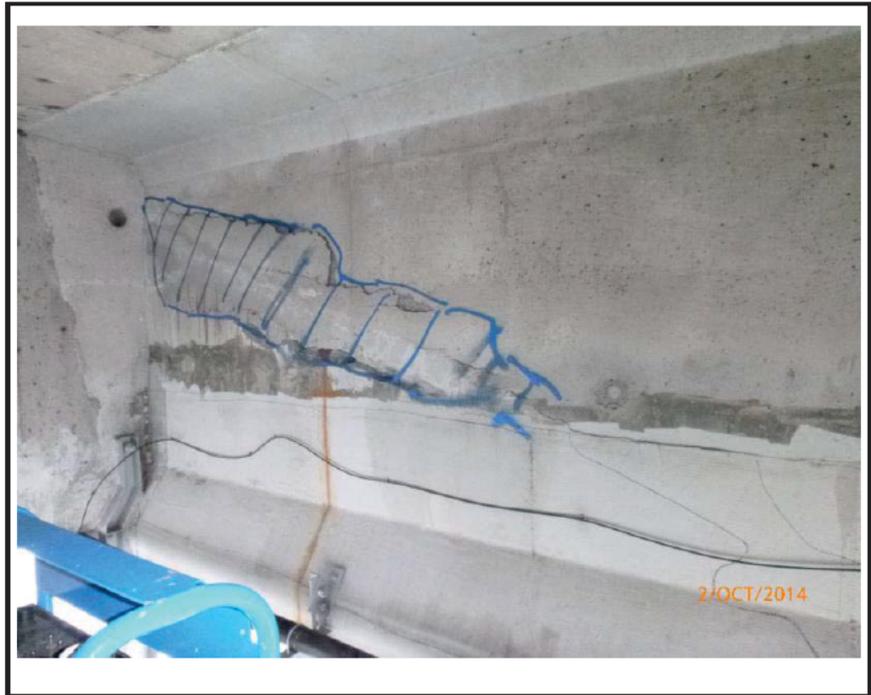
No photo	20141002_MAPJV_0023
Section : 5 Travée/Axe: 31W-32W Groupe : SS Élément : Poutre P7	
Commentaires : • Délaminage et éclatement avec armatures visibles corrodées	
Recommandations : 10091, 10093

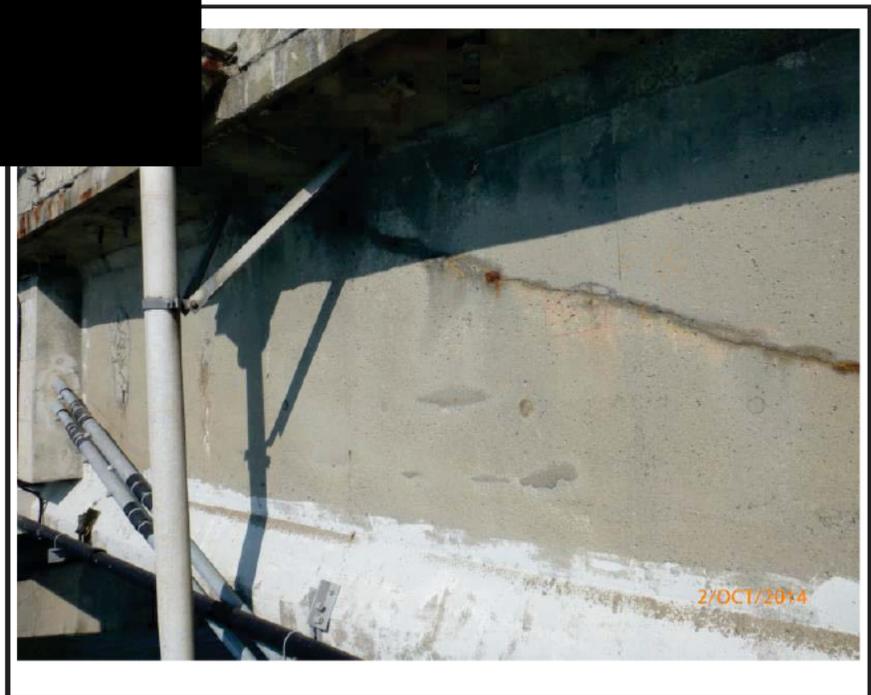
No photo	20141002_MAPJV_0029
Section : 5 Travée/Axe: 31W-32W Groupe : SS Élément : Poutre P7	
Commentaires : • CEC = 1, minimum de cinq (5) câbles affectés par la corrosion pouvant affecter sa capacité à supporter les charges de façon très importante	
Recommandations : 10091, 10093

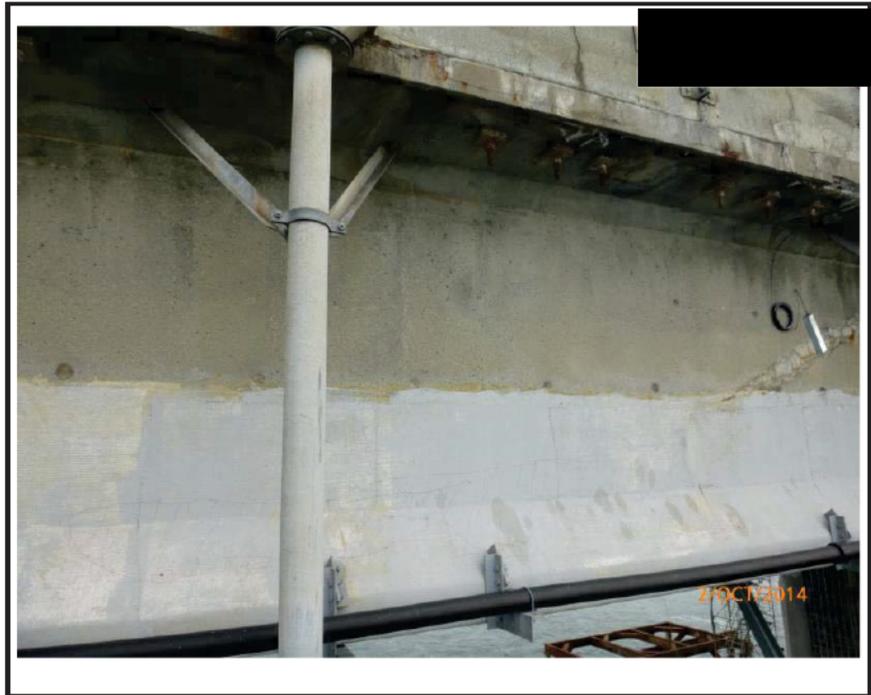
No photo	20141002_MAPJV_0021
Section : 5 Travée/Axe: 31W-32W Groupe : SS-R Élément : Renfort - CCV P7	
Commentaires : • Décollement à plusieurs endroits, sont une surface de 4000 x 500 mm = 2 000 000 mm ² pouvant affecter la capacité à supporter les charges de façon très importante (CCV = ciment à renfort en fibres de verre (GRFC)).	
Recommandations : 10117

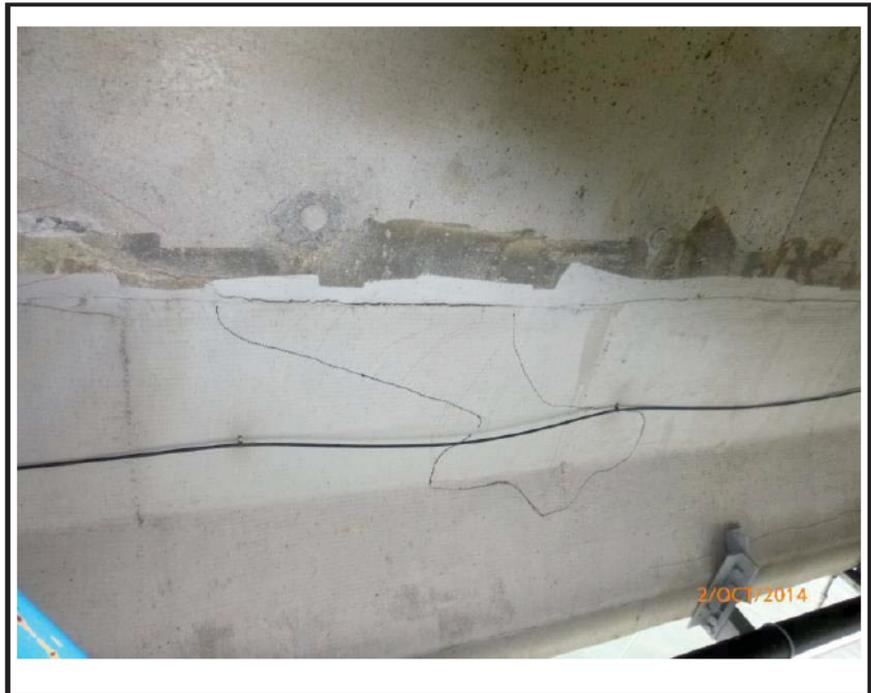
No photo	20141002_MAPJV_0022
Section : 5 Travée/Axe: 31W-32W Groupe : SS-R Élément : Renfort - CCV P7	
Commentaires : • Décollement à plusieurs endroits, sont une surface de 4000 x 500 mm = 2 000 000 mm ² pouvant affecter la capacité à supporter les charges de façon très importante (CCV = ciment à renfort en fibres de verre (GRFC)).	
Recommandations : 10117

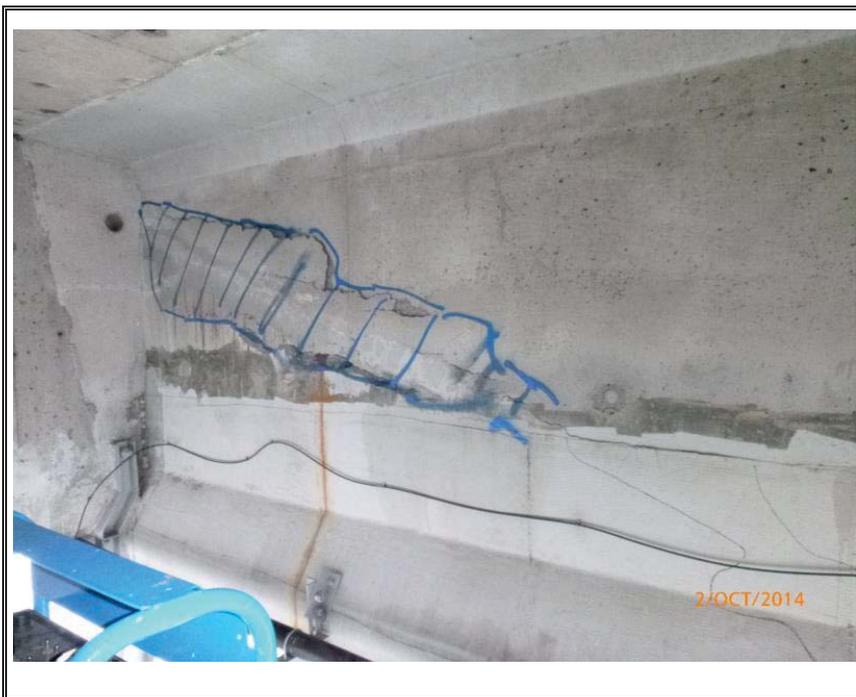
No photo	20141002_MAPJV_0023
Section : 5 Travée/Axe: 31W-32W Groupe : SS-R Élément : Renfort - CCV P7	
<p>Commentaires :</p> <ul style="list-style-type: none"> • Décollement à plusieurs endroits, sont une surface de 4000 x 500 mm = 2 000 000 mm² pouvant affecter la capacité à supporter les charges de façon très importante (CCV = ciment à renfort en fibres de verre (GRFC)). 	
Recommandations : 10117

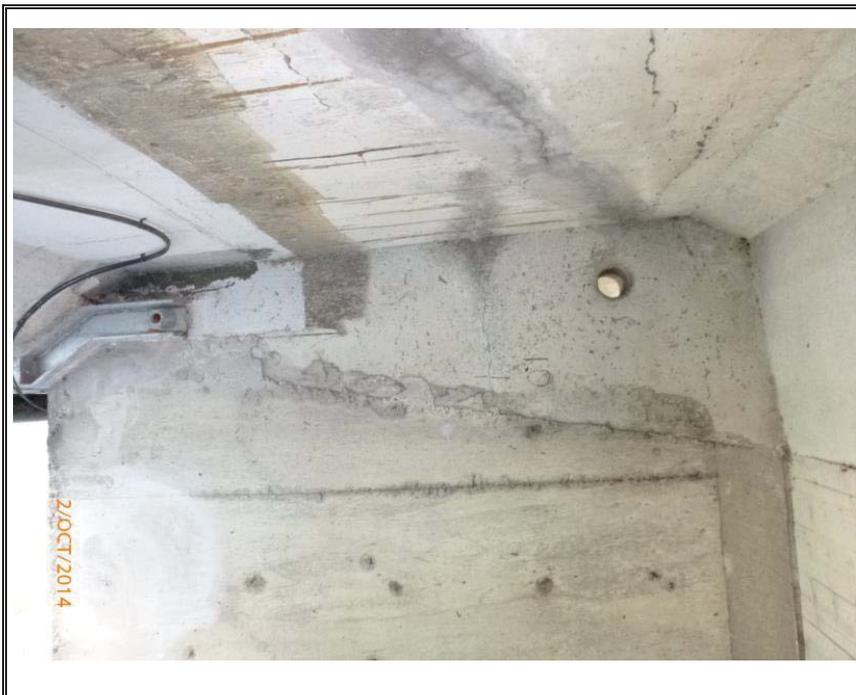
No photo	20141002_MAPJV_0030
Section : 5 Travée/Axe: 31W-32W Groupe : Ctr Élément : Diaphragme 2	
<p>Commentaires :</p> <ul style="list-style-type: none"> • Fissuration allant jusqu'à 1,0 mm. 	
Recommandations :

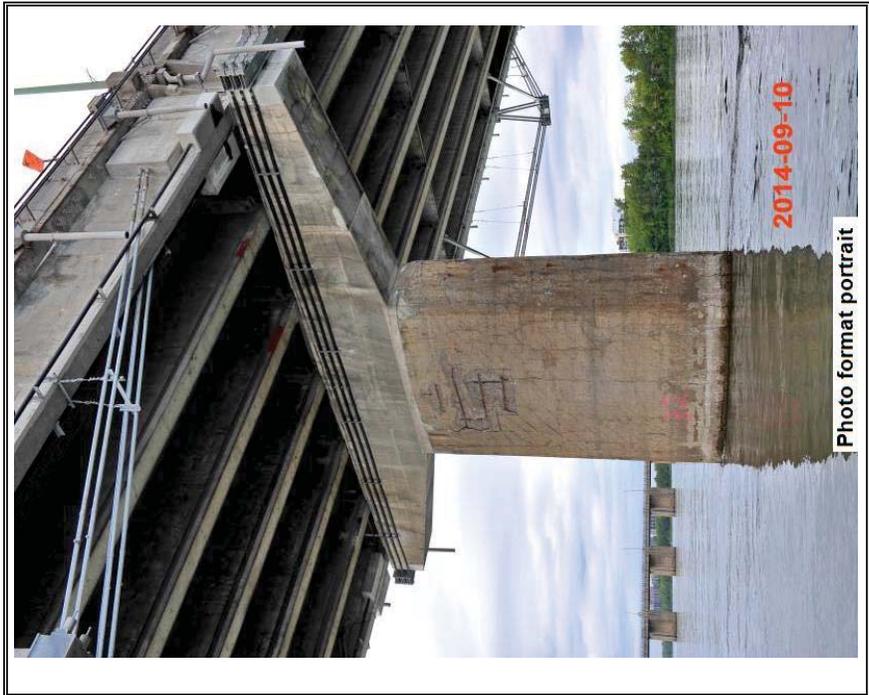
No photo	20140910_BPJD_6994
Section : 5 Travée/Axe: 32W Groupe : Pile Élément : Fût	
Commentaires : VUE GÉNÉRALE <ul style="list-style-type: none"> • Présence de fissures étroites à larges par endroits; • Zones de délaminage avec taches de rouille et efflorescence de la superficie totale; • Éclatement avec armatures visibles corrodées ; • Érosion par abrasion à la base du fût. 	
Recommandations : 7129

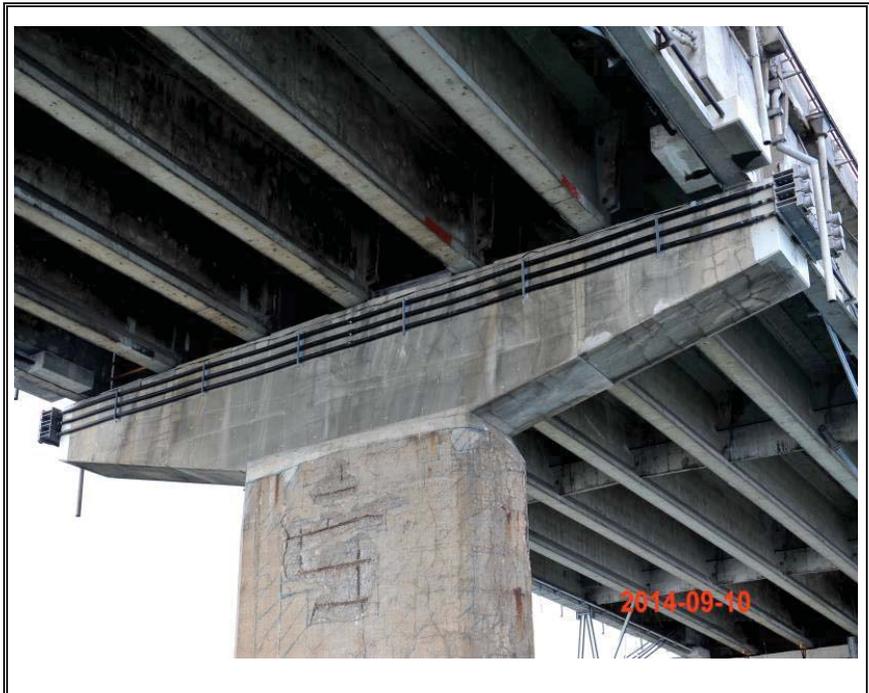
No photo	20140910_BPJD_6995
Section : 5 Travée/Axe: 32W Groupe : Pile Élément : Fût	
Commentaires : <ul style="list-style-type: none"> • Zones de délaminage avec taches de rouille et efflorescence de la superficie totale 	
Recommandations : 7129

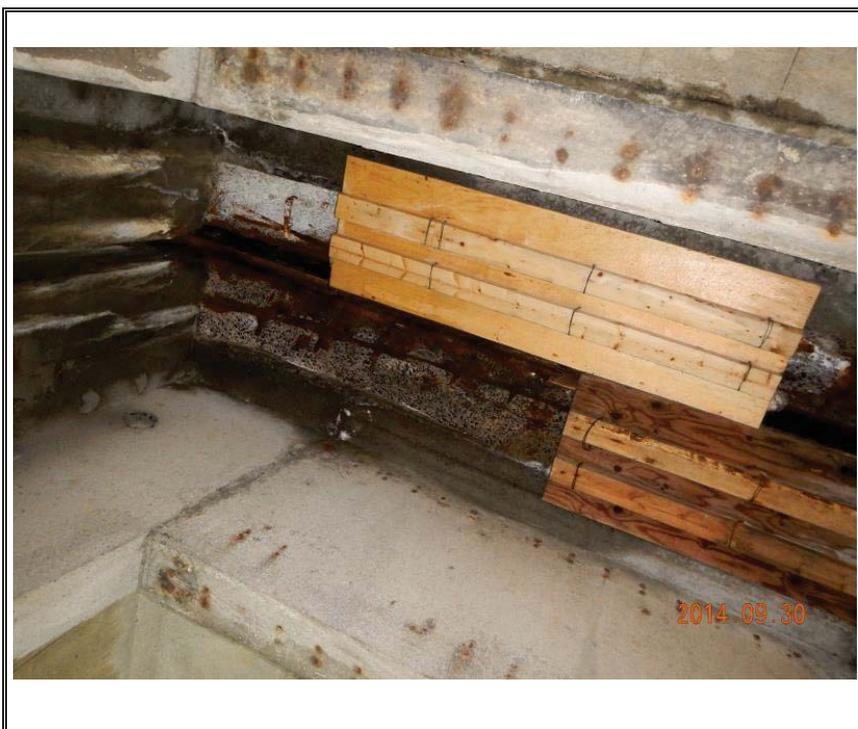
No photo	20140930_HBJV_7260
Section : 5 Travée/Axe: 32W Groupe : Jt Élément : Joint de dilatation - Extrémité de dalle	
Commentaires : • Éclatement avec armatures visibles corrodées sur 60% de la surface affectant la capacité du platelage à supporter et à distribuer les charges de façon très importante	
Recommandations : 10107

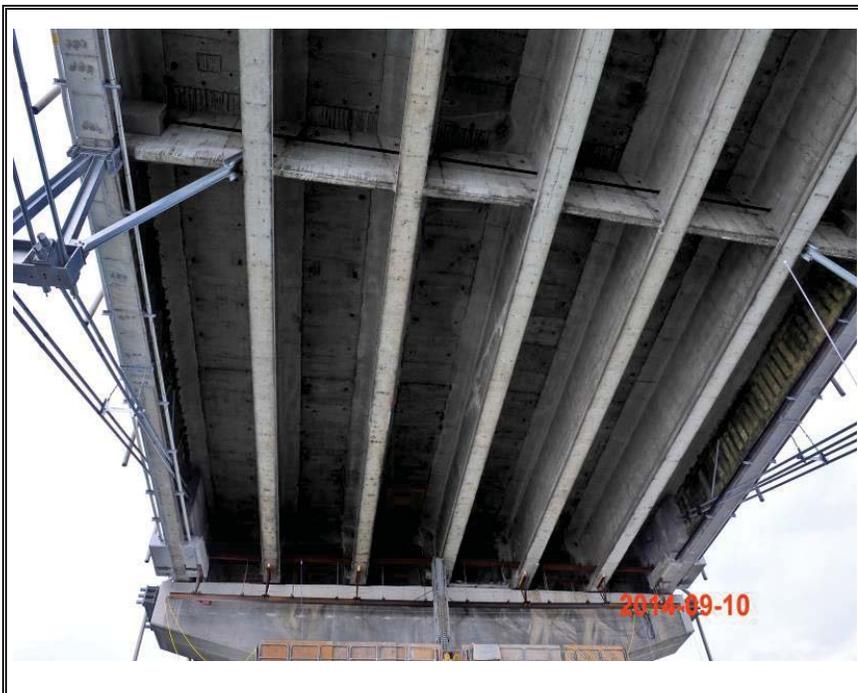
No photo	20140910_BPJD_7048
Section : 5 Travée/Axe: 32W-33W Groupe : Plt. Élément : Platelage	
Commentaires : VUE GÉNÉRALE	
Recommandations : 10098, 10100

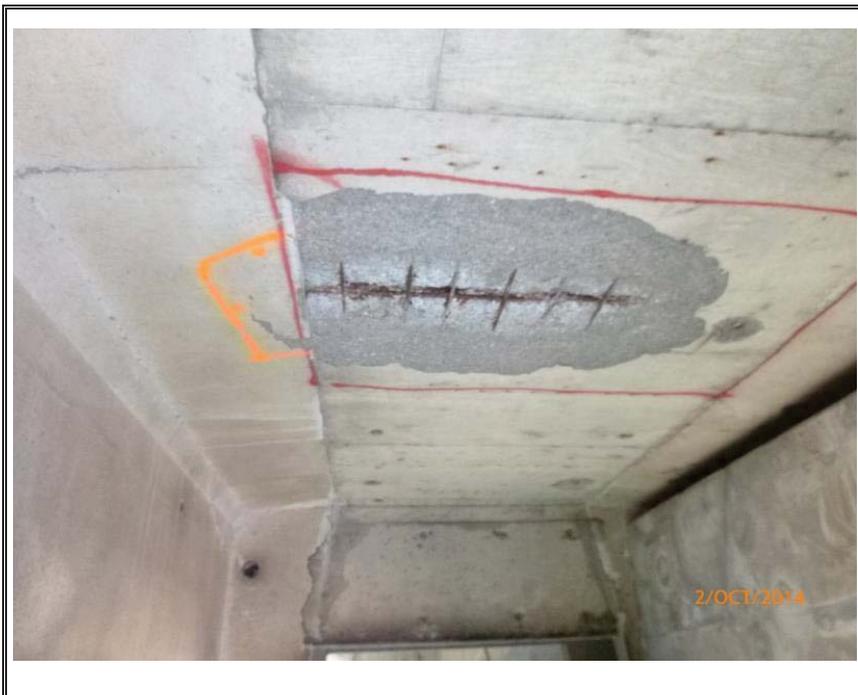
No photo	20141002_MAPJV_0041
Section : 5 Travée/Axe: 32W-33W Groupe : Plt. Élément : Platelage	
Commentaires : • Délaminage et éclatement avec torons visibles corrodés avec fils sectionnés le long des câbles de précontrainte	
Recommandations : 10098, 10100

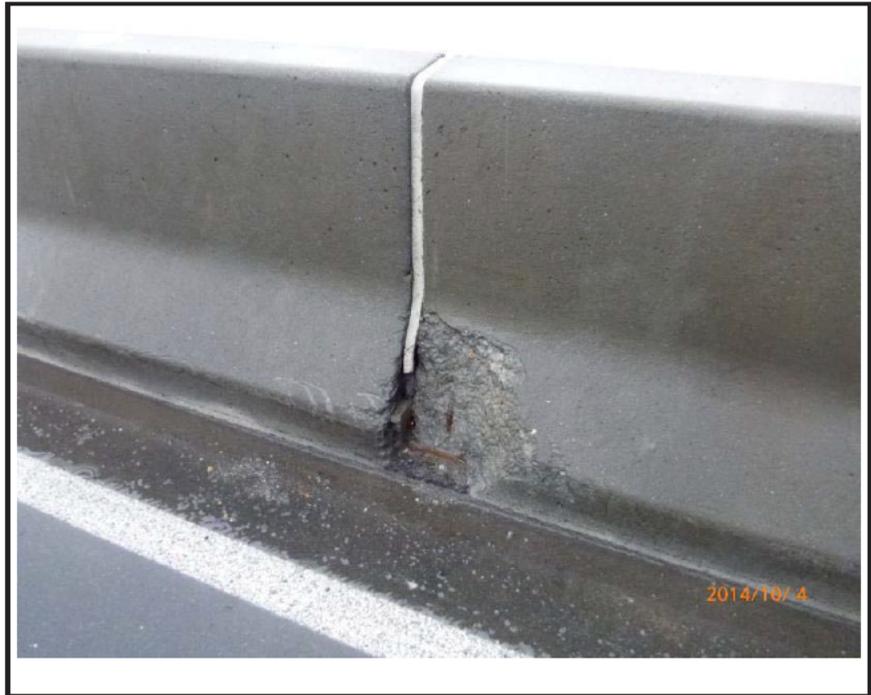
No photo	20141004_MAPAF_0582
Section : 5 Travée/Axe: 32W-33W Groupe : DR Élément : Glissière latérale aval	
Commentaires : • Éclatement avec armatures visibles corrodées.	
Recommandations : 10113

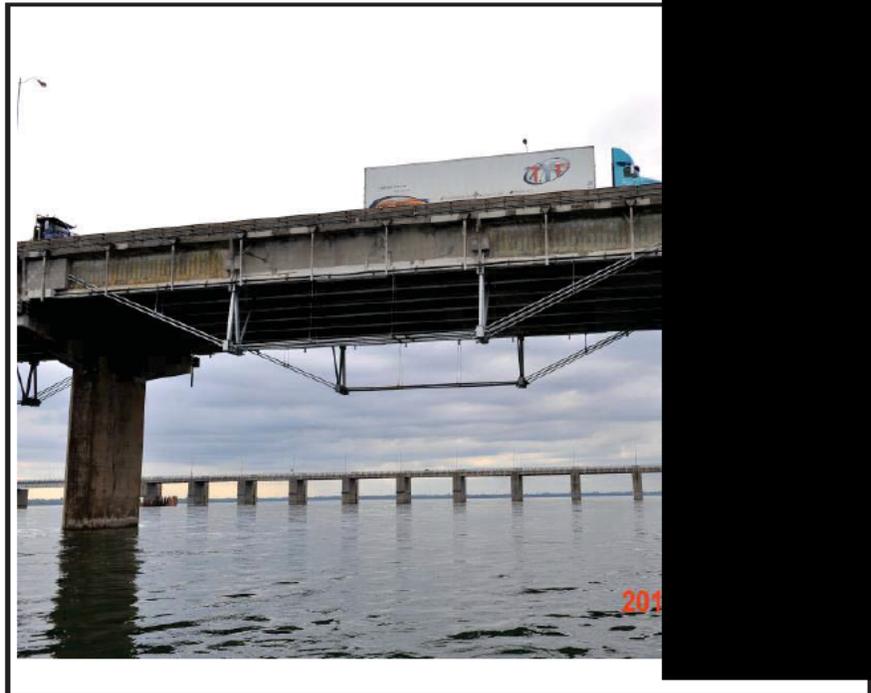
No photo	20140910_BPJD_7000
Section : 5 Travée/Axe: 32W-33W Groupe : SS Élément : Poutre P1	
Commentaires : VUE GÉNÉRALE	
Recommandations :

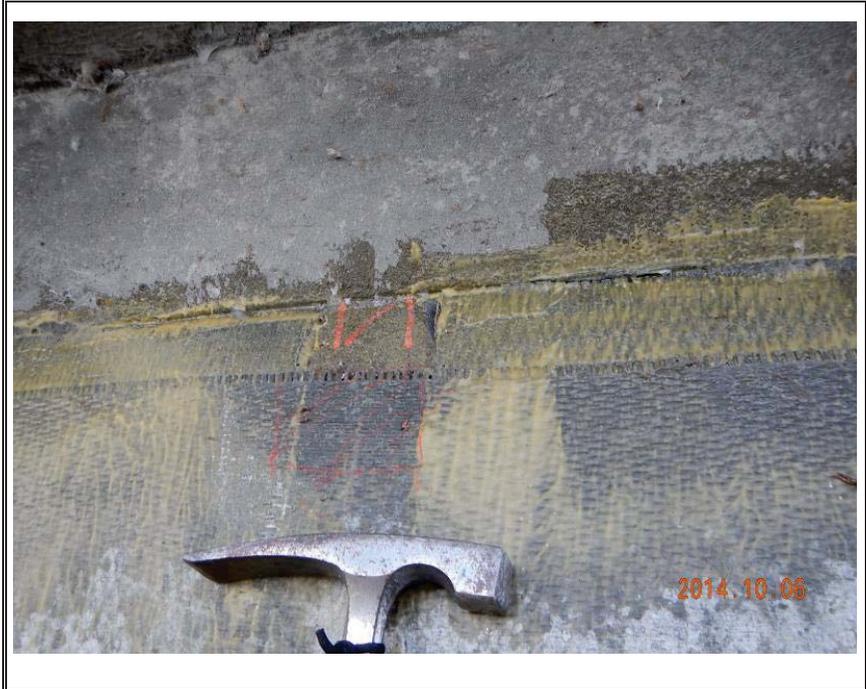
No photo	20141006_HBJV_7381
Section : 5 Travée/Axe: 32W-33W Groupe : SS-R Élément : Renfort - PRFC P1	
<p>Commentaires :</p> <ul style="list-style-type: none"> • CEC = 2, décollement de deux (2) bandes de 5000 mm² en rive d'une bande horizontale pouvant affecter sa capacité à supporter les charges de façon importante. 	
Recommandations : 10117
