Les Ponts Jacques Cartier et Champlain Incorporée
The Jacques Cartier and Champlain Bridges Incorporated

Pont Champlain Inspections générales et détaillées des sections 5 et 7 (2014)

Volume 3

Volume 3 – Chapitre 4 : Photographies des inspections

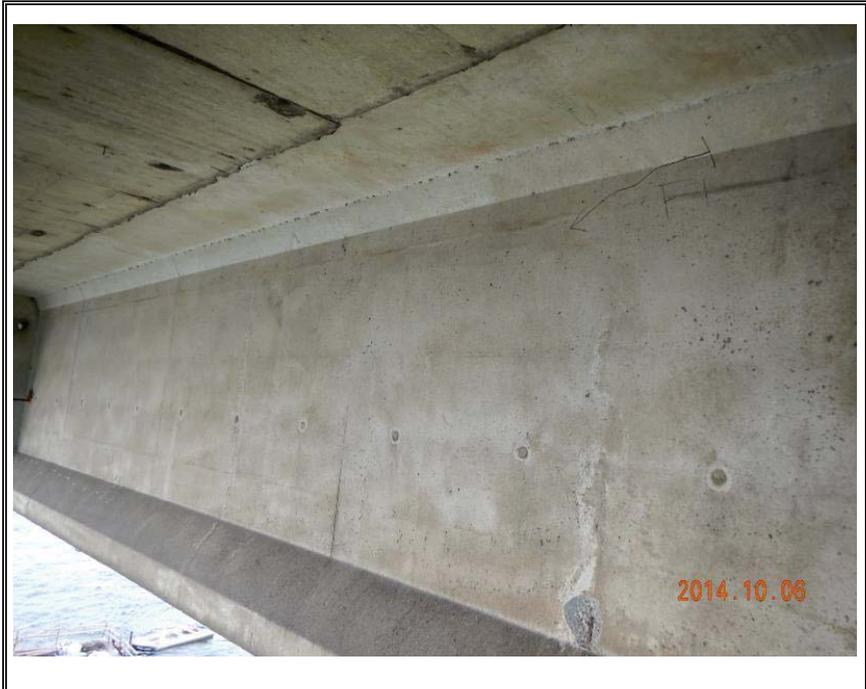
No photo	20141006_HBJV_7411
Section : 5 Travée/Axe: 32W-33W Groupe : SS Élément : Poutre P3	
<p>Commentaires :</p> <ul style="list-style-type: none"> • Délaminage et éclatement par endroits 	
Recommandations : 10091

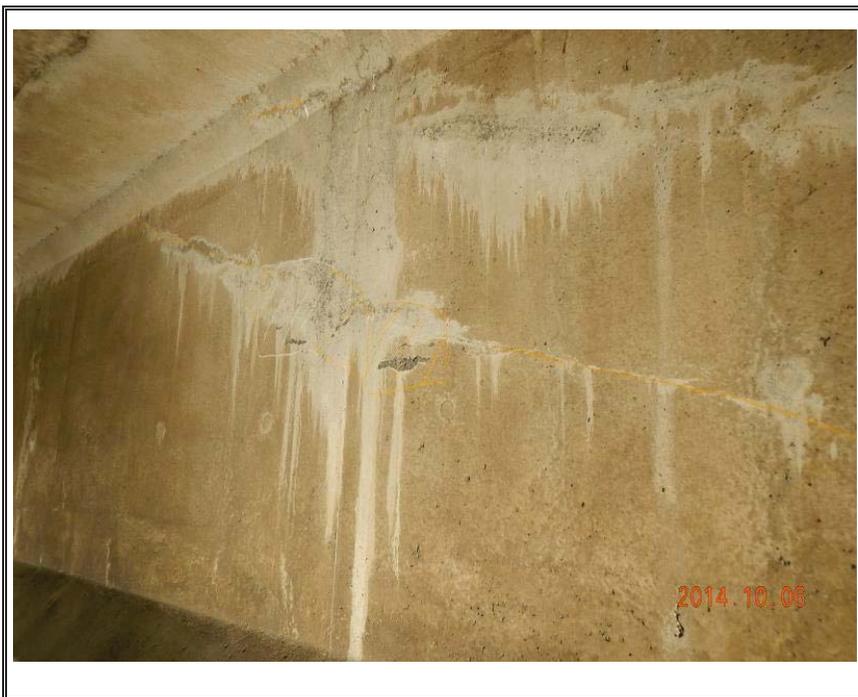
No photo	20141006_HBJV_7346
Section : 5 Travée/Axe: 32W-33W Groupe : SS Élément : Poutre P4	
Commentaires : • CEC=2, minimum quatre (4) câbles affectés par la corrosion pouvant affecter sa capacité à supporter les charges de façon importante	
Recommandations : 10091

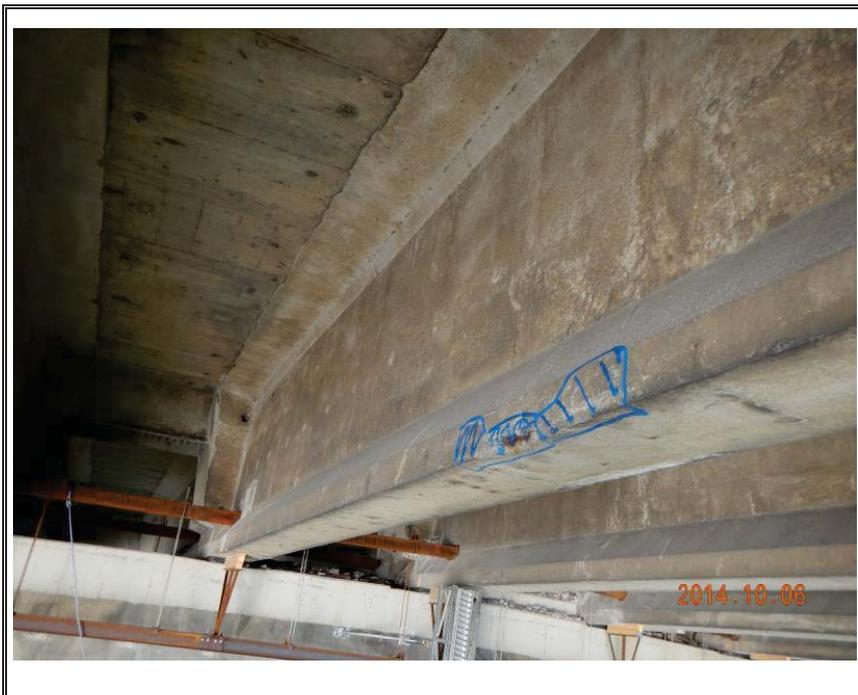
No photo	20141006_HBJV_7375
Section : 5 Travée/Axe: 32W-33W Groupe : SS Élément : Poutre P5	
Commentaires : ; ; • Délaminage et éclatement avec armatures visibles corrodées ;	
Recommandations : 10091

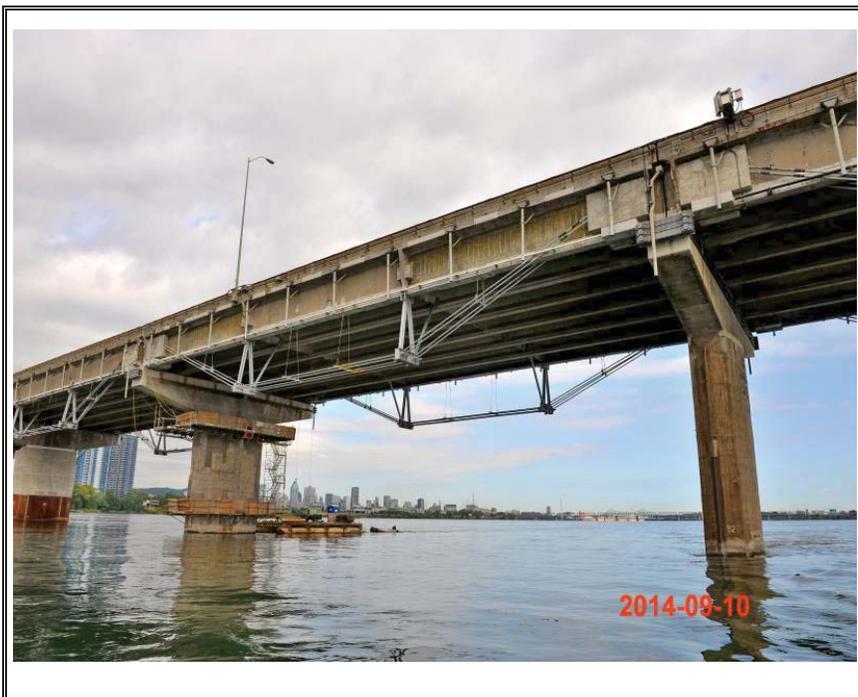
No photo	20140910_BPJD_6997
Section : 5 Travée/Axe: 32W-33W Groupe : SS Élément : Poutre P7	
Commentaires : VUE GÉNÉRALE	
Recommandations : 10091

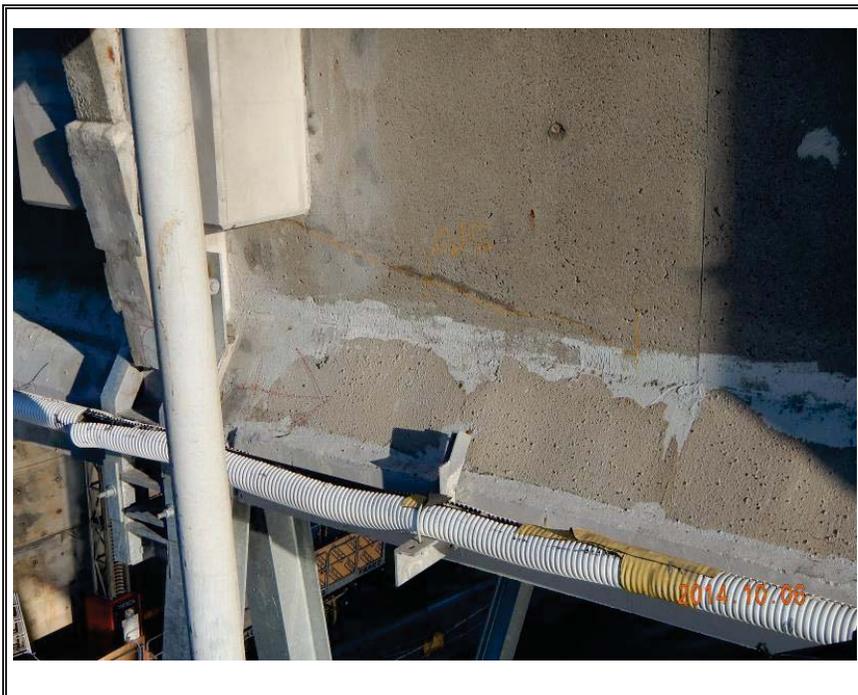
No photo	20141006_HBJV_7323
Section : 5 Travée/Axe: 32W-33W Groupe : SS Élément : Poutre P7	
Commentaires : • CEC = 1, basée sur l'historique des interventions du propriétaire, minimum de neuf (9) câbles affectées par la corrosion pouvant affecter sa capacité à supporter les charges de façon très importante	
Recommandations : 10091

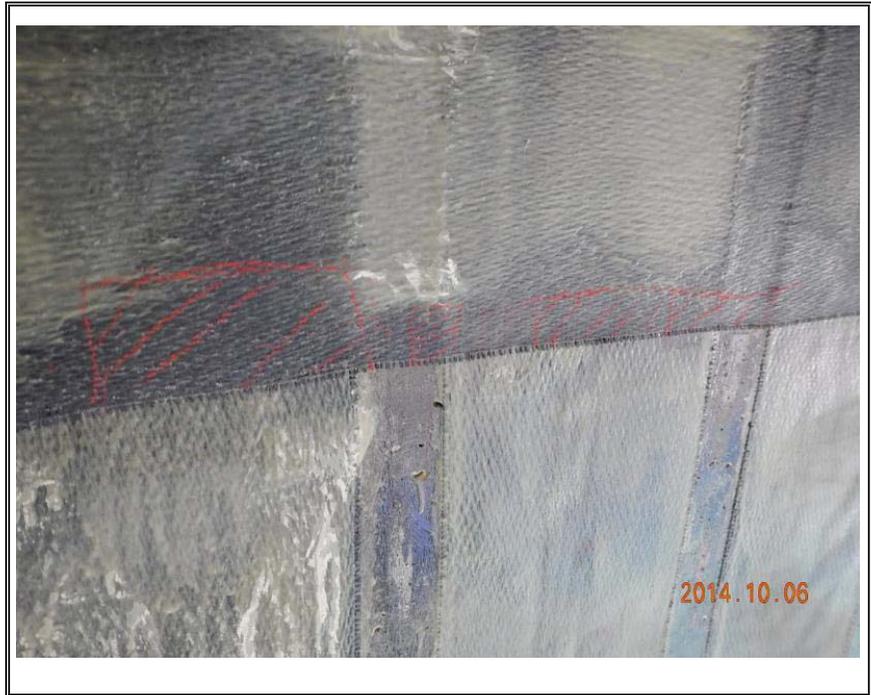
No photo	20141006_HBJV_7376
Section : 5 Travée/Axe: 32W-33W Groupe : SS-R Élément : Renfort - PRFC P7	
<p>Commentaires :</p> <ul style="list-style-type: none"> • CEC = 1, décollement de 35 000 mm² en rive d'une bande horizontale pouvant affecter sa capacité à supporter les charges de façon très importante. 	
Recommandations : 10117

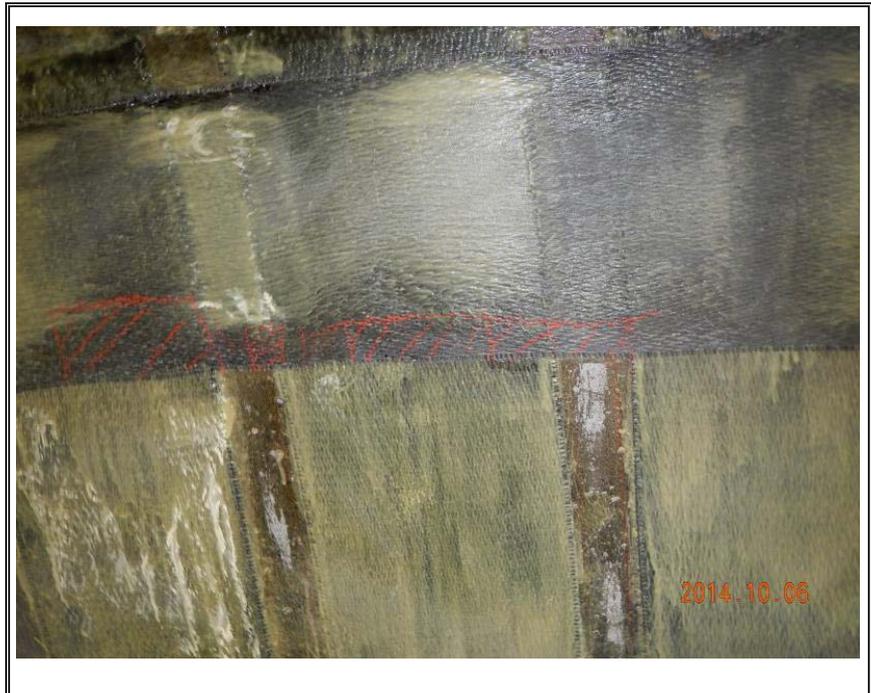
No photo	20141006_HBJV_7377
Section : 5 Travée/Axe: 32W-33W Groupe : SS-R Élément : Renfort - PRFC P7	
<p>Commentaires :</p> <ul style="list-style-type: none"> • CEC = 1, décollement de 35 000 mm² en rive d'une bande horizontale pouvant affecter sa capacité à supporter les charges de façon très importante. 	
Recommandations : 10117

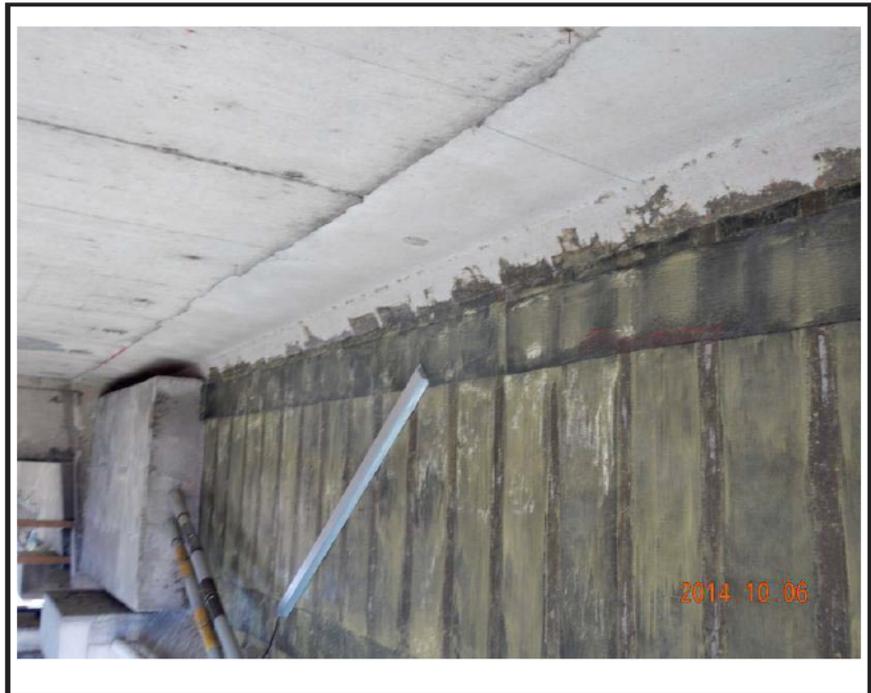
No photo	20141006_HBJV_7378
Section : 5 Travée/Axe: 32W-33W Groupe : SS-R Élément : Renfort - PRFC P7	
Commentaires : • CEC = 1, décollement de 35 000 mm ² en rive d'une bande horizontale pouvant affecter sa capacité à supporter les charges de façon très importante.	
Recommandations : 10117

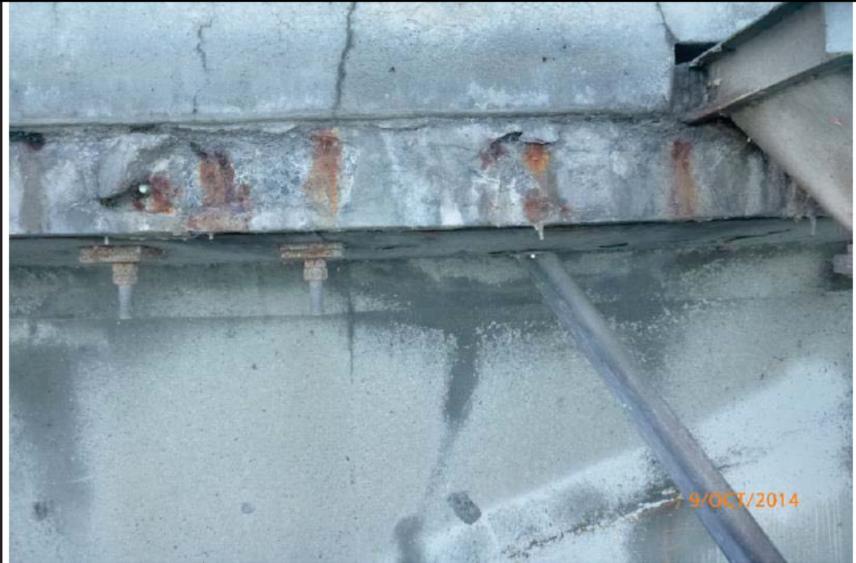
No photo	20141009_MAPAF_0081
Section : 5 Travée/Axe: 33W-34W Groupe : PIt. Élément : Côté extérieur aval	
Commentaires : • Délaminage et éclatement avec armatures et une extrémité de toron visibles corrodées.	
Recommandations : 10096

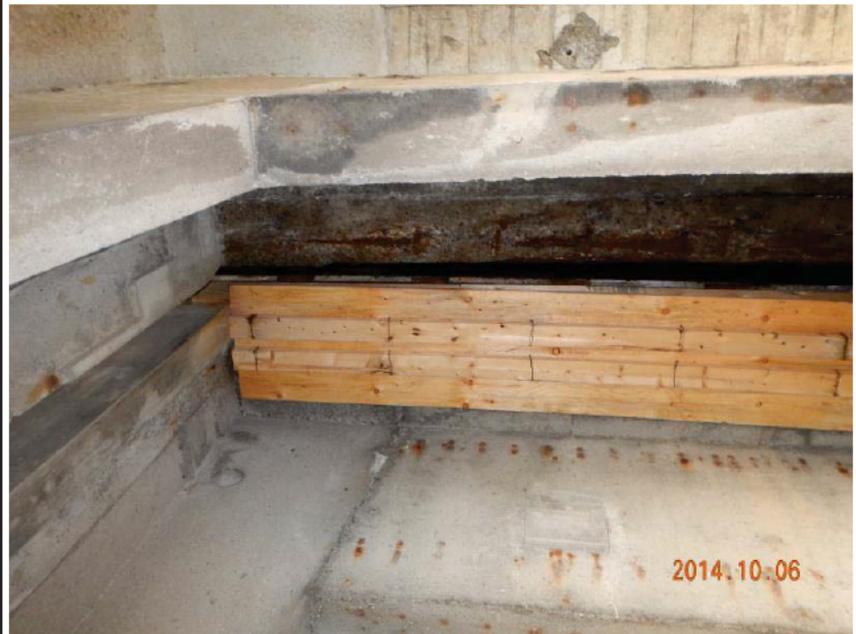
No photo	20141006_HBJV_7353
Section : 5 Travée/Axe: 33W Groupe : Jt Élément : Joint de dilatation - Extrémité de dalle	
Commentaires : • Délaminage et éclatement avec armatures visibles corrodées sur 50% de la surface affectant la capacité du platelage à supporter et à distribuer les charges de façon très importante	
Recommandations : 10107

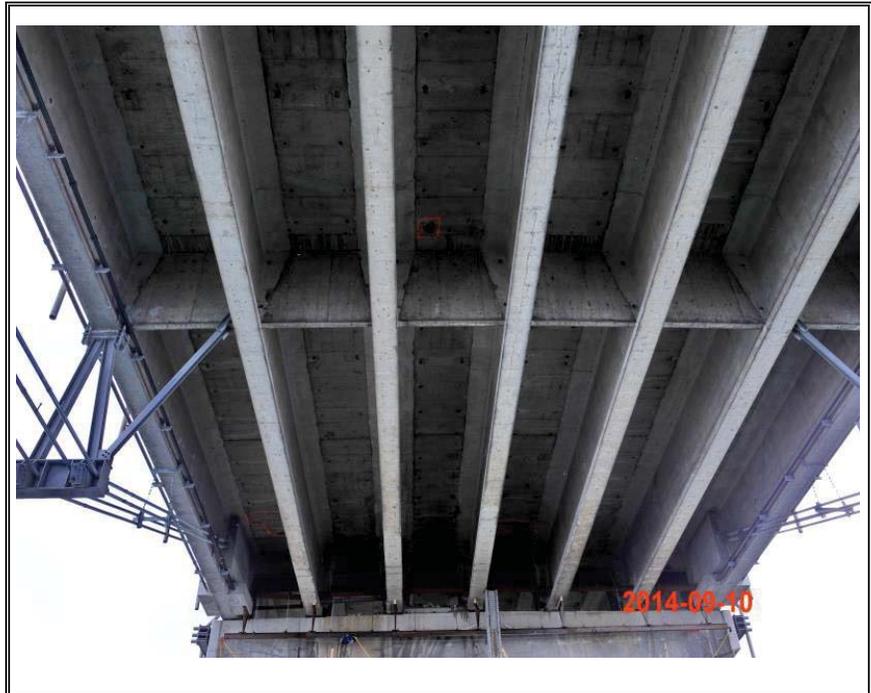
No photo	20140910_BPJD_7046
Section : 5 Travée/Axe: 33W-34W Groupe : Plt. Élément : Platelage	
Commentaires : VUE GÉNÉRALE	
Recommandations : 10098, 10100

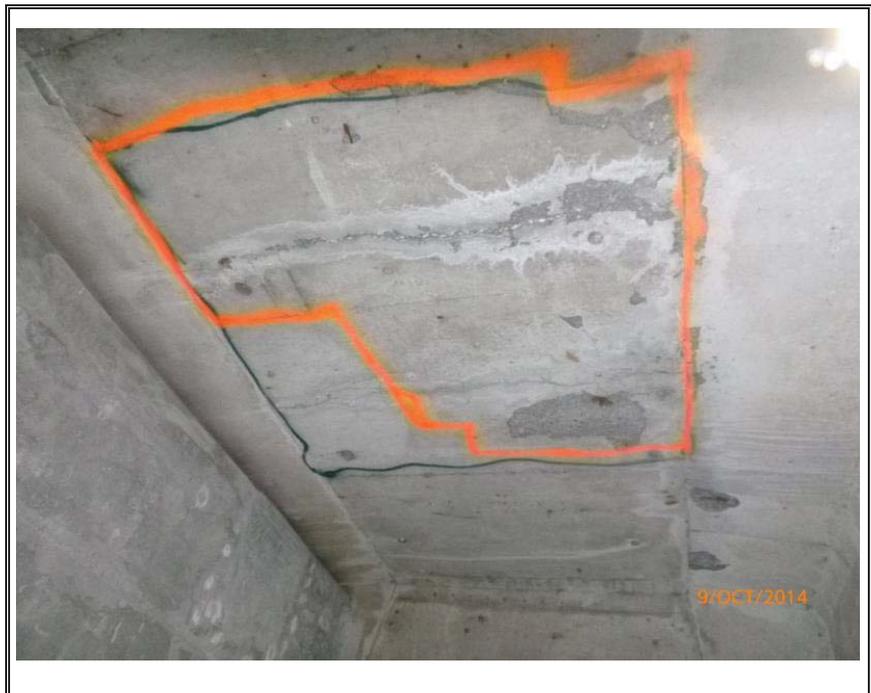
No photo	20141009_MAPAF_0089
Section : 5 Travée/Axe: 33W-34W Groupe : Plt. Élément : Platelage	
Commentaires : • Délaminage	
Recommandations : 10098, 10100

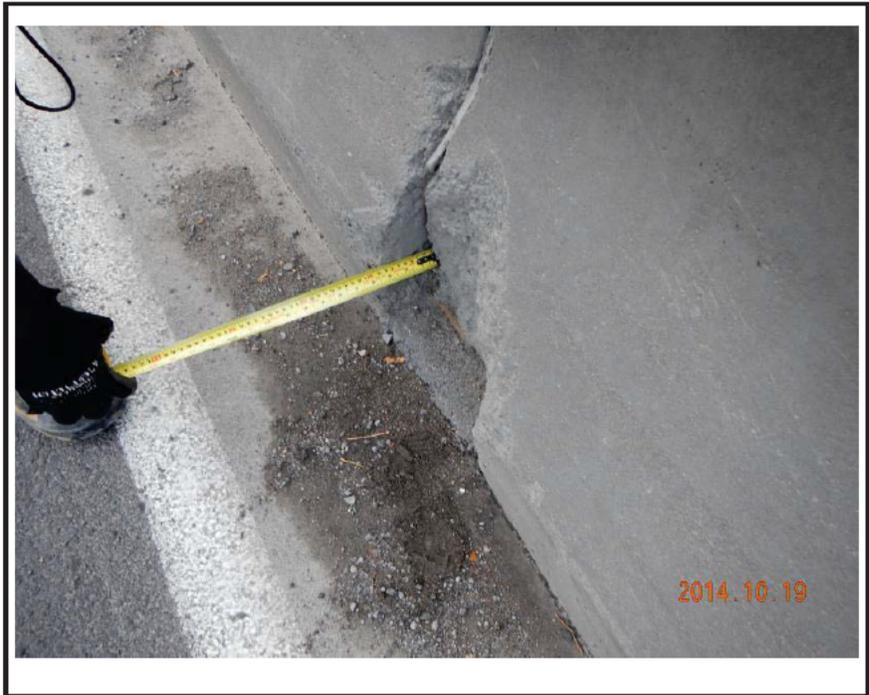
No photo	20141019_HBJV_8664
Section : 5 Travée/Axe: 33W-34W Groupe : DR Élément : Glissière latérale amont	
Commentaires : • Éclatement.	
Recommandations : 10113

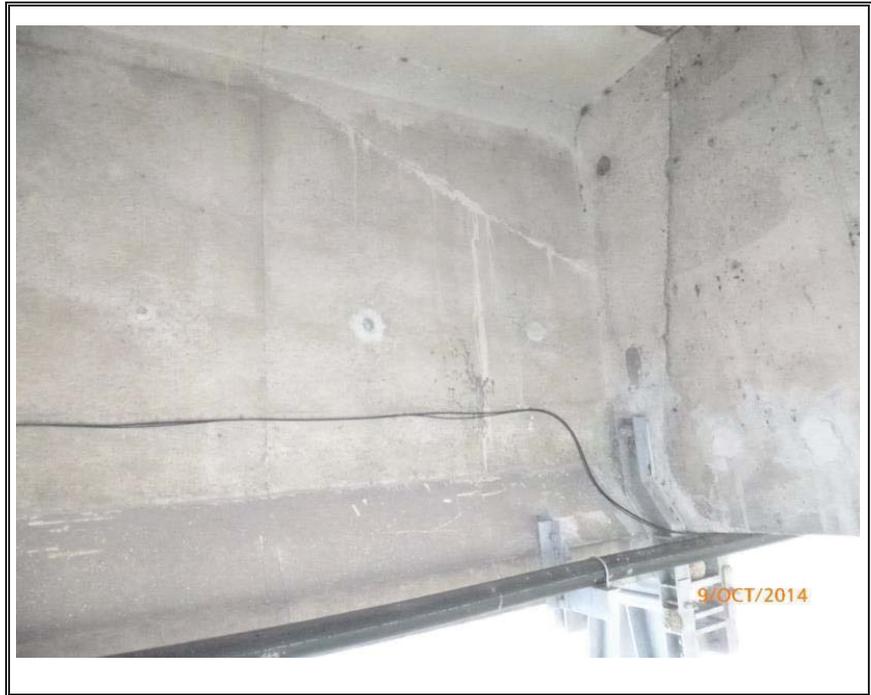
No photo	20141009_MAPAF_0085
Section : 5 Travée/Axe: 33W-34W Groupe : SS Élément : Poutre P1	
Commentaires : • CEC=1, minimum de sept (7) câbles affectés par la corrosion pouvant affecter sa capacité à supporter les charges de façon très importante	
Recommandations : 10091

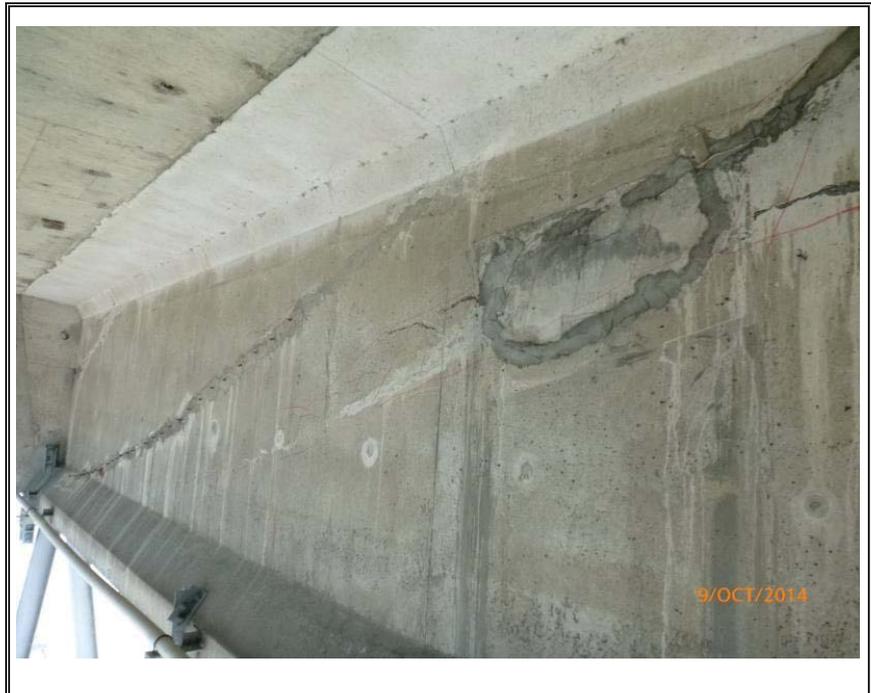
No photo	20141009_MAPAF_0093
Section : 5 Travée/Axe: 33W-34W Groupe : SS Élément : Poutre P4	
Commentaires : • CEC=1, minimum de cinq (5) câbles affectés par la corrosion pouvant affecter sa capacité à supporter les charges de façon très importante	
Recommandations : 10091

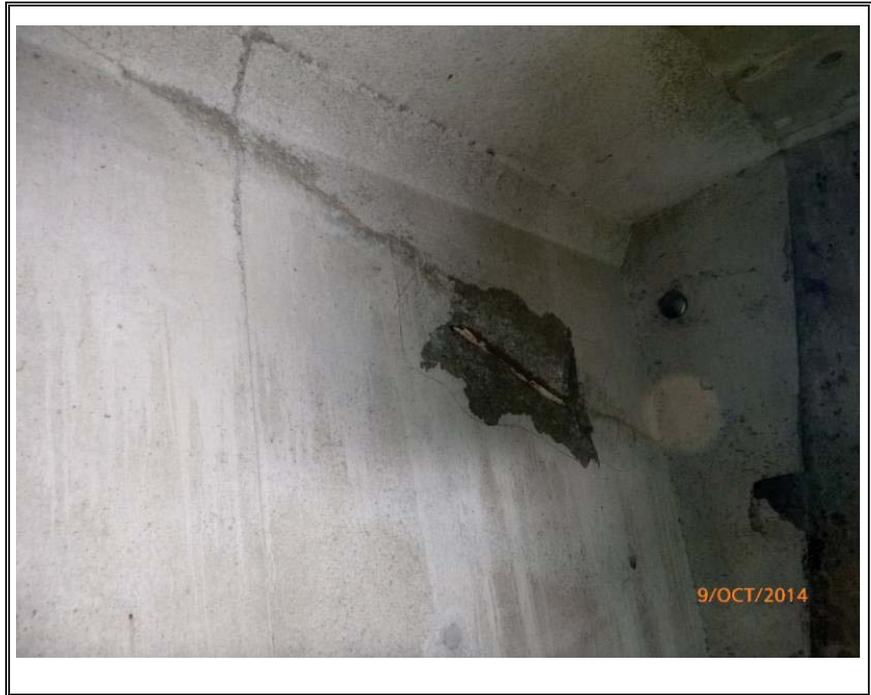
No photo	20141009_MAPAF_0086
Section : 5 Travée/Axe: 33W-34W Groupe : SS Élément : Poutre P4	
Commentaires : • Délaminage et éclatement avec torons visibles corrodées avec perte de section supérieure à 30%	
Recommandations : 10091

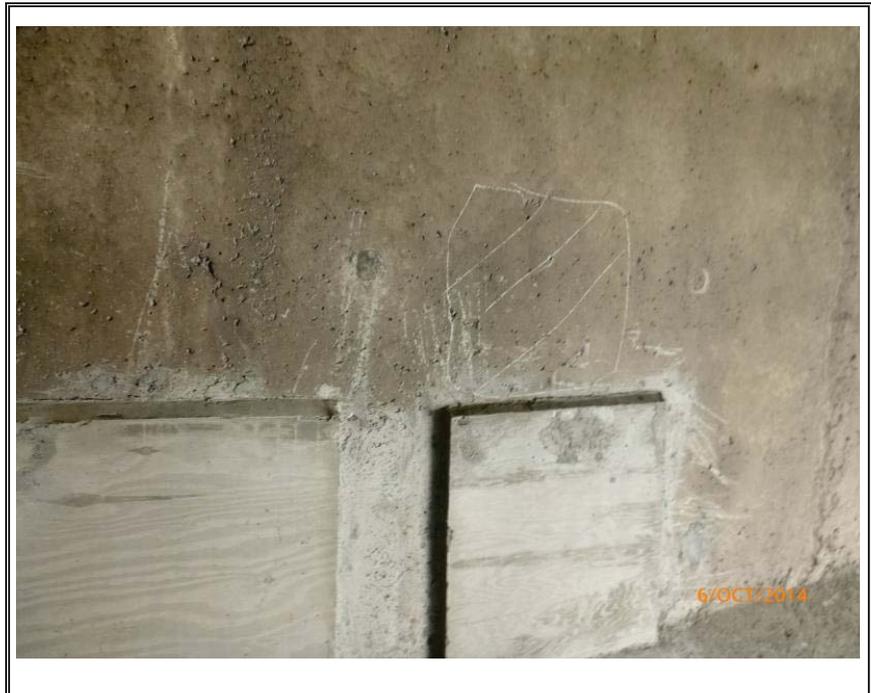
No photo	20141006_MAPAF_0050
Section : 5 Travée/Axe: 33W-34W Groupe : SS Élément : Poutre P5	
Commentaires : • Délaminage et éclatement	
Recommandations : 10091

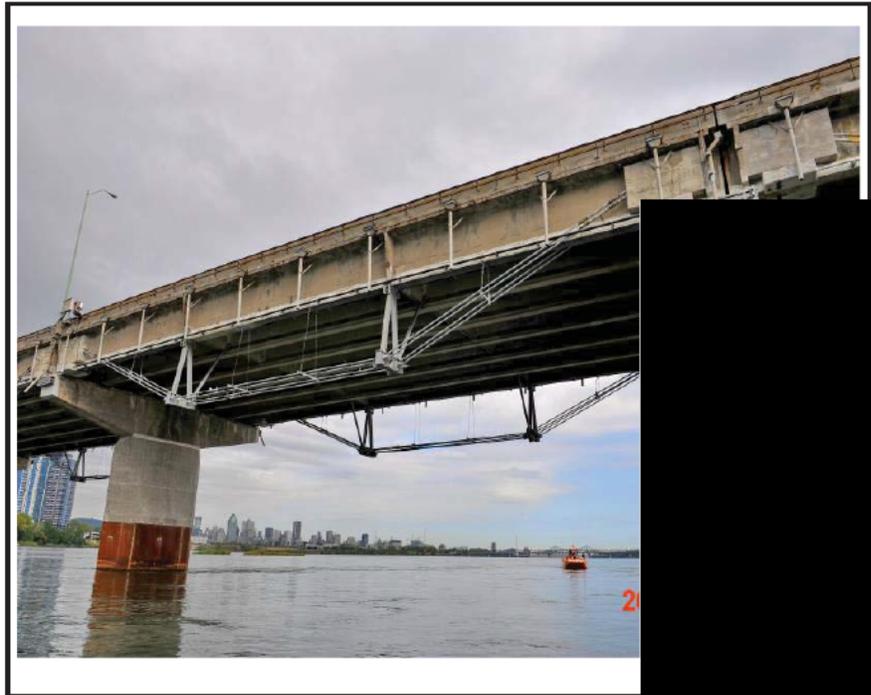
No photo	20140910_BPJD_7003
Section : 5 Travée/Axe: 33W-34W Groupe : SS Élément : Poutre P7	
Commentaires : VUE GÉNÉRALE	
Recommandations : 10091

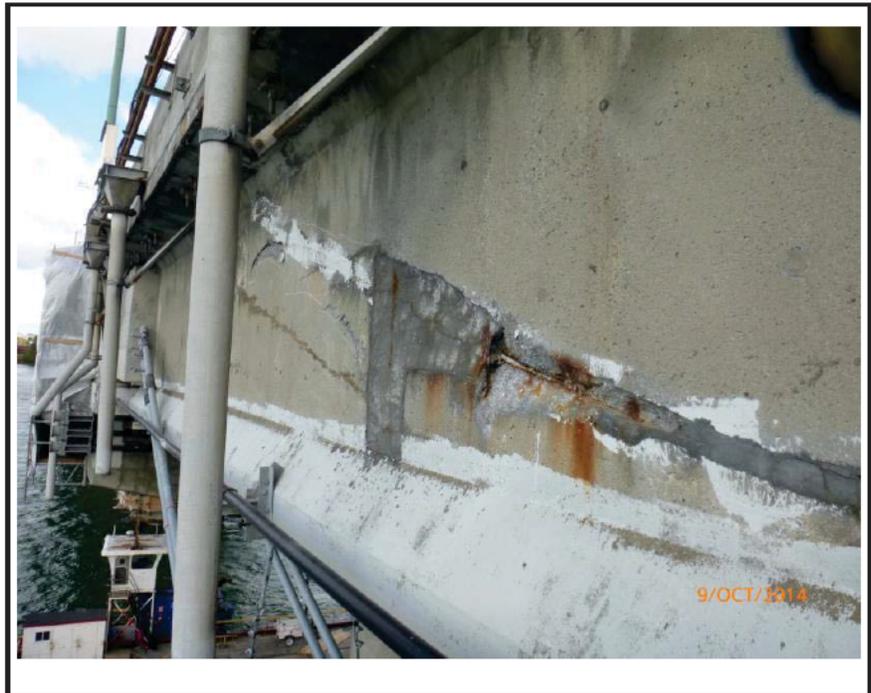
No photo	20141009_MAPAF_0091
Section : 5 Travée/Axe: 33W-34W Groupe : SS Élément : Poutre P7	
Commentaires : • Délaminage et éclatement avec armatures visibles corrodées avec perte de section supérieure à 30%	
Recommandations : 10091

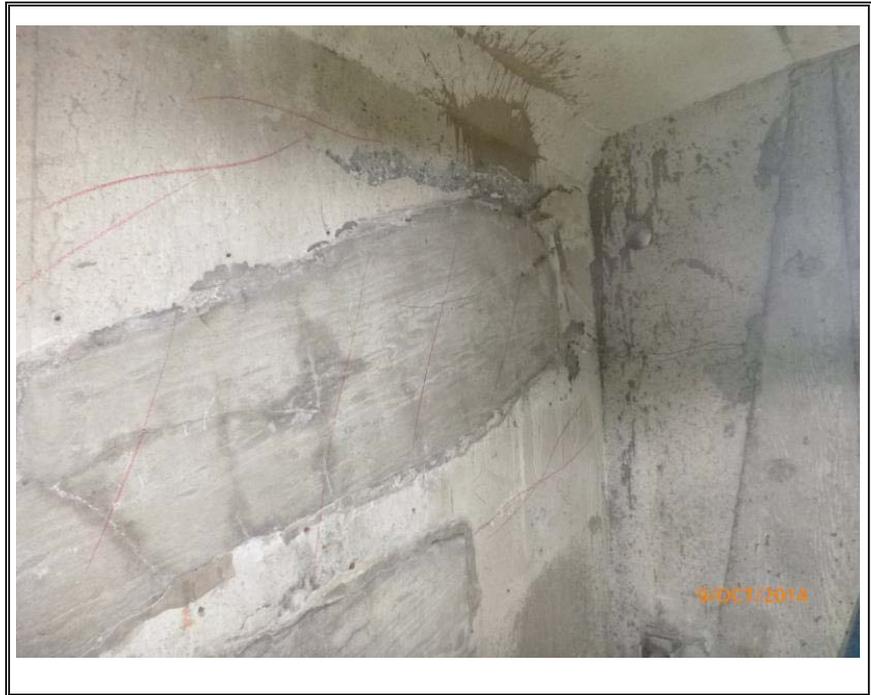
No photo	20141009_MAPAF_0078
Section : 5 Travée/Axe: 33W-34W Groupe : Ctr Élément : Diaphragme 1	
Commentaires : • Délaminage.	
Recommandations : 10102

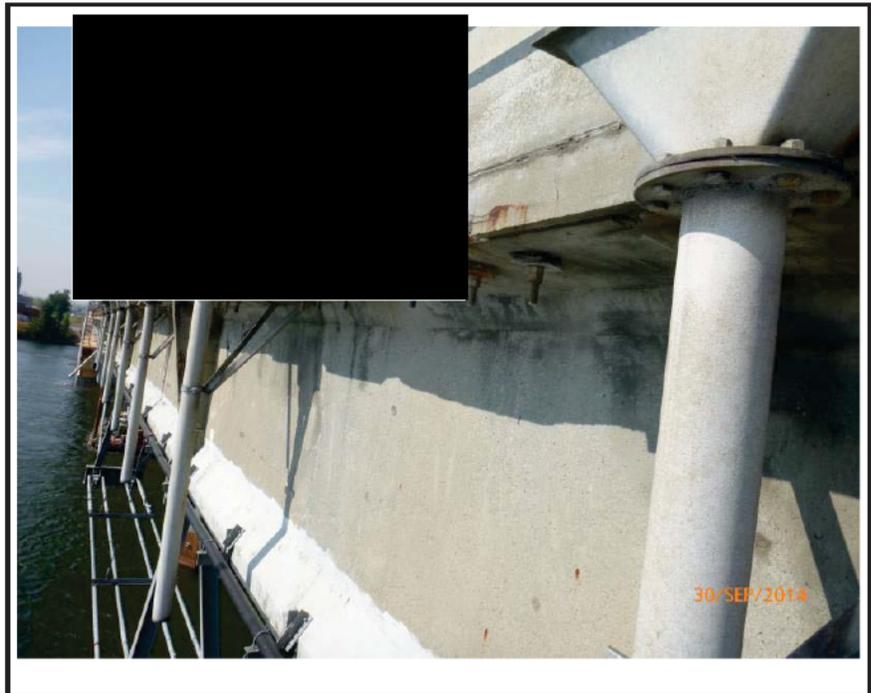
No photo	20140930_MAPAF_0970
Section : 5 Travée/Axe: 34W-35W Groupe : PIt. Élément : Côté extérieur aval	
Commentaires : • Délaminage et éclatement avec armatures visibles corrodées.	
Recommandations : 10096

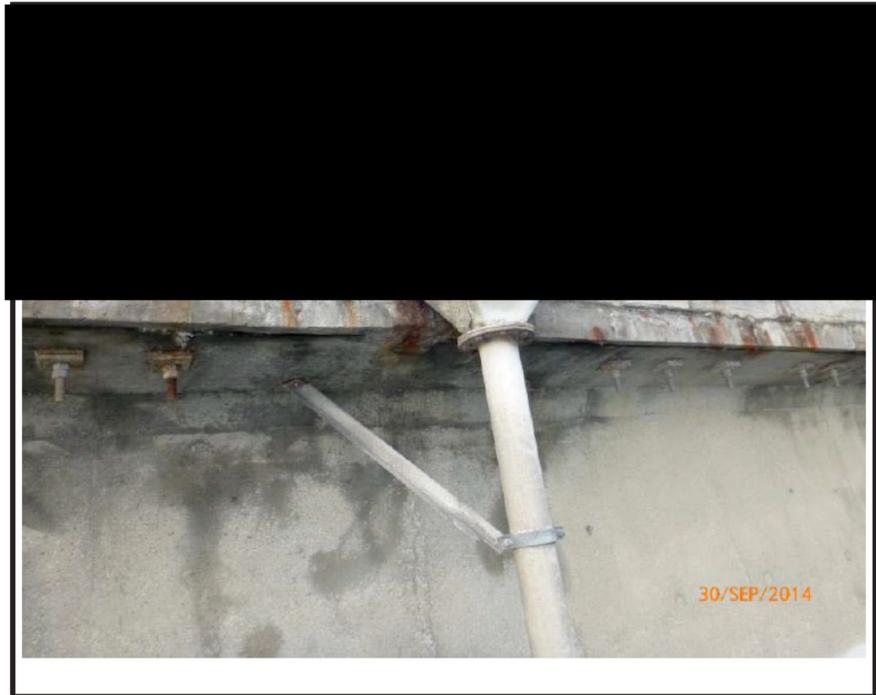
No photo	20141006_MAPAF_0052
Section : 5 Travée/Axe: 34W Groupe : Jt Élément : Joint de dilatation - Extrémité de dalle	
Commentaires : • Délaminage, éclatement avec armatures visibles corrodées et désagrégation très importante sur 65% de la surface affectant la capacité du platelage à supporter et à distribuer les charges de façon très importante	
Recommandations : 10107

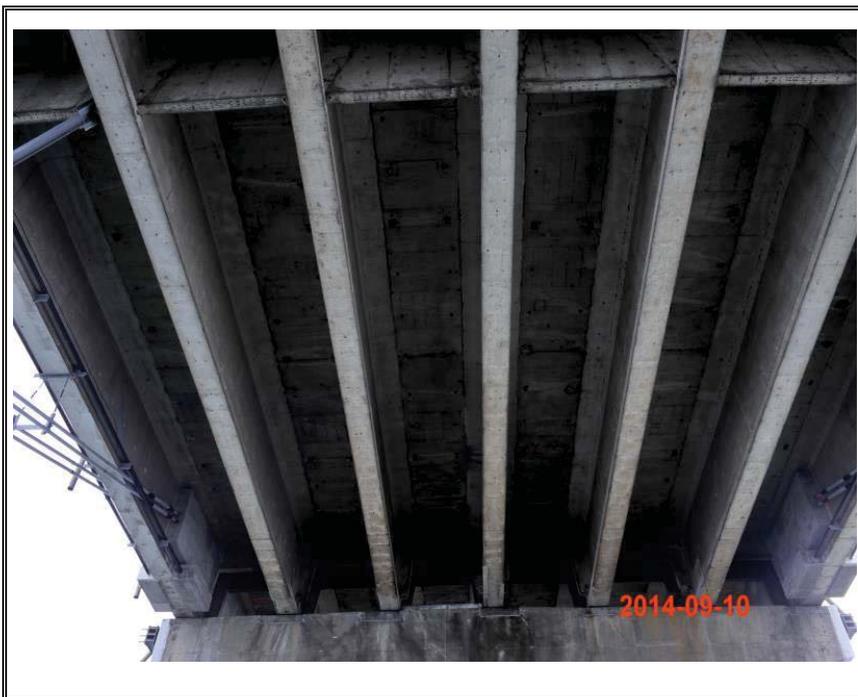
No photo	20140930_MAPAF_0981
Section : 5 Travée/Axe: 34W-35W Groupe : Plt. Élément : Platelage	
Commentaires : • Délaminage	
Recommandations : 10098

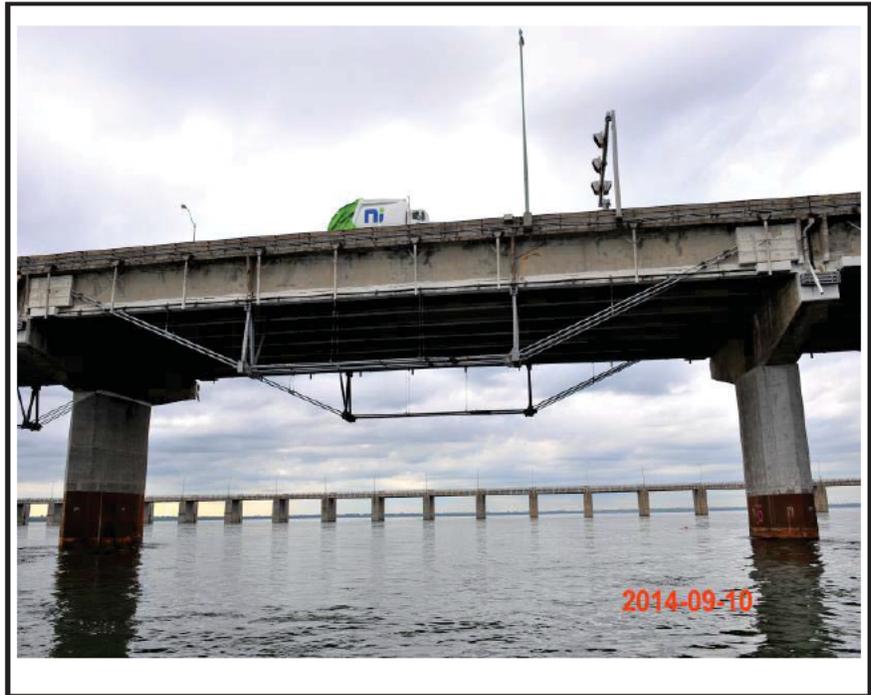
No photo	20140930_MAPAF_0985
Section : 5 Travée/Axe: 34W-35W Groupe : SS Élément : Poutre P1	
Commentaires : • Délaminage	
Recommandations : 10091, 10093

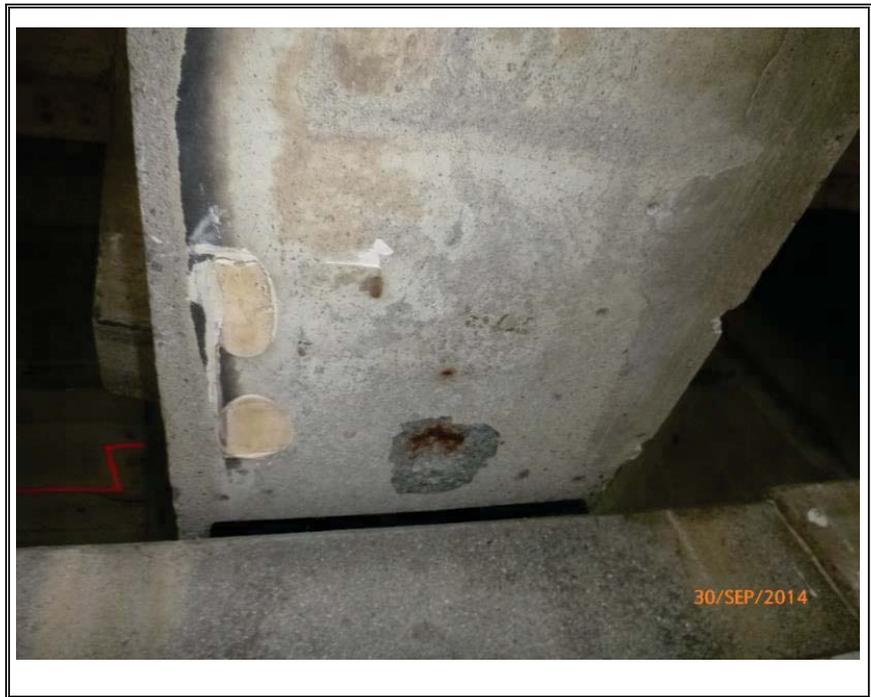
No photo	20140930_MAPAF_0979
Section : 5 Travée/Axe: 34W-35W Groupe : SS Élément : Poutre P4	
Commentaires : • Éclatement avec armatures visibles corrodées	
Recommandations : 10091

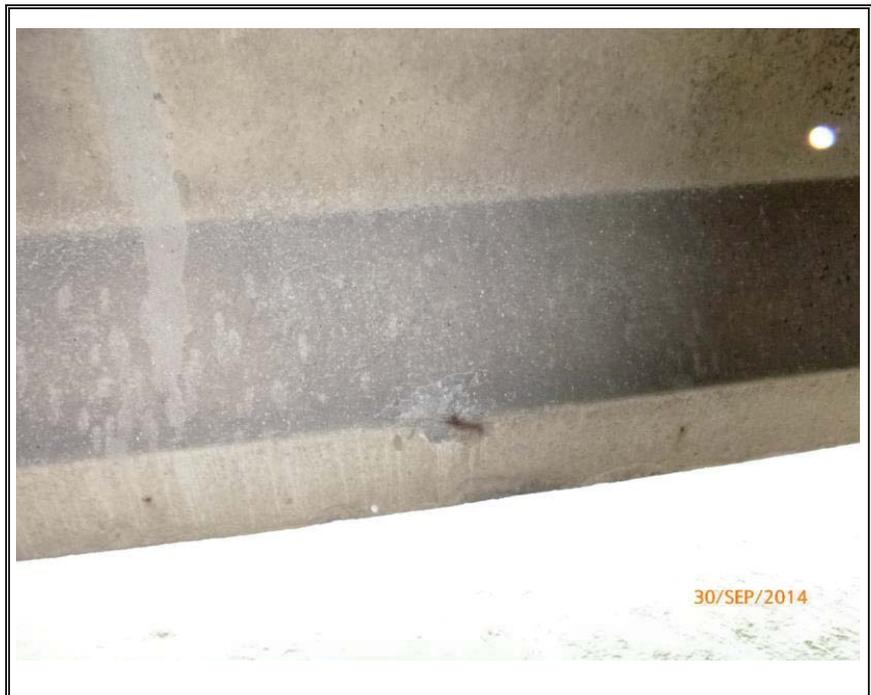
No photo	20141002_MAPJV_0010
Section : 5 Travée/Axe: 34W-35W Groupe : SS Élément : Poutre P6	
Commentaires : • Délaminage et éclatement.	
Recommandations : 10091

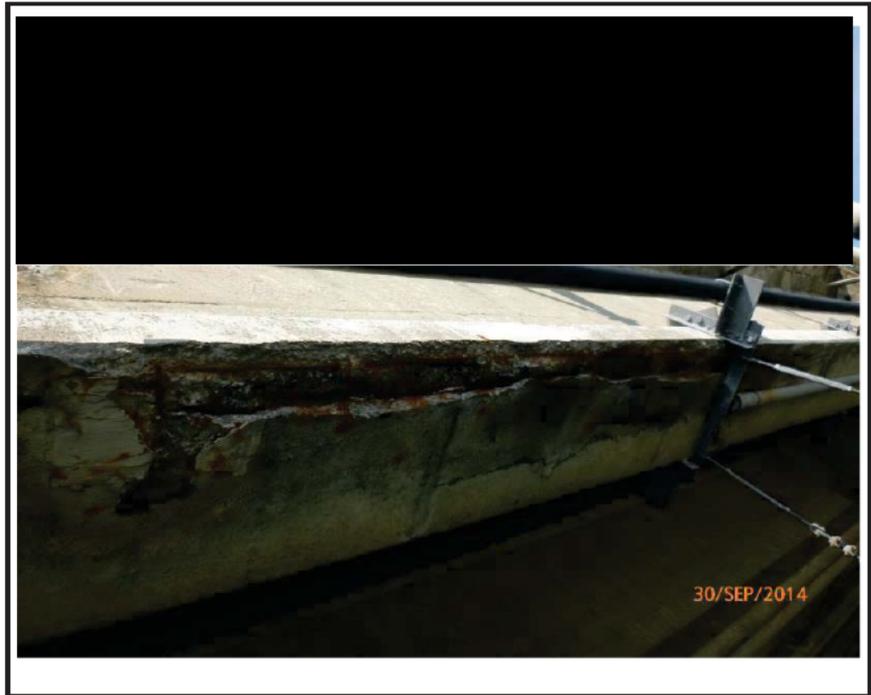
No photo	20140930_MAPAF_0002
Section : 5 Travée/Axe: 34W-35W Groupe : SS Élément : Poutre P7	
Commentaires : • Éclatements avec armatures et torons visibles corrodés avec perte de section supérieure à 30% (un fil et un étrier sectionnés)	
Recommandations : 10091, 10093

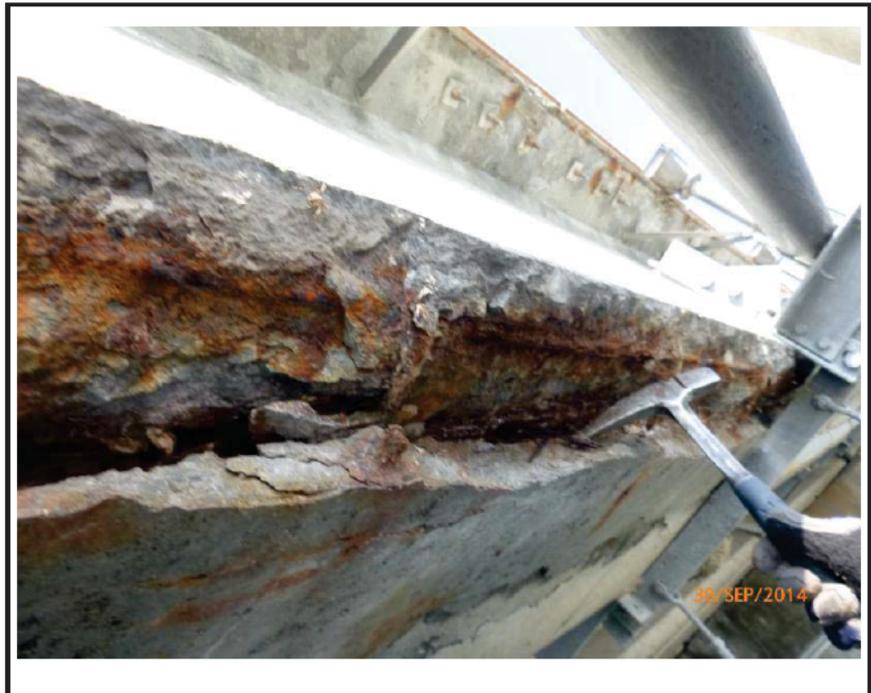
No photo	20140930_MAPAF_0994
Section : 5 Travée/Axe: 34W-35W Groupe : Ctr Élément : Diaphragme 1	
Commentaires : • Délaminage.	
Recommandations : 10102

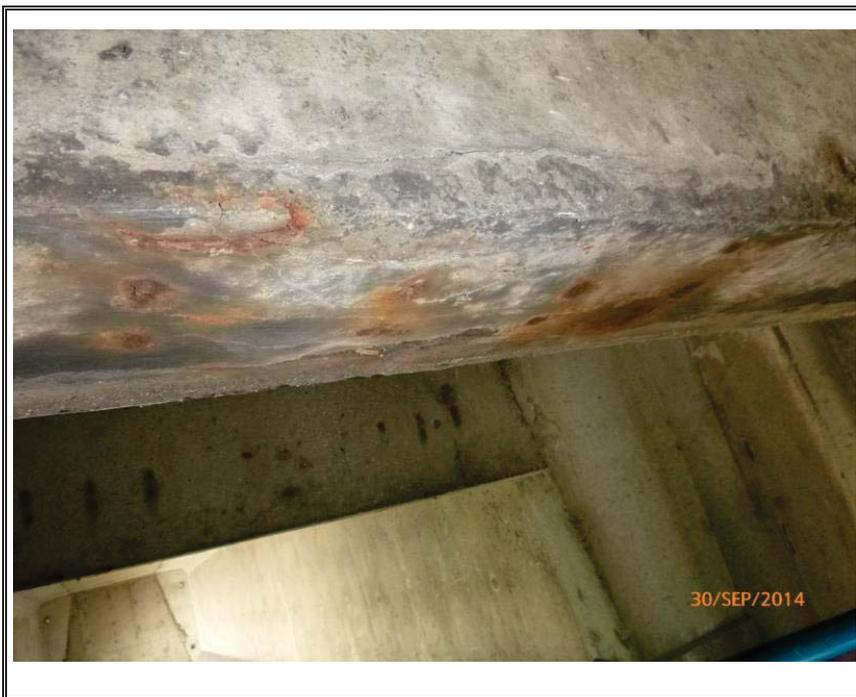
No photo	20140930_MAPAF_0975
Section : 5 Travée/Axe: 34W-35W Groupe : Ctr Élément : Diaphragme 4	
Commentaires : • Délaminage.	
Recommandations : 10102

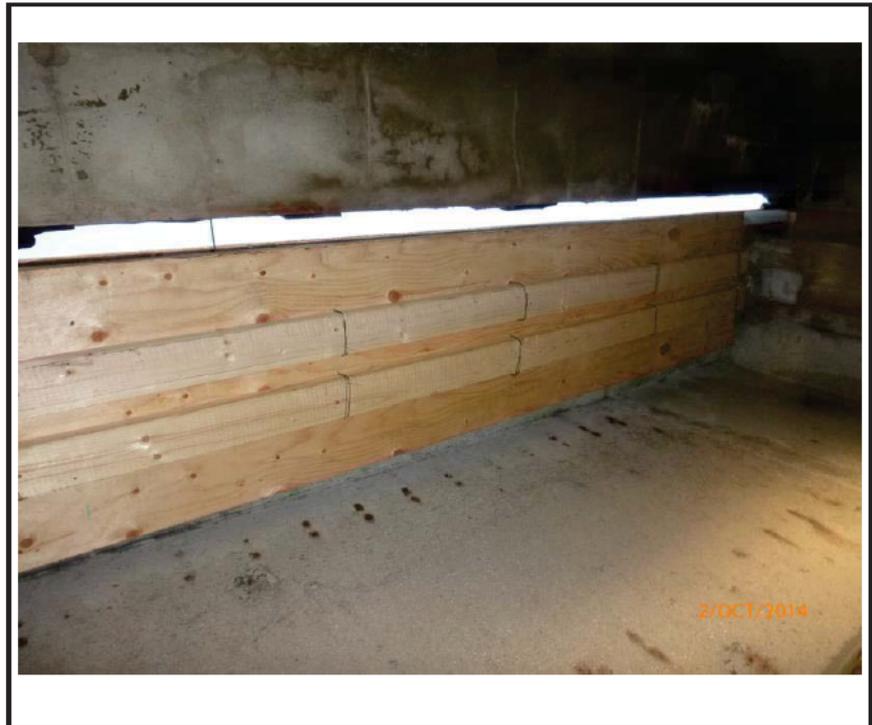
No photo	20141015_HBJV_7979
Section : 5 Travée/Axe: 35W-36W Groupe : PIt. Élément : Côté extérieur amont	
Commentaires : • Délaminage, éclatement et traces de rouille sur 50% de la longueur affectant l'étanchéité de façon appréciable.	
Recommandations : 10096

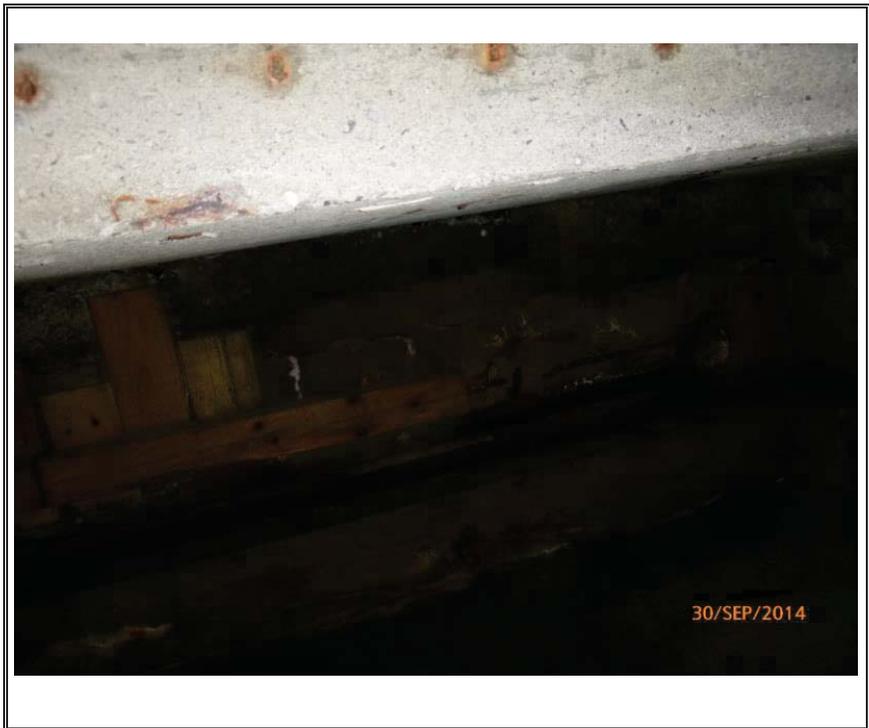
No photo	20140910_BPJD_7040
Section : 5 Travée/Axe: 35W-36W Groupe : Plt. Élément : Platelage	
Commentaires : VUE GÉNÉRALE	
Recommandations : 10098, 10100

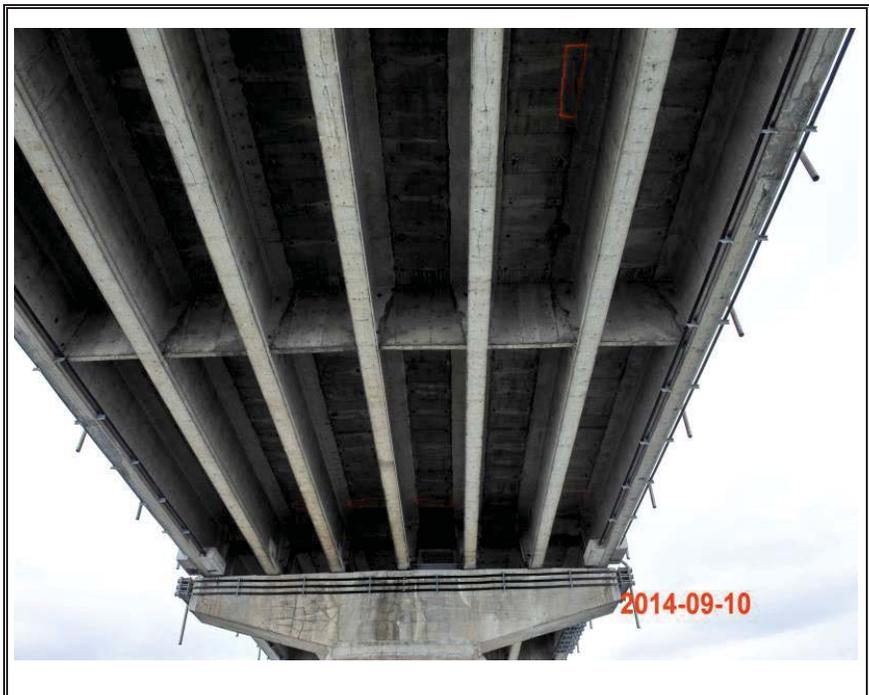
No photo	20141015_HBJV_7956
Section : 5 Travée/Axe: 35W-36W Groupe : Plt. Élément : Platelage	
Commentaires : • Délaminage le long des câbles de précontrainte	
Recommandations : 10098, 10100

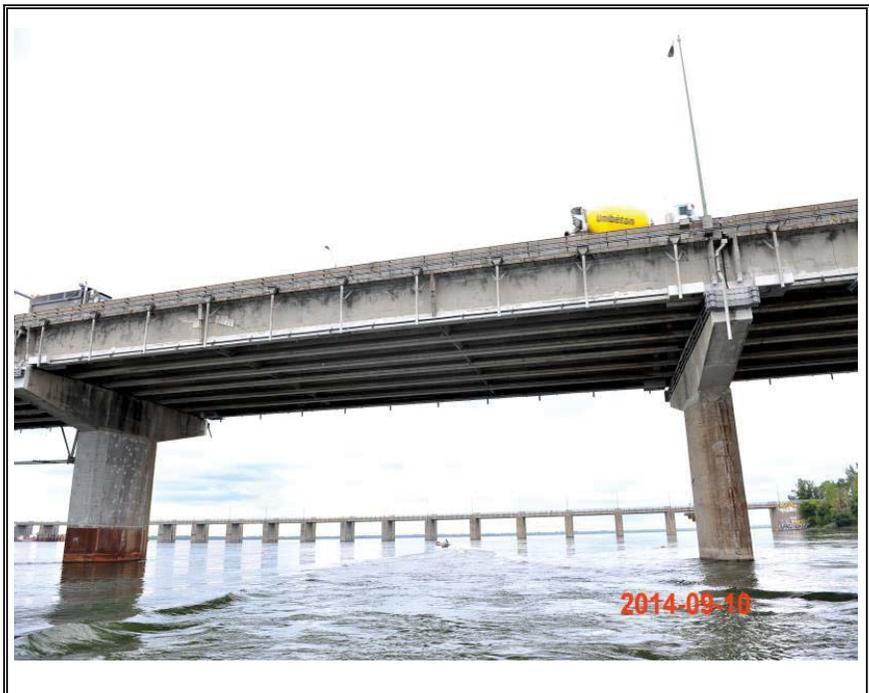
No photo	20141015_HBJV_7955
Section : 5 Travée/Axe: 35W-36W Groupe : SS Élément : Poutre P1	
Commentaires : • CEC = 2 , minimum de quatre (4) câbles affectés par la corrosion pouvant affecter sa capacité à supporter les charges de façon importante	
Recommandations : 10091

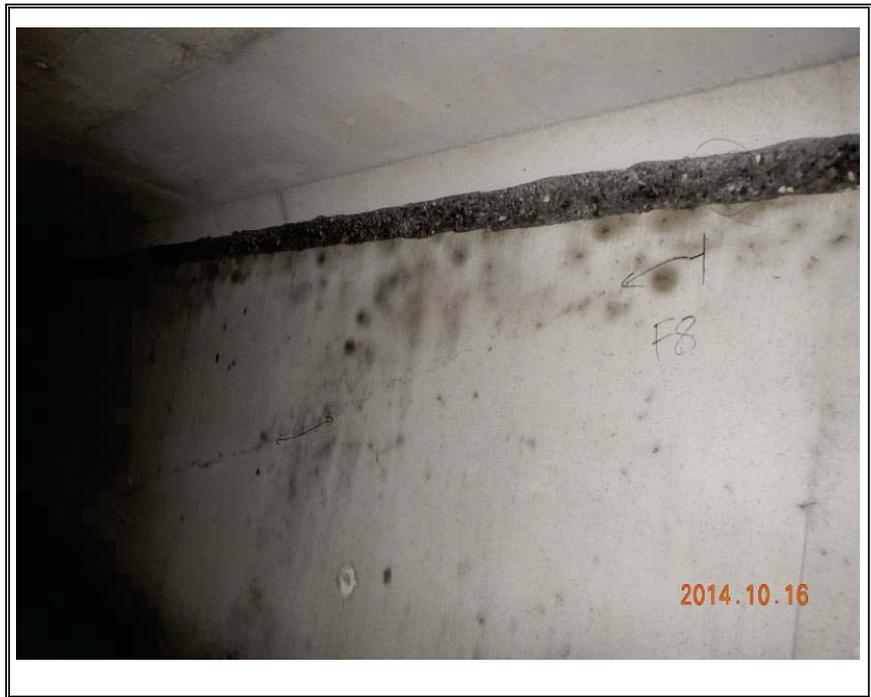
No photo	20141015_HBJV_7936
Section : 5 Travée/Axe: 35W-36W Groupe : SS Élément : Poutre P1	
Commentaires : • Éclatement localement avec trons visibles corrodées avec perte de section supérieure à 30% (plusieurs fils sectionnés)	
Recommandations : 10091
