Les Ponts Jacques Cartier et Champlain Incorporée
The Jacques Cartier and Champlain Bridges Incorporated

Pont Champlain Inspections générales et détaillées des sections 5 et 7 (2014)

Volume 3

Volume 3 – Chapitre 4 : Photographies des inspections

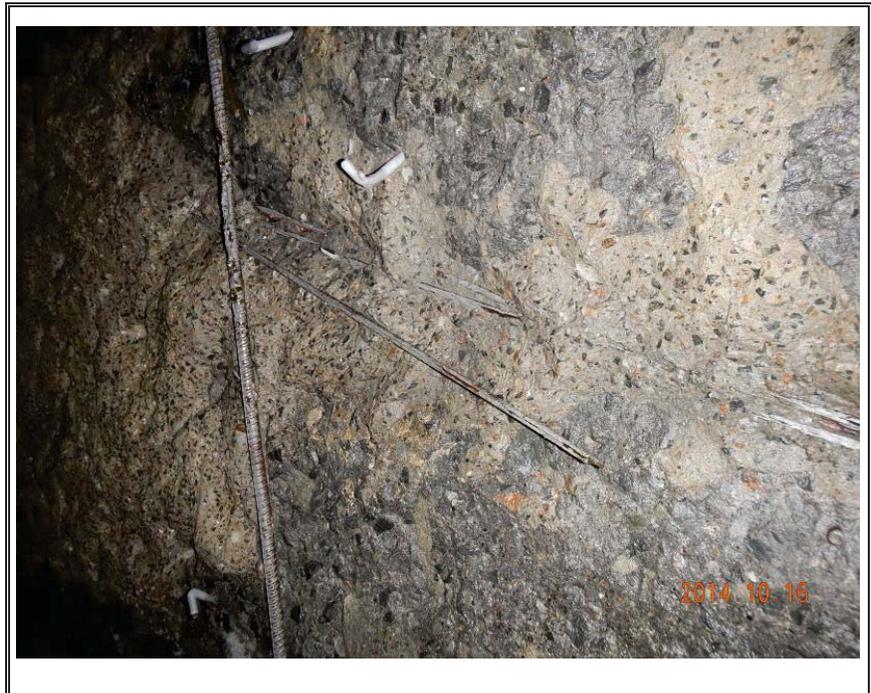
No photo	20141015_HBJV_7946
Section : 5 Travée/Axe: 35W-36W Groupe : SS Élément : Poutre P1	
Commentaires : • Éclatement localement avec torons visibles corrodés avec perte de section supérieure à 30% (plusieurs fils sectionnés)	
Recommandations : 10091

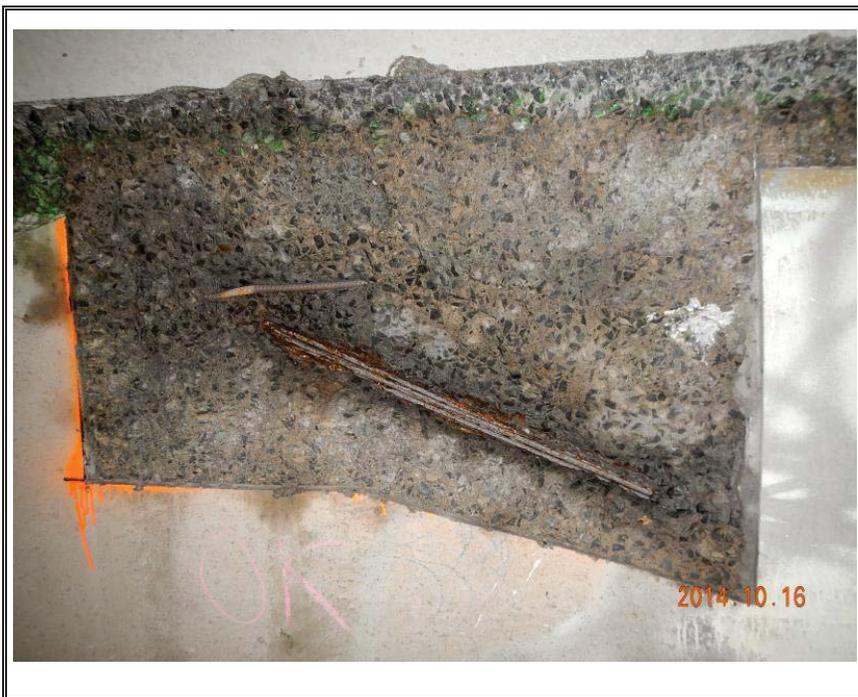
No photo	20141015_HBJV_8000
Section : 5 Travée/Axe: 35W-36W Groupe : SS Élément : Poutre P7	
Commentaires : • Fissures inférieures à 0,8mm avec traces de corrosion de l'acier de précontrainte, défauts superposés des deux côtés de l'âme	
Recommandations : 10091

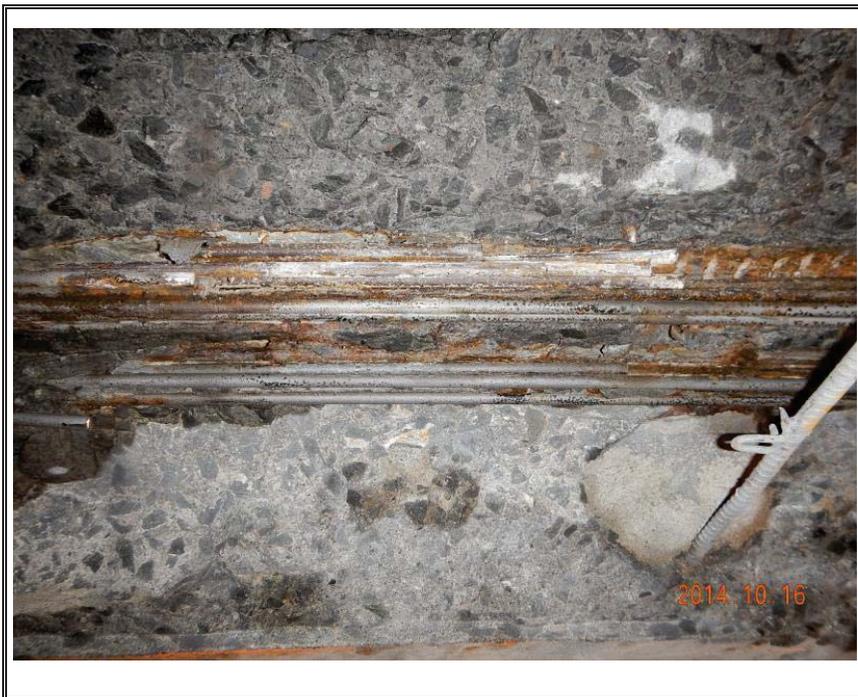
No photo	20141015_HBJV_7961
Section : 5 Travée/Axe: 35W-36W Groupe : Ctr Élément : Diaphragme 4	
Commentaires : • Éclatement avec armatures visibles corrodées.	
Recommandations : 10102

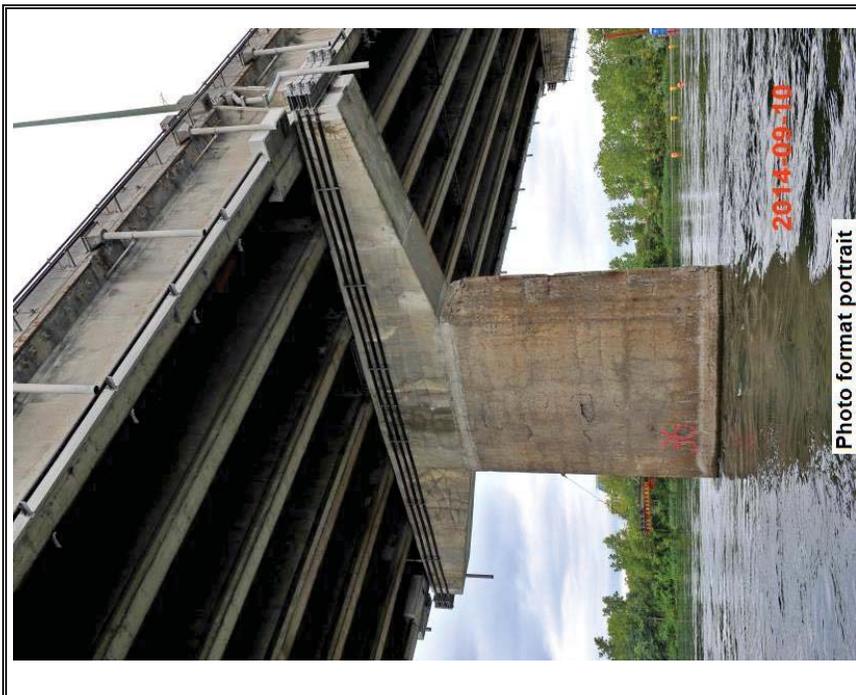
No photo	20140910_BPJD_7021
Section : 5 Travée/Axe: 36W Groupe : Pile Élément : Fût	
Commentaires : • Zones de délaminage avec taches de rouille et efflorescence	
Recommandations : 7129

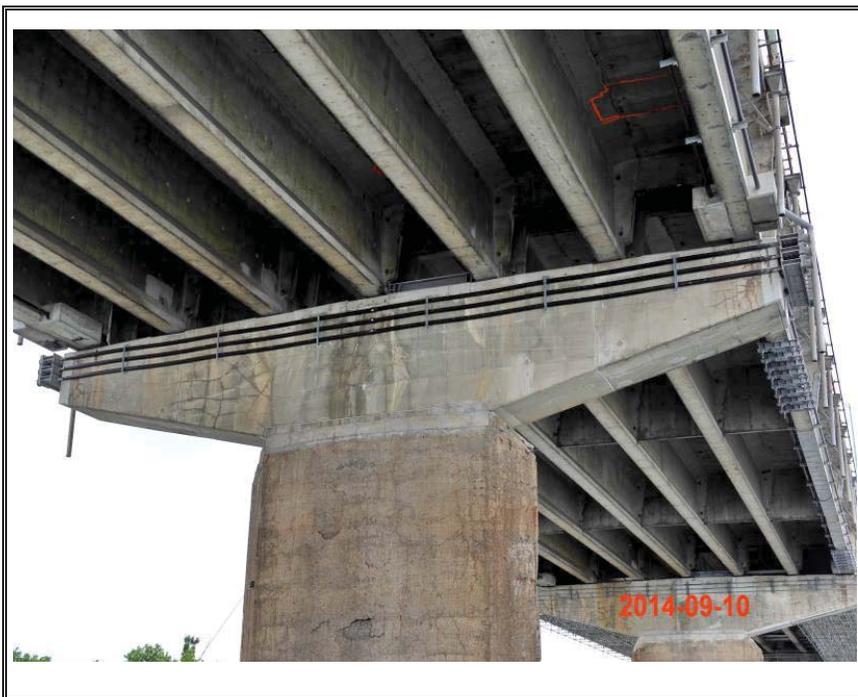
No photo	20141023_HBJD_0464
Section : 5 Travée/Axe: 36W-37W Groupe : Plt. Élément : Côté extérieur amont	
Commentaires : • Délaminage, éclatement et traces de rouille sur 50% de la longueur affectant l'étanchéité de façon appréciable.	
Recommandations : 10096

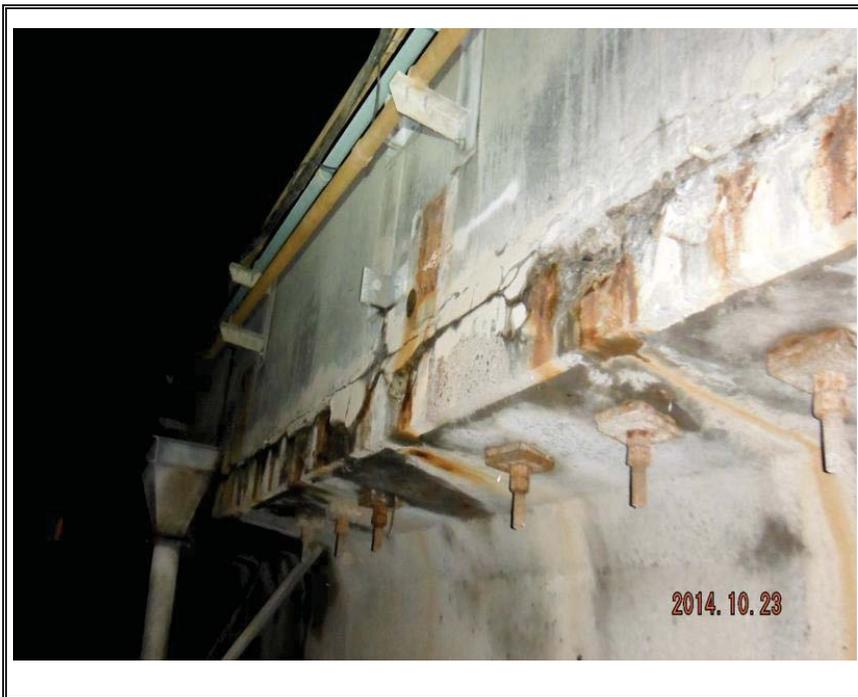
No photo	20141001_HBJD_9109
Section : 5 Travée/Axe: 36W-37W Groupe : Plt. Élément : Côté extérieur aval	
Commentaires : • Délaminage, éclatement et traces de rouille sur 80% de la longueur affectant l'étanchéité de façon appréciable.	
Recommandations : 10096

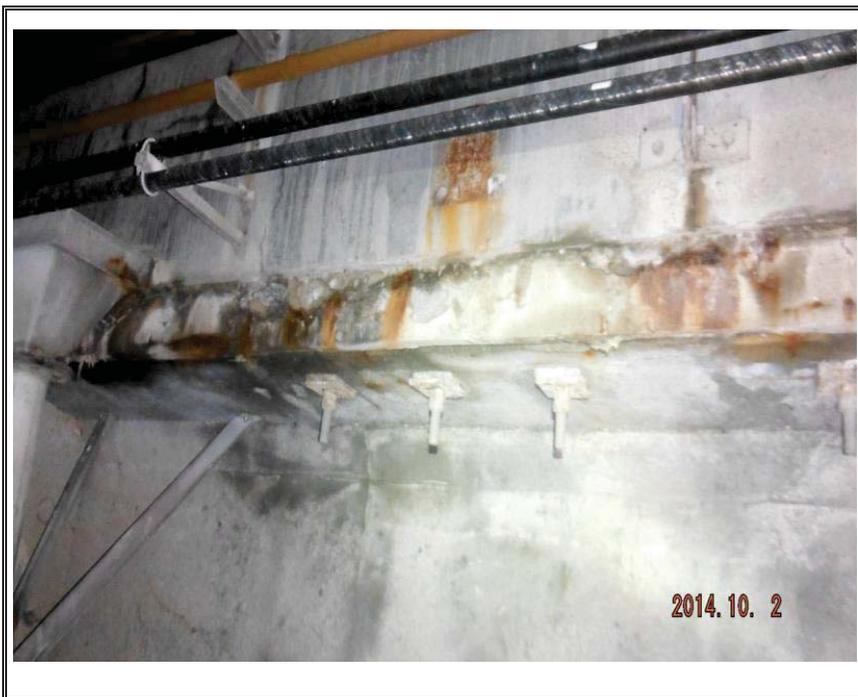
No photo	20141015_HBJV_7924
Section : 5 Travée/Axe: 36W Groupe : Jt Élément : Joint de dilatation - Extrémité de dalle	
Commentaires : • Éclatement avec armatures visibles corrodées sur 55% de la surface affectant la capacité du platelage à supporter et à distribuer les charges de façon importante	
Recommandations : 10107

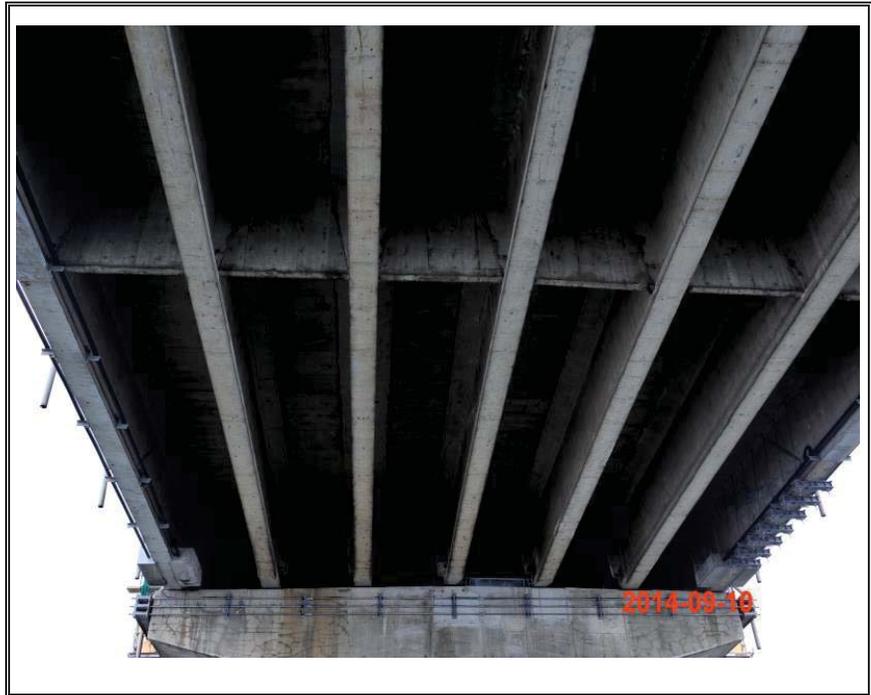
No photo	20141023_HBJD_0459
Section : 5 Travée/Axe: 36W-37W Groupe : Plt. Élément : Platelage	
Commentaires : • Délaminage et éclatement le long des câbles de précontrainte	
Recommandations : 10098, 10100

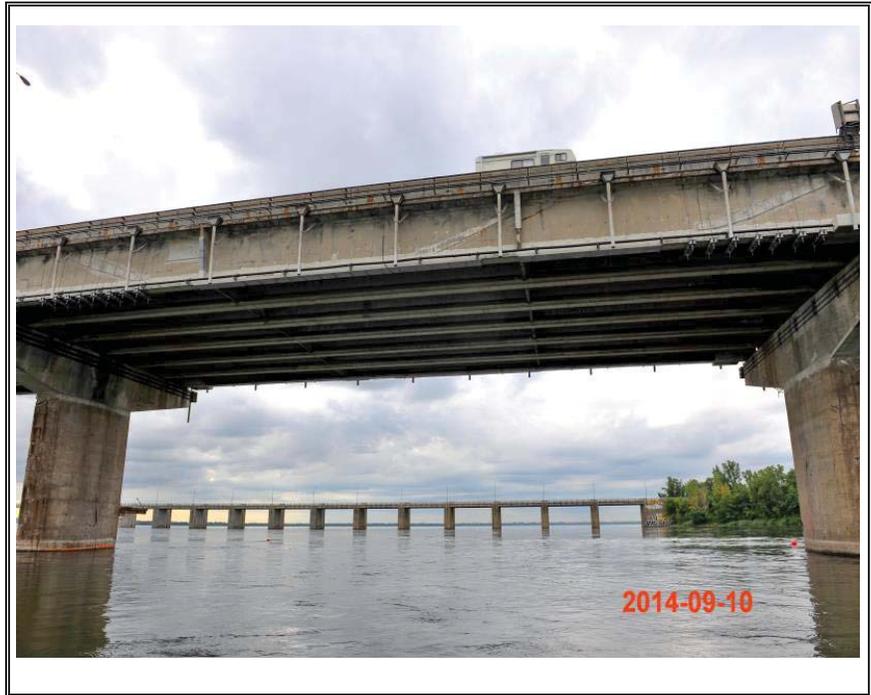
No photo	20141001_HBJD_9116
Section : 5 Travée/Axe: 36W-37W Groupe : SS Élément : Poutre P1	
Commentaires : • Délaminage	
Recommandations : 10091

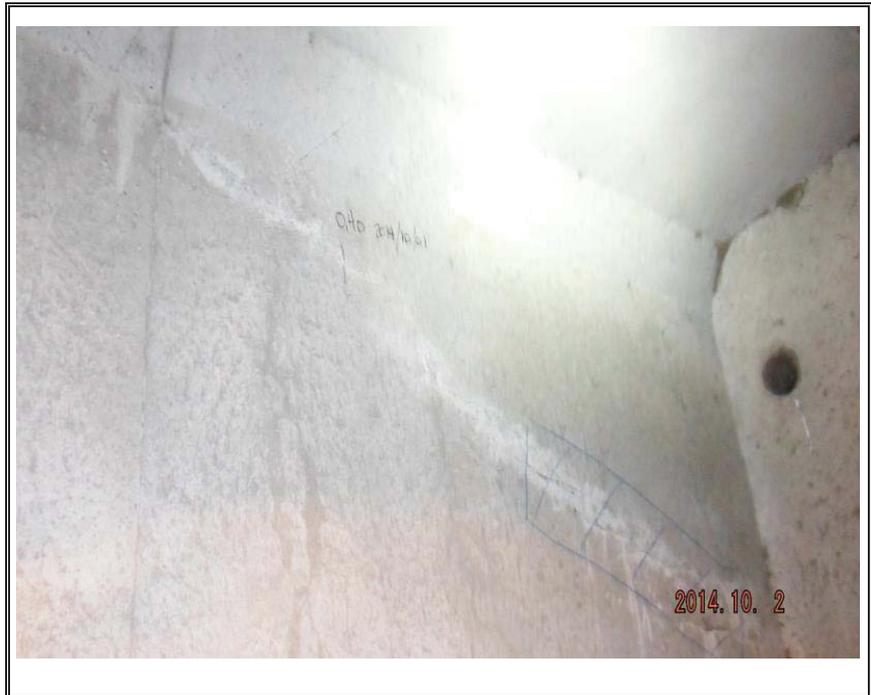
No photo	20141001_HBJD_9121
Section : 5 Travée/Axe: 36W-37W Groupe : SS Élément : Poutre P1	
<p>Commentaires :</p> <p>; CEC = 1, minimum de cinq (5) câbles affectés par la corrosion pouvant affecter sa capacité à supporter les charges de façon très importante</p>	
<p>Recommandations :</p> <p>10091</p>

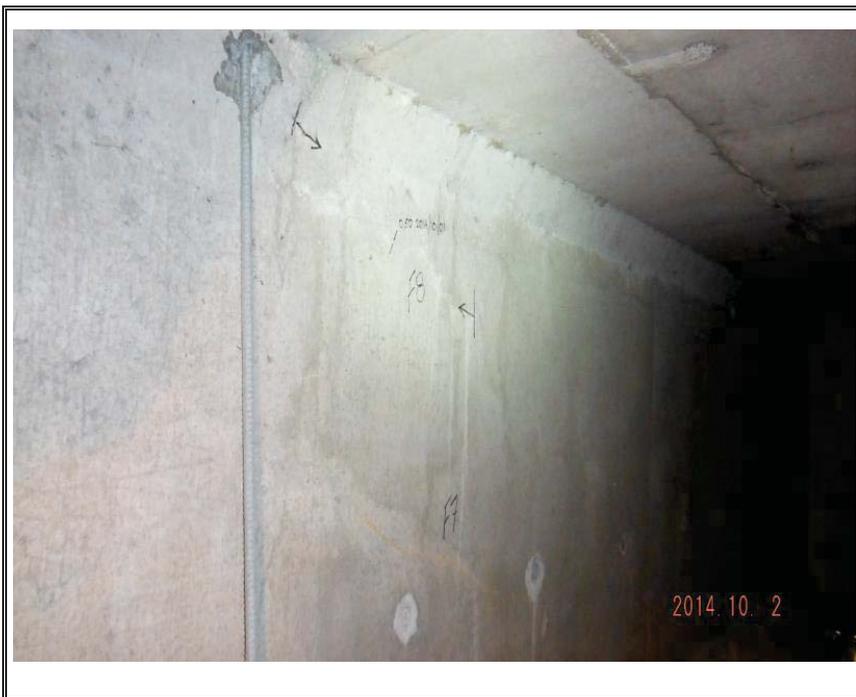
No photo	20140910_BPJD_7022
Section : 5 Travée/Axe: 36W-37W Groupe : SS Élément : Poutre P7	
<p>Commentaires :</p> <p>VUE GÉNÉRALE</p>	
<p>Recommandations :</p> <p>10091, 10093</p>

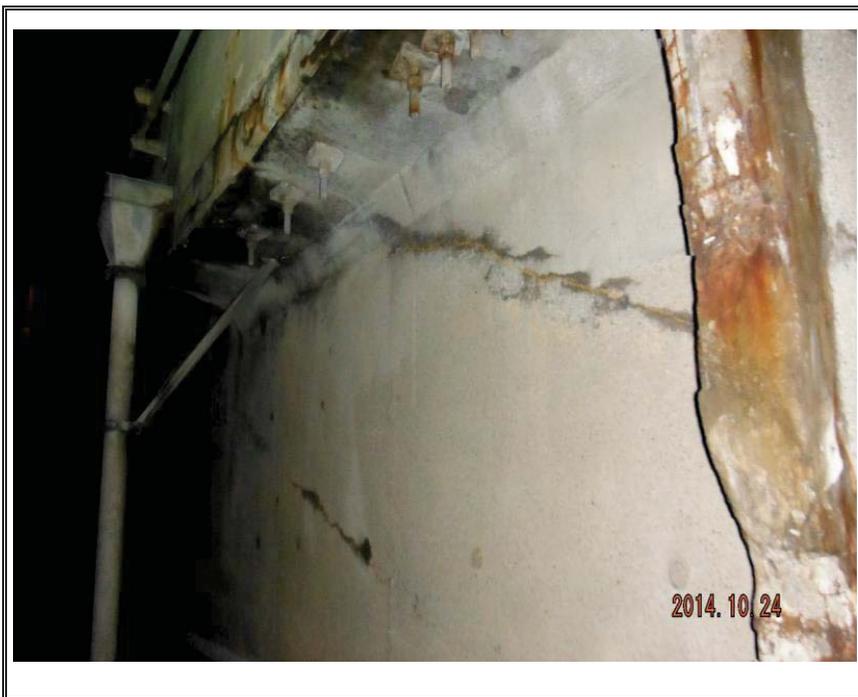
No photo	20141023_HBJD_0484
Section : 5 Travée/Axe: 36W-37W Groupe : SS Élément : Poutre P7	
<p>Commentaires :</p> <ul style="list-style-type: none"> • CEC=1, selon Buckland & Taylor : six (6) torons avec 50% des fils sectionnés au soffite pouvant affecter sa capacité à supporter les charges de façon très importante 	
Recommandations : 10091, 10093

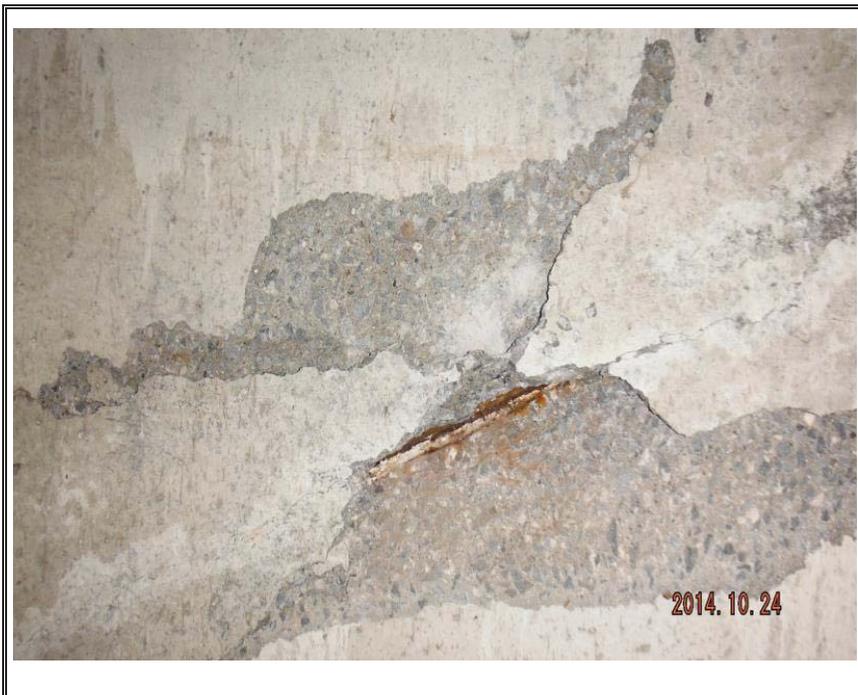
No photo	20141023_HBJD_0485
Section : 5 Travée/Axe: 36W-37W Groupe : SS Élément : Poutre P7	
Commentaires : • CEC=1, selon Buckland & Taylor : six (6) torons avec 50% des fils sectionnés au soffite pouvant affecter sa capacité à supporter les charges de façon très importante	
Recommandations : 10091, 10093

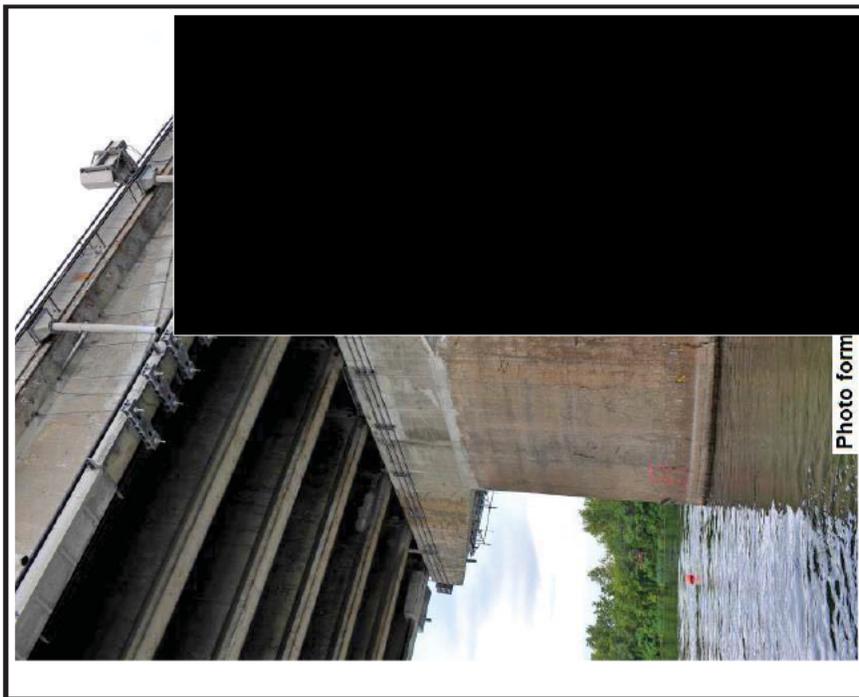
No photo	20140910_BPJD_7029
Section : 5 Travée/Axe: 37W Groupe : Pile Élément : Fût	
Commentaires : • Zones de délaminage avec taches de rouille et efflorescence par endroits	
Recommandations : 7129

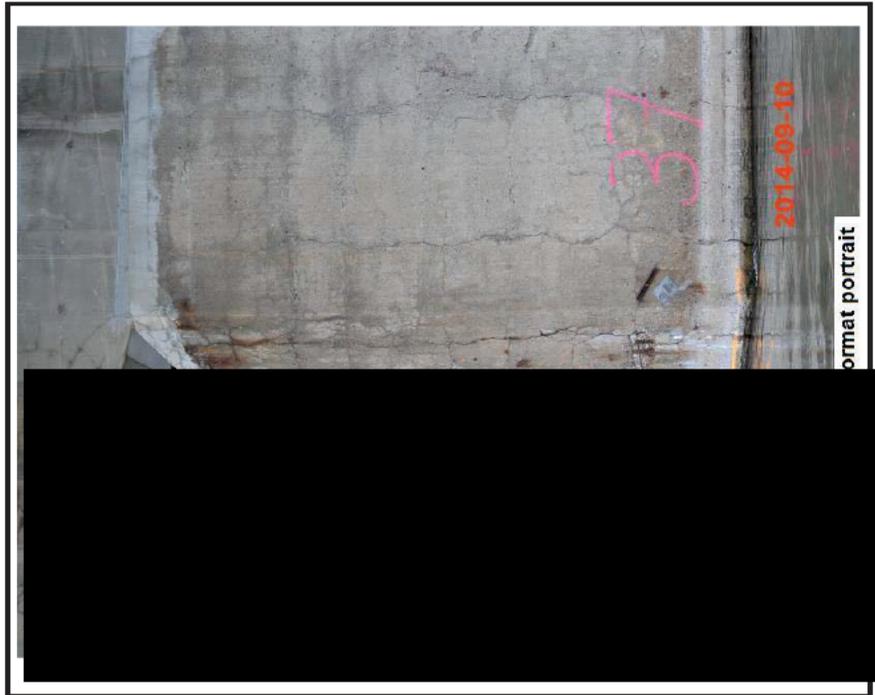
No photo	20141016_HBJV_8104
Section : 5 Travée/Axe: 37W-38W Groupe : Pile Élément : Côté extérieur amont	
Commentaires : • Délaminage, éclatement et traces de rouille sur 60% de la longueur affectant l'étanchéité de façon appréciable.	
Recommandations : 10096

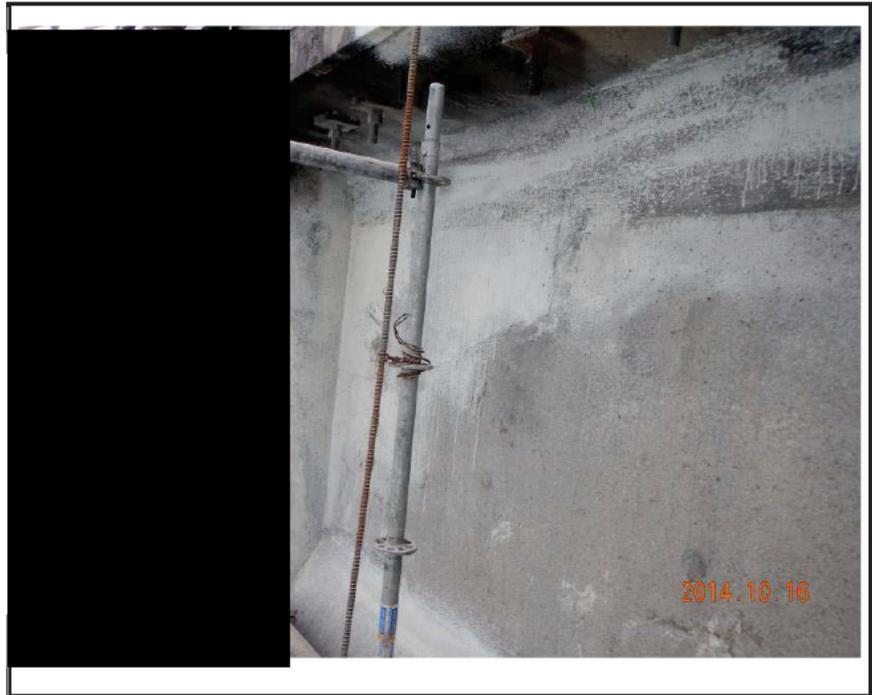
No photo	20141023_HBJD_0489
Section : 5 Travée/Axe: 37W Groupe : Jt Élément : Joint de dilatation - Extrémité de dalle	
Commentaires : • 2014 : Remplacement de joint en cours, données de l'inspection précédente reportées.	
Recommandations : 10107

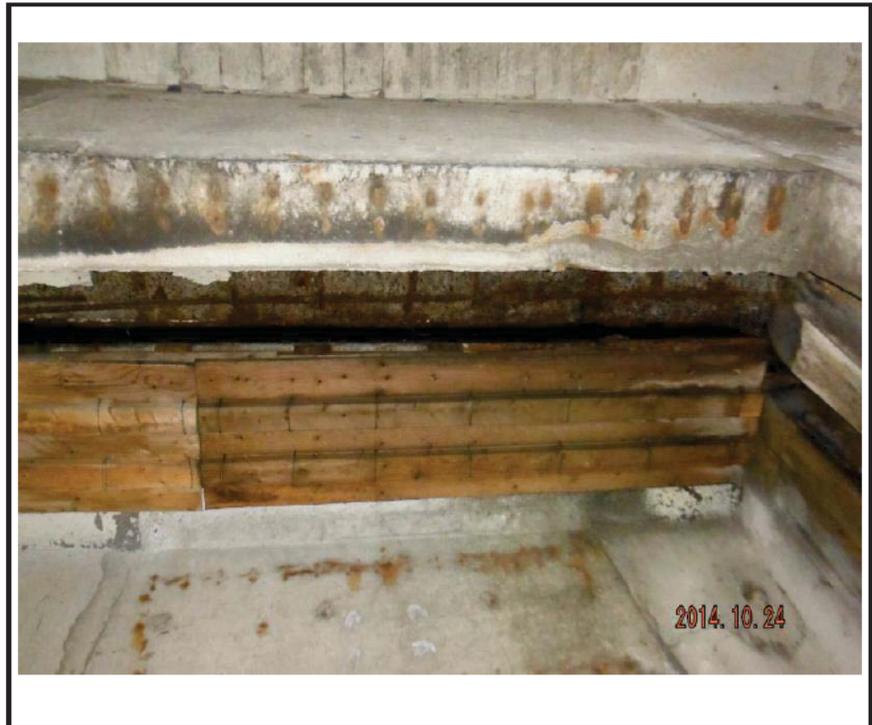
No photo	20140910_BPJD_7035
Section : 5 Travée/Axe: 37W-38W Groupe : Plt. Élément : Platelage	
Commentaires : VUE GÉNÉRALE	
Recommandations : 10100

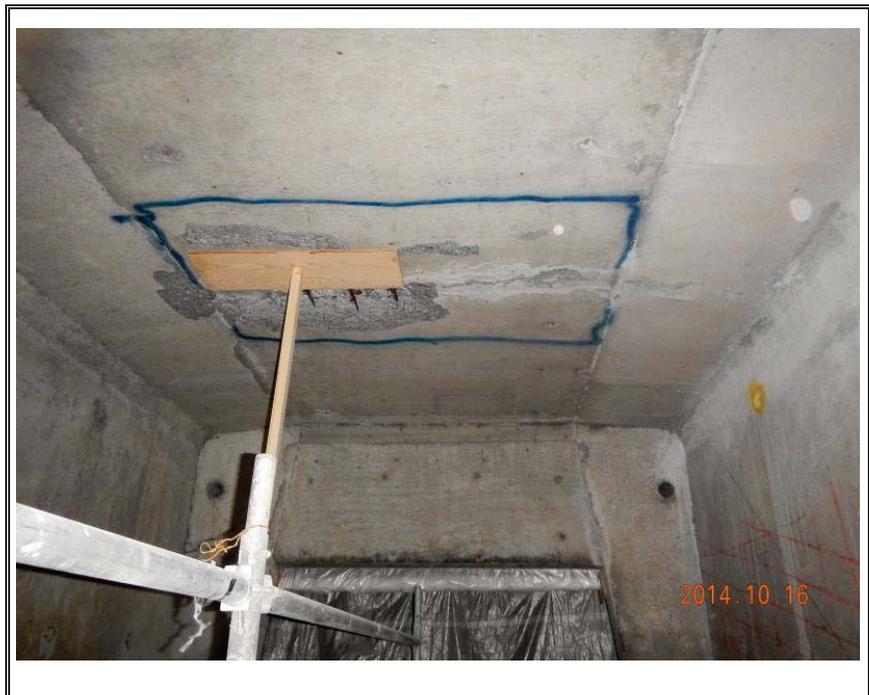
No photo	20140910_BPJD_7034
Section : 5 Travée/Axe: 37W-38W Groupe : SS Élément : Poutre P1	
Commentaires : VUE GÉNÉRALE	
Recommandations : 10091

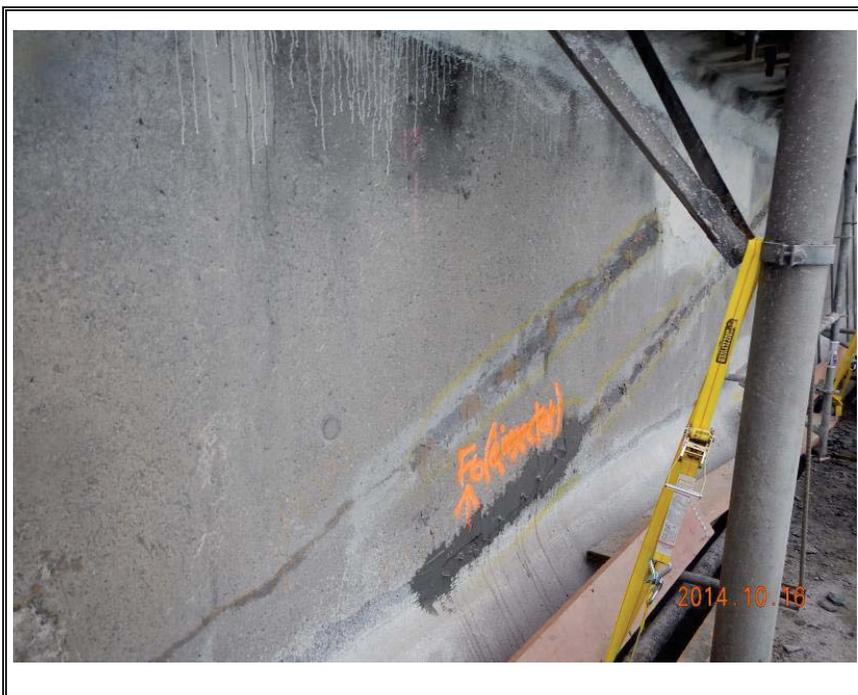
No photo	20141016_HBJV_8051
Section : 5 Travée/Axe: 37W-38W Groupe : SS-R Élément : Renfort - PTE P1	
Commentaires : • Éclatement avec armatures visibles corrodées localement.	
Recommandations :

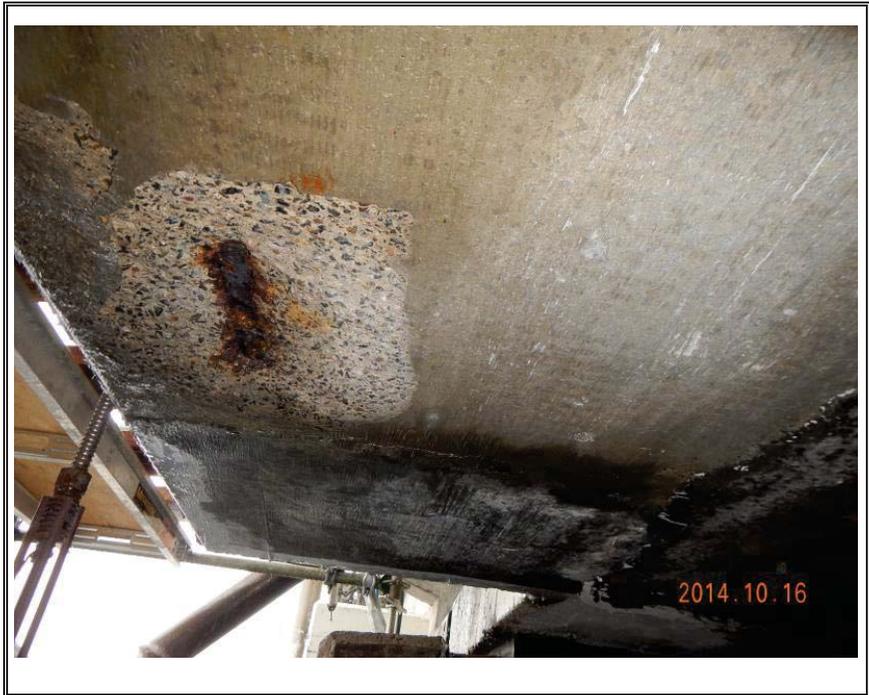
No photo	20141016_HBJV_8080
Section : 5 Travée/Axe: 37W-38W Groupe : SS Élément : Poutre P4	
Commentaires : • CEC = 2 , minimum de quatre (4) câbles affectés par la corrosion pouvant affecter sa capacité à supporter les charges de façon importante (fissures relevées en visuel)	
Recommandations :

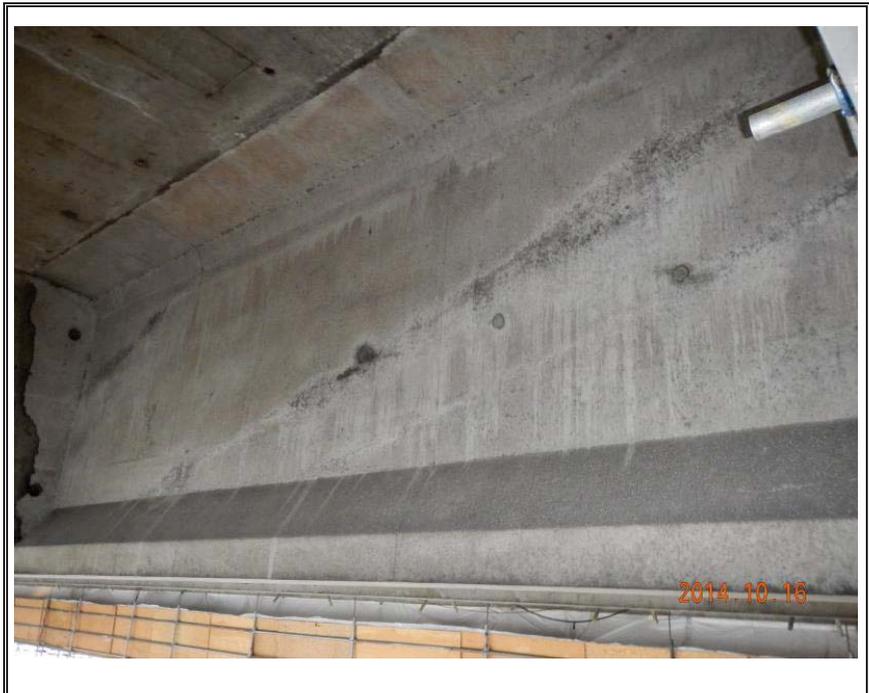
No photo	20140910_BPJD_7030
Section : 5 Travée/Axe: 37W-38W Groupe : SS Élément : Poutre P7	
Commentaires : VUE GÉNÉRALE	
Recommandations :

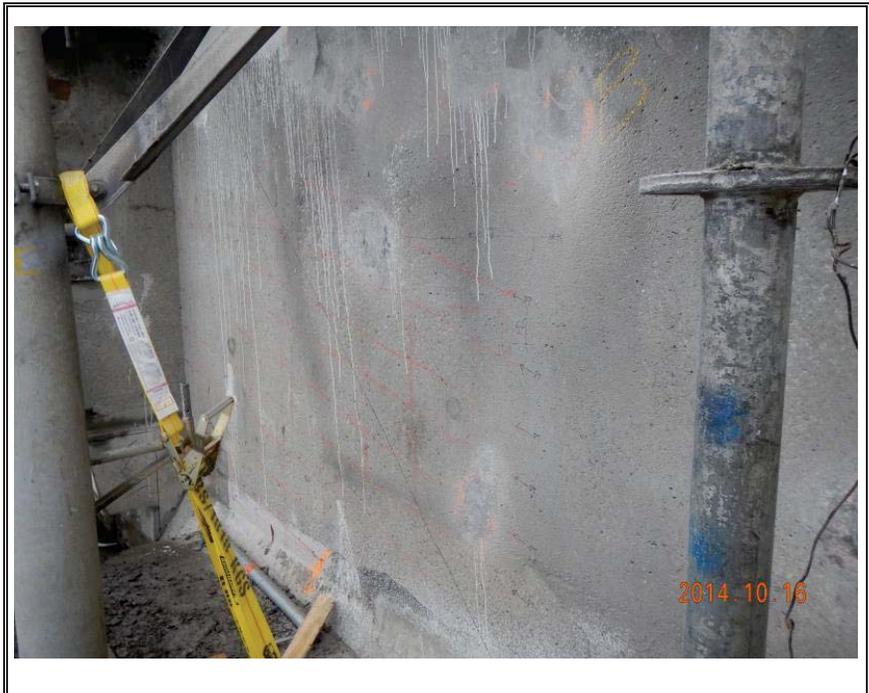
No photo	20140910_BPJD_8718
Section : 5 Travée/Axe: 38W Groupe : Pile Élément : Fût	
Commentaires : VUE GÉNÉRALE <ul style="list-style-type: none"> • Fissures polygonales généralisées sur les faces sud et nord; • Zones de délaminage avec taches de rouille et efflorescence de la superficie totale; • Fissures étroites à larges par endroits; • Zones d'éclatement avec armatures corrodées visibles sur 2% de la superficie totale; • Érosion par abrasion dans la zone de marnage 	
Recommandations : 7129

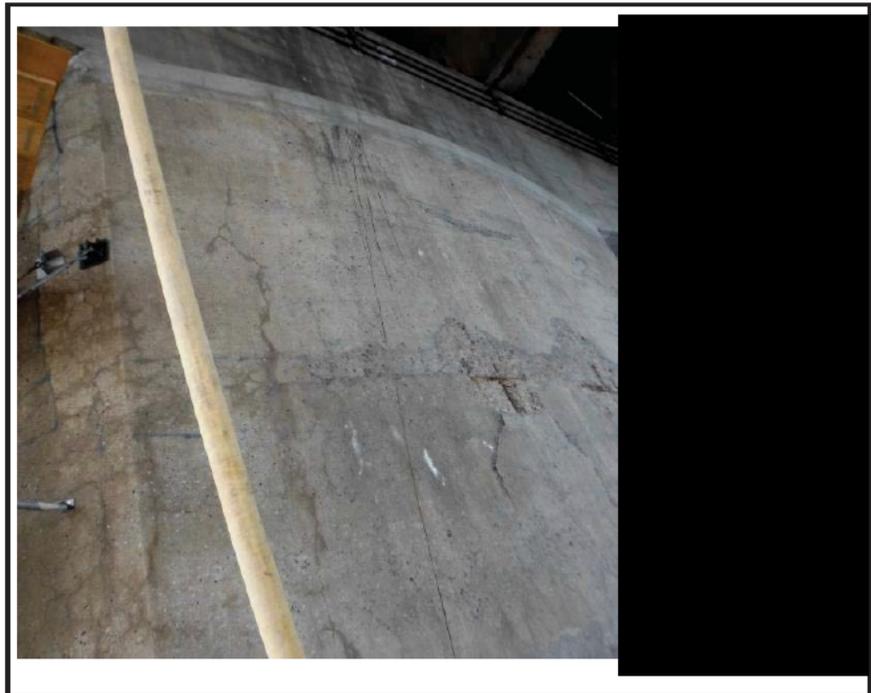
No photo	20141016_HBJV_8202
Section : 5 Travée/Axe: 38W-39W Groupe : PIt. Élément : Côté extérieur amont	
Commentaires : • Délaminage, éclatement et traces de rouille généralisée affectant l'étanchéité de façon appréciable.	
Recommandations : 10096

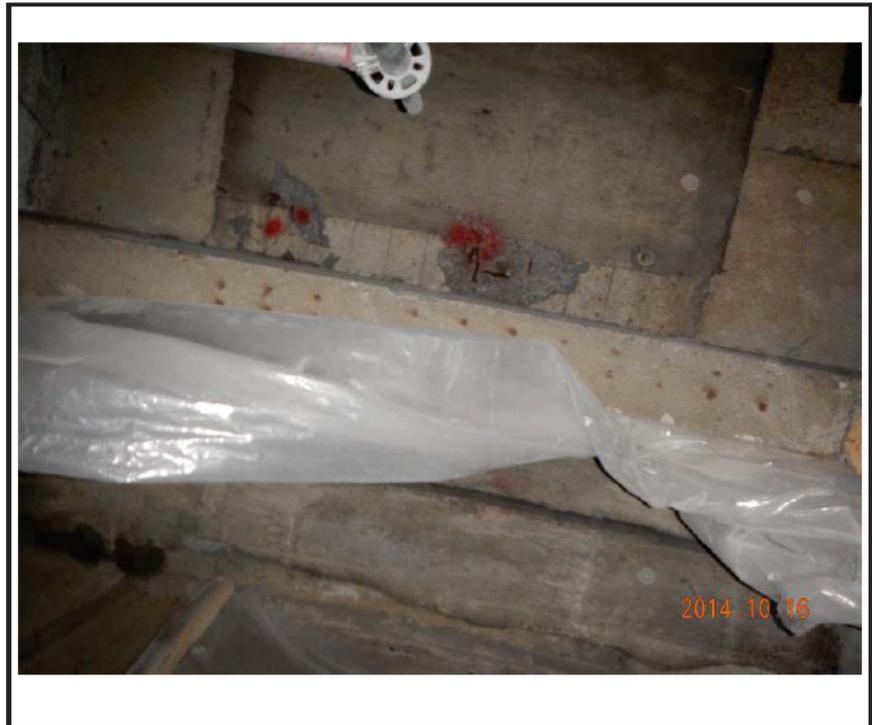
No photo	20140910_BPJD_8716
Section : 5 Travée/Axe: 38W-39W Groupe : Plt. Élément : Platelage	
Commentaires : VUE GÉNÉRALE	
Recommandations : 10098, 10100

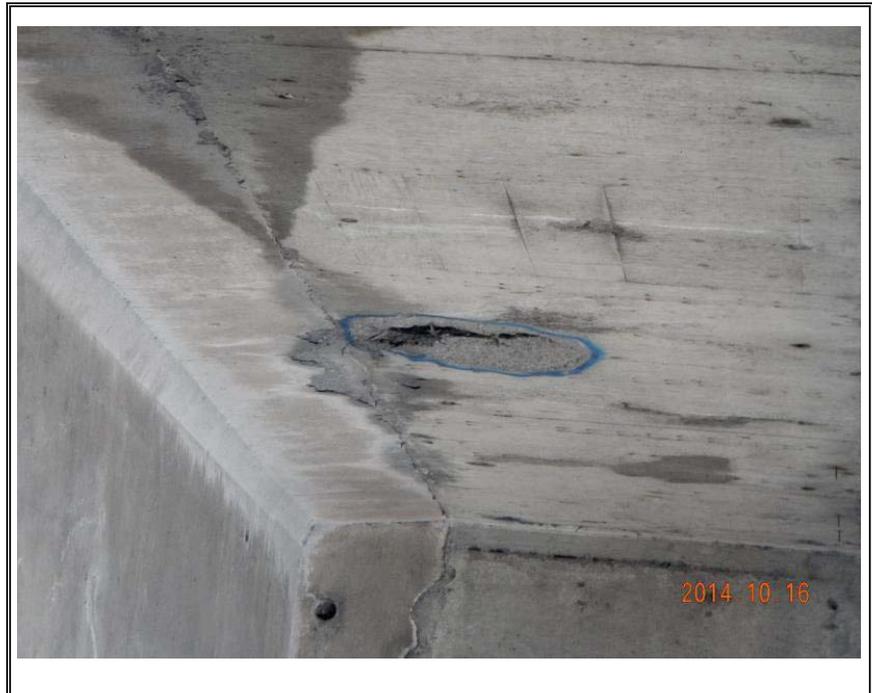
No photo	20141004_MAPAF_0569
Section : 5 Travée/Axe: 38W-39W Groupe : DR Élément : Glissière latérale aval	
Commentaires : • Éclatement.	
Recommandations : 10113

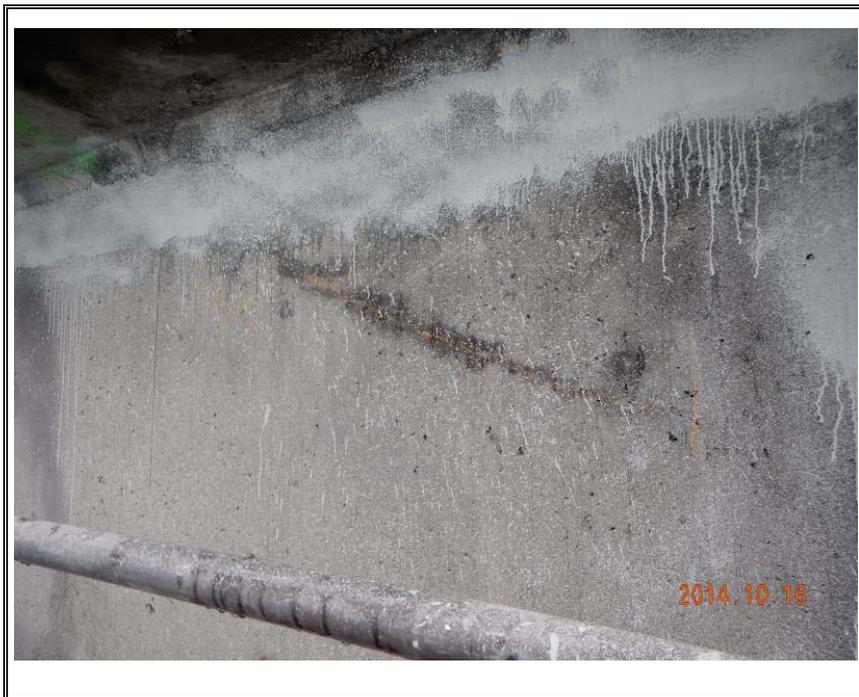
No photo	20141016_HBJV_8163
Section : 5 Travée/Axe: 38W-39W Groupe : SS Élément : Poutre P1	
Commentaires : • CEC = 1 , minimum de cinq (5) câbles affectés par la corrosion pouvant affecter sa capacité à supporter les charges de façon très importante	
Recommandations : 10091

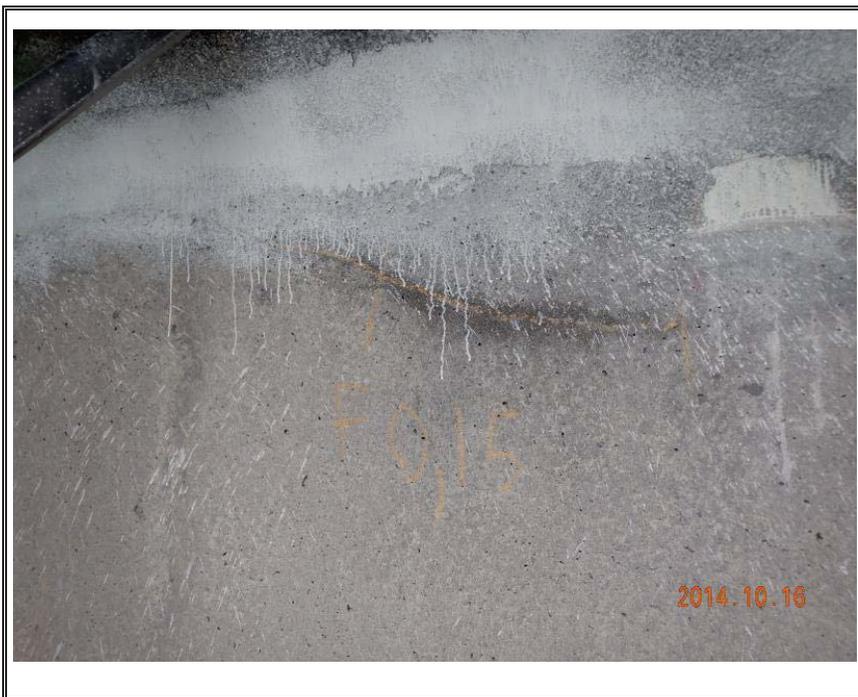
No photo	20141016_HBJV_8186
Section : 5 Travée/Axe: 38W-39W Groupe : SS Élément : Poutre P7	
Commentaires : • CEC = 1 , minimum de huit (8) câbles affectés par la corrosion pouvant affecter sa capacité à supporter les charges de façon très importante	
Recommandations : 10091, 10093

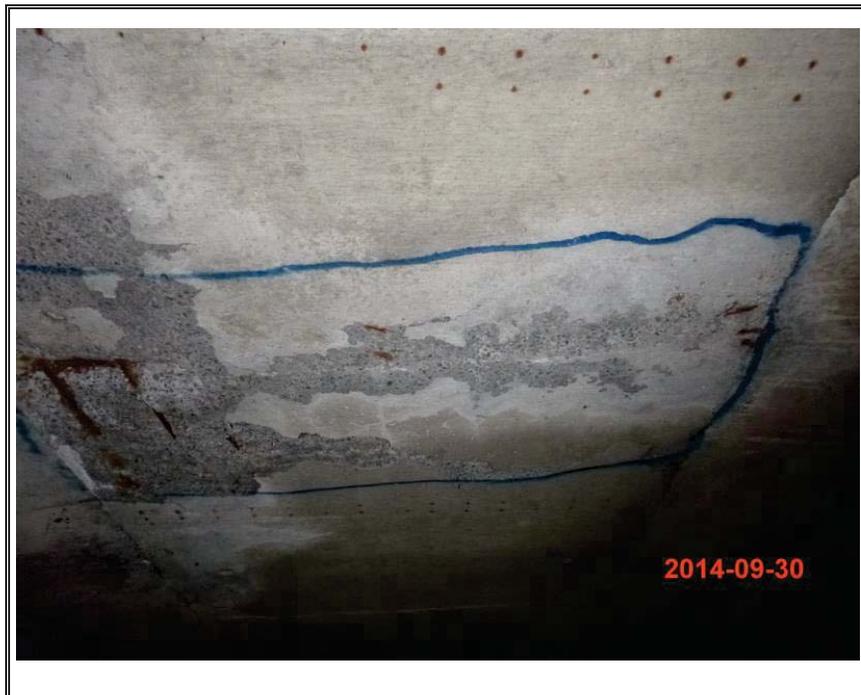
No photo	20140929_BPJD_0347
Section : 5 Travée/Axe: 39W-40W Groupe : SS Élément : Poutre P1	
<p>Commentaires :</p> <p>CEC = 1, minimum de six (6) câbles affectés par la corrosion pouvant affecter sa capacité à supporter les charges de façon très importante</p>	
Recommandations : 10091

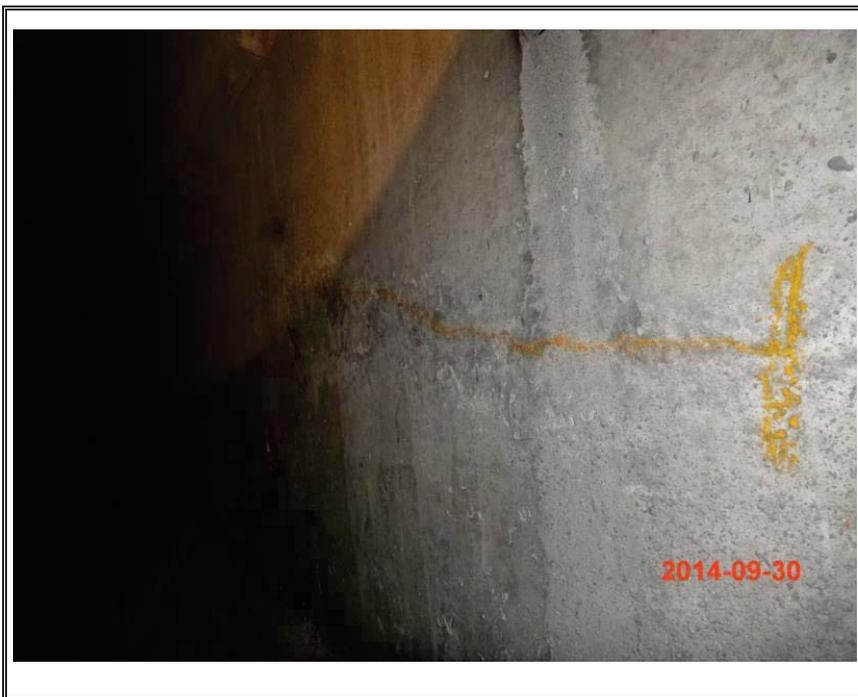
No photo	20140929_BPJD_0335
Section : 5 Travée/Axe: 39W-40W Groupe : SS Élément : Poutre P4	
<p>Commentaires :</p> <ul style="list-style-type: none"> • CEC=1, minimum de ? (?) câbles affectés par la corrosion pouvant affecter sa capacité à supporter les charges de façon très importante 	
Recommandations : 10091

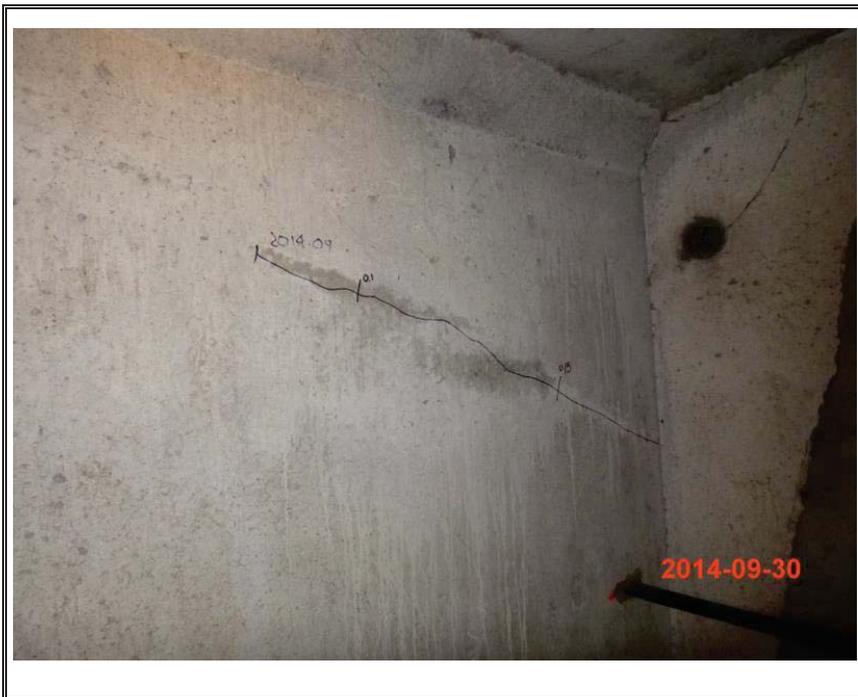
No photo	20140929_BPJD_0332
Section : 5 Travée/Axe: 39W-40W Groupe : SS Élément : Poutre P4	
Commentaires : • Délaminage et éclatement par endroits	
Recommandations : 10091

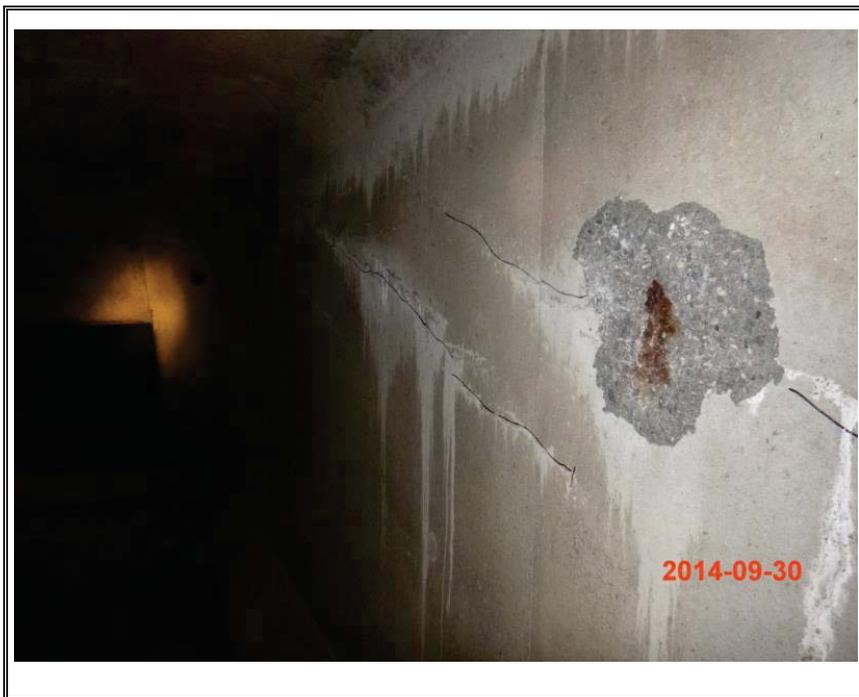
No photo	20141008_HBJV_7656
Section : 5 Travée/Axe: 39W-40W Groupe : SS Élément : Poutre P5	
Commentaires : • Délaminage et éclatement avec armatures visibles corrodées	
Recommandations : 10091

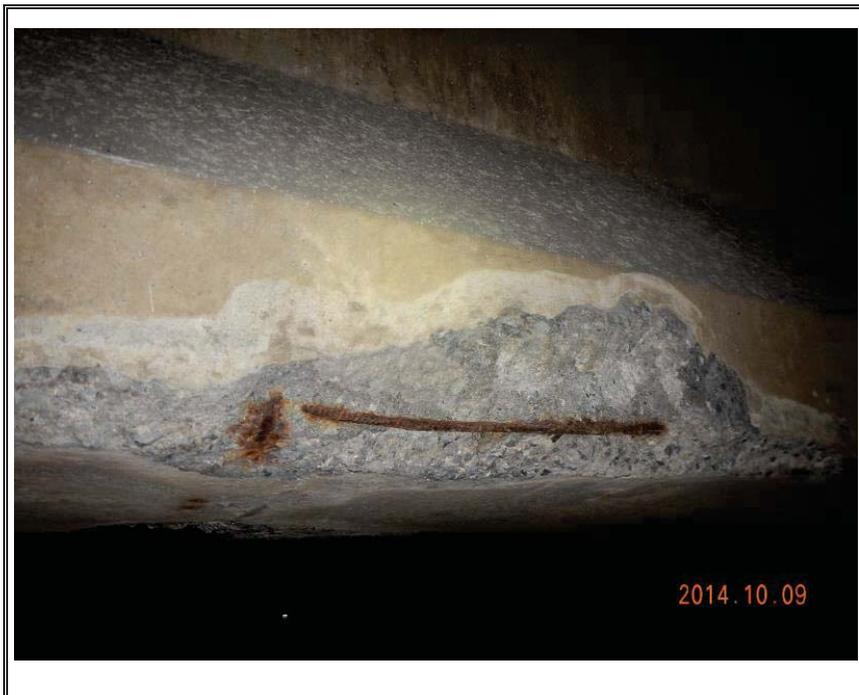
No photo	20141008_HBJV_7635
Section : 5 Travée/Axe: 39W-40W Groupe : SS Élément : Poutre P7	
Commentaires : • CEC = 1, minimum de cinq (5) câbles affectés par la corrosion pouvant affecter sa capacité à supporter les charges de façon très importante	
Recommandations : 10091

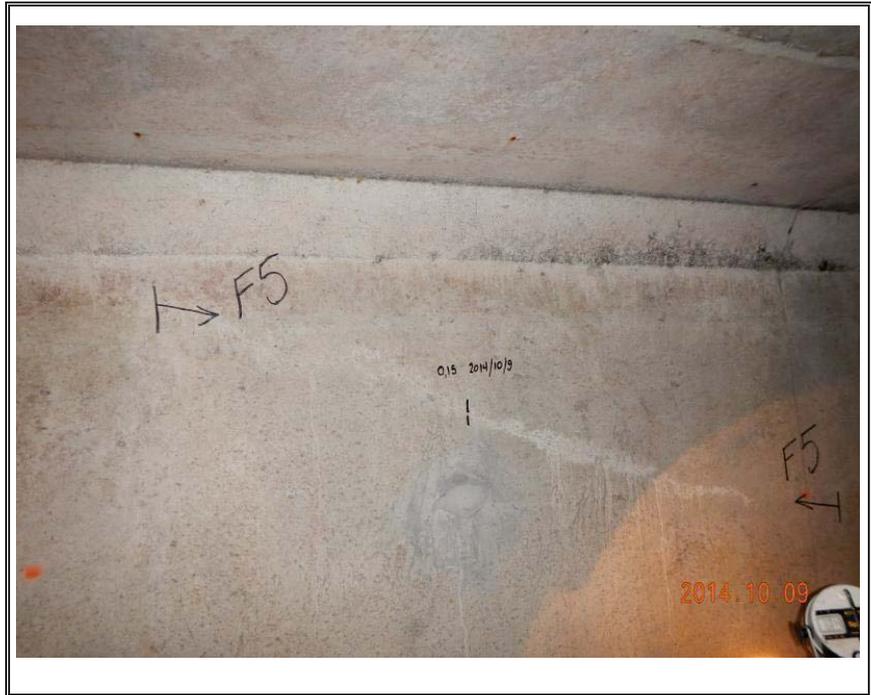
No photo	20140929_BPJD_0324
Section : 5 Travée/Axe: 39W-40W Groupe : Ctr Élément : Diaphragme 1	
Commentaires : • Délaminage.	
Recommandations :

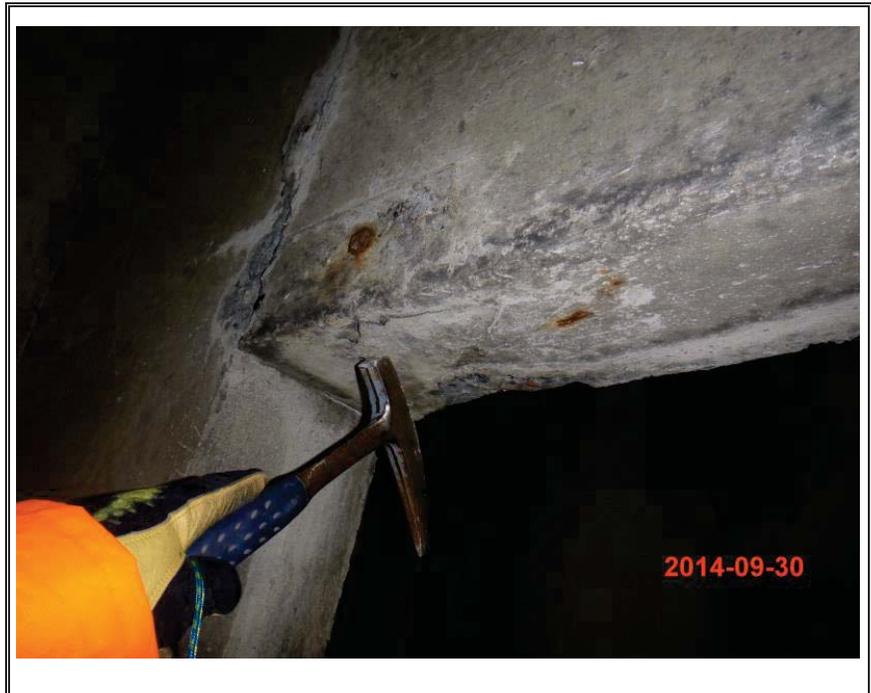
No photo	20140910_BPJD_8711
Section : 5 Travée/Axe: 40W Groupe : Pile Élément : Fût	
Commentaires : VUE GÉNÉRALE <ul style="list-style-type: none"> • Zones de délaminage ; • Éclatement avec armature corrodée visible sur 2% de la surface; • Fissures larges avec des taches de rouille et efflorescence par endroits; • Érosion par abrasion autour de la semelle. 	
Recommandations : 7129
