Les Ponts Jacques Cartier et Champlain Incorporée
The Jacques Cartier and Champlain Bridges Incorporated

Pont Champlain Inspections générales et détaillées des sections 5 et 7 (2014)

Volume 3

Volume 3 – Chapitre 4 : Photographies des inspections

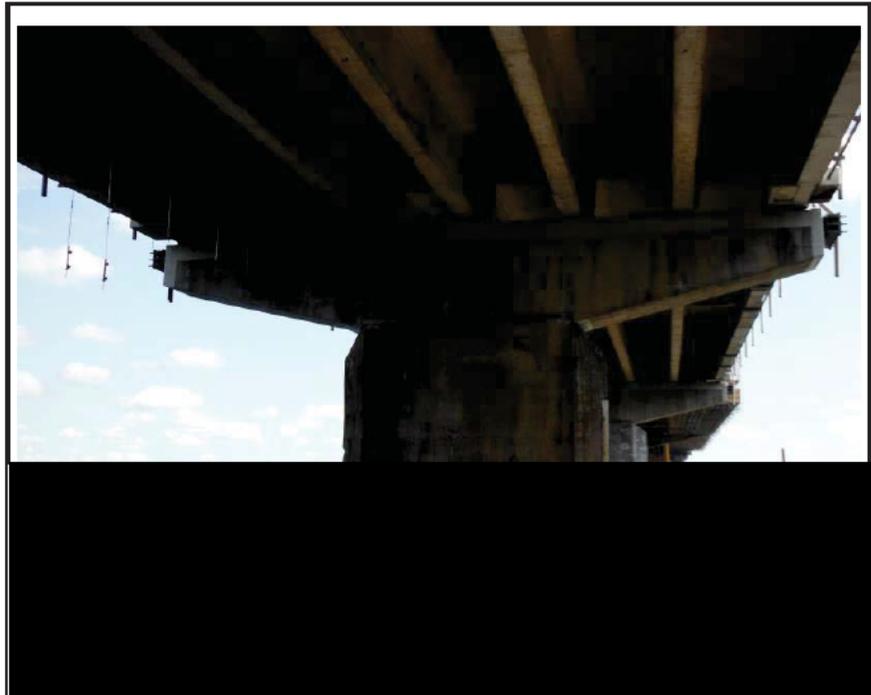
No photo	20140910_BPJD_8714
Section : 5 Travée/Axe: 40W Groupe : Pile Élément : Fût	
Commentaires : <ul style="list-style-type: none"> • Zones de délaminage 	
Recommandations : 7129

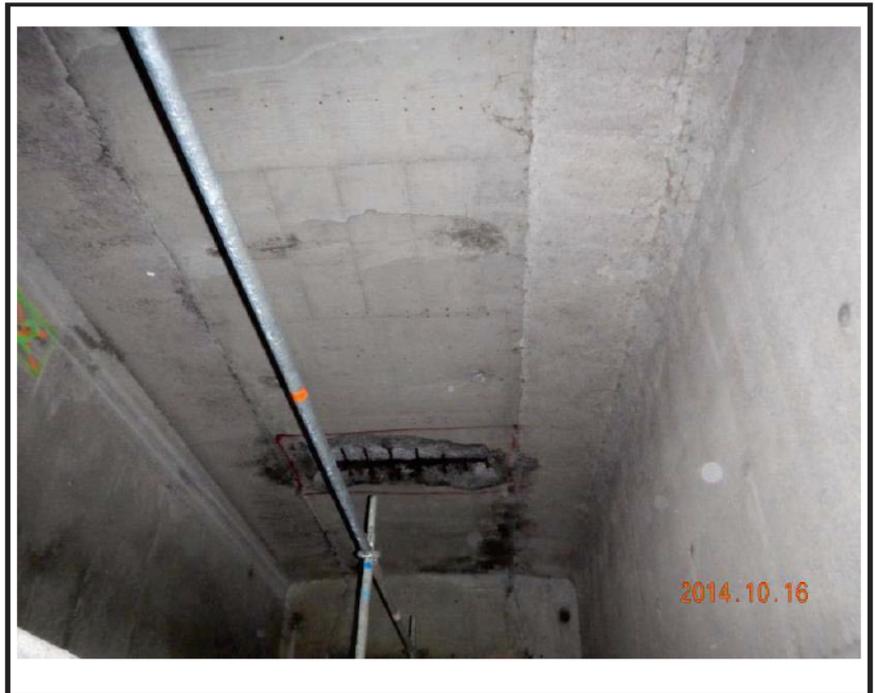
No photo	20141016_MAPAF_0853
Section : 5 Travée/Axe: 40W-41W Groupe : SS Élément : Poutre P1	
<p>Commentaires :</p> <ul style="list-style-type: none"> • CEC = 1 , minimum de cinq (5) câbles affectés par la corrosion pouvant affecter sa capacité à supporter les charges de façon très importante 	
Recommandations : 10091

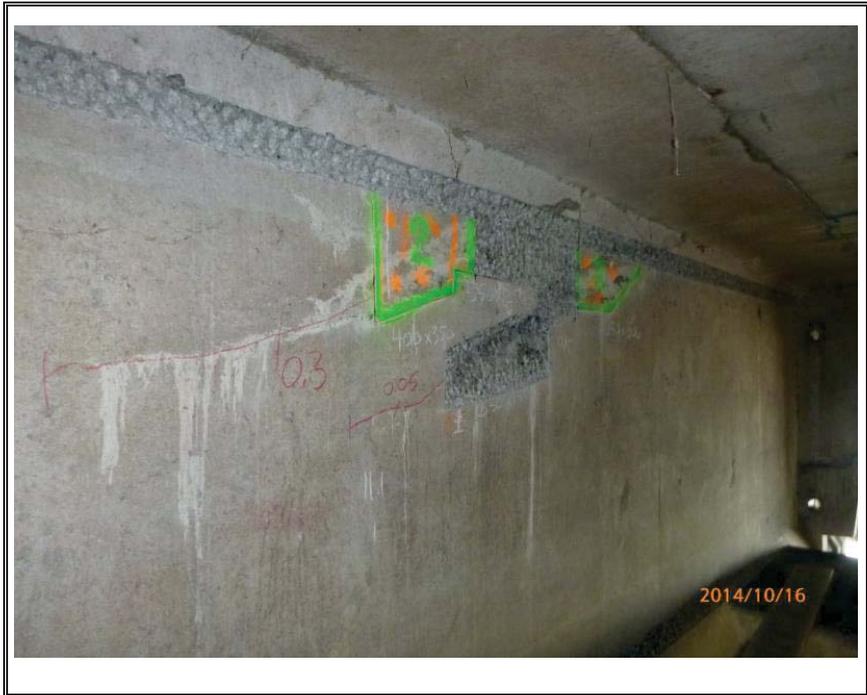
No photo	20141016_MAPAF_0859
Section : 5 Travée/Axe: 40W-41W Groupe : SS Élément : Poutre P1	
<p>Commentaires :</p> <p>Délaminage et éclatement avec armatures et torons visibles corrodées avec perte de section supérieure à 30% (fils sectionnés) par endroits</p>	
Recommandations : 10091

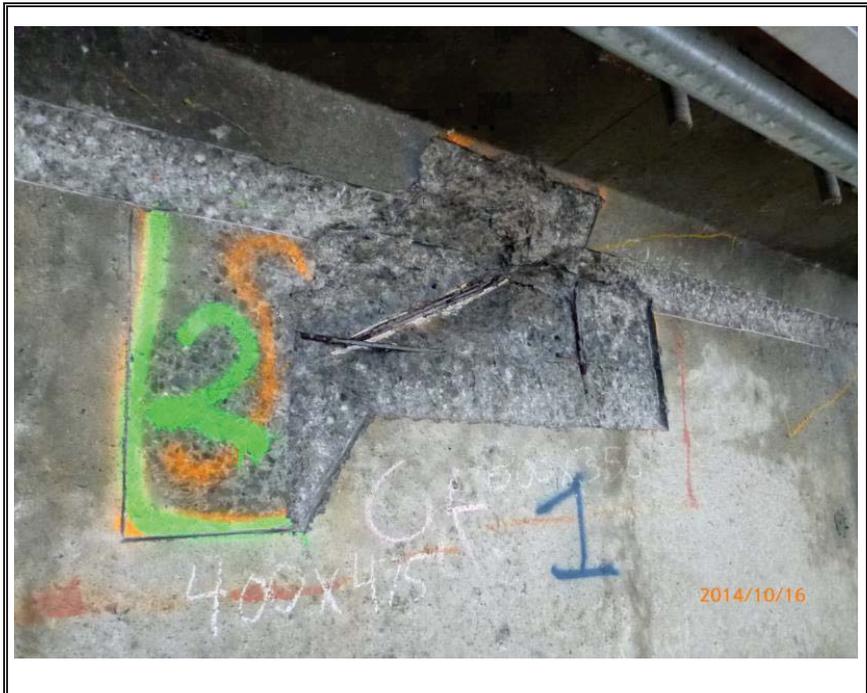
No photo	20140910_BPJD_8712
Section : 5 Travée/Axe: 40W-41W Groupe : SS Élément : Poutre P7	
Commentaires : VUE GÉNÉRALE	
Recommandations : 10091

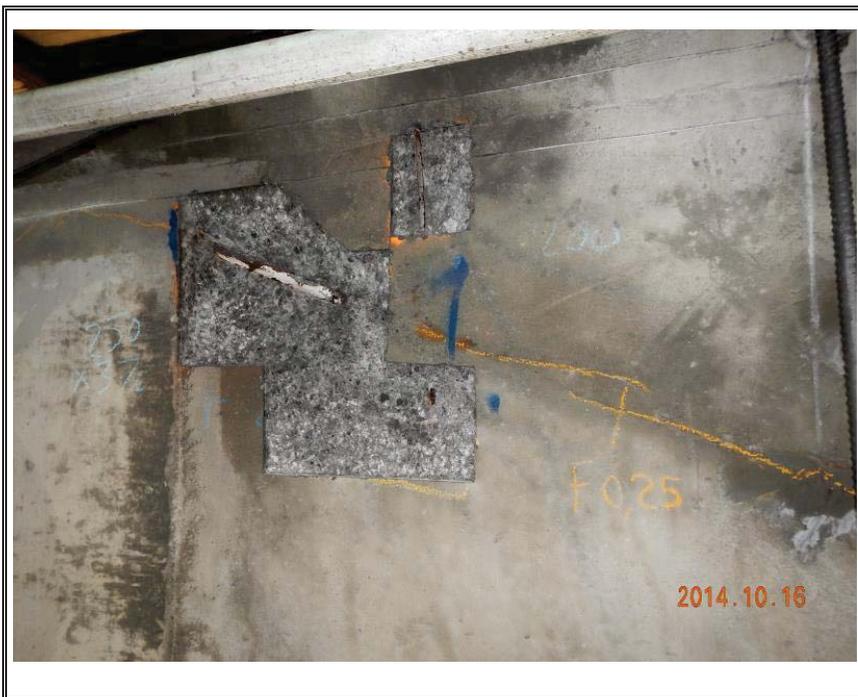
No photo	20140910_BPJD_8709
Section : 5 Travée/Axe: 41W Groupe : Pile Élément : Fût	
Commentaires : VUE GÉNÉRALE • Travaux de réparation effectués en 2012 (gainage complet)	
Recommandations :

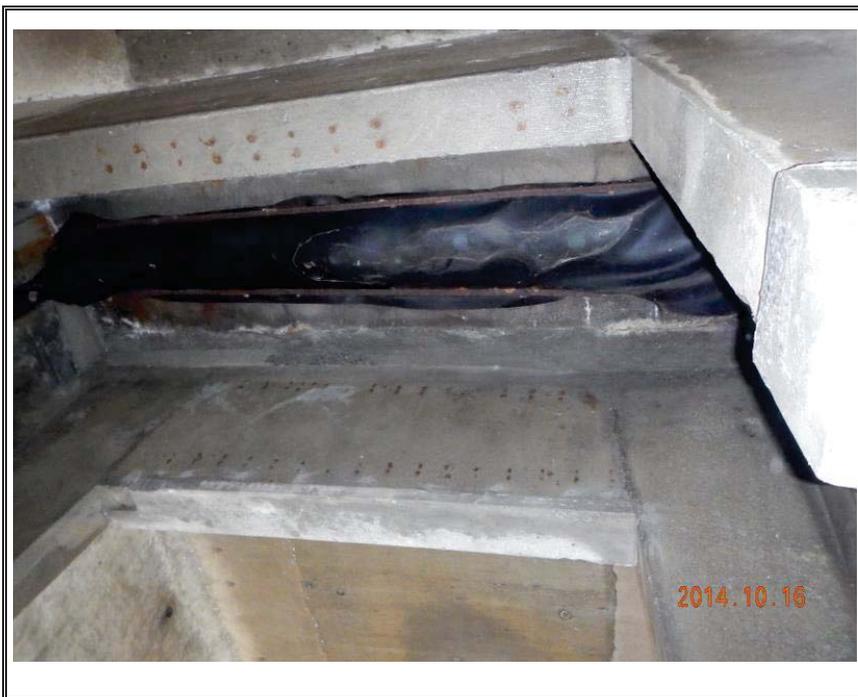
No photo	20140910_BPJD_8704
Section : 5 Travée/Axe: 41W-42W Groupe : Plt. Élément : Platelage	
Commentaires : VUE GÉNÉRALE	
Recommandations : 10098

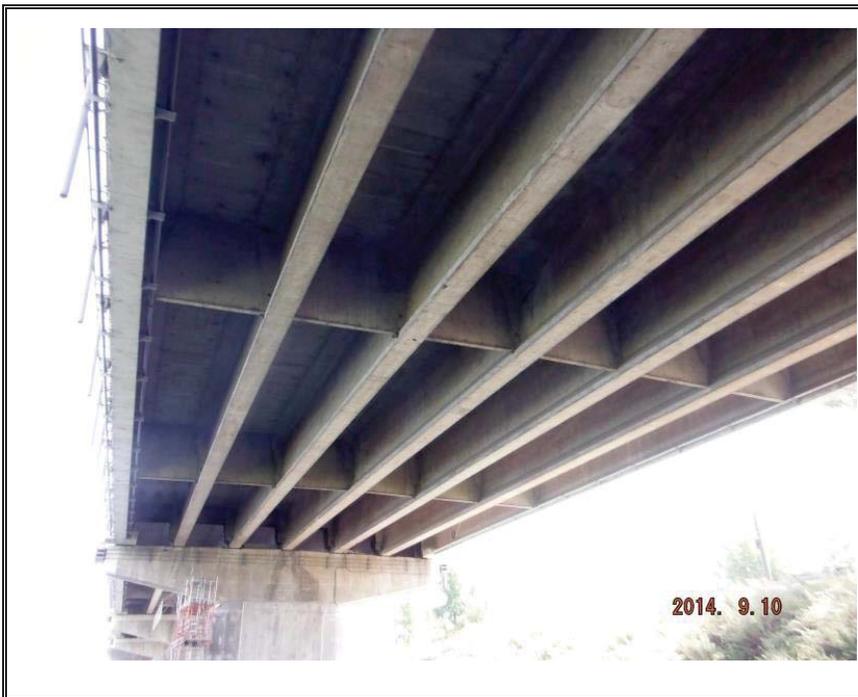
No photo	20141020_HBJV_9474
Section : 5 Travée/Axe: 41W-42W Groupe : Plt. Élément : Platelage	
Commentaires : • Renforcement de dalle par post-tension transversale avec monotorons gainés-graissés déviés	
Recommandations : 10098

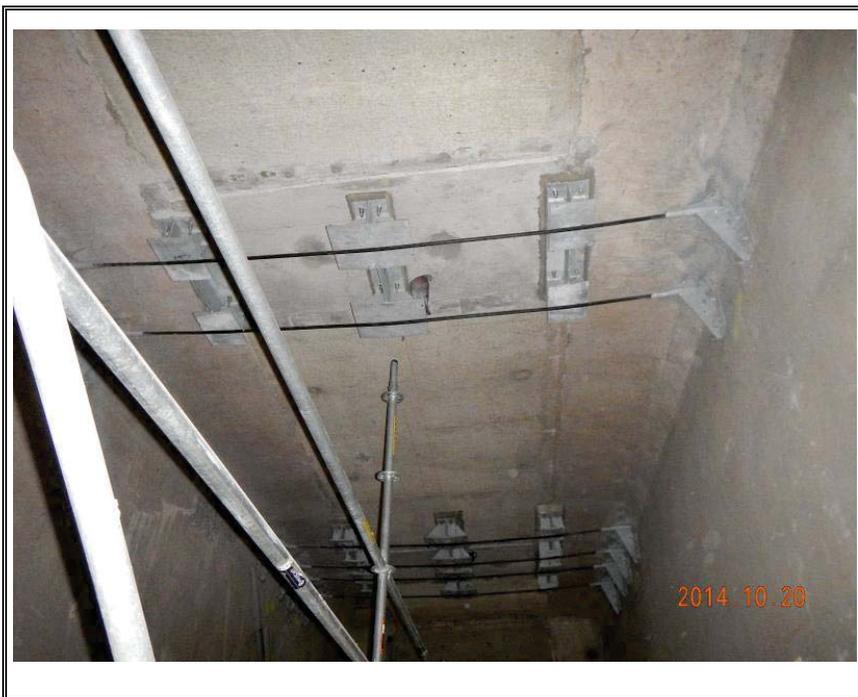
No photo	20141020_HBJV_9492
Section : 5 Travée/Axe: 41W-42W Groupe : Plt. Élément : Platelage	
Commentaires : • Délaminage	
Recommandations : 10098

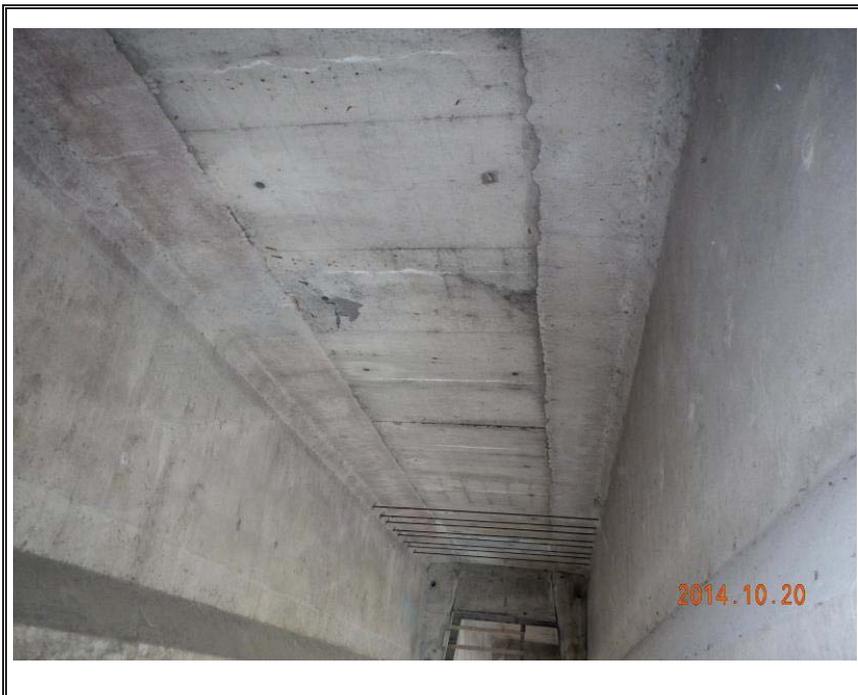
No photo	20141020_HBJV_9452
Section : 5 Travée/Axe: 41W-42W Groupe : SS Élément : Poutre P1	
Commentaires : • CEC=2, minimum de quatre câbles affectés par la corrosion pouvant affecter la capacité à supporter les charges de façon importante	
Recommandations : 10091

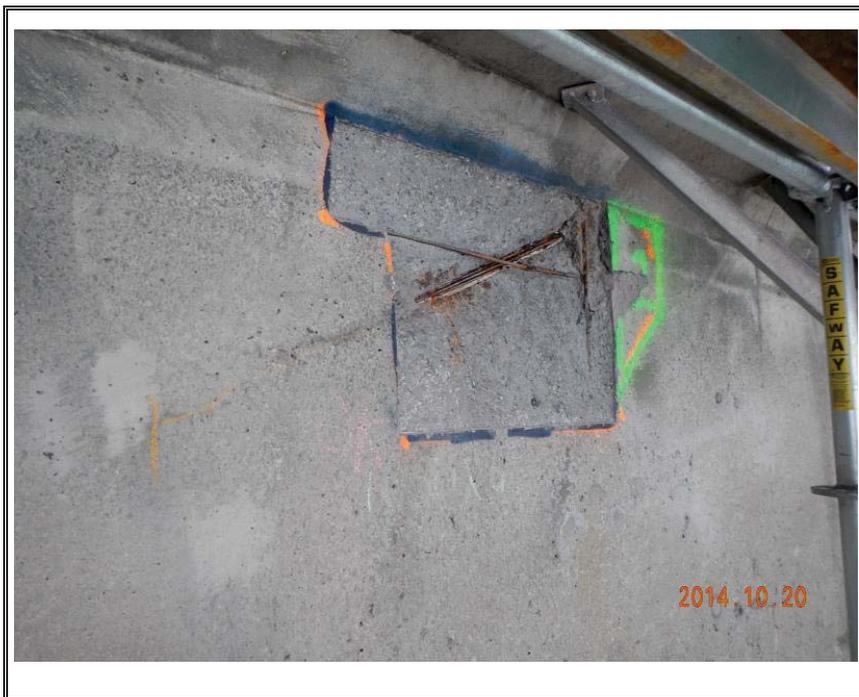
No photo	20141020_HBJV_9456
Section : 5 Travée/Axe: 41W-42W Groupe : SS Élément : Poutre P1	
Commentaires : • Délaminage et éclatement	
Recommandations : 10091

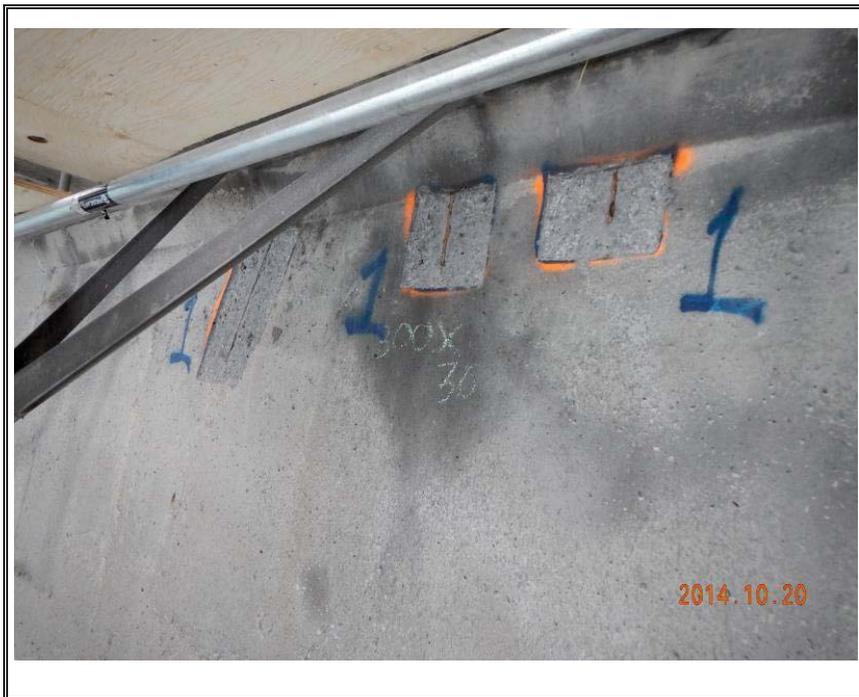
No photo	20141020_HBJV_9498
Section : 5 Travée/Axe: 41W-42W Groupe : SS Élément : Poutre P4	
Commentaires : • CEC=1, minimum de cinq (5) câbles affectés par la corrosion pouvant affecter la capacité à supporter les charges de façon très importante (inspection visuelle)	
Recommandations :

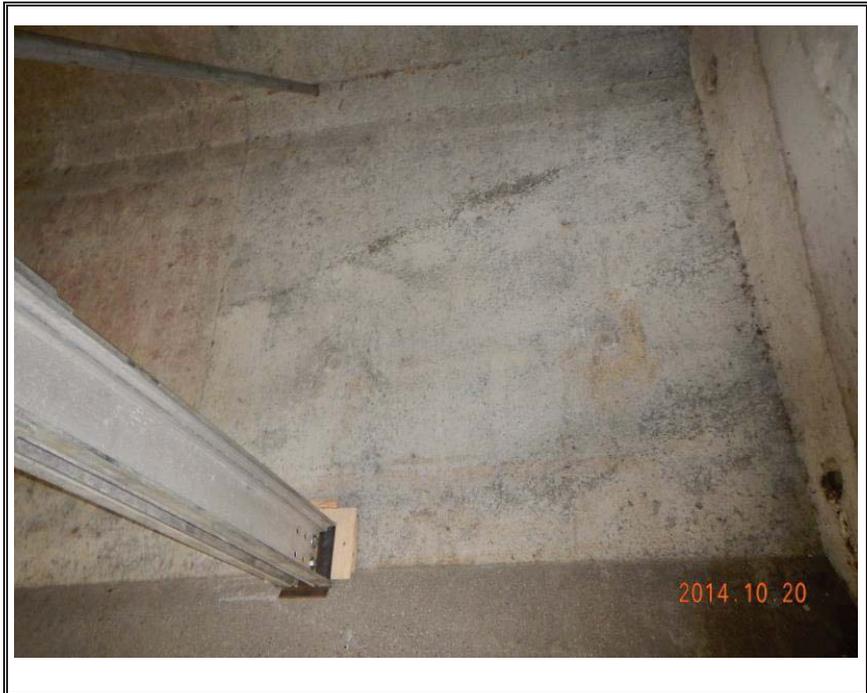
No photo	20141020_HBJV_9506
Section : 5 Travée/Axe: 41W-42W Groupe : SS Élément : Poutre P7	
Commentaires : • CEC=1, basée sur mesures de contraintes réelles, minimum de sept (7) câbles affectés par la corrosion pouvant affecter la capacité à supporter les charges de façon très importante	
Recommandations : 10091

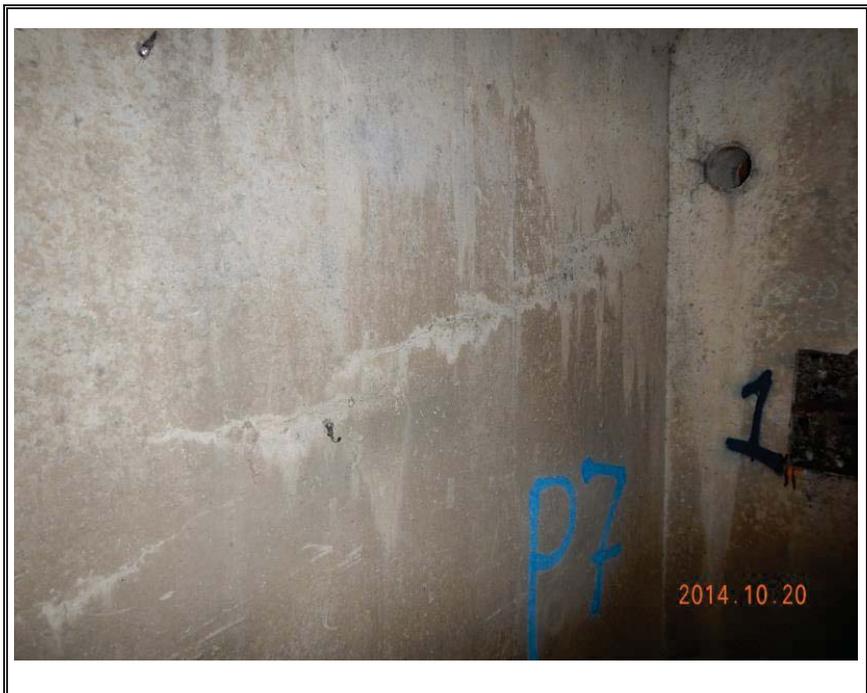
No photo	20141020_HBJV_9518
Section : 5 Travée/Axe: 41W-42W Groupe : SS Élément : Poutre P7	
Commentaires : • Délaminages et éclatements avec armatures visibles corrodées	
Recommandations : 10091

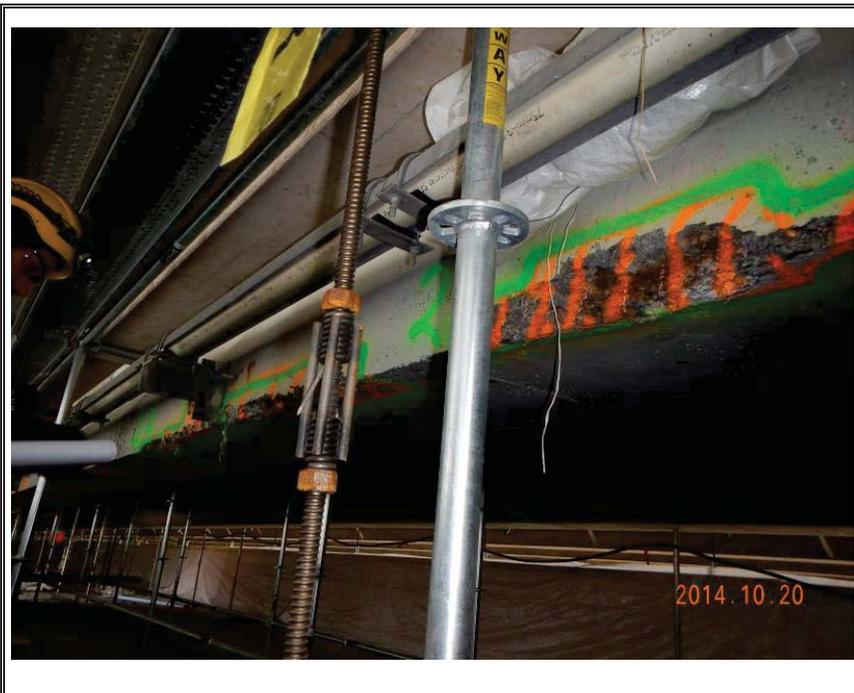
No photo	20141020_HBJV_9517
Section : 5 Travée/Axe: 41W-42W Groupe : SS-R Élément : Renfort - PTE P7	
Commentaires : • Délaminage et éclatement.	
Recommandations :

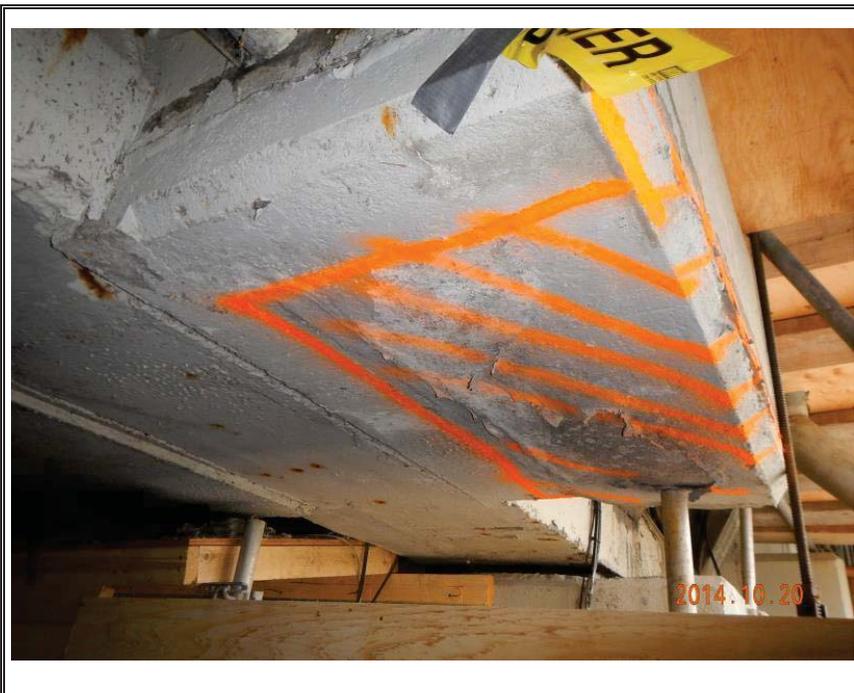
No photo	20140910_BPJD_8707
Section : 5 Travée/Axe: 42W Groupe : Pile Élément : Fût	
Commentaires : VUE GÉNÉRALE <ul style="list-style-type: none"> • Travaux de réfection complète exécutés en 2010; • Fissuration polygonale de retrait généralisée. 	
Recommandations :

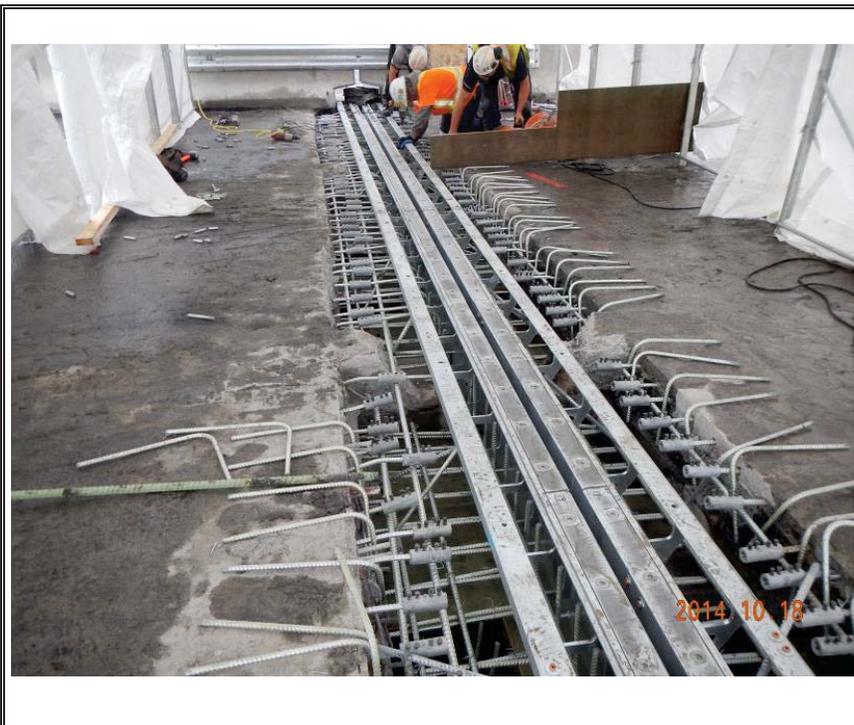
No photo	20141020_HBJV_9505
Section : 5 Travée/Axe: 42W Groupe : Jt Élément : Joint de dilatation - Extrémité de dalle	
Commentaires : • 2014 : Remplacement de joint en cours, données de l'inspection précédente reportées.	
Recommandations :

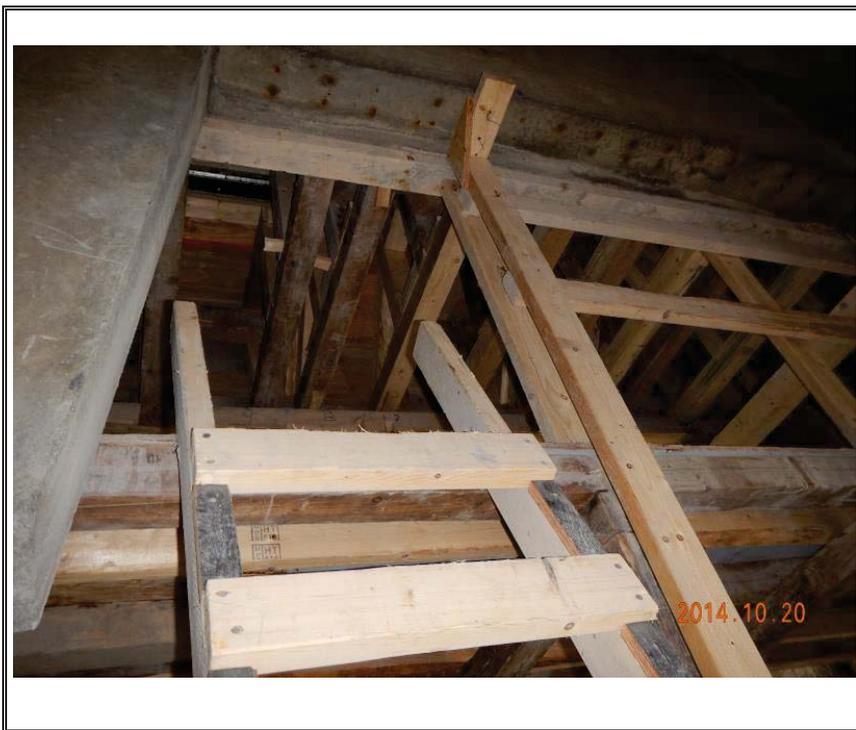
No photo	20140910_BPJD_8703
Section : 5 Travée/Axe: 42W-43W Groupe : Plt. Élément : Platelage	
Commentaires : VUE GÉNÉRALE	
Recommandations : 10098

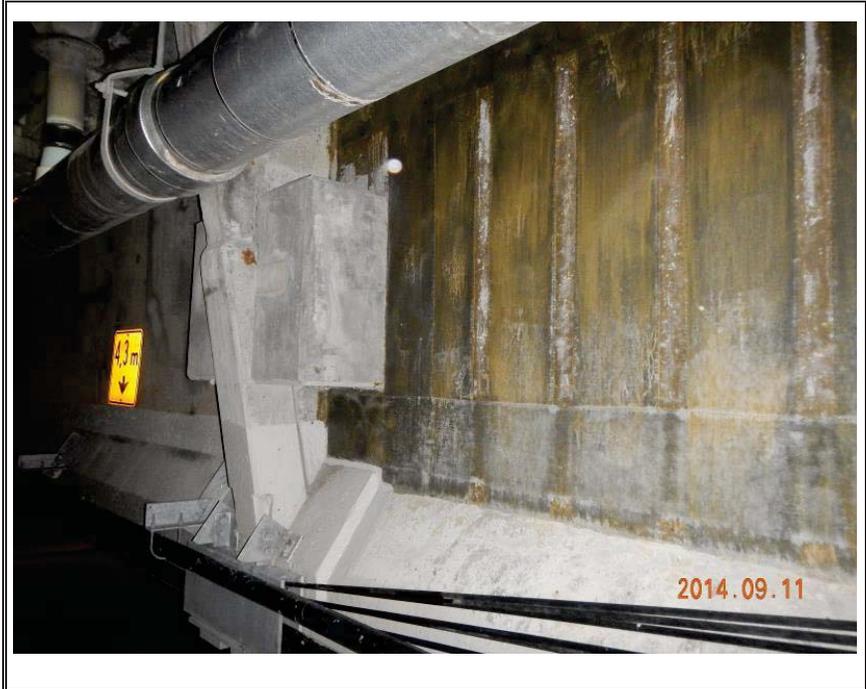
No photo	20140911_HBJV_6217
Section : 5 Travée/Axe: 42W-43W Groupe : SS-R Élément : Renfort - PRFC P1	
Commentaires : • CEC 3, deux (2) percements (environ 12 mm de diamètre) d'une bande PRFC pour affichage de signalisation de hauteur libre.	
Recommandations : 10117

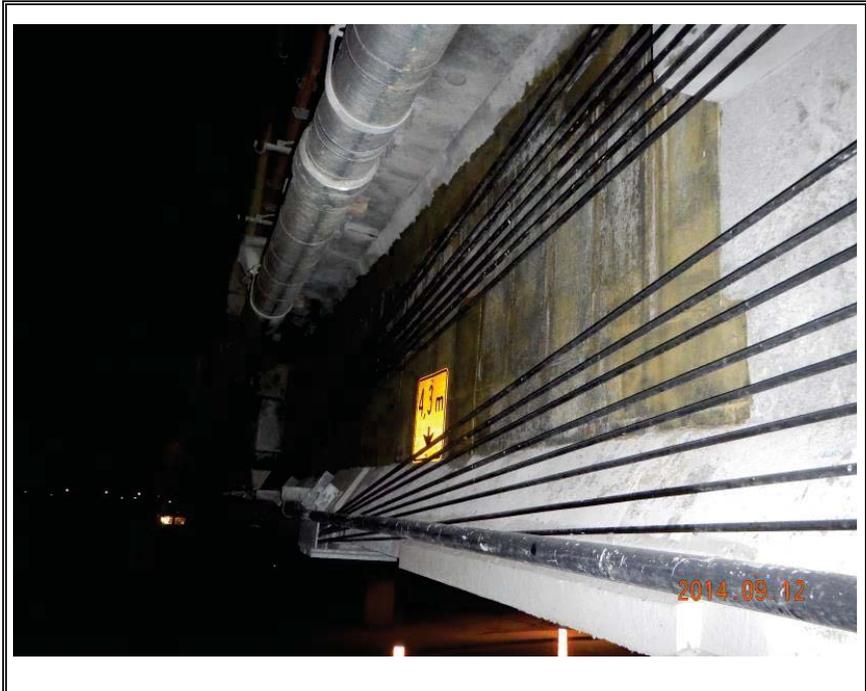
No photo	20140911_HBJV_6174
Section : 5 Travée/Axe: 42W-43W Groupe : SS Élément : Poutre P4	
Commentaires : • CEC = 2, minimum de quatre (4) câbles affectés par la corrosion pouvant affecter la capacité à supporter les charges de façon importante	
Recommandations : 10091, 10093

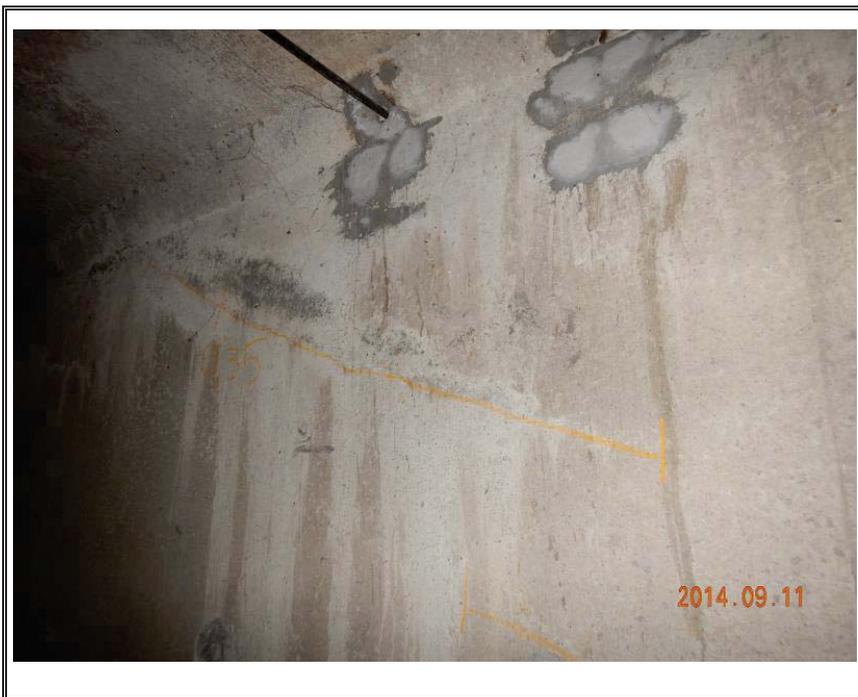
No photo	20140911_HBJV_6158
Section : 5 Travée/Axe: 42W-43W Groupe : SS Élément : Poutre P5	
Commentaires : • Délaminage et éclatements avec armatures visibles corrodées par endroits	
Recommandations : 10091, 10093

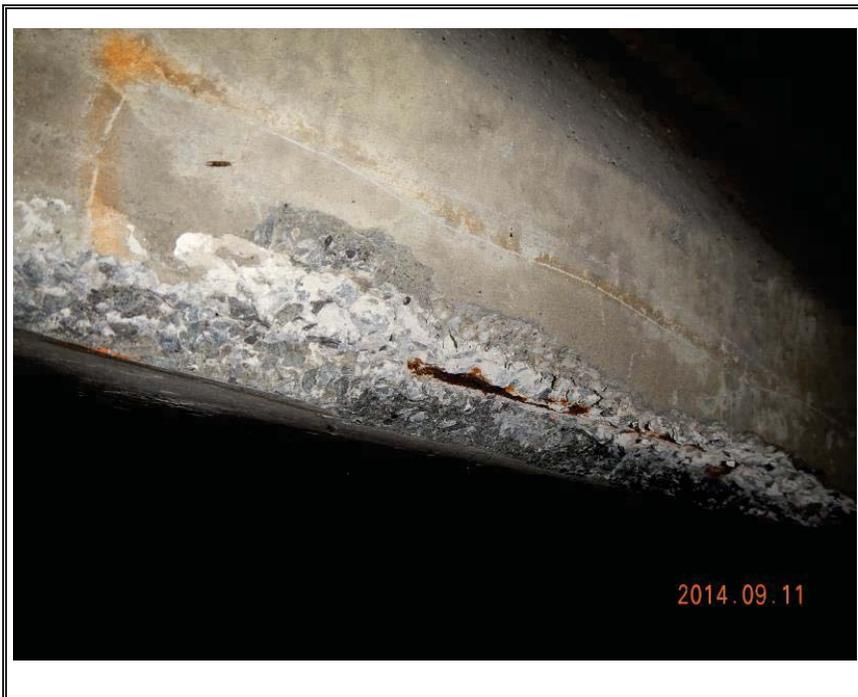
No photo	20140911_HBJV_6193
Section : 5 Travée/Axe: 42W-43W Groupe : SS-R Élément : Renfort - QP2.0 P7	
<p>Commentaires :</p> <ul style="list-style-type: none"> • Fissure horizontale de 0,8 mm d'ouverture dans le bloc d'ancrage Ouest (ext.). 	
Recommandations :

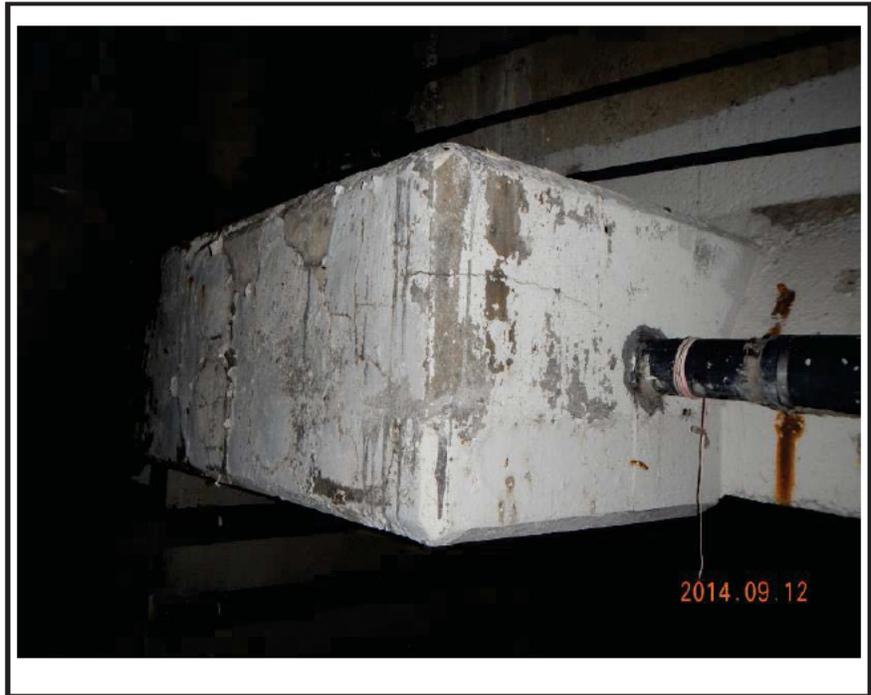
No photo	20140910_BPJD_8699
Section : 5 Travée/Axe: 43W Groupe : Pile Élément : Fût	
<p>Commentaires :</p> <p>VUE GÉNÉRALE</p> <ul style="list-style-type: none"> • Fissures verticales de retrait filiformes typiques à la base du fût sur les faces est et ouest; • Taches d'humidité dans le haut du fût causées par l'infiltration d'eau du joint. 	
Recommandations :

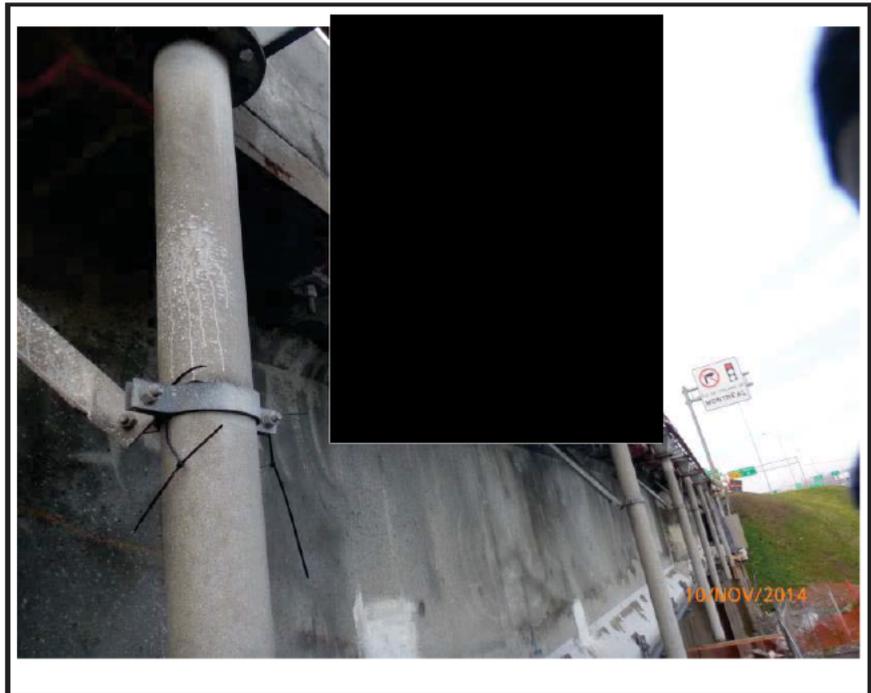
No photo	20140911_HBJV_6223
Section : 5 Travée/Axe: 43W Groupe : Jt Élément : Joint de dilatation - Extrémité de dalle	
Commentaires : • Aval: Délaminage et éclatement avec armatures visibles corrodées sur 35% de la surface affectant la capacité du platelage à supporter et à distribuer les charges de façon importante	
Recommandations : 10107

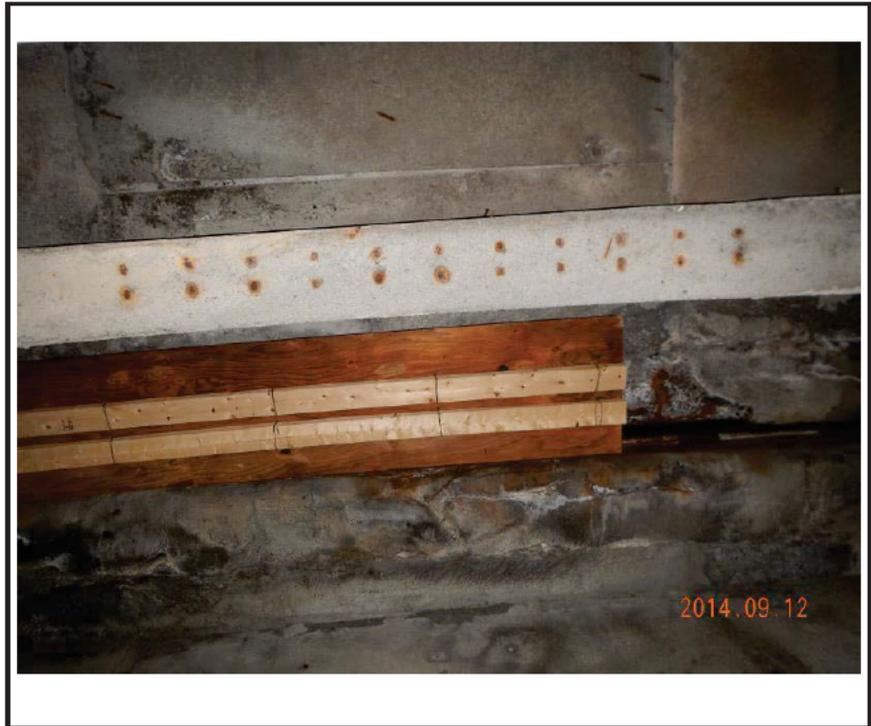
No photo	20140910_BPJD_8700
Section : 5 Travée/Axe: 43W-44W Groupe : Plt. Élément : Platelage	
Commentaires : VUE GÉNÉRALE	
Recommandations :

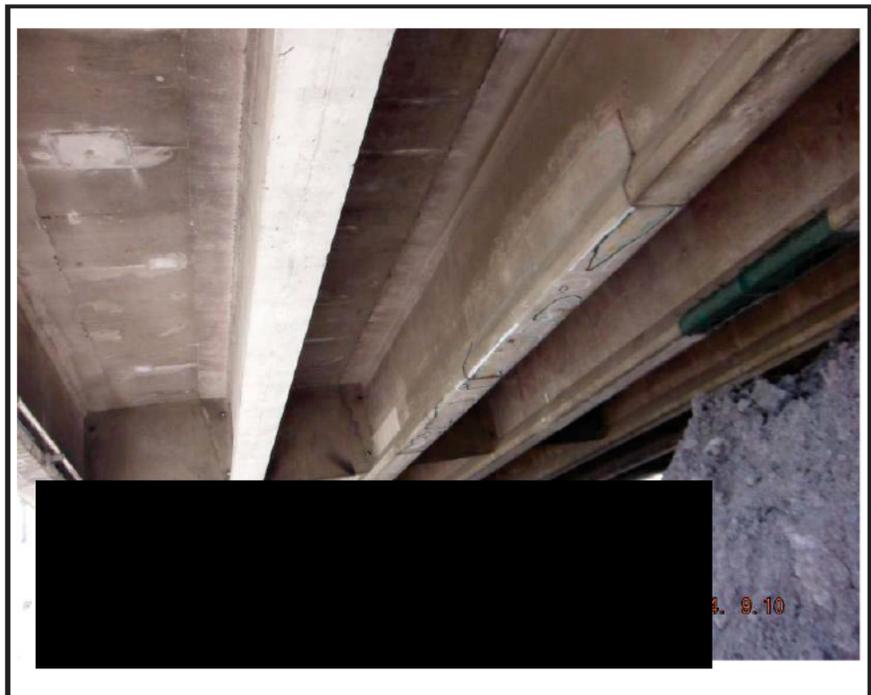
No photo	20141110_MAPAF_0237
Section : 5 Travée/Axe: 43W-44W Groupe : SS Élément : Poutre P1	
Commentaires : • Fenêtres d'exploration montrant des fils de torons sectionnés	
Recommandations : 10091

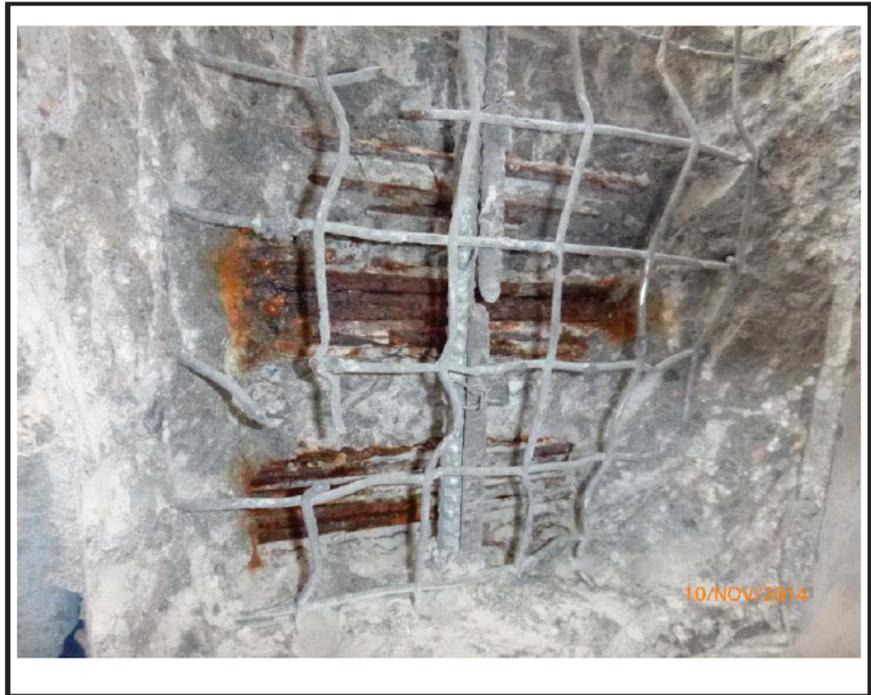
No photo	20141110_MAPAF_0234
Section : 5 Travée/Axe: 43W-44W Groupe : SS Élément : Poutre P3	
Commentaires : • Délaminage, éclatement avec armatures et torons visibles corrodées	
Recommandations : 10091

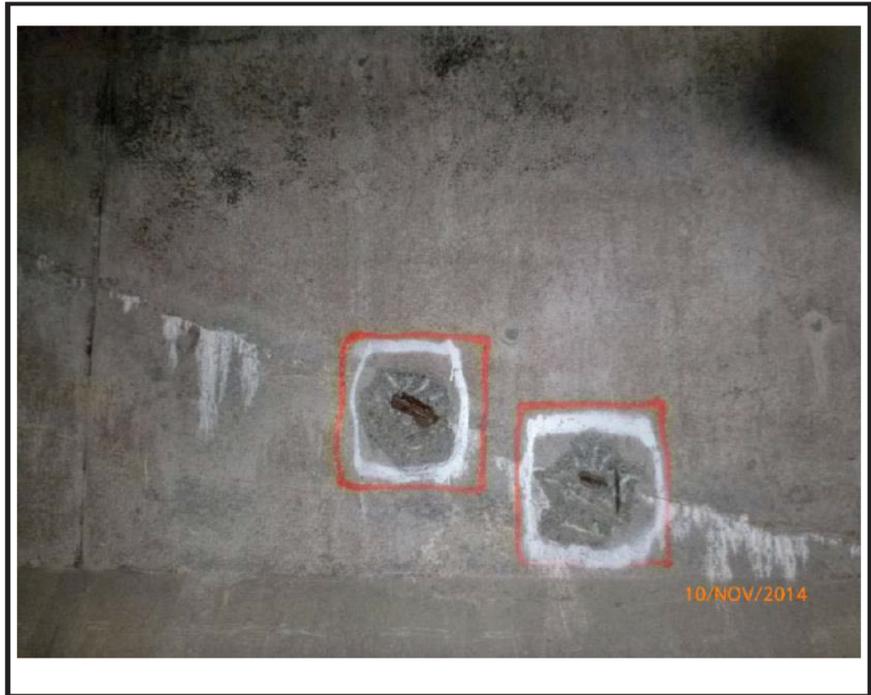
No photo	20141110_MAPAF_0233
Section : 5 Travée/Axe: 43W-44W Groupe : SS Élément : Poutre P4	
Commentaires : • Délaminage et éclatement avec armatures visibles corrodées avec perte de section allant jusqu'à 50% et torons visibles corrodés	
Recommandations : 10091

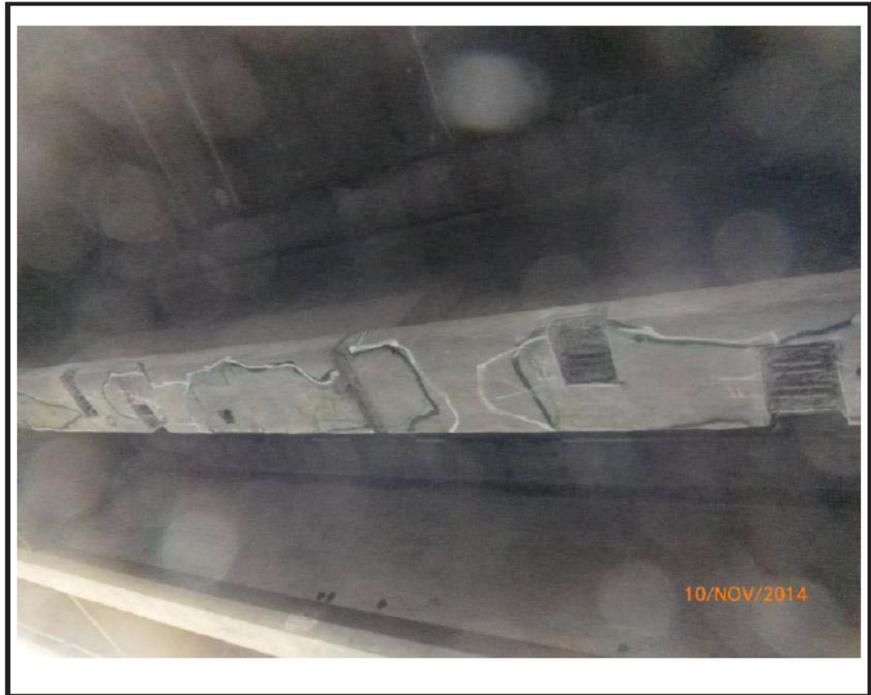
No photo	20140910_BPJD_8701
Section : 5 Travée/Axe: 43W-44W Groupe : SS Élément : Poutre P7	
Commentaires : VUE GÉNÉRALE	
Recommandations : 10091, 10093

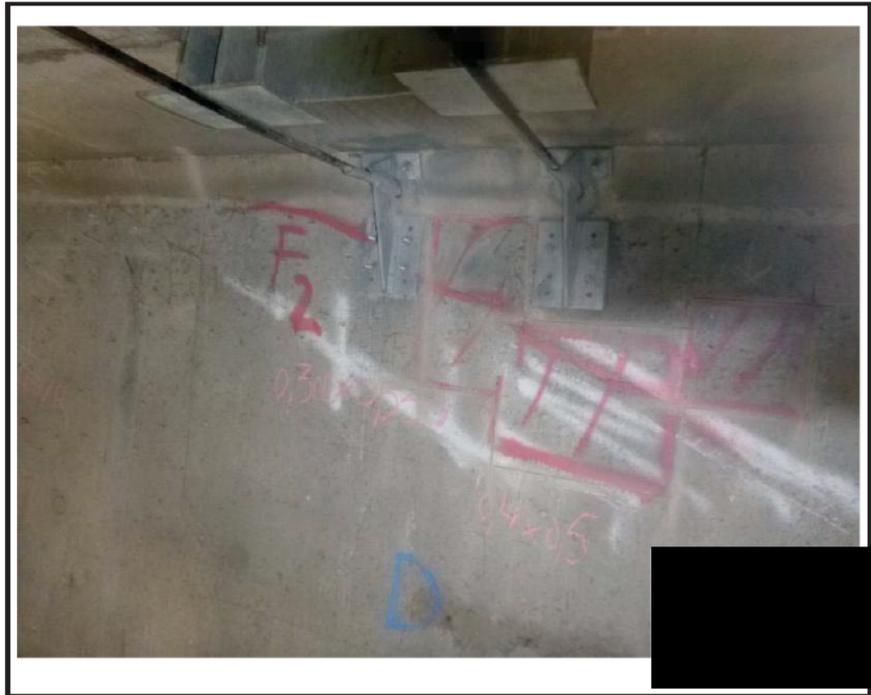
No photo	20141110_MAPAF_0239
Section : 5 Travée/Axe: 43W-44W Groupe : SS Élément : Poutre P7	
Commentaires : • Fenêtres d'exploration montrant des fils de torons sectionnés	
Recommandations : 10091, 10093

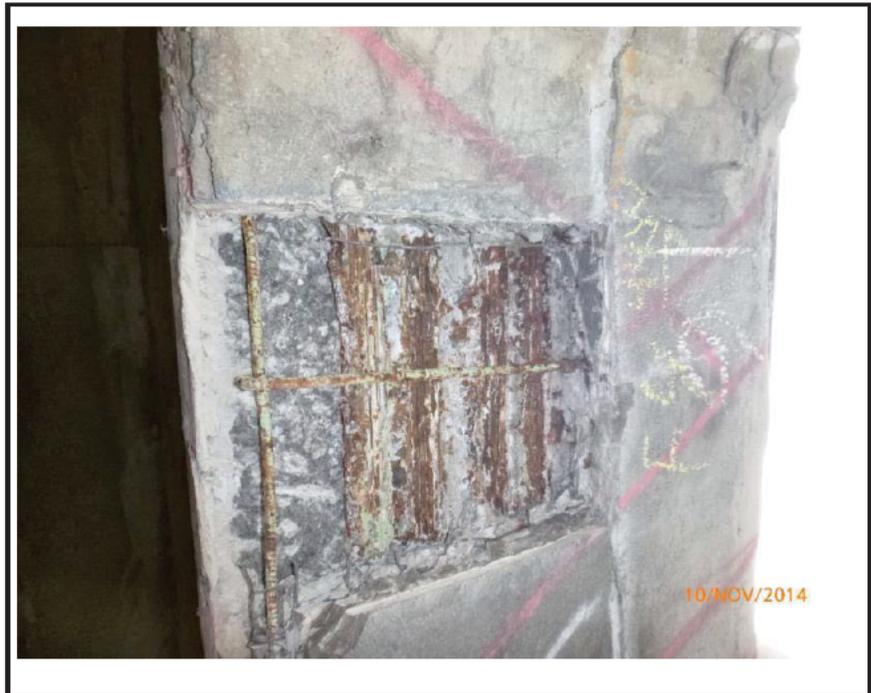
No photo	20141110_MAPAF_0241
Section : 5 Travée/Axe: 43W-44W Groupe : Ctr Élément : Diaphragme 1	
Commentaires : • Éclatement.	
Recommandations : 10102

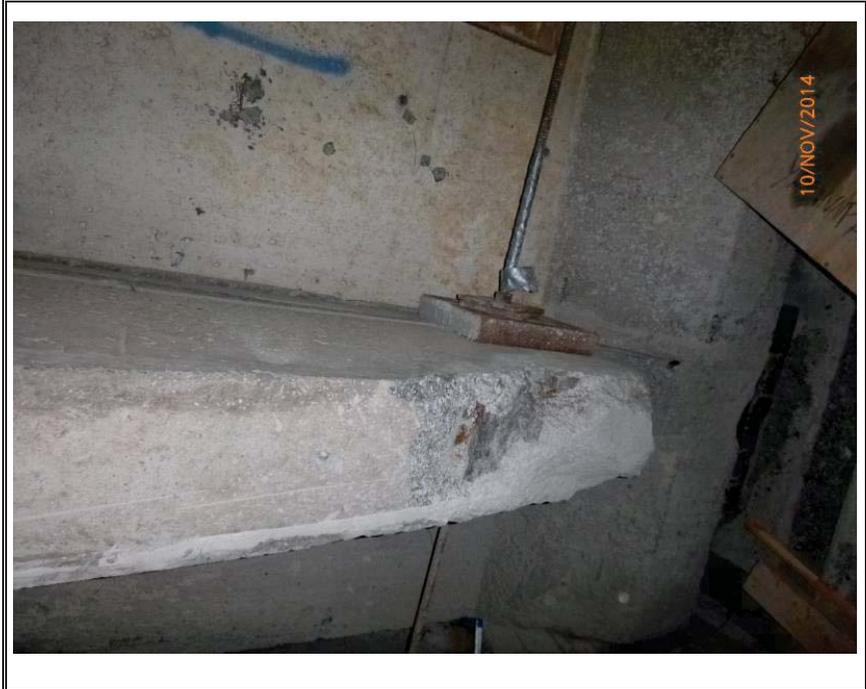
No photo	20141110_MAPAF_0236
Section : 5 Travée/Axe: 43W-44W Groupe : Ctr Élément : Diaphragme 3	
Commentaires : • Éclatement avec armatures visibles corrodées.	
Recommandations : 10102

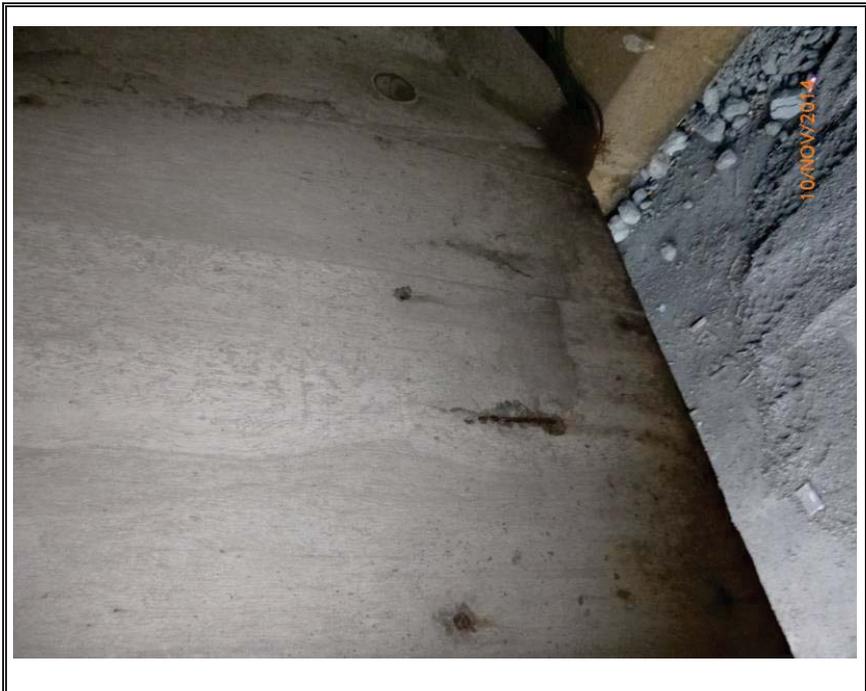
No photo	20141110_MAPAF_0245
Section : 5 Travée/Axe: 44W Groupe : Cu Élément : Assise	
Commentaires : • Désagrégation moyenne à importante	
Recommandations :

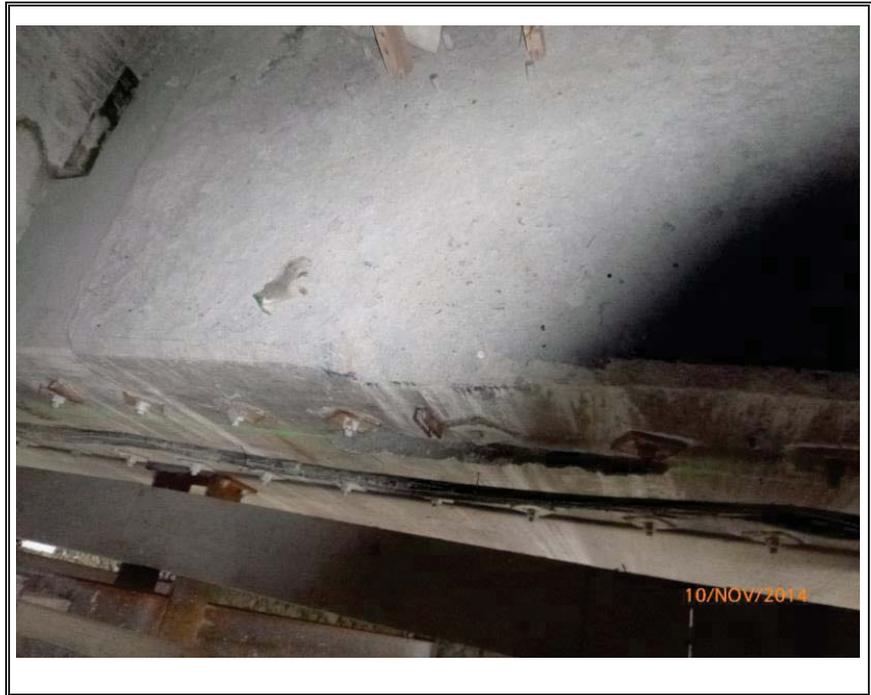
No photo	20141008_MAPAF_0744
Section : 7A Travée/Axe: 4E-5E Groupe : SS Élément : Poutre P1	
<p>Commentaires :</p> <ul style="list-style-type: none"> • CEC = 1, minimum de six (6) câbles affectés par la corrosion et délaminage, éclatement avec armatures visibles corrodées pouvant affecter la capacité à supporter les charges de façon très importante 	
Recommandations : 10092

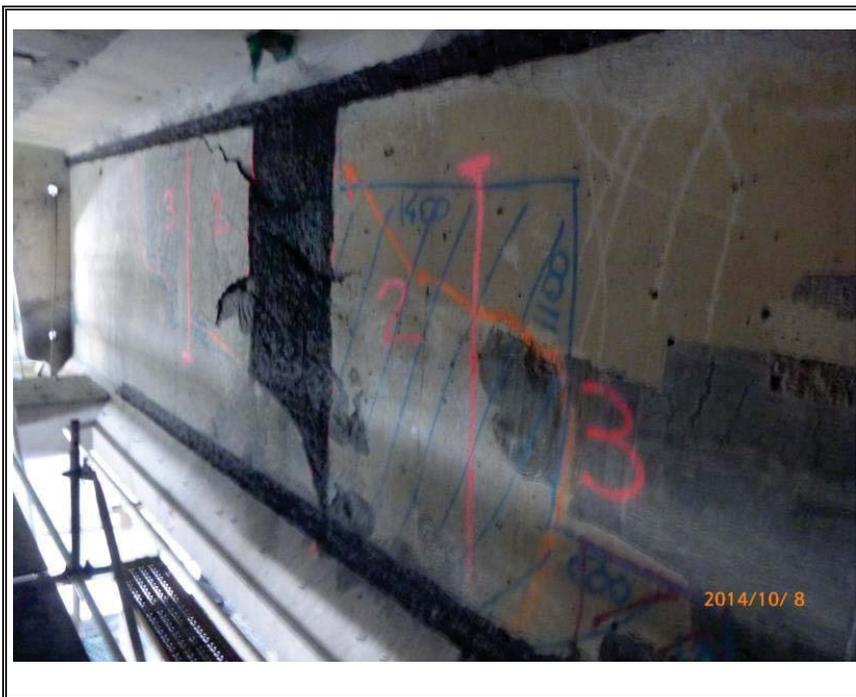
No photo	20141008_MAPAF_0734
Section : 7A Travée/Axe: 4E-5E Groupe : SS Élément : Poutre P1	
<p>Commentaires :</p> <p>Délaminage et éclatement avec armatures et torons visibles corrodées avec perte de section supérieure à 30% (2 fils sectionnés)</p>	
Recommandations : 10092
