Les Ponts Jacques Cartier et Champlain Incorporée
The Jacques Cartier and Champlain Bridges Incorporated

Pont Champlain Inspections générales et détaillées des sections 5 et 7 (2014)

Volume 3

Volume 3 – Chapitre 4 : Photographies des inspections

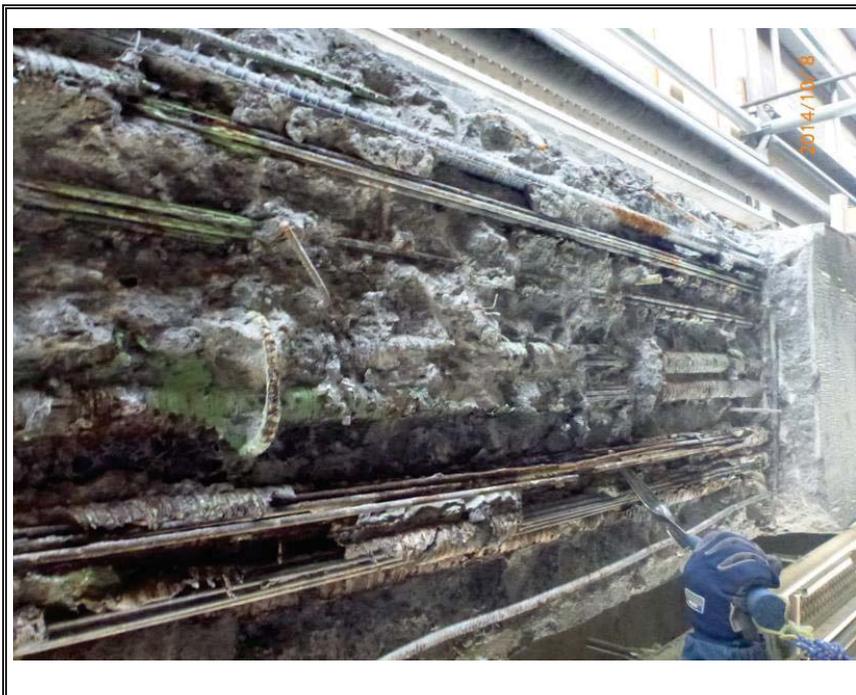
No photo	20141008_MAPAF_0751
Section : 7A Travée/Axe: 4E-5E Groupe : SS Élément : Poutre P2	
Commentaires : • Délaminage et éclatement avec armatures et torons visibles corrodés	
Recommandations : 10092

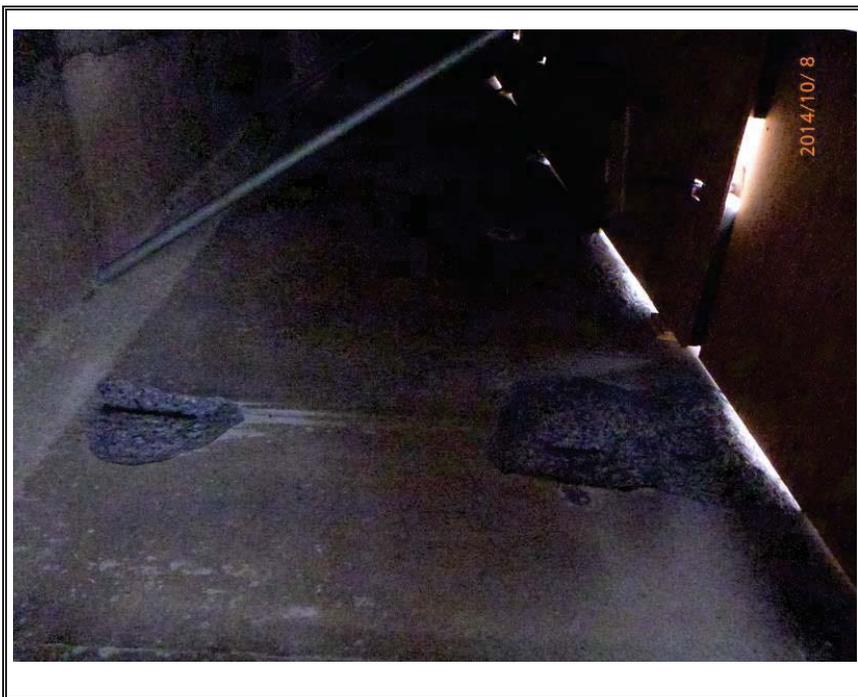
No photo	20141008_MAPAF_0749
Section : 7A Travée/Axe: 4E-5E Groupe : SS Élément : Poutre P3	
Commentaires : • Délaminage et éclatement avec armatures visibles corrodées	
Recommandations : 10092

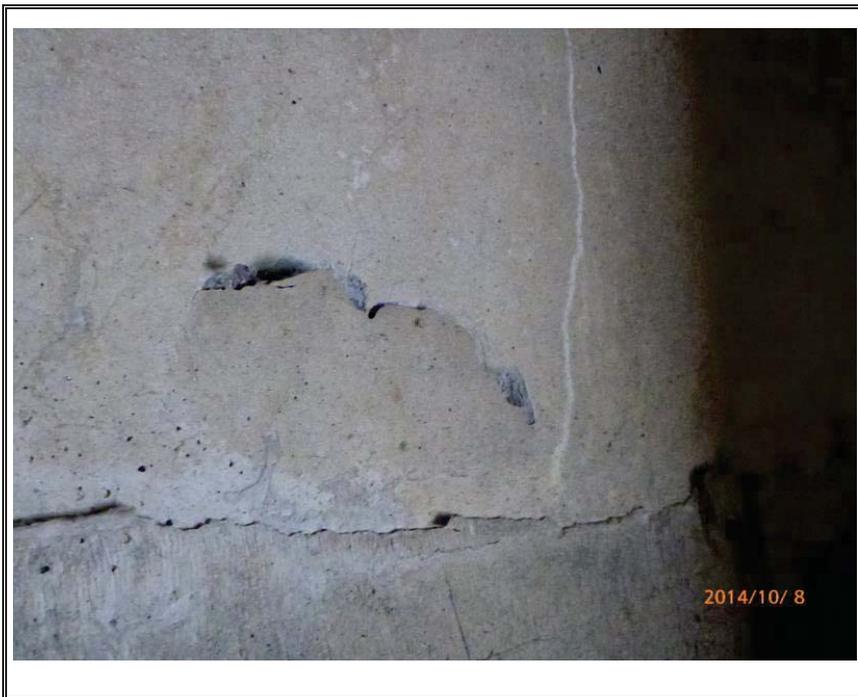
No photo	20141020_MAPJD_0348
Section : 7A Travée/Axe: 4E-5E Groupe : SS Élément : Poutre P5	
Commentaires : • Délaminage et éclatement avec armatures et torons visibles corrodés	
Recommandations : 10092

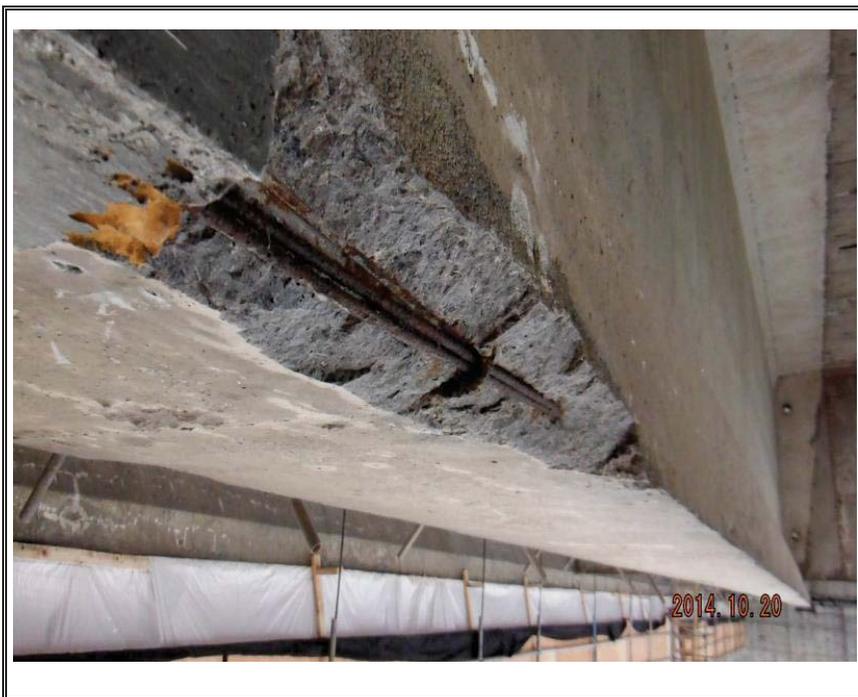
No photo	20141020_MAPJD_0351
Section : 7A Travée/Axe: 4E-5E Groupe : SS Élément : Poutre P6	
Commentaires : • Délaminage et éclatement avec armatures visibles corrodées	
Recommandations : 10092

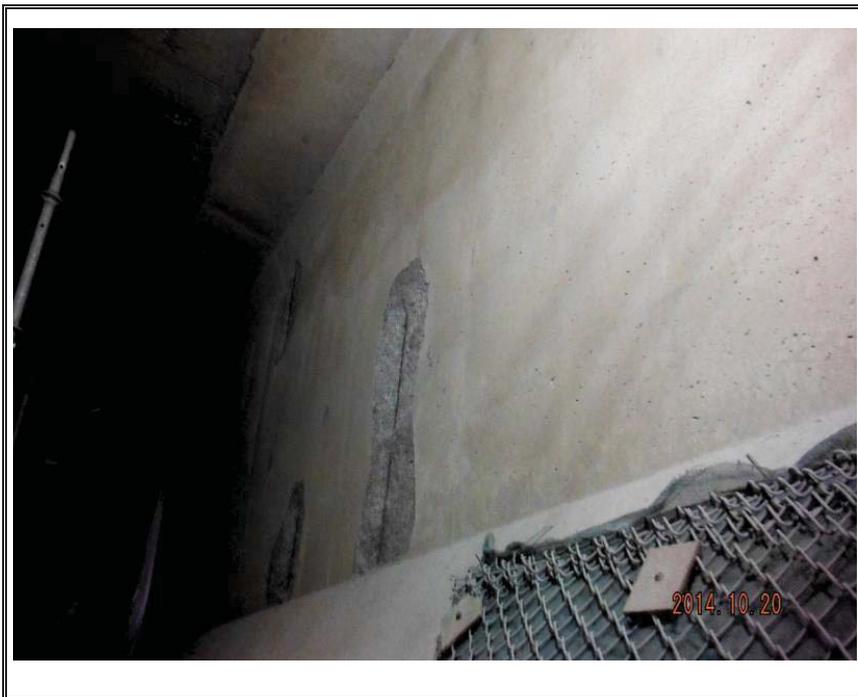
No photo	20141008_MAPAF_0756
Section : 7A Travée/Axe: 4E-5E Groupe : SS Élément : Diaphragme 1	
Commentaires : • Délaminage et éclatement avec armatures visibles corrodées avec étrier sectionné	
Recommandations : 10103

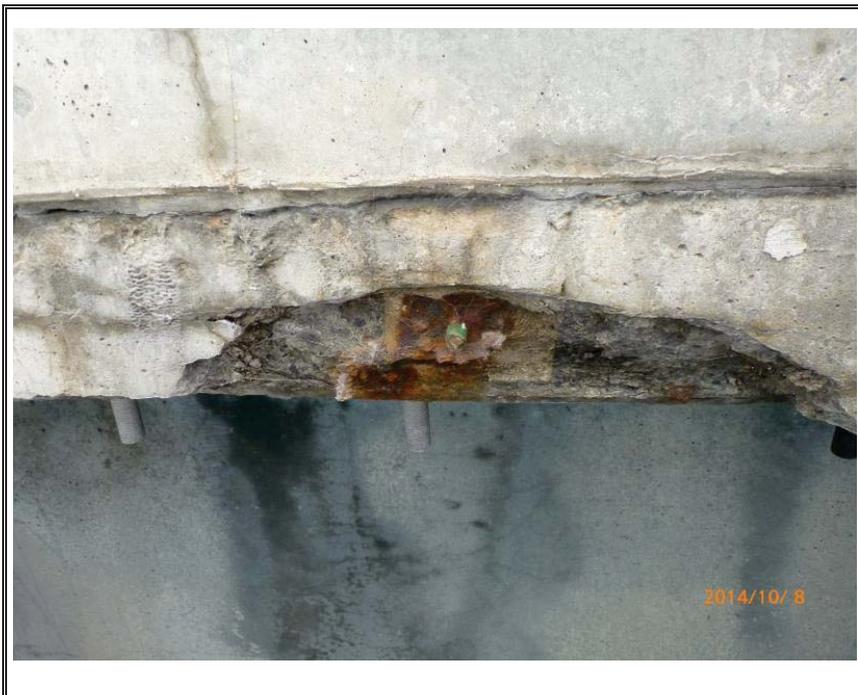
No photo	20141008_MAPAF_0747
Section : 7A Travée/Axe: 4E-5E Groupe : PIt. Élément : Platelage	
<p>Commentaires :</p> <ul style="list-style-type: none"> • Zones de délaminage et éclatements au droit des câbles de posttension avec torons visibles, fils sectionnés ainsi que des fissures, traces de corrosion et d'efflorescence 	
Recommandations : 10099, 10101

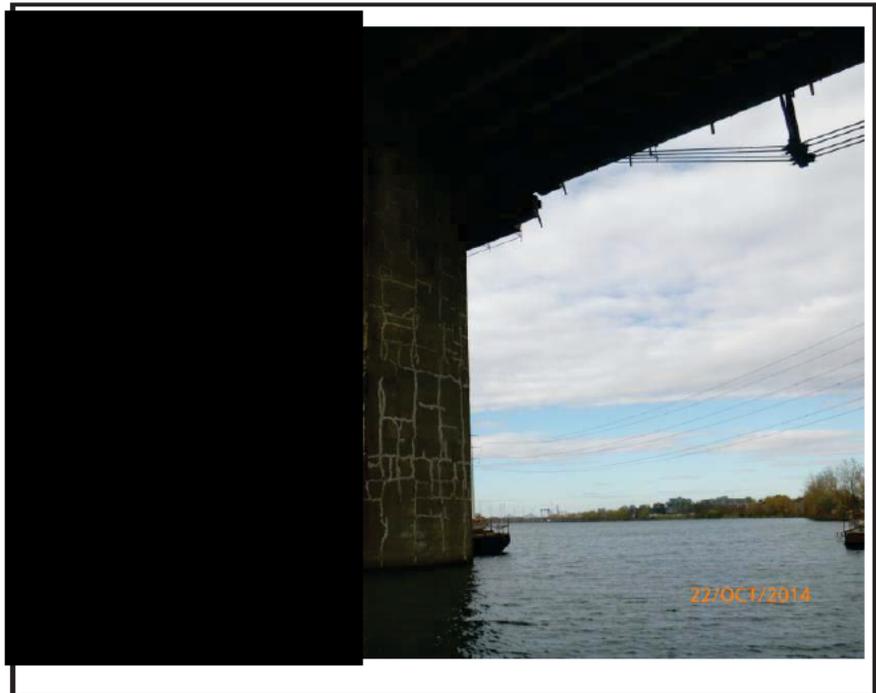
No photo	20140930_BPJD_9061
Section : 7A Travée/Axe: 5E Groupe : Jt Élément : Joint de dilatation - Extrémité de dalle	
Commentaires : • Éclatement avec armatures corrodées visibles sur 60% de la longueur de l'intrados	
Recommandations : 10108

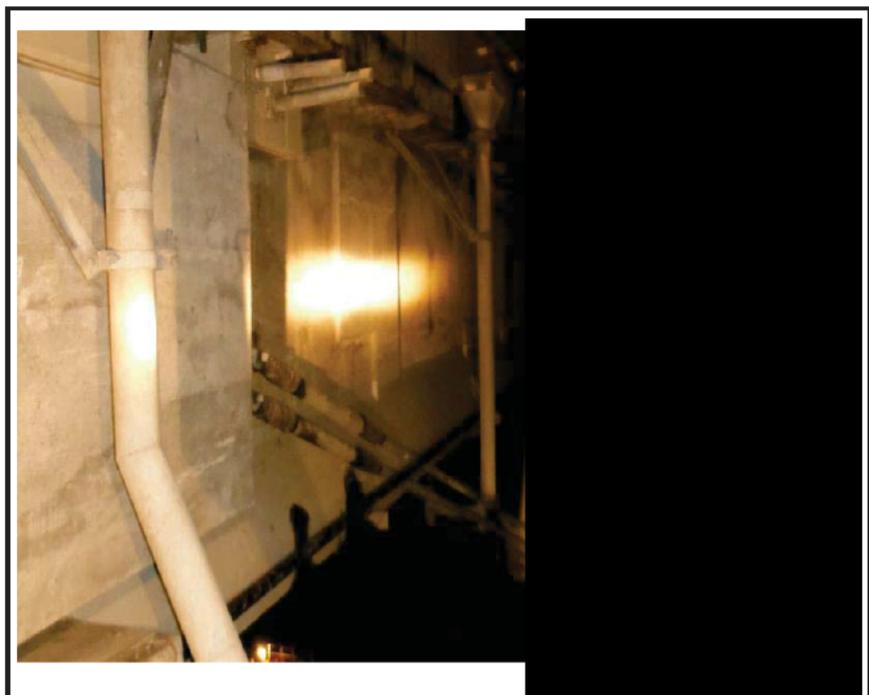
No photo	20140930_BPJD_9026
Section : 7A Travée/Axe: 5E-6E Groupe : SS Élément : Poutre P1	
Commentaires : • CEC = 2, minimum de quatre (4) câbles affectés par la corrosion pouvant affecter la capacité à supporter les charges de façon importante	
Recommandations : 10092

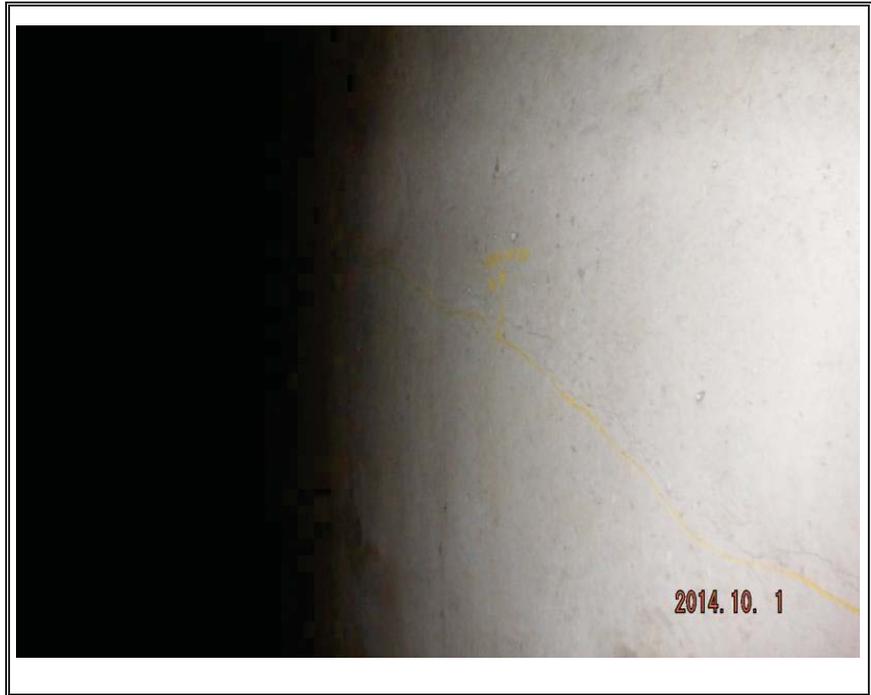
No photo	20140930_BPJD_9052
Section : 7A Travée/Axe: 5E-6E Groupe : SS Élément : Poutre P1	
Commentaires : • Délaminage et éclatement avec armatures visibles corrodées	
Recommandations : 10092

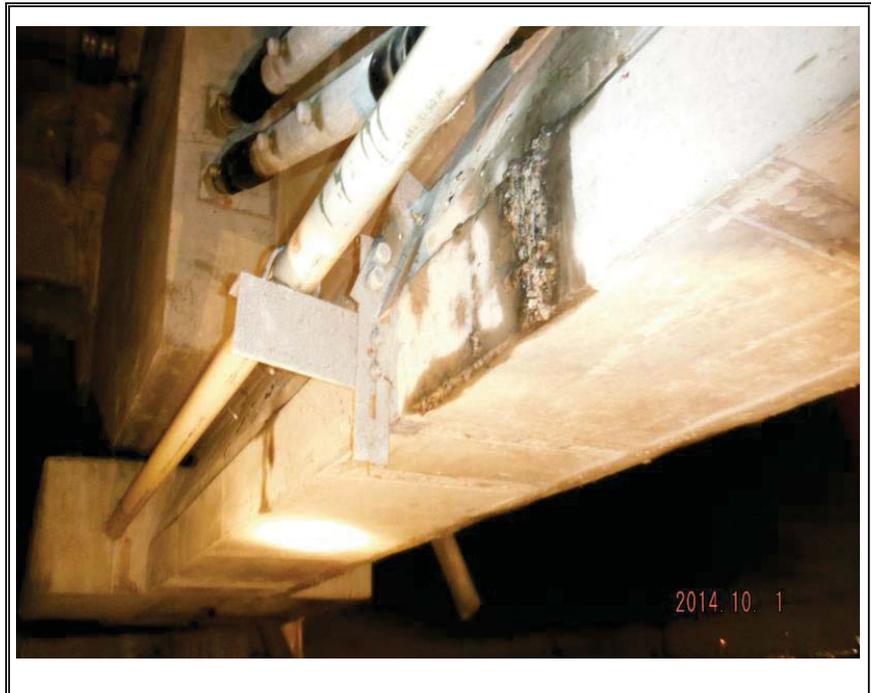
No photo	20140930_BPJD_9030
Section : 7A Travée/Axe: 5E-6E Groupe : SS Élément : Poutre P2	
Commentaires : • Délaminage et éclatement avec armatures visibles corrodées	
Recommandations : 10092

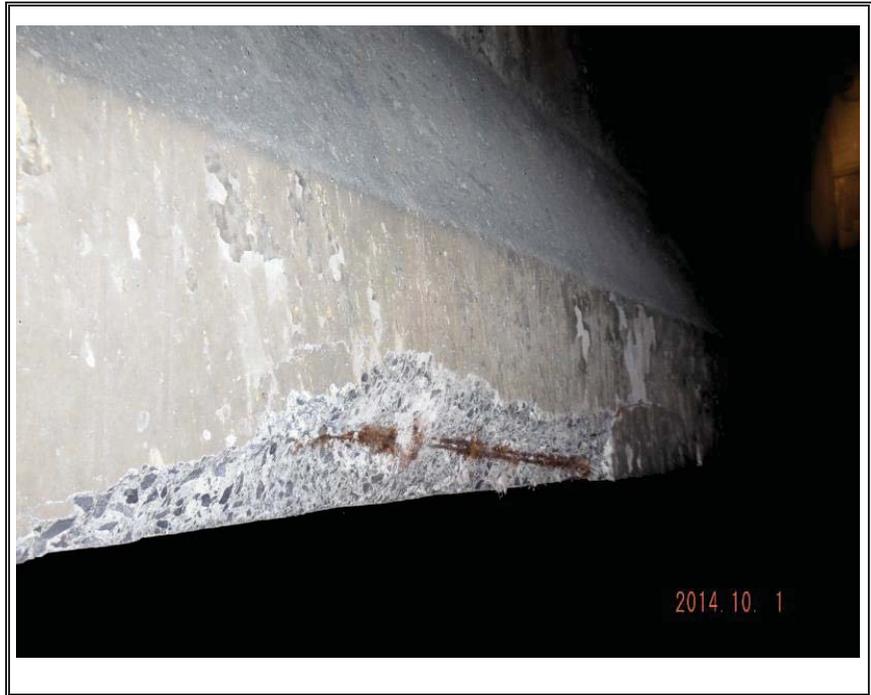
No photo	20140930_BPJD_9035
Section : 7A Travée/Axe: 5E-6E Groupe : SS Élément : Poutre P3	
Commentaires : • Délaminage et éclatements avec armature et torons visibles corrodées	
Recommandations : 10092

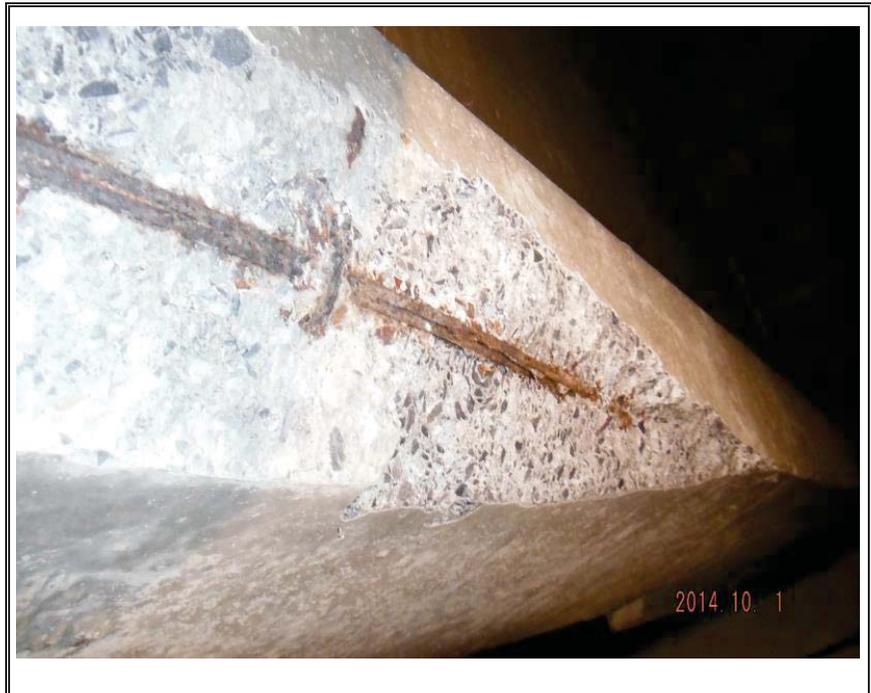
No photo	20140930_BPJD_9037
Section : 7A Travée/Axe: 5E-6E Groupe : SS Élément : Poutre P4	
Commentaires : • Délaminage et éclatements avec armature et torons visibles corrodées	
Recommandations : 10092

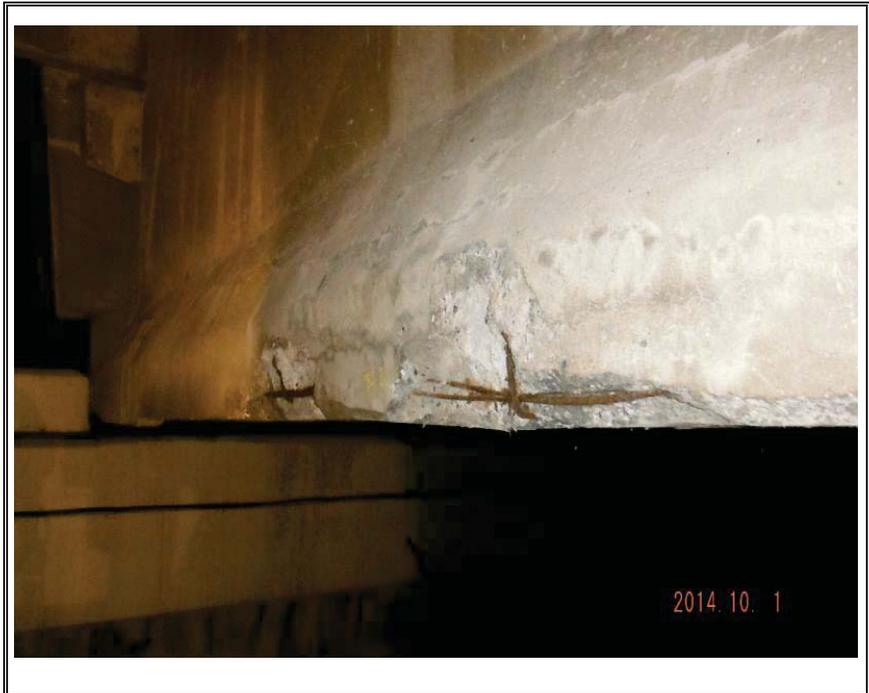
No photo	20141007_HBJV_7477
Section : 7A Travée/Axe: 5E-6E Groupe : SS Élément : Poutre P5	
Commentaires : • Délaminage et éclatement avec armatures visibles corrodées	
Recommandations : 10092

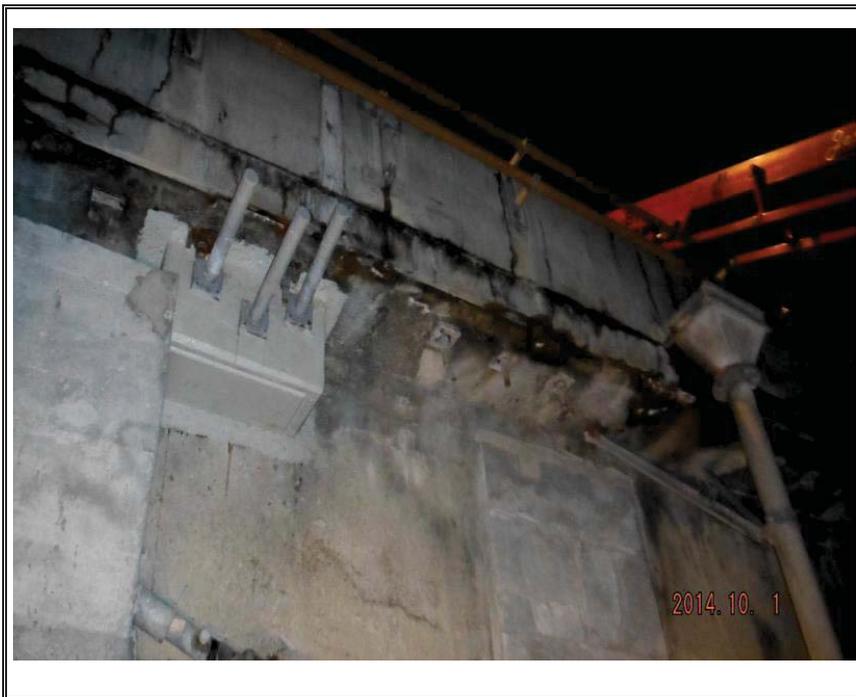
No photo	20140930_BPJD_9024
Section : 7A Travée/Axe: 5E-6E Groupe : PIt. Élément : Platelage	
<p>Commentaires :</p> <ul style="list-style-type: none"> • CEC=1, Extrémités Est et Ouest, hypothèse de plus de 1,5 câbles perdus dans un intervalle de 6 m. Renfort-PTE dalle en place. • Délaminage et éclatement avec armatures et torons visibles corrodés avec perte de section supérieure à 30% (5 brins sectionnés). • Travaux de renforcement par post-tension avec monotorons gainés-graissé déviés; 	
Recommandations : 10099

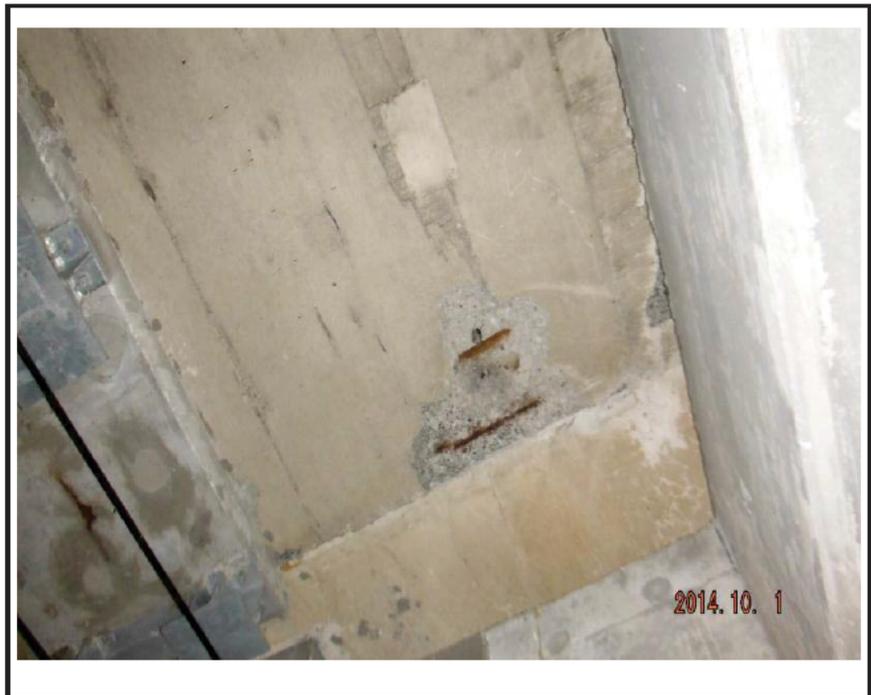
No photo	20140909_MAPBJD_3379
Section : 7A Travée/Axe: 6E Groupe : Pile Élément : Fût	
<p>Commentaires :</p> <p>VUE GÉNÉRALE</p> <ul style="list-style-type: none"> • Fissures polygonales généralisées avec taches de rouille par endroits; • Zones de réparation locale et fissures supérieure à 1,5 mm par endroits; • Désagrégation et érosion très importantes par abrasion de la semelle de fondation exposée du côté de la rivière; • Délaminage totalisant 3% de la superficie totale; • Zones d'éclatement dans le bas de la face nord avec efflorescence par endroits; • Délaminage et éclatement sur 20% de la surface exposée de la semelle; 	
Recommandations :

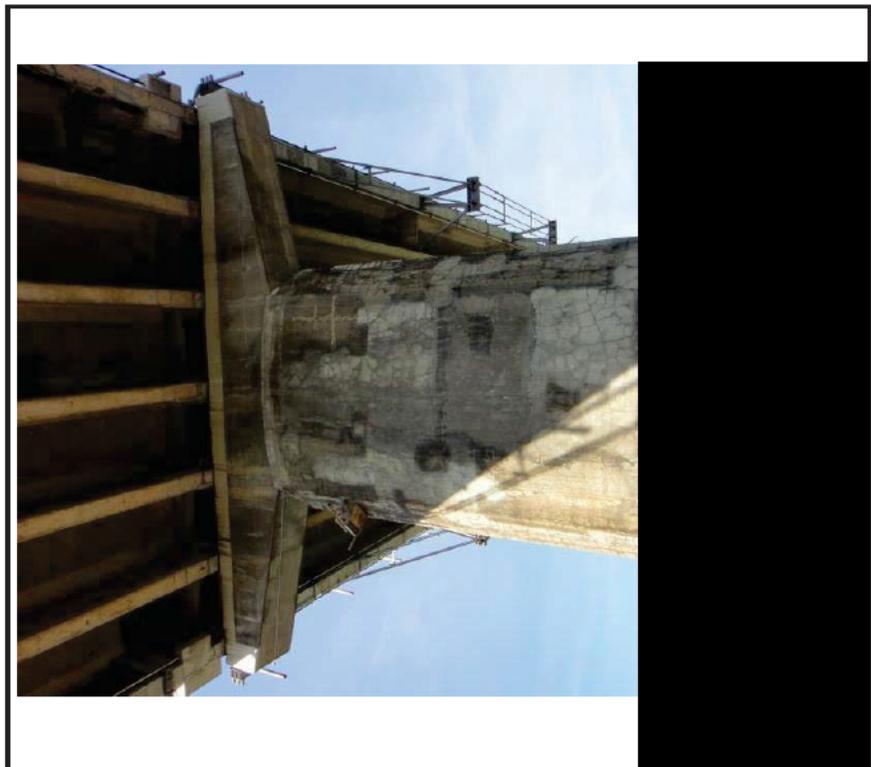
No photo	20140909_MAPBPJD_3380
Section : 7A Travée/Axe: 6E Groupe : Pile Élément : Fût	
Commentaires : • Délaminage totalisant 3% de la superficie totale	
Recommandations :

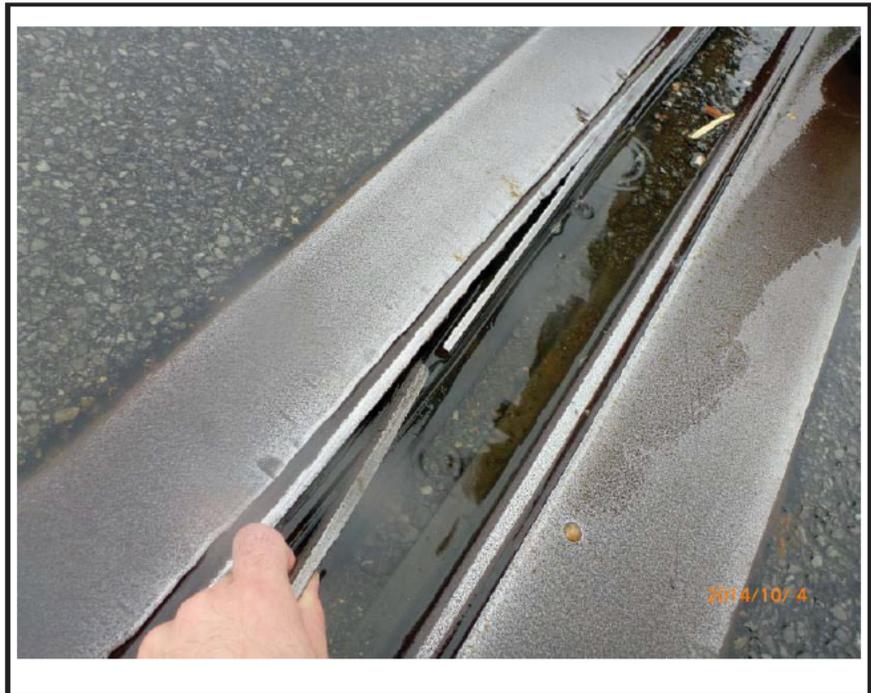
No photo	20140930_BPJD_9040
Section : 7A Travée/Axe: 6E Groupe : Jt Élément : Joint de dilatation - Extrémité de dalle	
Commentaires : <ul style="list-style-type: none"> • Éclatement avec armatures visibles corrodées 	
Recommandations : 10108

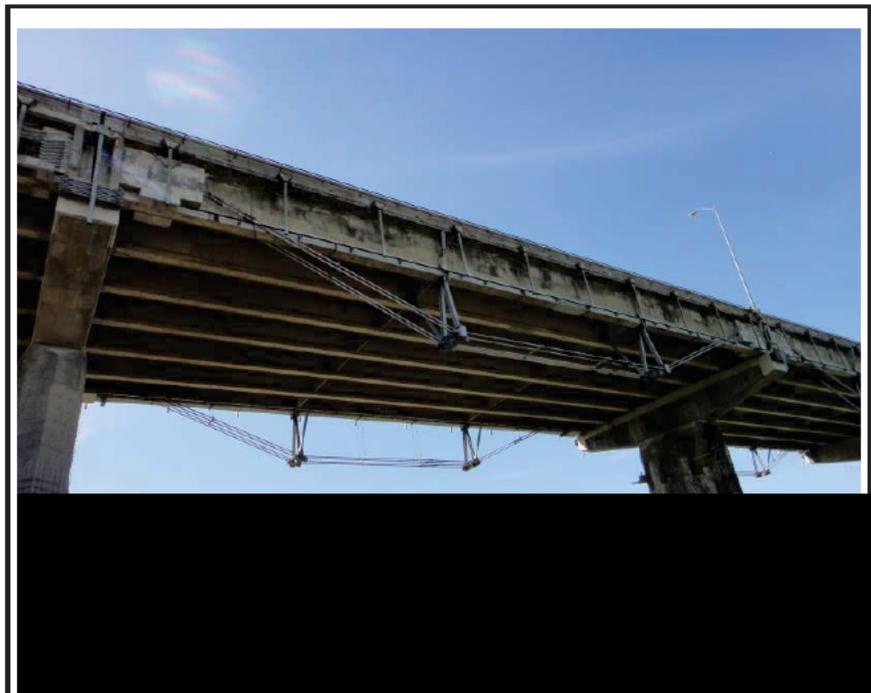
No photo	20141018_HBJV_8394
Section : 7A Travée/Axe: 6E-7E Groupe : SS Élément : Poutre P1	
<p>Commentaires :</p> <ul style="list-style-type: none"> • CEC = 1, minimum de cinq (5) câbles affectés par la corrosion pouvant affecter sa capacité à supporter les charges de façon très importante 	
Recommandations :

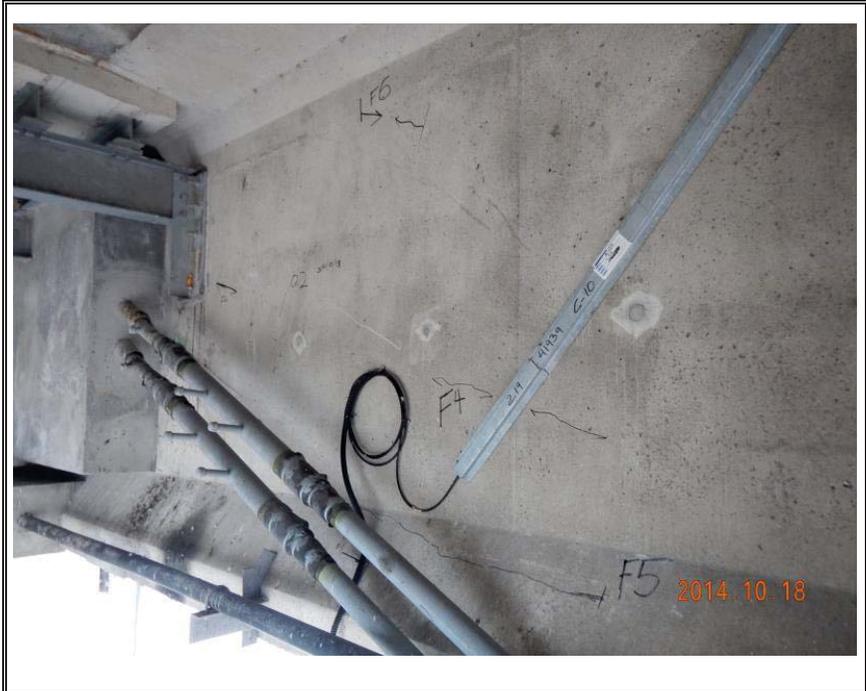
No photo	20141018_HBJV_8348
Section : 7A Travée/Axe: 6E-7E Groupe : SS Élément : Poutre P1	
<p>Commentaires :</p> <ul style="list-style-type: none"> • Délaminage et éclatement avec armatures visibles corrodées 	
Recommandations :

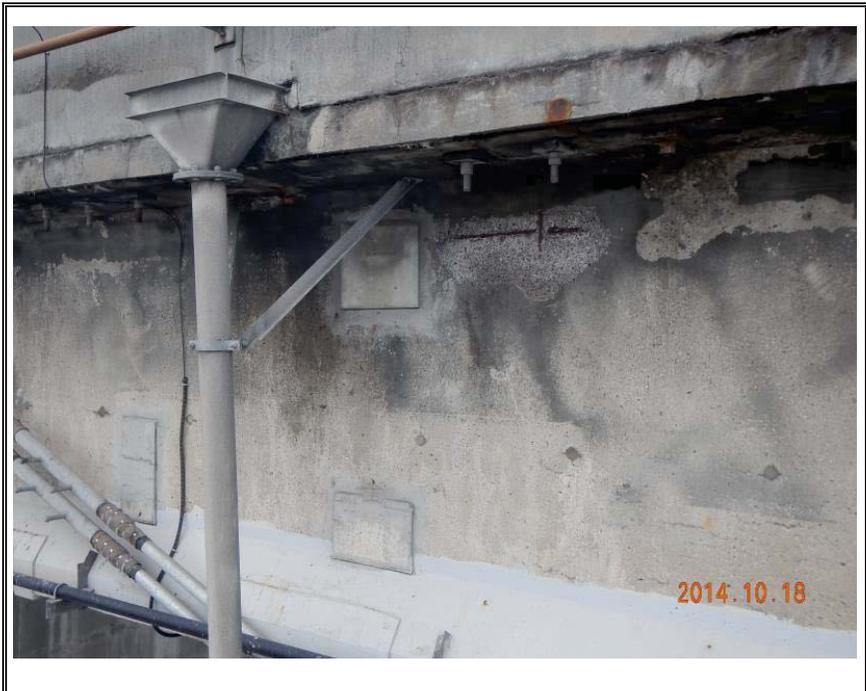
No photo	20141018_HBJV_8334
Section : 7A Travée/Axe: 6E-7E Groupe : SS Élément : Poutre P3	
Commentaires : • Délaminage et éclatement avec armatures visibles corrodées	
Recommandations :

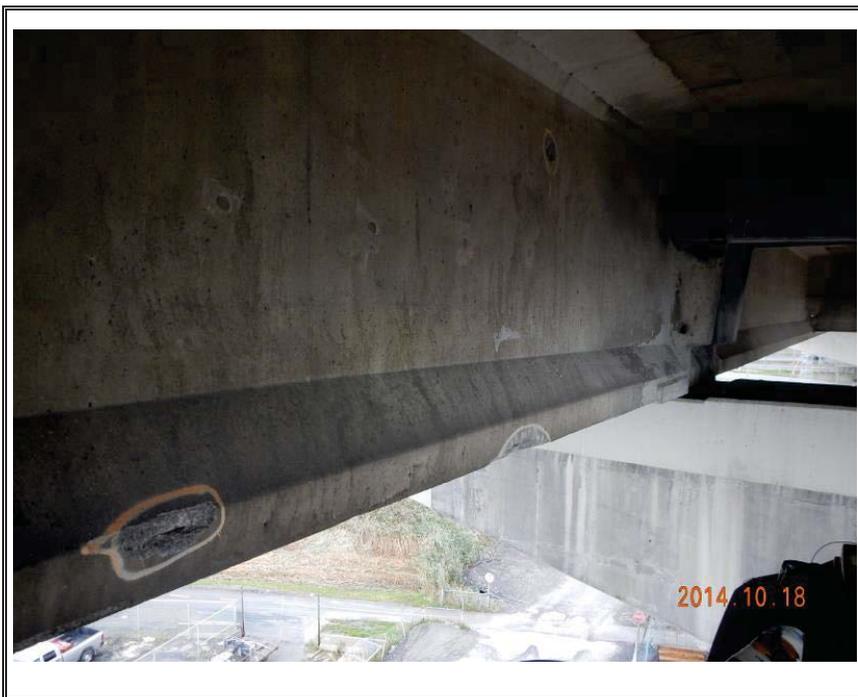
No photo	20141018_HBJV_8399
Section : 7A Travée/Axe: 6E-7E Groupe : SS Élément : Poutre P4	
Commentaires : • Délaminage et éclatement avec armatures visibles corrodées avec perte de section supérieure à 30%	
Recommandations :

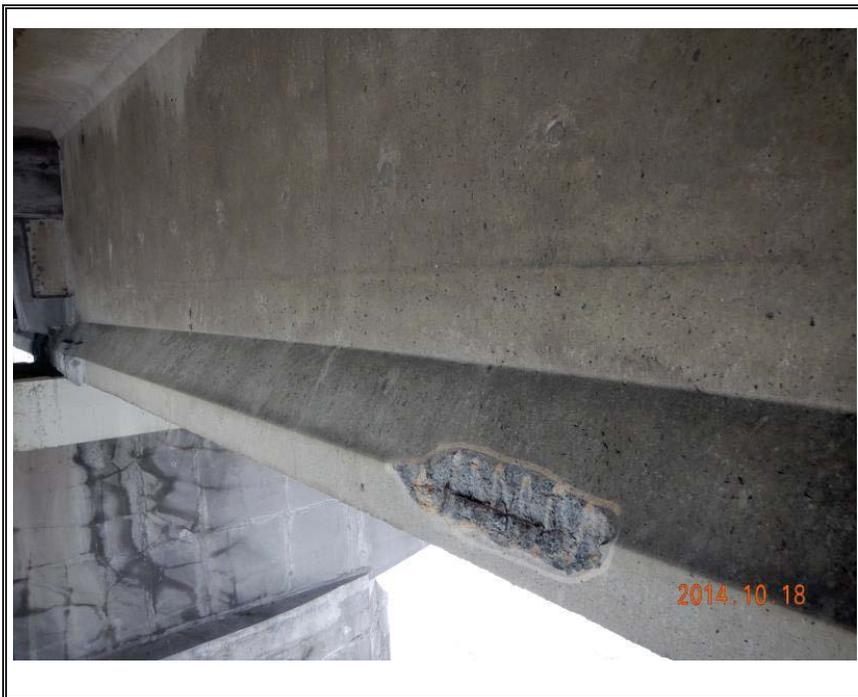
No photo	20141018_HBJV_8398
Section : 7A Travée/Axe: 6E-7E Groupe : SS Élément : Poutre P5	
Commentaires : • Délaminage et éclatement avec armatures visibles corrodées	
Recommandations :

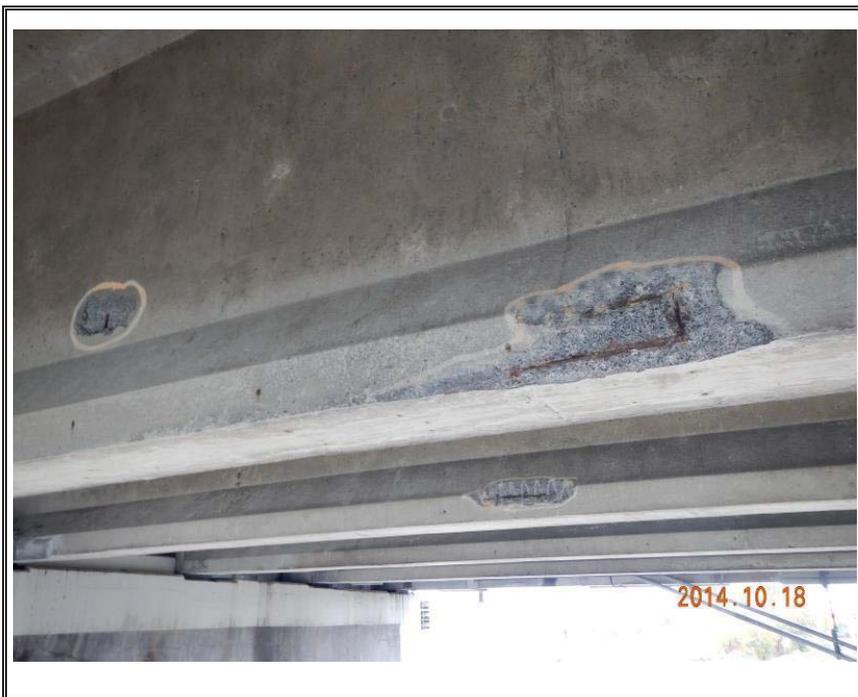
No photo	20141018_HBJV_8410
Section : 7A Travée/Axe: 6E-7E Groupe : SS Élément : Poutre P6	
Commentaires : • Délaminage et éclatement avec armatures visibles corrodées	
Recommandations :

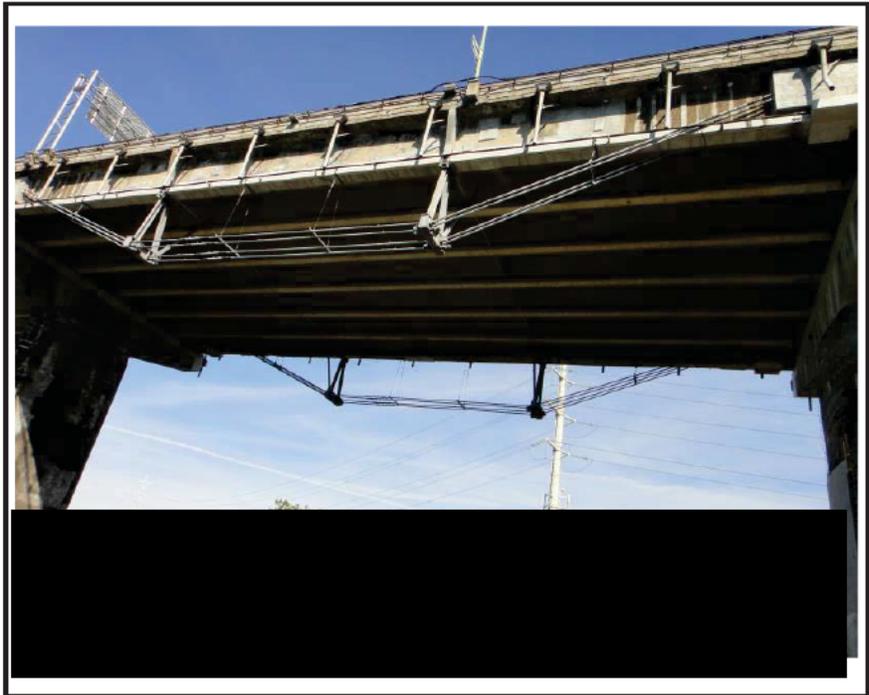
No photo	20141018_HBJV_8401
Section : 7A Travée/Axe: 6E-7E Groupe : SS Élément : Poutre P7	
Commentaires : • CEC = 1, minimum de six (6) câbles affectés par la corrosion pouvant affecter sa capacité à supporter les charges de façon très importante	
Recommandations :

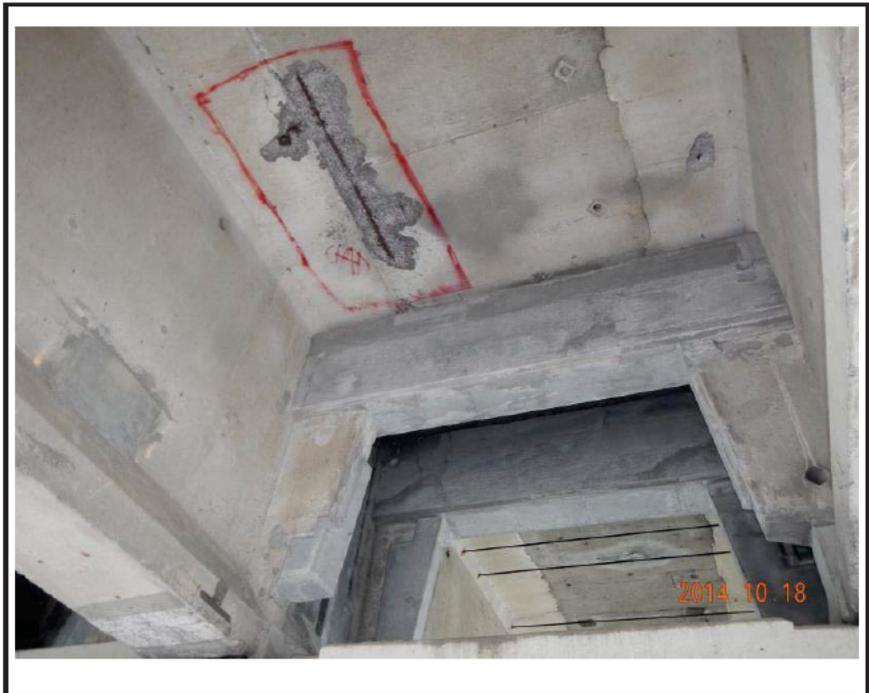
No photo	20141018_HBJV_8374
Section : 7A Travée/Axe: 6E-7E Groupe : SS Élément : Poutre P7	
Commentaires : • Fissuration inférieure à 0,8 mm le long des câbles de précontrainte avec efflorescence	
Recommandations :

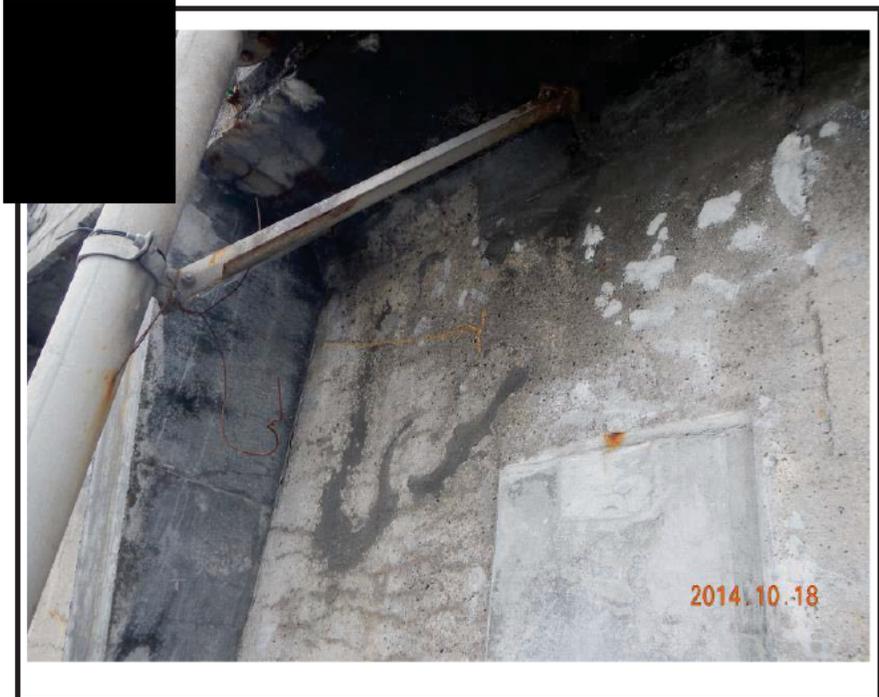
No photo	20141018_HBJV_8418
Section : 7A Travée/Axe: 6E-7E Groupe : SS Élément : Renfort - PRFC P7	
Commentaires : • Décollement de 1000 mm ² en rive d'une bande horizontale face Amont.	
Recommandations :

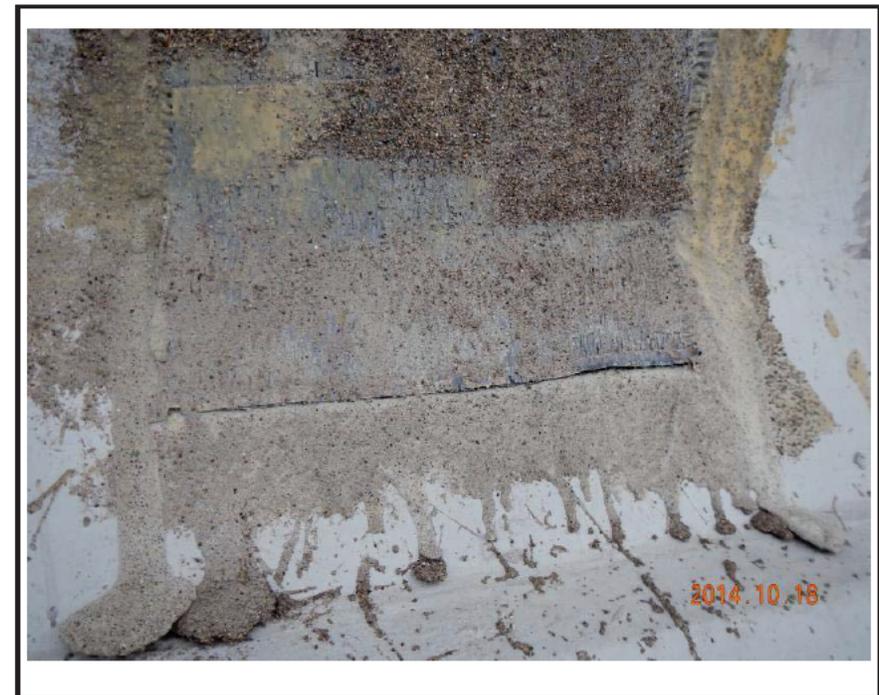
No photo	20141018_HBJV_8335
Section : 7A Travée/Axe: 6E-7E Groupe : SS Élément : Diaphragme 4	
Commentaires : • Délaminage.	
Recommandations : 10103

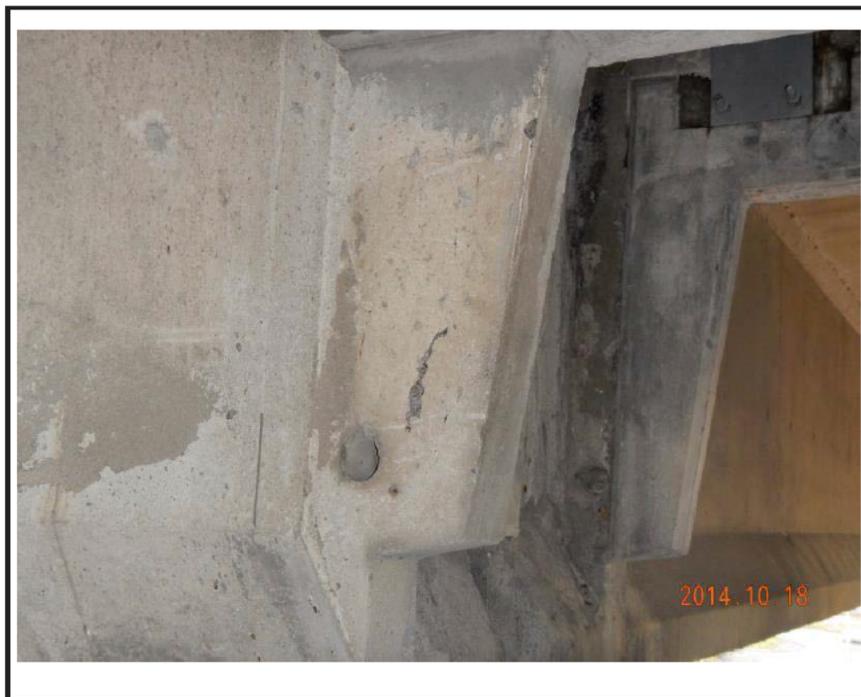
No photo	20141018_HBJV_8291
Section : 7A Travée/Axe: 6E-7E Groupe : Plt. Élément : Côté extérieur amont	
Commentaires : • Délaminage et éclatement.	
Recommandations : 10097

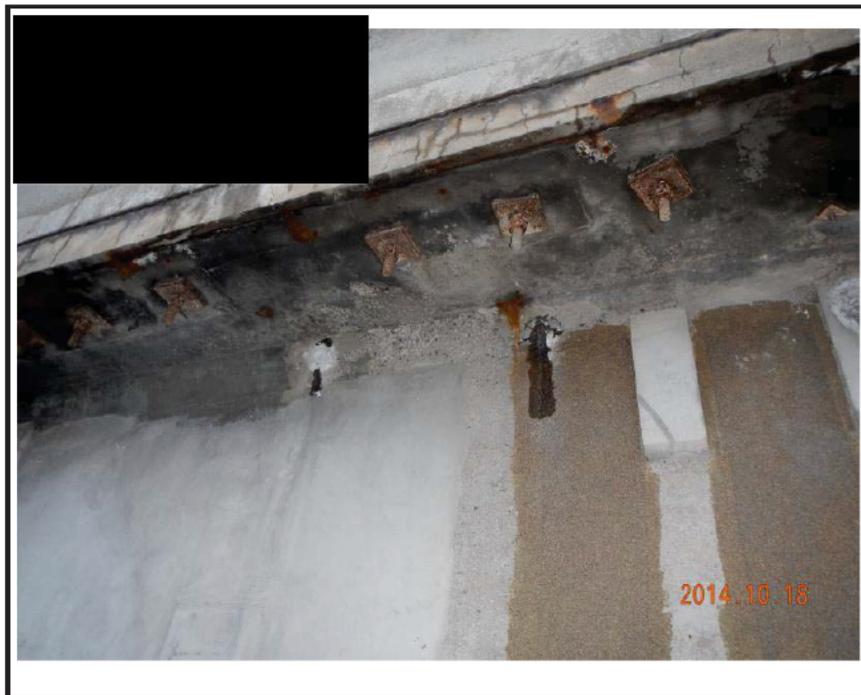
No photo	20141018_HBJV_8378
Section : 7A Travée/Axe: 6E-7E Groupe : PIt. Élément : Côté extérieur aval	
Commentaires : • Délaminage et éclatement.	
Recommandations :

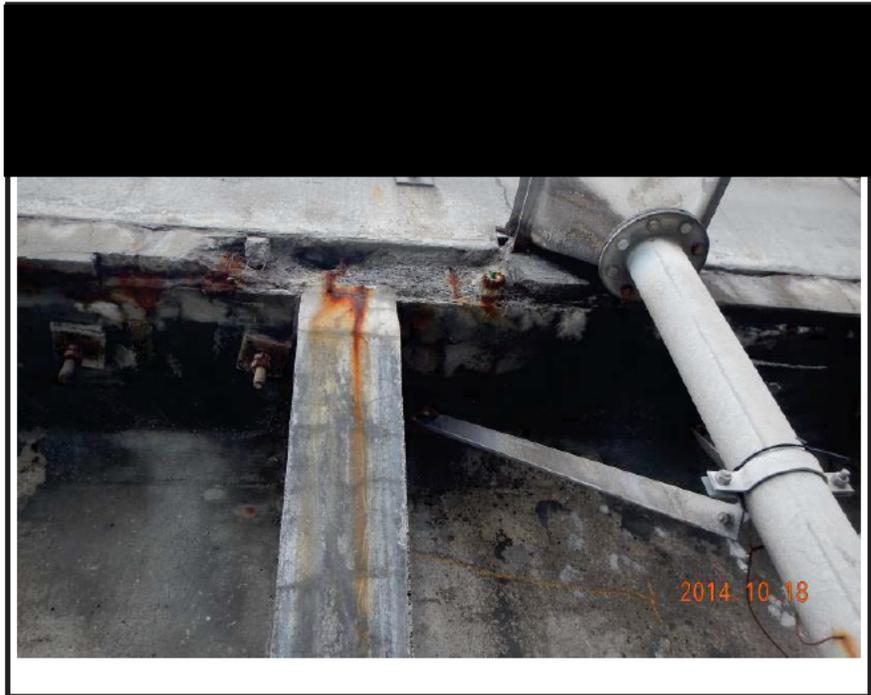
No photo	20140909_MAPBPJD_3381
Section : 7A Travée/Axe: 6E-7E Groupe : PIt. Élément : Platelage	
Commentaires : VUE GÉNÉRALE	
Recommandations : 10099

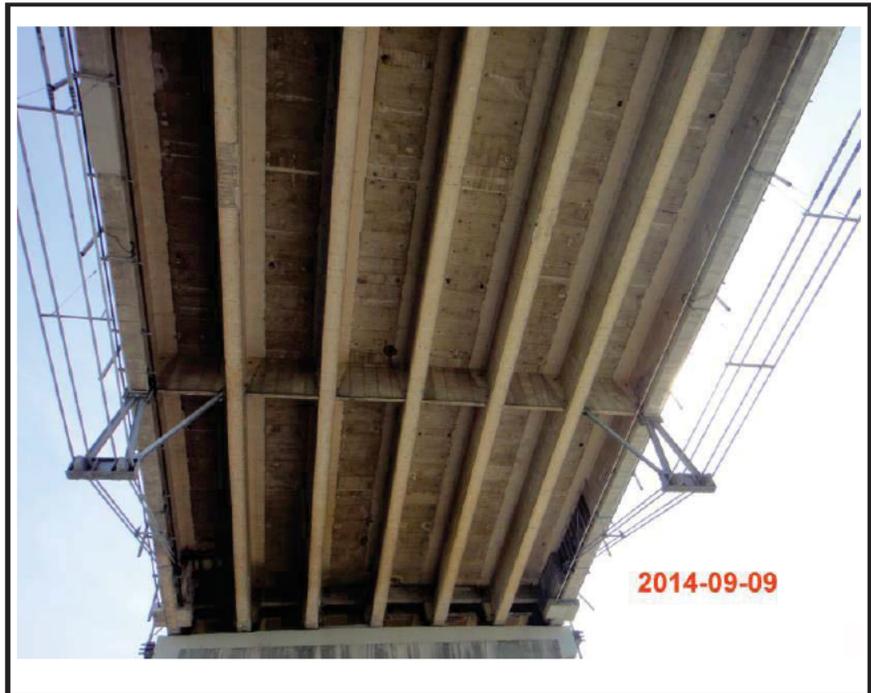
No photo	20141018_HBJV_8397
Section : 7A Travée/Axe: 6E-7E Groupe : Plt. Élément : Platelage	
Commentaires : • Zones de délaminage et éclatements au droit des câbles de posttension avec torons visibles, ainsi que des fissures, traces de corrosion et d'efflorescence	
Recommandations : 10099

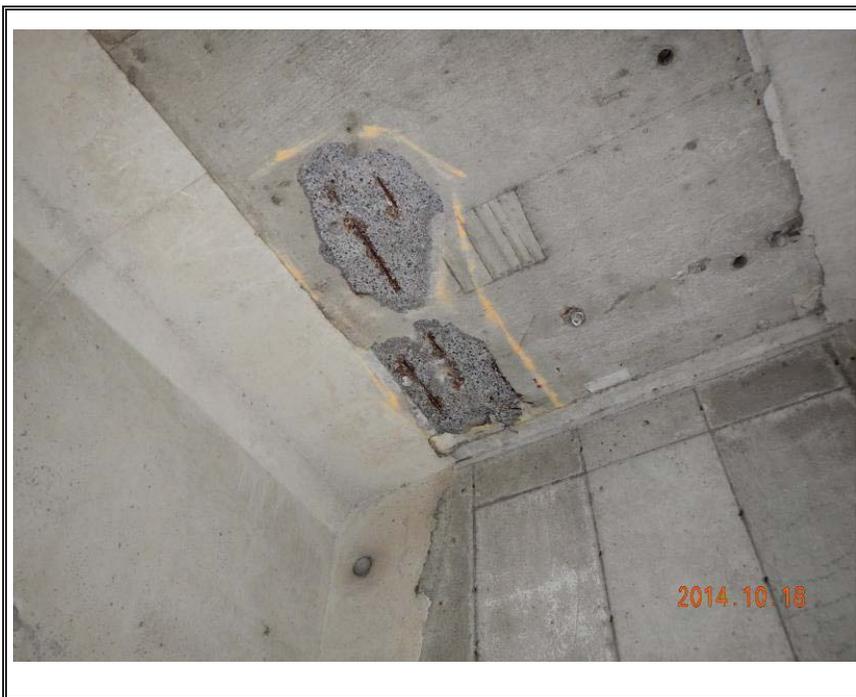
No photo	20141019_HBJV_9193
Section : 7A Travée/Axe: 6E-7E Groupe : DR Élément : Glissière latérale amont	
Commentaires : • Éclatement.	
Recommandations : 10114

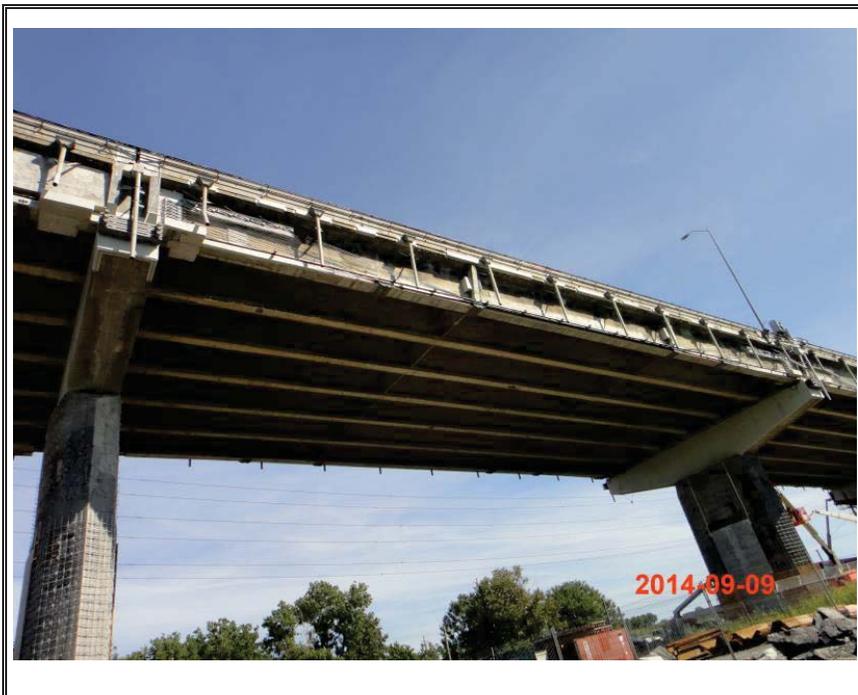
No photo	20140909_MAPBJD_3385
Section : 7A Travée/Axe: 7E-8E Groupe : Plt. Élément : Platelage	
Commentaires : VUE GÉNÉRALE	
Recommandations : 10099, 10101

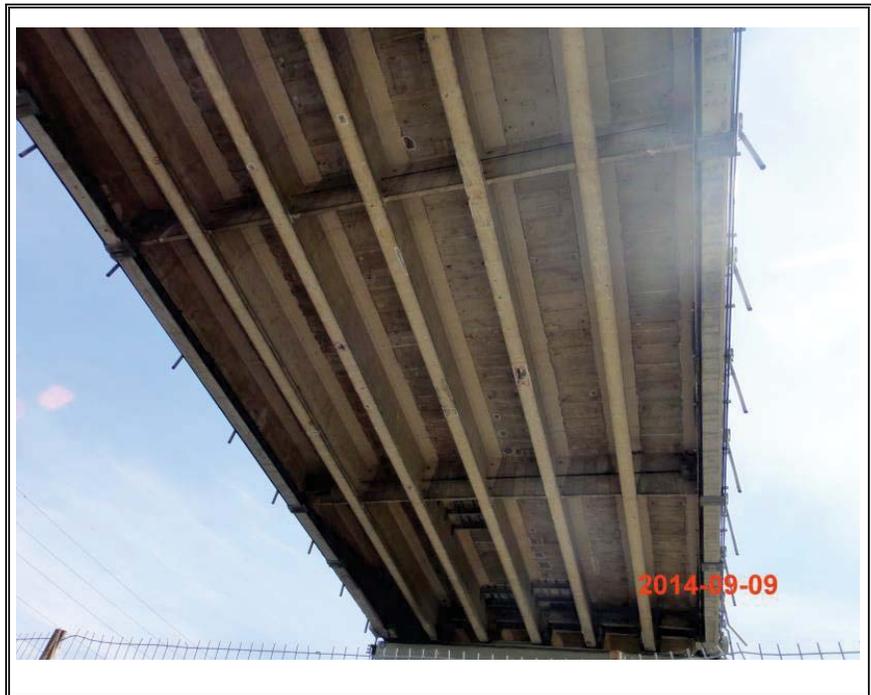
No photo	20140913_BPJD_8818
Section : 7A Travée/Axe: 7E-8E Groupe : Plt. Élément : Platelage	
Commentaires : • Deux (2) câbles de précontrainte de la dalle sont affectés de façon très importante	
Recommandations : 10099, 10101
