Les Ponts Jacques Cartier et Champlain Incorporée
The Jacques Cartier and Champlain Bridges Incorporated

Pont Champlain Inspections générales et détaillées des sections 5 et 7 (2014)

Volume 3

Volume 3 – Chapitre 4 : Photographies des inspections

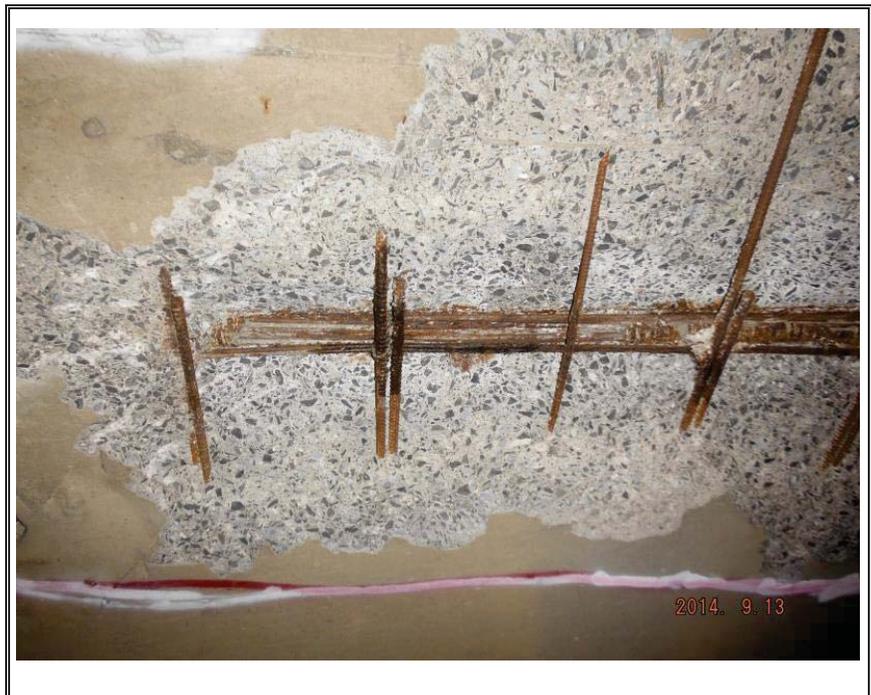
No photo	20140913_BPJD_8794
Section : 7A Travée/Axe: 7E-8E Groupe : SS Élément : Poutre P2	
Commentaires : • Éclatement avec armatures et torons visibles corrodés.	
Recommandations : 10092

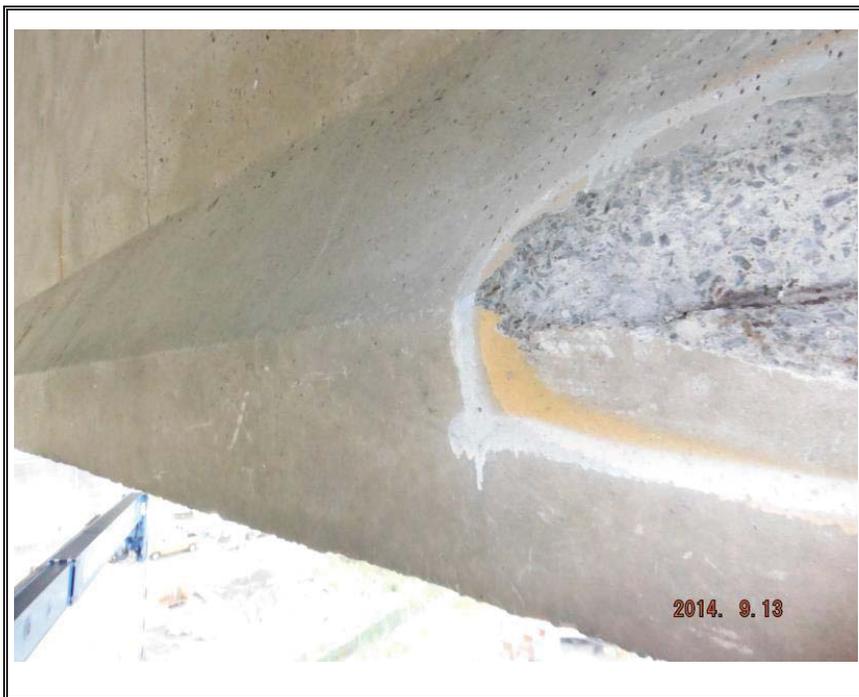
No photo	20140913_BPJD_8808
Section : 7A Travée/Axe: 7E-8E Groupe : SS Élément : Poutre P3	
Commentaires : • Délaminage et éclatement avec armatures visibles au soffite de la poutre au centre.	
Recommandations : 10092

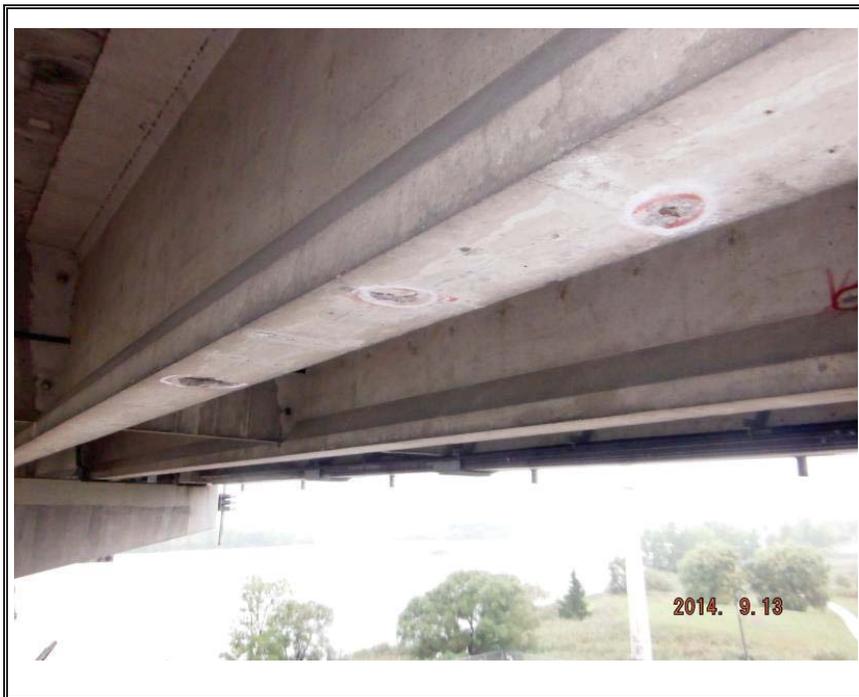
No photo	20140913_BPJD_8805
Section : 7A Travée/Axe: 7E-8E Groupe : SS Élément : Poutre P4	
Commentaires : • Délaminage et éclatement avec armatures visibles corrodées.	
Recommandations : 10092

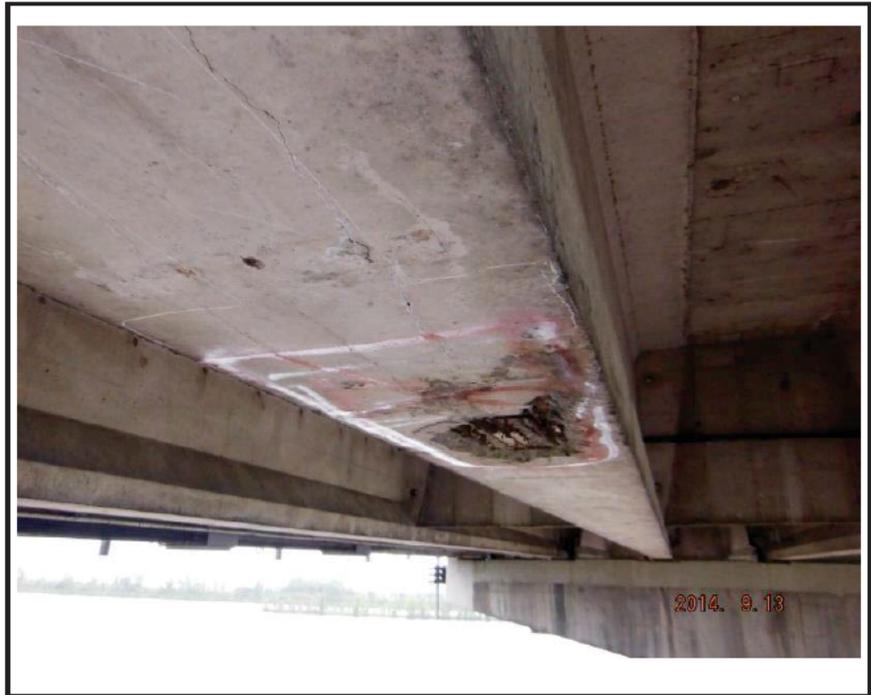
No photo	20140913_BPJD_8803
Section : 7A Travée/Axe: 7E-8E Groupe : SS Élément : Poutre P5	
Commentaires : • Éclatement avec torons visibles au centre de la poutre	
Recommandations : 10092

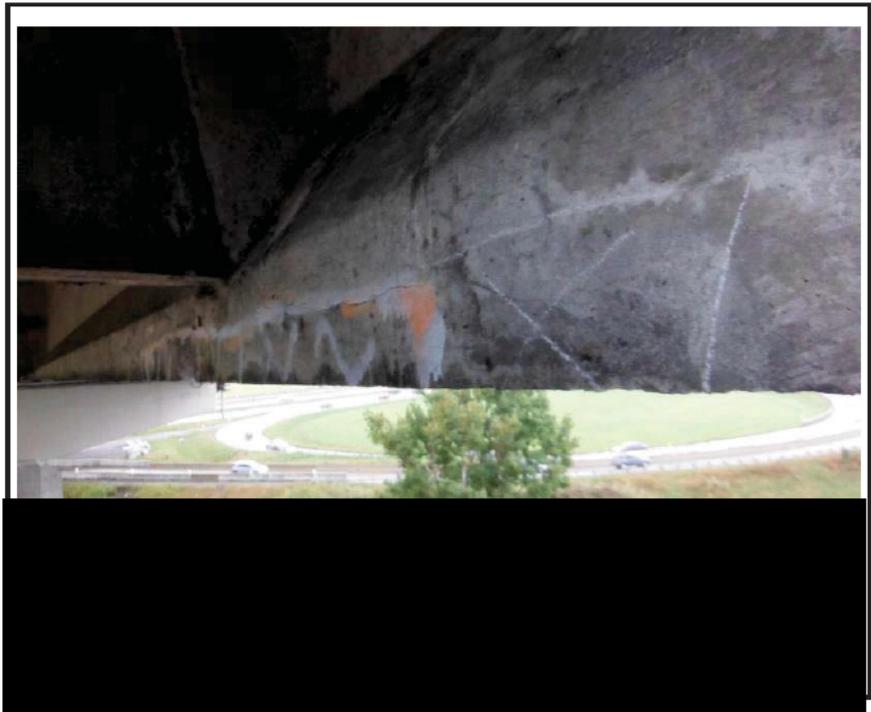
No photo	20140913_BPJD_8815
Section : 7A Travée/Axe: 7E-8E Groupe : SS Élément : Poutre P6	
Commentaires : • Délaminage et éclatement avec armatures visibles corrodées	
Recommandations : 10092

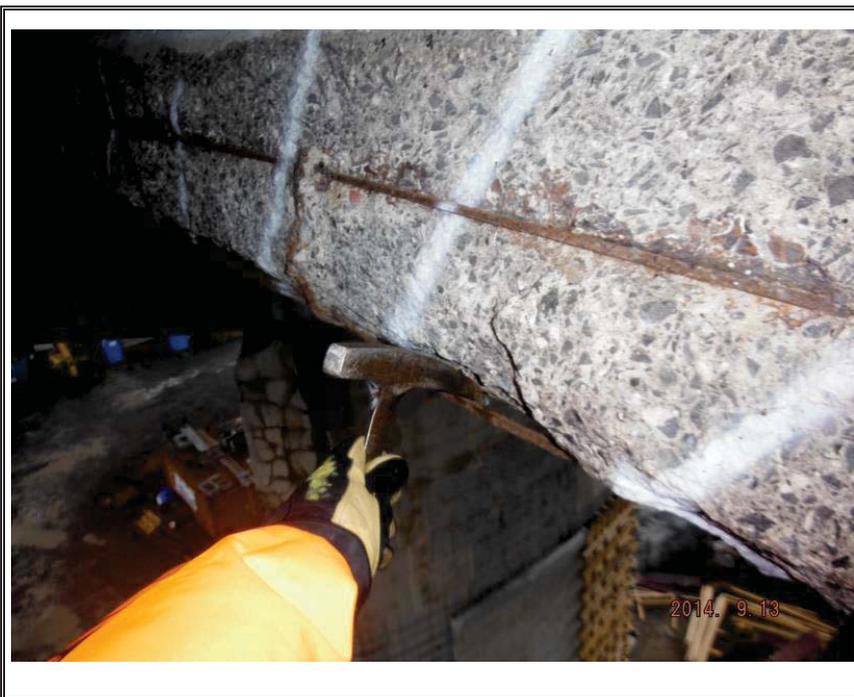
No photo	20140913_BPJD_8814
Section : 7A Travée/Axe: 7E-8E Groupe : SS Élément : Poutre P6	
Commentaires : • Délaminage et éclatement avec armatures visibles corrodées	
Recommandations : 10092

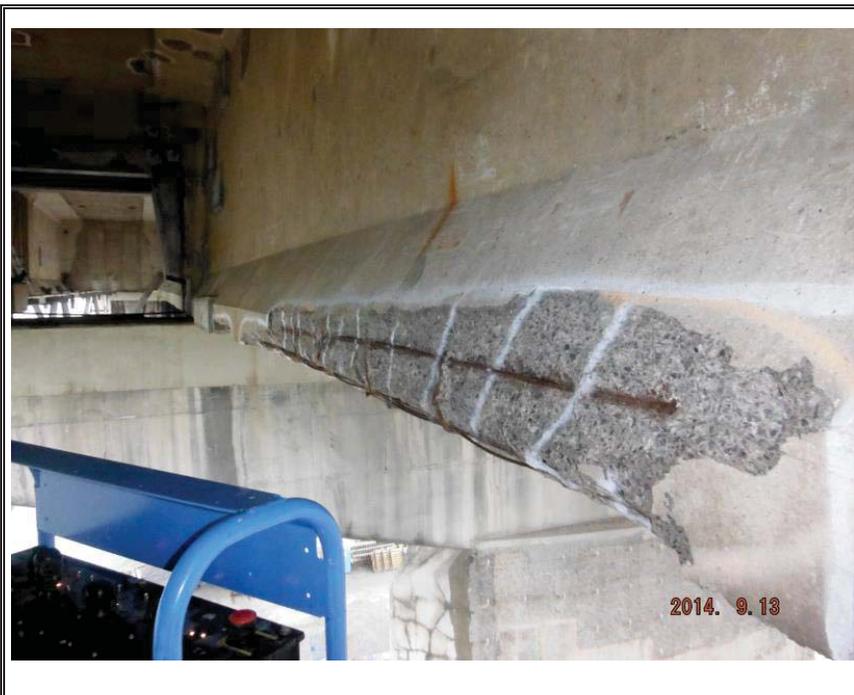
No photo	20140909_MAPBJD_3394
Section : 7A Travée/Axe: 7E-8E Groupe : SS Élément : Poutre P7	
Commentaires : VUE GÉNÉRALE	
Recommandations : 10092, 10094

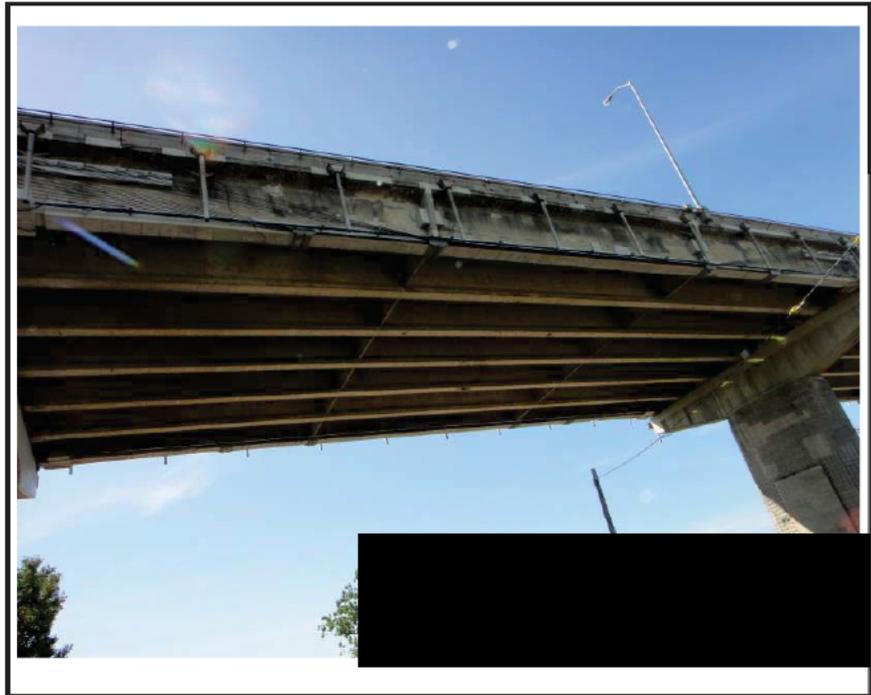
No photo	20140913_BPJD_8812
Section : 7A Travée/Axe: 7E-8E Groupe : SS Élément : Poutre P7	
Commentaires : • CEC = 1, minimum de six (6) câbles affectés par la corrosion pouvant affecter la capacité à supporter les charges de façon très importante	
Recommandations : 10092, 10094

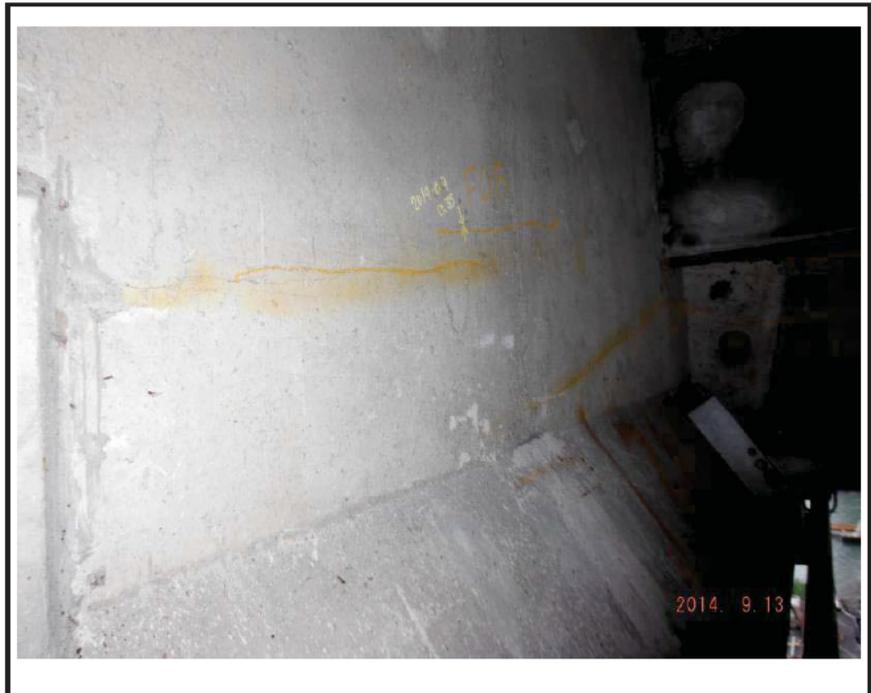
No photo	20140914_BPJD_8822
Section : 7A Travée/Axe: 7E-8E Groupe : SS Élément : Poutre P7	
Commentaires : • Délaminage	
Recommandations : 10092, 10094

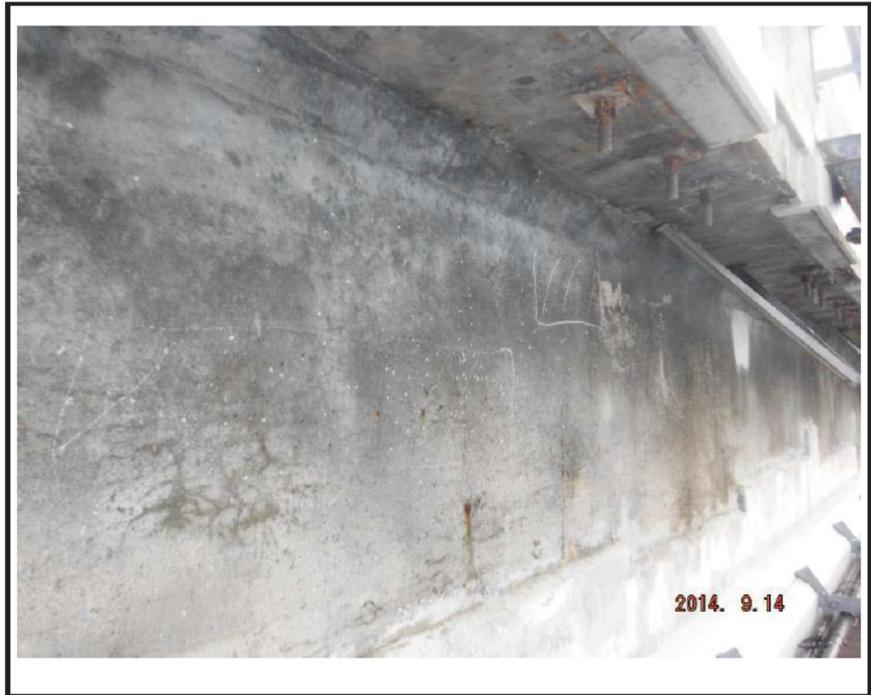
No photo	20140909_MAPBPJD_3386
Section : 7A Travée/Axe: 8E Groupe : Pile Élément : Fût	
Commentaires : VUE GÉNÉRALE • Délaminage et éclatement totalisant 7% de la superficie totale; • Zones de réparation locale; • Fissures polygonales généralisées avec efflorescence et taches de rouille par endroits; • Fissures supérieure à 1,5 mm injectées (avec signes de vieillissement du produit); • Fissures verticales supérieure à 1,5 mm avec écoulement d'eau à l'intérieur (provenant du joint de dilatation).	
Recommandations :

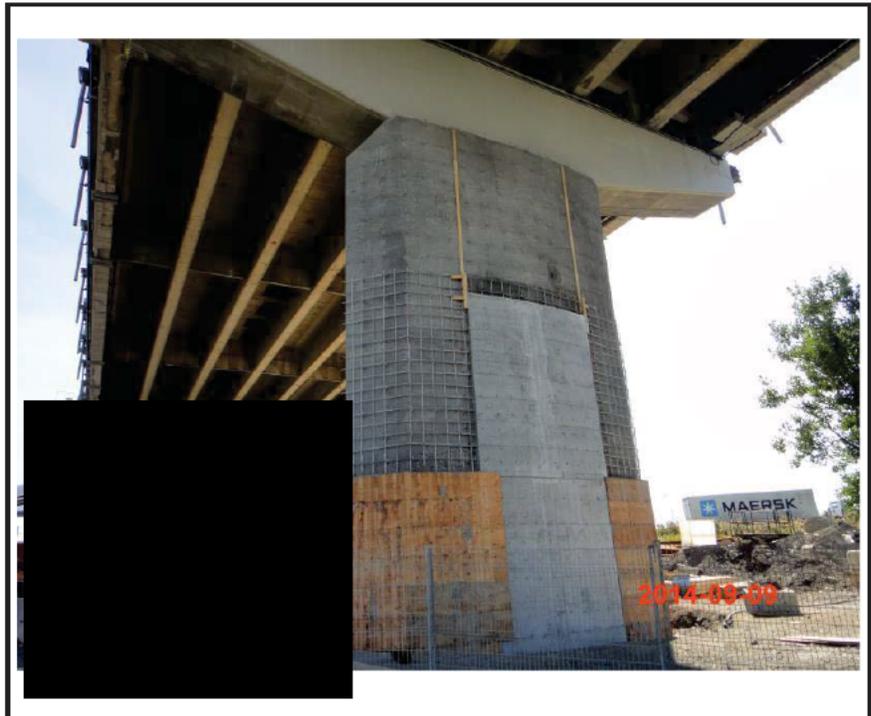
No photo	20140909_MAPBJD_3387
Section : 7A Travée/Axe: 8E Groupe : Pile Élément : Fût	
Commentaires : • Réparations en cours	
Recommandations :

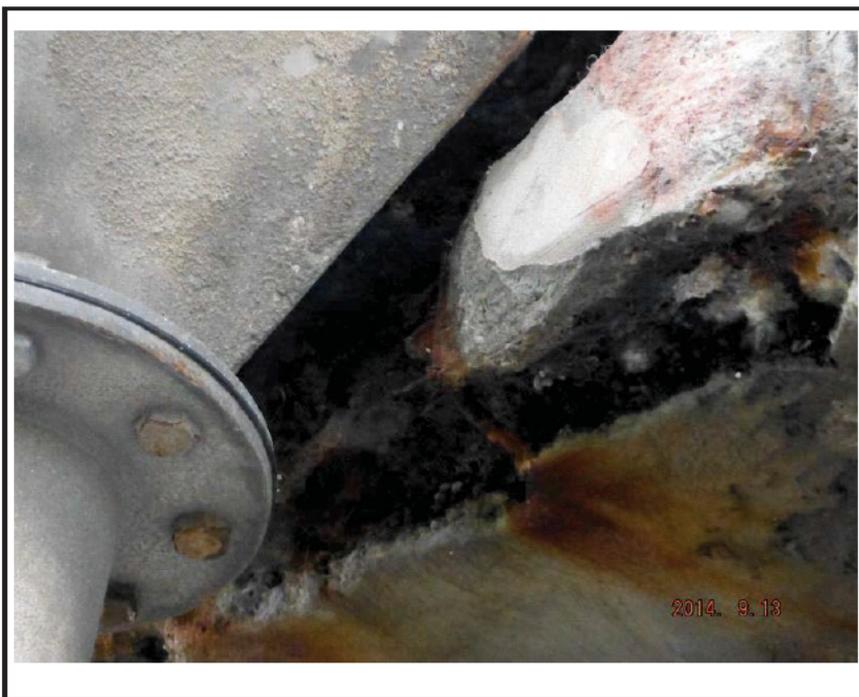
No photo	20140913_BPJD_8754
Section : 7A Travée/Axe: 8E-9E Groupe : PIt. Élément : Côté extérieur amont	
Commentaires : • Extrémités de précontrainte de dalle visibles.	
Recommandations : 10097

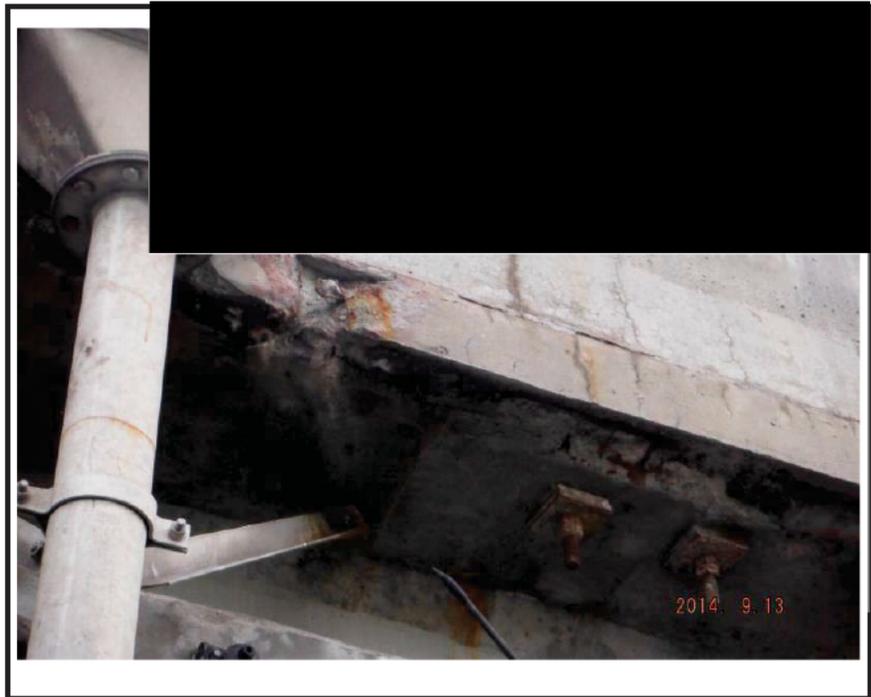
No photo	20140913_BPJD_8763
Section : 7A Travée/Axe: 8E-9E Groupe : PIt. Élément : Côté extérieur aval	
Commentaires : • Délaminage et éclatement avec armatures visibles corrodées	
Recommandations : 10097

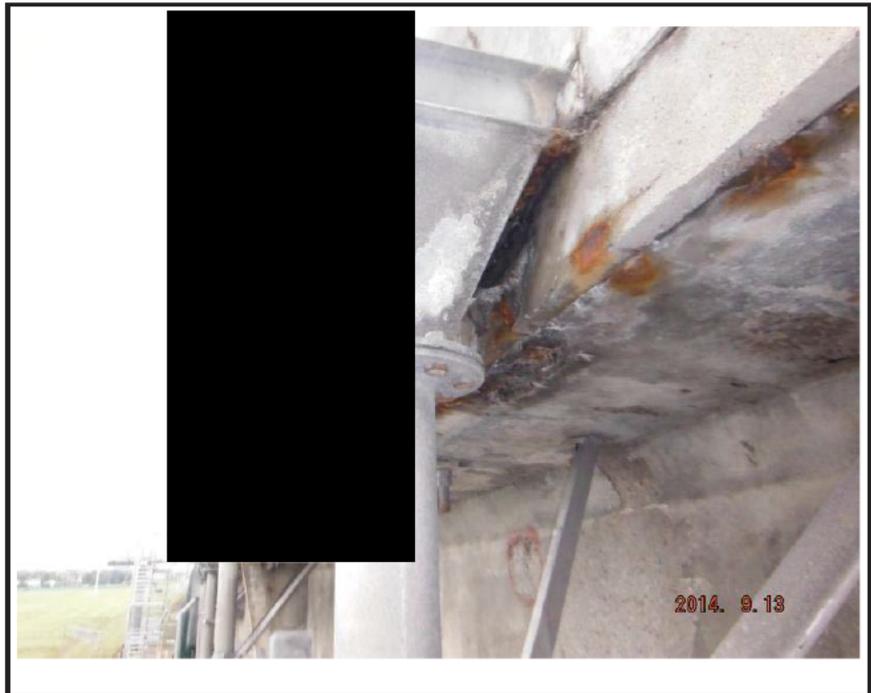
No photo	20140909_MAPBJD_3388
Section : 7A Travée/Axe: 8E-9E Groupe : Plt. Élément : Platelage	
Commentaires : VUE GÉNÉRALE	
Recommandations : 10099

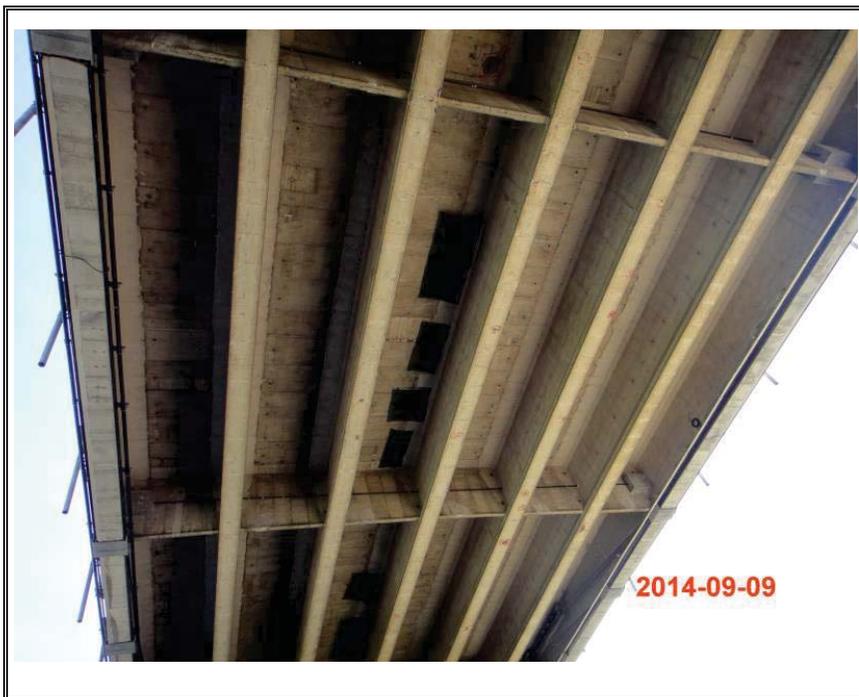
No photo	20140913_BPJD_8759
Section : 7A Travée/Axe: 8E-9E Groupe : Plt. Élément : Platelage	
Commentaires : • Zones de délaminage et éclatements au droit des câbles de postension avec torons visibles avec fils coupés, ainsi que des fissures, traces de corrosion et d'efflorescence	
Recommandations : 10099

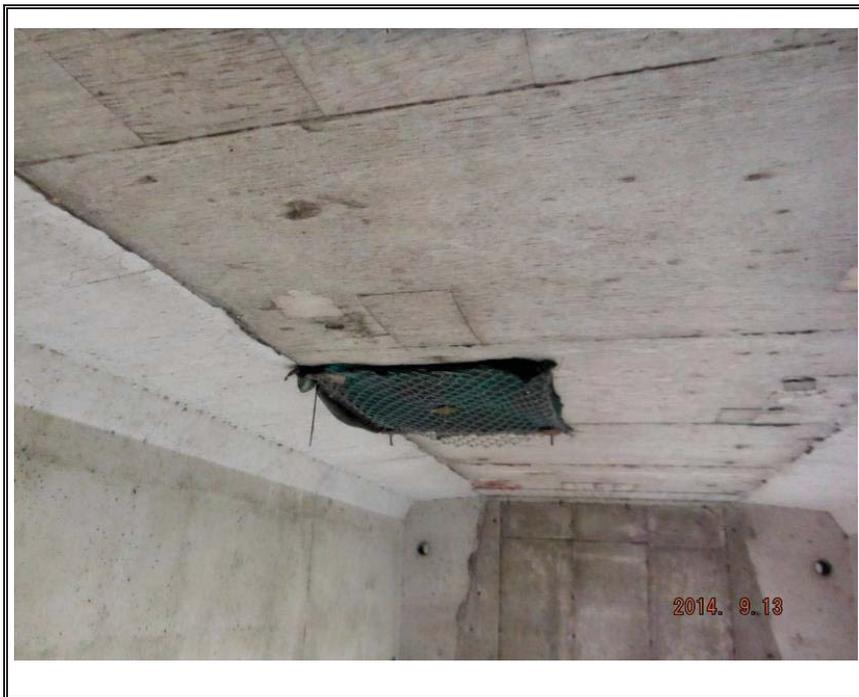
No photo	20140909_MAPBJD_3393
Section : 7A Travée/Axe: 8E-9E Groupe : SS Élément : Poutre P1	
Commentaires : VUE GÉNÉRALE	
Recommandations : 10092

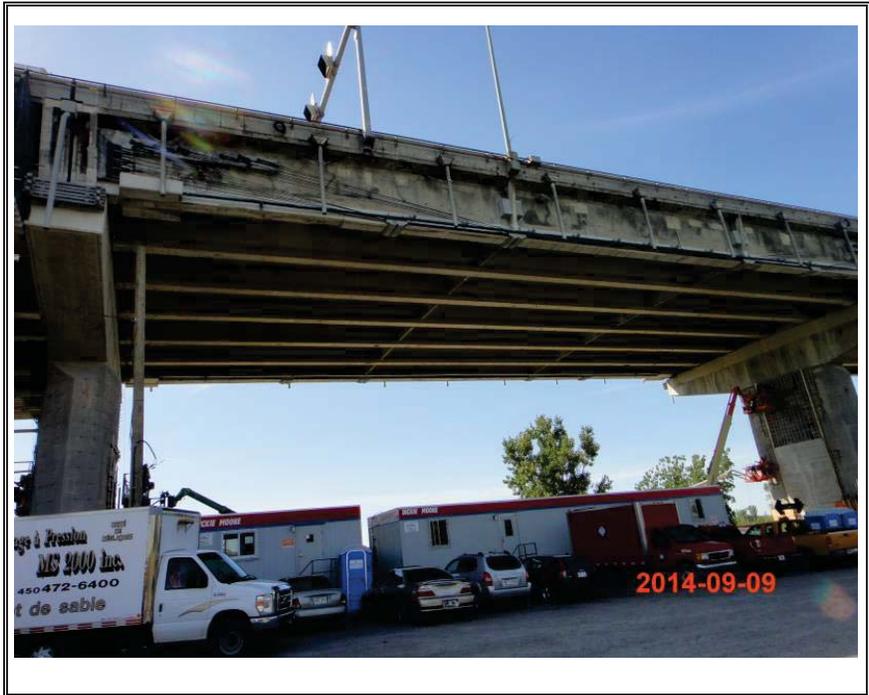
No photo	20140913_BPJD_8791
Section : 7A Travée/Axe: 8E-9E Groupe : SS Élément : Poutre P1	
Commentaires : • CEC = 1, minimum de cinq (5) câbles affectés par la corrosion pouvant affecter la capacité à supporter les charges de façon très importante	
Recommandations : 10092

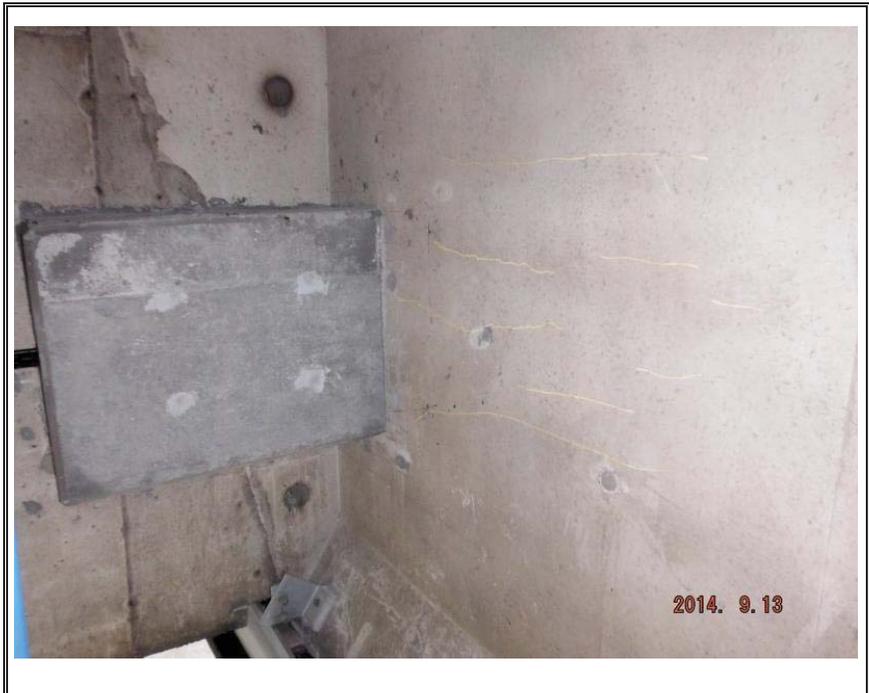
No photo	20140913_BPJD_8761
Section : 7A Travée/Axe: 8E-9E Groupe : SS Élément : Poutre P1	
Commentaires : • Délaminage	
Recommandations : 10092

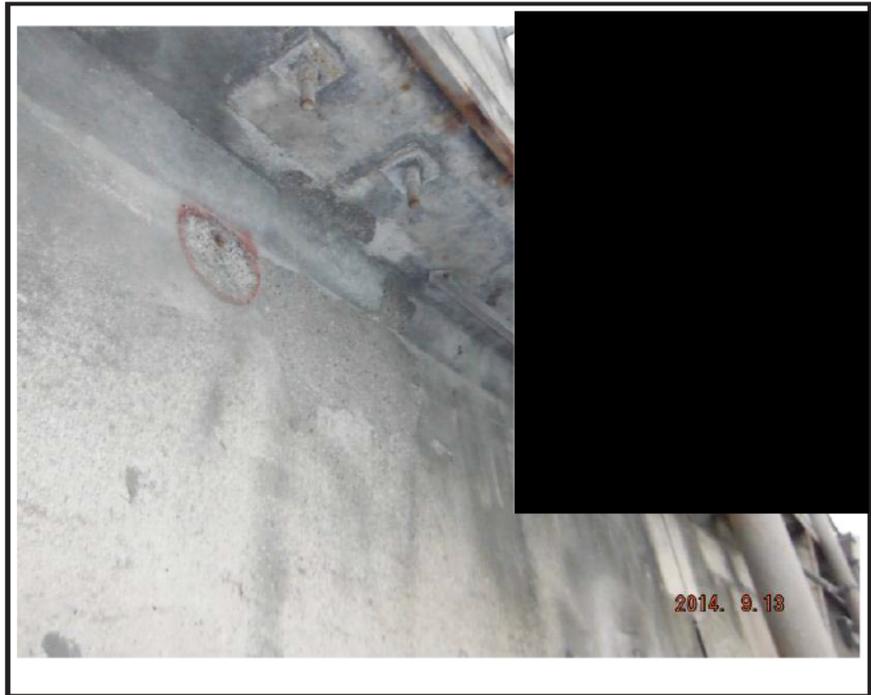
No photo	20140913_BPJD_8785
Section : 7A Travée/Axe: 8E-9E Groupe : SS Élément : Poutre P2	
Commentaires : • Délaminage et éclatements	
Recommandations : 10092

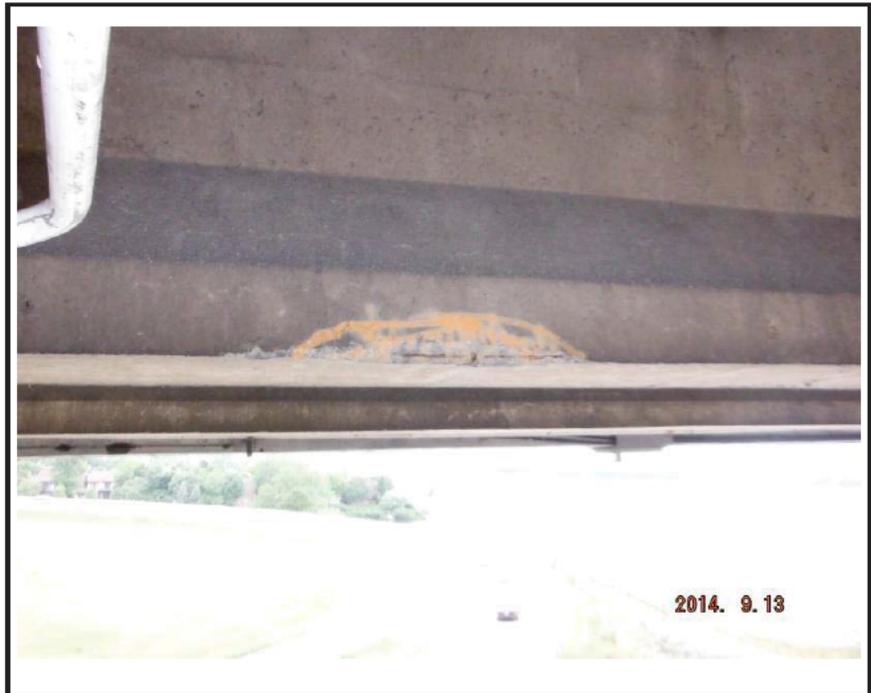
No photo	20140913_BPJD_8786
Section : 7A Travée/Axe: 8E-9E Groupe : SS Élément : Poutre P3	
Commentaires : Éclatements et armatures visibles corrodées	
Recommandations : 10092

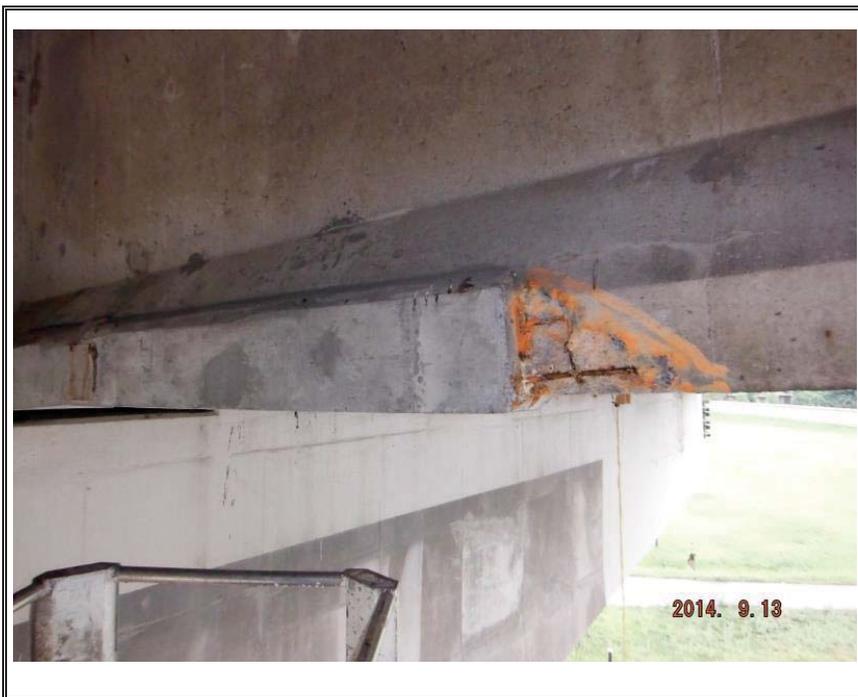
No photo	20140913_BPJD_8787
Section : 7A Travée/Axe: 8E-9E Groupe : SS Élément : Poutre P4	
Commentaires : • † Éclatements, armatures visibles corrodées avec perte de section entre 30 et 50% à l'extrémité Ouest	
Recommandations : 10092

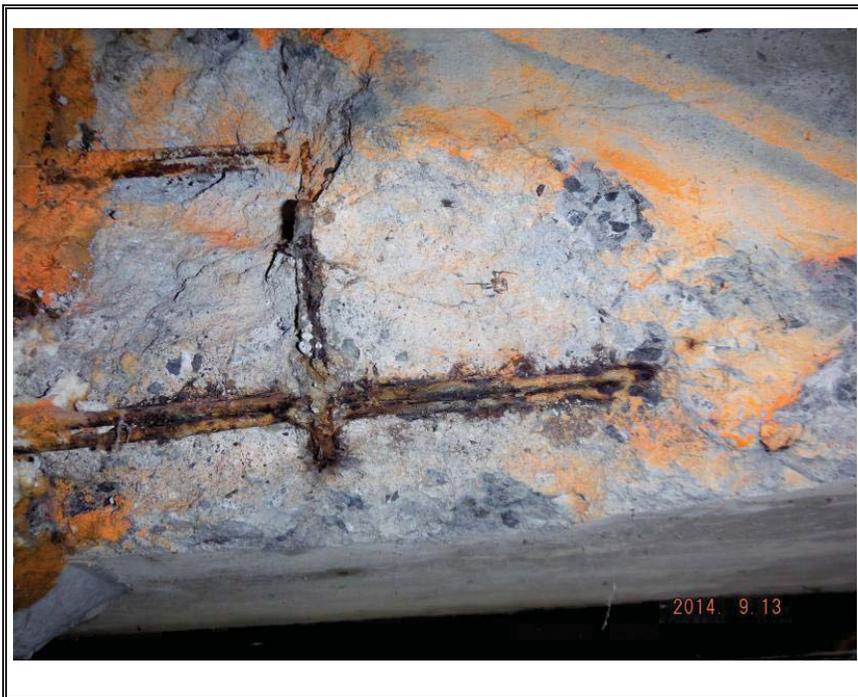
No photo	20140913_BPJD_8774
Section : 7A Travée/Axe: 8E-9E Groupe : SS Élément : Poutre P5	
Commentaires : • Délaminage, éclatements, armatures visibles corrodées et torons visibles corrodés avec perte de section entre 10 et 15% à l'extrémité Est	
Recommandations : 10092

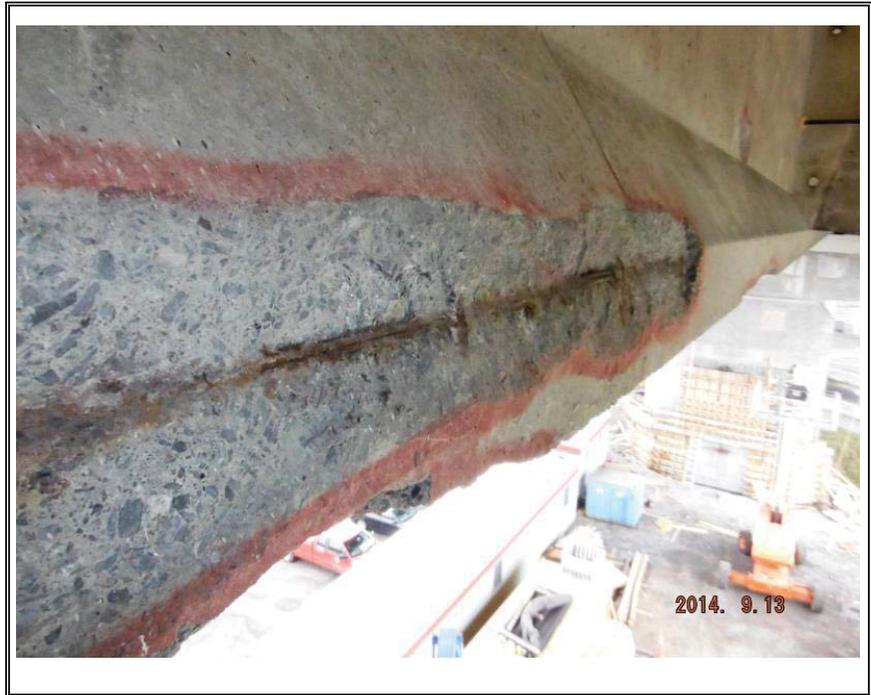
No photo	20140913_BPJD_8775
Section : 7A Travée/Axe: 8E-9E Groupe : SS Élément : Poutre P6	
Commentaires : Éclatements et armatures visibles corrodées	
Recommandations : 10092

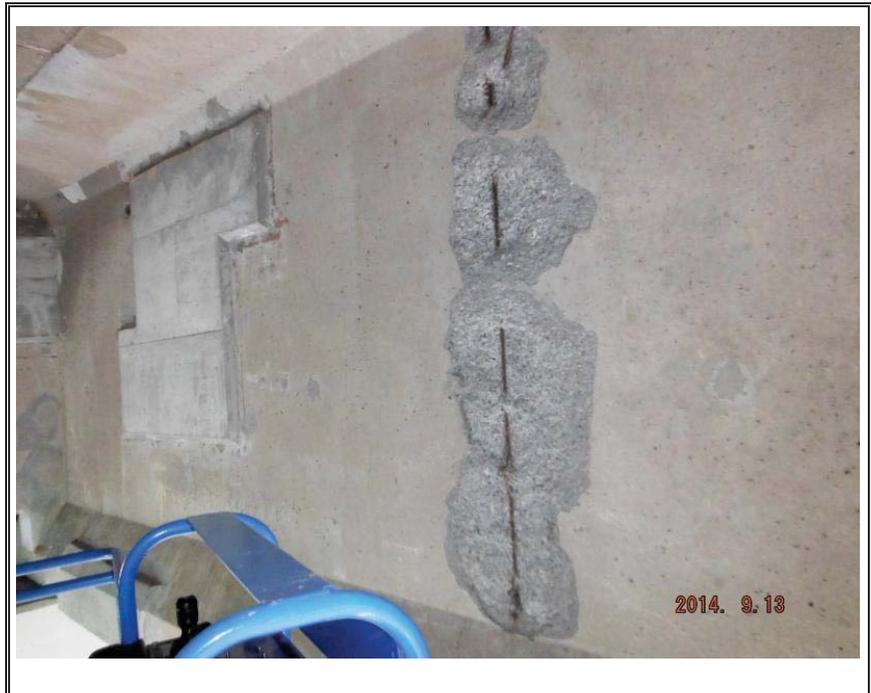
No photo	20140909_MAPBJD_3398
Section : 7A Travée/Axe: 8E-9E Groupe : SS Élément : Poutre P7	
Commentaires : VUE GÉNÉRALE	
Recommandations : 10092

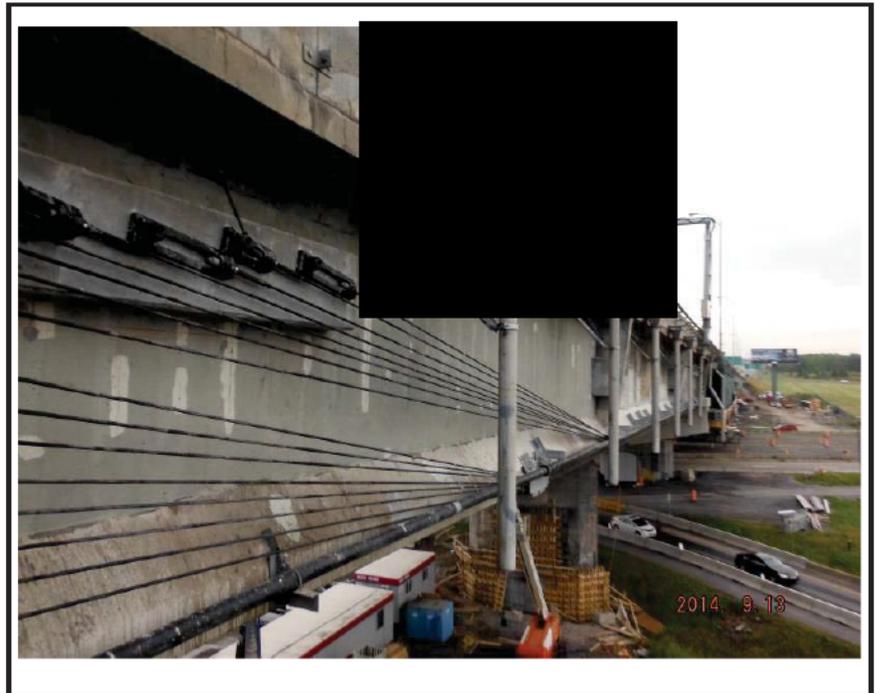
No photo	20140909_MAPBPJD_3390
Section : 7A Travée/Axe: 9E Groupe : Pile Élément : Fût	
Commentaires : VUE GÉNÉRALE <ul style="list-style-type: none"> • Délaminage et éclatement totalisant 9% de la superficie totale; • Fissures polygonales inférieures à 0,8 mm typiques avec efflorescence; • Fissures verticales de 1 à 2.5mm par endroits; • Fissures horizontales supérieure à 1,5 mm sur toute la hauteur de la face sud. 	
Recommandations :

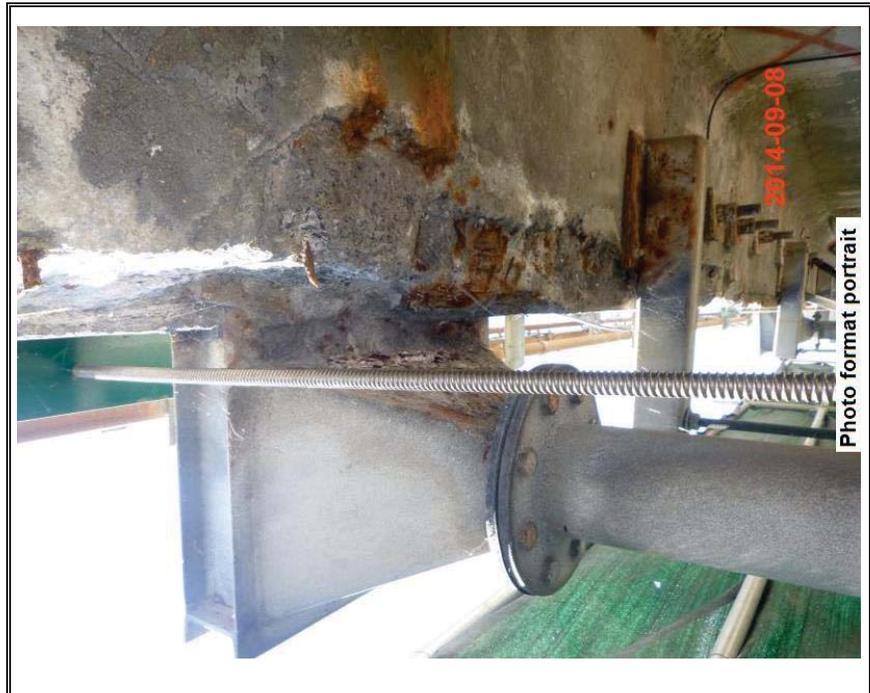
No photo	20140908_MAPBPJD_0273
Section : 7A Travée/Axe: 9E-10E Groupe : PIt. Élément : Côté extérieur aval	
Commentaires : • Délaminage et éclatements exposant par endroits les ancrages de précontrainte de la dalle (2).	
Recommandations : 10097

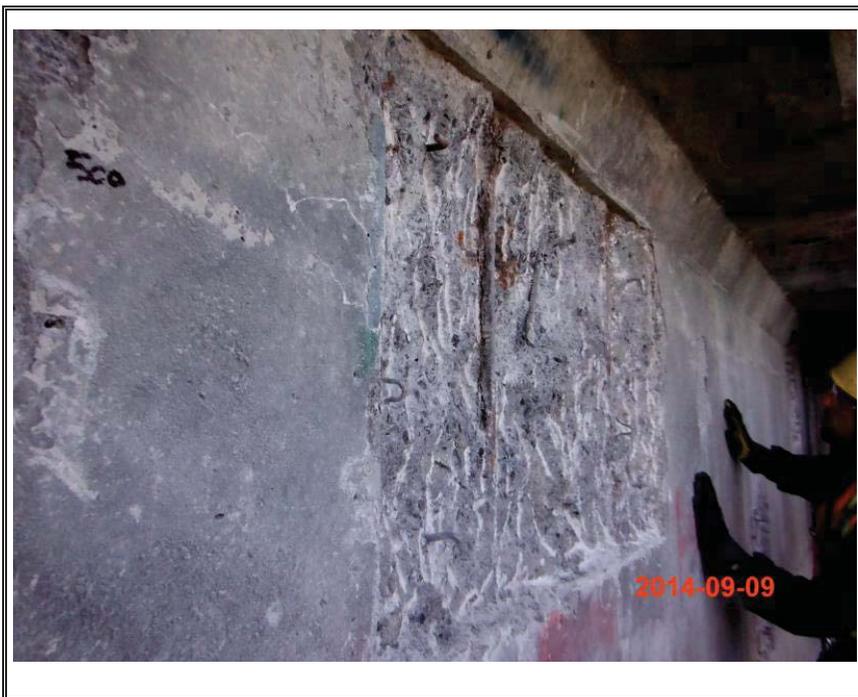
No photo	20140909_MAPBPJD_8672
Section : 7A Travée/Axe: 9E-10E Groupe : SS Élément : Poutre P1	
Commentaires : • CEC = 2, minimum de quatre (4) câbles affectés par la corrosion pouvant affecter sa capacité à supporter les charges de façon importante	
Recommandations : 10092

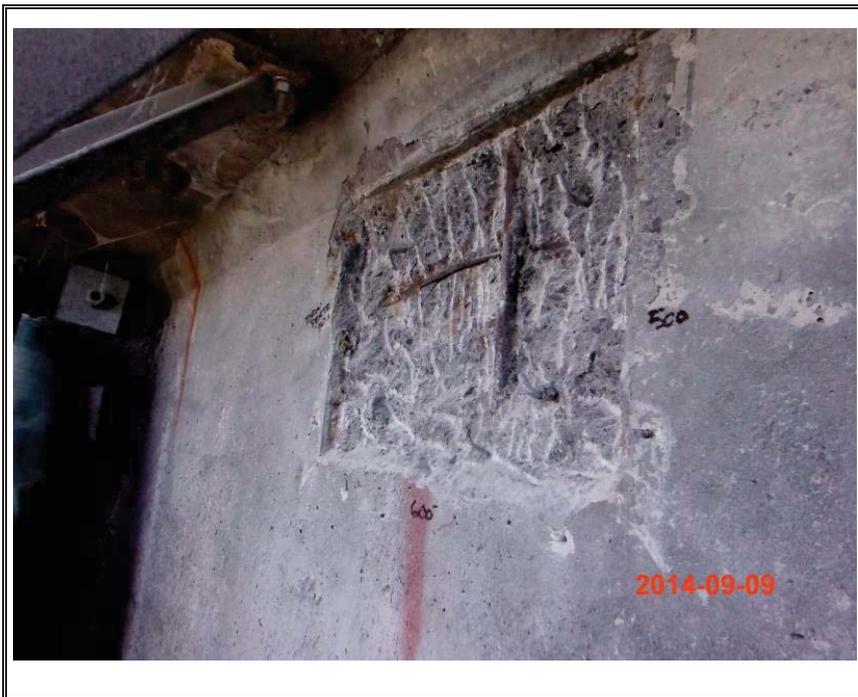
No photo	20140909_MAPBPJD_8671
Section : 7A Travée/Axe: 9E-10E Groupe : SS Élément : Poutre P1	
Commentaires : • Délaminage et éclatement avec torons visibles corrodés	
Recommandations : 10092

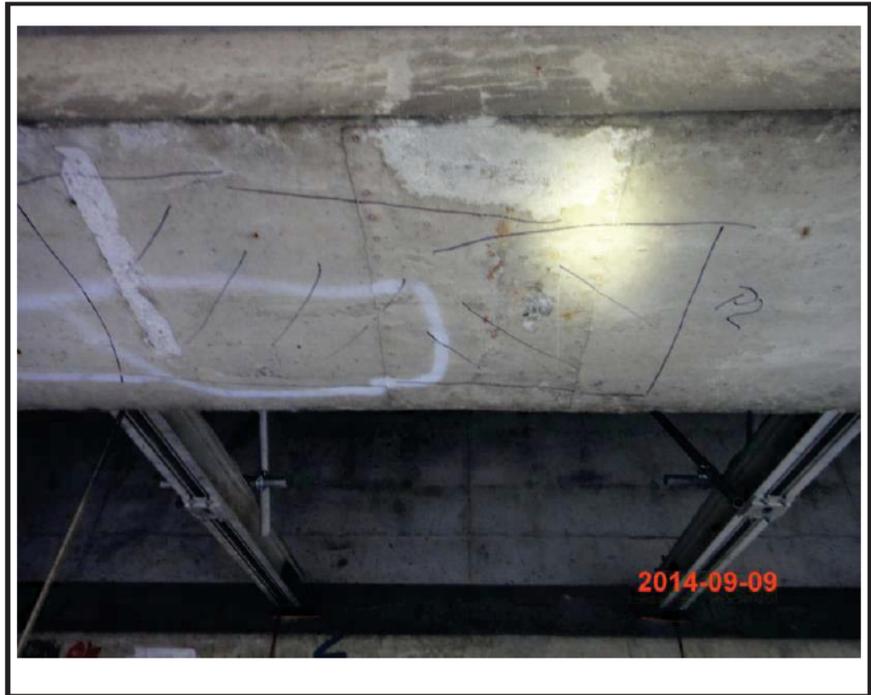
No photo	20140909_MAPBJD_3371
Section : 7A Travée/Axe: 9E-10E Groupe : SS Élément : Poutre P2	
Commentaires : • Délaminage et éclatement avec armatures visibles corrodées	
Recommandations : 10092

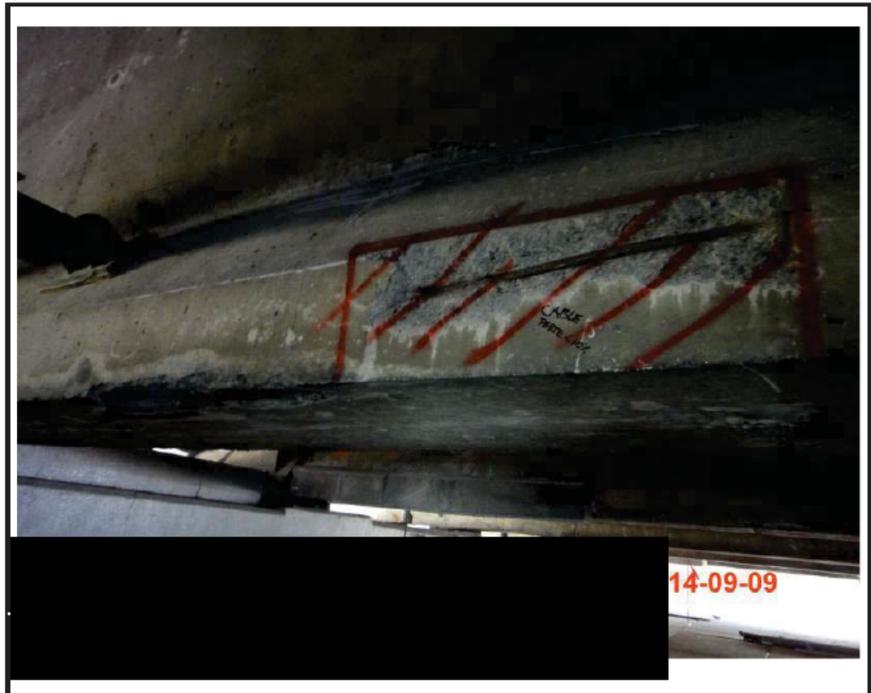
No photo	20140909_MAPBJD_3369
Section : 7A Travée/Axe: 9E-10E Groupe : SS Élément : Poutre P3	
Commentaires : • Délaminage et éclatement avec armatures et torons visibles corrodées .	
Recommandations : 10092

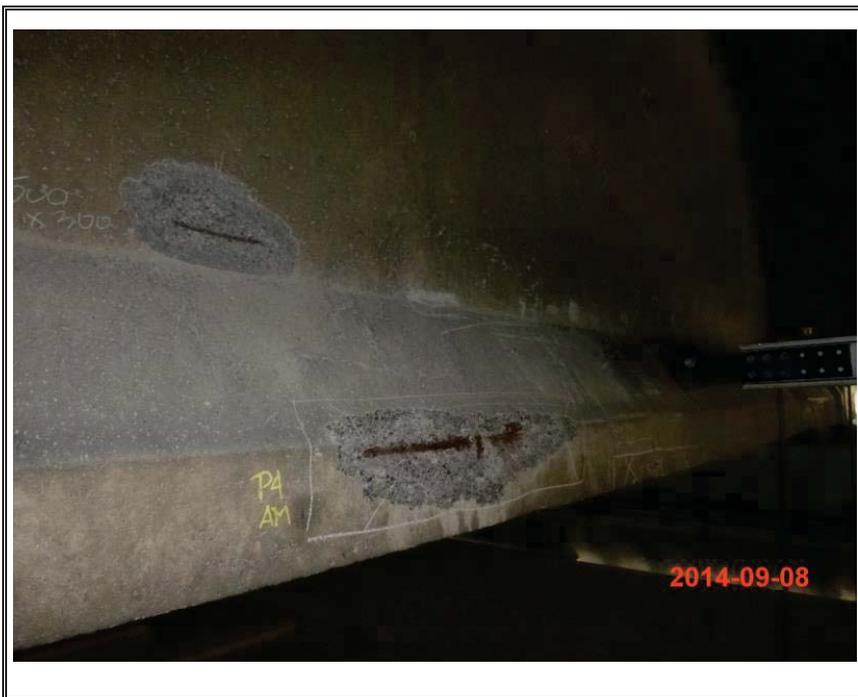
No photo	20140908_MAPBPJD_0298
Section : 7A Travée/Axe: 9E-10E Groupe : SS Élément : Poutre P4	
Commentaires : • Délaminage et éclatement avec armatures visibles corrodées.	
Recommandations : 10092

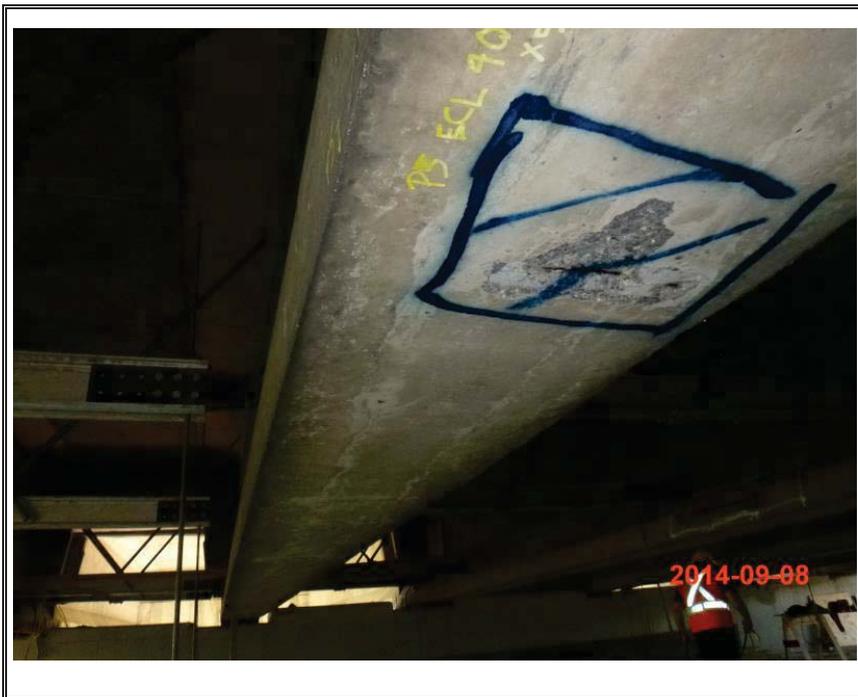
No photo	20140908_MAPBPJD_0293
Section : 7A Travée/Axe: 9E-10E Groupe : SS Élément : Poutre P5	
Commentaires : • Délaminage et éclatements avec armatures visibles corrodées par endroits	
Recommandations : 10092

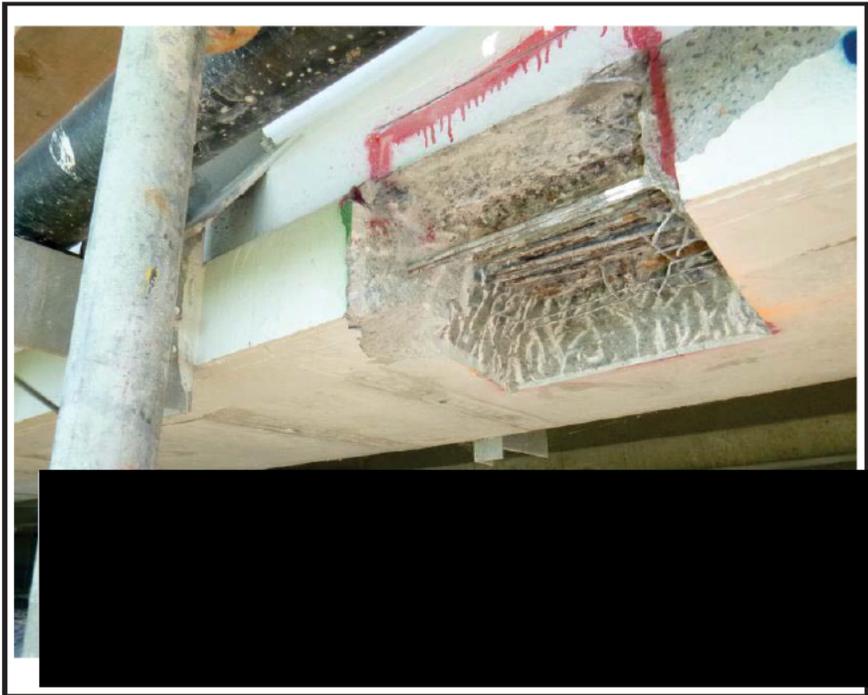
No photo	20140908_MAPBPJD_0283
Section : 7A Travée/Axe: 9E-10E Groupe : SS Élément : Poutre P7	
Commentaires : • Fenêtres d'exploration à quelques endroits avec torons visibles corrodées, deux (2) brins sectionnés	
Recommandations : 10092

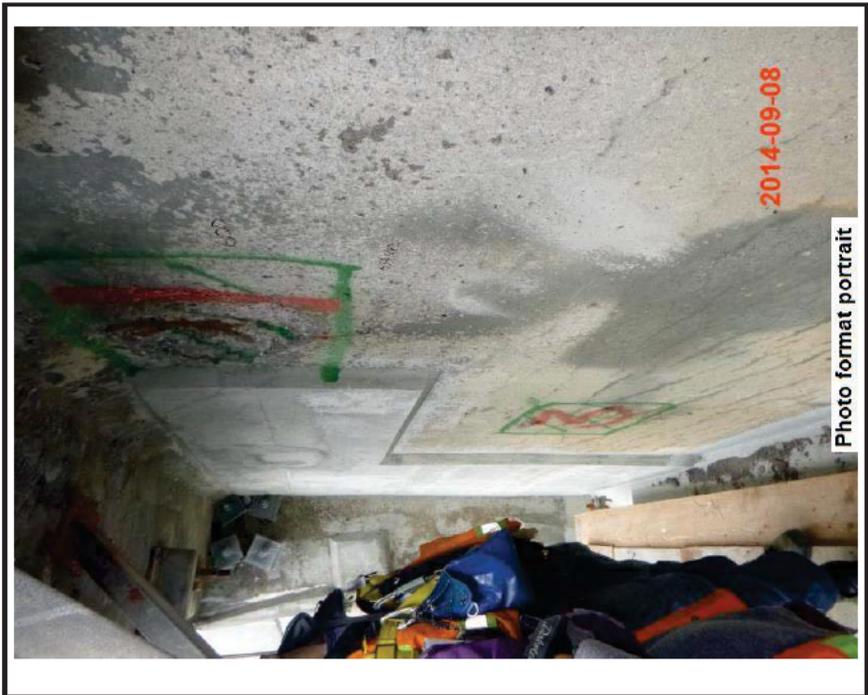
No photo	20140908_MAPBPJD_0278
Section : 7A Travée/Axe: 9E-10E Groupe : SS Élément : Poutre P7	
Commentaires : • Délaminage et éclatement avec armatures visibles corrodées	
Recommandations : 10092
