Les Ponts Jacques Cartier et Champlain Incorporée
The Jacques Cartier and Champlain Bridges Incorporated

Pont Champlain Inspections générales et détaillées des sections 5 et 7 (2014)

Volume 3

Volume 3 – Chapitre 4 : Photographies des inspections

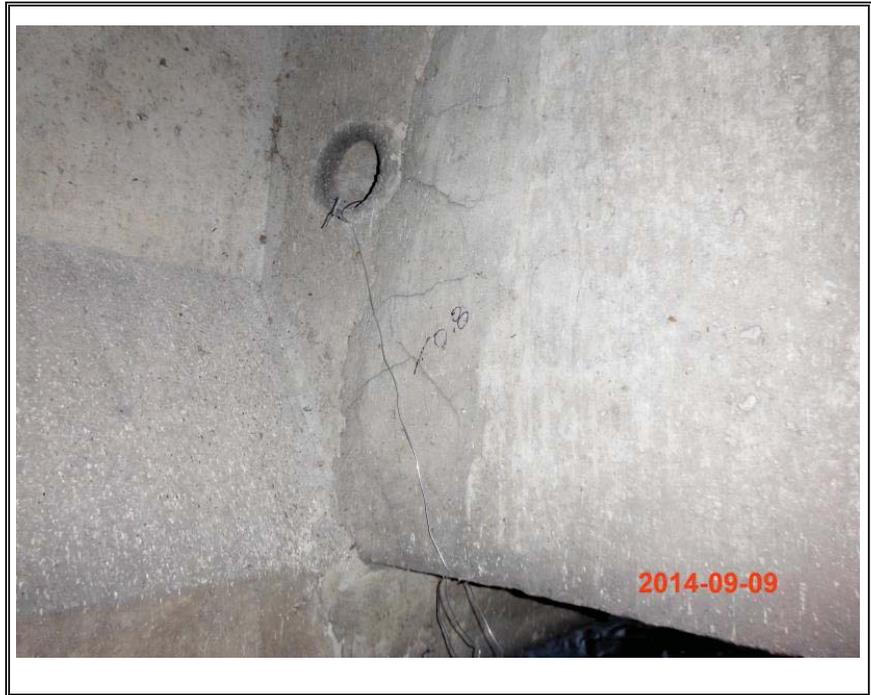
No photo	20140909_MAPBPJD_8664
Section : 7A Travée/Axe: 9E-10E Groupe : SS Élément : Diaphragme 3	
Commentaires : • Fissuration polygonale dans le crépi allant jusqu'à 0,8 mm.	
Recommandations : 10103

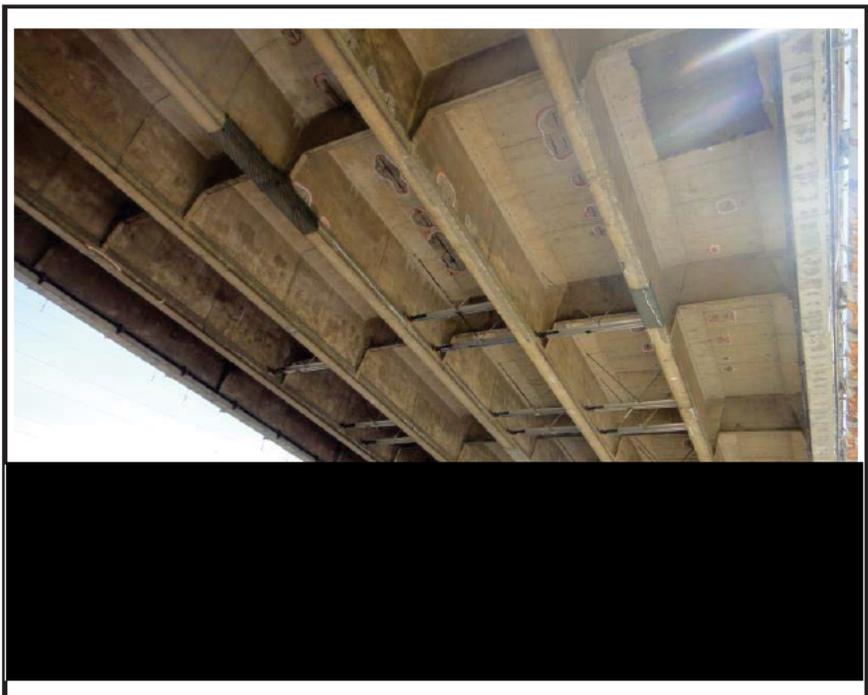
No photo	20140909_MAPBPJD_3402
Section : 7B Travée/Axe: 10E-11E Groupe : Plt. Élément : Platelage	
Commentaires : VUE GÉNÉRALE	
Recommandations : 10099

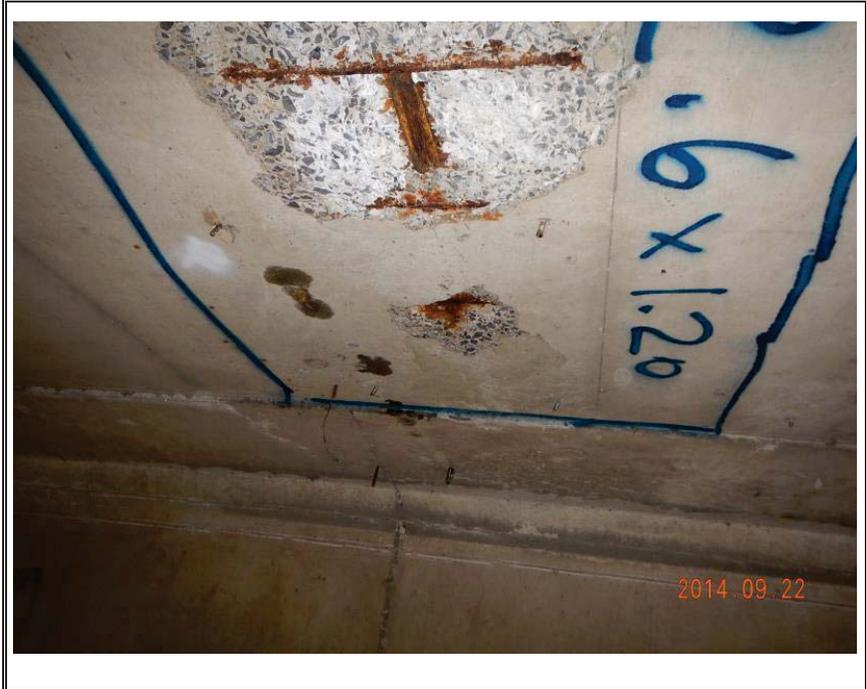
No photo	20140922_MAPAFHBJV_6814
Section : 7B Travée/Axe: 10E-11E Groupe : Plt. Élément : Platelage	
<p>Commentaires :</p> <ul style="list-style-type: none"> • Zone de délaminage et éclatement au droit des câbles de posttension avec torons visibles sectionnés (six fils), ainsi que des fissures, traces de corrosion et d'efflorescence entre les poutres P6 et P7 à l'extrémité ouest de la travée avec sécurisation par filet réalisée en 2010 	
Recommandations : 10099

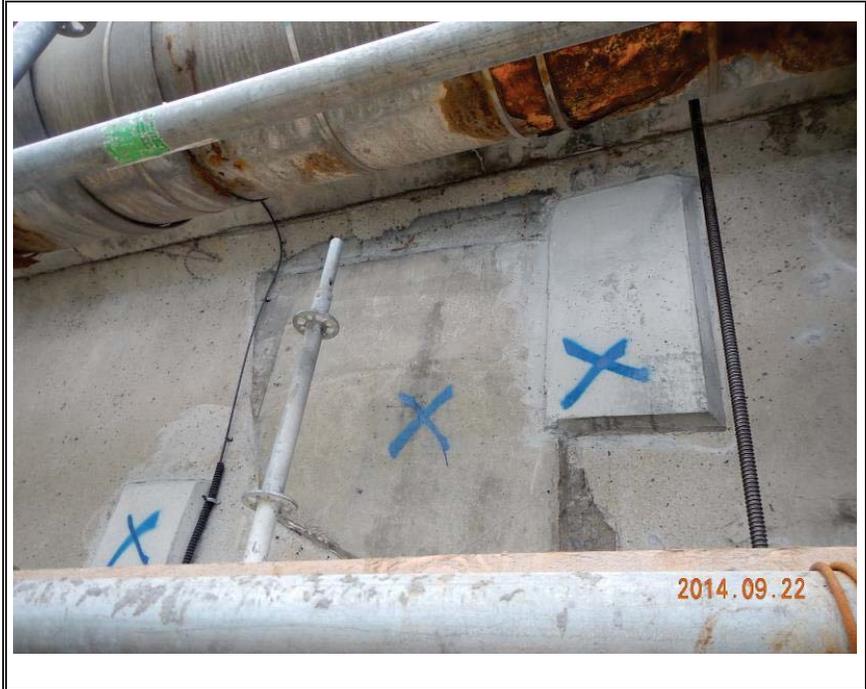
No photo	20140922_MAPAFHBJV_6845
Section : 7B Travée/Axe: 10E-11E Groupe : SS Élément : Poutre P1	
Commentaires : • Délaminage	
Recommandations : 10092

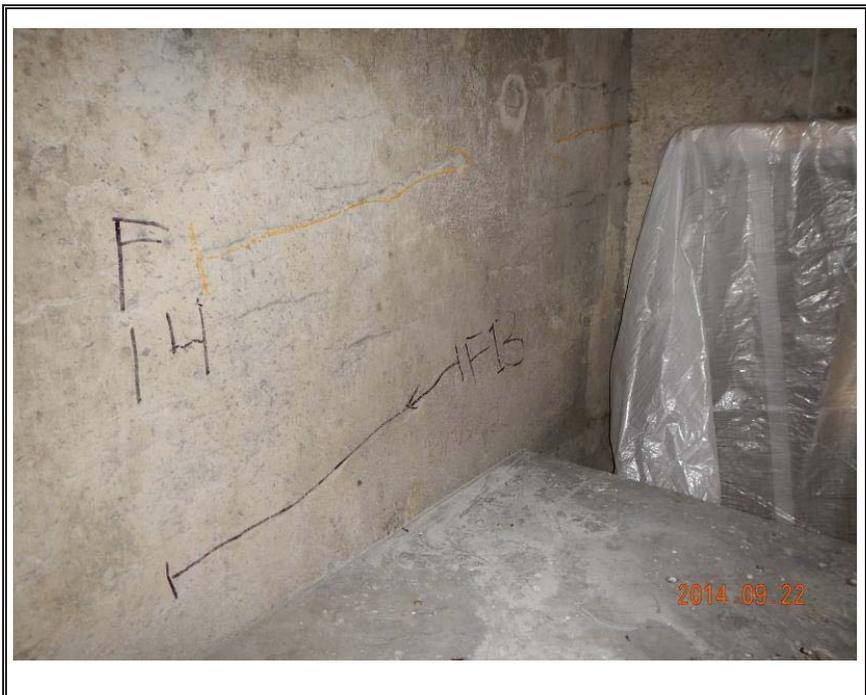
No photo	20140922_MAPAFHBJV_6840
Section : 7B Travée/Axe: 10E-11E Groupe : SS Élément : Poutre P1	
Commentaires : • CEC = 1, probabilités de détérioration : minimum de cinq (5) câbles affectés par la corrosion pouvant affecter la capacité à supporter les charges de façon très importante	
Recommandations : 10092

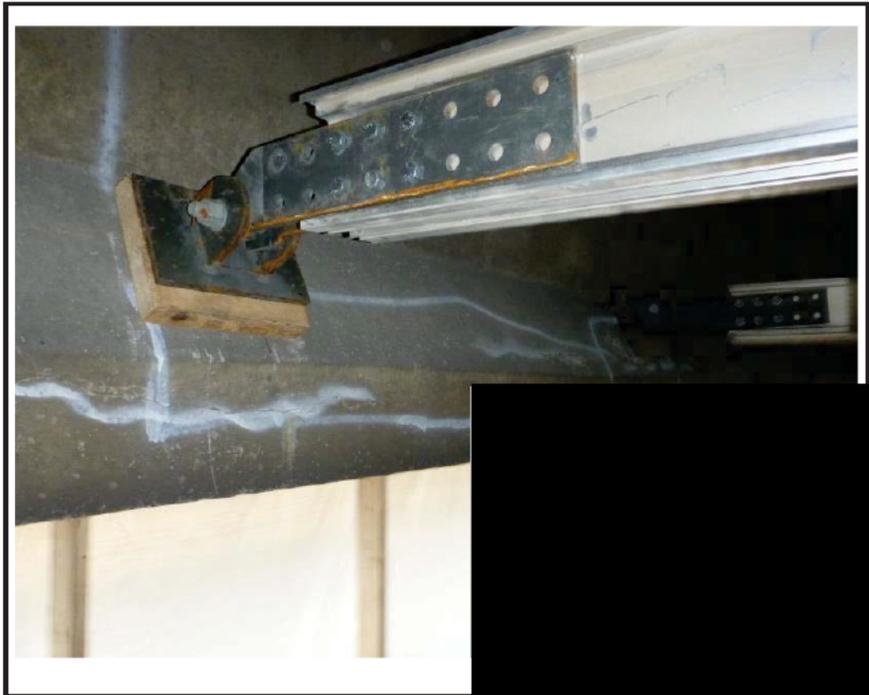
No photo	20140922_MAPAFHBJV_0463
Section : 7B Travée/Axe: 10E-11E Groupe : SS Élément : Poutre P2	
Commentaires : • Délaminage et éclatements	
Recommandations : 10092

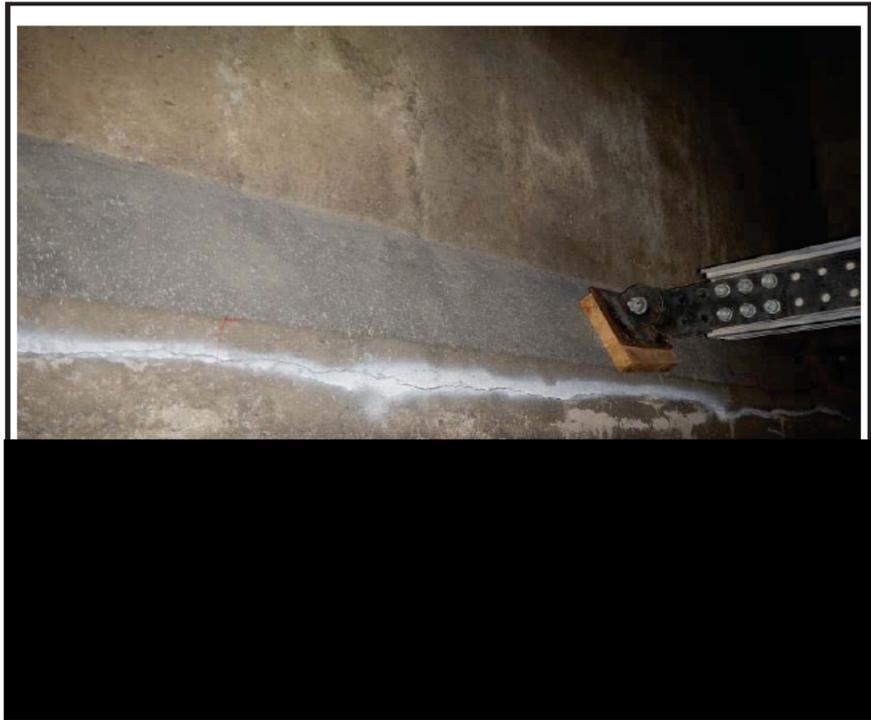
No photo	20140922_MAPAFHBJV_6829
Section : 7B Travée/Axe: 10E-11E Groupe : SS Élément : Poutre P4	
Commentaires : • Fissures longitudinales allant jusqu'à 1,5 mm sur la semelle inférieure	
Recommandations : 10092

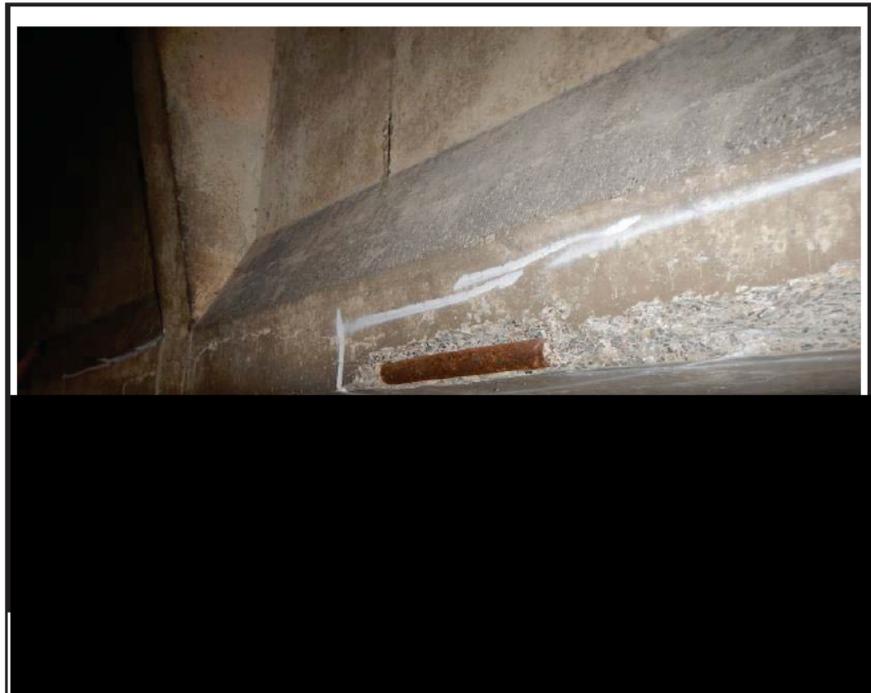
No photo	20140922_MAPAFHBJV_6822
Section : 7B Travée/Axe: 10E-11E Groupe : SS Élément : Poutre P5	
Commentaires : • Délaminage et éclatements avec armatures visibles corrodées par endroits	
Recommandations : 10092

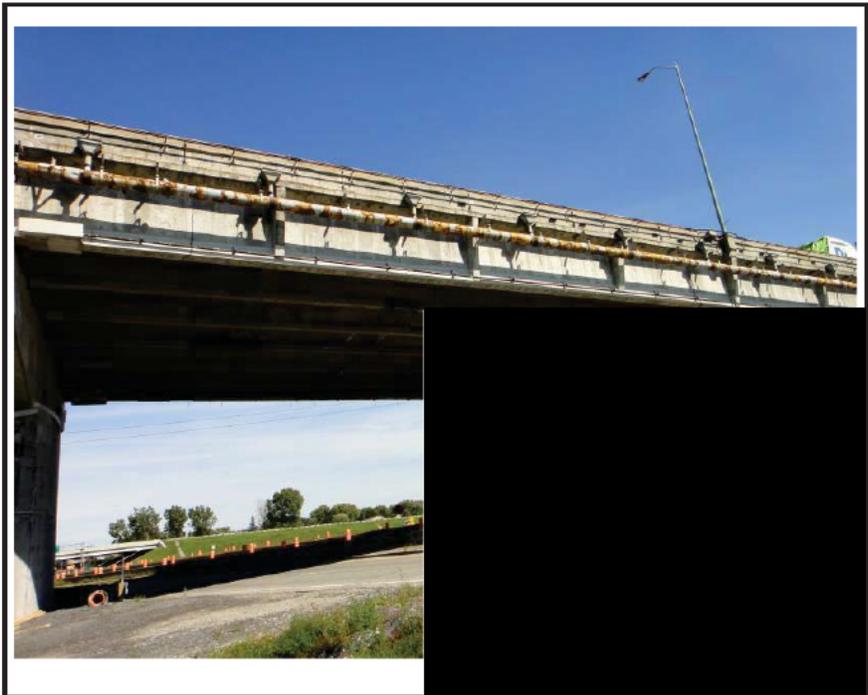
No photo	20140909_MAPBPJD_3403
Section : 7B Travée/Axe: 10E-11E Groupe : SS Élément : Poutre P7	
Commentaires : VUE GÉNÉRALE	
Recommandations : 10092

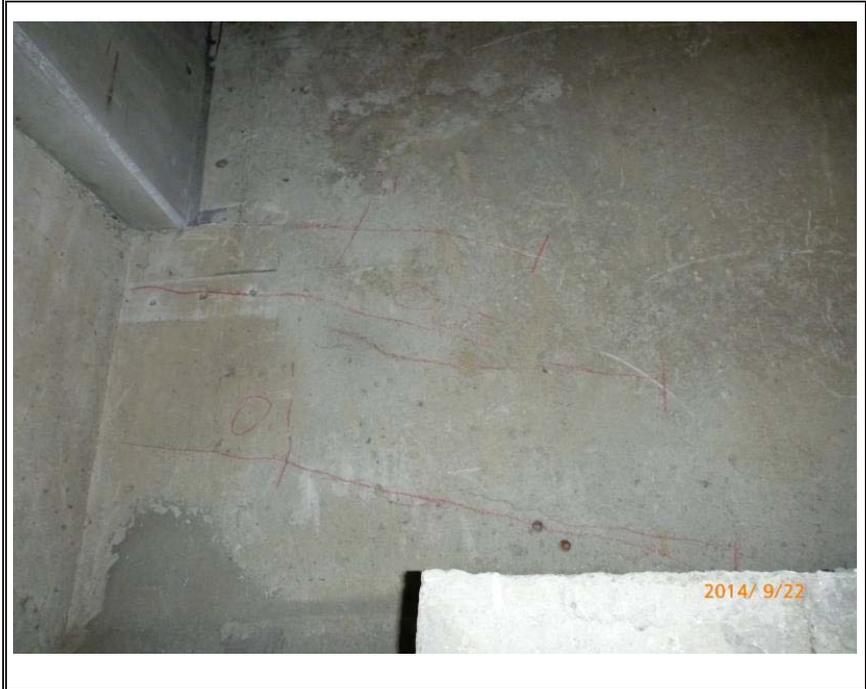
No photo	20140922_MAPAFHBJV_0448
Section : 7B Travée/Axe: 10E-11E Groupe : SS Élément : Poutre P7	
<p>Commentaires :</p> <ul style="list-style-type: none"> • CEC = 2, probabilités de détérioration : minimum de quatre (4) câbles affectés par la corrosion pouvant affecter la capacité à supporter les charges de façon importante 	
Recommandations : 10092

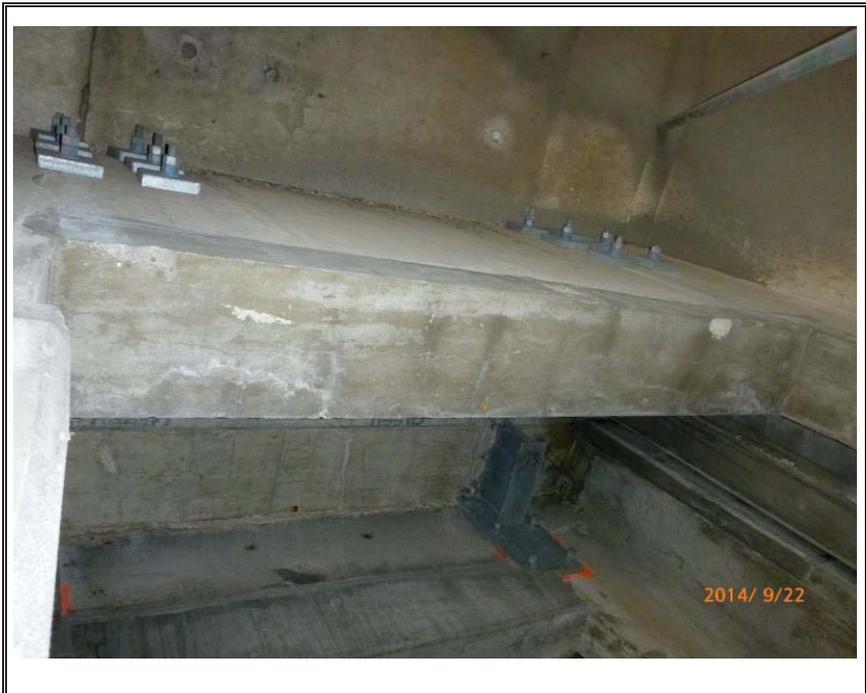
No photo	20140922_MAPAFHBJV_0472
Section : 7B Travée/Axe: 10E-11E Groupe : SS Élément : Diaphragme 1	
<p>Commentaires :</p> <ul style="list-style-type: none"> • Fissure de 2,5 mm dans la réparation du diaphragme entre les poutres 2 et 3. 	
Recommandations : 10103

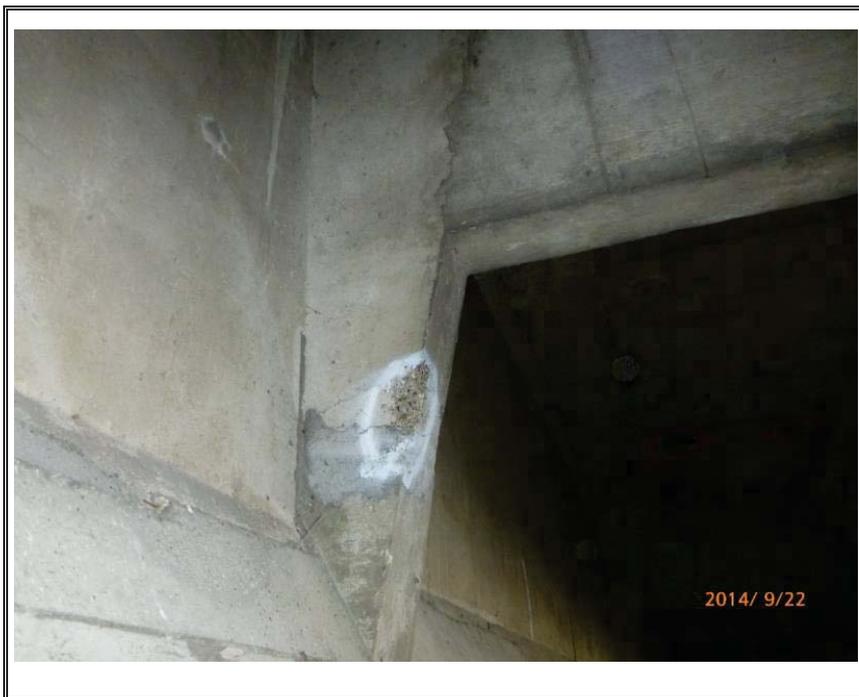
No photo	20140922_MAPAFHBJV_0470
Section : 7B Travée/Axe: 10E-11E Groupe : SS Élément : Diaphragme 4	
Commentaires : • Éclatement.	
Recommandations : 10103

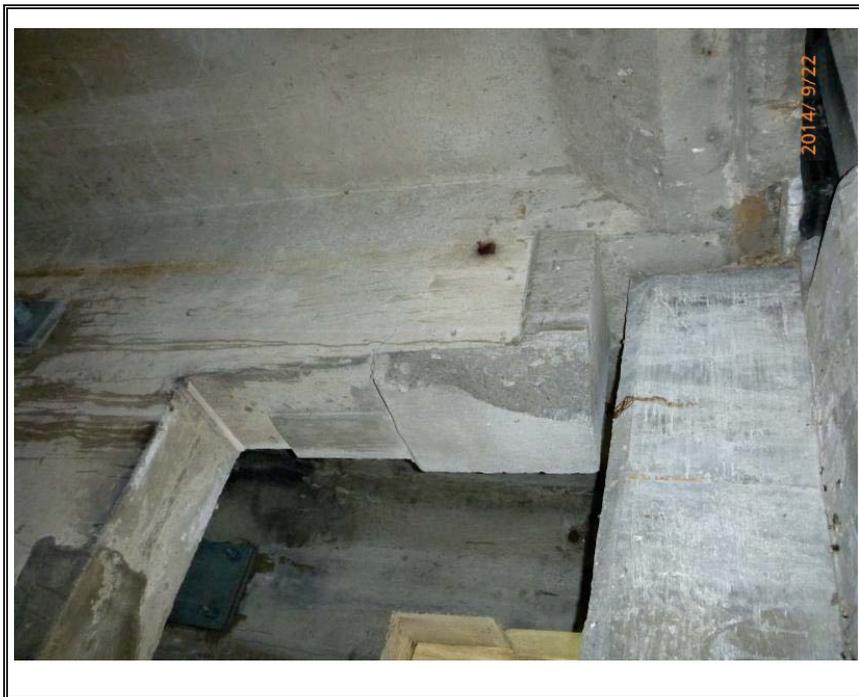
No photo	20140922_MAPAFHBJV_0471
Section : 7B Travée/Axe: 10E-11E Groupe : SS Élément : Diaphragme 7	
Commentaires : • Éclatement.	
Recommandations : 10103

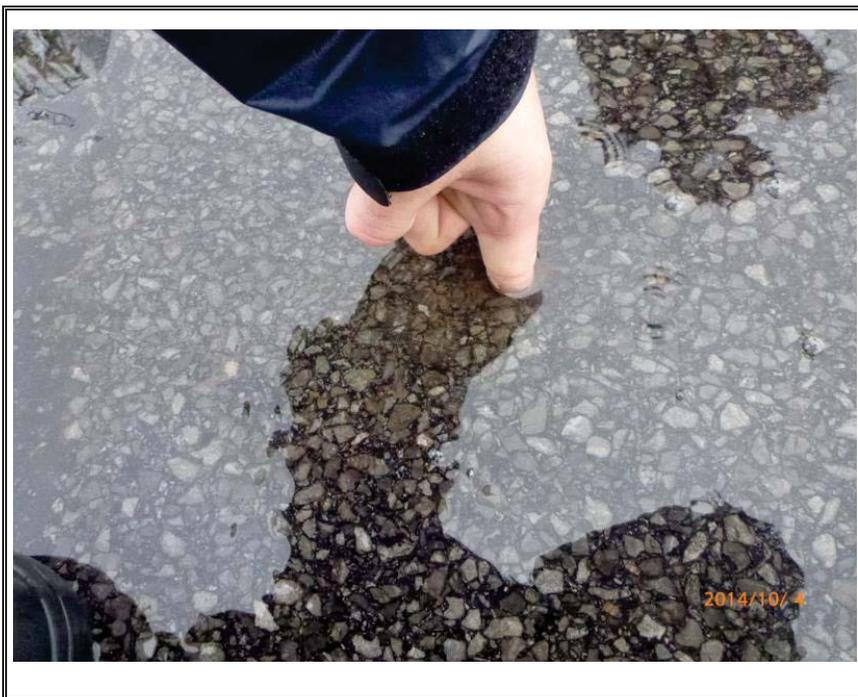
No photo	20141004_MAPAF_0651
Section : 7B Travée/Axe: 11E-12E Groupe : Plt. Élément : Surface de roulement	
Commentaires : Trou de 15mm de diamètre dans le pavage.	
Recommandations : 10116

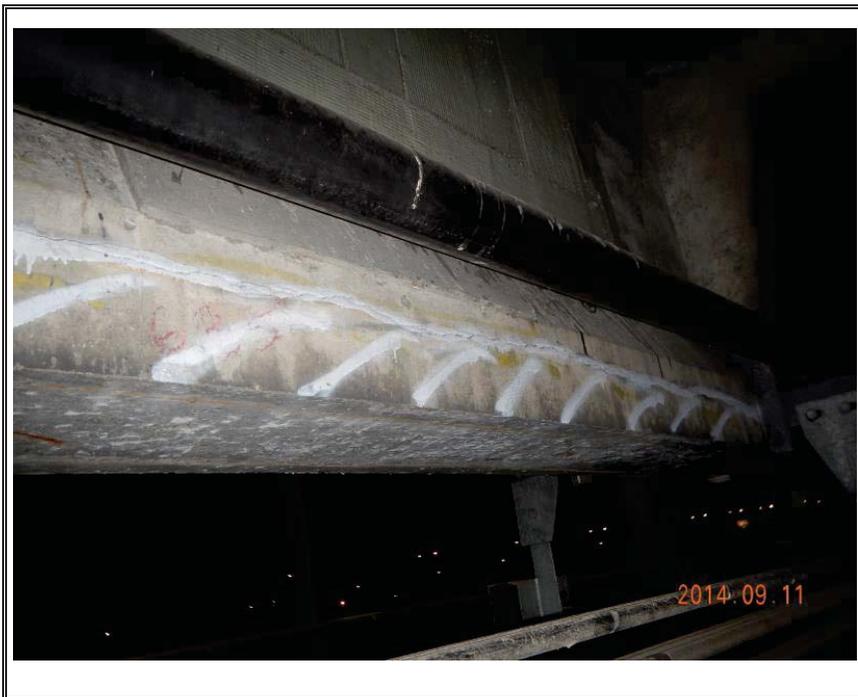
No photo	20140910_HBJV_6110
Section : 7B Travée/Axe: 11E-12E Groupe : SS Élément : Poutre P1	
Commentaires : • Délaminage	
Recommandations : 10092

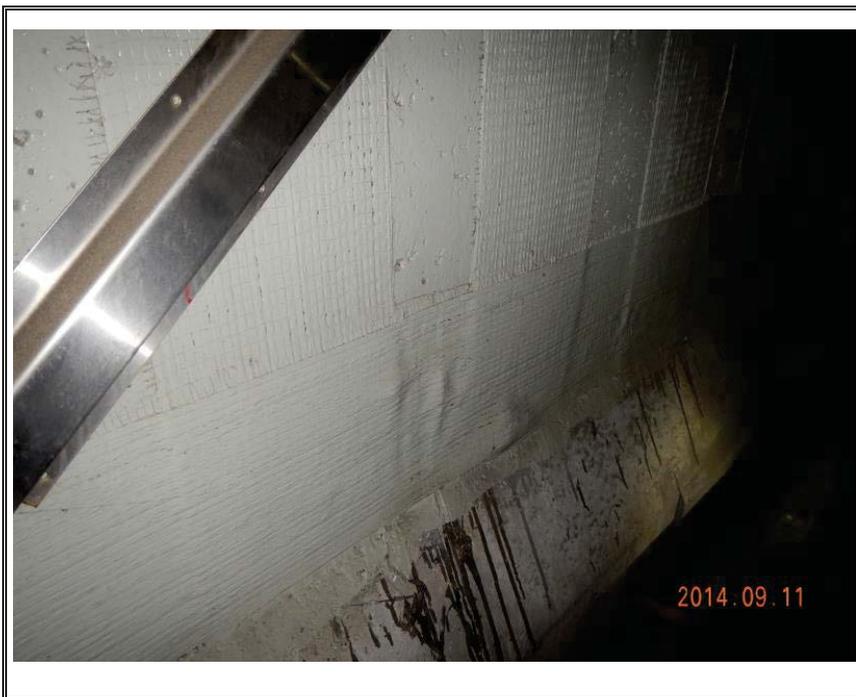
No photo	20140910_HBJV_6062
Section : 7B Travée/Axe: 11E-12E Groupe : SS Élément : Renfort - PRFC P1	
Commentaires : • CEC = 1, décollement de plus de 16 000 mm ² d'une bande verticale de PRFC pouvant affecter sa capacité à supporter les charges de façon très importante.	
Recommandations : 10118

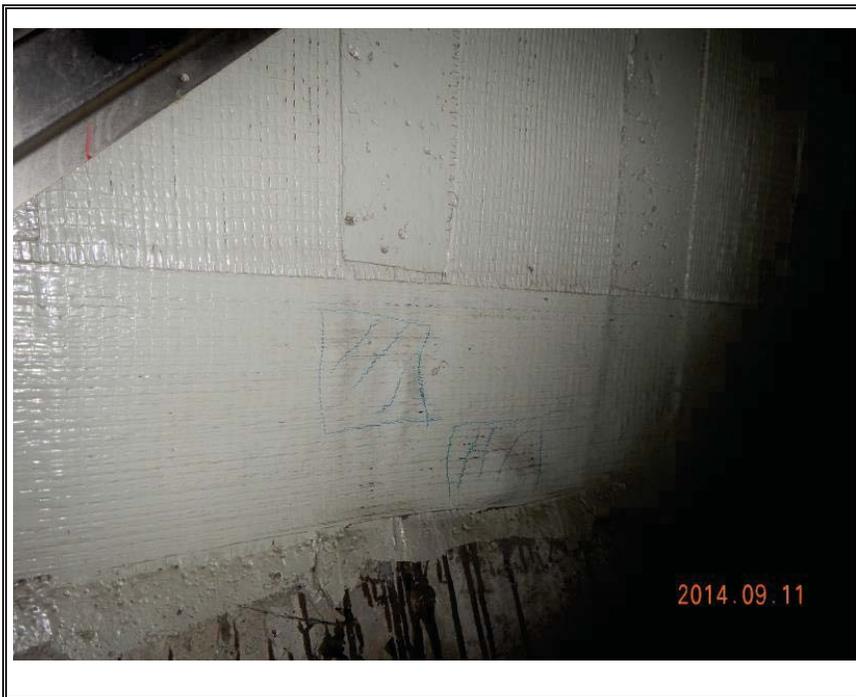
No photo	20140910_HBJV_6063
Section : 7B Travée/Axe: 11E-12E Groupe : SS Élément : Renfort - PRFC P1	
Commentaires : • CEC = 1, décollement de plus de 16 000 mm ² d'une bande verticale de PRFC pouvant affecter sa capacité à supporter les charges de façon très importante.	
Recommandations : 10118

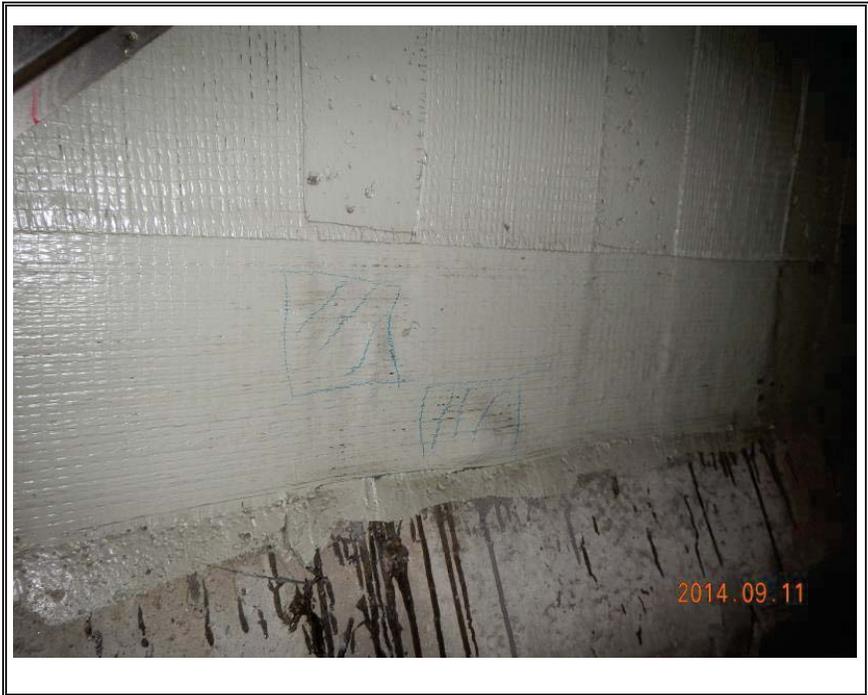
No photo	20140910_HBJV_6064
Section : 7B Travée/Axe: 11E-12E Groupe : SS Élément : Renfort - PRFC P1	
Commentaires : • CEC = 1, décollement de plus de 16 000 mm ² d'une bande verticale de PRFC pouvant affecter sa capacité à supporter les charges de façon très importante.	
Recommandations : 10118

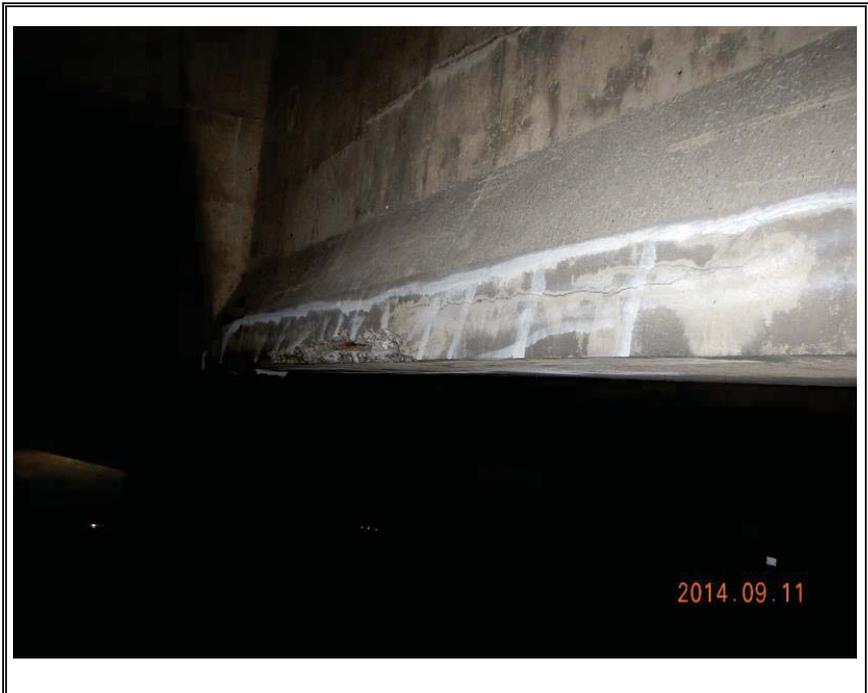
No photo	20140910_HBJV_6105
Section : 7B Travée/Axe: 11E-12E Groupe : SS Élément : Poutre P2	
Commentaires : • Grillage et délaminage	
Recommandations : 10092

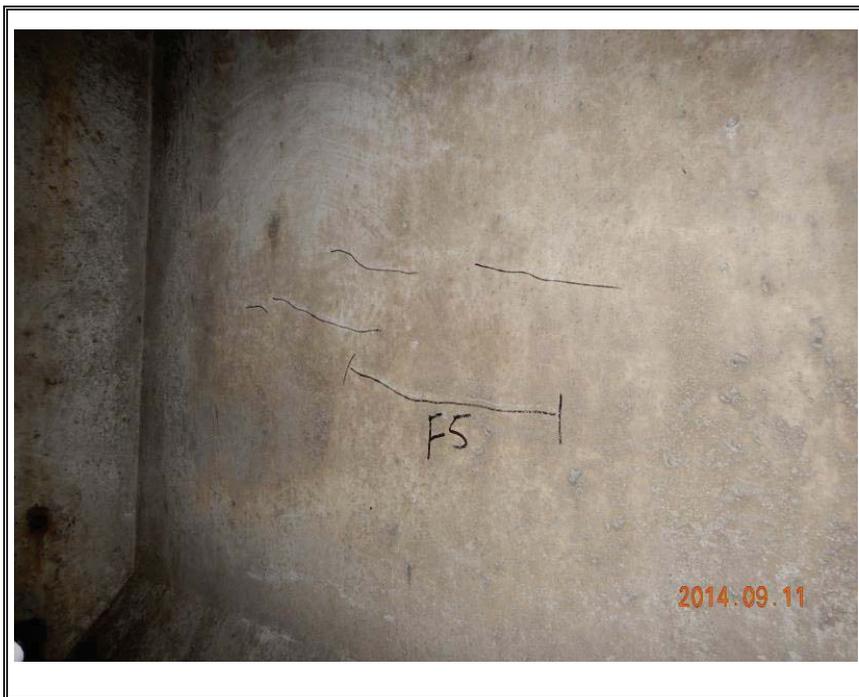
No photo	20140910_HBJV_6052
Section : 7B Travée/Axe: 11E-12E Groupe : SS Élément : Poutre P3	
<p>Commentaires :</p> <ul style="list-style-type: none"> • CEC = 2, quatre (4) câbles affectés par la corrosion pouvant affecter sa capacité à supporter les charges de façon importante 	
Recommandations : 10092

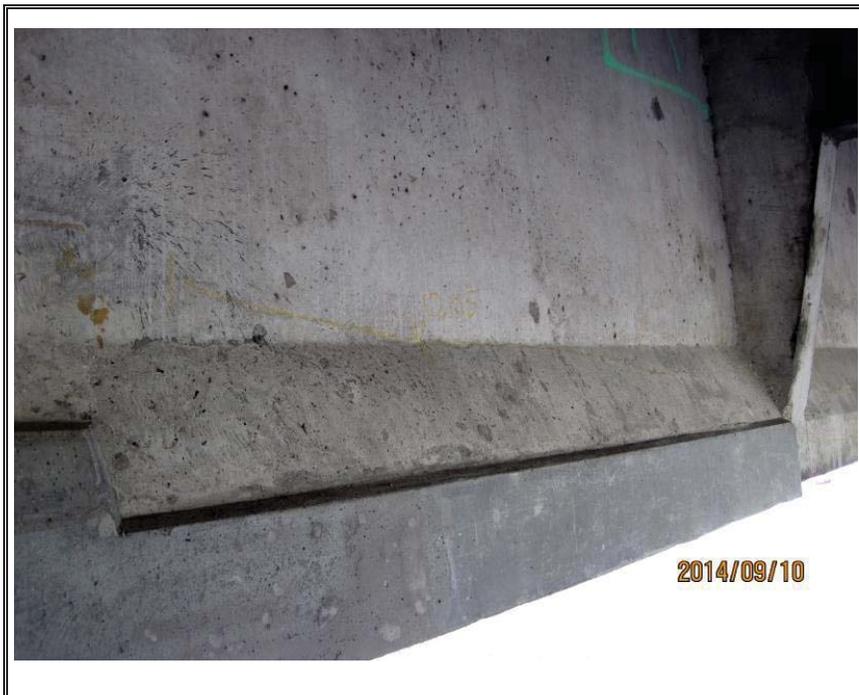
No photo	20140910_HBJV_0132
Section : 7B Travée/Axe: 11E-12E Groupe : SS Élément : Poutre P4	
<p>Commentaires :</p> <ul style="list-style-type: none"> • CEC = 1, minimum de cinq (5) câbles affectés par la corrosion pouvant affecter sa capacité à supporter les charges de façon très importante 	
Recommandations : 10092

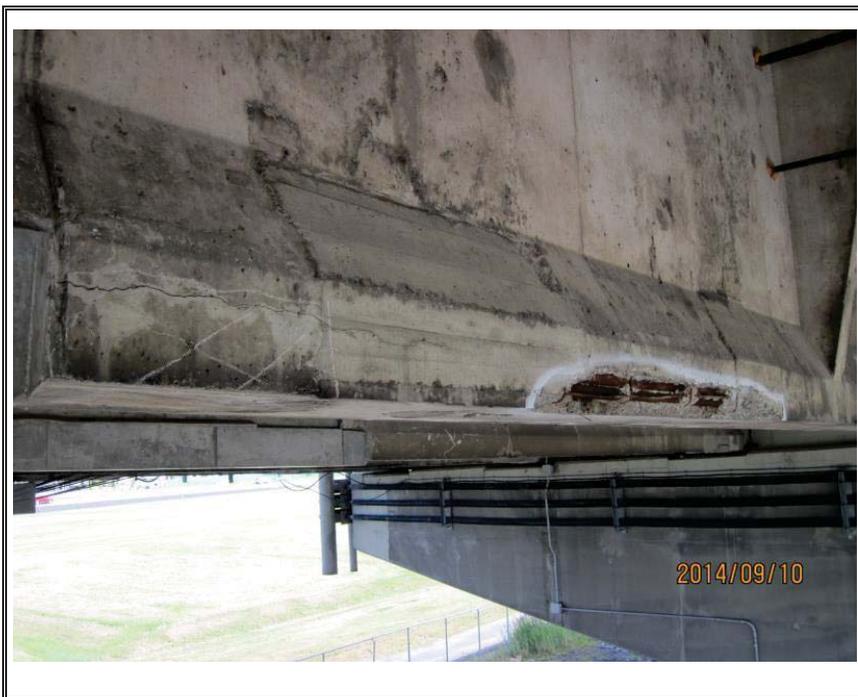
No photo	20140910_HBJV_0131
Section : 7B Travée/Axe: 11E-12E Groupe : SS Élément : Poutre P4	
Commentaires : • Délaminage	
Recommandations : 10092

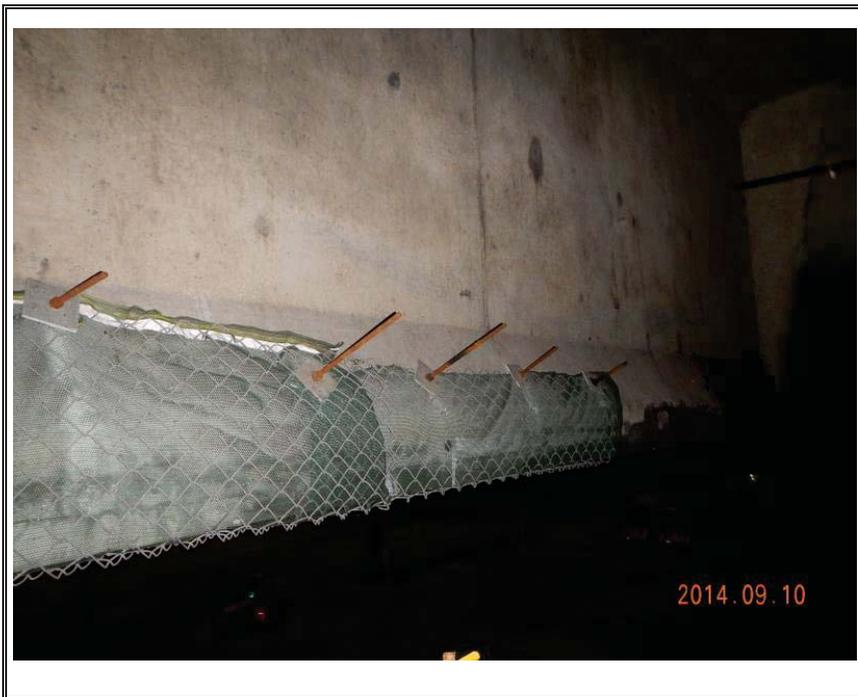
No photo	20140910_HBJV_6042
Section : 7B Travée/Axe: 11E-12E Groupe : SS Élément : Poutre P5	
Commentaires : • Délaminage	
Recommandations : 10092

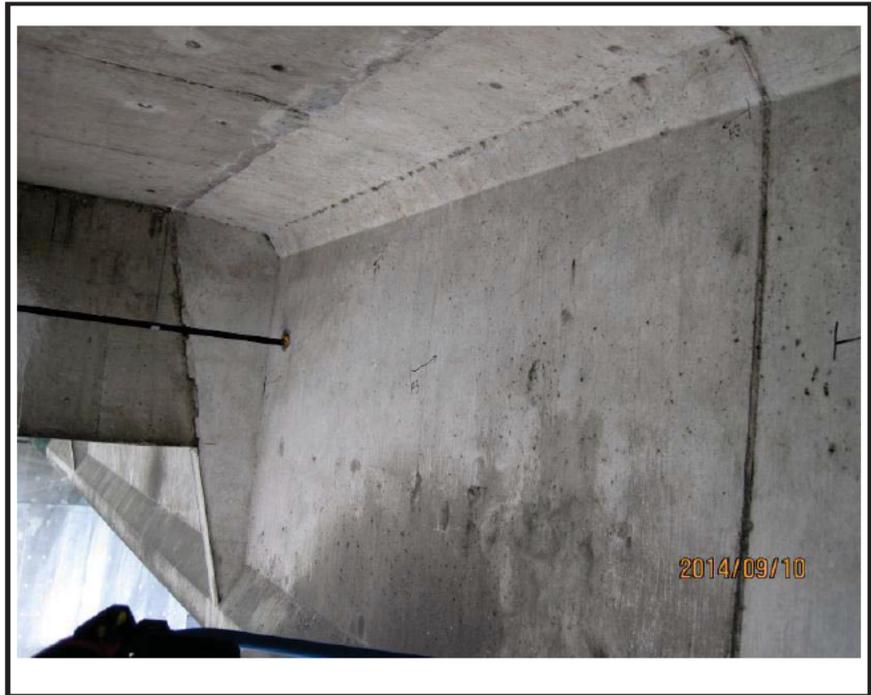
No photo	20140910_HBJV_0120
Section : 7B Travée/Axe: 11E-12E Groupe : SS Élément : Poutre P5	
Commentaires : • CEC = 1, probabilités de détérioration : minimum de cinq (5) câbles affectés par la corrosion pouvant affecter sa capacité à supporter les charges de façon très importante	
Recommandations : 10092

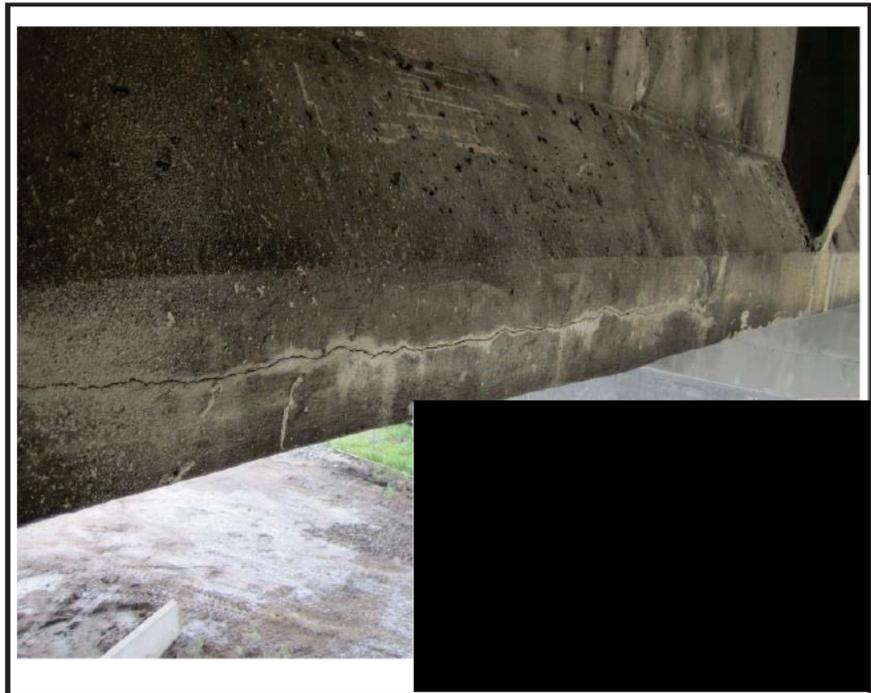
No photo	20140910_HBJV_0110
Section : 7B Travée/Axe: 11E-12E Groupe : SS Élément : Poutre P6	
Commentaires : • Délaminage et éclatement avec armatures visibles corrodées	
Recommandations : 10092, 10094

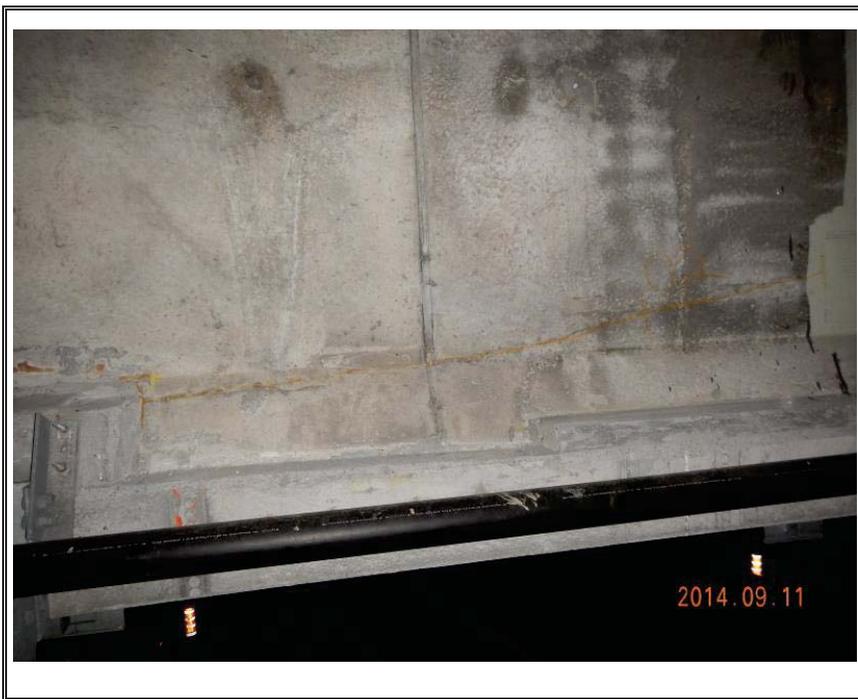
No photo	20140910_HBJV_6084
Section : 7B Travée/Axe: 11E-12E Groupe : SS Élément : Poutre P7	
Commentaires : • CEC = 1, minimum de cinq (5) câbles affectés par la corrosion pouvant affecter sa capacité à supporter les charges de façon très importante	
Recommandations : 10092

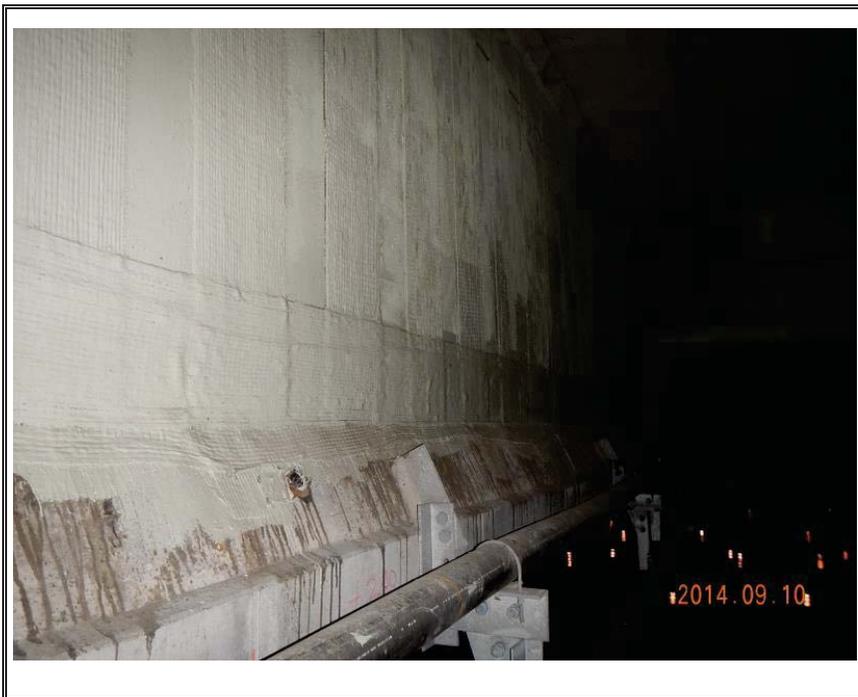
No photo	20140910_HBJV_6009
Section : 7B Travée/Axe: 11E-12E Groupe : SS Élément : Renfort - PRFC P7	
Commentaires : • Présence de 5% de bulles d'air sur une bande pouvant affecter sa capacité à supporter les charges de façon importante.	
Recommandations : 10118

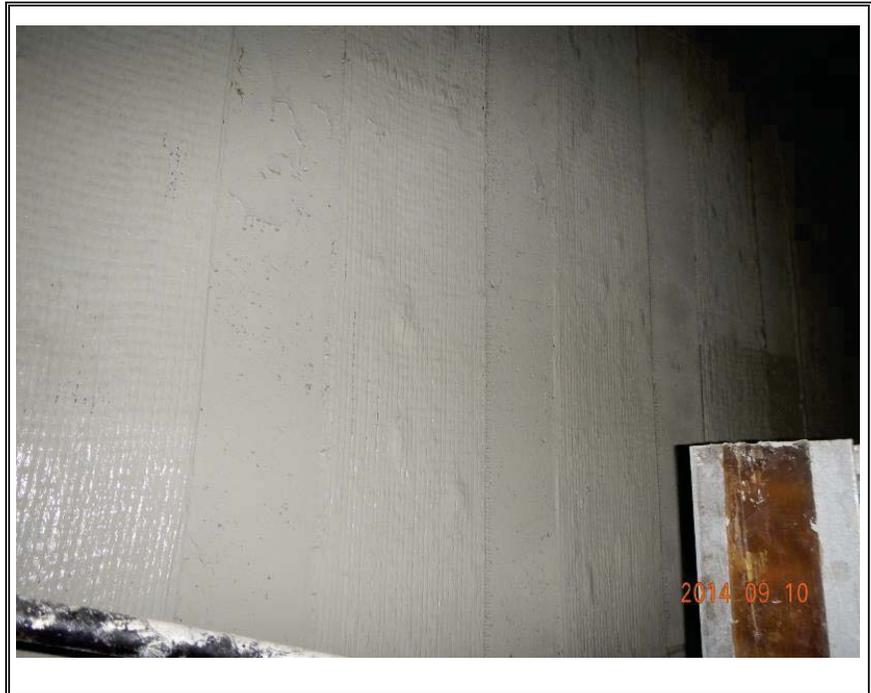
No photo	20140910_HBJV_6008
Section : 7B Travée/Axe: 11E-12E Groupe : SS Élément : Renfort - PRFC P7	
<p>Commentaires :</p> <ul style="list-style-type: none"> • Présence de 5% de bulles d'air sur une bande pouvant affecter sa capacité à supporter les charges de façon importante. 	
Recommandations : 10118

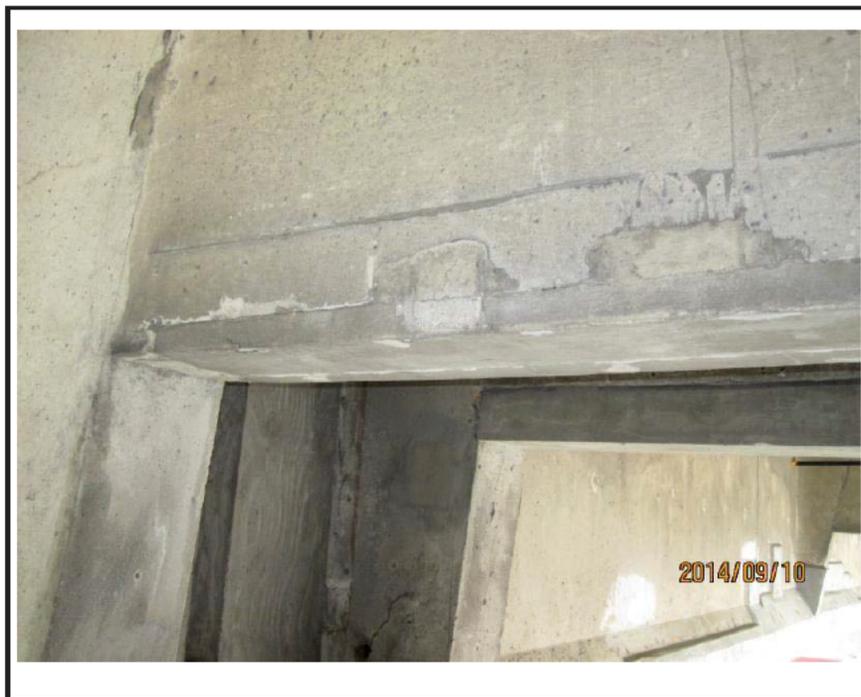
No photo	20140910_HBJV_0104
Section : 7B Travée/Axe: 11E-12E Groupe : SS Élément : Diaphragme 7	
Commentaires : • Délaminage.	
Recommandations : 10103

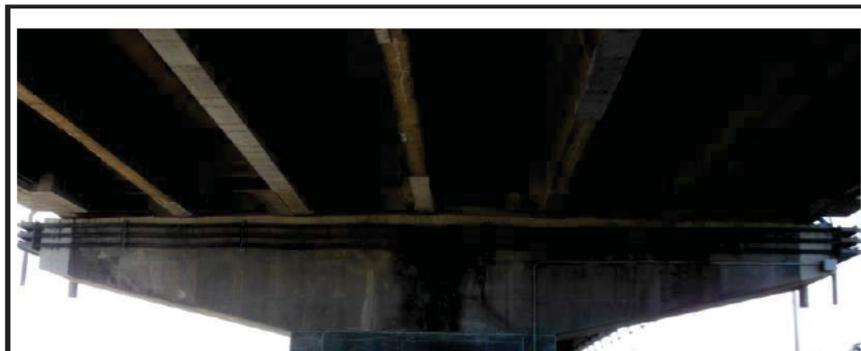
No photo	20140909_MAPBJD_8680
Section : 7B Travée/Axe: 12E Groupe : Pile Élément : Fût	
Commentaires : VUE GÉNÉRALE • Travaux de réfection finalisés en 2013.	
Recommandations :

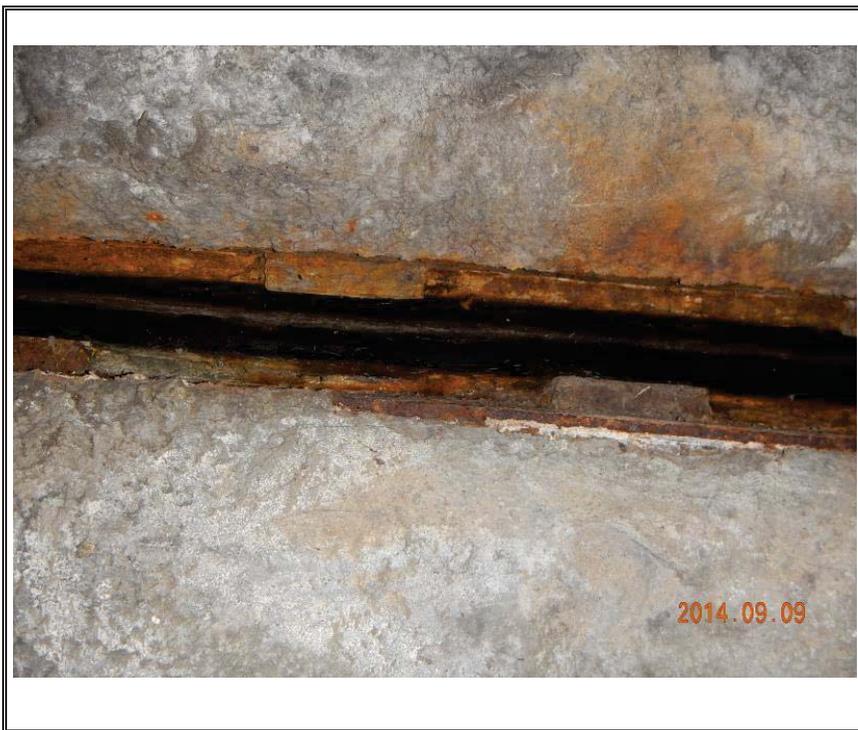
No photo	20140909_HBJV_5780
Section : 7B Travée/Axe: 12E Groupe : Jt Élément : Joint de dilatation - Garniture de joint	
Commentaires : • Garniture déchirée sur 15% de la longueur.	
Recommandations :

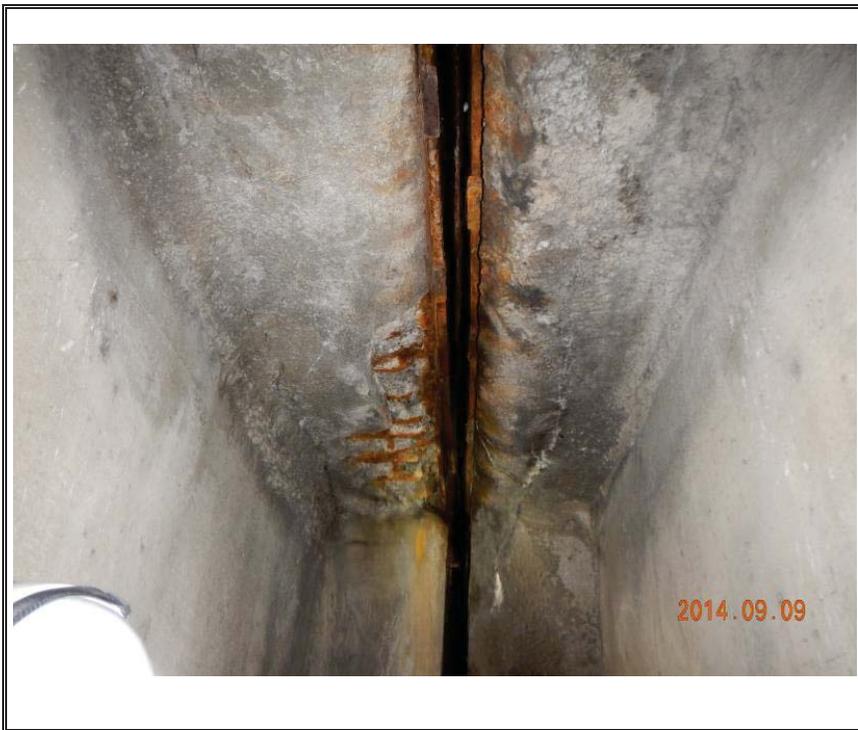
No photo	20140909_HBJV_5779
Section : 7B Travée/Axe: 12E Groupe : Jt Élément : Joint de dilatation - Extrémité de dalle	
Commentaires : • Délaminage et éclatement avec armatures corrodées visibles	
Recommandations :

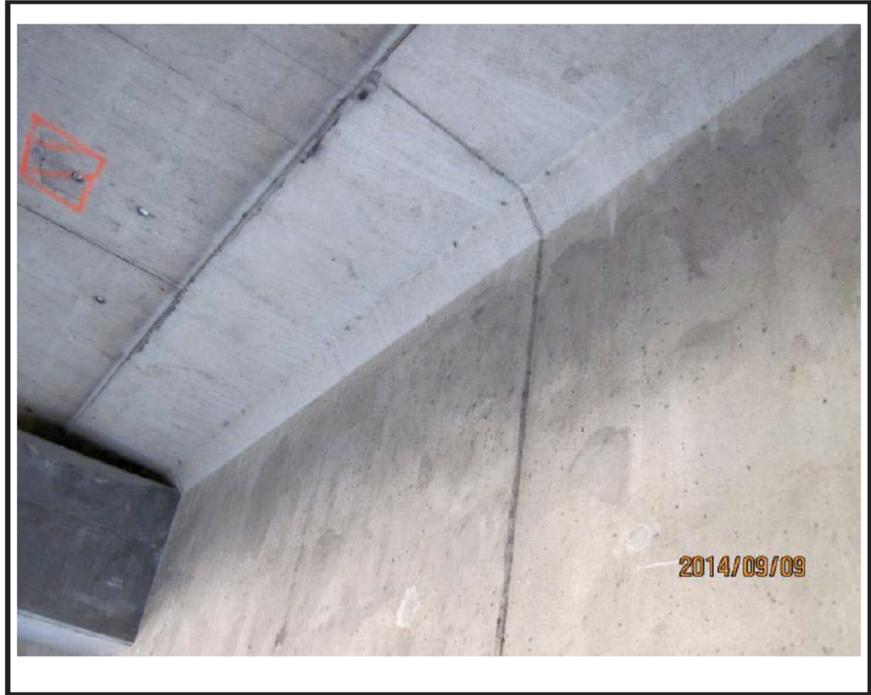
No photo	20140909_HBJV_0024
Section : 7B Travée/Axe: 12E-13E Groupe : Plt. Élément : Platelage	
Commentaires : • Délaminage	
Recommandations : 10099

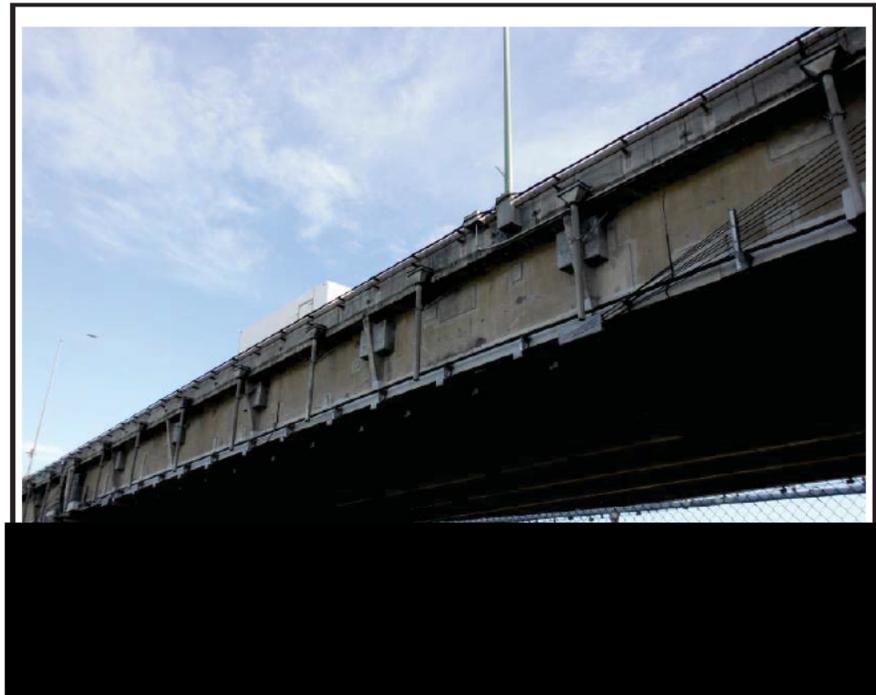
No photo	20140909_MAPBPJD_8694
Section : 7B Travée/Axe: 12E-13E Groupe : SS Élément : Poutre P1	
Commentaires : VUE GÉNÉRALE	
Recommandations : 10092

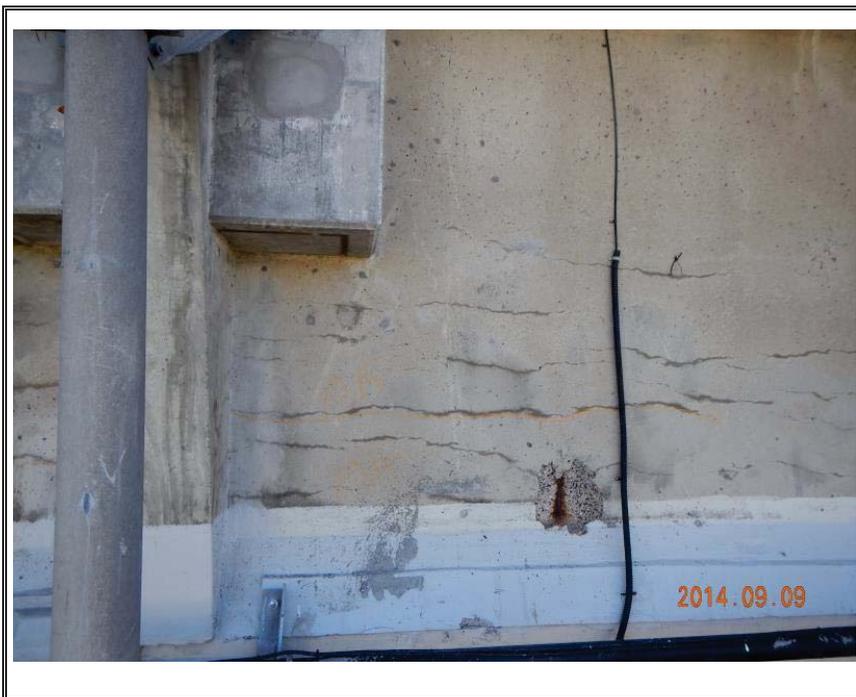
No photo	20140909_HBJV_5955
Section : 7B Travée/Axe: 12E-13E Groupe : SS Élément : Poutre P1	
Commentaires : • Délaminage	
Recommandations : 10092
