Les Ponts Jacques Cartier et Champlain Incorporée
The Jacques Cartier and Champlain Bridges Incorporated

Pont Champlain Inspections générales et détaillées des sections 5 et 7 (2014)

Volume 3

Volume 3 – Chapitre 4 : Photographies des inspections

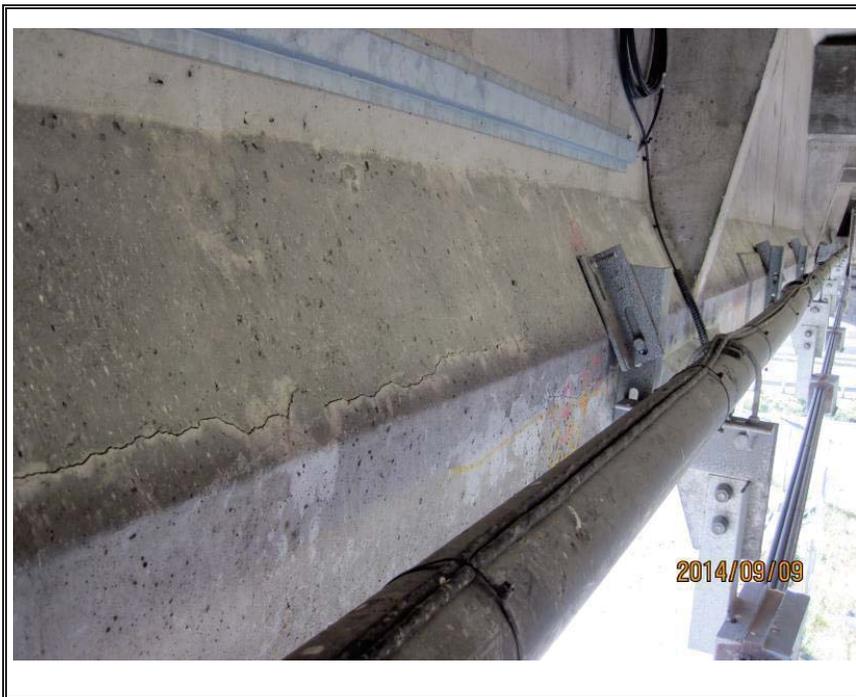
No photo	20140909_HBJV_0086
Section : 7B Travée/Axe: 12E-13E Groupe : SS Élément : Poutre P2	
Commentaires : • Fissuration allant jusqu'à 1,25 mm dans la semelle inférieure	
Recommandations : 10092

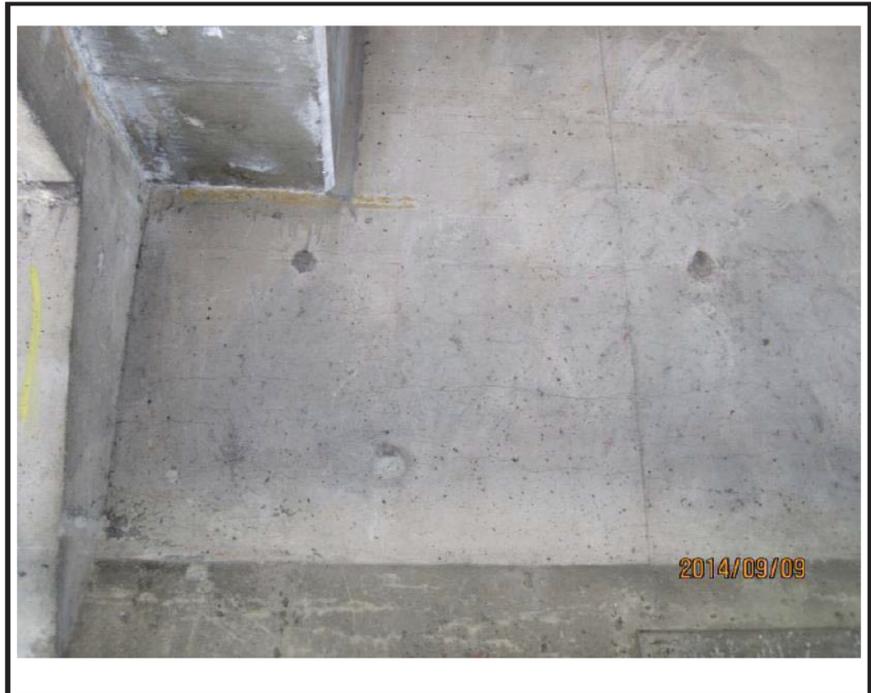
No photo	20140909_HBJV_0093
Section : 7B Travée/Axe: 12E-13E Groupe : SS Élément : Poutre P3	
Commentaires : • CEC = 2, quatre (4) câbles affectés par la corrosion pouvant affecter sa capacité à supporter les charges de façon importante	
Recommandations : 10092

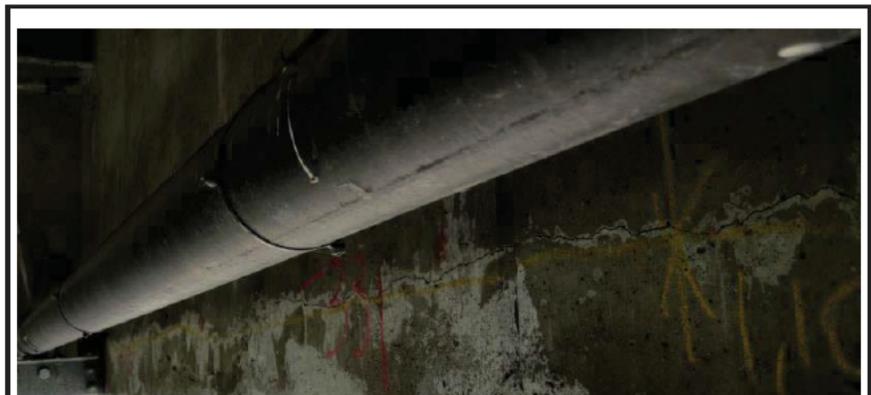
No photo	20140909_HBJV_0079
Section : 7B Travée/Axe: 12E-13E Groupe : SS Élément : Poutre P3	
Commentaires : • Fissuration allant jusqu'à 1,5 mm dans la semelle inférieure	
Recommandations : 10092

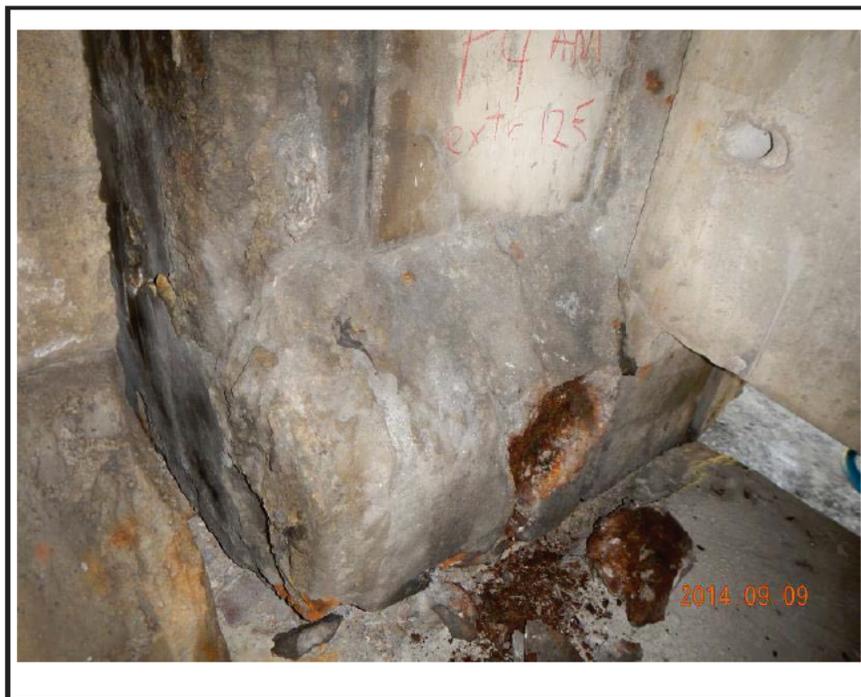
No photo	20140909_HBJV_5784
Section : 7B Travée/Axe: 12E-13E Groupe : SS Élément : Poutre P4	
Commentaires : • Délaminage et éclatements avec armatures visibles corrodées	
Recommandations : 10092

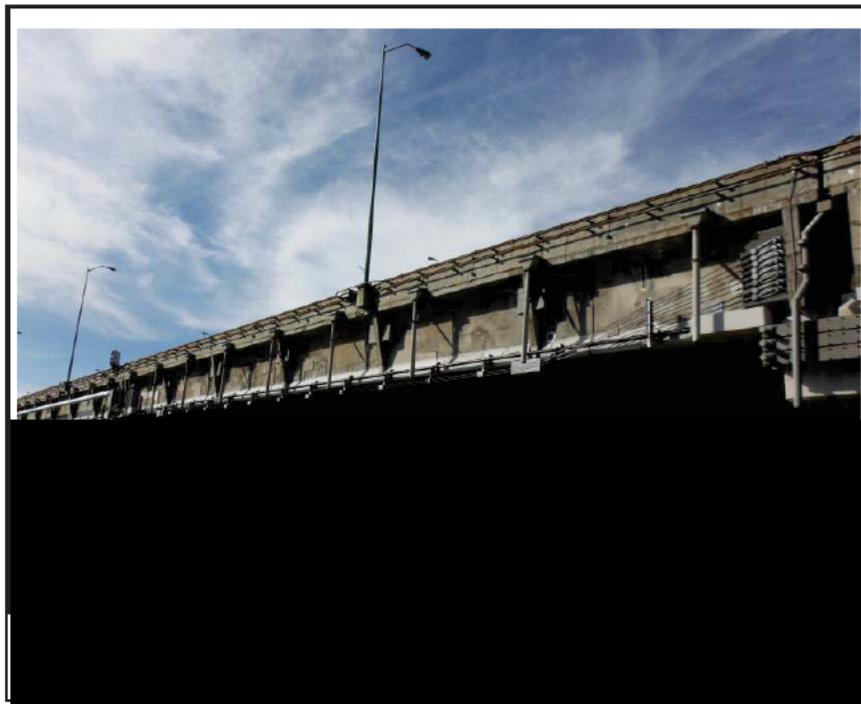
No photo	20140909_MAPBPJD_8693
Section : 7B Travée/Axe: 12E-13E Groupe : SS Élément : Poutre P7	
Commentaires : VUE GÉNÉRALE	
Recommandations : 10092, 10094

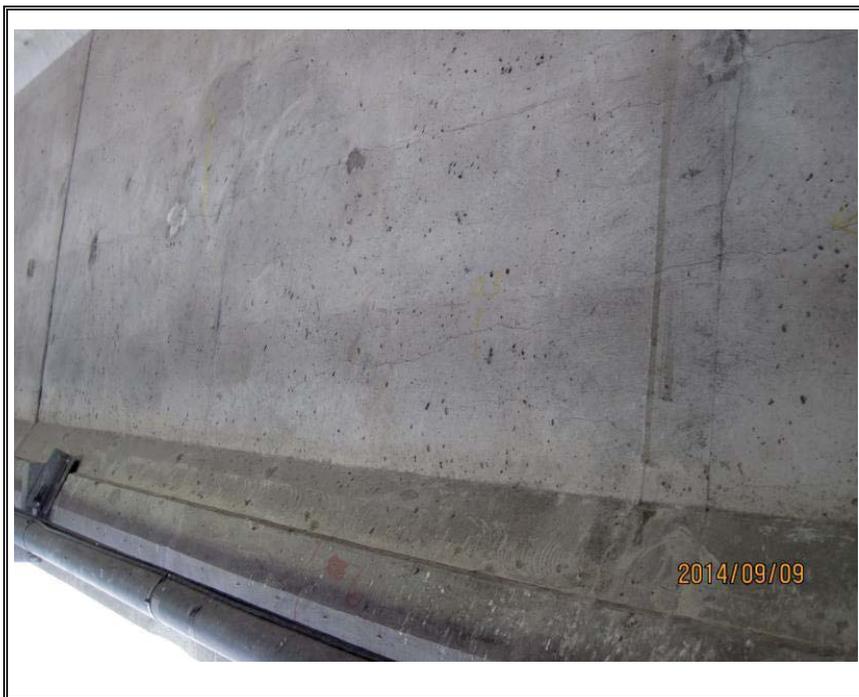
No photo	20140909_HBJV_0105
Section : 7B Travée/Axe: 12E-13E Groupe : SS Élément : Poutre P7	
<p>Commentaires :</p> <ul style="list-style-type: none"> • CEC = 1, probabilités de détérioration : minimum de cinq (5) câbles affectés par la corrosion pouvant affecter sa capacité à supporter les charges de façon très importante 	
Recommandations : 10092, 10094

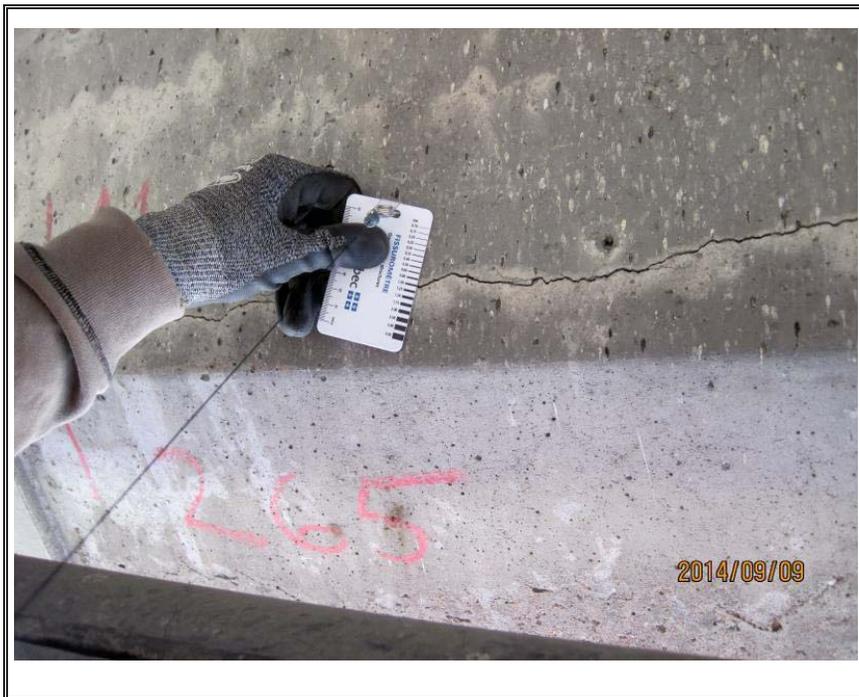
No photo	20140909_HBJV_0084
Section : 7B Travée/Axe: 12E-13E Groupe : SS Élément : Poutre P7	
<p>Commentaires :</p> <p>Quelques fissures longitudinales allant jusqu'à 1 mm dans la semelle inférieure</p>	
Recommandations : 10092, 10094

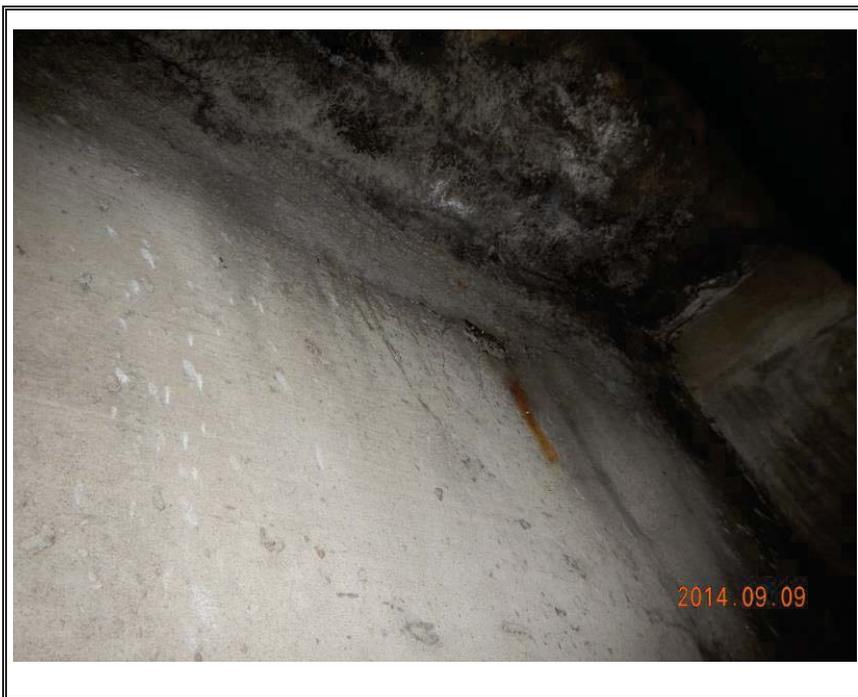
No photo	20140909_HBJV_5781
Section : 7B Travée/Axe: 12E-13E Groupe : SS Élément : Diaphragme 1	
Commentaires : • Délaminage	
Recommandations : 10103

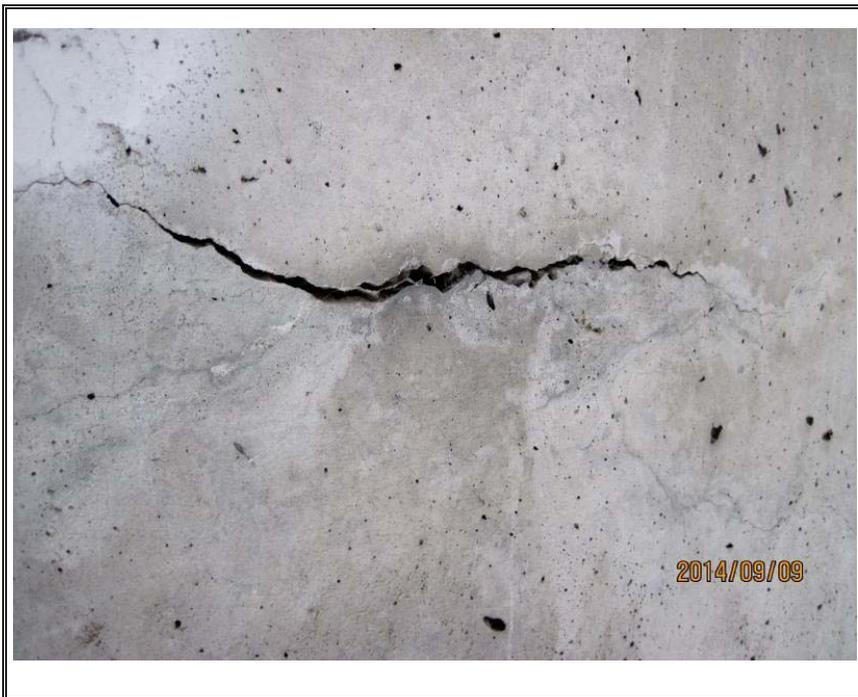
No photo	20140909_HBJV_0055
Section : 7B Travée/Axe: 12E-13E Groupe : SS Élément : Diaphragme 4	
Commentaires : • Éclatement avec armatures visibles corrodées	
Recommandations : 10103

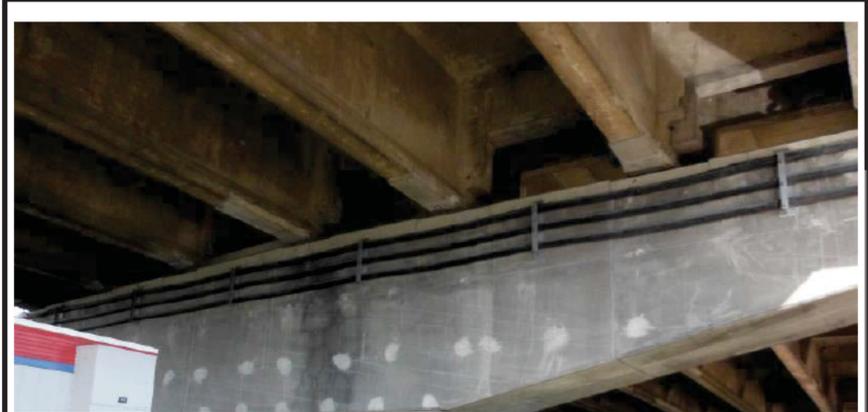
No photo	20140909_MAPBPJD_8682
Section : 7B Travée/Axe: 13E Groupe : Pile Élément : Fût	
Commentaires : VUE GÉNÉRALE <ul style="list-style-type: none"> • Zones de délaminage totalisant 4% de la superficie totale; • Efflorescence en haut, au centre de la face est; • Une fissure verticale supérieure à 1,5 mm avec taches de rouille dans le coin nord de la face est. 	
Recommandations :

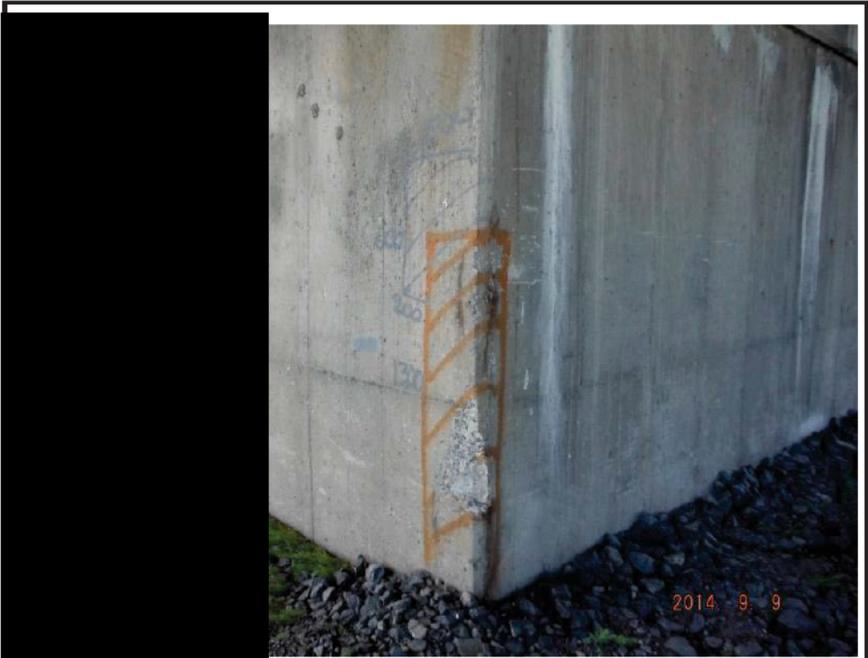
No photo	20140909_MAPBPJD_8684
Section : 7B Travée/Axe: 13E Groupe : Pile Élément : Fût	
Commentaires : <ul style="list-style-type: none"> • Zones de délaminage totalisant 4% de la superficie totale 	
Recommandations :

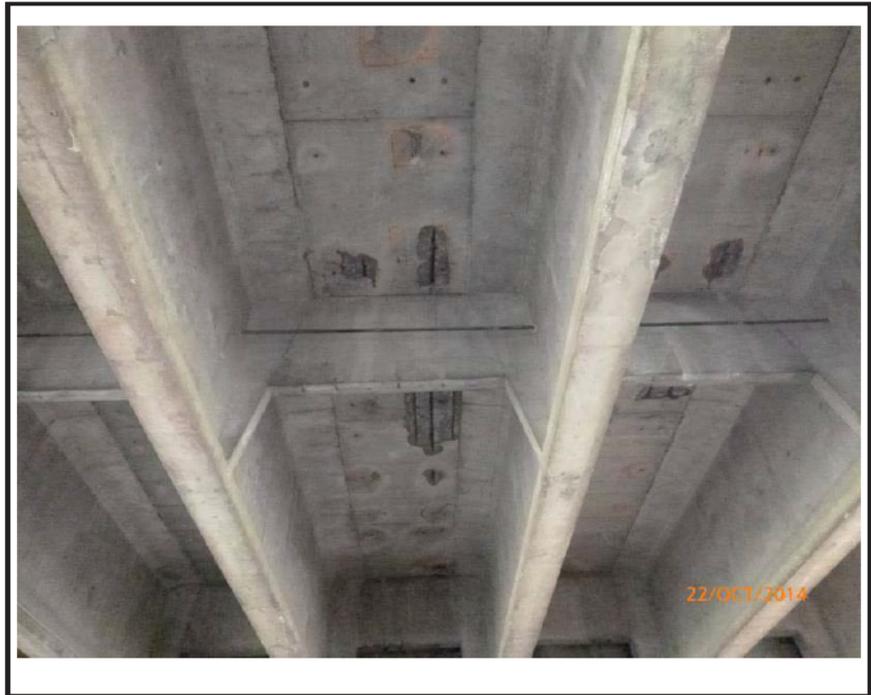
No photo	20141022_MAPJD_0149
Section : 7B Travée/Axe: 13E-14E Groupe : PIt. Élément : Platelage	
Commentaires : • Zones de délaminage et éclatement au droit des câbles de posttension avec torons visibles, ainsi que des fissures, traces de corrosion et d'efflorescence	
Recommandations : 10099

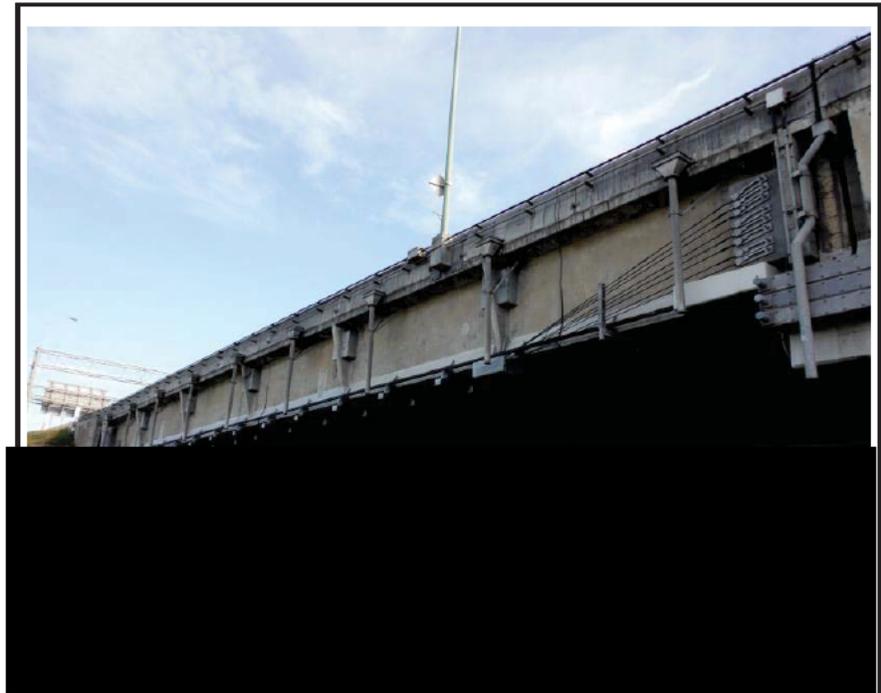
No photo	20140909_MAPBPJD_8695
Section : 7B Travée/Axe: 13E-14E Groupe : SS Élément : Poutre P1	
Commentaires : VUE GÉNÉRALE	
Recommandations : 10092

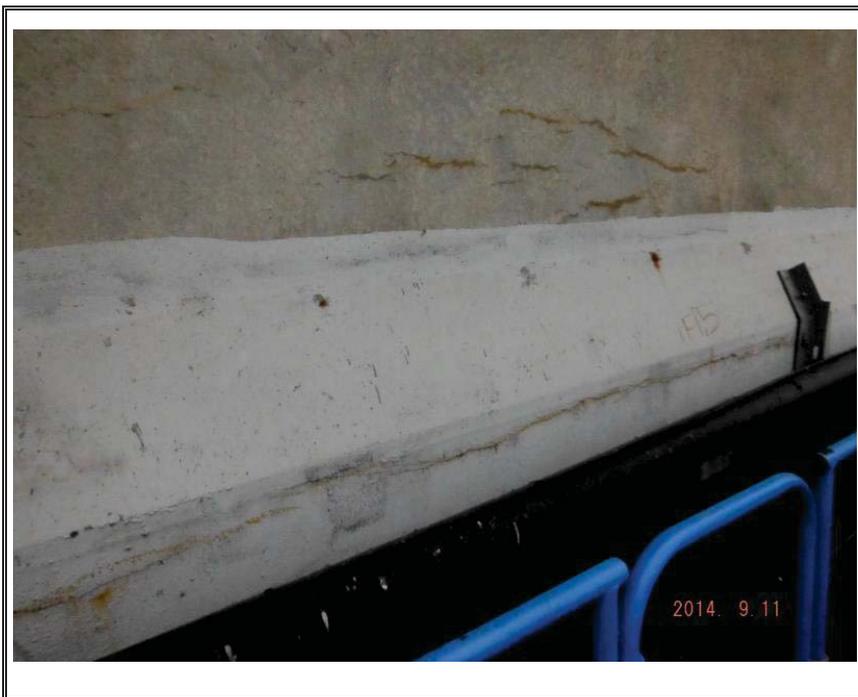
No photo	20140911_MAPJD_8723
Section : 7B Travée/Axe: 13E-14E Groupe : SS Élément : Poutre P1	
Commentaires : Fissuration allant jusqu'à 1,25 mm d'ouverture dans la semelle inférieure	
Recommandations : 10092

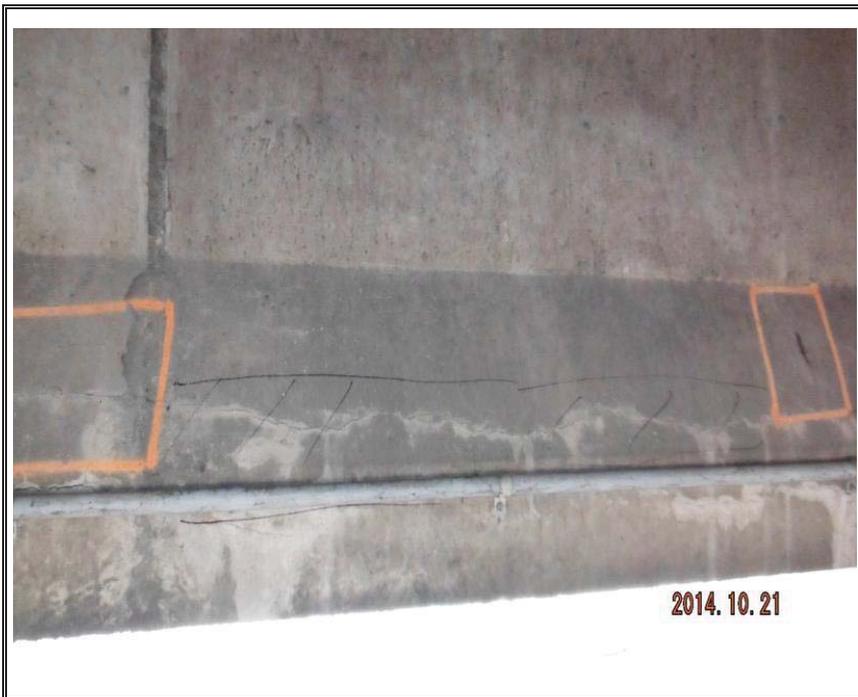
No photo	20141021_MAPJD_0408
Section : 7B Travée/Axe: 13E-14E Groupe : SS Élément : Poutre P2	
Commentaires : • Délaminage	
Recommandations : 10092

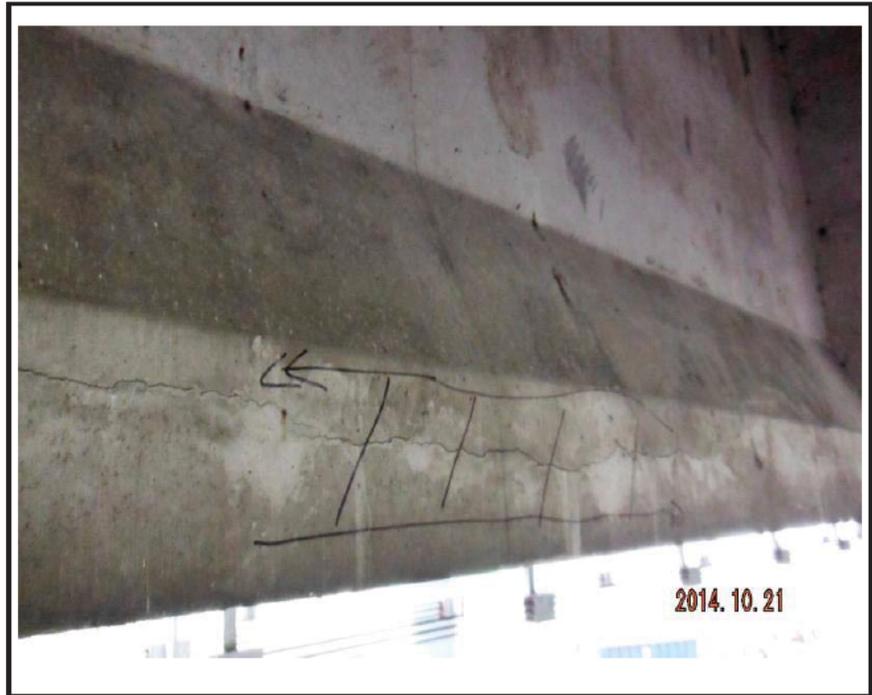
No photo	20141021_MAPJD_0412
Section : 7B Travée/Axe: 13E-14E Groupe : SS Élément : Poutre P6	
Commentaires : • Délaminage	
Recommandations : 10092

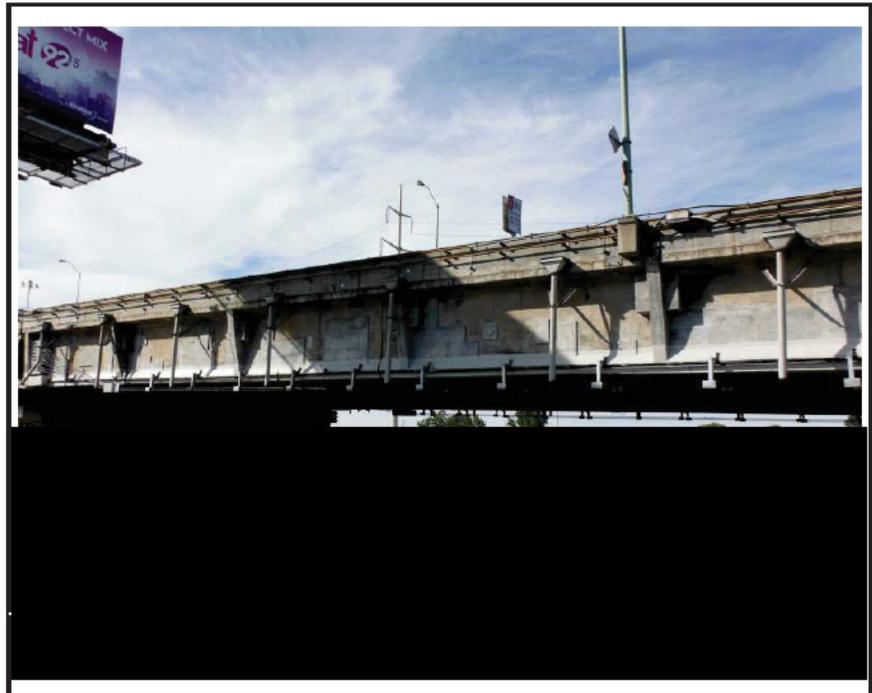
No photo	20140909_MAPBJD_8692
Section : 7B Travée/Axe: 13E-14E Groupe : SS Élément : Poutre P7	
Commentaires : VUE GÉNÉRALE	
Recommandations : 10092

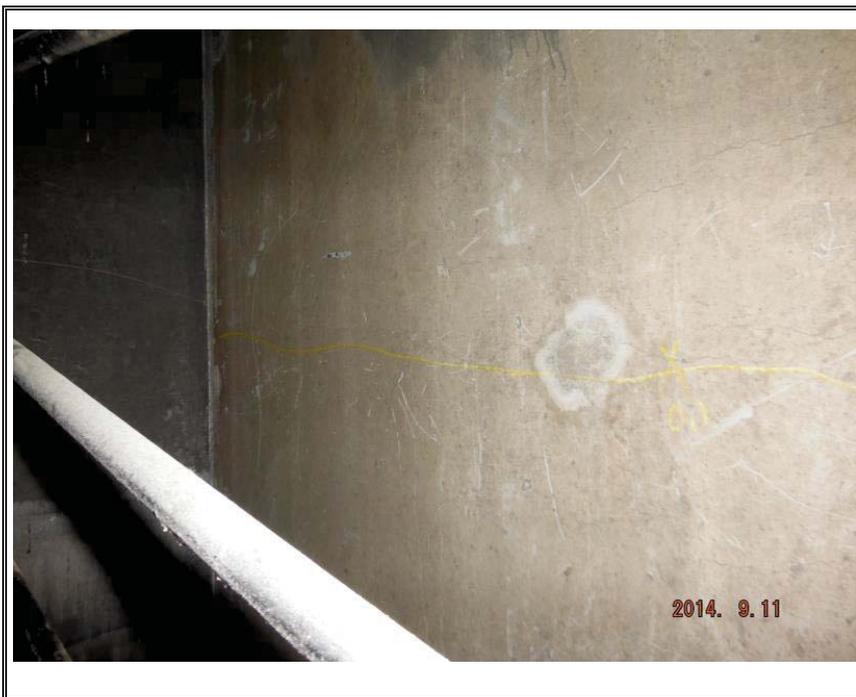
No photo	20140911_MAPJD_8750
Section : 7B Travée/Axe: 13E-14E Groupe : SS Élément : Poutre P7	
Commentaires : • CEC = 2, minimum de quatre (4) câbles affectés par la corrosion pouvant affecter la capacité à supporter les charges de façon importante	
Recommandations : 10092

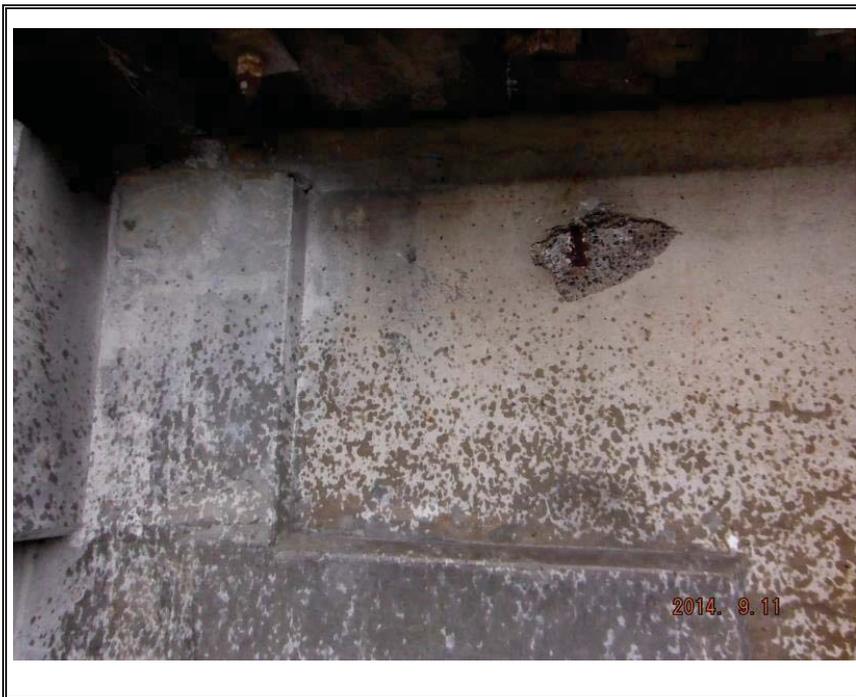
No photo	20140911_MAPJD_8741
Section : 7B Travée/Axe: 13E-14E Groupe : SS Élément : Poutre P7	
Commentaires : Délaminage et éclatement avec armatures visibles corrodées	
Recommandations : 10092

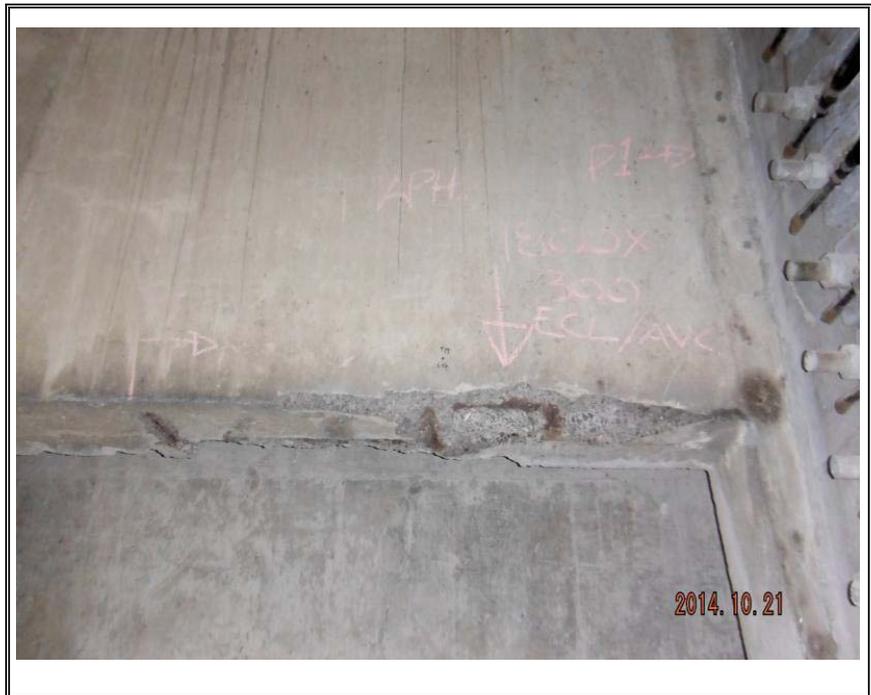
No photo	20141021_MAPJD_0406
Section : 7B Travée/Axe: 13E-14E Groupe : SS Élément : Diaphragme 7	
Commentaires : • Délaminage et éclatement avec armatures visibles corrodées.	
Recommandations : 10103

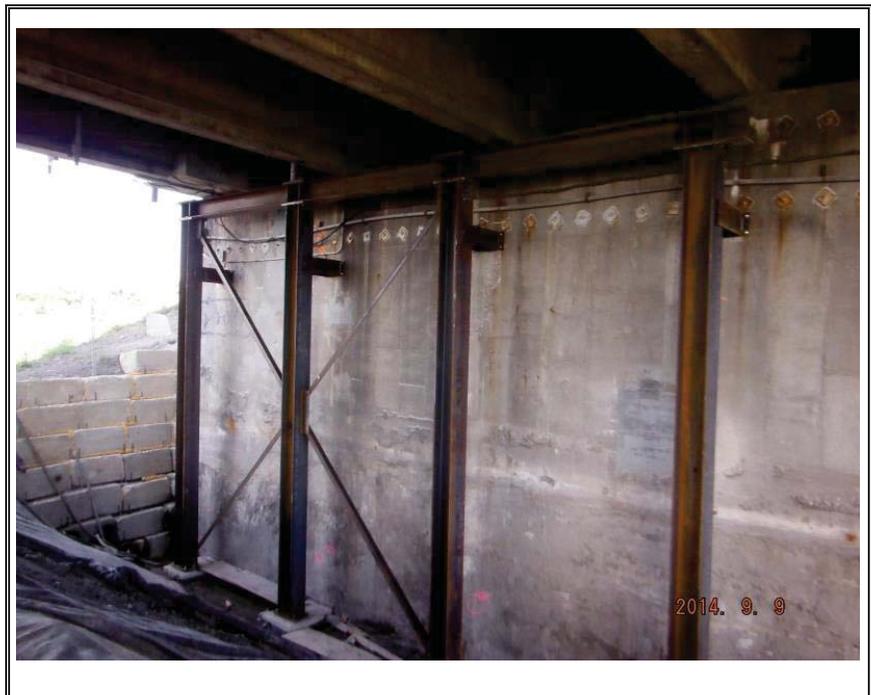
No photo	20140909_MAPBJD_8686
Section : 7B Travée/Axe: 14E Groupe : Cu Élément : Mur de front	
Commentaires : VUE GÉNÉRALE	
Recommandations :

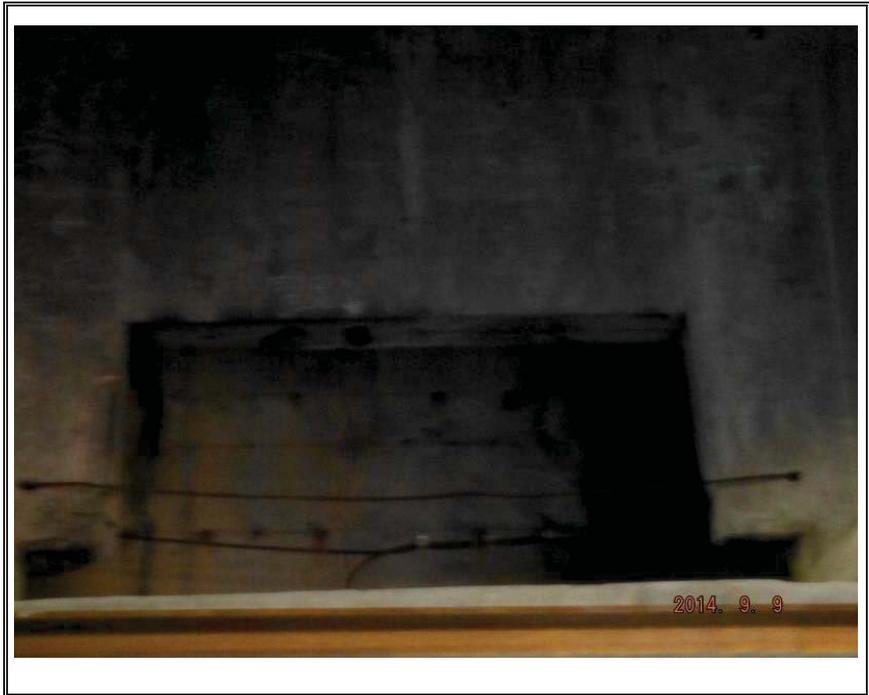
No photo	20140909_MAPBPJD_8690
Section : 7B Travée/Axe: 14E Groupe : Cu Élément : Garde-grève	
Commentaires : • Quelques zones de délaminage et d'éclatement	
Recommandations :
