**Pont Champlain, Services de consultant, Inspections Générales,
Détailées et Spéciales, de la Section 6 2014-2015 (Contrat 62100)**

Rapport d'inspection 2014 – Final

N/Réf : MTR-00222987 | P-0007762

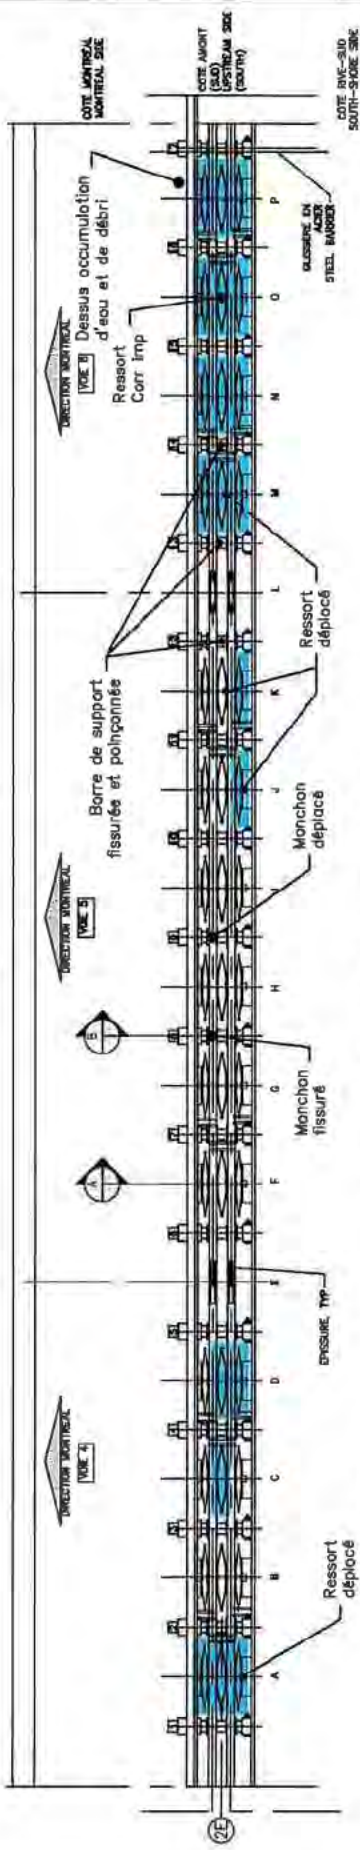
VUE EN PLAN DU JOINT DE DILATATION – 2E COTE AVAL

Élément	A	B	C	D	CEC	Photos	Commentaires
Garniture de joint	100	0	0	0	0	4	Accumulation de débris
Profilé	99	1	0	0	4		Corr lég. @ moy.
Lame de ressort	77	22	1	0	3	174/206	4 lames déplacés (voies 4 @ 6) Corr. moy @ imp.
Guides	94	0	6	0	3	188	2 manchons fissurés, cassés et déplacés (voie 5)
Extrémité de dalle	100	0	0	0	4		
Barre de support	82	0	0	8	1	198/200	3 barres de support fissurées et poinçonnées (voie 5 et 6)

#	ITEM	RECOMMANDATION	ÉTAT	PRIORITÉ	SECTION	CATÉGORIES	GROUPE D'ÉLÉMENTS	ÉLÉMENTS		PRÉCISION DE L'ESTIMATION	ANNÉE RECOMMANDÉE	PHOTOS
1	10250	Axe 2E : Remplacer le joint de dilatation.	Nouvelle	C-II-1	6	JOINTS DE DILATATION	Groupe joint de dilatation	Barre de support		D	2016	CH_6_150120_MAPHA_198 CH_6_150120_MAPHA_200 CH_6_150120_MAPHA_174 CH_6_150120_MAPHA_206
2	10287	Travée 2E-3E aux cordes supérieures U10-U12 aval extérieur et U0-U2 amont extérieur : Faire des inspections annuelles de suivi de fissuration aux plaques de liaison fissurées.	Nouvelle	A-II-5	6	STRUCTURE ACIER	Structure de tablier	Corde supérieure		D	2015	CH_6_150115_MAPHA_435 CH_6_150120_MAPHA_038
3	10257	Axe 4W, 2W et 2E : Réparer le béton des piles comprenant l'assise, l'arche, les murs tympan, le fût et les colonnes de ceux-ci.	Nouvelle	B-I-1	6	PILES ET CULÉES	Unité de fondation-Pile	Colonne & Banc		D	2016	CH_6_141126_MAPHA_006 CH_6_150120_MAPHA_282 CH_6_150120_MAPHA_125 CH_6_141126_MAPHA_148

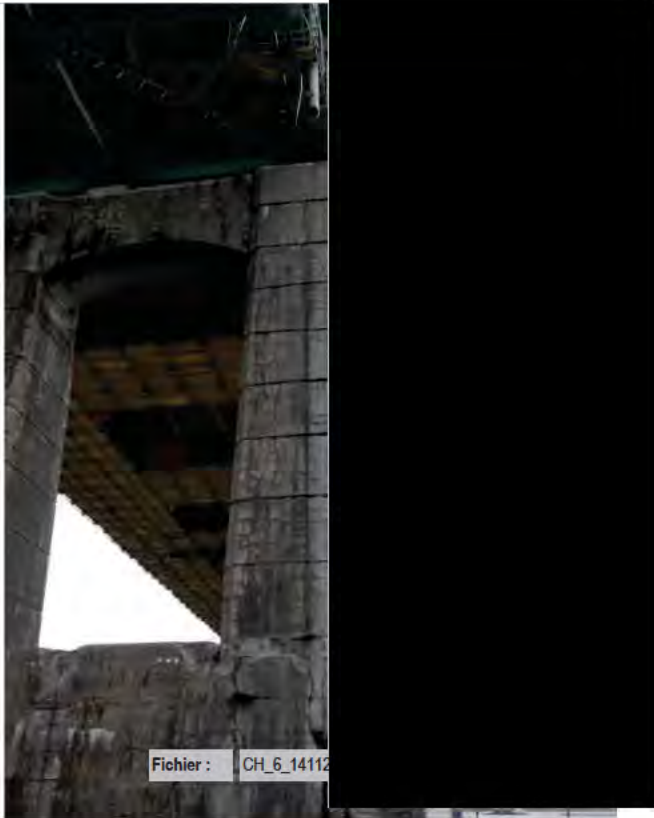
<p>Photo no.: CH_6_141126_MAPHA_010</p> <p>Identification</p> <p>Élément / Description: Unités de fondation</p> <p>Sous-élément / type : Colonne & Banc</p> <p>Localisation</p> <p>Travée / axe : Axe 4W</p> <p>Localisation : Face Est, Aval</p> <p>Remarques / Observations</p> <p>Fissures polygonales généralisées avec efflorescence et traces de rouille; Délaminage et éclatement avec armatures visibles corrodées sur plus de 30% de la section par endroits.</p> <p>Recomm. no : 10257</p>

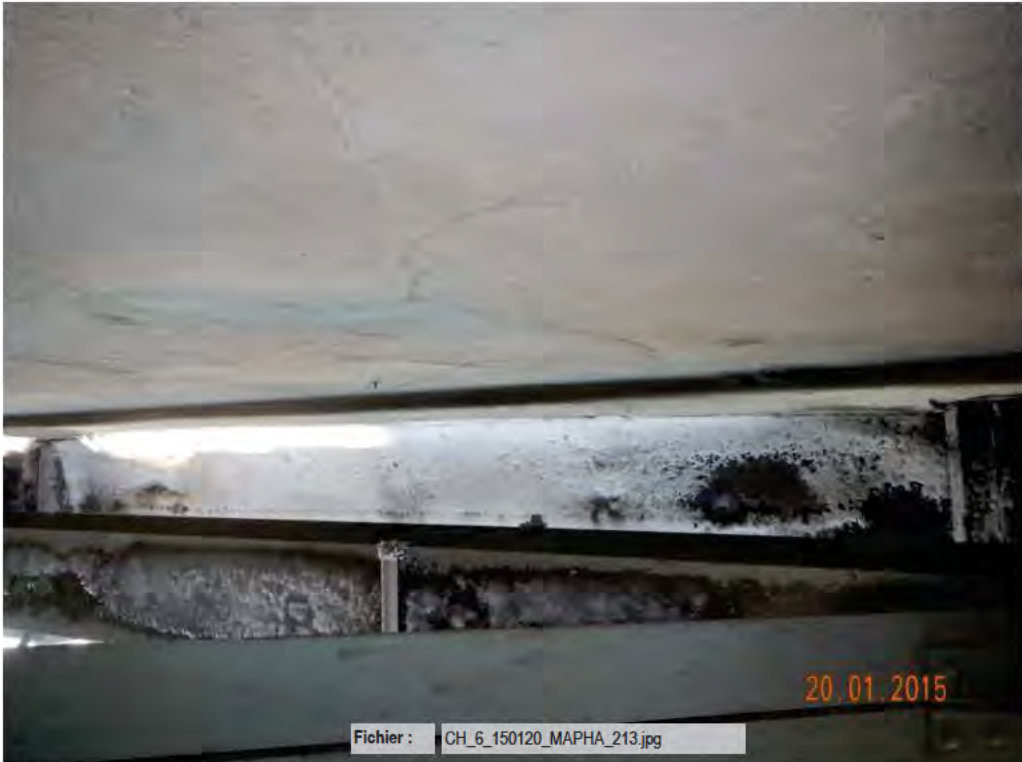
<p>Photo no.: CH_6_150120_MAPHA_213</p> <p>Identification</p> <p>Élément / Description: Unités de fondation</p> <p>Sous-élément / type : Assise</p> <p>Localisation</p> <p>Travée / axe : Axe 4W</p> <p>Localisation : Inférieur</p> <p>Remarques / Observations</p> <p>Fissures supérieures à 1,5 mm. Délaminages et éclatements par endroits. Présence de neige et de glace, élément inaccessible.</p> <p>Recomm. no : 8330</p>

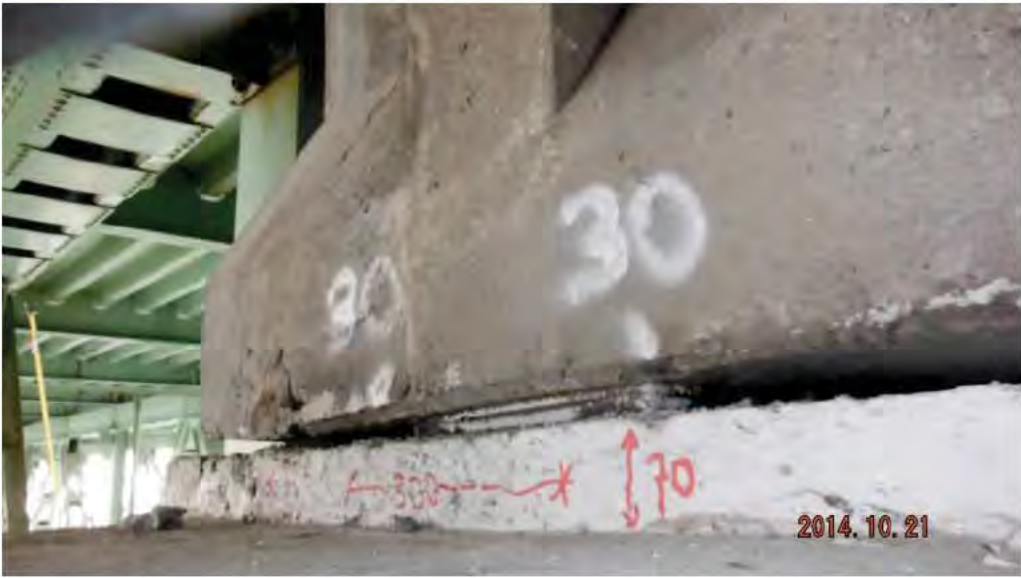
Photo no.: CH_6_141021_MAPJD_381	
Identification	
Élément / Description: Unités de fondation	
Sous-élément / type : Appareil d'appui	
Localisation	
Travée / axe : Axe 4W	
Localisation : Supérieur	
Remarques / Observations	
Fissure dans les plaques en élastomère et renflement moyen à important.

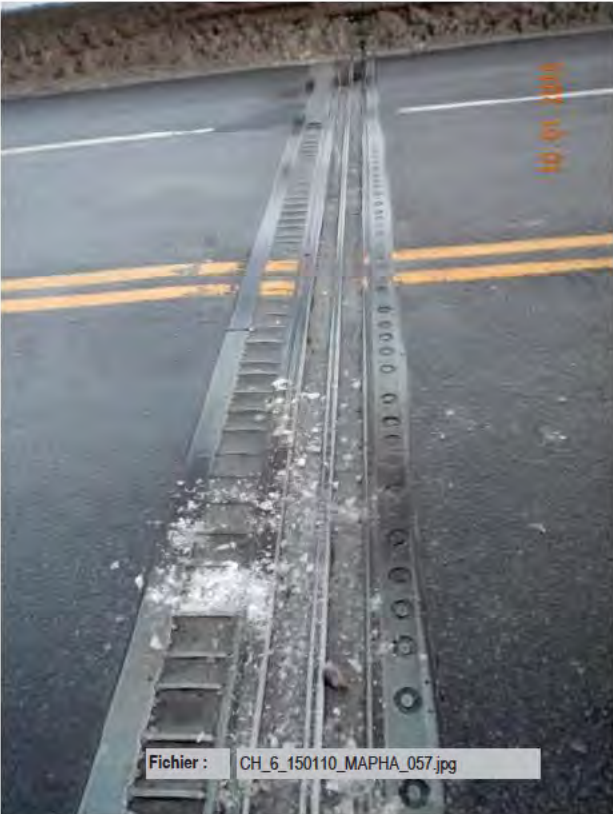
Photo no.: CH_6_150110_MAPHA_057	
Identification	
Élément / Description: Joint de dilatation	
Sous-élément / type : Garniture de joint	
Localisation	
Travée / axe : Axe 4W	
Localisation :	
Remarques / Observations	
Bon état général. Présence de débris.

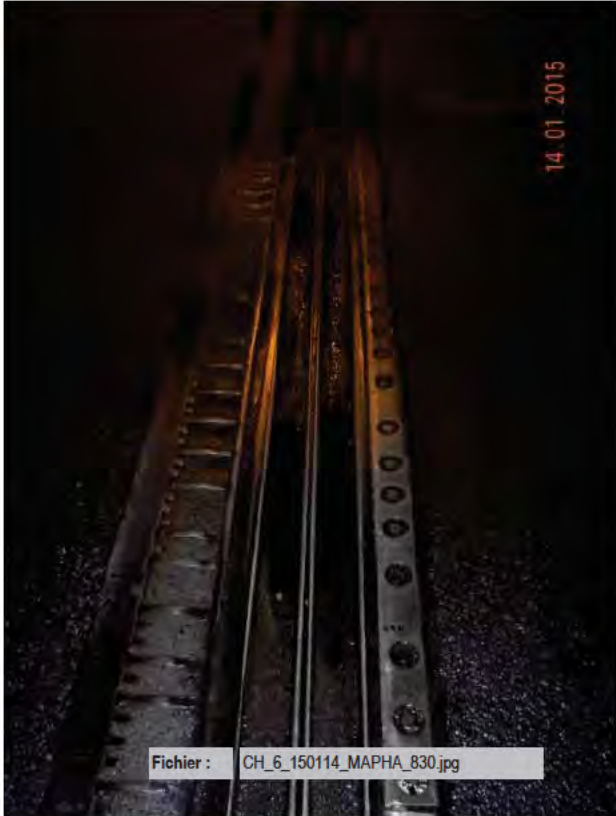
Photo no.: CH_6_150114_MAPHA_830

Identification	
Élément / Description: Joint de dilatation	
Sous-élément / type : Profilé	
Localisation	
Travée / axe : Axe 4W	
Localisation :	
Remarques / Observations	
Bon état général. Décalage vertical dans le sens du trafic. Désagrégation importante du béton de l'épaulement.	
Recomm. no :

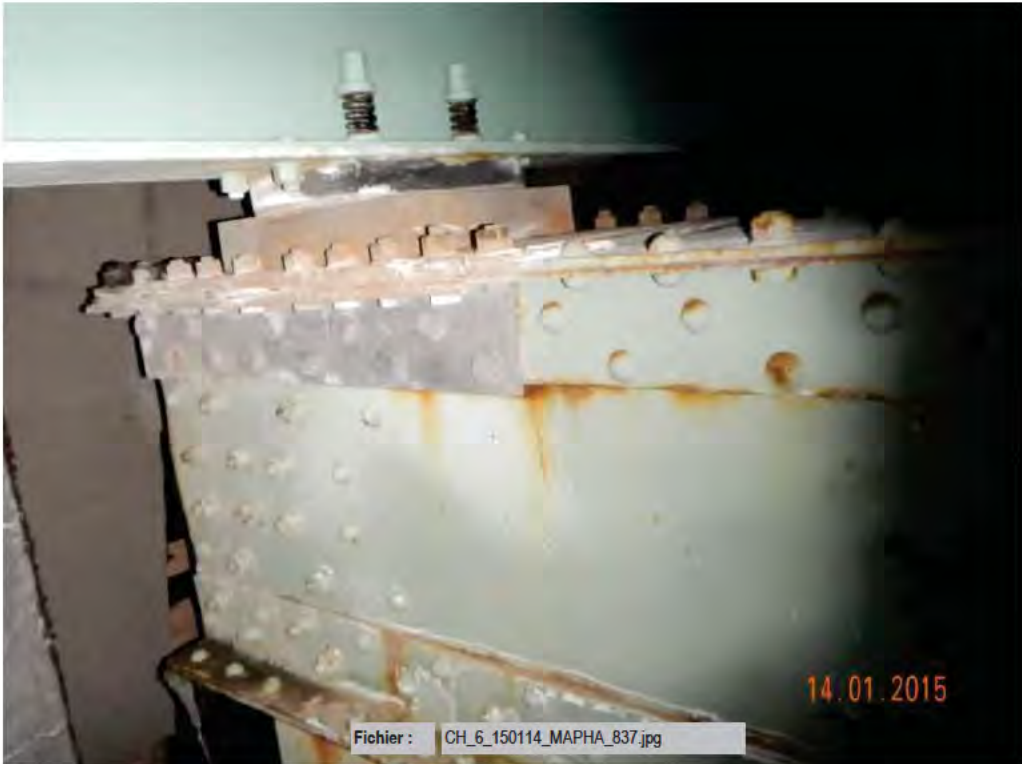
Photo no.: CH_6_150114_MAPHA_837

Identification	
Élément / Description: Structure d'acier	
Sous-élément / type : Corde supérieure U0-U2	
Localisation	
Travée / axe : 3W-4W Localisation : Ferme extérieure amont	
Remarques / Observations	
Bon état général. La méthode d'inspection ne permet pas de valider les cotes.	
Recomm. no :

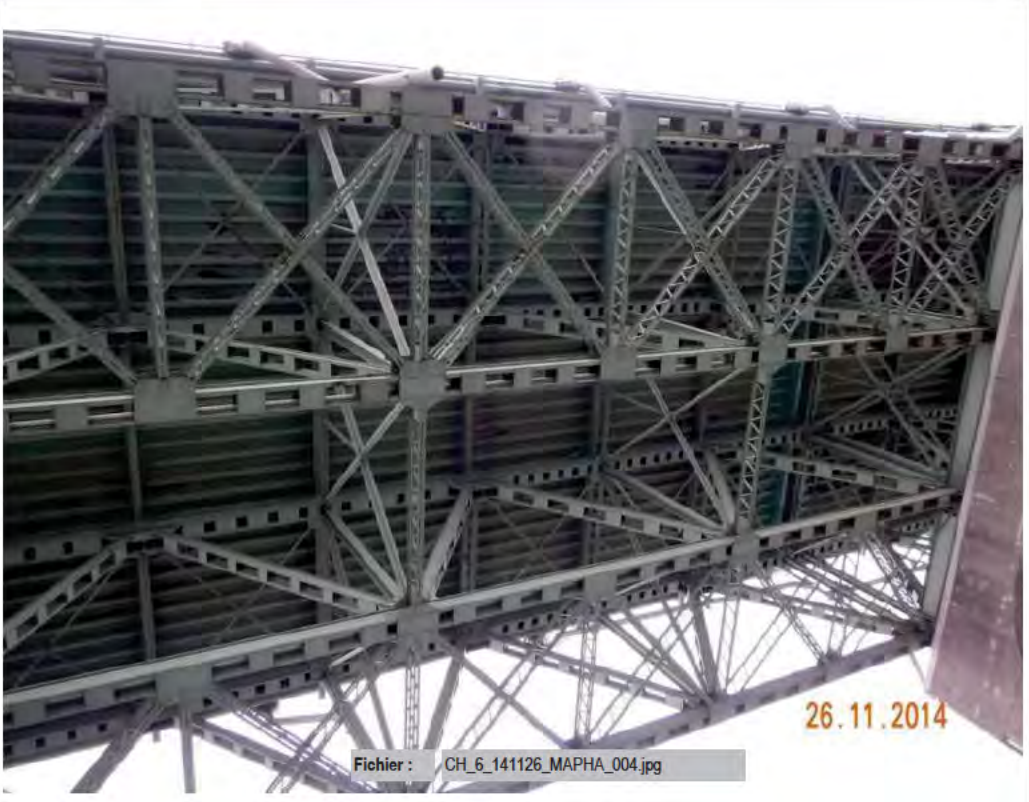
Photo no.: CH_6_141126_MAPHA_004

Identification	
Élément / Description: Platelage	
Sous-élément / type : Platelage U7-U8	
Localisation	
Travée / axe : 3W-4W Localisation :	
Remarques / Observations	
Très bon état général. La méthode d'inspection ne permet pas de valider les cotes.	
Recomm. no :

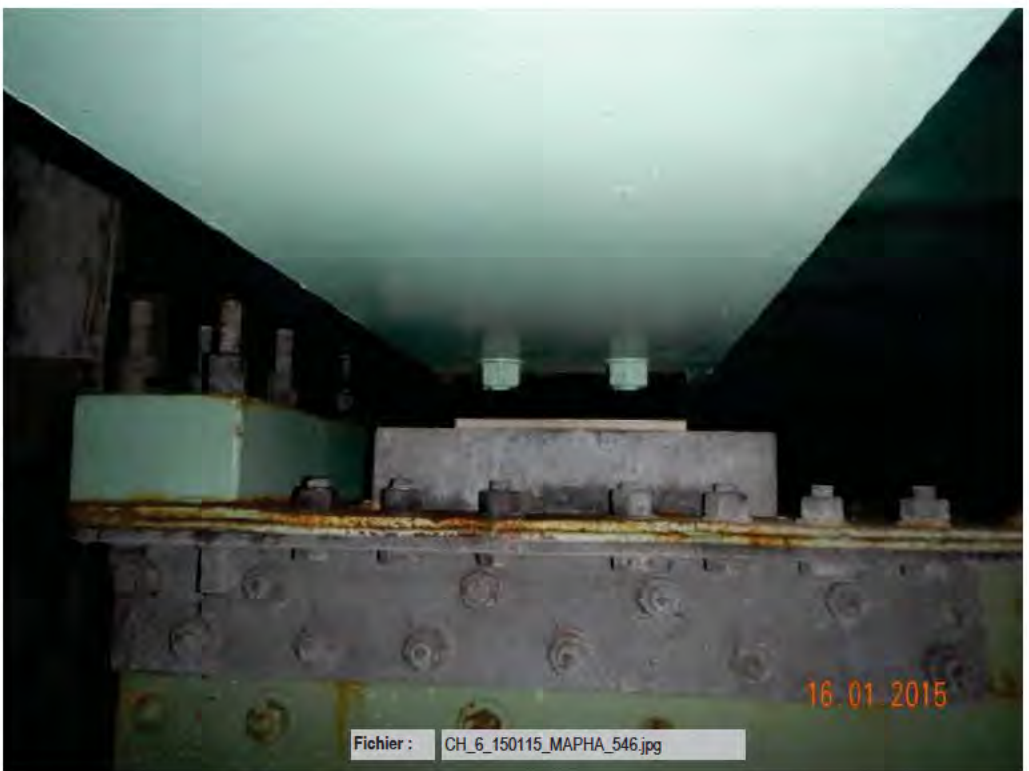
Photo no.: CH_6_150115_MAPHA_546

Identification	
Élément / Description: Platelage	
Sous-élément / type : Appareil d'appuis (entretoise) U0	
Localisation	
Travée / axe : 3W-4W Localisation : Aval-Intérieur (Face Sud)	
Remarques / Observations	
Présence de cornière de renfort aux appareils d'appuis aval-intérieur et amont-extérieur.	
Recomm. no :

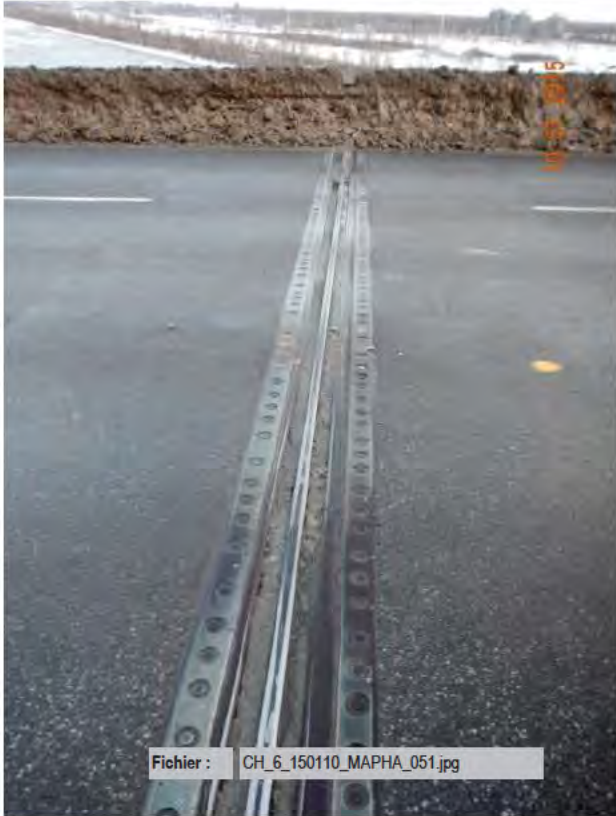
Photo no. : CH_6_150110_MAPHA_051

Identification	
Élément / Description : Joint de dilatation	
Sous-élément / type : Profilé	
Localisation	
Travée / axe : Axe 3W	
Localisation :	
Remarques / Observations	
Corrosion légère des profilés d'enclenchement. Décalage vertical dans le sens du trafic (± 15 mm).	
Recomm. no :	
	Fichier : CH_6_150110_MAPHA_051.jpg

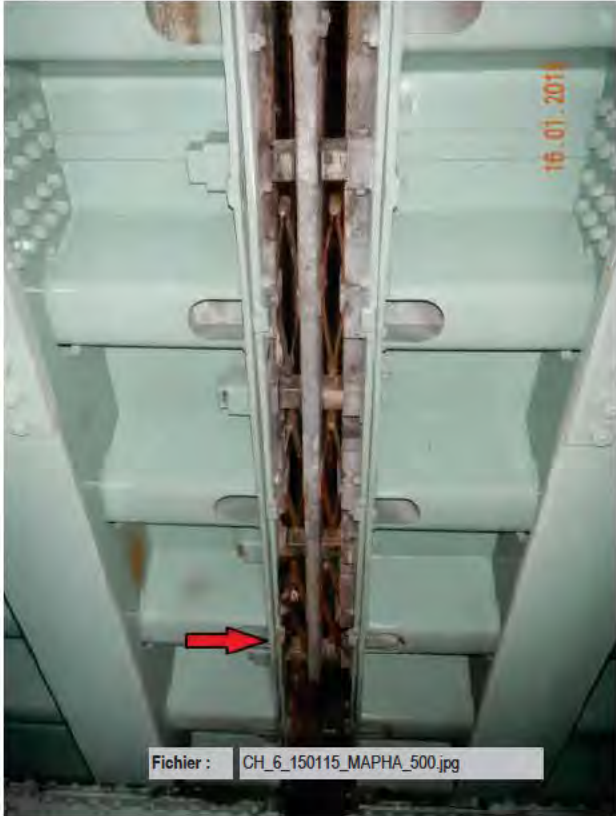
Photo no.: CH_6_150115_MAPHA_500

Identification	
Élément / Description: Joint de dilatation	
Sous-élément / type : Lame de ressort	
Localisation	
Travée / axe : Axe 3W

Localisation : Voie 6	
Remarques / Observations	
Corrosion légère à moyenne des lames de ressort; Lames de ressort déformées ou déplacées (3/10) dans la voie 6 affectant le fonctionnement des espaceurs de garniture de façon appréciable.	
Recomm. no : 10261

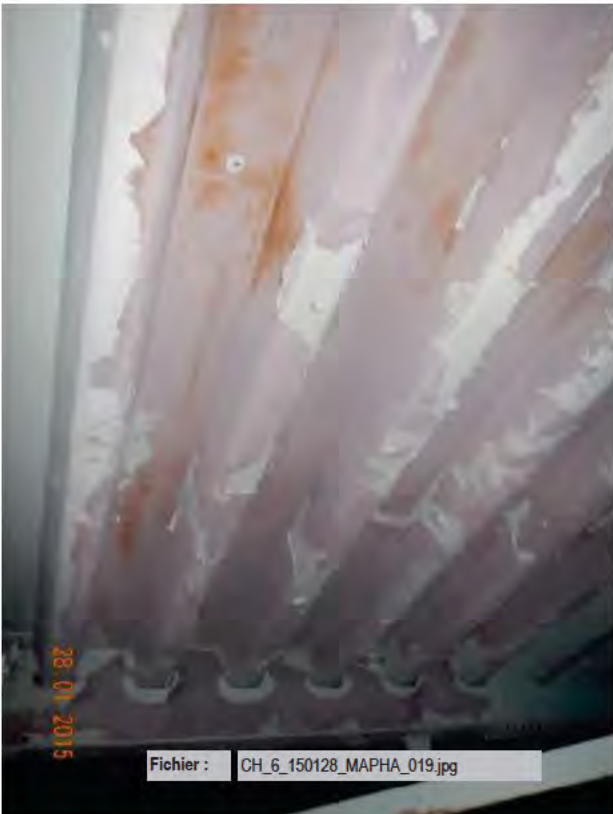
Photo no.: CH_6_150128_MAPHA_019

Identification	
Élément / Description: Protection contre la corrosion	
Sous-élément / type : Entretoise U11	
Localisation	
Travée / axe : 2W-3W	
Localisation :	
Remarques / Observations	
Bon état général. Pelade du revêtement localisé par endroits. Corrosion légère.	
Recomm. no :

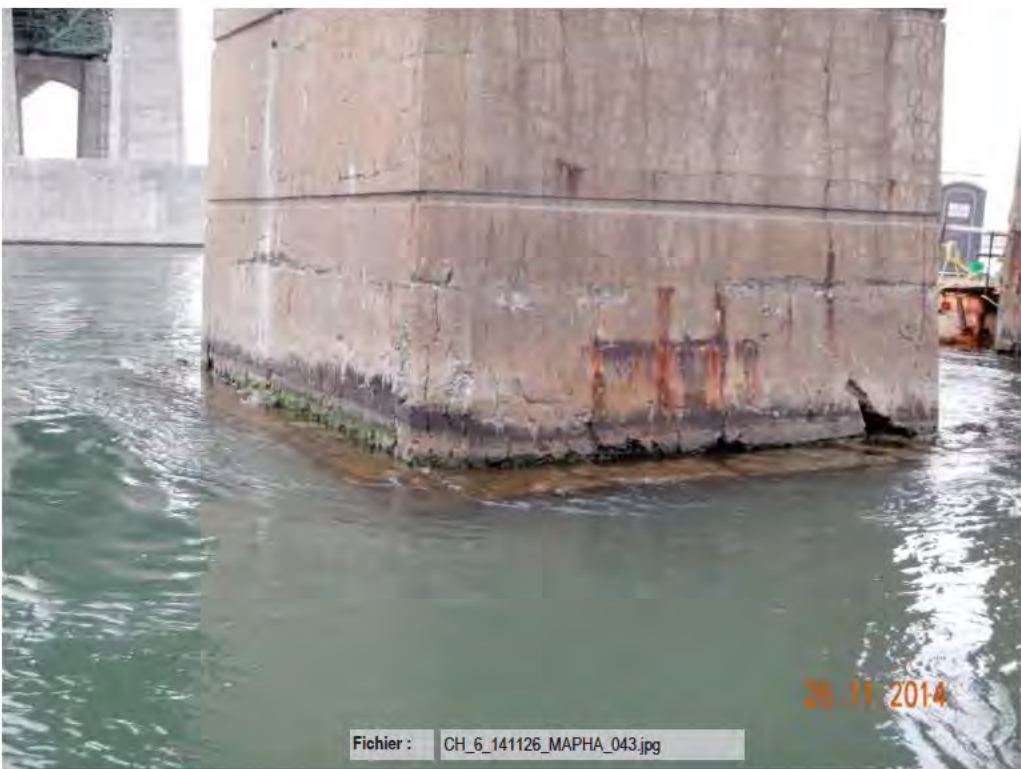
Photo no.:
CH_6_141126_MAPHA_043

Traces de rouille généralisées.
Fissures verticales supérieures à 3,5 mm. Délaminage et éclatement avec armatures corrodées visibles. Érosion par abrasion importante à très importante dans le bas.

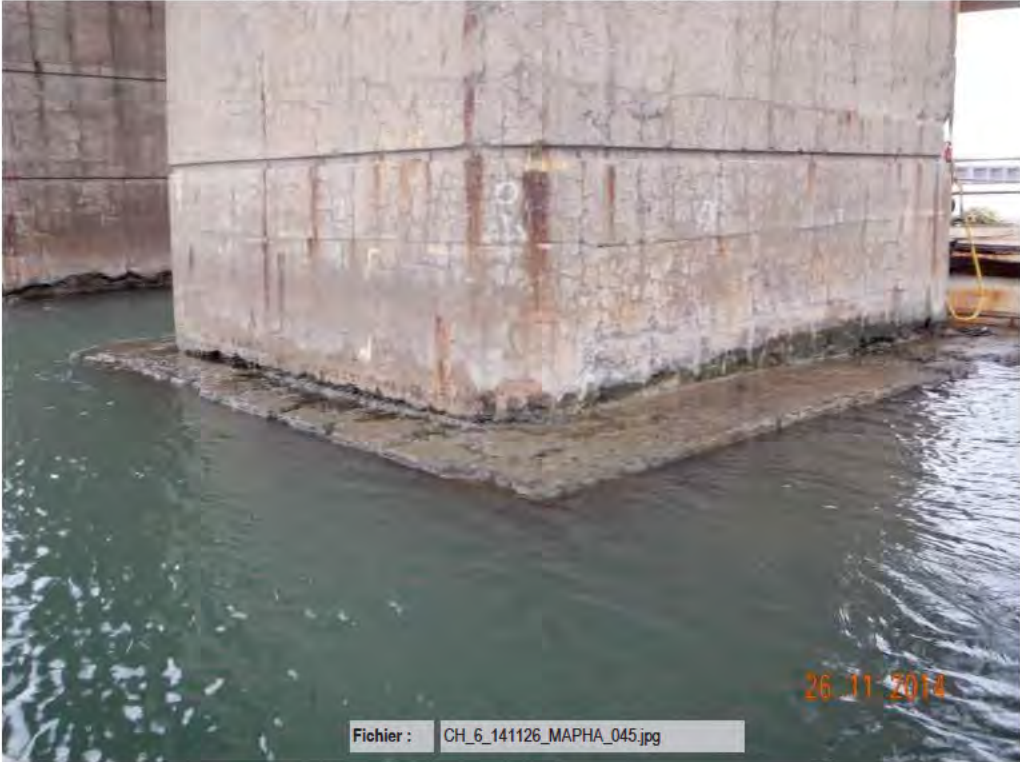
Photo no.: CH_6_141126_MAPHA_045

Identification	
Élément / Description: Unités de fondation	
Sous-élément / type : Colonne & Banc Centre	
Localisation	
Travée / axe : Axe 2W Localisation : Face Est	
Remarques / Observations Traces de rouille généralisées. Fissures verticales supérieures à 3,5 mm. Délaminage et éclatement avec armatures corrodées visibles. Érosion par abrasion importante à très importante dans le bas.	
Recomm. no : 10257	Fichier : CH_6_141126_MAPHA_045.jpg

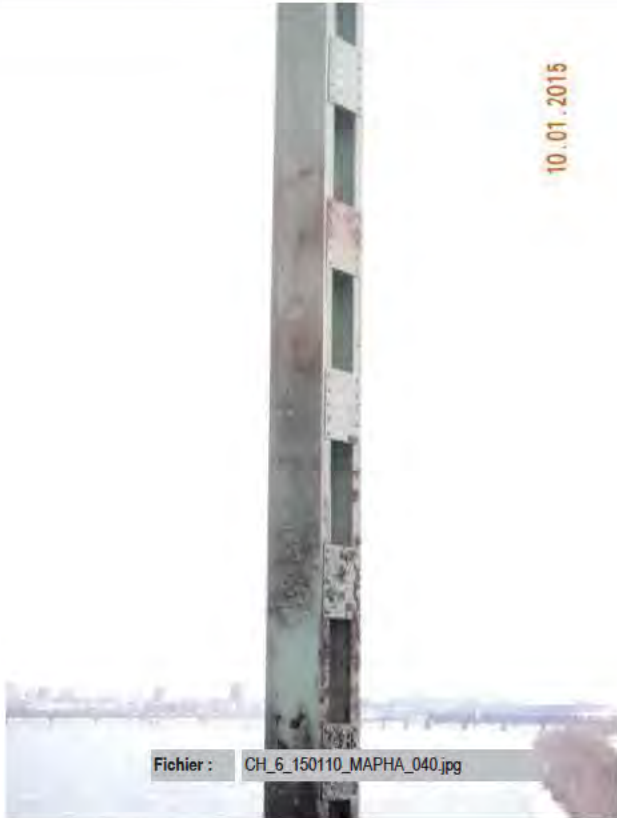
Photo no.: CH_6_150110_MAPHA_040

Identification	
Élément / Description: Structure d'acier	
Sous-élément / type : Montant L10-U10	
Localisation	
Travée / axe : 1W-2W Localisation : Ferme aval	
Remarques / Observations	
Perte de matériau légère à moyenne et corrosion légère localisés aux assemblages. La méthode d'inspection ne permet pas de valider les cotes.	
Recomm. no :

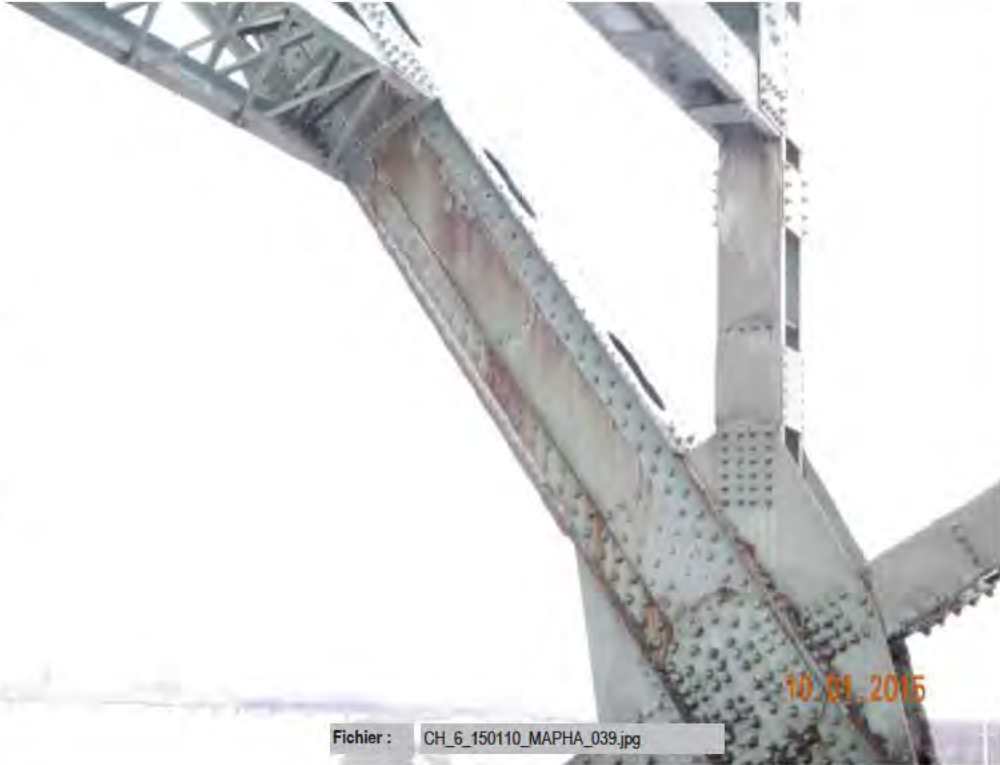
Photo no.: CH_6_150110_MAPHA_039

Identification	
Élément / Description: Structure d'acier	
Sous-élément / type : Diagonale U10-M11	
Localisation	
Travée / axe : 1W-2W Localisation : Ferme aval	
Remarques / Observations	
Corrosion légère à moyenne, perte de matériau locale aux assemblages et déformation sous corrosion entre les plaques d'âme et les cornières. Perte de matériau au niveau de plaques de liaison dans l'âme des membrures. La méthode d'inspection ne permet pas de valider les cotes.	
Recomm. no :

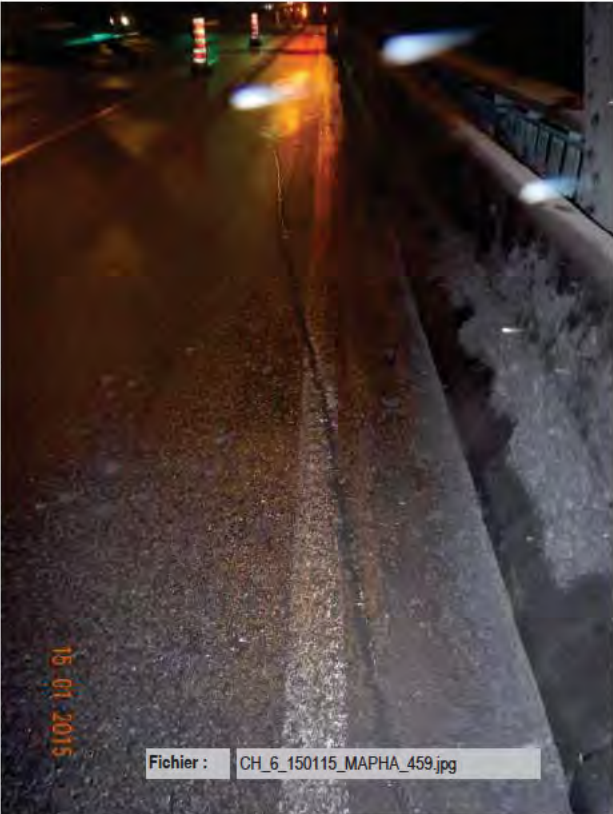
Photo no.: CH_6_150115_MAPHA_459

Identification	
Élément / Description: Platelage	
Sous-élément / type : Surface de roulement	
Localisation	
Travée / axe : 1W-2W Localisation : Voie 6	
Remarques / Observations	
Les voies 4, 5 et 6 ont été repavées en 2012. Fissure moyenne à importante et Nid-de-poule léger (voie 6).	
Recomm. no :

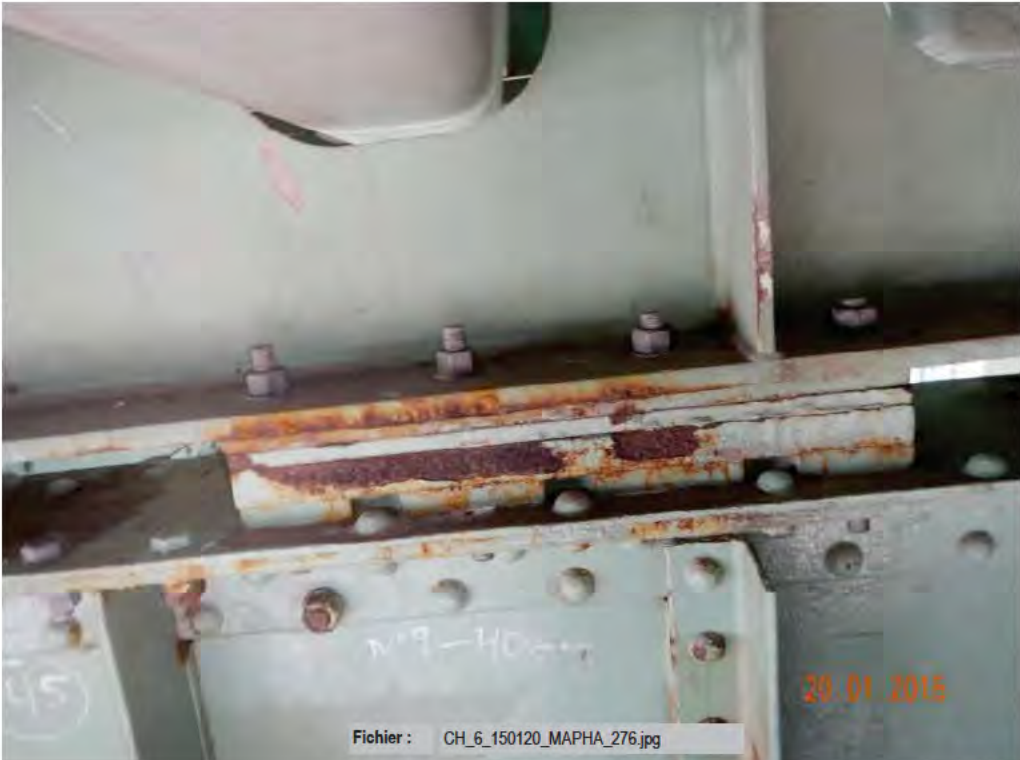
Photo no.: CH_6_150120_MAPHA_276	 
Identification	
Élément / Description: Platelage	
Sous-élément / type : Appareil d'appuis (entretoise) L0	
Localisation	
Travée / axe : 1W-2W	 
Localisation : #9 Face Est	
Remarques / Observations

Corrosion légère à moyenne.	
Recomm. no :	<p>Fichier : CH_6_150120_MAPHA_276.jpg</p>

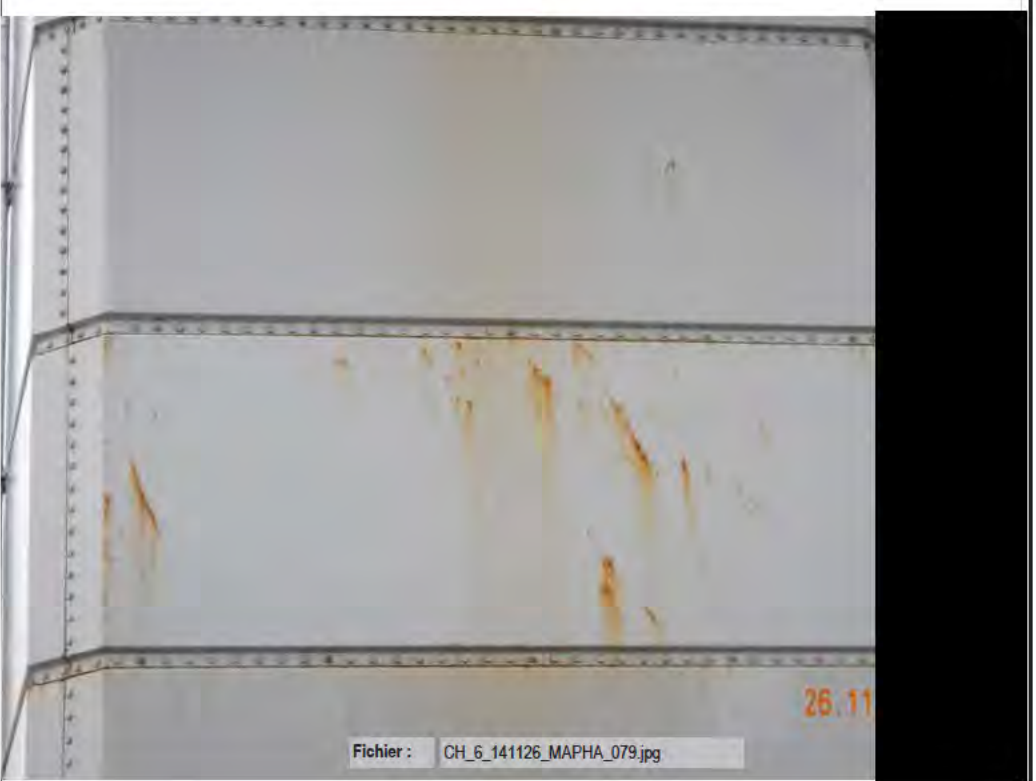
Photo no.: CH_6_141126_MAPHA_079

Identification	
Élément / Description: Unités de fondation	
Sous-élément / type : Renfort - Chem. Colonne Amont	
Localisation	
Travée / axe : Axe 1W	
Localisation : Face Est	
Remarques / Observations	
Bon état général du chemisage en acier. Traces de rouilles localisées.	
Recomm. no :

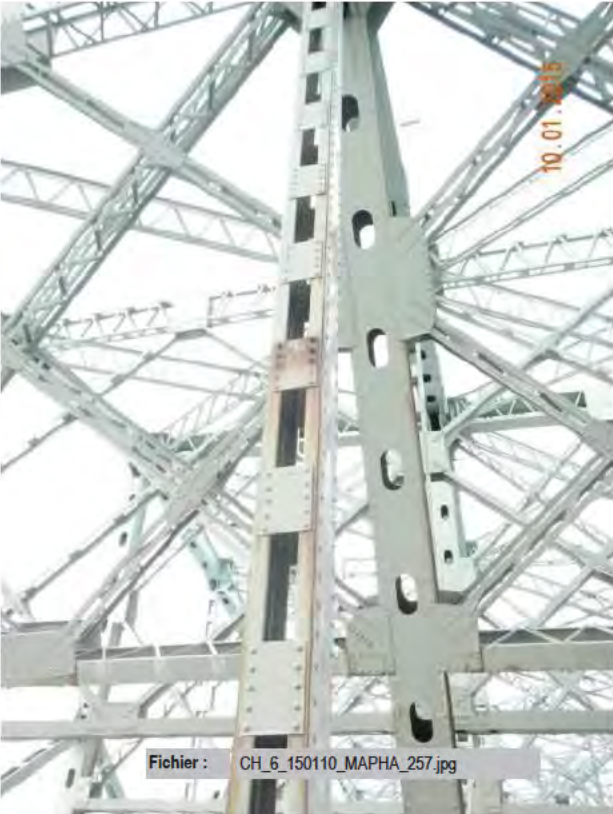
Photo no.: CH_6_150110_MAPHA_257

Identification	
Élément / Description: Structure d'acier	
Sous-élément / type : Montant L14-U14	
Localisation	
Travée / axe : 0.5W-1W Localisation : Ferme centrale	
Remarques / Observations	
Déformation sous corrosion locale des cornières. Corrosion légère locale avec perte de matériau 1 à 2 mm à l'assemblage inférieur. La méthode d'inspection ne permet pas de valider les cotes.	
Recomm. no :

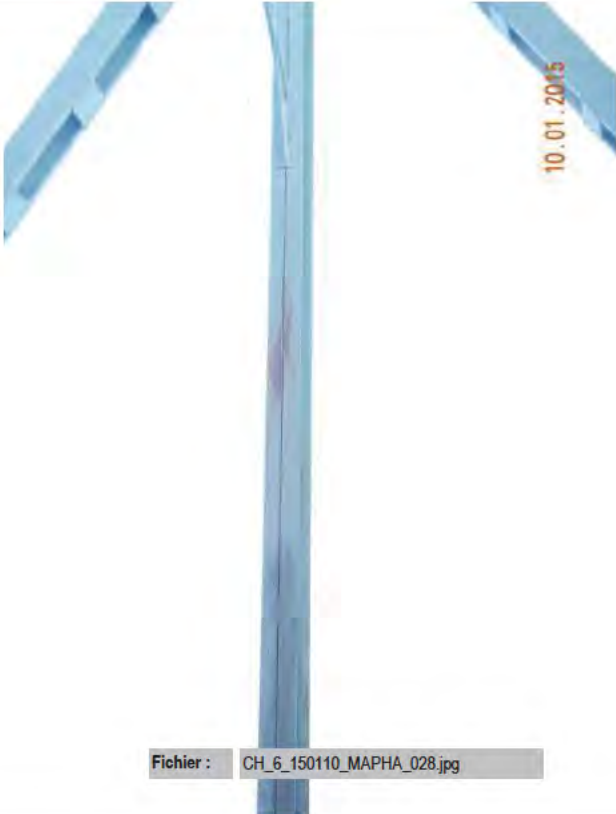
Photo no.: CH_6_150110_MAPHA_028

Identification	
Élément / Description: Structure d'acier	
Sous-élément / type : Montant L22-U22	
Localisation	
Travée / axe : 0-0.5W

Localisation : Ferme aval	
Remarques / Observations	
Corrosion légère locale avec perte de matériau 1 à 2 mm à l'assemblage inférieur. La méthode d'inspection ne permet pas de valider les cotes.	
Recomm. no :	
	Fichier : CH_6_150110_MAPHA_028.jpg

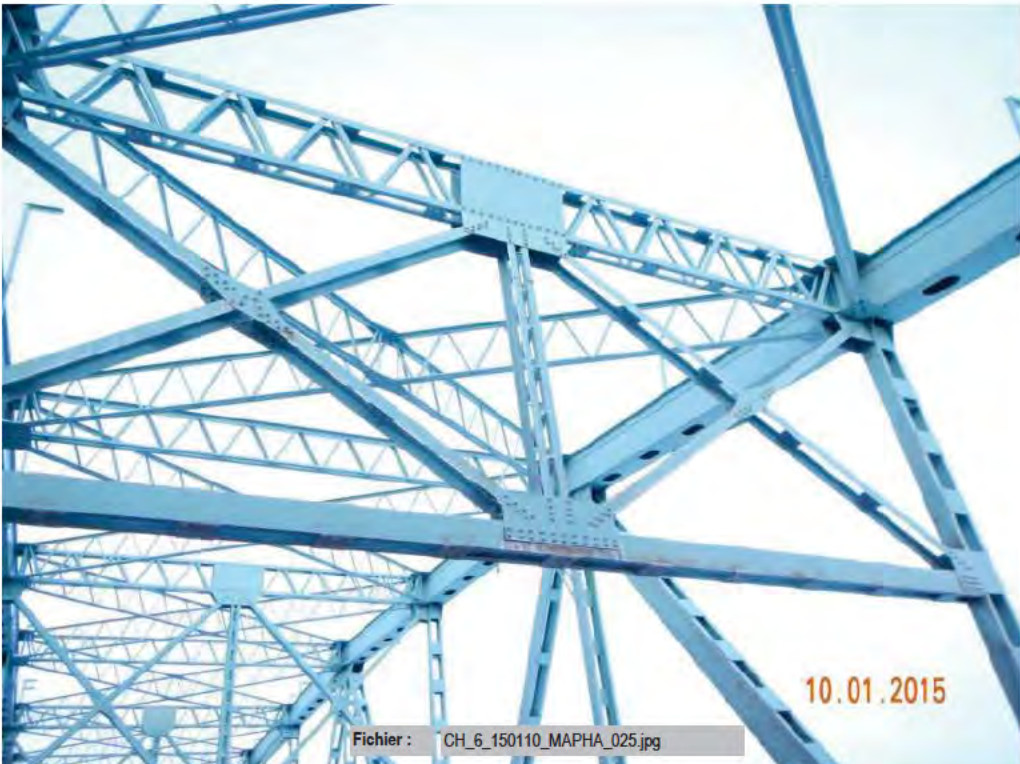
Photo no. : CH_6_150110_MAPHA_025

Identification	
Élément / Description: Structure d'acier	
Sous-élément / type : Contreventement transversal supé L19-U19	
Localisation	
Travée / axe : 0-0.5E Localisation :	
Remarques / Observations	
Déformation sous corrosion locale des cornières. Corrosion légère locale. La méthode d'inspection ne permet pas de valider les cotes.	
Recomm. no :

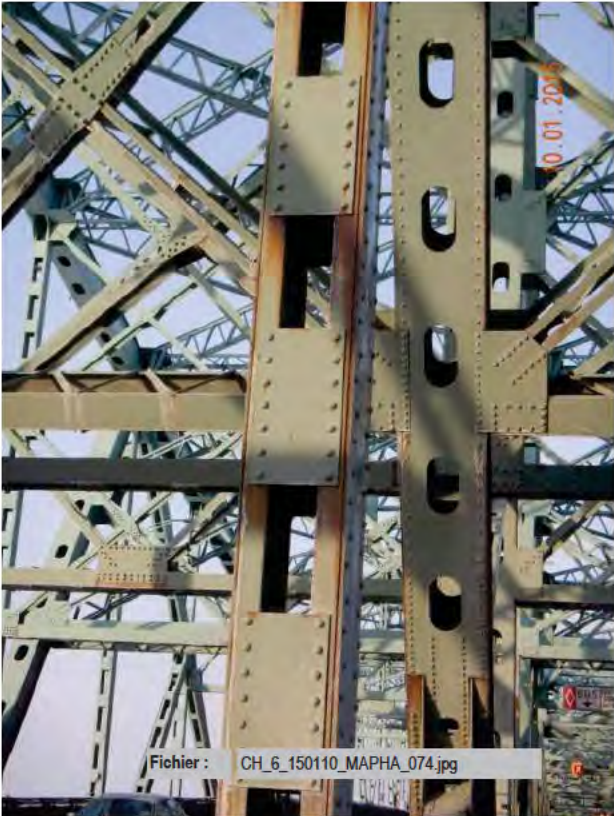
Photo no.: CH_6_150110_MAPHA_074

Identification	
Élément / Description: Structure d'acier	
Sous-élément / type : Montant L10-U10	
Localisation	
Travée / axe : 1E-2E Localisation : Ferme centrale	
Remarques / Observations	
La méthode d'inspection ne permet pas de valider les cotes.	
Recomm. no :

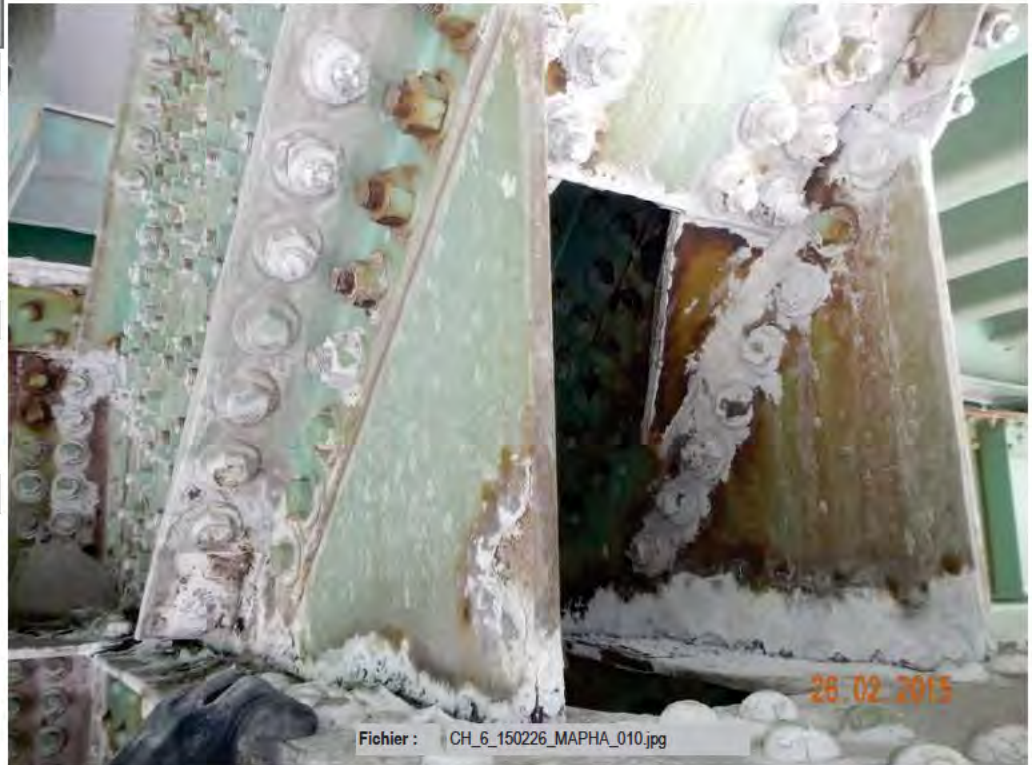
Fichier : CH_6_150226_MAPHA_010.jpg

Photo no.: CH_6_150226_MAPHA_010
Identification
Élément / Description: Structure d'acier
Sous-élément / type : Assemblage inférieur L0
Localisation
Travée / axe : 1E-2E
Localisation : PL Amont - Face Nord, Ferme cent.
Remarques / Observations
Corrosion moyenne à importante. Selon les informations reçus du client en date du 2014-11-12, il y avait présence de fissures dans les plaques d'assemblage. Par contre, la présence de plaque de renfort ne nous permet pas de confirmer ou non la présence de ceux-ci.
Recomm. no :

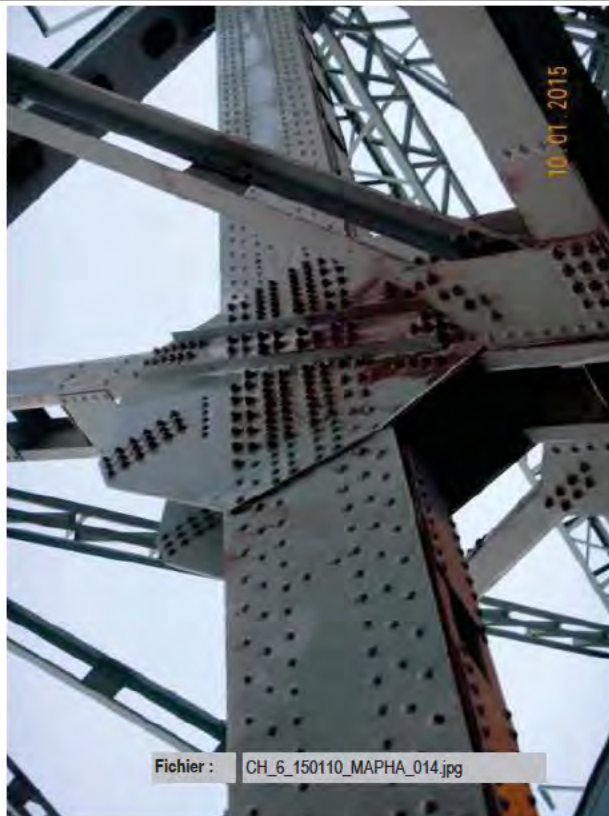
Fichier : CH_6_150110_MAPHA_014.jpg

Photo no.: CH_6_150110_MAPHA_014
Identification
Élément / Description: Structure d'acier
Sous-élément / type : Assemblage intermédiaire M9
Localisation
Travée / axe : 1E-2E
Localisation : Ferme centrale
Remarques / Observations
Aucune observation particulière. La méthode d'inspection ne permet pas de valider les cotes.
Recomm. no :

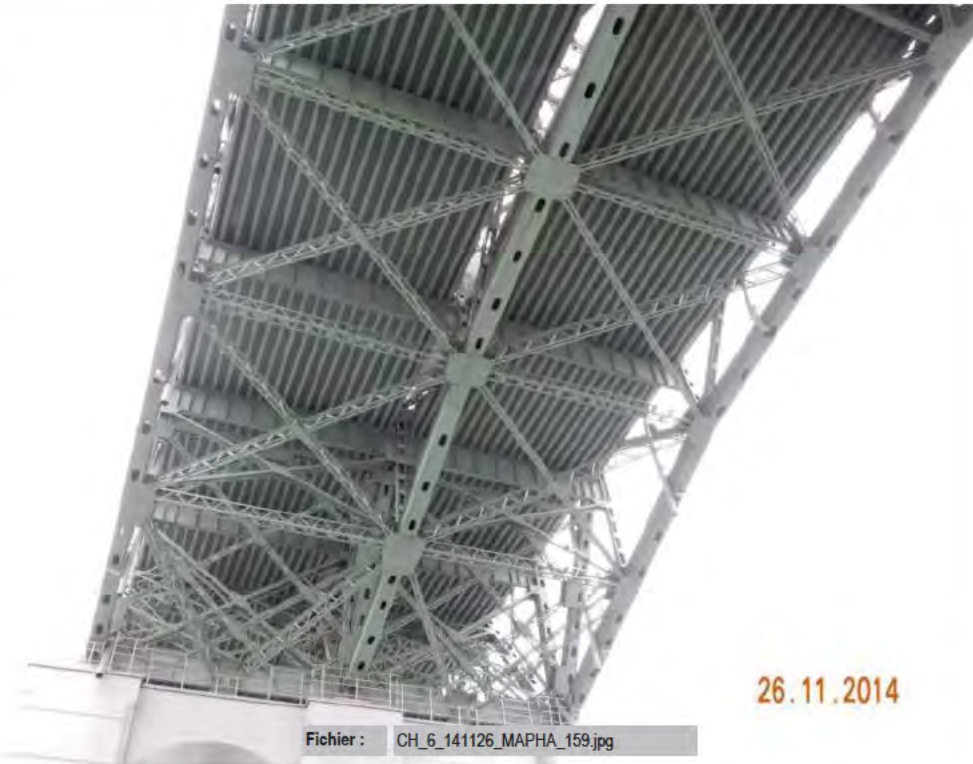
Photo no.: CH_6_141126_MAPHA_159

Identification	
Élément / Description: Platelage	
Sous-élément / type : Auge 1E-2E	
Localisation	
Travée / axe : 1E-2E Localisation : L9-L10	
Remarques / Observations	
Très bon état général. La méthode d'inspection ne permet pas de valider les cotes.	
Recomm. no :

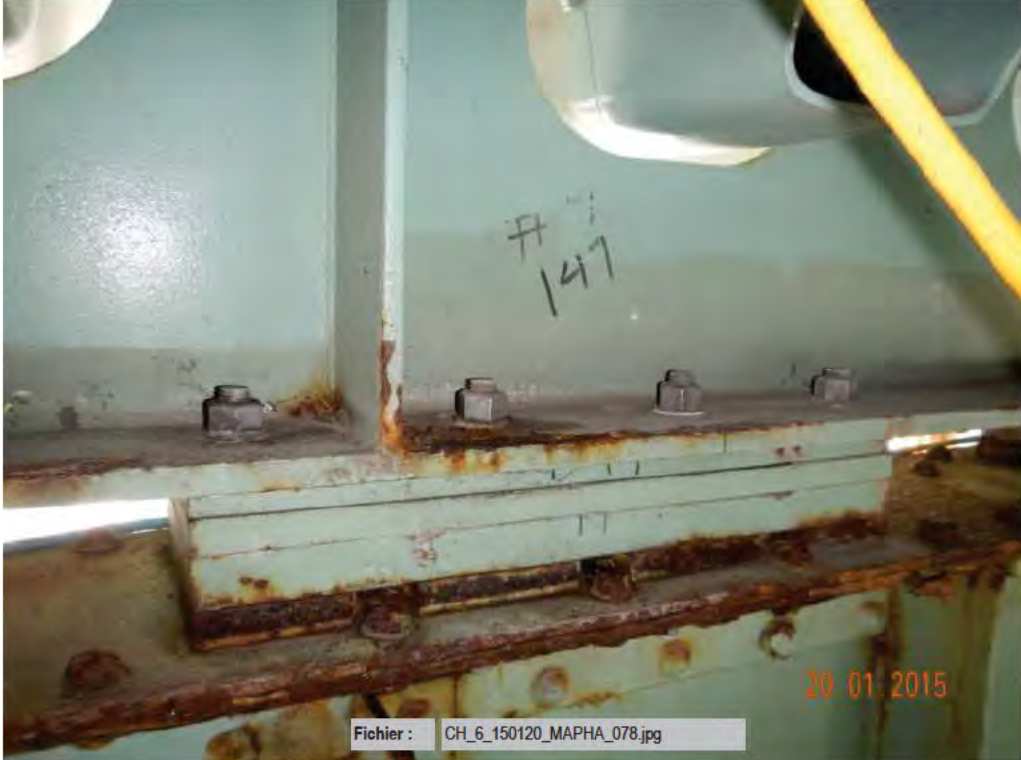
Photo no.: CH_6_150120_MAPHA_078

Identification	
Élément / Description: Platelage	
Sous-élément / type : Appareil d'appuis (entretoise) L0	
Localisation	
Travée / axe : 1E-2E Localisation : #10 (Face Est)	
Remarques / Observations Corrosion légère à importante.	
Recomm. no :

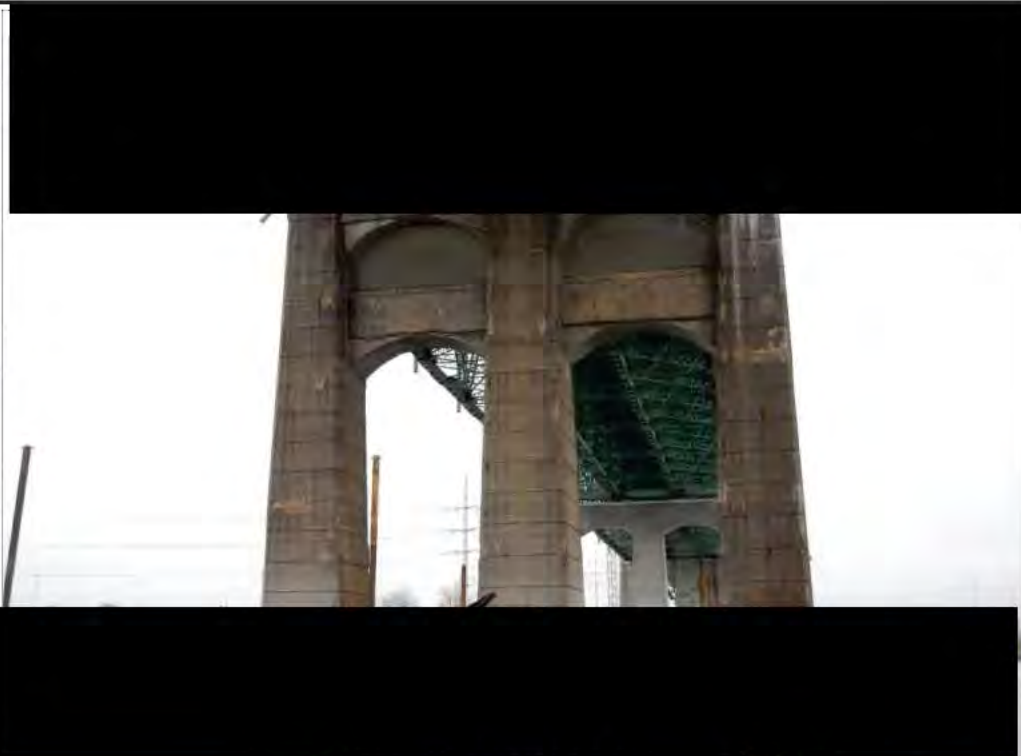
Photo no.: CH_6_141126_MAPHA_157

Identification	
Élément / Description: Unités de fondation	
Sous-élément / type : Semelle	
Localisation	
Travée / axe : Axe 2E Localisation : Face Ouest	
Remarques / Observations	
Travaux en cours, élément inaccessible.	
Recomm. no :

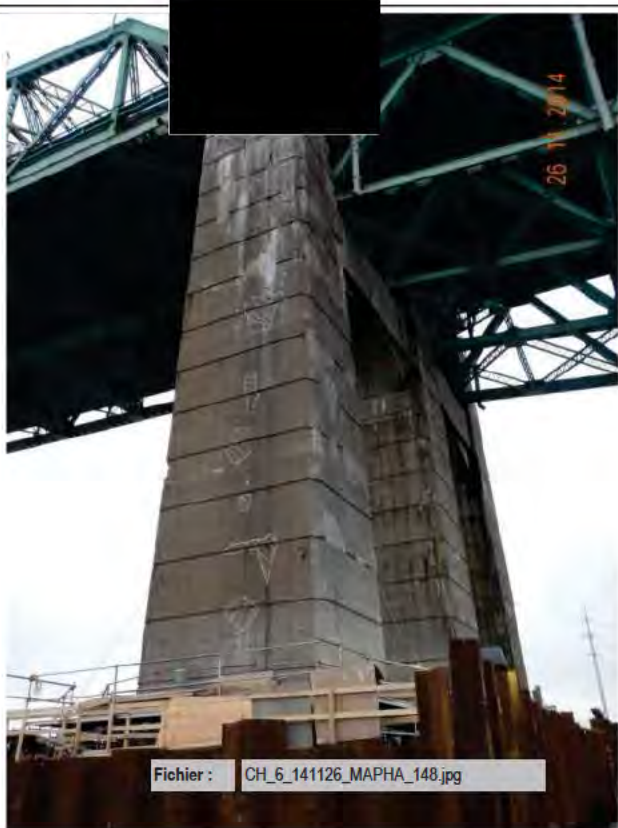
Photo no.: CH_6_141126_MAPHA_148

Identification	
Élément / Description: Unités de fondation	
Sous-élément / type : Colonne & Banc Amont	
Localisation	
Travée / axe : Axe 2E Localisation : Face Sud	
Remarques / Observations	Fichier : CH_6_141126_MAPHA_148.jpg
Traces de rouille généralisées. Éclatement aux coins des fûts. Fissures polygonales dans le bas des fûts et fissures verticales supérieures à 3,5 mm avec traces de rouille. Éclatement avec armatures visibles corrodées et sectionnées à l'appui amont.	
Recomm. no : 10257

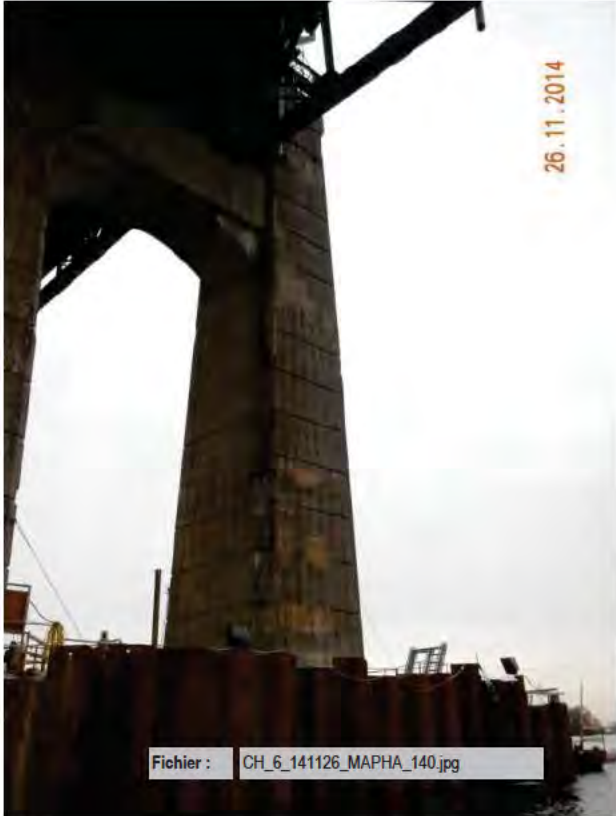
Photo no.: CH_6_141126_MAPHA_140

Identification	
Élément / Description: Unités de fondation	
Sous-élément / type : Colonne & Banc Aval	
Localisation	
Travée / axe : Axe 2E Localisation : Face Est	
Remarques / Observations Traces de rouille généralisées. Éclatement aux coins des fûts. Fissures polygonales dans le bas des fûts et fissures verticales supérieures à 3,5 mm avec traces de rouille.	
Recomm. no : 10257	Fichier : CH_6_141126_MAPHA_140.jpg
