**Pont Champlain, Services de consultant, Inspections Générales,
Détailées et Spéciales, de la Section 6 2014-2015 (Contrat 62100)**

Rapport d'inspection 2014 – Final

N/Réf : MTR-00222987 | P-0007762

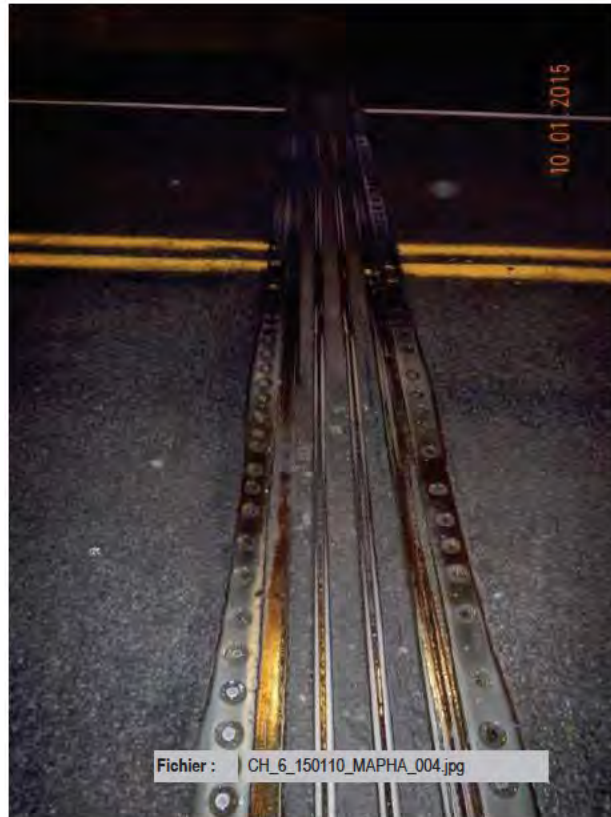
Fichier : CH_6_150110_MAPHA_004.jpg

Accumulation de débris (typique).

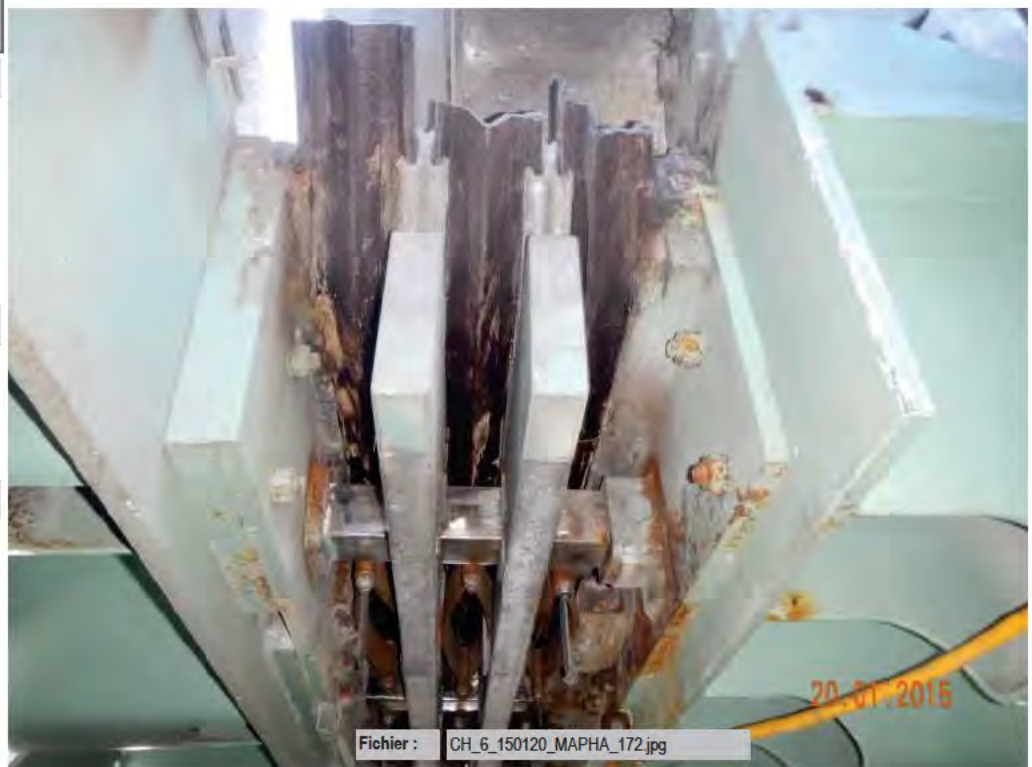
Fichier : CH_6_150120_MAPHA_172.jpg

Corrosion légère à moyenne des profilés d'enclenchement. Corrosion légère des plaques de cloison. Déformation légères des profilés en « Z » (enclenchement). Corrosion moyenne des boulons (typique).

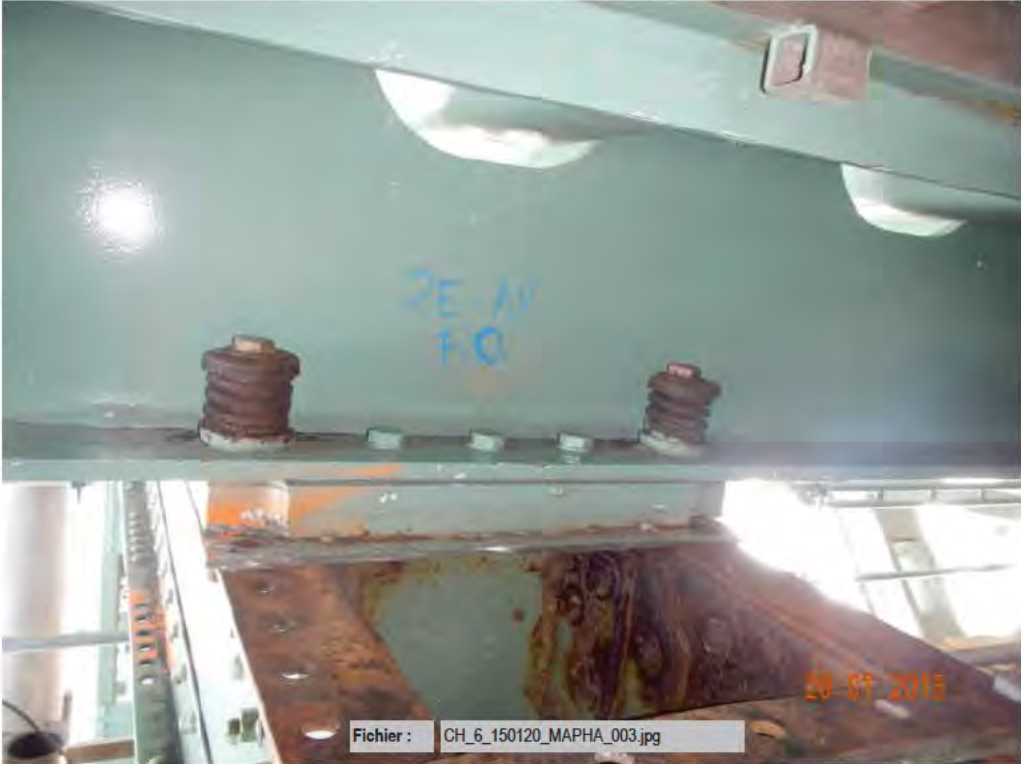
Photo no.: CH_6_150120_MAPHA_003

Identification	
Élément / Description: Platelage	
Sous-élément / type : Appareil d'appuis (entretoise) U0	
Localisation	
Travée / axe : 2E-3E	
Localisation : Aval-Extérieur (Face Ouest)	
Remarques / Observations	
Travaux en cours. Présence de renfort sous l'appareil d'appuis aval-intérieur. Corrosion légère à importante des boulons à ressort. Absence de rivet. Fissures dans la plaque de liaison de la corde supérieure amont-extérieure engendré par l'appareil d'appui. Voir chapitre 7 du rapport d'inspection.	
Recomm. no : 10262

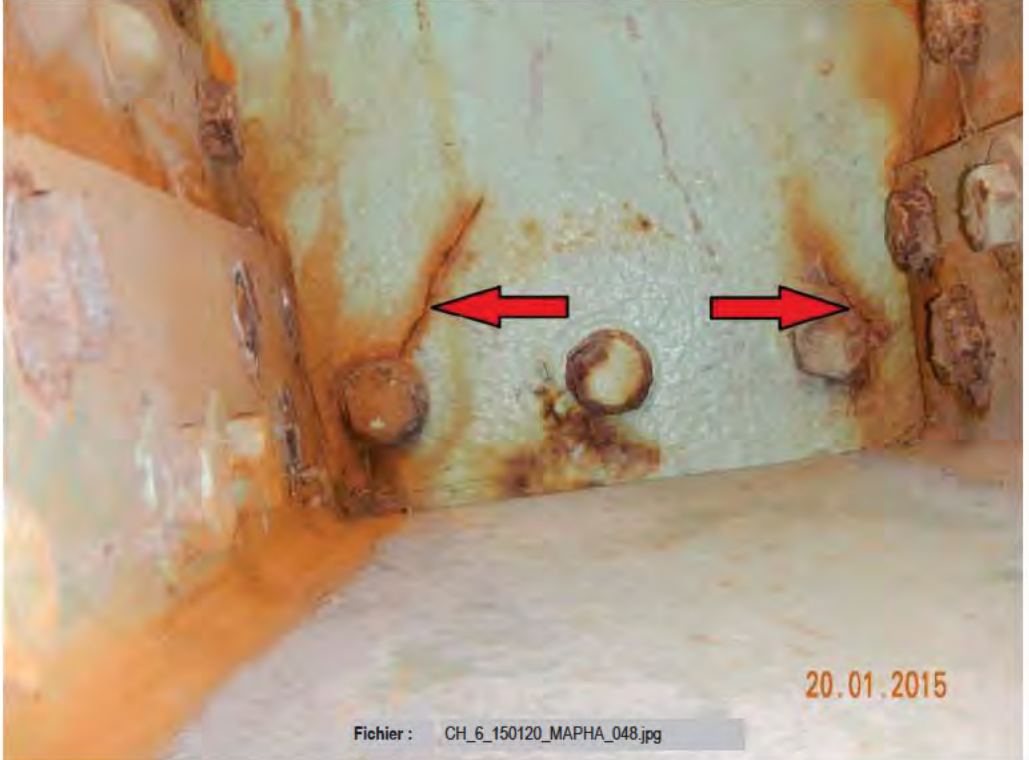
Photo no.: CH_6_150120_MAPHA_048

Identification	
Élément / Description: Platelage	
Sous-élément / type : Appareil d'appuis (entretoise) U0	
Localisation	
Travée / axe : 2E-3E Localisation : Amont-Extérieur (Vue dessous Est)	
Remarques / Observations	
Travaux en cours. Présence de renfort sous l'appareil d'appuis aval-intérieur. Corrosion légère à importante des boulons à ressort. Absence de rivet. Fissures dans la plaque de liaison de la corde supérieure amont-extérieure engendré par l'appareil d'appui. Voir chapitre 7 du rapport d'inspection.	
Recomm. no : 10262

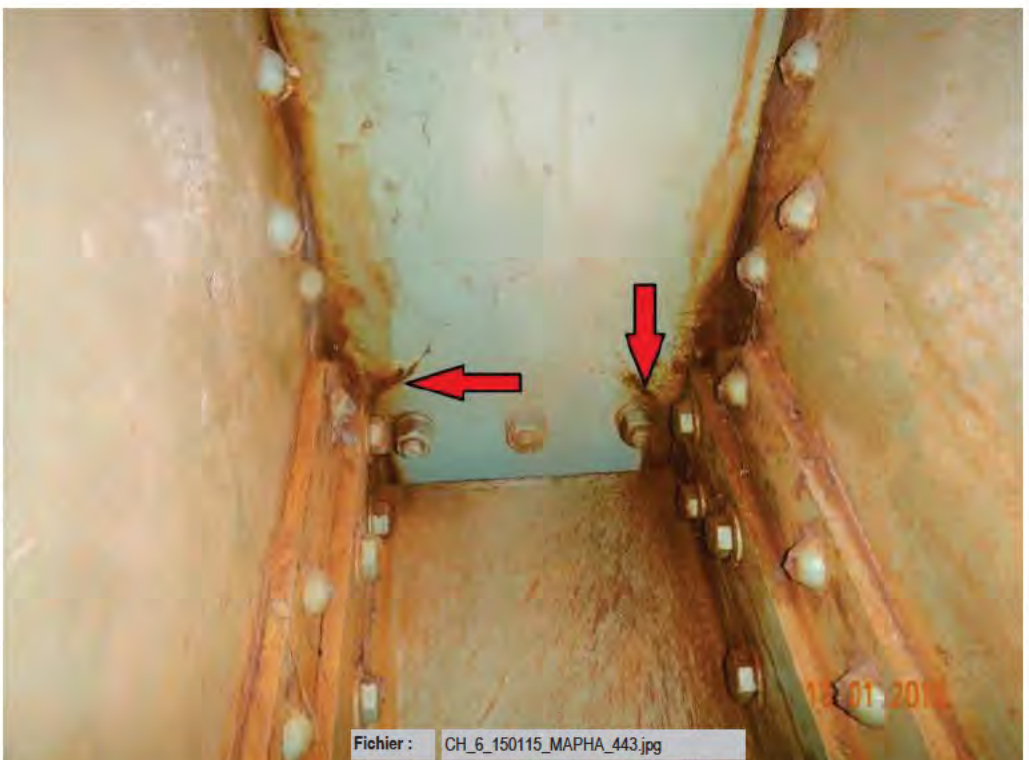
Photo no.: CH_6_150115_MAPHA_443

Identification	
Élément / Description: Platelage	
Sous-élément / type : Appareil d'appuis (entretoise) U12	
Localisation	
Travée / axe : 2E-3E Localisation : Aval-Extérieur (Vue dessous Ouest)	
Remarques / Observations	
Corrosion légère à importante des boulons à ressort. Fissures dans la plaque de liaison de la corde supérieure aval-extérieure engendré par l'appareil d'appui. Voir chapitre 7 du rapport d'inspection.	
Recomm. no : 10262

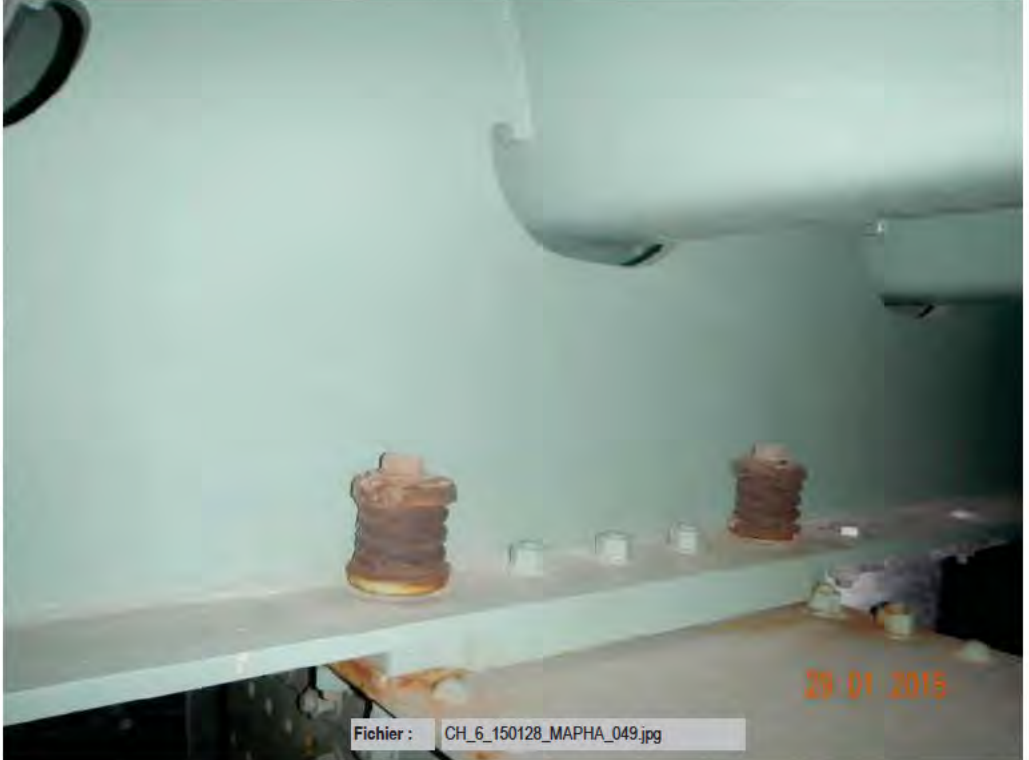
Photo no.: CH_6_150128_MAPHA_049

Identification	
Élément / Description: Platelage	
Sous-élément / type : Appareil d'appuis (entretoise) U12	
Localisation	
Travée / axe : 2E-3E	
Localisation : Amont-Extérieur (Face Ouest)	
Remarques / Observations	
Corrosion légère à importante des boulons à ressort. Fissures dans la plaque de liaison de la corde supérieure aval-extérieure engendré par l'appareil d'appui. Voir chapitre 7 du rapport d'inspection.	
Recomm. no : 10262

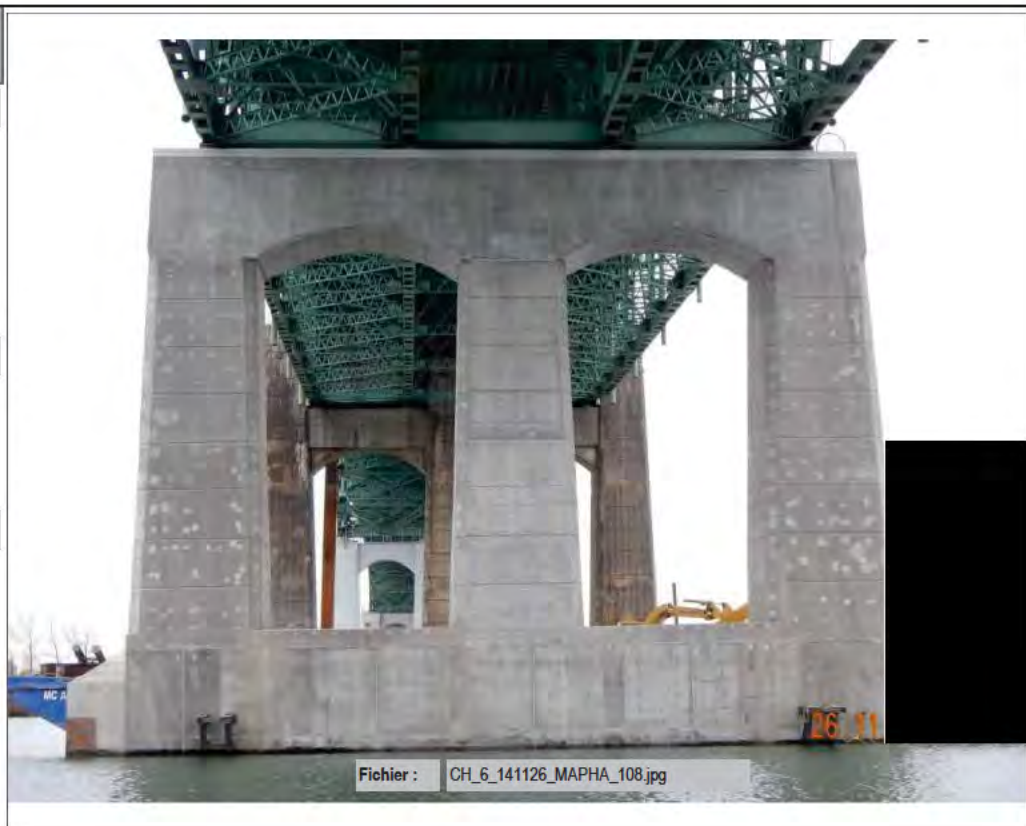
Fichier : CH_6_141126_MAPHA_108.jpg

Photo no.: CH_6_141126_MAPHA_108
Identification
Élément / Description: Unités de fondation
Sous-élément / type : Pile 3E
Localisation
Travée / axe : Axe 3E
Localisation : Face Est
Remarques / Observations
Vue générale.
Recomm. no :

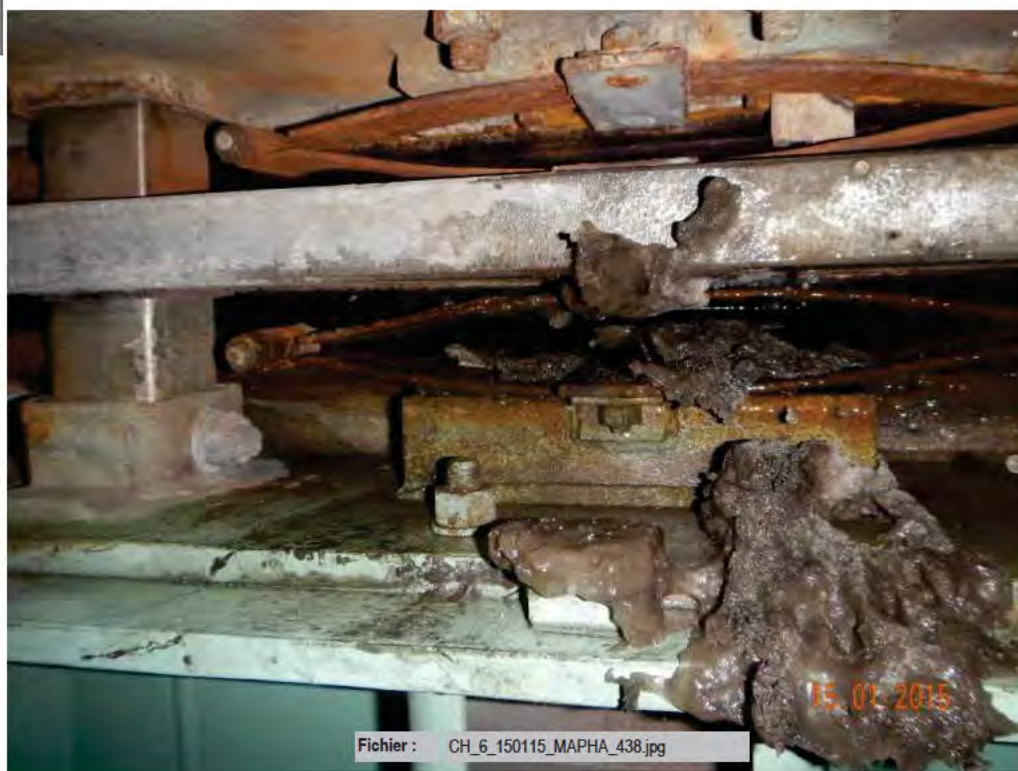
Fichier : CH_6_150115_MAPHA_438.jpg

Photo no.: CH_6_150115_MAPHA_438
Identification
Élément / Description: Joint de dilatation
Sous-élément / type : Garniture de joint
Localisation
Travée / axe : Axe 3E
Localisation : Voie 6
Remarques / Observations
Joint remplacé en 2011. Garniture fissurée sur 300 mm (voie 6). Garniture remplie de débris.
Recomm. no : 10260

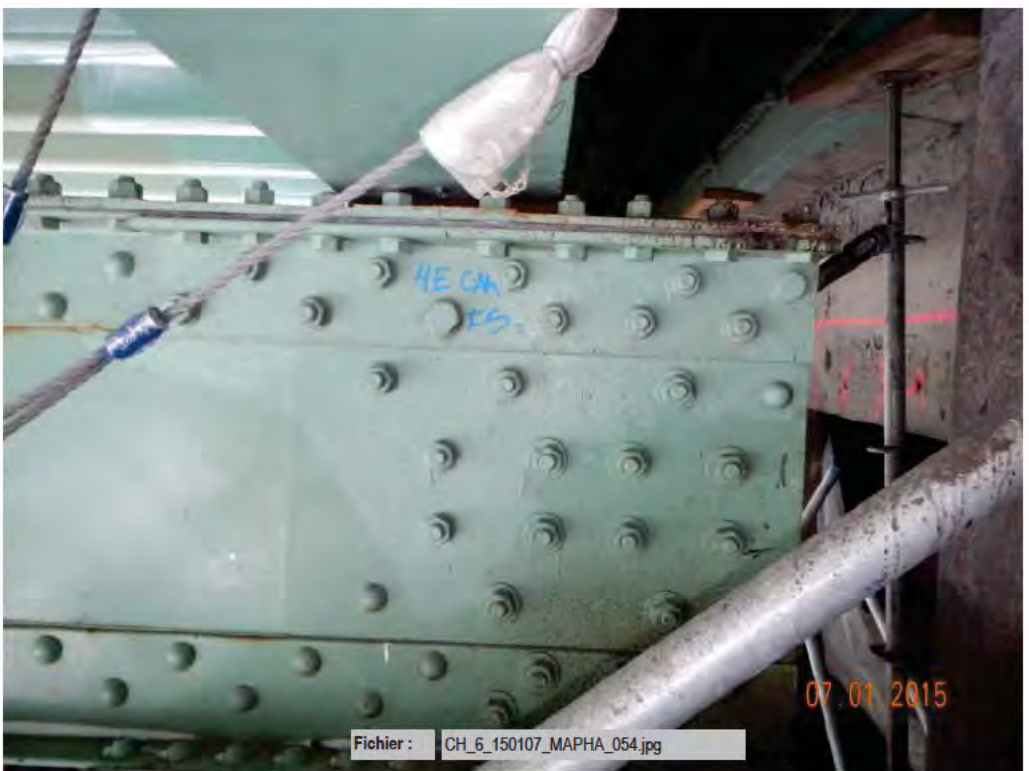
Photo no. : CH_6_150107_MAPHA_054

Identification	
Élément / Description: Structure d'acier	
Sous-élément / type : Corde supérieure U0-U2	
Localisation	
Travée / axe : 3E-4E Localisation : Ferme intérieure amont	
Remarques / Observations Réparée. La méthode d'inspection ne permet pas de valider les cotes.	
Recomm. no :	Fichier : CH_6_150107_MAPHA_054.jpg

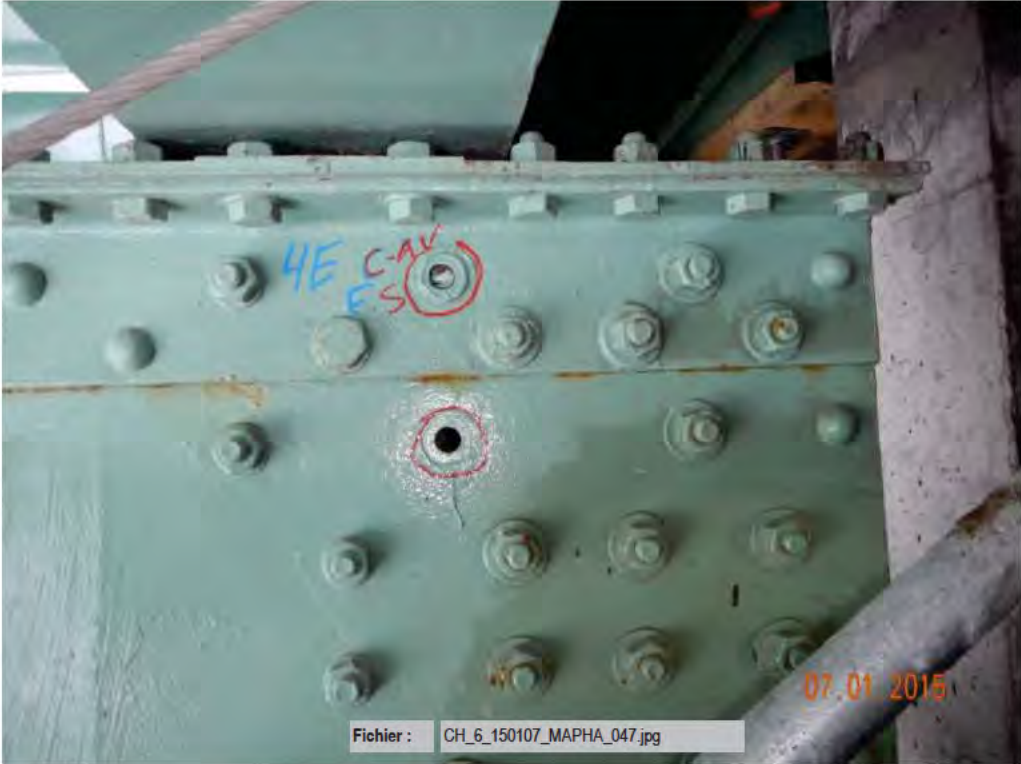
Photo no. : CH_6_150107_MAPHA_047

Identification	
Élément / Description: Structure d'acier	
Sous-élément / type : Corde supérieure U0-U2	
Localisation	
Travée / axe : 3E-4E Localisation : Ferme intérieure aval	
Remarques / Observations	
Réparée. Deux boulons manquant à U0, face Sud. La méthode d'inspection ne permet pas de valider les cotes.	
Recomm. no : 10265

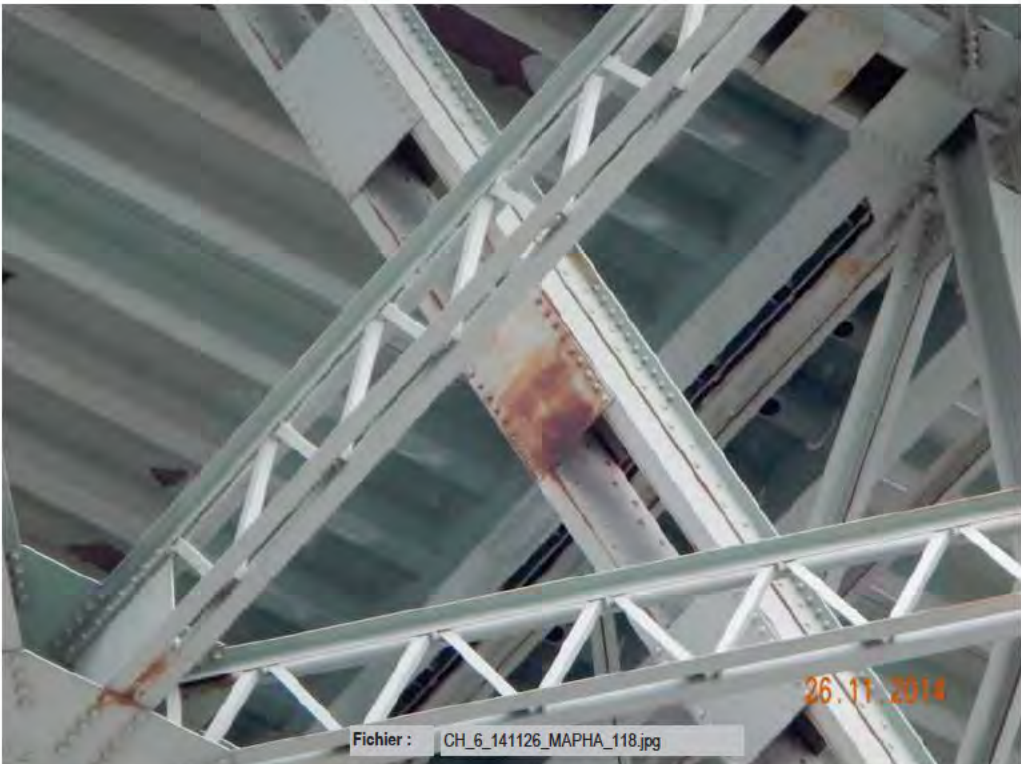
Photo no. : CH_6_141126_MAPHA_118

Identification	
Élément / Description: Structure d'acier	
Sous-élément / type : Diagonale U11-L12	
Localisation	
Travée / axe : 3E-4E Localisation : Ferme intérieure aval	
Remarques / Observations	
Corrosion légère à moyenne entre les plaques d'âme et les cornières sur >20 % de longueur. La méthode d'inspection ne permet pas de valider les cotes.	
Recomm. no :

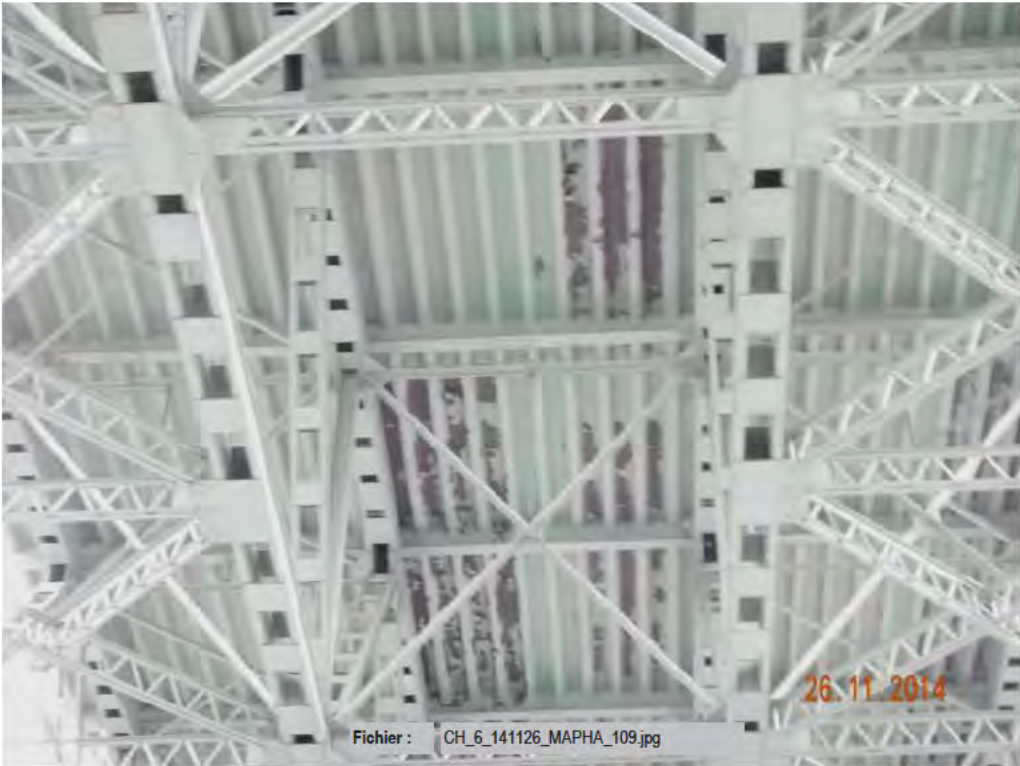
Photo no.: CH_6_141126_MAPHA_109

Identification	
Élément / Description: Protection contre la corrosion	
Sous-élément / type : Platelage U5-U6	
Localisation	
Travée / axe : 3E-4E Localisation :	
Remarques / Observations	
Perte locale du revêtement entre les fermes P2 et P3 affectant la protection de façon appréciable.	
Recomm. no : 10251

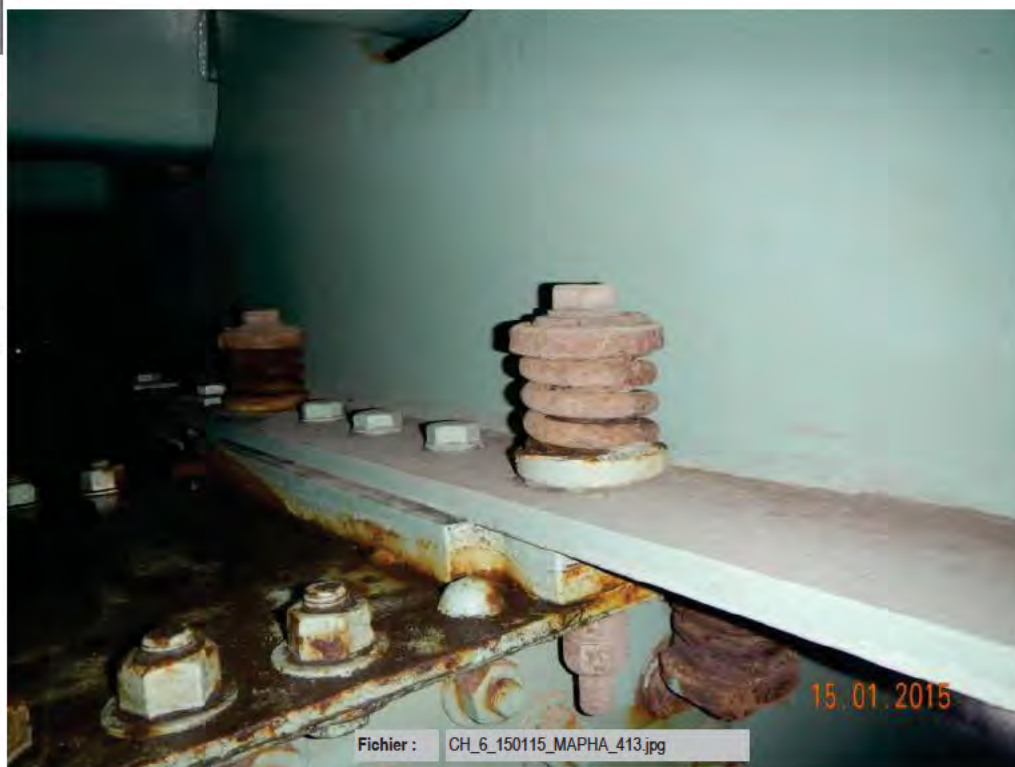
Fichier : CH_6_150115_MAPHA_413.jpg

Corrosion légère à importante des boulons à ressort pouvant réduire la capacité du ressort de façon appréciable.

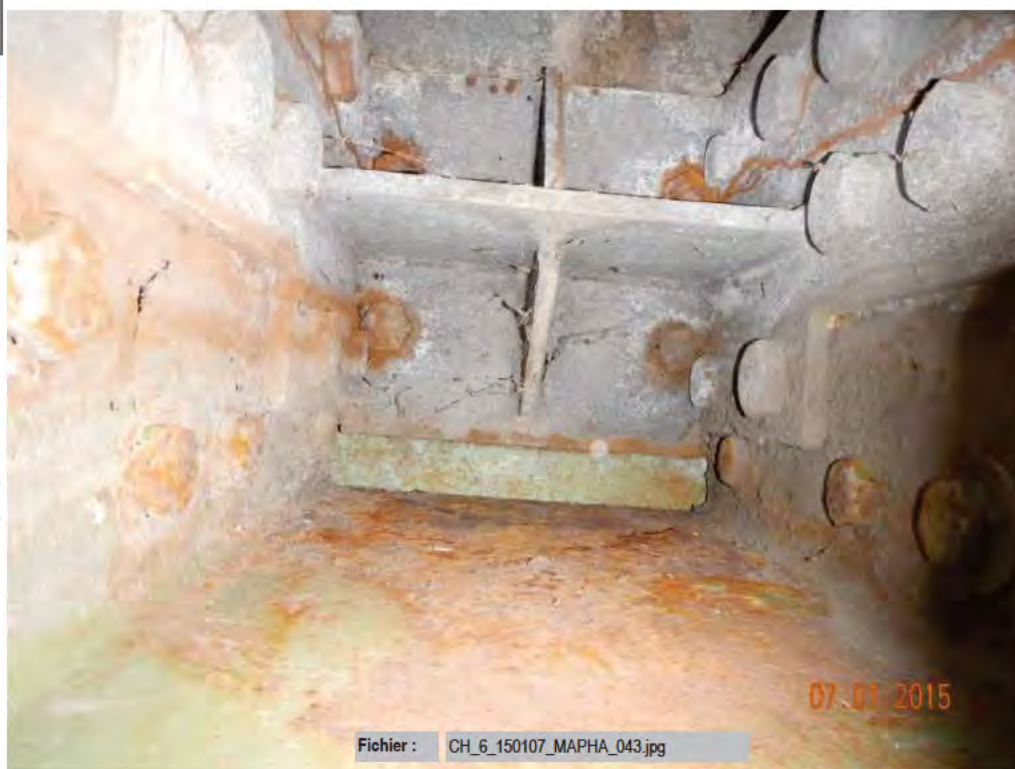
Fichier : CH_6_150107_MAPHA_043.jpg

Présence de renfort sous tous les appareil d'appuis.

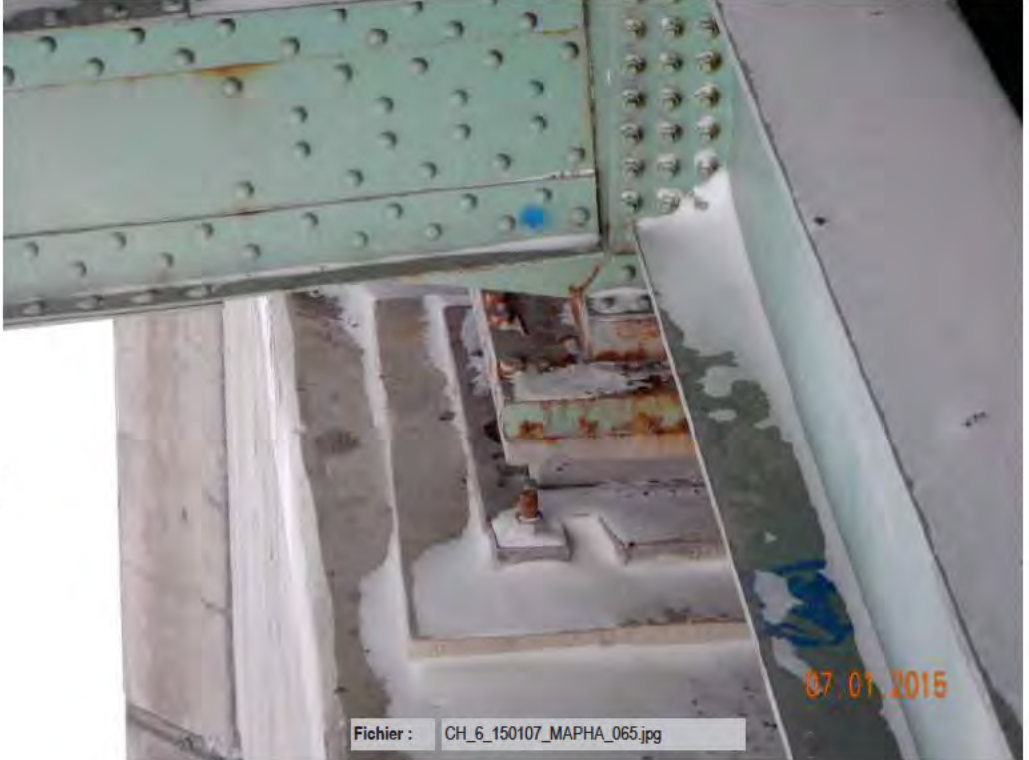
Identification	
Élément / Description: Unités de fondation	
Sous-élément / type : Socle	
Inférieur - aval - intérieur	
Localisation	
Travée / axe : Axe 4E	Fichier : CH_6_150107_MAPHA_065.jpg
Localisation :	
Remarques / Observations	
Reconstruction des blocs d'assise. La méthode d'inspection ne permet pas de valider les cotes.	
Recomm. no :

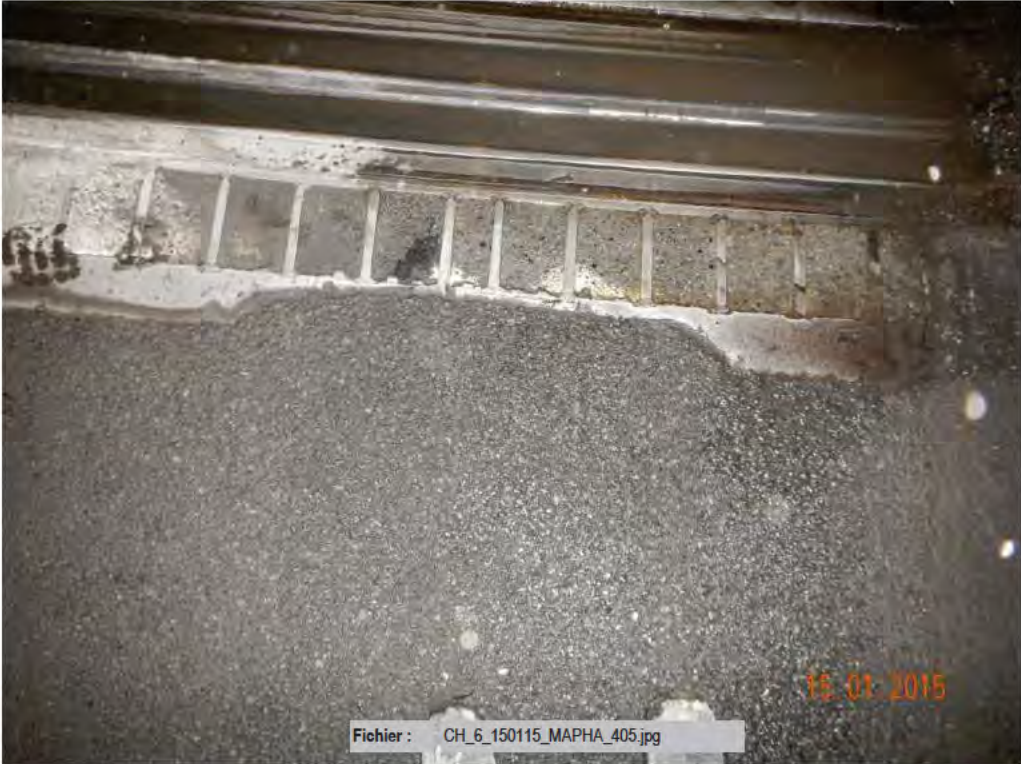
Photo no.: CH_6_150115_MAPHA_405

Identification	
Élément / Description: Joint de dilatation	
Sous-élément / type : Profilé	
Localisation	
Travée / axe : Axe 4E	
Localisation :	
Remarques / Observations	
Décalage vertical entre les profils d'enclenchement ouest et est, présentant un danger appréciable. Corrosion légère à moyenne des plaques de cloison. Déformation légères des profils en « Z » (enclenchement). Profilé cassé dans la voie 6, mais corrigé et profilé fissuré.	
Recomm. no : 10258

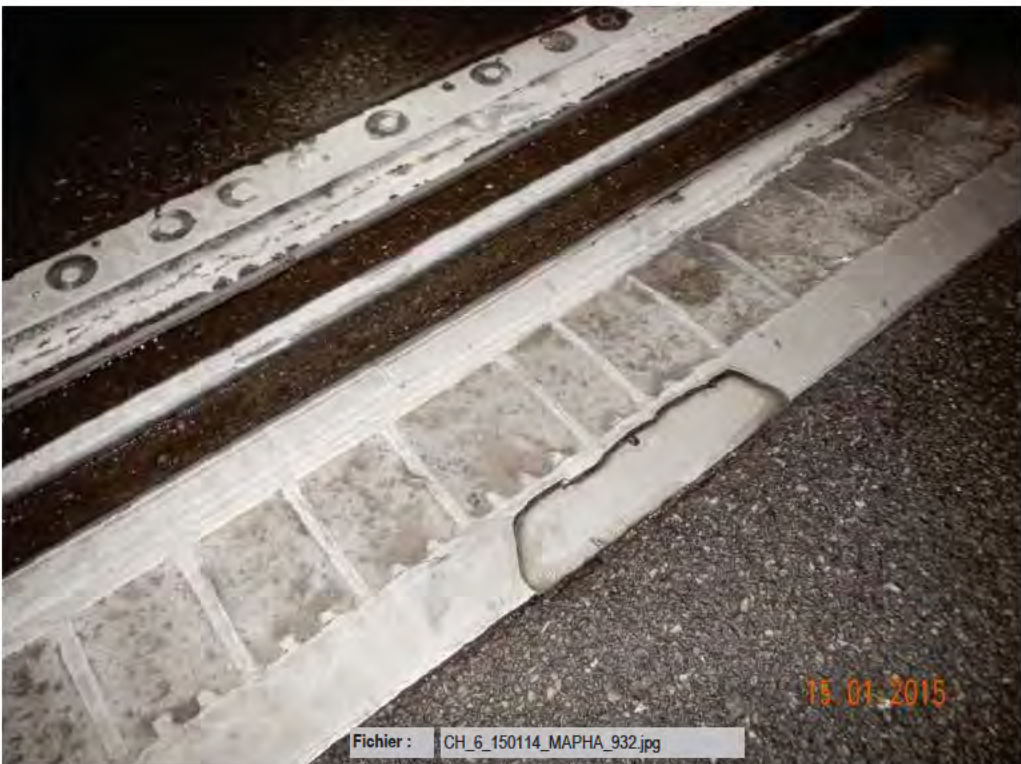
Photo no.: CH_6_150114_MAPHA_932

Identification	
Élément / Description: Joint de dilatation	
Sous-élément / type : Profilé	
Localisation	
Travée / axe : Axe 4E	
Localisation :	
Remarques / Observations	
Décalage vertical entre les profils d'enclenchement ouest et est, présentant un danger appréciable. Profilé fissuré et cassé dans la voie 1. Désagrégation importante du béton de l'épaulement.	
Recomm. no : 10258

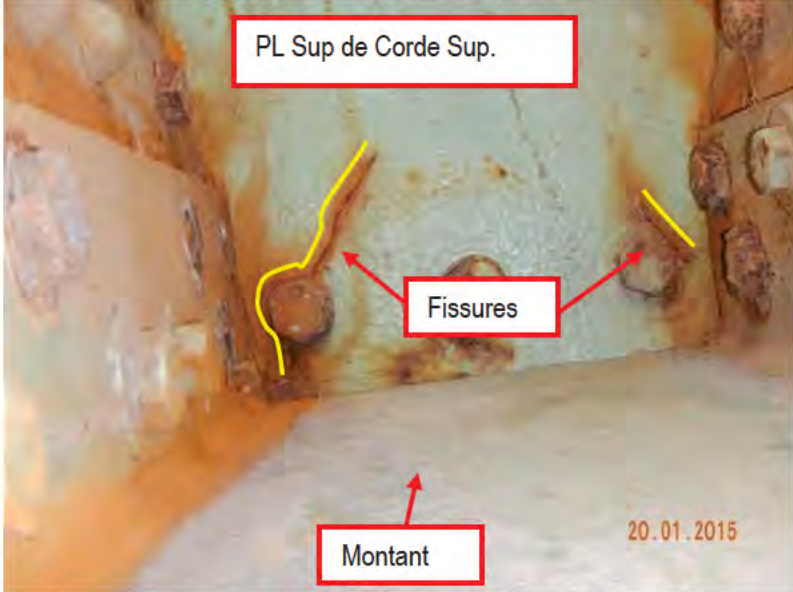
Les fissures sont dans les plaques supérieures (plaques de liaison à l'extrémité de la membrure) des cordes supérieures. Ces fissures sont localisées sous les plaques d'appui, sous l'entretoise. C'est pour cette raison qu'elles ne peuvent être observées que par la face inférieure des plaques.

Ces fissures n'ont pas de marque-repère de suivi d'inspection et n'apparaissent pas aux rapports précédents. Par contre, nous croyons qu'elles sont présentes depuis un certain temps vu la présence des traces de rouille. Les indices observés pointent vers un manque de rigidité locale de ces plaques. Selon notre compréhension, les fissures ne réduisent pas la capacité de transmission de l'effort vertical venant de la poutre transversale, qui est appuyée principalement vis-à-vis les plaques d'âme de la corde supérieure. Selon nous, il n'y a pas d'urgence de la situation. Voir les fiches d'inspection et le rapport photographique ci-joint.

CH_6_150120_MAPHA_048	2 fissures présentes dans la plaque supérieure de la corde supérieure. Absence de marque-repère permettant d'apprécier leur évolution.
Face Est, vue du dessous

10267	PONT CHAMPLAIN	6	STRUCTURE ACIER	Structure de tablier	Corde supérieure	2015-01-20	Travée 2E-3E aux cordes supérieures U10-U12 aval extérieur et U0-U2 amont extérieur : Faire des inspections annuelles de suivi de fissuration aux plaques de liaison fissurées.	D	2015	A	II	CH_6_150115_MAPHA_435 CH_6_150120_MAPHA_038		Élément sensible	Un.	Inspection	Nouvelle	
10268	PONT CHAMPLAIN	6	STRUCTURE ACIER	Structure de tablier	Corde inférieure	2015-02-26	Travée 1W-2W - L0 amont : Faire des inspections annuelles de suivi de la fissure qui a été réparé par ajout de plaque	D	2015	A	II	CH_6_150226_MAPHA_049		Élément sensible	Un.	Inspection	Nouvelle

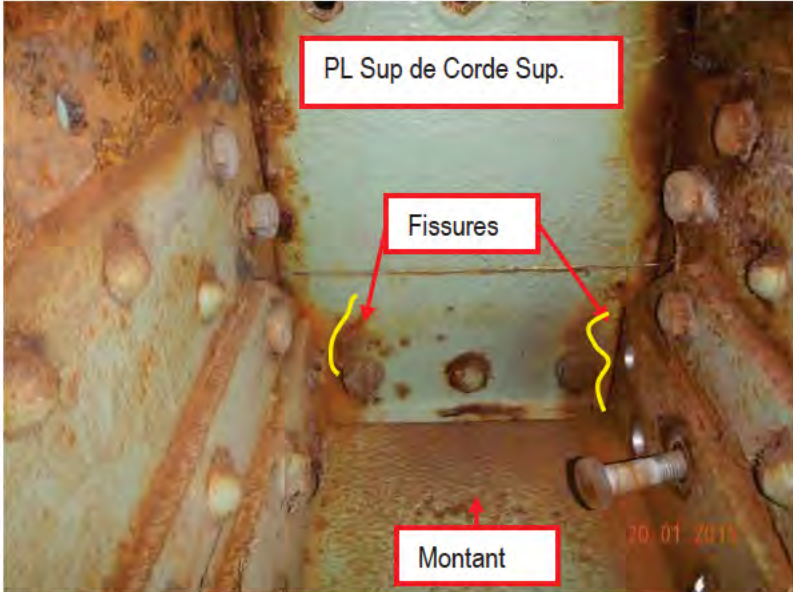
CH_6_150120_MAPHA_038	2 fissures présentes dans la plaque supérieure de la corde supérieure. Absence de marque-repère permettant d'apprécier leur évolution. Un boulon pas encore fixé, en cours de travaux.
Face Ouest, vue du dessous

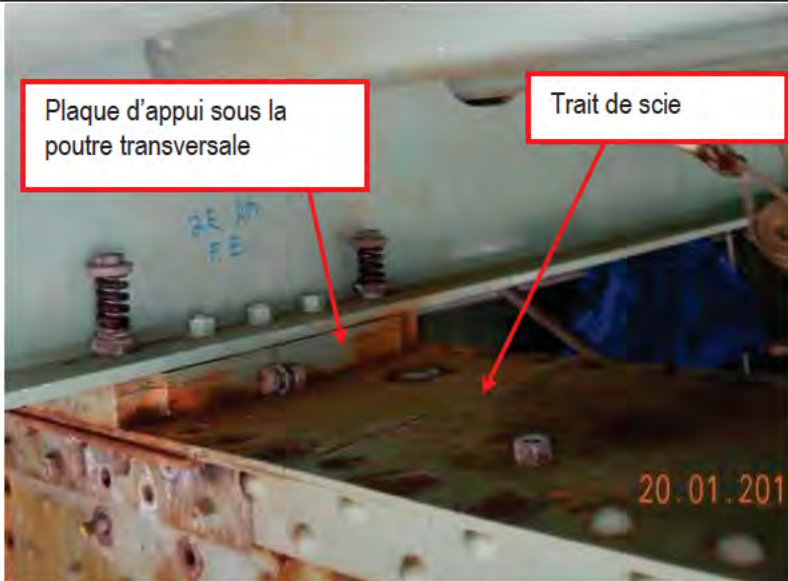
CH_6_150120_MAPHA_045	Aucun signe de fissure vue du dessus : fissures cachées sous la plaque d'appui. Plaque sciée et rivets absents, travaux en cours.
Face Est, vue du dessus

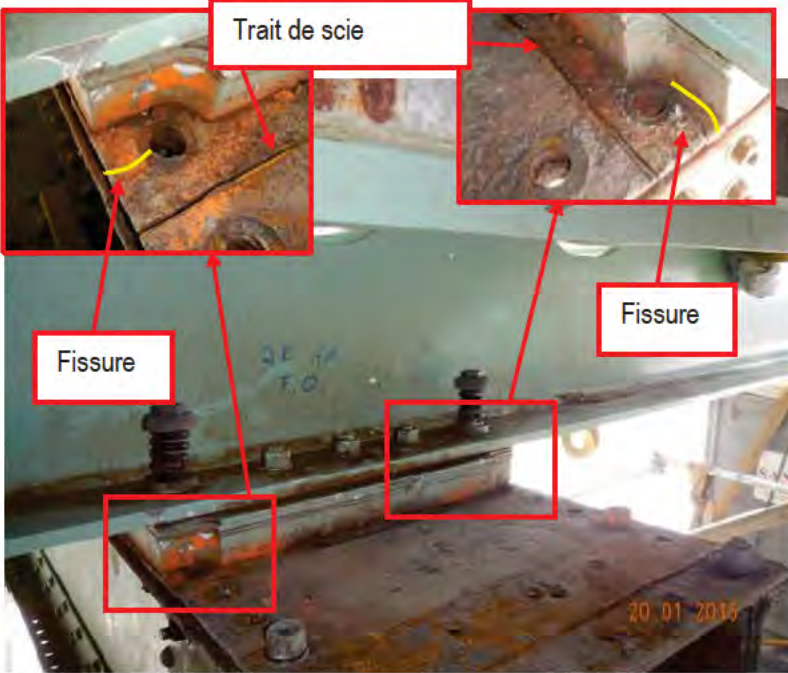
CH_6_150120_MAPHA_035	Présence de fissures aux trous de rivets. Peut avoir été réalisés lors des travaux. Plaque sciée et rivets absents, travaux en cours.
Face Ouest, vue du dessus

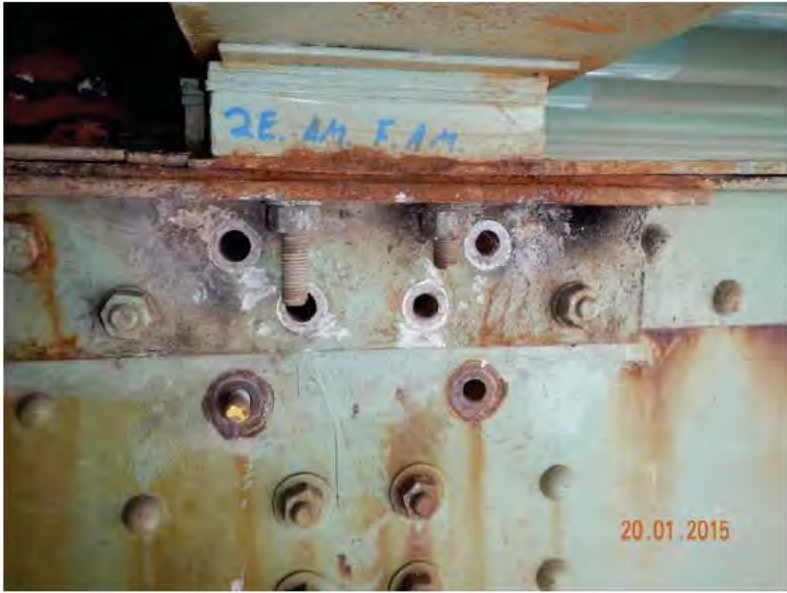
CH_6_150120_MAPHA_041	Aucune présence de fissure.
Face Sud, Vue côté amont

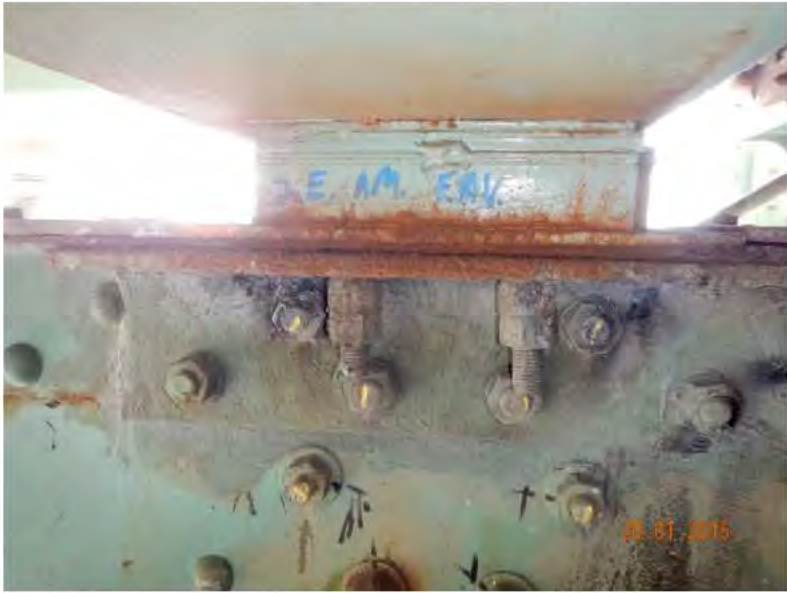
CH_6_150120_MAPHA_034	Aucune présence de fissure.
Face Nord, Vue côté aval

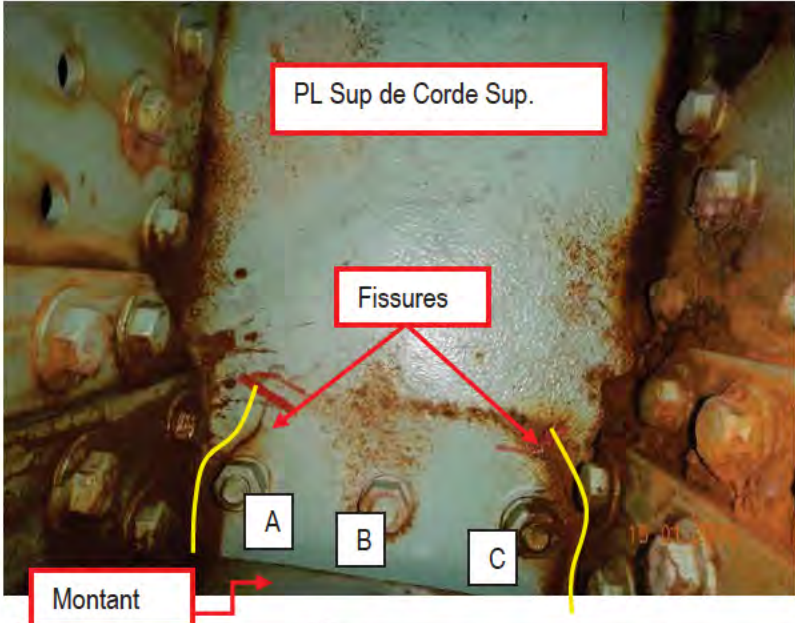
CH_6_150115_MAPHA_435	2 fissures présentes dans la plaque supérieure de la corde supérieure. Les marques rouges ont été faites par nous, absence de marque-repère permettant d'apprécier leur évolution.
Face Est, vue du dessous

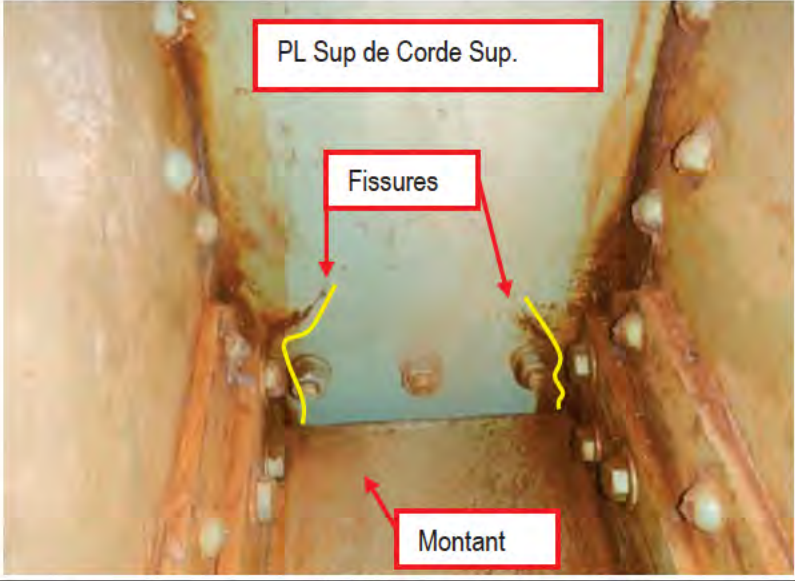
CH_6_150115_MAPHA_443	2 fissures présentes dans la plaque supérieure de la corde supérieure. Absence de marque-repère permettant d'apprécier leur évolution.
Face Ouest, vue du dessous

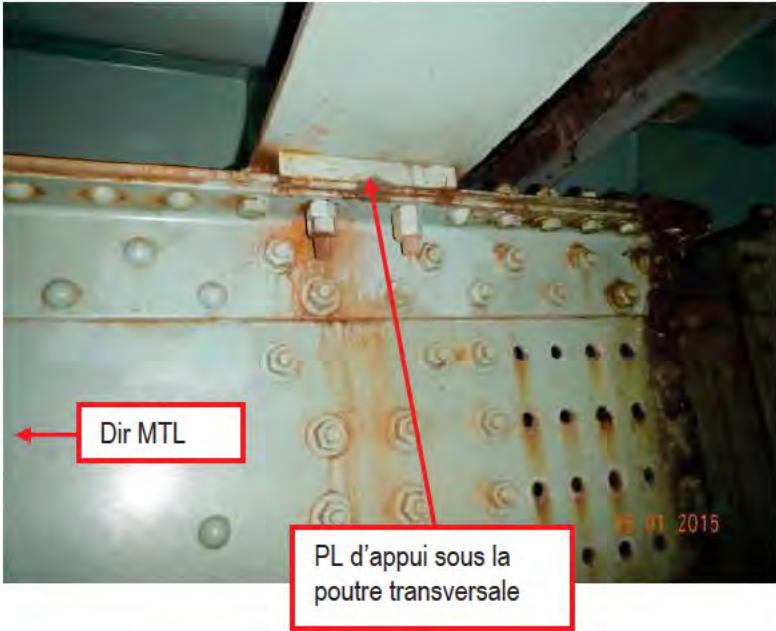
CH_6_150115_MAPHA_445	Aucune présence de fissure.
Face Sud, Vue côté amont

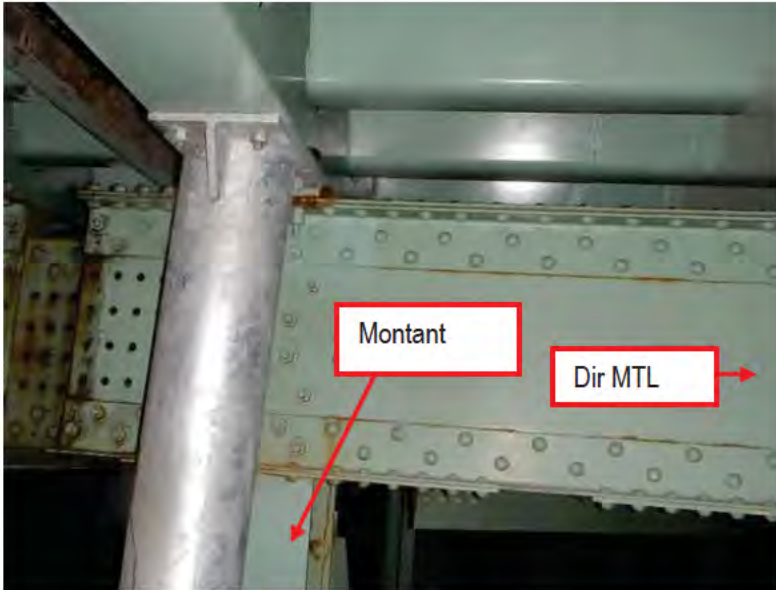
CH_6_150115_MAPHA_442	Vue générale, ferme aval face aval. Aucune présence de fissure.
Face Nord, Vue côté aval
