Pont Champlain

Inspection annuelle 2013

Volume 2 – Résumé de l'inspection, tableaux de cotation et mesures de dilatation

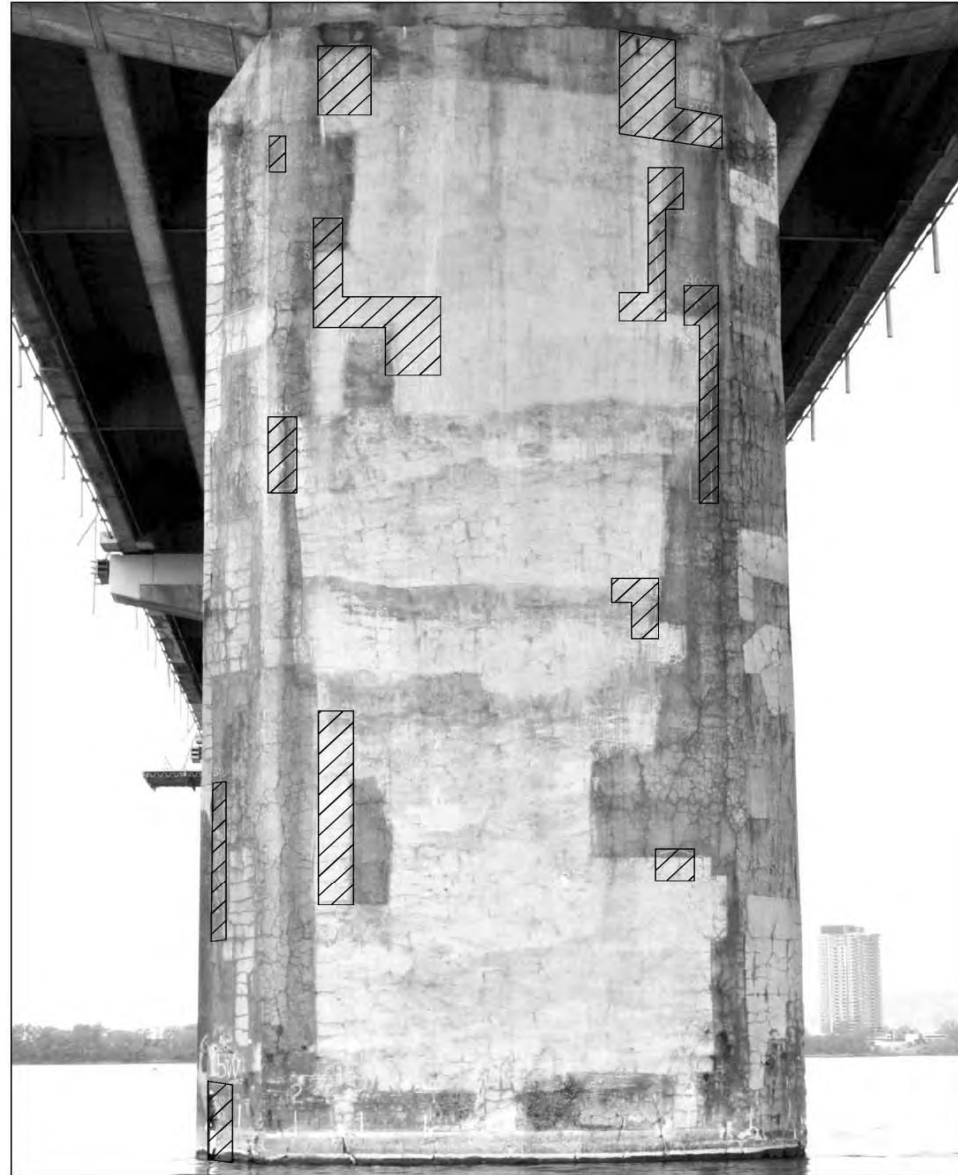
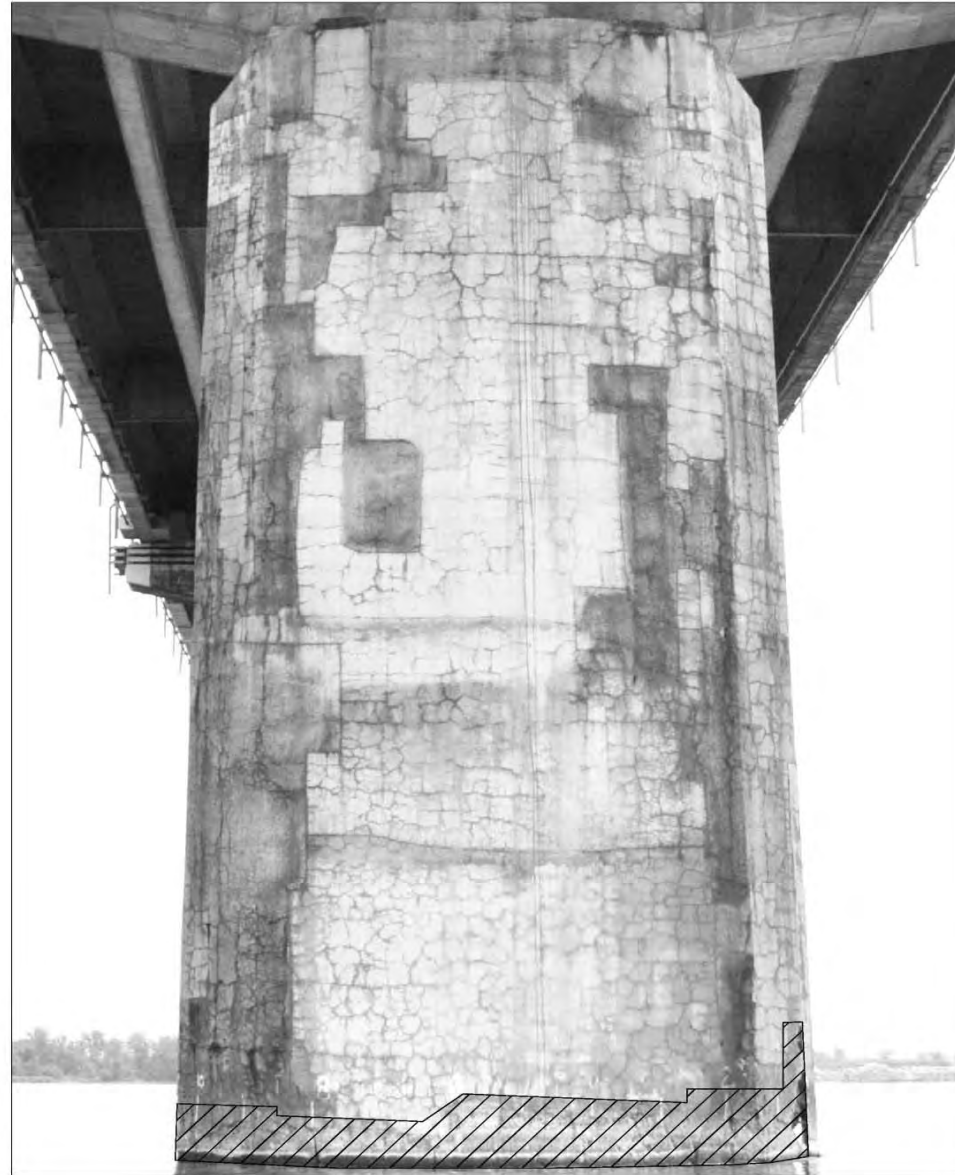
Typ.:
Traces de rouille par endroits
Efflorescence par endroits
Érosion par abrasion et éclatements en bas du fût
Fissuration verticale large
Fissuration polygonale généralisée

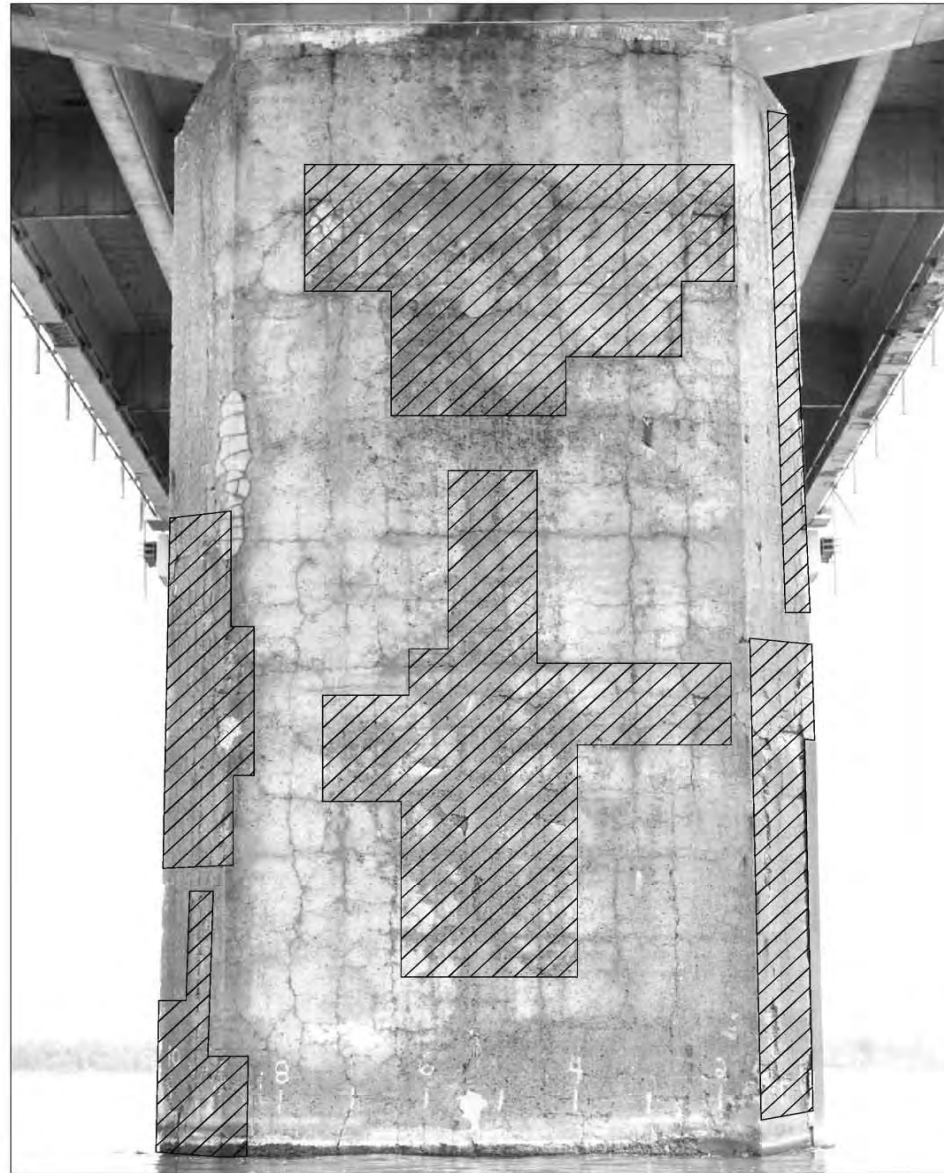
Face ouest

- Traces de rouille par endroits
- Efflorescence par endroits
- Érosion par abrasion et éclatements en bas du fût
- Fissuration verticale et horizontale large
- Fissures injectées actives

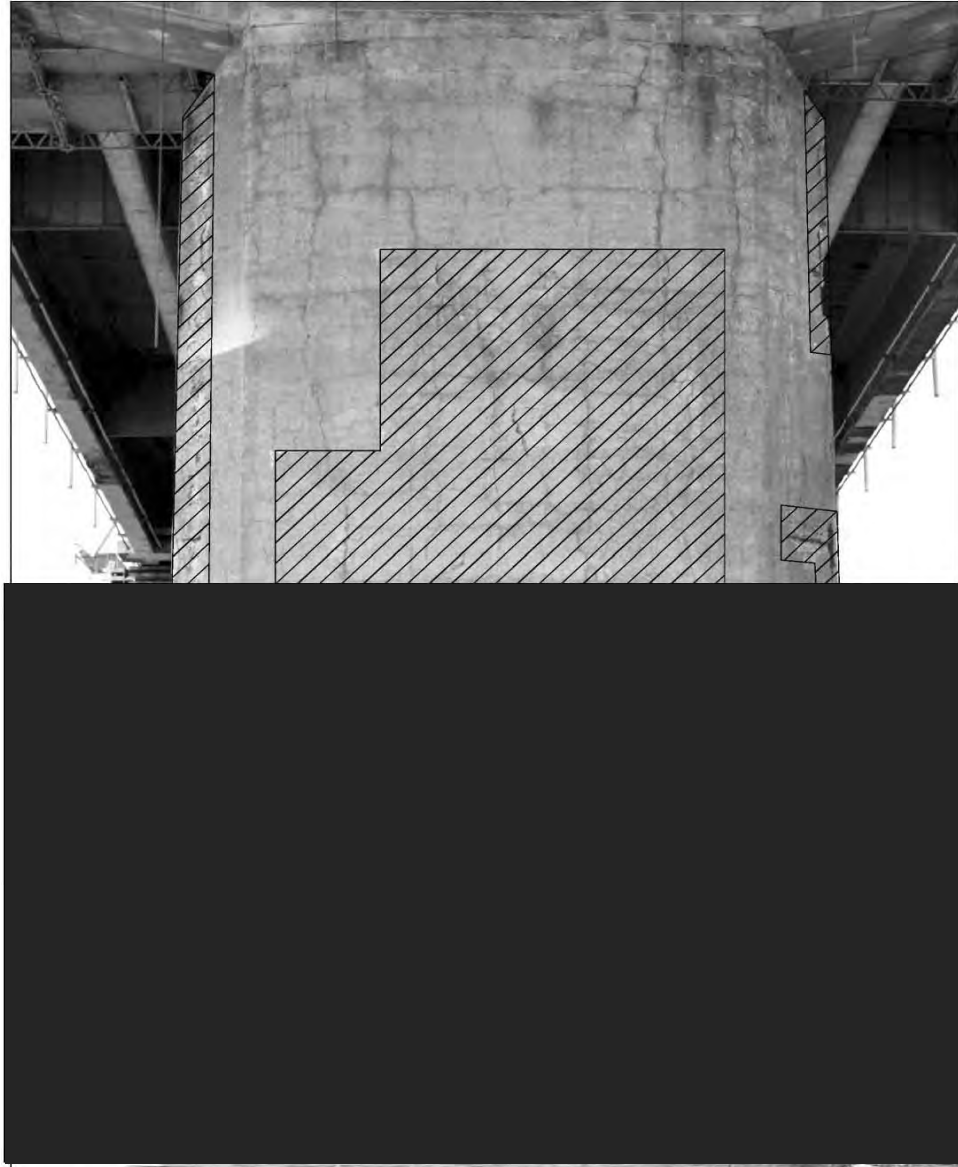
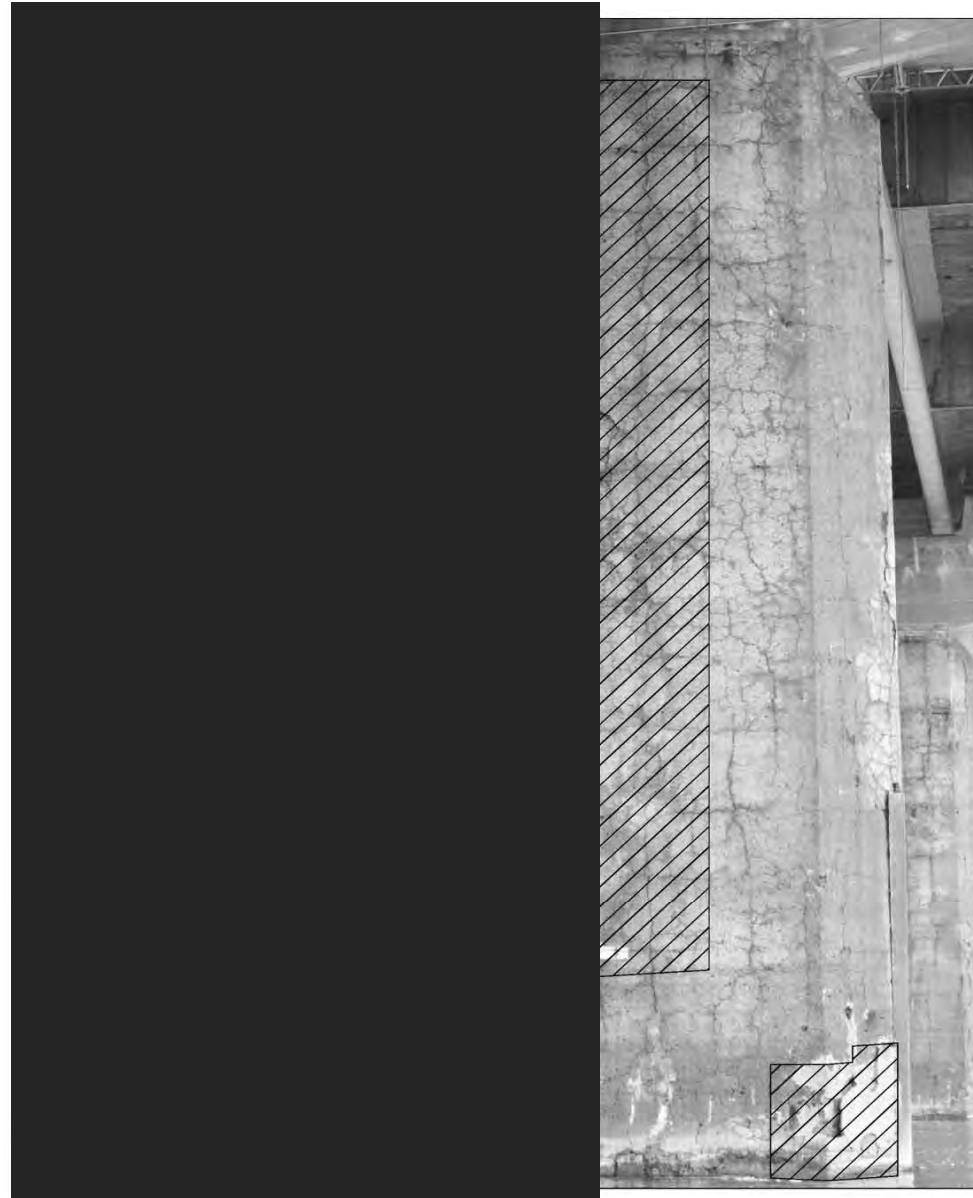
Pont Champlain	
Section 5	Viaduc ou pont: Champlain
Loc. Axe 19W	Inspecté par: AB/DB/GJL
	Date: 2013-07-18

- Traces de rouille par endroits
- Efflorescence par endroits
- Érosion par abrasion et éclatements en bas du fût
- Fissuration verticale et horizontale large

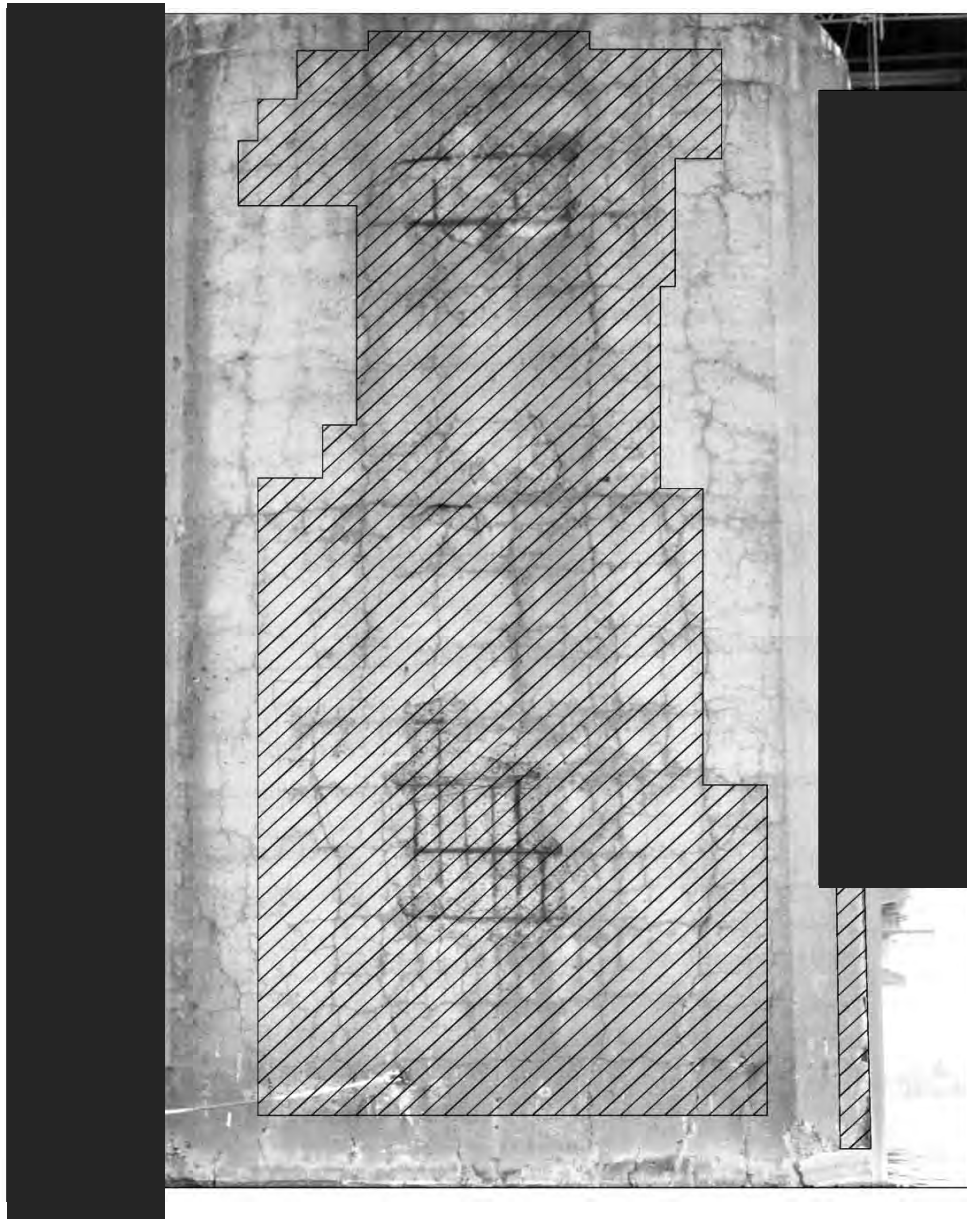
Pont Champlain	
Section 5	Viaduc ou pont: Champlain
Loc. Axe 21W	Inspecté par: AB/DB/GJL
	Date: 2013-07-18

Typ.:
 Traces de rouille par endroits
 Efflorescence par endroits
 Érosion par abrasion et éclatements en bas du fût
 Fissuration verticale et horizontale large

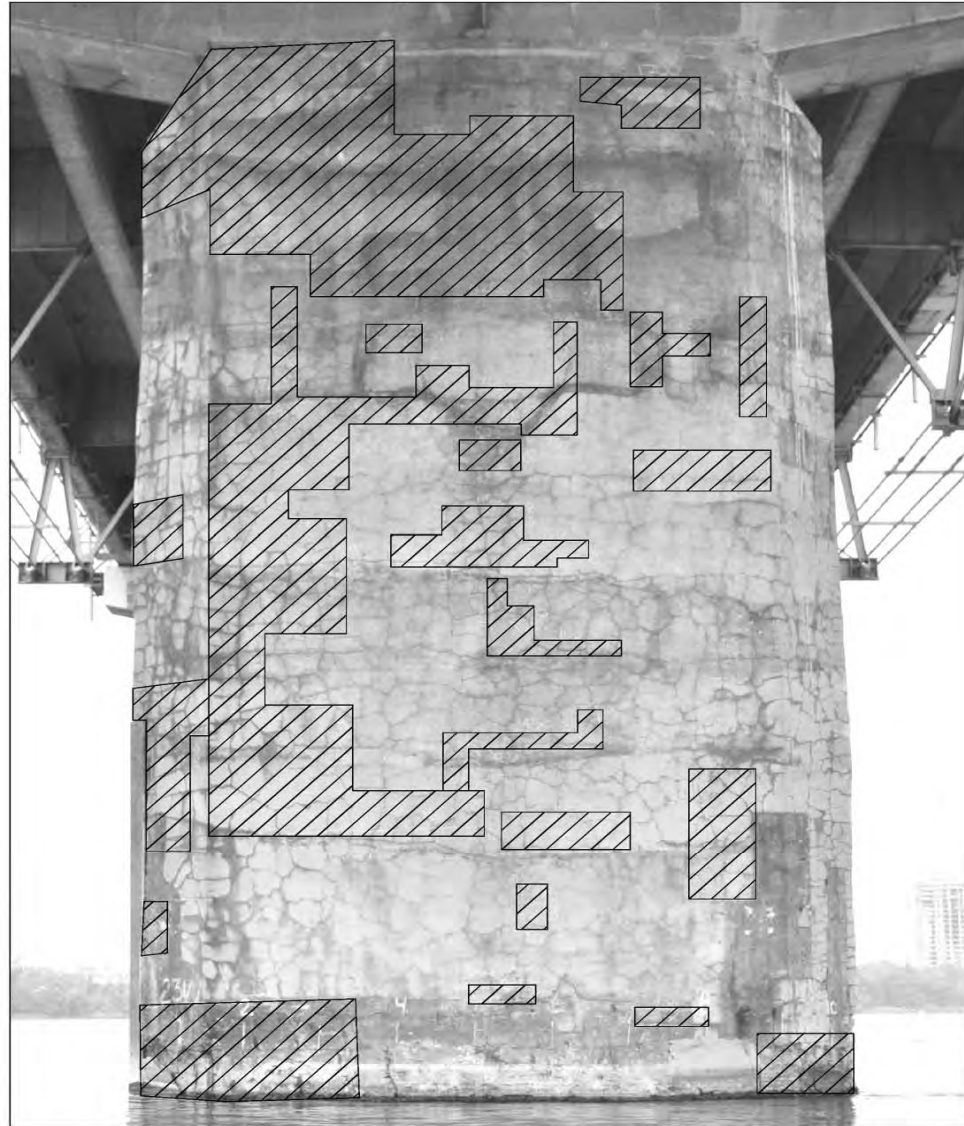
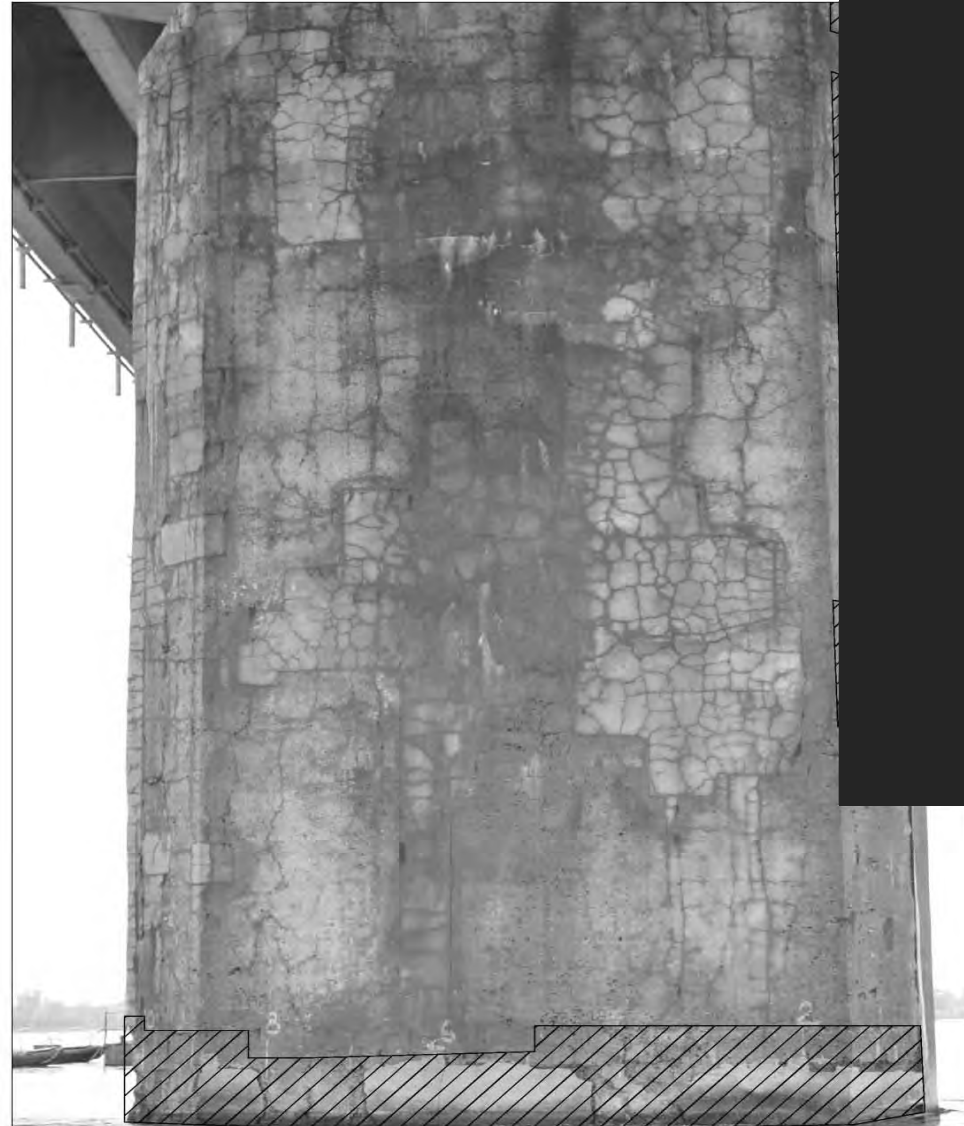
Section 5	Viaduc ou pont:	Champlain	
Loc. Axe 22W	Inspecté par: AB/DB/GJL	Date 2013-07-18

Typ.:
 Fissuration polygonale généralisée
 Traces de rouille par endroits
 Efflorescence par endroits
 Érosion par abrasion et éclatements en bas du fût
 Fissuration verticale et horizontale large

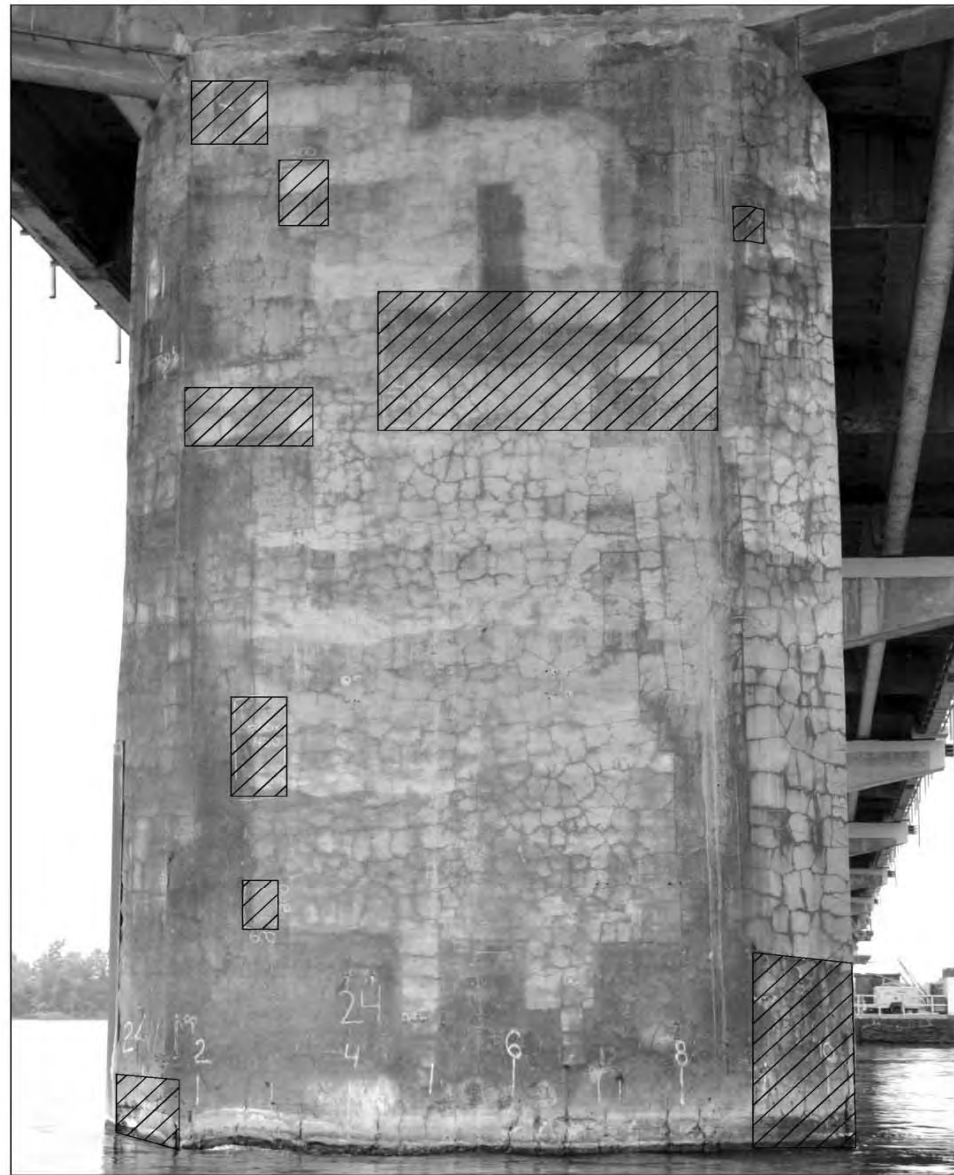
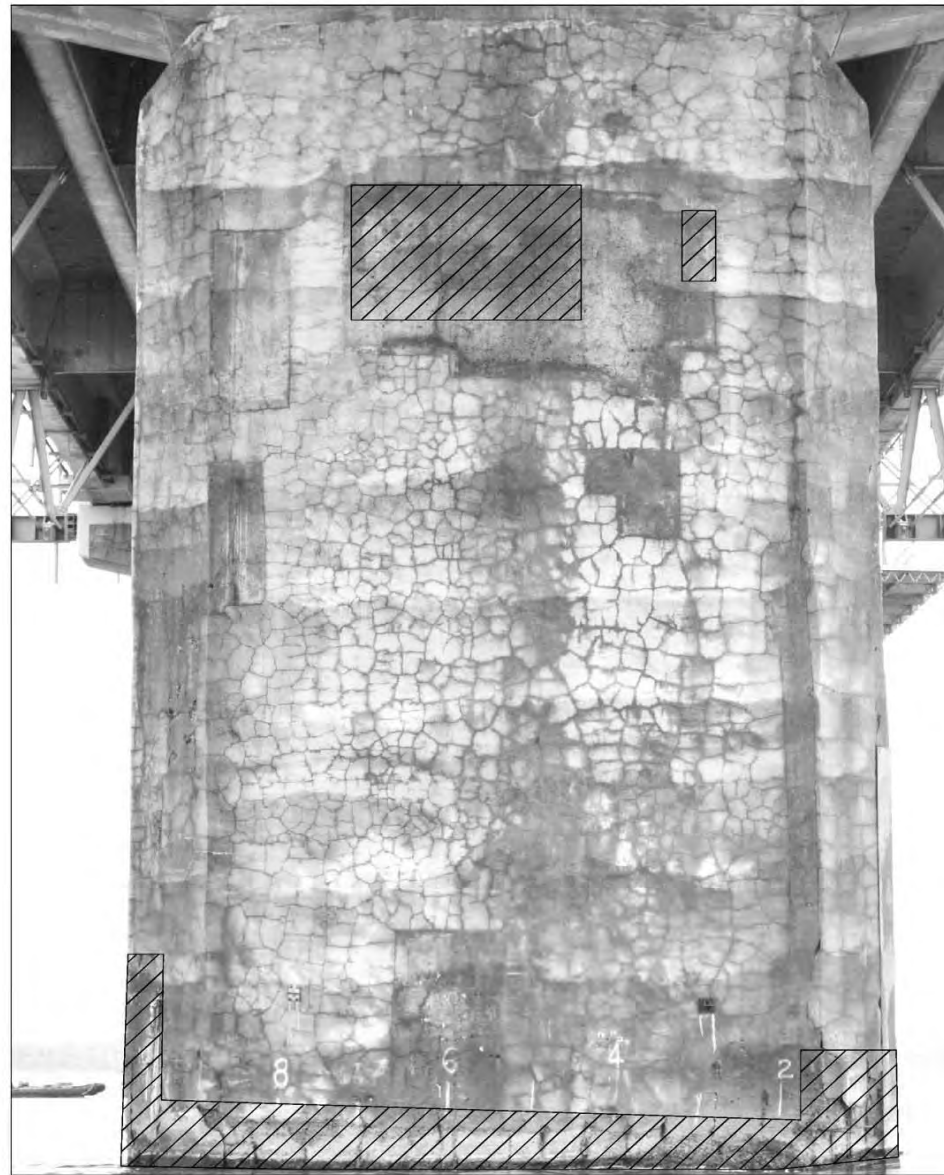
Typ.:
 Fissuration polygonale généralisée
 Traces de rouille par endroits
 Efflorescence par endroits
 Érosion par abrasion et éclatements en bas du fût
 Fissuration verticale et horizontale large

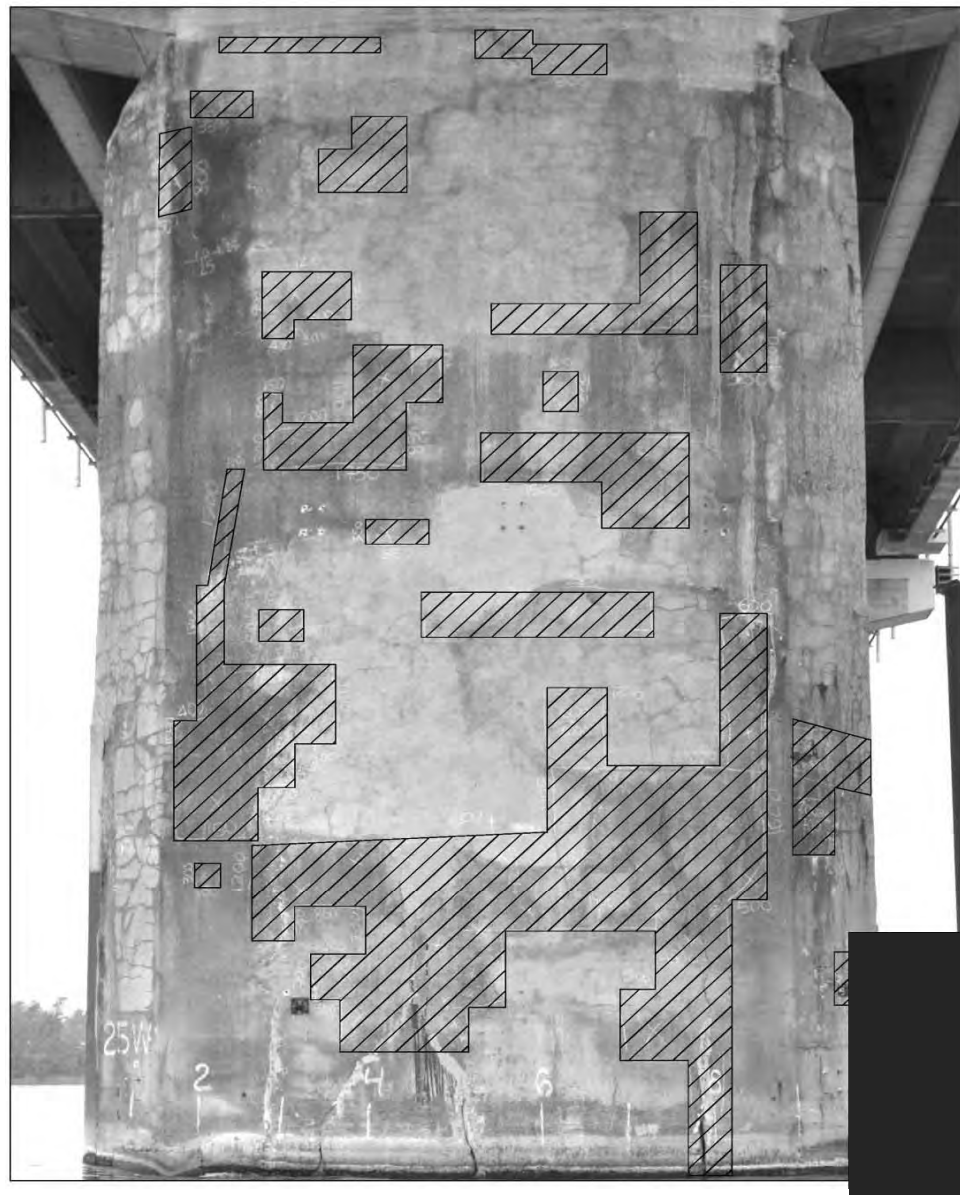
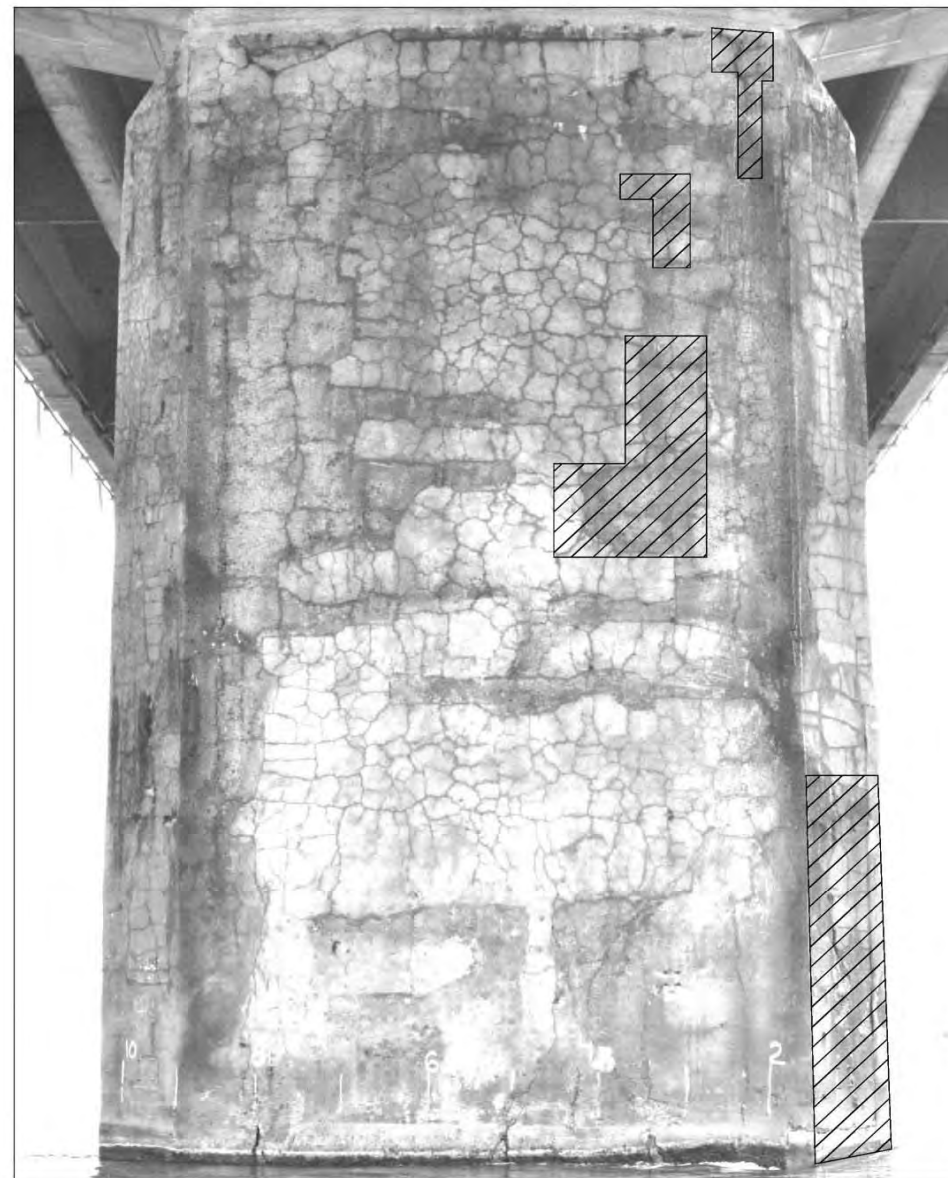
Pont Champlain	
Section 5	Viaduc ou pont: Champlain
Loc. Axe 24W	Inspecté par: AB/DB/GJL
	Date: 2013-07-18

Fissuration polygonale généralisée sur la face ouest

Fissuration verticale et horizontale large

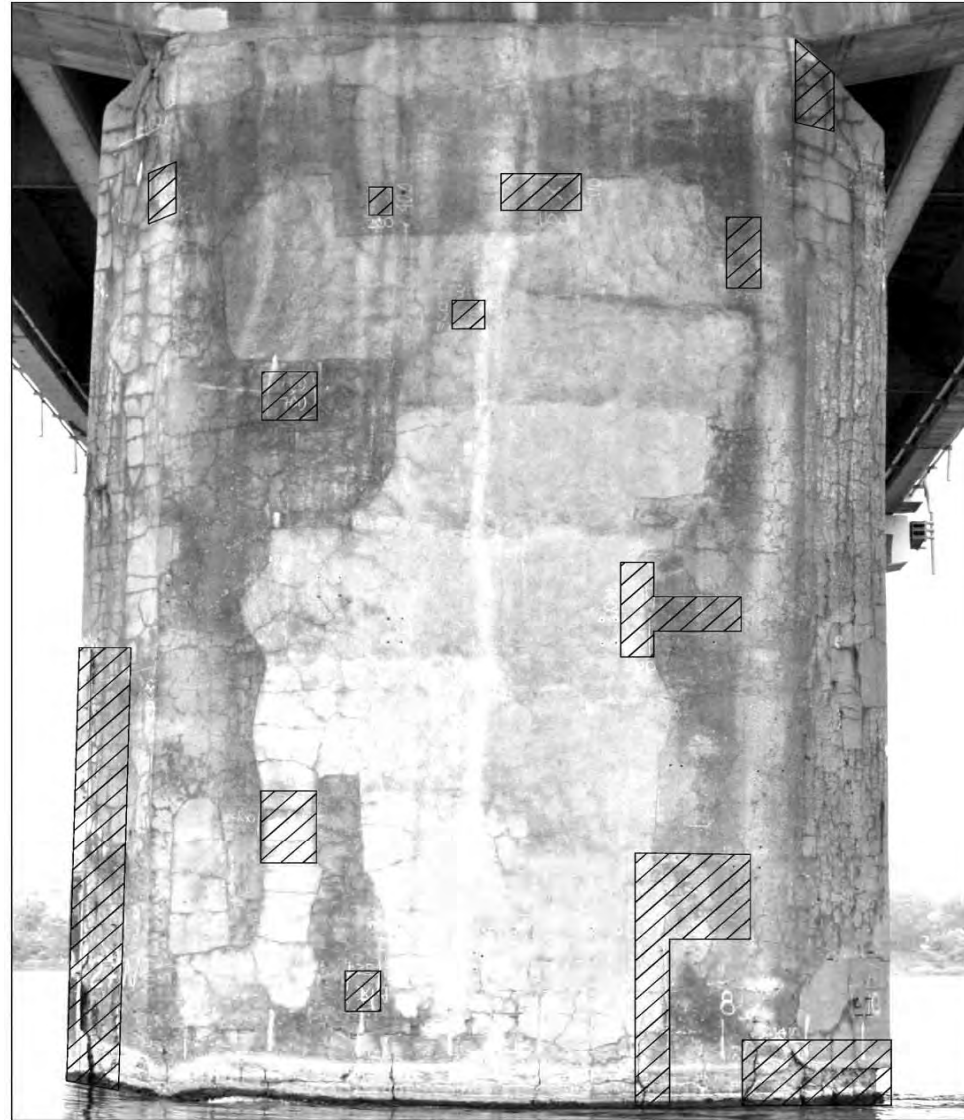
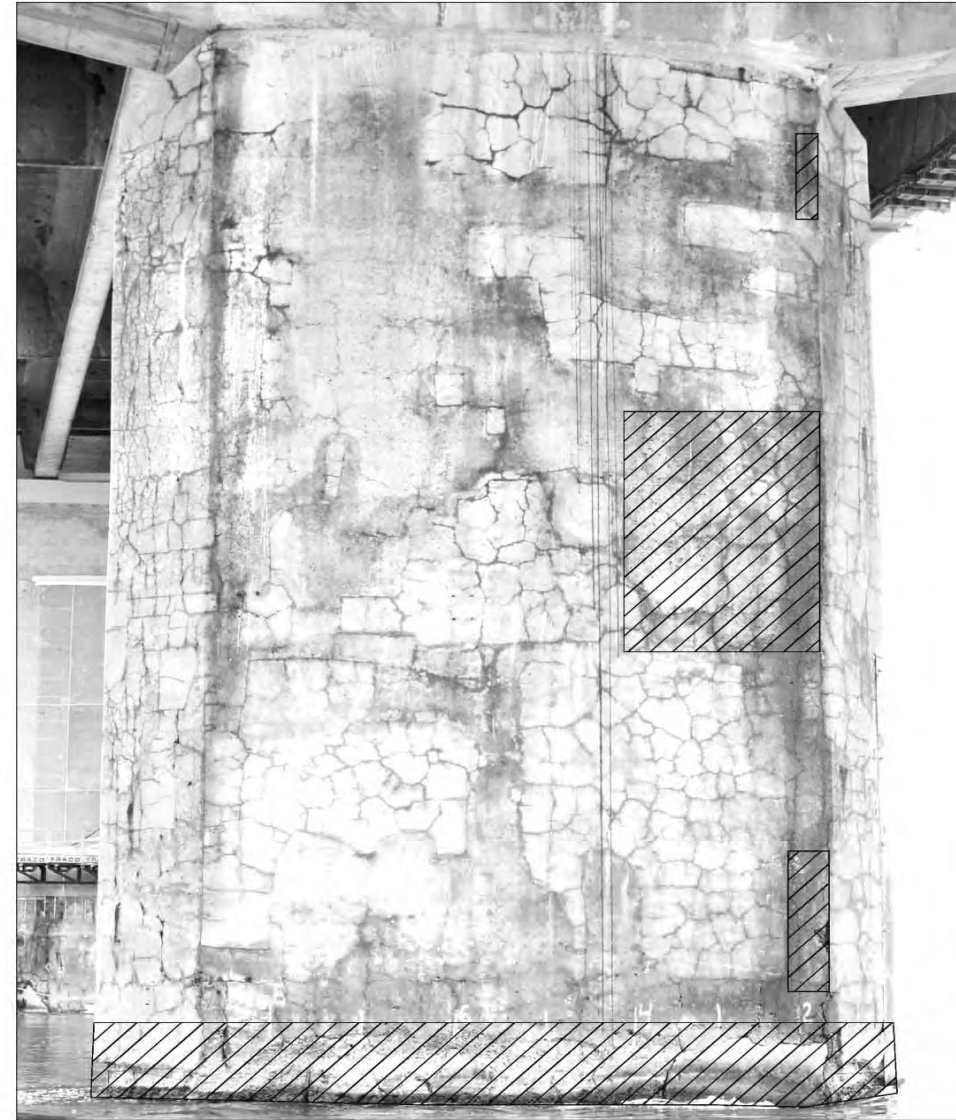
Section 5	Viaduc ou pont:	Champlain		
Loc.	Axe 26W	Inspecté par:	Date	
		AB/DB/GJL	2013-07-18

Typ.:
 Fissuration polygonale généralisée sur la face ouest
 Traces de rouille par endroits
 Efflorescence par endroits
 Érosion par abrasion et éclatements en bas du fût
 Fissuration verticale et horizontale large

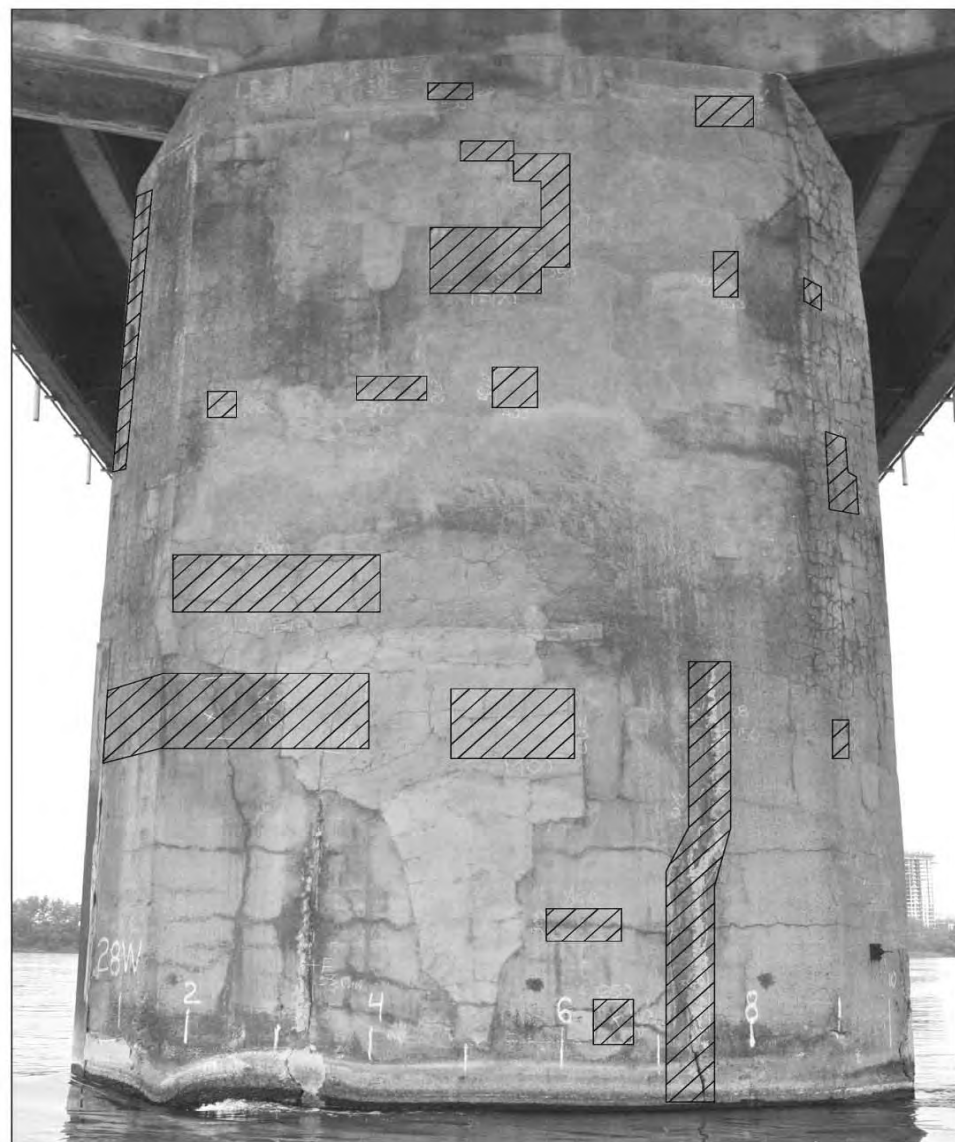
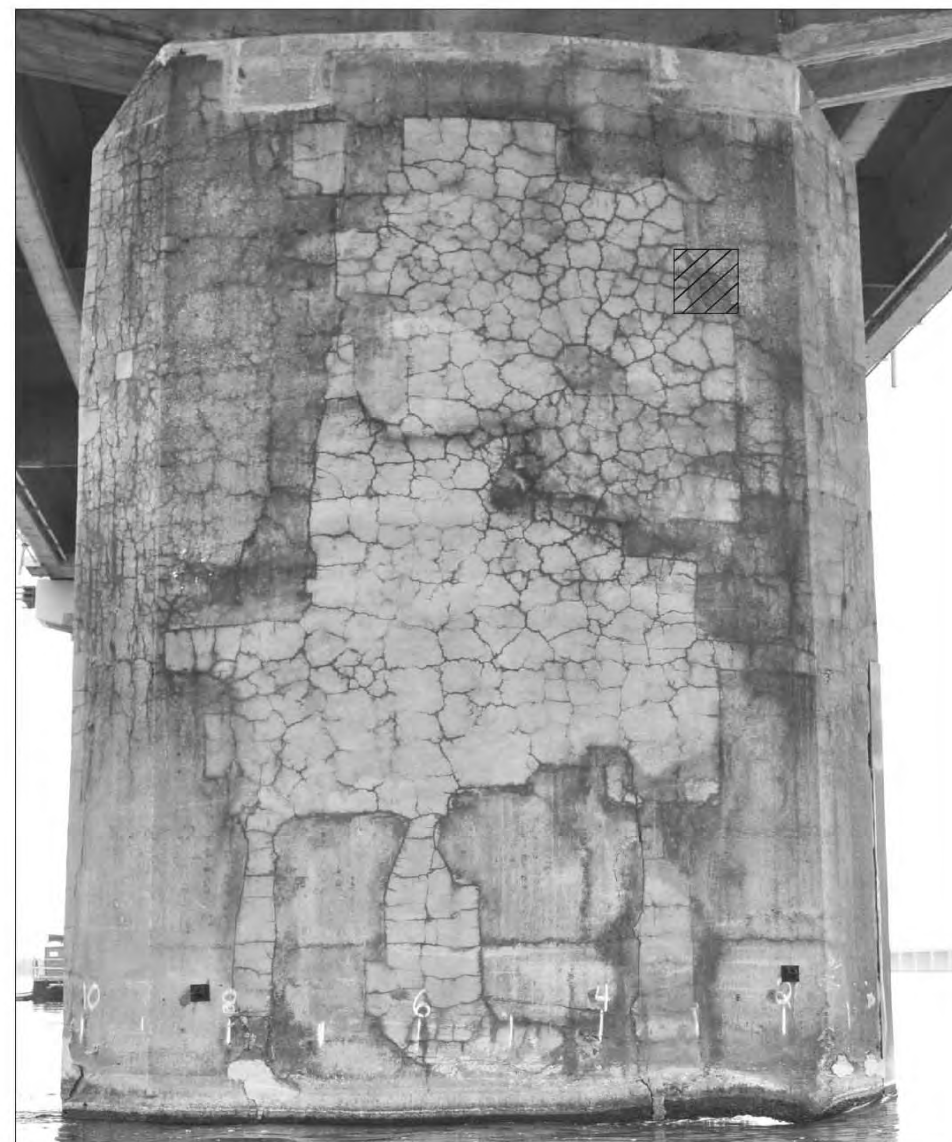
Section 5	Viaduc ou pont:	Champlain	
Loc. Axe 27W	Inspecté par: AB/DB/GJL	Date 2013-07-18

Typ.:
 Fissuration polygonale généralisée sur la face ouest
 Traces de rouille par endroits
 Efflorescence par endroits
 Érosion par abrasion et éclatements en bas du fût
 Fissuration verticale et horizontale large

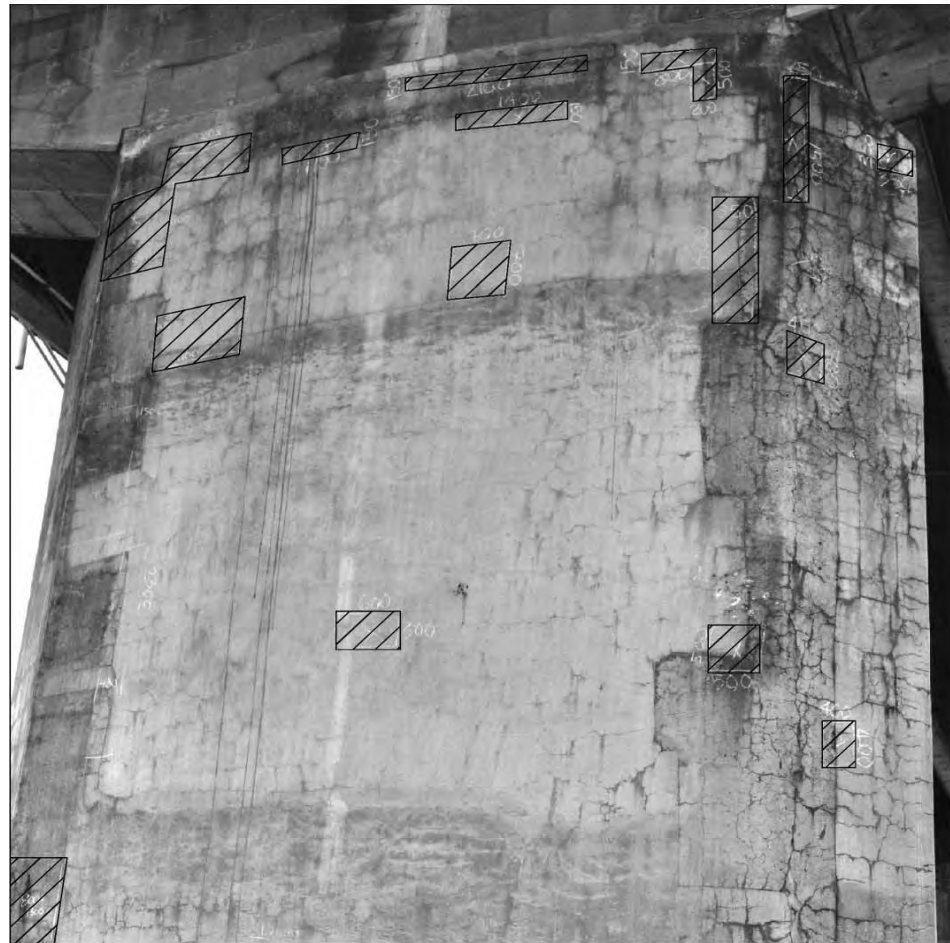
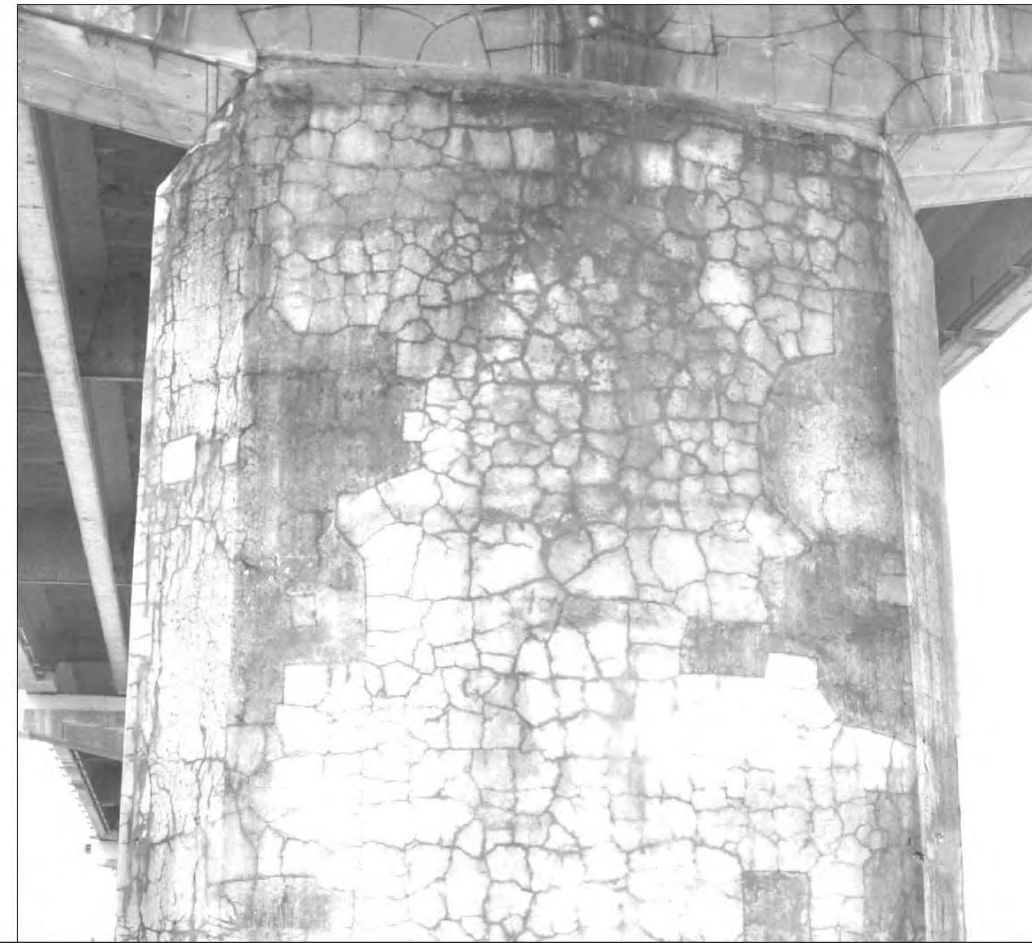
Section 5	Viaduc ou pont:	Champlain
Loc. Axe 28W	Inspecté par: AB/DB/GJL	Date 2013-07-18

Typ.:
Fissuration polygonale généralisée sur la face ouest
Traces de rouille par endroits
Efflorescence par endroits
Érosion par abrasion et éclatements en bas du fût

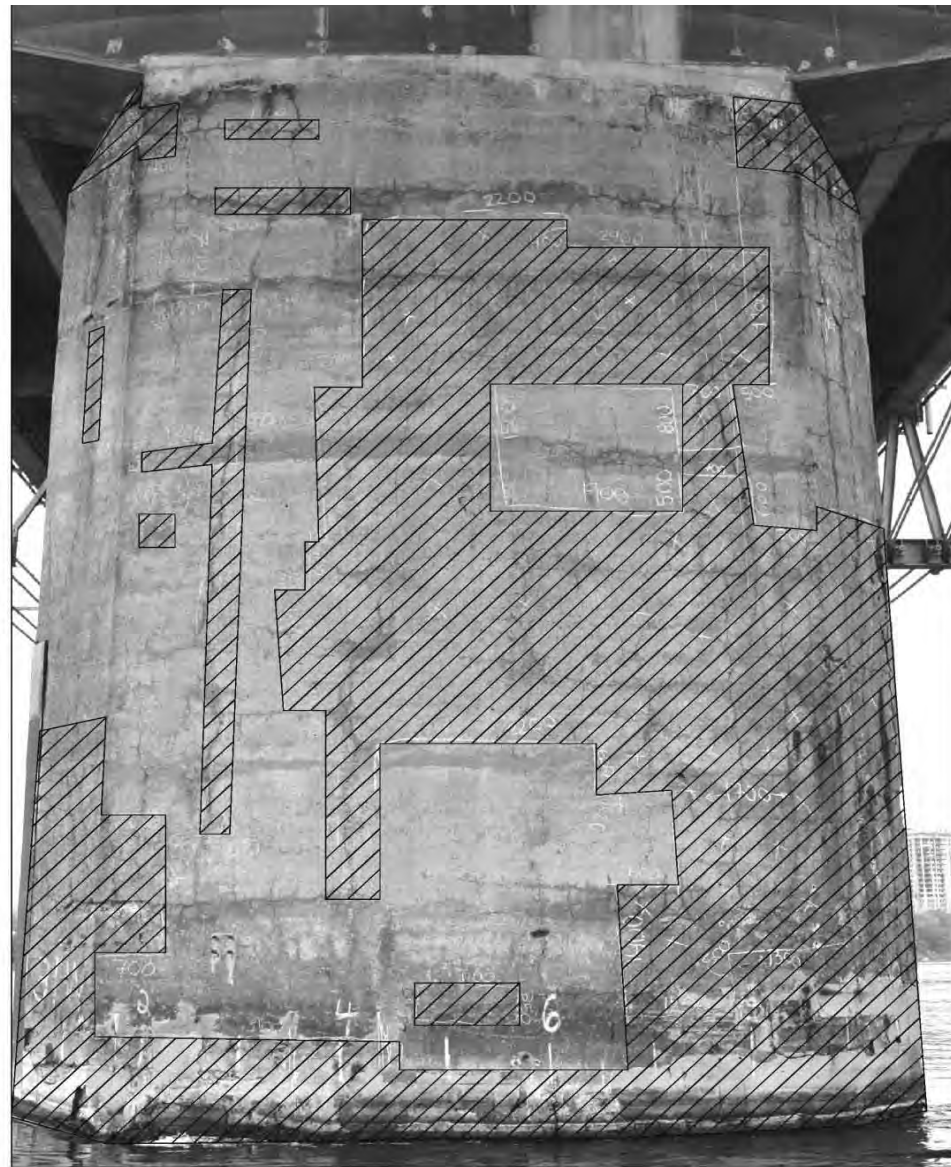
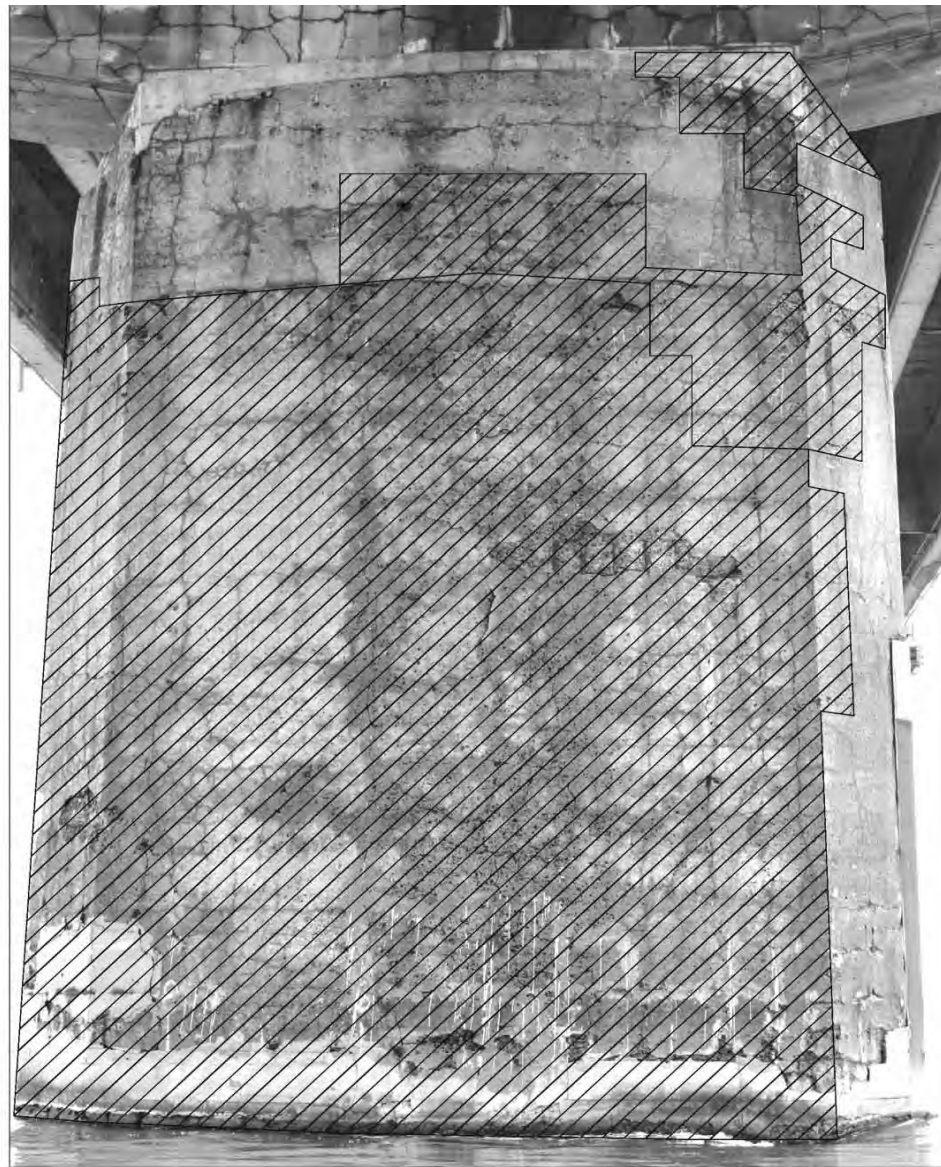
Section 5		Viaduc ou pont: Champlain	
Loc.	Axe 29W	Inspecté par: AB/DB/GJL	Date 2013-07-18

Fissuration large verticale et horizontale
