Pont Champlain

Inspection annuelle 2013

Volume 2 – Résumé de l'inspection, tableaux de cotation et mesures de dilatation

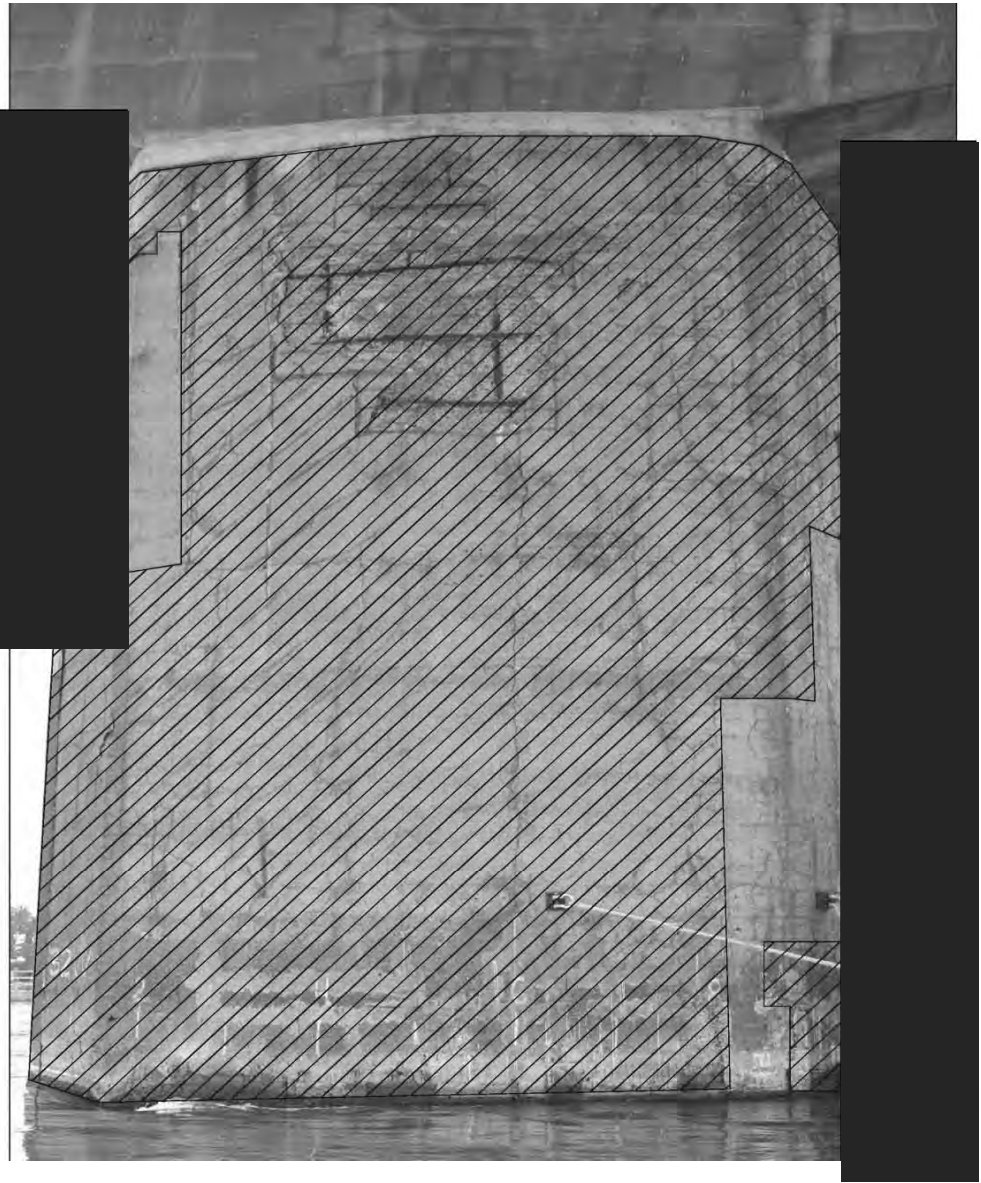
Section 5	Viaduc ou pont:	Champlain
Loc. Axe 31W	Inspecté par: AB/DB/GJL	Date 2013-07-18

Typ.:
 Fissuration large verticale et horizontale
 Traces de rouille par endroits
 Efflorescence par endroits
 Érosion par abrasion et éclatements en bas du fût

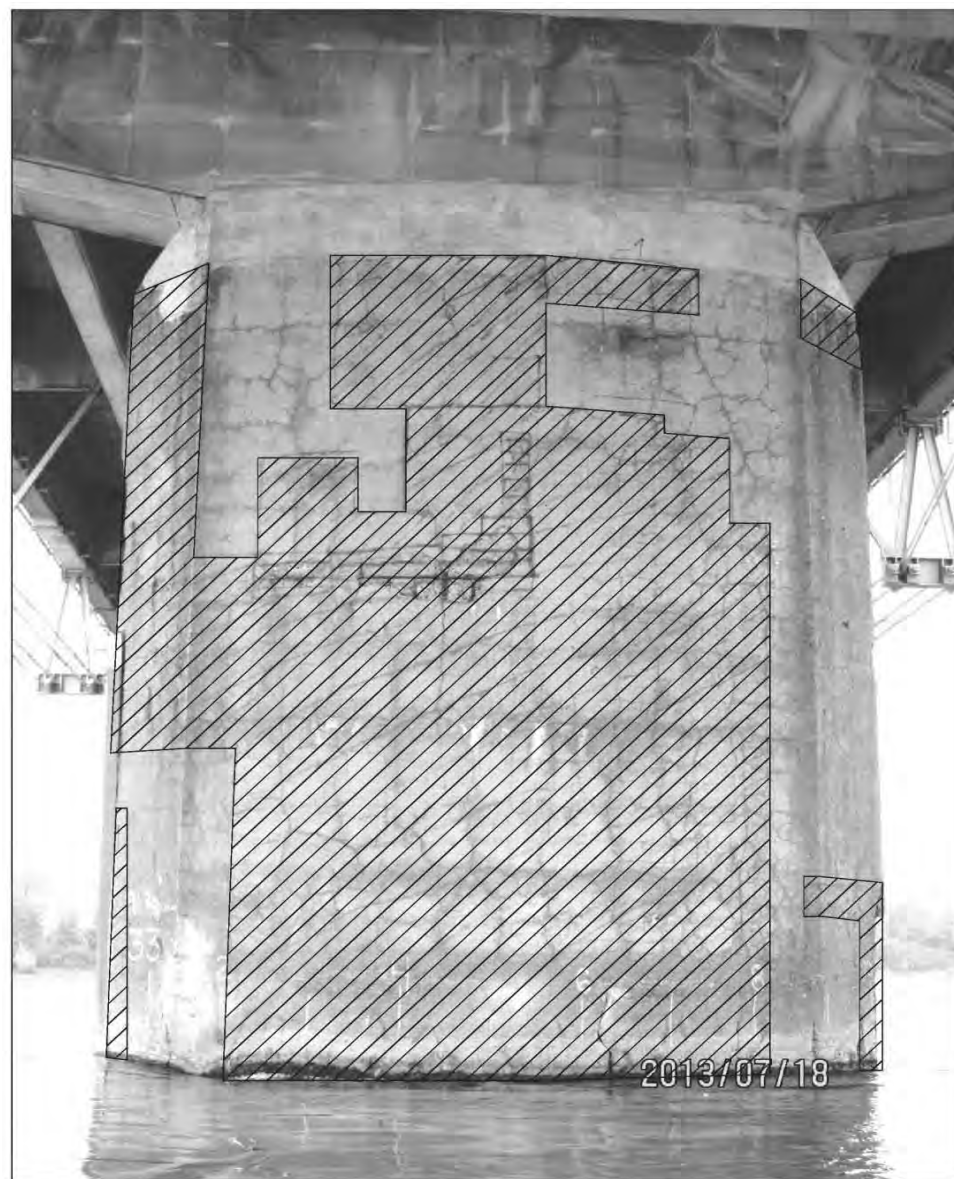
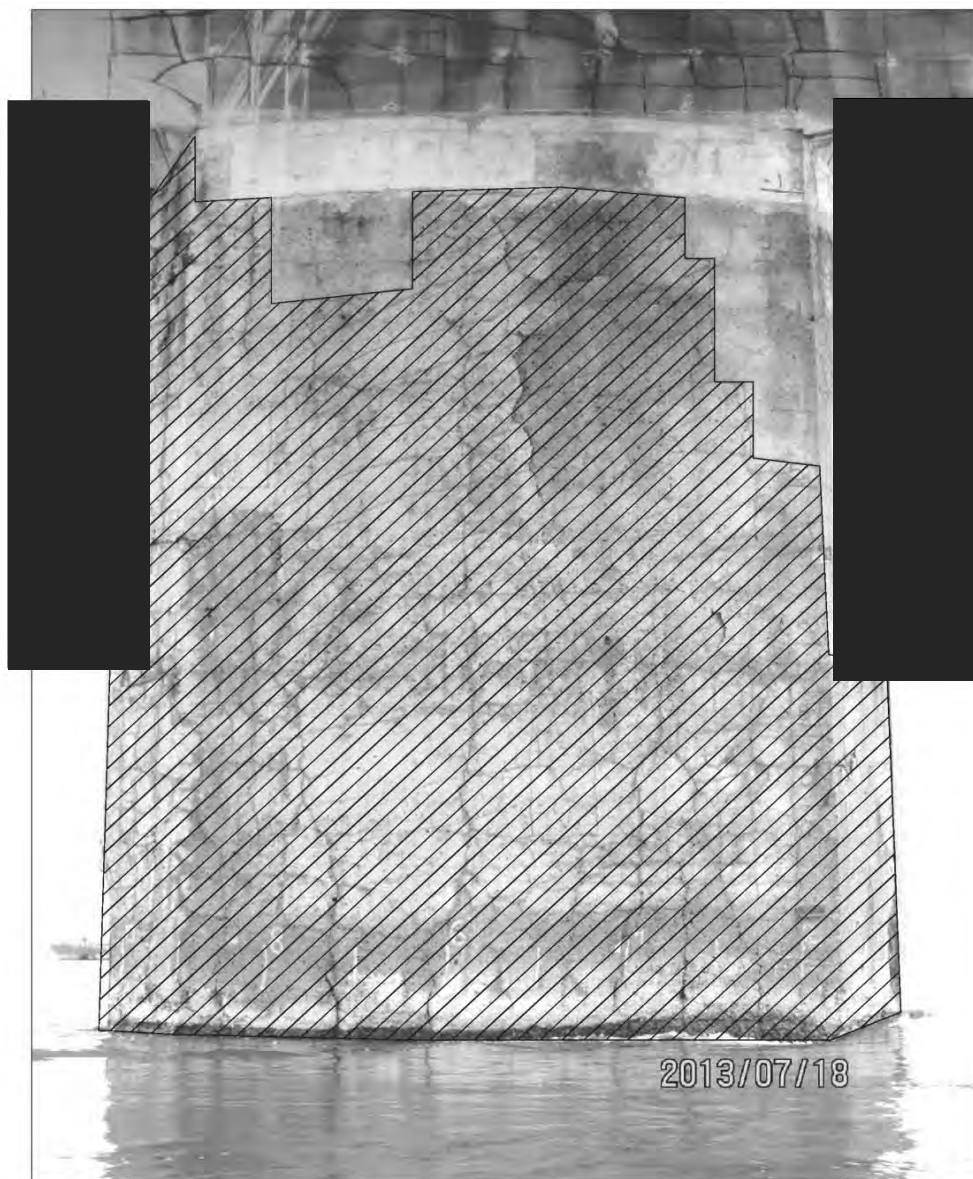
Section 5		Viaduc ou pont: Champlain	
Loc.	Axe 32W	Inspecté par: AB/DB/GJL	Date 2013-07-18

Fissuration large verticale et horizontale

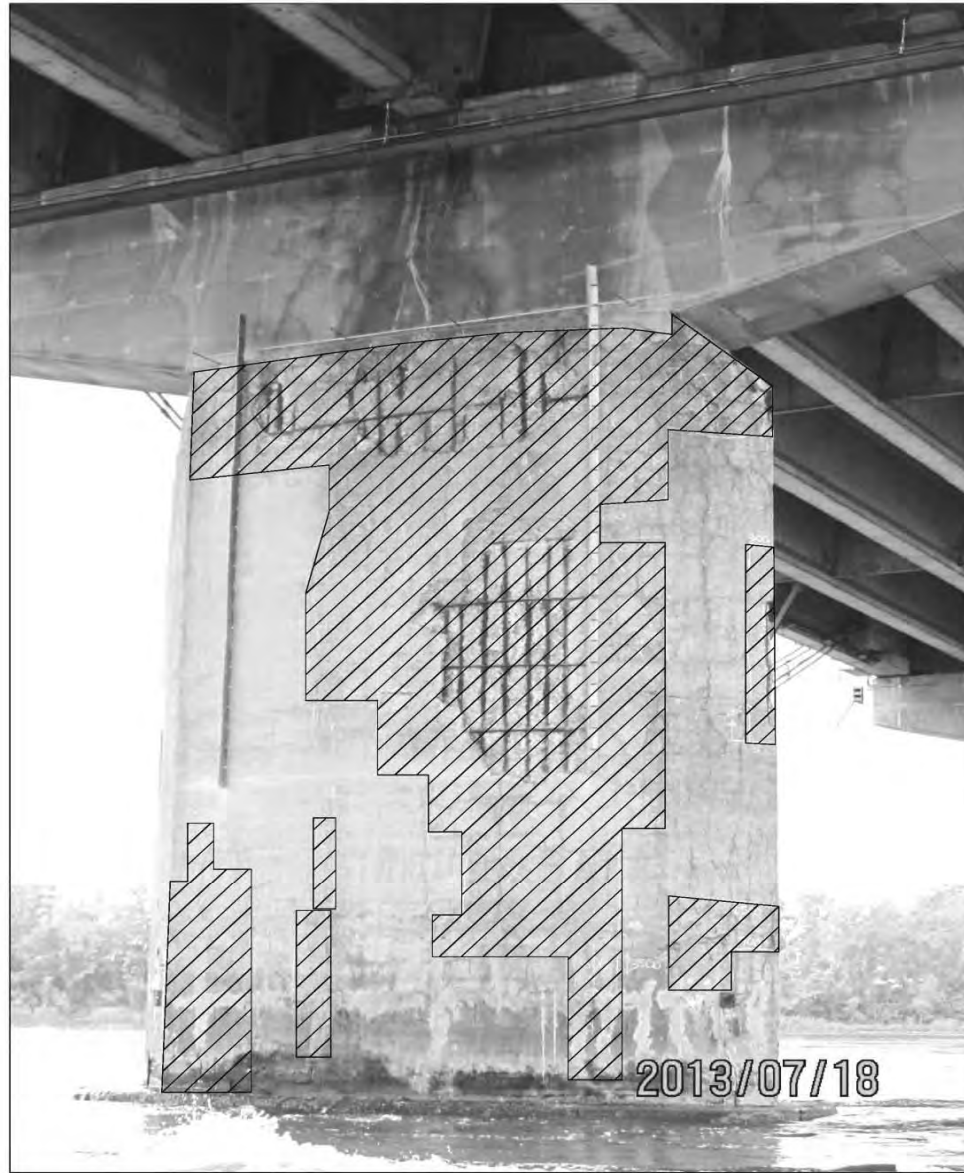
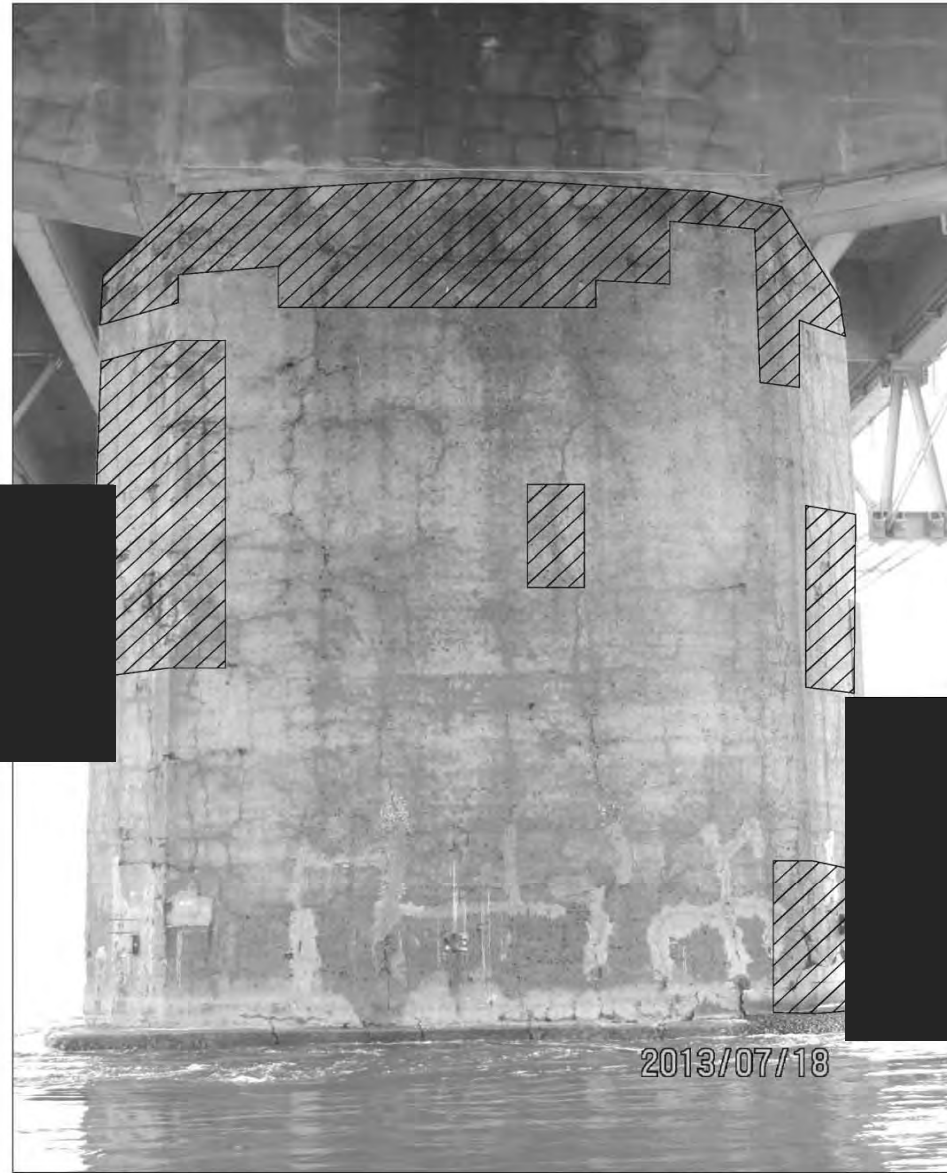
Section 5	Viaduc ou pont:	Champlain
Loc. Axe 33W	Inspecté par: AB/DB/GJL	Date 2013-07-18

Fissuration large verticale et horizontale

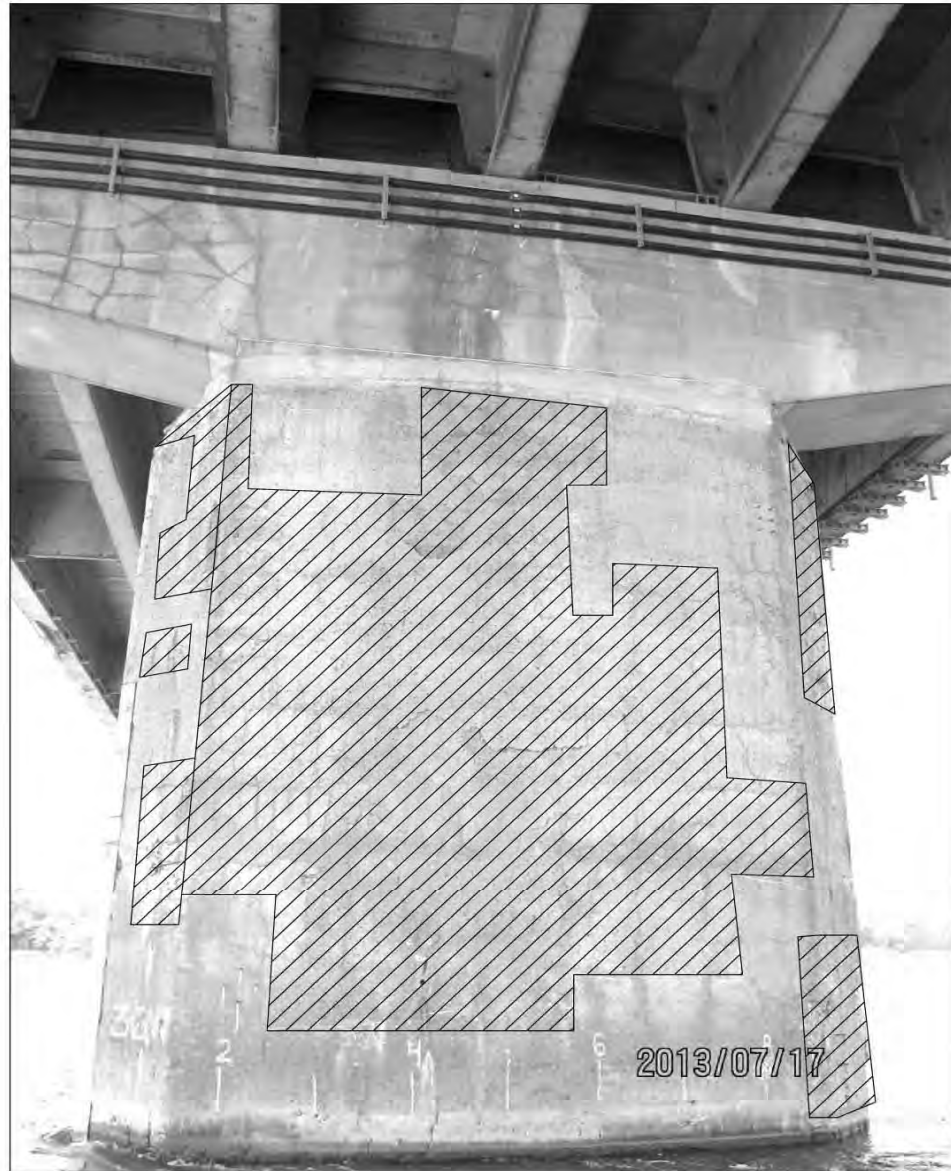
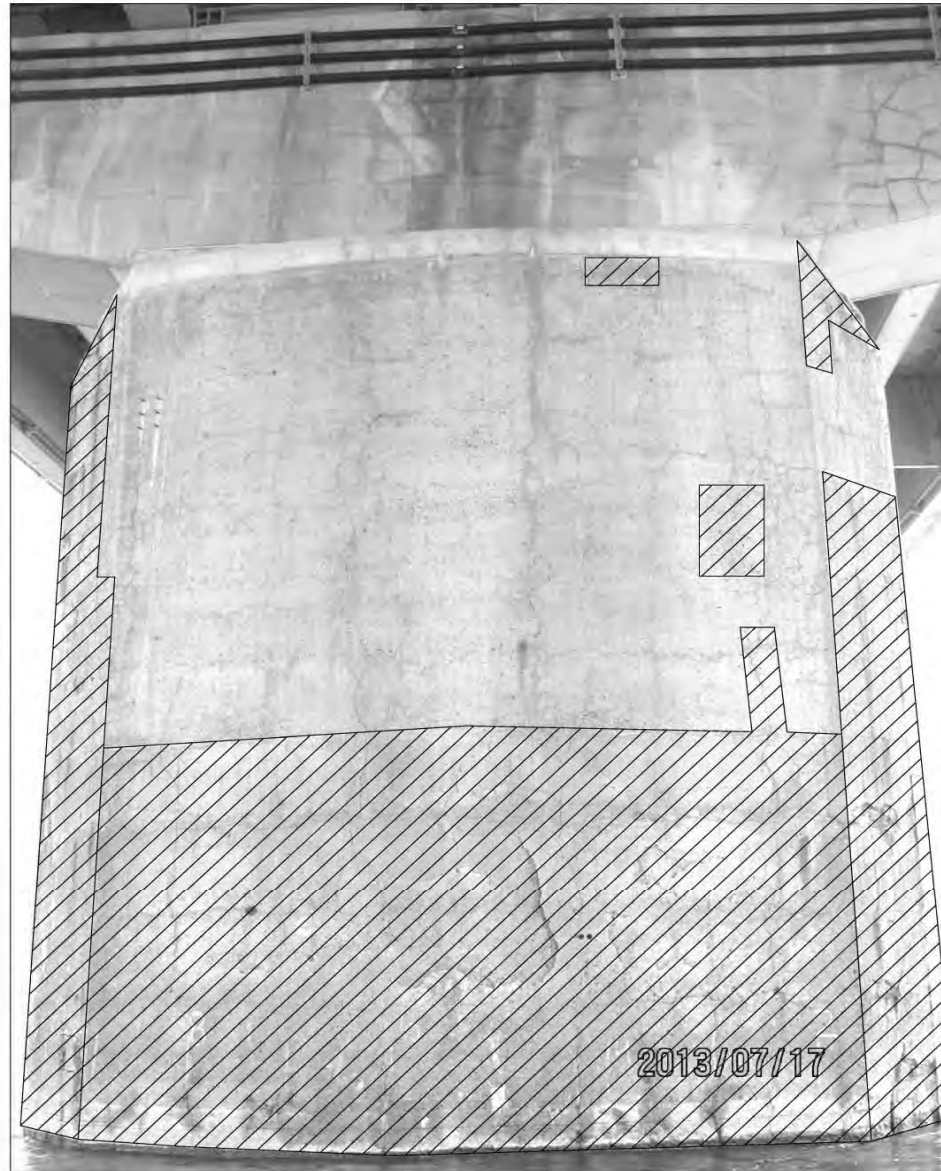
Section 5		Viaduc ou pont: Champlain	
Loc.	Axe 34W	Inspecté par: AB/DB/GJL	Date 2013-07-18

Fissuration large verticale et horizontale

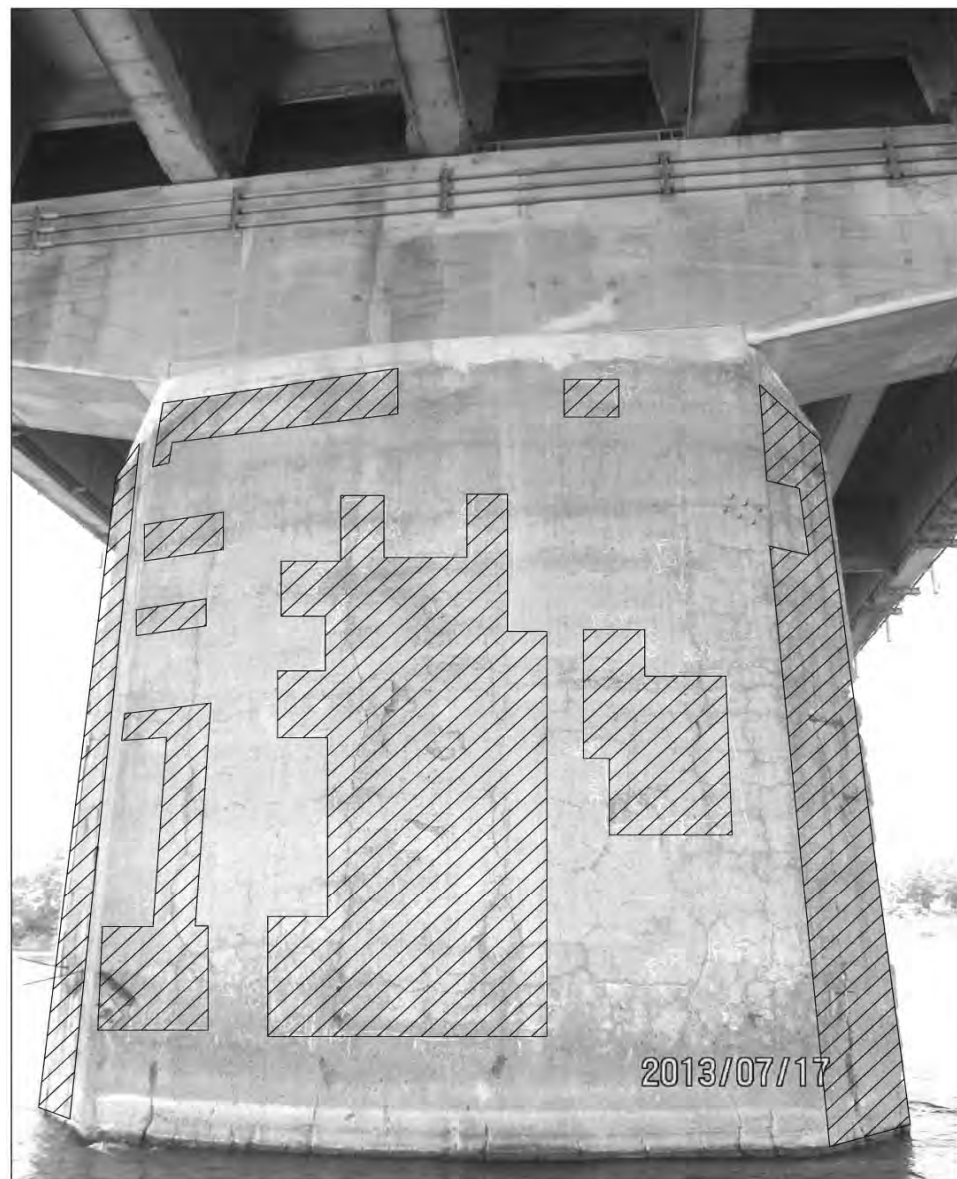
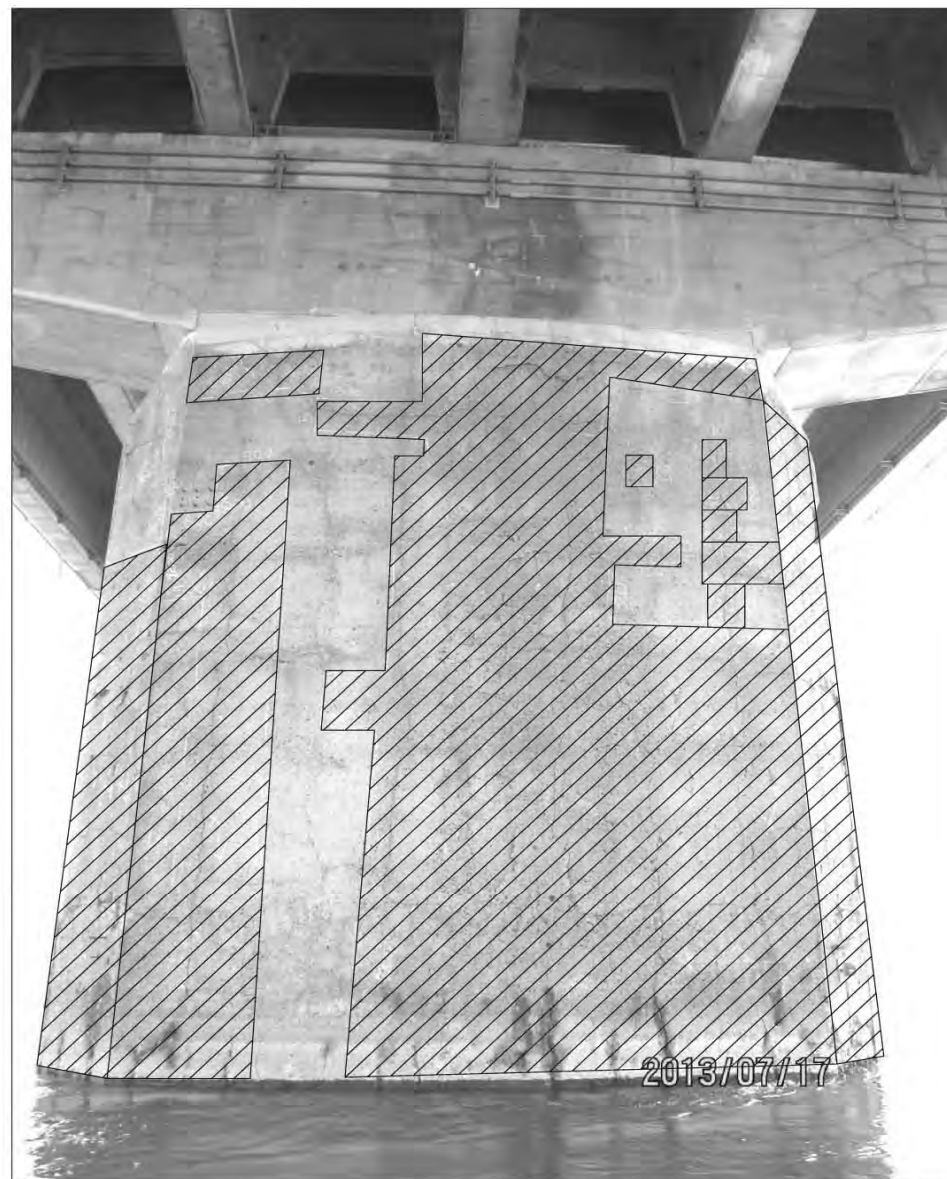
Section 5		Viaduc ou pont: Champlain	
Loc.	Axe 36W	Inspecté par: AB/DB/GJL	Date 2013-07-17

Fissuration large verticale et horizontale

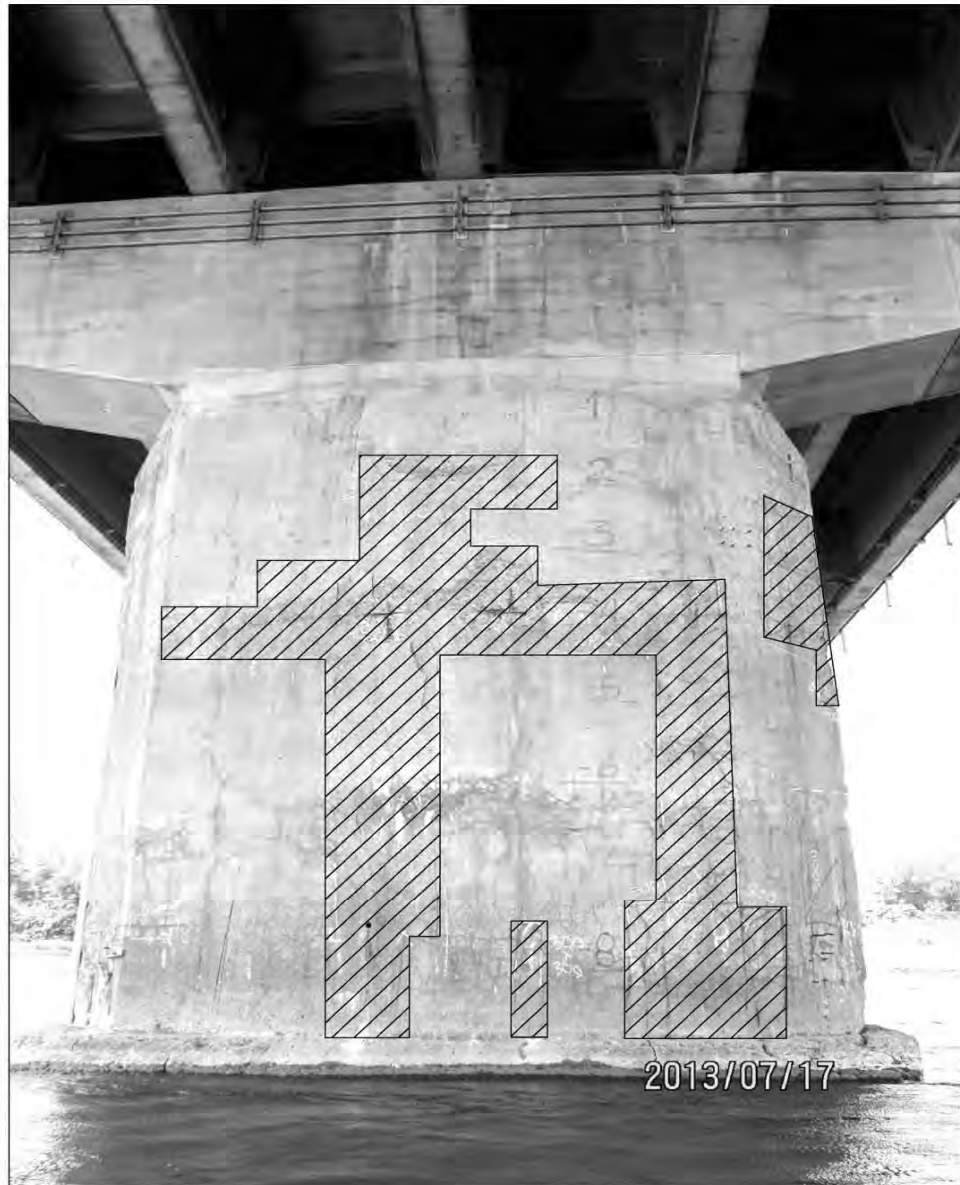
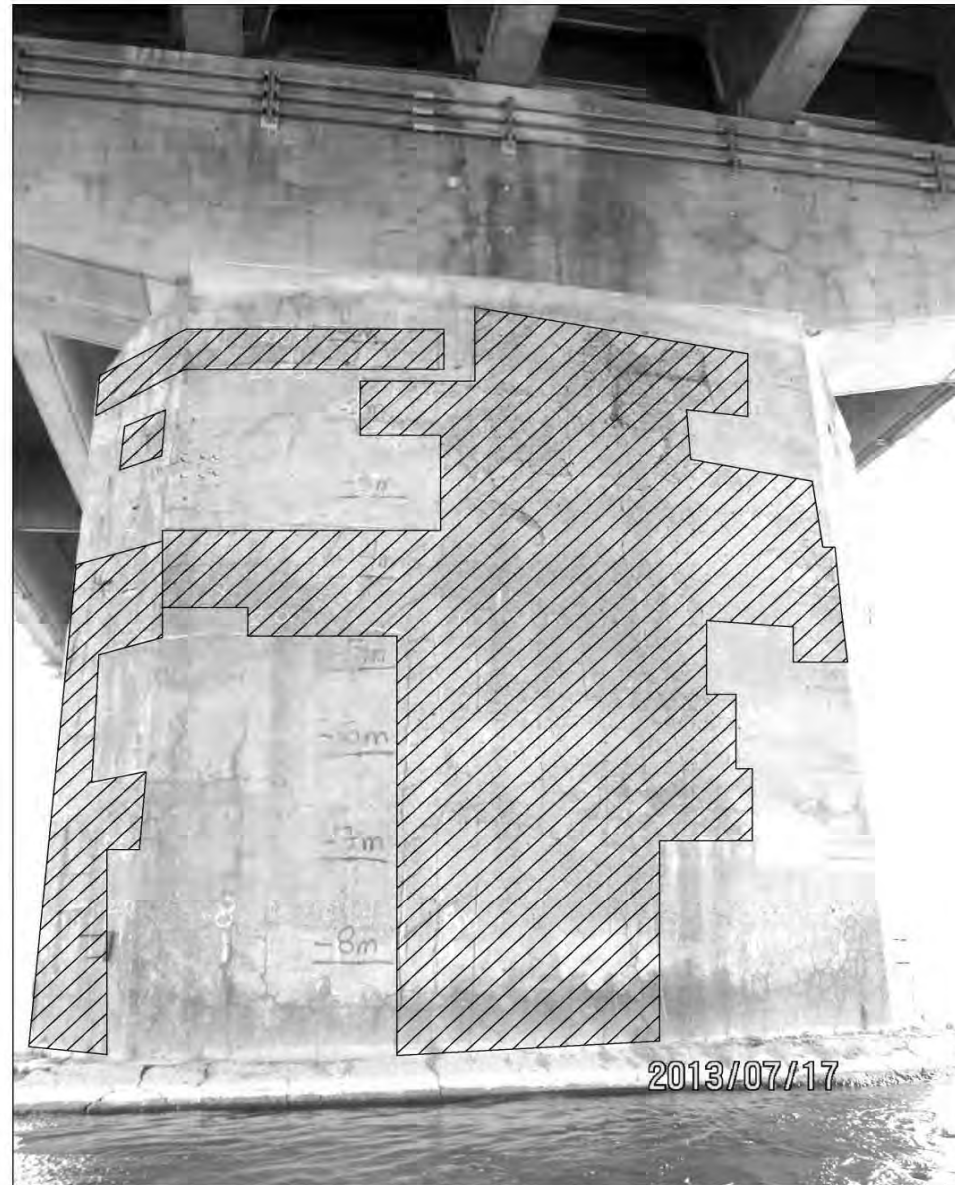
Section 5	Viaduc ou pont:	Champlain	
Loc. Axe 37W	Inspecté par: AB/DB/GJL	Date 2013-07-17

Typ.:
 Fissuration large verticale et horizontale
 Traces de rouille par endroits
 Efflorescence par endroits
 Érosion par abrasion et éclatements sur la semelle

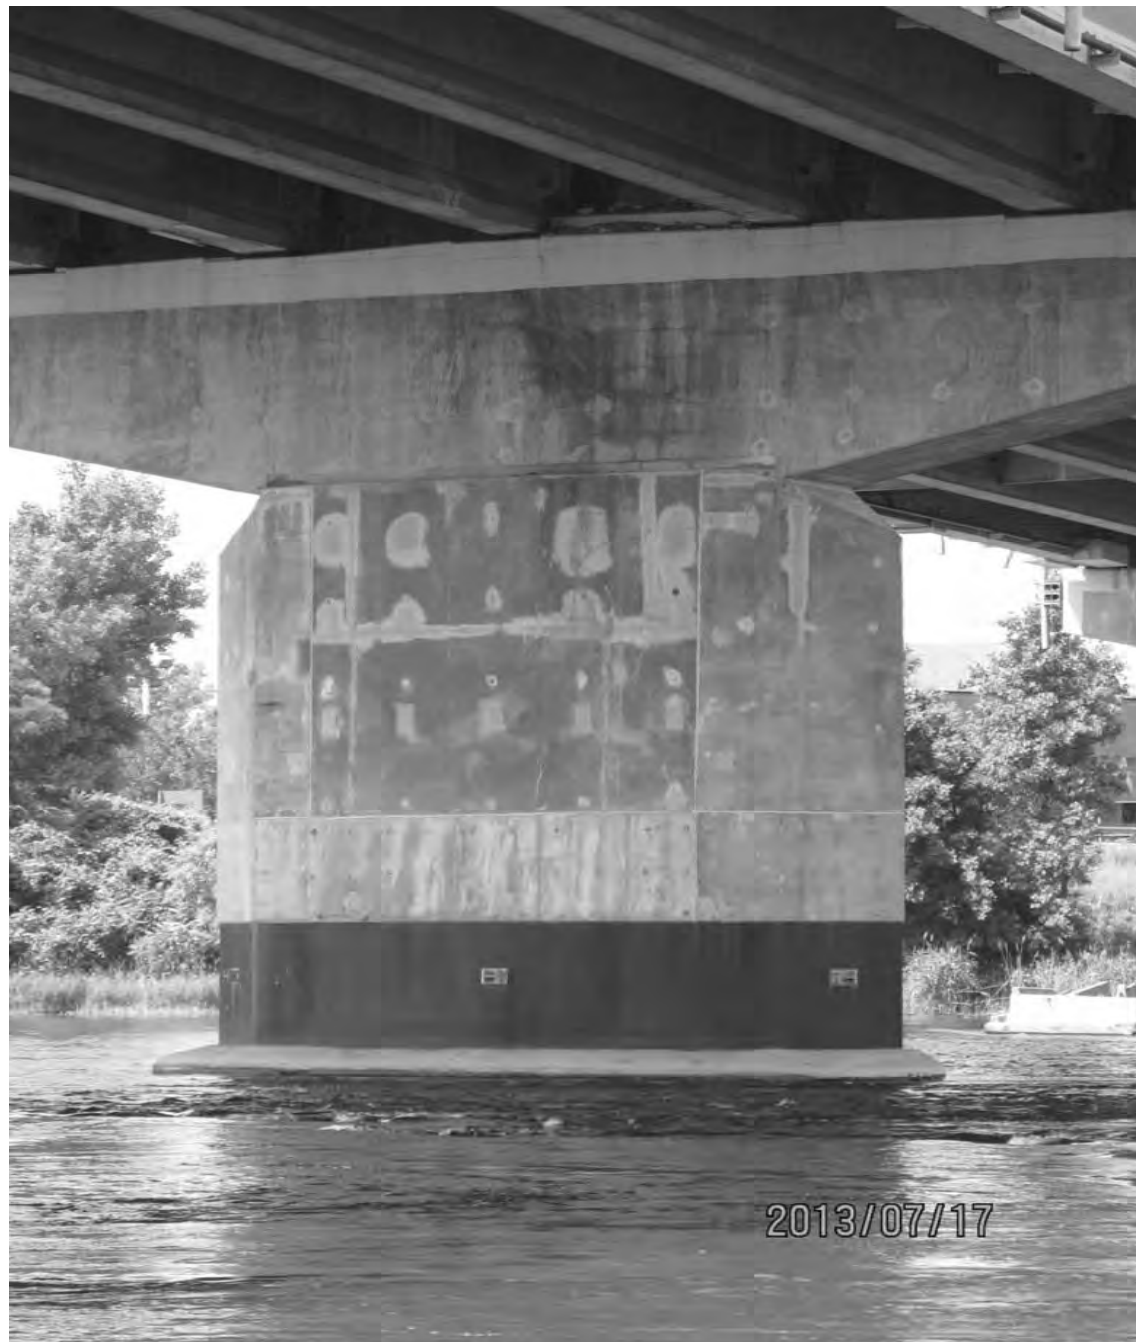
Loc.	Axe 38W	Inspecté par: AB/DB/GJL	Date 2013-07-17
------	----------------	----------------------------	--------------------

Bon état général
Fût réparé

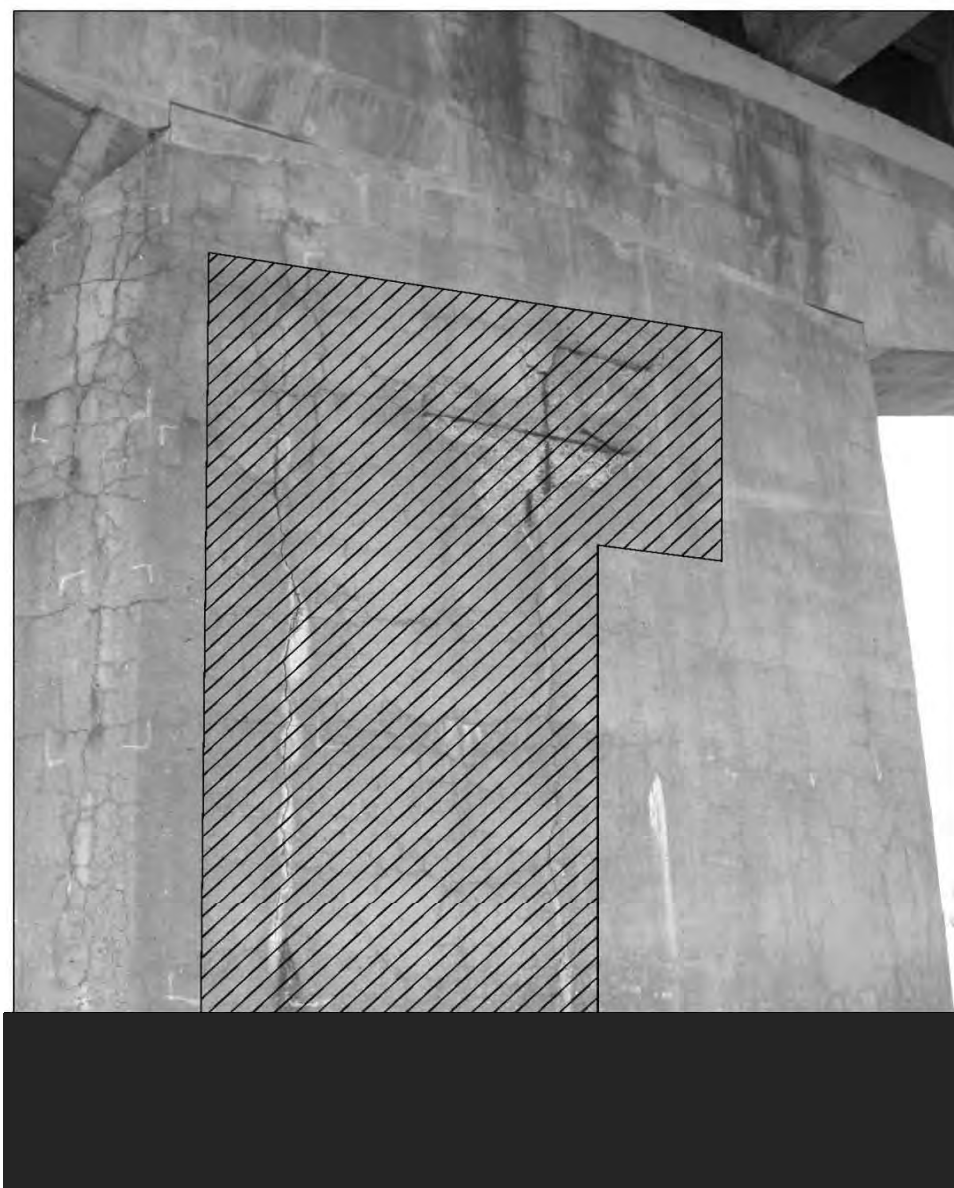
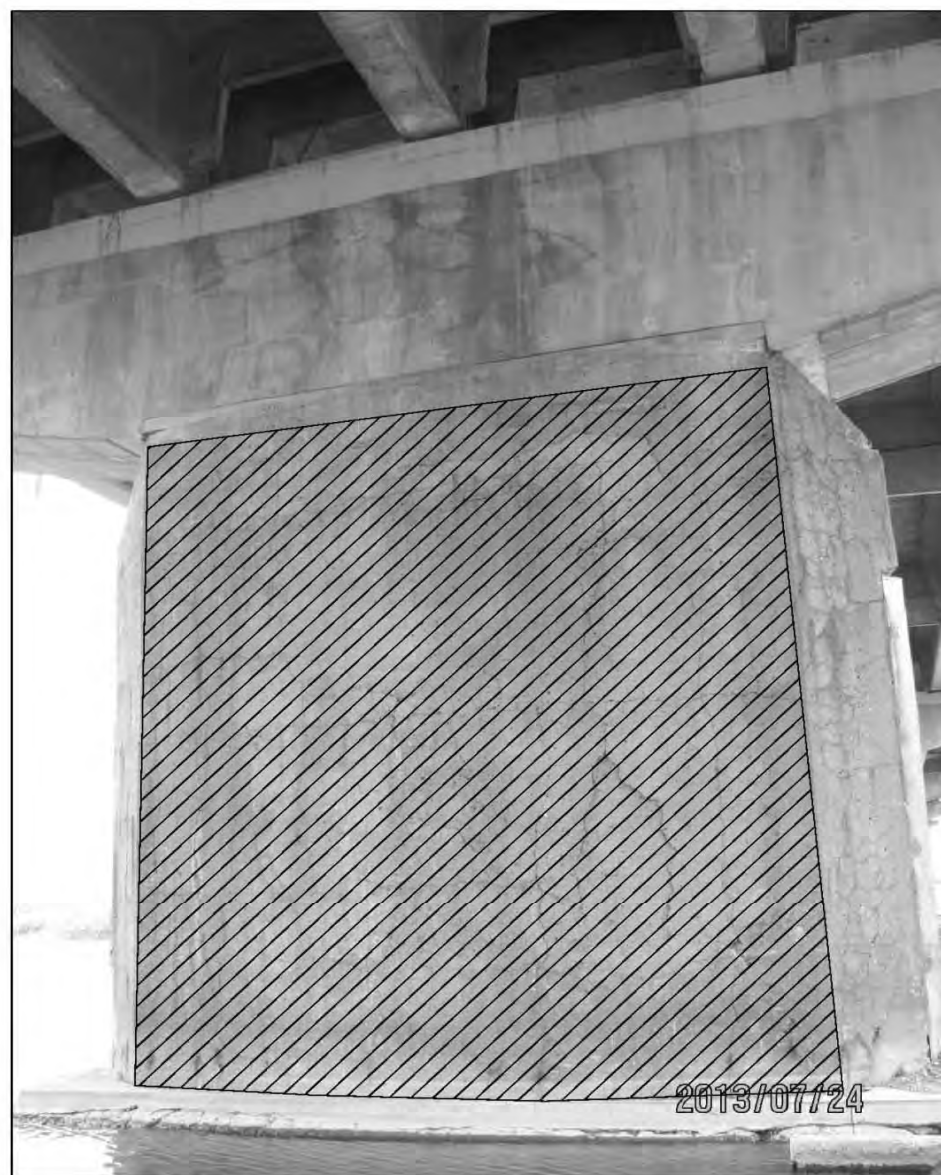
Fissuration large verticale et horizontale

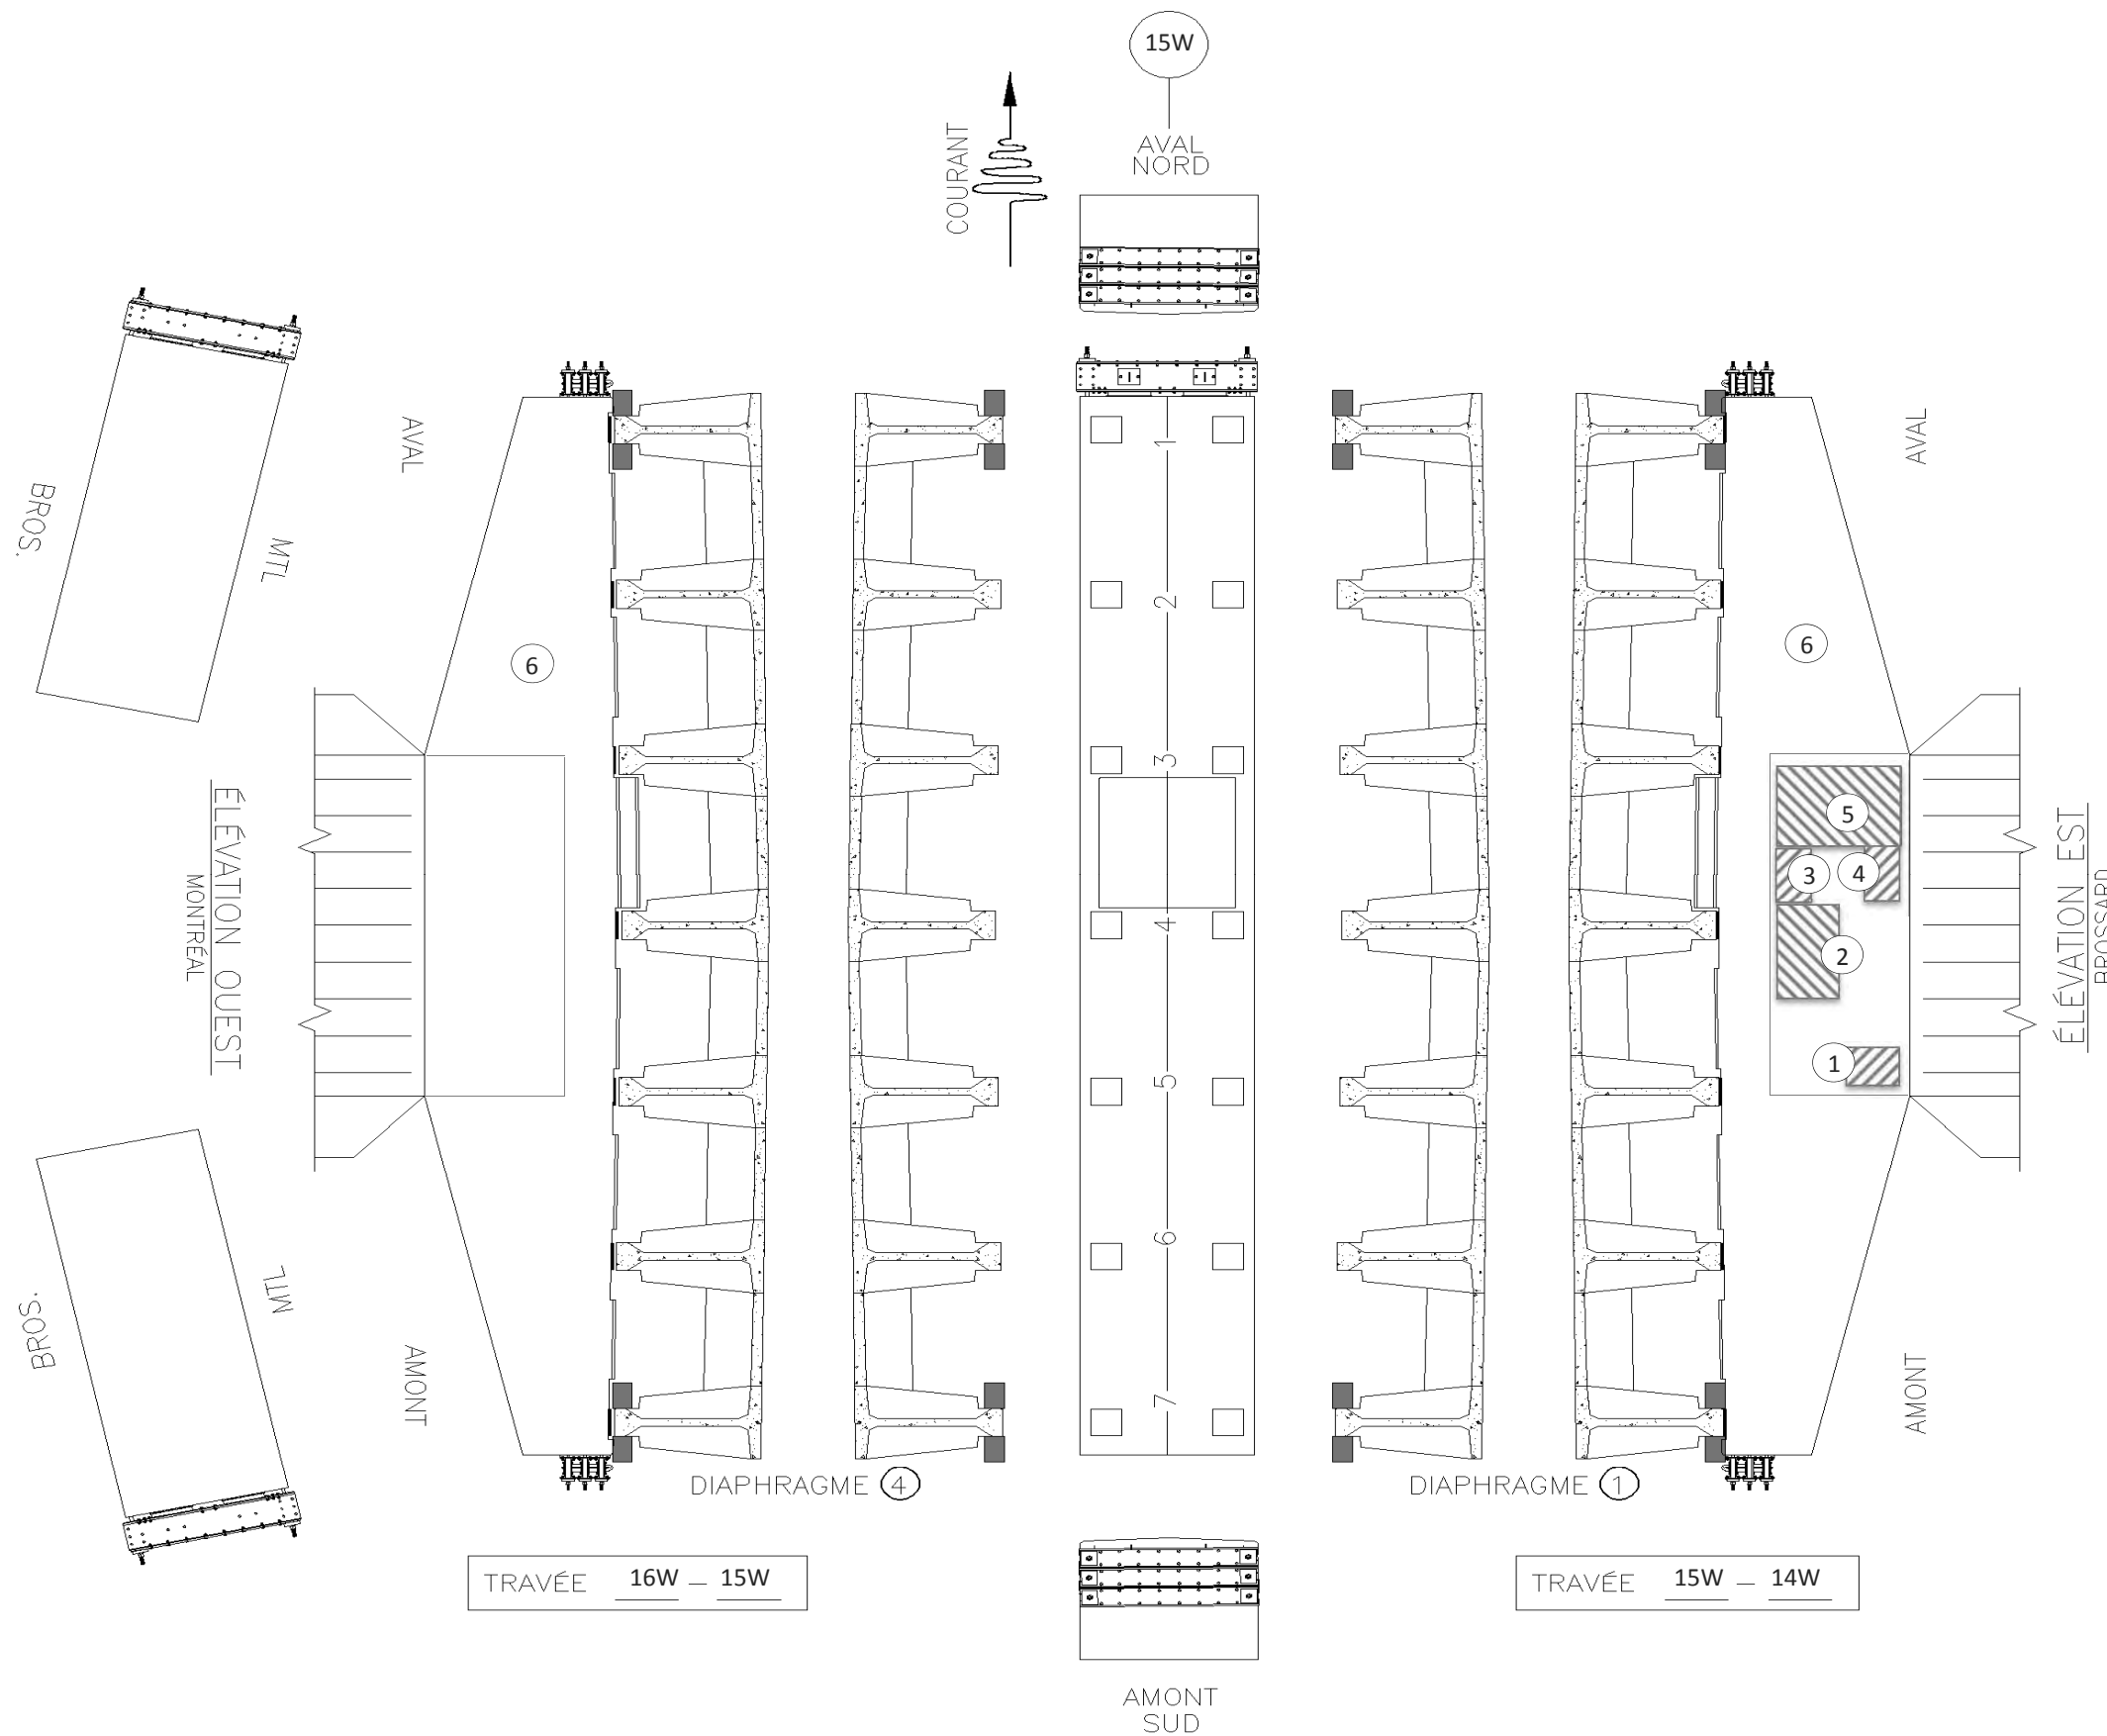
- 1 - BD 700 X 1500
- 2 - BD 1500 X 1000
- 3 - BD 1000 X 800
- 4 - BD 1500 X 500
- 5 - BD 2500 X 2300
- 6 - Zone réparée avec surépaisseur

Chevêtre: Zone de réparation en bon état avec fissuration polygonale de retrait généralisée
