Pont Champlain

Inspection annuelle 2013

Volume 2 – Résumé de l'inspection, tableaux de cotation et mesures de dilatation

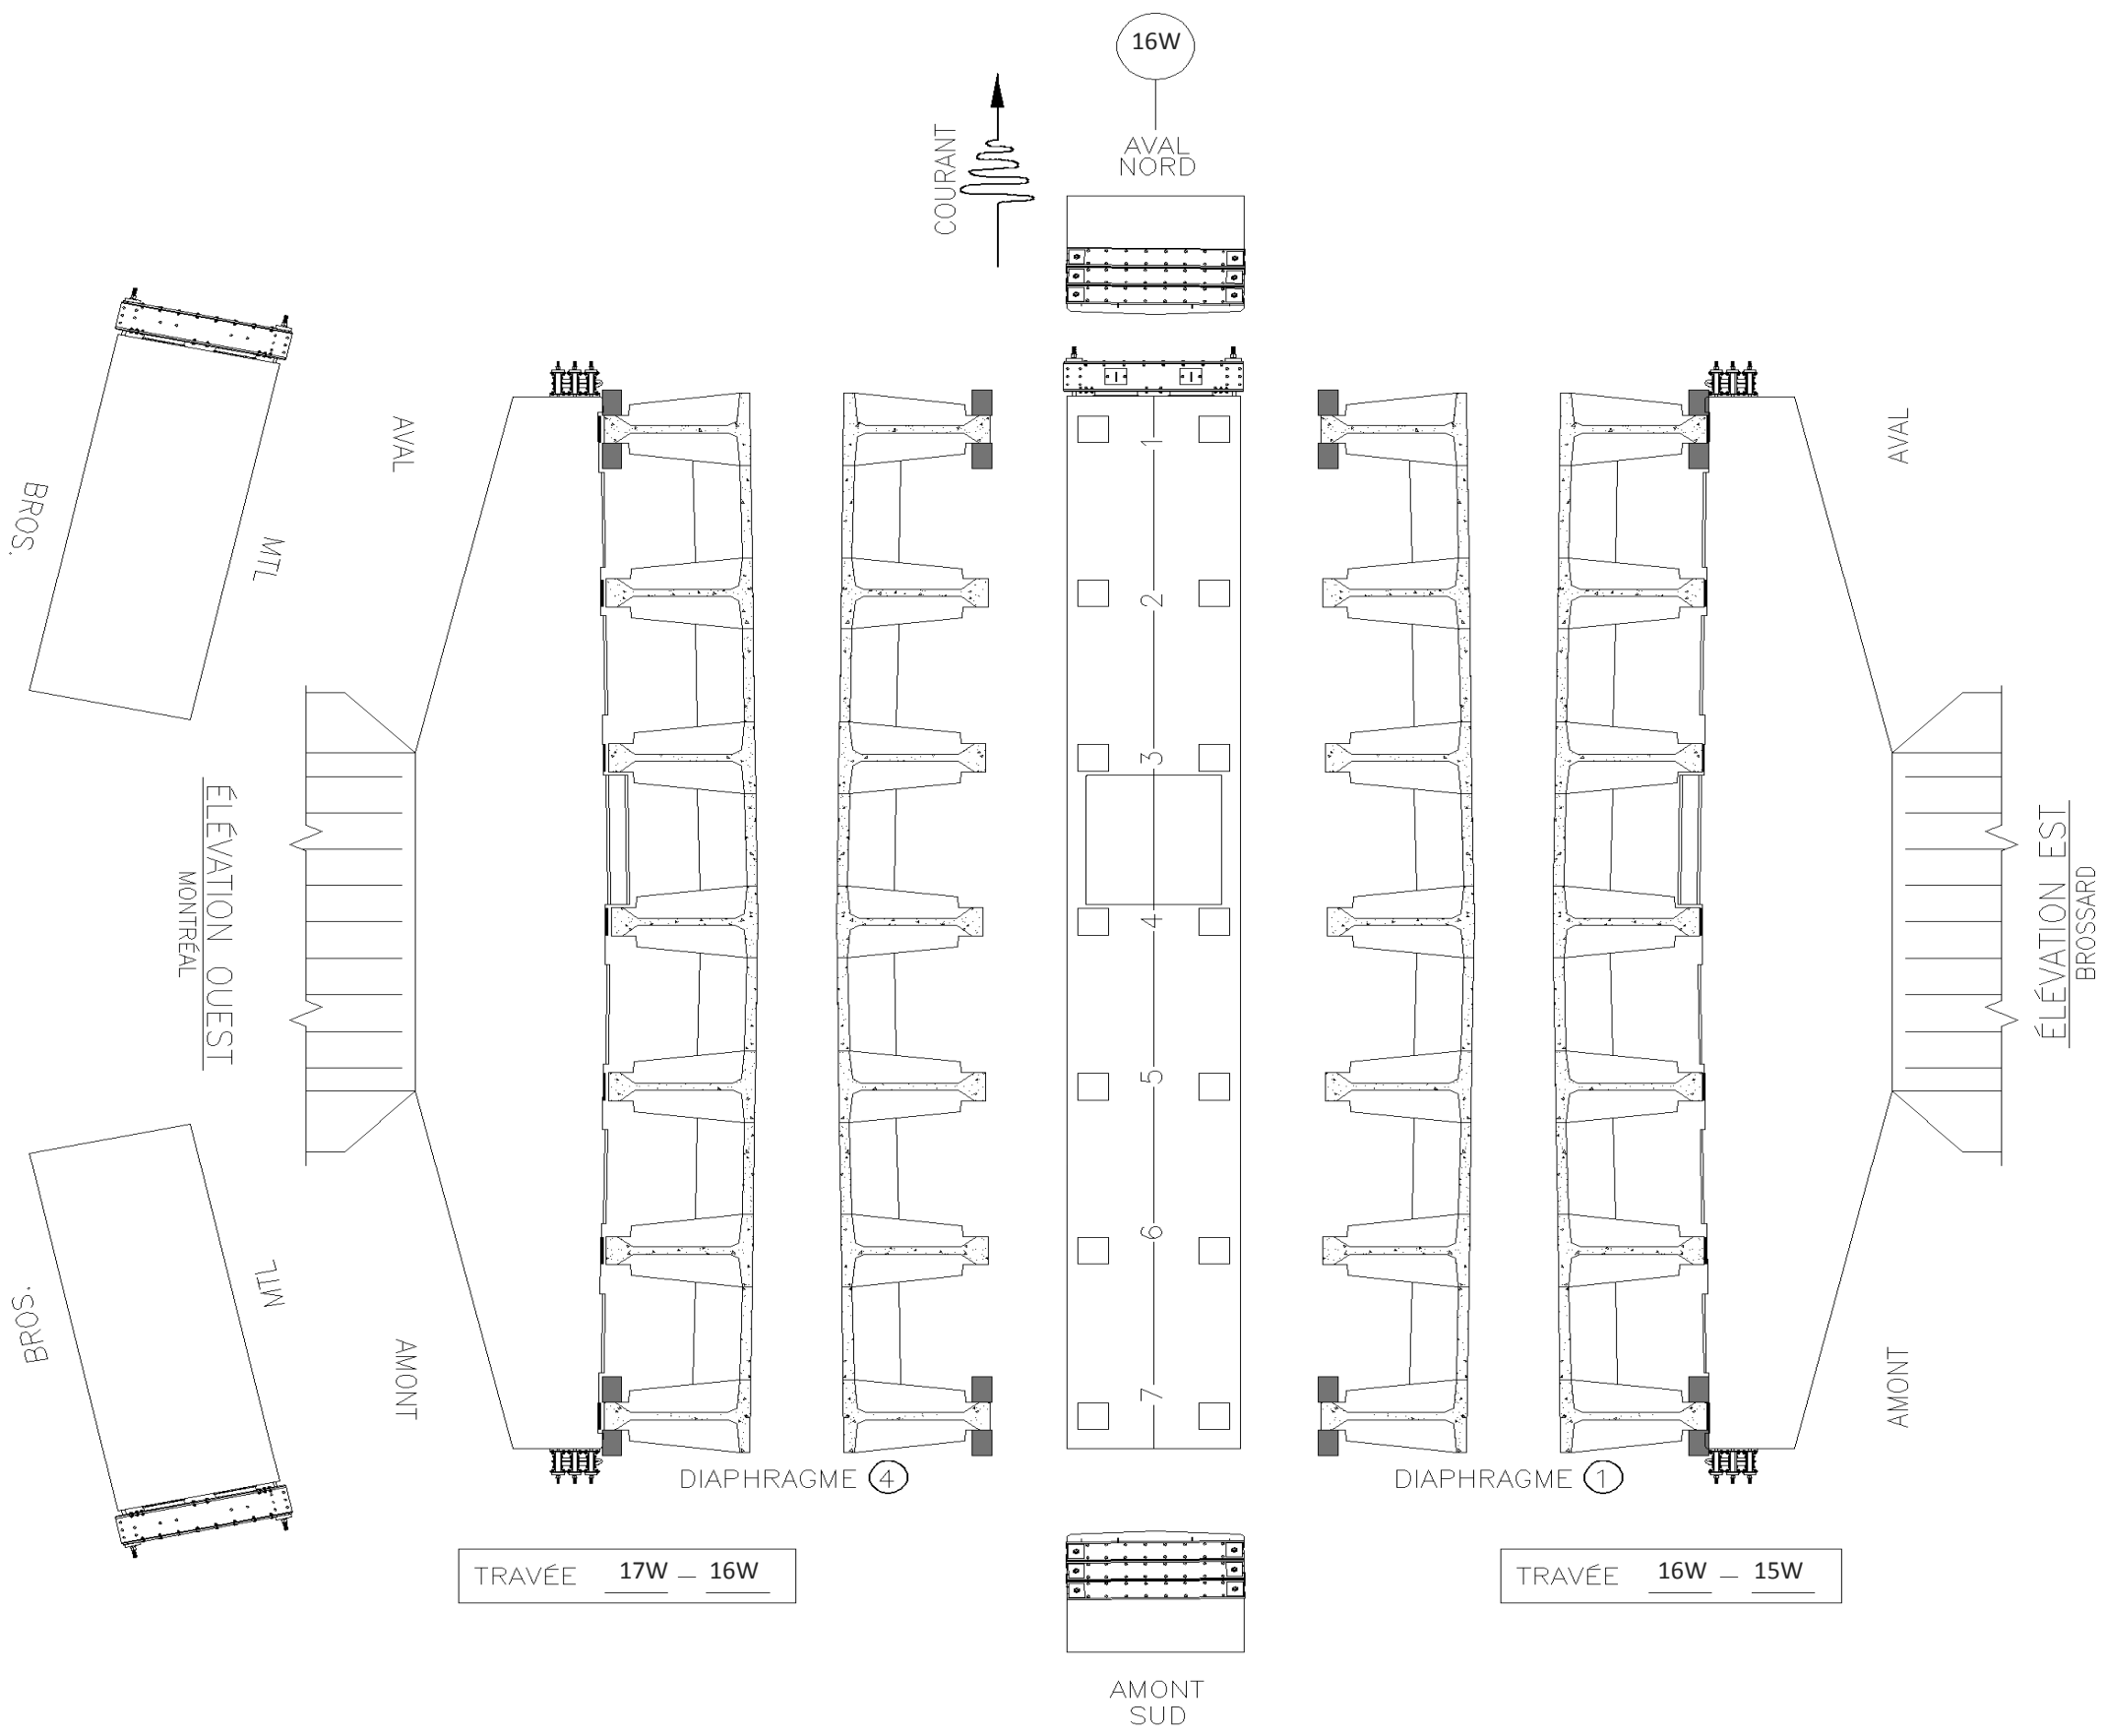
Chevêtre: bon état général avec fissuration polygonale de retrait généralisée

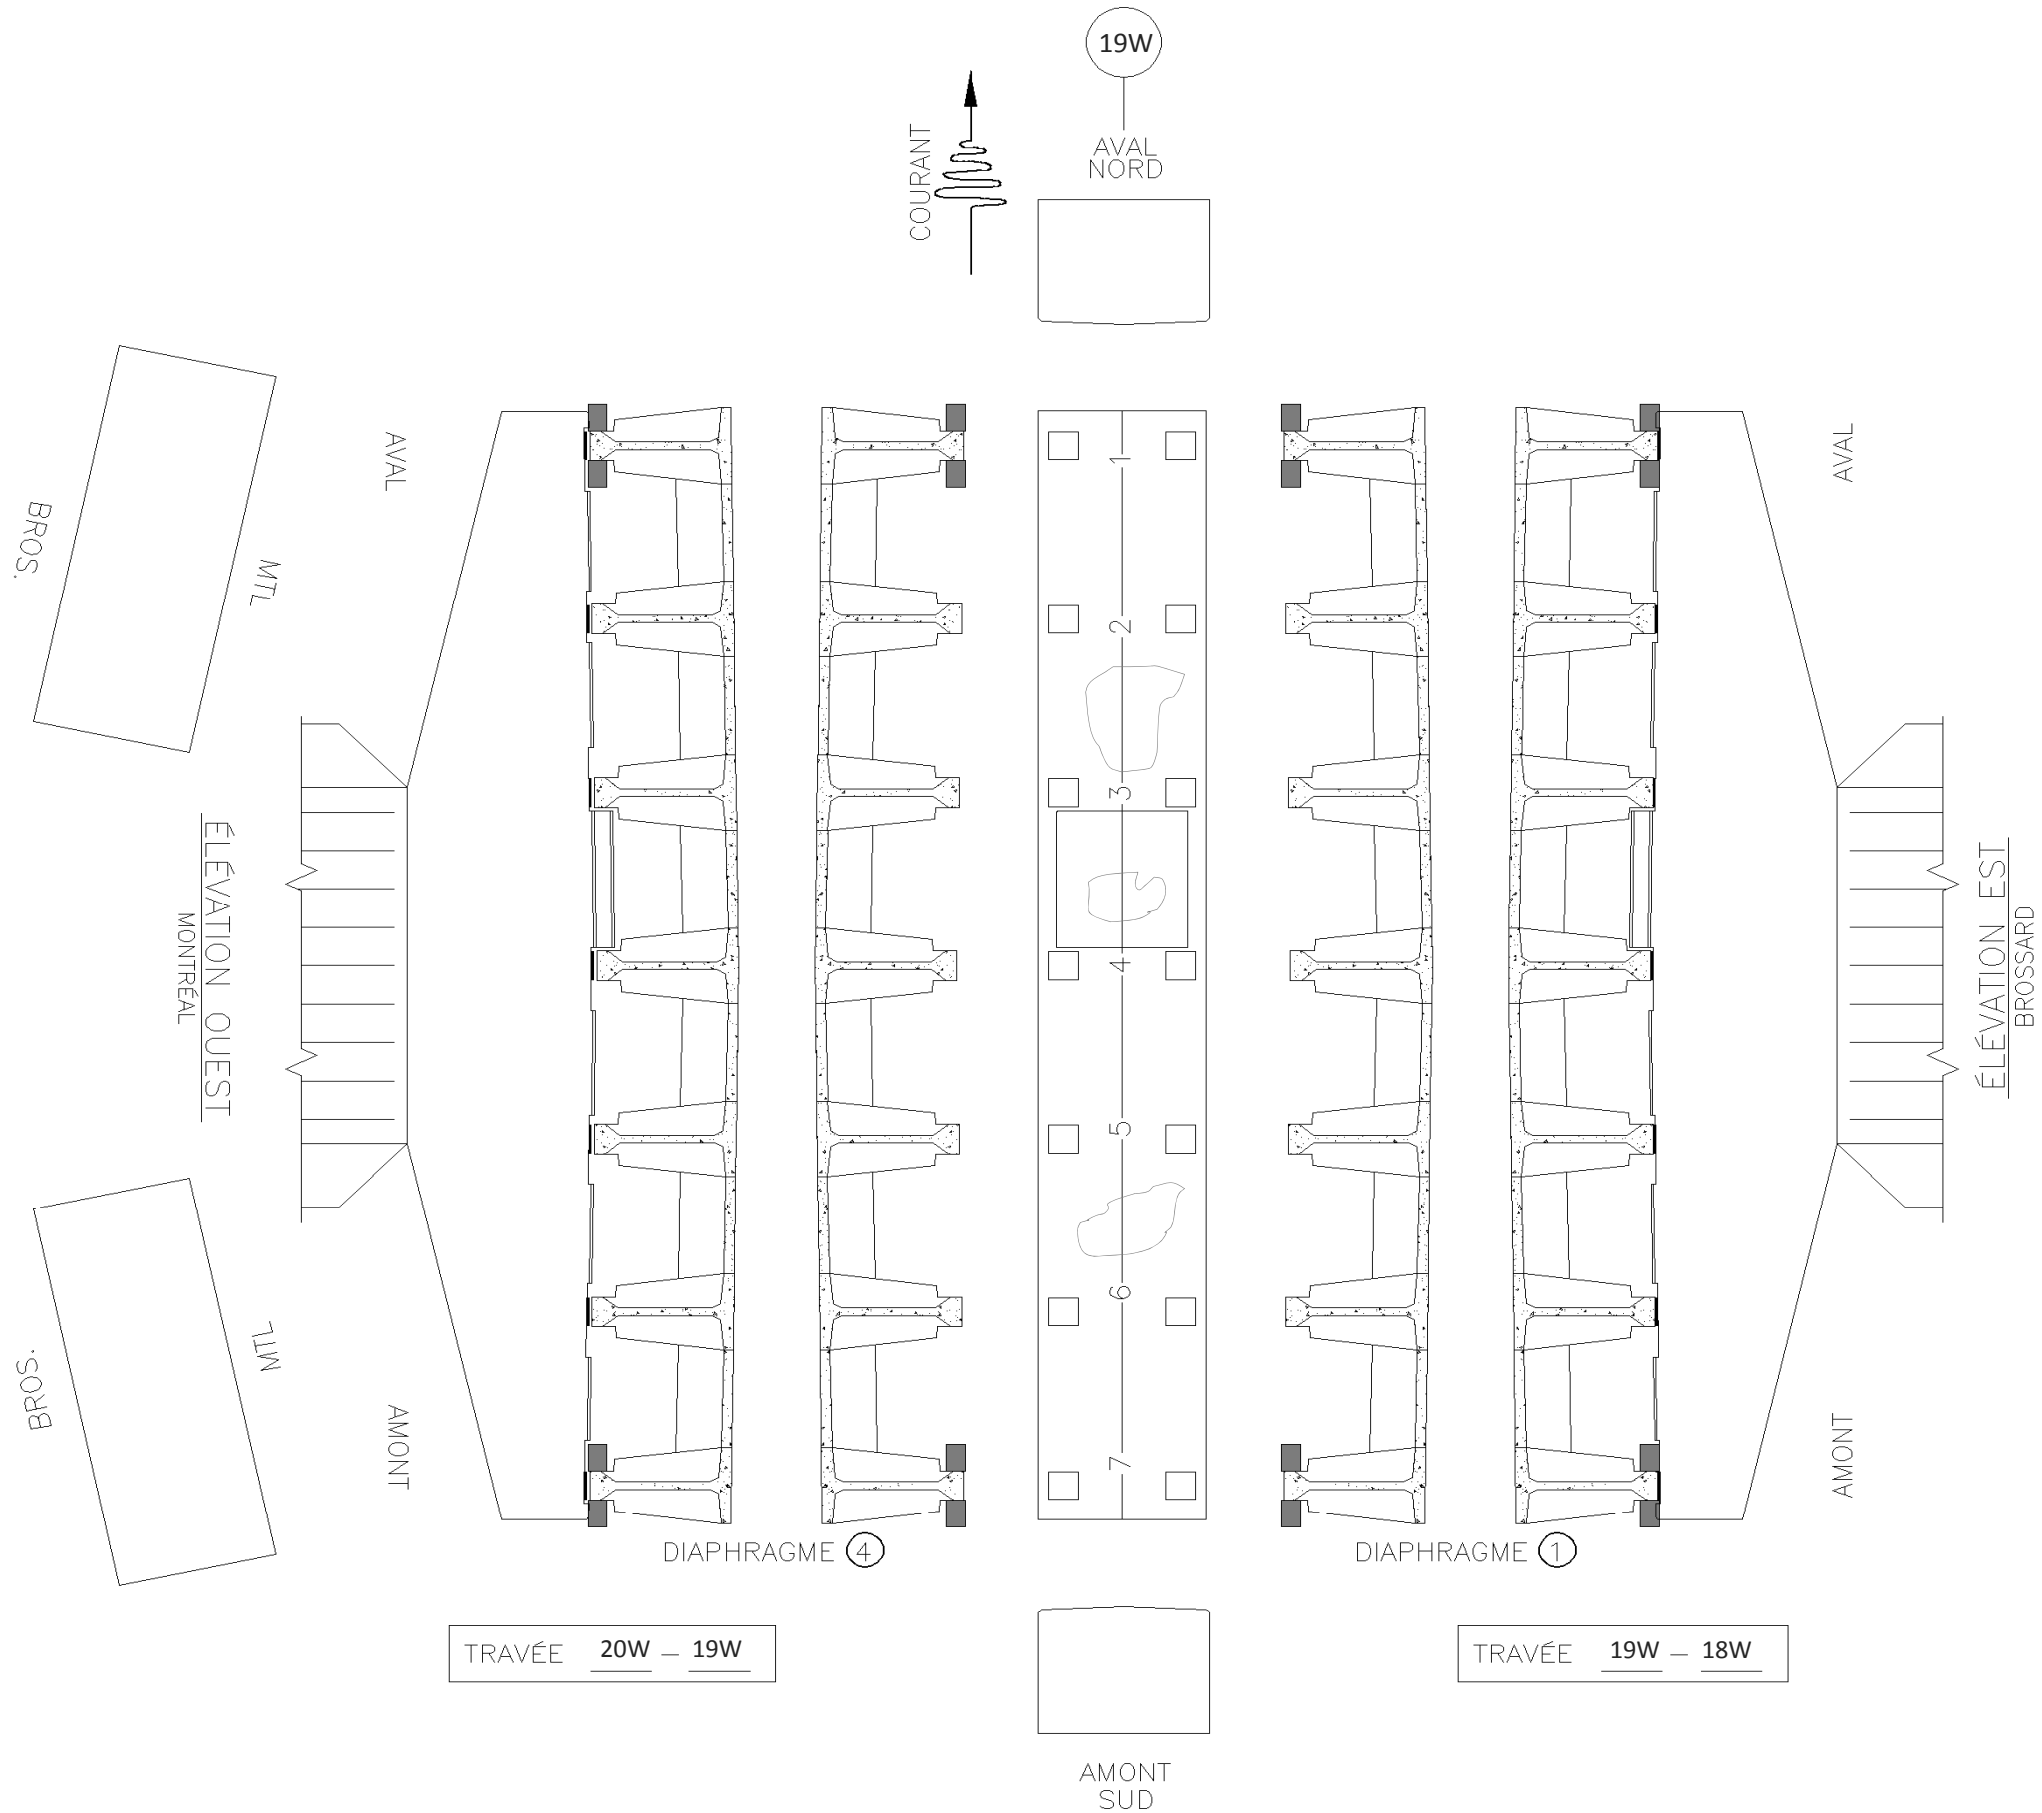
Chevêtre: bon état général avec fissuration polygonale de retrait généralisée

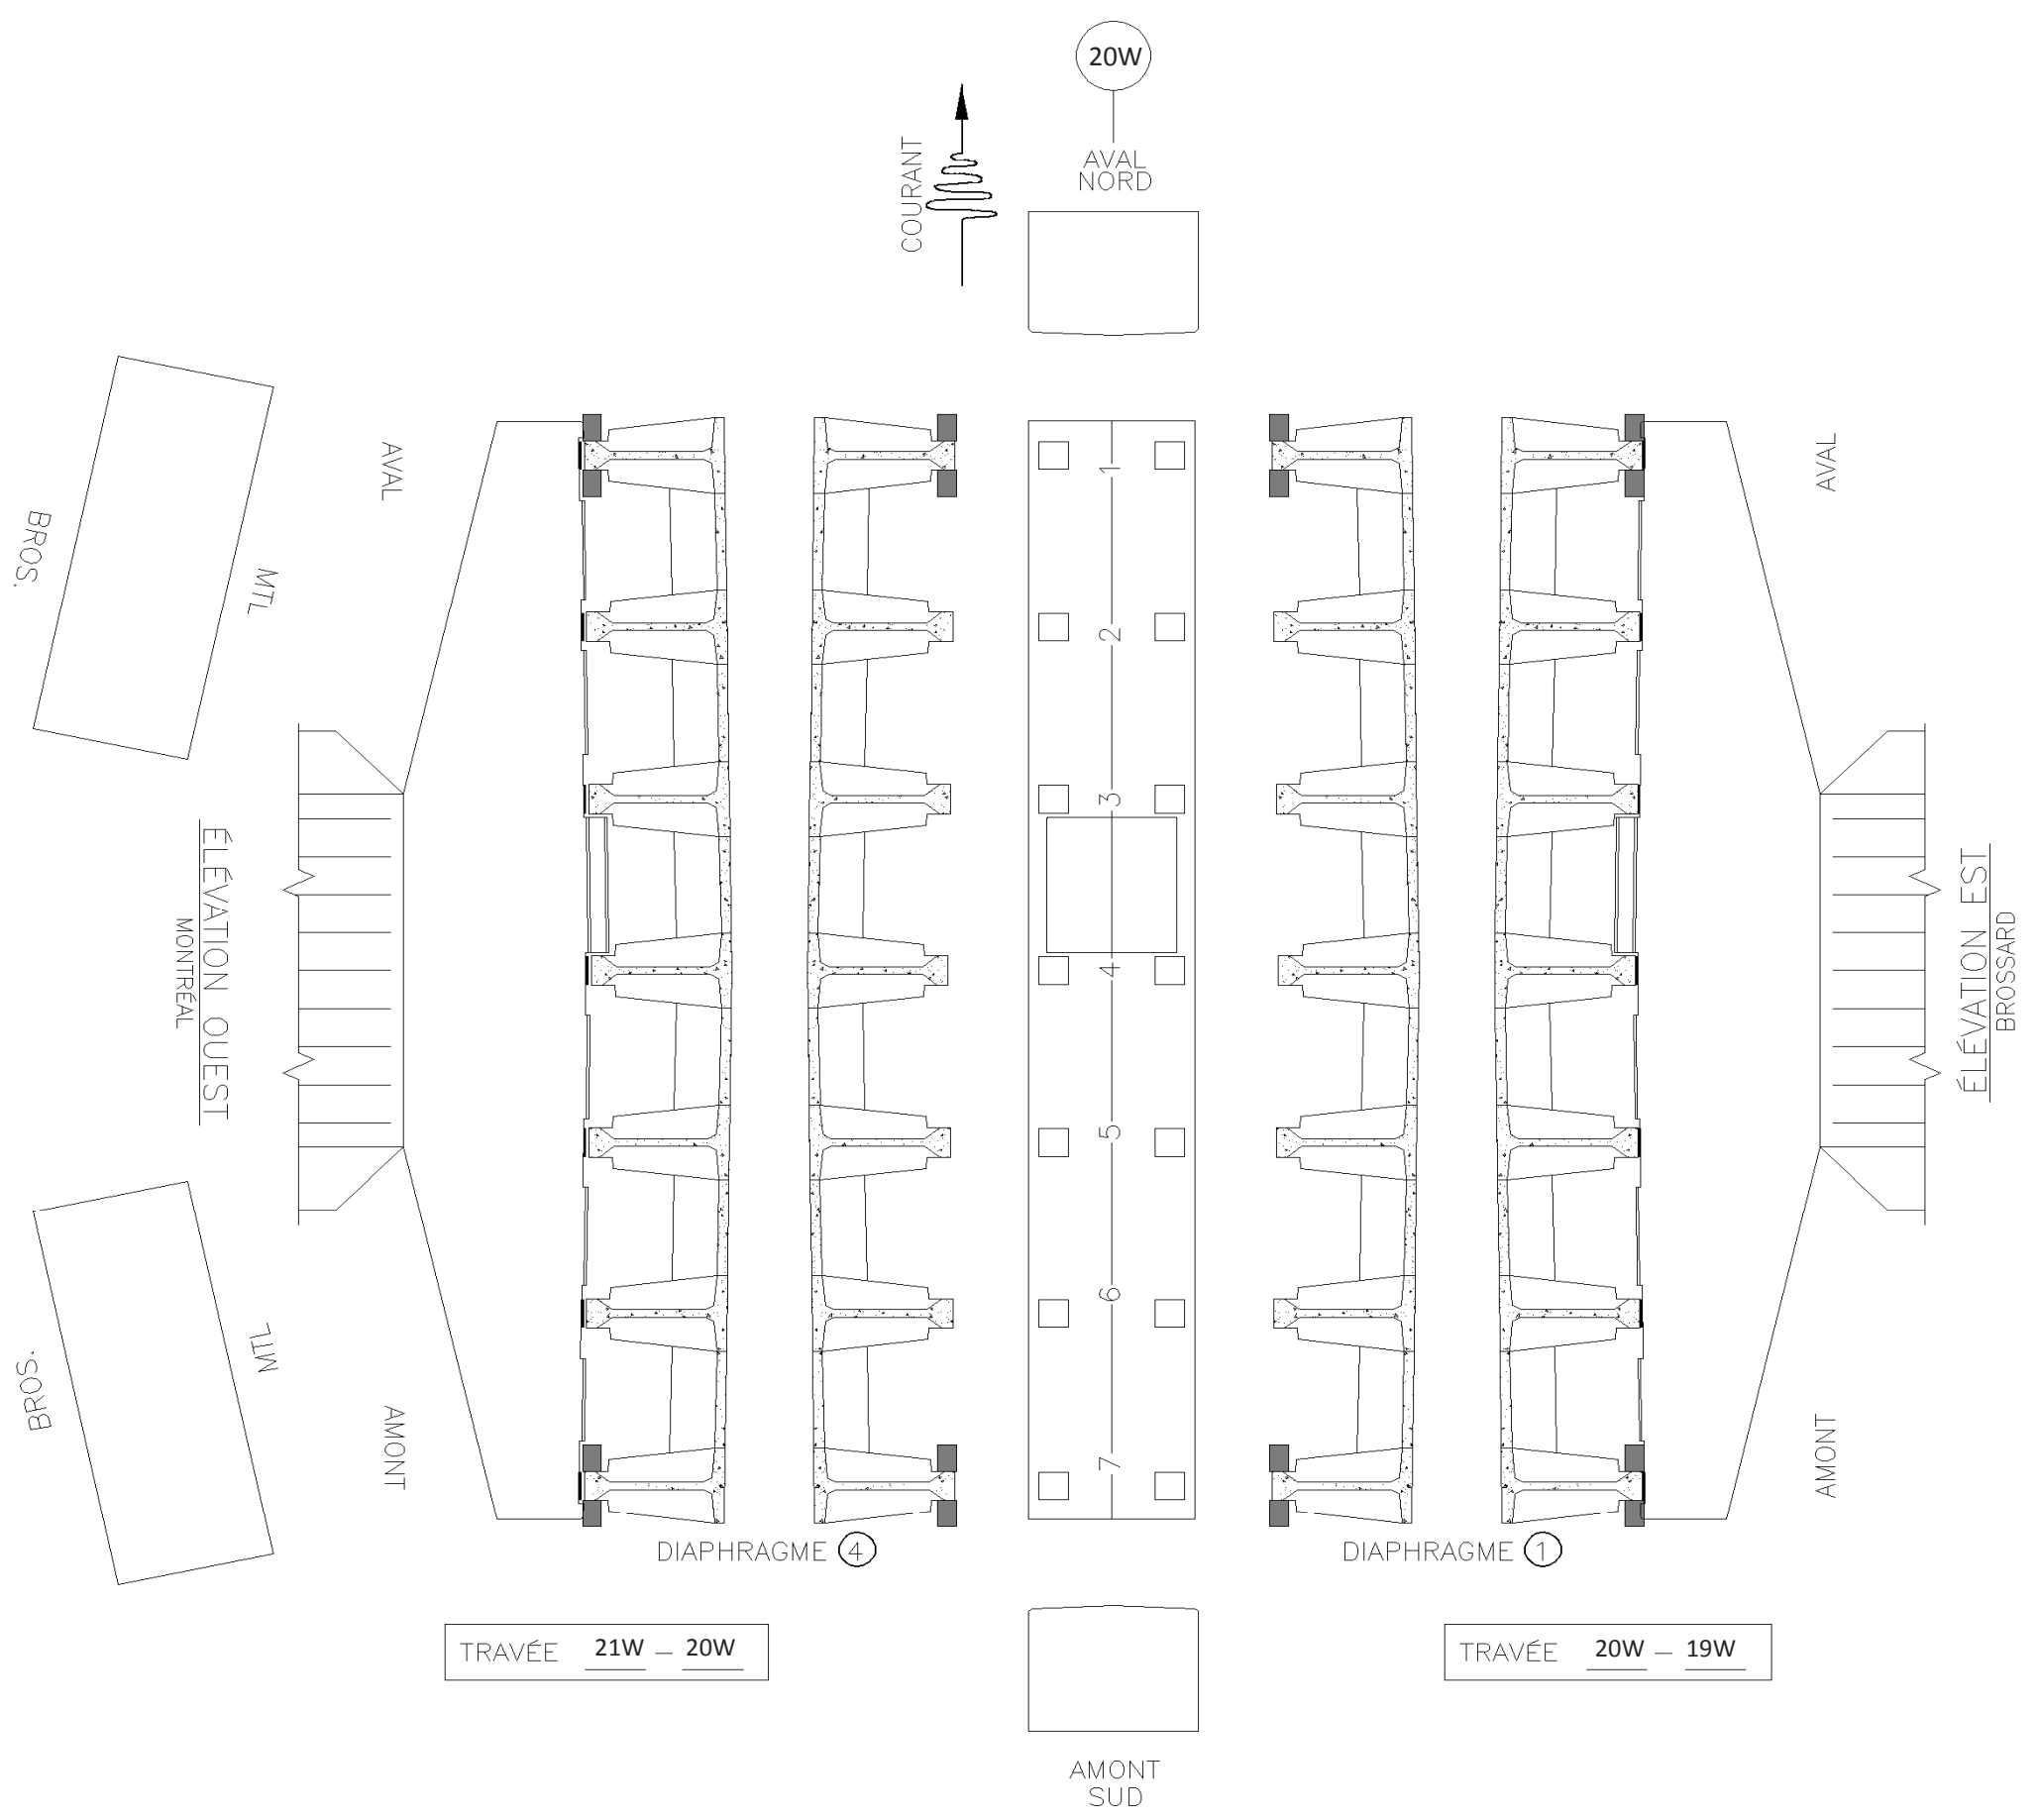
Chevêtre: bon état général avec fissuration polygonale de retrait généralisée

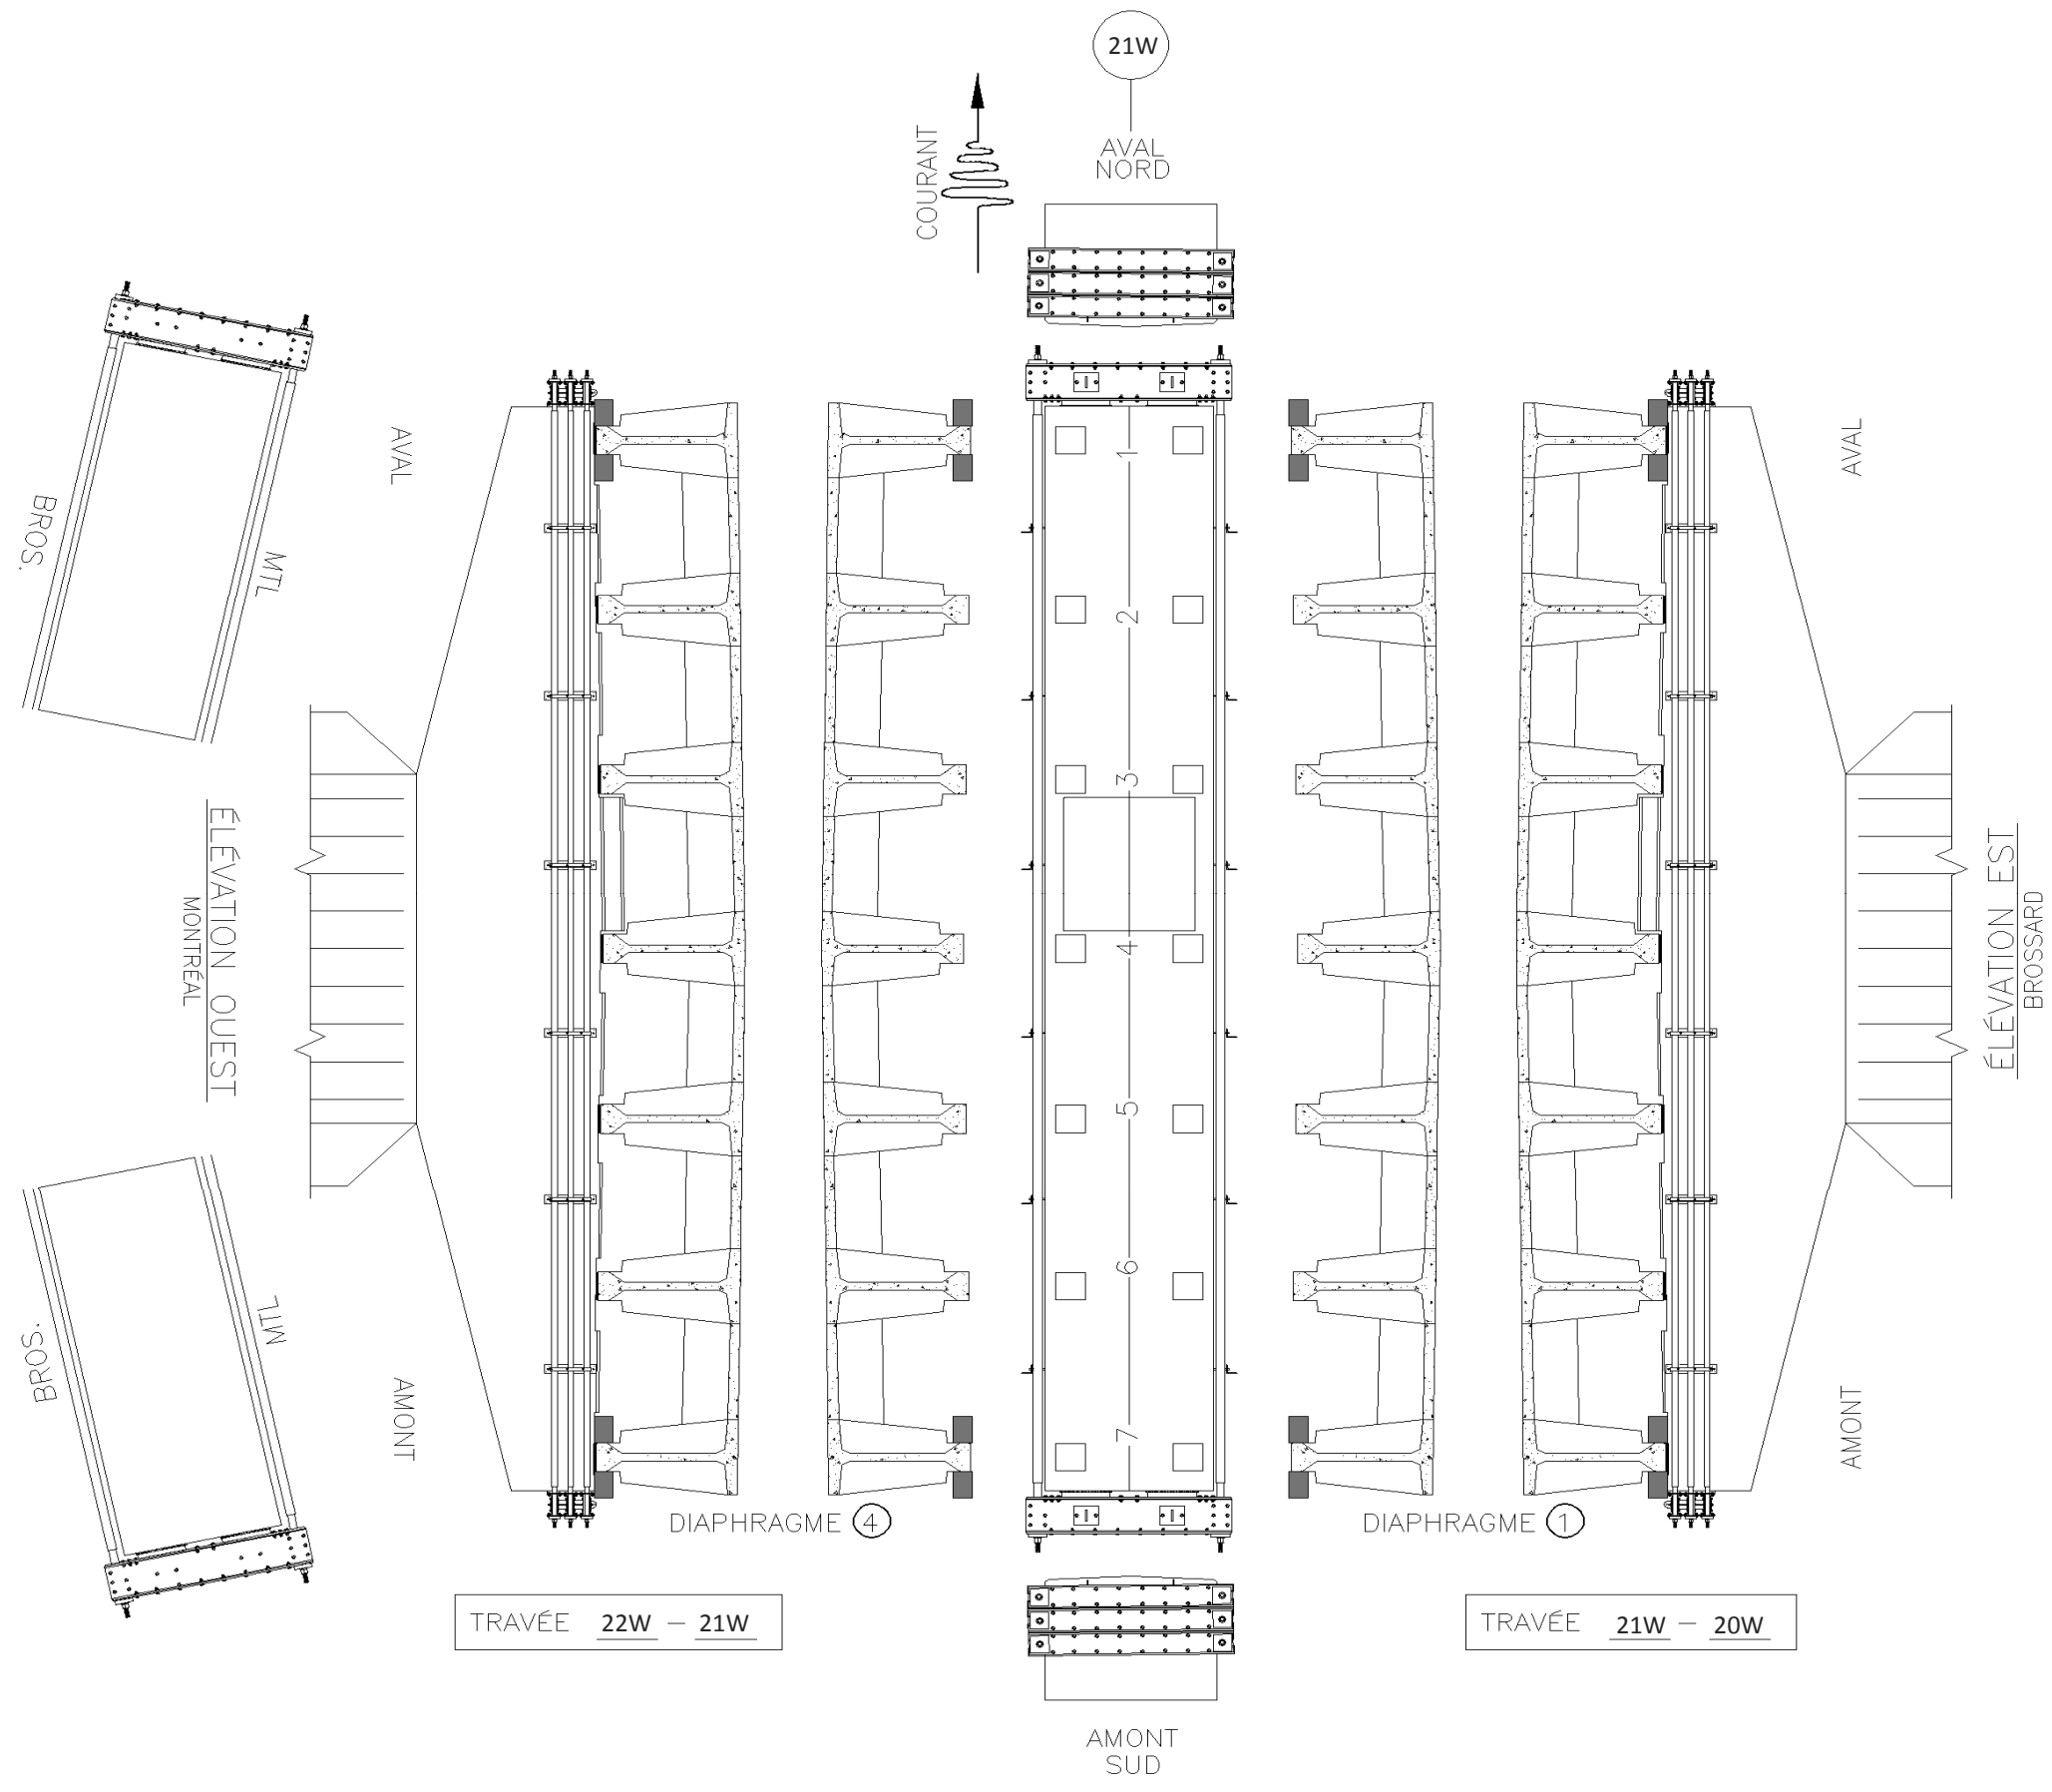
Chevêtre: bon état général avec fissuration polygonale de retrait généralisée
Travaux en cour pour l'installation de la post-tension.

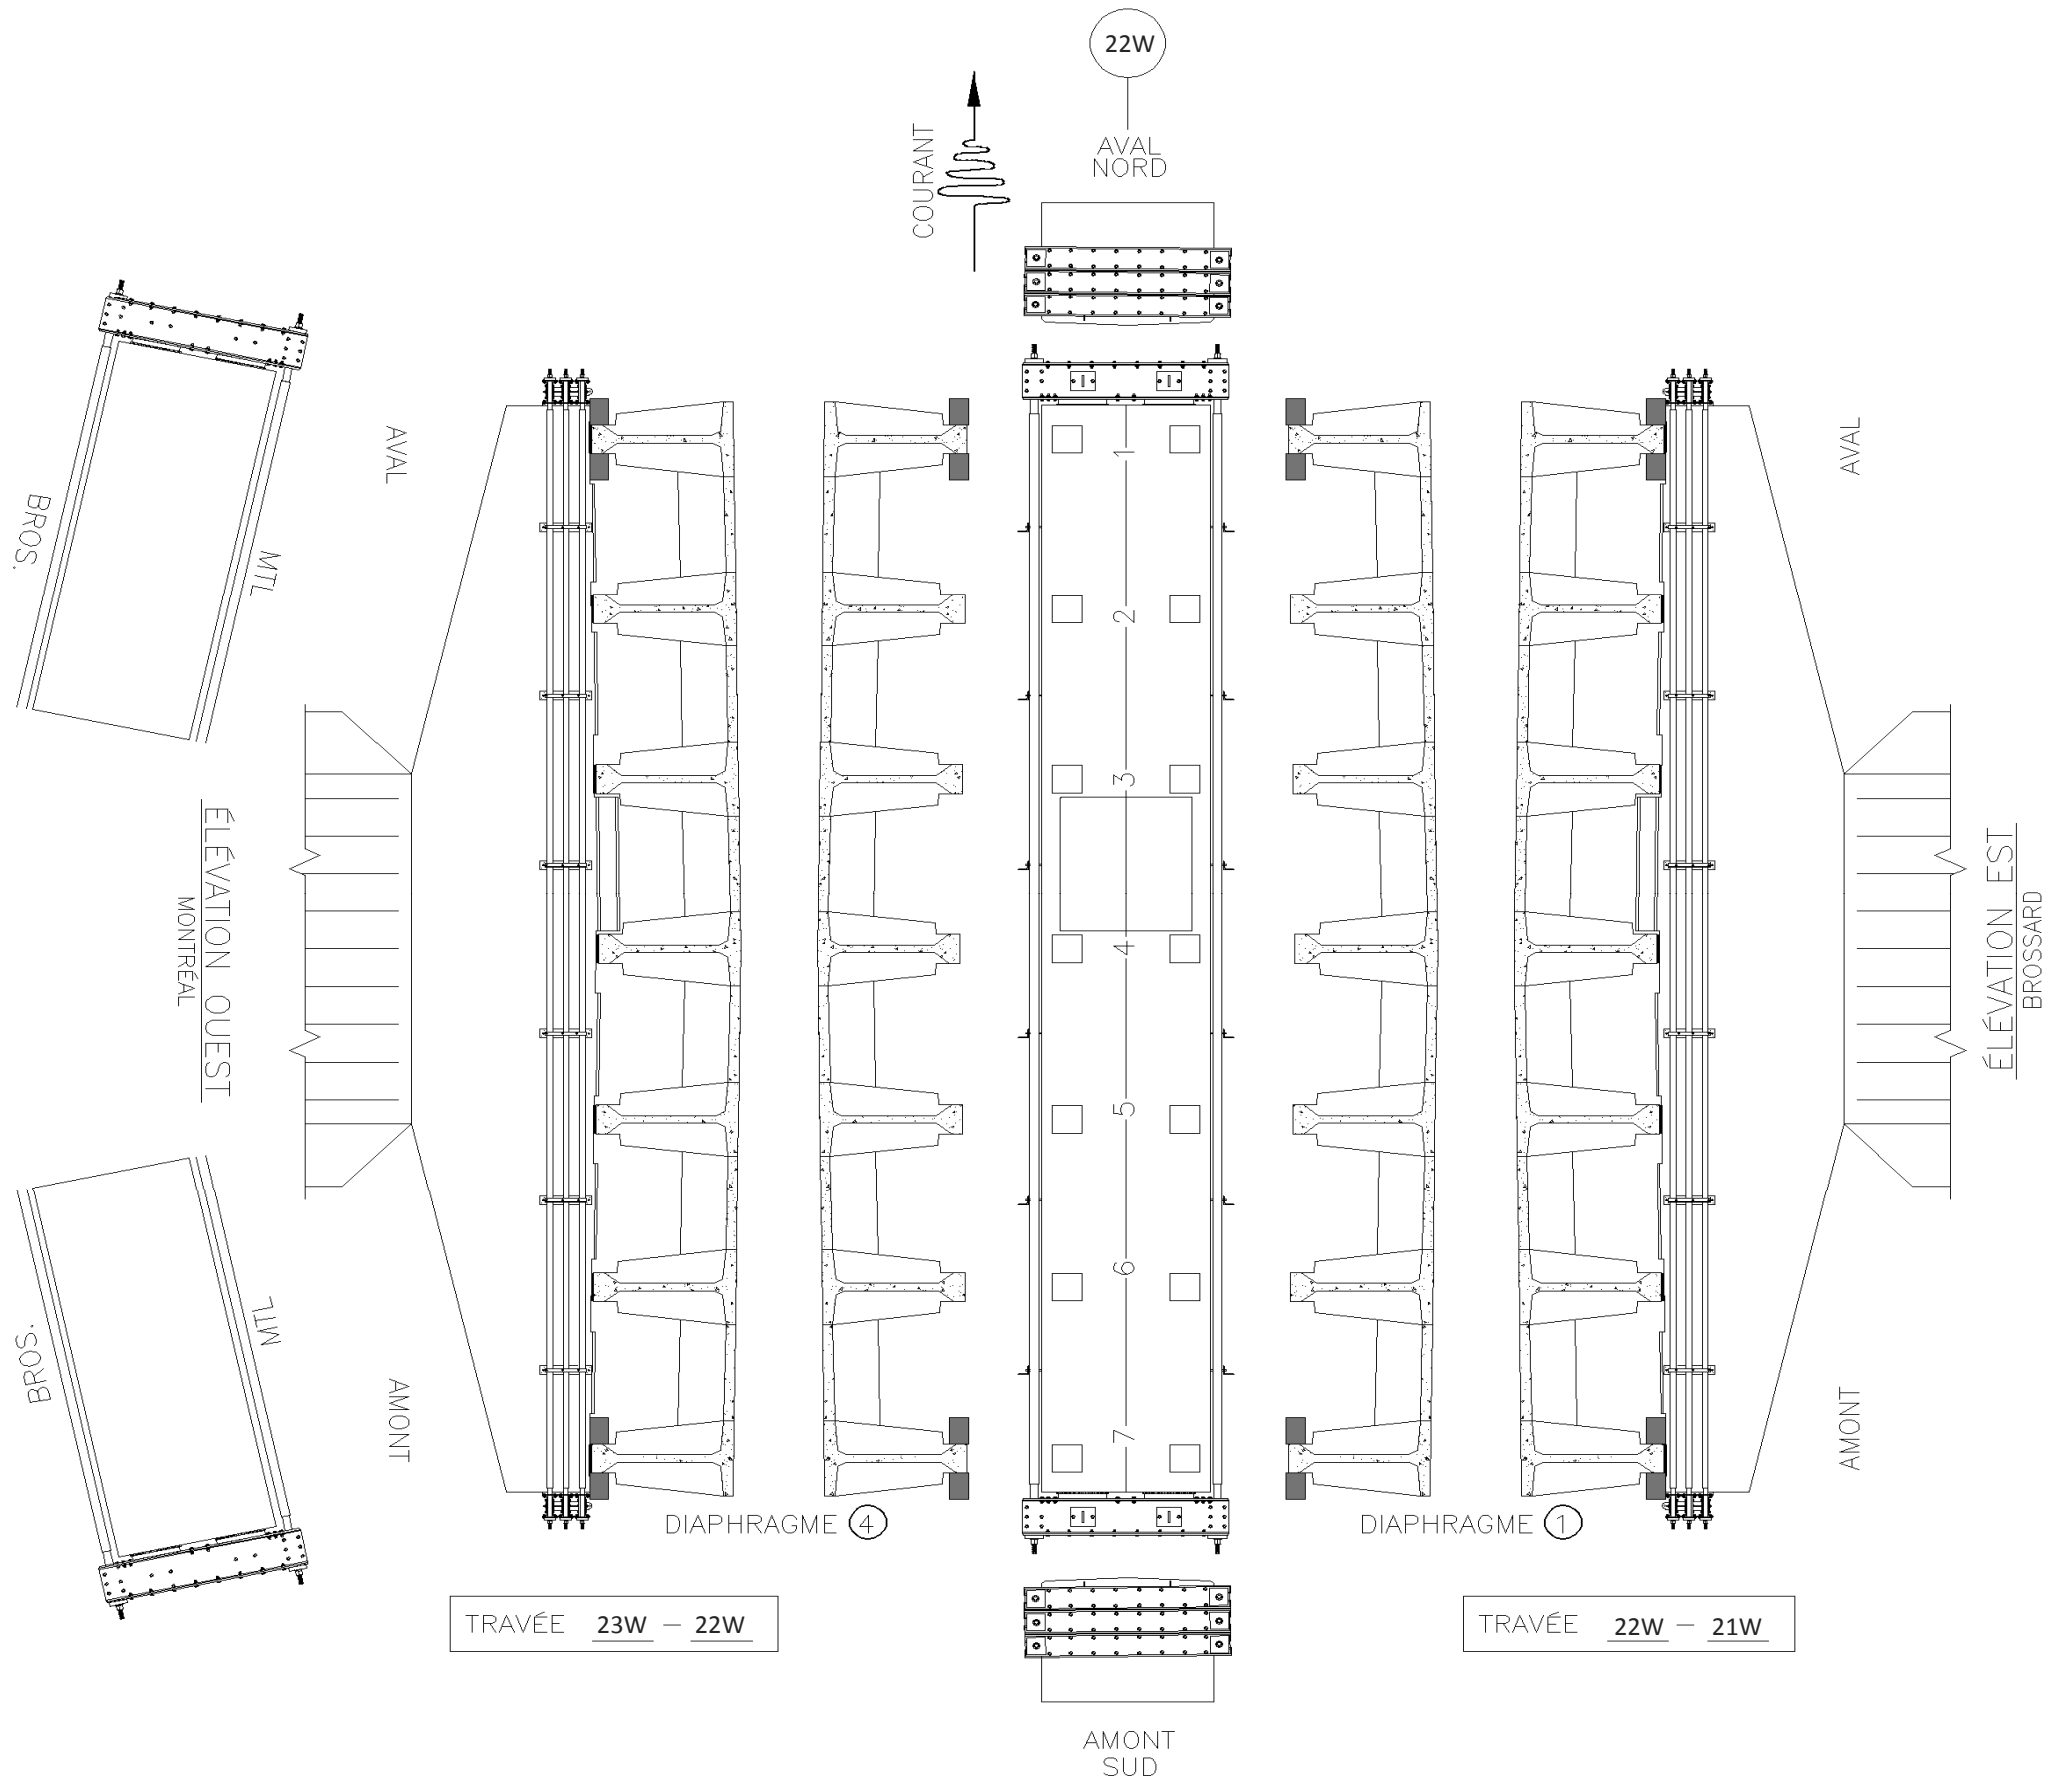
Chevêtre: bon état général avec fissuration polygonale de retrait généralisée
 Travaux en cours pour l'installation de la post-tension externe.

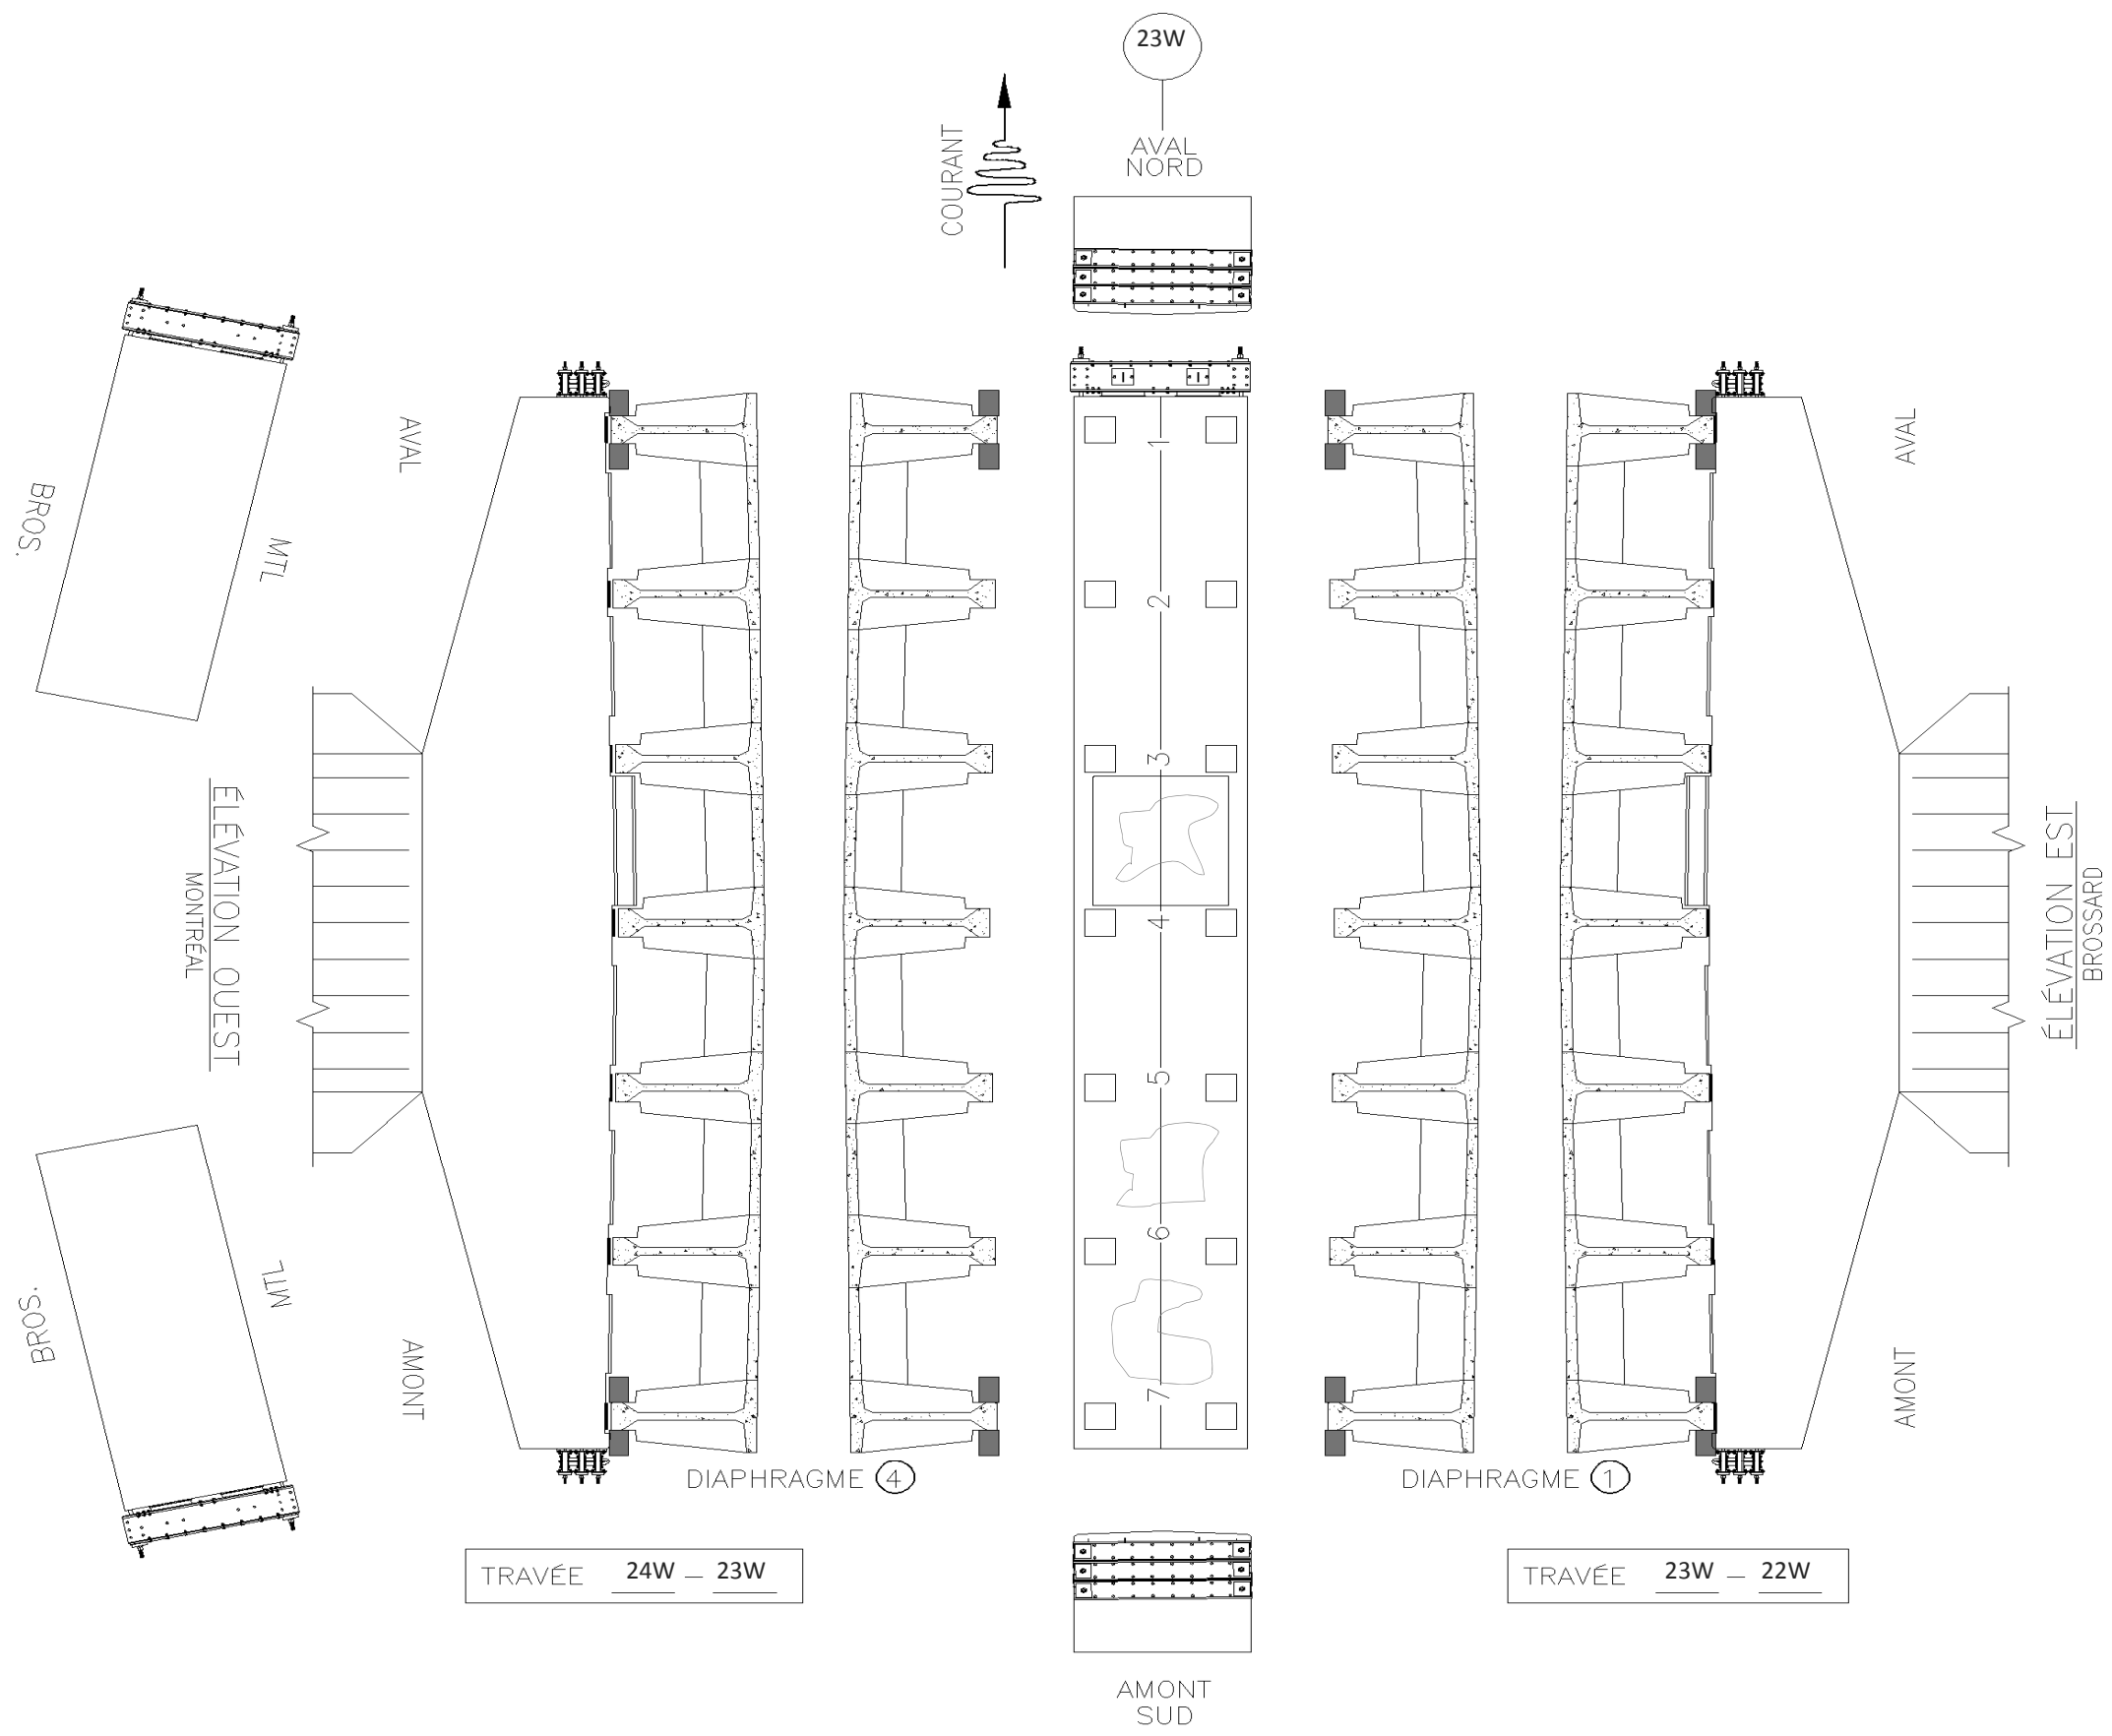
Chevêtre: bon état général avec fissuration polygonale de retrait généralisée
