Pont Champlain

Inspection annuelle 2013

Volume 2 – Résumé de l'inspection, tableaux de cotation et mesures de dilatation

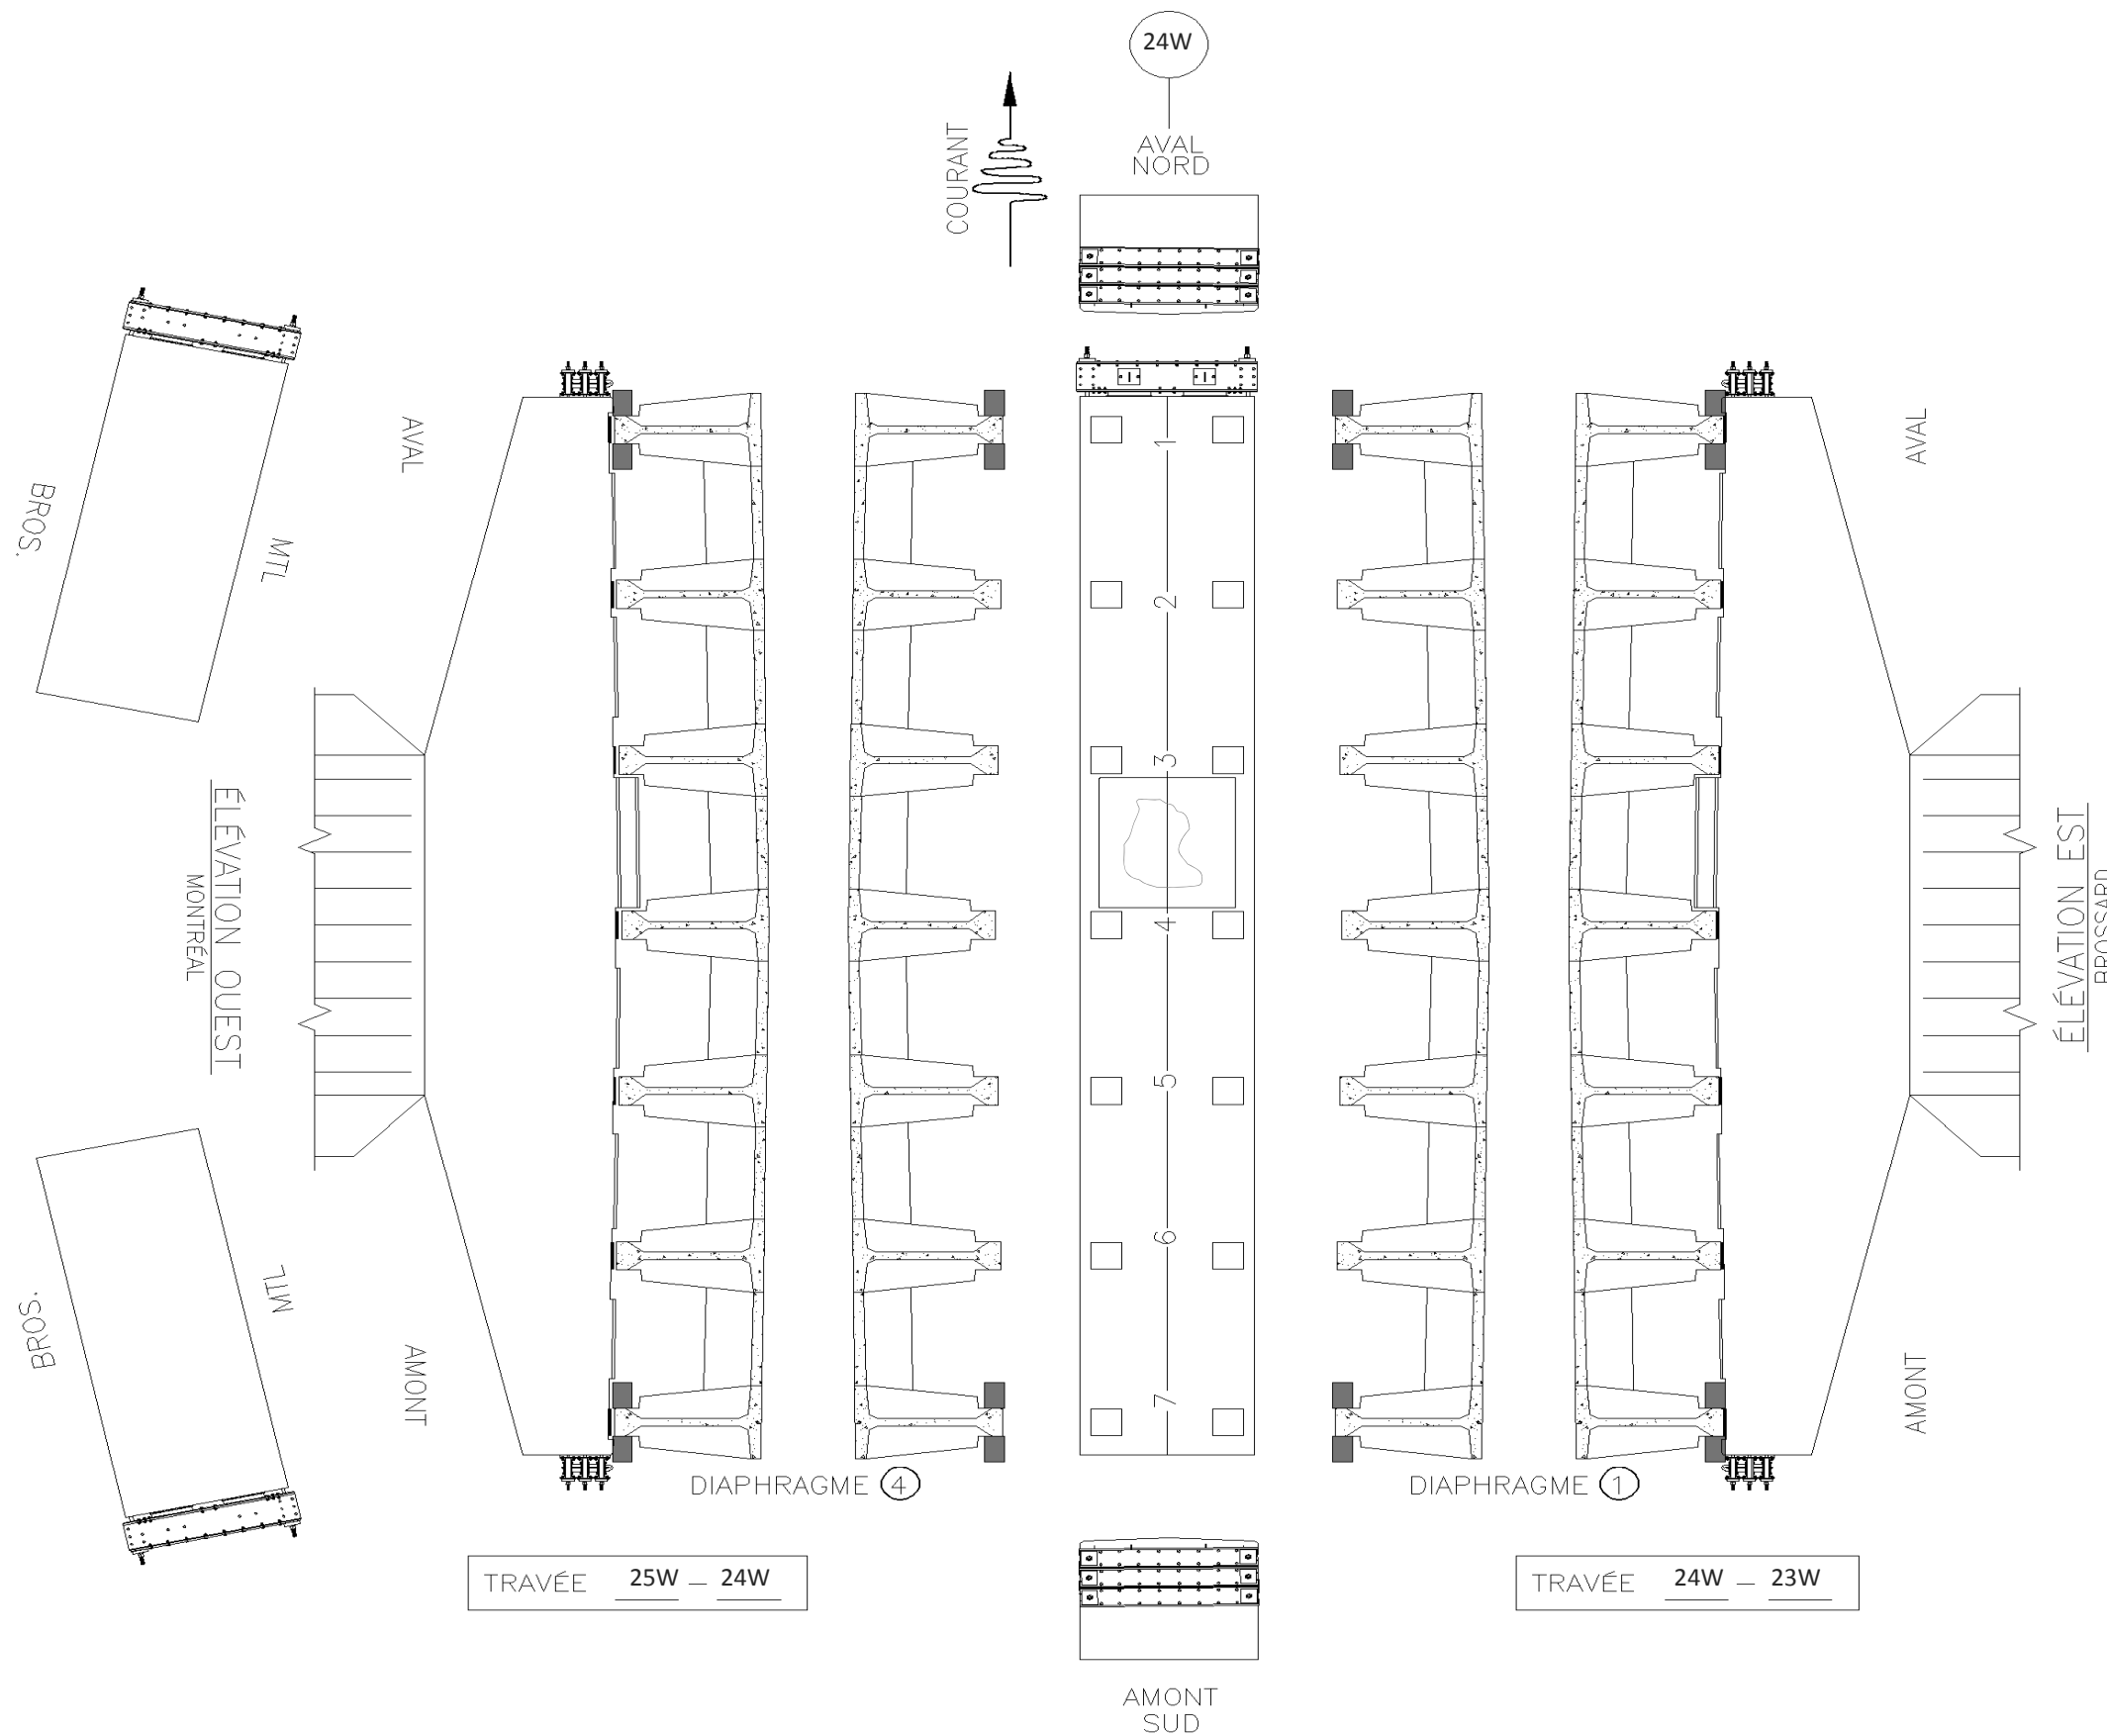
Chevêtre: bon état général avec fissuration polygonale de retrait généralisée
 Débris sur assise entre P3-P4.

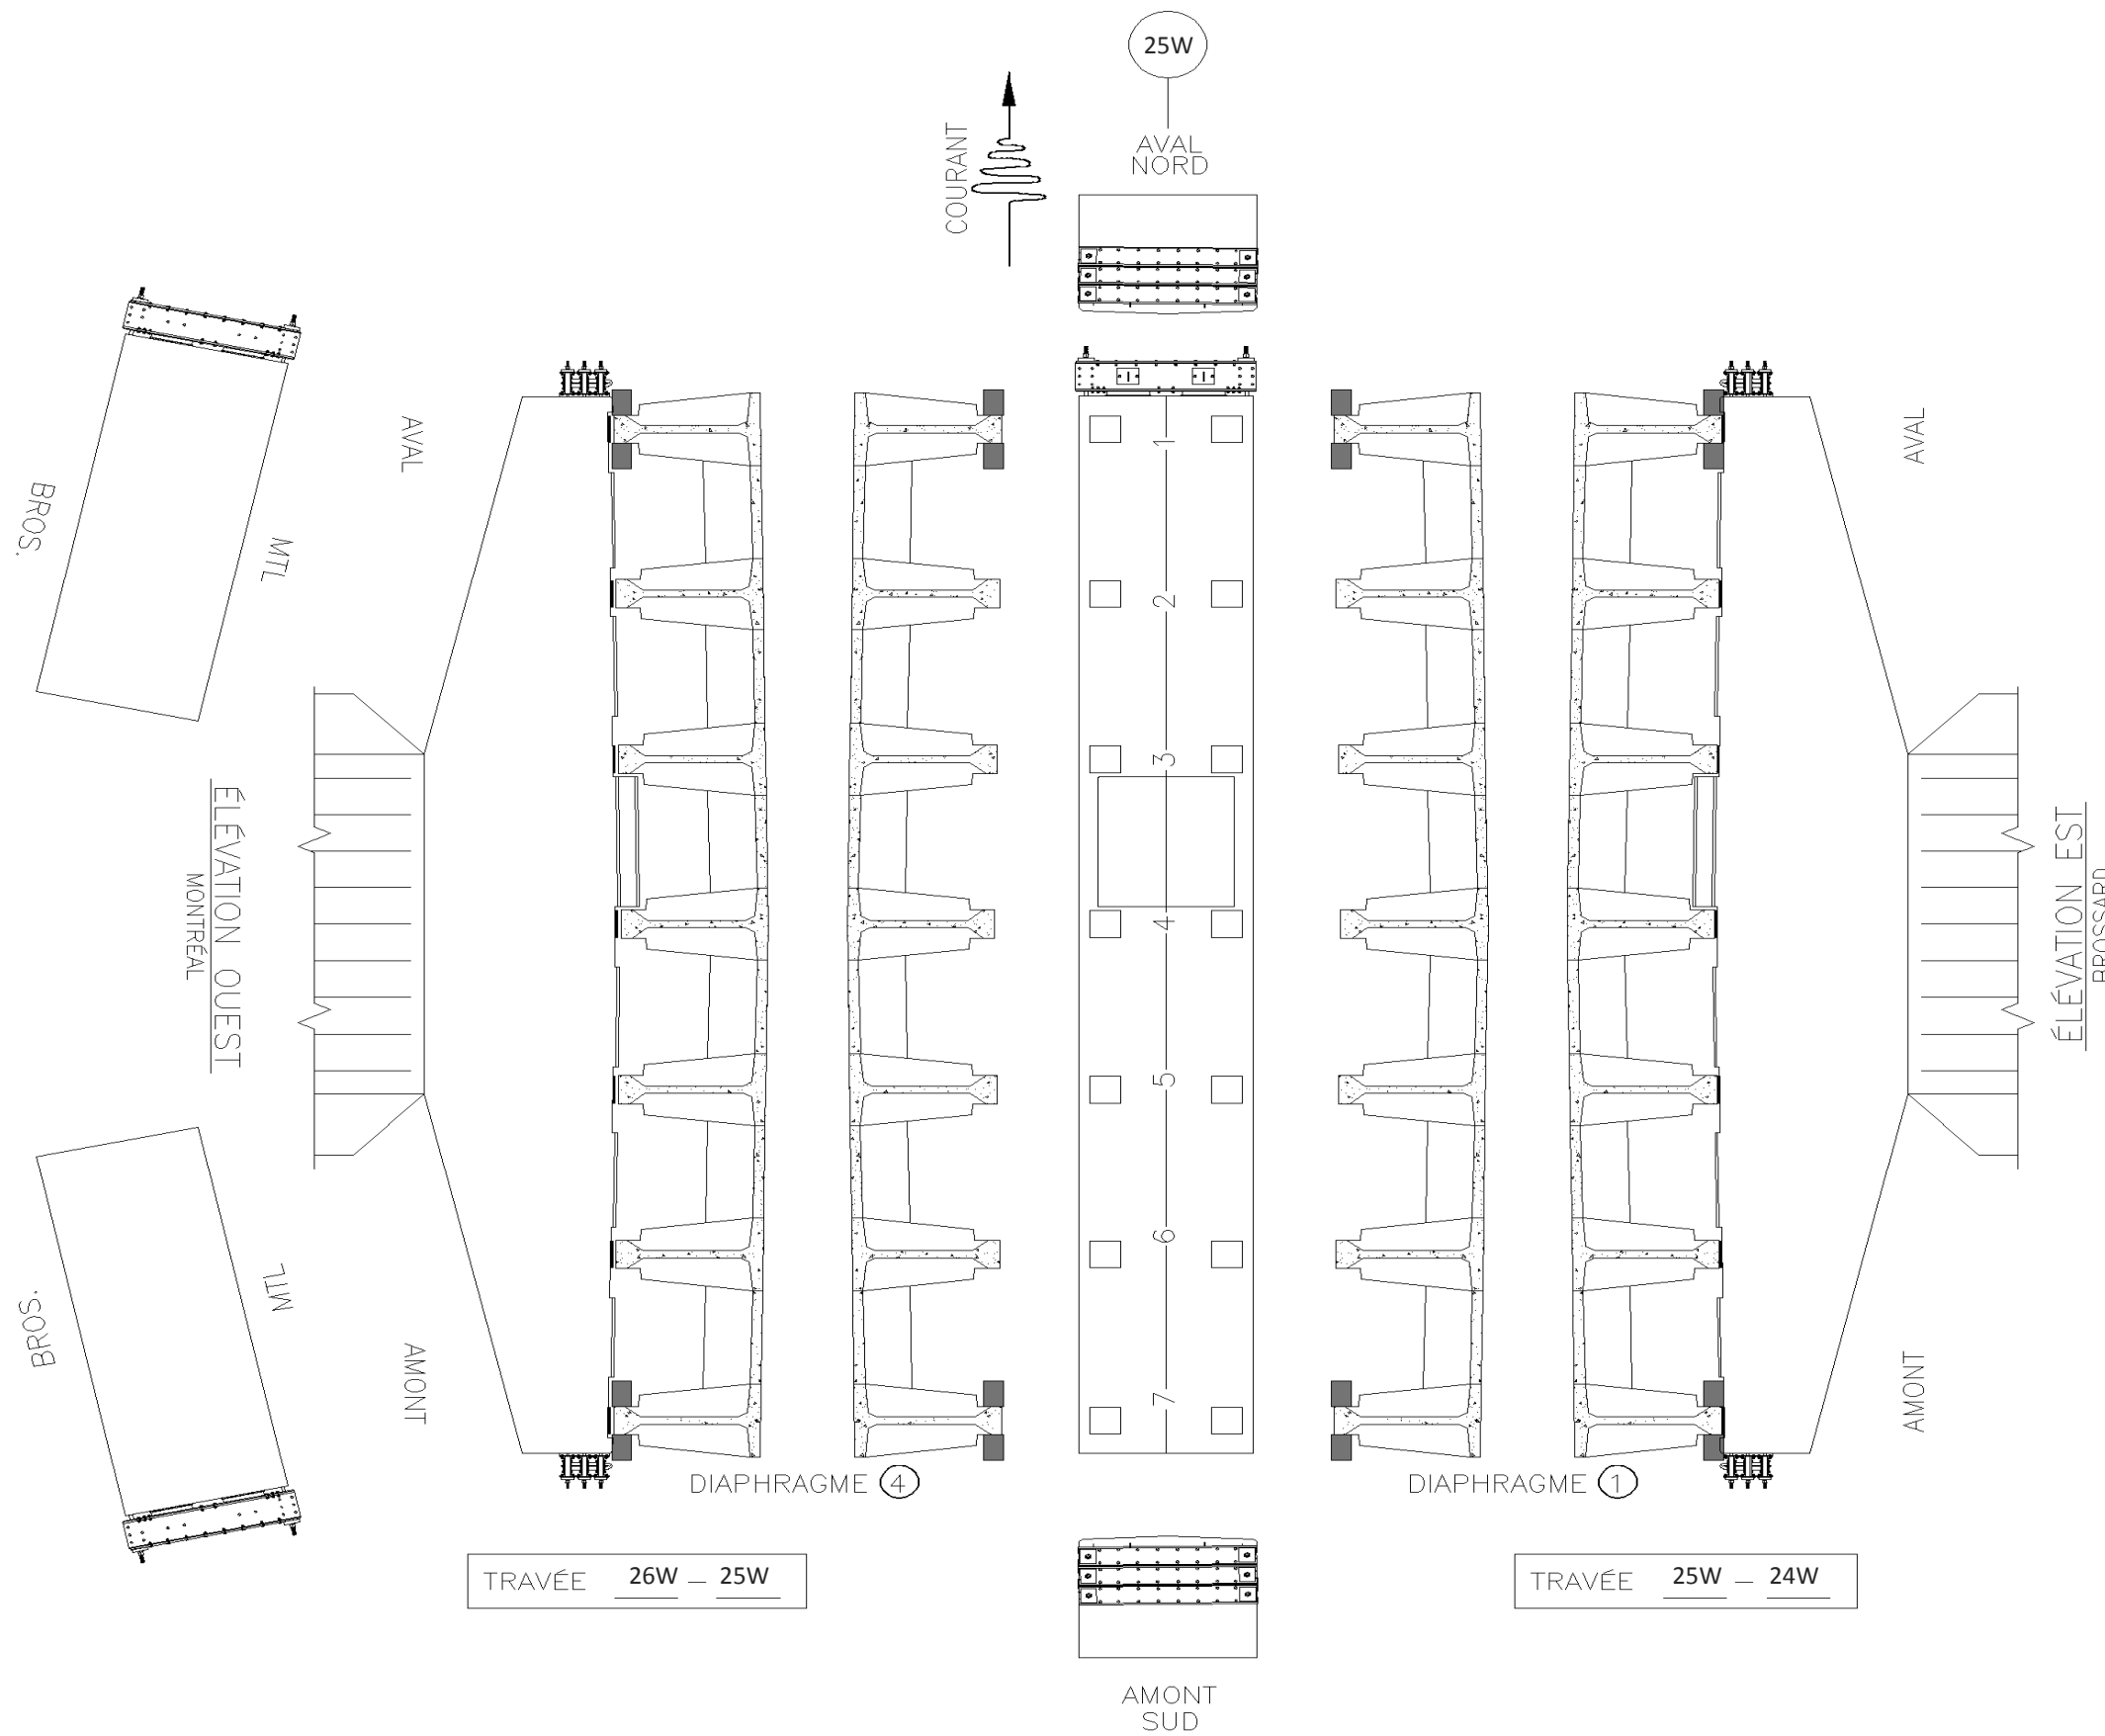
Chevêtre: bon état général avec fissuration polygonale de retrait généralisée

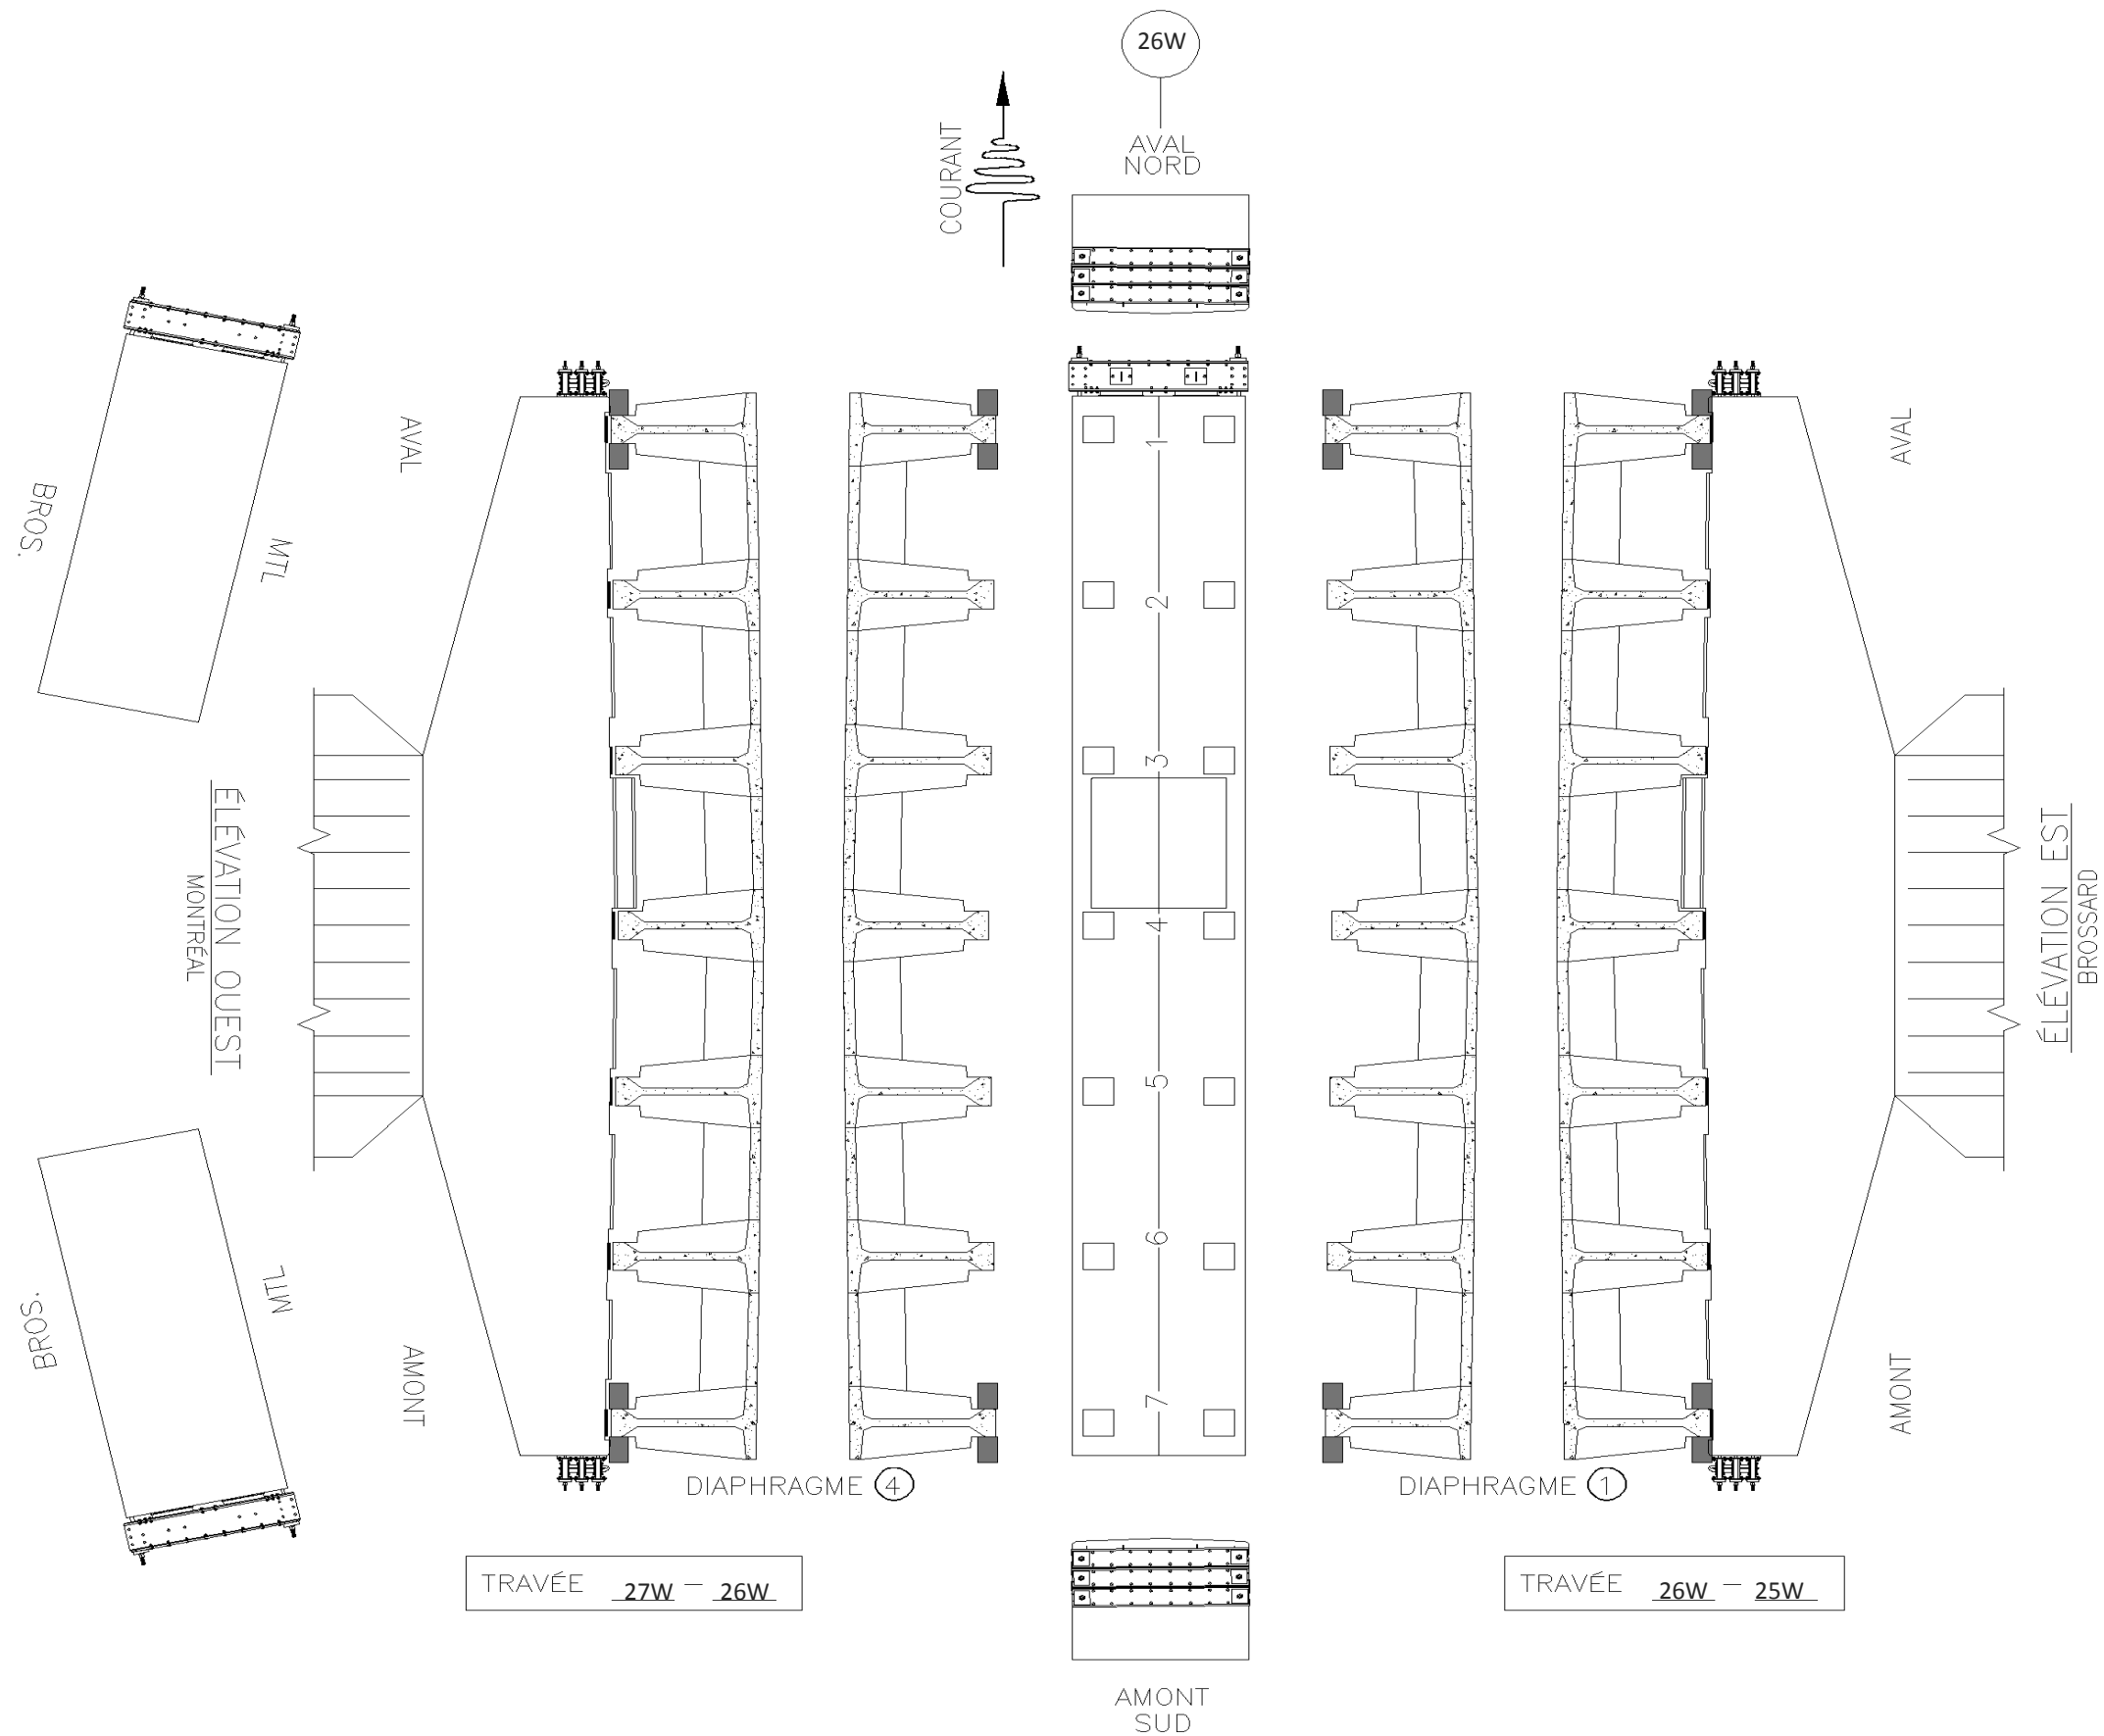
Chevêtre: bon état général avec fissuration polygonale de retrait généralisée

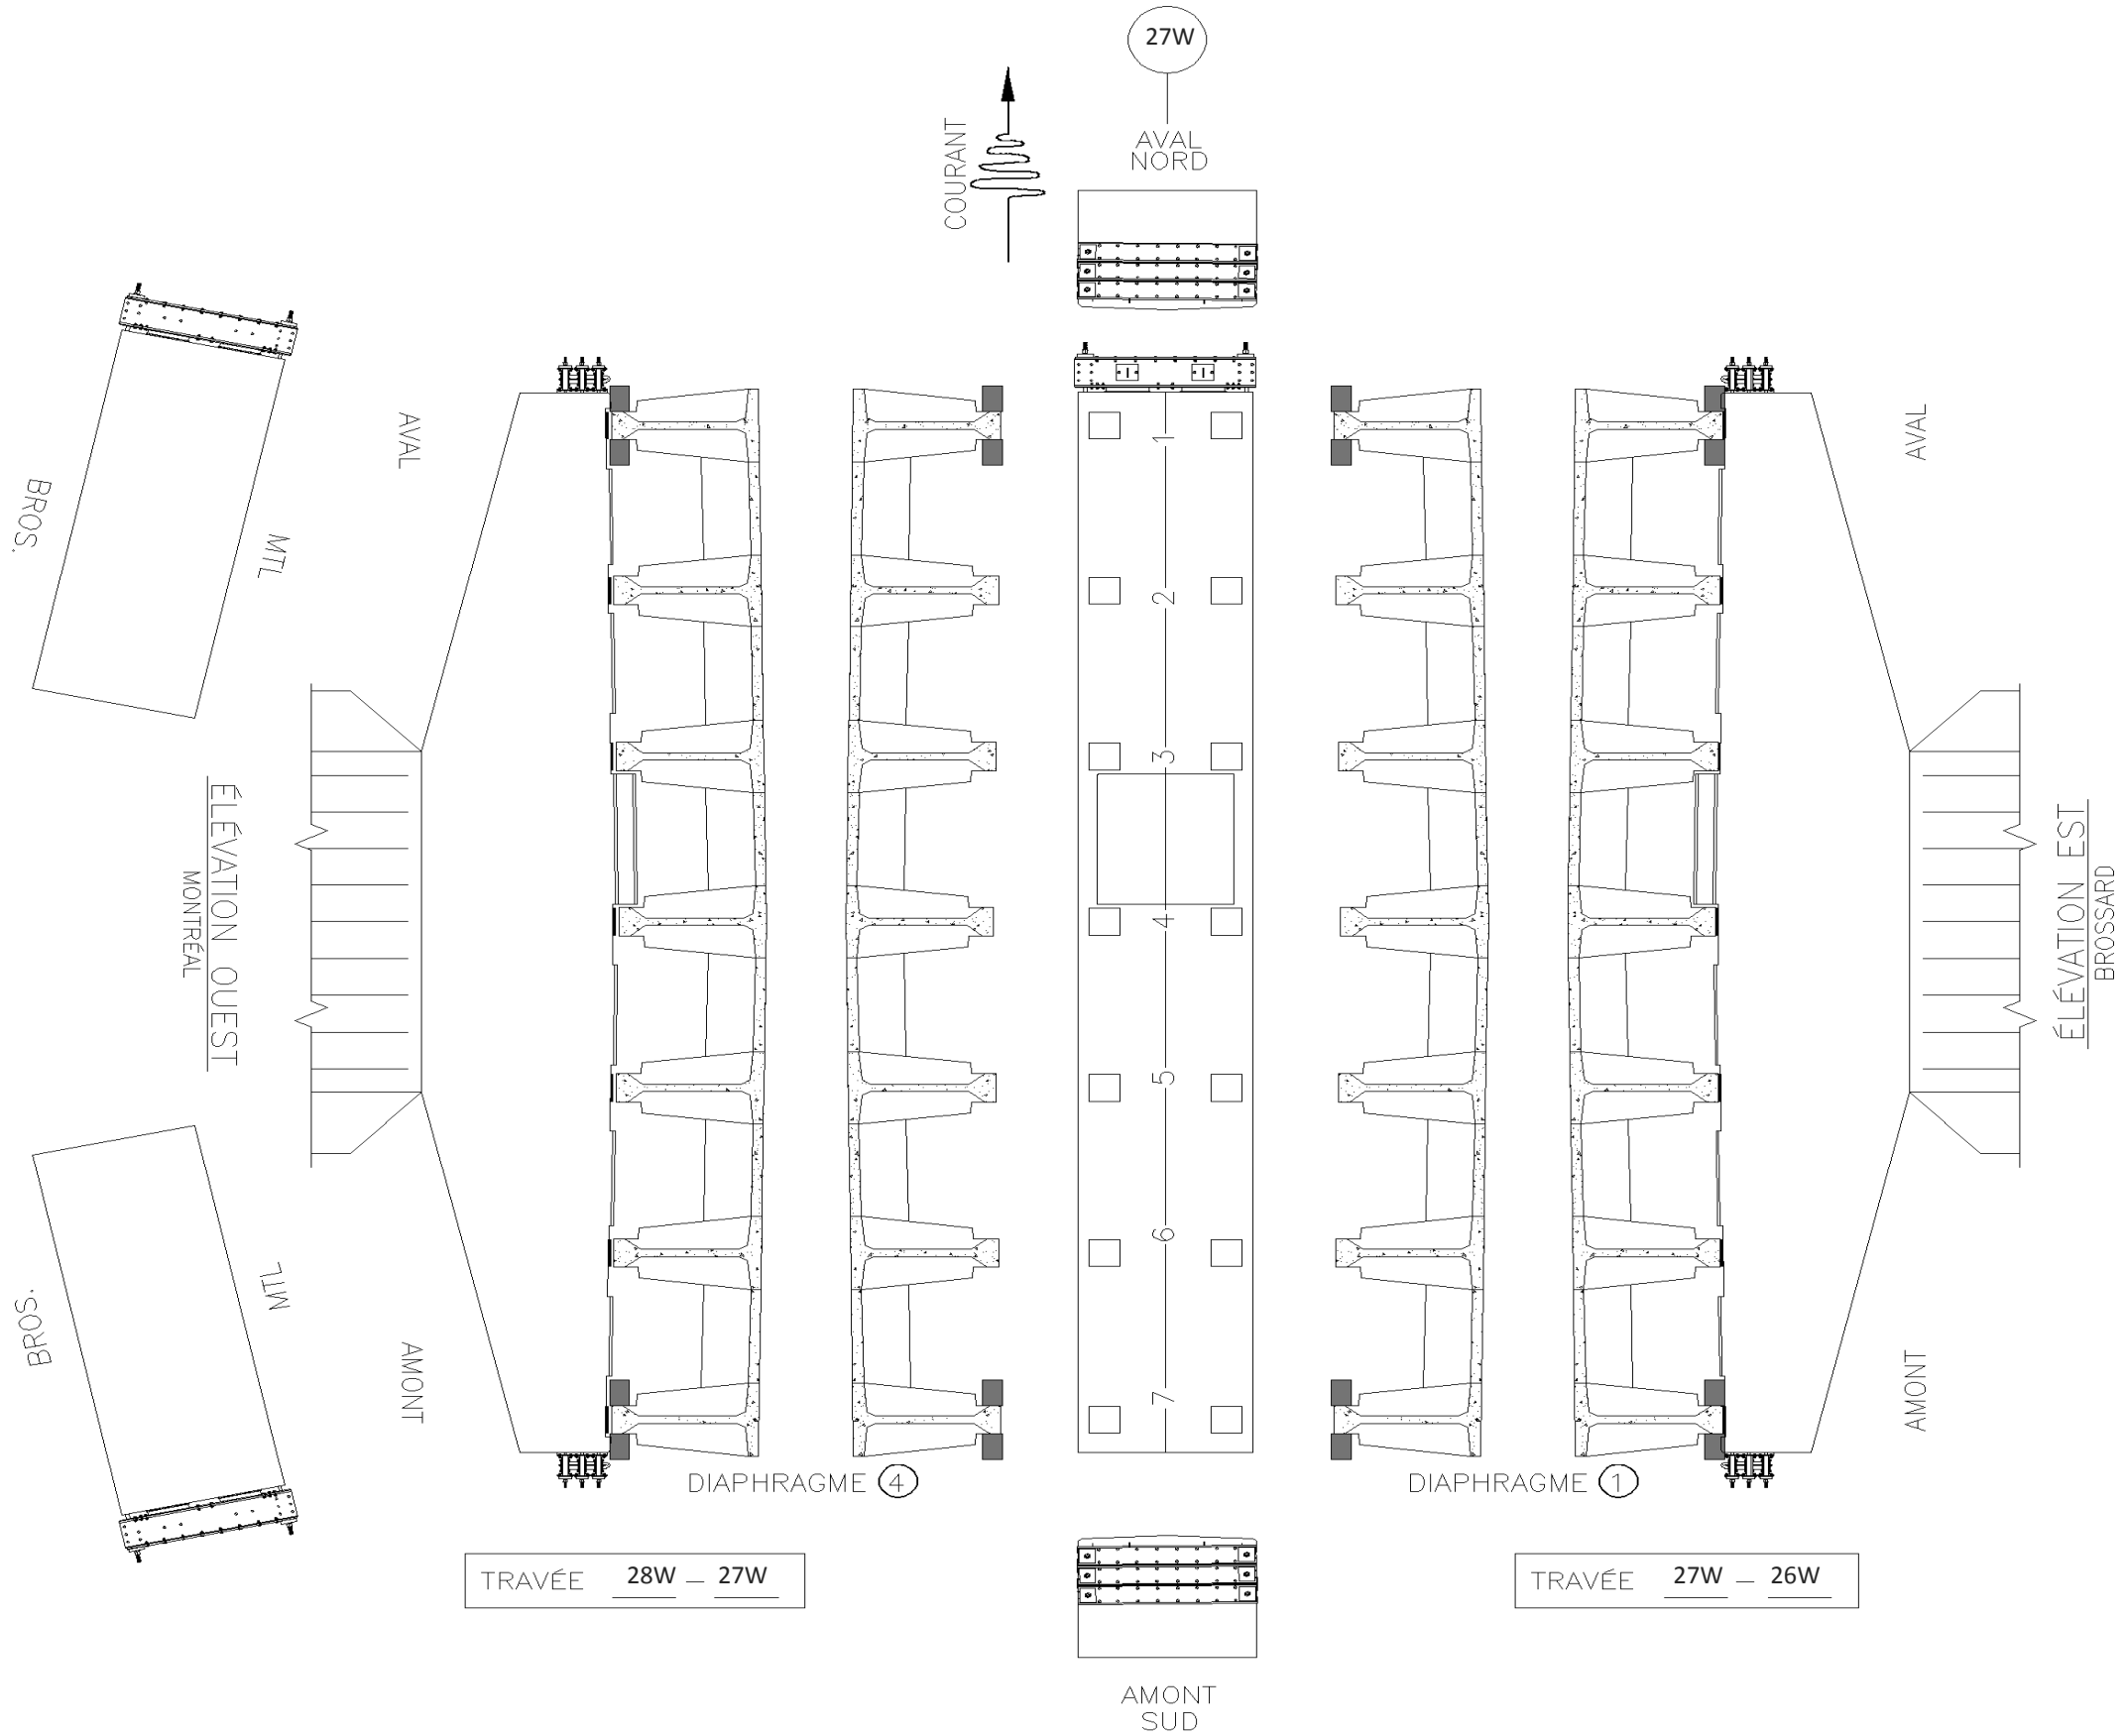
Chevêtre: bon état général avec fissuration polygonale de retrait généralisée

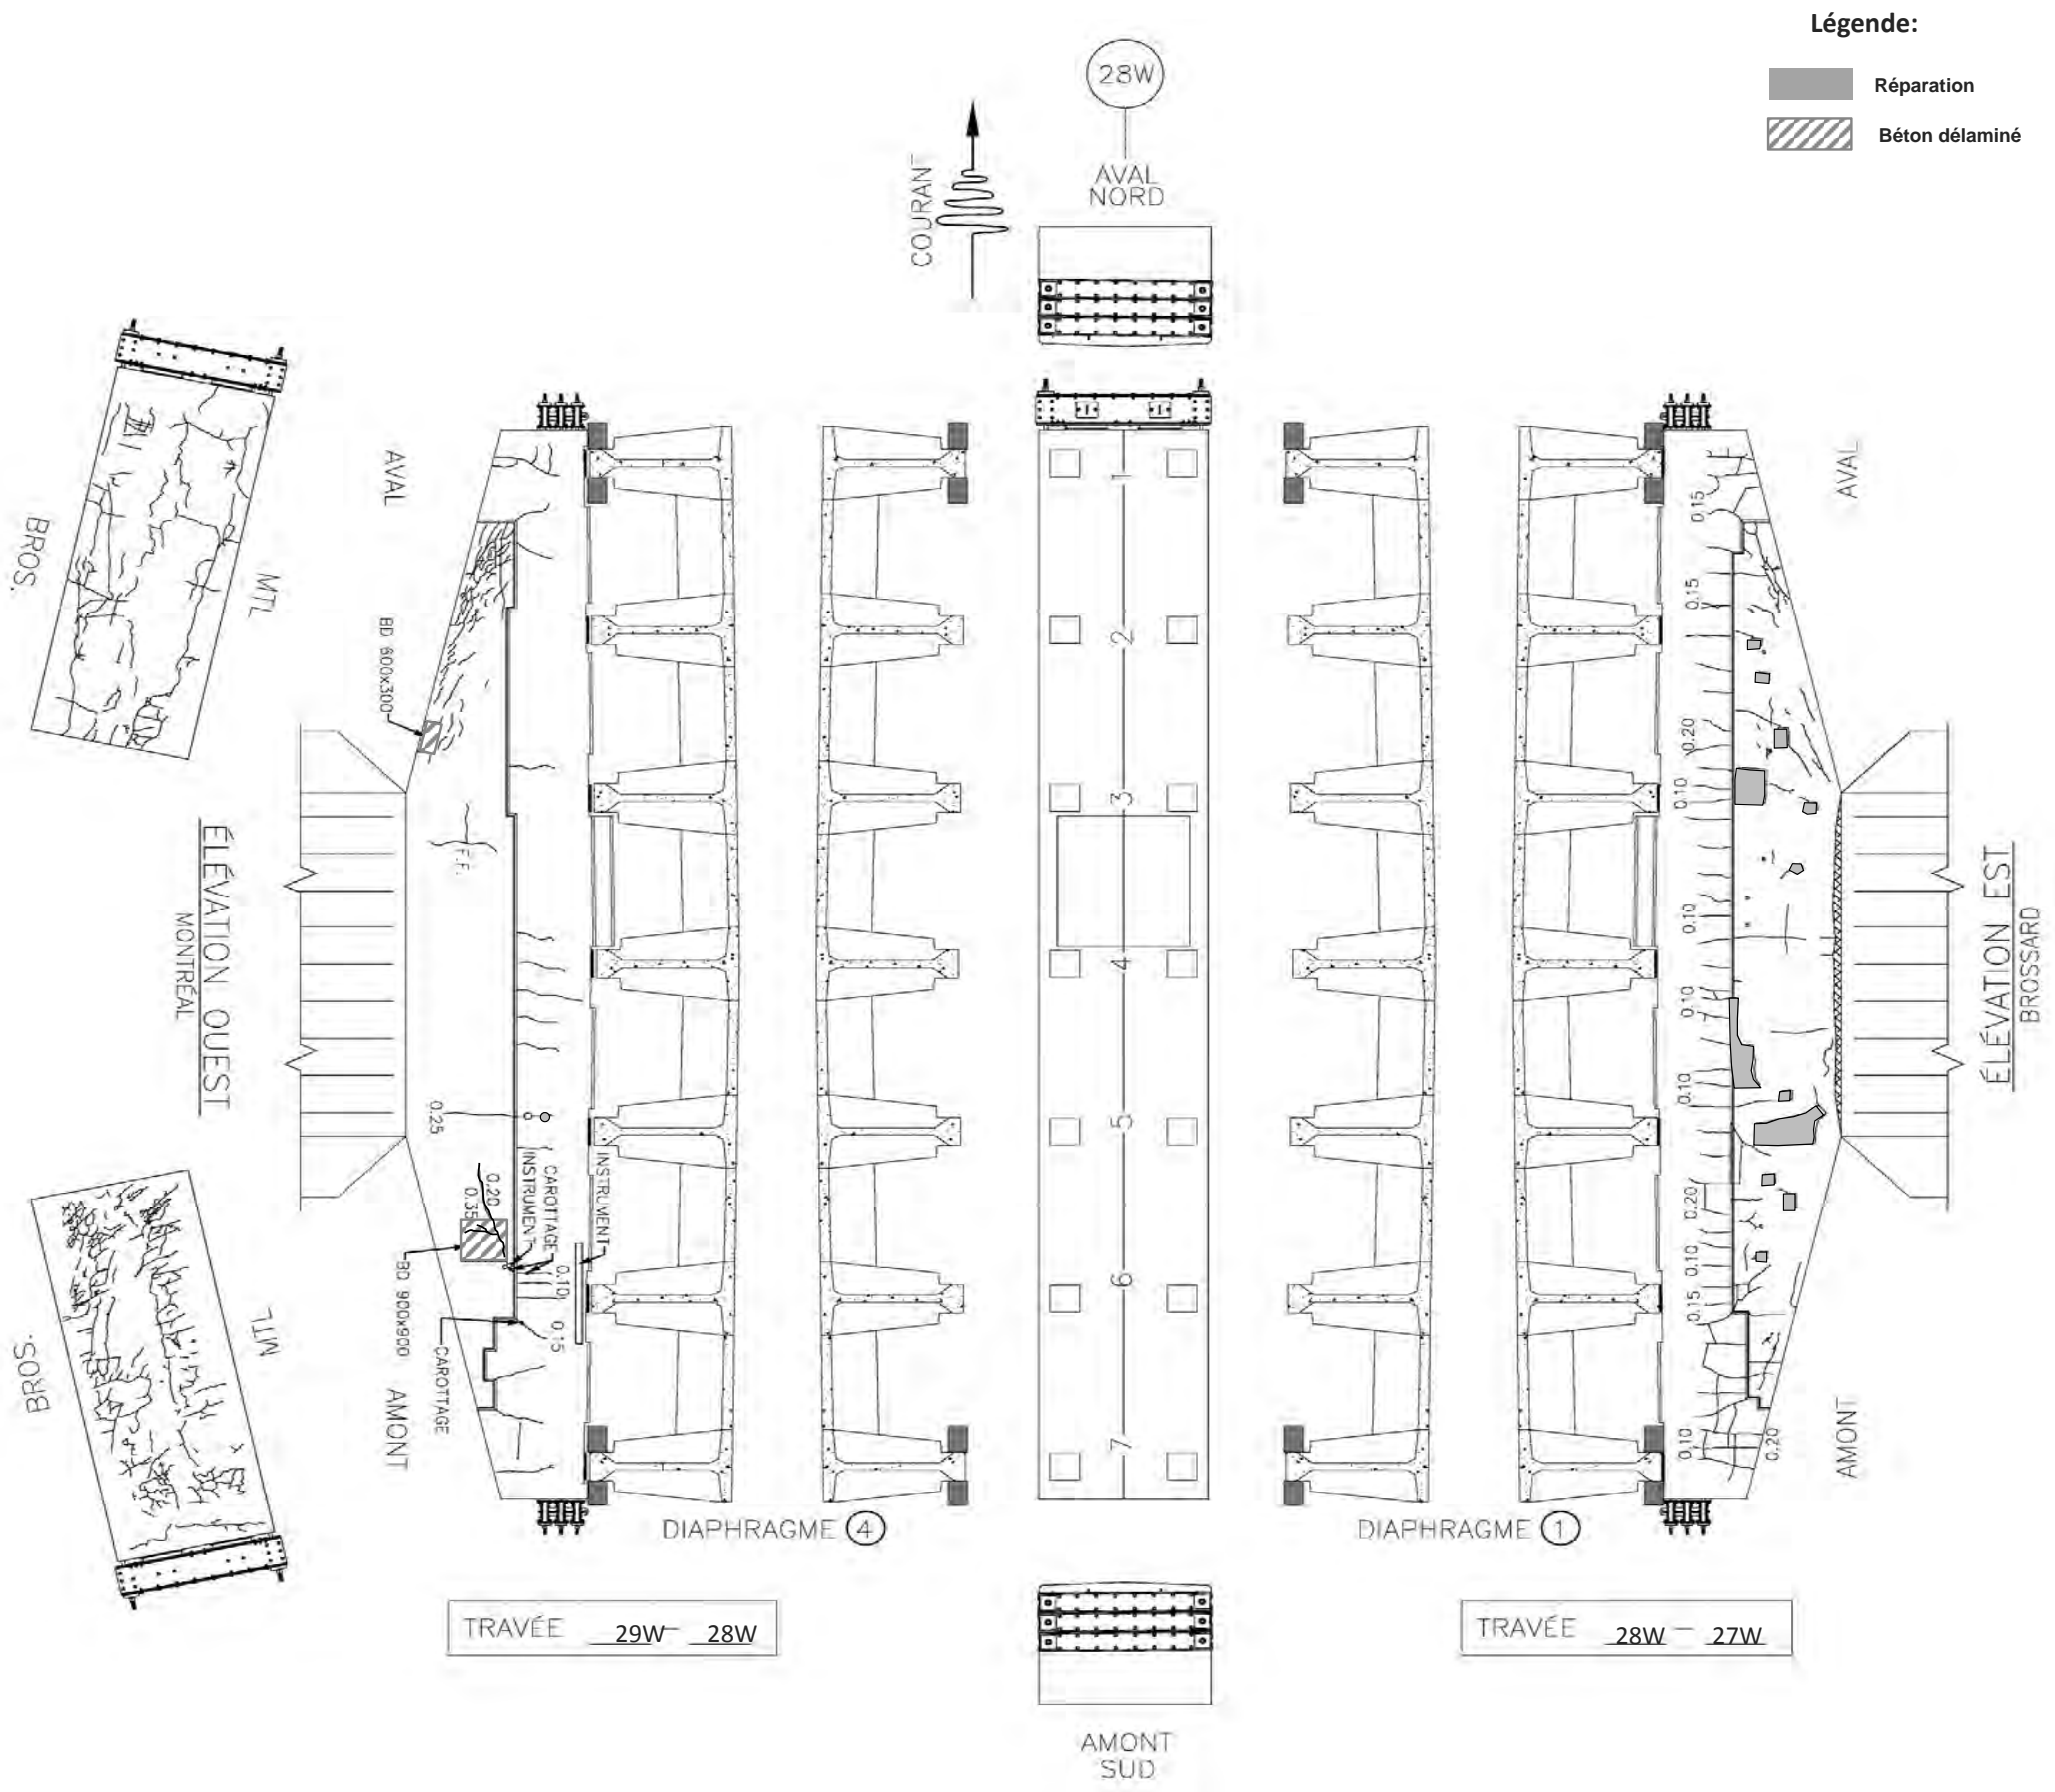
Chevêtre: bon état général, fissuration polygonale de retrait généralisée de 0.1 à 0.2 mm

Carottage sur la face ouest, fissuration diagonale en surface seulement.

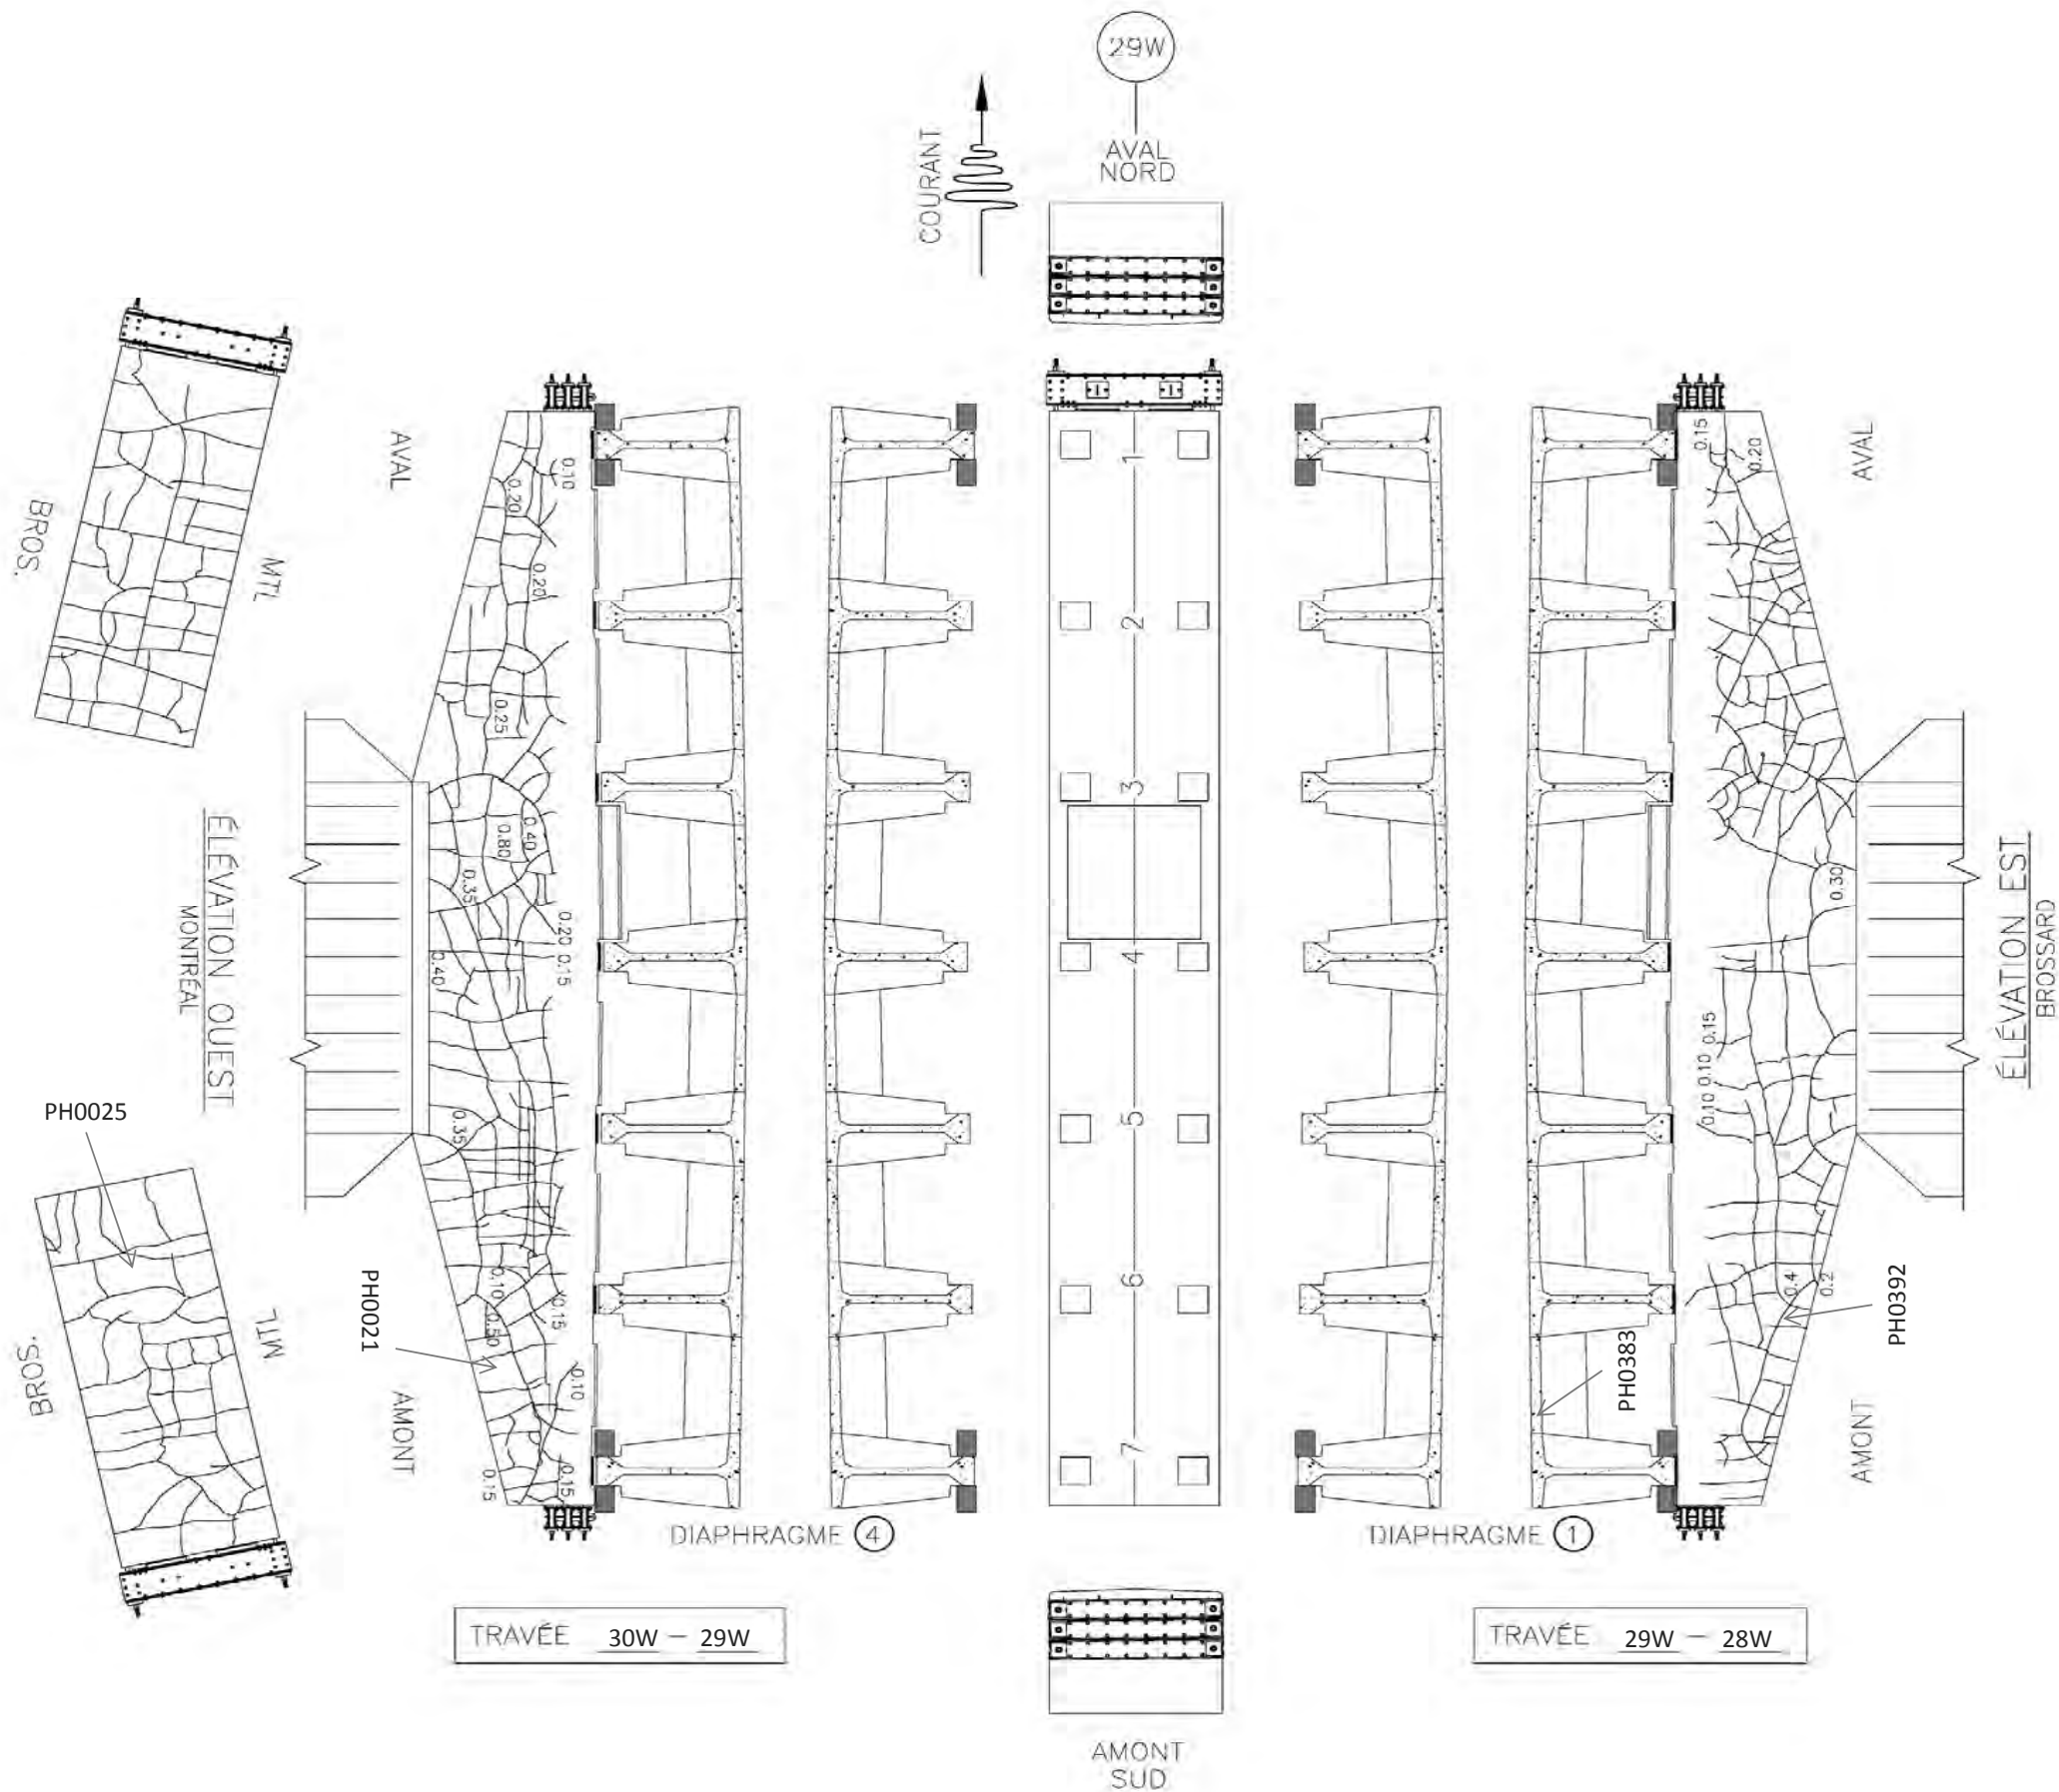
Chevêtre: bon état général, fissuration polygonale de retrait généralisée de 0.1 à 0.8 mm
