Pont Champlain

Inspection annuelle 2013

Volume 2 – Résumé de l'inspection, tableaux de cotation et mesures de dilatation

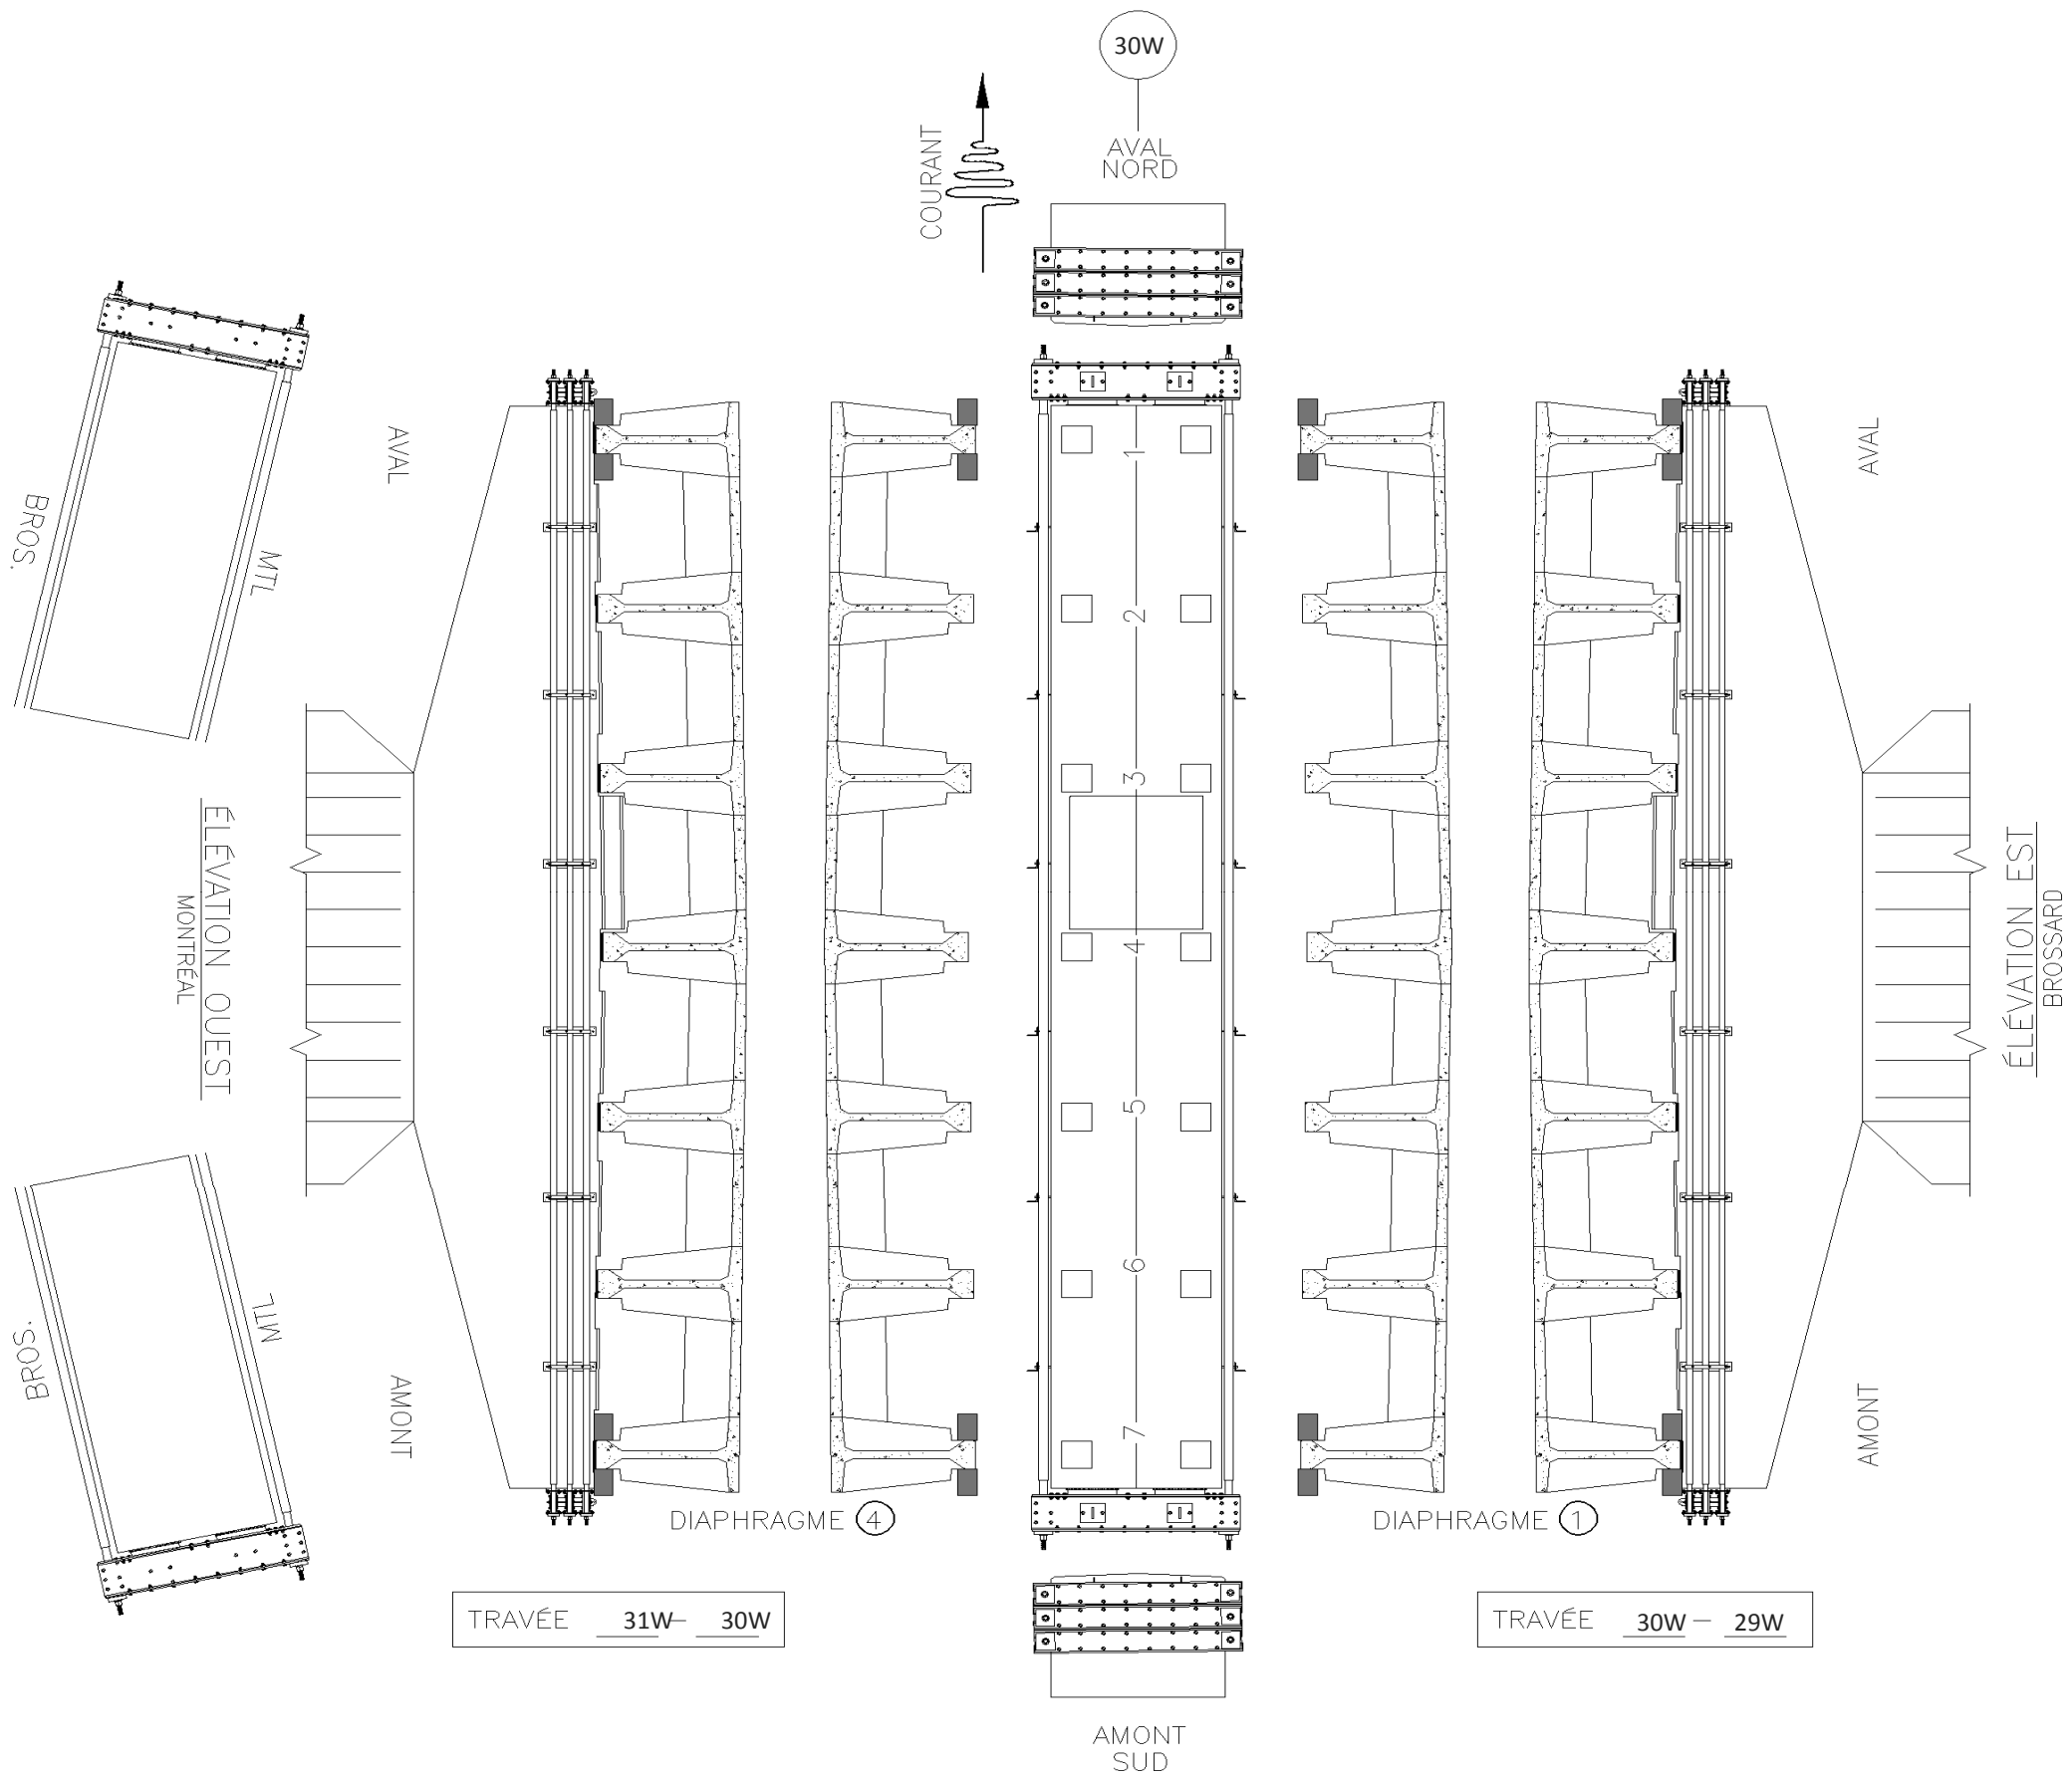
Chevêtre: bon état général avec fissuration polygonale de retrait généralisée

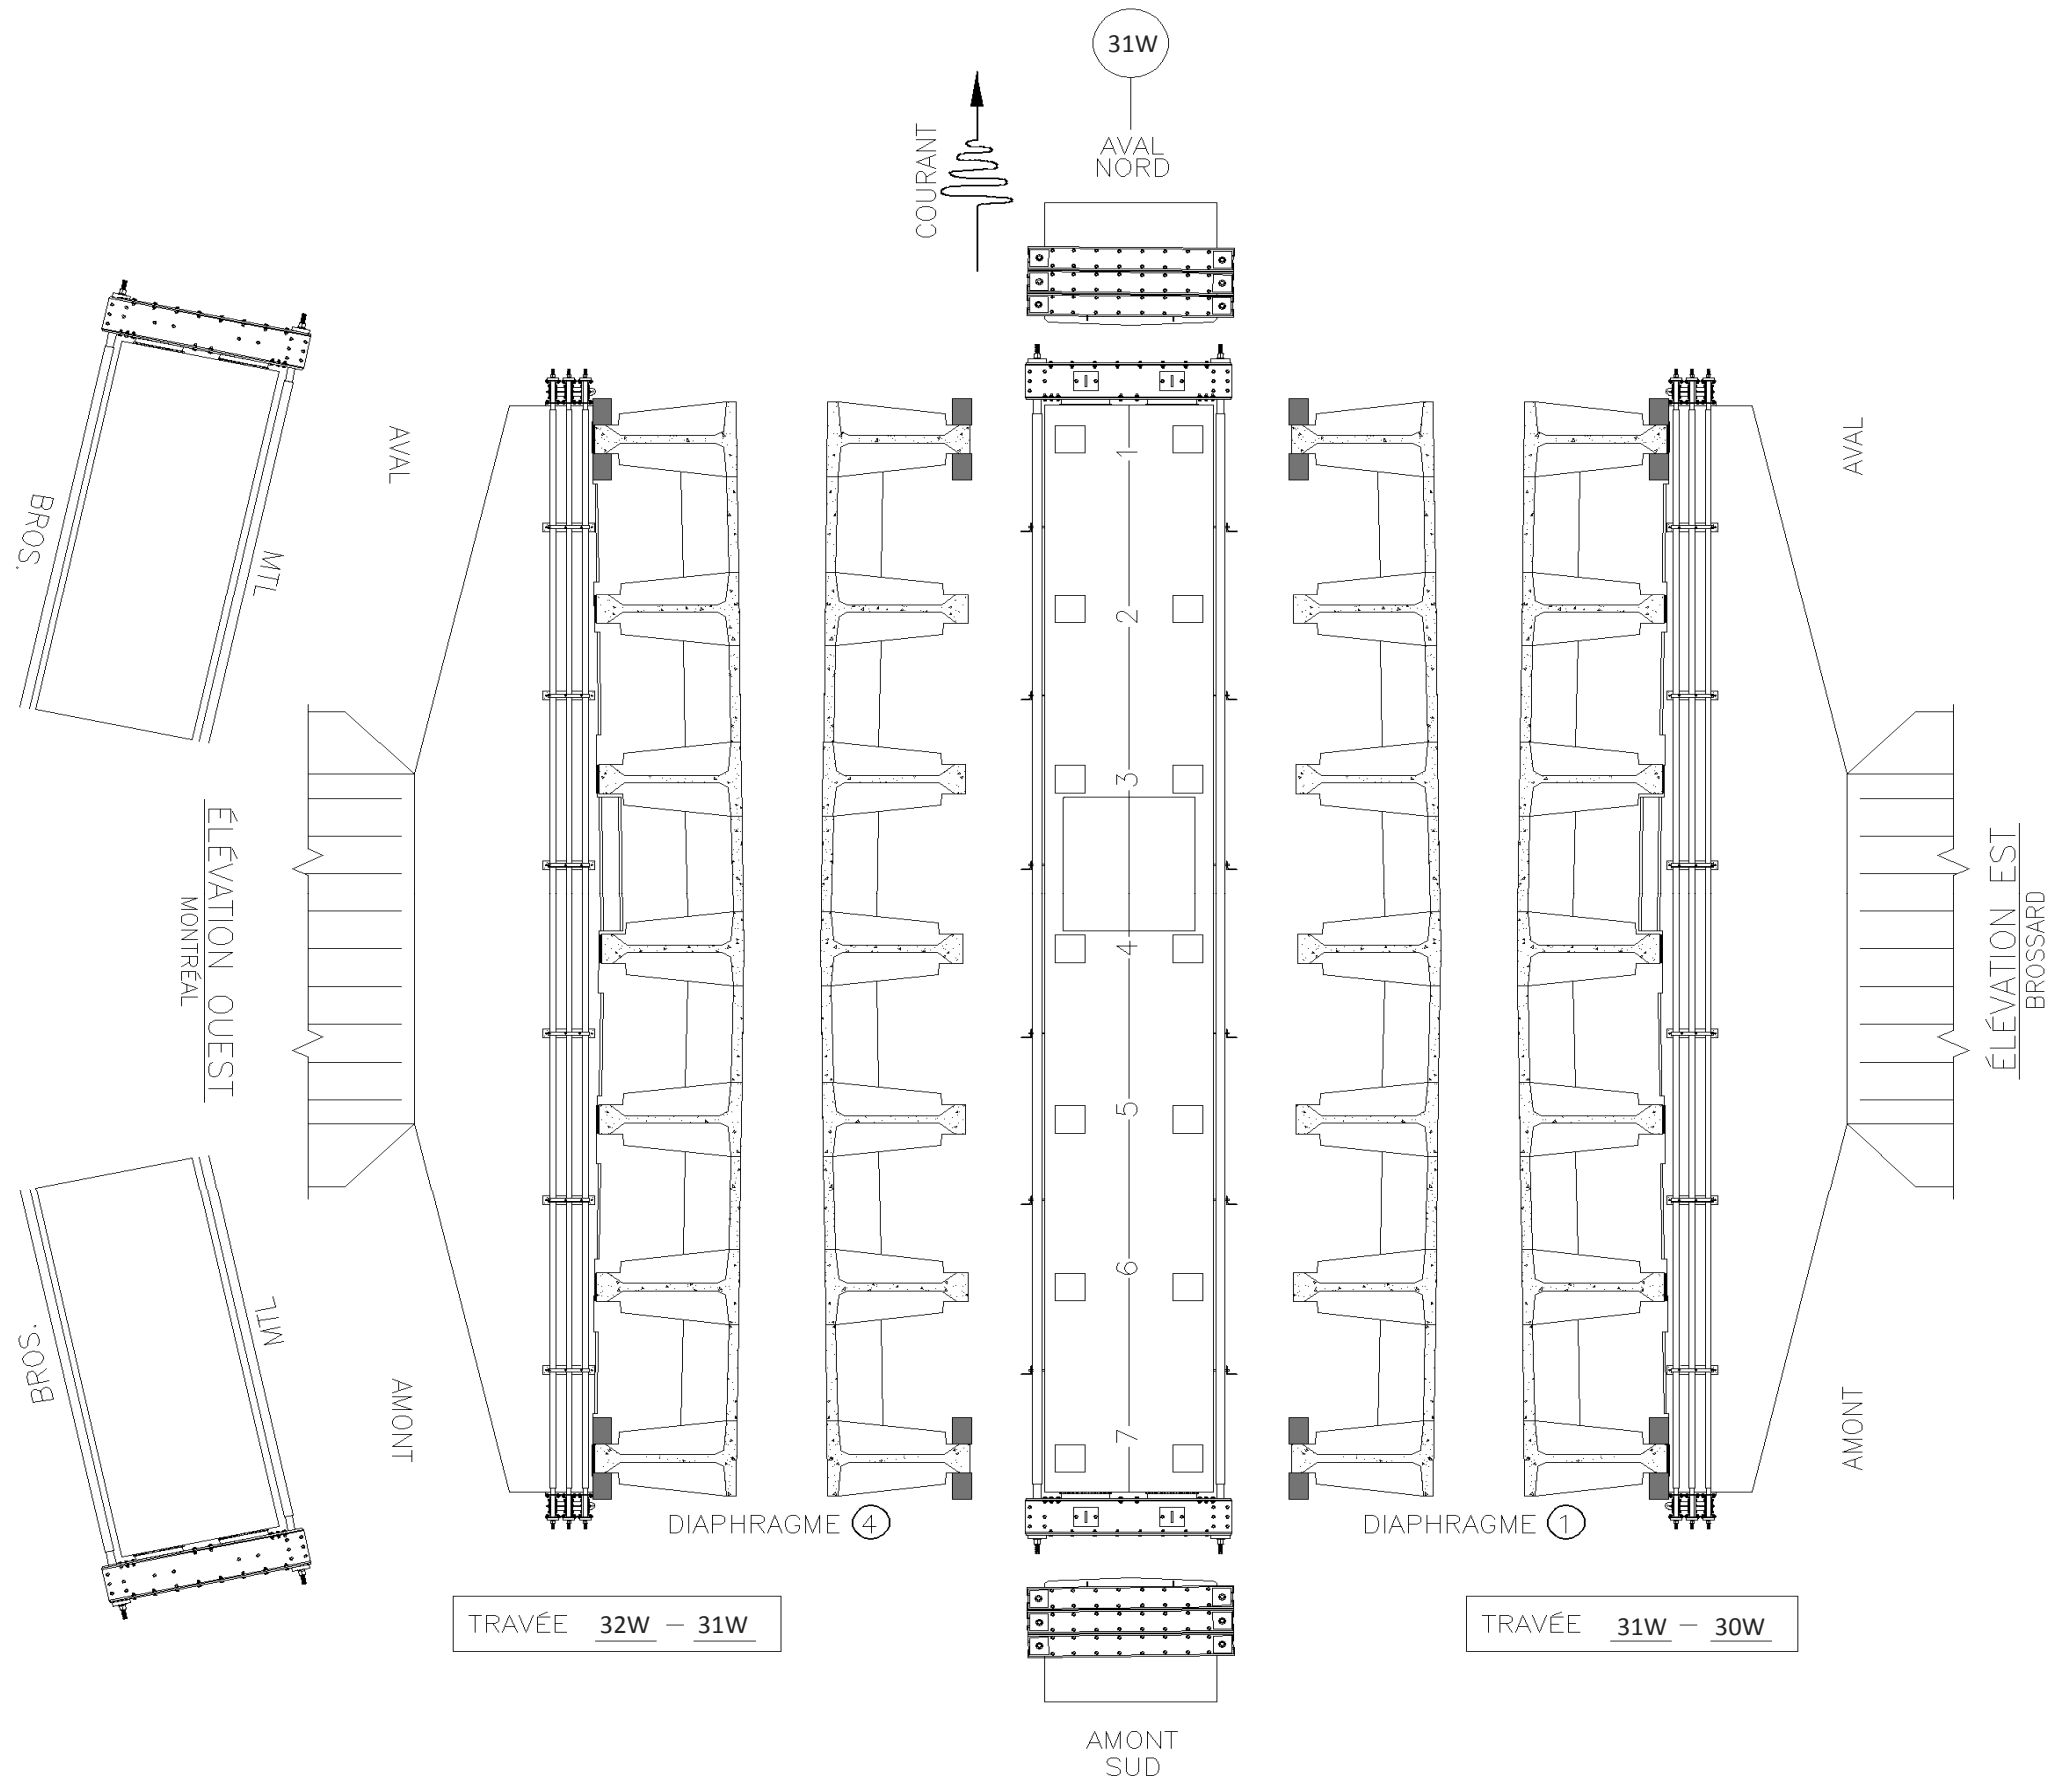
Chevêtre: bon état général avec fissuration polygonale de retrait généralisée

Appareils d'appui: bon état.

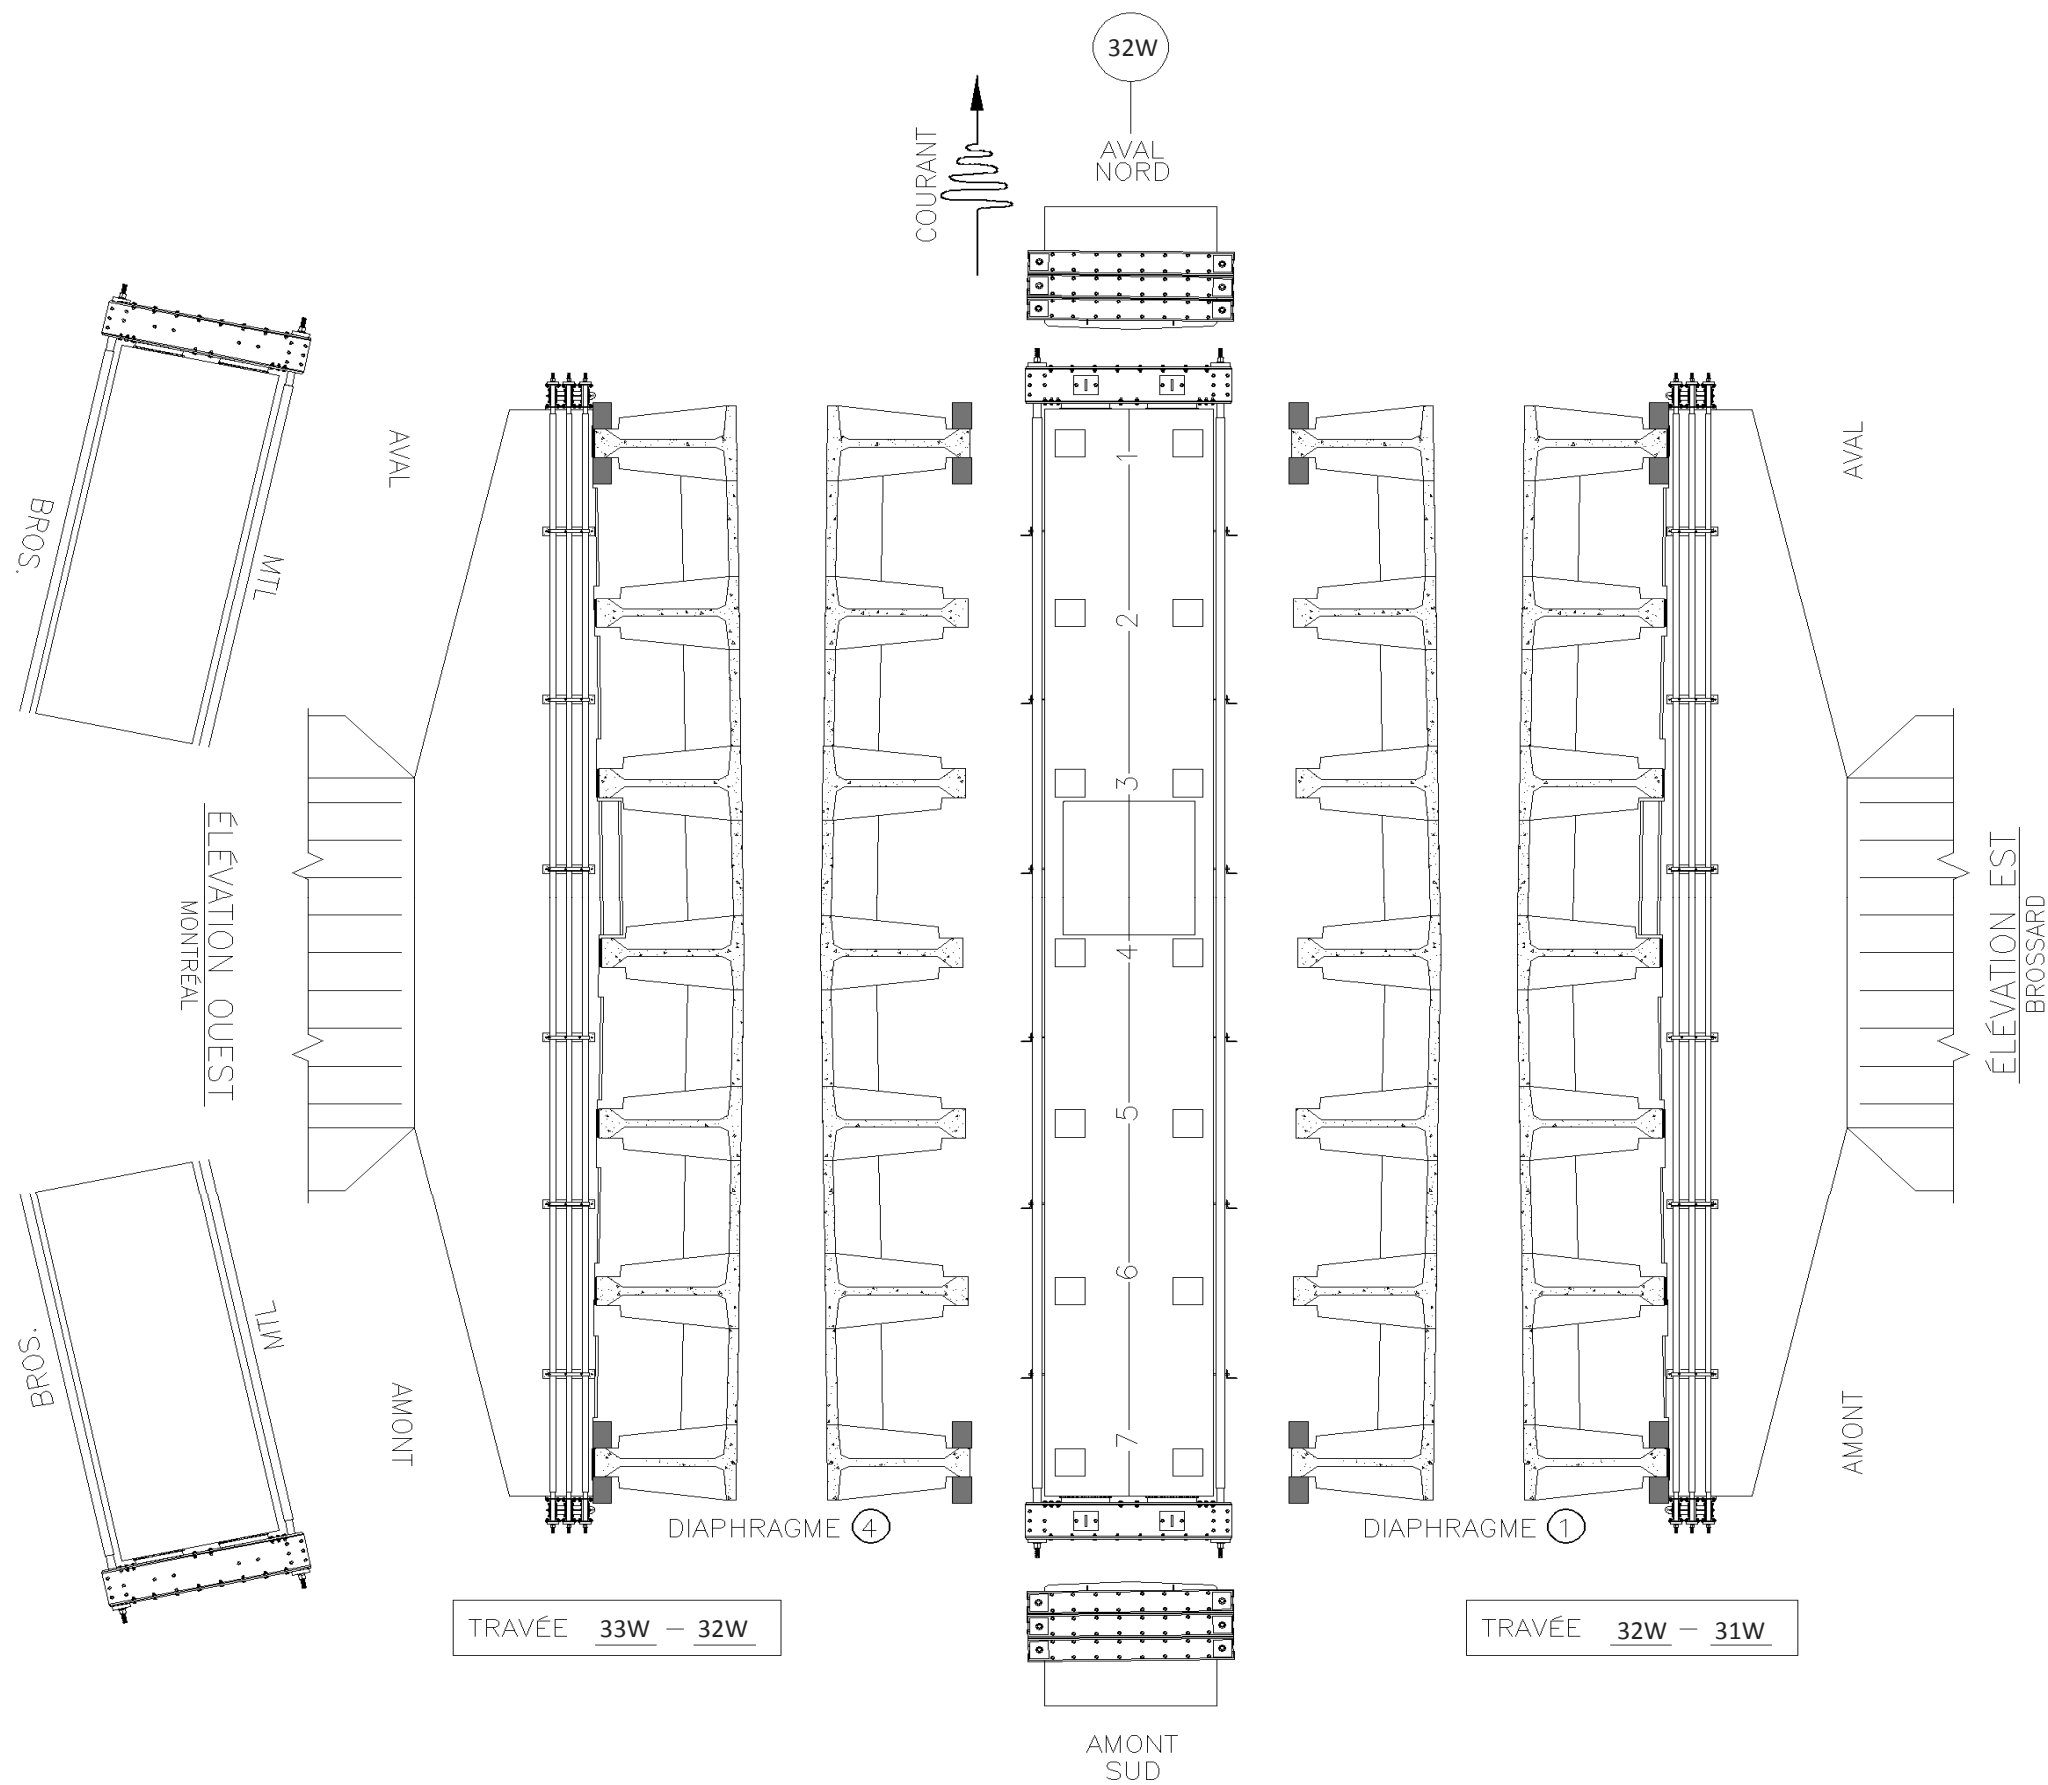
Chevêtre: bon état général avec fissuration polygonale de retrait généralisée

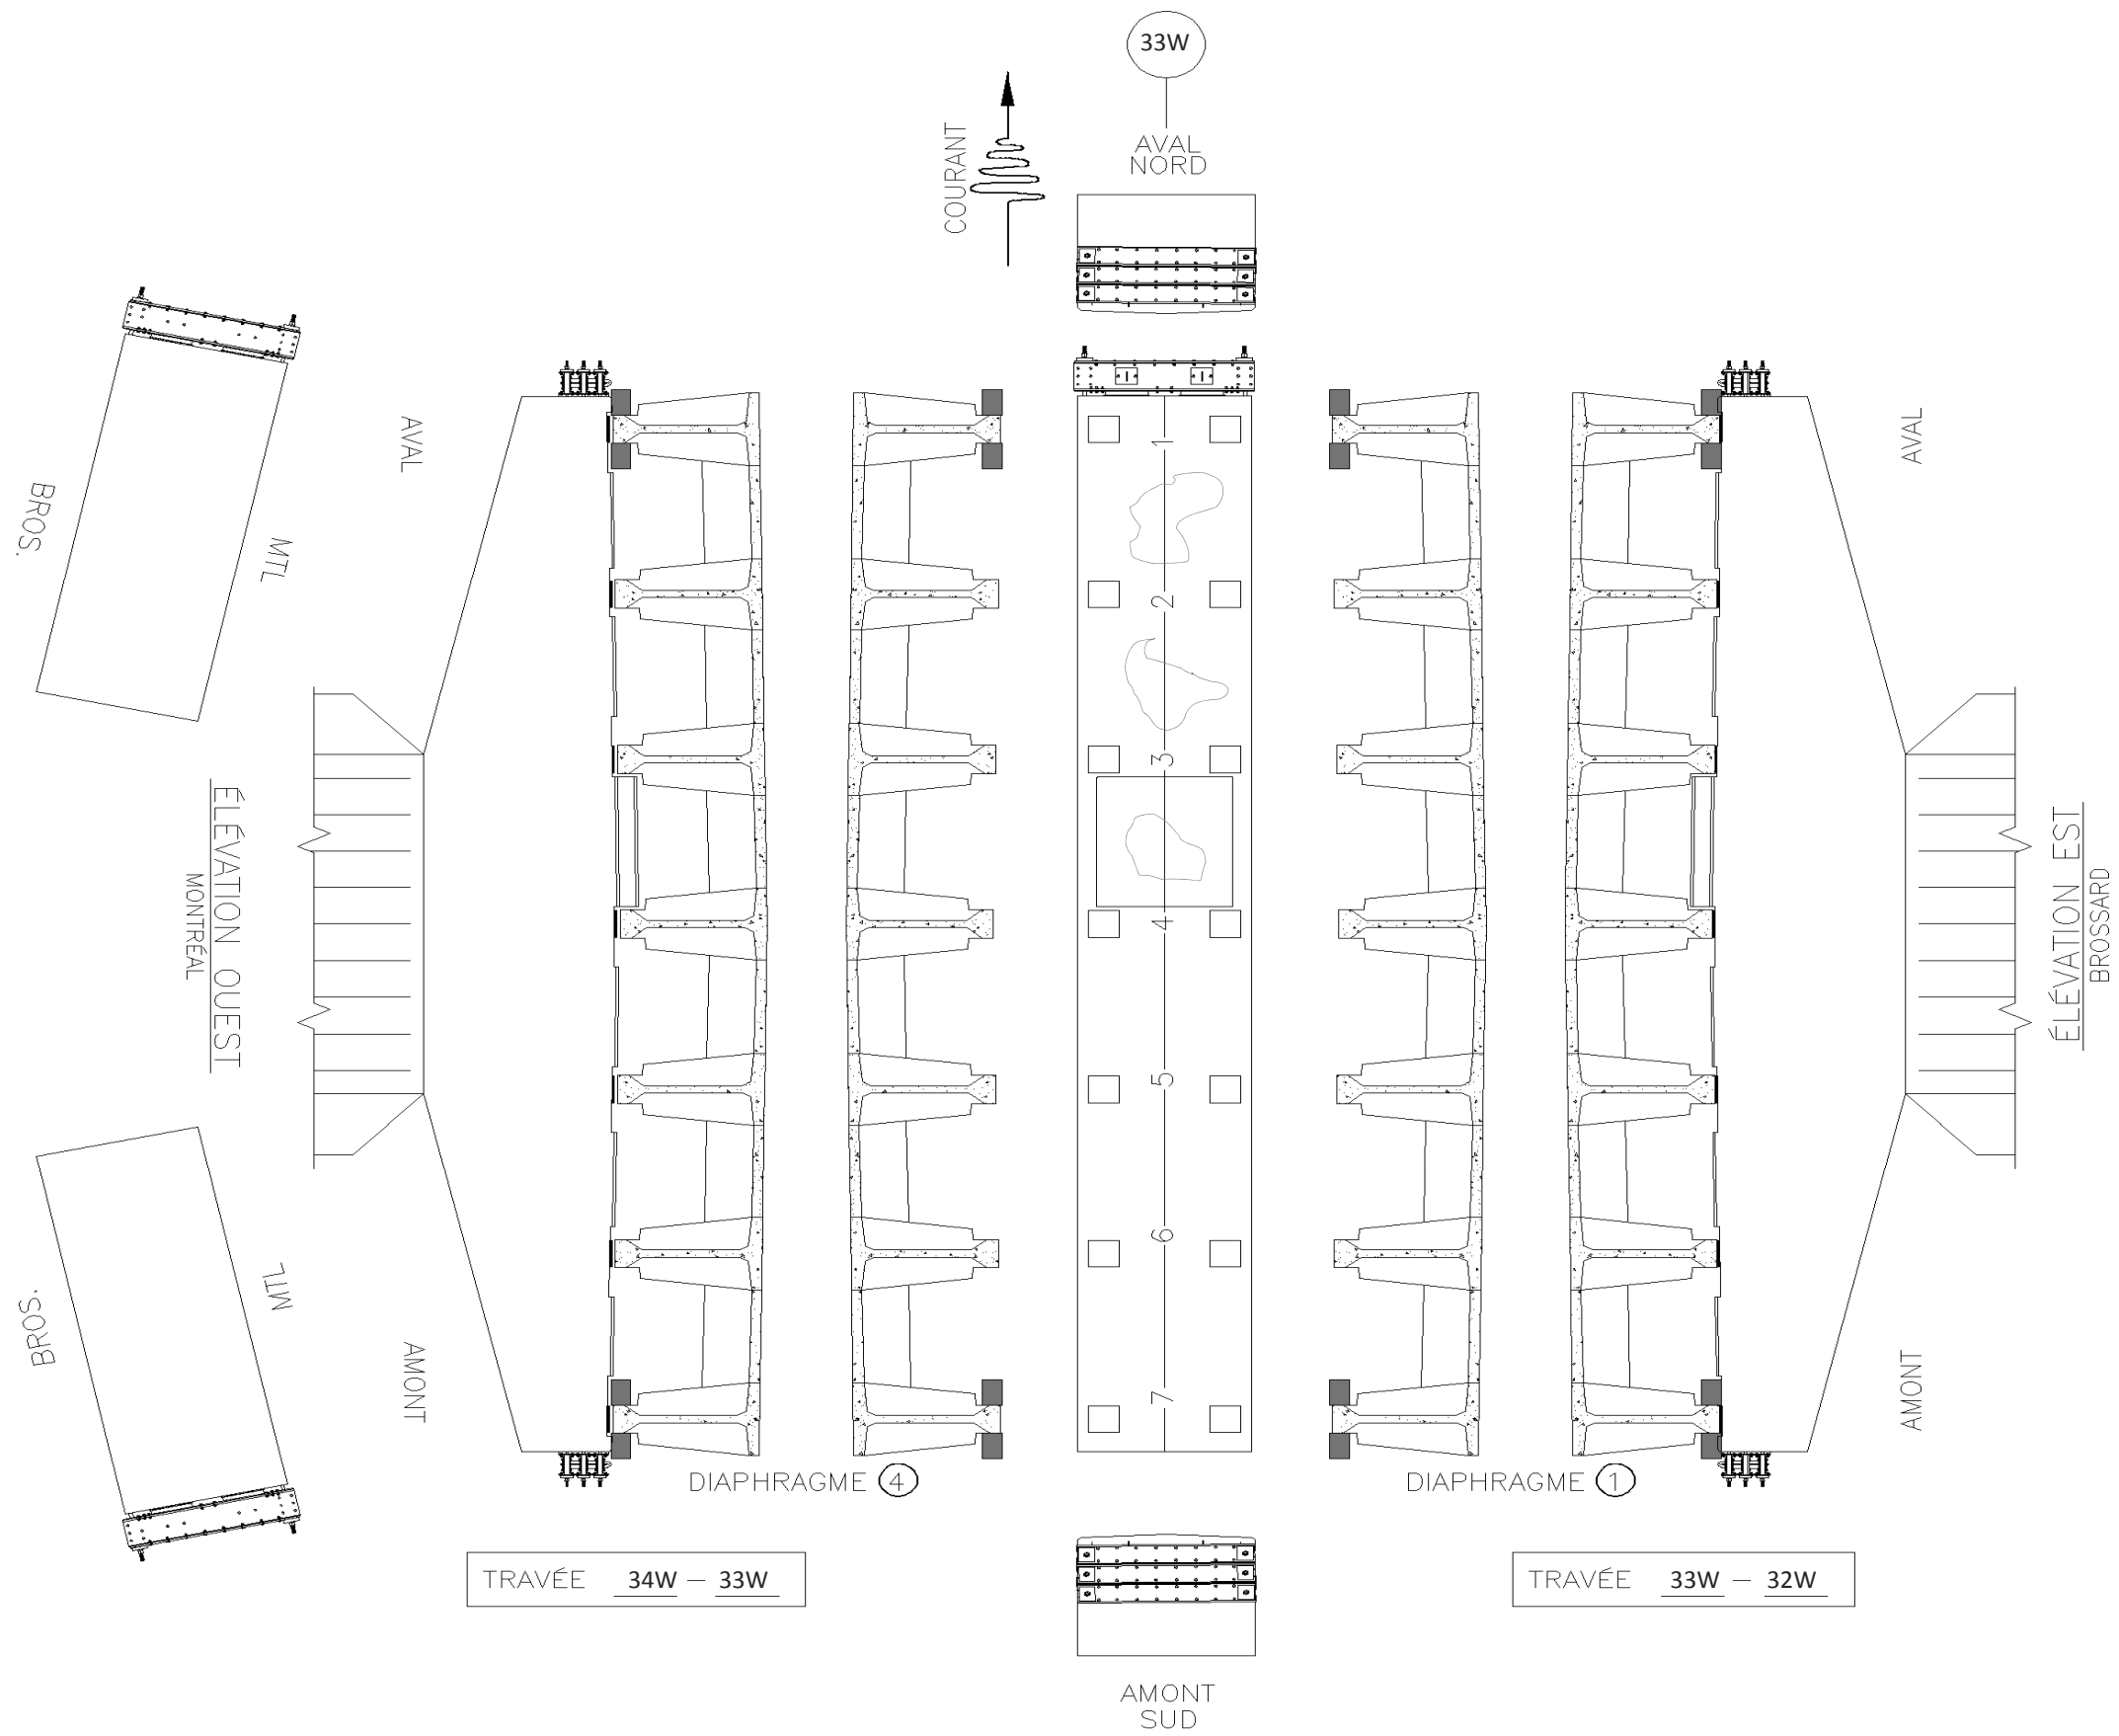
Chevêtre: bon état général avec fissuration polygonale de retrait généralisée

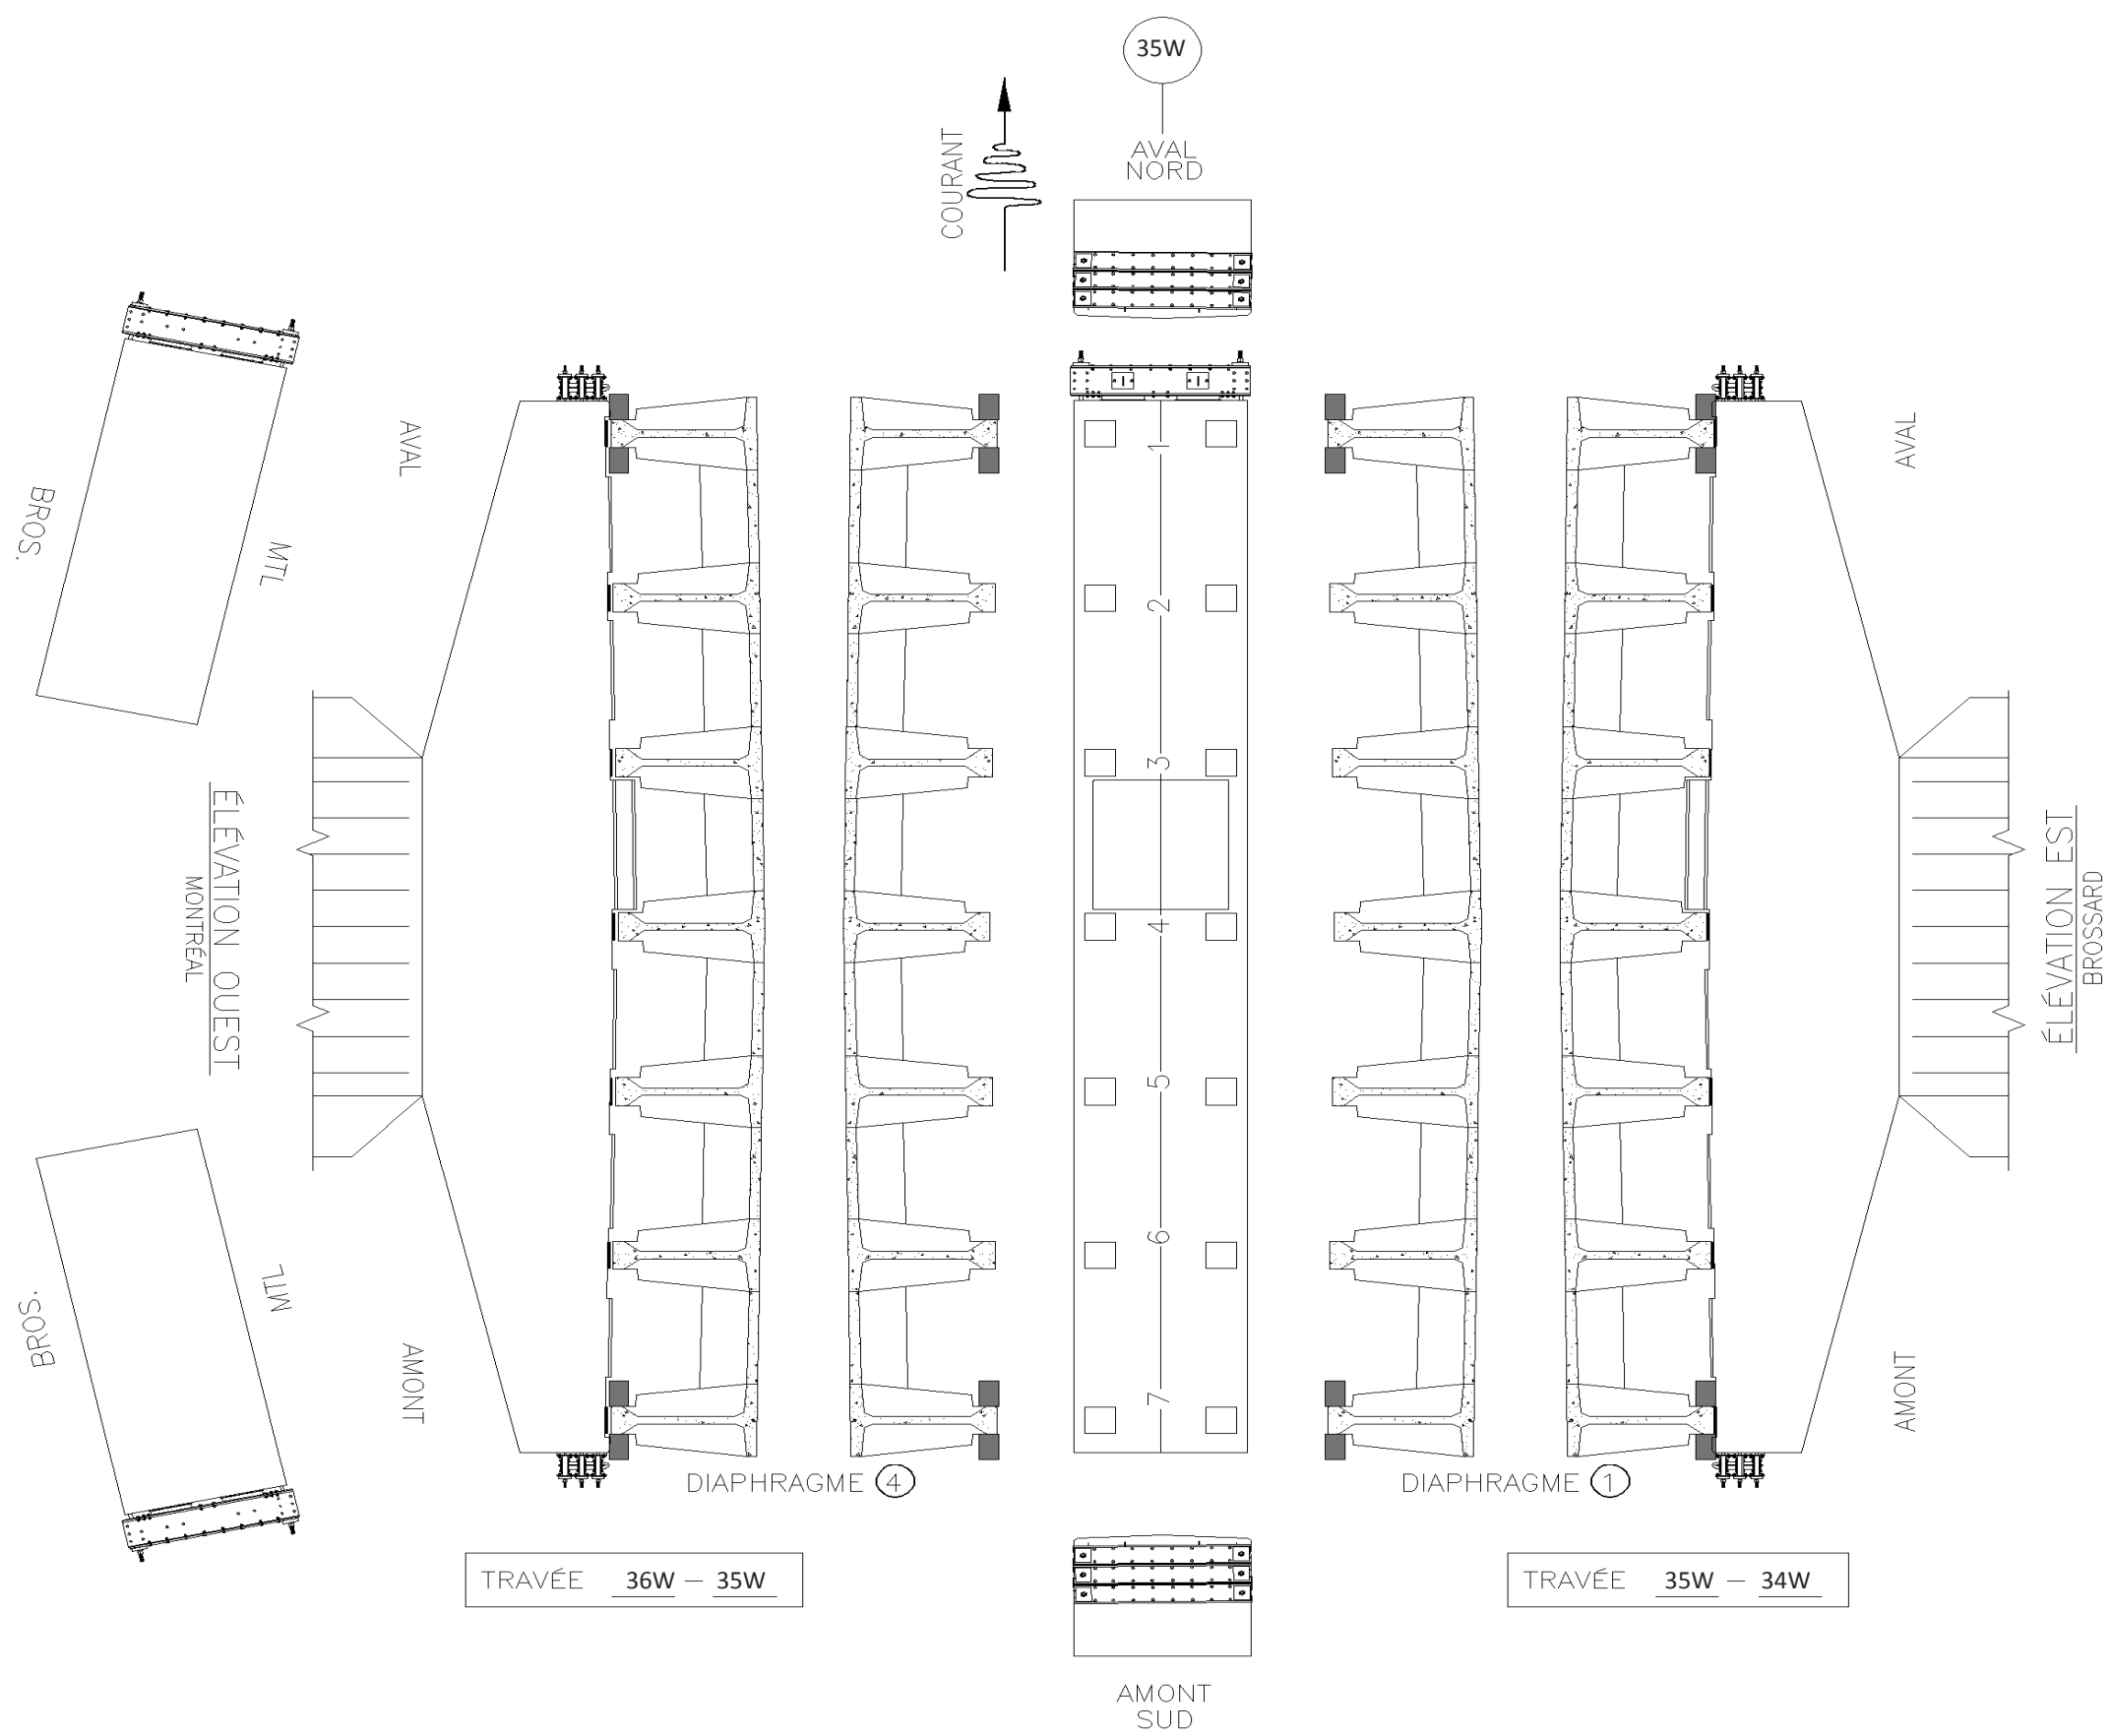
Chevêtre: bon état général avec fissuration polygonale de retrait généralisée

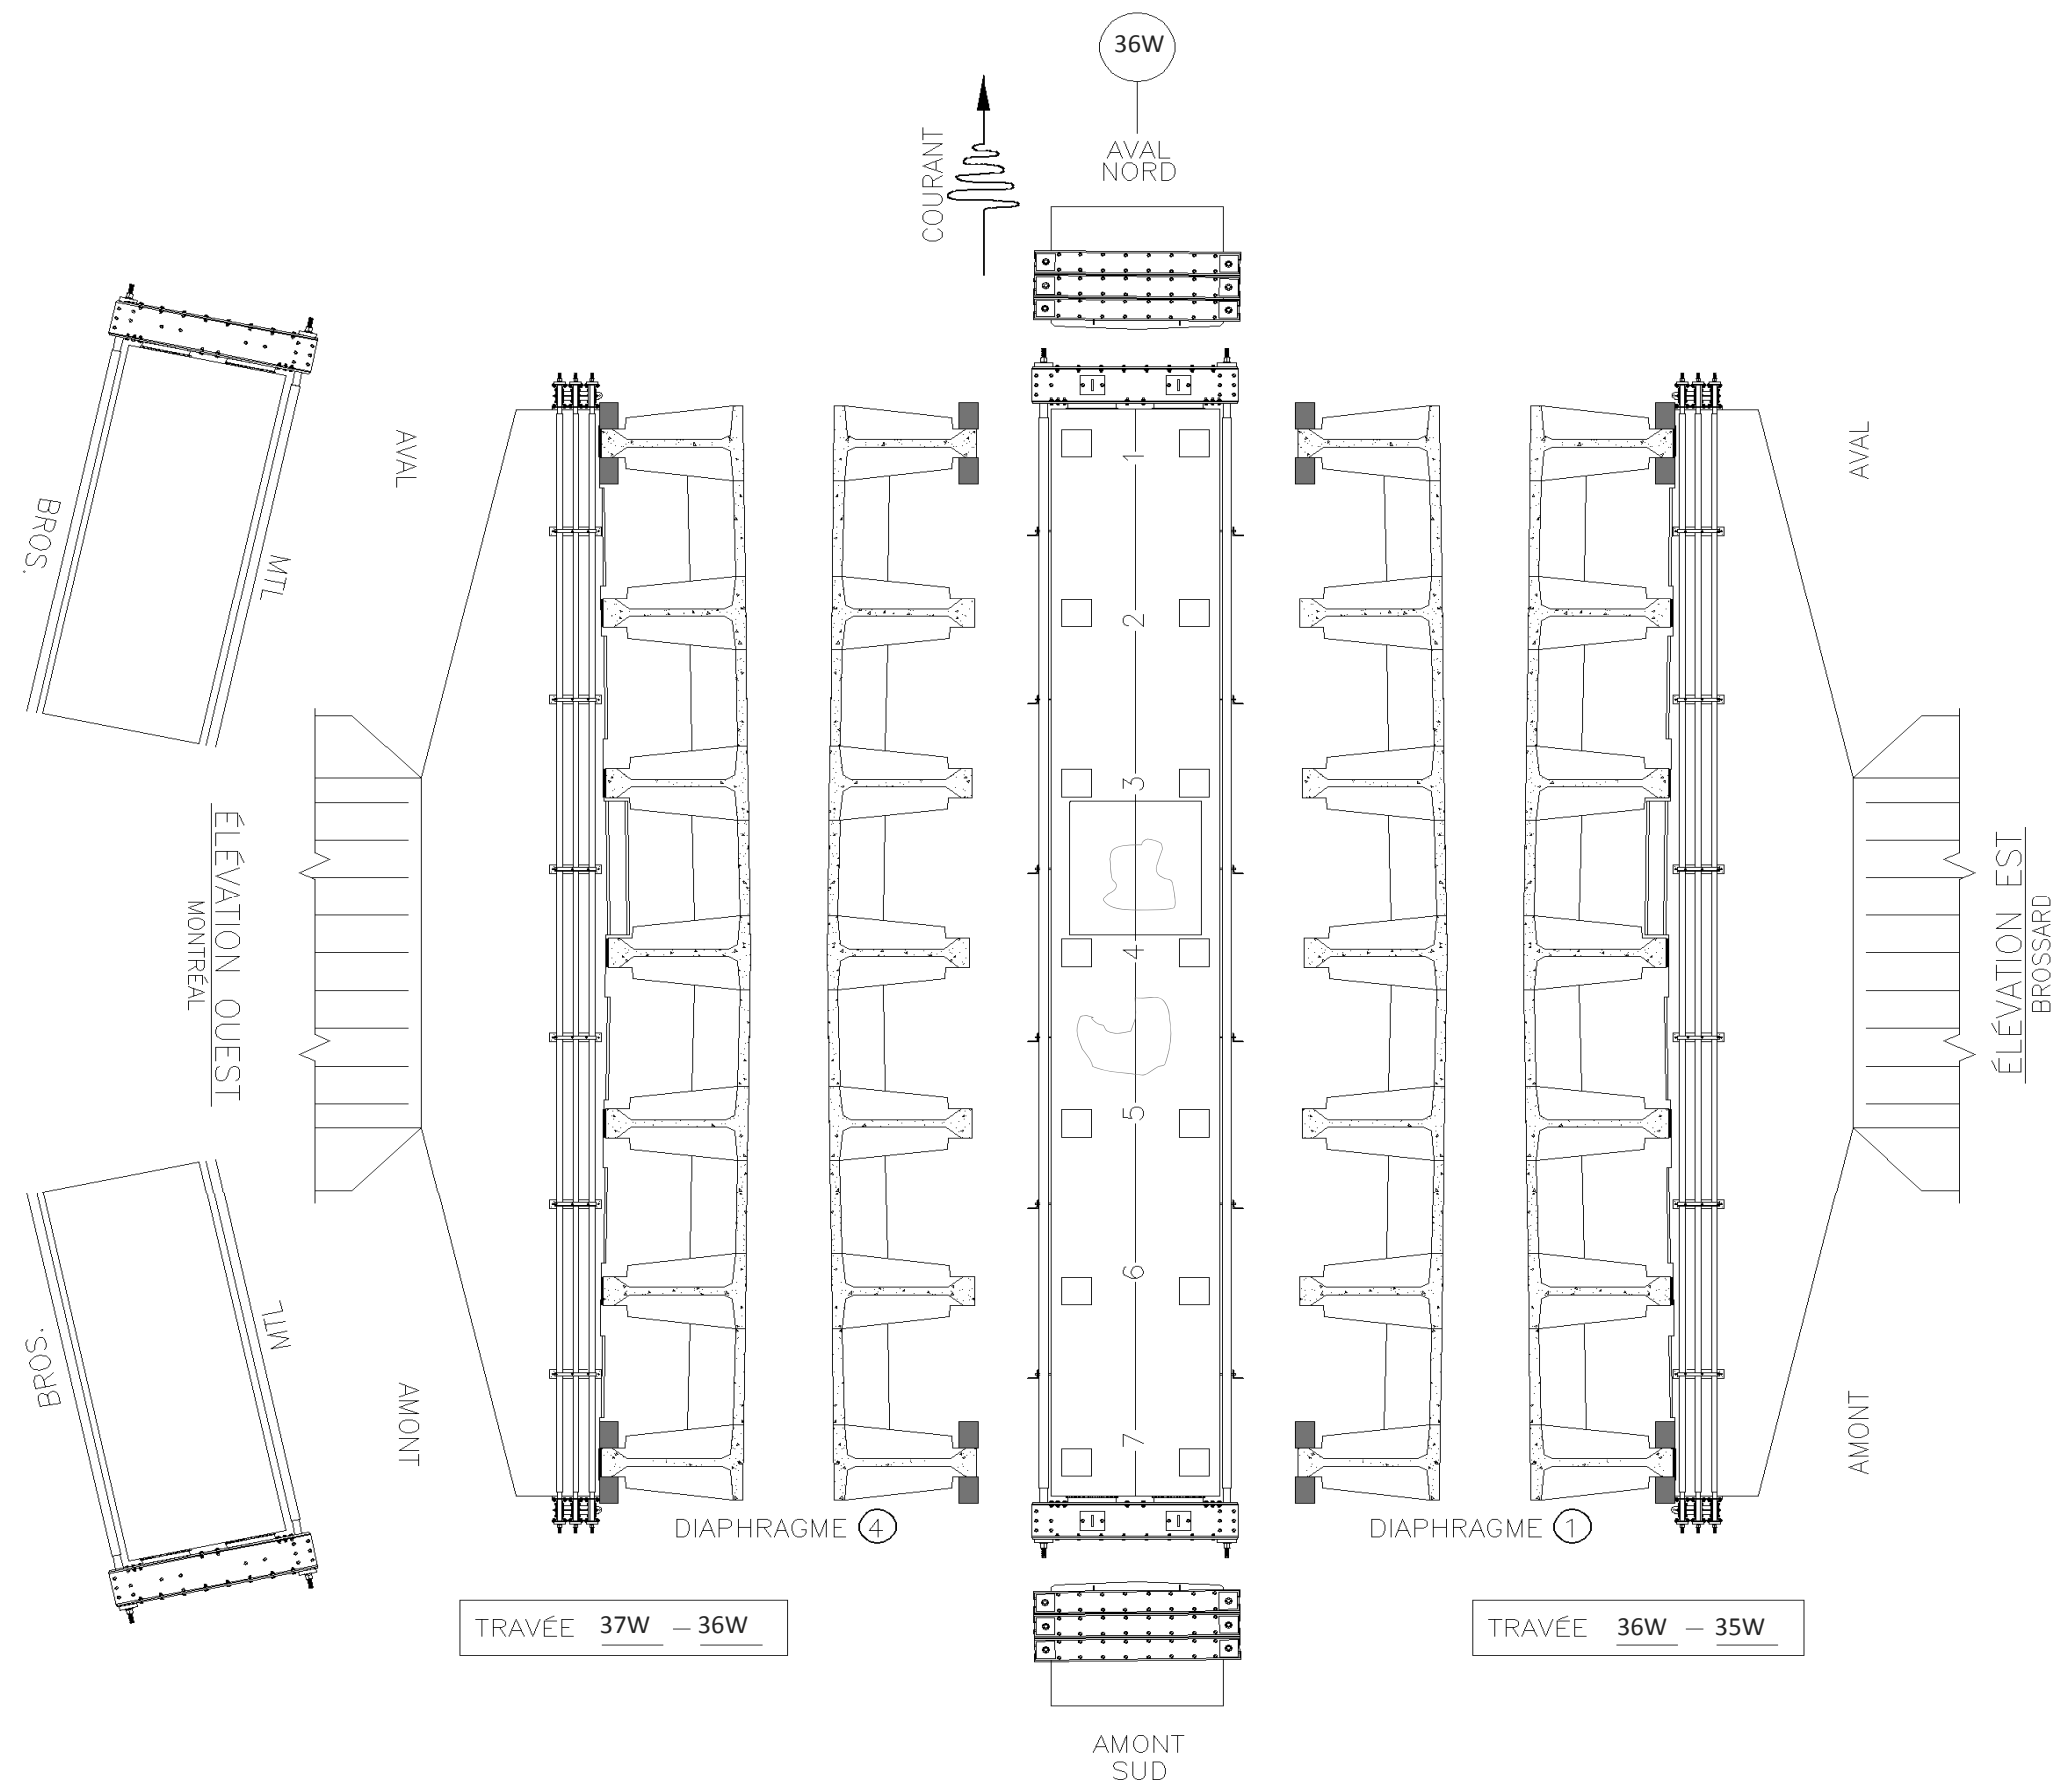
Chevêtre: bon état général avec fissuration polygonale de retrait généralisée
