Pont Champlain

Inspection annuelle 2013

Volume 2 – Résumé de l'inspection, tableaux de cotation et mesures de dilatation

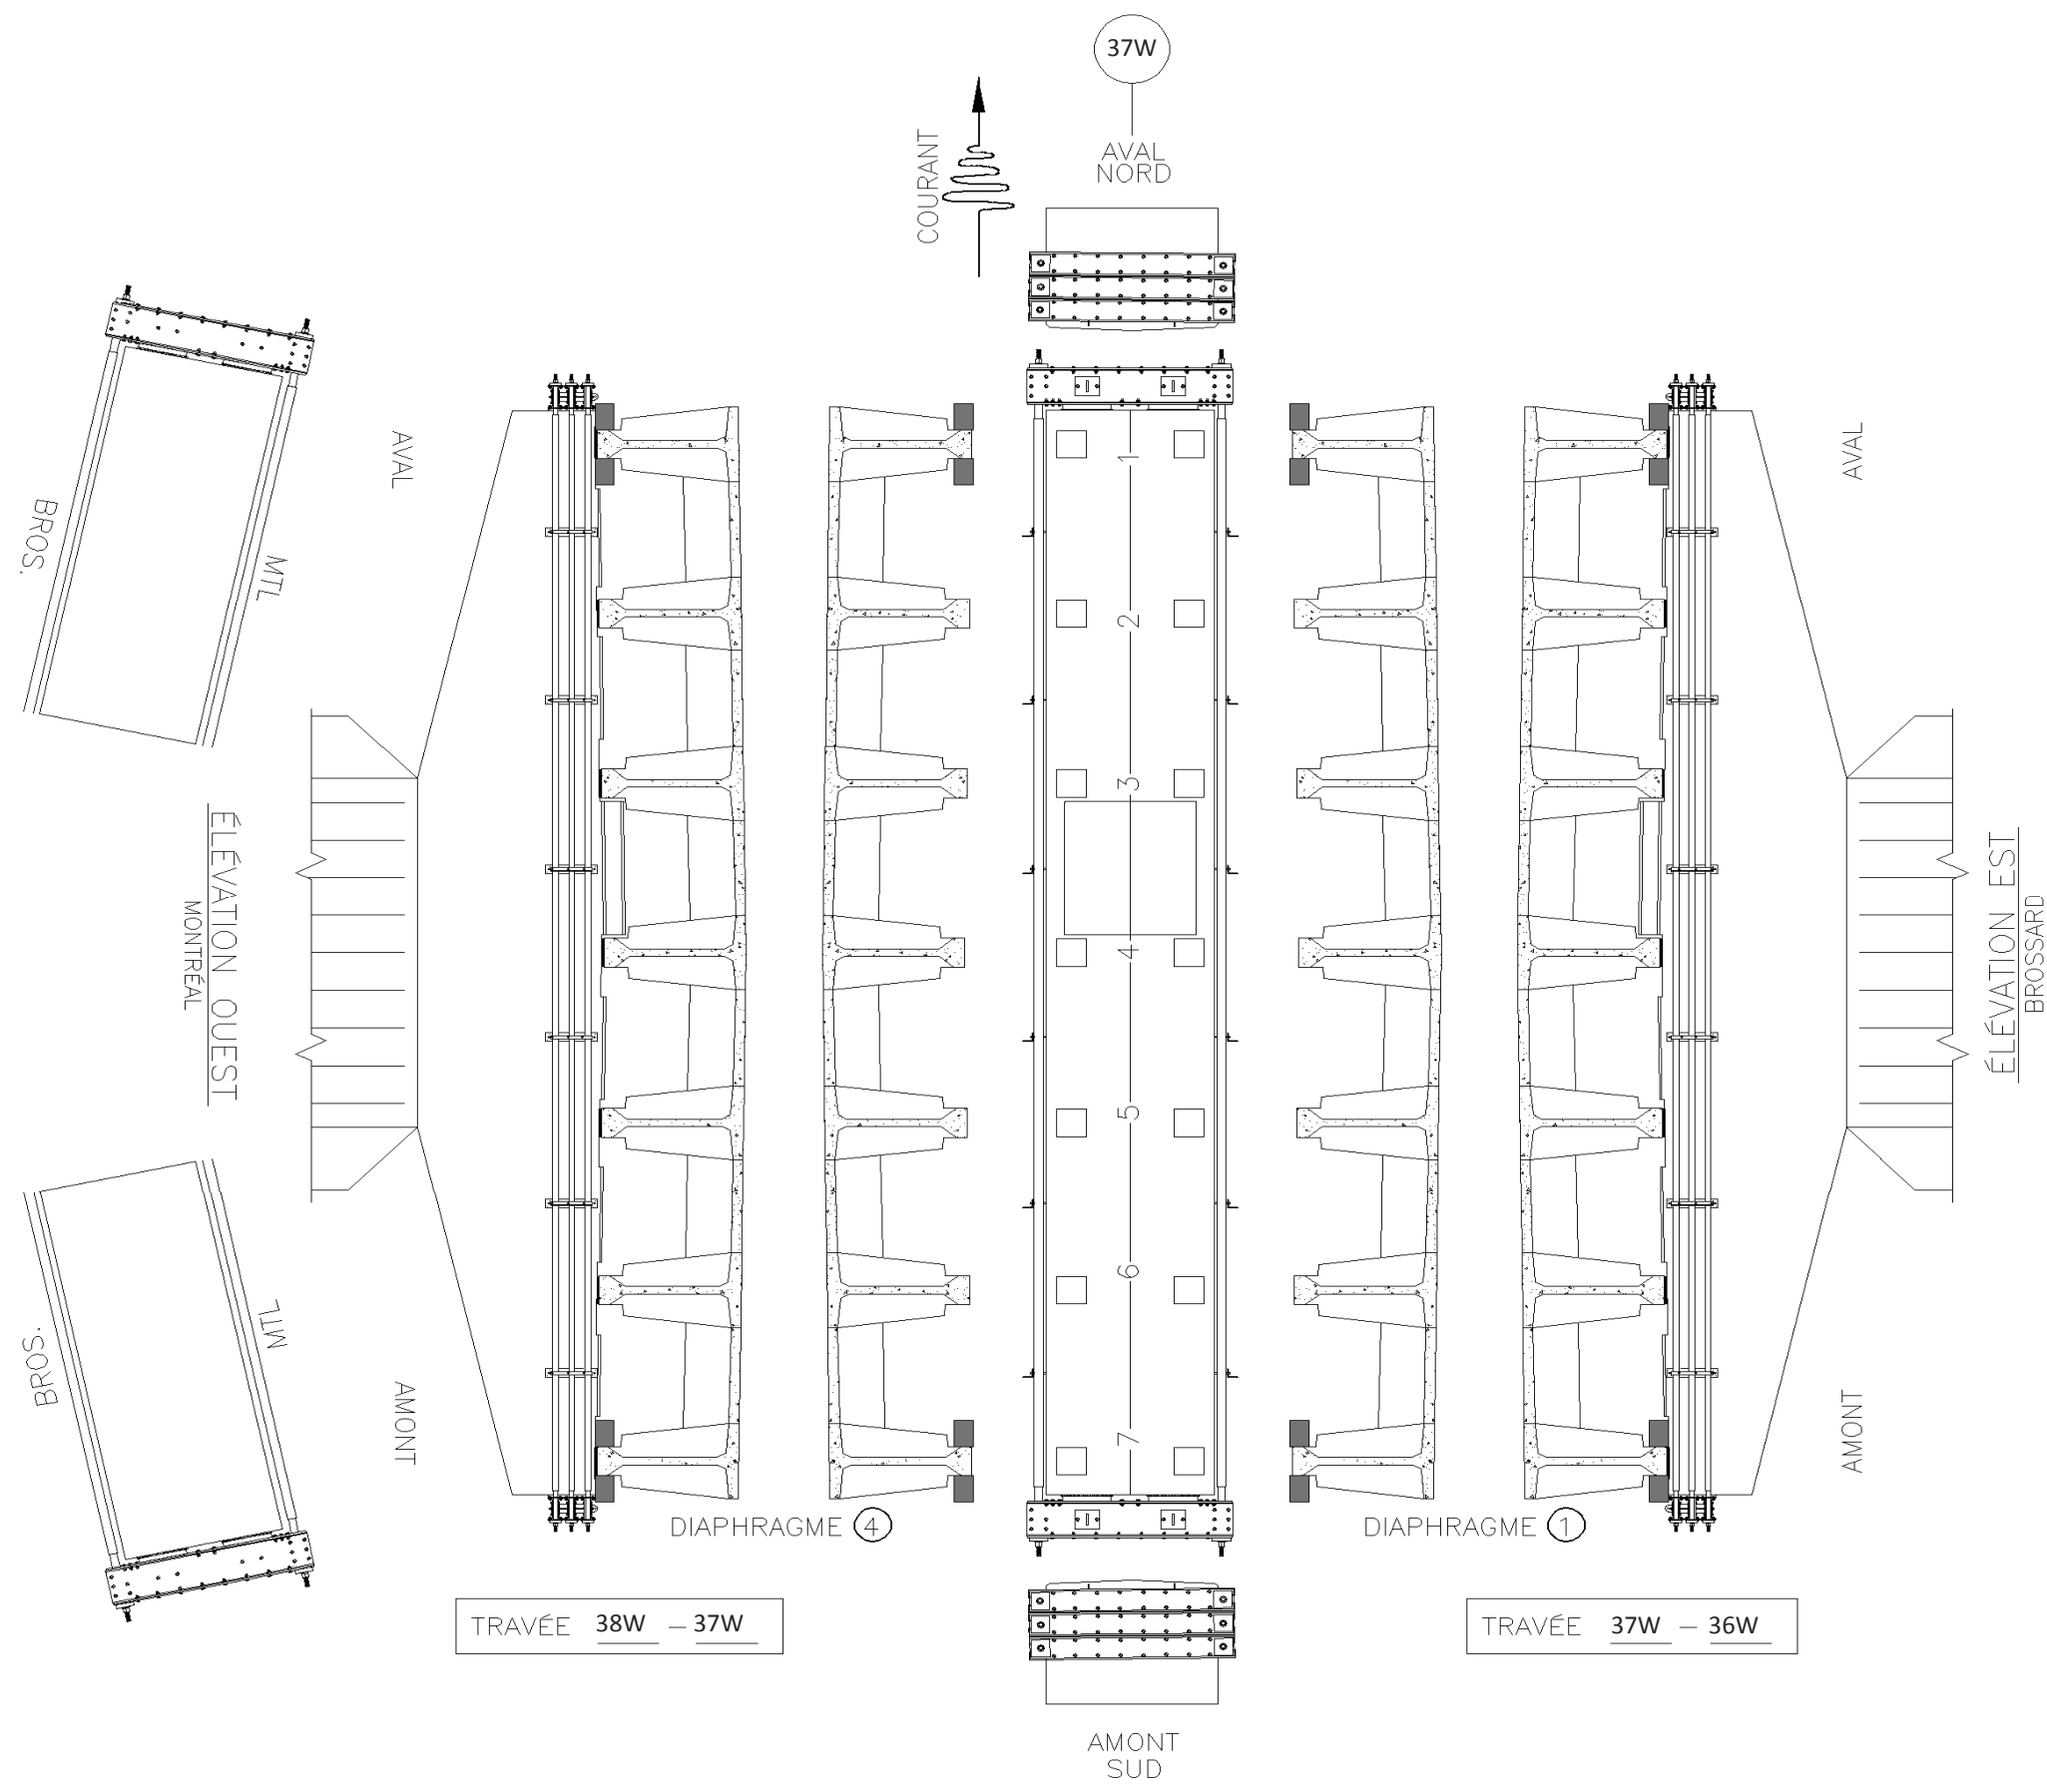
Chevêtre: bon état général avec fissuration polygonale de retrait généralisée

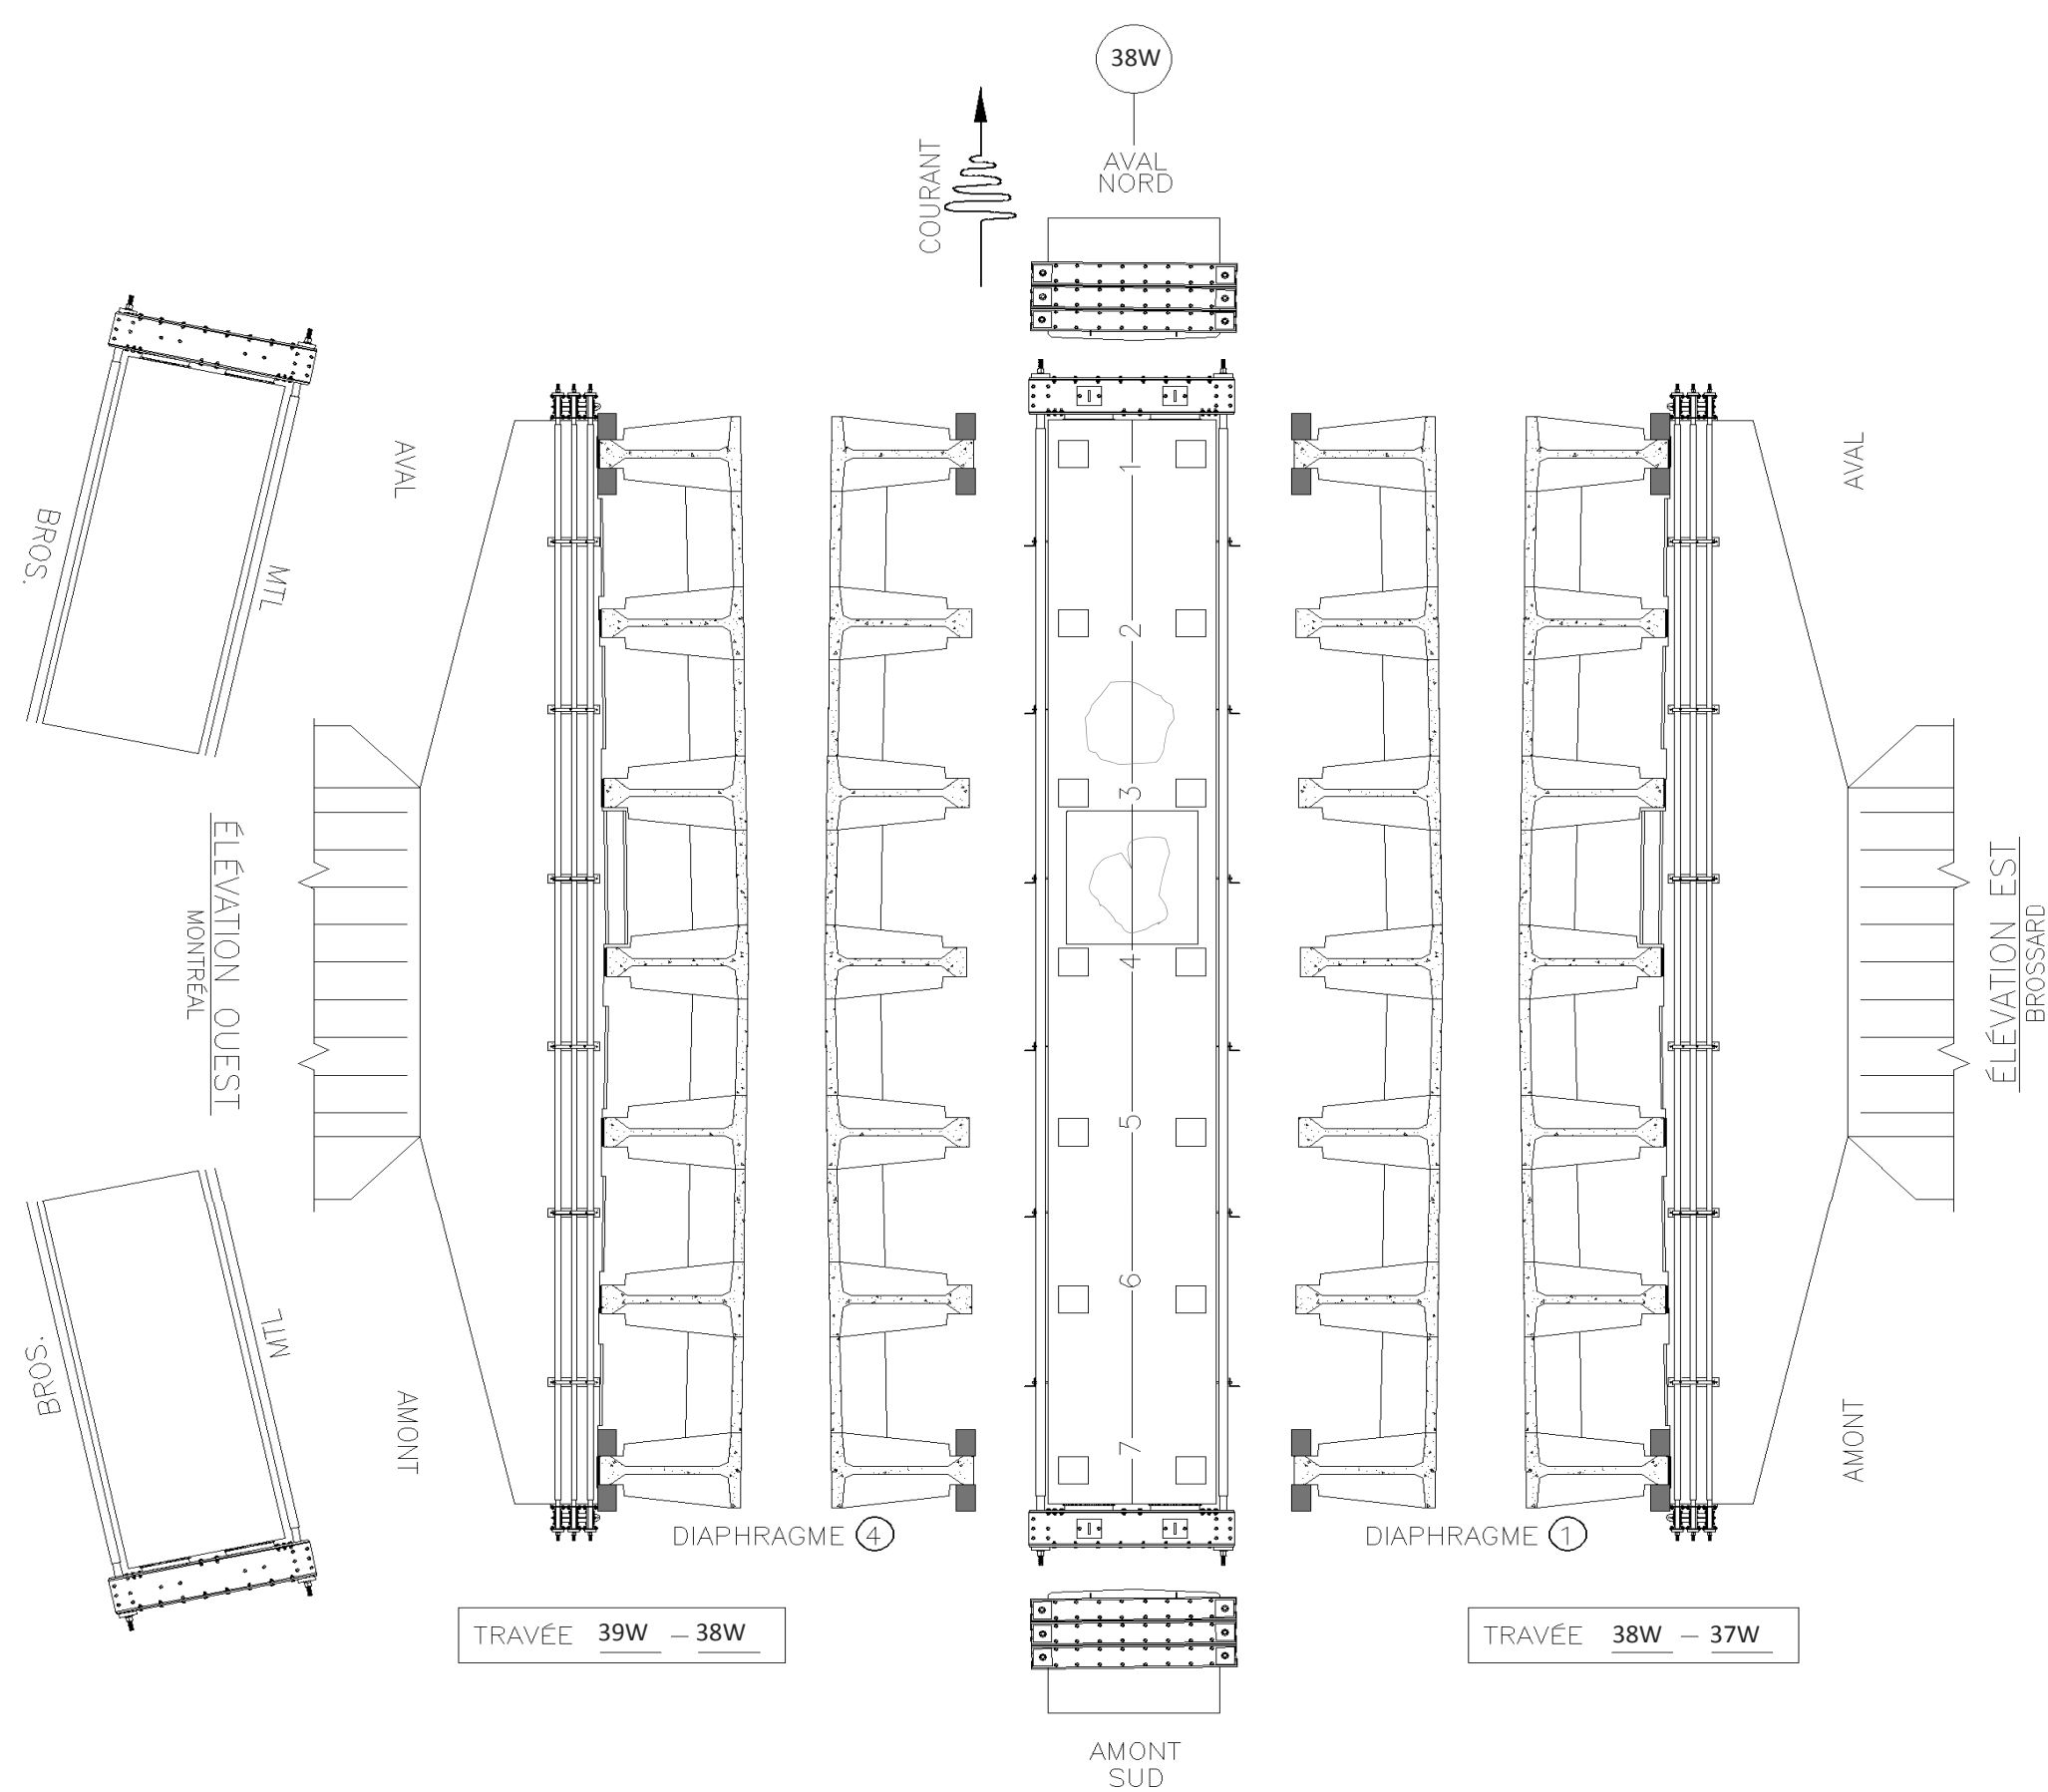
Chevêtre: bon état général avec fissuration polygonale de retrait généralisée

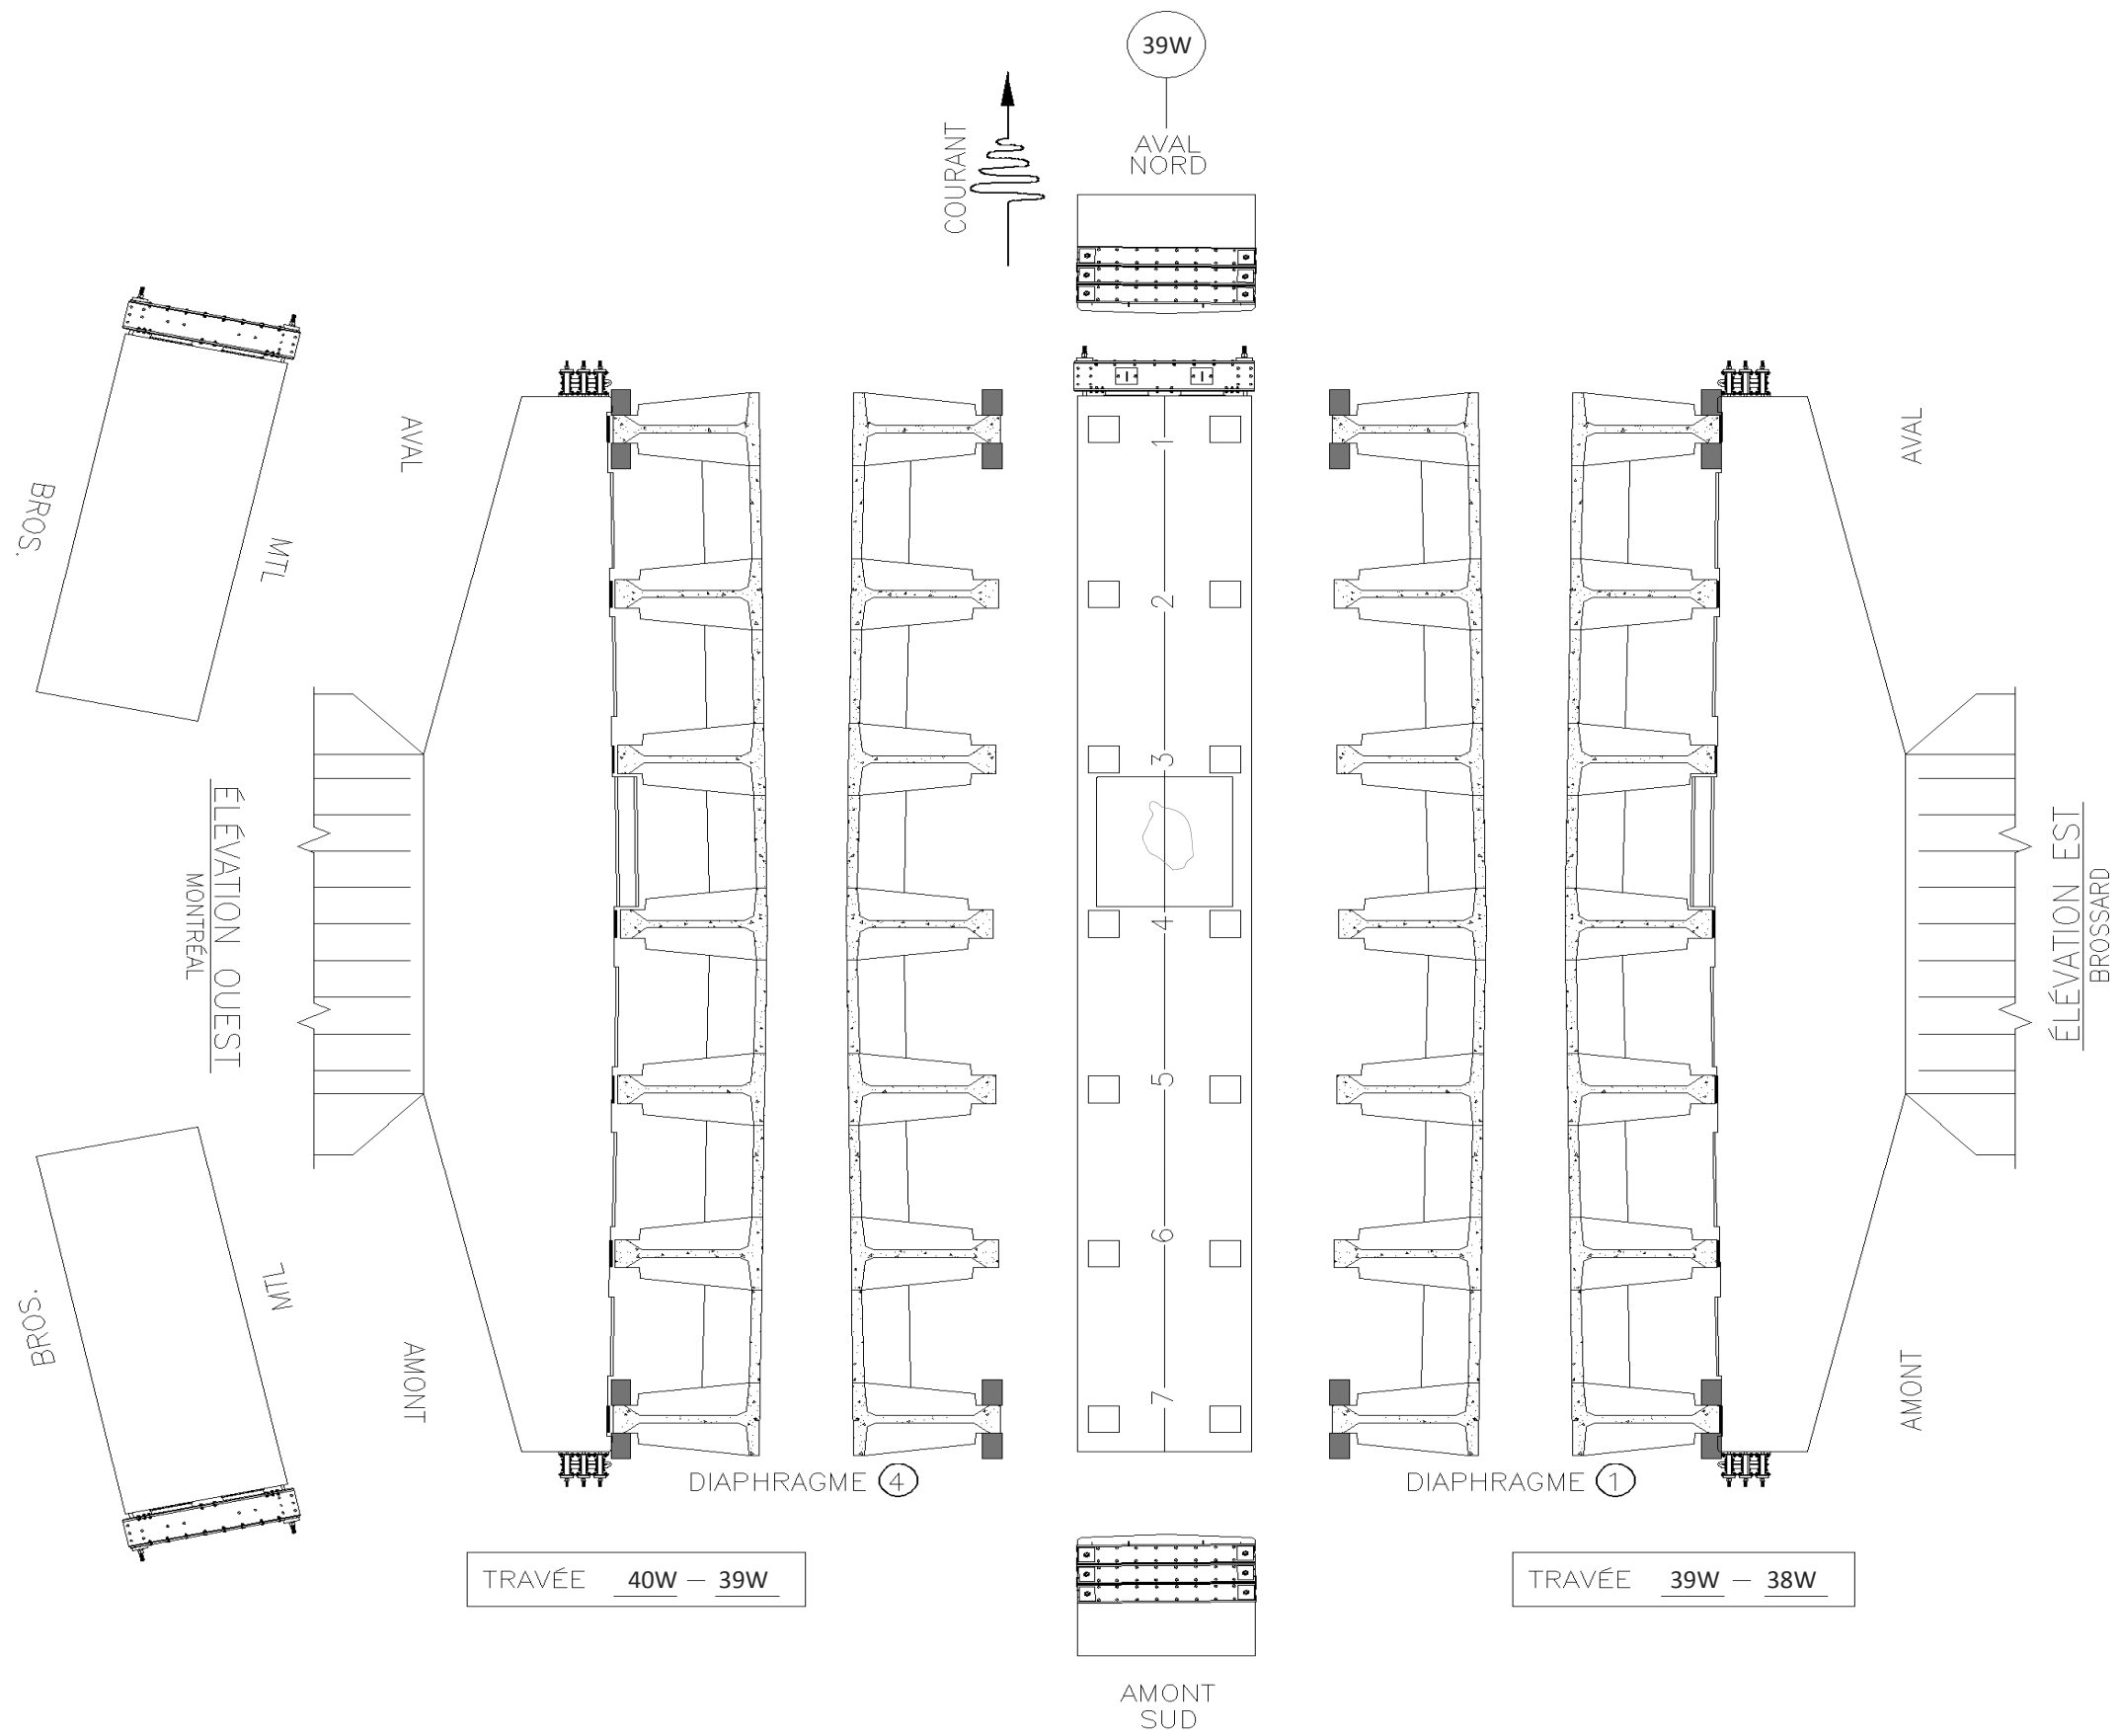
Chevêtre: bon état général avec fissuration polygonale de retrait généralisée

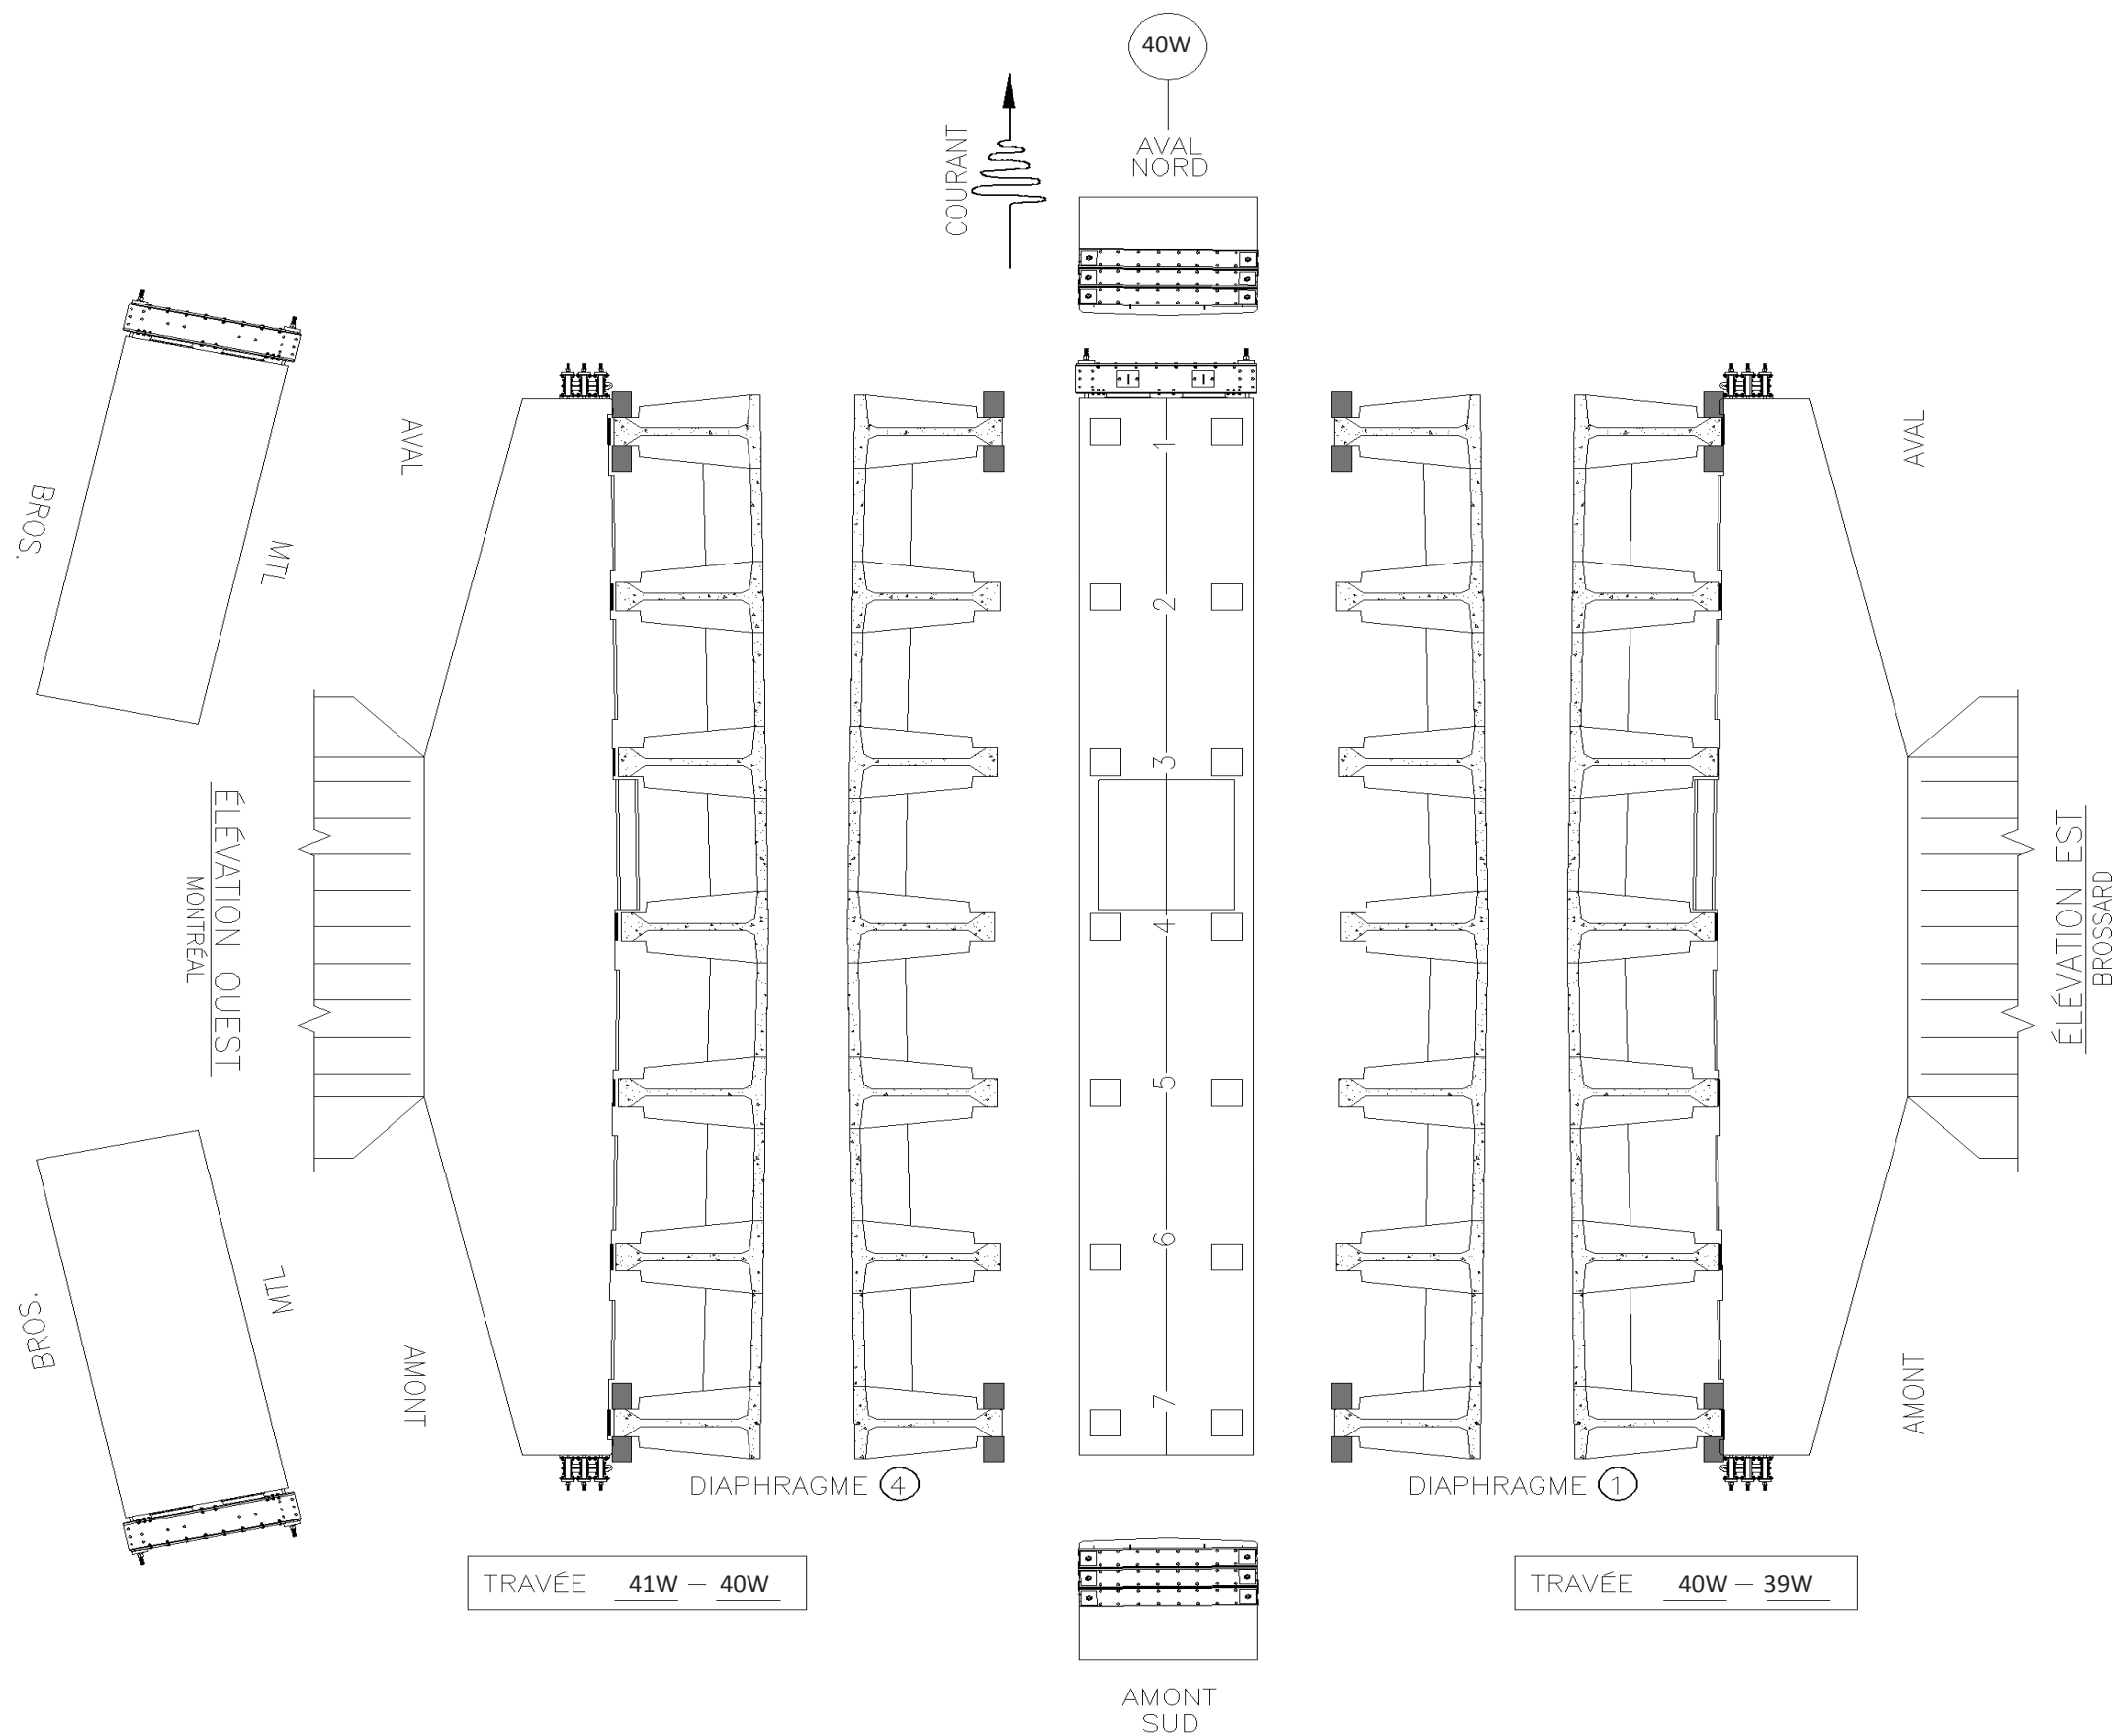
Chevêtre: bon état général avec fissuration polygonale de retrait généralisée

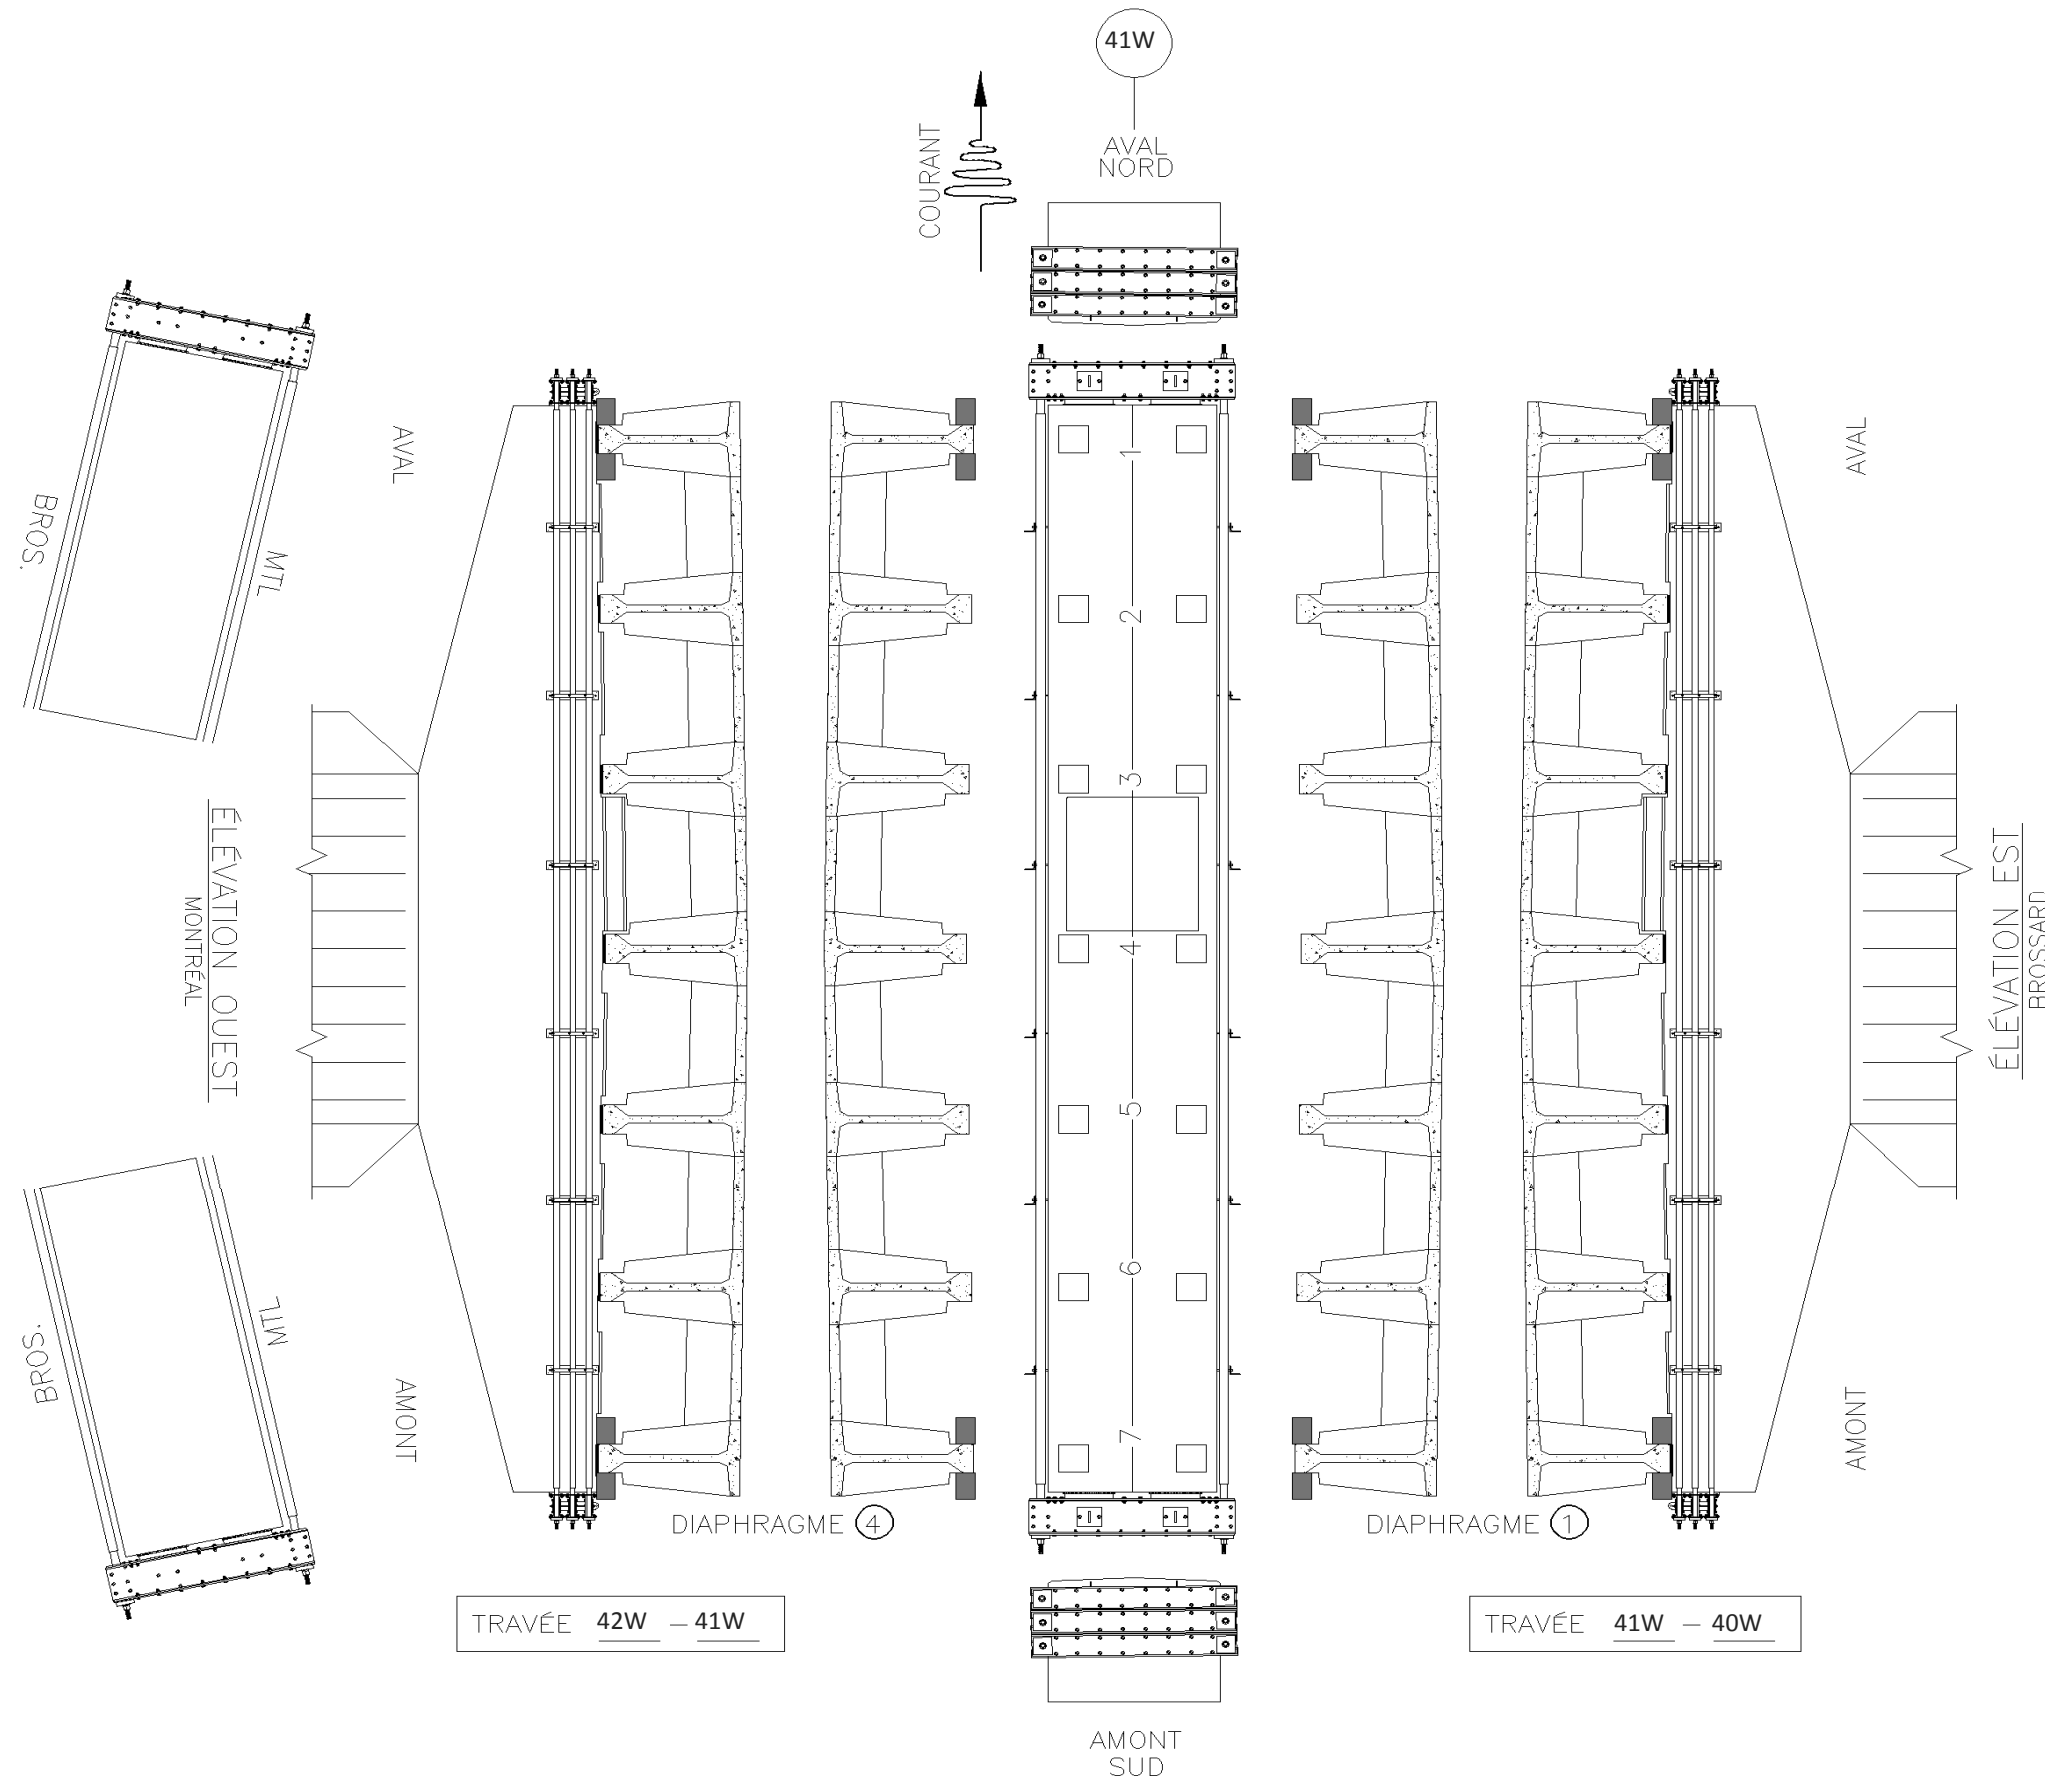
Chevêtre: bon état général avec fissuration polygonale de retrait généralisée

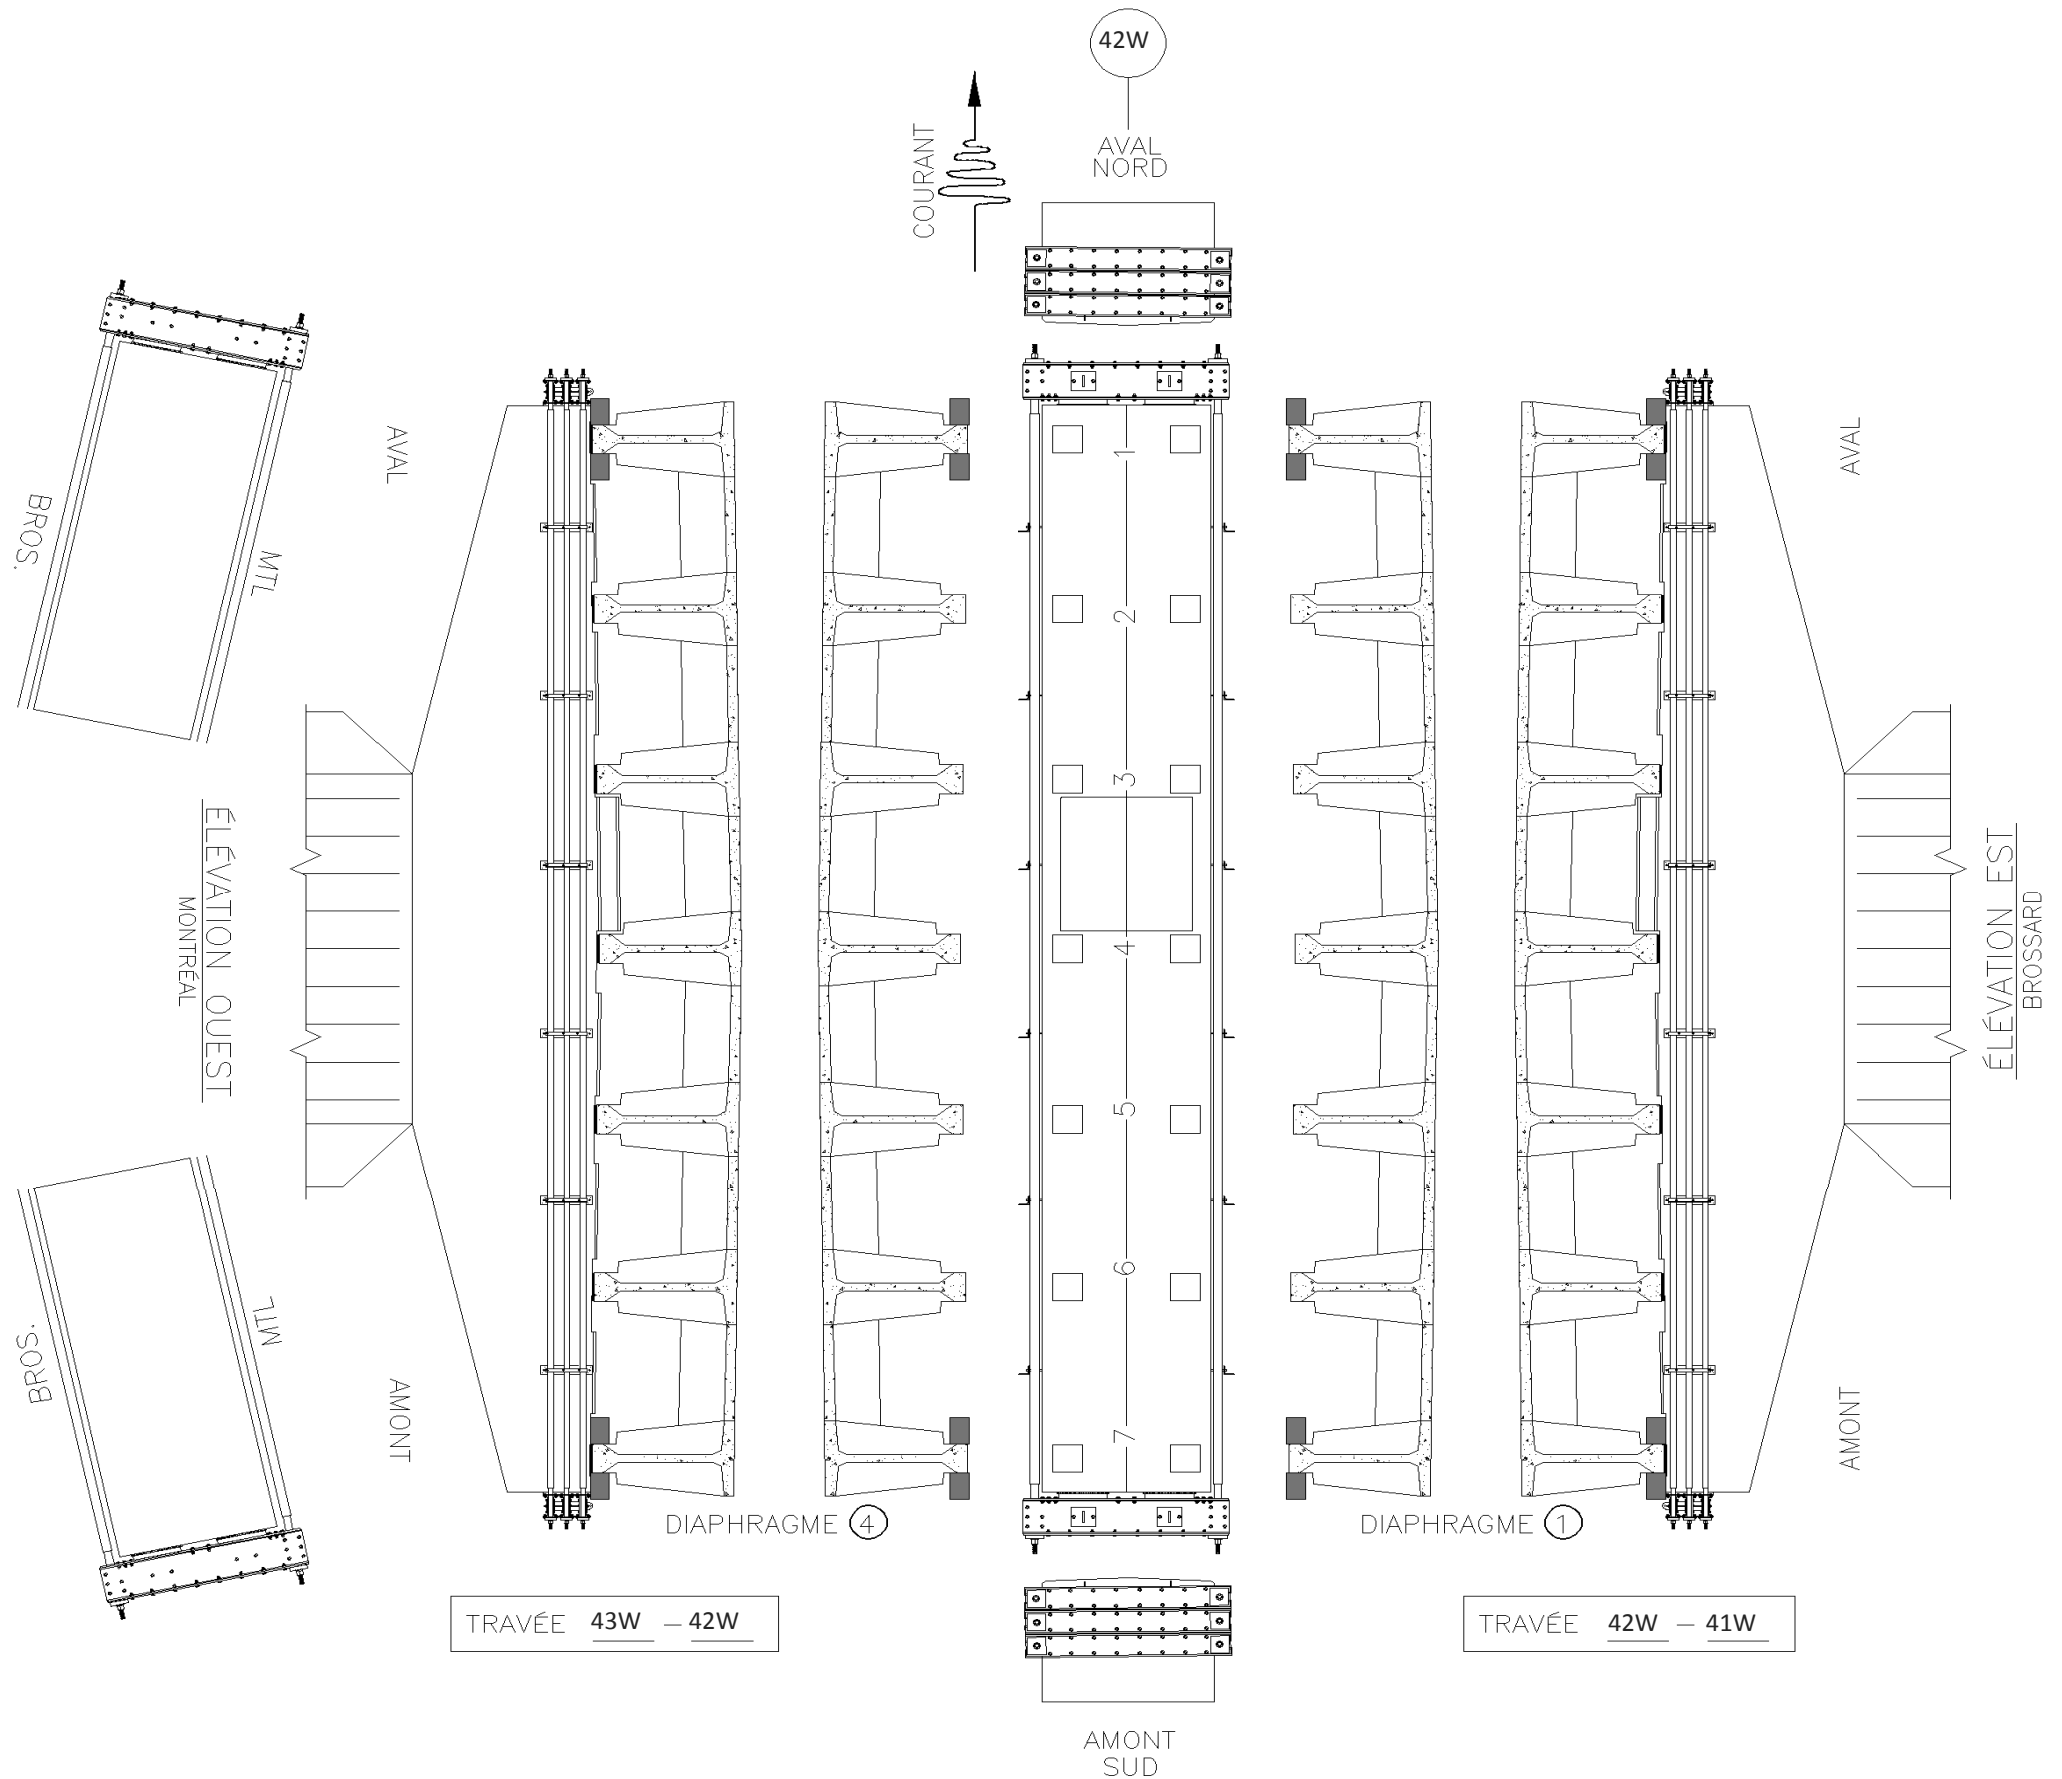
Chevêtre: bon état général avec fissuration polygonale de retrait généralisée
