Pont Champlain

Inspection annuelle 2013

Volume 2 – Résumé de l'inspection, tableaux de cotation et mesures de dilatation

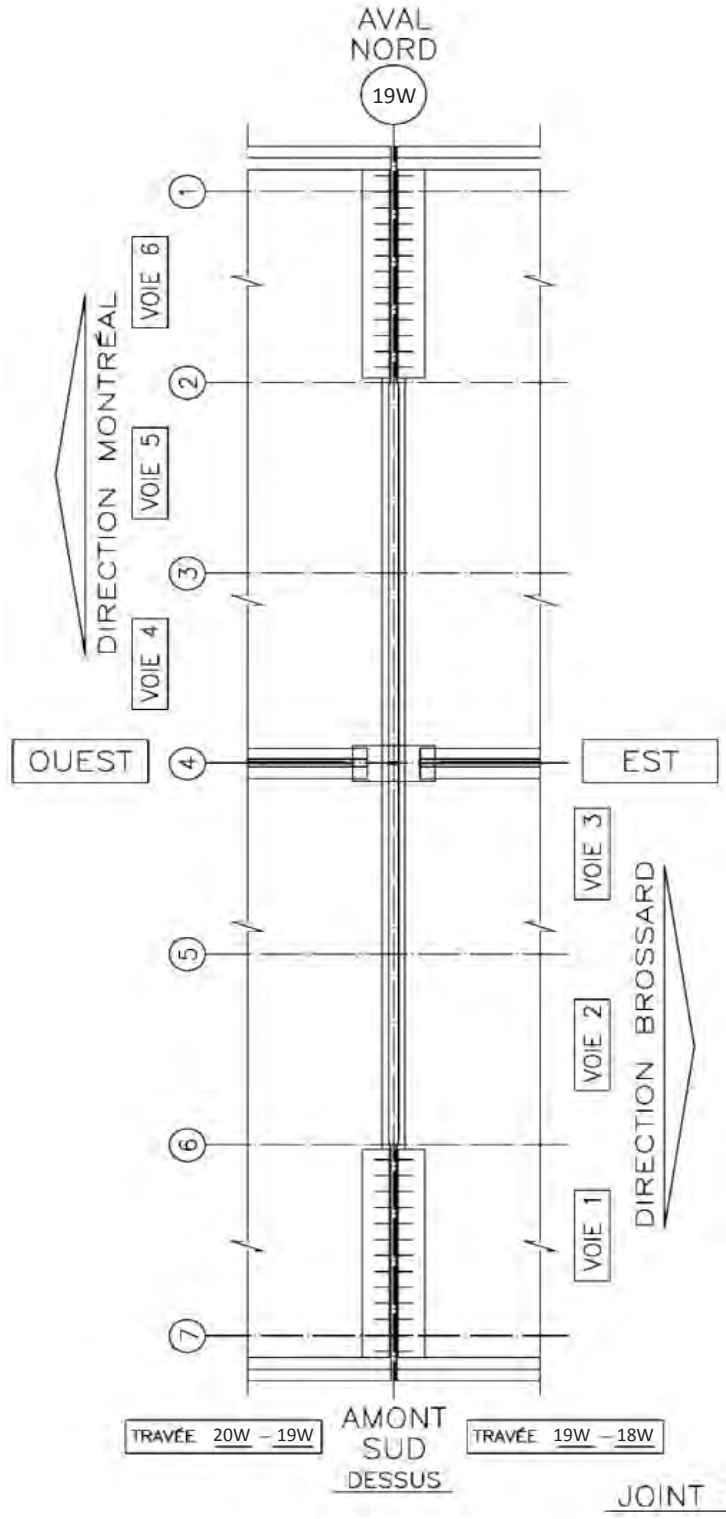
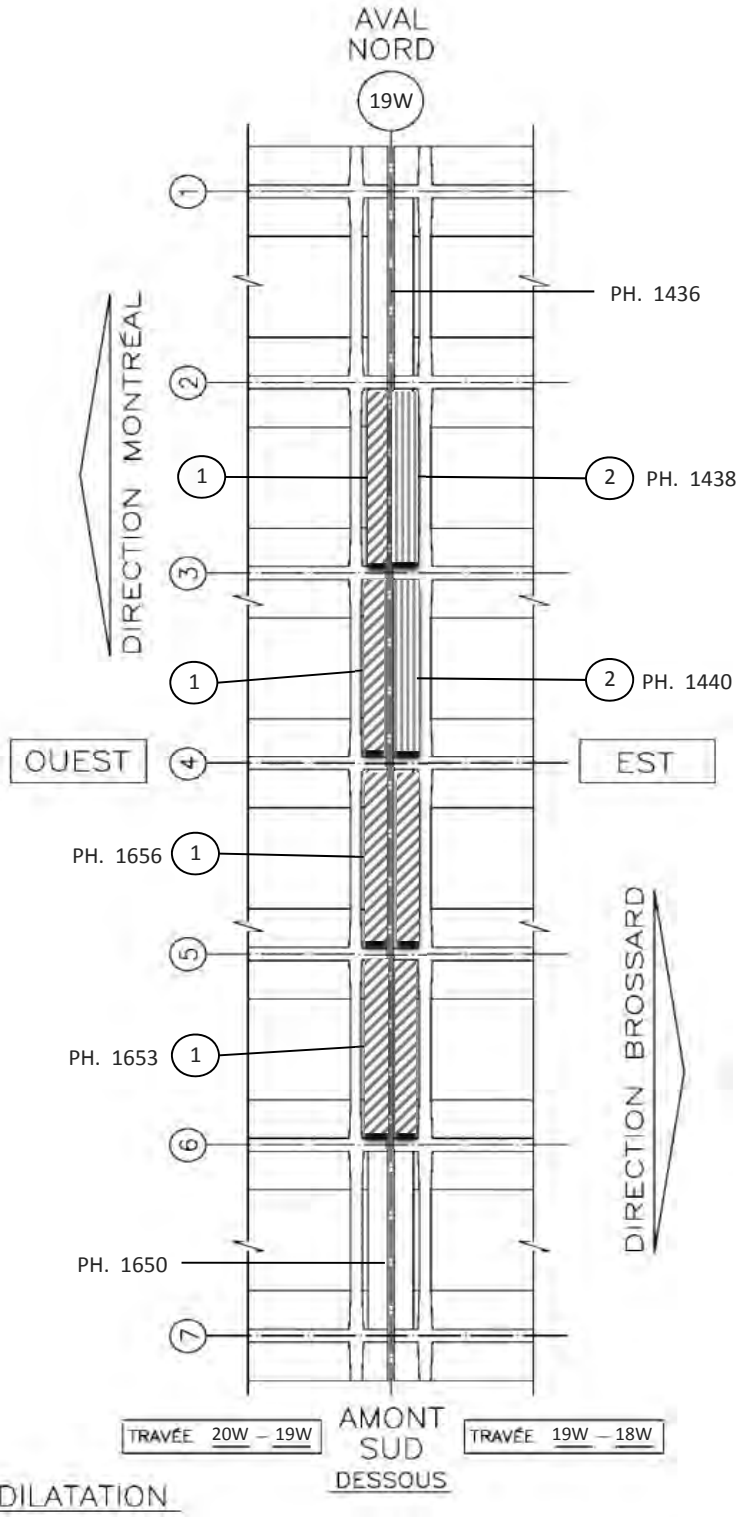
1. BE+ACV sur 100% de la longueur
2. BD+BE+ACV sur 100% de la longueur
3. Garniture desancrée

Garniture: accumulation de débris
 Profilés: corrosion moyenne à importante
 Coffrage laissé en place
 Béton de réparation, joint froid, EFF, TR

Note: Étant donné la condition déficiente du béton aux extrémités de la dalle entre les diaphragmes d'extrémité la cote globale du comportement sur l'ensemble du joint demeure 1 (CEC=1)

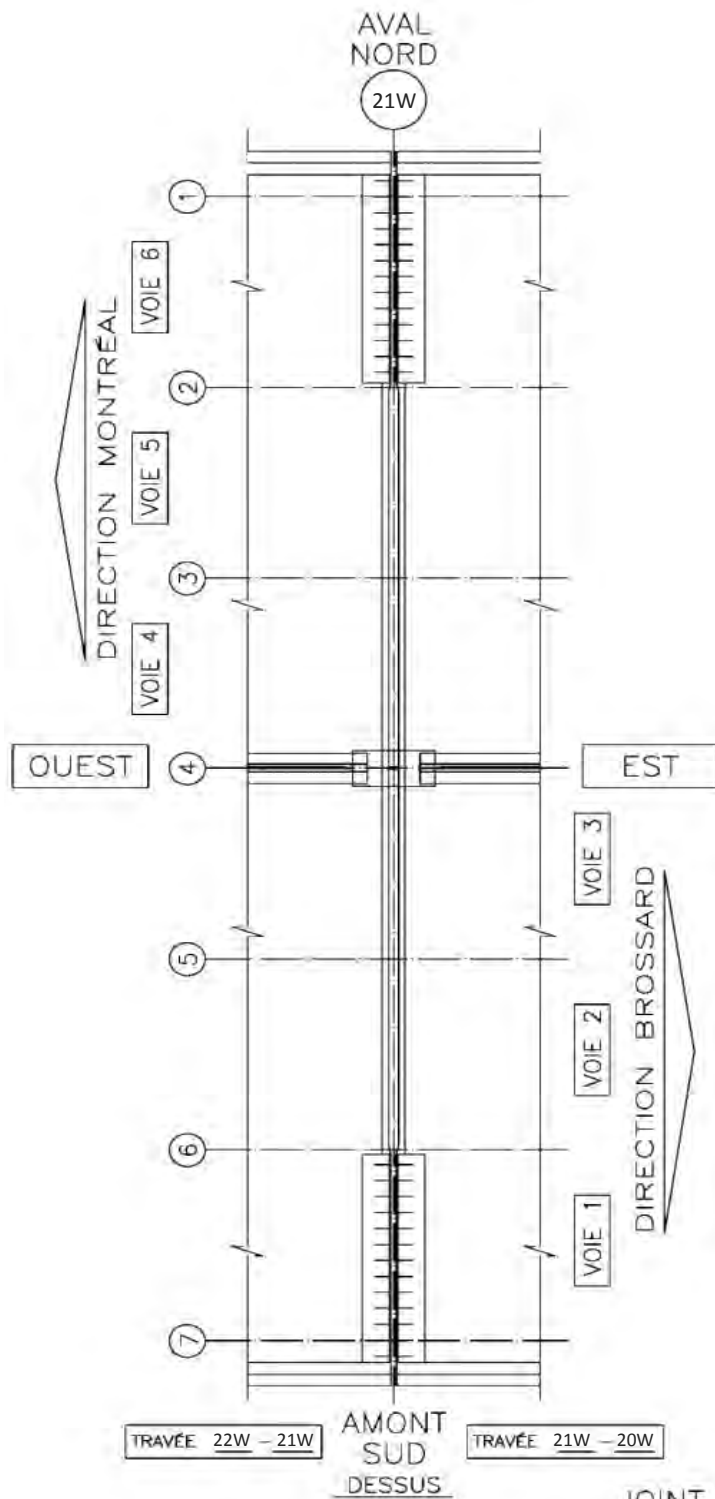
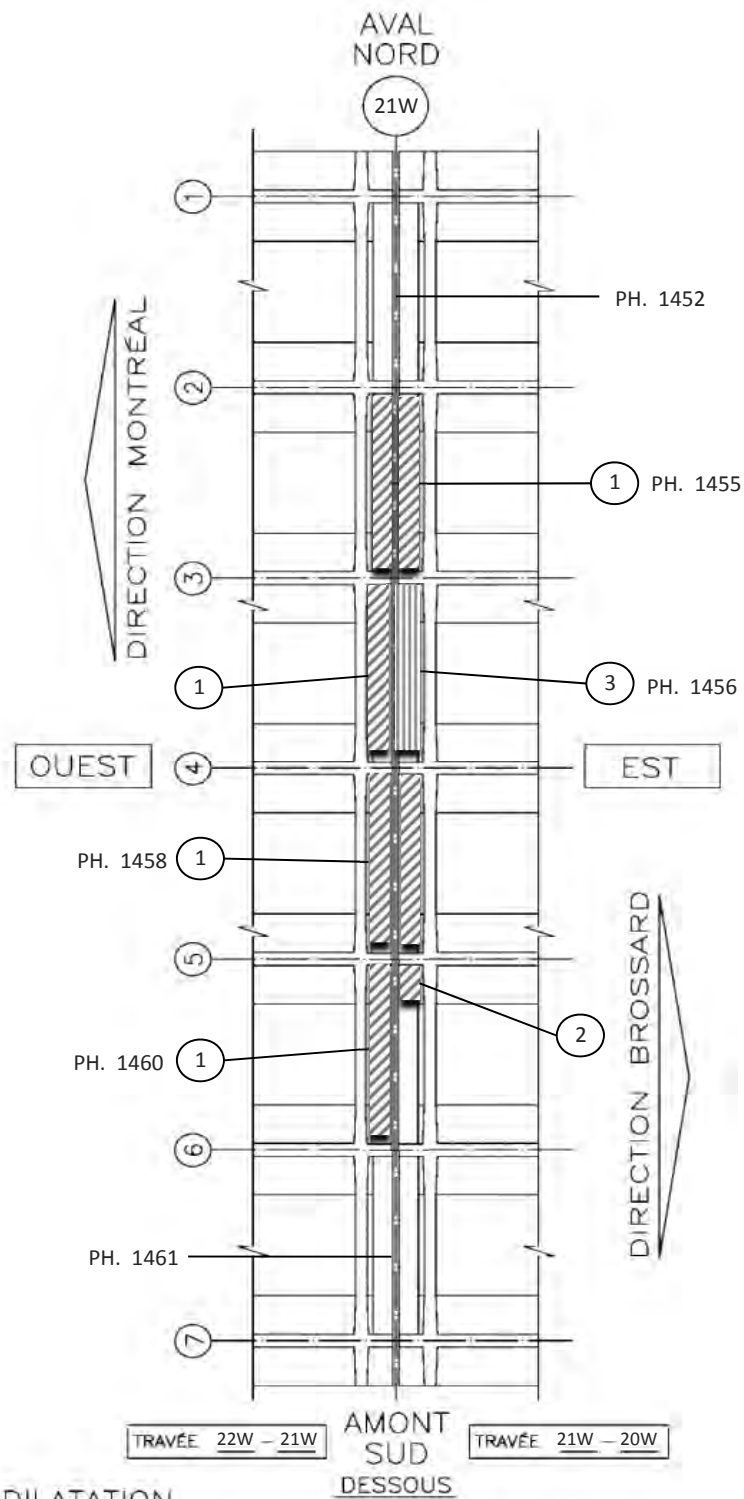
1. BE+ACV sur 100% de la longueur
2. BE+ACV sur 15% de la longueur
3. Coffrage en place sur 100% de la longueur

Profilés: corrosion moyenne à importante

Note: Étant donné la condition déficiente du béton aux extrémités de la dalle entre les diaphragmes d'extrémité la cote globale du comportement sur l'ensemble du joint demeure 1 (CEC=1)

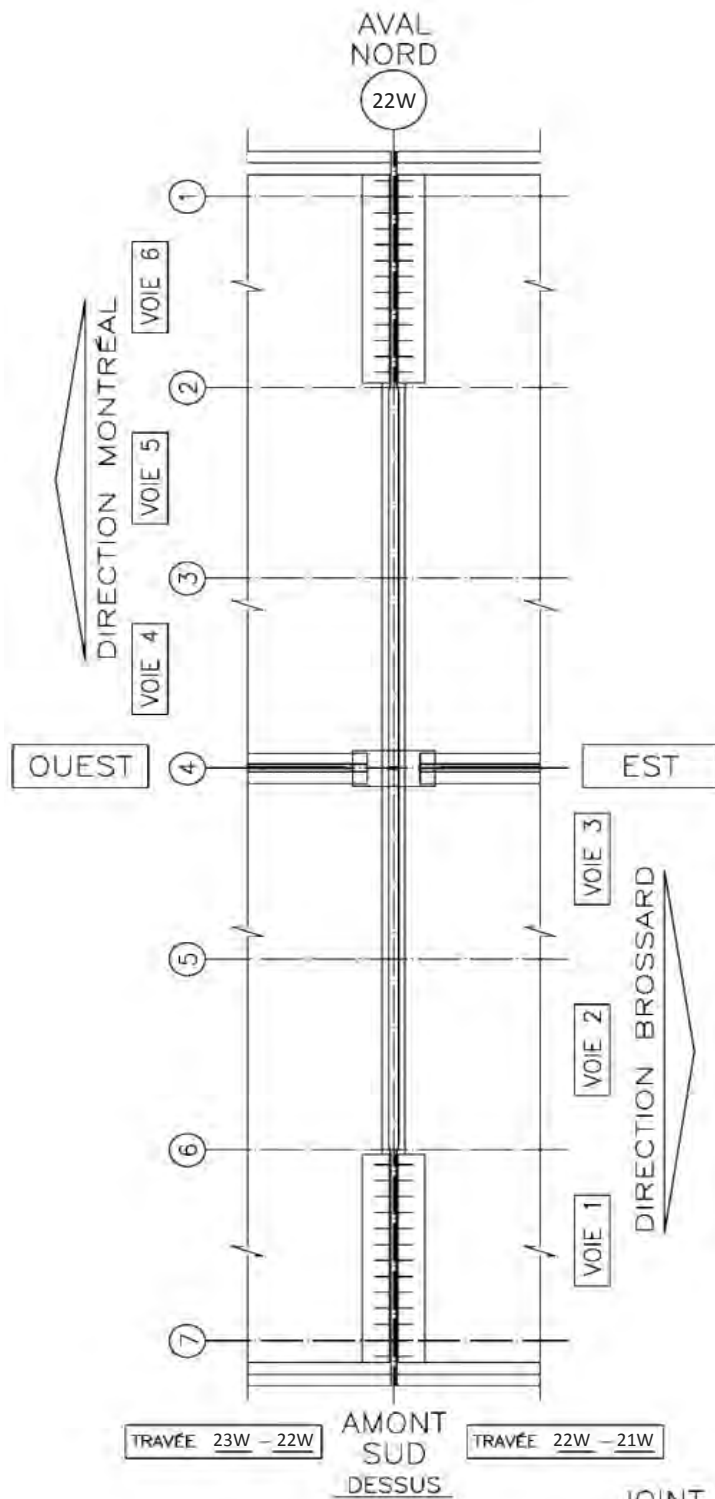
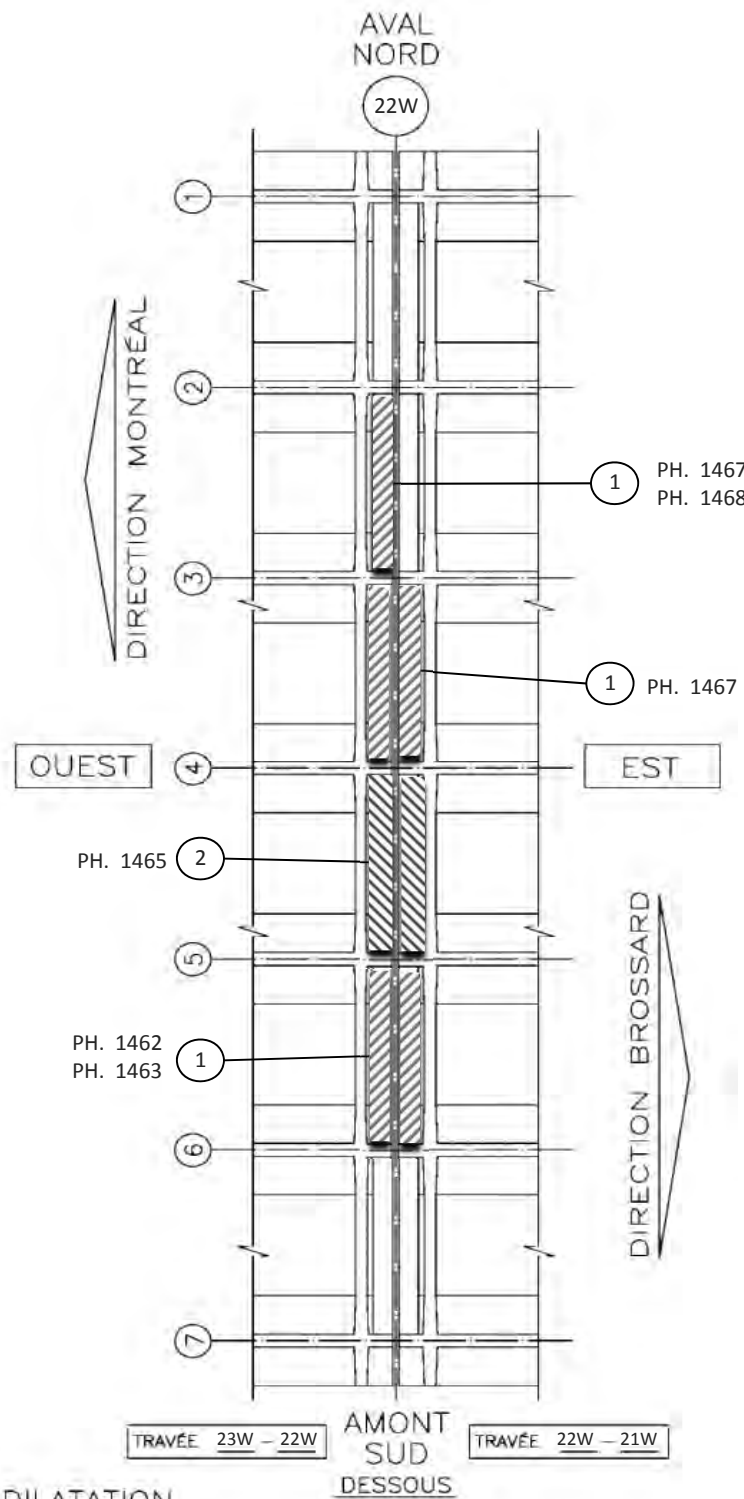
1. BE+ACV sur 100% de la longueur
2. BD+TR sur 100% de la longueur

- Garniture: accumulation de débris
- Profilés: corrosion moyenne à importante
- Coffrage laissé en place
- Béton de réparation, joint froid, EFF, TR

Note: Étant donné la condition déficiente du béton aux extrémités de la dalle entre les diaphragmes d'extrémité la cote globale du comportement sur l'ensemble du joint demeure 1 (CEC=1)

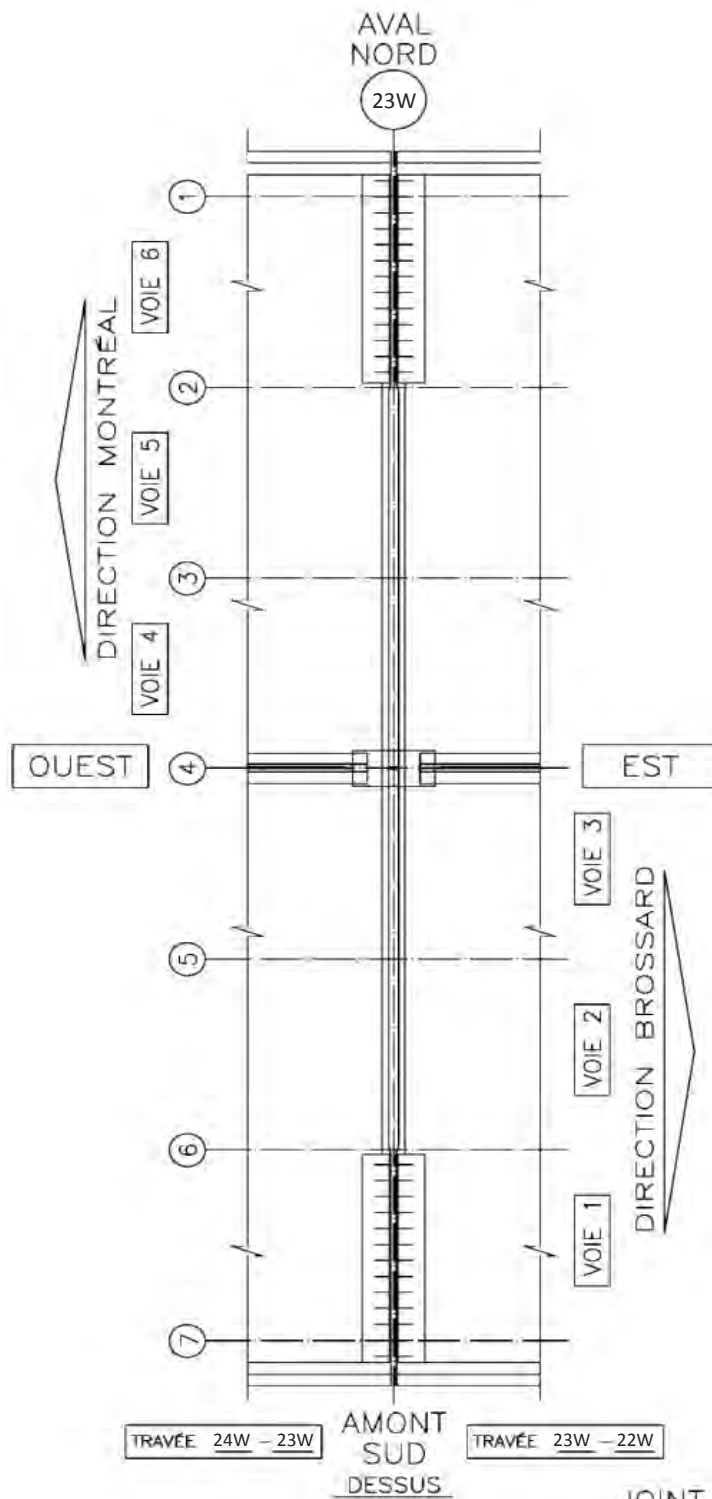
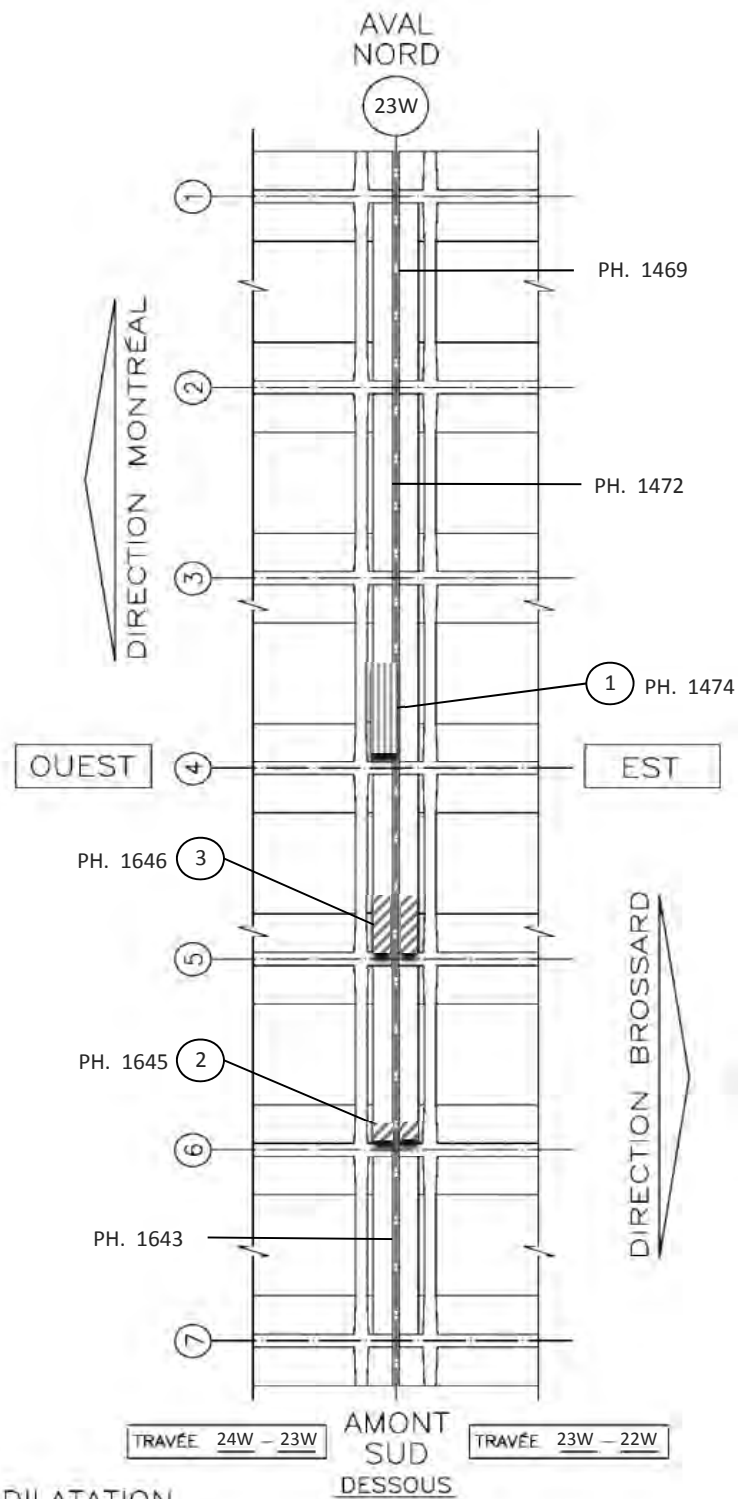
Pont Champlain		
Section 5	Viaduc ou pont:	Champlain
Loc. 22W	Inspecté par: DB/DB/GJL	Date 2013-06-14

1. Coffrage en place sur 50% de la longueur
2. BE+ACV sur 10% de la longueur
3. BE+ACV sur 40% de la longueur

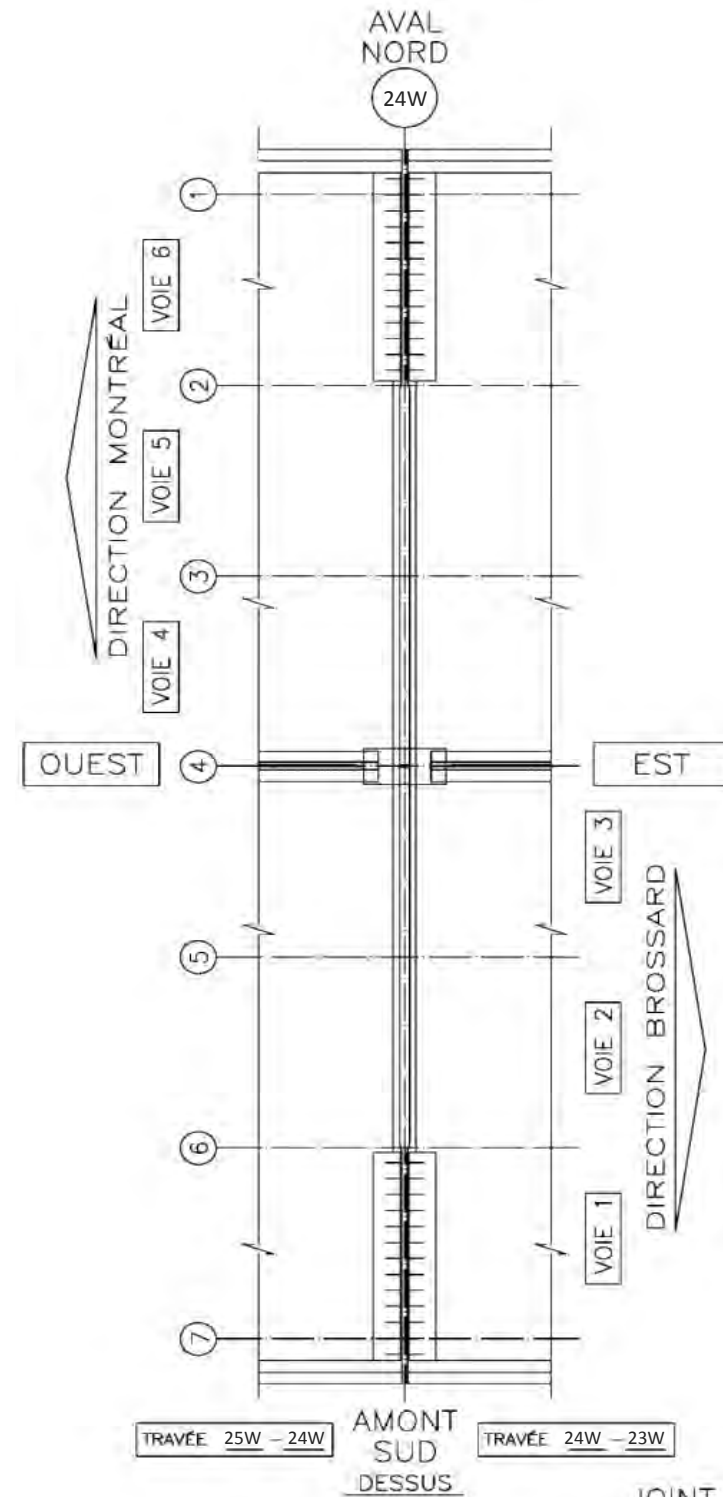
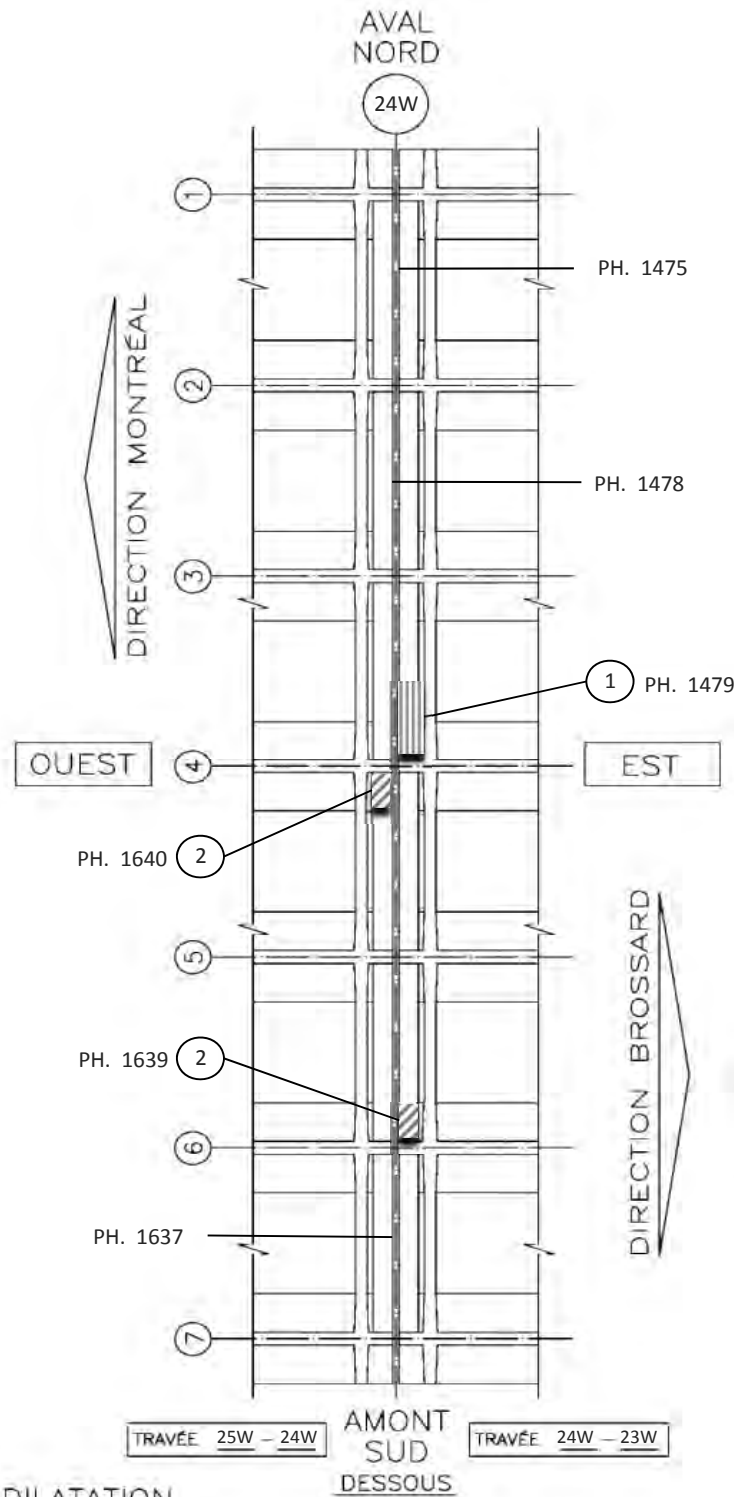
Pont Champlain		
Section 5	Viaduc ou pont:	Champlain
Loc. 23W	Inspecté par: DB/DB/GJL	Date: 2013-06-17/2013-06-20

1. Coffrage en place sur 40% de la longueur
2. BE+ACV sur 20% de la longueur
3. BE+ACV sur 15% de la longueur

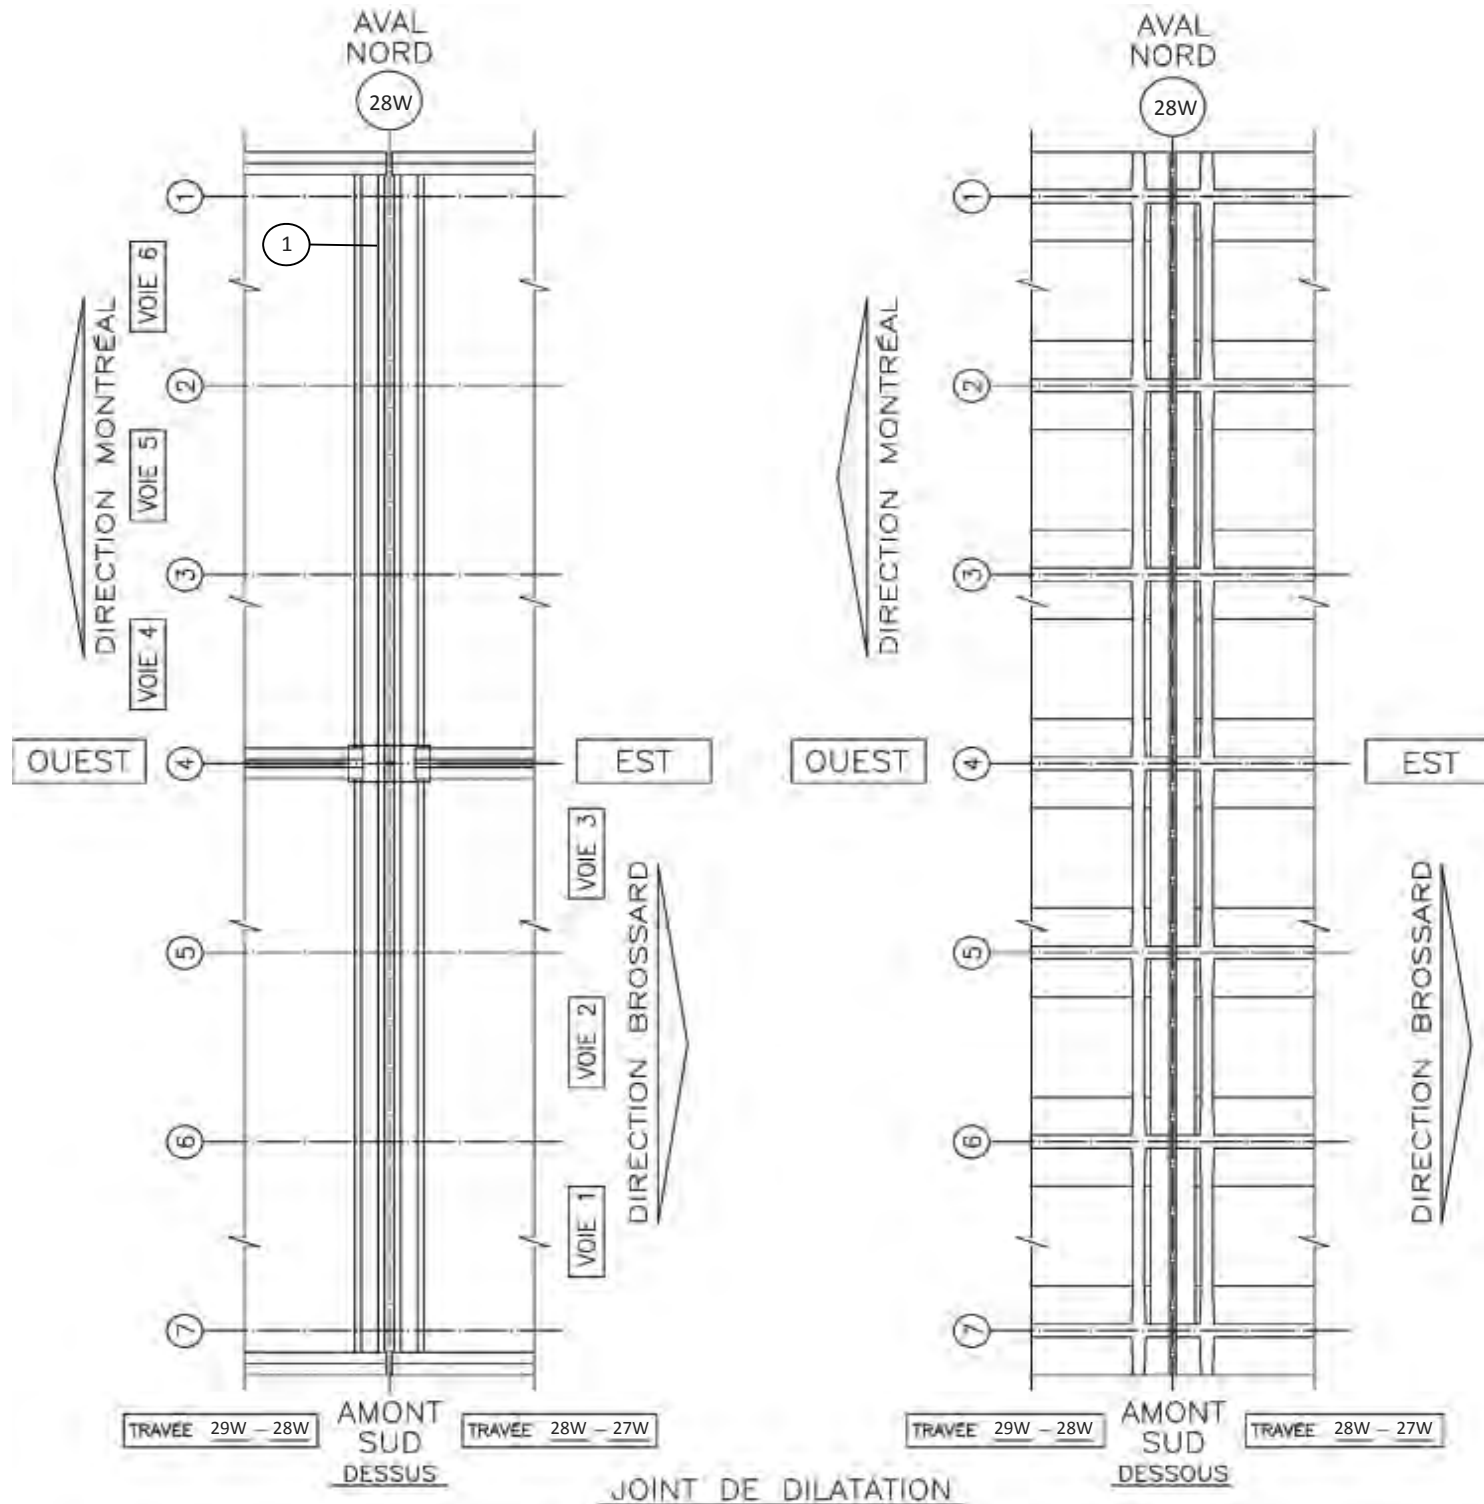
Pont Champlain			
Section 5	Viaduc ou pont: Champlain		
Loc. 27W	Inspecté par: DB/DB/GJL	Date: 2013-06-18/2013-06-20

1. Éclatements du béton de l'épaulement favorisant l'infiltration d'eau

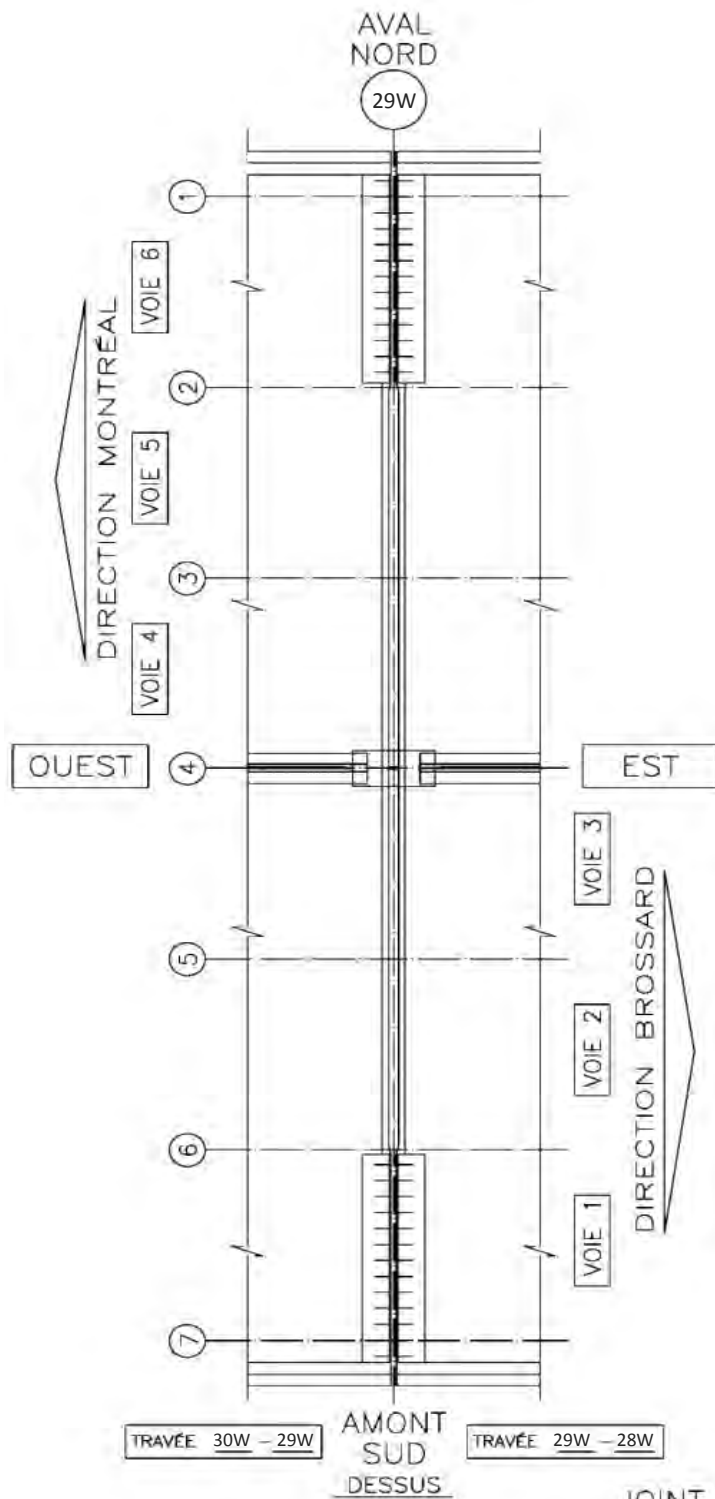
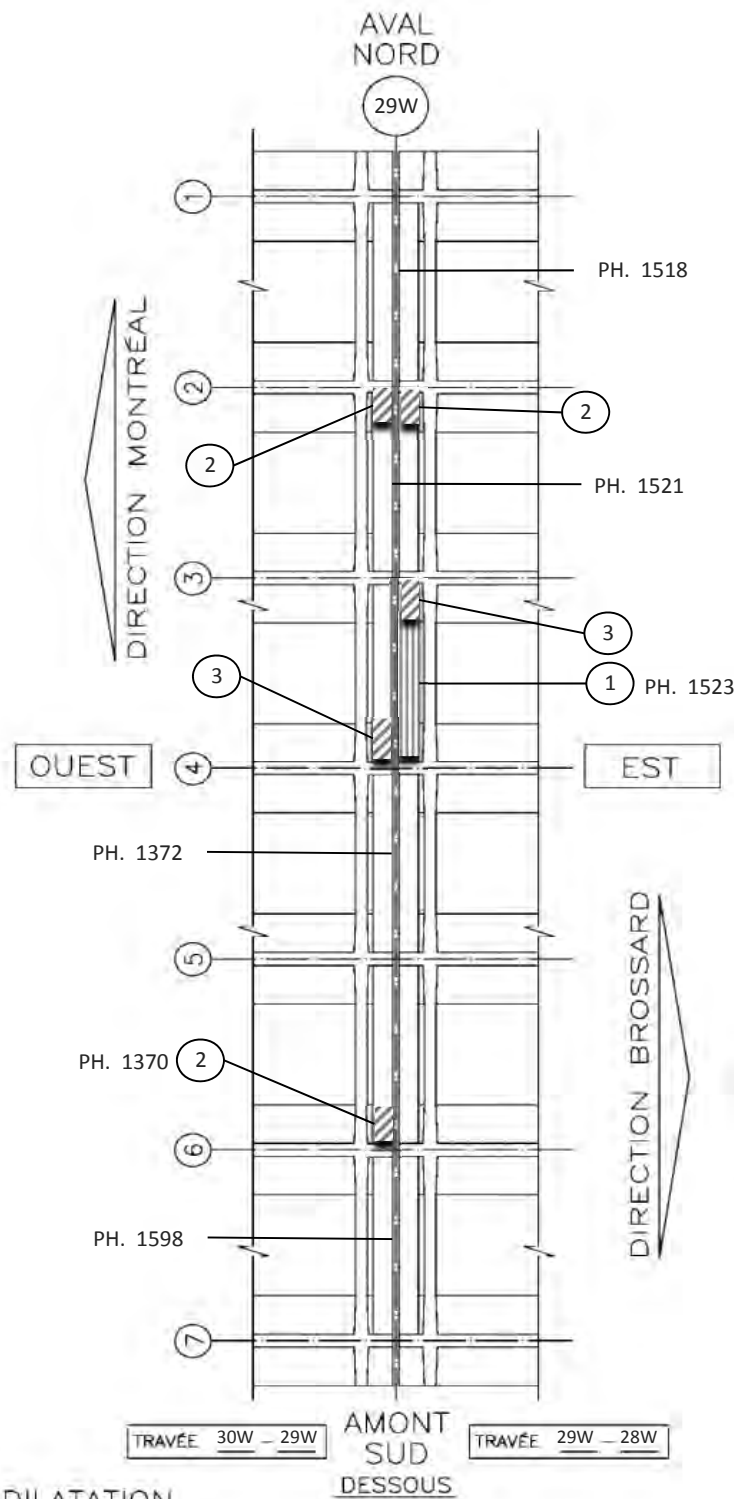
Section 5		Viaduc ou pont: Champlain	
Loc.	28W	Inspecté par: DB/DB/GJL	Date 2013-06-18/2013-06-20

1. Coffrage en place sur 80% de la longueur
2. BE+ACV sur 15% de la longueur
3. BE+ACV sur 20% de la longueur

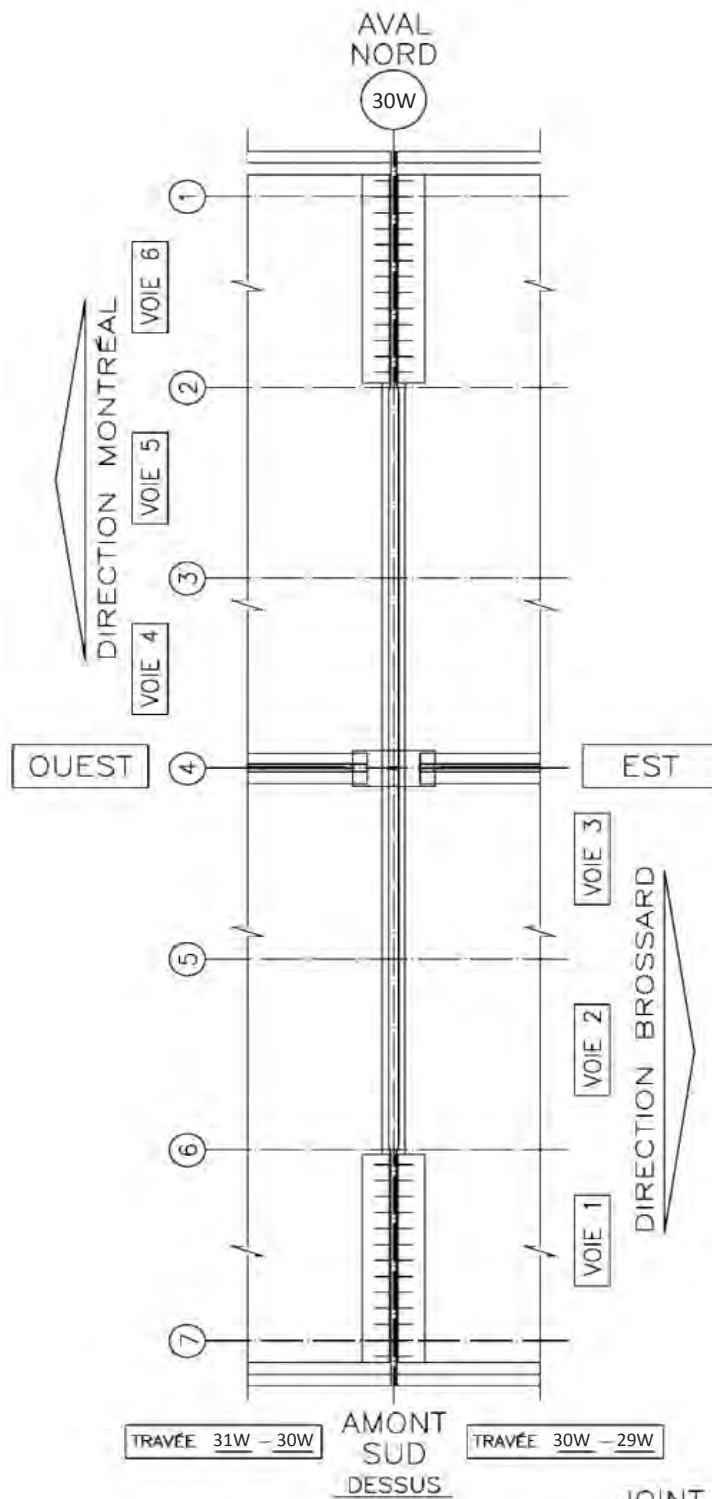
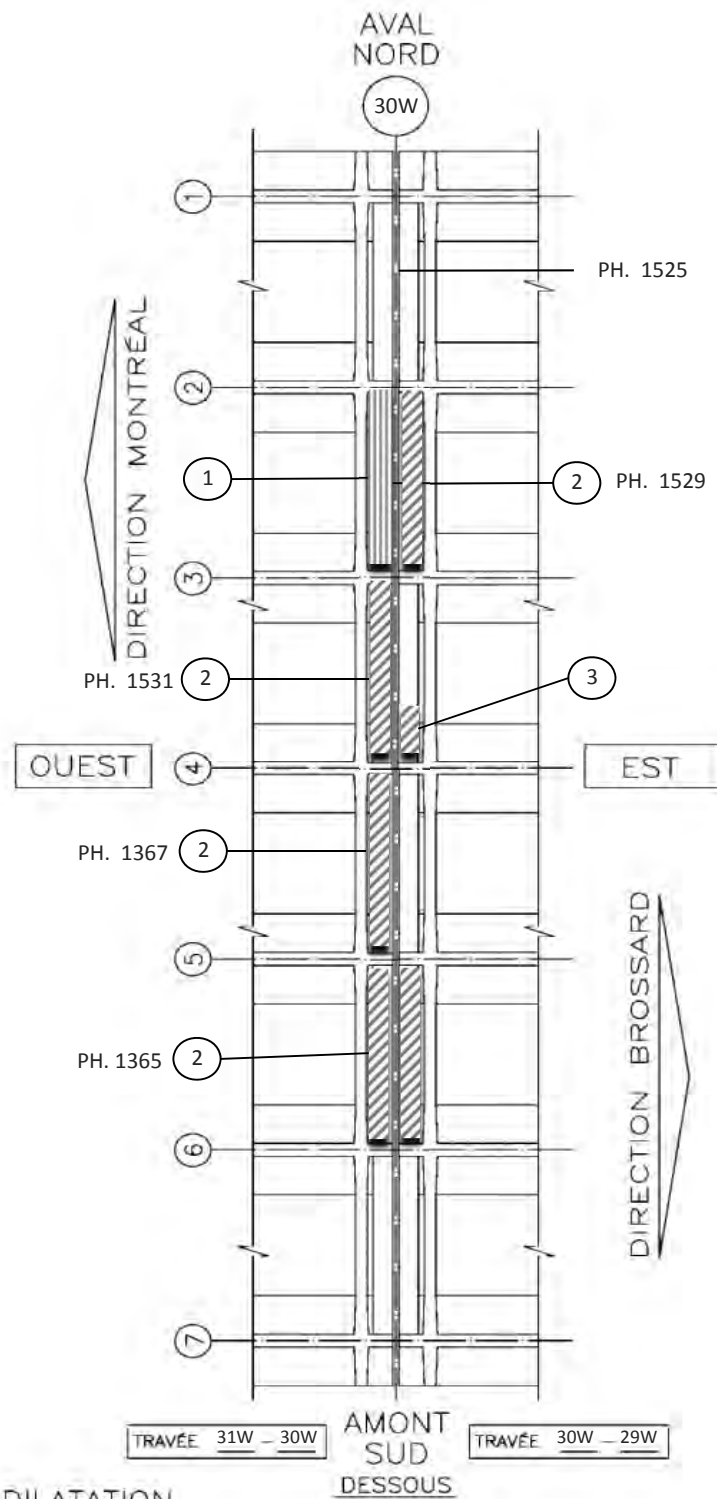
Pont Champlain		
Section 5	Viaduc ou pont:	Champlain
Loc. 29W	Inspecté par: DB/DB/GJL	Date 2013-06-11/2013-06-18

1. Coffrage en place sur 100% de la longueur
2. BE+ACV sur 100% de la longueur
3. BE+ACV sur 15% de la longueur

Typique:
 Garniture: accumulation de débris
 Profils: corrosion moyenne à importante
 Coffrage laissé en place

Note: Étant donné la condition déficiente du béton aux extrémités de la dalle entre les diaphragmes d'extrémité la cote globale du comportement sur l'ensemble du joint demeure 1 (CEC=1)

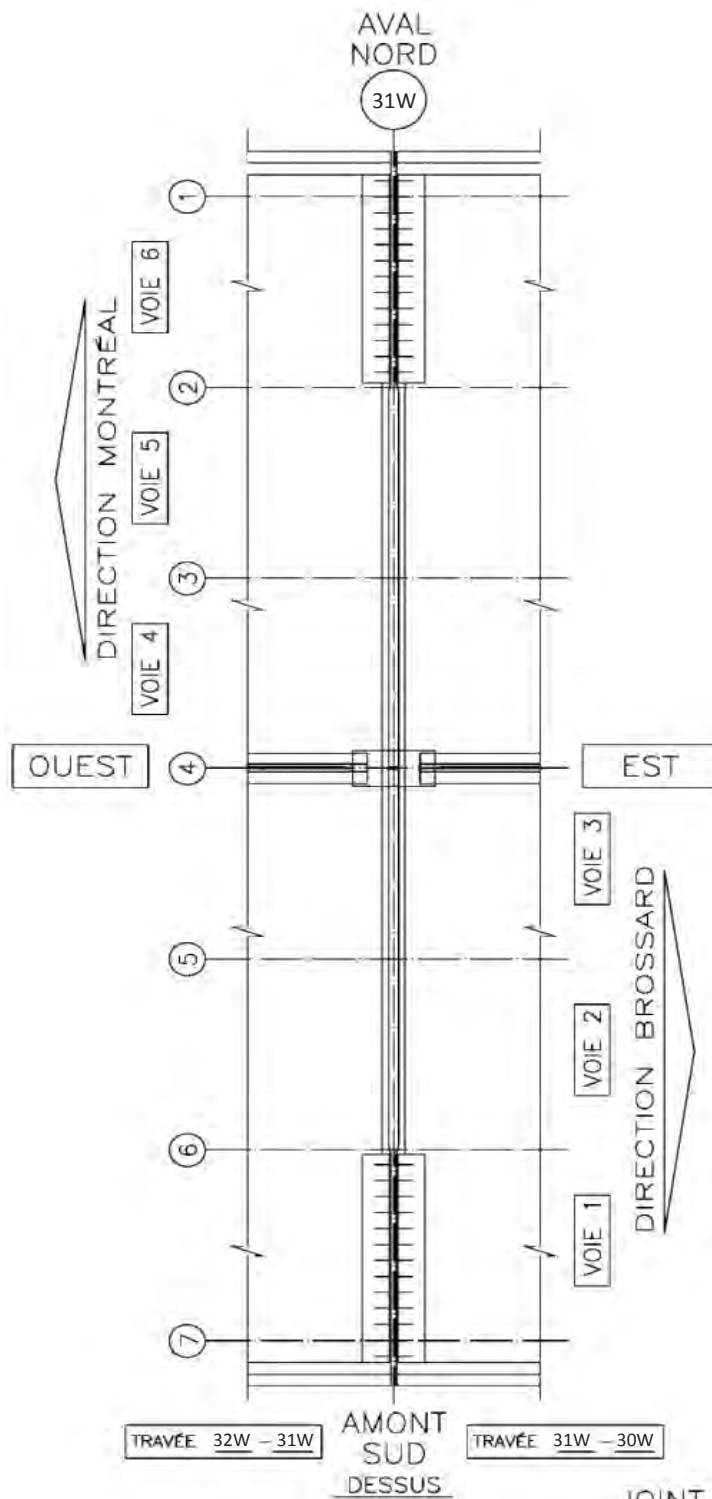
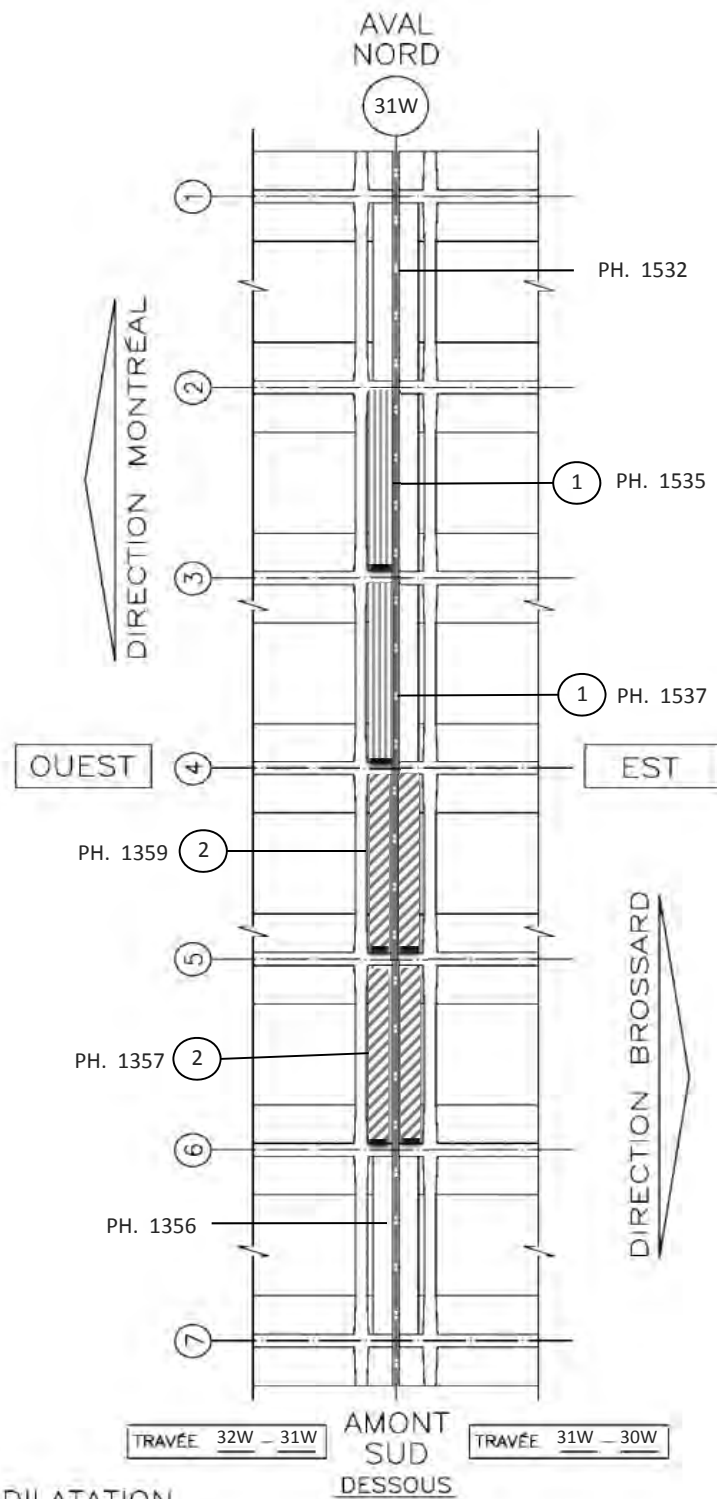
Pont Champlain	
Section 5	Viaduc ou pont: Champlain
Loc. 30W	Inspecté par: DB/DB/GJL Date: 2013-06-11/2013-06-18

- 1. Coffrage en place sur 100% de la longueur
- 2. BE+ACV sur 100% de la longueur

Typique:
 Garniture: accumulation de débris
 Profils: corrosion moyenne à importante
 Coffrage laissé en place

Note: Étant donné la condition déficiente du béton aux extrémités de la dalle entre les diaphragmes d'extrémité la cote globale du comportement sur l'ensemble du joint demeure 1 (CEC=1)

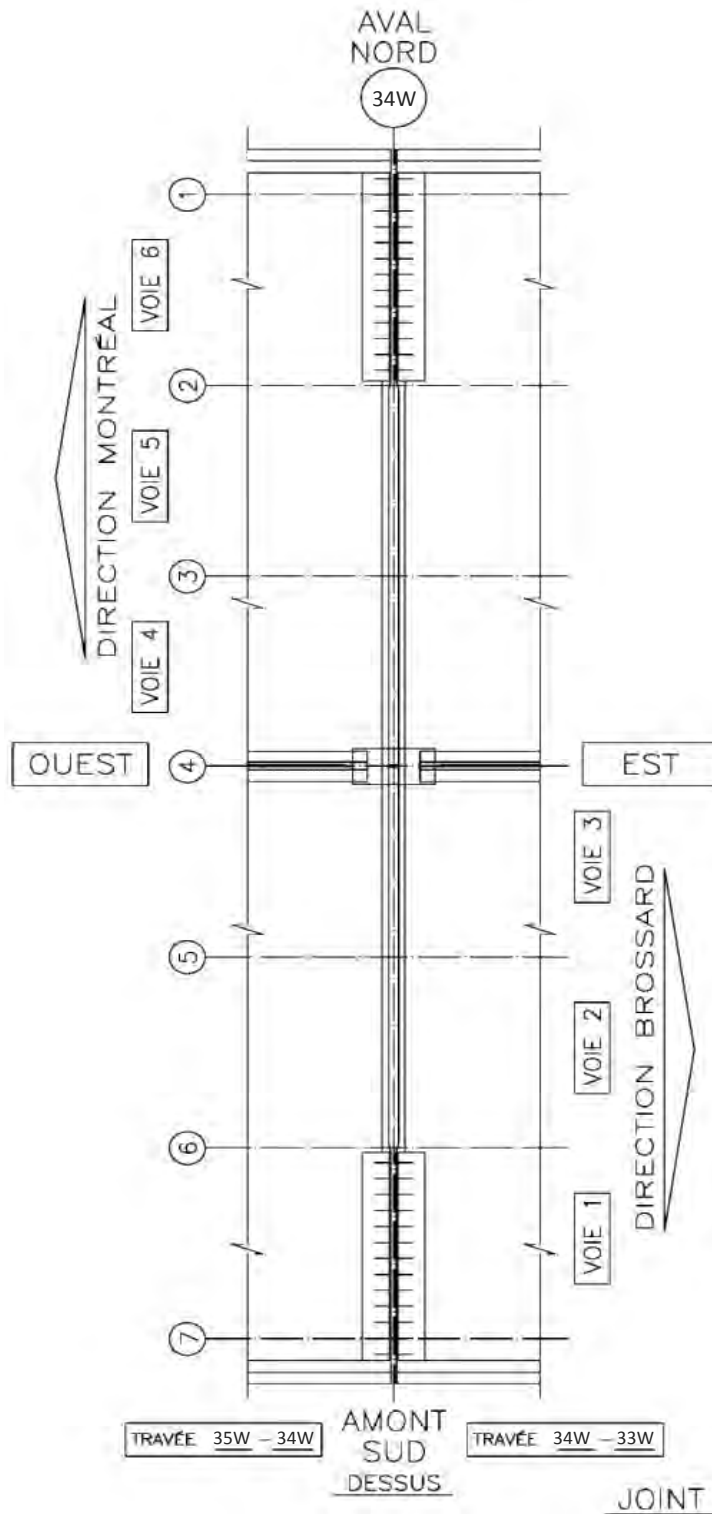
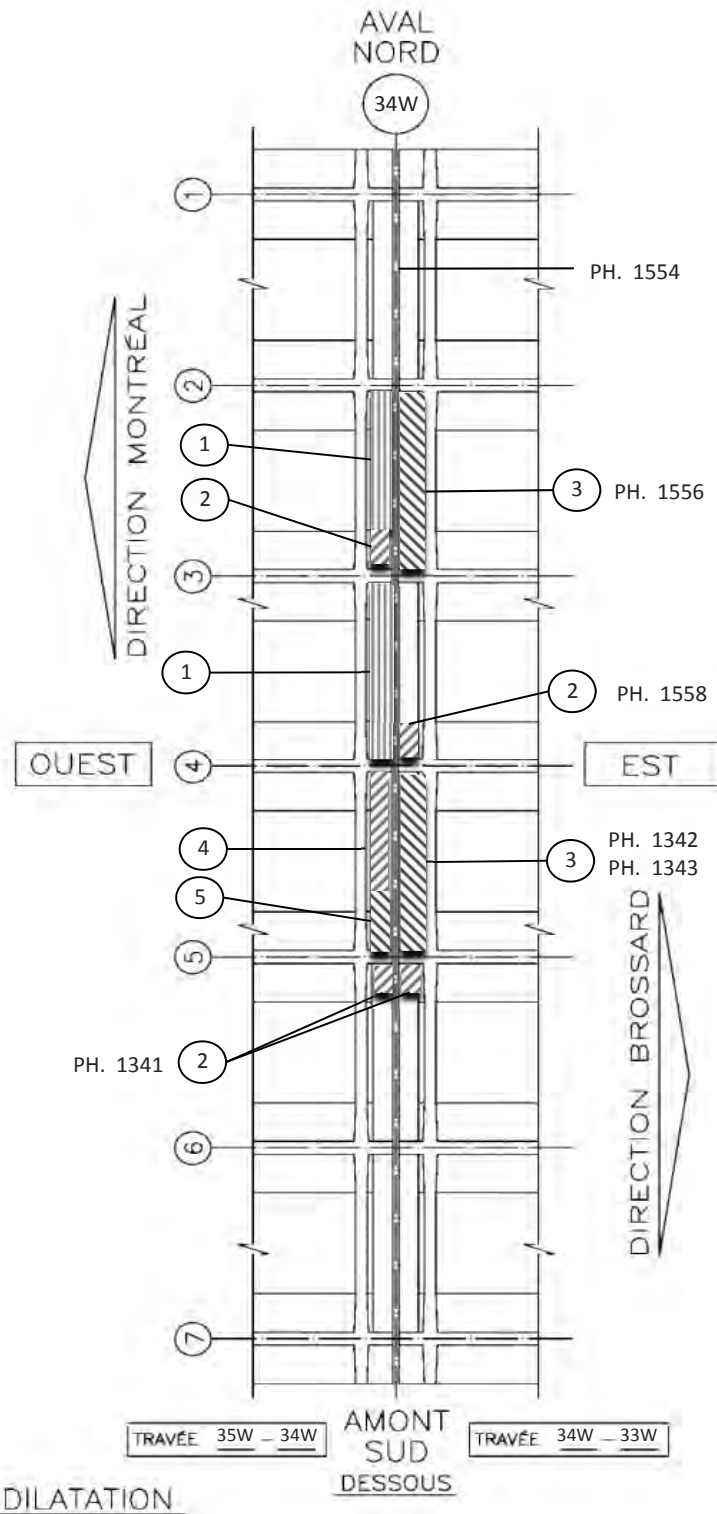
Section 5		Viaduc ou pont: Champlain	
Loc.	34W	Inspecté par:	Date
		DB/DB/GJL	2013-06-10/2013-06-19

1. Coffrage en place sur 100% de la longueur
2. BD 3400x300, Fissuration + TR

Profilés: corrosion moyenne à importante

Note: Étant donné la condition déficiente du béton aux extrémités de la dalle entre les diaphragmes d'extrémité la cote globale du comportement sur l'ensemble du joint demeure 2 (CEC=2). Coffrage en place, impossibilité d'inspecter 25% de la superficie totale de l'intrados de la dalle entre les diaphragmes d'extrémité
