Pont Champlain

Inspection annuelle 2013

Volume 2 – Résumé de l'inspection, tableaux de cotation et mesures de dilatation

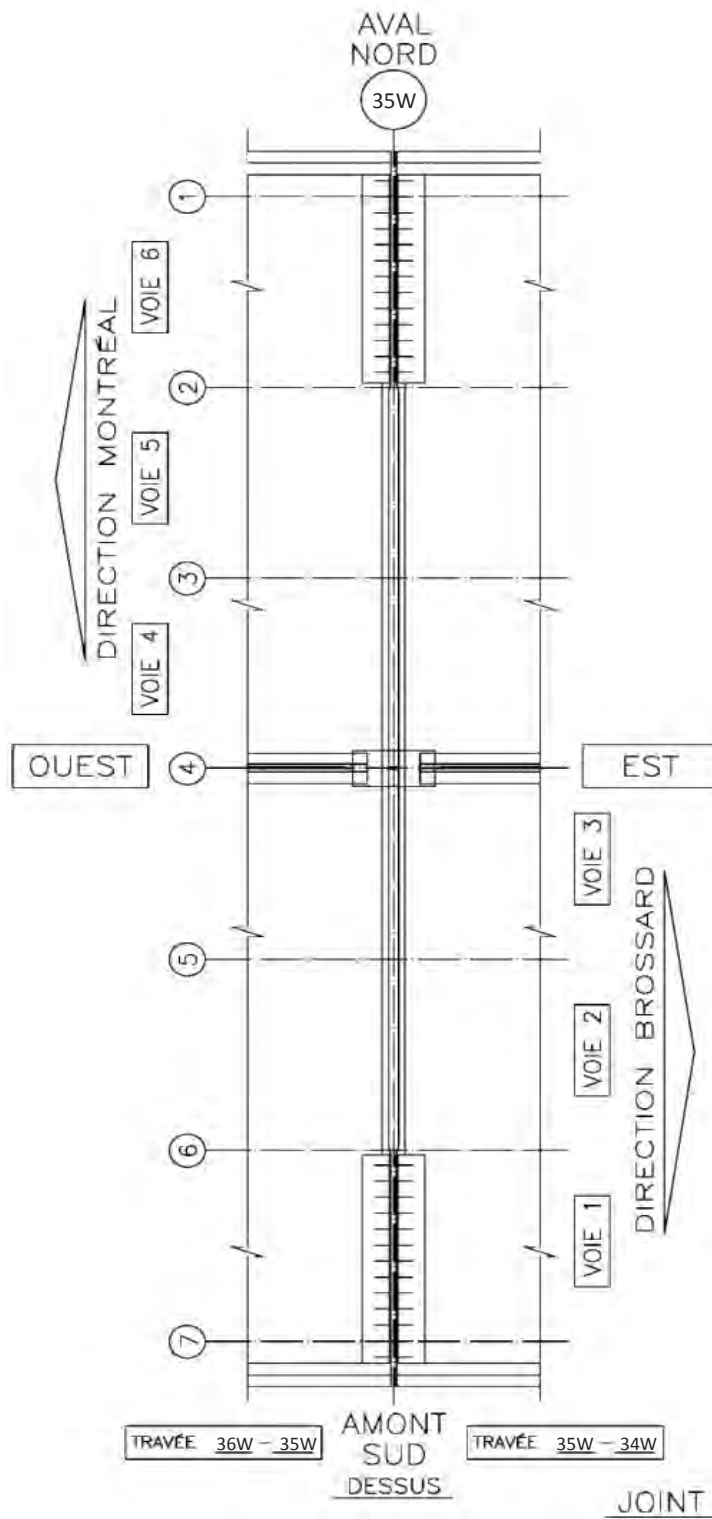
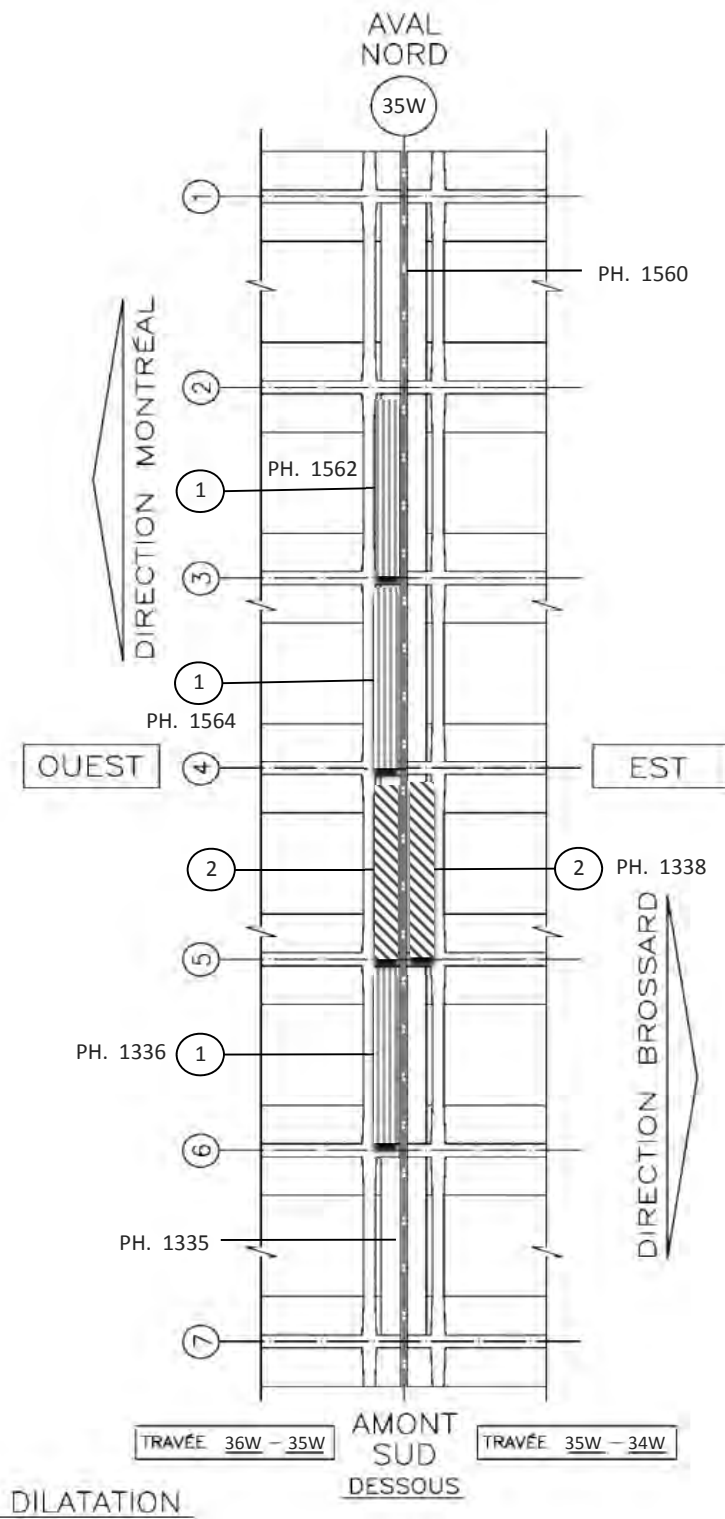
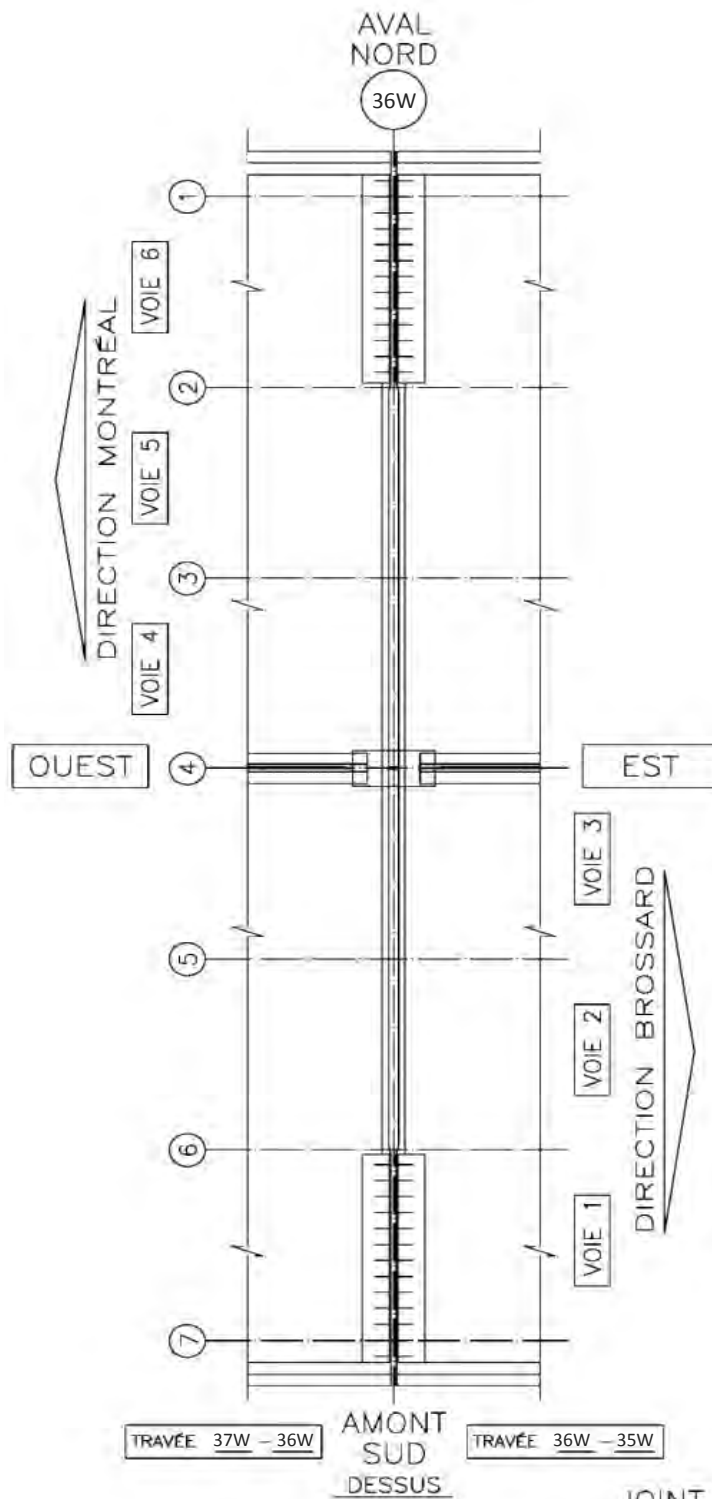
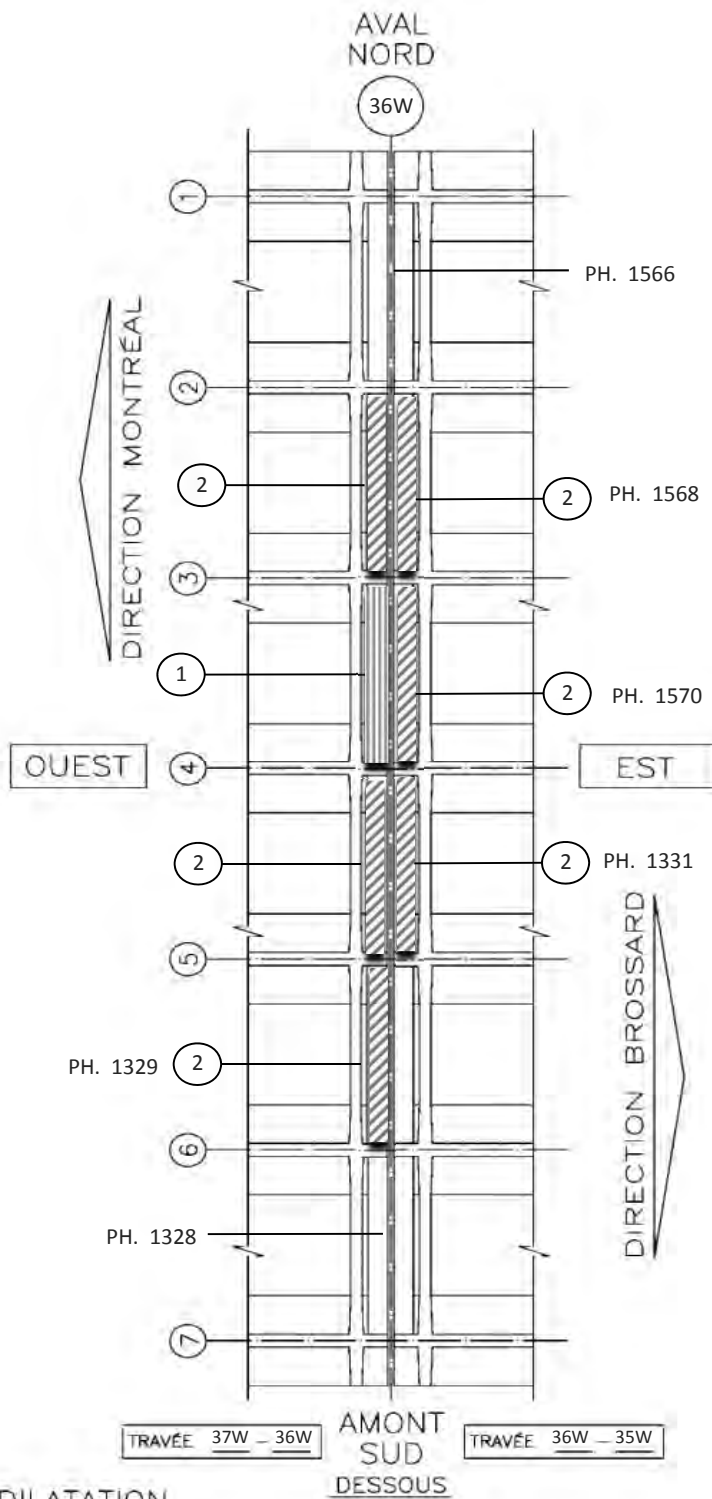
Section 5		Viaduc ou pont: Champlain	
Loc.	35W	Inspecté par:	Date
		DB/DB/GJL	2013-06-10/2013-06-19

1. Coffrage en place sur 100% de la longueur
2. BE+ACV 3400x300

- Garniture: accumulation de débris
- Profilés: corrosion moyenne à importante
- Béton de réparation, joint froid, EFF, TR
- Épaulement: Éclatement local

Note: Étant donné la condition déficiente du béton aux extrémités de la dalle entre les diaphragmes d'extrémité la cote globale du comportement sur l'ensemble du joint demeure 1 (CEC=1)

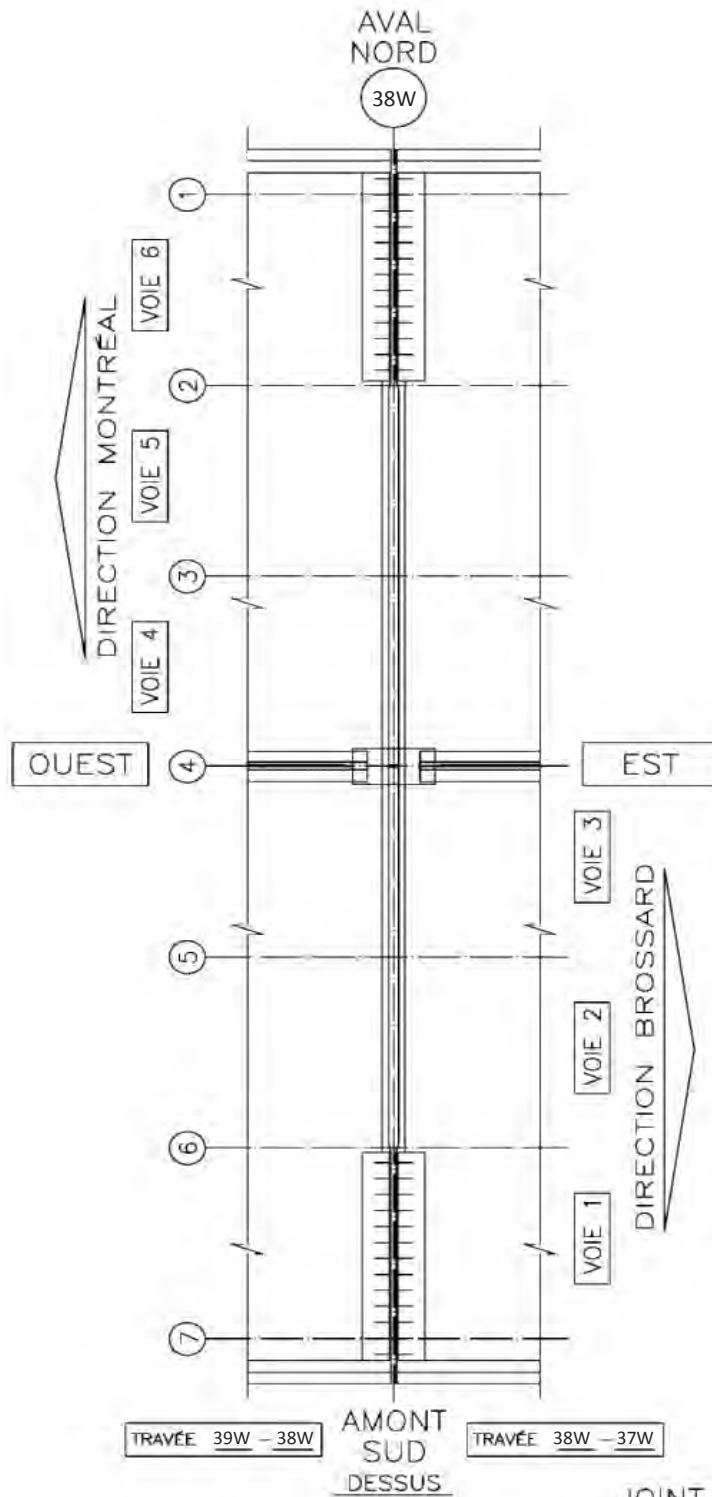
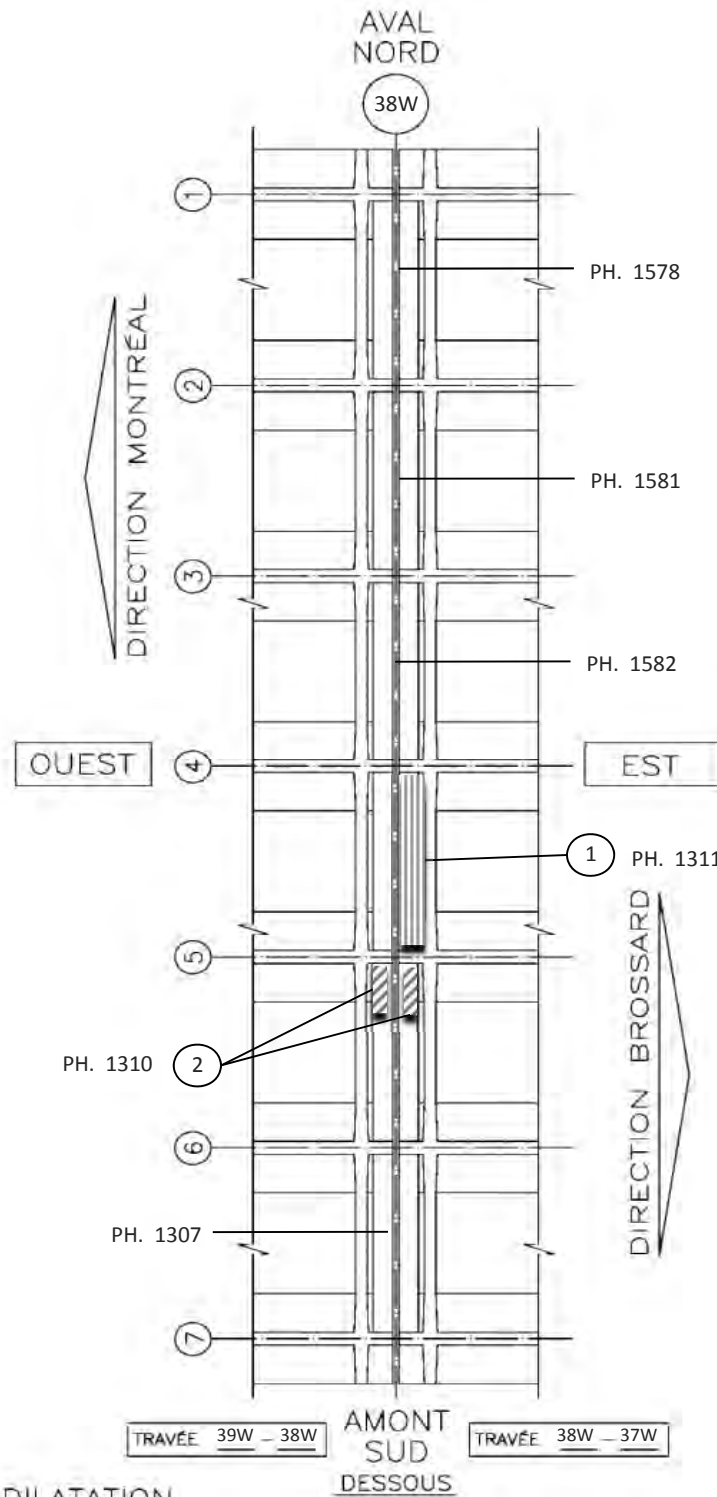
Note: Bon état général du comportement sur l'ensemble du joint

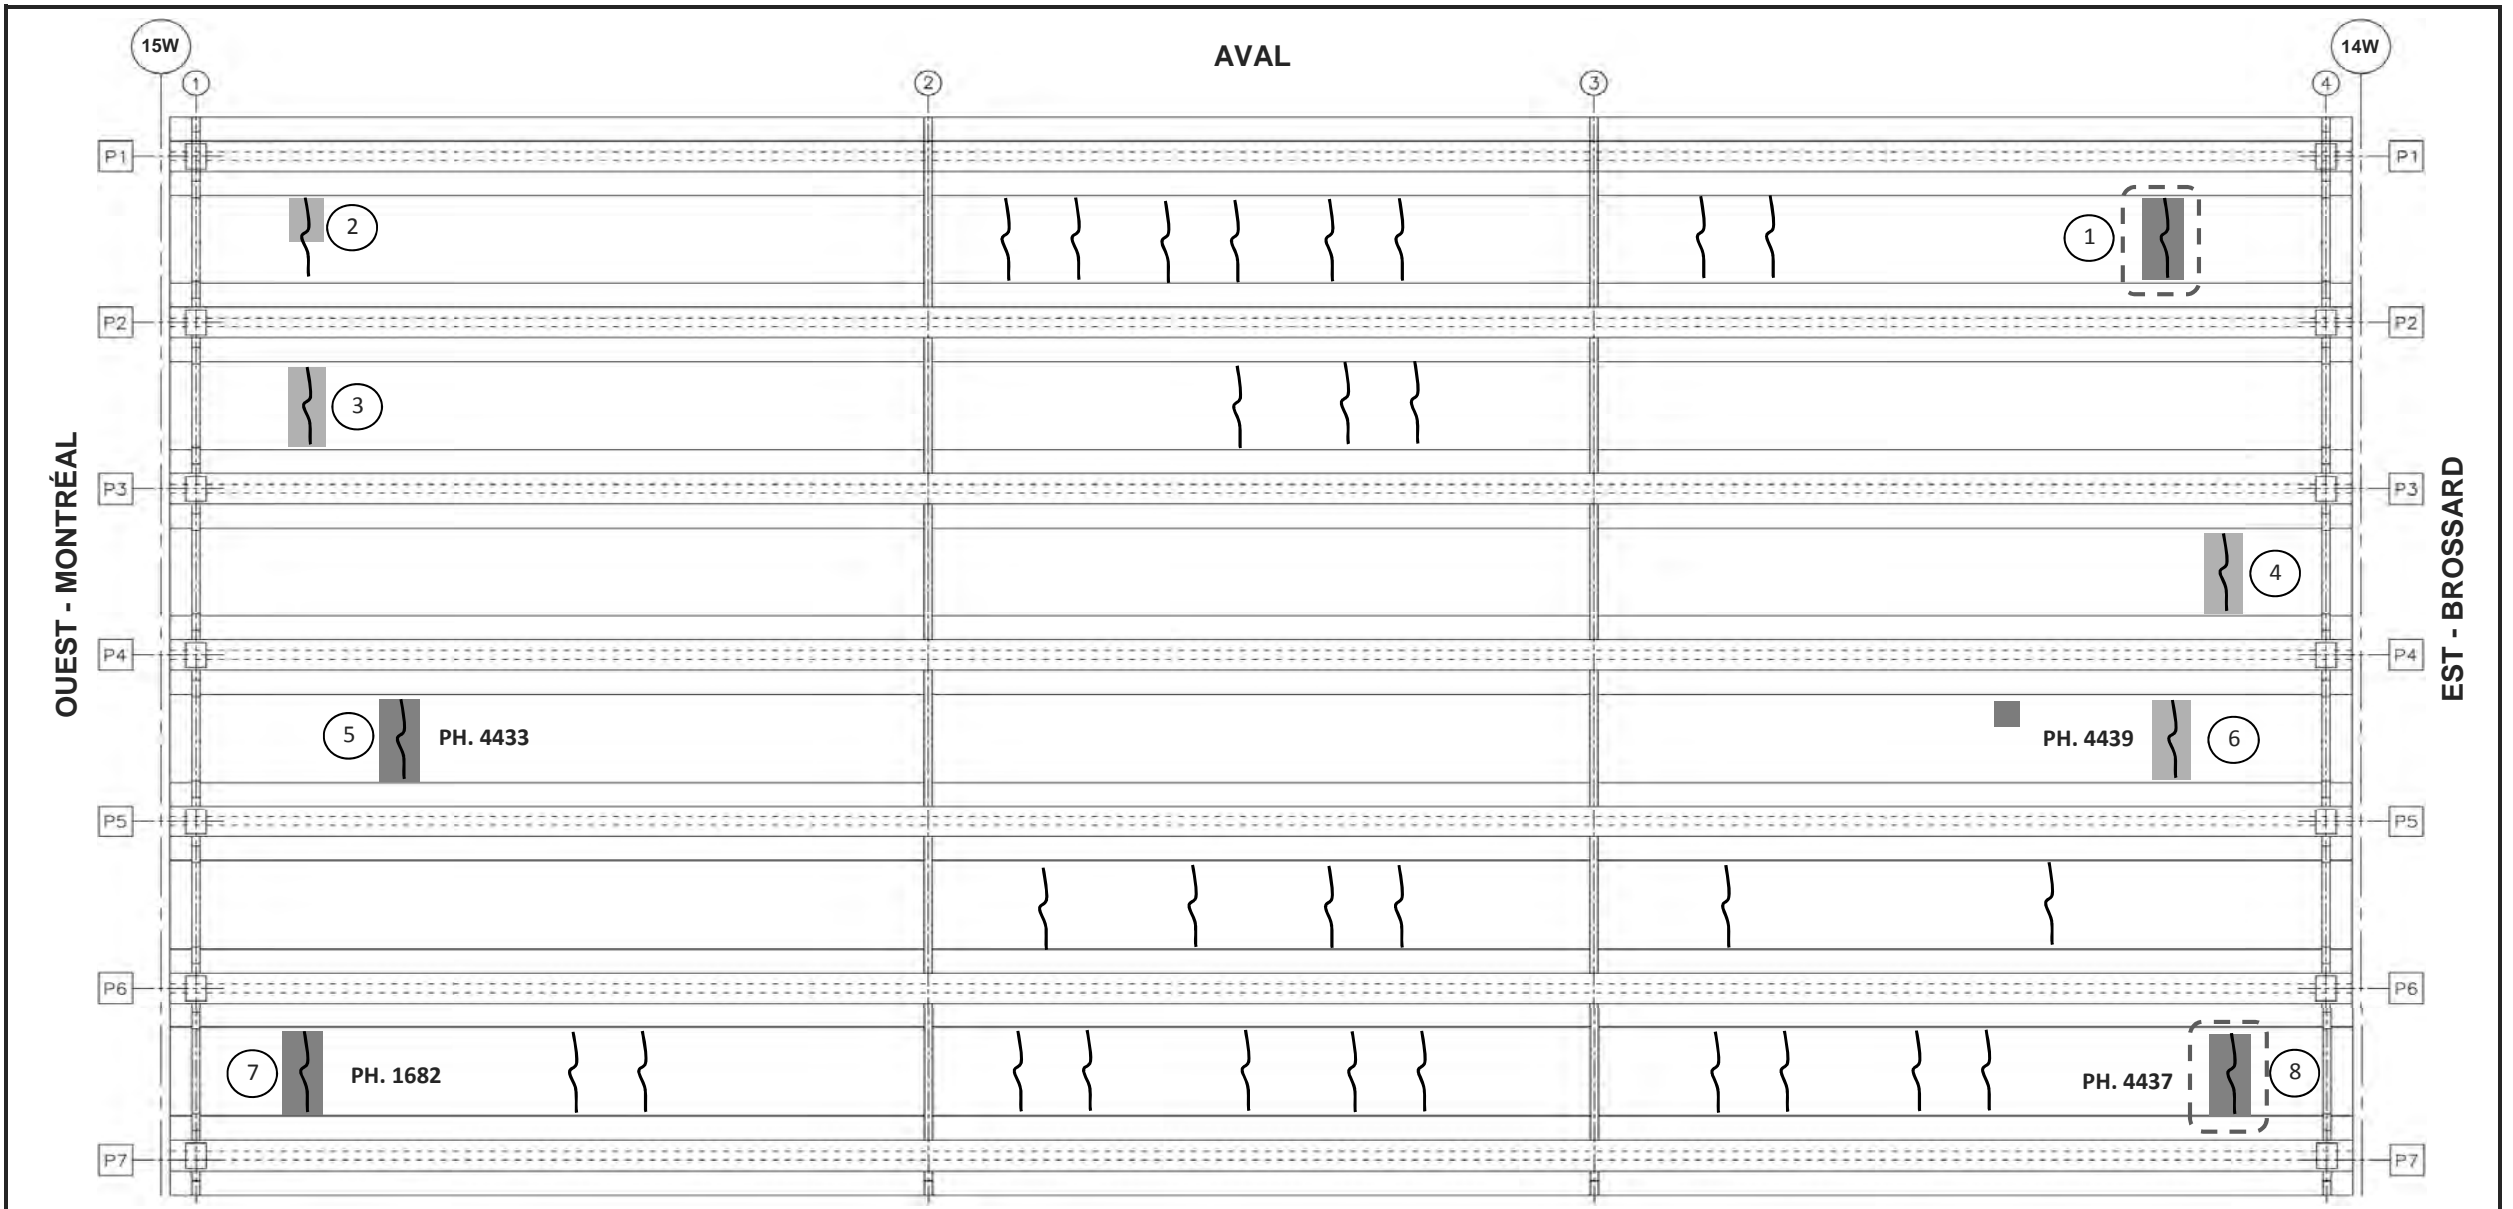
Pont Champlain			
Section 5	Viaduc ou pont: Champlain		
Loc. 44W	Inspecté par: DB/DB/GJL	Date: 2013-06-27

- 1. BE 1000x2000 Progression du défaut en 2013
 - 2. BD 500x500
 - 3. BD 800x2000
 - 4. BD 800x2000
 - 5. BE 1000x2000
 - 6. BE 800x800
 - 7. BD 1000x2000
 - 8. BE 1000x2000 Progression du défaut en 2013
- CEC=1, l'équivalent de 1,5 câble est perdu dans un intervalle de 6 m selon les vérifications structurales effectuées par [REDACTED] lors d'une étude spécifique et confirmé par AECOM.

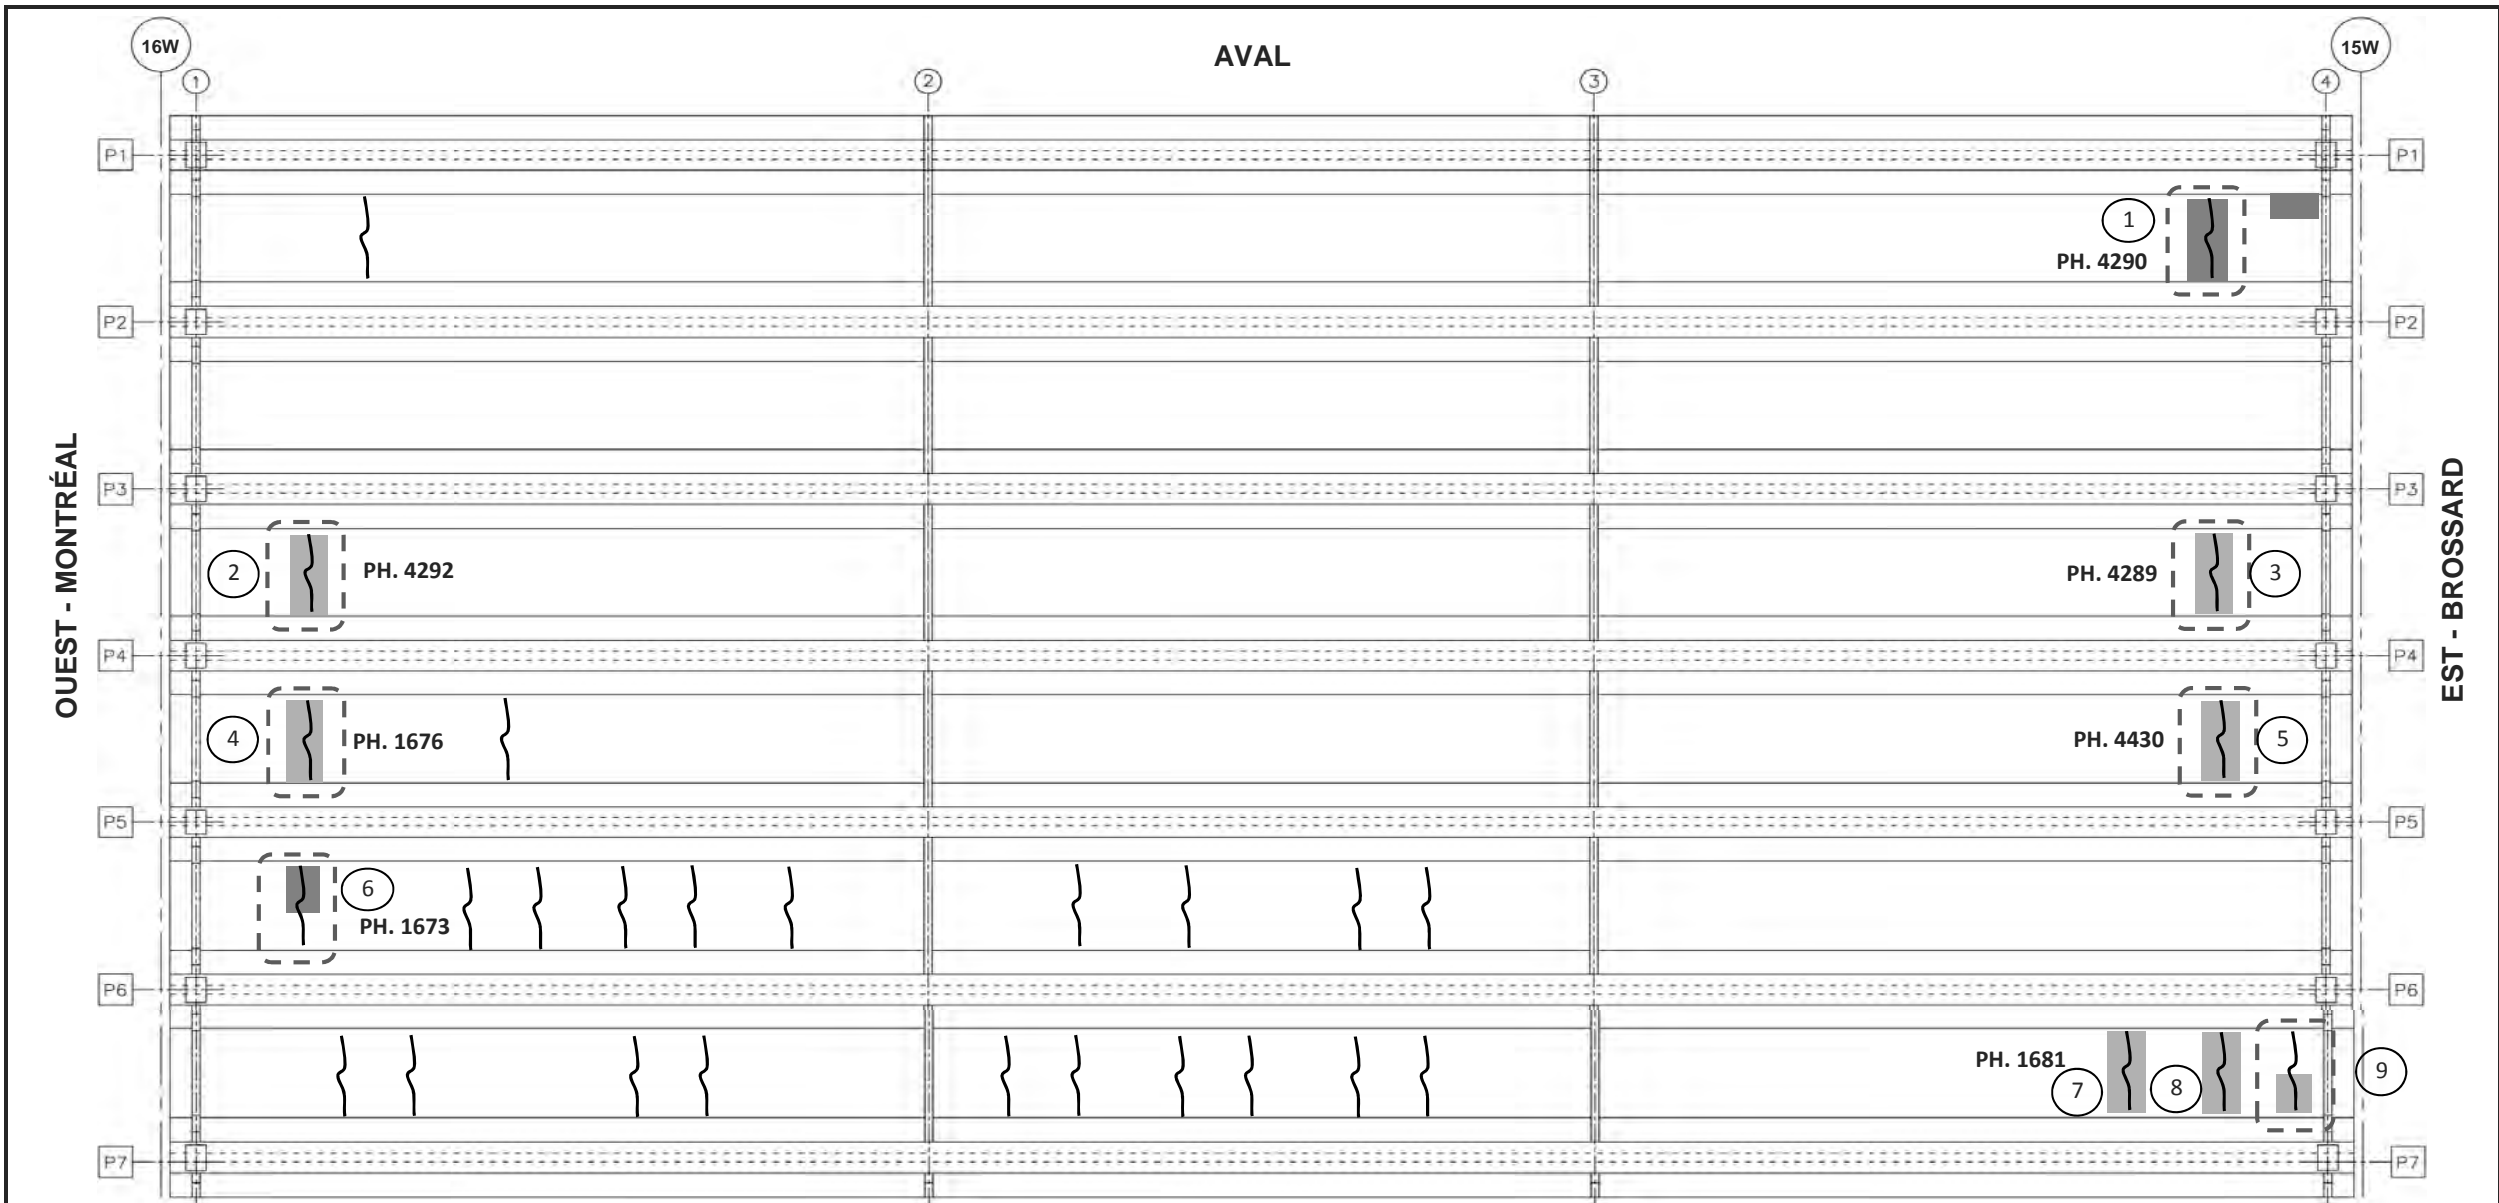
- 1. BE 1000x2000 Progression du défaut en 2013
- 2. BD 600x2000
- 3. BD 800x2000
- 4. BD 1000x2000
- 5. BD 1000x2000
- 6. BE 800x800 Progression du défaut en 2013
- 7. BD 1000x2000
- 8. BD 1000x2000
- 9. BD 400x400

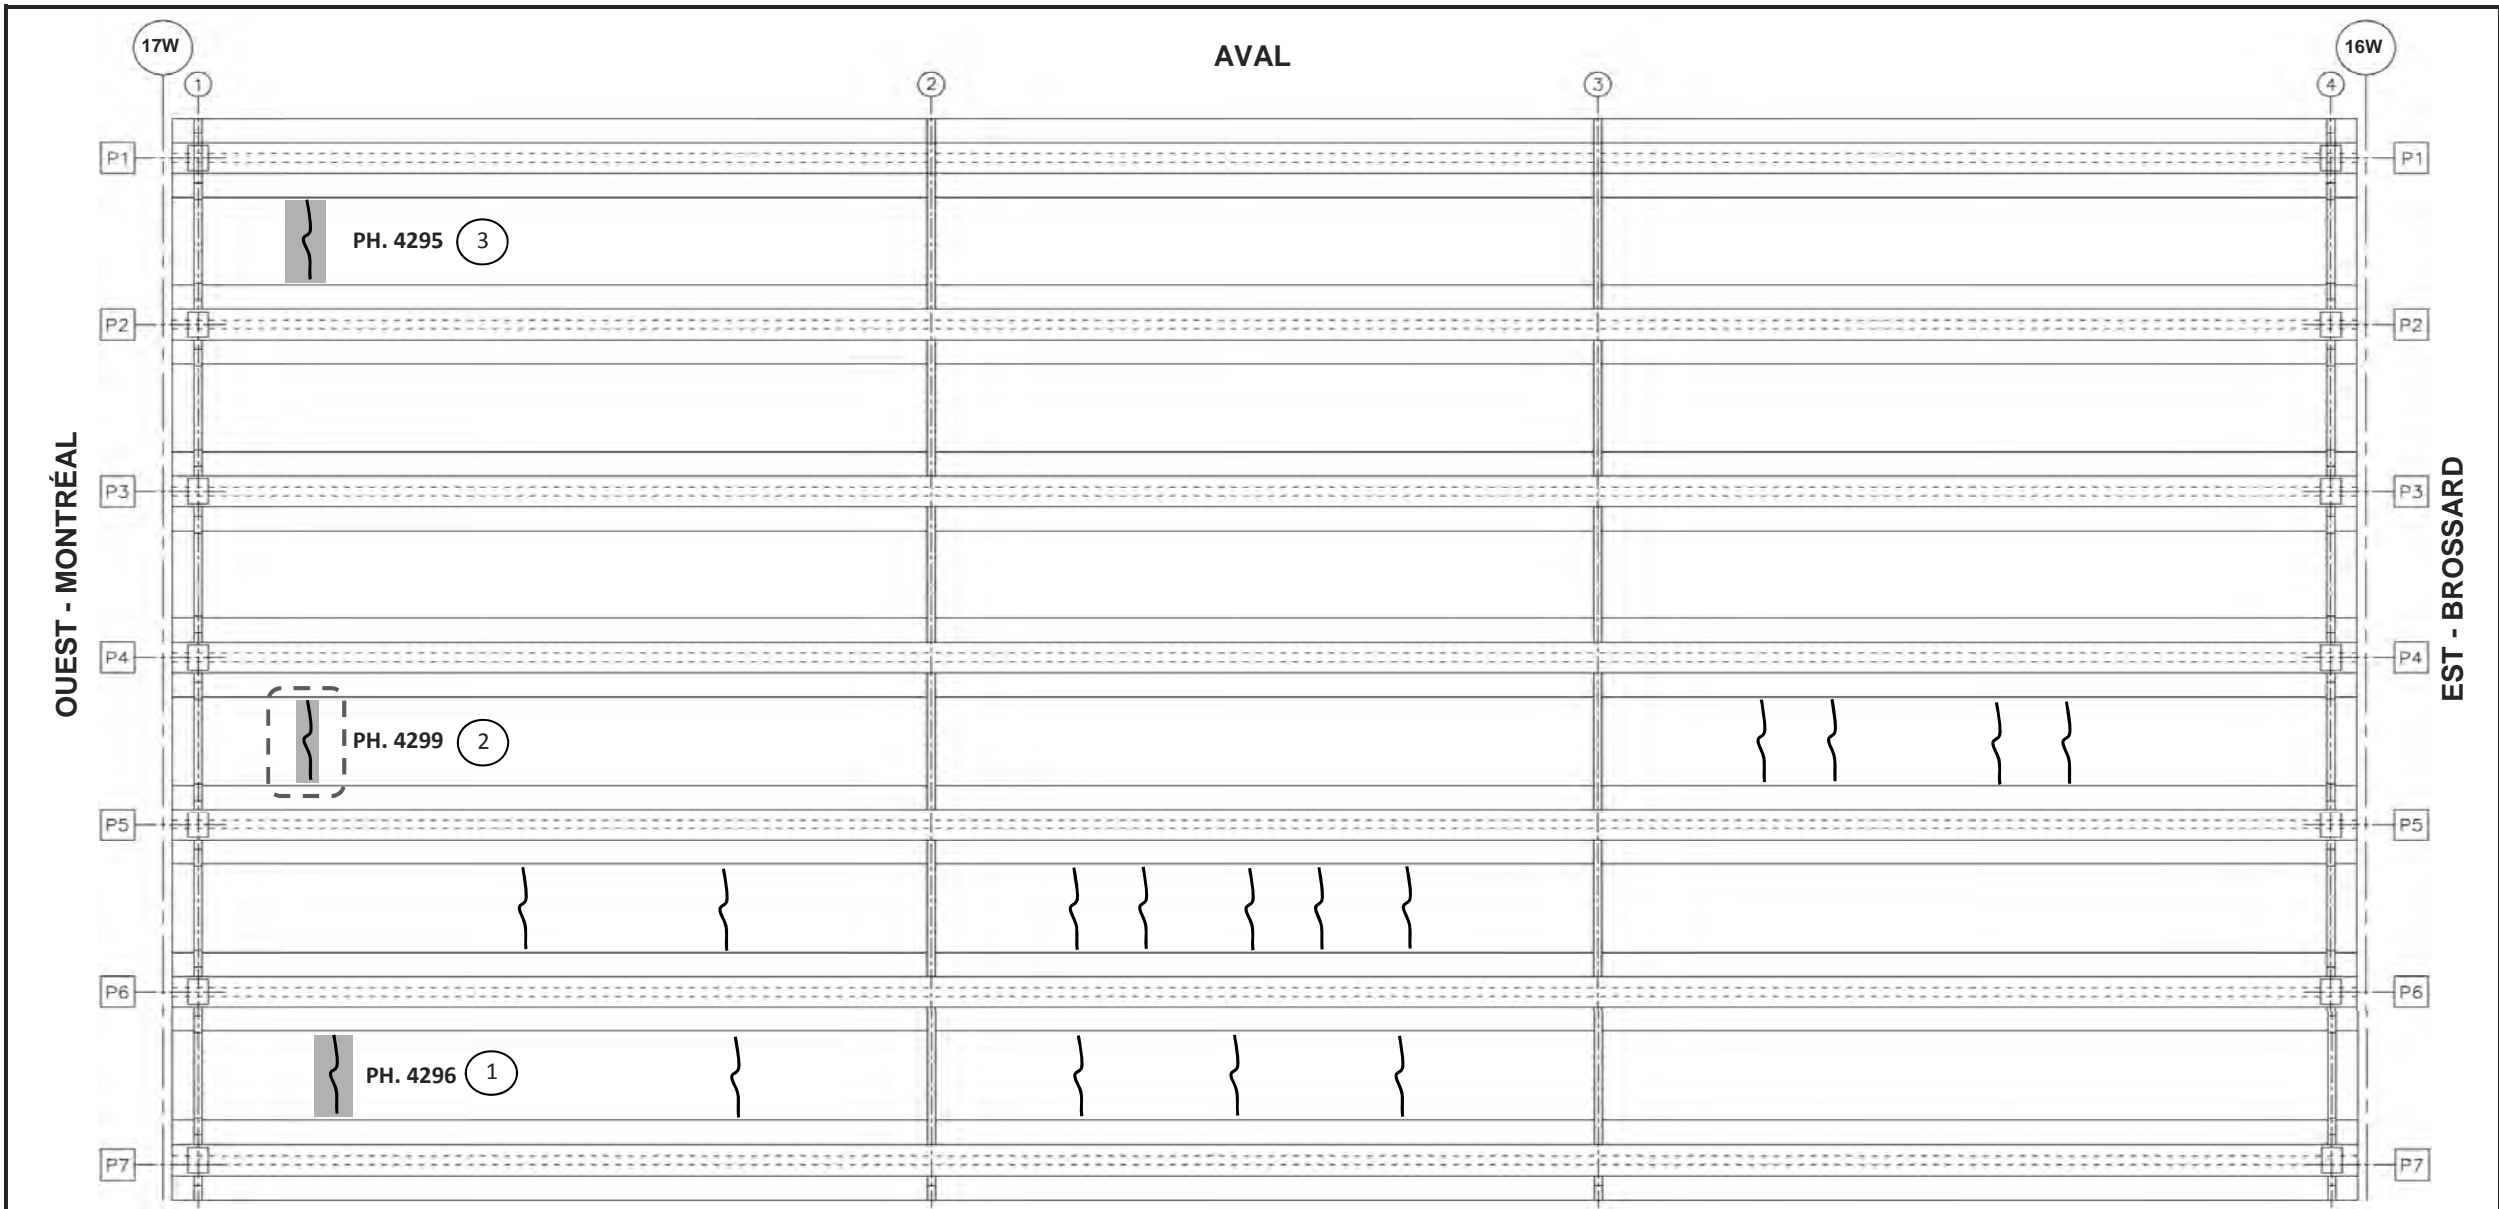
- 1. BD 1000x2000
 - 2. BD 400x2000
 - 3. BD 1000x2000
-
- CEC=1, l'équivalent de 1,5 câble est perdu dans un intervalle de 6 m selon les vérifications structurales effectuées par [redacted] lors d'une étude spécifique et confirmé par AECOM.

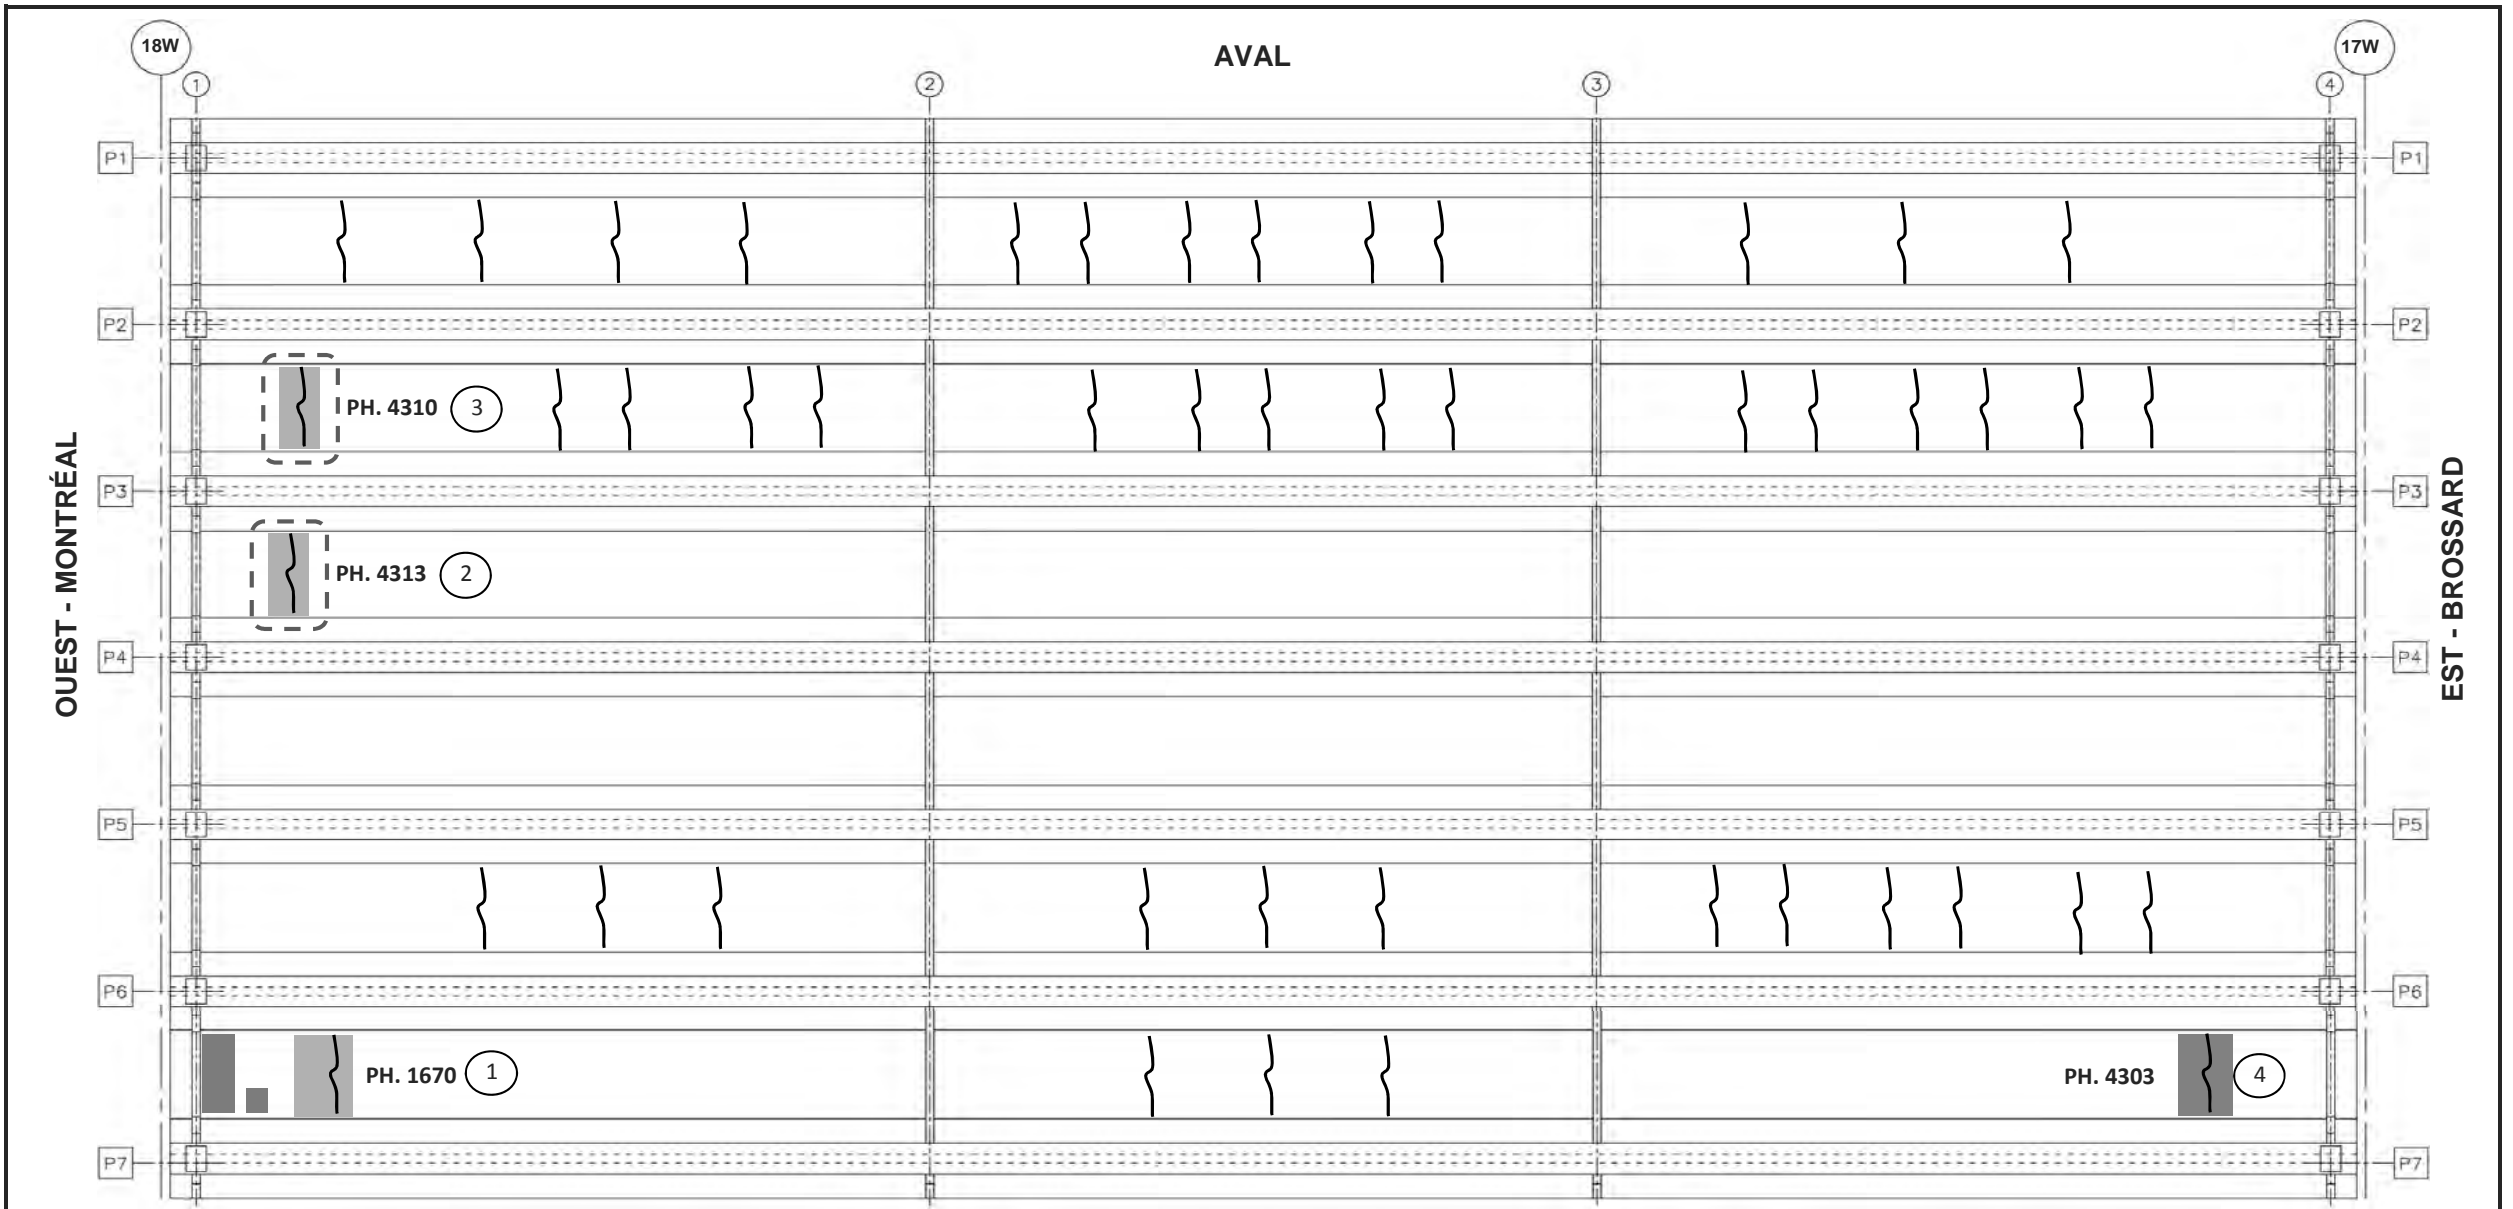
- 1. BD 1500x2000
 - 2. BD 900x2000
 - 3. BD 900x2000
 - 4. BE 1000x2000
-
- CEC=1, l'équivalent de 1,5 câble est perdu dans un intervalle de 6 m selon les vérifications structurales effectuées par [REDACTED] lors d'une étude spécifique et confirmé par AECOM.

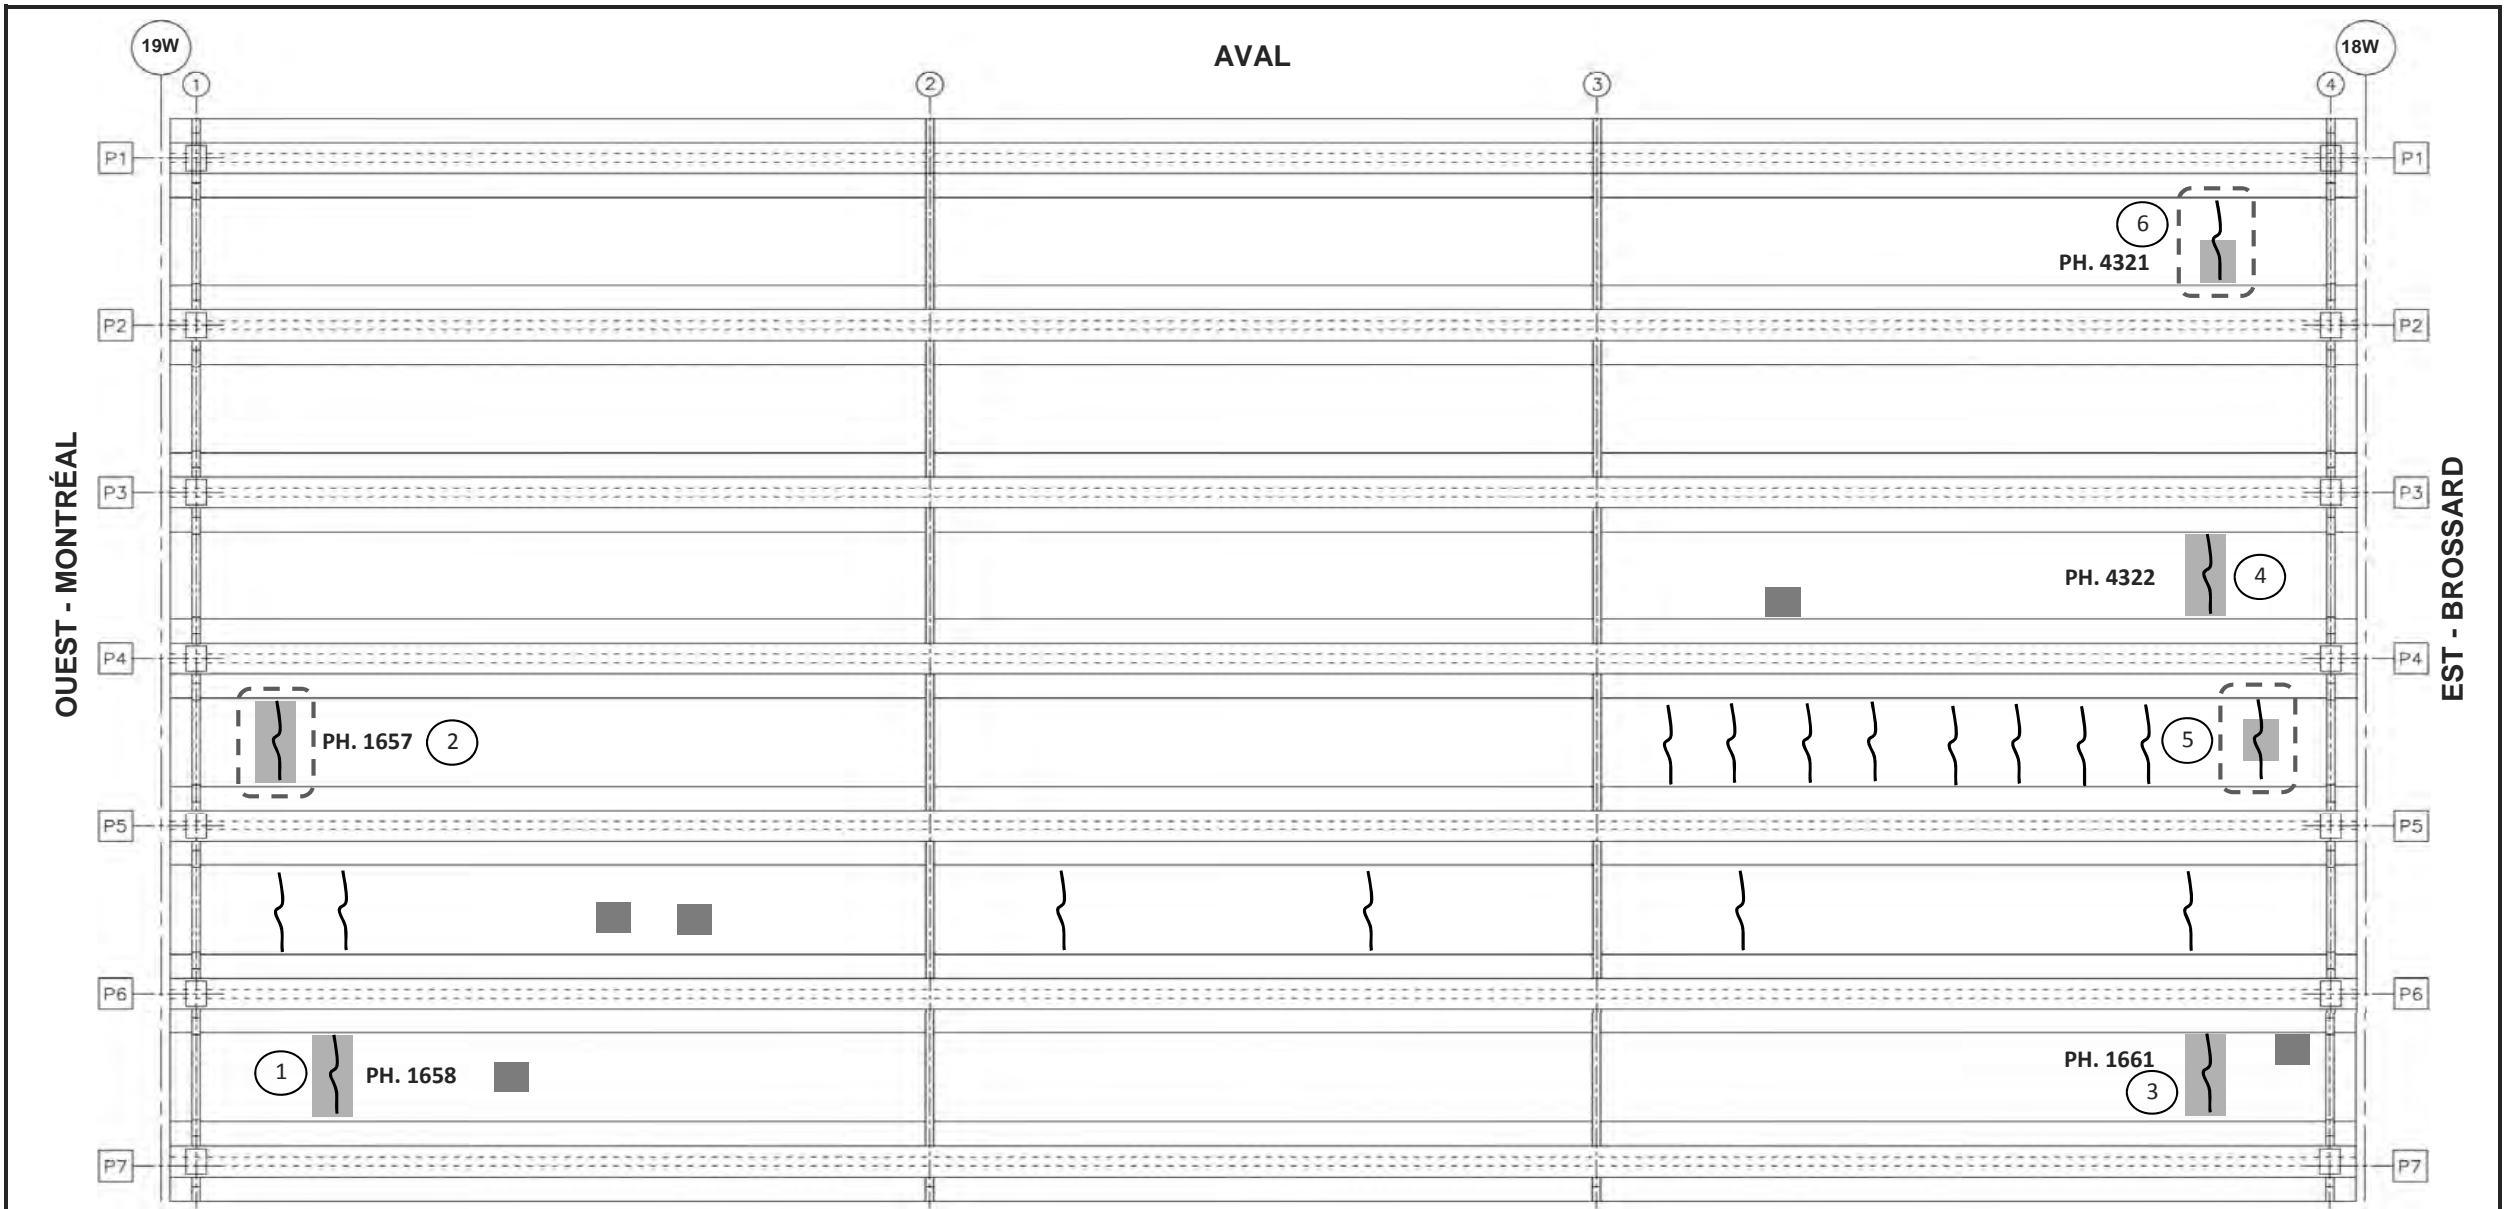
- 1. BD 1000x2000
- 2. BD 500x2000
- 3. BD 1000x2000
- 4. BD 1000x2000
- 5. BD 400x400
- 6. BD 500x800
