Pont Champlain

Inspection annuelle 2013

Volume 2 – Résumé de l'inspection, tableaux de cotation et mesures de dilatation

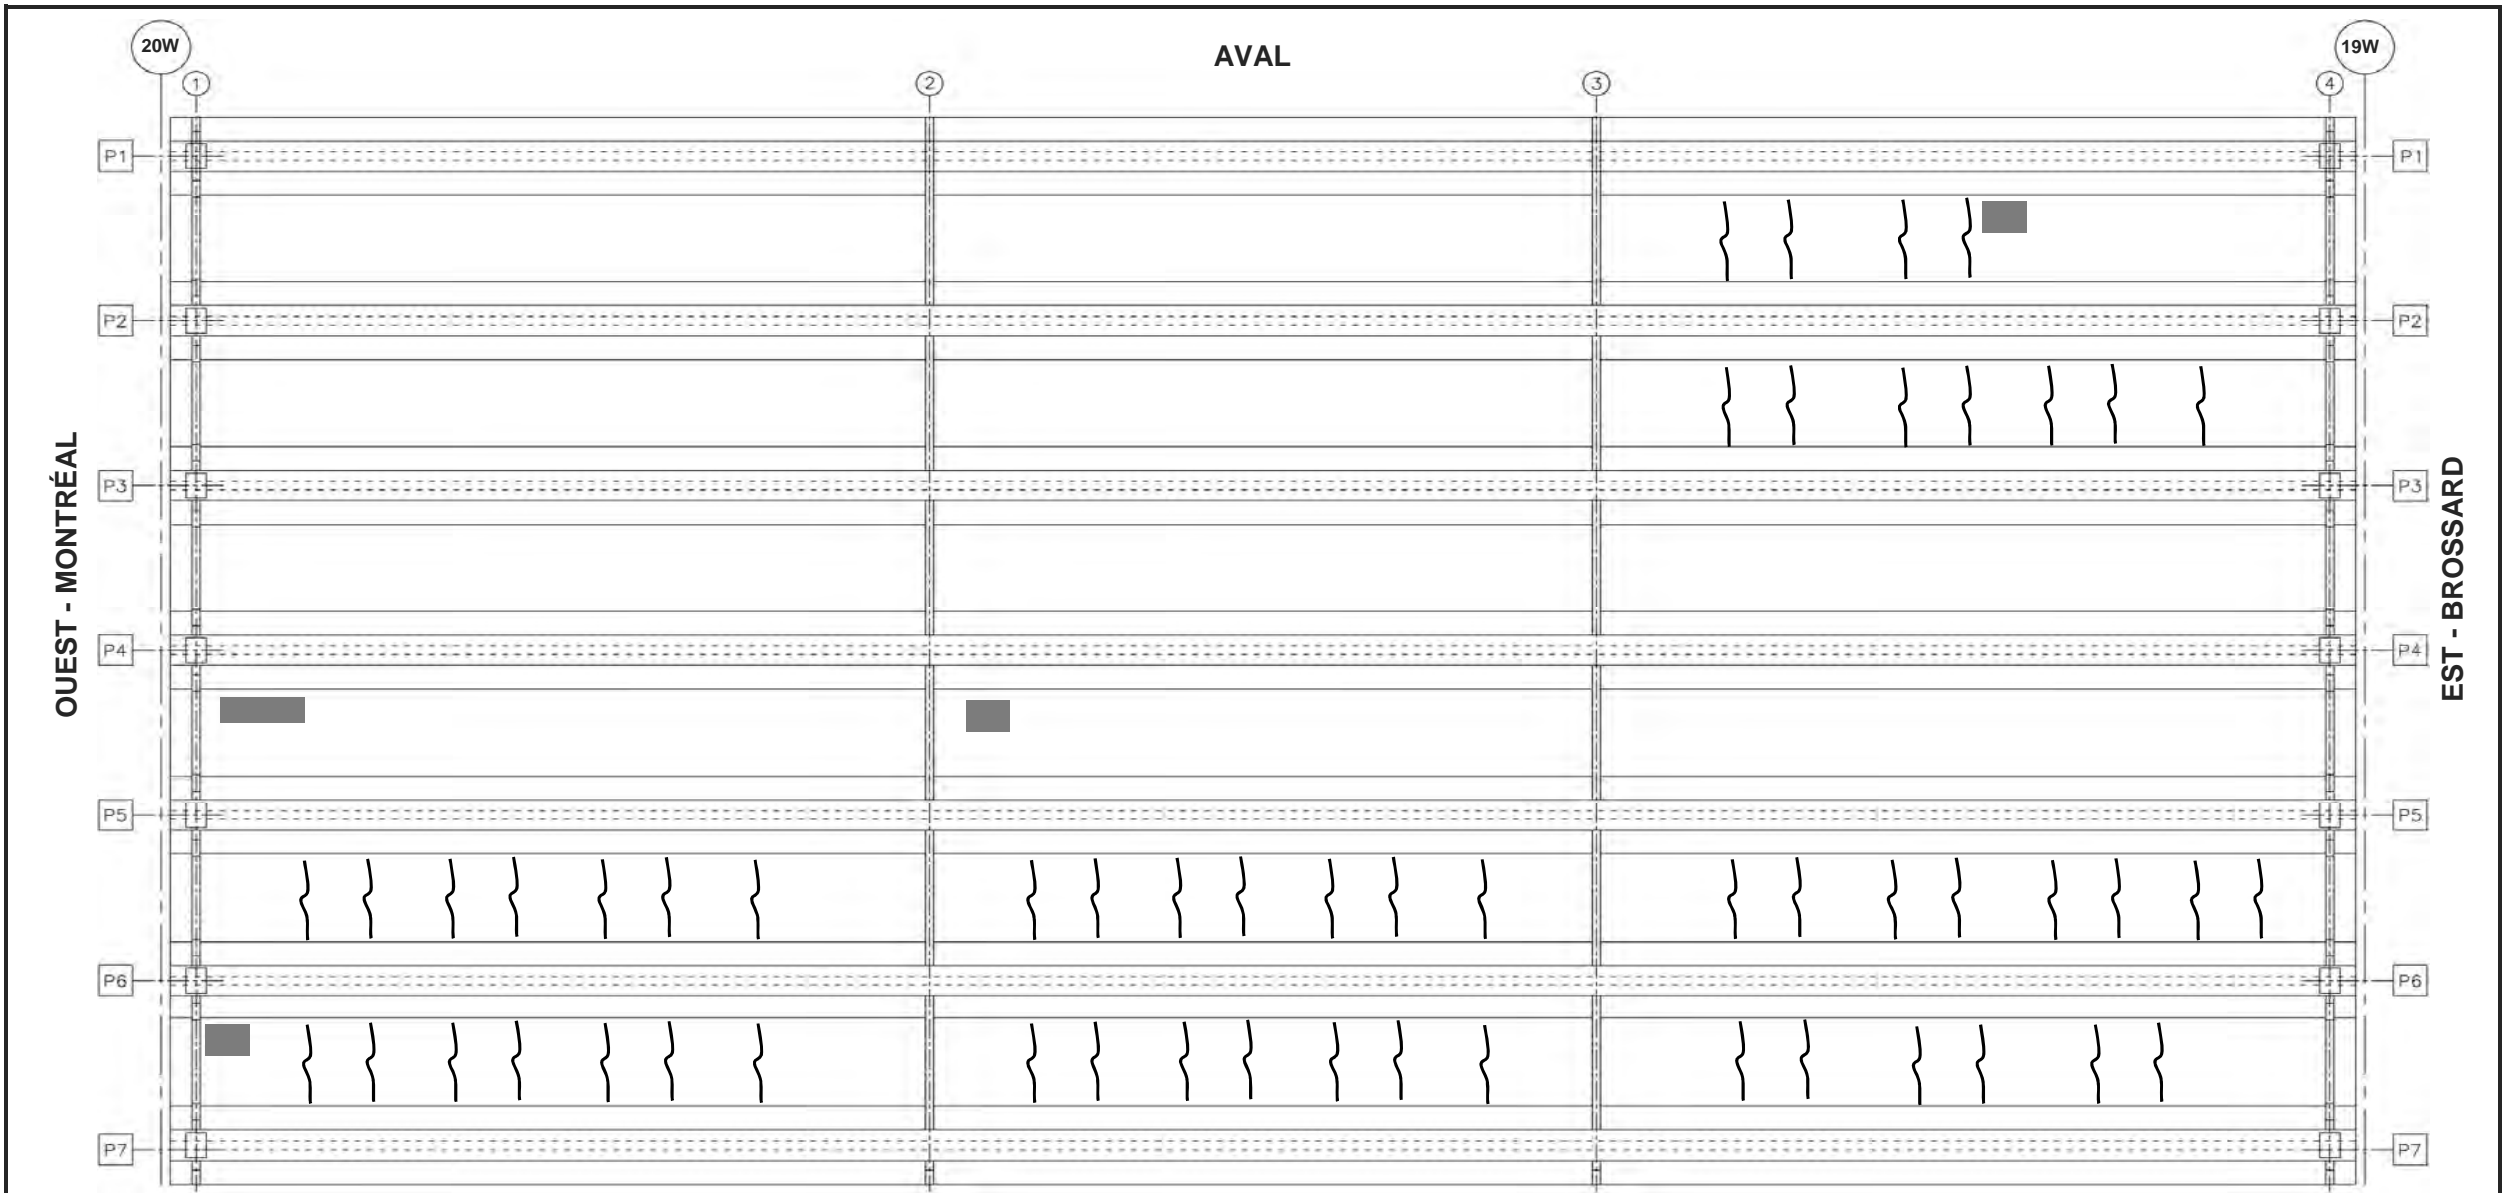
Bon état général

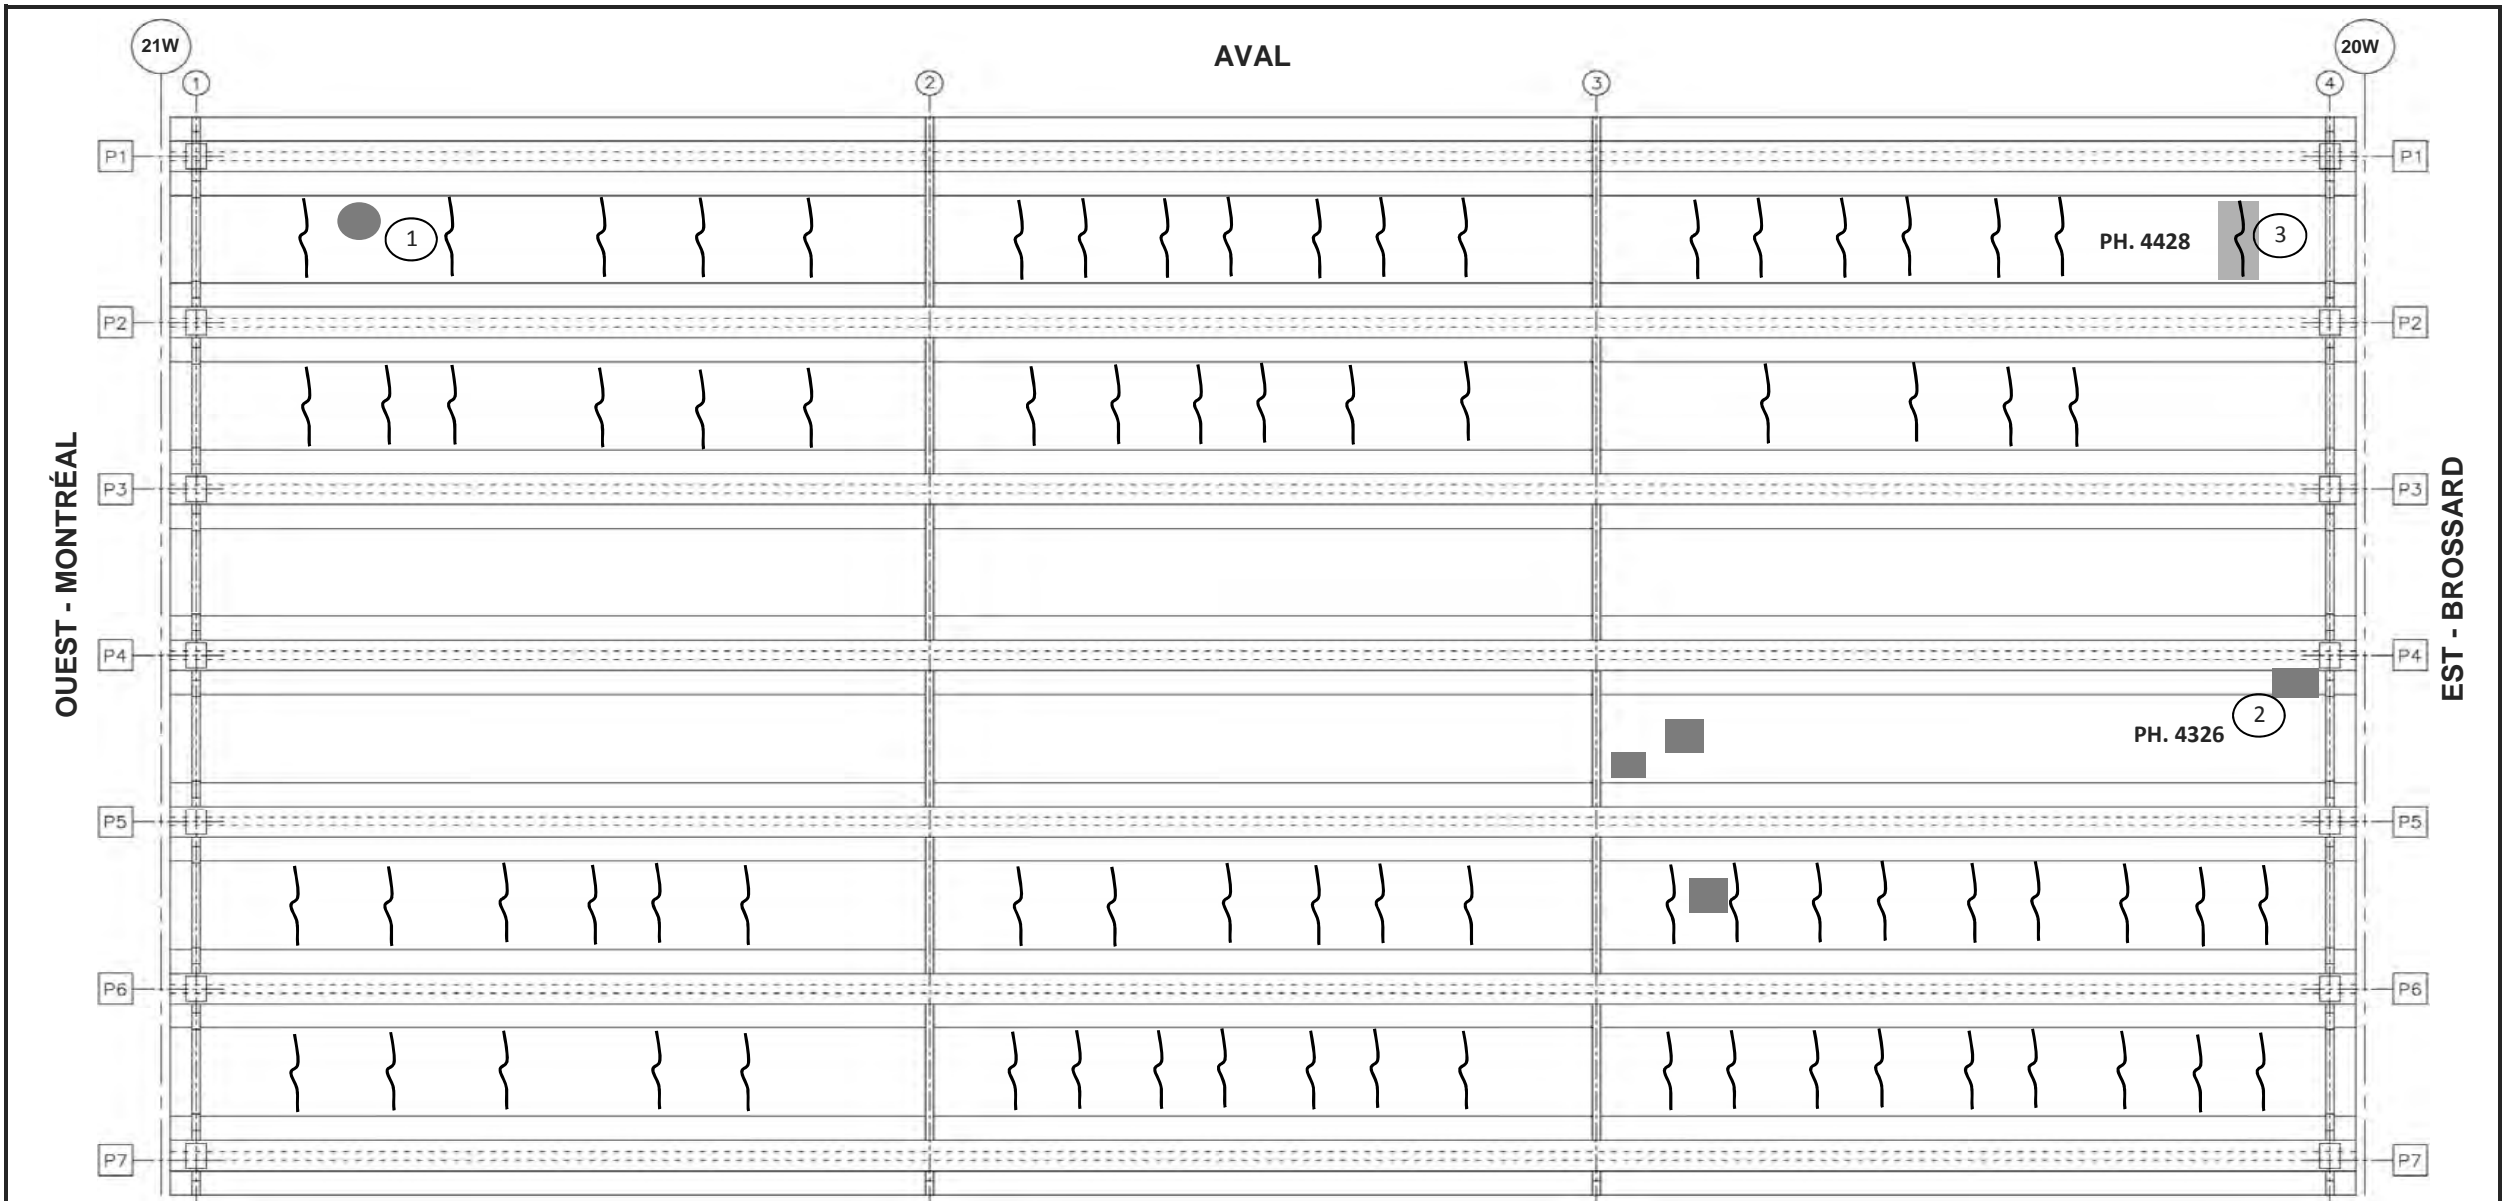
- 1. BE + ACV Ø200
 - 2. BE + ACV 600x600 Intrados semelle supérieure
 - 3. BD 1000x2000
-
-
-
-
-
- CEC=2, l'équivalent de 1 câble est perdu dans un intervalle de 6 m

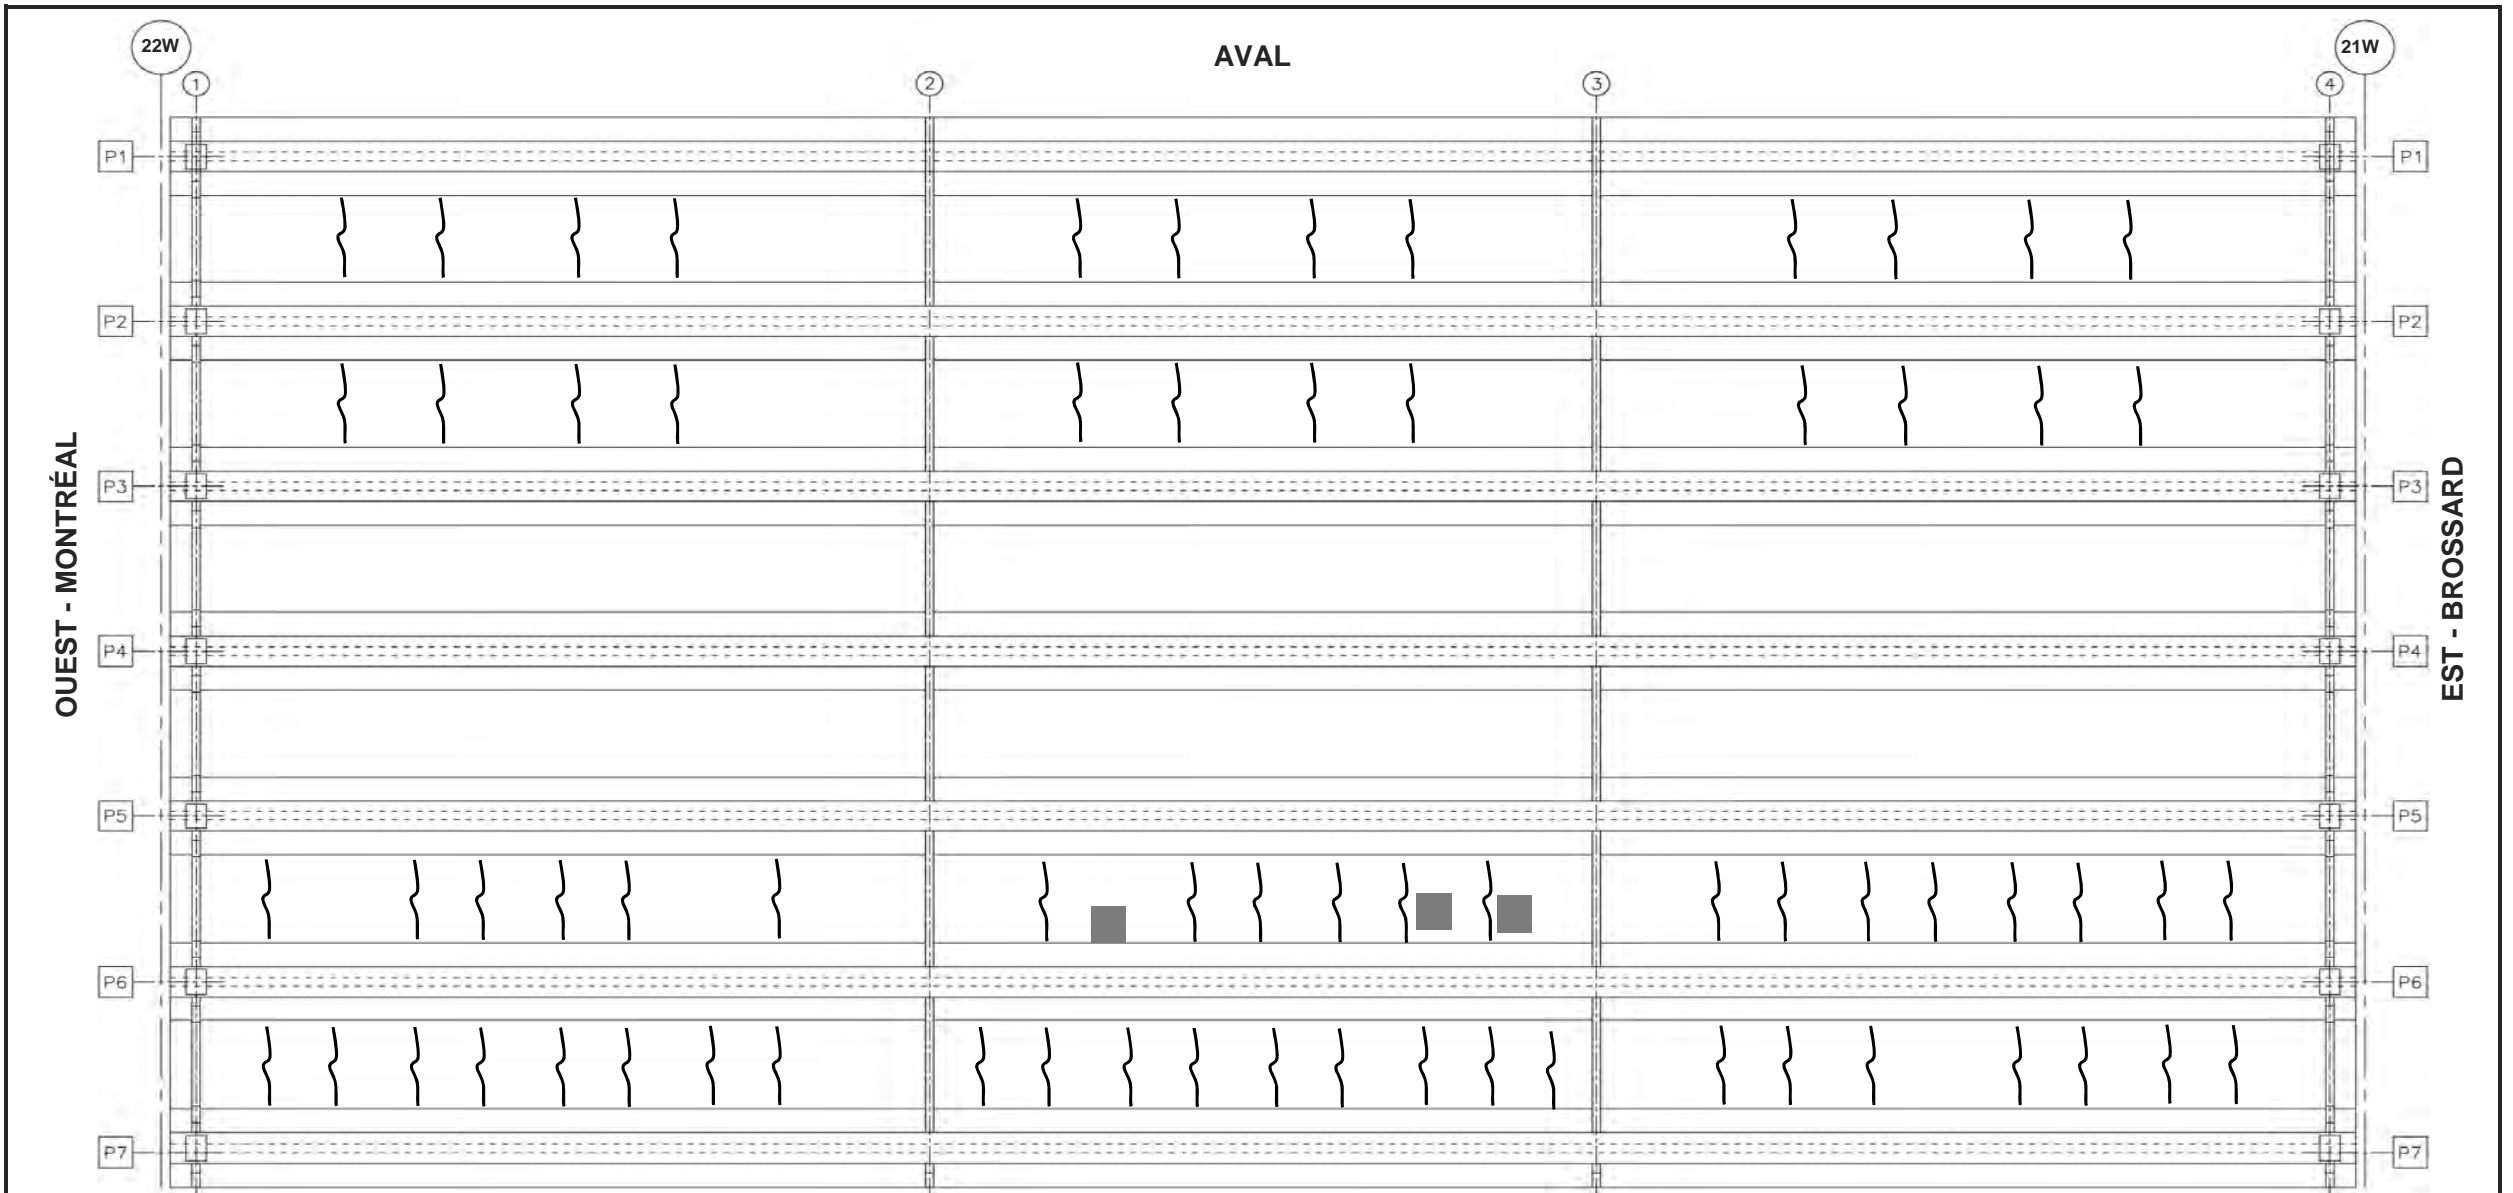
Bon état général

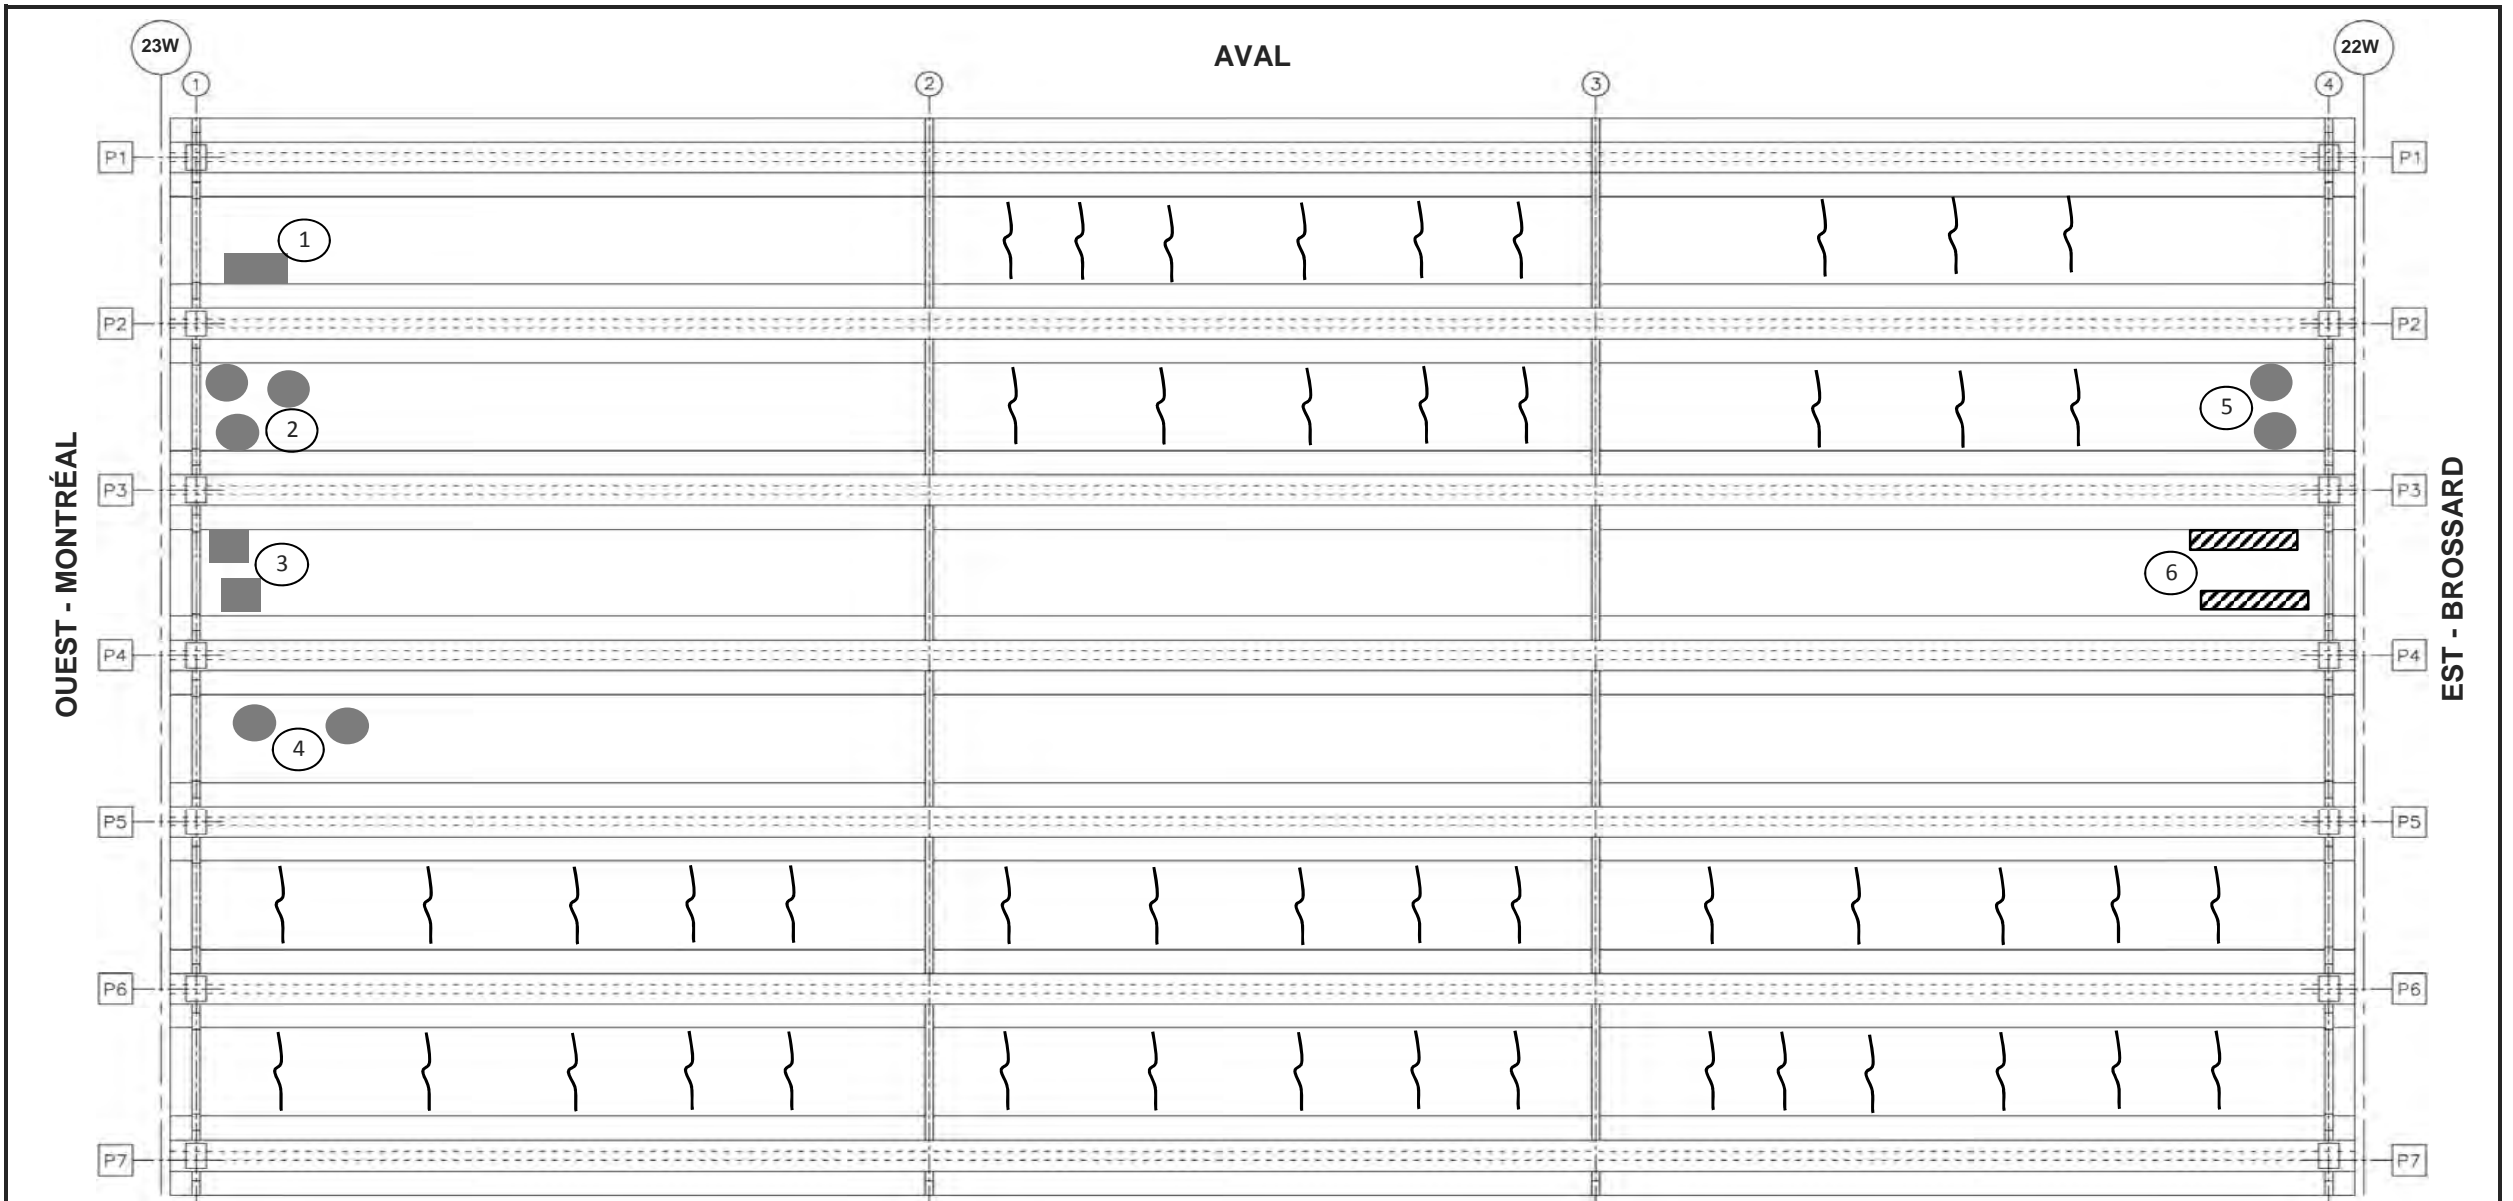
- 1. BE + ACV 350x150x50prof.
- 2. 3xBE + ACV Ø200
- 3. 2xBE + ACV 200x200
- 4. 2xBE + ACV Ø200
- 5. 2xBE + ACV Ø200
- 6. 2xBD 1000x250 + TR

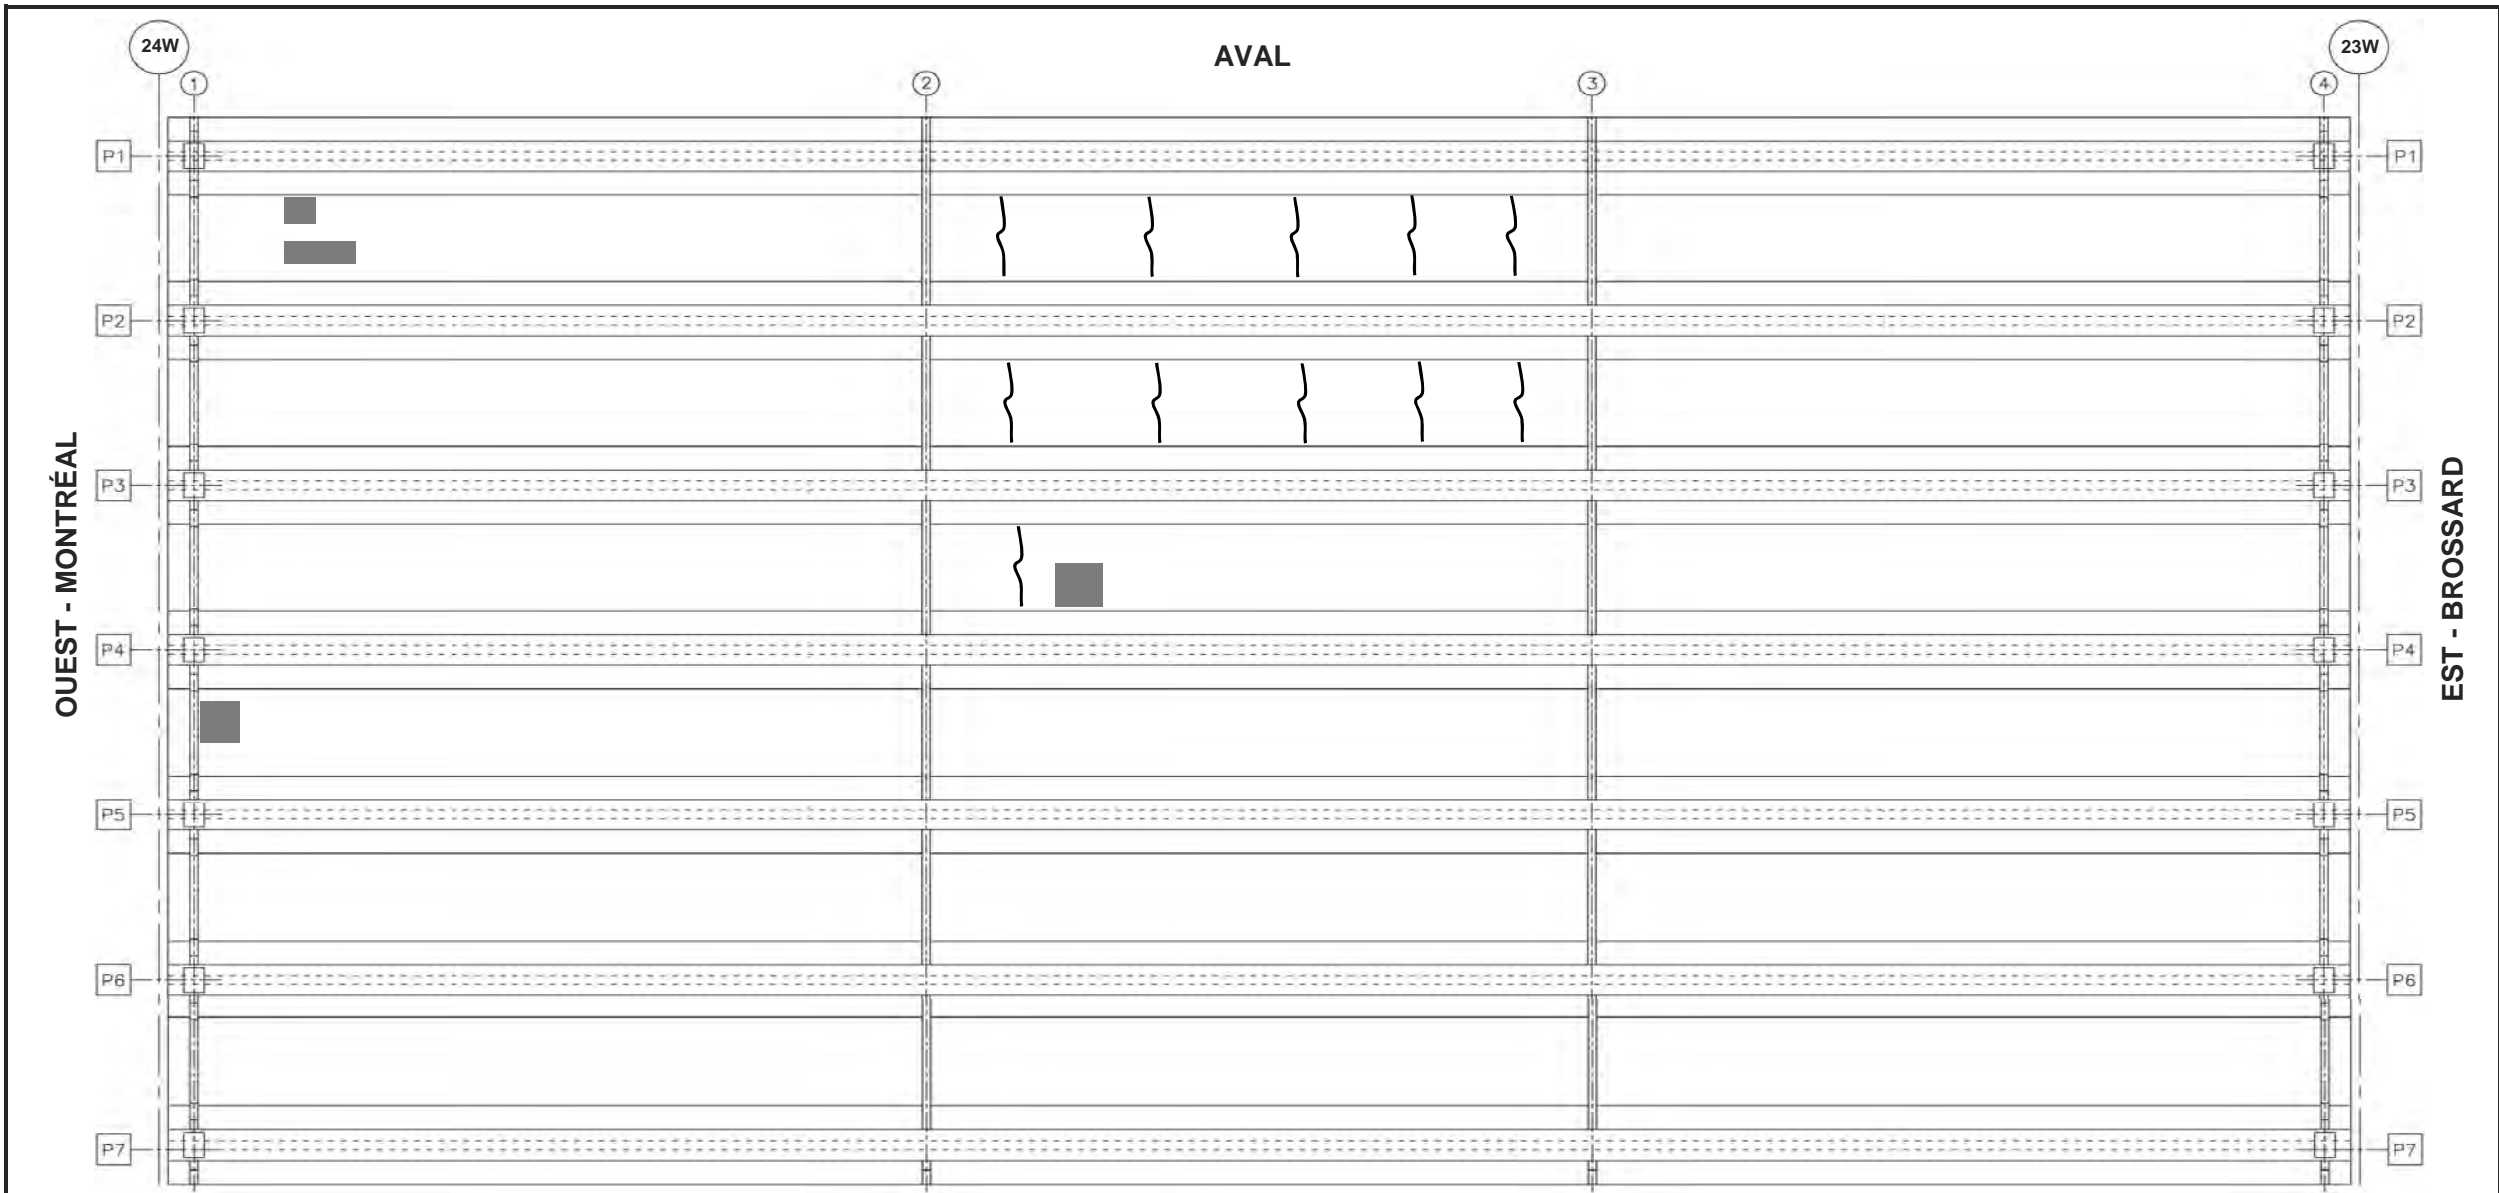
Bon état général

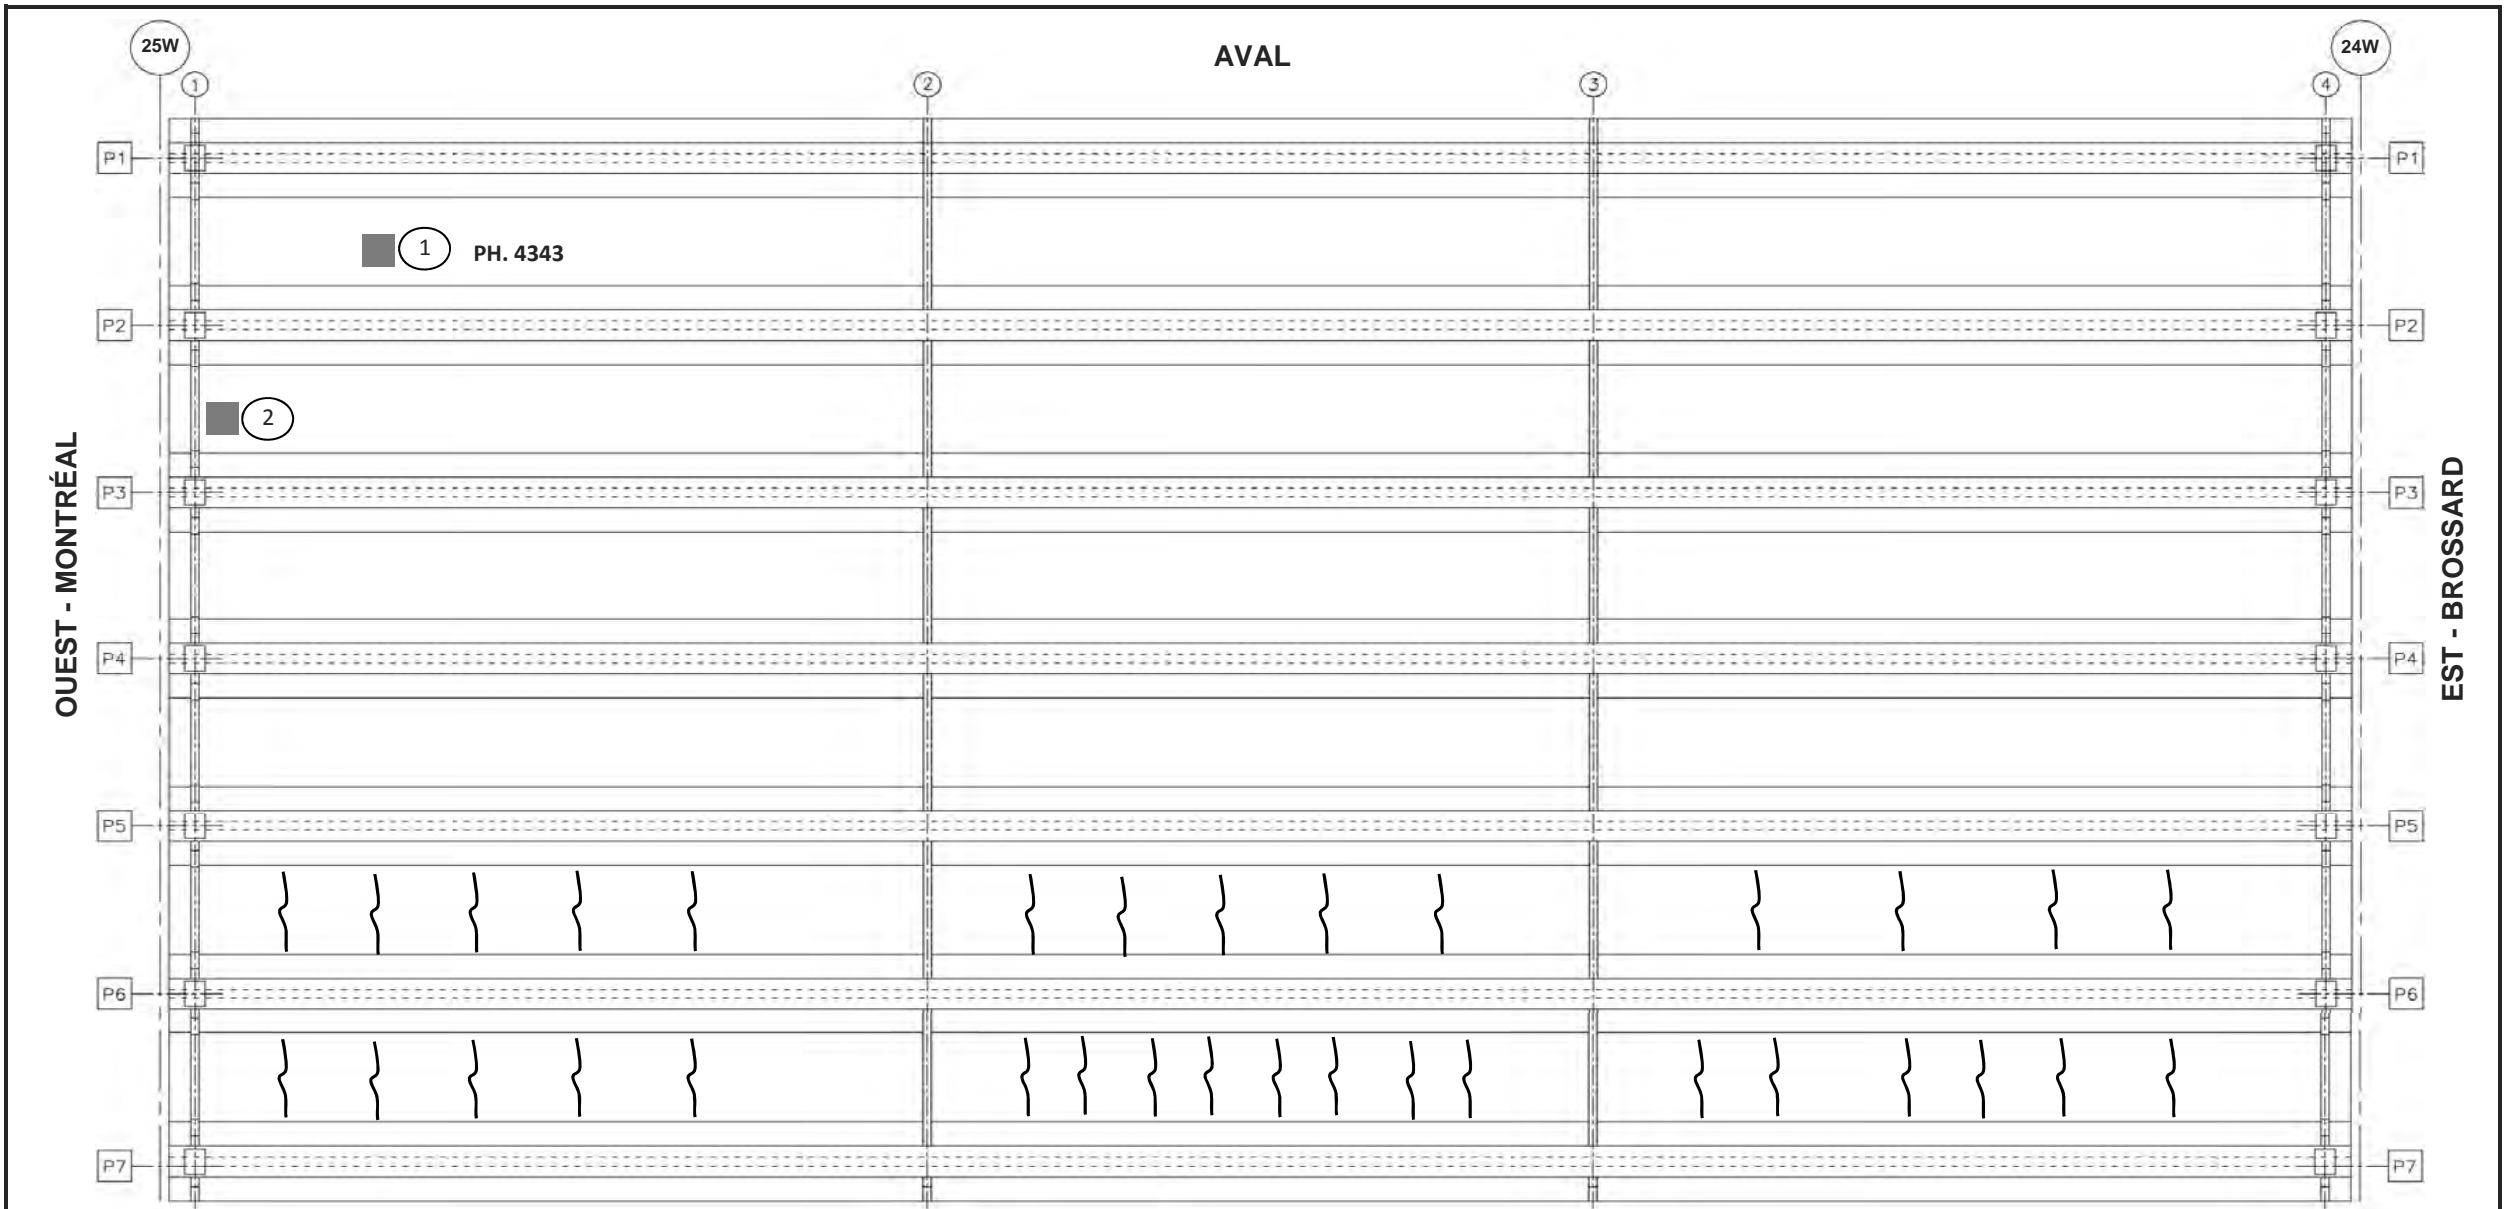
- 1. BE + ACV 400x400
- 2. BE + ACV 200x200
- _____
- _____
- _____
- _____
- _____
- _____
- _____

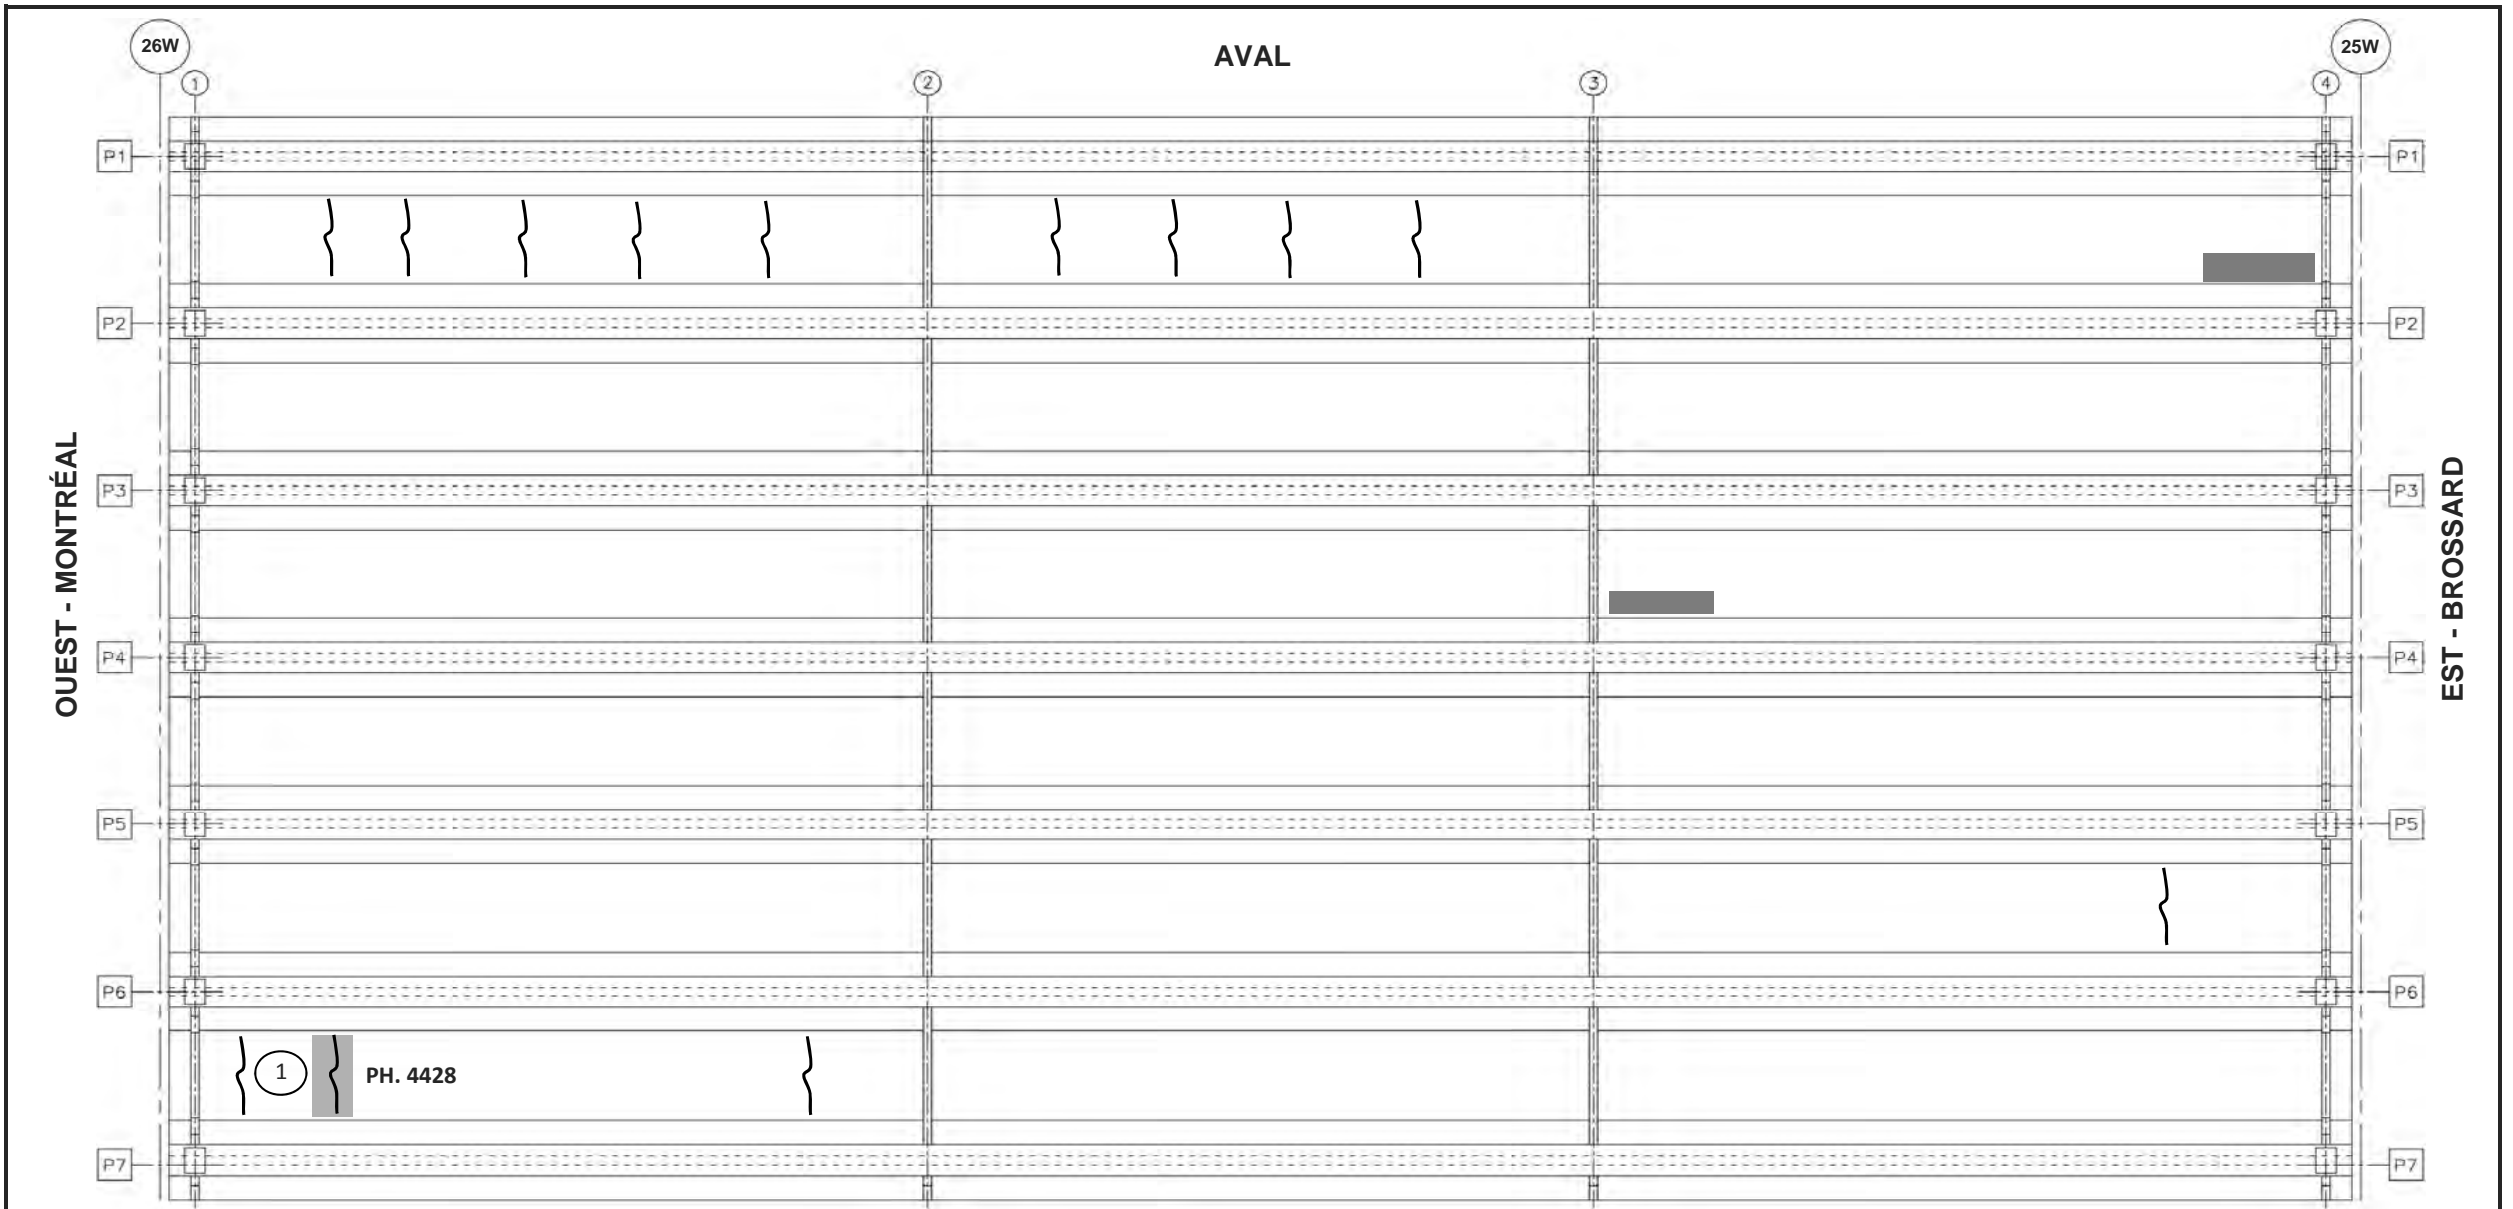
1. BD 1000x2000
