Pont Champlain

Inspection annuelle 2013

Volume 2 – Résumé de l'inspection, tableaux de cotation et mesures de dilatation

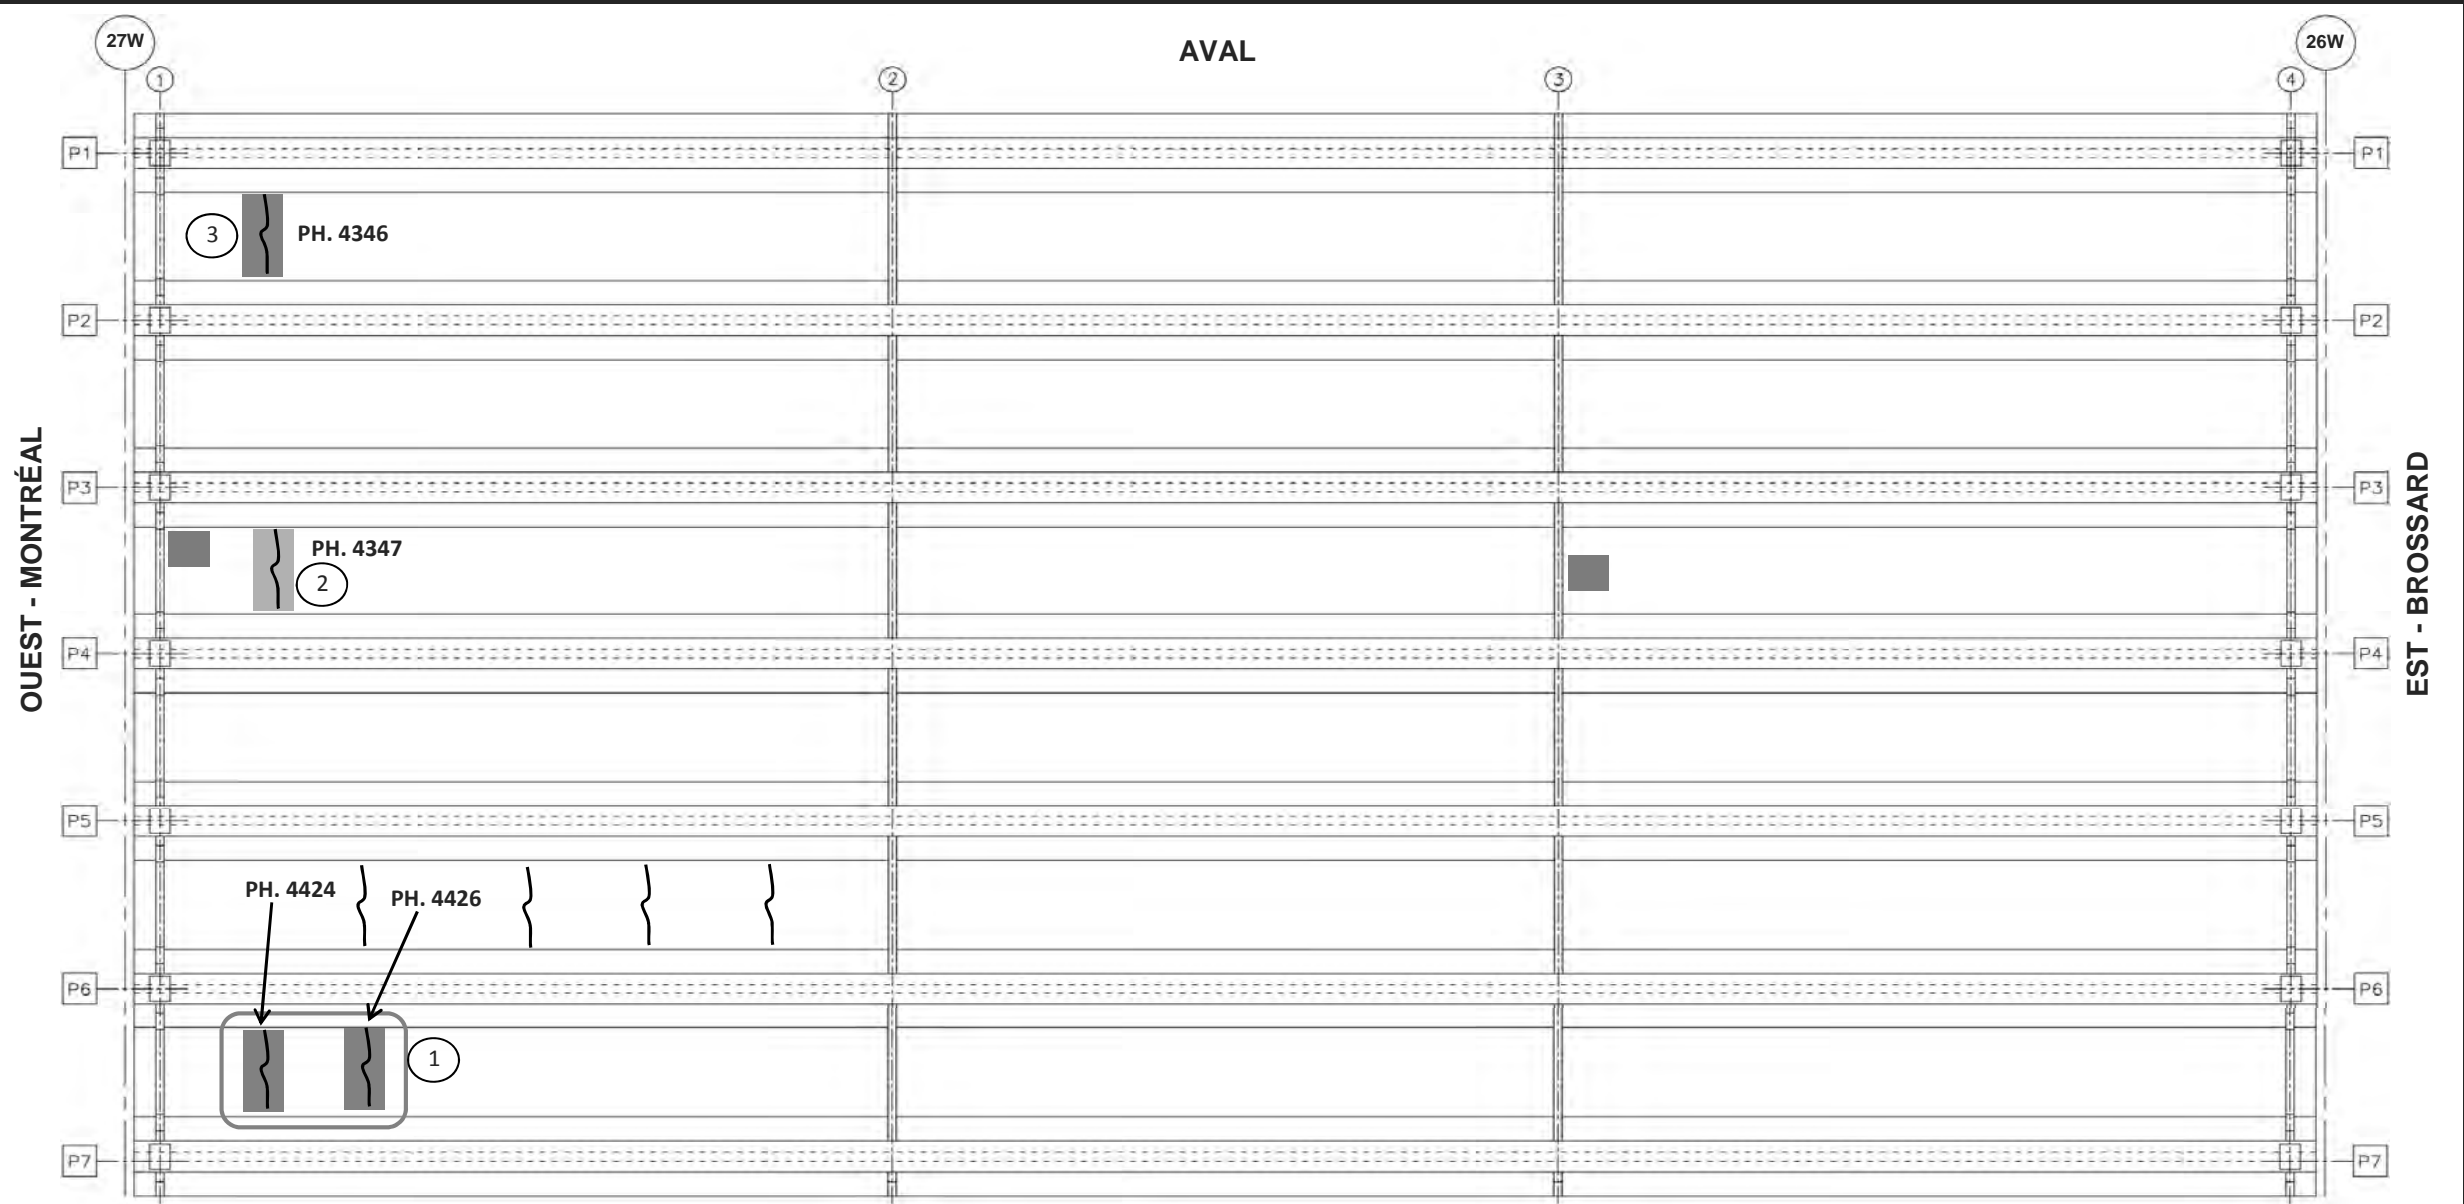
- 1. Progression du défaut en 2013 - 2xBE+TCV 1000x2000
 - 2. BD 1000x2000
 - 3. BE+TCV 1000x2000
-
- CEC=1, l'équivalent de 1,5 câble est perdu dans un intervalle de 6 m selon les vérifications structurales effectuées par [redacted] lors d'une étude spécifique et confirmé par AECOM.

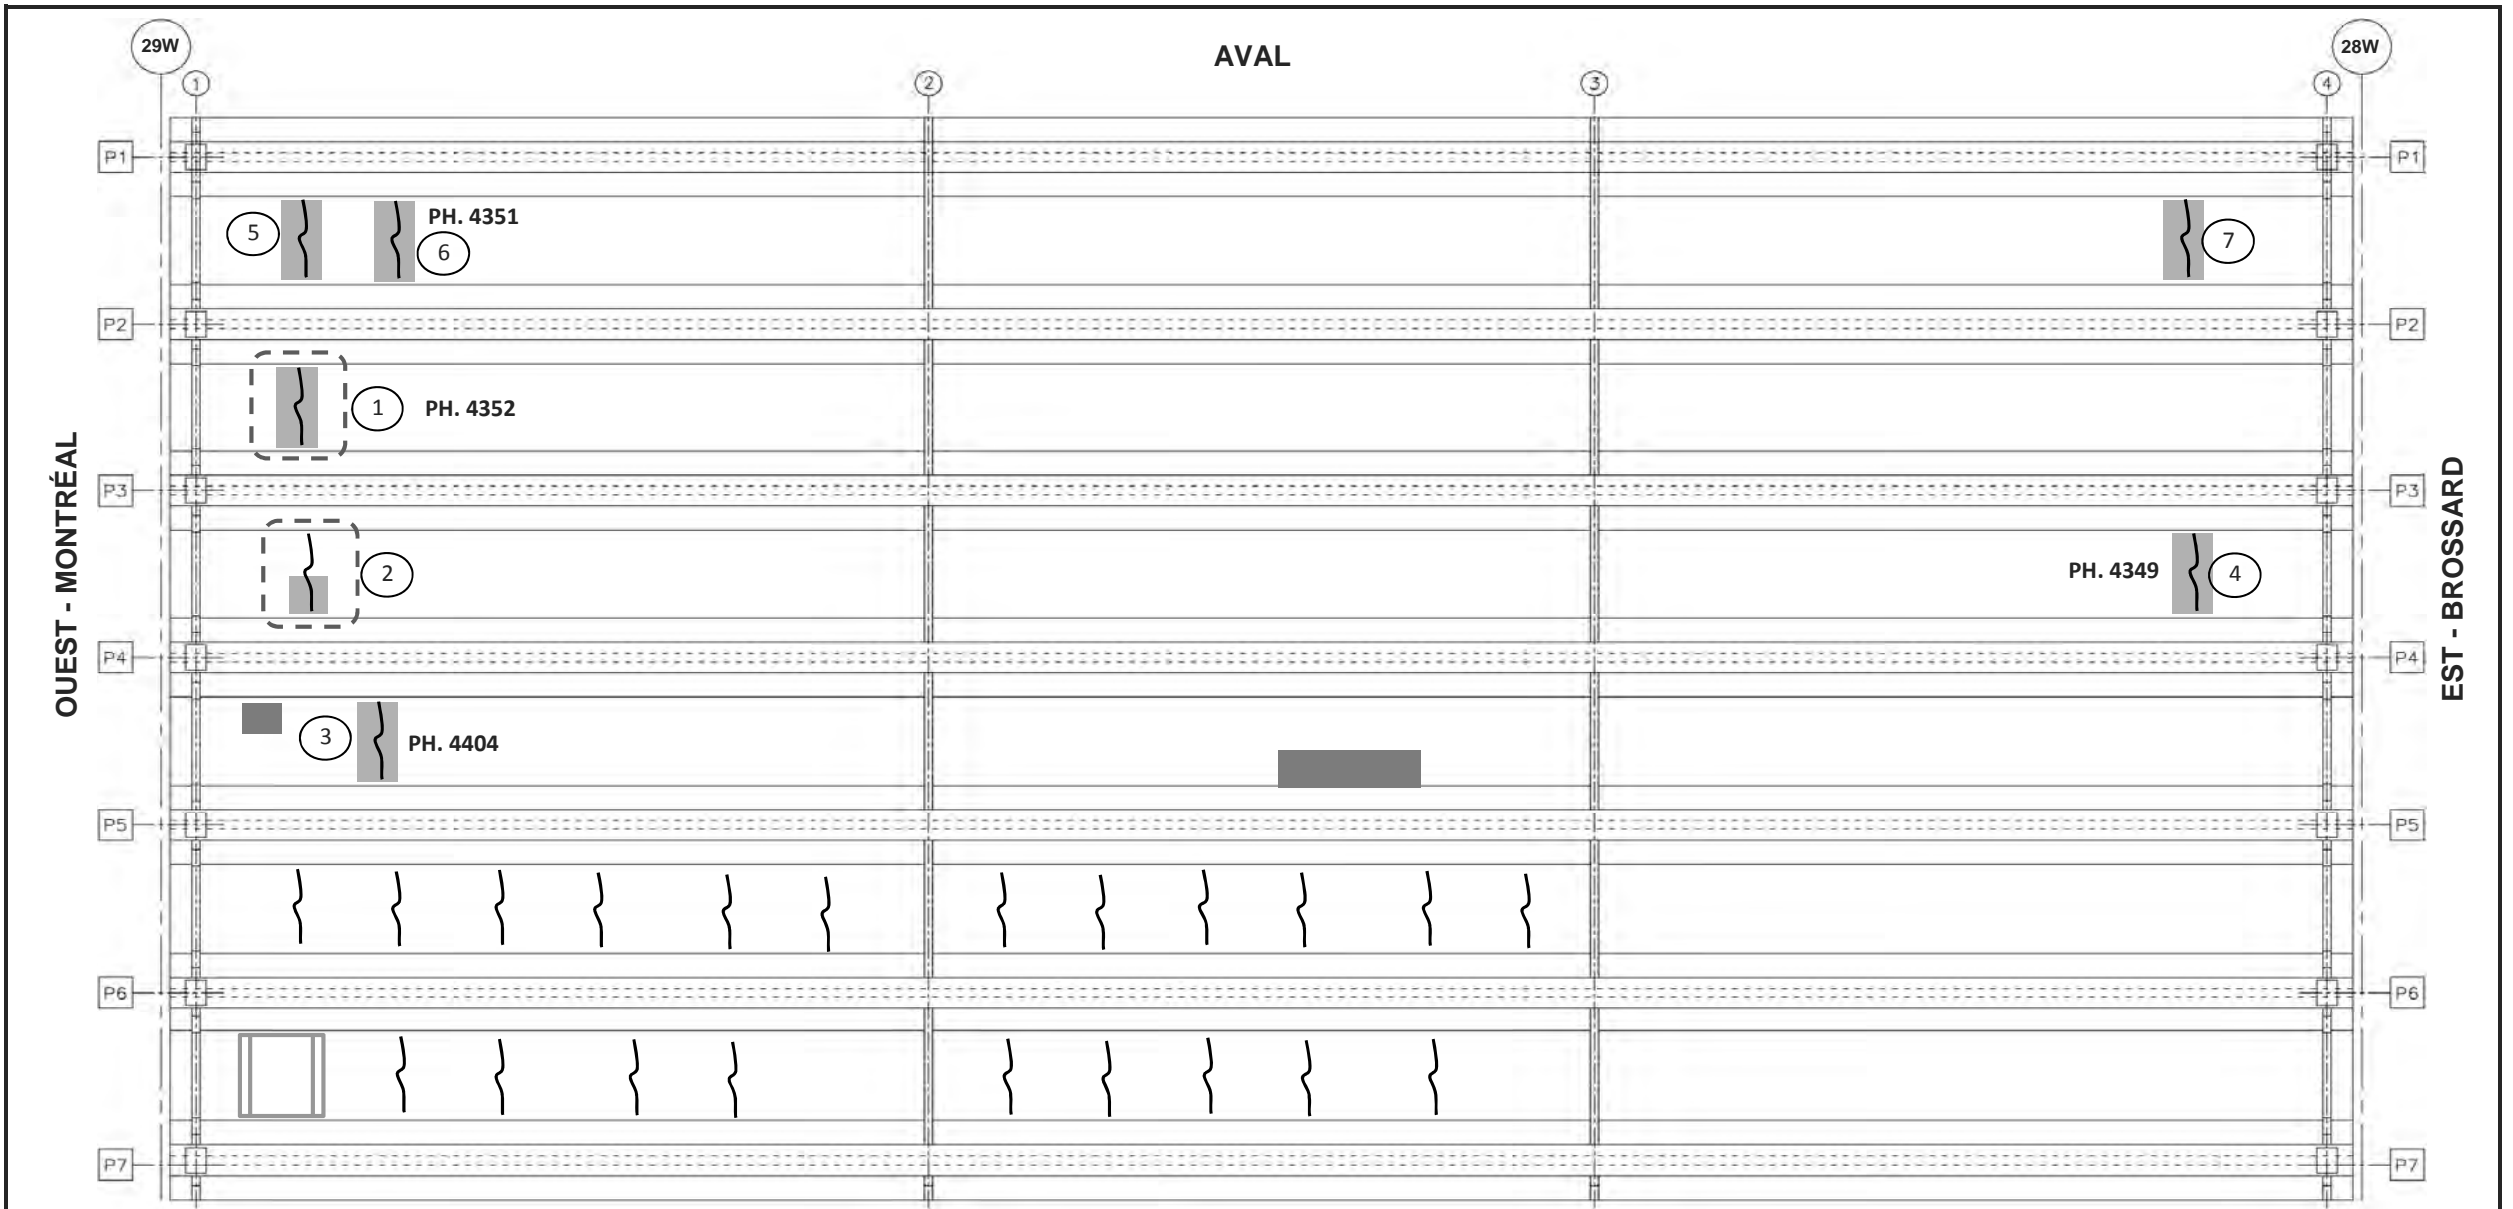
- 1. BD 1000x2000
- 2. BD 1000x1000
- 3. BD 1000x2000
- 4. BD 1000x2000
- 5. BD 1000x2000
- 6. BD 1000x2000
- 7. BD 1000x2000

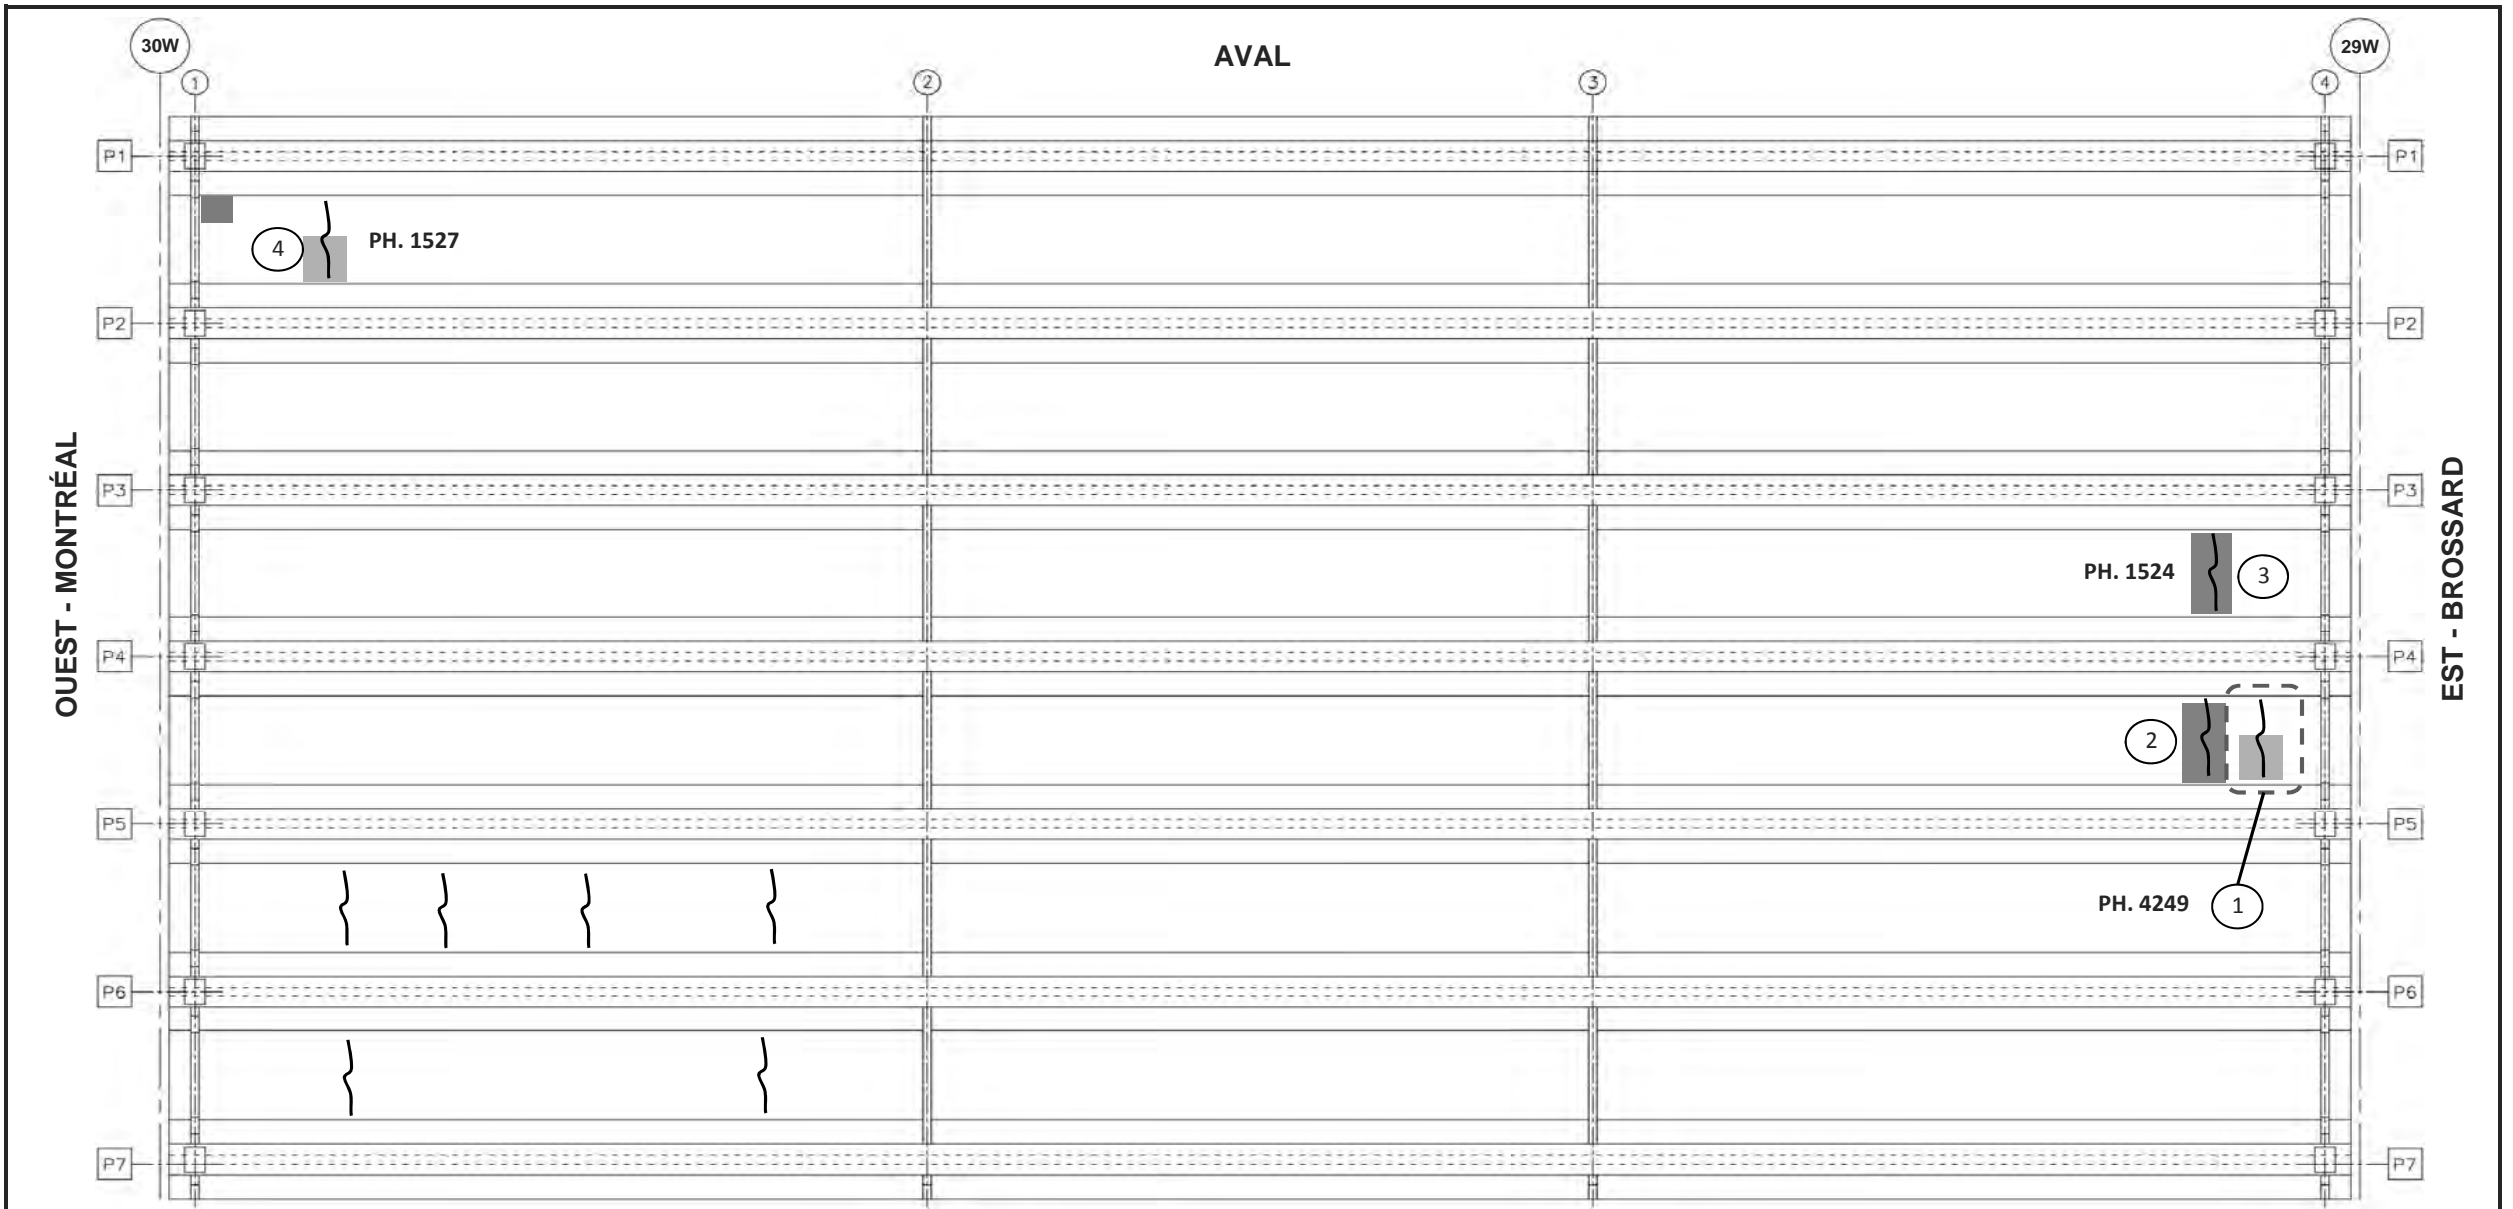
- 1. BD 1000x1000
 - 2. BE+TCV 1000x2000
 - 3. BE+TCV 1000x2000
 - 4. BD 800x800
-
- CEC=1, l'équivalent de 1,5 câble est perdu dans un intervalle de 6 m selon les vérifications structurales effectuées par [redacted] lors d'une étude spécifique et confirmé par AECOM.

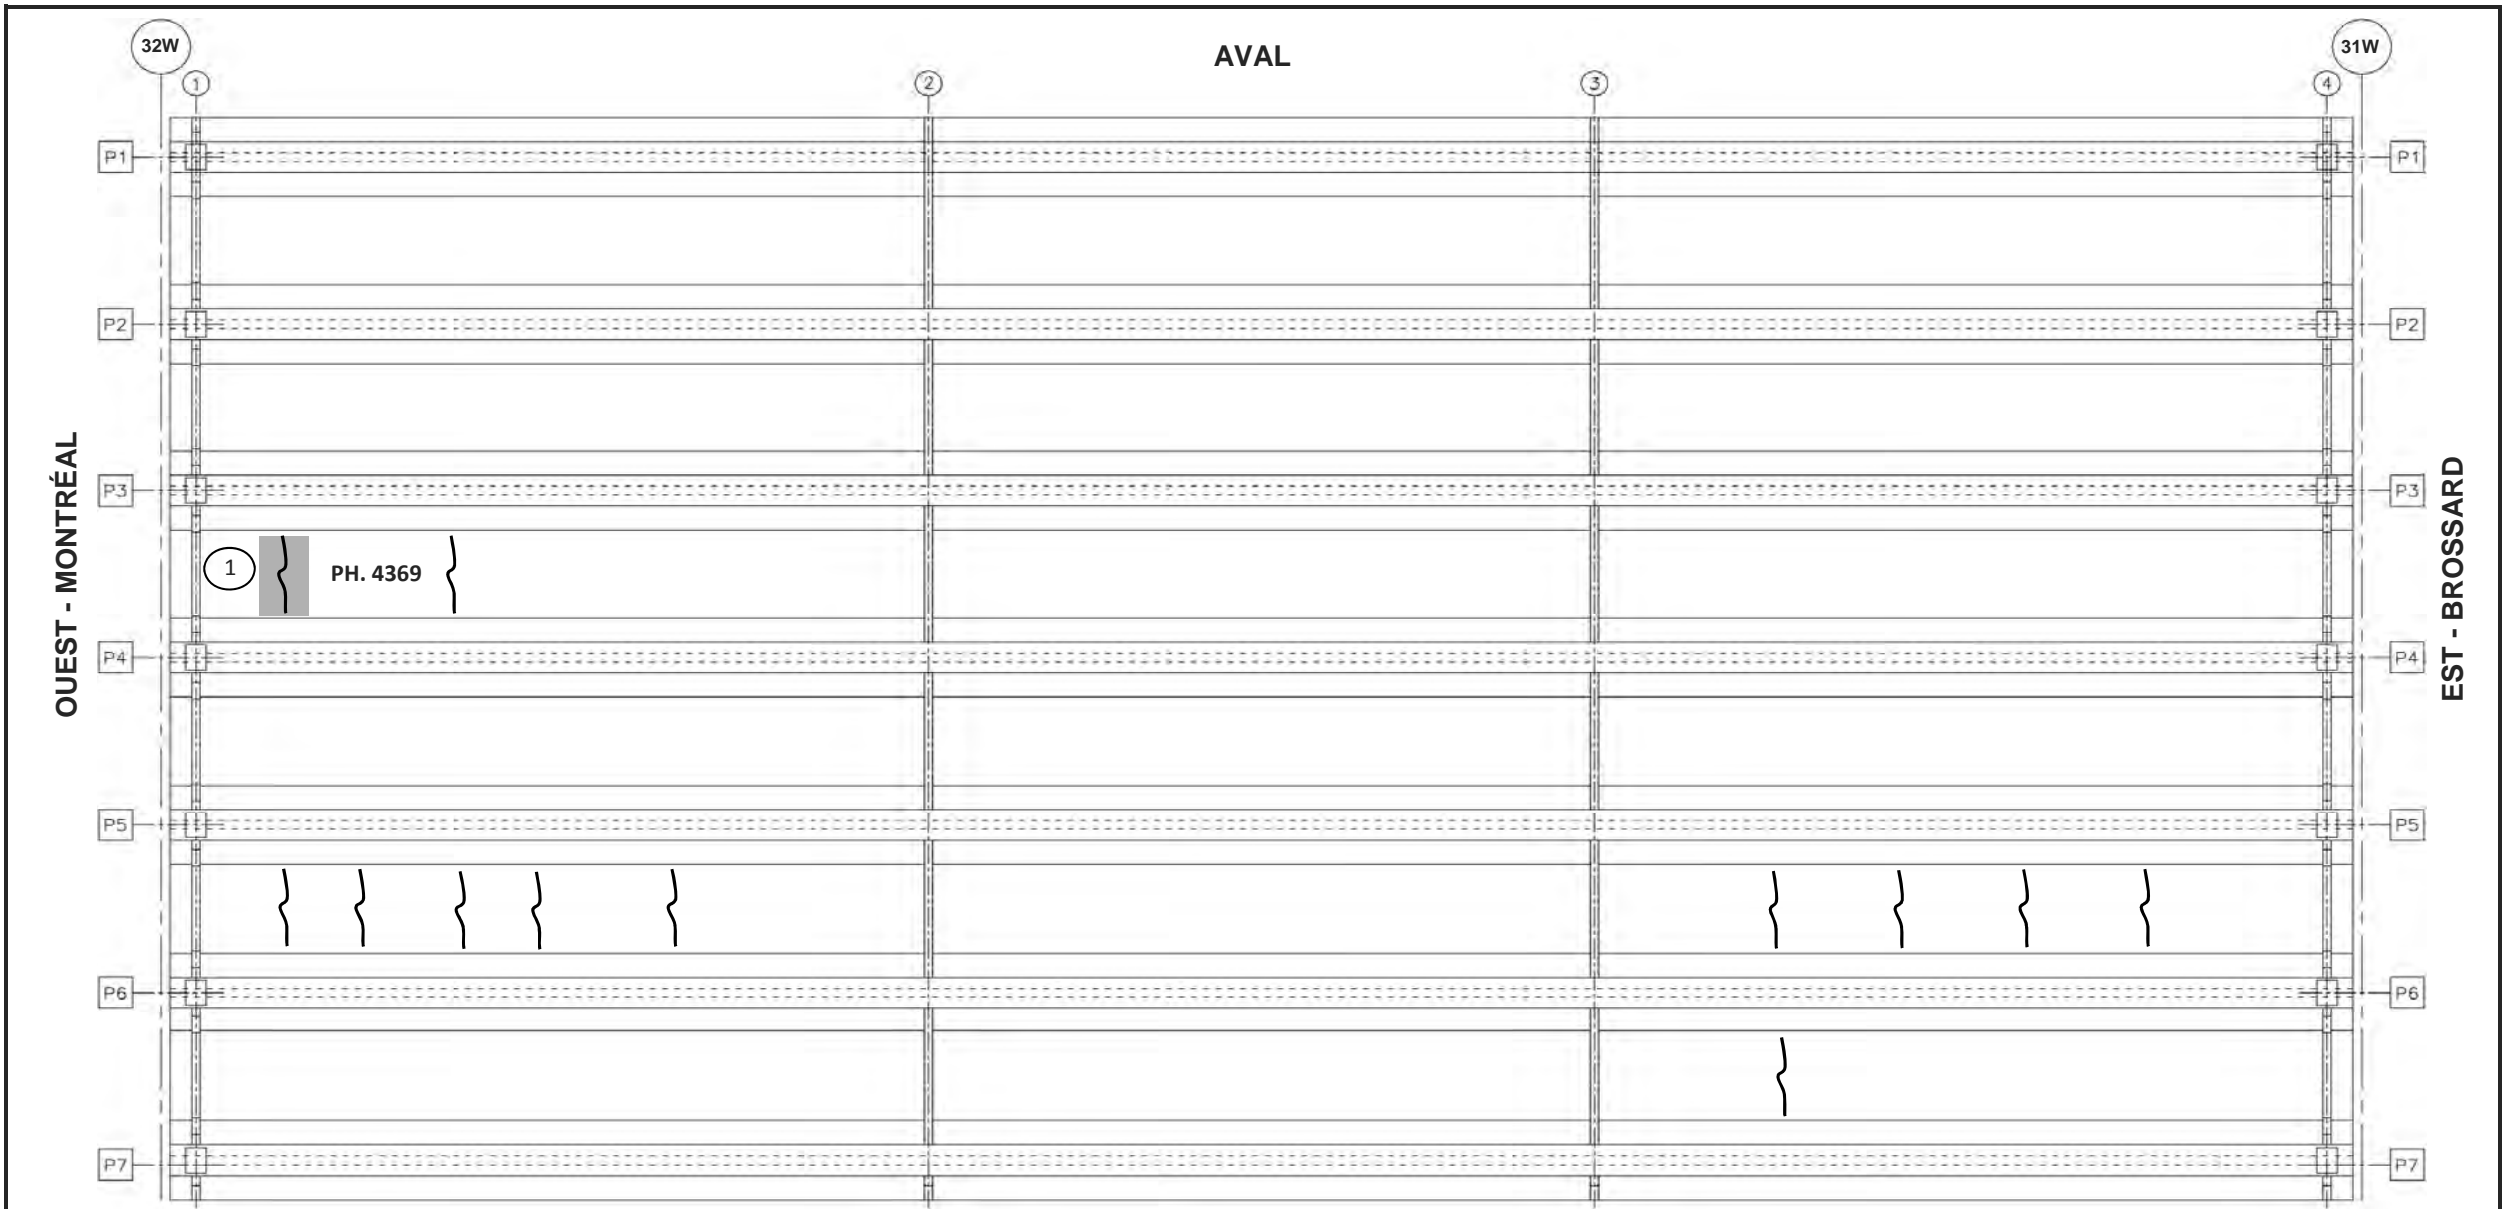
- 1. BD 1000x2000
- _____
- _____
- _____
- _____
- _____
- _____
- CEC=2, l'équivalent de 1 câble est perdu dans un intervalle de 6 m
- _____

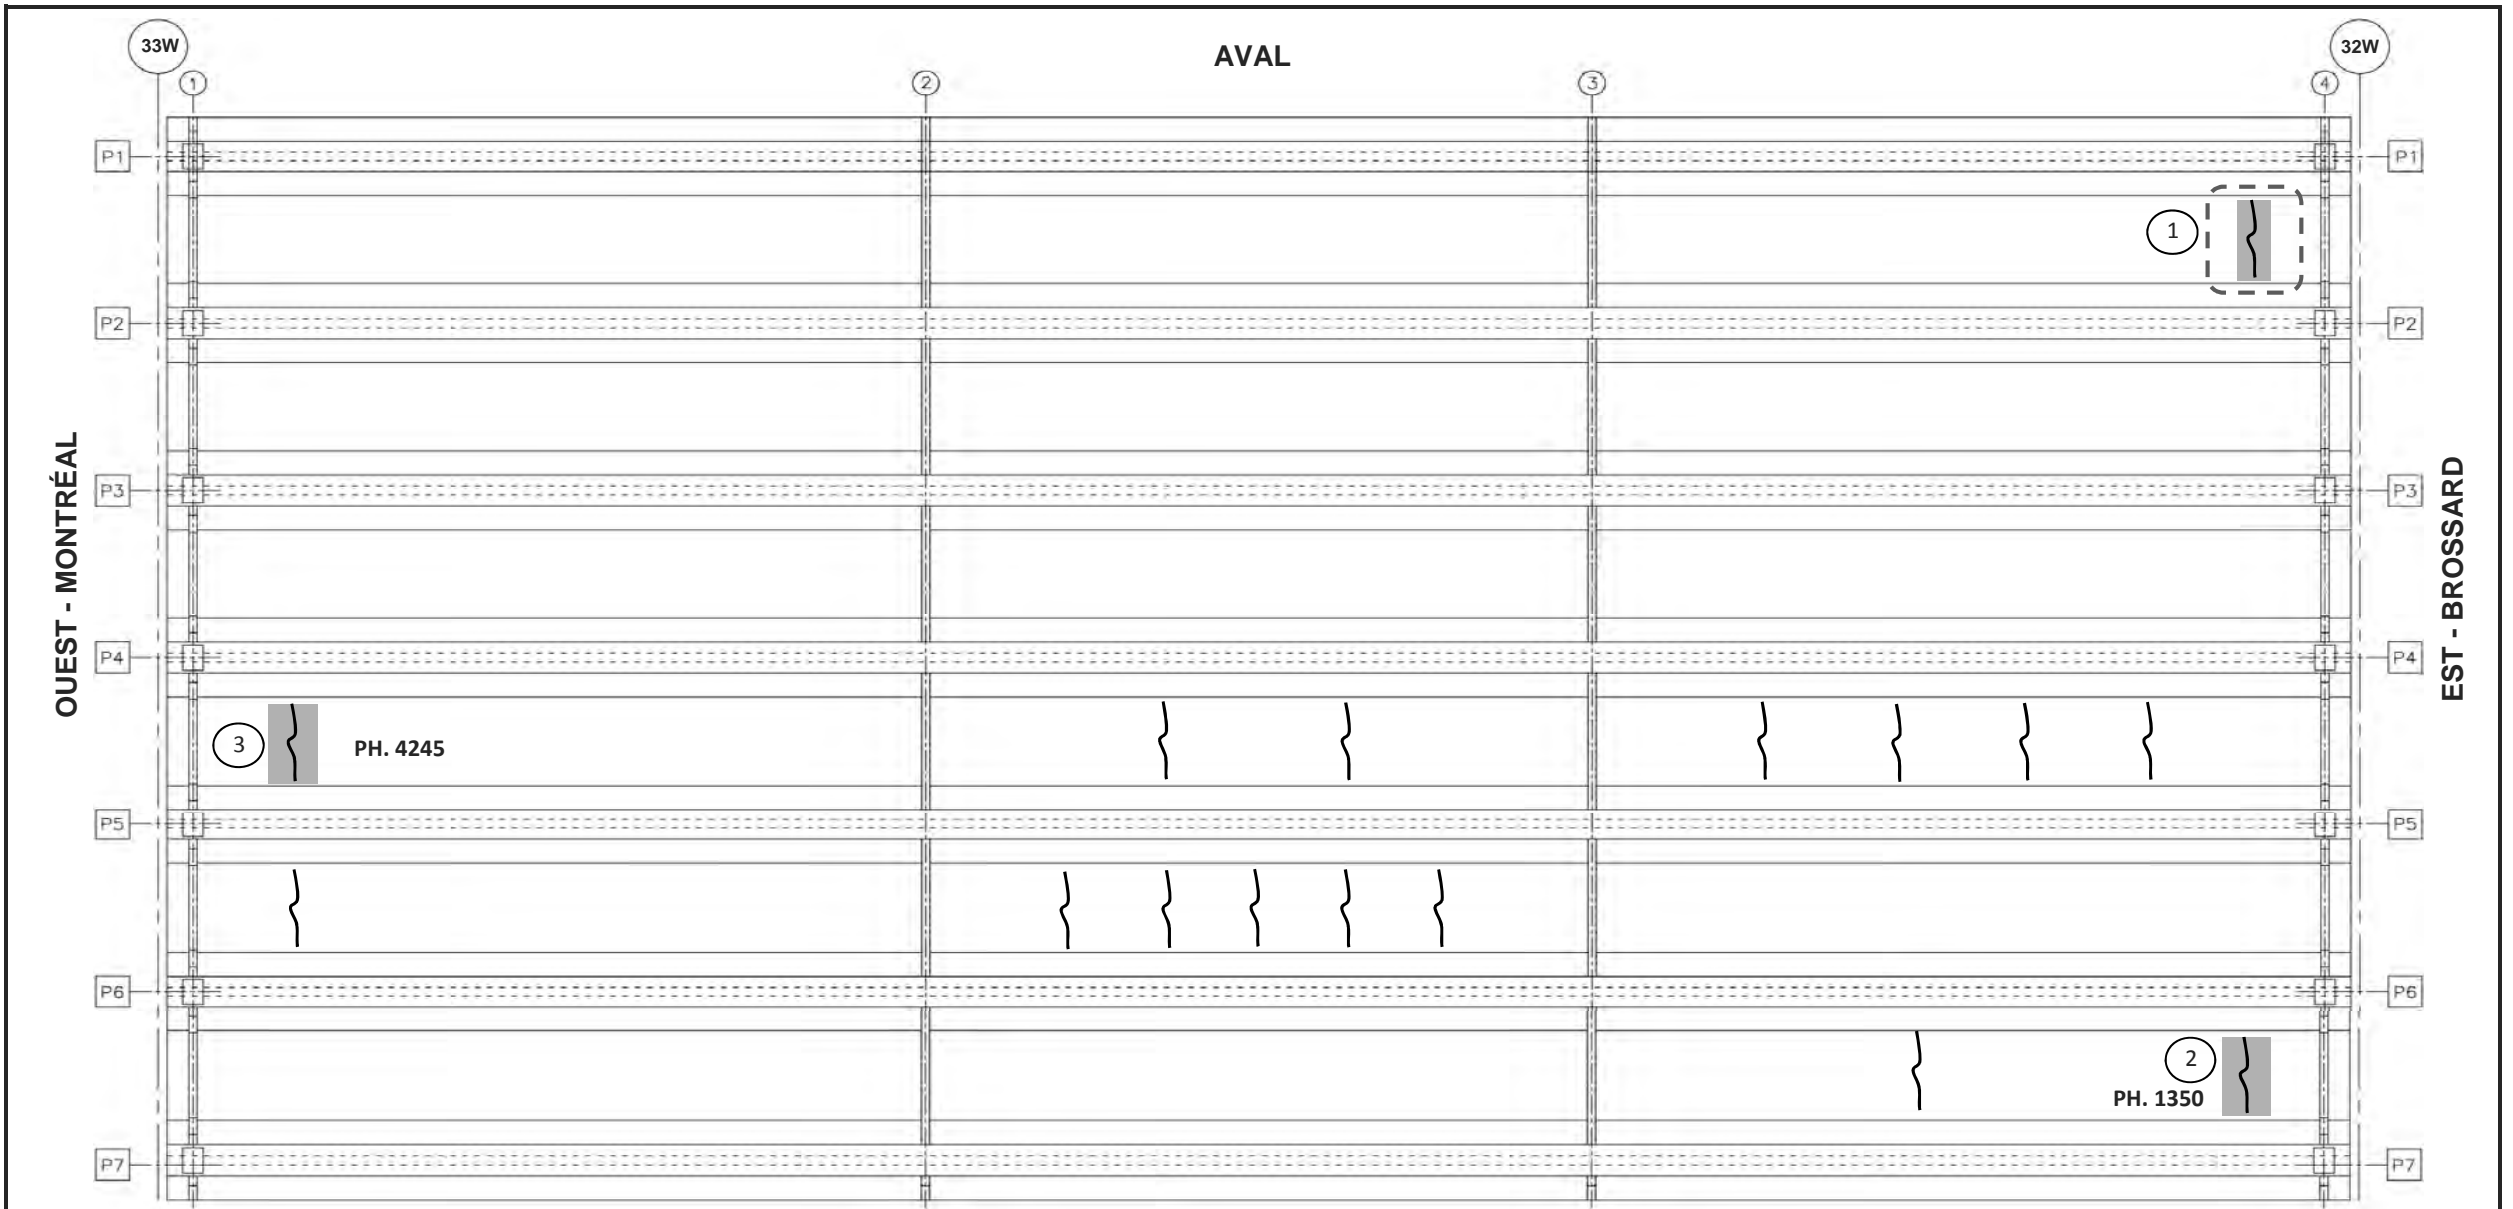
- 1. BD 400x2000
 - 2. BD 1000x2000
 - 3. BD 1000x2000
-
-
-
-
-
- CEC=2, l'équivalent de 1 câble est perdu dans un intervalle de 6 m

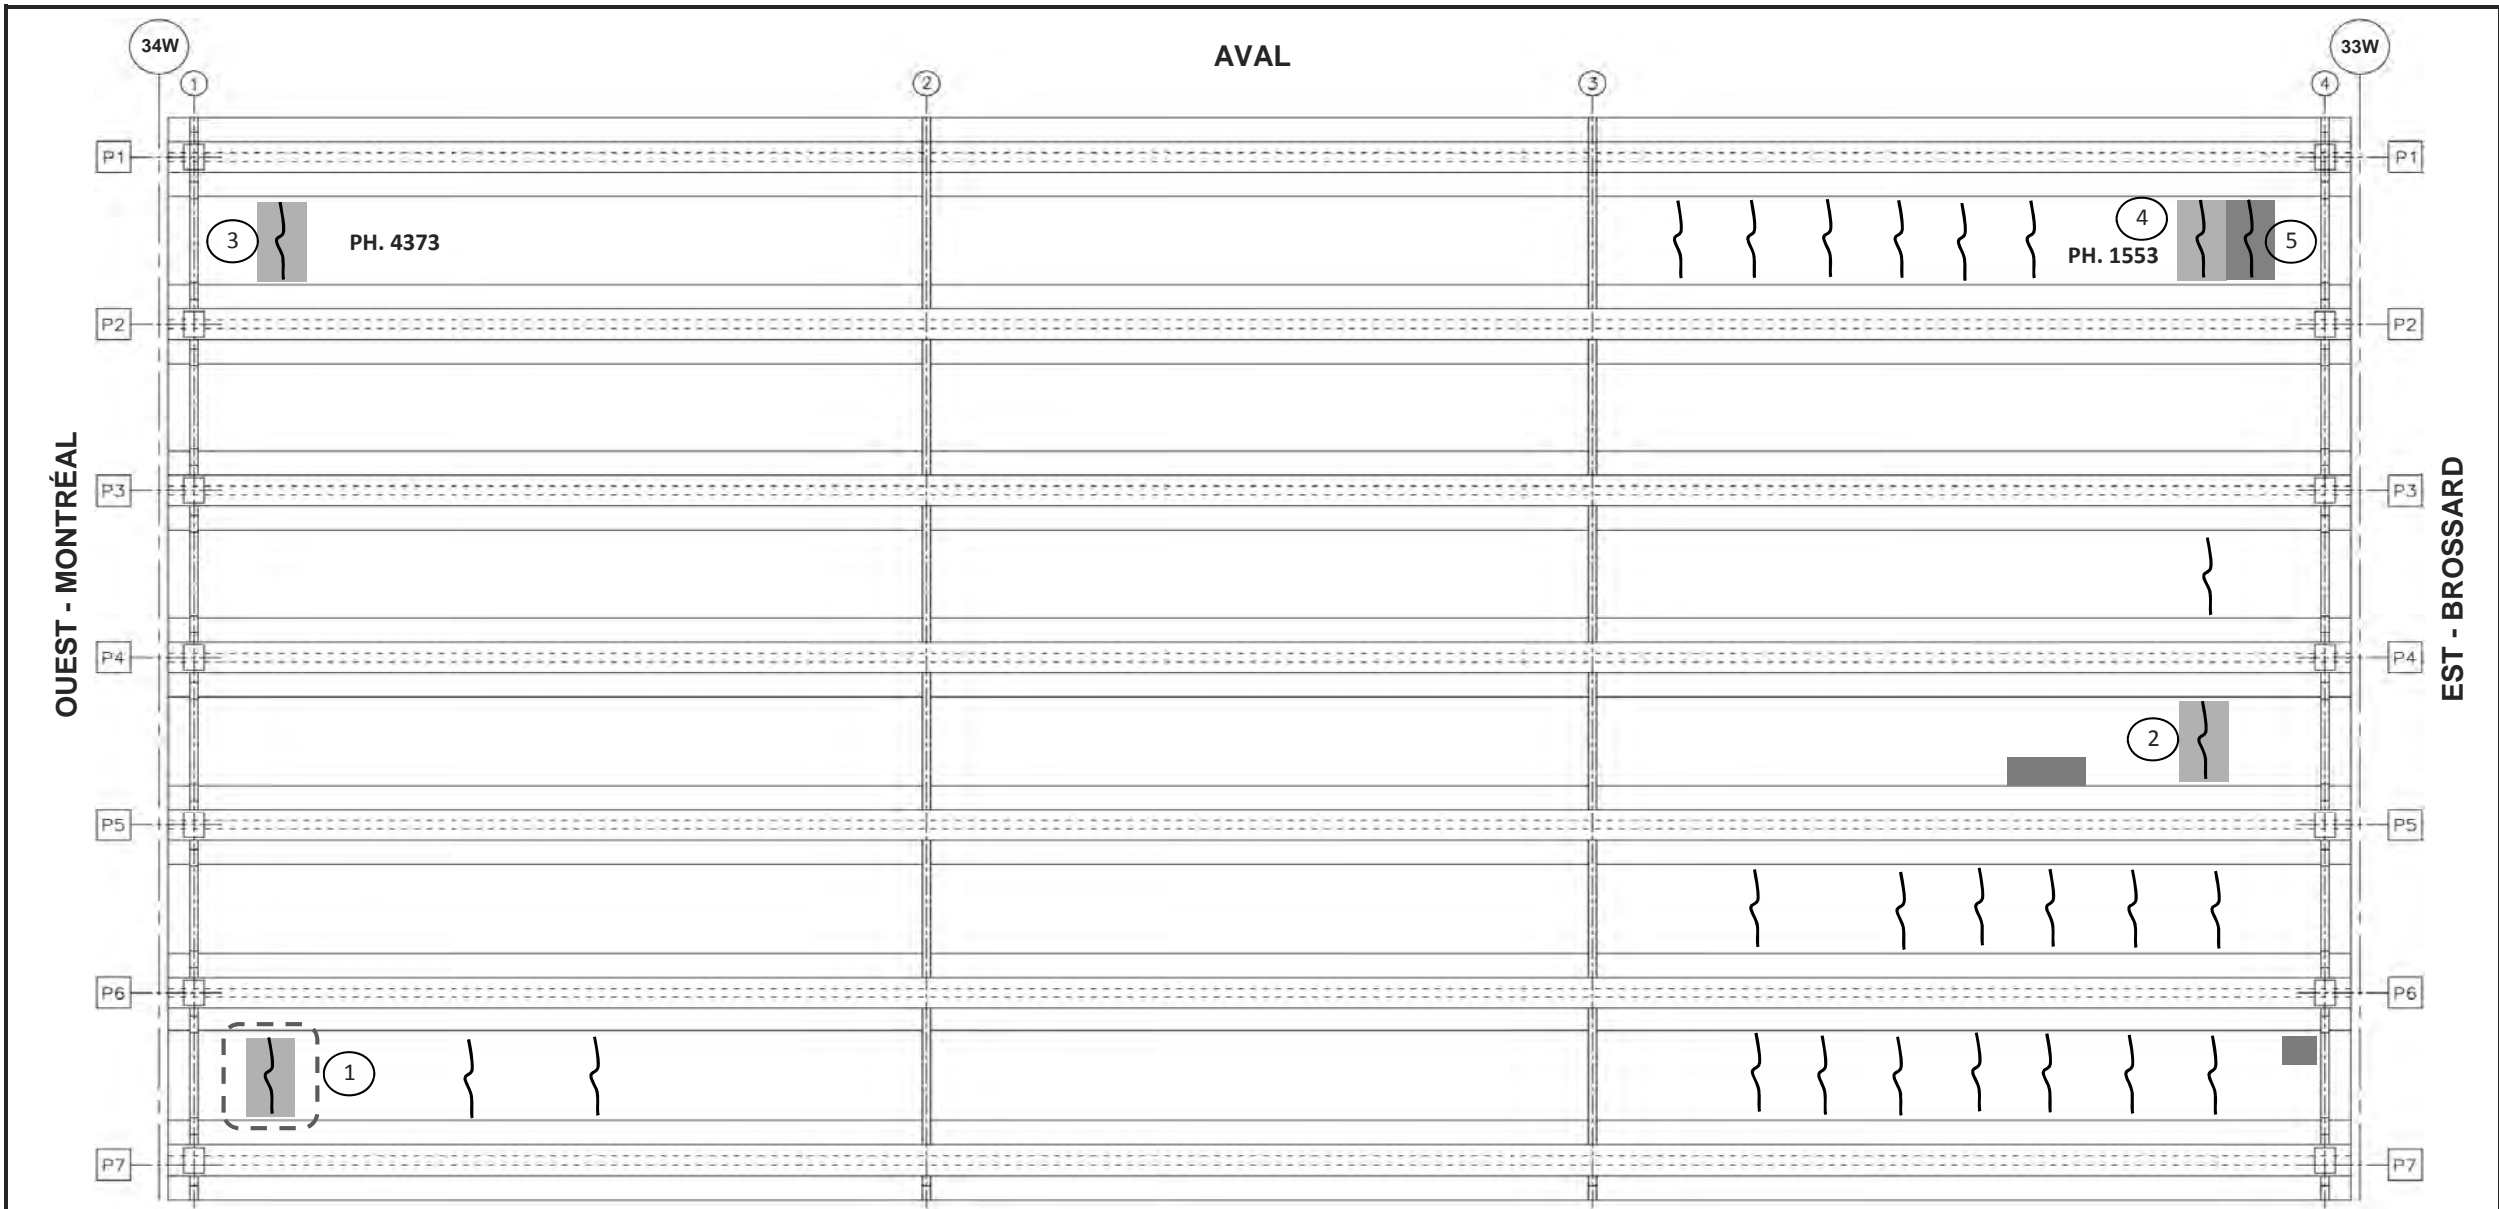
- 1. BD 1000x2000
 - 2. BD 1000x2000
 - 3. BD 1000x2000
 - 4. BD 1000x2000
 - 5. BE+TCV 1000x2000
- CEC=1, l'équivalent de 1,5 câble est perdu dans un intervalle de 6 m selon les vérifications structurales effectuées par [redacted] lors d'une étude spécifique et confirmé par AECOM.

- Éclatement, délaminage avec armature corrodée visible, gaine visible ou toron corrodé visible avec fils coupés (100% perte)
- Délaminage au droit des torons avec fissure transversale et efflorescence (50 à 80% perte)
- Éclatement local avec armature passive visible
- Nouvelle zone de delaminage relevée en 2013

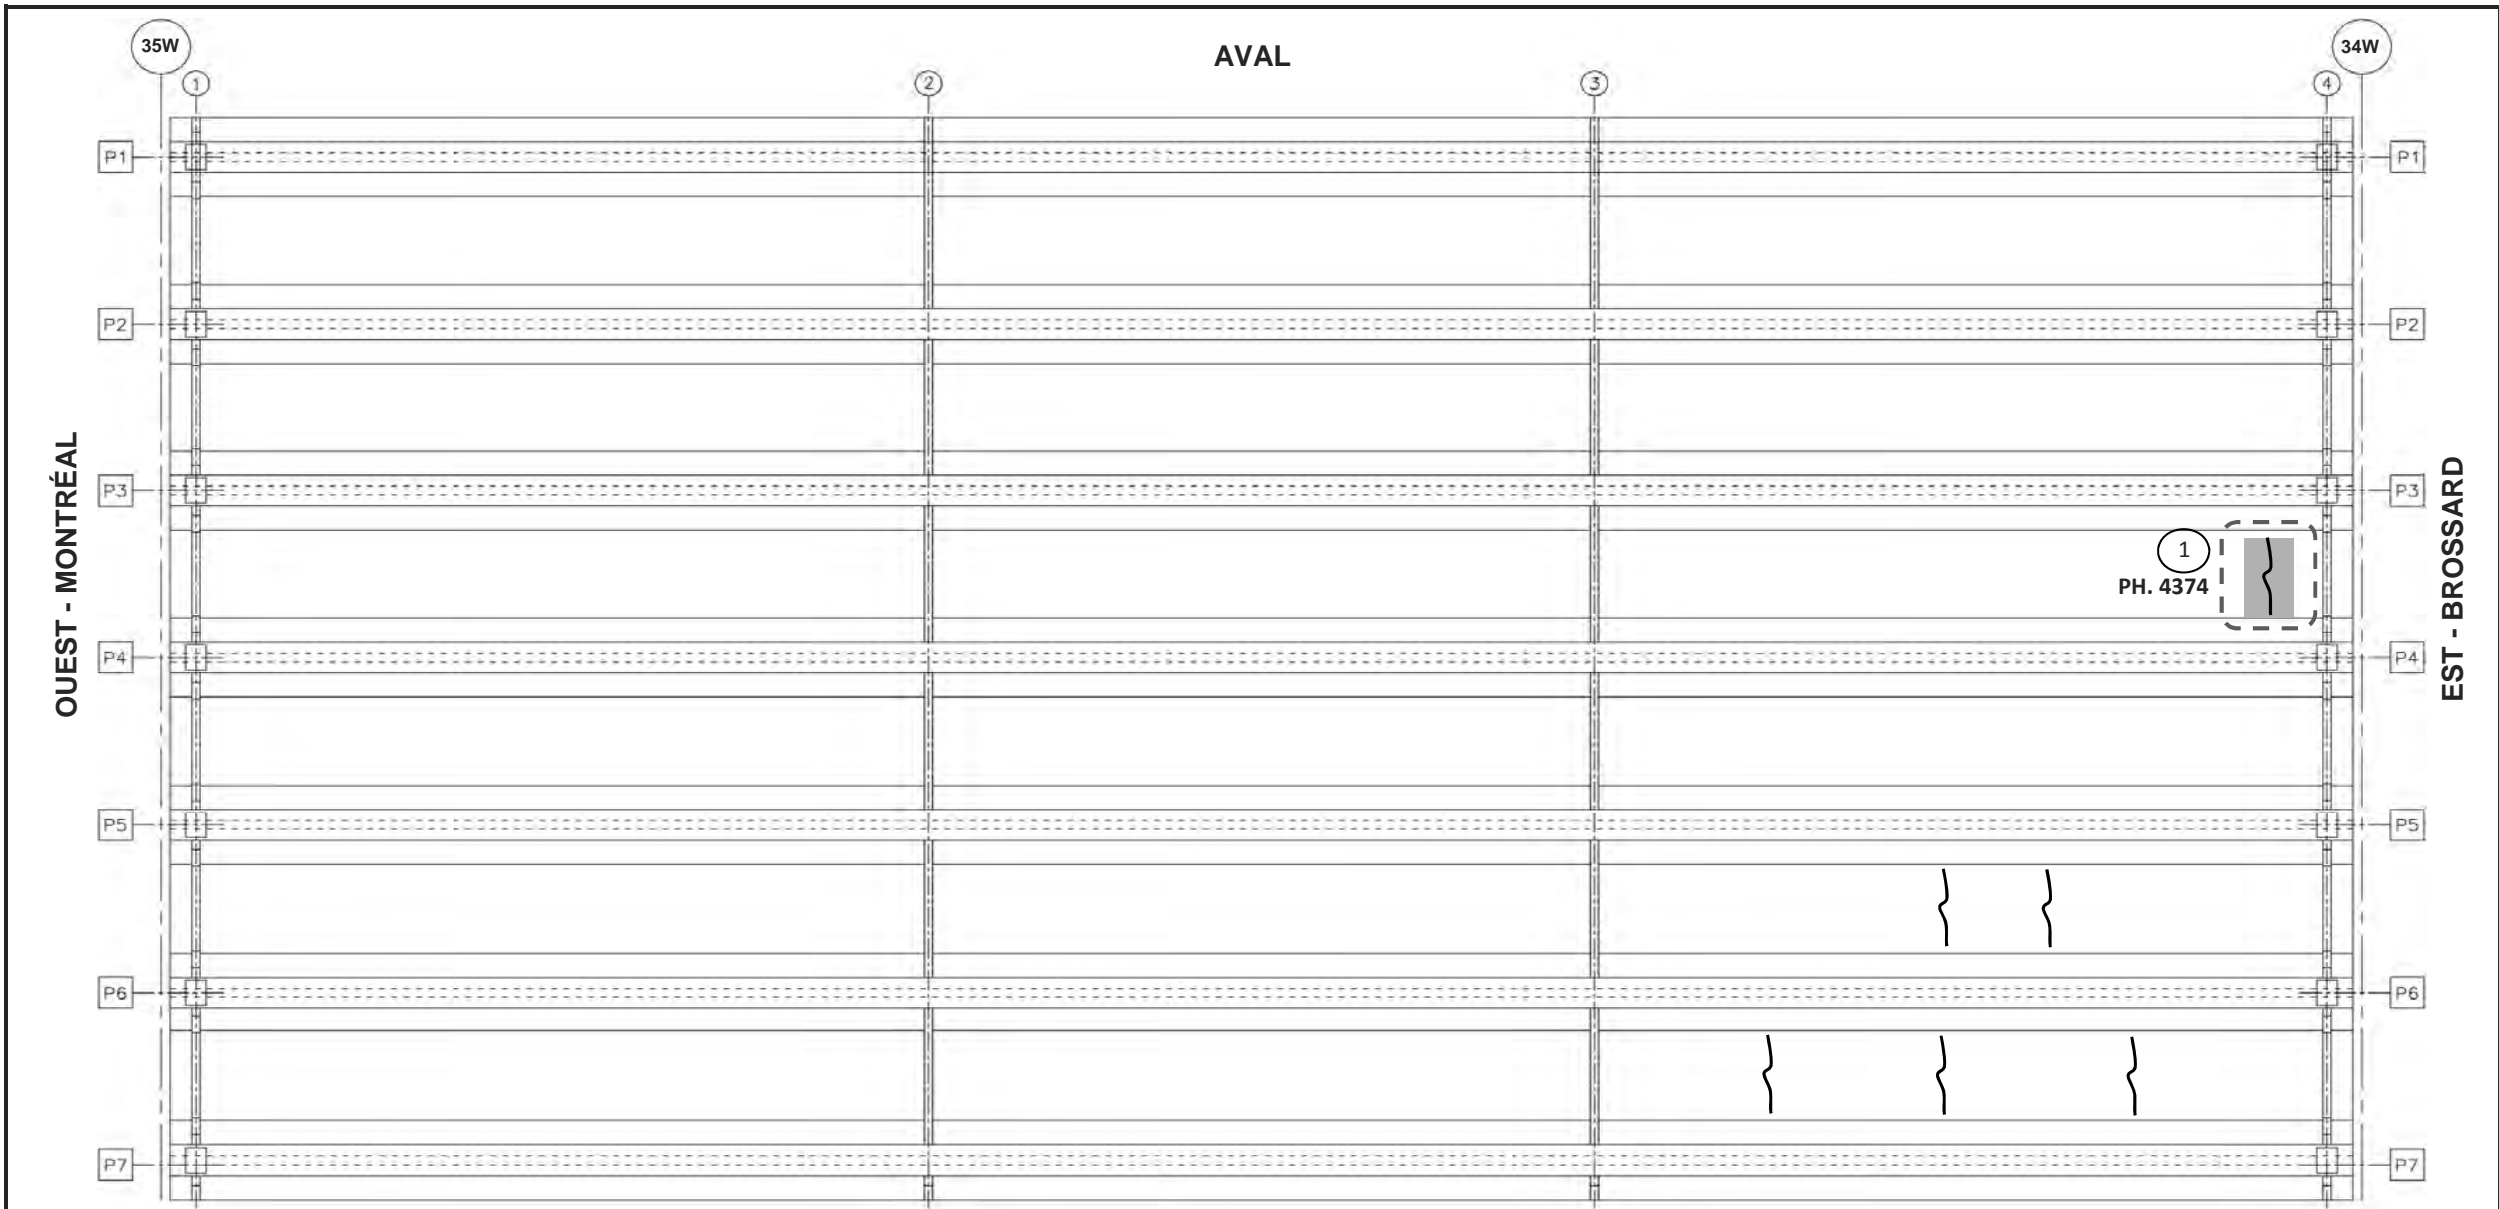
Élément	Total Inspecté	Unité	État du matériau				CEC
			A	B	C	D	
Platelage	615	m ²	81	15	3	1	1
(*) Les dimensions sont exprimées en millimètres sauf indications contraires							
Pont Champlain							
Section 5		Viaduc ou pont: Champlain					
Loc.	34W-33W	Inspecté par: DB/DB/GJL			Date 2013-06-18

- 1. BD 1000x2000
- _____
- _____
- _____
- _____
- _____
- _____
- CEC=2, l'équivalent de 1 câble est perdu dans un intervalle de 6 m
- _____

- Éclatement, délaminage avec armature corrodée visible, gaine visible ou toron corrodé visible avec fils coupés (100% perte)
- Délaminage au droit des torons avec fissure transversale et efflorescence (50% à 80% perte)
- Éclatement local avec armature passive visible
