Pont Champlain

Inspection annuelle 2013

Volume 2 – Résumé de l'inspection, tableaux de cotation et mesures de dilatation

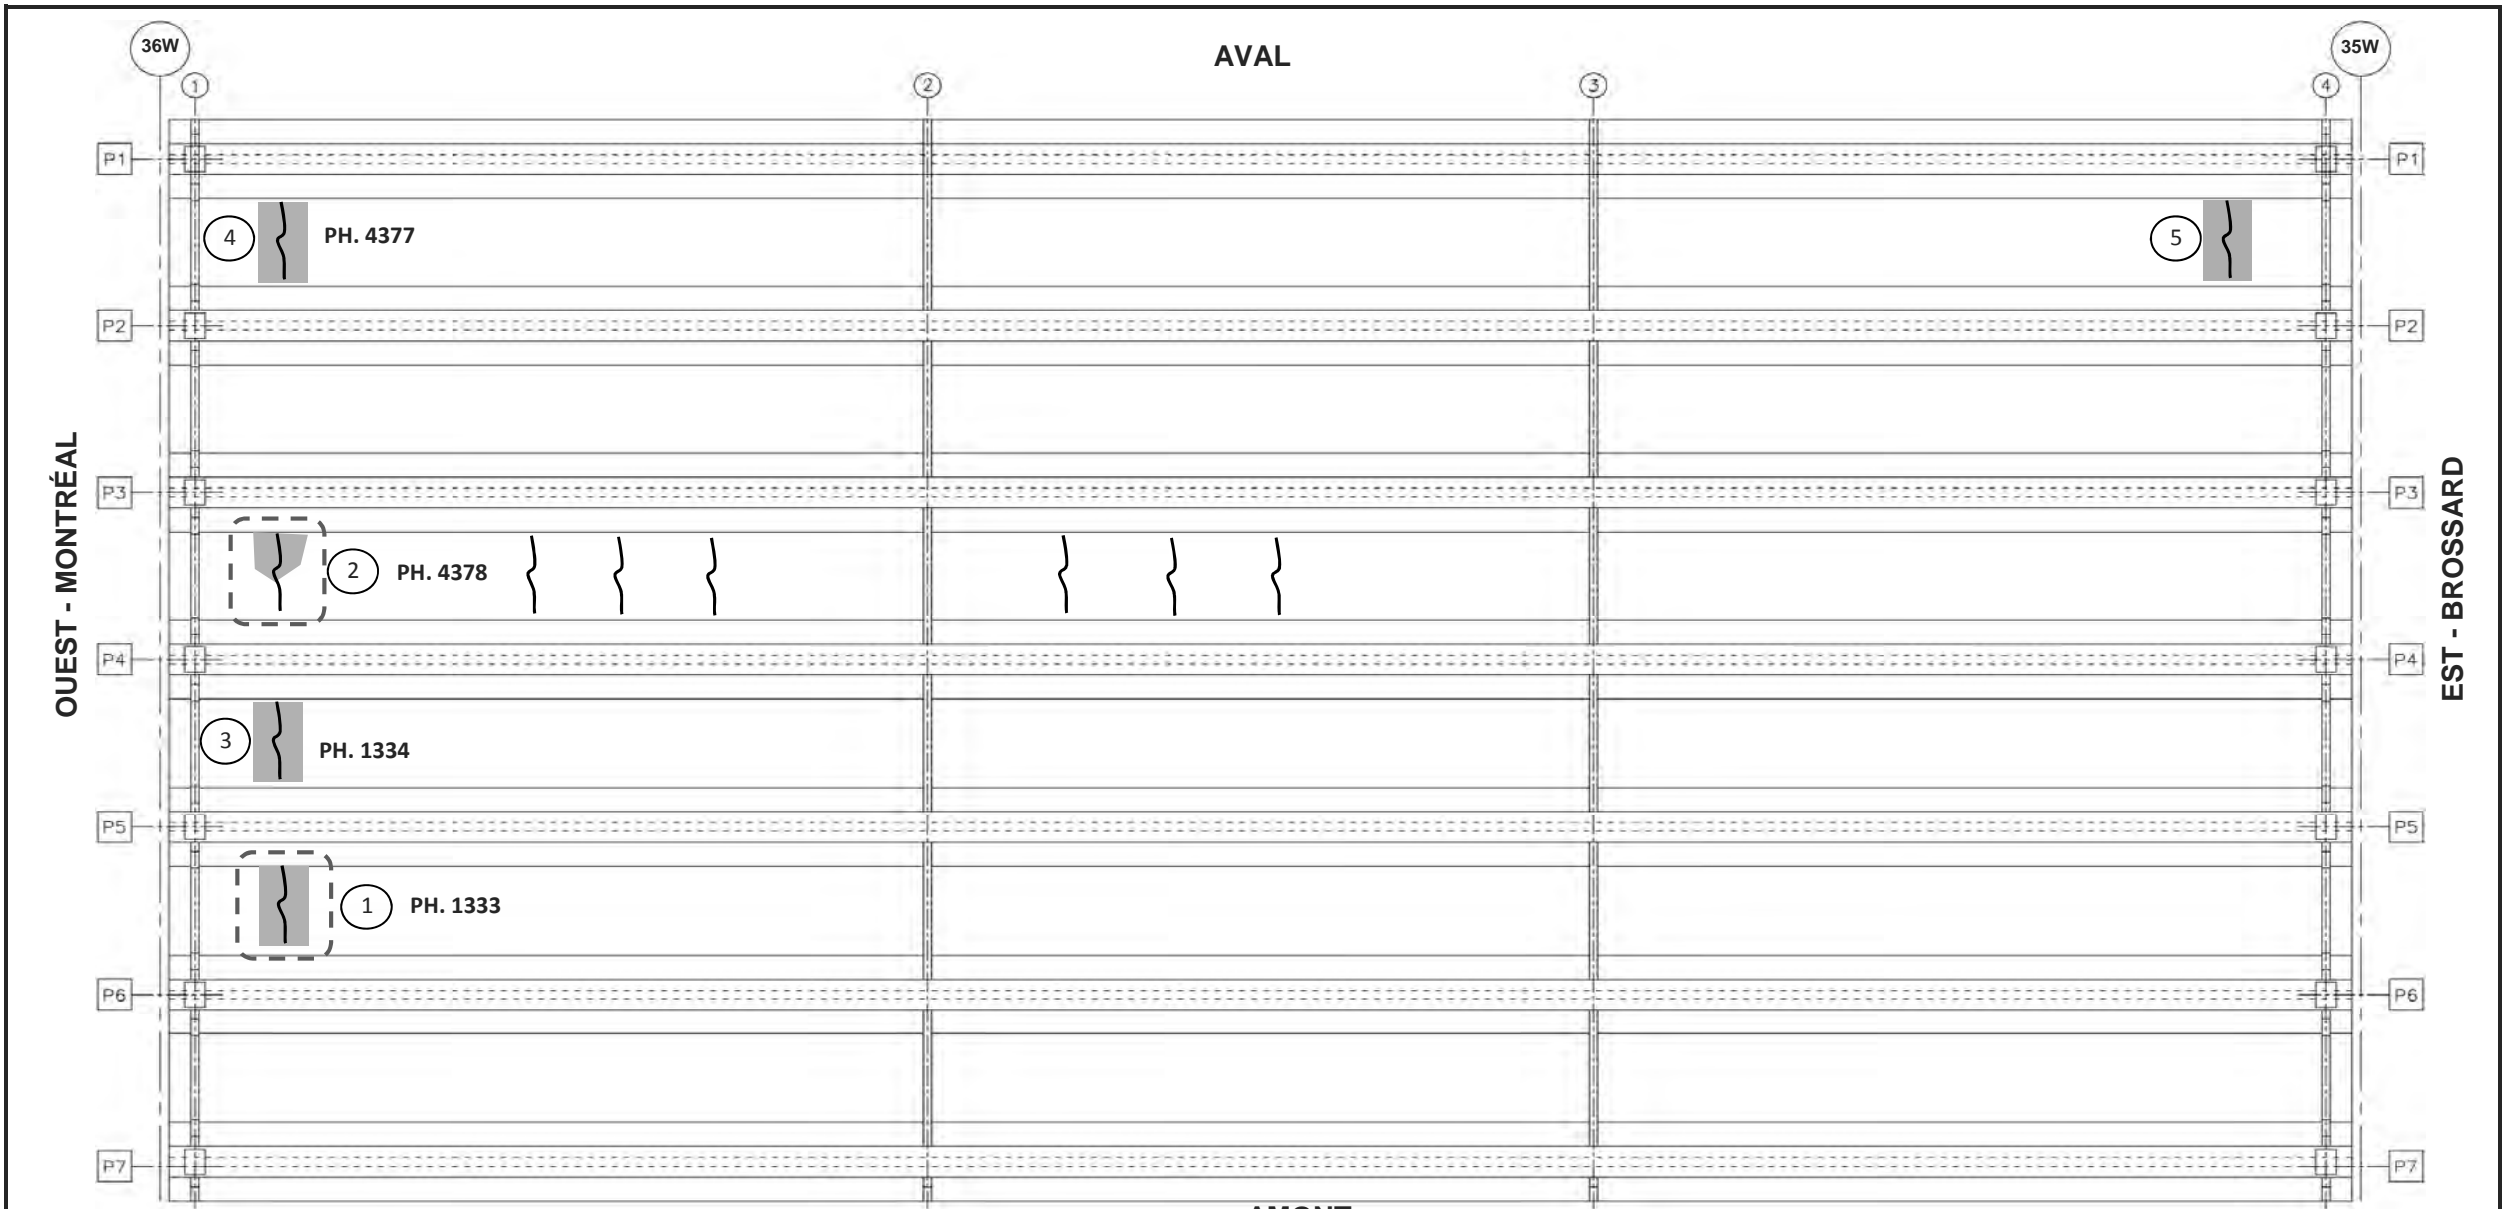
- 1. BD 1000x2000
- 2. BD 1000x1000
- 3. BD 1000x1000
- 4. BD 1000x1000
- 5. BD 1000x1000

Éclatement, délaminage avec armature corrodée visible, gaine visible ou toron corrodé visible avec fils coupés (100% perte)

Délaminage au droit des torons avec fissure transversale et efflorescence (50 à 80% perte)

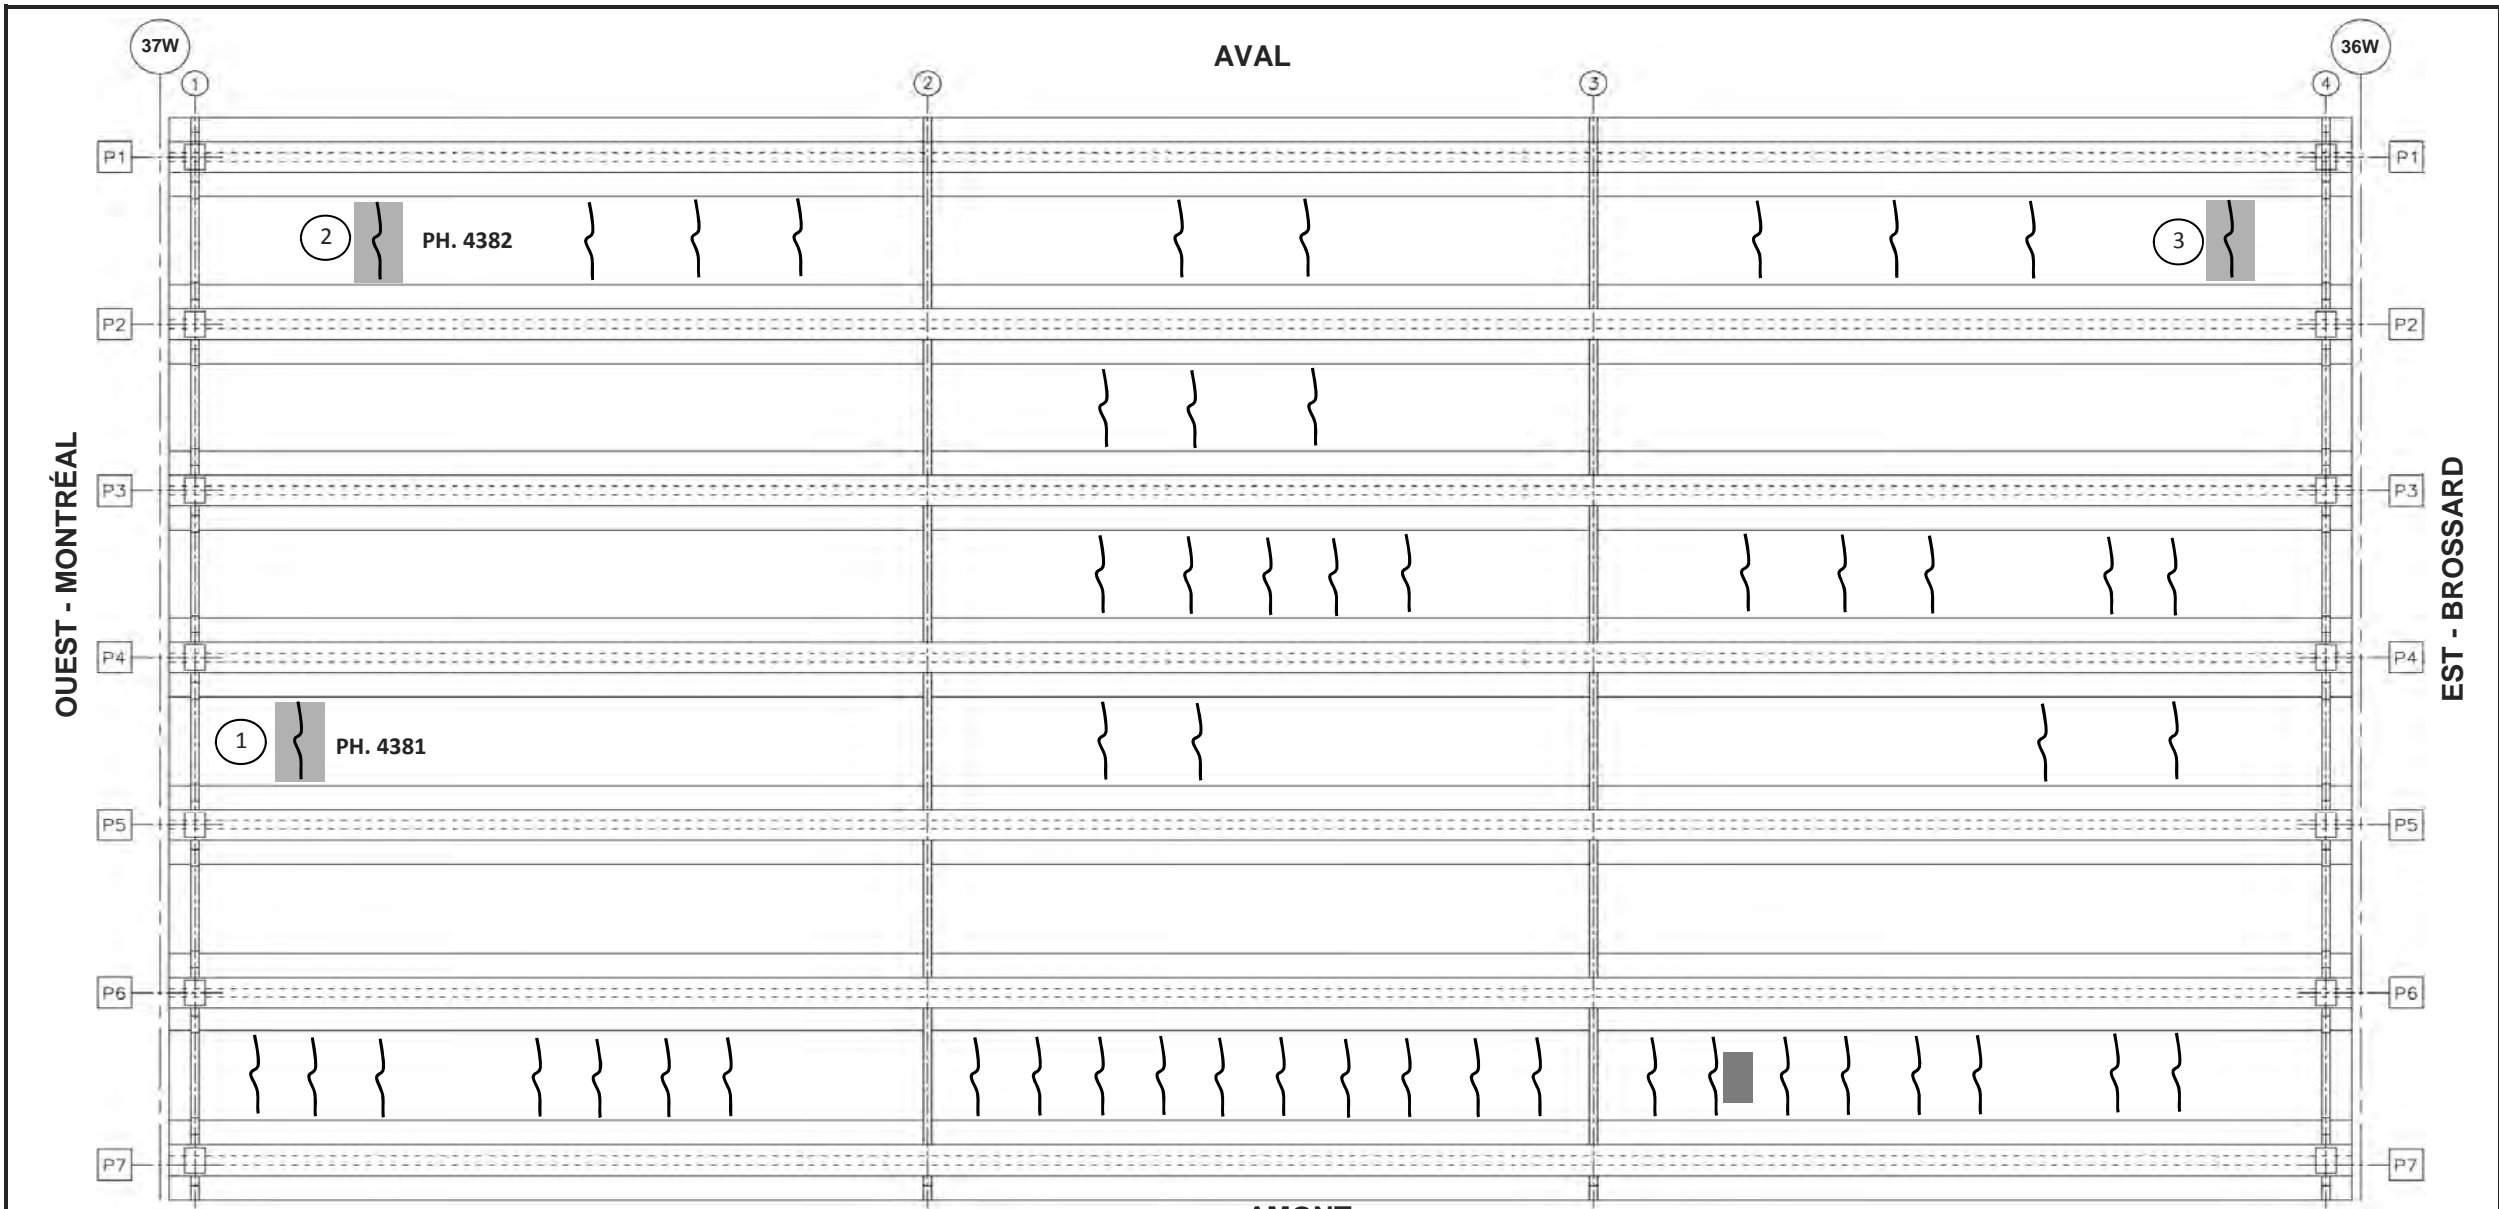
- 1. BD 1000x2000
 - 2. BD 1000x2000
 - 3. BD 1000x2000
-
- CEC=1, l'équivalent de 1,5 câble est perdu dans un intervalle de 6 m selon les vérifications structurales effectuées par [redacted] lors d'une étude spécifique et confirmé par AECOM.

Éclatement, délaminage avec armature corrodée visible, gaine visible ou toron corrodé visible avec fils coupés (100% perte)

Délaminage au droit des torons avec fissure transversale et efflorescence (50 à 80% perte)

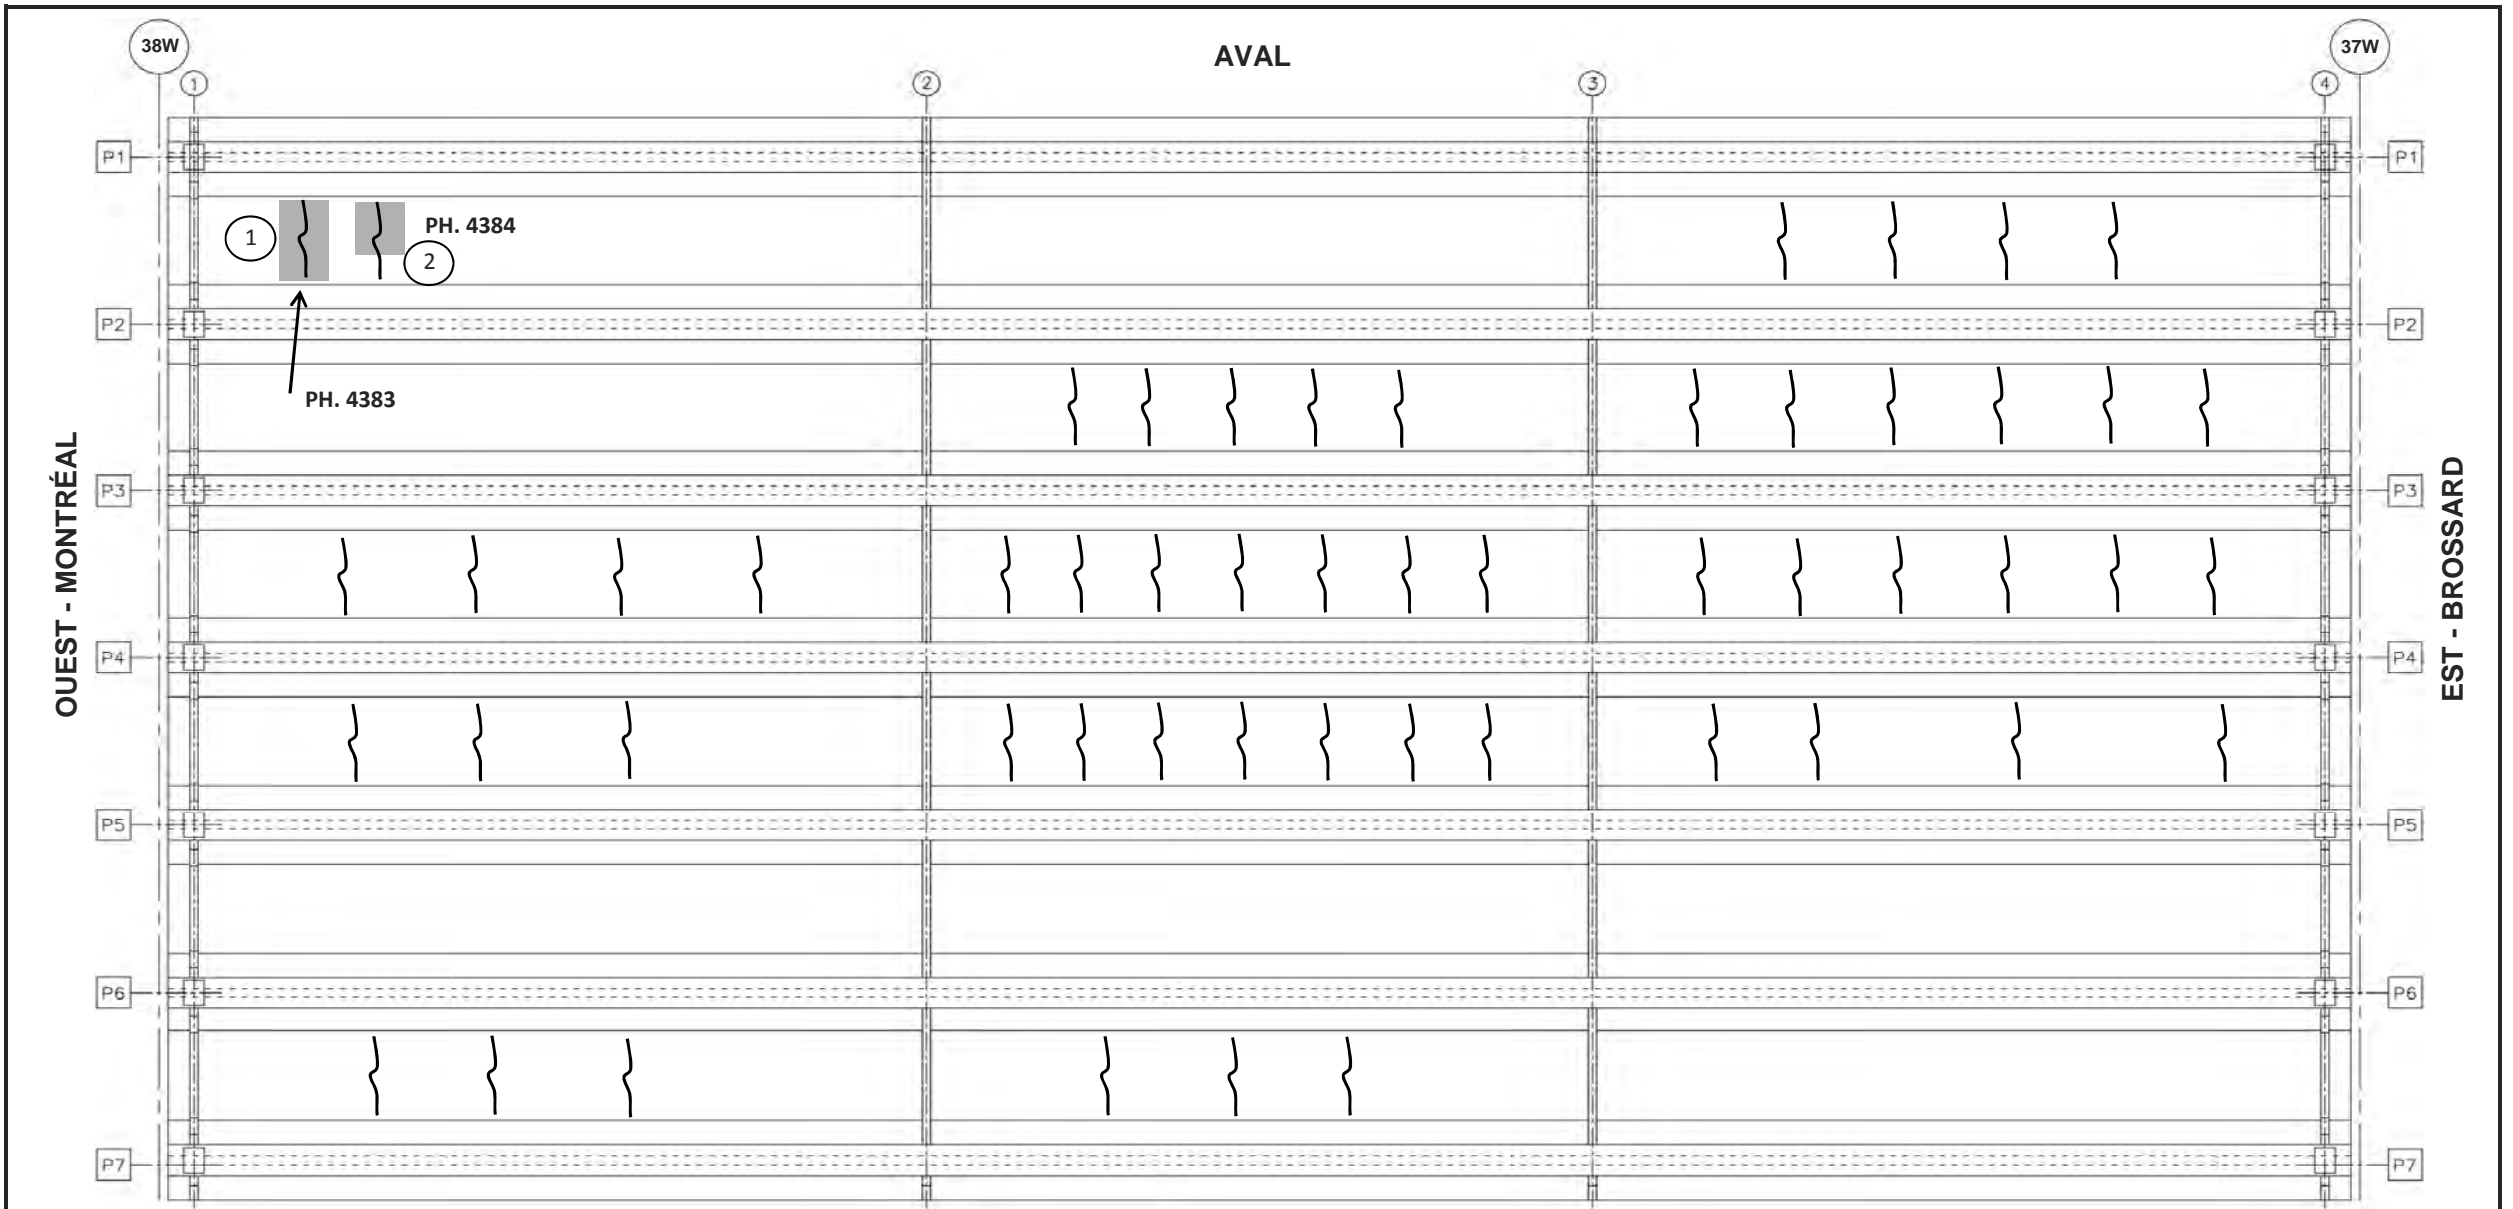
Élément	Total Inspecté	Unité	État du matériau				CEC
			A	B	C	D	
Platelage	615	m ²	83	15	2	0	1
(*) Les dimensions sont exprimées en millimètres sauf indications contraires							
Pont Champlain							
Section 5		Viaduc ou pont: Champlain					
Loc.	37W-36W	Inspecté par: DB/DB/GJL			Date 2013-06-19

- 1. BD 1000x2000
 - 2. BD 1000x1000
-
-
-
-
-
- CEC=1, l'équivalent de 1,5 câble est perdu dans un intervalle de 6 m selon les vérifications structurales effectuées par [redacted] lors d'une étude spécifique et confirmé par AECOM.

- Éclatement, délaminage avec armature corrodée visible, gaine visible ou toron corrodé visible avec fils coupés (100% perte)
- Délaminage au droit des torons avec fissure transversale et efflorescence (50 à 80% perte)
- Éclatement local avec armature pasive visible
- Nouvelle zone de delaminage relevée en 2013

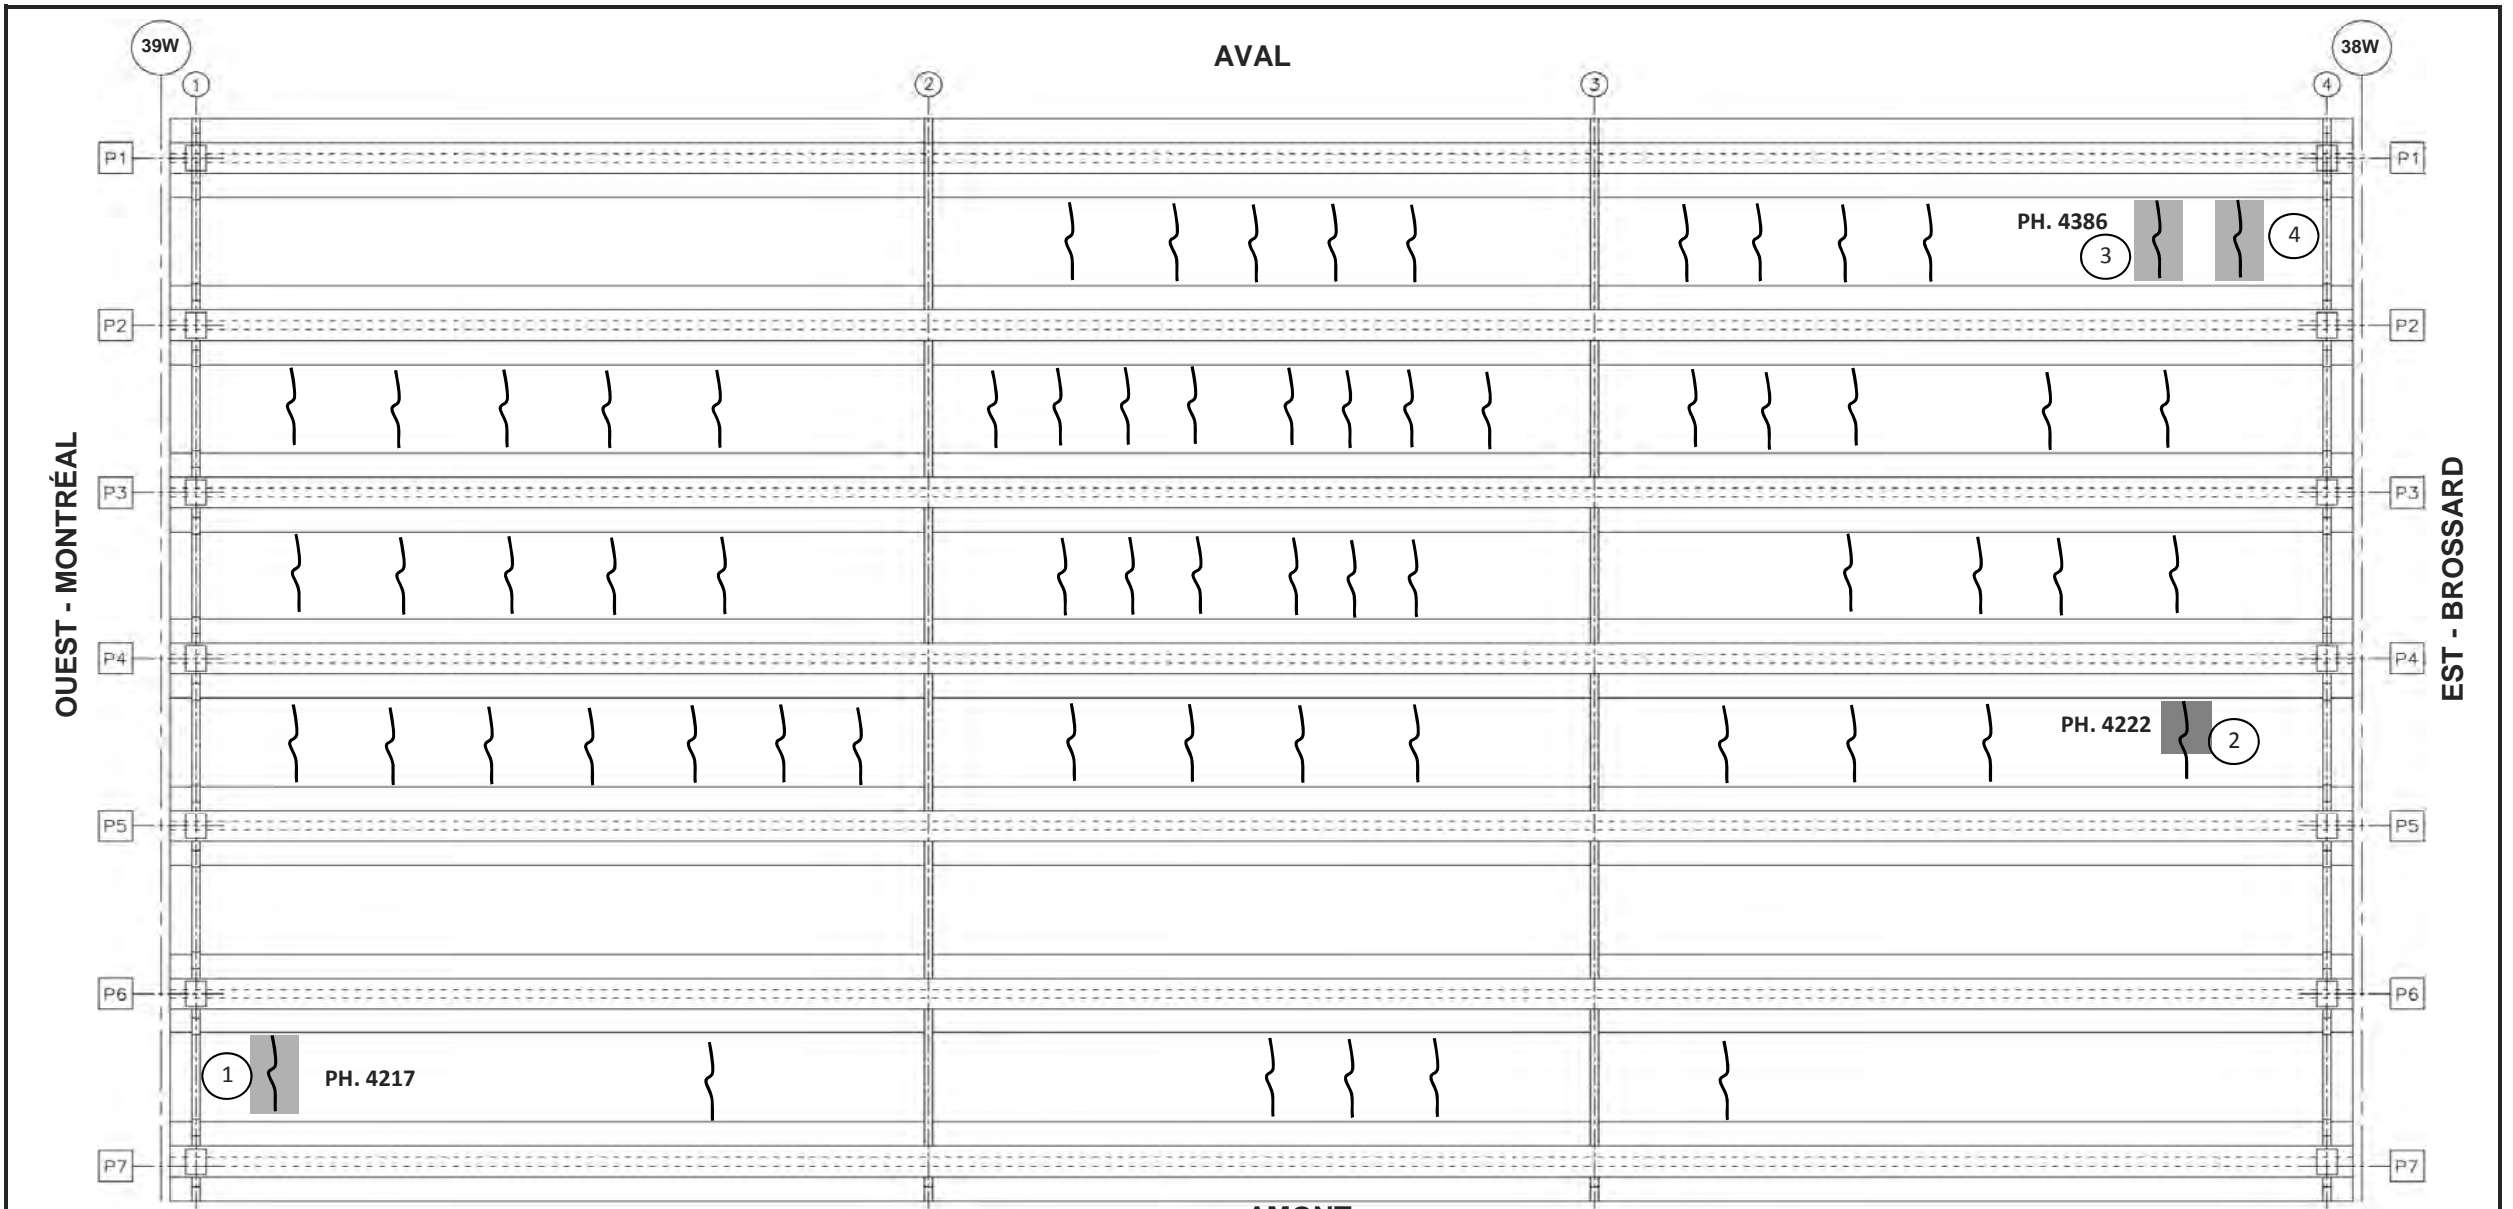
Élément	Total Inspecté	Unité	État du matériau				CEC
			A	B	C	D	
Platelage	615	m ²	83	15	2	0	1
(*) Les dimensions sont exprimées en millimètres sauf indications contraires							
Pont Champlain							
Section 5		Viaduc ou pont: Champlain					
Loc.	38W-37W	Inspecté par: DB/DB/GJL			Date 2013-06-19

- 1. BD 1000x2000
 - 2. BE + TCV 1000x1000
 - 3. BD 1000x2000
 - 4. BD 1000x2000
-
- CEC=1, l'équivalent de 1,5 câble est perdu dans un intervalle de 6 m selon les vérifications structurales effectuées par [REDACTED] lors d'une étude spécifique et confirmé par AECOM.

- Éclatement, délaminage avec armature corrodée visible, gaine visible ou toron corrodé visible avec fils coupés (100% perte)
- Délaminage au droit des torons avec fissure transversale et efflorescence (50% à 80% perte)
- Éclatement local avec armature pasive visible

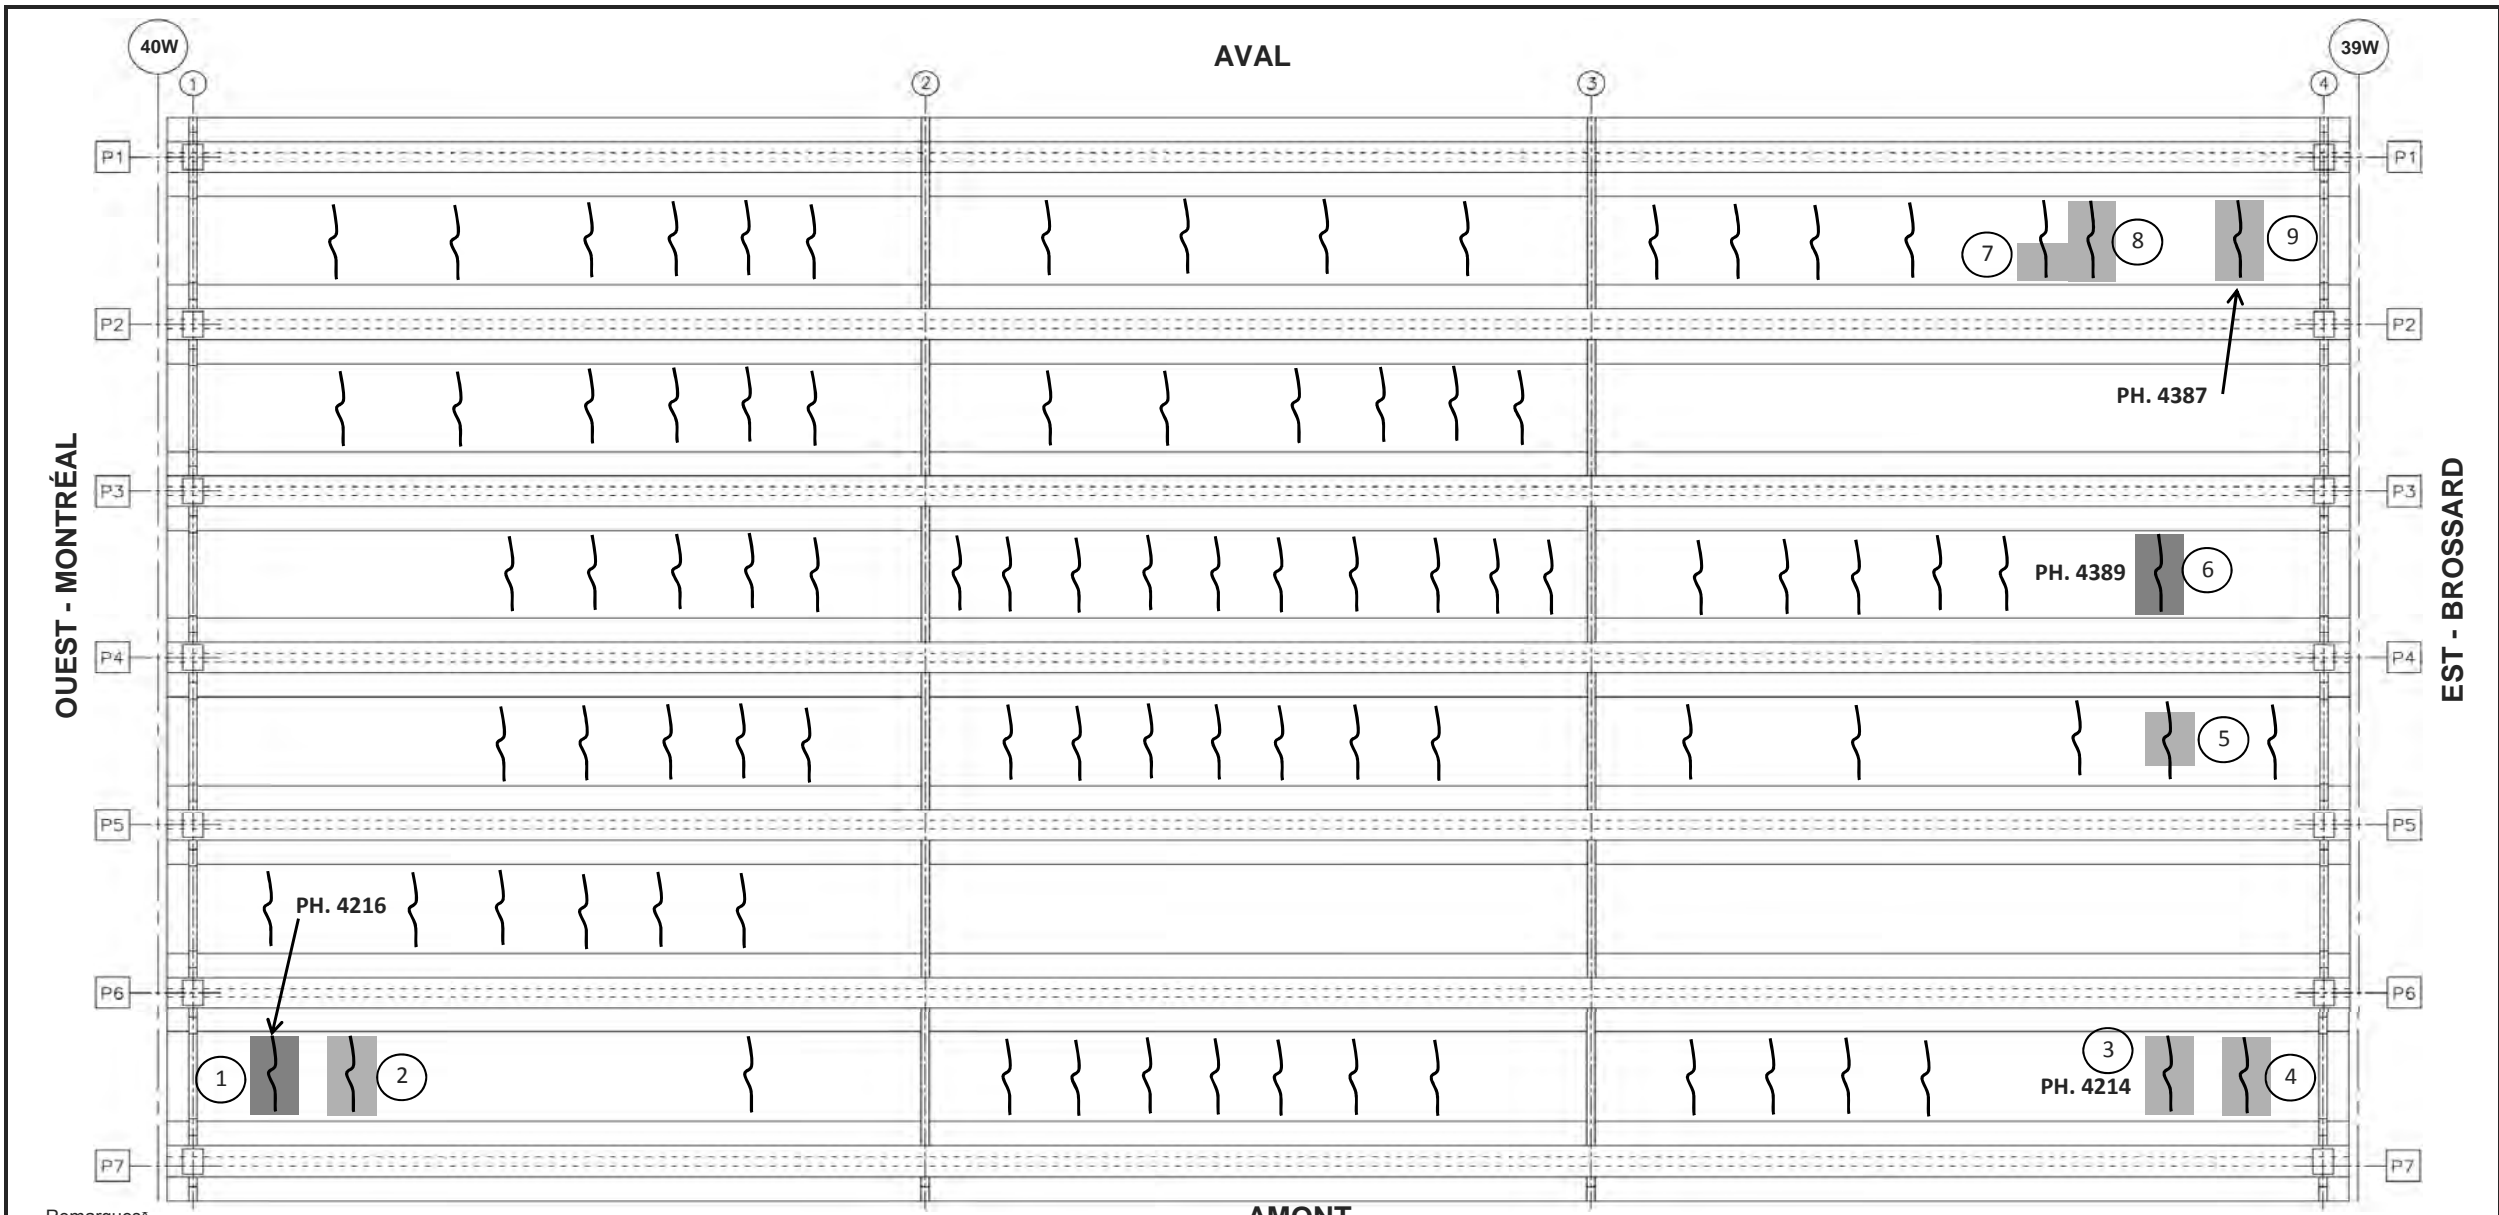
- 1. BE + TCV 1000x2000
- 2. BD 1000x2000
- 3. BD 1000x2000
- 4. BD 1000x2000
- 5. BD 1500x1500
- 6. BE + TCV 1000x2000
- 7. BD 1000x1000
- 8. BD 1000x2000
- 9. BD 1000x2000

- Éclatement, délaminage avec armature corrodée visible, gaine visible ou toron corrodé visible avec fils coupés (100% perte)
- Délaminage au droit des torons avec fissure transversale et efflorescence (50% à 80% perte)
- Éclatement local avec armature passive visible

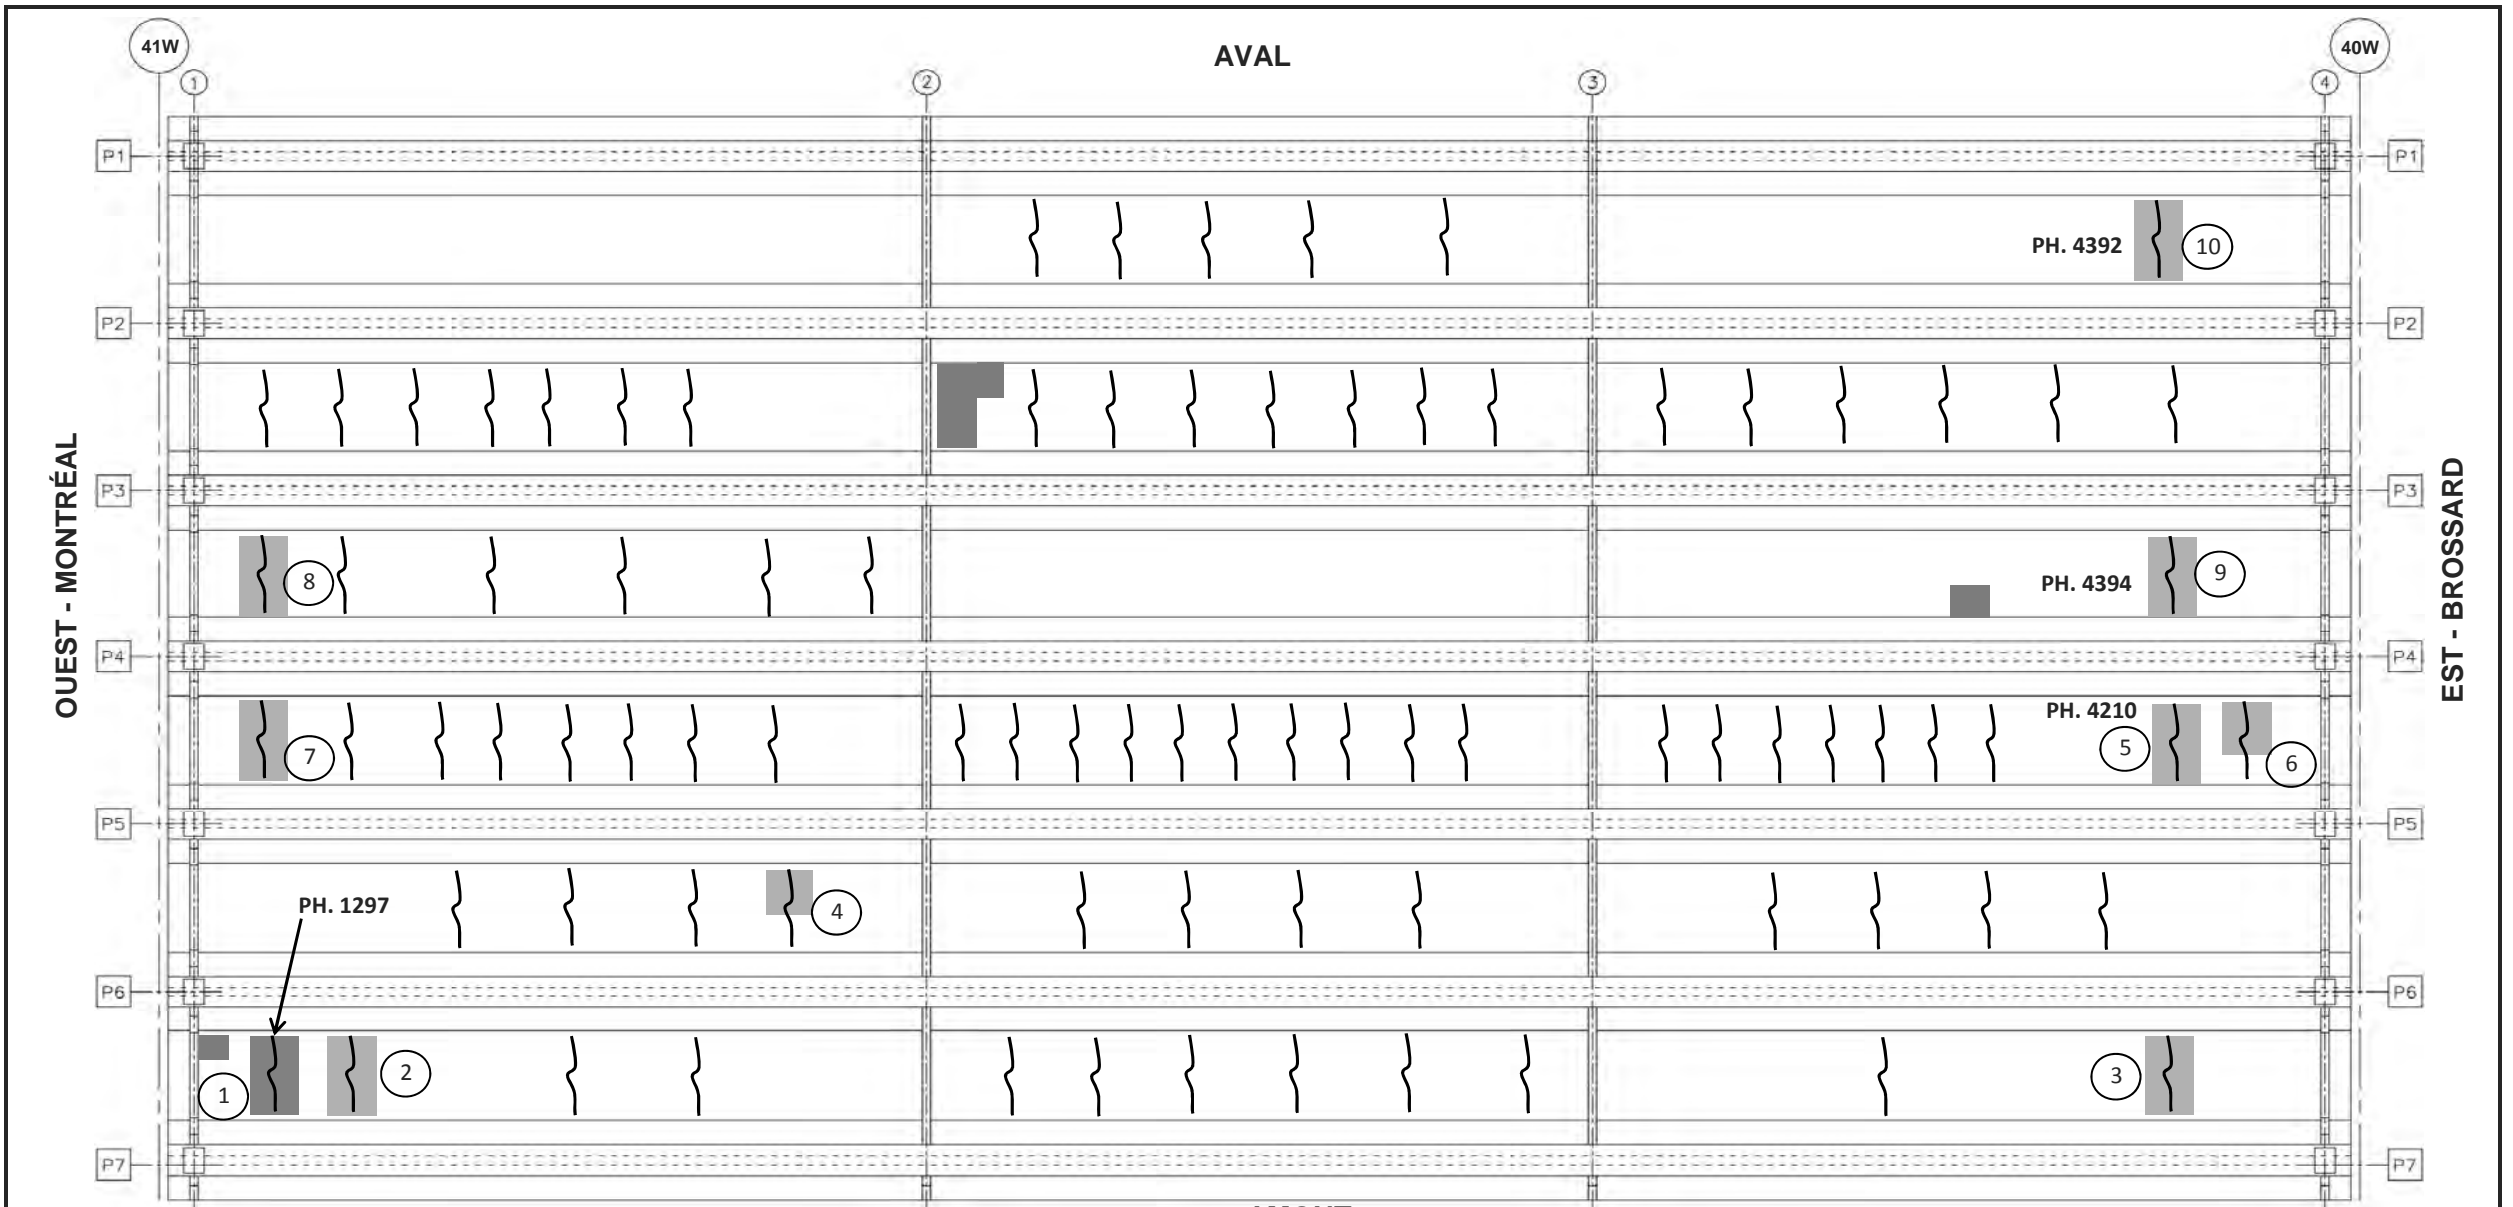
- 1. BE+TCV 1000x2000
- 2. BD 1000x2000
- 3. BD 1000x2000
- 4. BD 1000x1000
- 5. BD 1000x2000
- 6. BD 800x800
- 7. BD 1000x2000
- 8. BD 1000x2000
- 9. BD 1000x2000
- 10. BD 1000x2000

Éclatement, délaminage avec armature corrodée visible, gaine visible ou toron corrodé visible avec fils coupés (100% perte)

Délaminage au droit des torons avec fissure transversale et efflorescence (50% à 80% perte)
