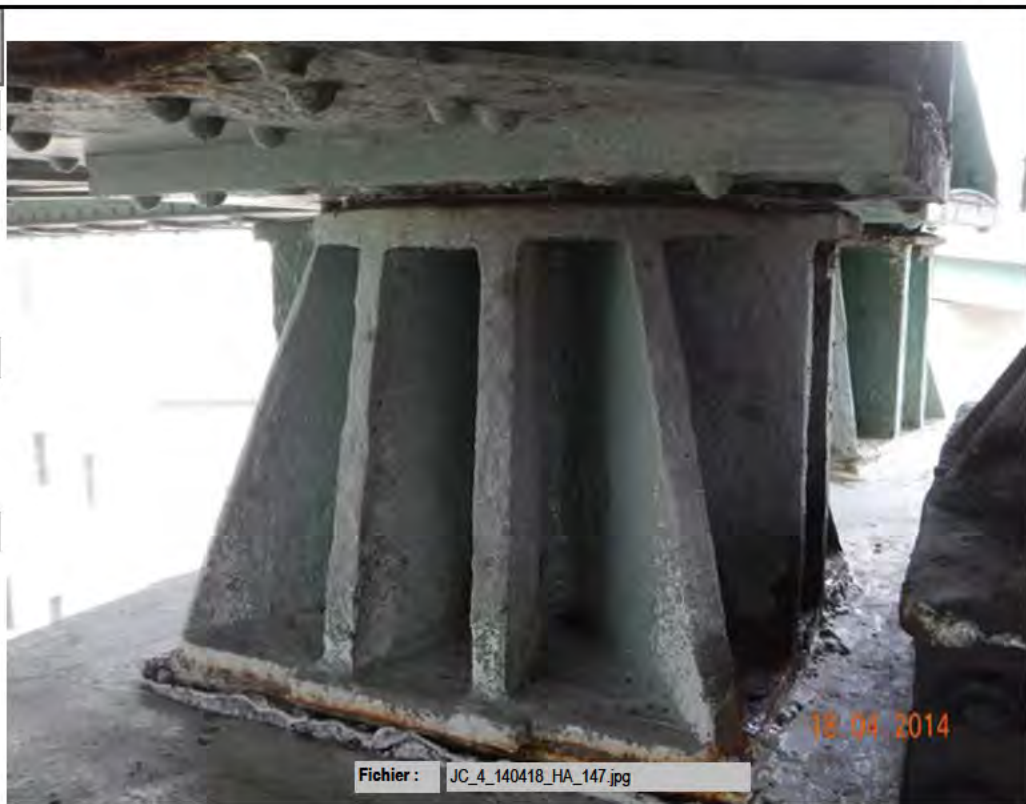
Photo no.:
JC_4_140418_HA_147

Restriction appréciable du mouvement à la surface d'appui sphérique.

Recomm. no : 10176

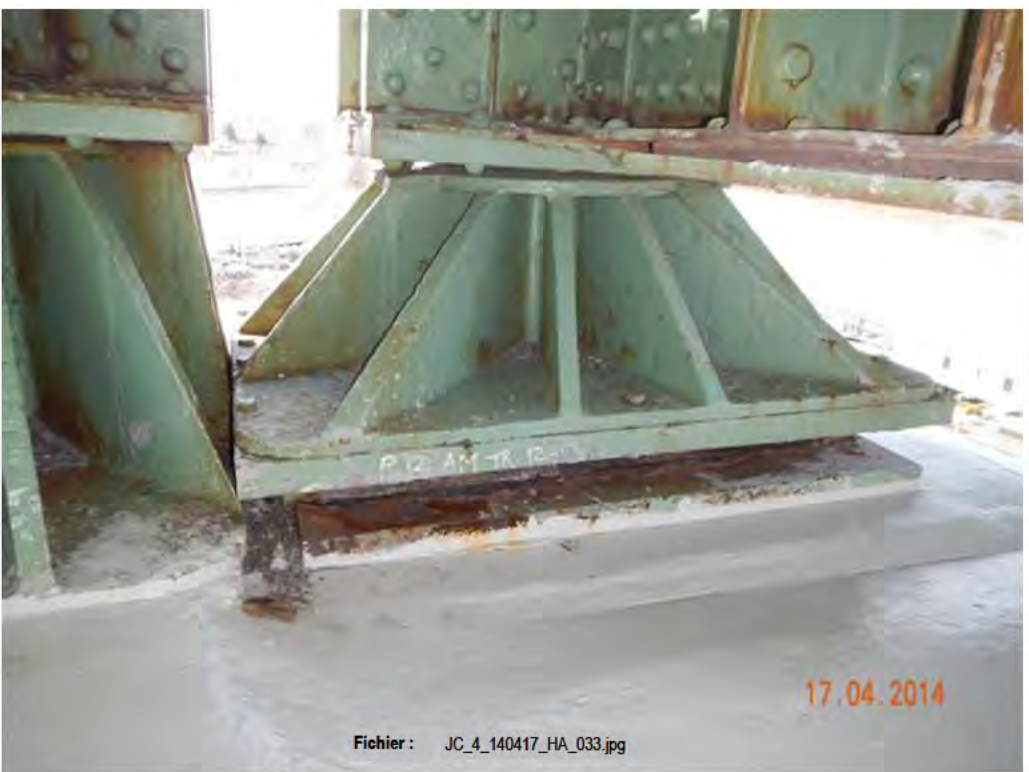
Photo no.:
JC_4_140417_HA_033

Appareils d'appui nord et sud appuyés
à l'extrémité de leur course.
Restriction très importante du
mouvement.

Recomm. no : 10175

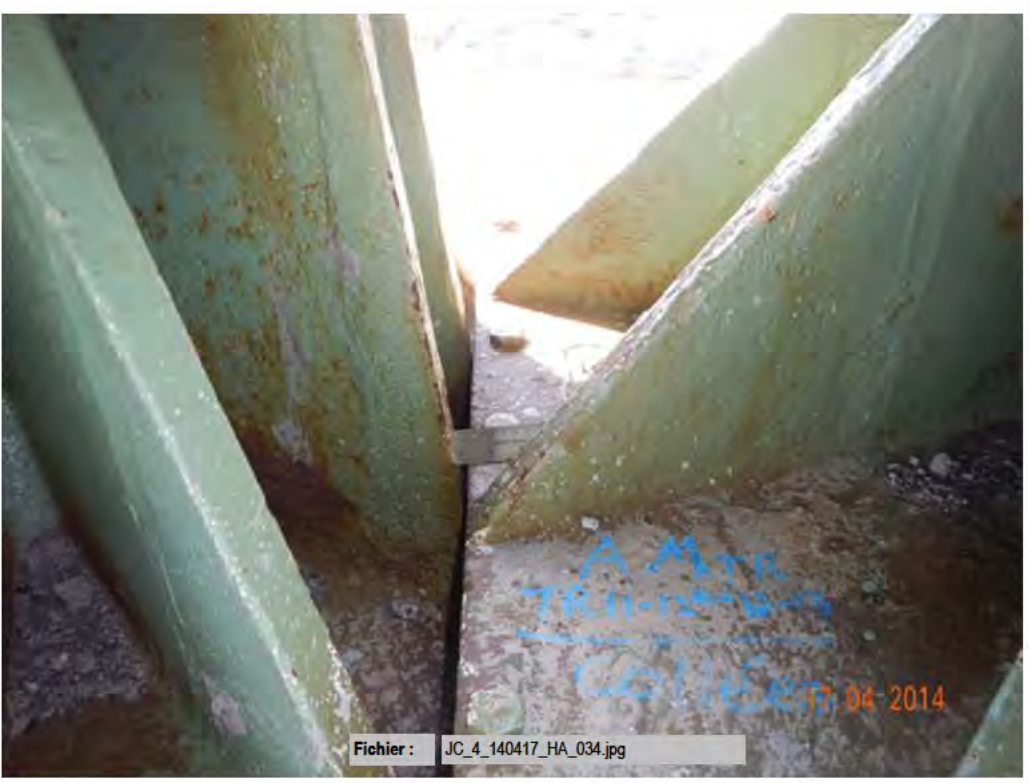
Photo no.:
JC_4_140417_HA_034

Appareils d'appui nord et sud appuyés
à l'extrémité de leur course.
Restriction très importante du
mouvement.

Recomm. no : 10175

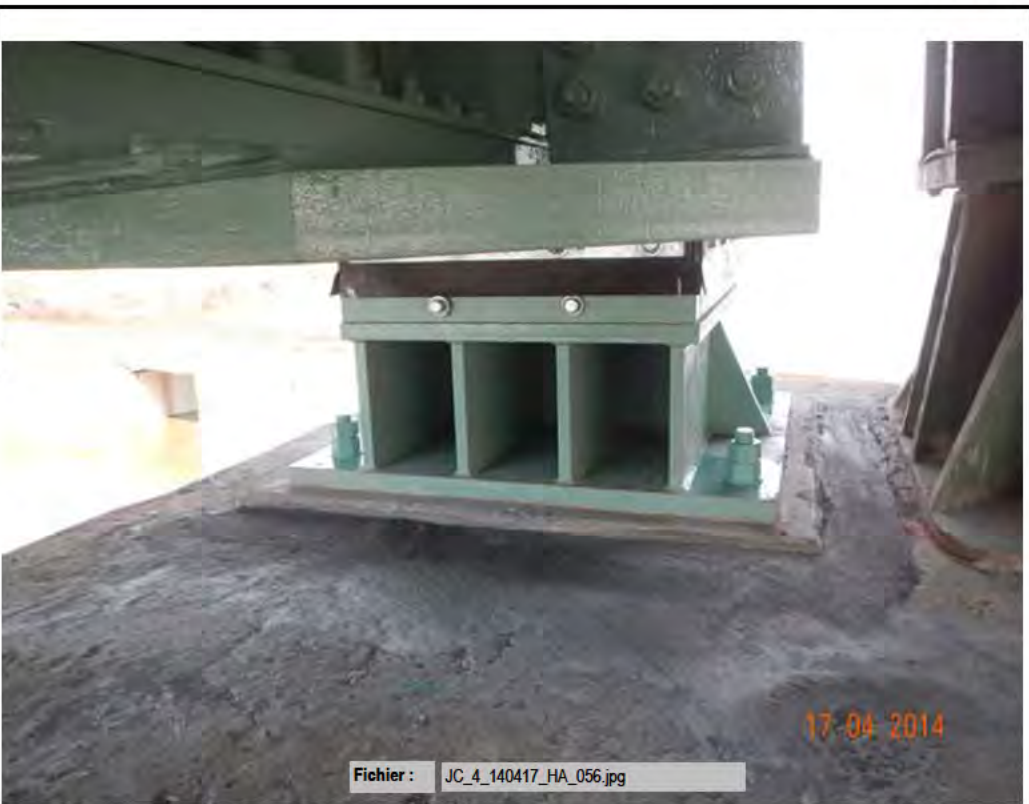
Photo no.:
JC_4_140417_HA_056

Rehaussement de cote; appareils d'appui remplacés en 2013.

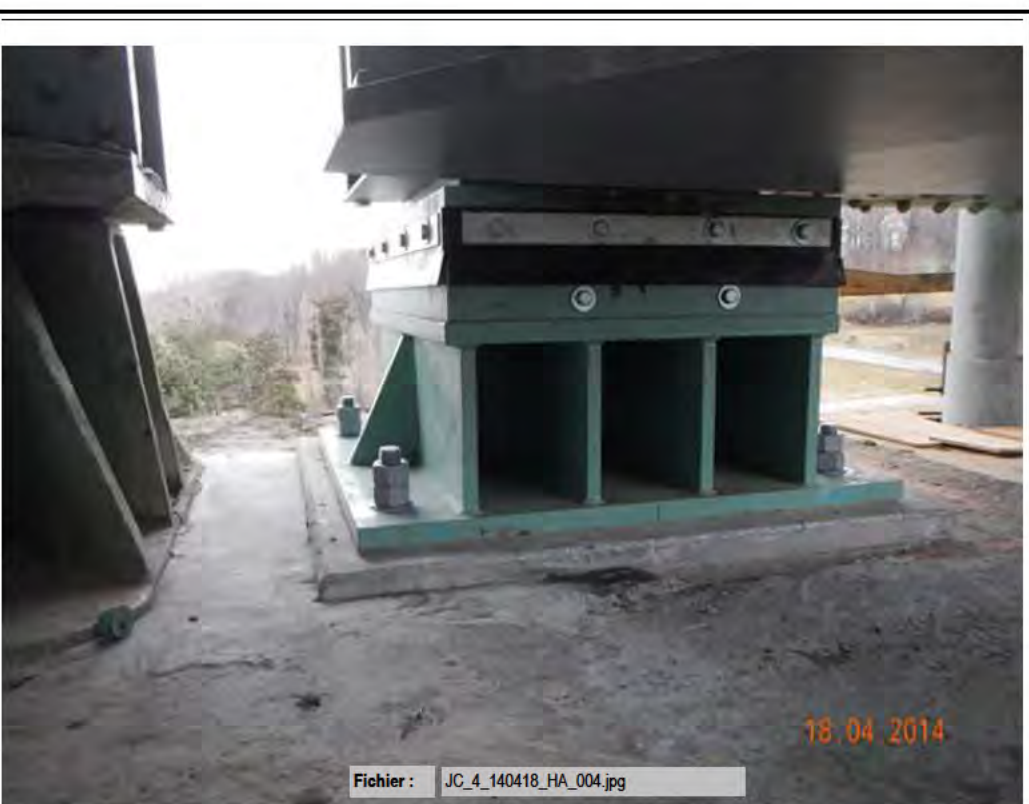
Photo no.:
JC_4_140418_HA_004

Rehaussement de cote; appareils d'appui remplacés en 2013.

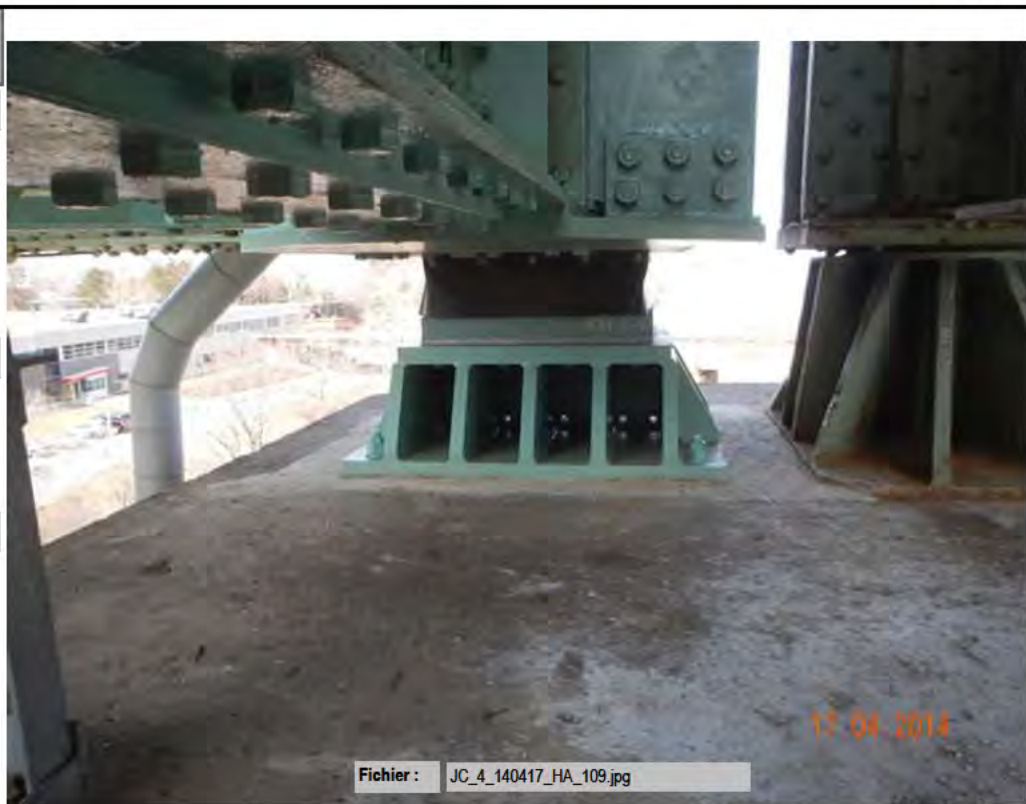
Photo no.:
JC_4_140417_HA_109

Appareils d'appui remplacé en 2012.

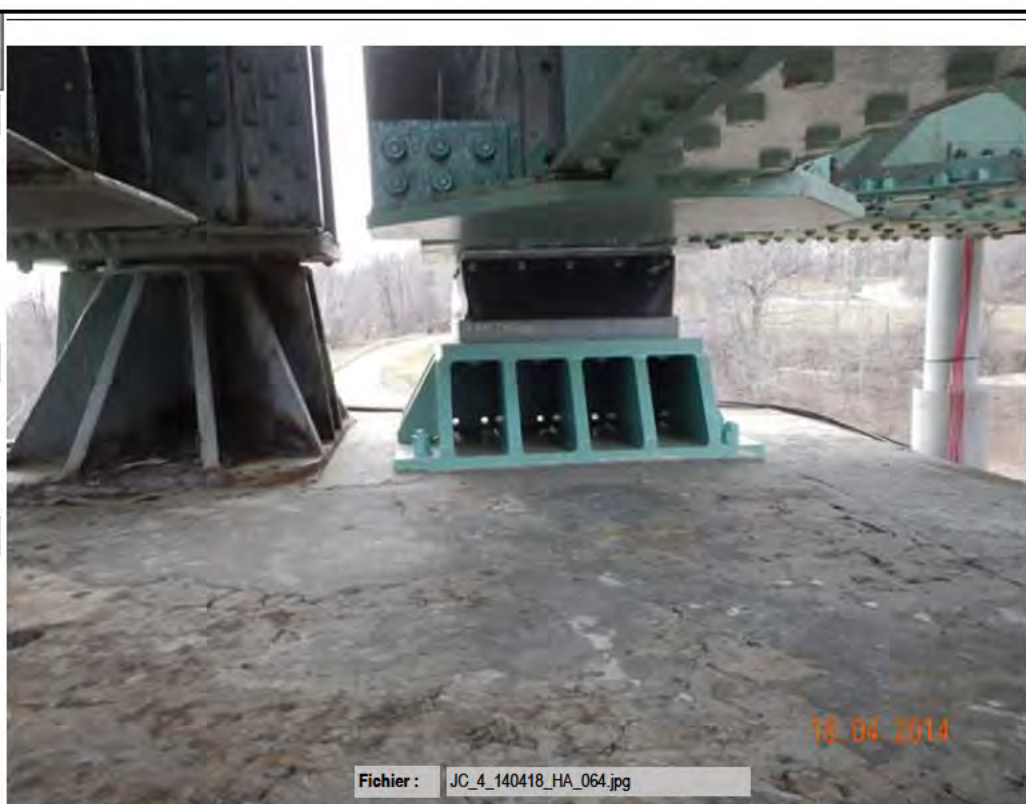
Photo no.:
JC_4_140418_HA_064

Appareils d'appui remplacé en 2012.

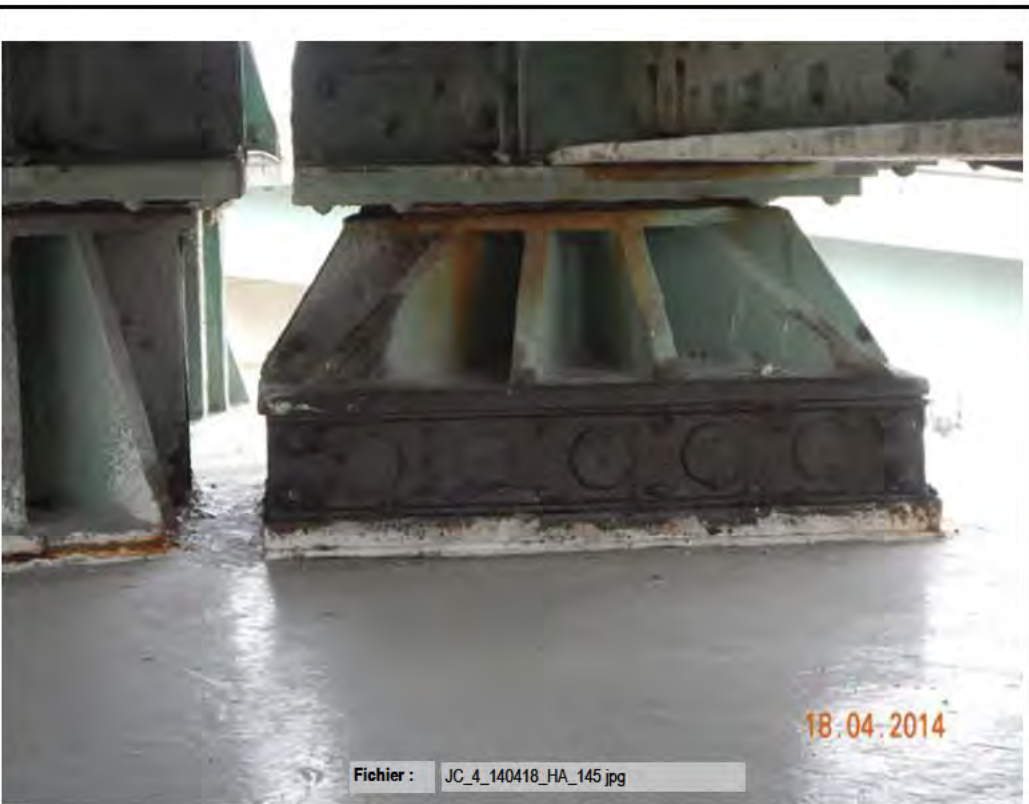
Photo no.:
JC_4_140418_HA_145

Restriction appréciable du mouvement à la surface d'appui sphérique.

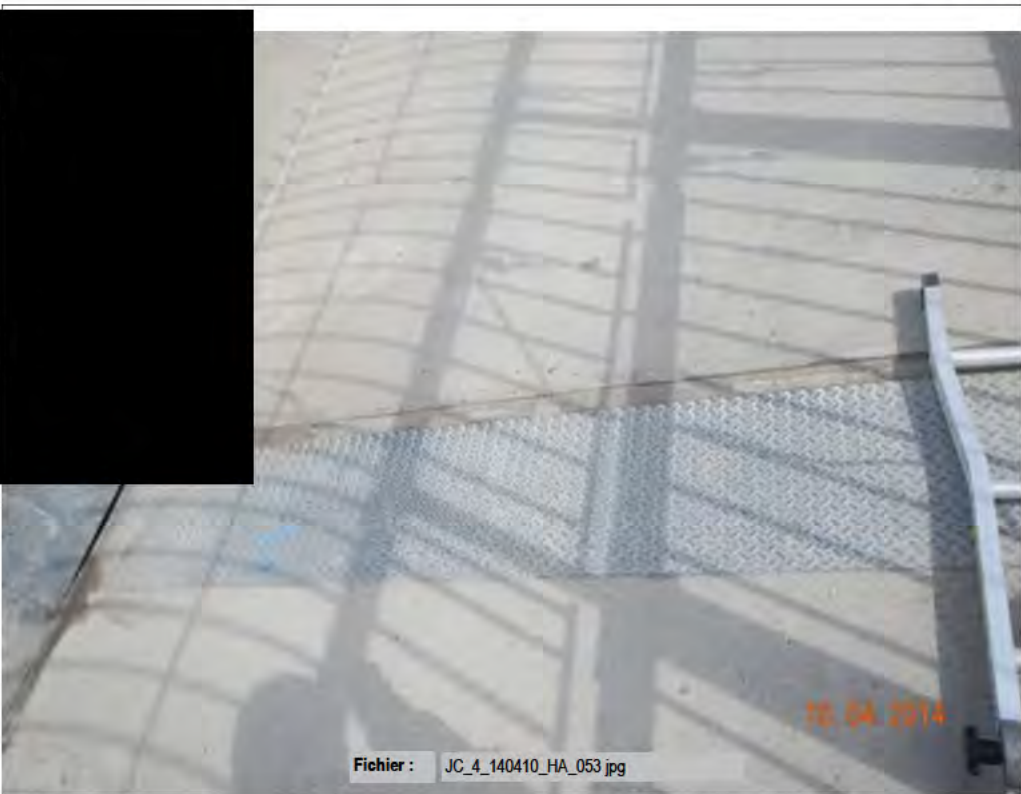
Photo no.: JC_4_140410_HA_053

Identification	
Élément / Description: Piles	
Sous-élément / type : Joint de dilatation	
Localisation	
Travée / axe : Axe 15	
Localisation : Trottoir Amont	
Remarques / Observations	
1 boulon dévissé sur la plaque de recouvrement du trottoir amont.	
Recomm. no : 10174

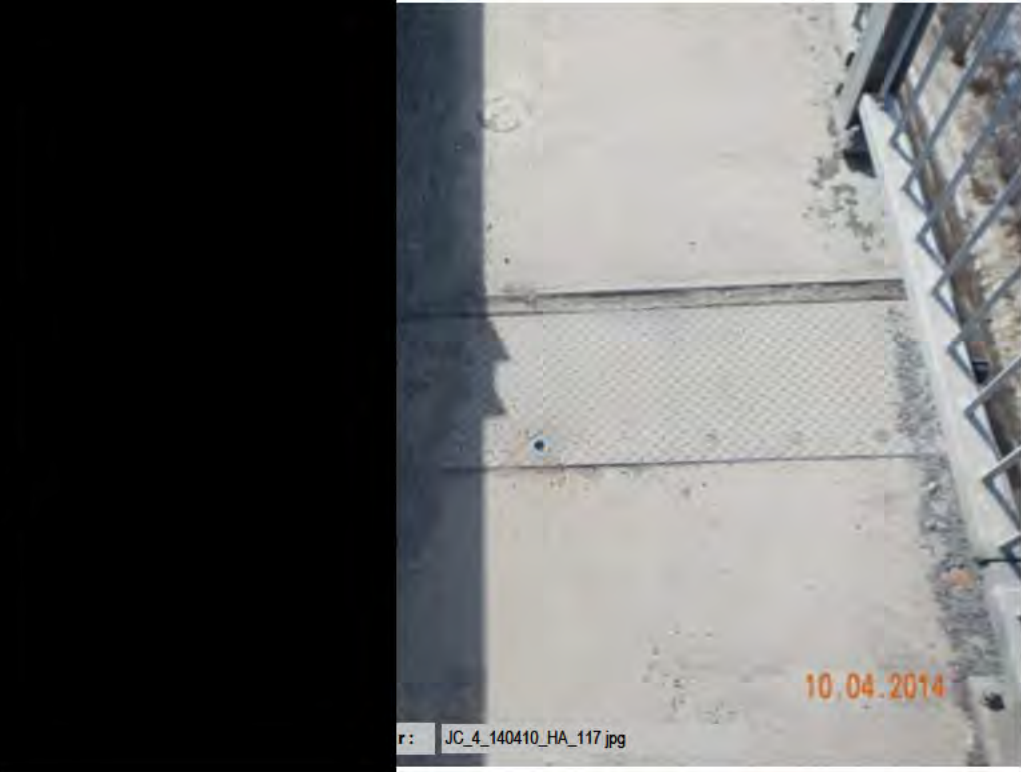
Photo no.: JC_4_140410_HA_117

Identification	
Élément / Description: Piles	
Sous-élément / type : Joint de dilatation	
Localisation	
Travée / axe : Axe 16	
Localisation : Trottoir Aval	
Remarques / Observations	
1 boulon manquant sur la plaque de recouvrement du trottoir aval.	
Recomm. no : 10174

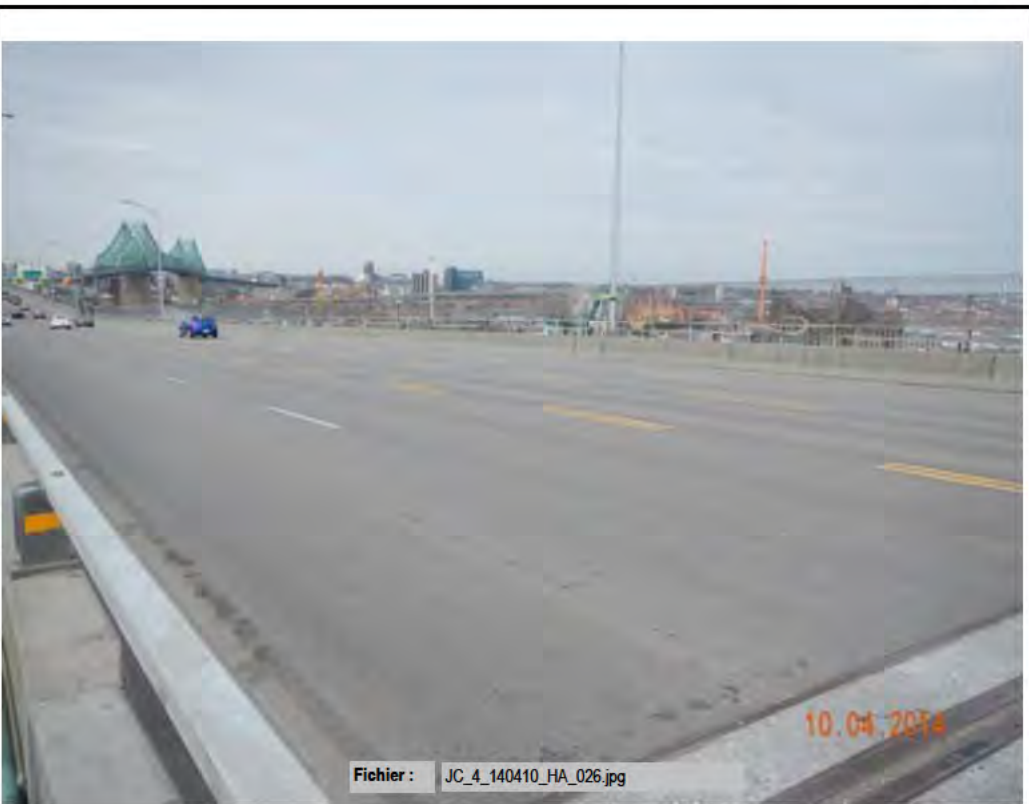
Photo no.:
JC_4_140410_HA_026

Travaux de pavage réalisés en 2012.
Ressuage dans les voies 4 et 5.

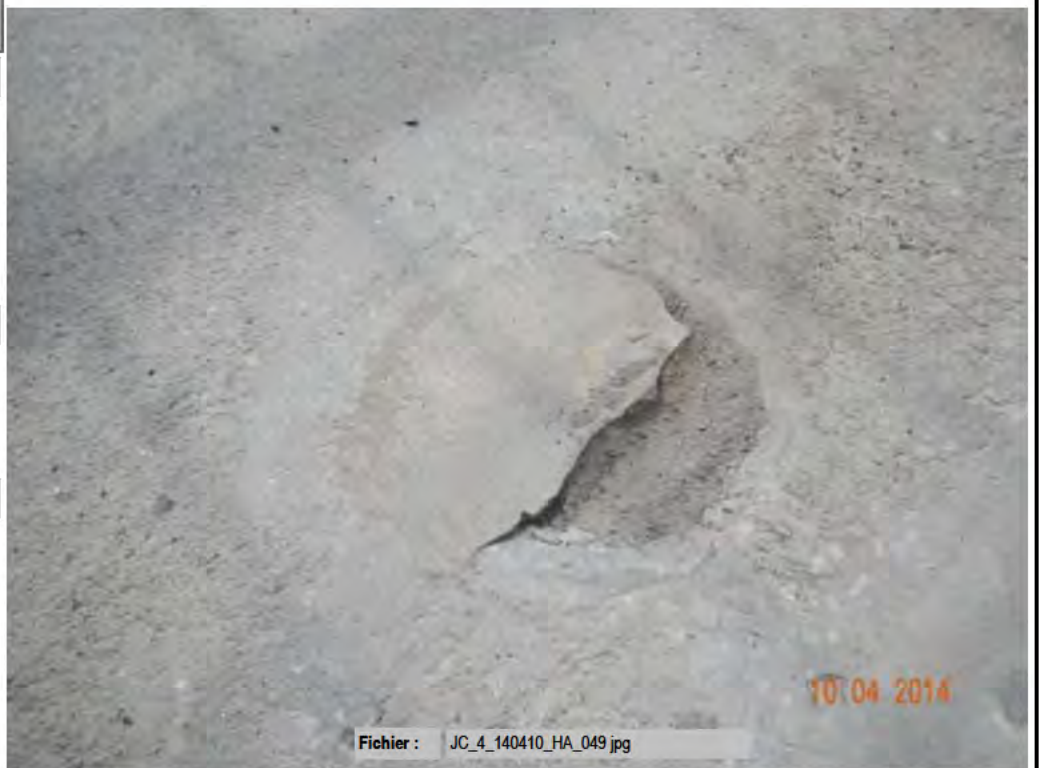
Fichier : JC_4_140410_HA_049.jpg

Éclatement léger à mi-travée sur le trottoir amont.

Recomm. no : 10173

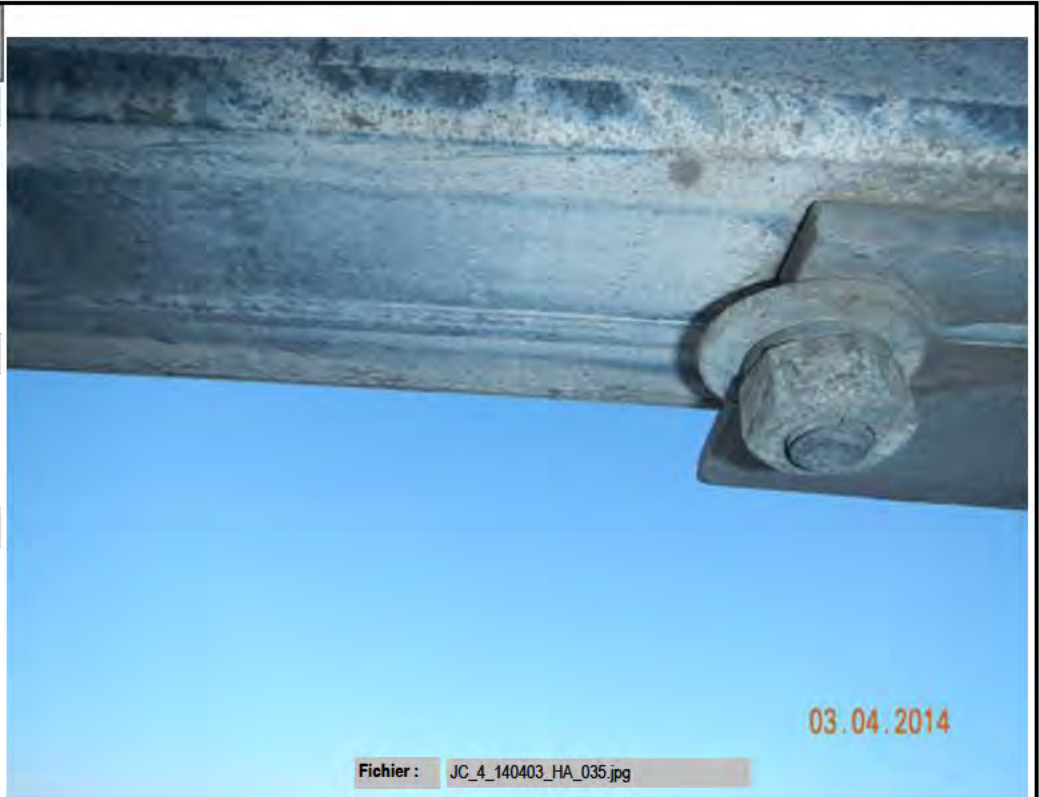
Distance de rive insuffisante entre des plaques d'assemblage de la lisse inférieure et les boulons à quelques endroits affectant de façon très importante le niveau de protection offert.

Recomm. no : 9575

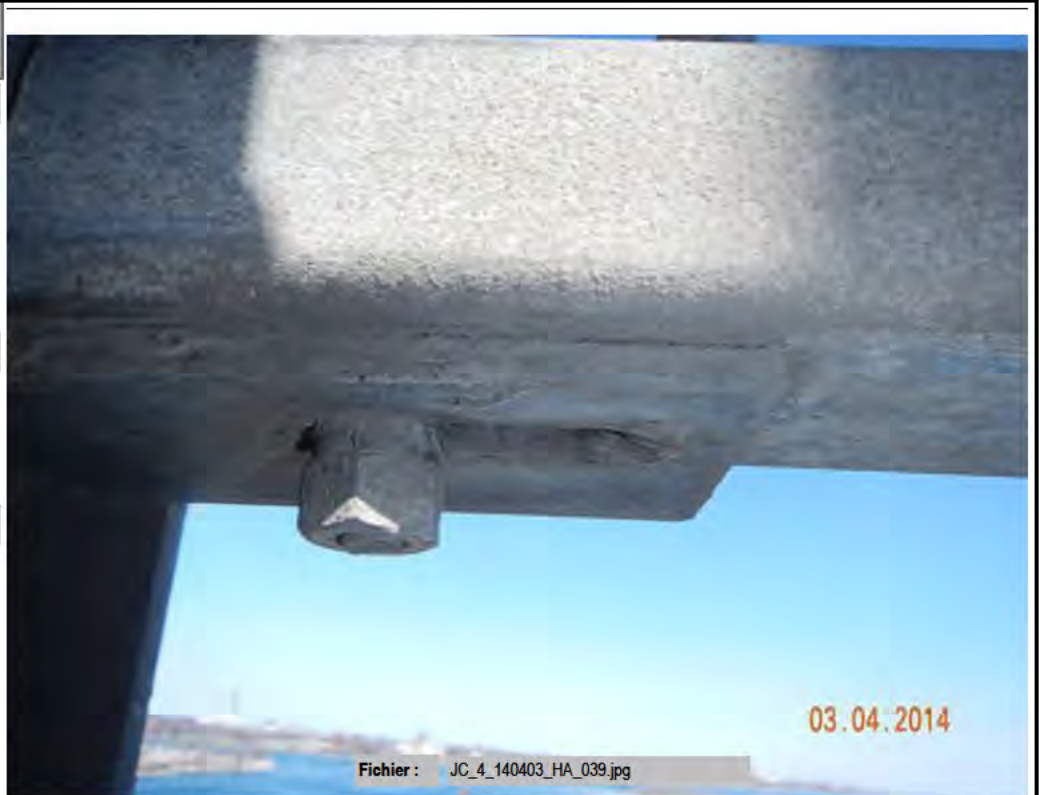
Photo no.:
JC_4_140403_HA_039

Modification au chalumeau à quelques endroits des plaques d'assemblage des lisses inférieures aux poteaux.

Recomm. no : 10162

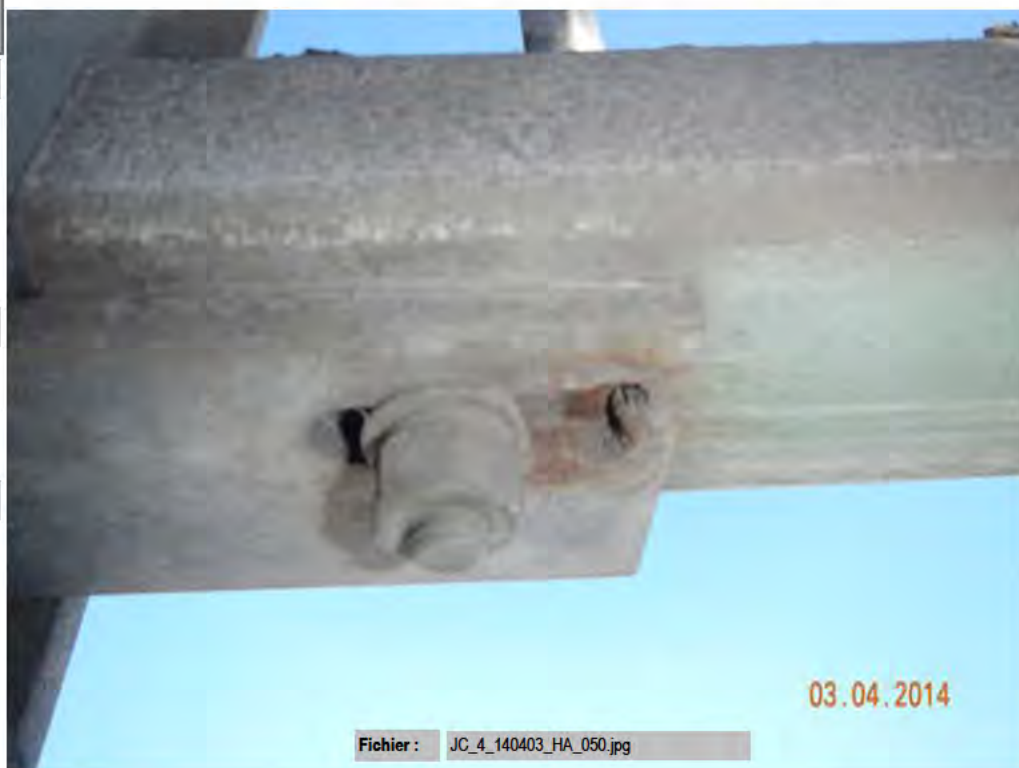
Modification au chalumeau à quelques endroits des plaques d'assemblage des lisses inférieures aux poteaux.

Recomm. no : 10162

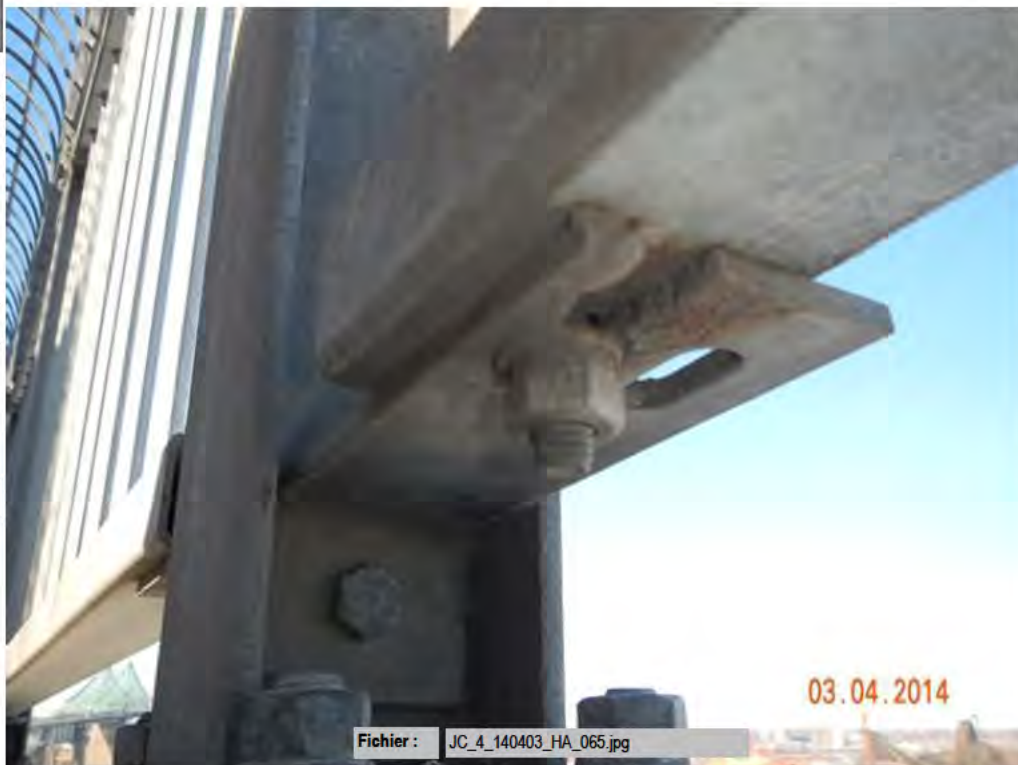
Photo no.:
JC_4_140403_HA_065

Modification au chalumeau à quelques endroits des plaques d'assemblage des lisses inférieures aux poteaux.

Recomm. no : 10161, 10162

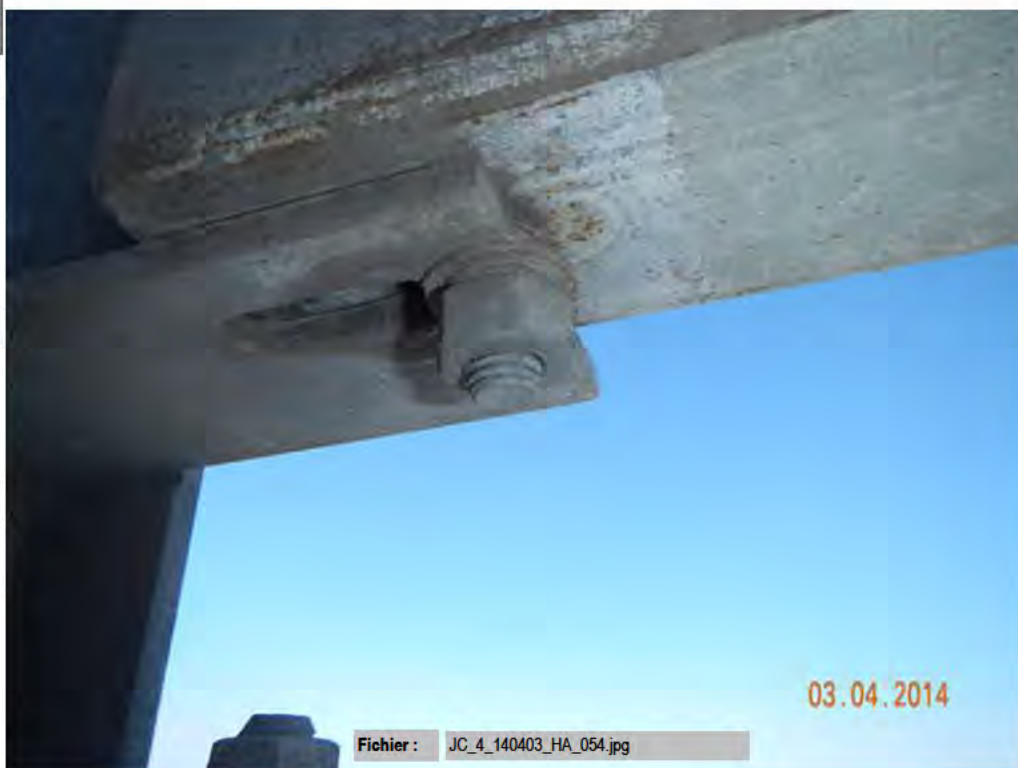
Photo no.:
JC_4_140403_HA_054

Distance de rive insuffisante entre des plaques d'assemblage de la lisse inférieure et les boulons à quelques endroits affectant de façon très importante le niveau de protection offert.

Recomm. no : 9575

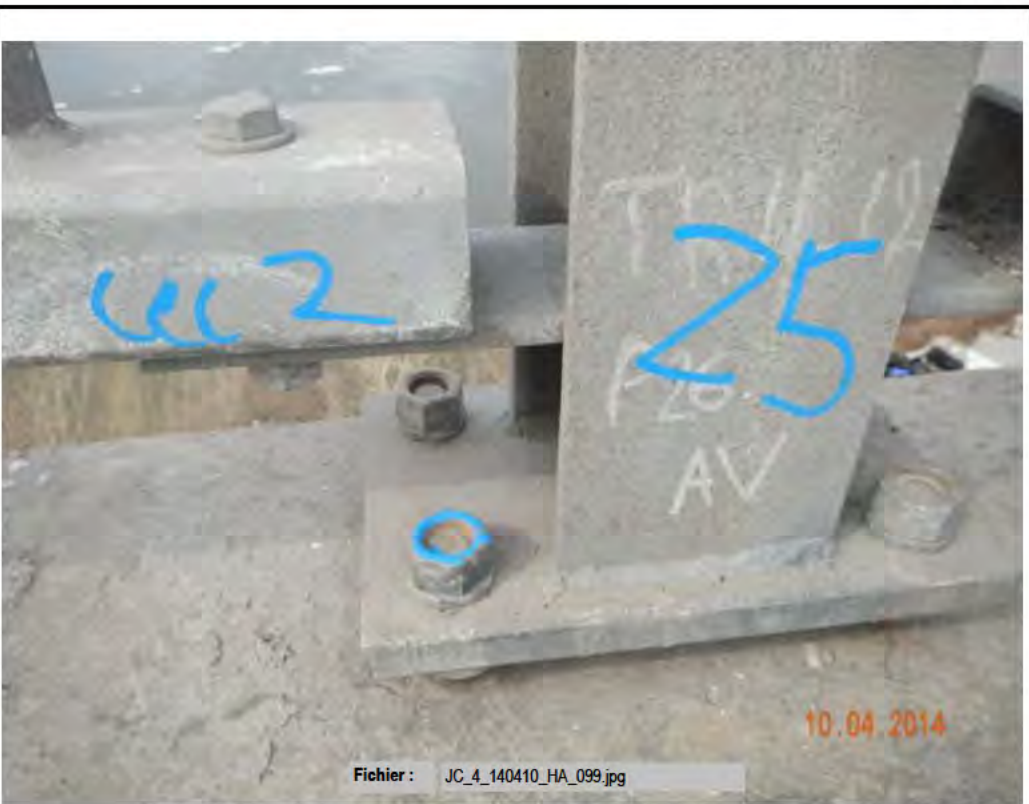
Photo no.:
JC_4_140410_HA_099

Rehaussement de cote; extrémité de tiges d'ancrage se situant entre le dessus et le 3/4 de l'écrou diminuant la résistance à la traction jusqu'à 40%, poteau 25 évalué dans le cadre du contrat 61866.

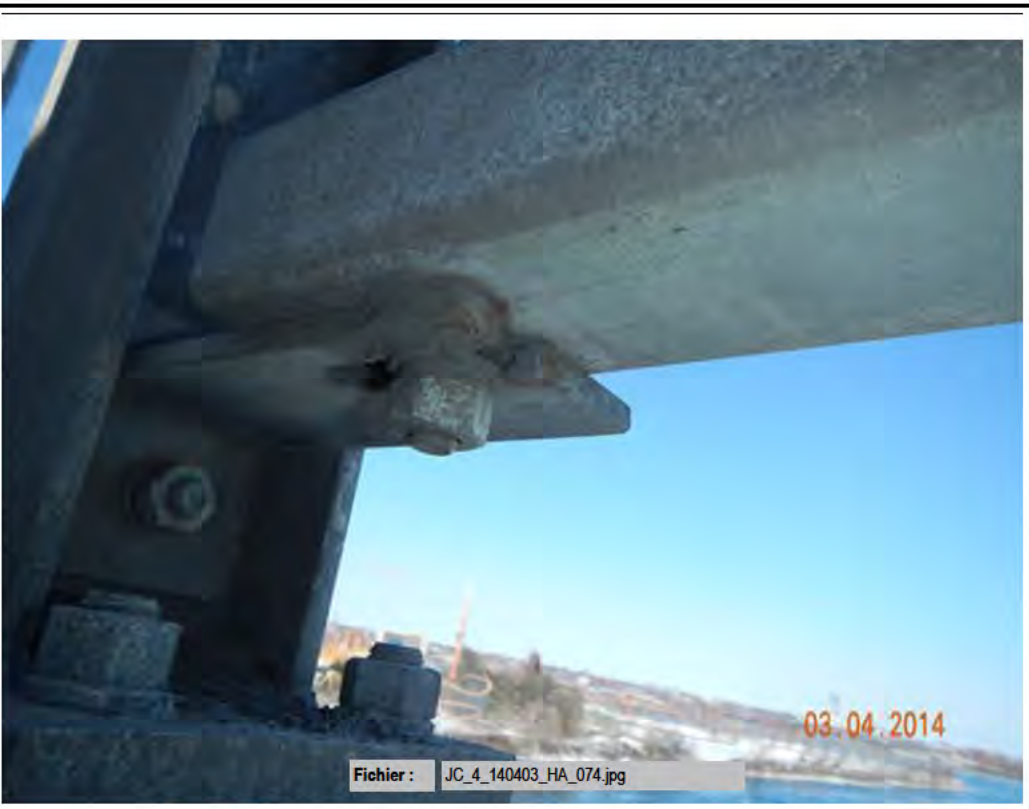
Photo no.:
JC_4_140403_HA_074

Modification au chalumeau à quelques endroits des plaques d'assemblage des lisses inférieures aux poteaux.

Recomm. no : 10162

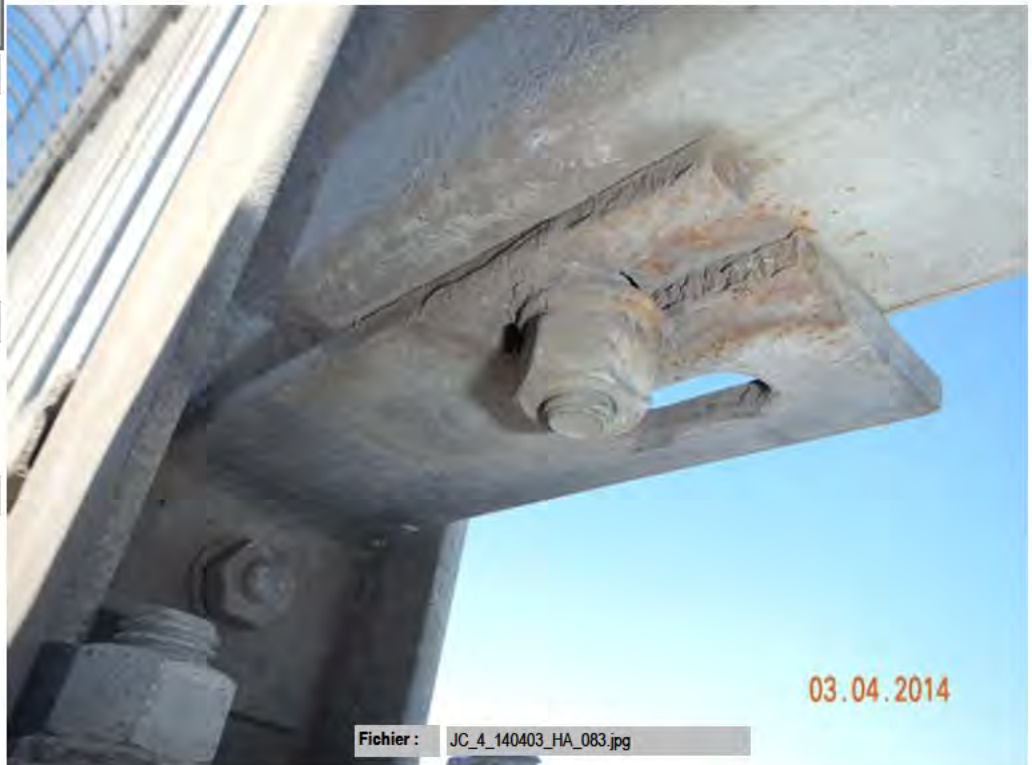
Photo no.:
JC_4_140403_HA_083

Distance de rive insuffisante entre des plaques d'assemblage de la lisse inférieure et les boulons à quelques endroits affectant de façon très importante le niveau de protection offert.

Recomm. no : 9575, 10161

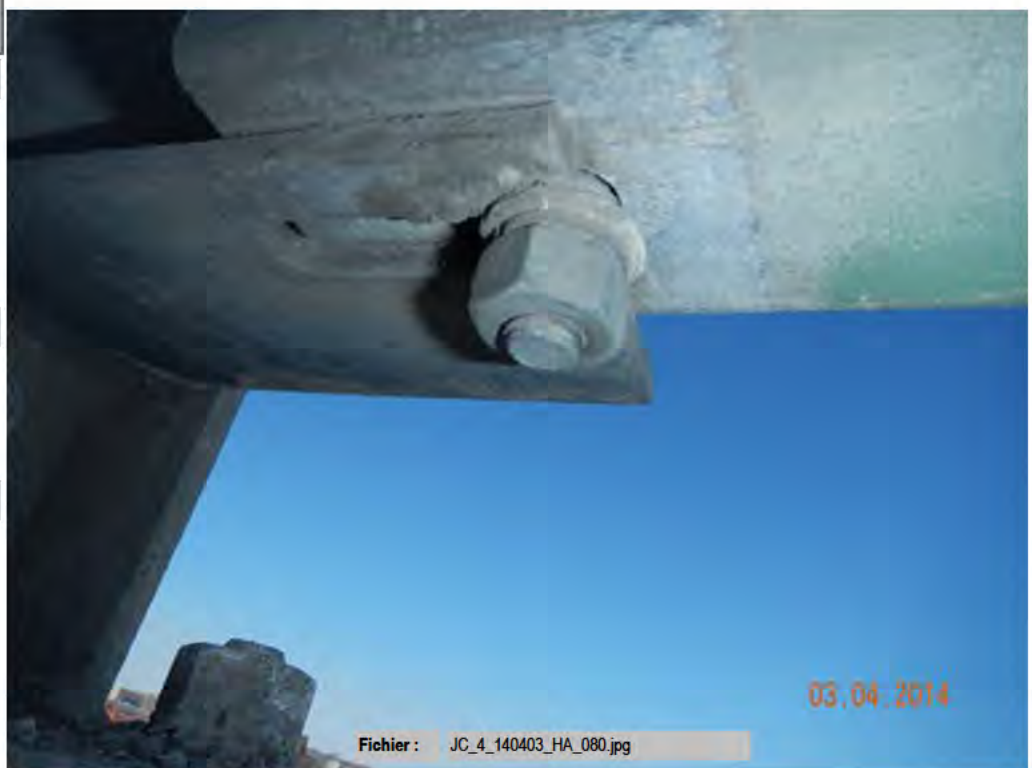
Photo no.:
JC_4_140403_HA_080

Distance de rive insuffisante entre des plaques d'assemblage de la lisse inférieure et les boulons à quelques endroits affectant de façon très importante le niveau de protection offert.

Recomm. no : 9575

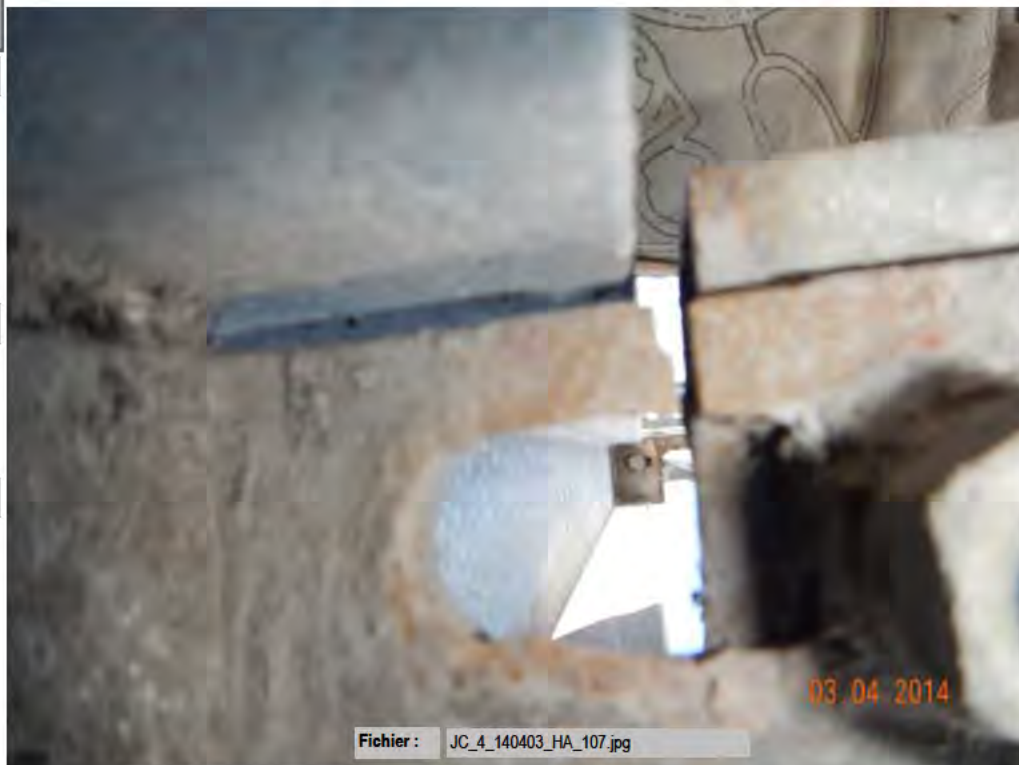
Fichier : JC_4_140403_HA_107.jpg

Plaque d'assemblage du poteau 1 sectionnée affectant de façon très importante la sécurité des usagers.

Recomm. no : 9575, 10002

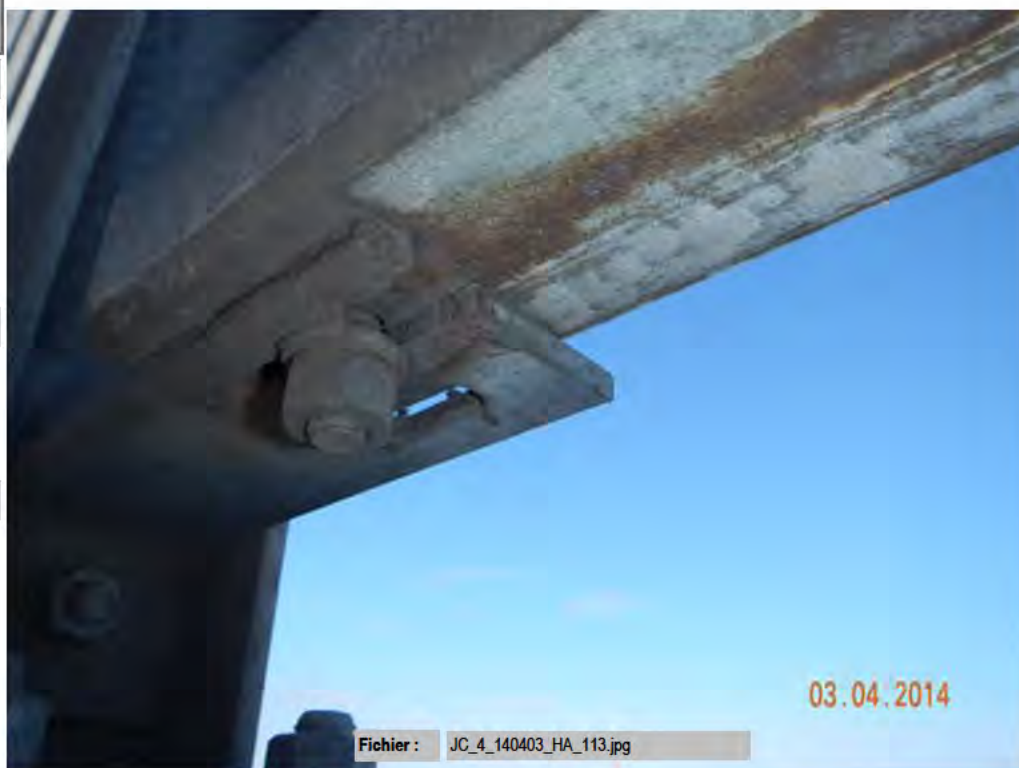
Fichier : JC_4_140403_HA_113.jpg

Modification au chalumeau à quelques endroits des plaques d'assemblage des lisses inférieures aux poteaux affectant de façon très importante le niveau de protection offert.

Recomm. no : 9575, 10161

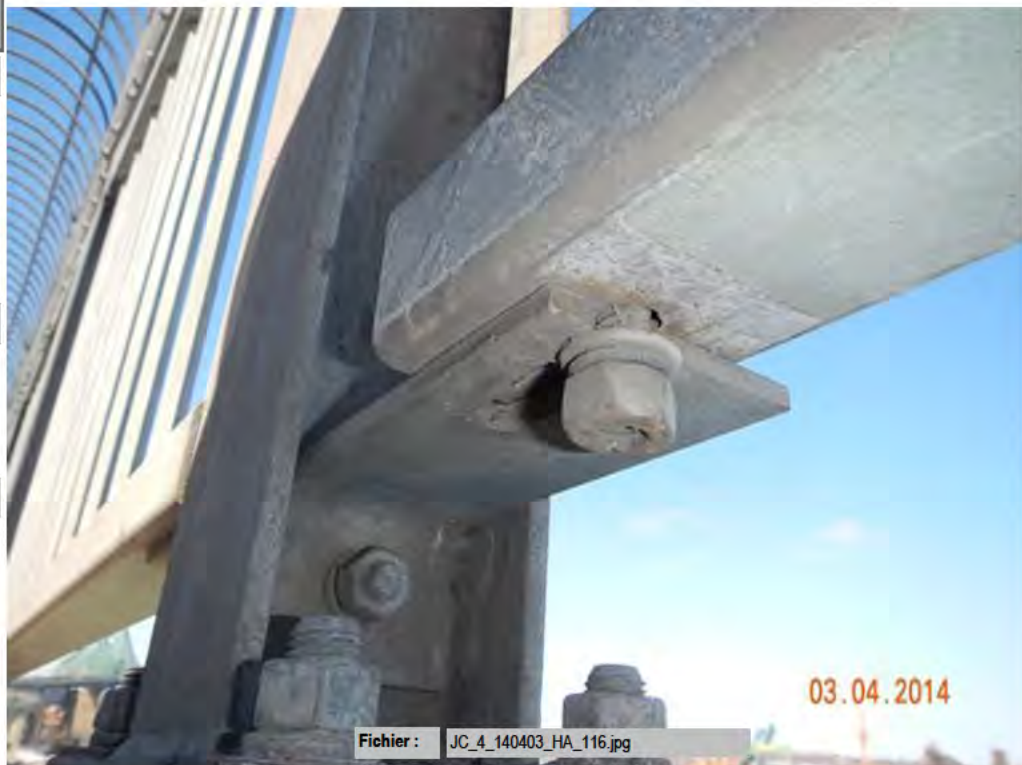
Distance de rive insuffisante entre des plaques d'assemblage de la lisse inférieure et les boulons à quelques endroits affectant de façon très importante le niveau de protection offert.

Recomm. no : 9575

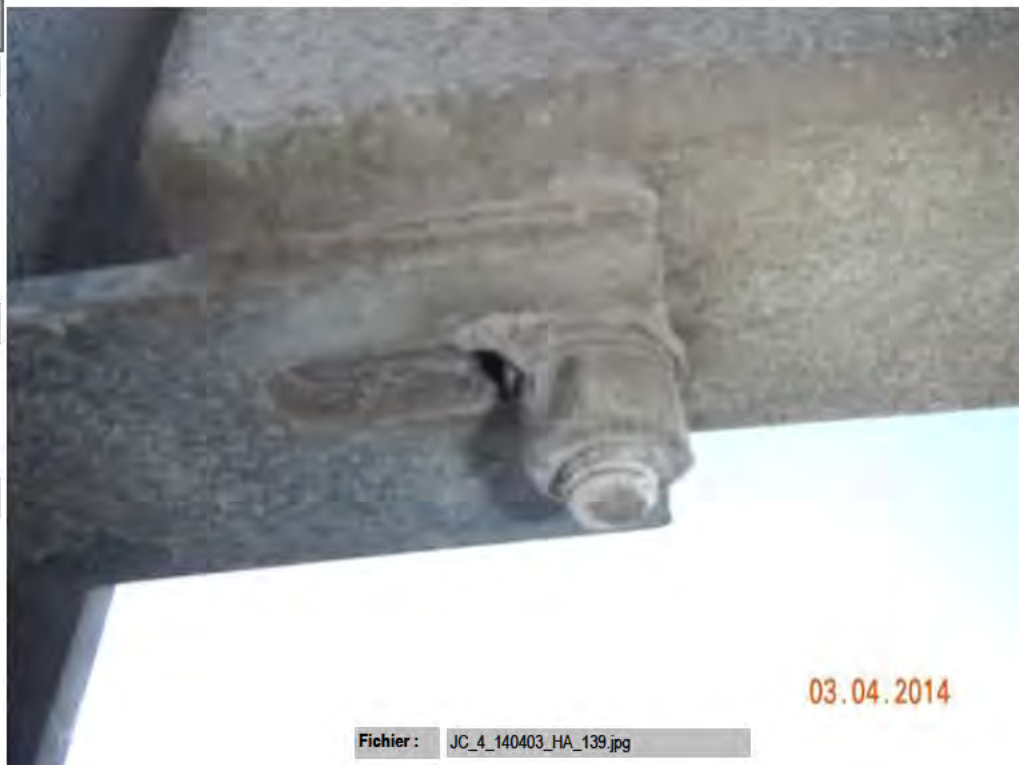
Modification au chalumeau à quelques endroits des plaques d'assemblage des lisses inférieures aux poteaux.

Recomm. no : 10162

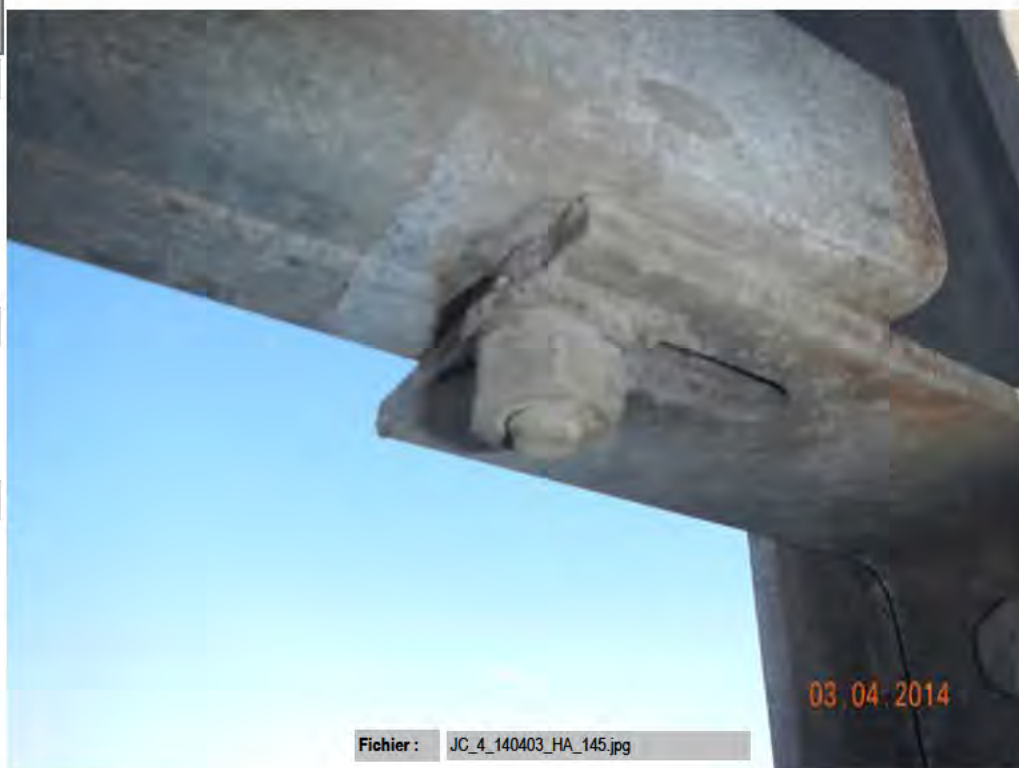
Photo no.:
JC_4_140403_HA_145

Distance de rive insuffisante entre des plaques d'assemblage de la lisse inférieure et les boulons à quelques endroits affectant de façon importante le niveau de protection offert.

Recomm. no : 10161, 10162

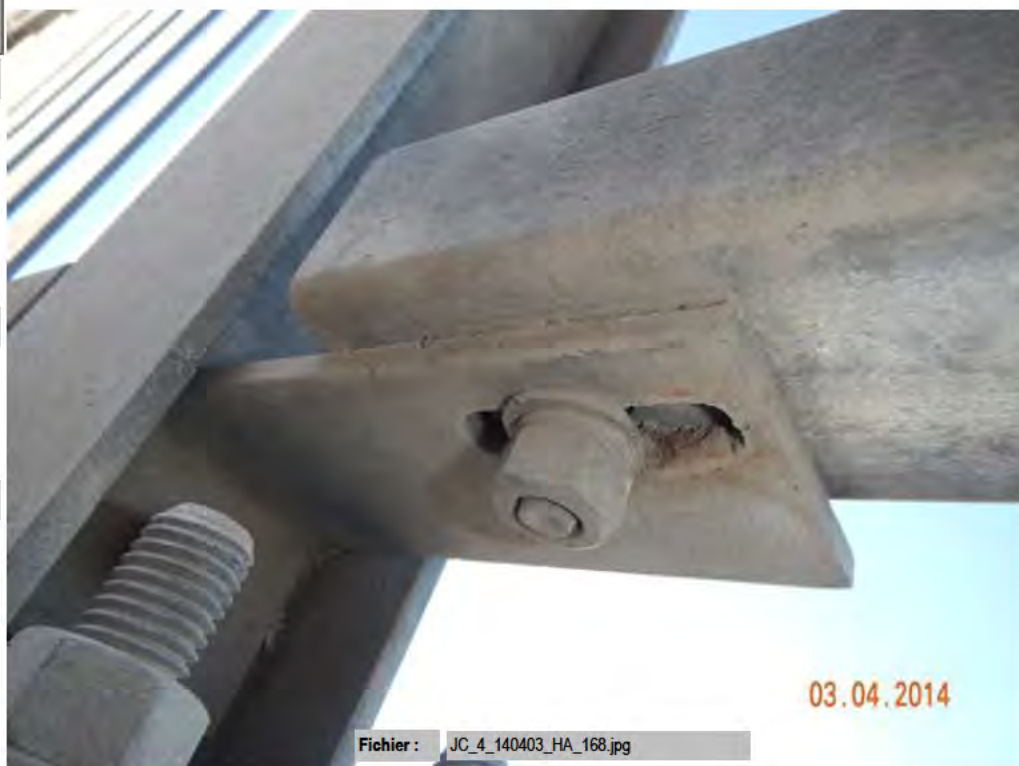
Fichier : JC_4_140403_HA_168.jpg

Modification au chalumeau à quelques endroits des plaques d'assemblage des lisses inférieures aux poteaux.

Recomm. no : 10162
