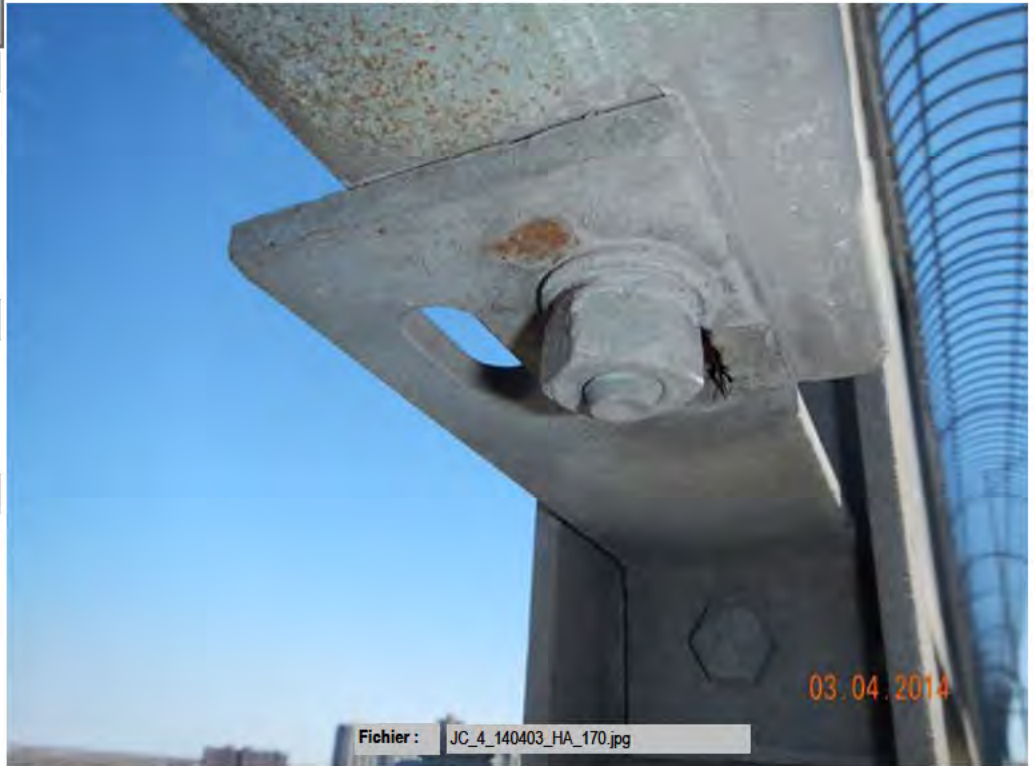
Fichier : JC_4_140403_HA_170.jpg

Modification au chalumeau à quelques endroits des plaques d'assemblage des lisses inférieures aux poteaux.

Recomm. no : 10162

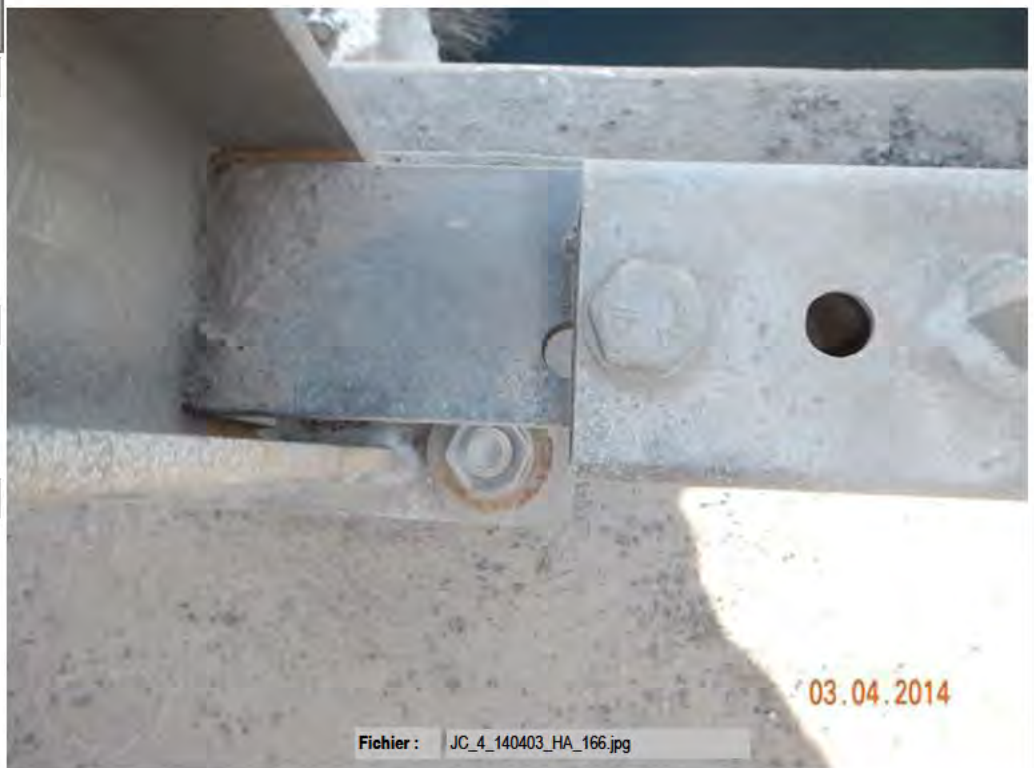
Fichier : JC_4_140403_HA_166.jpg

Distance de rive insuffisante entre des plaques d'assemblage de la lisse inférieure et les boulons à quelques endroits.

Recomm. no : 10162

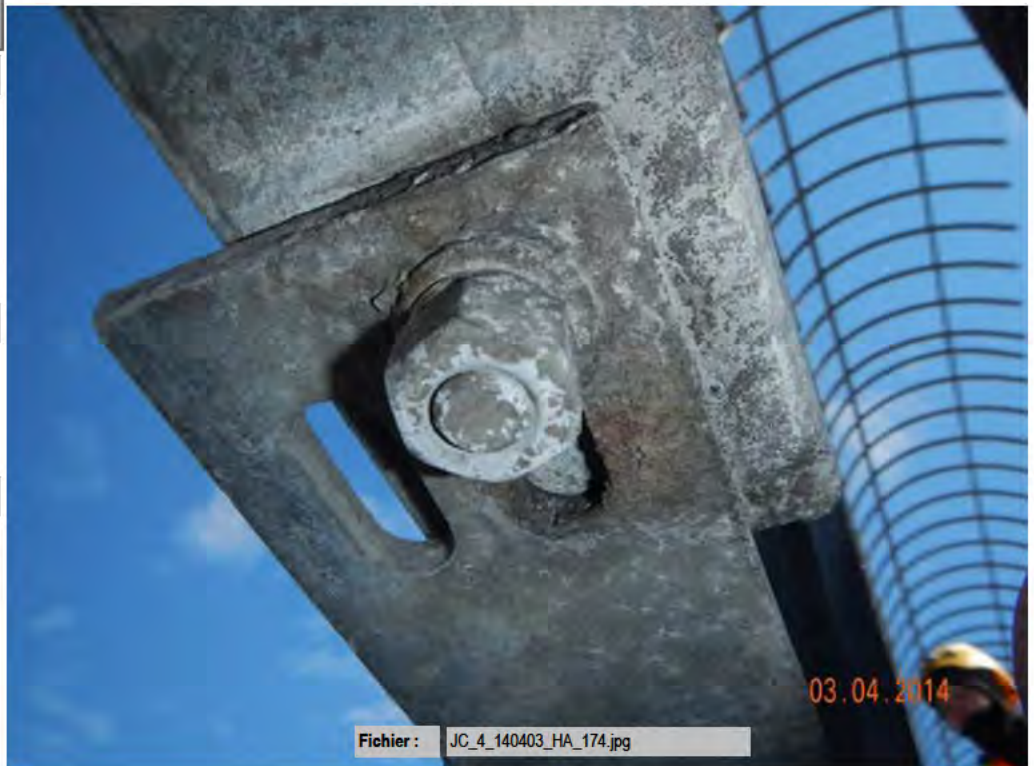
Modification au chalumeau à quelques endroits des plaques d'assemblage des lisses inférieures aux poteaux.

Recomm. no : 10162

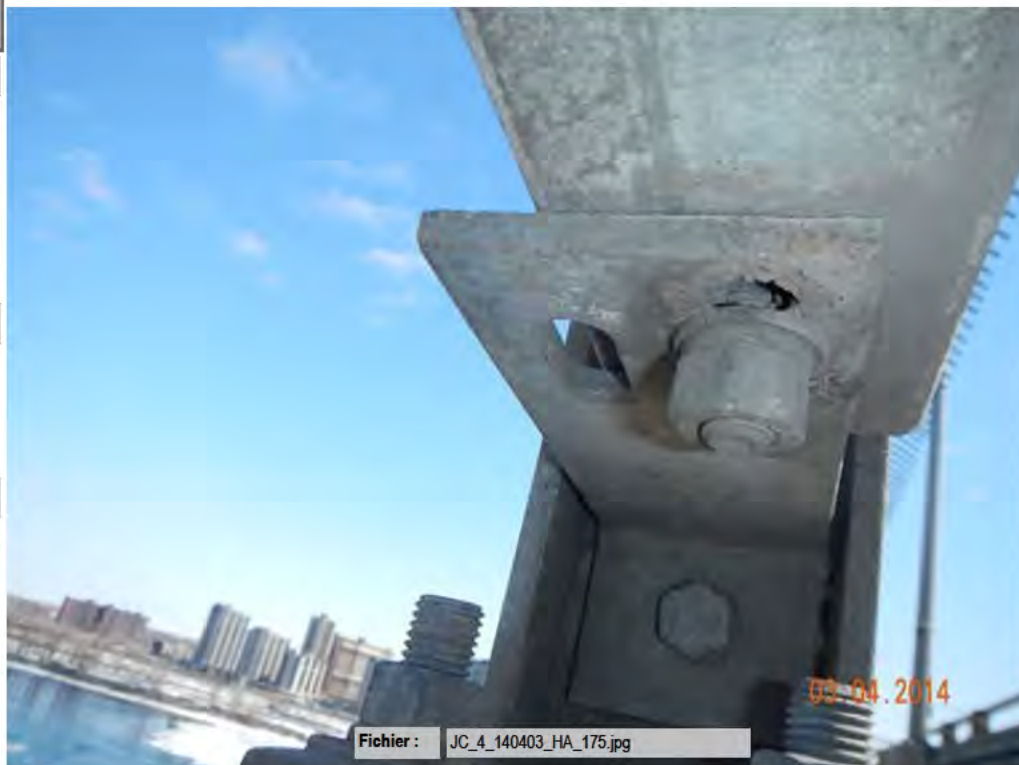
Fichier : JC_4_140403_HA_175.jpg

Modification au chalumeau à quelques endroits des plaques d'assemblage des lisses inférieures aux poteaux.

Recomm. no : 10162

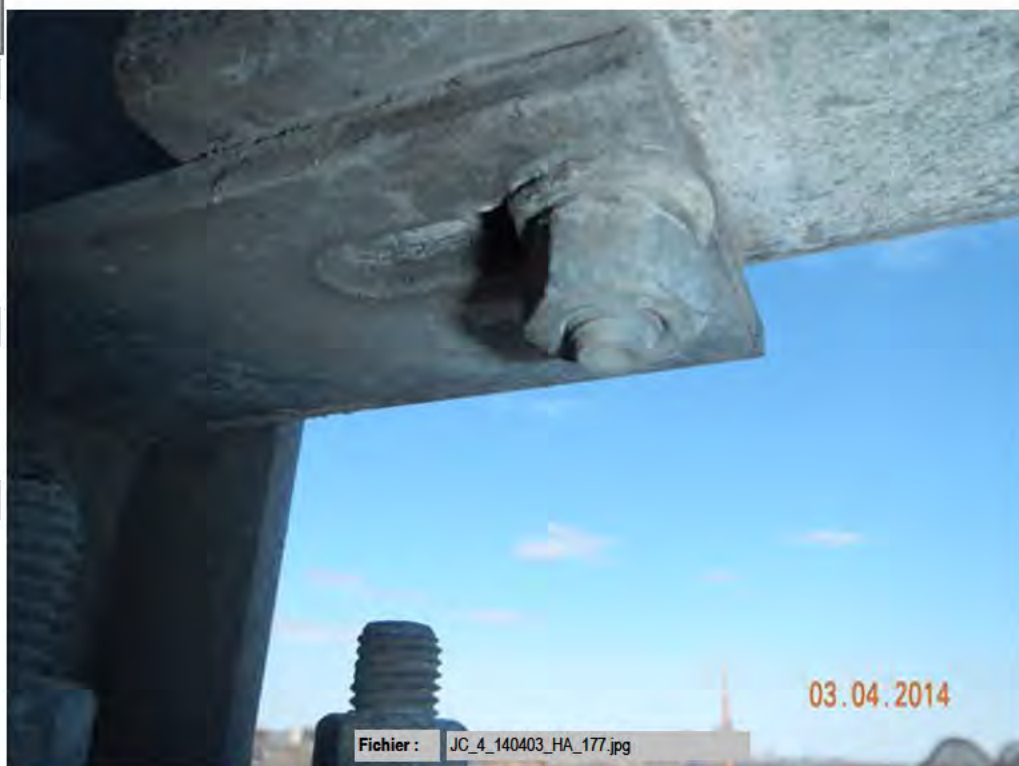
Fichier : JC_4_140403_HA_177.jpg

Distance de rive insuffisante entre des plaques d'assemblage de la lisse inférieure et les boulons à quelques endroits.

Recomm. no : 10162

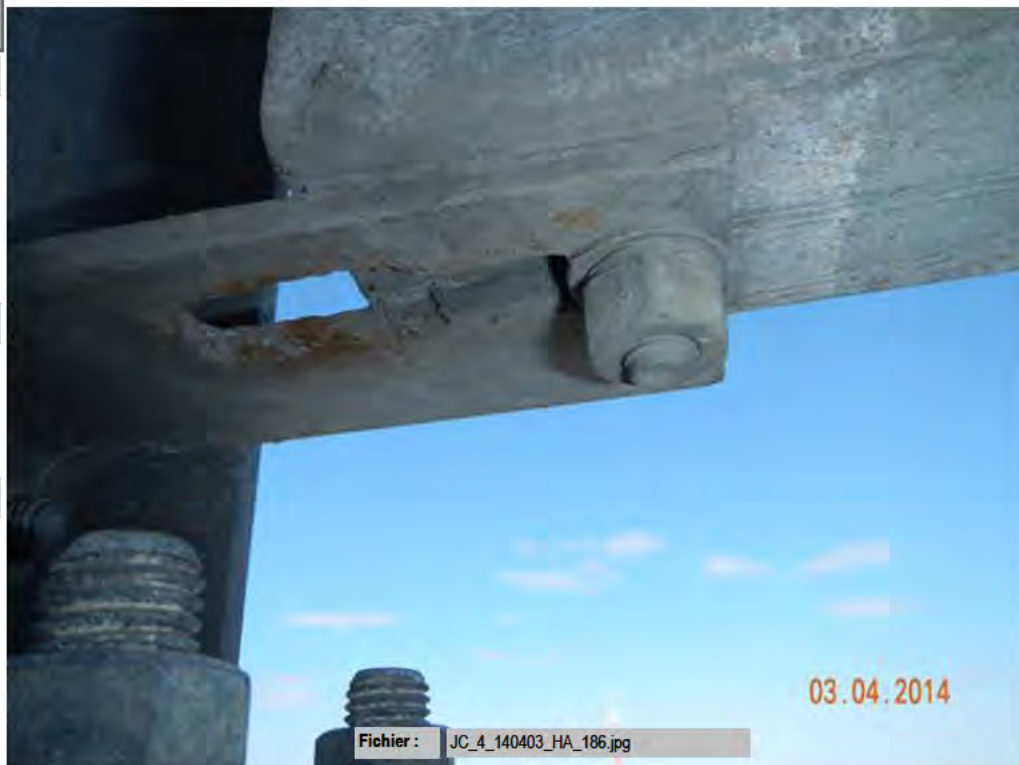
Photo no.:
JC_4_140403_HA_186

Modification au chalumeau à quelques endroits des plaques d'assemblage des lisses inférieures aux poteaux.

Recomm. no : 10162

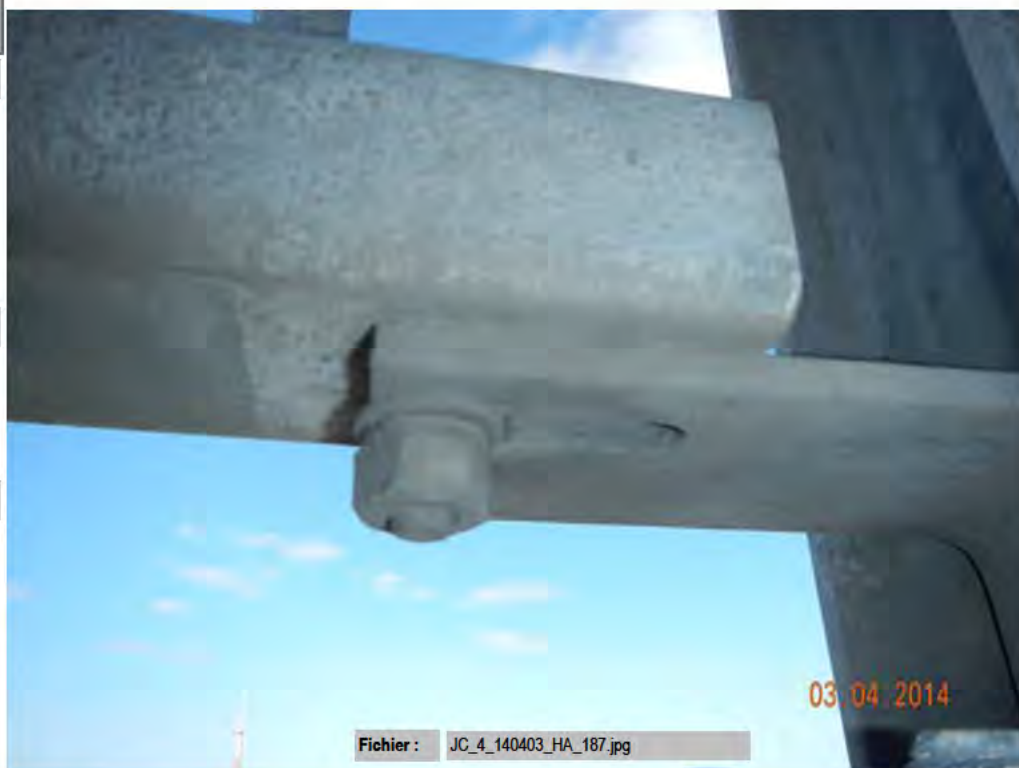
Photo no.:
JC_4_140403_HA_187

Distance de rive insuffisante entre des plaques d'assemblage de la lisse inférieure et les boulons à quelques endroits affectant de façon importante le niveau de protection offert.

Recomm. no : 10161, 10162

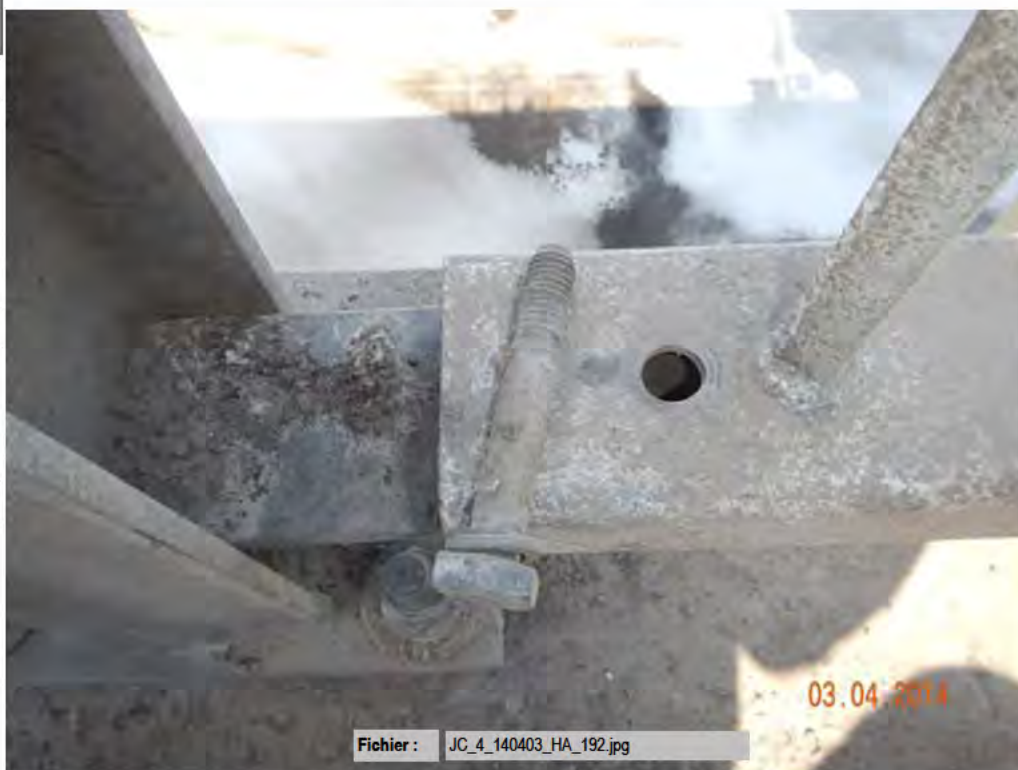
1 boulon d'assemblage de lisse inférieure manquant, poteau 18 affectant de façon très importante sa capacité.

Recomm. no : 9575, 9909

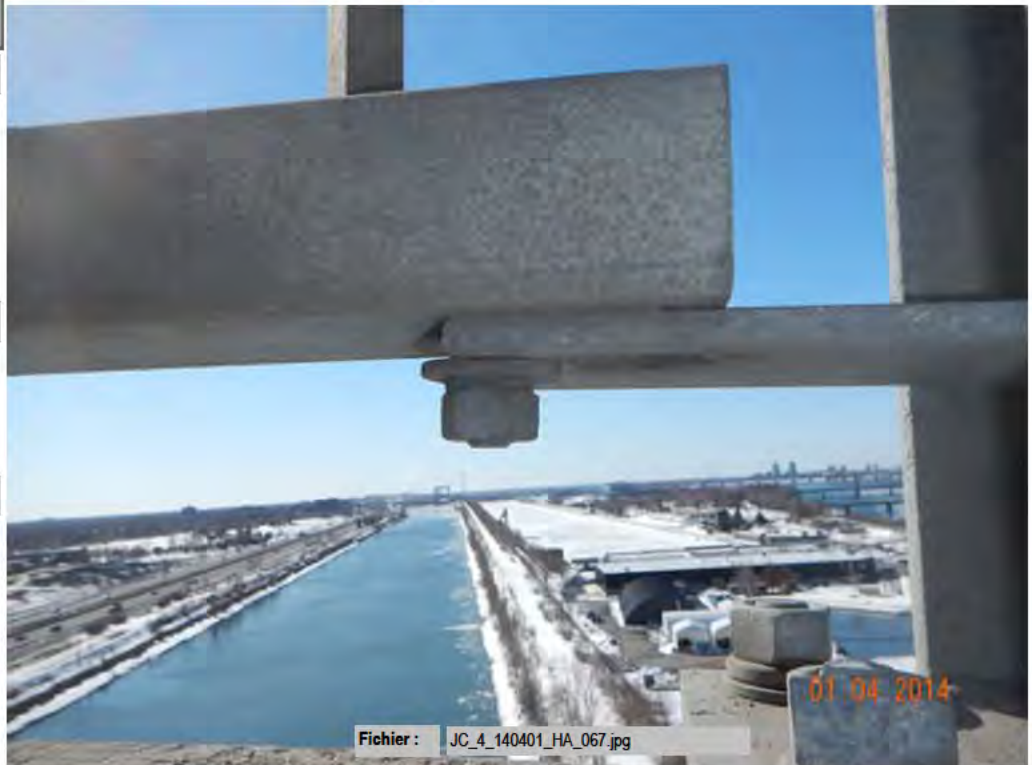
Photo no.:
JC_4_140401_HA_067

Distance de rive insuffisante entre des plaques d'assemblage de la lisse inférieure et les boulons à quelques endroits affectant de façon très importante le niveau de protection offert.

Recomm. no : 10161, 10162

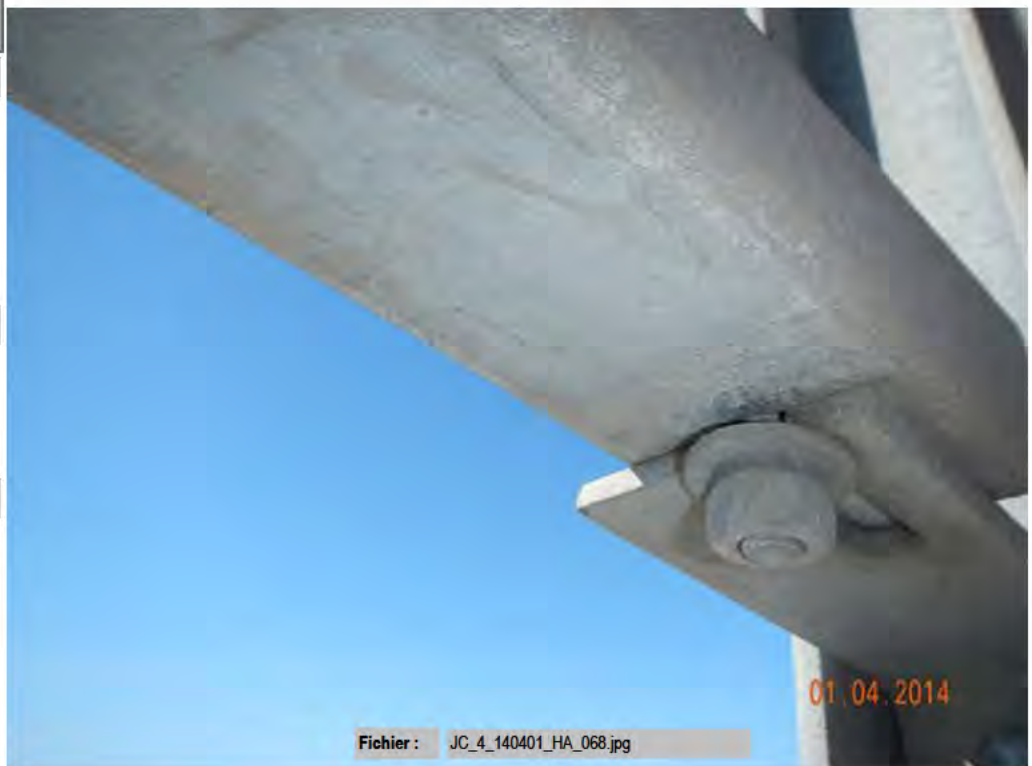
Photo no.:
JC_4_140401_HA_068

Modification au chalumeau à quelques endroits des plaques d'assemblage des lisses inférieures aux poteaux.

Recomm. no : 9575

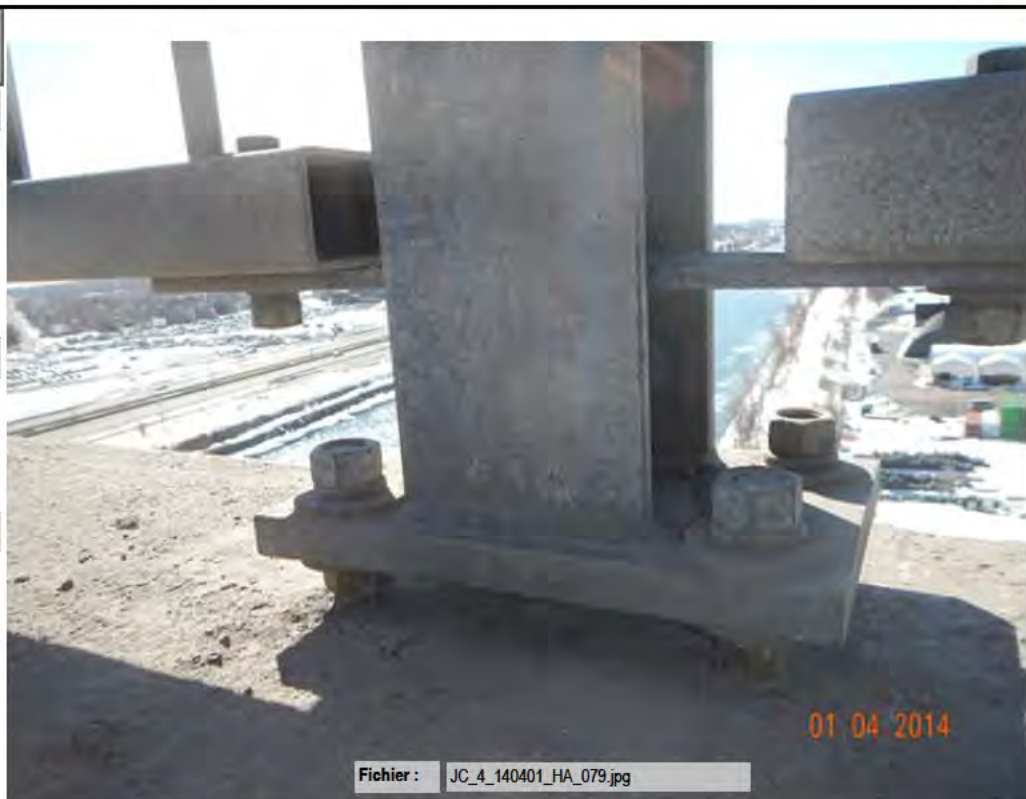
Fichier : JC_4_140401_HA_079.jpg

Rehaussement de cote; extrémité de tiges d'ancrage se situant entre le dessus et le 3/4 de l'écrou diminuant la résistance à la traction jusqu'à 40%, poteau 21 évalué dans le cadre du contrat 61866.

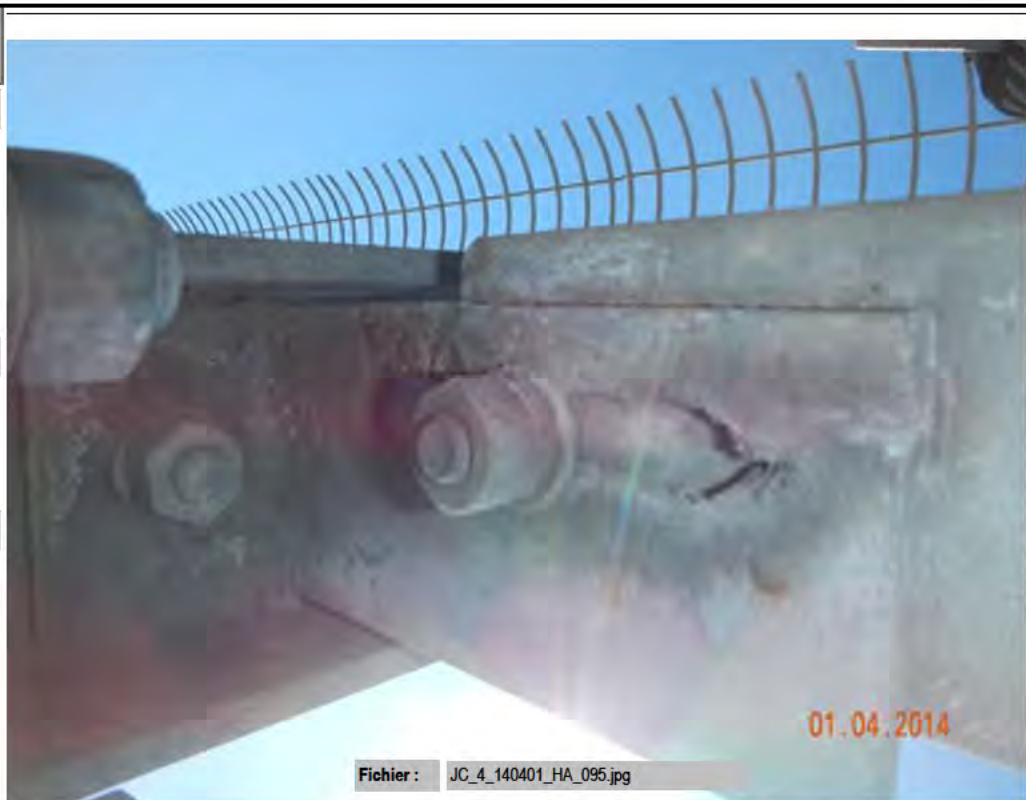
Fichier : JC_4_140401_HA_095.jpg

Modification au chalumeau à quelques endroits des plaques d'assemblage des lisses inférieures aux poteaux.

Recomm. no : 10162

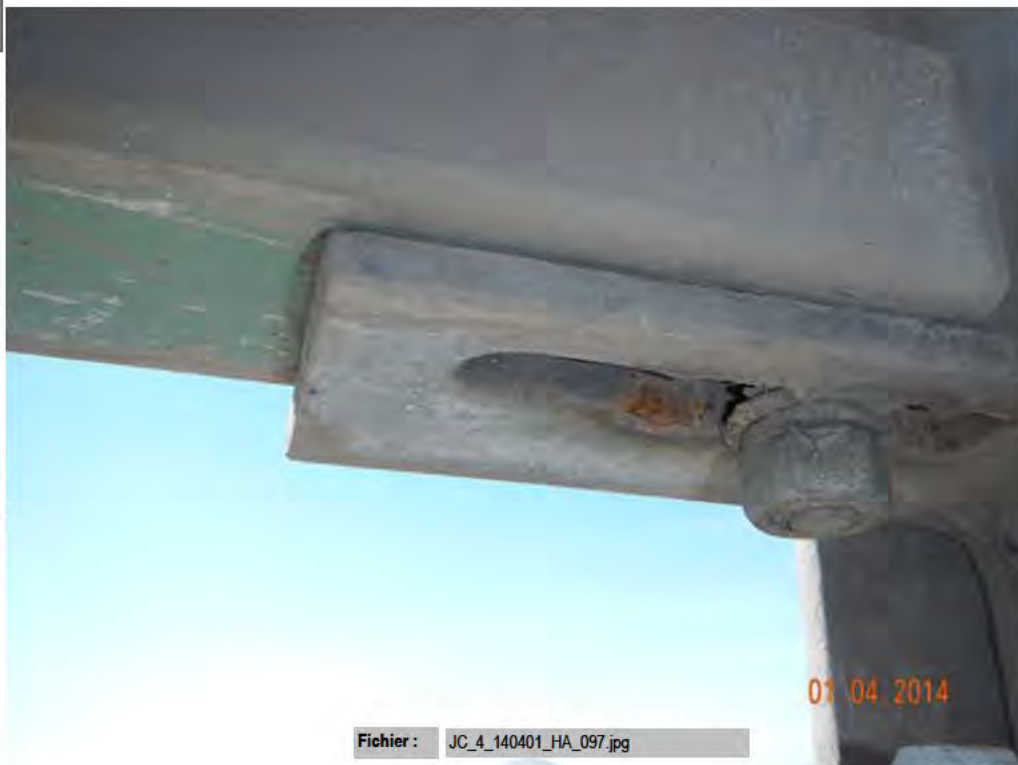
Fichier : JC_4_140401_HA_097.jpg

Modification au chalumeau à quelques endroits des plaques d'assemblage des lisses inférieures aux poteaux.

Recomm. no : 10162

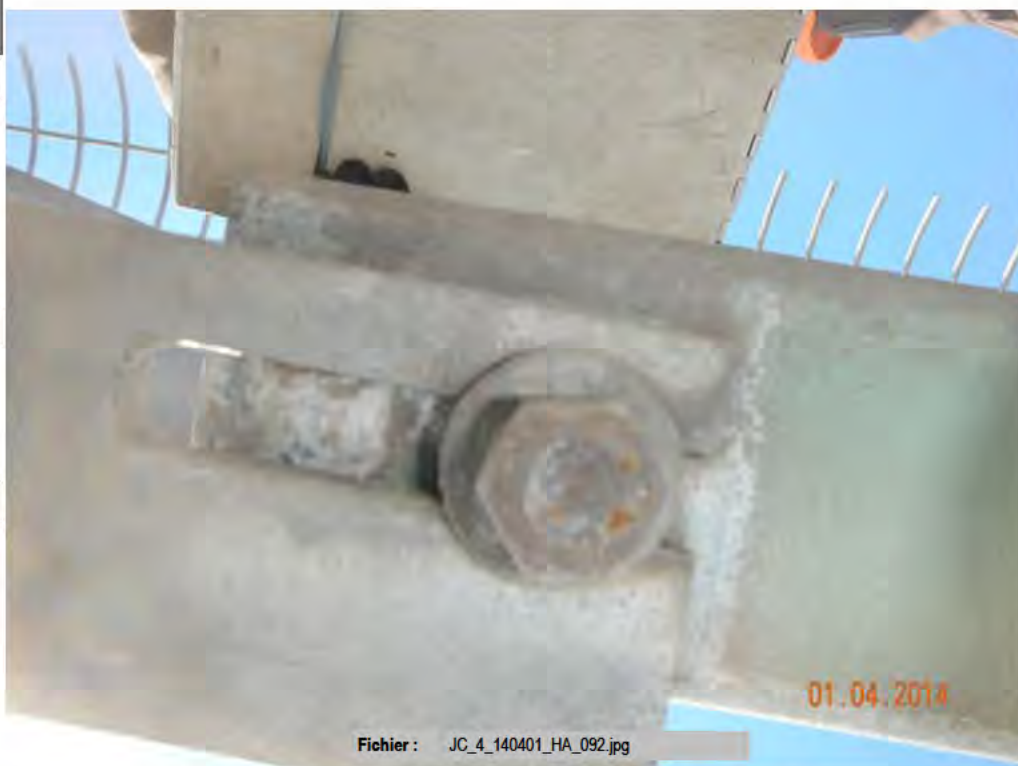
Distance de rive insuffisante entre des plaques d'assemblage de la lisse inférieure et les boulons à quelques endroits affectant de façon importante le niveau de protection offert.

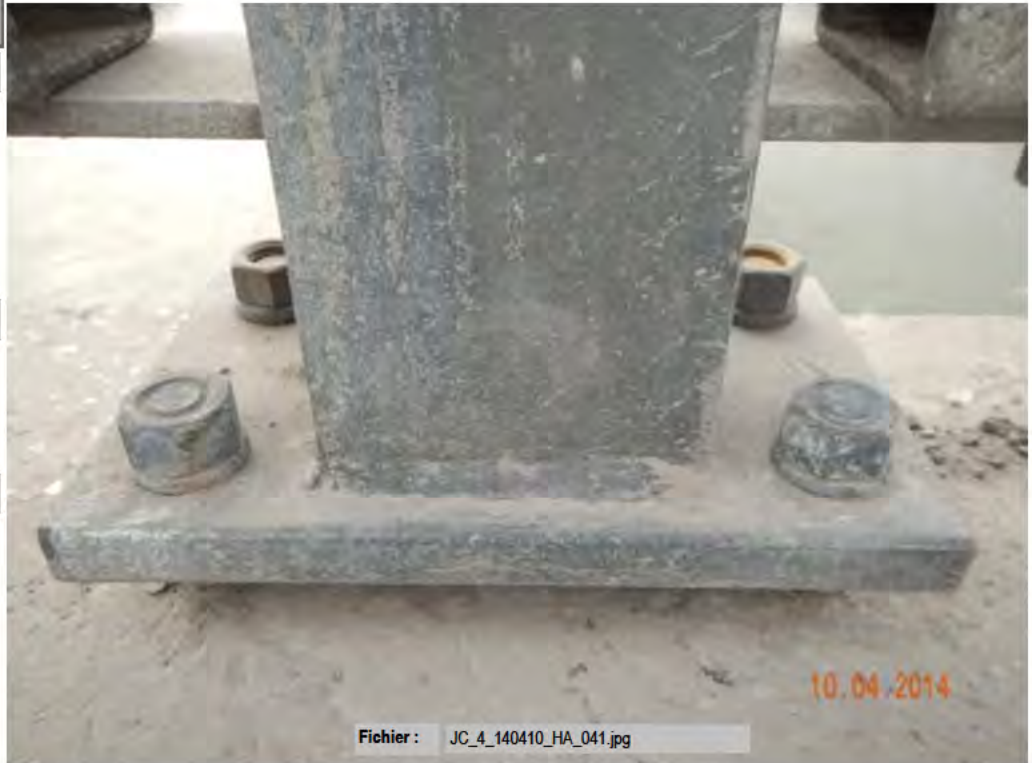
Photo no.:
JC_4_140410_HA_041

Rehaussement de cote; extrémité de tiges d'ancrage se situant entre le dessus et le 3/4 de l'écrou diminuant la résistance à la traction jusqu'à 40%, poteau 5 et 6 évalué dans le cadre du contrat 61866.

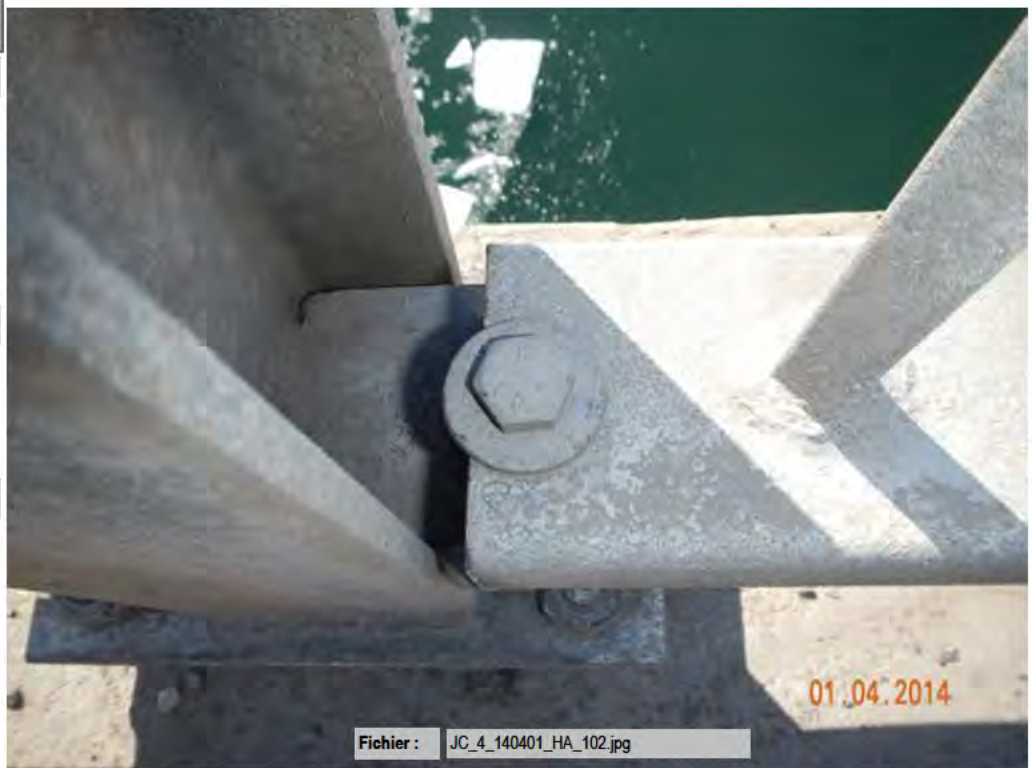
Photo no.:
JC_4_140401_HA_102

Modification d'une extrémité de lisse, poteau 8 et 23.

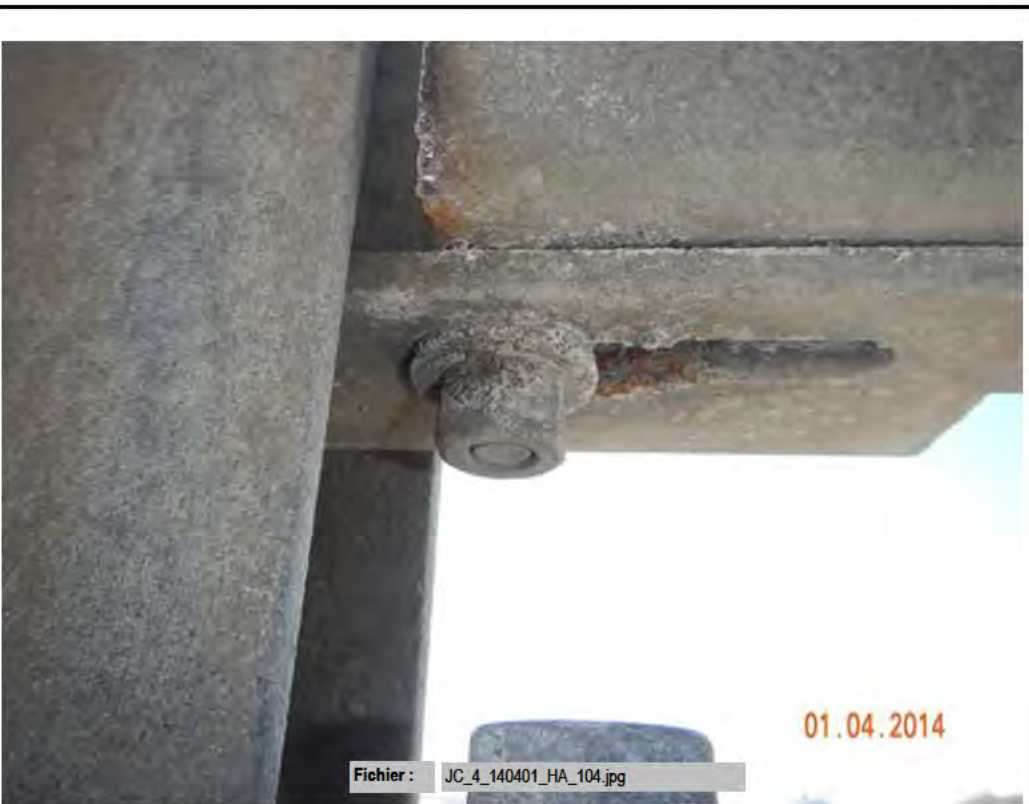
Photo no.:
JC_4_140401_HA_104

Modification au chalumeau à quelques endroits des plaques d'assemblage des lisses inférieures aux poteaux.

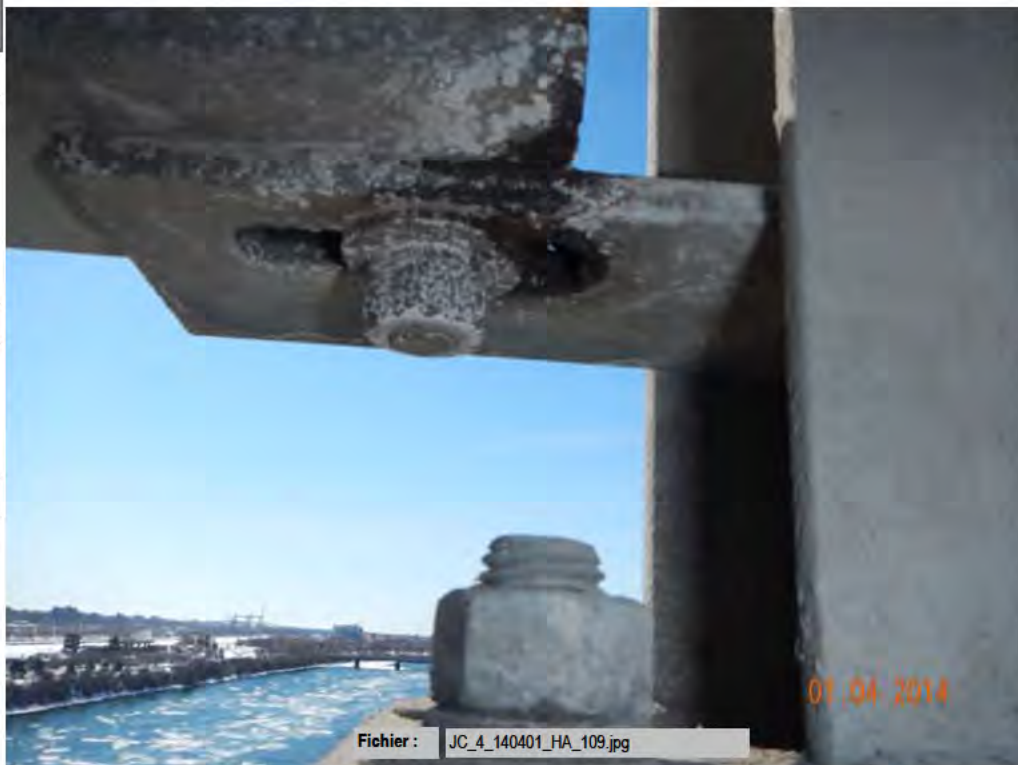
Modification au chalumeau à quelques endroits des plaques d'assemblage des lisses inférieures aux poteaux.

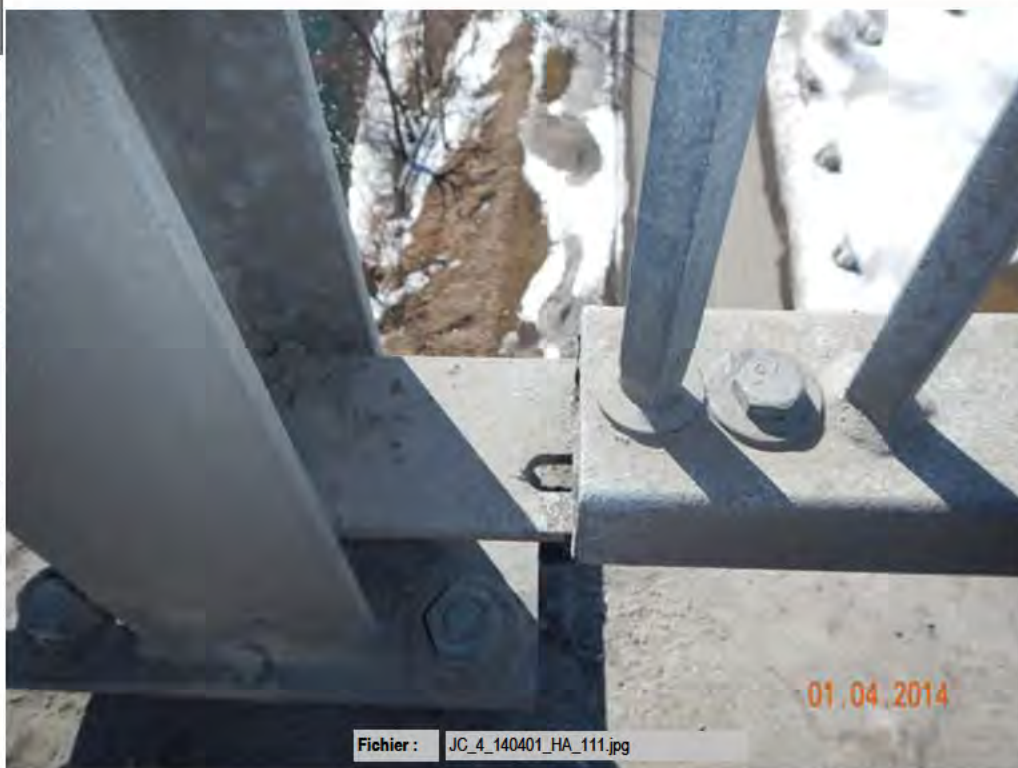
Modification au chalumeau à quelques endroits des plaques d'assemblage des lisses inférieures aux poteaux.

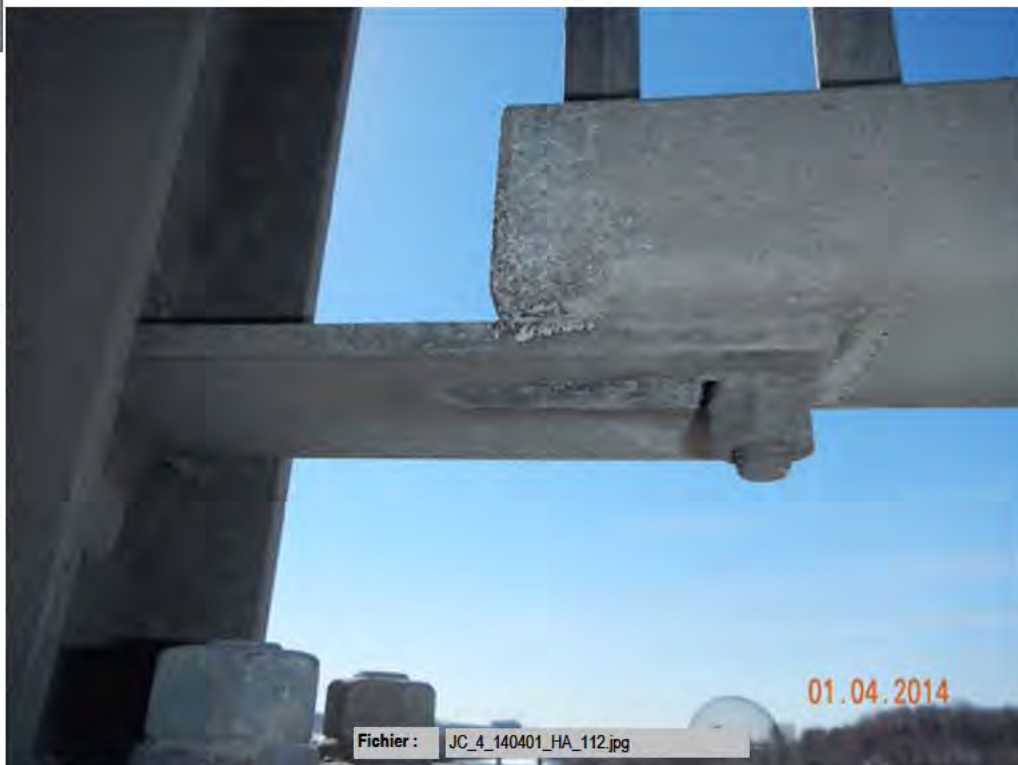
Distance de rive insuffisante entre des plaques d'assemblage de la lisse inférieure et les boulons à quelques endroits affectant de façon importante le niveau de protection offert.

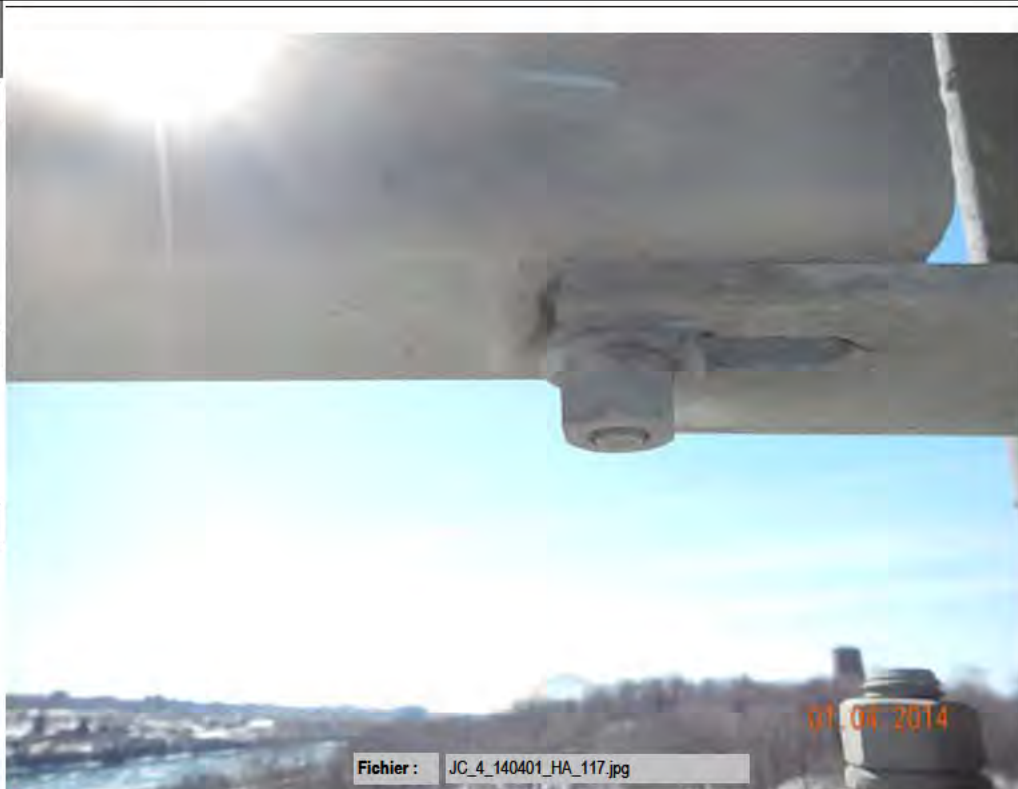
Distance de rive insuffisante entre des plaques d'assemblage de la lisse inférieure et les boulons à quelques endroits affectant de façon très importante le niveau de protection offert.

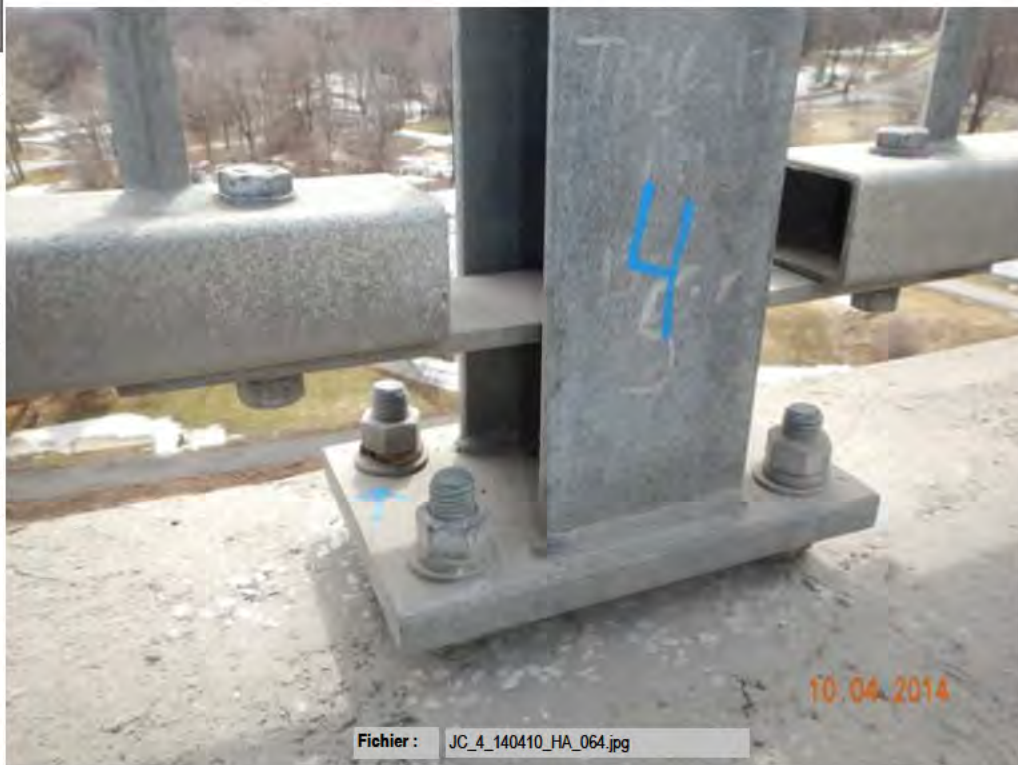
Photo no.:
JC_4_140410_HA_064

Rondelle endommagée, poteau 4 et 33.

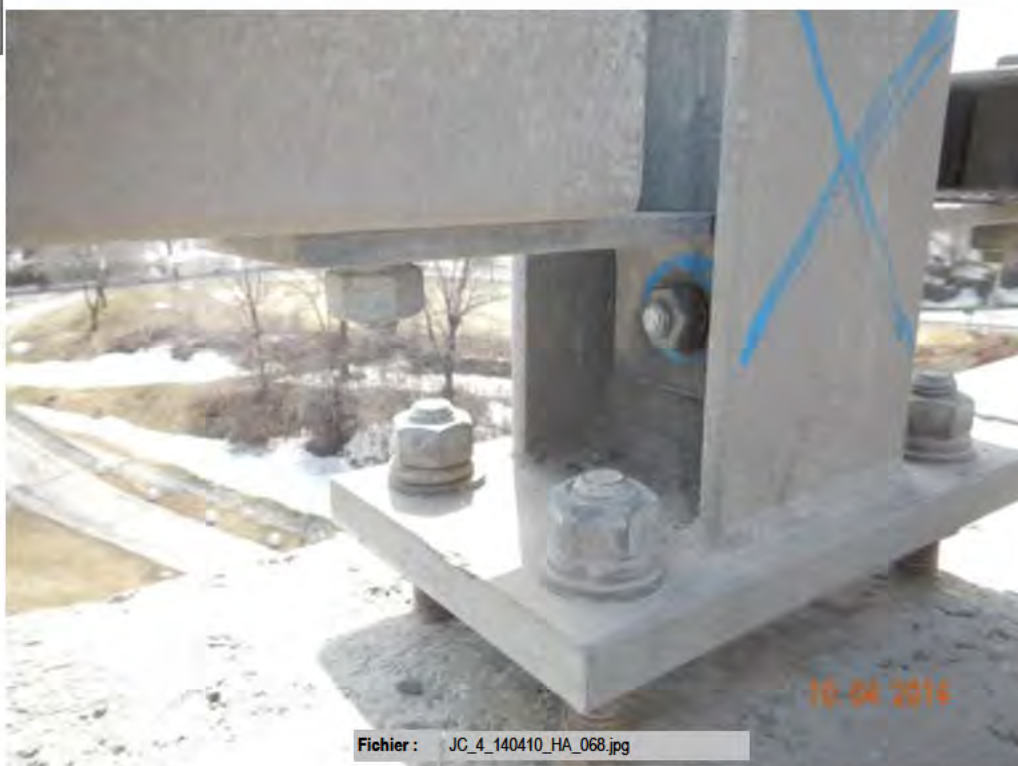
Photo no.:
JC_4_140410_HA_068

1 boulon desserré au bas du poteau 37.

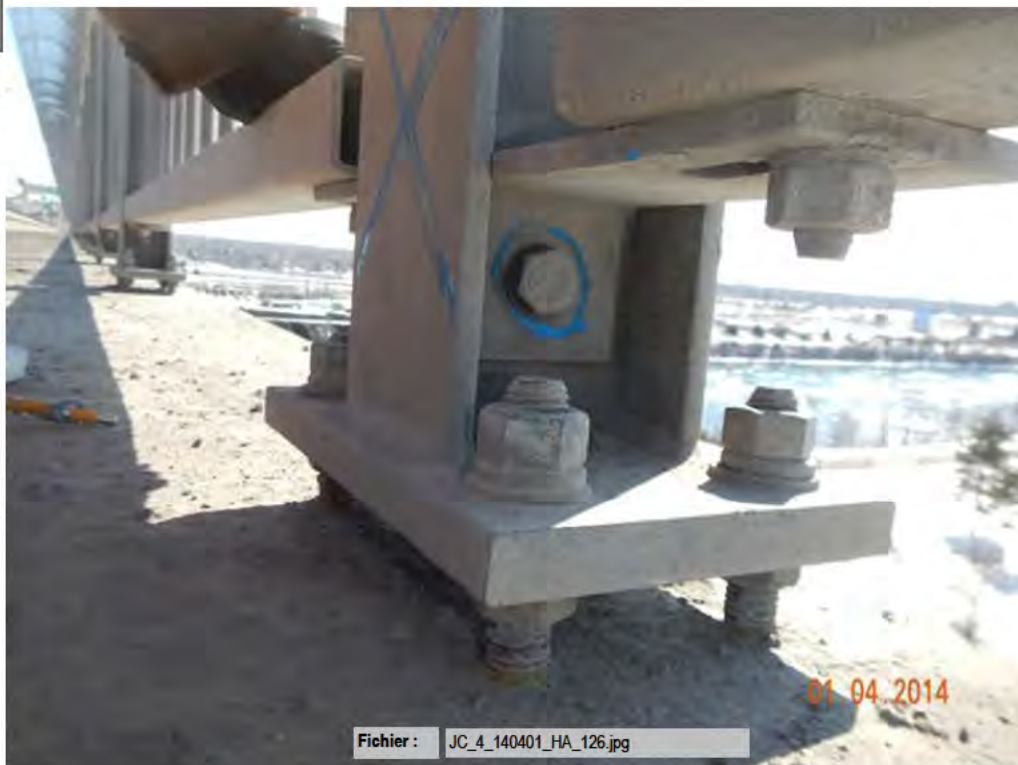
Photo no.:
JC_4_140401_HA_126

1 boulon sectionné.

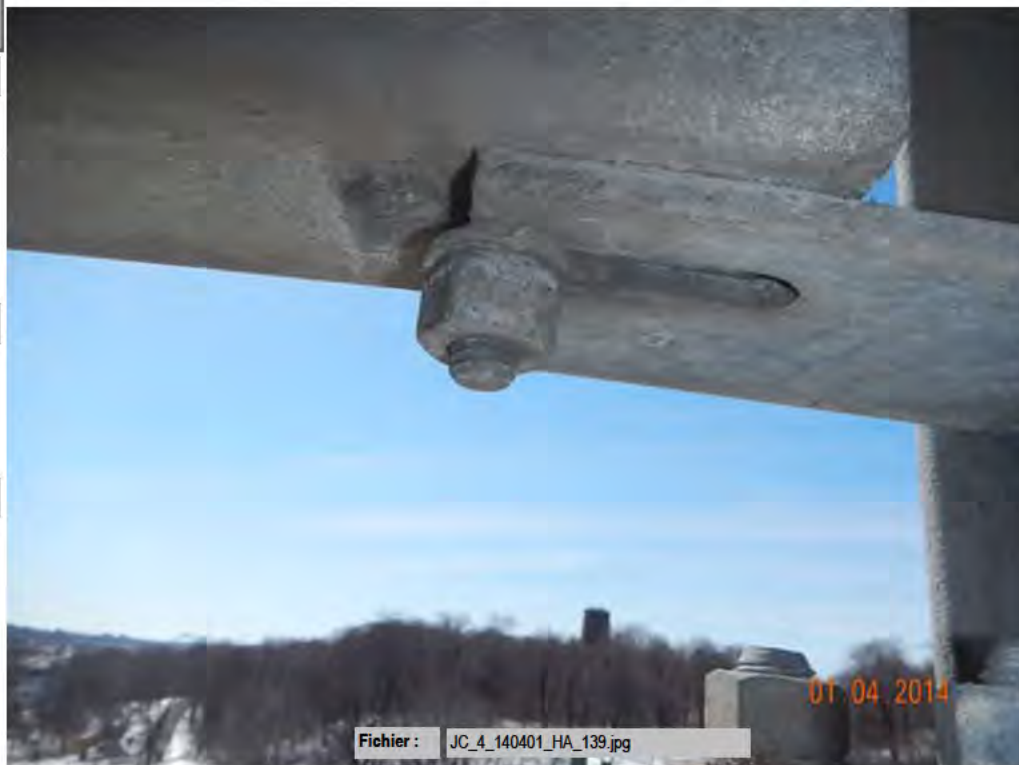
Distance de rive insuffisante entre des plaques d'assemblage de la lisse inférieure et les boulons à quelques endroits affectant de façon très importante le niveau de protection offert.

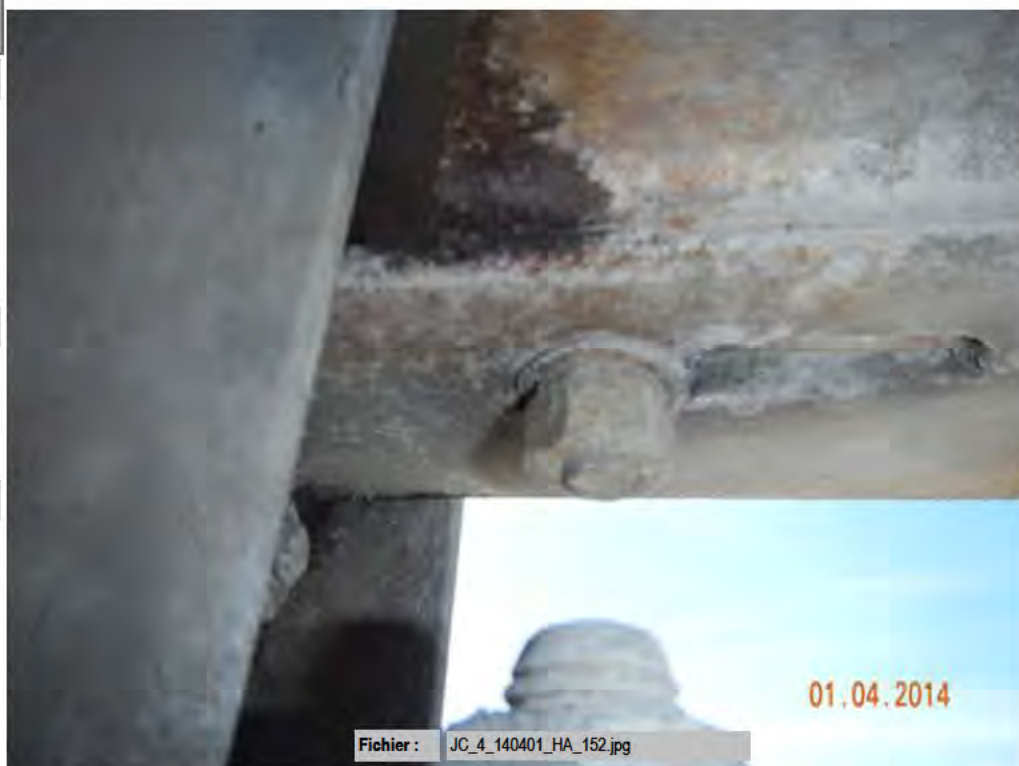
Modification au chalumeau à quelques endroits des plaques d'assemblage des lisses inférieures aux poteaux.

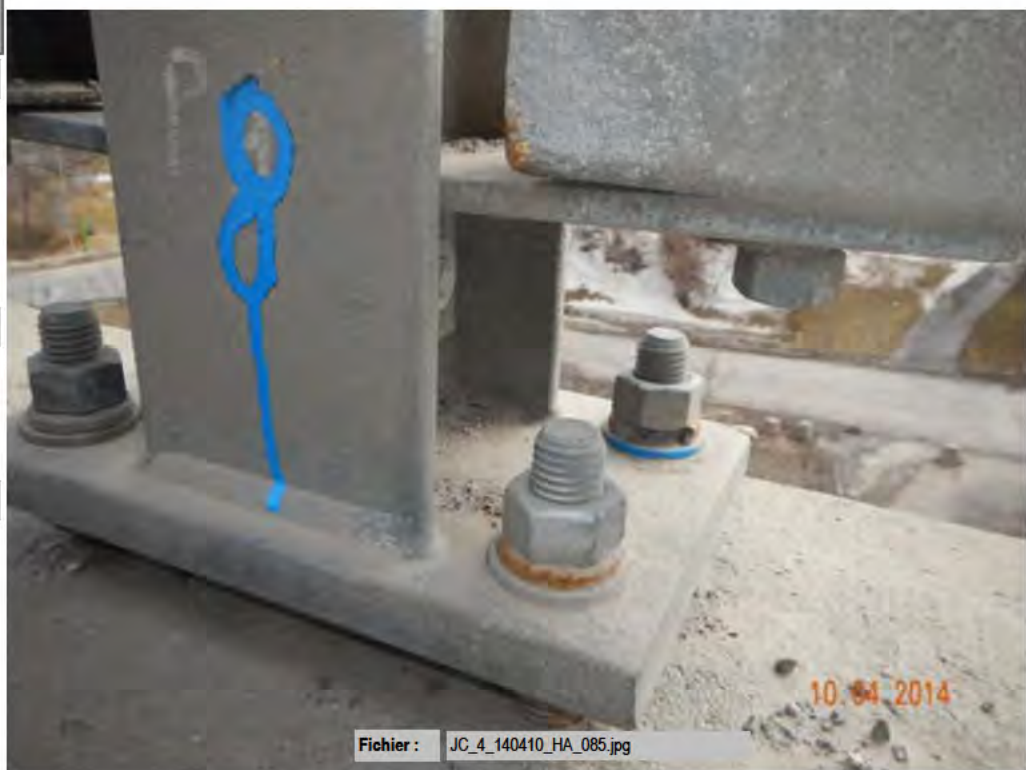
1 rondelle endommagée, poteau 8.

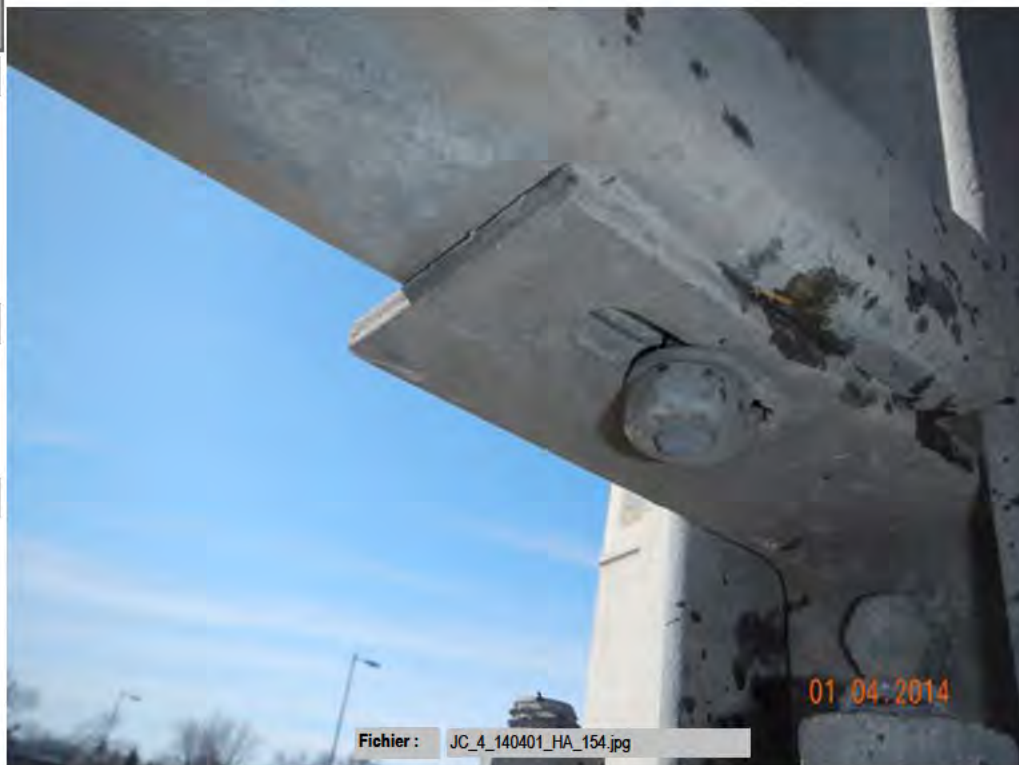
1 boulon sectionné, poteau 13 affectant de façon très importante le niveau de protection offert..
