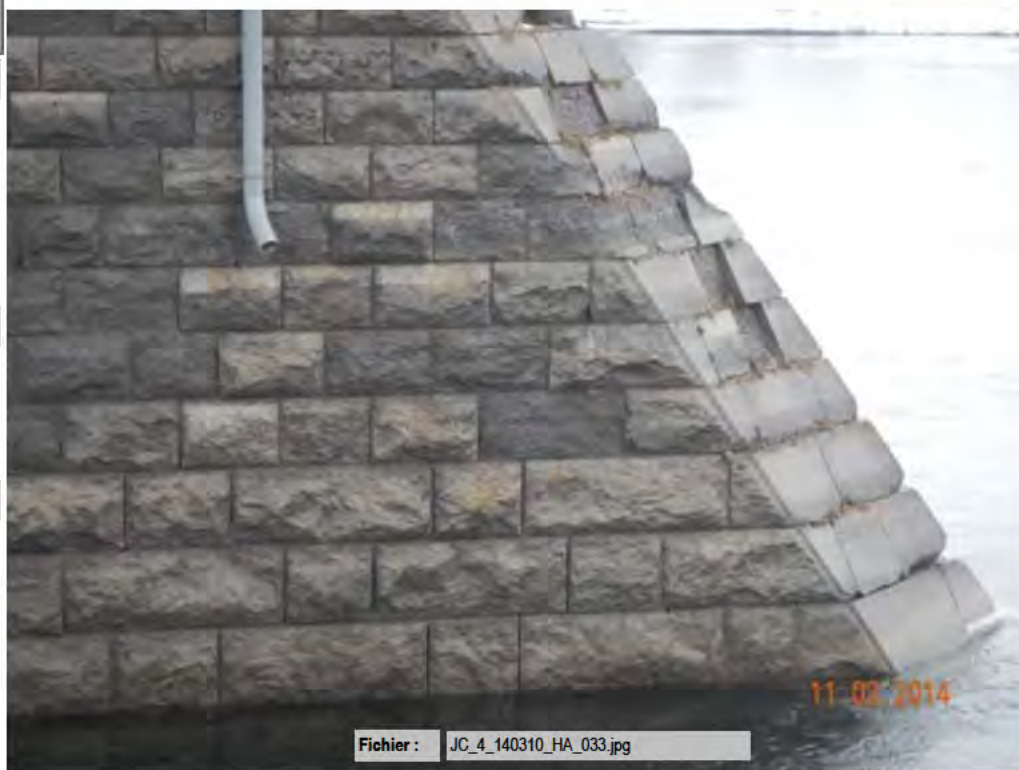
Photo no.:
JC_4_140310_HA_033

Descentes de drainage pouvant éclabousser le bas des piles 13, 14 et 15.

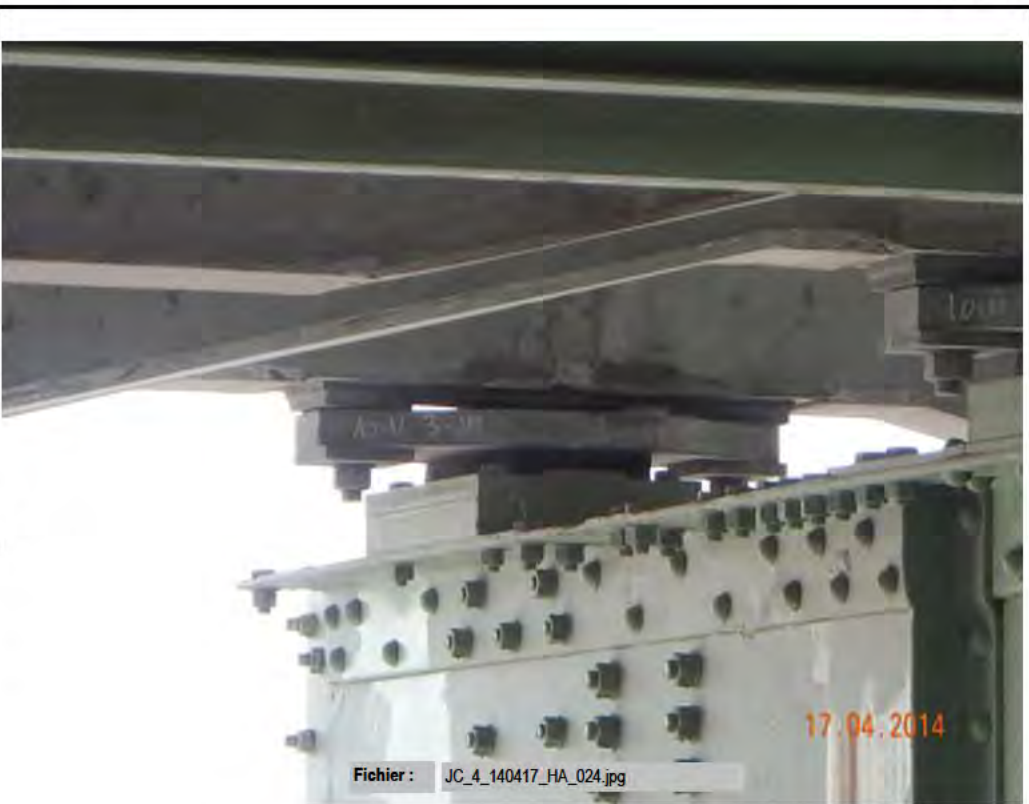
Appareil d'appui désaxé à l'appui 1M de la poutre transversale PT-3 pouvant affecter de façon très importante la qualité de support du tablier.

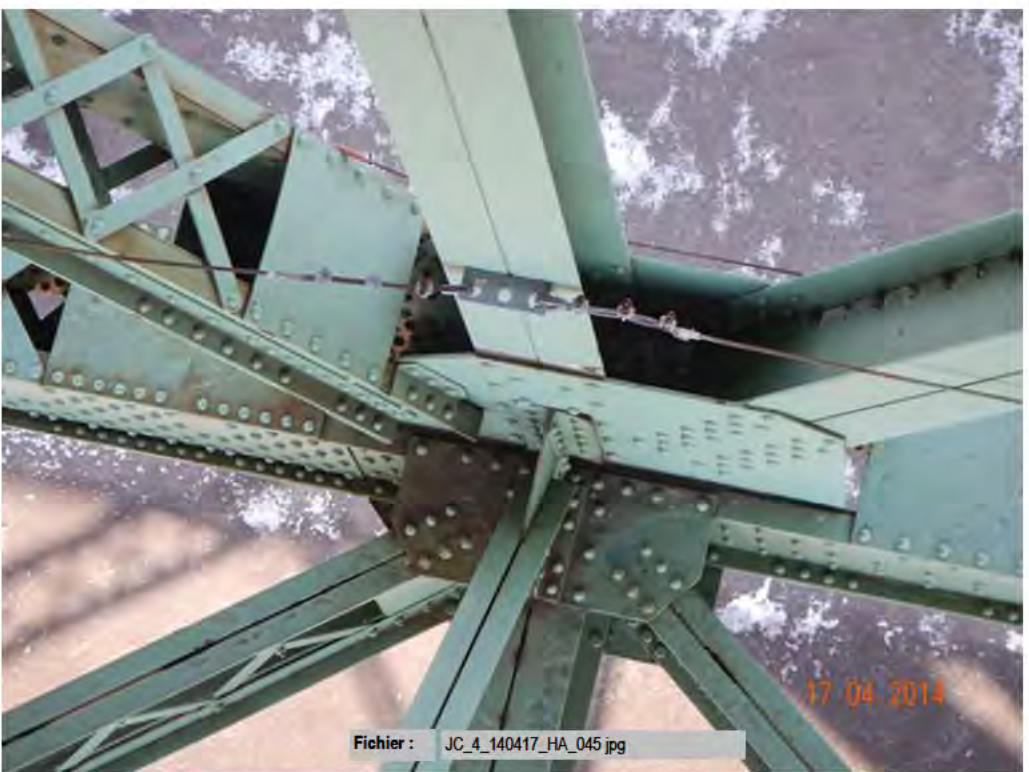
Pertes de matériau importantes à très importantes à la section de transfert du montant 5 pouvant réduire de façon importante sa capacité.

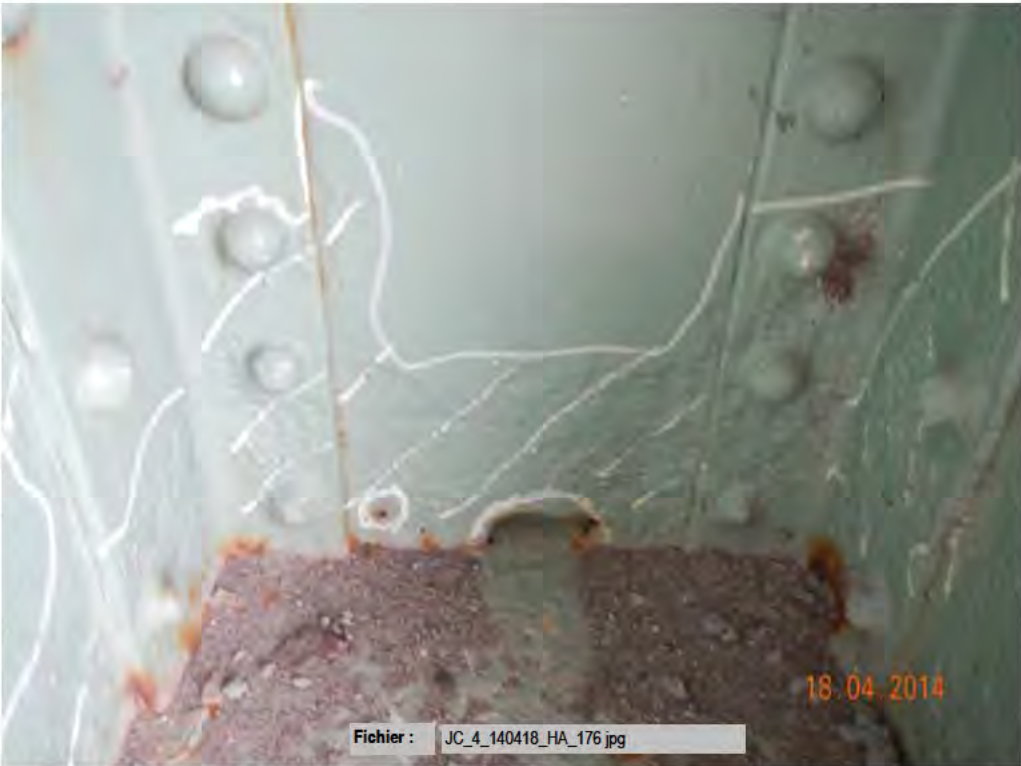
Photo no.: JC_4_140418_HA_176

Identification	
Élément / Description: Ferme aval	
Sous-élément / type : Montants 01	
Localisation	
Travée / axe : 19-19A	
Localisation : Aval	
Remarques / Observations	
Pertes de matériau importantes à très importantes aux sections de transfert des montants 1 et 5 pouvant réduire de façon très importante sa capacité.	
Recomm. no : 9508, 10172

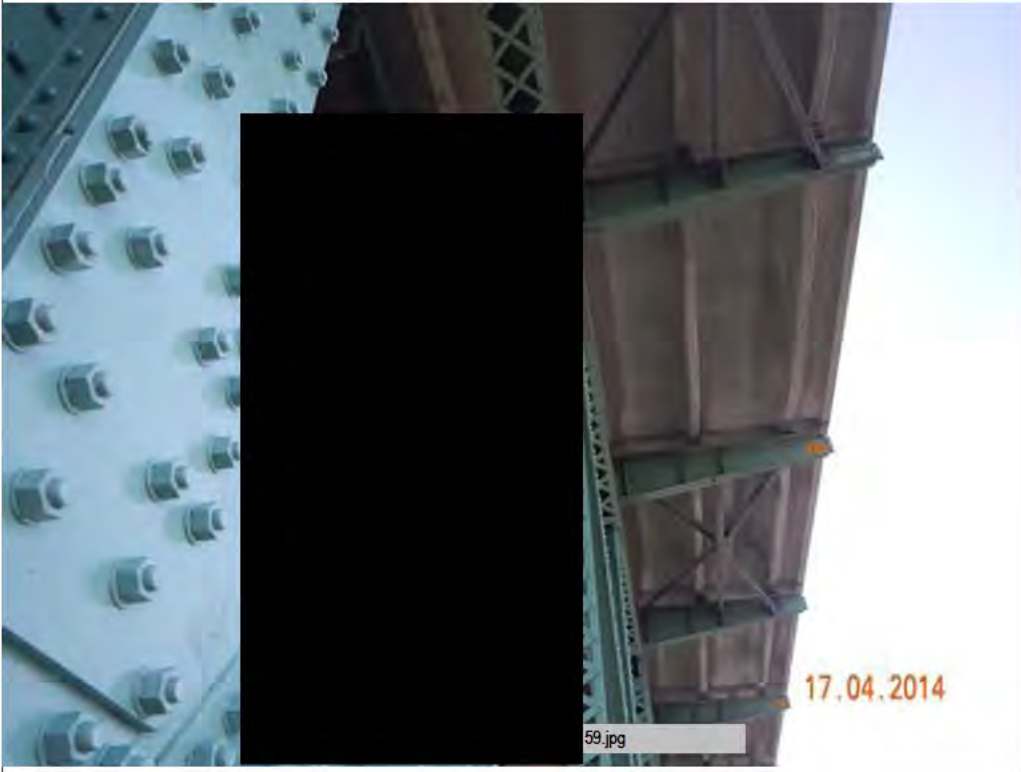
Photo no.: JC_4_140417_HA_059

Identification	
Élément / Description: Ferme aval	
Sous-élément / type : Diagonales 01 (N)	
Localisation	
Travée / axe : 13-14	
Localisation : Aval	
Remarques / Observations	
Rehaussement de cotes; Travaux de renforcement de la diagonales 1 (N) réalisés en 2013-2014.	
Recomm. no :

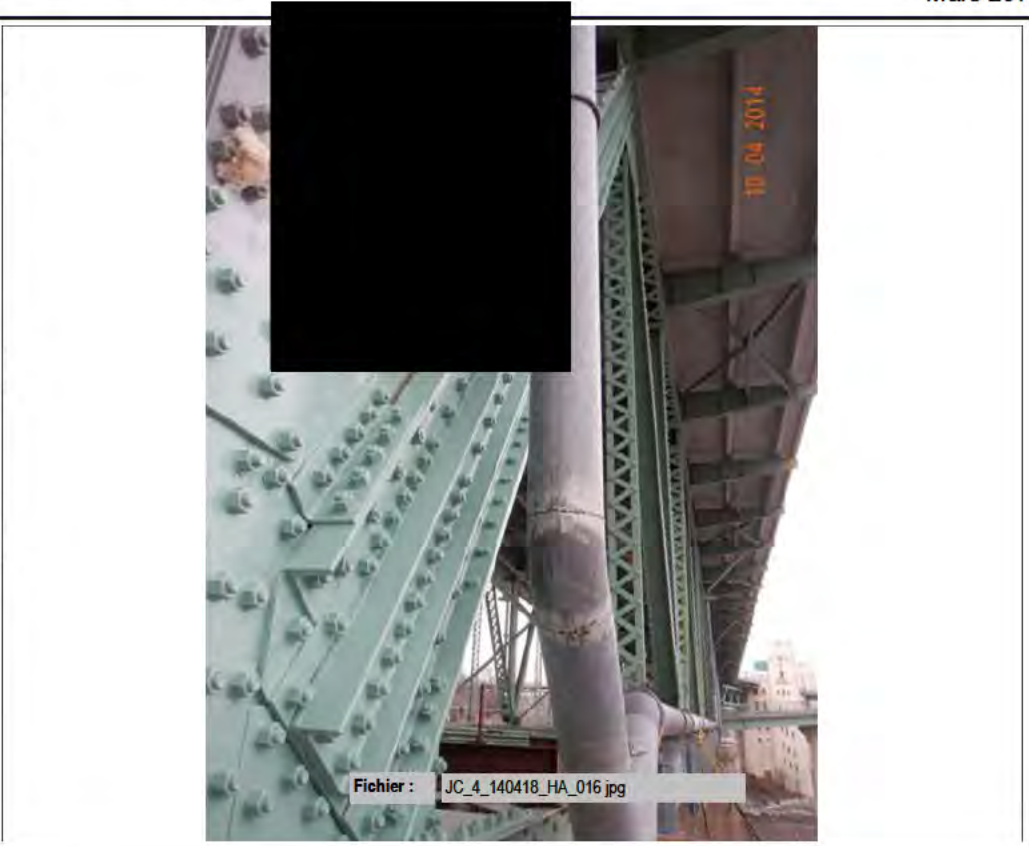
Rehaussement de cotes; Travaux de renforcement de la diagonale 1 (N) réalisés en 2013-2014.

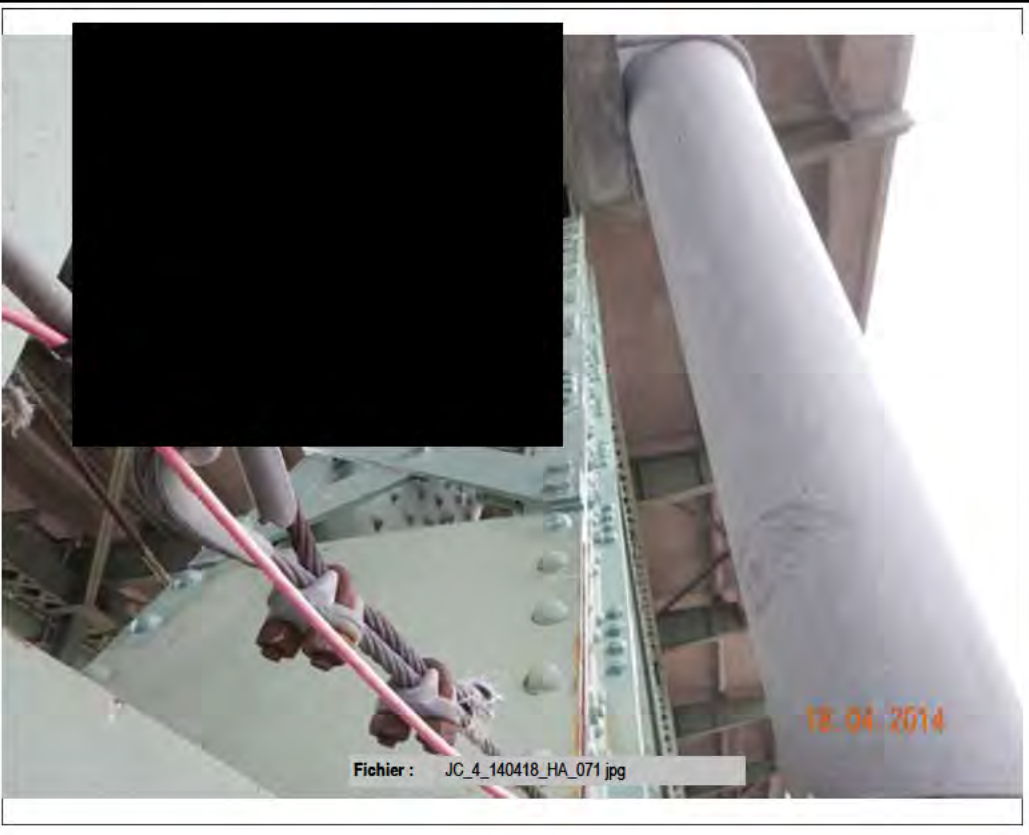
Rehaussement de cotes; Travaux de renforcement de la diagonale 1 (N) réalisés en 2013-2014.

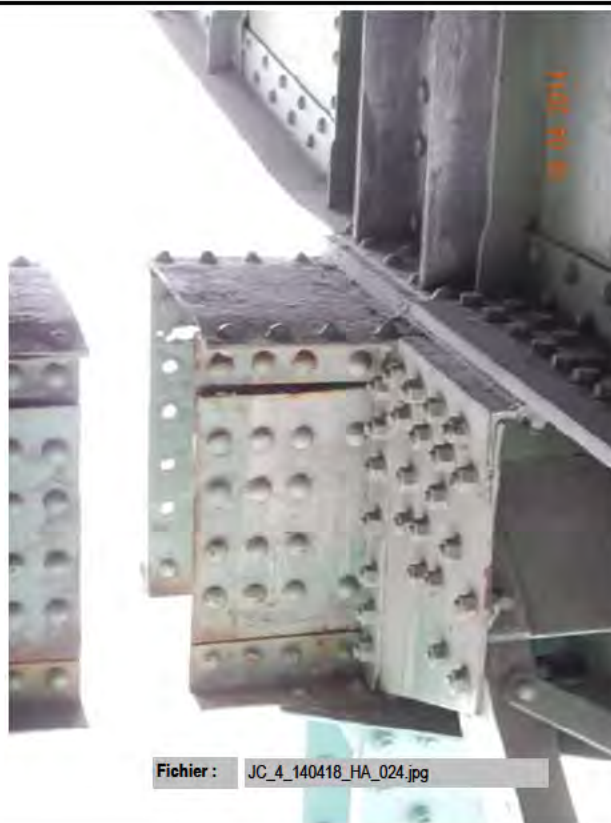
Photo no.:
JC_4_140418_HA_024

Perforation de l'assemblage 11.

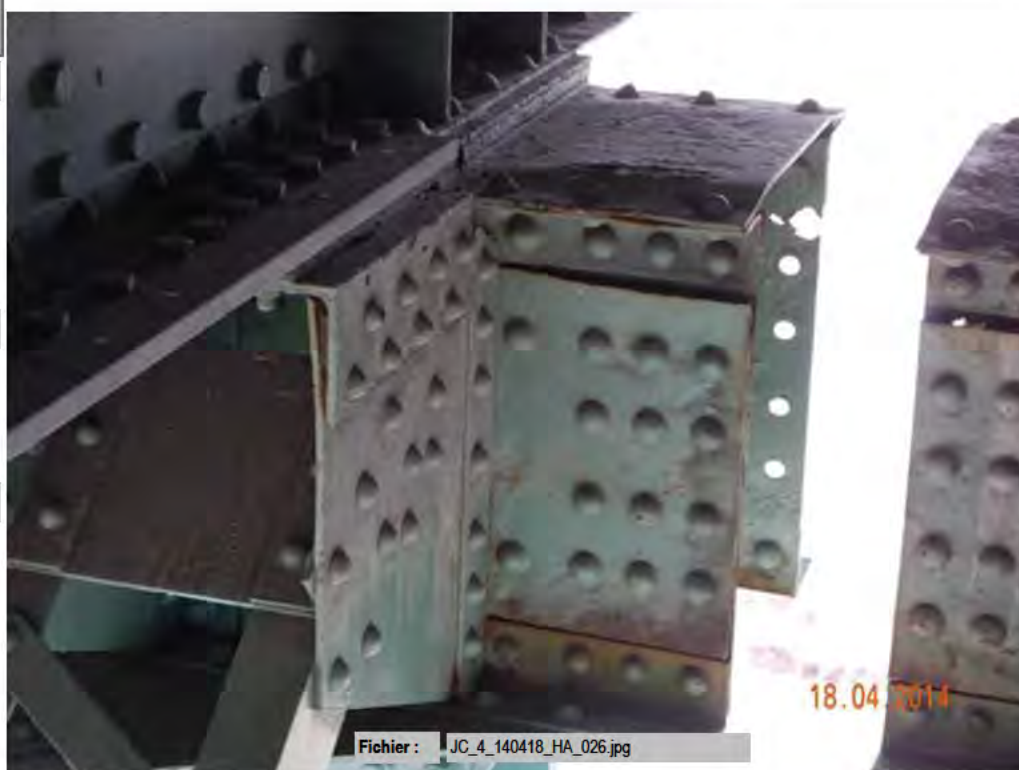
Photo no.:
JC_4_140418_HA_026

Perforation de l'assemblage 1.

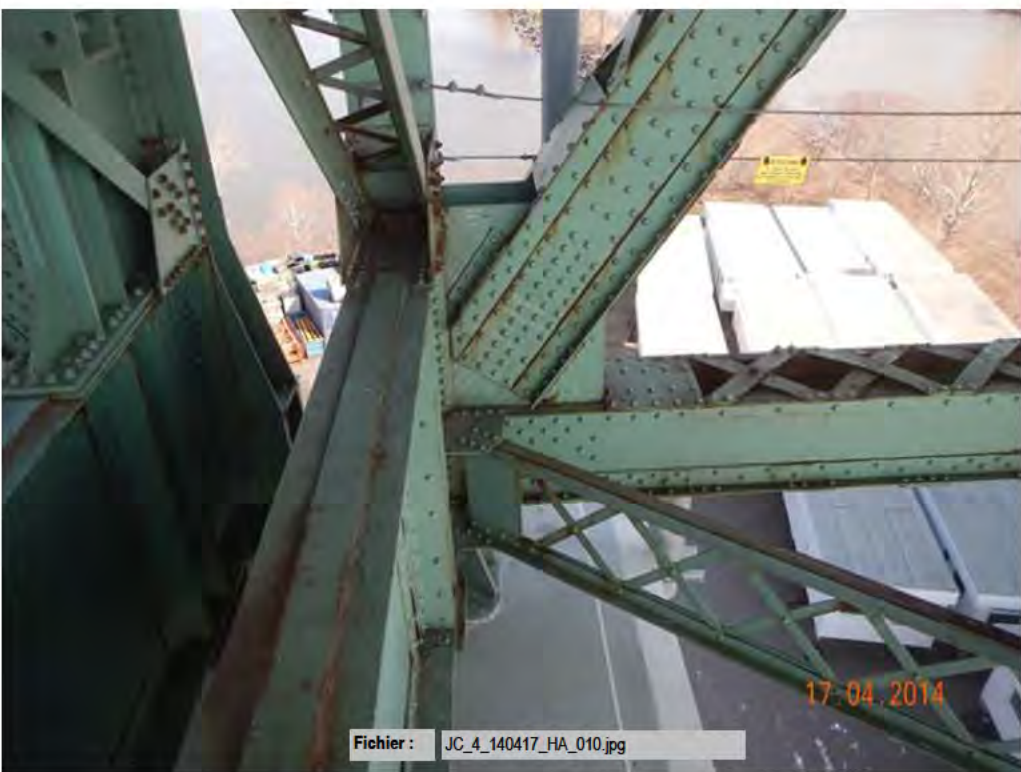
Photo no.:
JC_4_140417_HA_010

Pertes de matériau importantes à très importantes aux sections de transfert des assemblages 1, 2, 3, 4, 6, 8 et 9 pouvant réduire de façon très importante leur capacité.

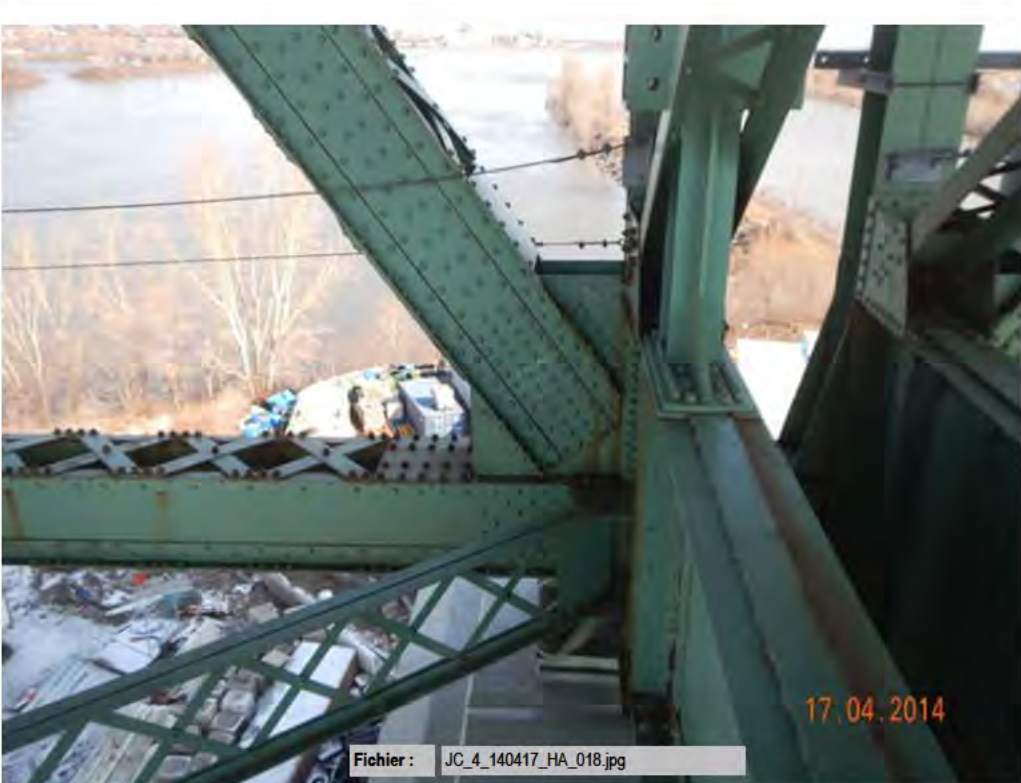
Photo no.:
JC_4_140417_HA_018

Pertes de matériau importantes à très importantes aux sections de transfert des assemblages 1, 3, 4, 8, 9, 10 et 11 pouvant réduire de façon importante leur capacité.

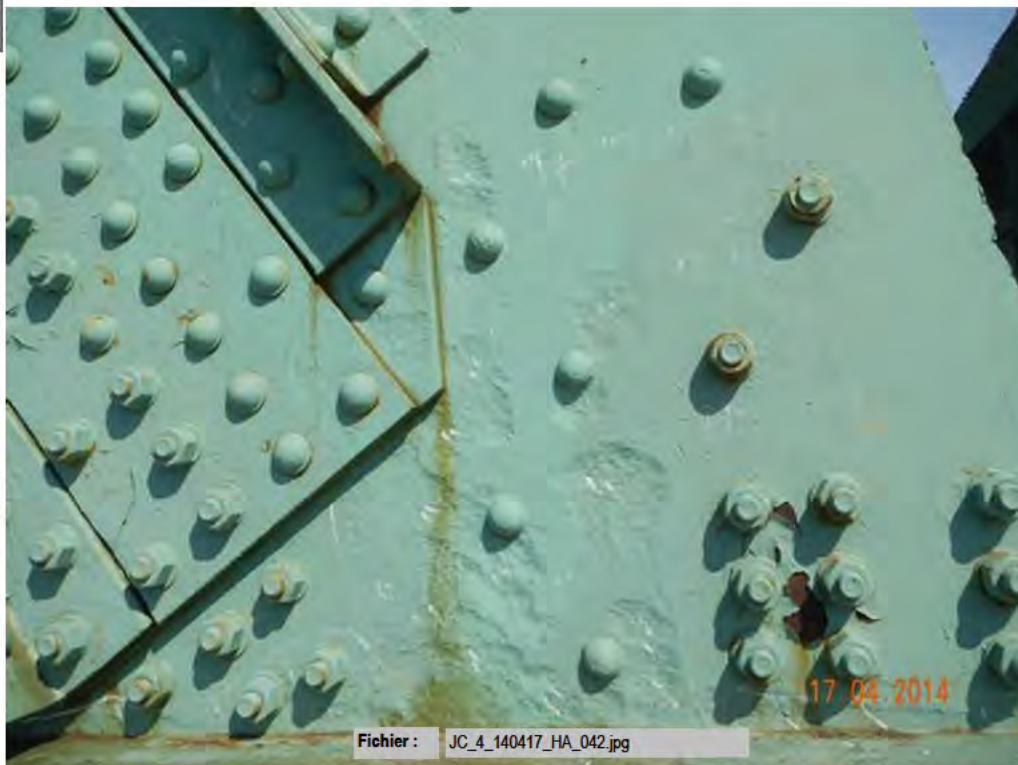
Pertes de matériau importantes à très importantes aux sections de transfert des assemblages 1, 3, 4, 5, 8 et 11 pouvant réduire de façon importante à très importante leur capacité.

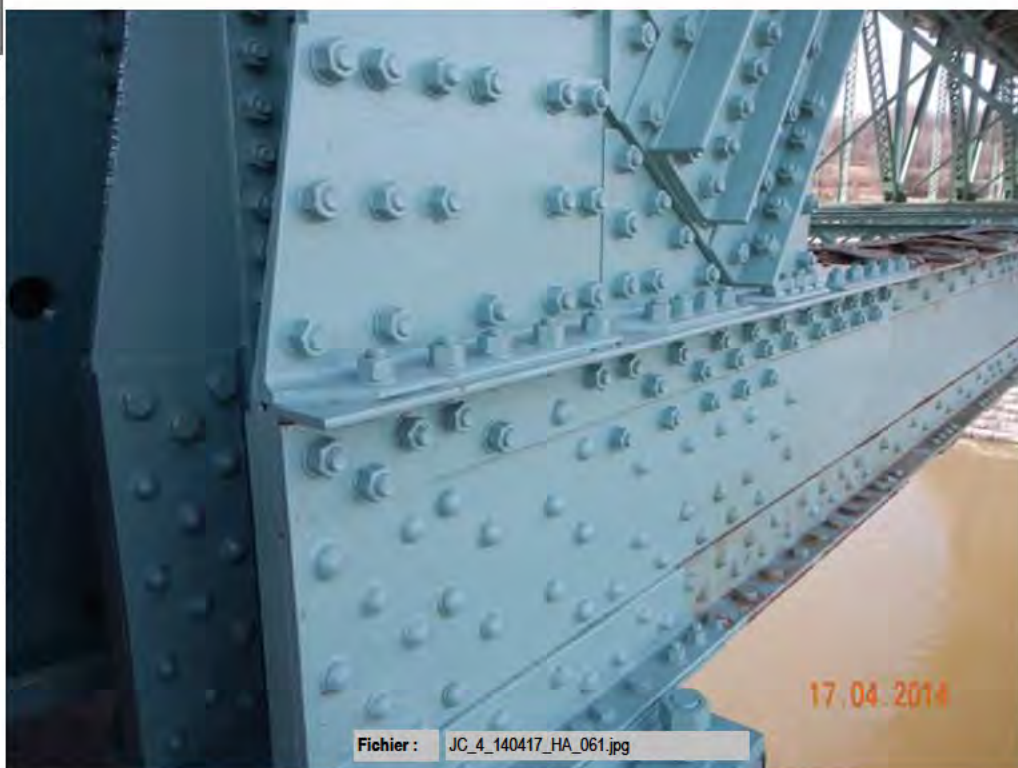
Rehaussement de cotes; Travaux de renforcement des assemblages 1, 8 et 11 réalisés en 2013-2014.

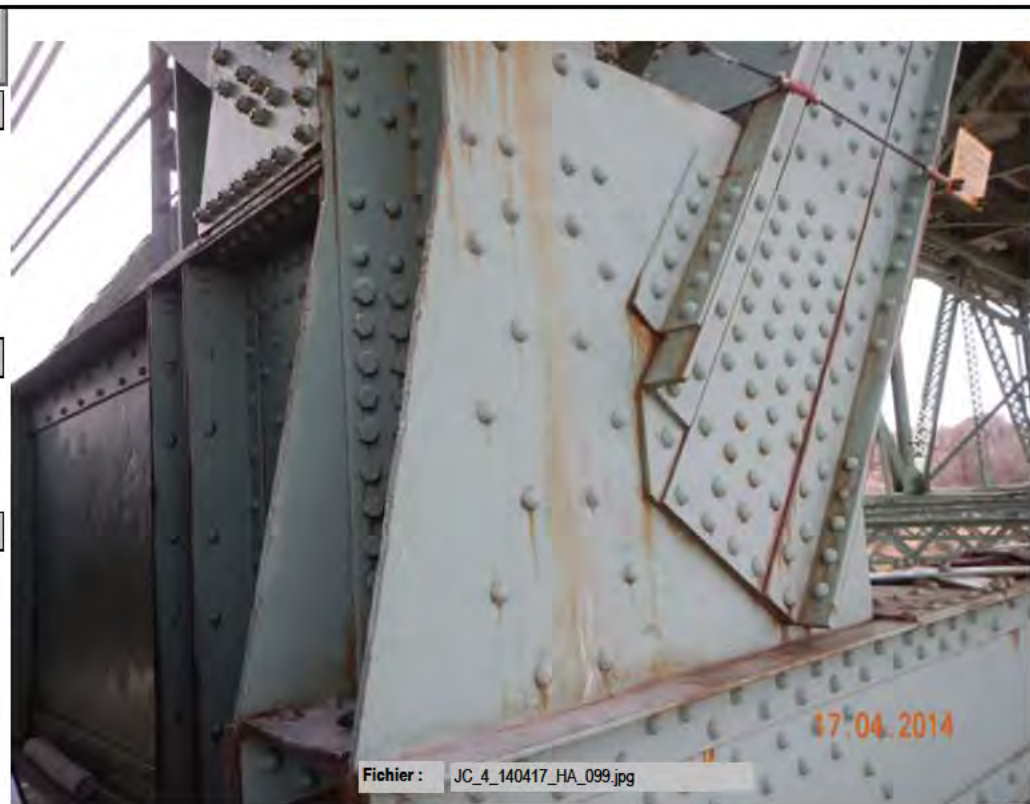
Pertes de matériau moyennes à importantes aux sections de transfert des assemblages 2, 5, 7 et 8 pouvant réduire de façon importante leur capacité.

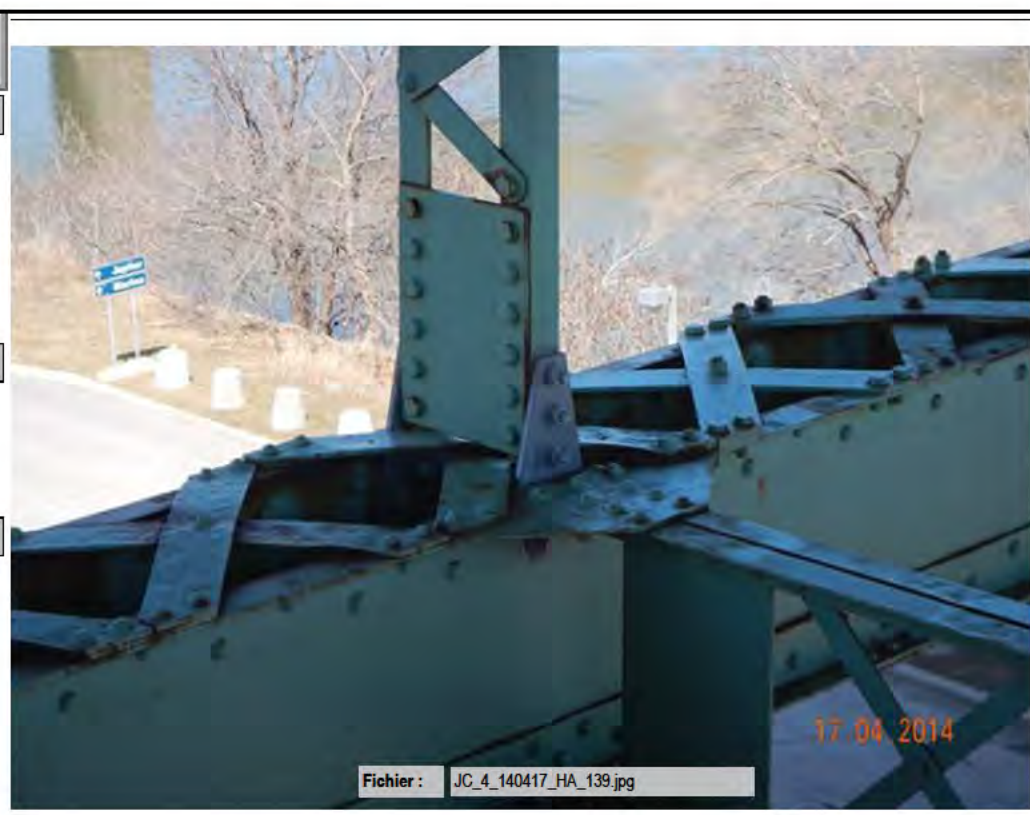
Photo no.:
JC_4_140417_HA_139

Rehaussement de cotes; Travaux de renforcement des assemblages 1, 4, 8, 10 et 11 réalisés en 2013-2014.

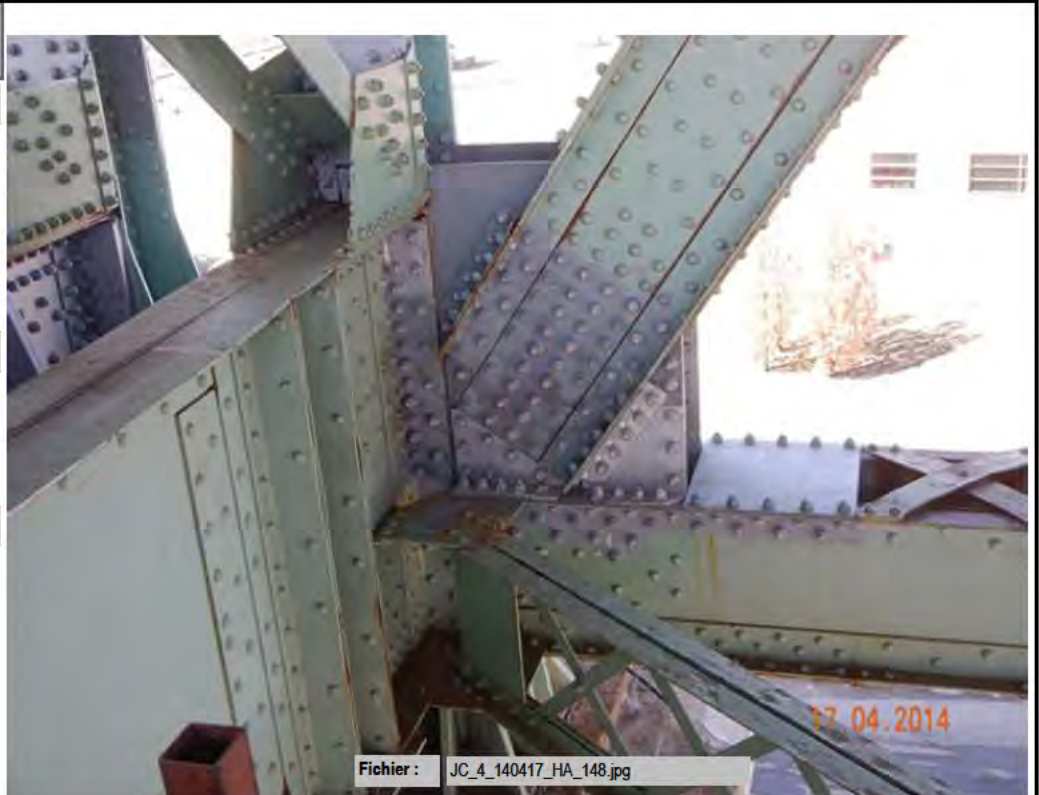
Photo no.:
JC_4_140417_HA_148

Rehaussement de cotes; Travaux de renforcement des assemblages 1, 4, 8, 10 et 11 réalisés en 2013-2014.

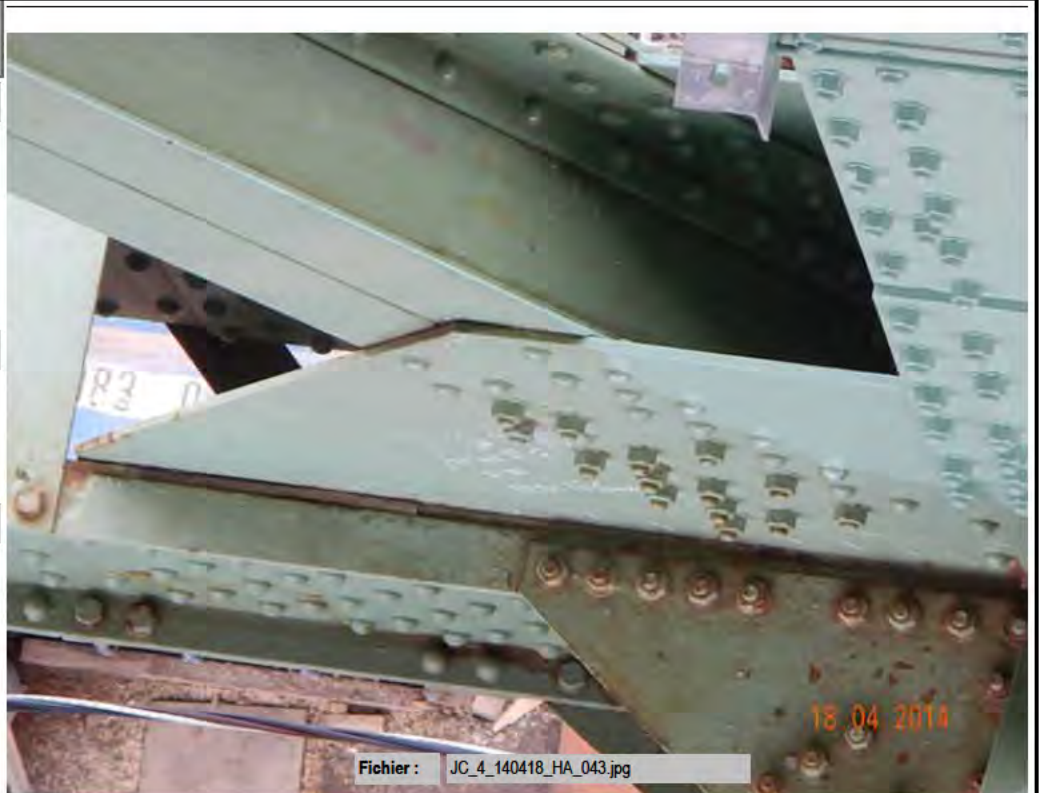
Photo no.:
JC_4_140418_HA_043

Pertes de matériau de 5 à 15mm aux sections de transfert des assemblages 5, 7 pouvant réduire de façon importante à très importante leur capacité.

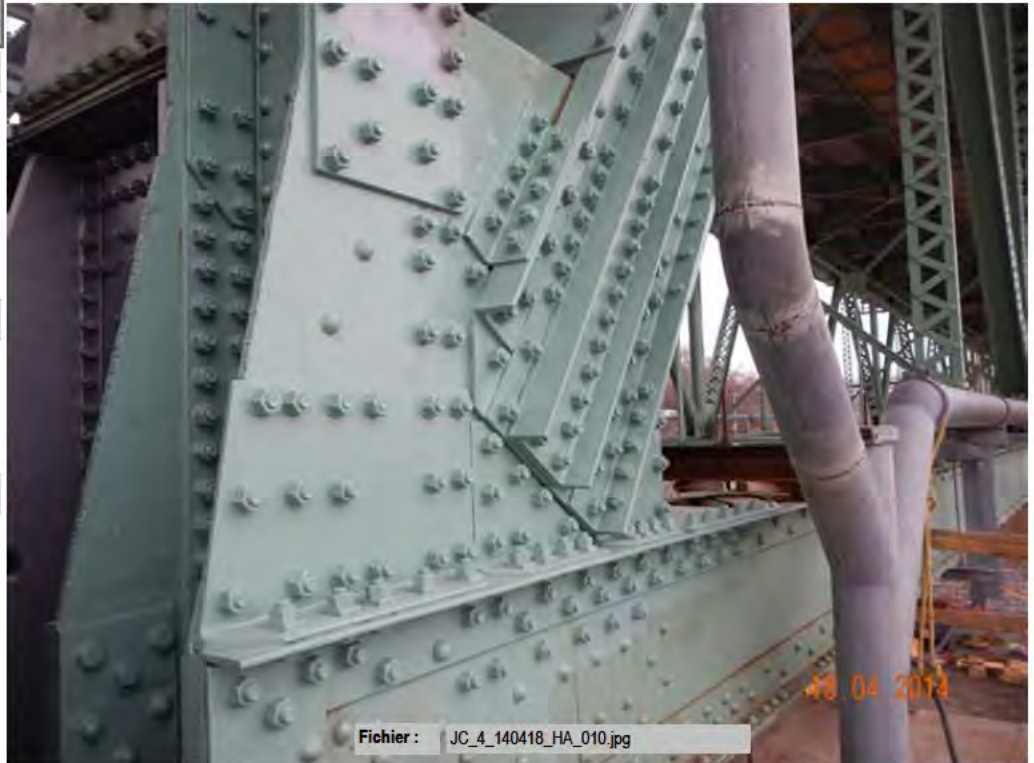
Photo no.:
JC_4_140418_HA_010

Rehaussement de cotes; Travaux de renforcement des assemblages 1, 6, 8 et 11 réalisés en 2013-2014.

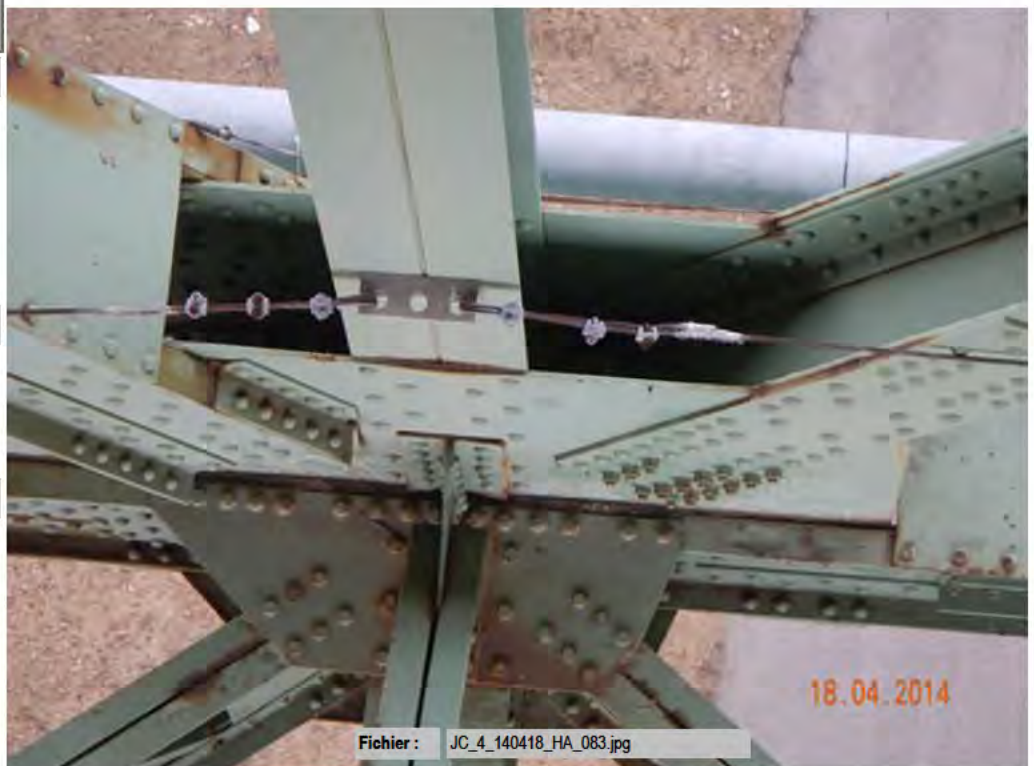
Photo no.:
JC_4_140418_HA_083

Pertes de matériau de 6 à 13mm aux sections de transfert des assemblages 2, 3, 6, 8 et 10 pouvant réduire de façon importante à très importante leur capacité.

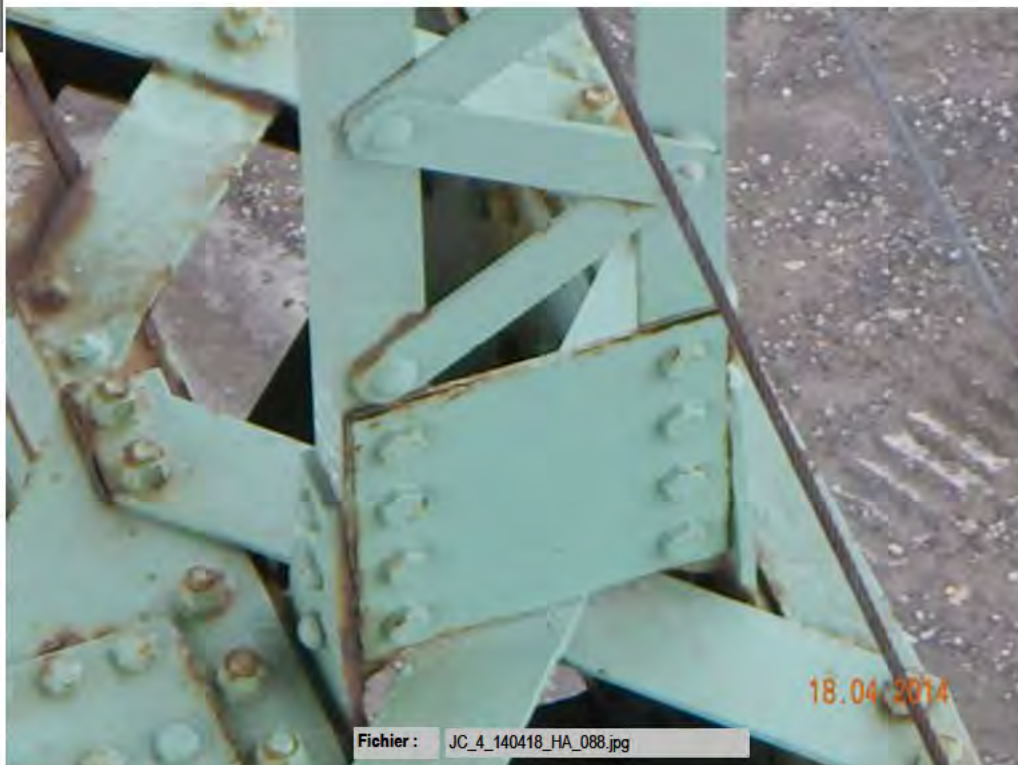
Photo no.:
JC_4_140418_HA_088

Pertes de matériau de 6 à 13mm aux sections de transfert des assemblages 2, 3, 6, 8 et 10 pouvant réduire de façon importante à très importante leur capacité.

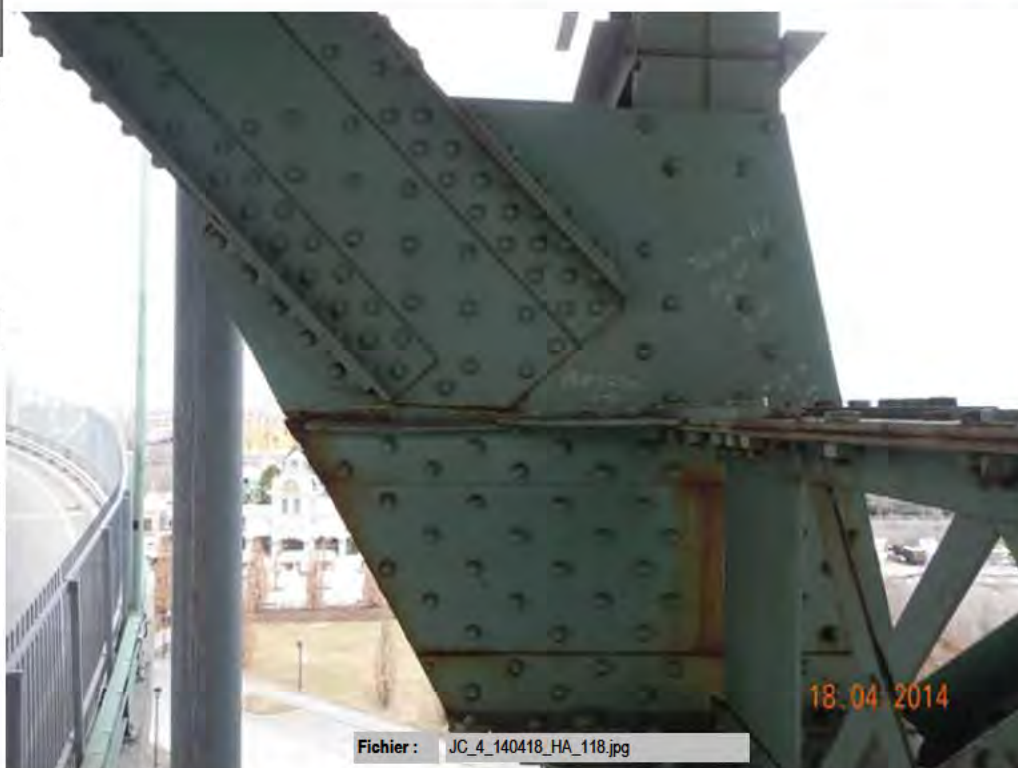
Photo no.:
JC_4_140418_HA_118

Pertes de matériau de 2 à 11mm à la section de transfert de l'assemblage 1 pouvant réduire de façon importante sa capacité.

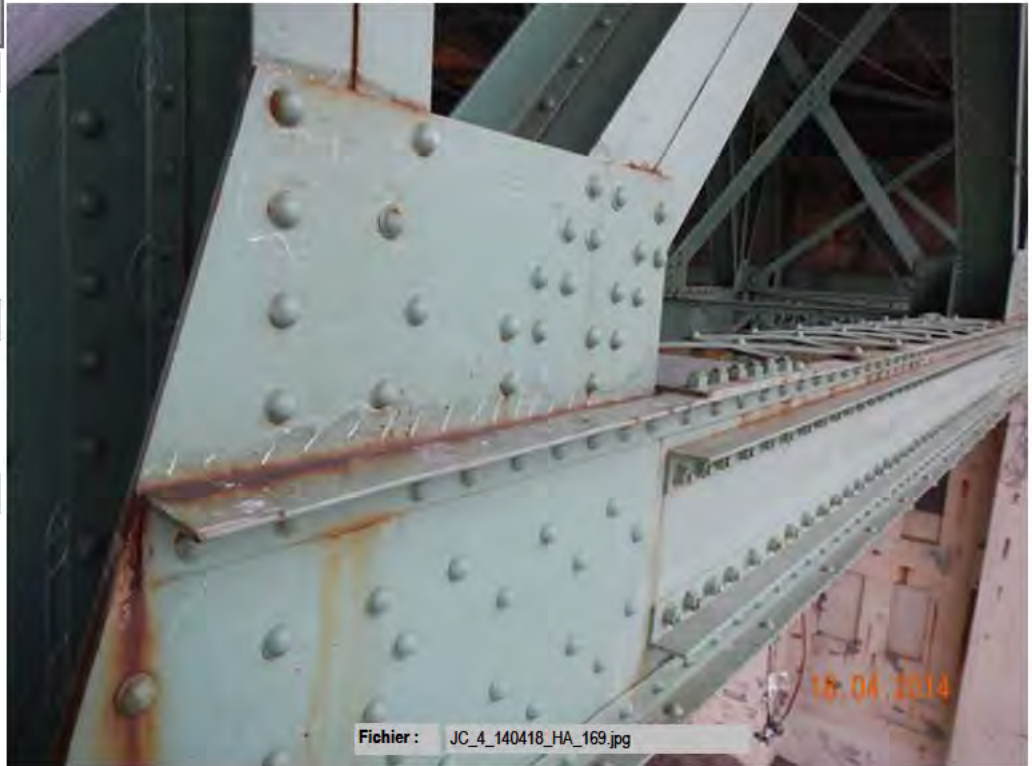
Photo no.:
JC_4_140418_HA_169

Pertes de matériau moyennes à très importantes à plusieurs endroits sur les assemblages 1, 2 et 5 pouvant réduire de façon importante à très importante leur capacité.

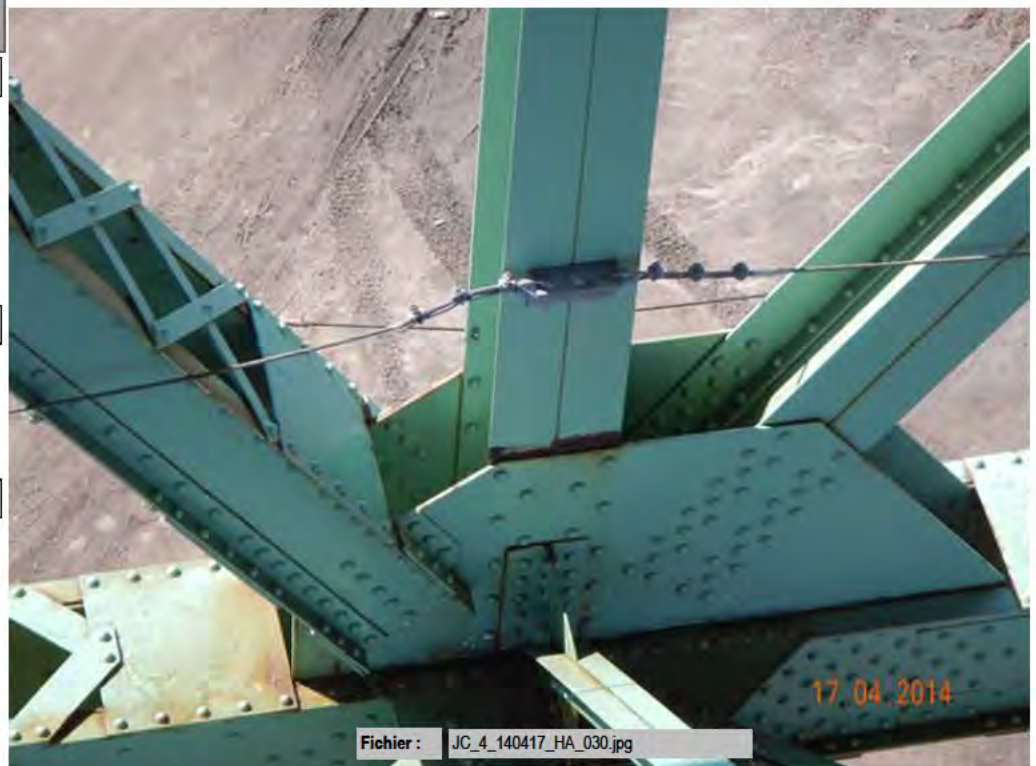
Fichier : JC_4_140417_HA_030.jpg

Perte de matériaux de 5mm à la section de transfert du montant 7 pouvant réduire de façon très importante sa capacité.

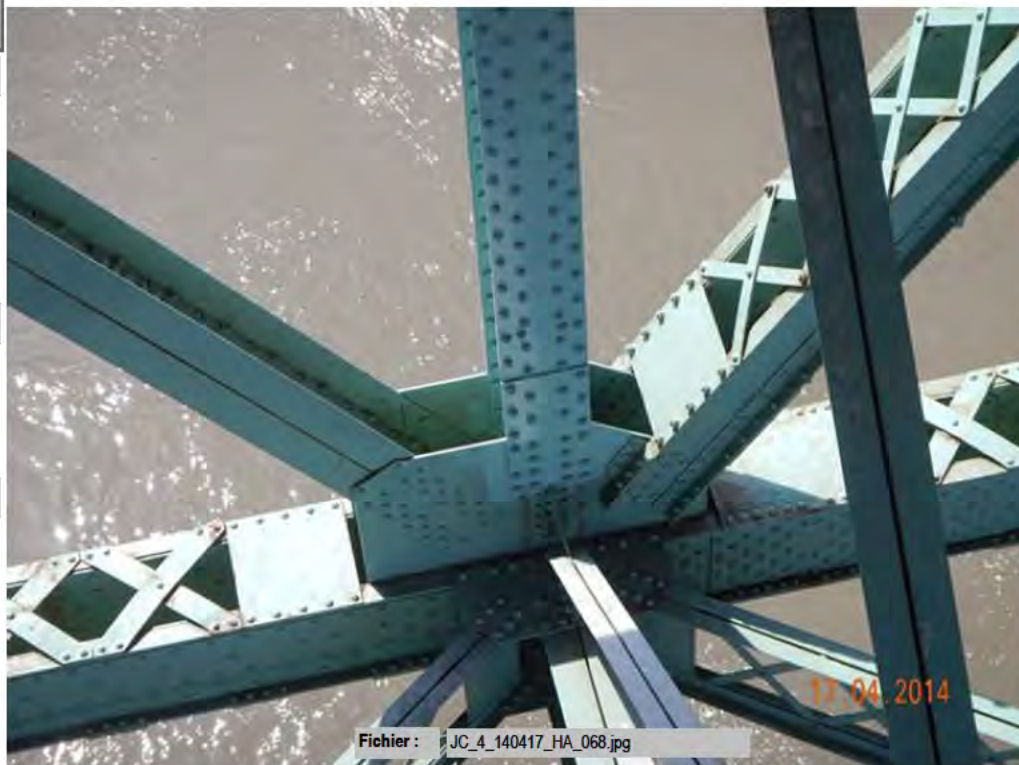
Fichier : JC_4_140417_HA_068.jpg

Rehaussement de cotes; Travaux de renforcement des montants 1, 3, 5, 7, 9 et 11 réalisés en 2013-2014.

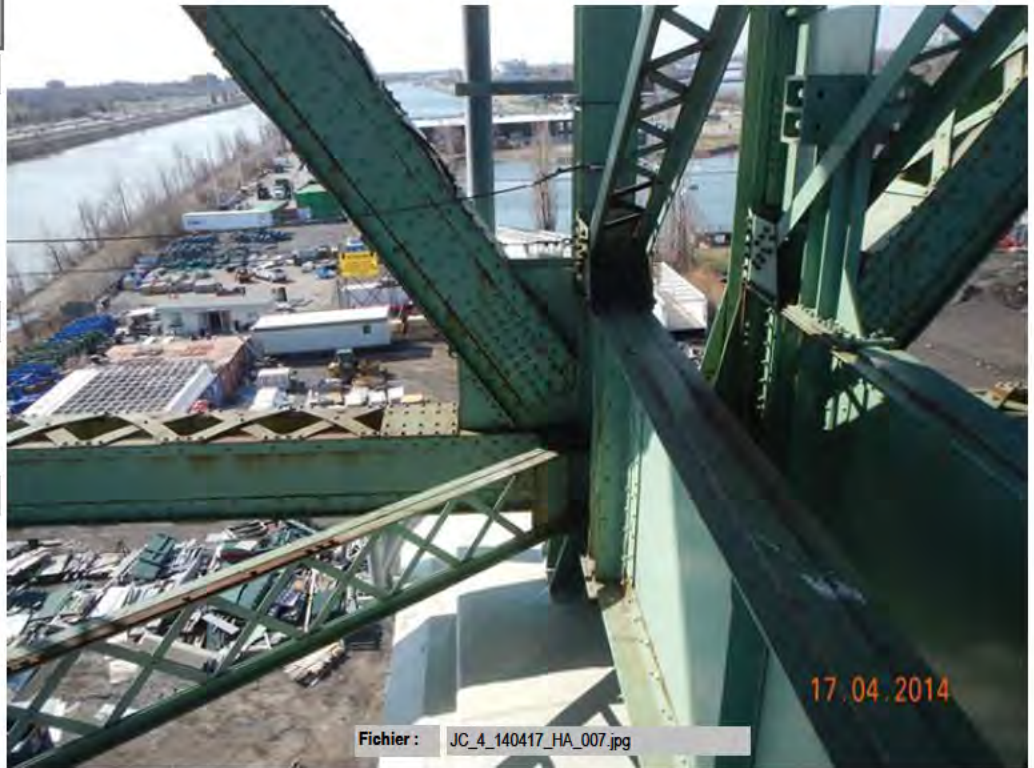
Fichier : JC_4_140417_HA_007.jpg

Pertes de matériau importantes à très importantes aux sections de transfert des assemblages 1, 3, 4, 5, 7, 9 et 11 pouvant réduire de façon importante à très importante leur capacité.

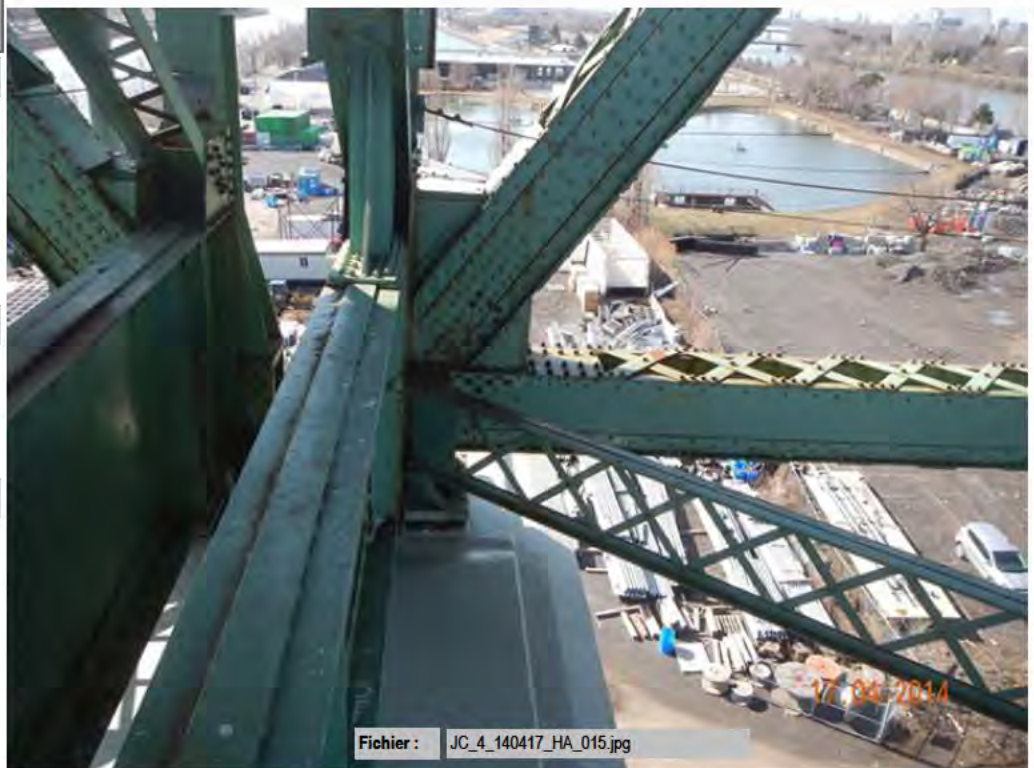
Fichier : JC_4_140417_HA_015.jpg

Pertes de matériau importantes à très importantes aux sections de transfert des assemblages 1 à 11 pouvant réduire de façon importante à très importante leur capacité.

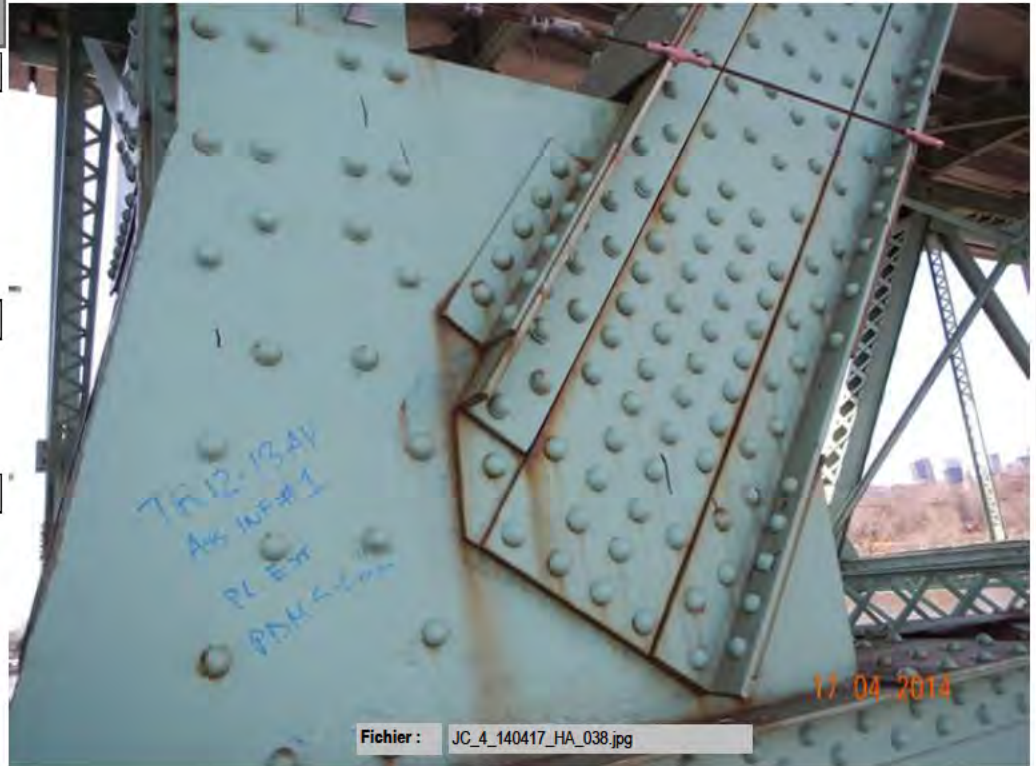
Fichier : JC_4_140417_HA_038.jpg

Pertes de matériau importantes à très importantes aux sections de transfert des assemblages 1, 3, 5, 9, 10 et 11 pouvant réduire de façon importante à très importante leur capacité.
