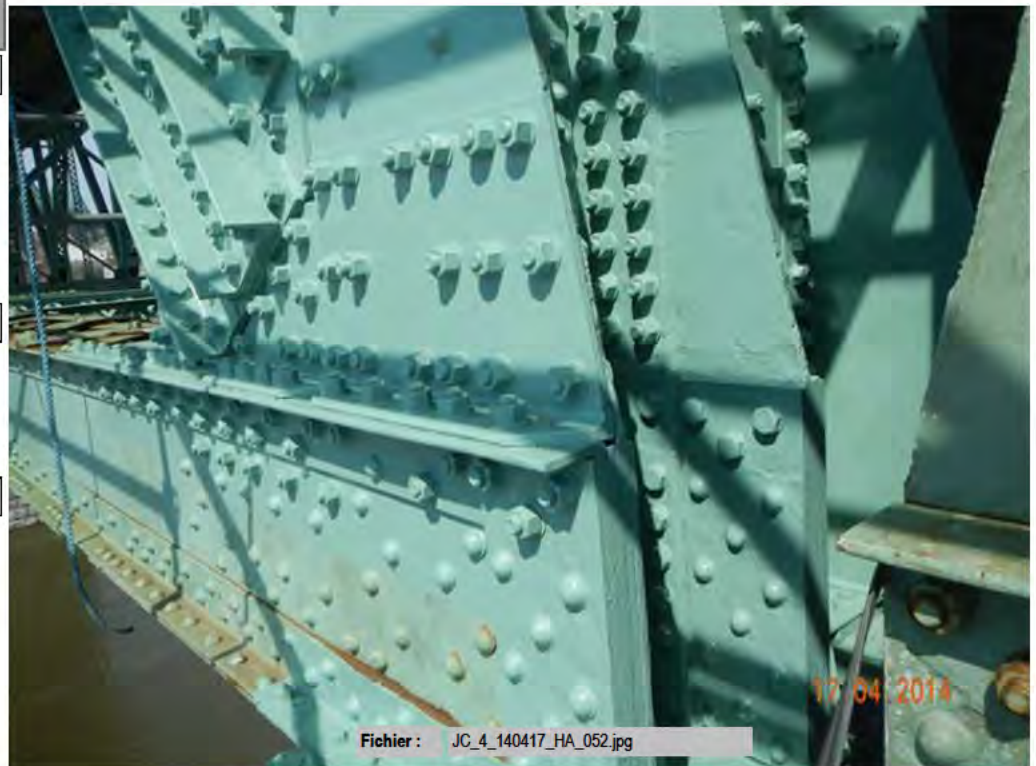
Fichier : JC_4_140417_HA_052.jpg

Rehaussement de cotes; Travaux de renforcement de l'assemblage 1, 2, 4, 6, 8, 10 et 11 réalisés en 2013-2014.

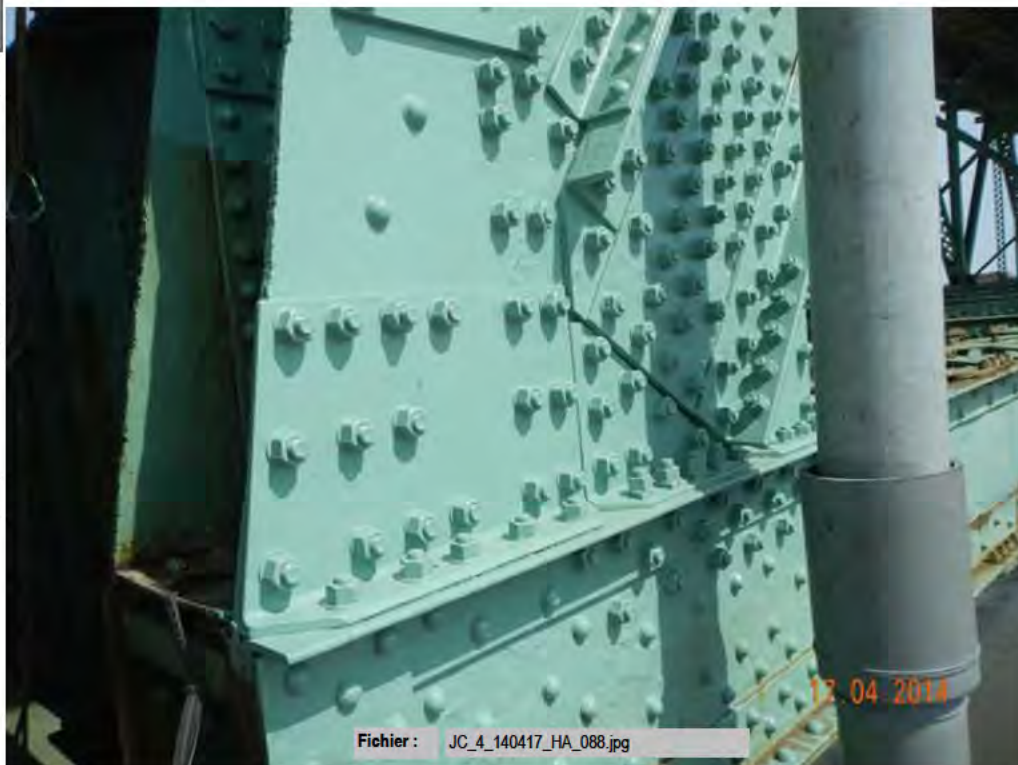
Fichier : JC_4_140417_HA_088.jpg

Rehaussement de cotes; Travaux de renforcement de l'assemblage 1, 2, 4, 6, 8, 10 et 11 réalisés en 2013-2014.

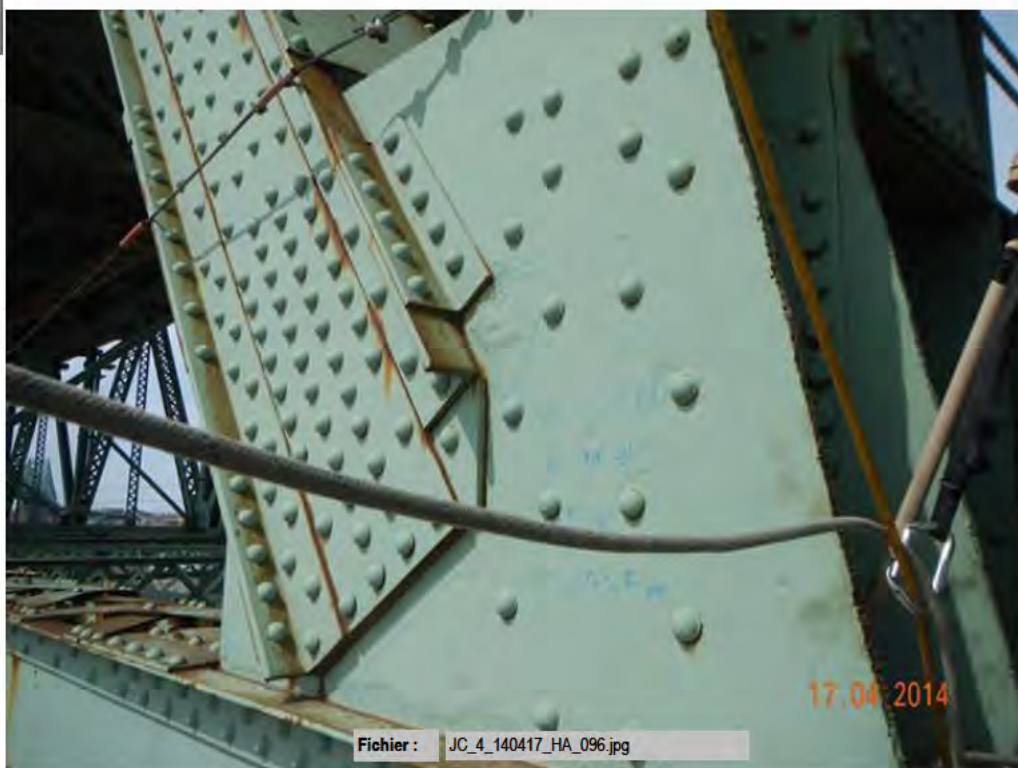
Fichier : JC_4_140417_HA_096.jpg

Pertes de matériau de 8 à 9mm aux sections de transfert des assemblages 3, 7, 10 et 11 pouvant réduire de façon importante leur capacité.

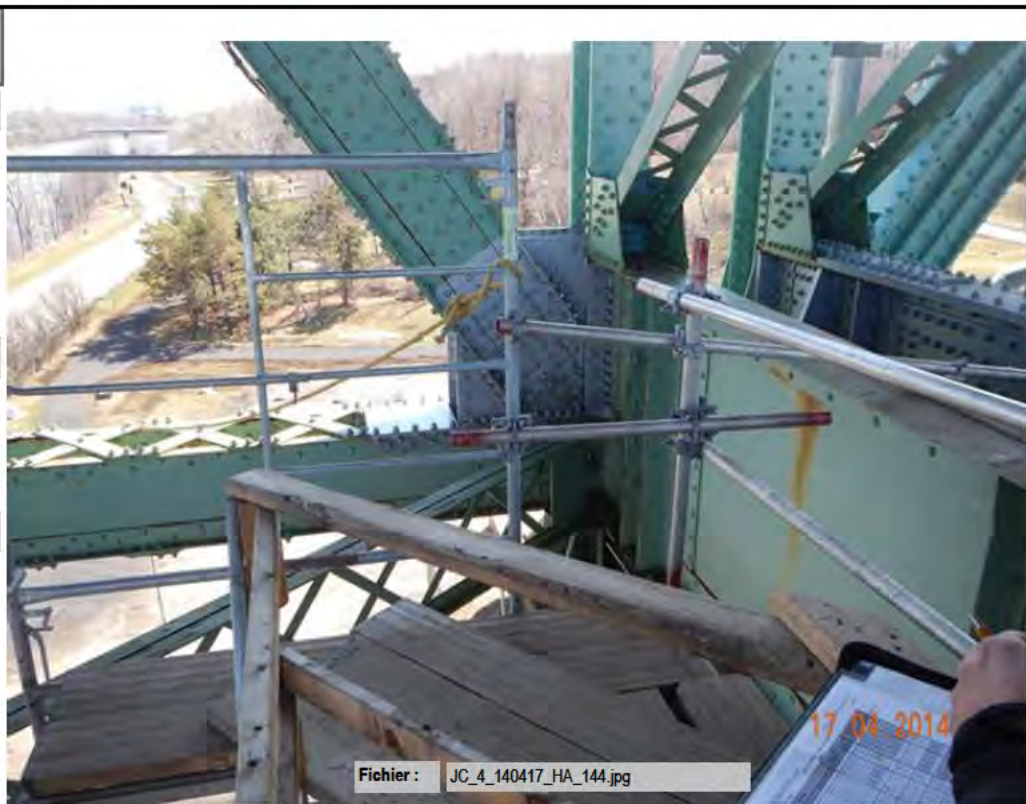
Fichier : JC_4_140417_HA_144.jpg

Rehaussement de cotes; Travaux de renforcement des assemblages 1, 8, 10 et 11 réalisés en 2013-2014.

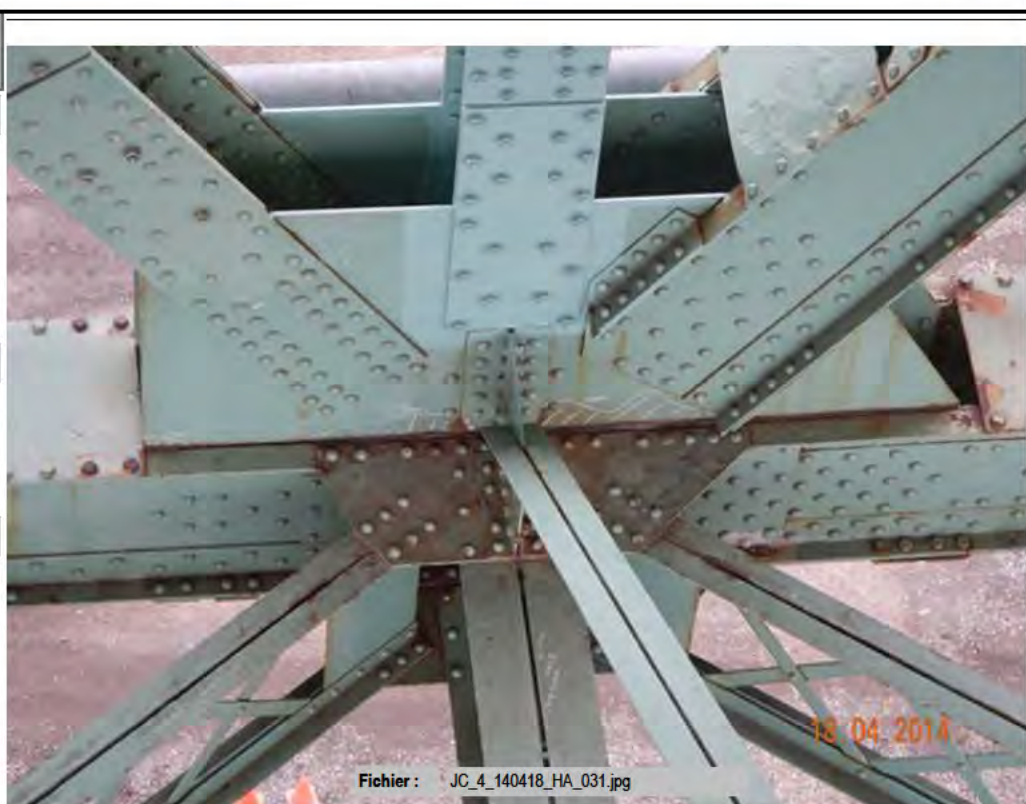
Fichier : JC_4_140418_HA_031.jpg

Pertes de matériau importantes à très importantes aux sections de transfert des assemblages 3, 5, 7, et 9 pouvant réduire de façon importante à très importante leur capacité.

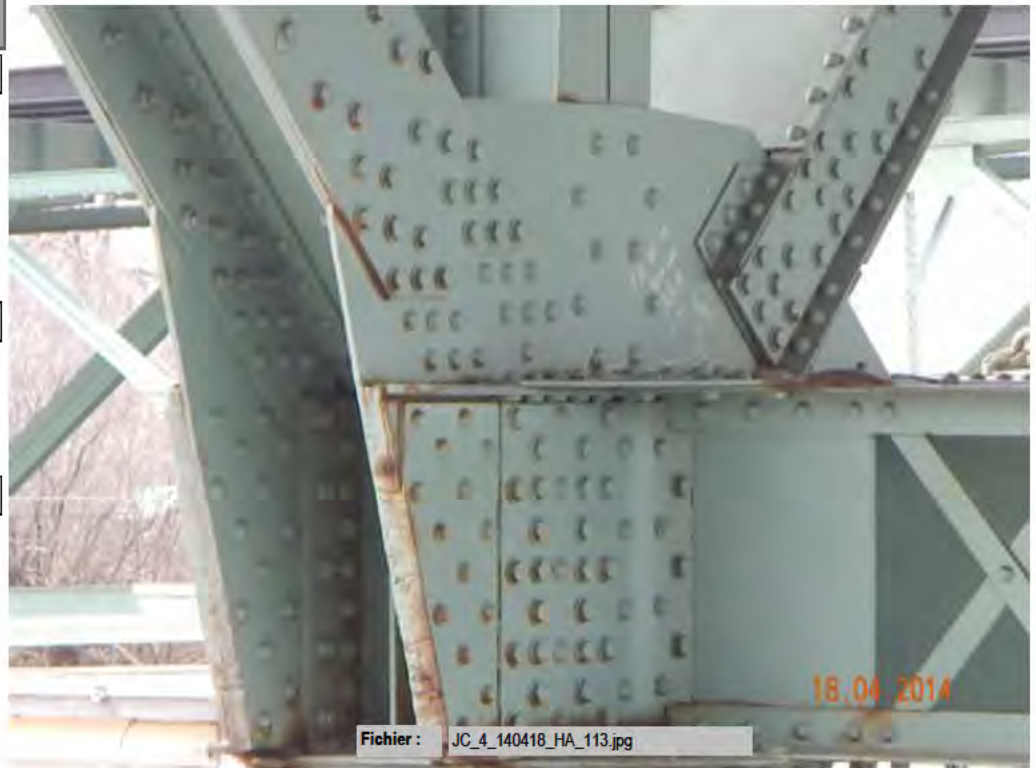
Fichier : JC_4_140418_HA_113.jpg

Pertes de matériau de 8 à 11mm à la section de transfert de l'assemblage 3 pouvant réduire de façon très importante sa capacité.

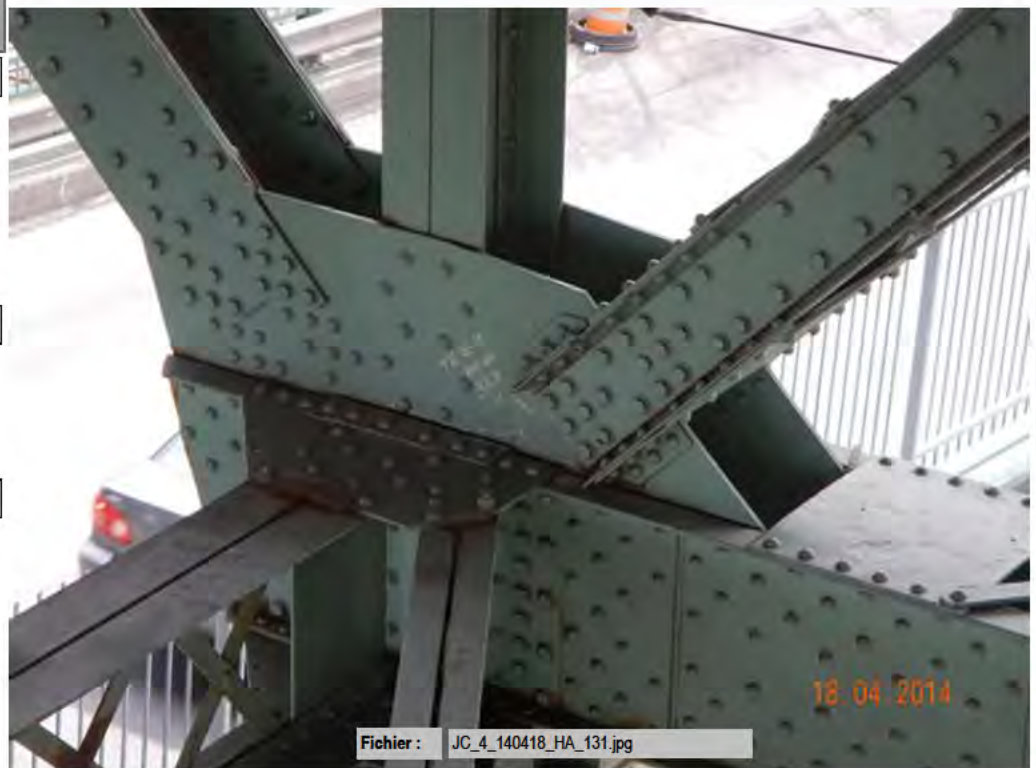
Fichier : JC_4_140418_HA_131.jpg

Pertes de matériau de 8 à 11mm à la section de transfert de l'assemblage 3 pouvant réduire de façon très importante sa capacité.

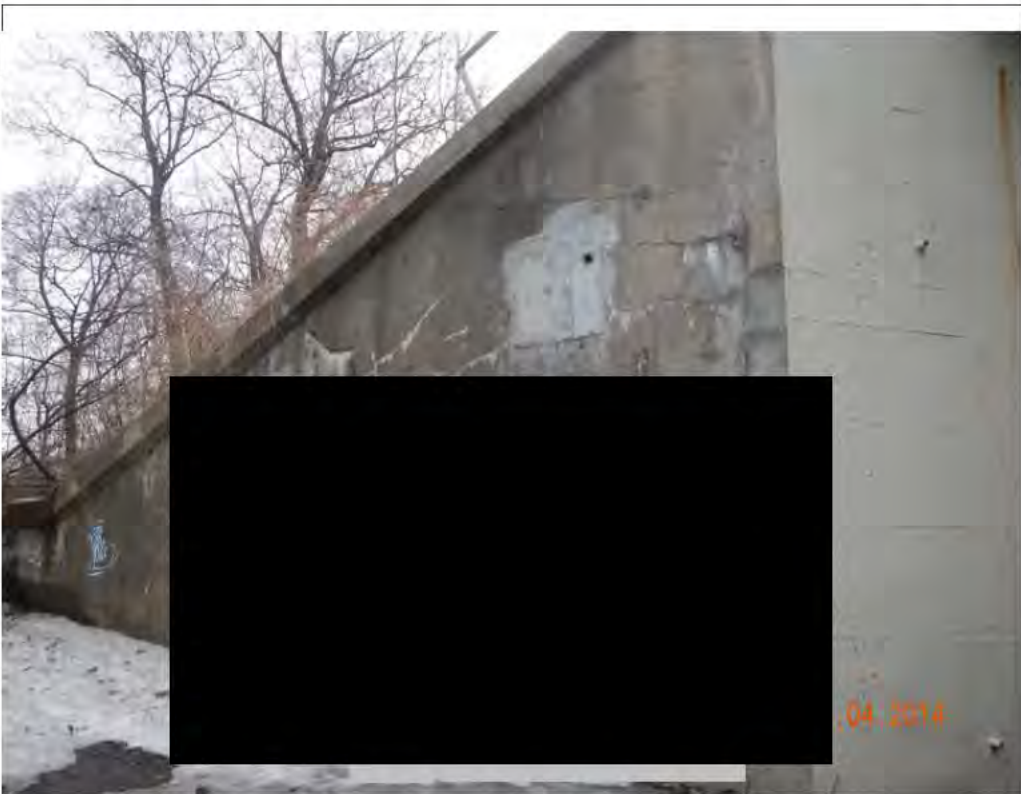
Photo no.: JC_5-Ram_140411_HA_240

Identification	
Élément / Description: Culées	
Sous-élément / type : Culées - Mur en aile sud	
Localisation	
Travée / axe : Axe H0	
Localisation : Sud	
Remarques / Observations	
Fissures polygonales inférieures à 0.8mm sur 99% des surfaces et fissure de 2.5mm sur 2m, côté sud. Présence d'efflorescence.	
Recomm. no : 8386

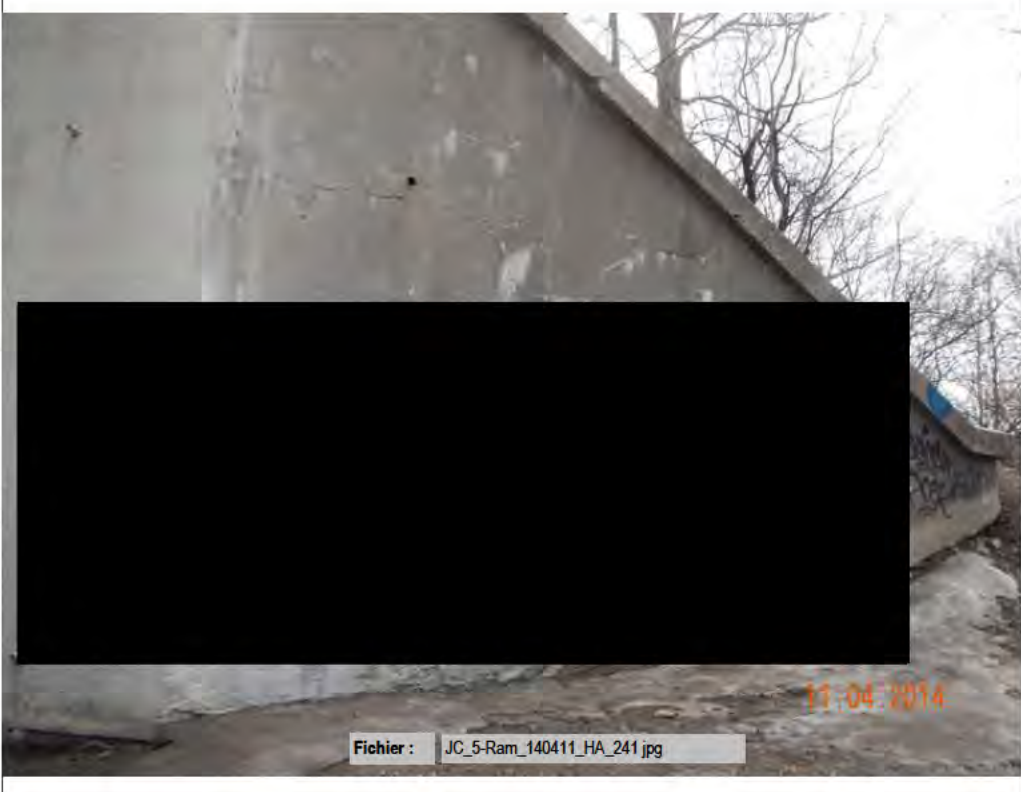
Photo no.: JC_5-Ram_140411_HA_241

Identification	
Élément / Description: Culées	
Sous-élément / type : Culées - Mur en aile nord	
Localisation	
Travée / axe : Axe H0	
Localisation : Nord	
Remarques / Observations	
Délaminage du béton sur 50% des surfaces, fissures polygonales inférieures à 0.8mm sur 5% des surfaces et trace d'efflorescence, côté nord pouvant réduire de façon importante sa capacité.	
Recomm. no : 8386	
Fichier : JC_5-Ram_140411_HA_241.jpg

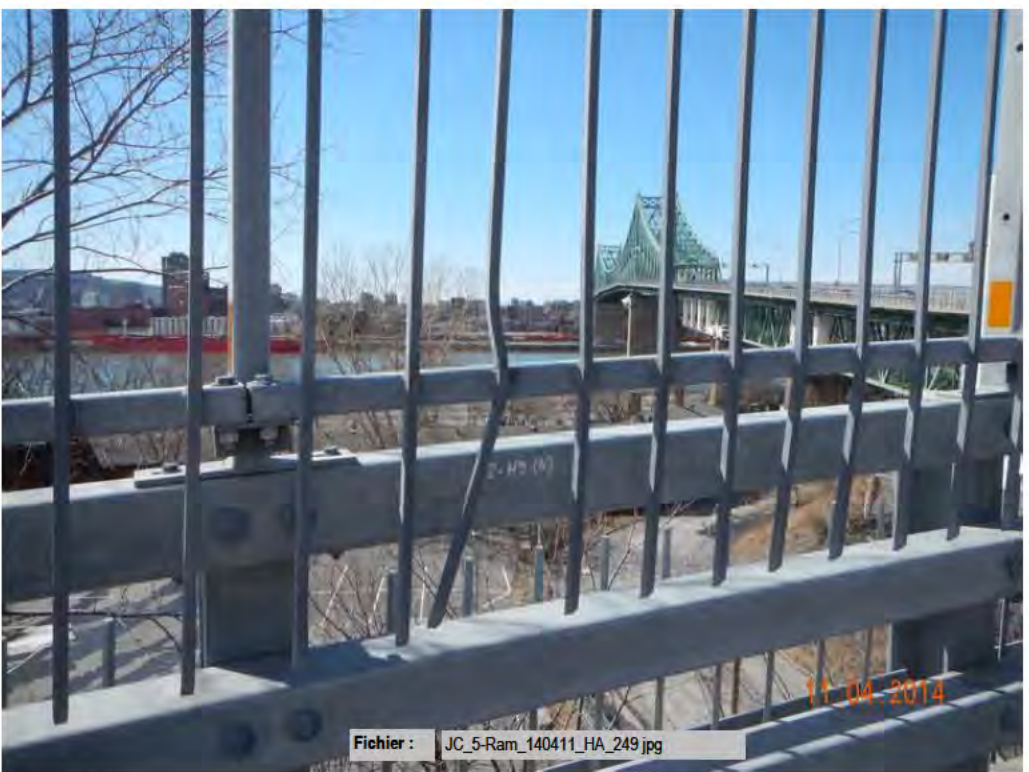
Fichier : JC_5-Ram_140411_HA_249.jpg

Quelques barrotins déformés par impact.

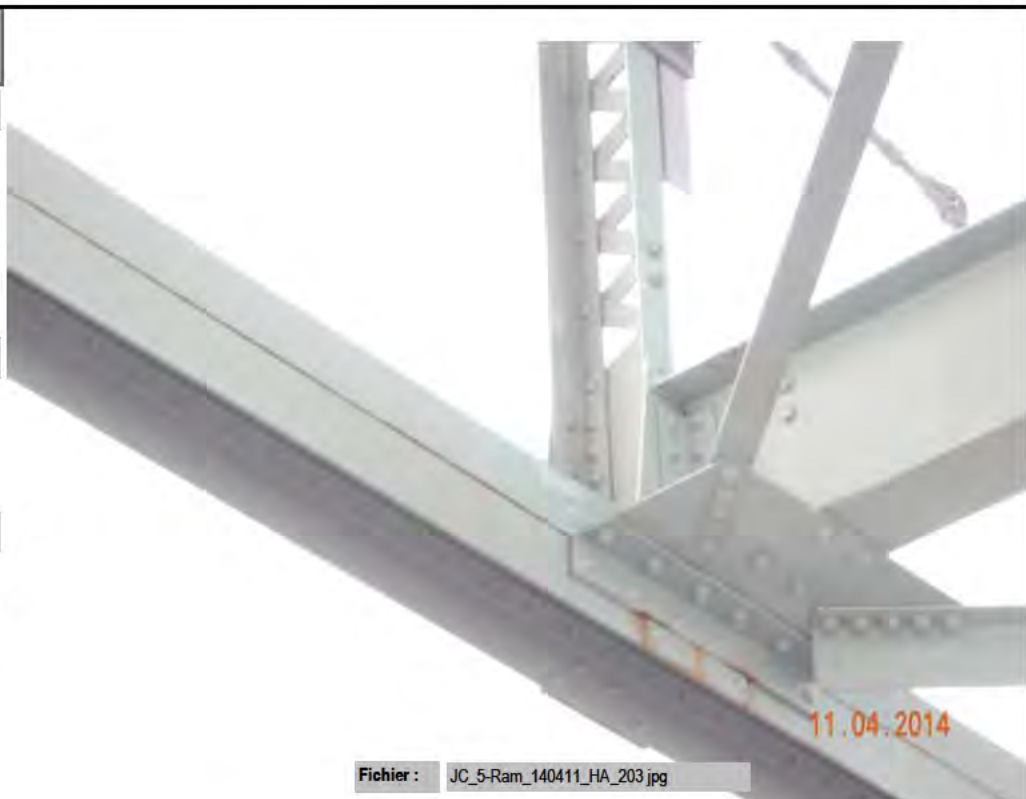
Fichier : JC_5-Ram_140411_HA_203.jpg

Perte de section de 20 à 30% à la section de transfert avec l'assemblage 2 de la corde 2-3 pouvant réduire de façon importante sa capacité.

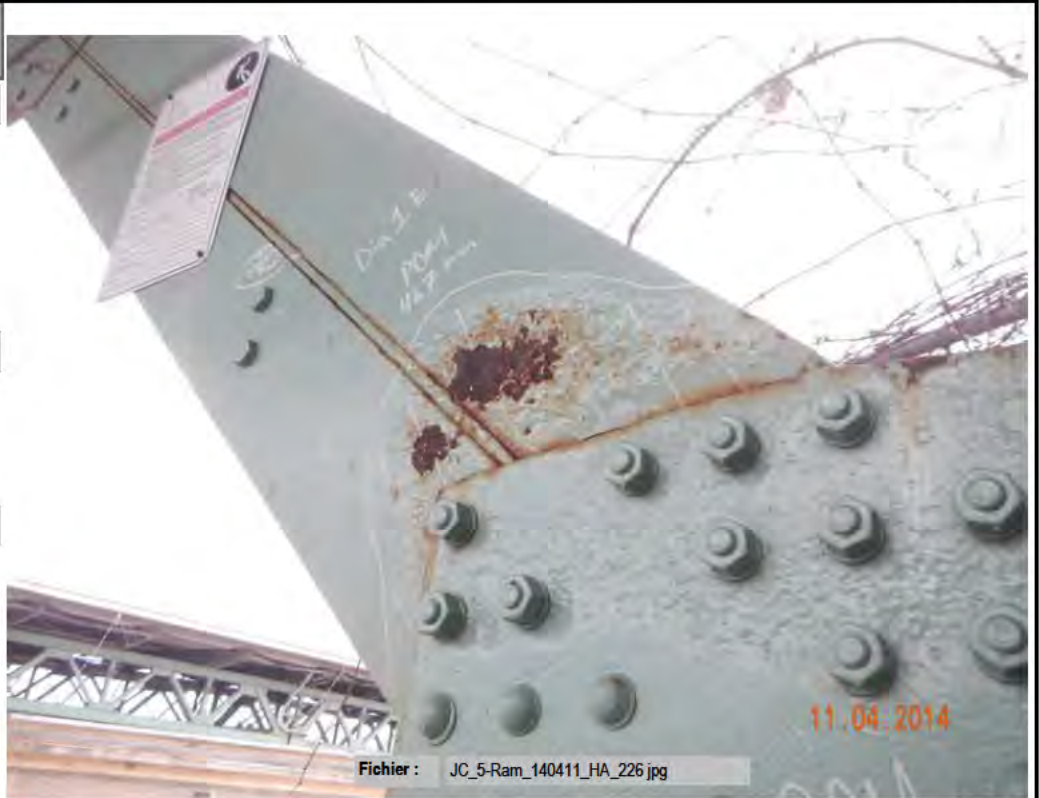
Perte de matériaux de 2 à 11mm (PDS >30%) des diagonales 1 (E) et 5(O) pouvant réduire de façon très importante sa capacité à supporter les charges.

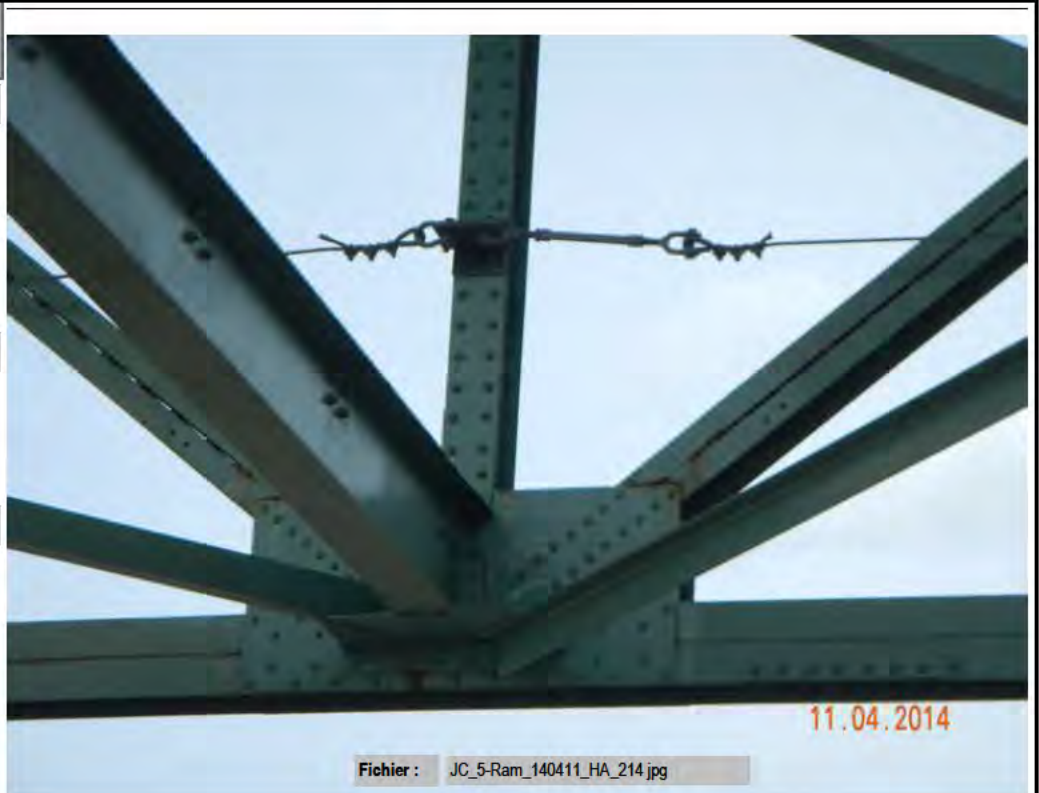
Photo no.:
JC_5-Ram_140411_HA_214

Perte de section de 20 à 30% aux sections de transfert des assemblages 3 et 4 pouvant réduire de façon importante sa capacité à supporter les charges.

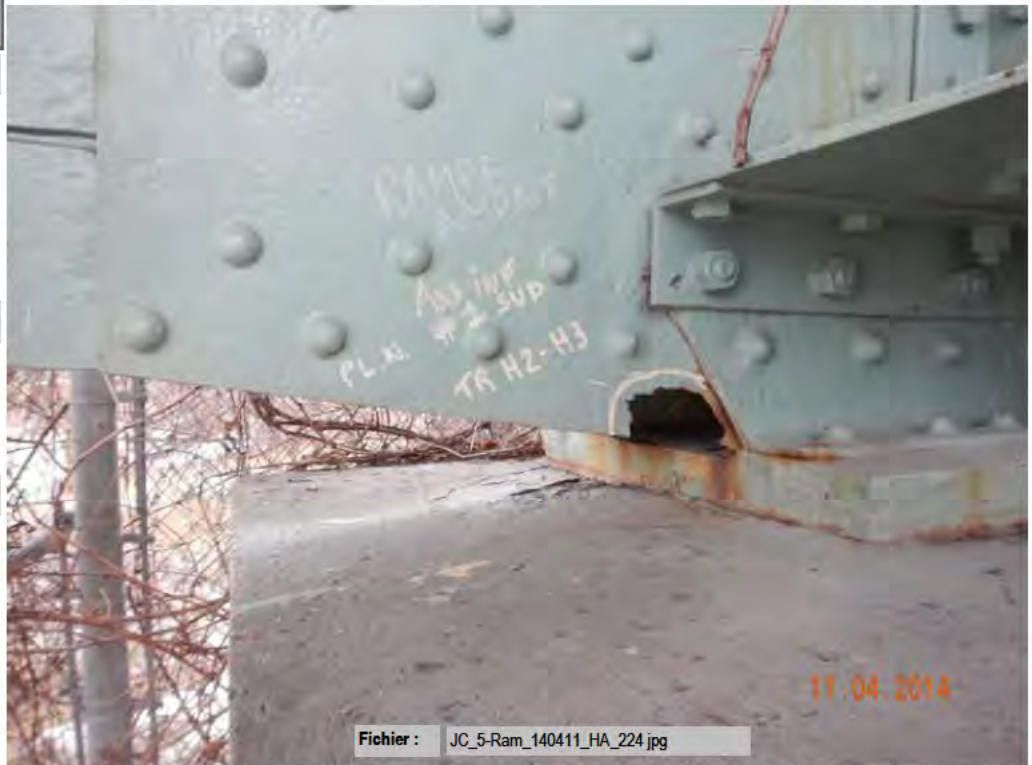
Photo no.:
JC_5-Ram_140411_HA_224

Perte de matériau de 2 à 8mm (PDS >30%) généralisée et perforation de l'assemblage 1 pouvant réduire de façon très importante sa capacité à supporter les charges.

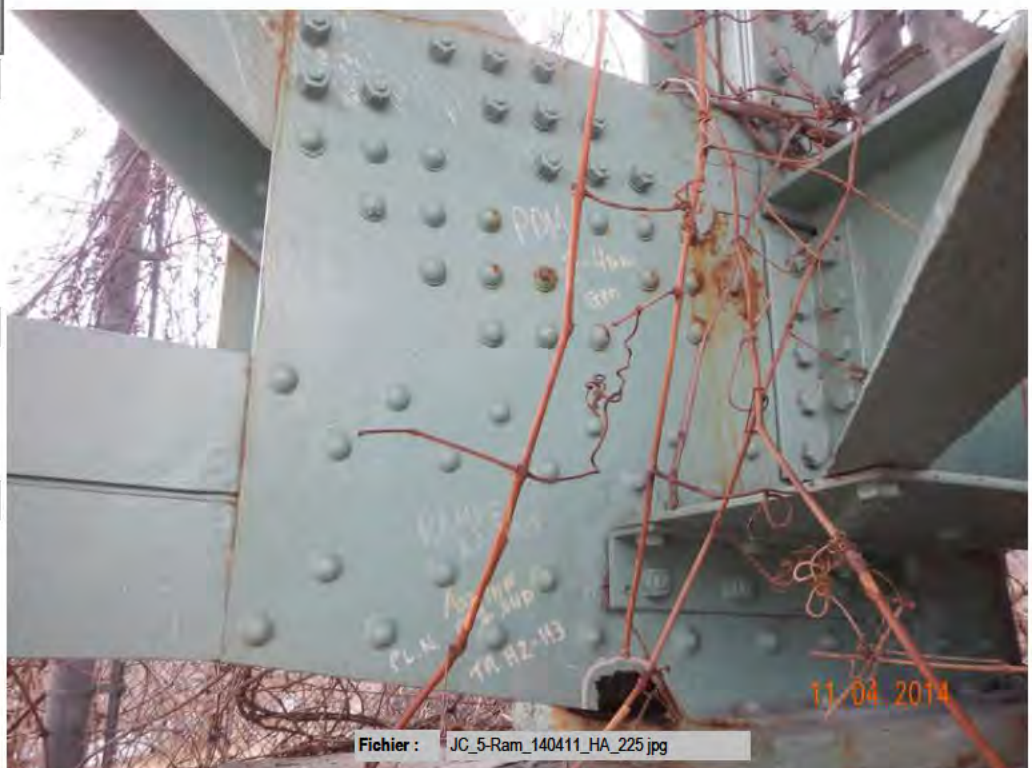
Photo no.:
JC_5-Ram_140411_HA_225

Perte de matériau de 2 à 8mm (PDS >30%) généralisée et perforation de l'assemblage 1 pouvant réduire de façon très importante sa capacité à supporter les charges.

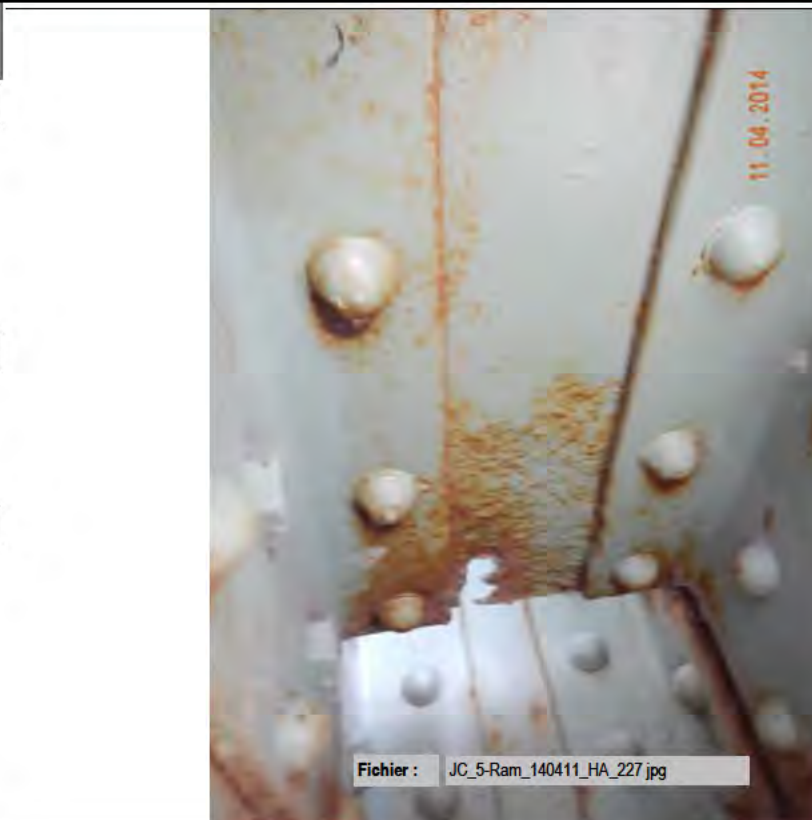
Perforation de la corde inférieure près de l'assemblage inférieure 1.

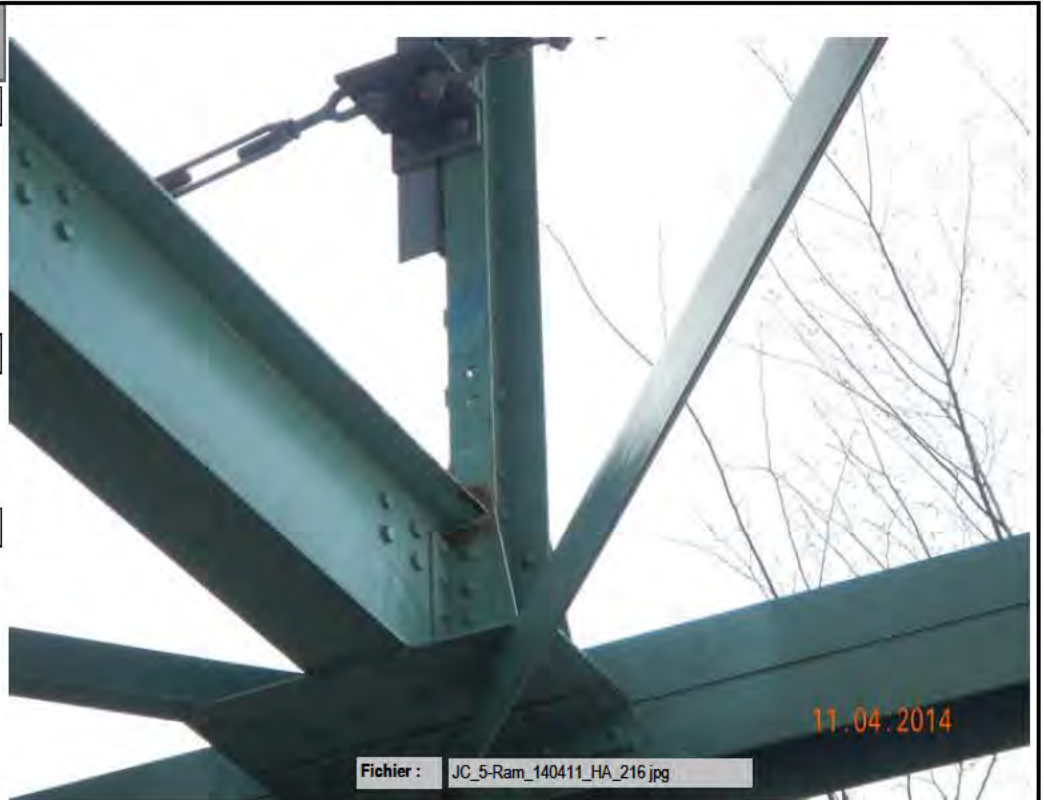
Photo no.:
JC_5-Ram_140411_HA_216

Perte de matériaux de 8 à 9mm (PDS 20 à 30%) du montant 2 à la section de transfert avec l'assemblage inférieur.

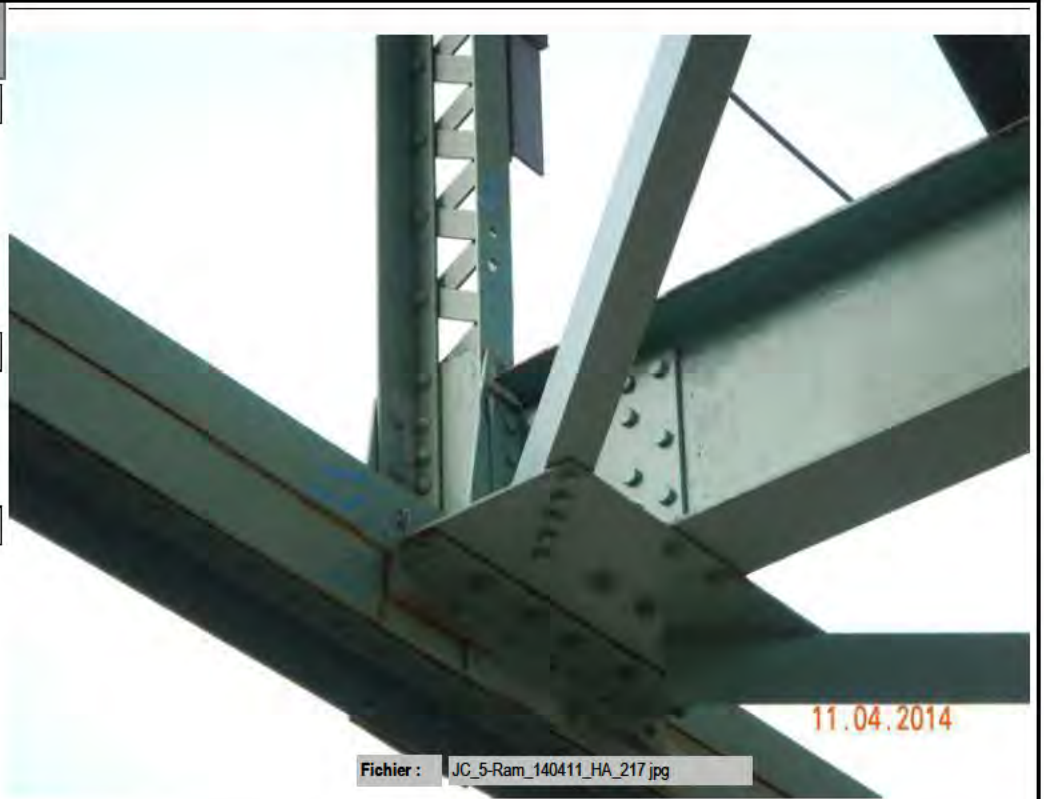
Photo no.:
JC_5-Ram_140411_HA_217

Perte de matériaux de 8 à 13mm généralisée du montant 4 pouvant réduire de façon très importante sa capacité à supporter les charges.

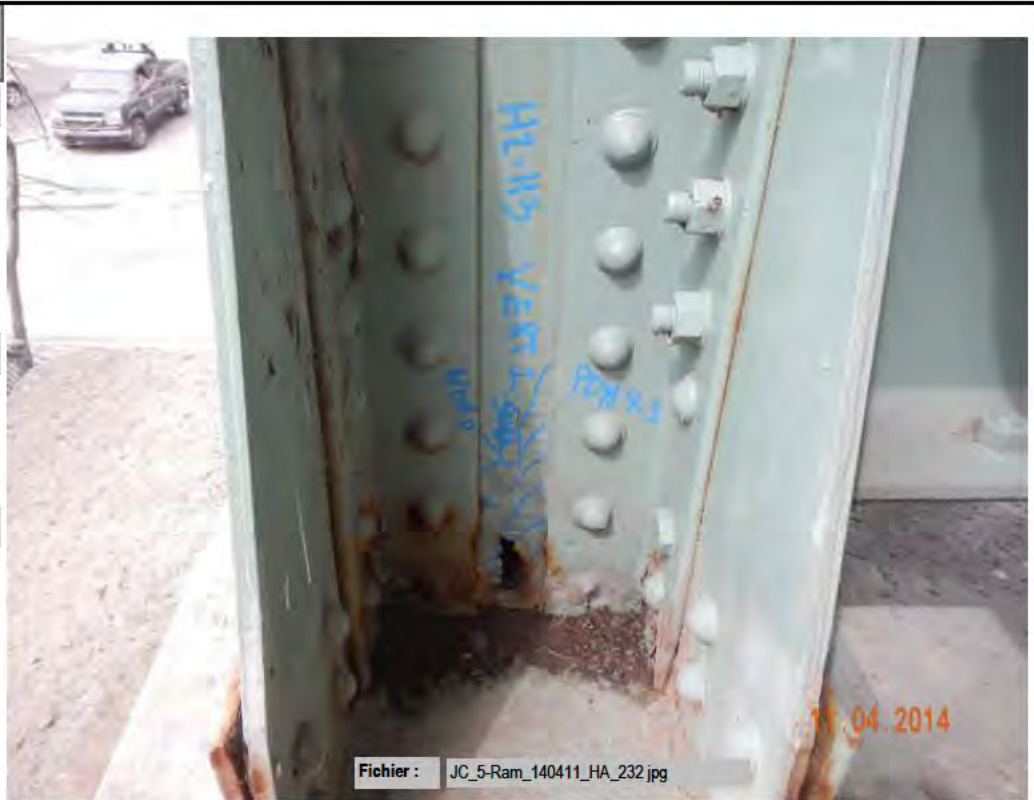
Photo no.:
JC_5-Ram_140411_HA_232

Perforation à la base du montant 1.

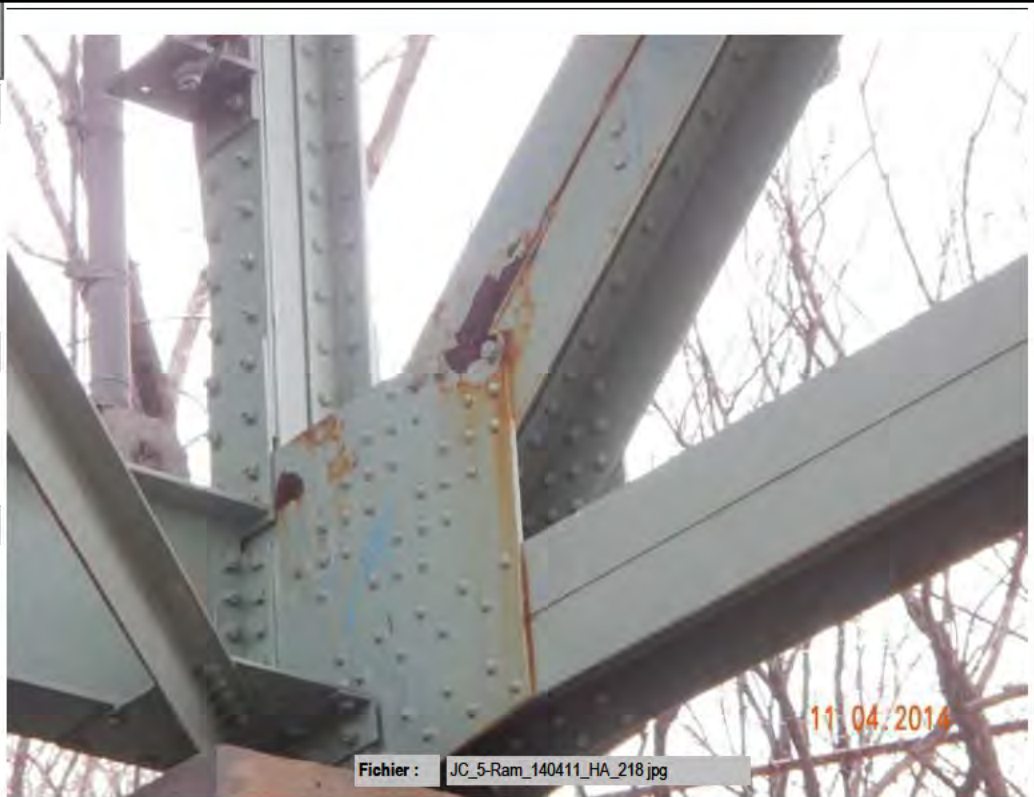
Photo no.:
JC_5-Ram_140411_HA_218

Perte de matériaux de 6 à 7mm (PDS 20 à 30%) de la diagonale 1 (E) avec l'assemblage inférieure pouvant réduire de façon importante sa capacité.

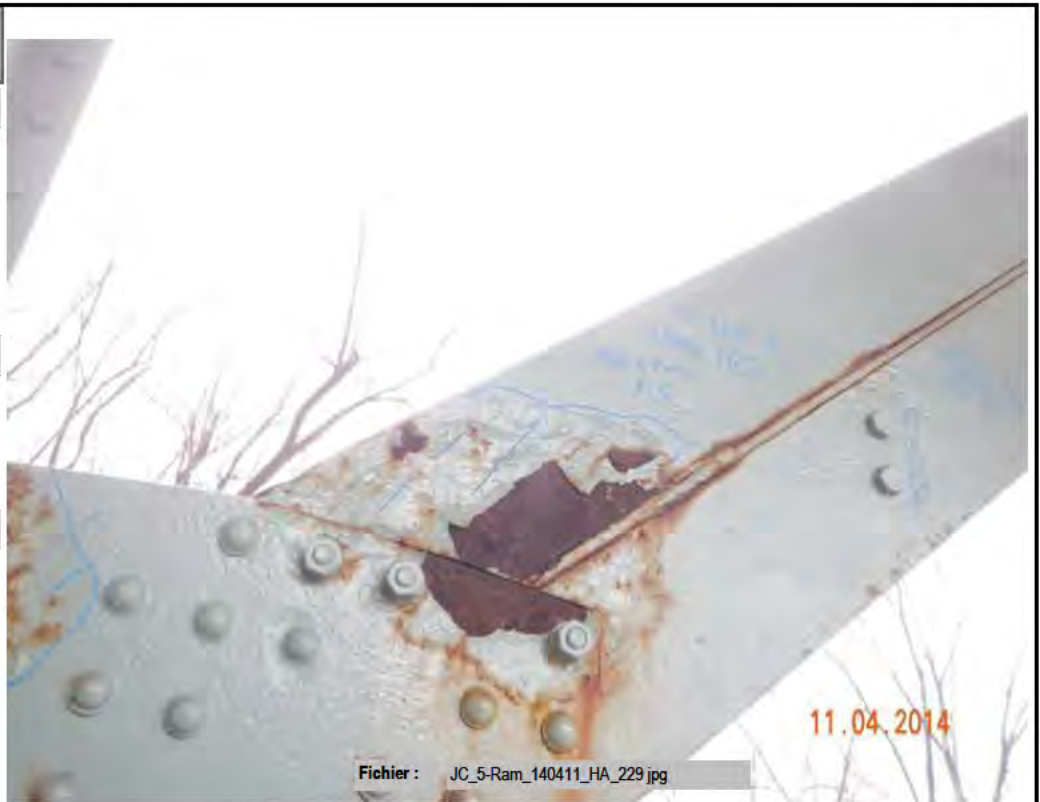
Photo no.:
JC_5-Ram_140411_HA_229

Perte de matériaux de 6 à 7mm (PDS 20 à 30%) de la diagonale 1 (E) avec l'assemblage inférieure pouvant réduire de façon importante sa capacité.

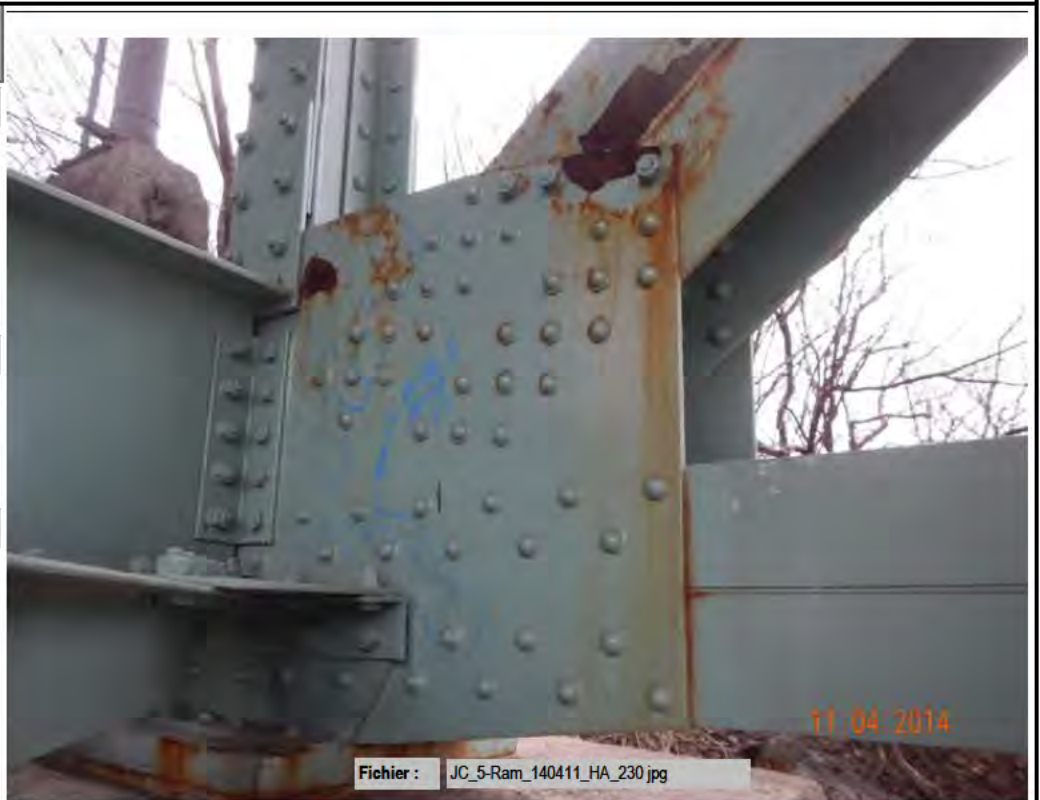
Photo no.:
JC_5-Ram_140411_HA_230

Perte de matériaux de 6 à 9mm (PDS 20 à 30%) des assemblages 1, 3 et 4 à la section de transfert avec la corde inférieure pouvant réduire de façon importante sa capacité.

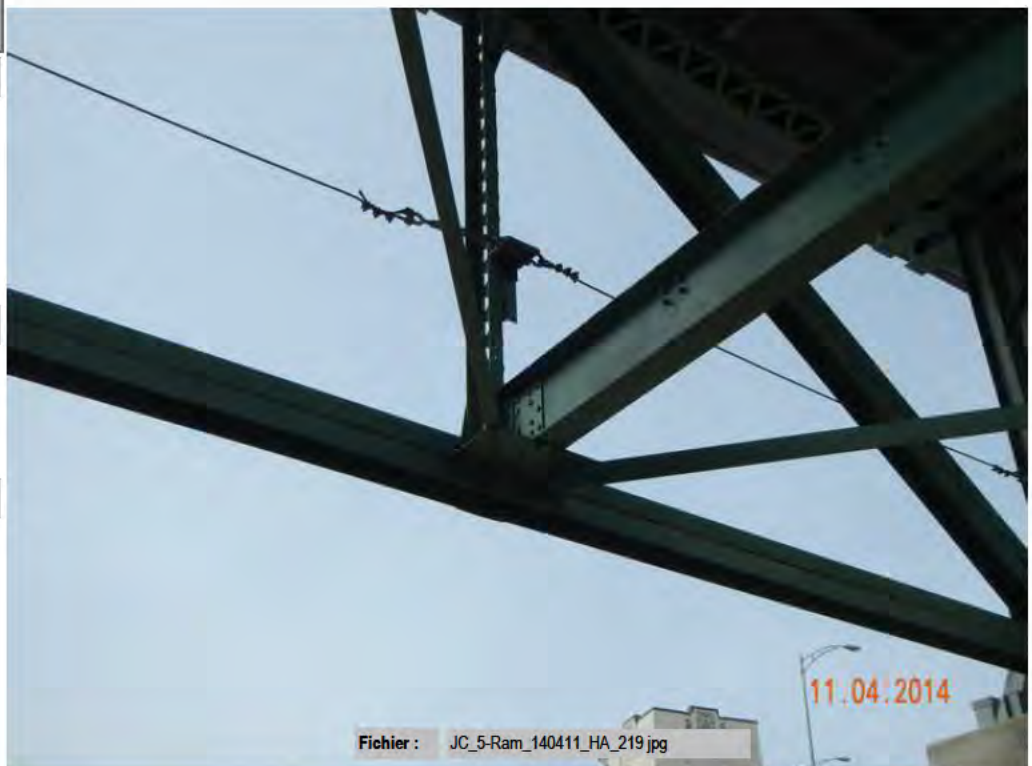
Perte de matériau de 10 à 15mm (PDS >30%) de l'assemblage 4 pouvant réduire de façon très importante sa capacité.

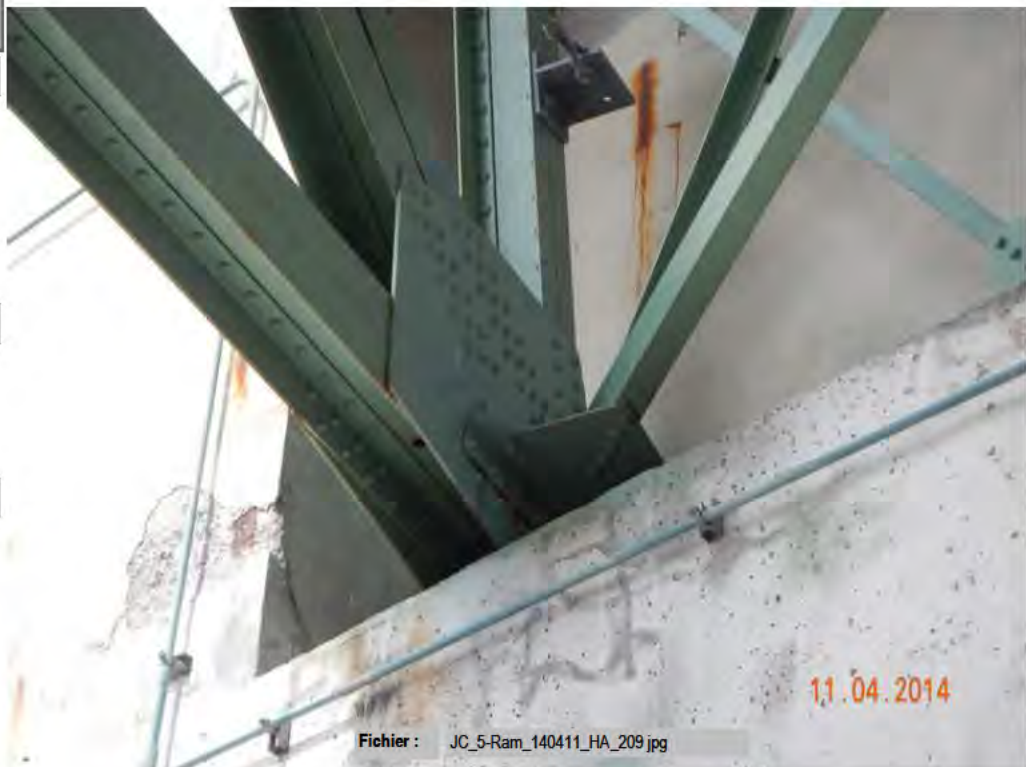
Photo no.:
JC_5-Ram_140411_HA_209

Perte de matériaux de 8 à 9mm (PDS >30%) à la section de transfert de l'assemblage 5 avec la corde inférieure pouvant réduire de façon très importante sa capacité à supporter les charges.

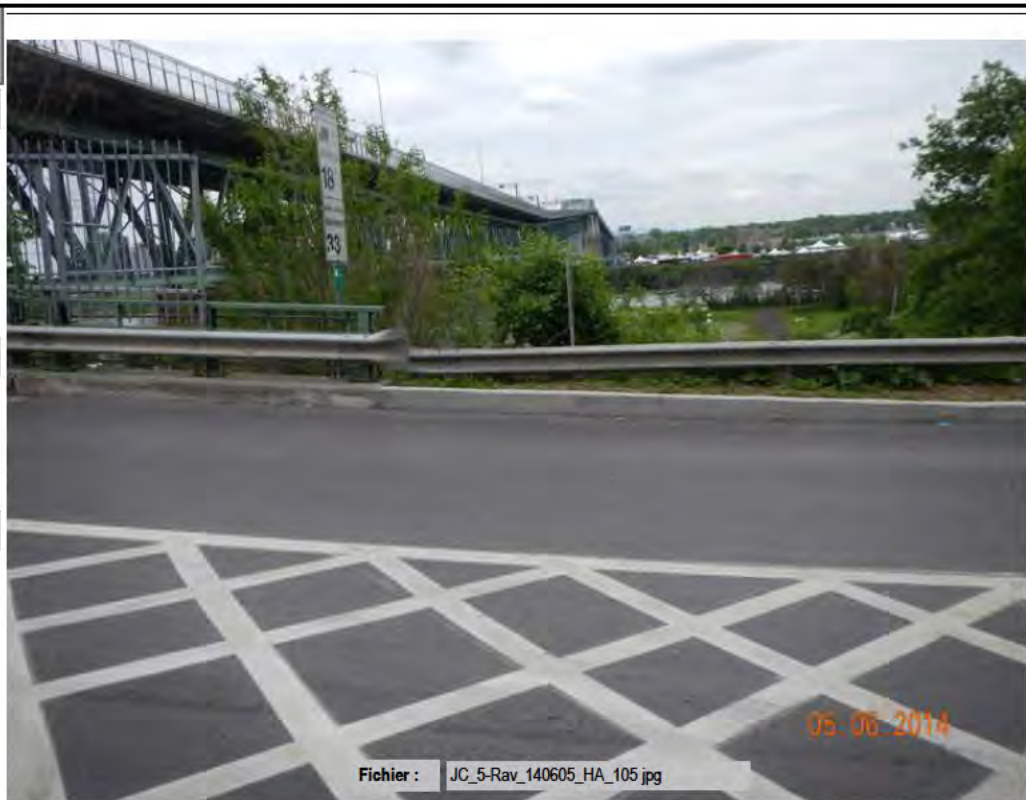
Photo no.:
JC_5-Rav_140605_HA_105

Glissière non raccordée à la rampe.

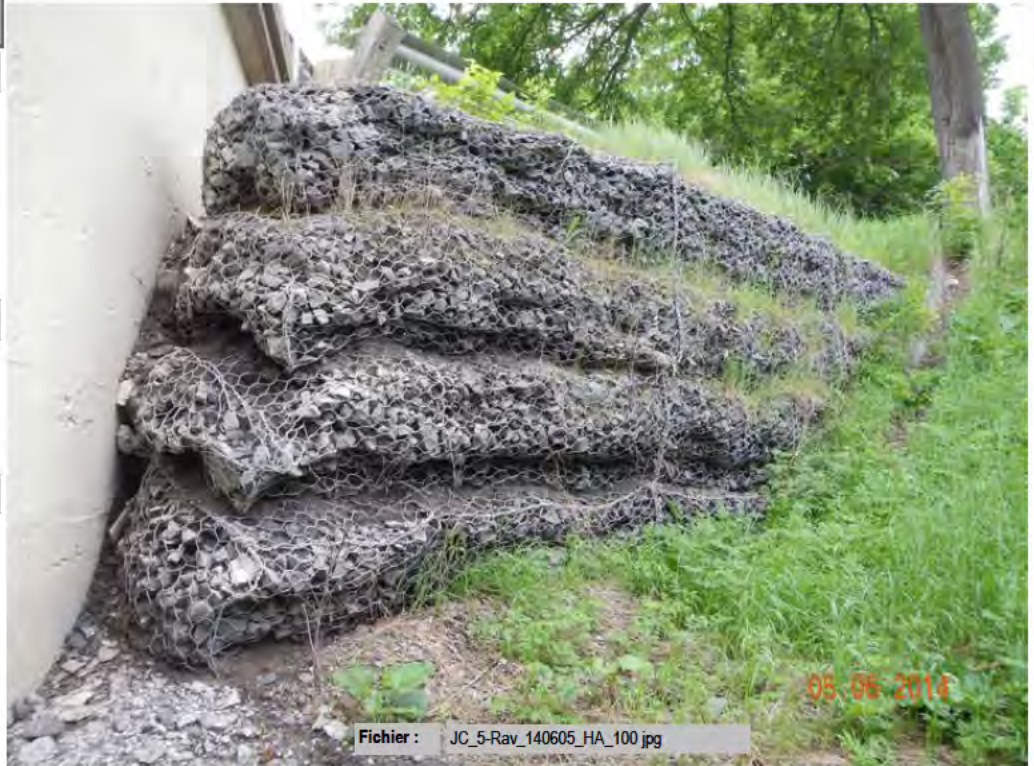
Photo no.:
JC_5-Rav_140605_HA_100

Affaissement du mur de gabions à l'axe 0.

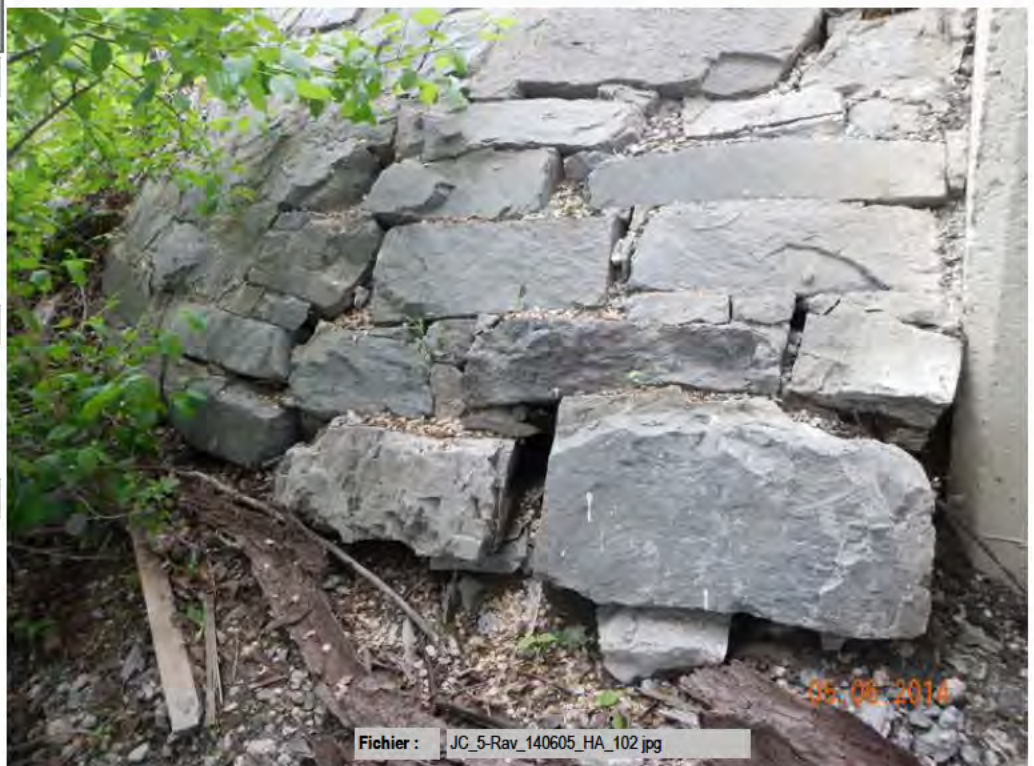
Photo no.:
JC_5-Rav_140605_HA_102

Perte de mortier moyenne à très importante au niveau de pierre cimenté, côté sud.
