## **État du pont Champlain** **Sécurité et mobilité grâce à un suivi rigoureux en continu**

# PONT CHAMPLAIN

IMPACTS RÉSULTANT DE RETARDS POSSIBLES DANS L'OUVERTURE DU NOUVEAU  
PONT

NO. DU PROJET NO. DU DOCUMENT  
2038 2038-RPT-GEN-011-FR

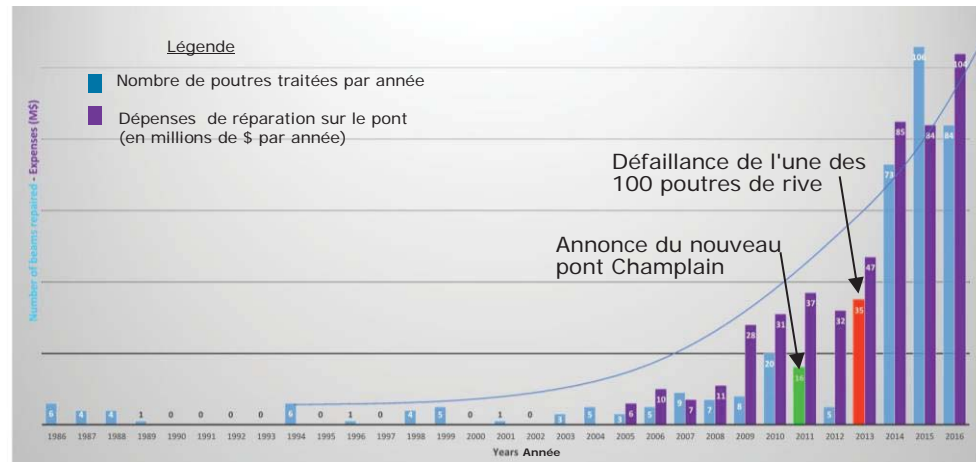
Figure 2 Historique des réparations des poutres du pont Champlain depuis les premières interventions en 1986

Au cours des 4 dernières années, le plan d'action élaboré en 2013 a été mis à jour de façon continue et des mesures additionnelles ont été requises en raison de l'accélération exponentielle de la détérioration des poutres et des piles. La figure 2 montre le nombre d'interventions sur les poutres ainsi que le total des dépenses consacrées, sur une base annuelle, aux réparations générales au pont Champlain depuis les premières interventions en 1986. Cette figure montre l'augmentation du nombre d'interventions sur les poutres du pont Champlain qui ont, au fil du temps, été requises afin de maintenir la sécurité des usagers et maintenir le pont ouvert à la circulation. La figure montre aussi l'importance des montants investis par PJCCI dans la réhabilitation du pont depuis la défaillance, en 2013, de l'une des poutres de

rive, laquelle a été occasionnée par la corrosion continue et la détérioration de la structure.
