**Les Ponts Jacques Cartier et
Champlain Incorporée
The Jacques Cartier and Champlain
Bridges Incorporated**

**Pont Honoré-Mercier,
Inspections annuelles 2013-2015
(Contrat 60724)**

Rapport d'inspection 2014
VOLUME 1 – SOMMAIRE DES INSPECTIONS ET
RECOMMANDATIONS

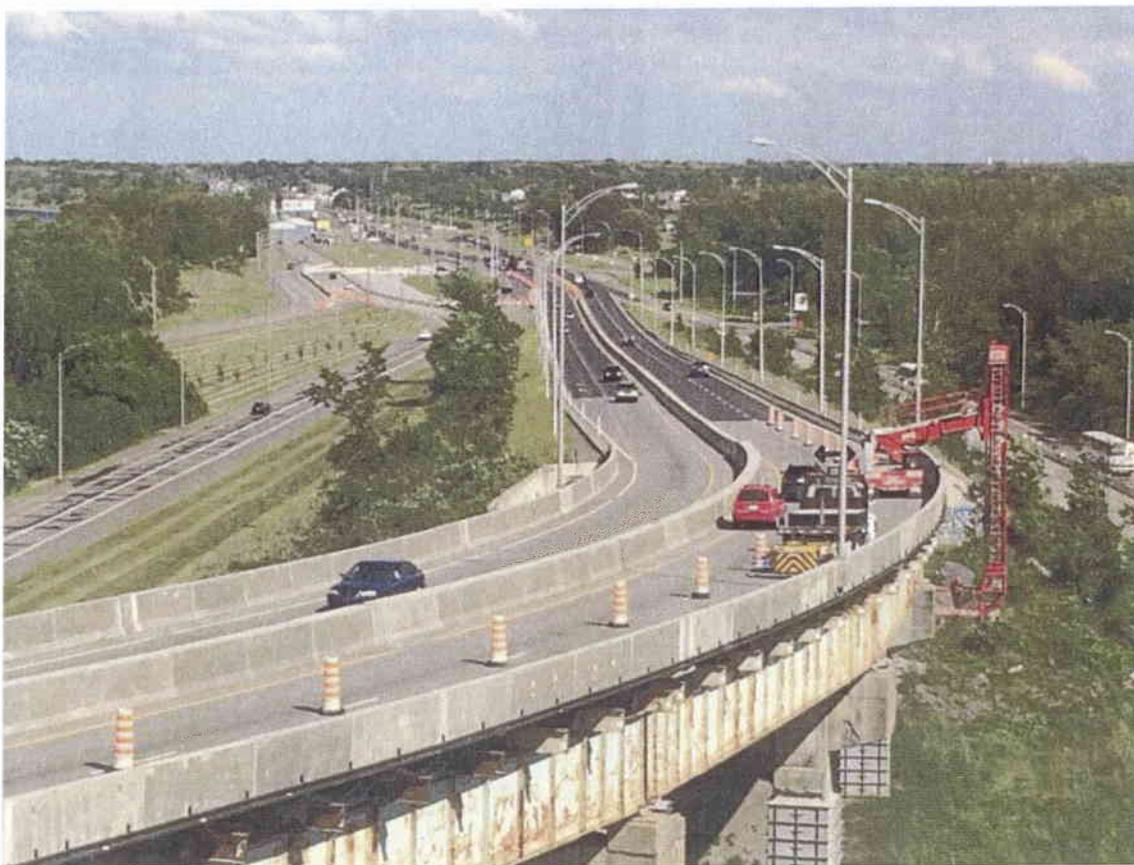
Figure 1 : Exemple d'inspection détaillée, exécutée à l'aide d'équipement d'accès hydraulique

L'inspection **détaillée** est une **inspection visuelle rapprochée des surfaces**, où l'inspecteur utilise des méthodes d'accès spécifiques permettant d'appliquer la règle du « doigt sur la pièce », soit : nacelles élévatoires, accès sur cordes (« escalade »), accès aux lignes de vie existantes ou générées par nos spécialistes, accès en espaces clos, etc. Ainsi, l'utilisation d'équipement d'accès spécialisé implique dans la plupart des cas, une inspection détaillée.

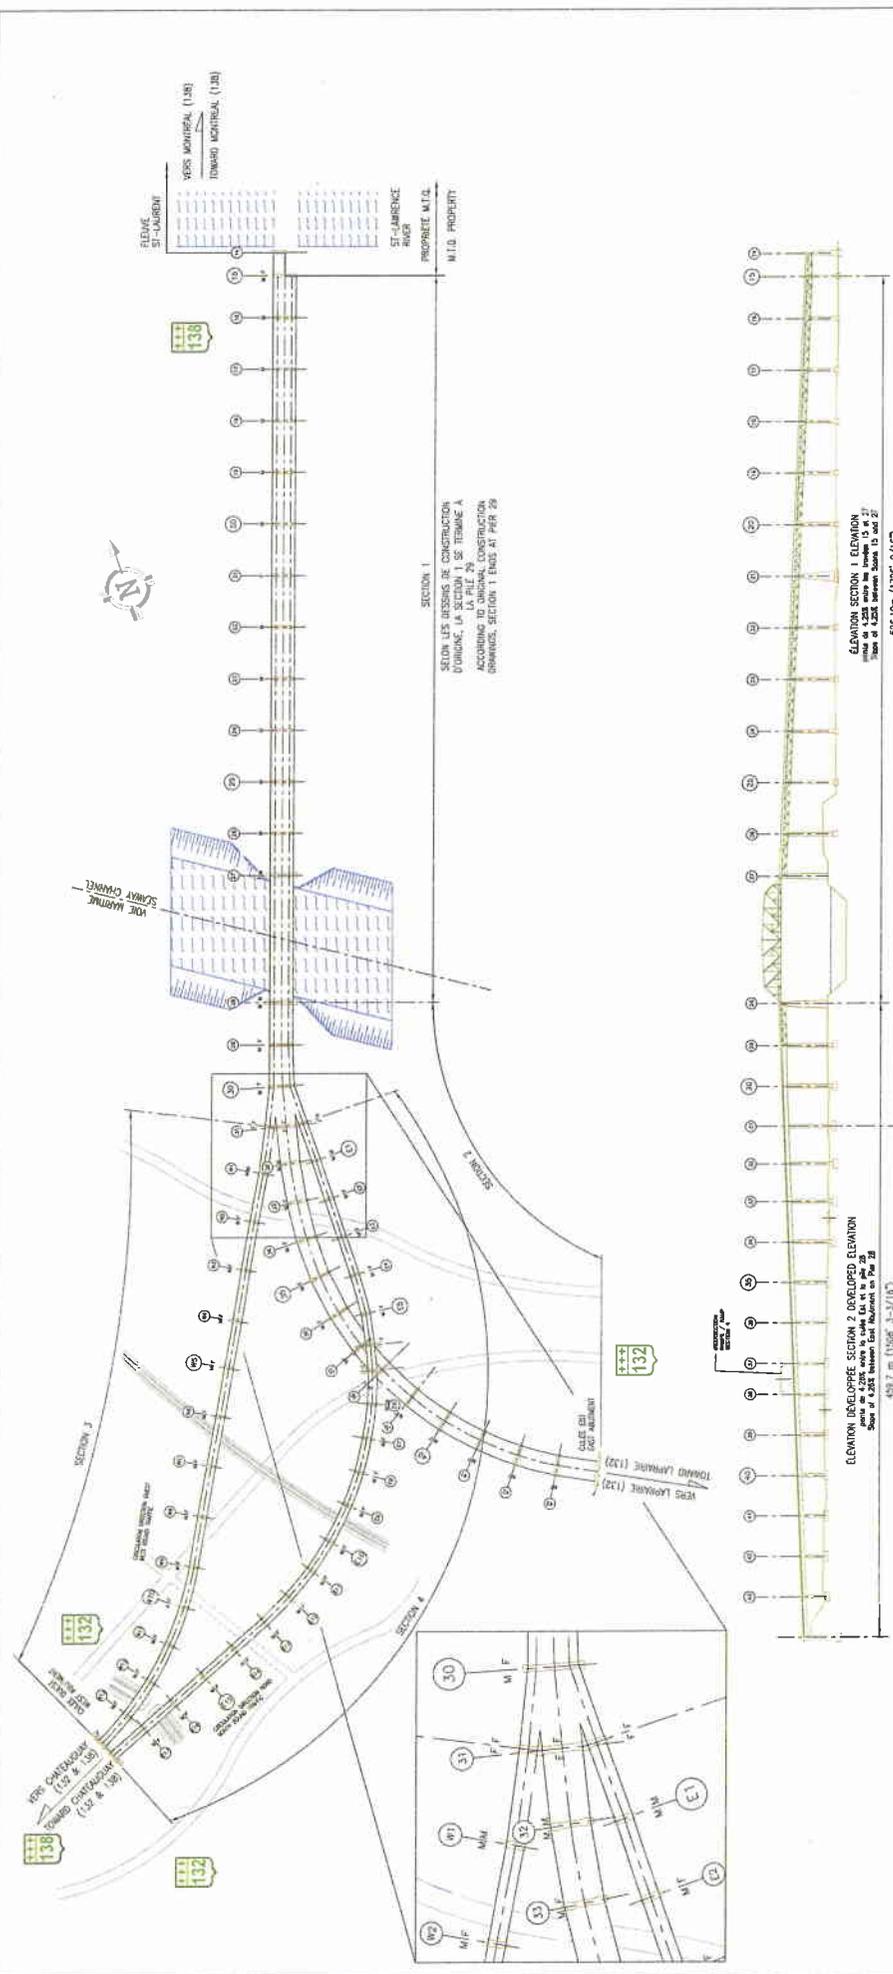
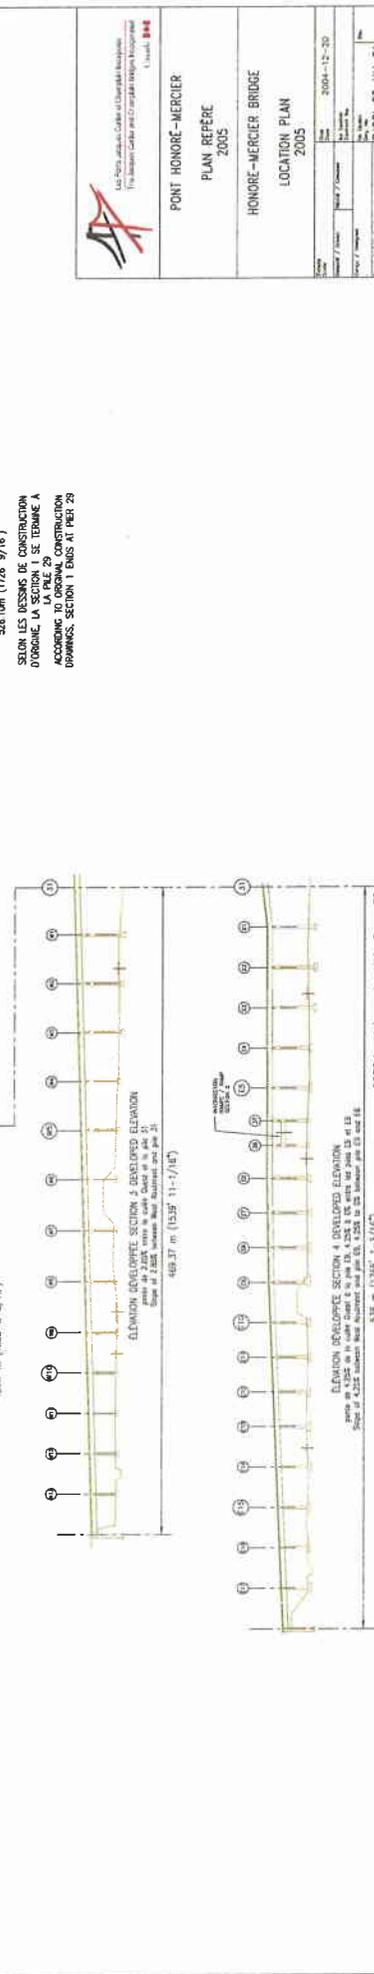
Annexe 1 – Plan repère

PONT HONORE-MERCIER	
PLAN REFERE	
2005	
HONORE-MERCIER BRIDGE	
LOCATION PLAN	
2005	
Project / Titre	2004-12-20
Date / Date	
Scale / Echelle	
Drawn / Dessiné	
Checked / Vérifié	
Project / Titre	P.L.C.C. - 03 - HM - 01
