**Pont Champlain, Services de consultant, Inspections annuelles  
des sections 5, 6 et 7 et services d'assistance  
pour inspections sur demande (2015-2018) – Contrat 62450**

**Rapport d'inspection 2017 – Volume 1 : Inspection annuelle  
des sections 5 et 7 – Version finale**

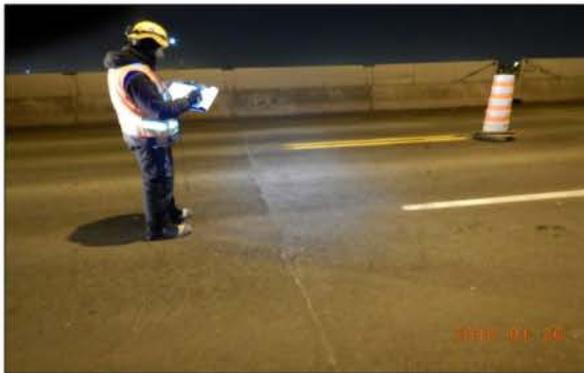
Figure 1 : Exemple d'inspection détaillée sur le tablier, exécutée à pied à partir de la surface de roulement du tablier

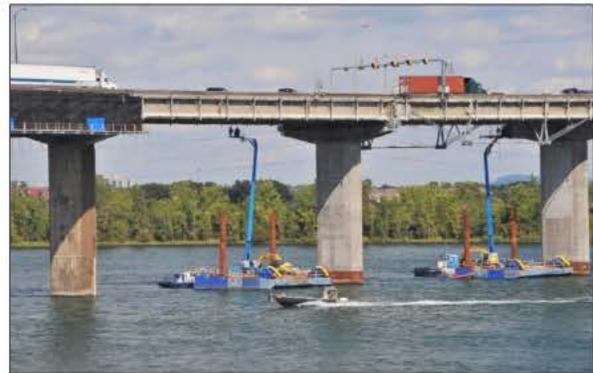
Figure 2 : Exemple d'inspection détaillée, exécutée à l'aide de nacelles élévatrices placées sur barges flottantes

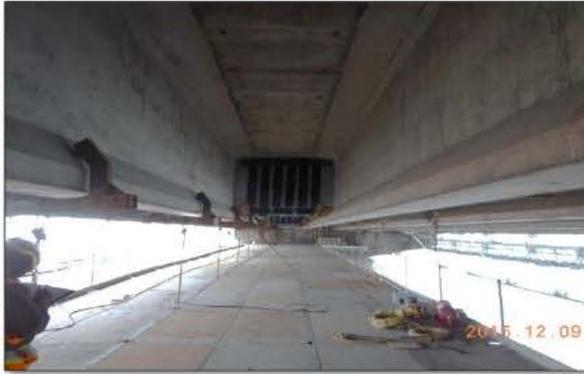
Figure 3 : Exemple d'inspection visuelle, exécutée à partir des plates-formes d'entrepreneur

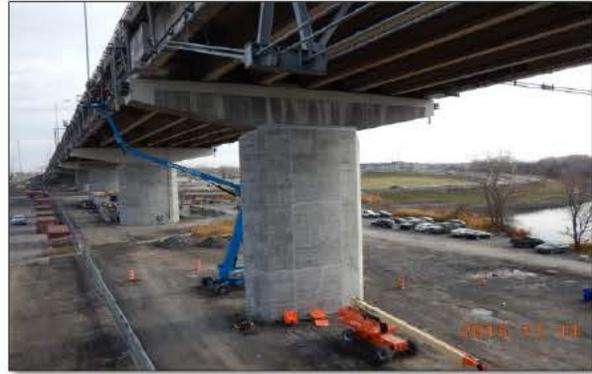
Figure 4 : Exemple d'inspection détaillée, exécutée à l'aide d'une nacelle élévatrice à partir de la terre ferme
