Ponts
**JACQUES CARTIER +
CHAMPLAIN**
Bridges
Canada

**Pont Champlain, Services de consultant, Inspections annuelles
des sections 5, 6 et 7 et services d'assistance
pour inspections sur demande (2015-2018) – Contrat 62450**

**Rapport d'inspection 2016 – Volume 1 : Inspection annuelle
des sections 5 et 7 – Version finale**

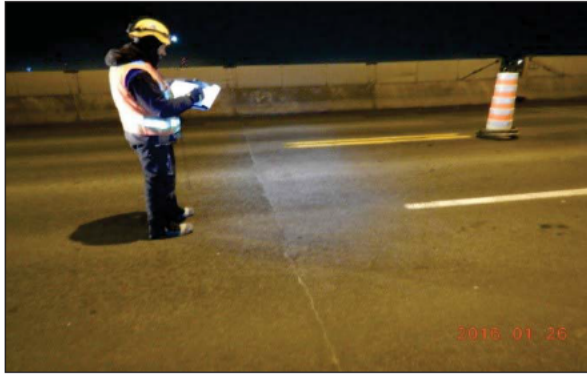
Figure 1 : Exemple d'inspection détaillée sur le tablier, exécutée à pied à partir de la surface de roulement du tablier

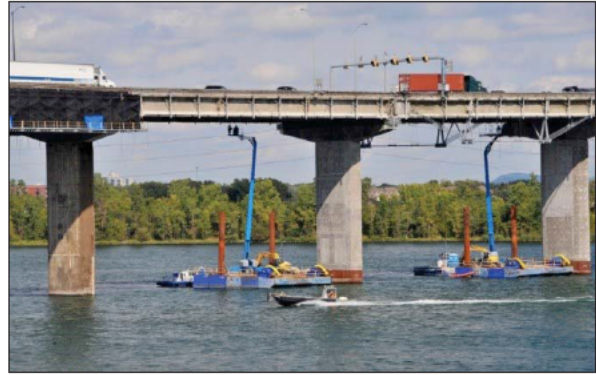
Figure 2 : Exemple d'inspection détaillée, exécutée à l'aide de nacelles élévatrices placées sur barges flottantes

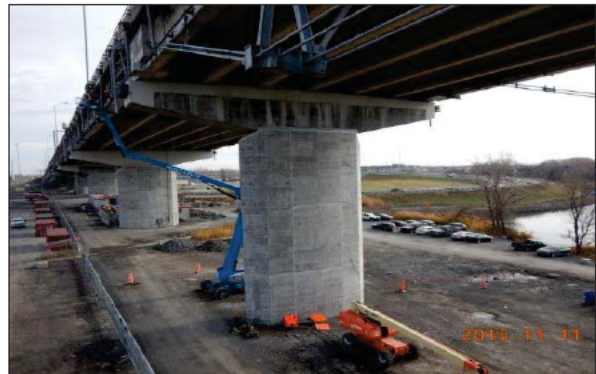
Figure 4 : Exemple d'inspection détaillée, exécutée à l'aide d'une nacelle élévatrice à partir de la terre ferme
